# Kistefos Træsliberi

## DOKUMENTASJON TIL FREDNINGSSAK

Utarbeidet av Cathrine Arnesen, Riksantikvaren 2019

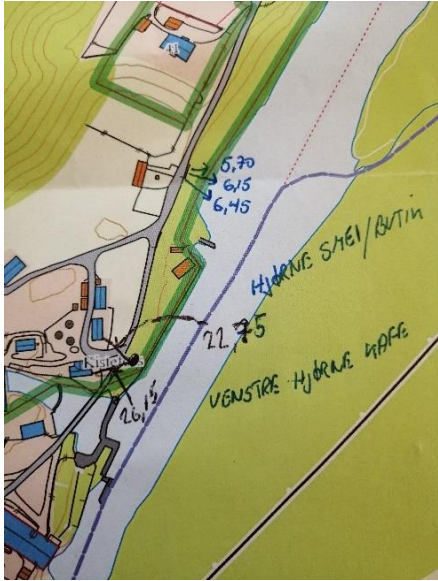
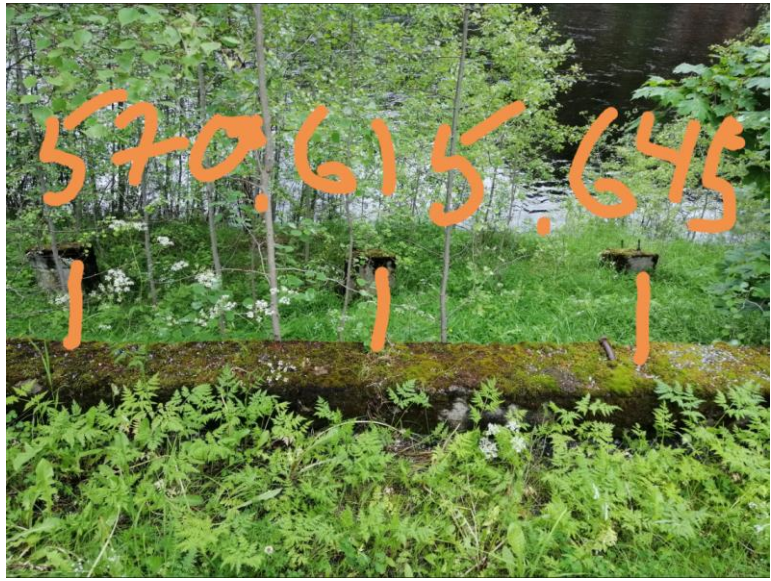
To. de fire fundamentene for lensearmer er tegnet inn på kartet. Det ene fundamentet lengst mot sør ligger 26,15 meter fra Messas sørøstre hjørne og 22,75 meter fra Smias sørøstre hjørne, i vinkel. De tre fundamentene nord for tømmerinntaket ligger fra sør mot nord henholdsvis 6,45 meter og 6,15 meter og 5,70 meter øst for støttemuren langs veien som ligger på høyde med Vognskjulet. Th. fotografiet viser avstanden fra støttemuren til de tre fundamentene. Foto med notering: Kjeld Roede, Kistefos 2019

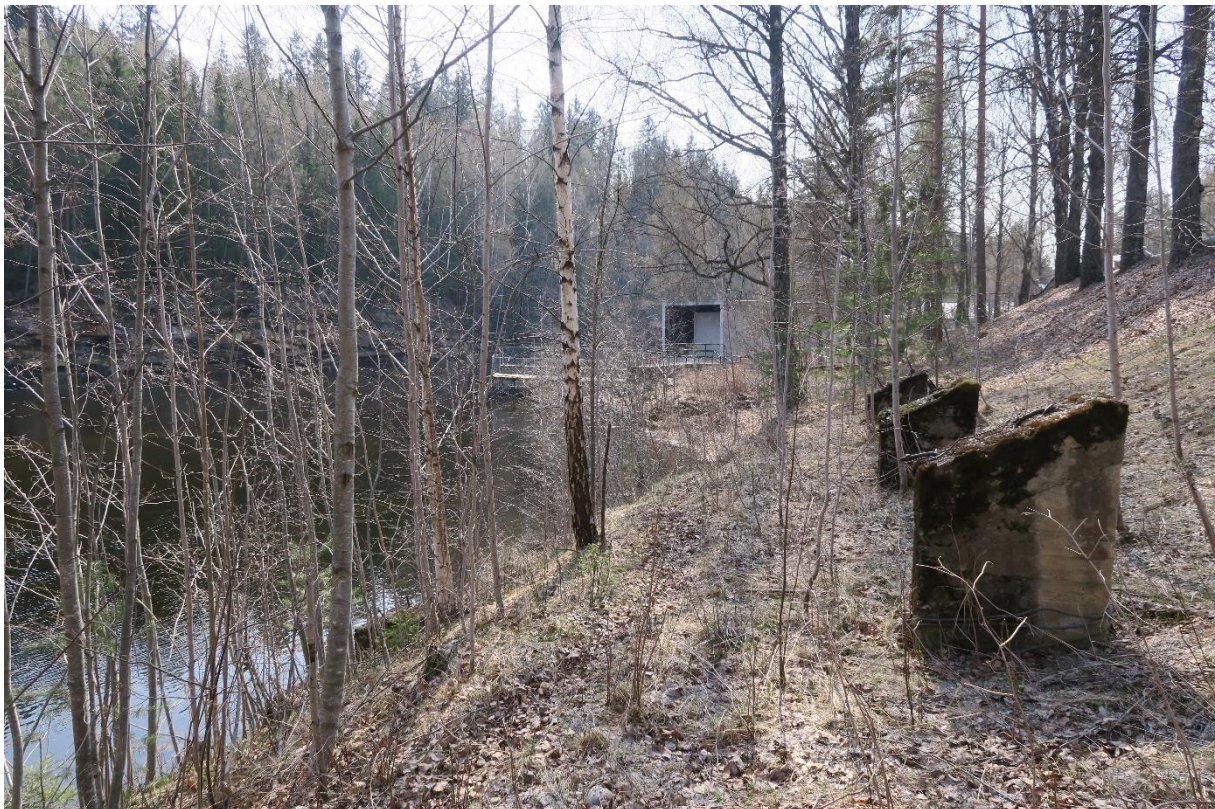
Tre fundament for lensearmer, sett fra nord og mot fløtningsanlegget. Foto: Cathrine Arnesen, Riksantikvaren 2019

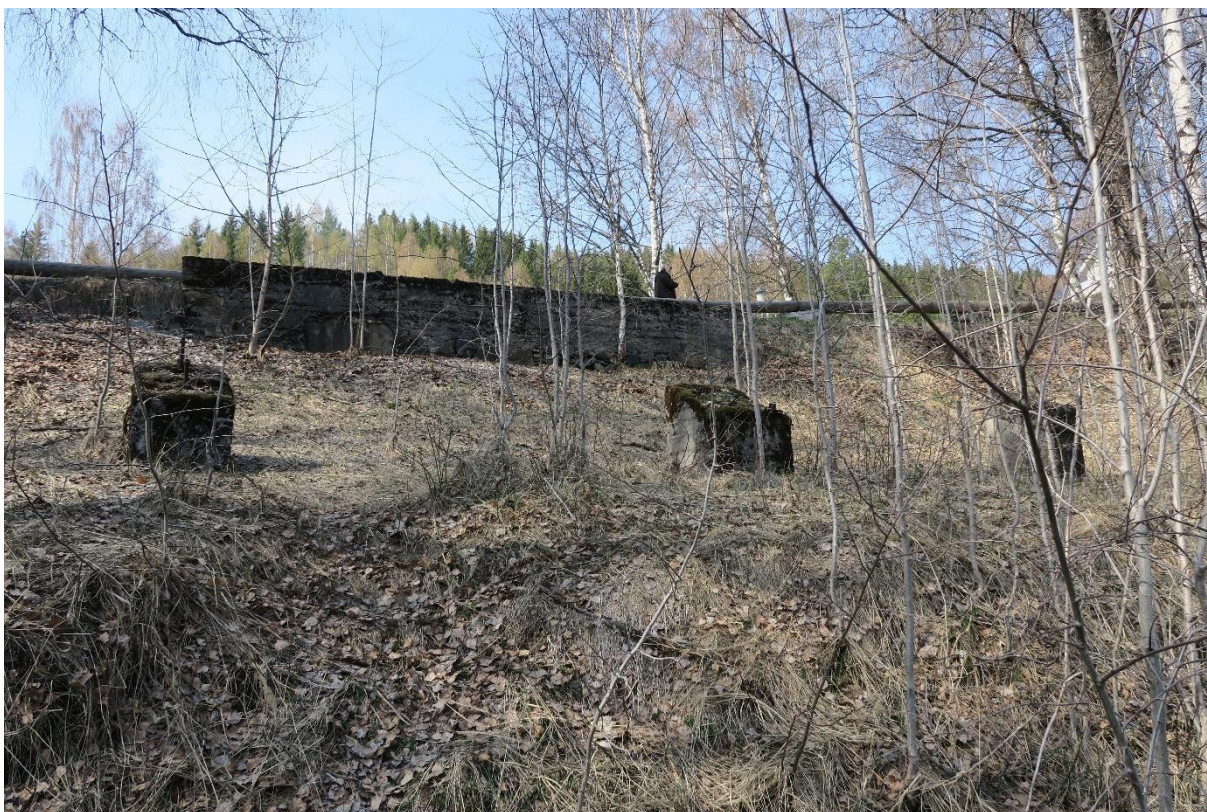
*De tre fundamentene for lensearmer sett fra elvebredden og mot støttemuren for veien. Foto: Cathrine Arnesen, Riksantikvaren 2019*

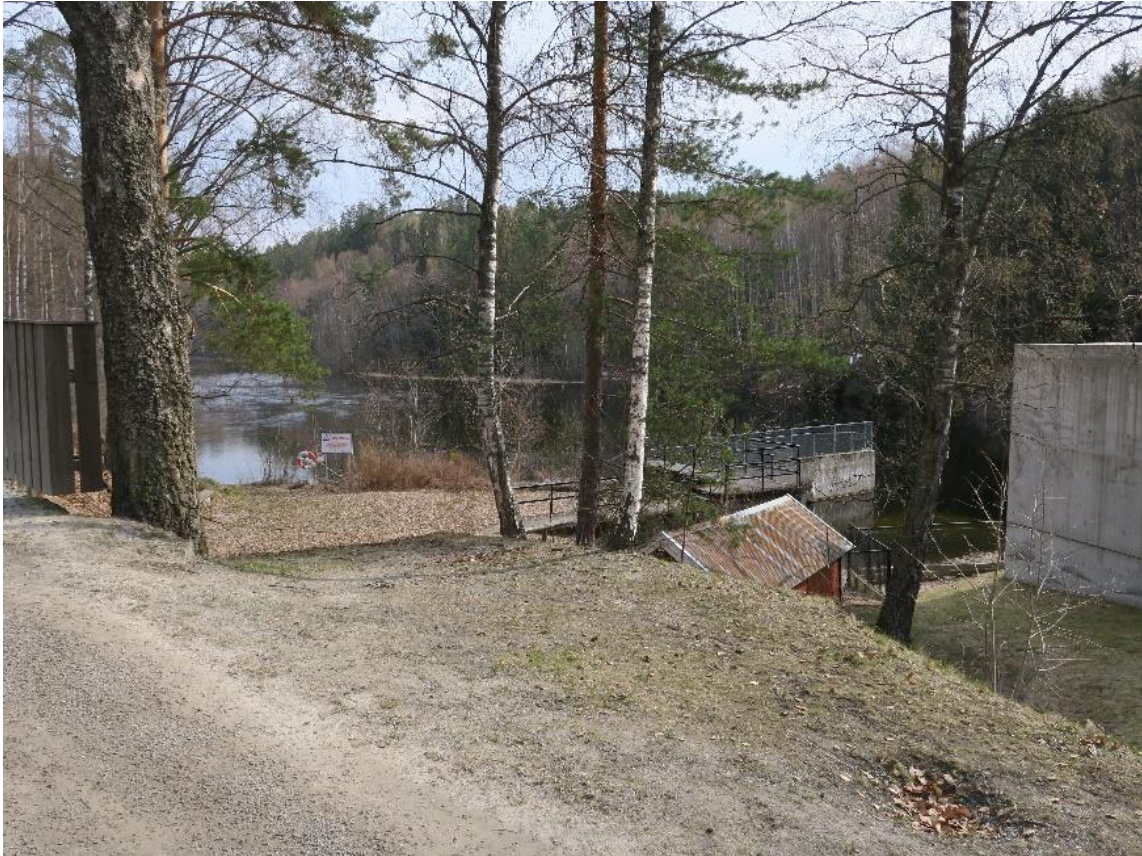
Tømmerfløtingsanlegget sett fra veien og mot Randselva. Til venstre i bildet er broa der kulverten for kjerraten går under.

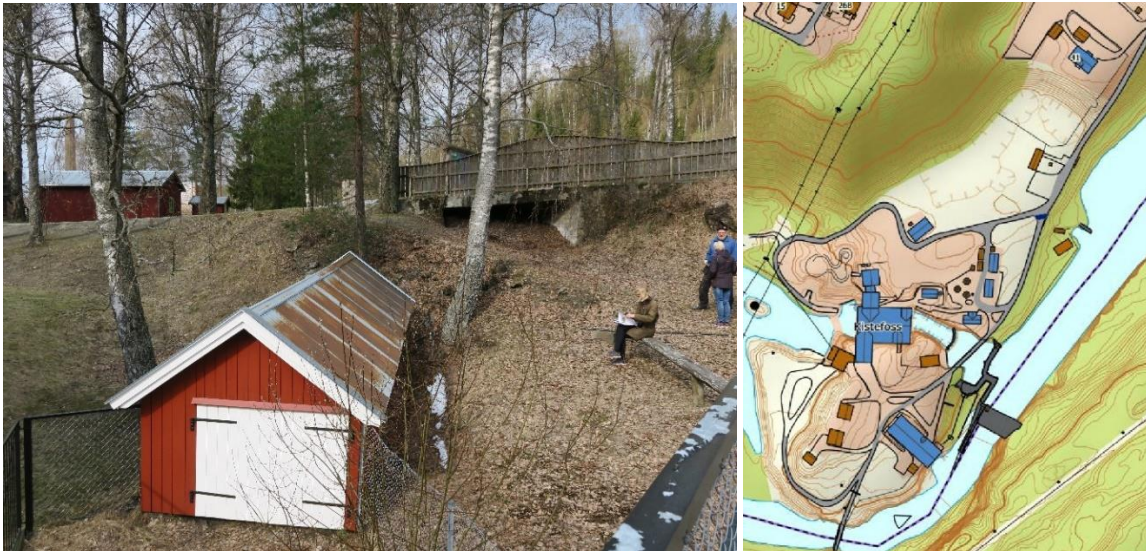
I bakkant for Båthuset ligger kulverten som sannsynligvis er fra før 1947, gnr./bnr. 150/4, koordinat 6685249N og 243697Ø.

Kulverten ligger under veibanen der gata deler seg og går videre mot Steinhuset mot vest og mot smia/verkstedet og Magasinet mot sør. Kulverten er anlagt under veien mot smia og Magasinet. Den gjorde det mulig å føre frem tømmeret på kjerraten til tømmerfeltet ved tresliperiet. Kulverten er støpt i betong.

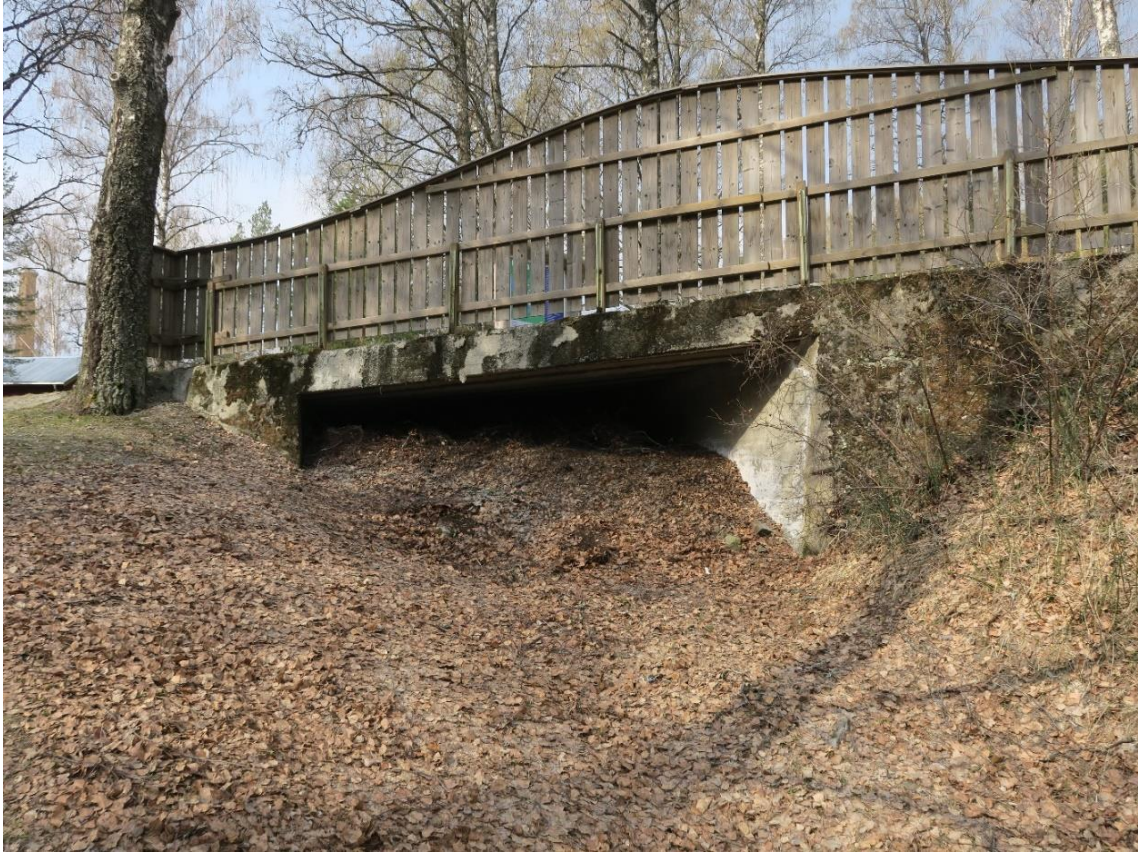
*Kulverten sett fra Båthuset.*

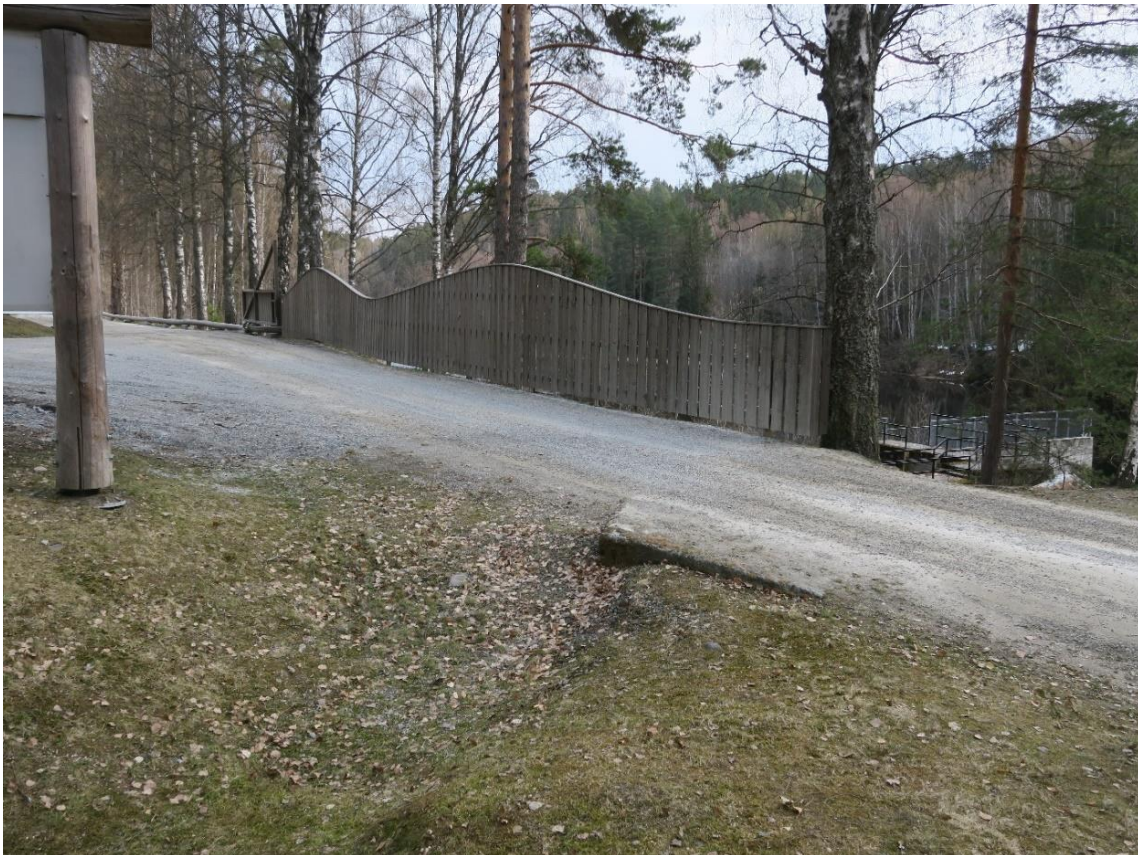
*Spor etter kulverten i grunnen ved vestre veikant.*

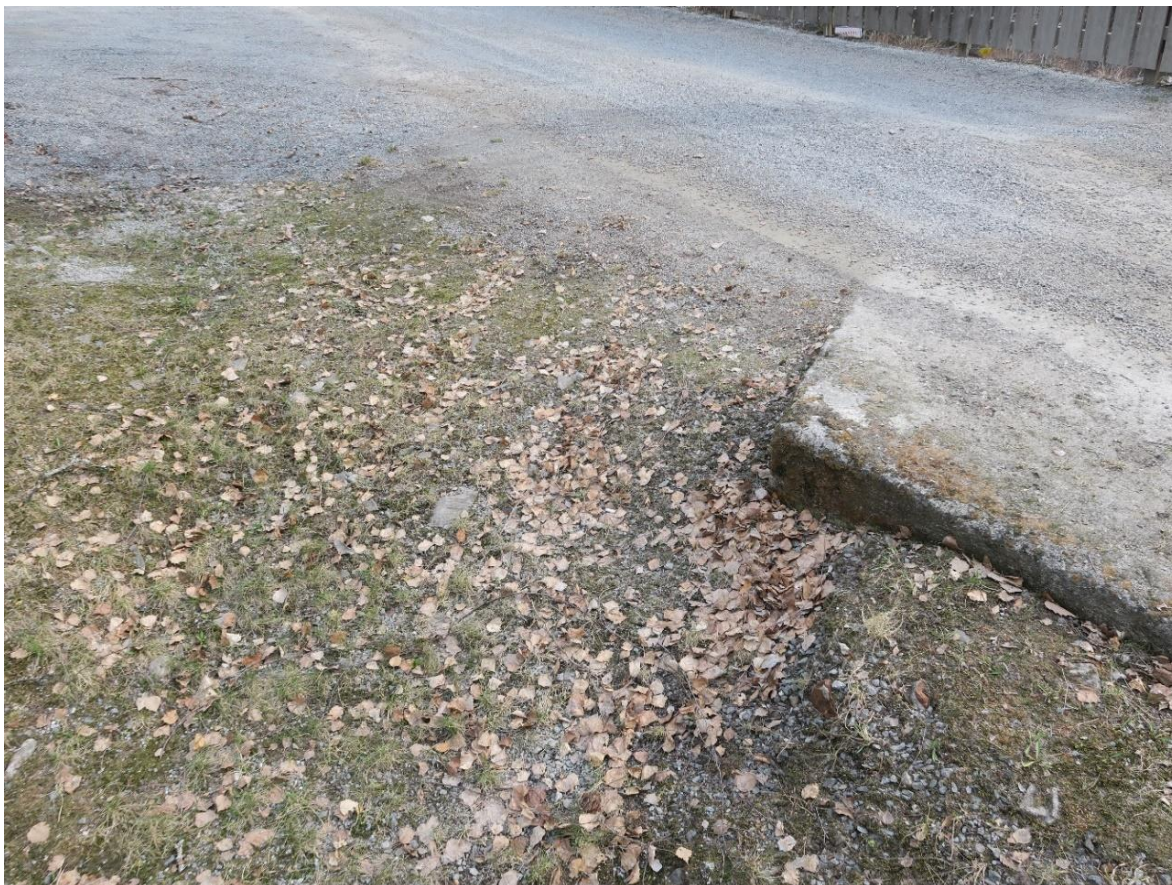
*Detalj av sporet etter kulverten ved vestre veikant.*

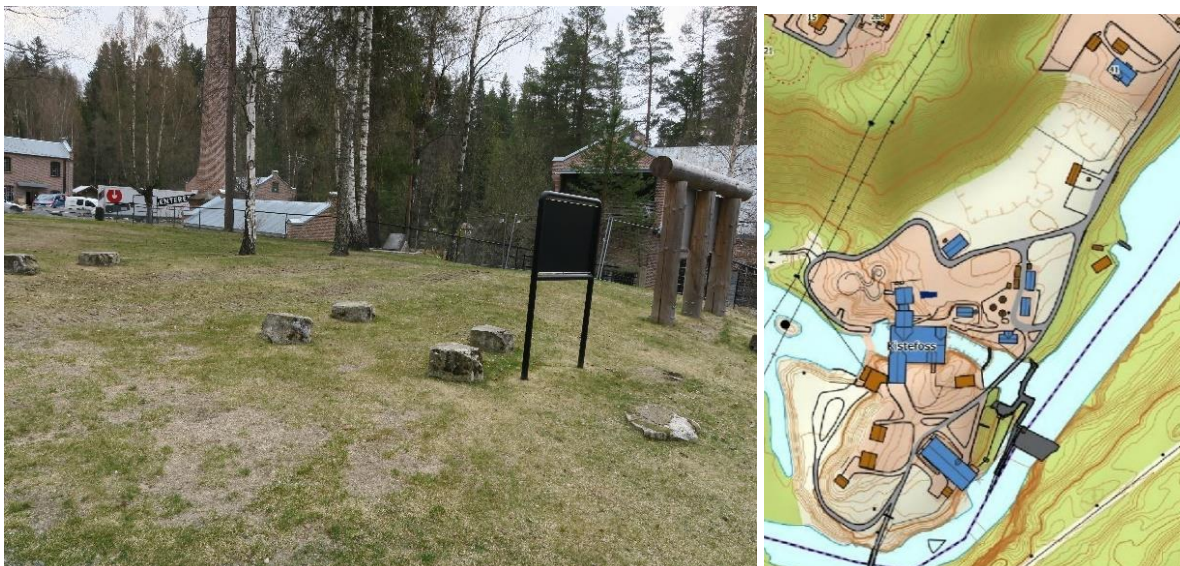
*Fundamenter for kjerraten, gnr./bnr. 150/4, koordinat 6685208N og 243581Ø. Det er åtte fundamenter synlig i dag (bilde fra 2019 – i 2024 står en midlertidig paviljong over fundamentene). De to nærmest Rensriet vises så vidt over bakken.*

På gamle kartfoto vises kjerraten tydelig. Den gikk fra tømmerfløttingsanlegget/ tømmerinntaket, og sannsynligvis under kulverten da den kom på plass og videre over den åpne plassen sør for Steinhuset. Kartfoto fra 1947 viser for øvrig at tømmerstokker lå stablet på plassen sør for kjerraten. Dette området ble kalt tømmerveltet.

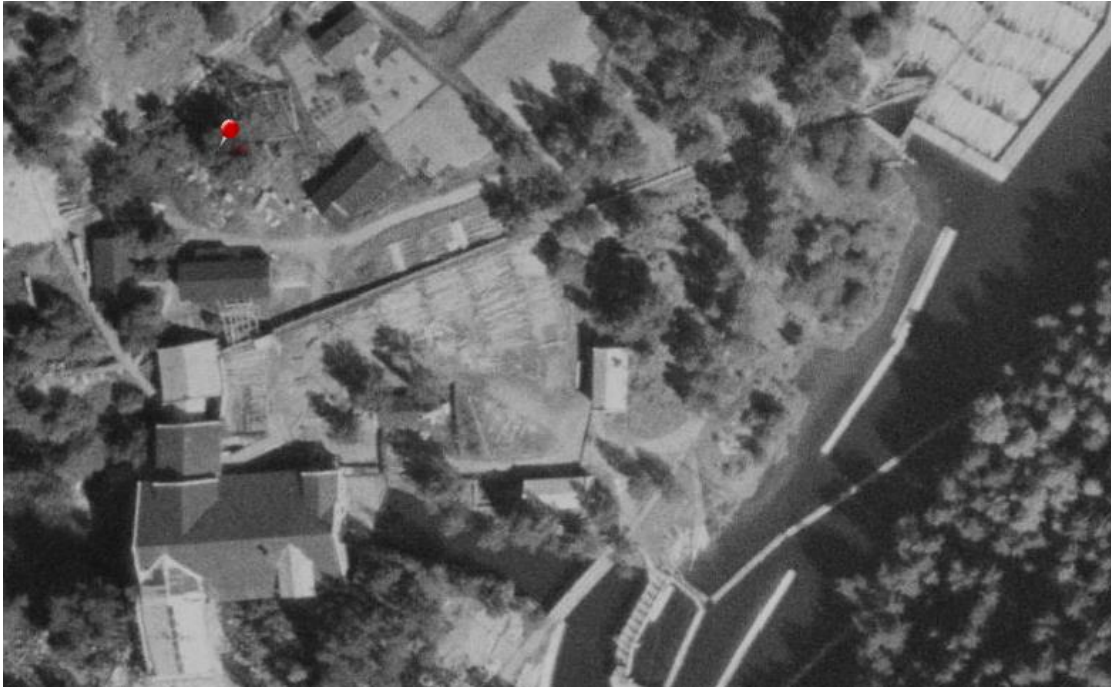
Øvre bildekant vender mot nord. Kjerraten går fra tømmerinntaket og opp til velteplassen rett øst for Renseriet. Det var et skråplan i enden av kjerraten. Derfra ble tømmeret dyttet videre, enten mot Saghuset eller til rullebommen utenfor Kapphuset.

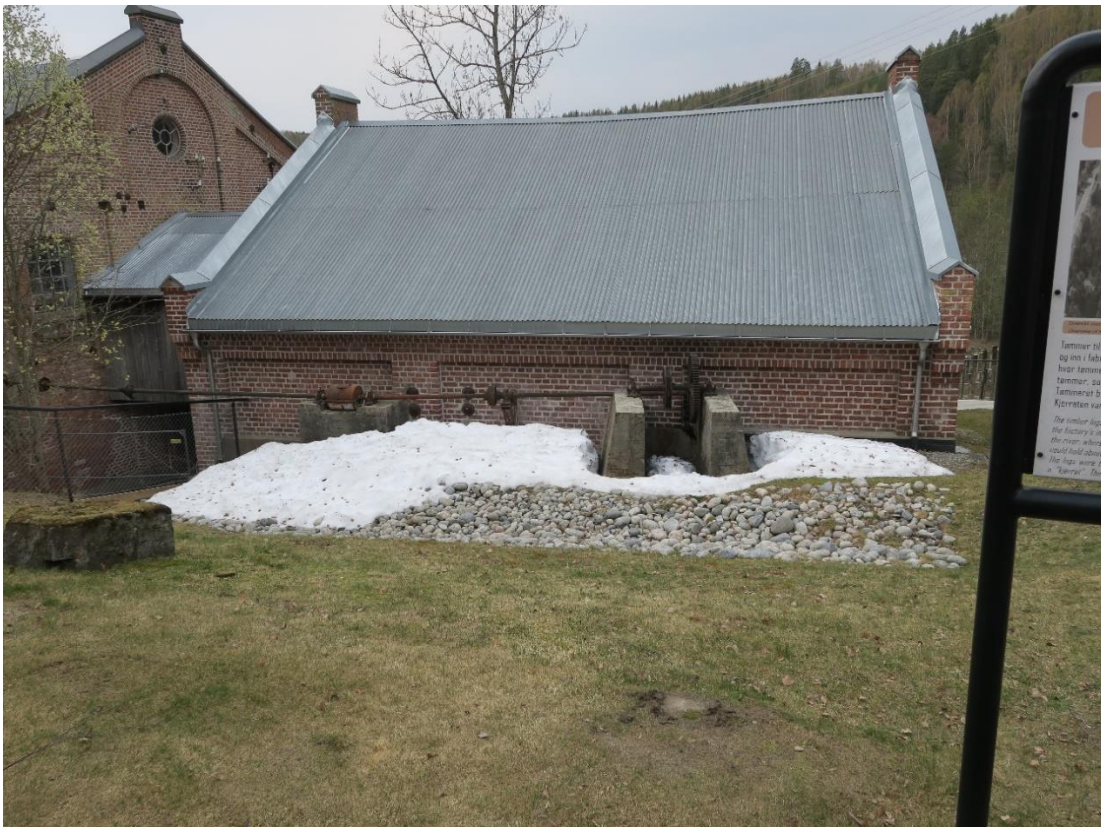
*Til venstre er en av fundamentene til skråplanet. Mekanikken ved Renseriets østre vegg var knyttet til fabrikkens reimverk og drev sannsynligvis kjerraten og muligens saga i Saghuset. Sett mot vest.*

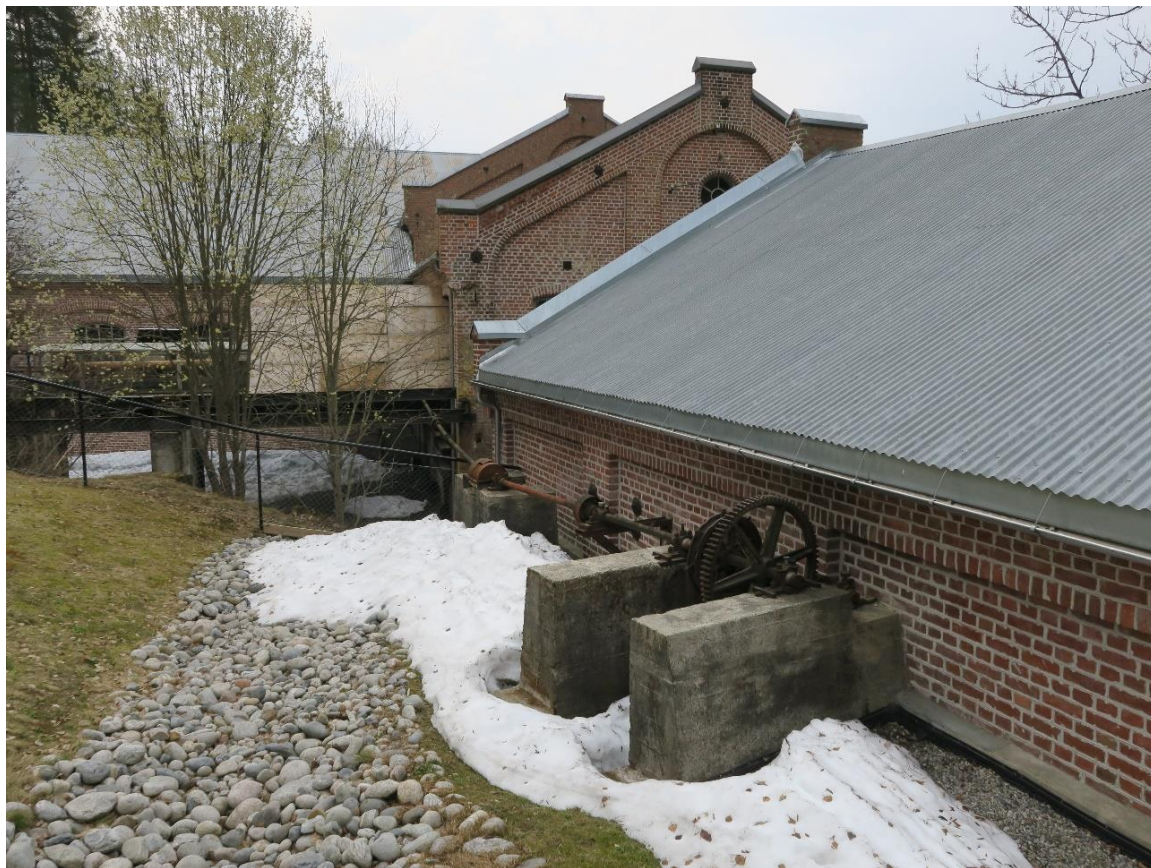
*Detalj av drivverket ved østre vegg.*

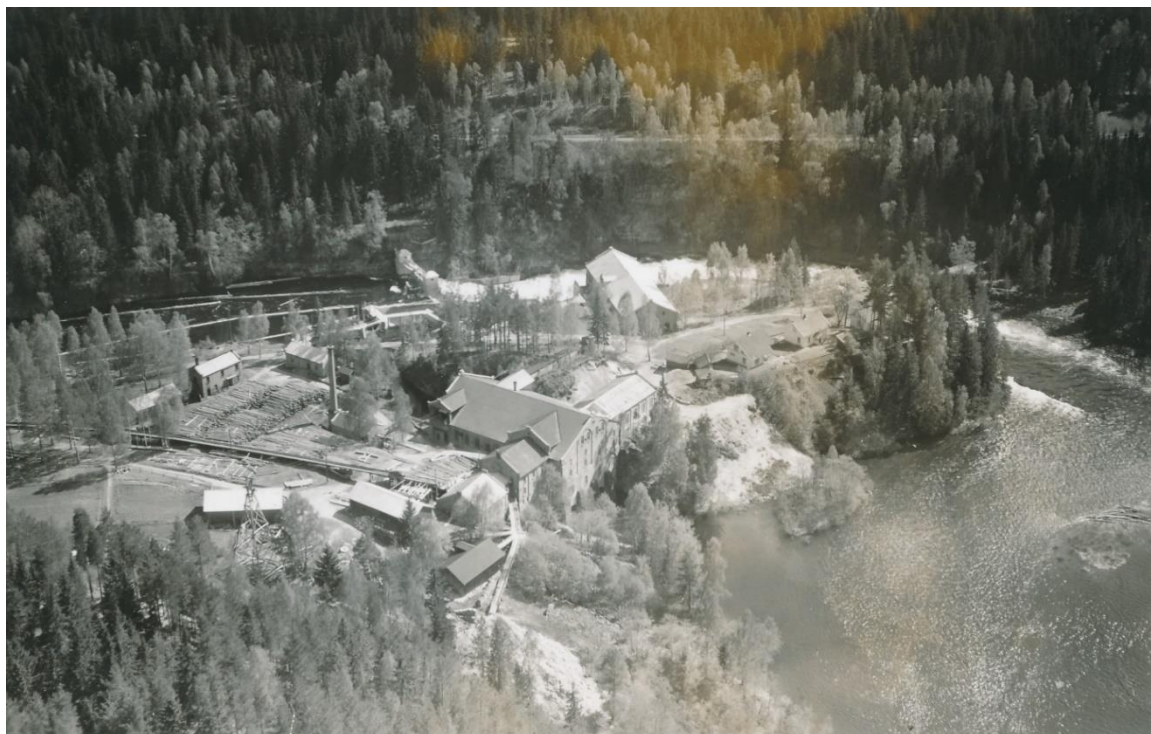
*Nord for tømmerøltet med alt tømmeret til venstre i bildet ses kjerraten tydelig på dette flyfotografiet fra 1950-1955. Foto: Kistefosmuseet.*

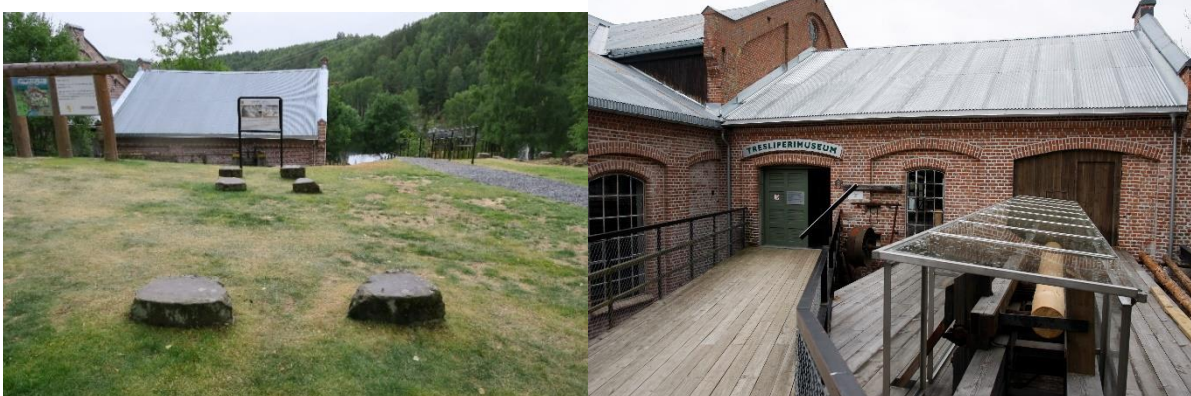
Produksjonslinja startet med tømmerinntaket og kjerraten. Kjerraten fraktet tømmeret fra elva og opp til fabrikken. På bildet tv. vises restene av kjerratens fundamenter. Foto: Cathrine C. Arnesen, Riksantikvaren 2018. Fra kjerraten ble tømmeret fraktet inn til fabrikken på en rullebom, bilde th. Første stopp inne var Kapphuset. Foto: Ulf Gustafsson, Riksantikvaren 2015.

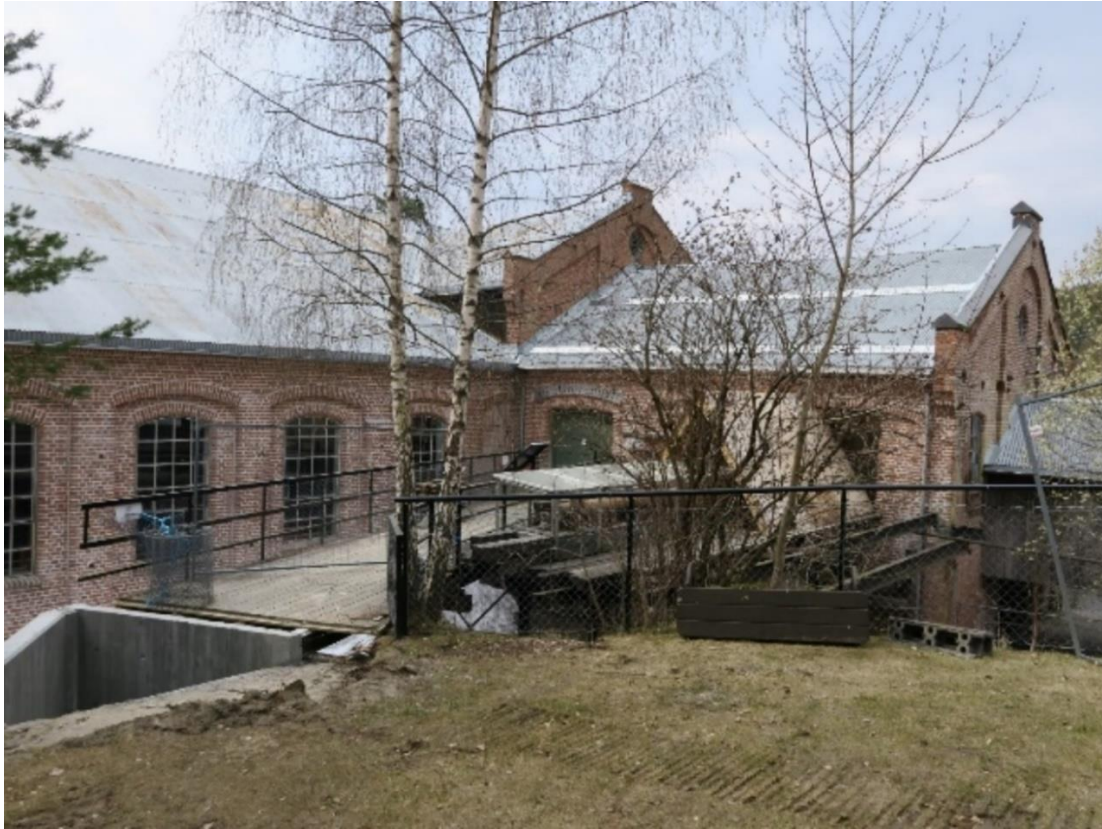
*Tresliperiet. Inngangen til Kapphuset i østre vegg med tømmerbom.*

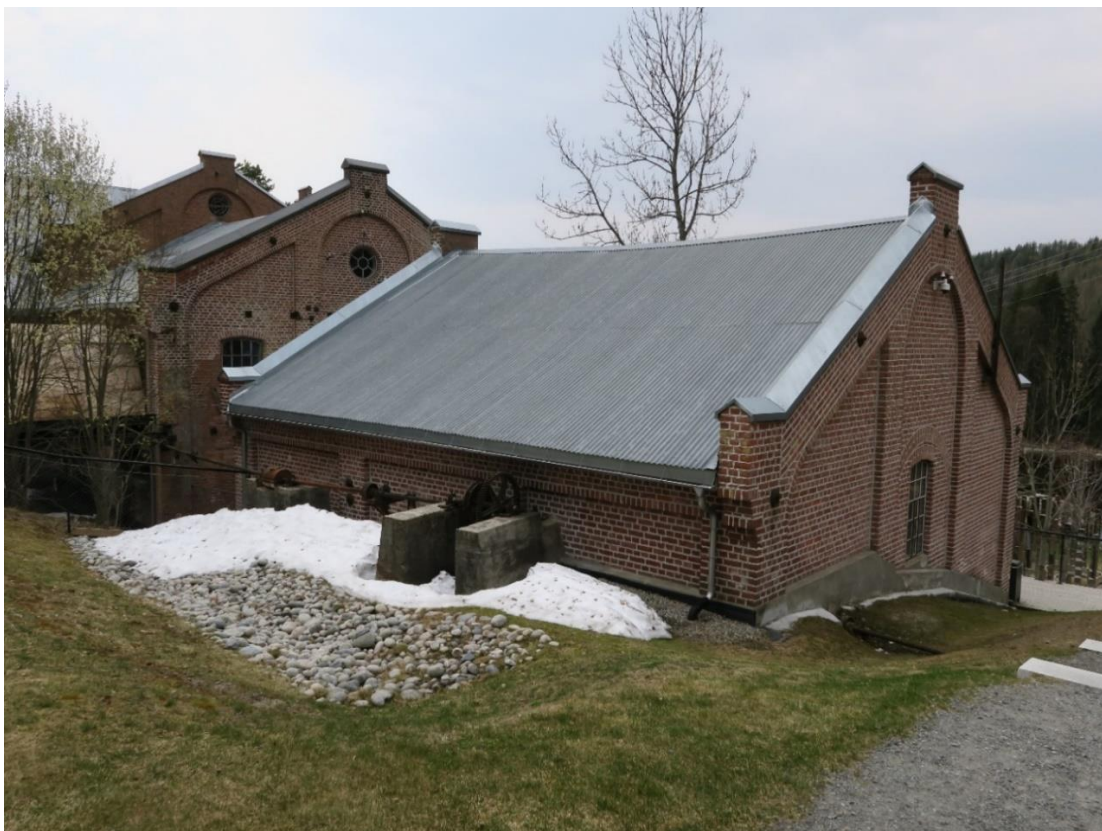
*Tresliperiet sett mot nordøstre hjørne og gavløeggen mot nord. Nærmest er Renseriet der kapp ble renset for bark i tromler. Dette bygget ble oppført i 1917. Maskineriet på Renseriets østre vegg var sannsynligvis knyttet opp mot kjerraten og Saghuset. Til venstre for Renseriet ligger Kapphuset der tømmerstokkene ble fraktet inn på rullebommen og kappet opp inne.*

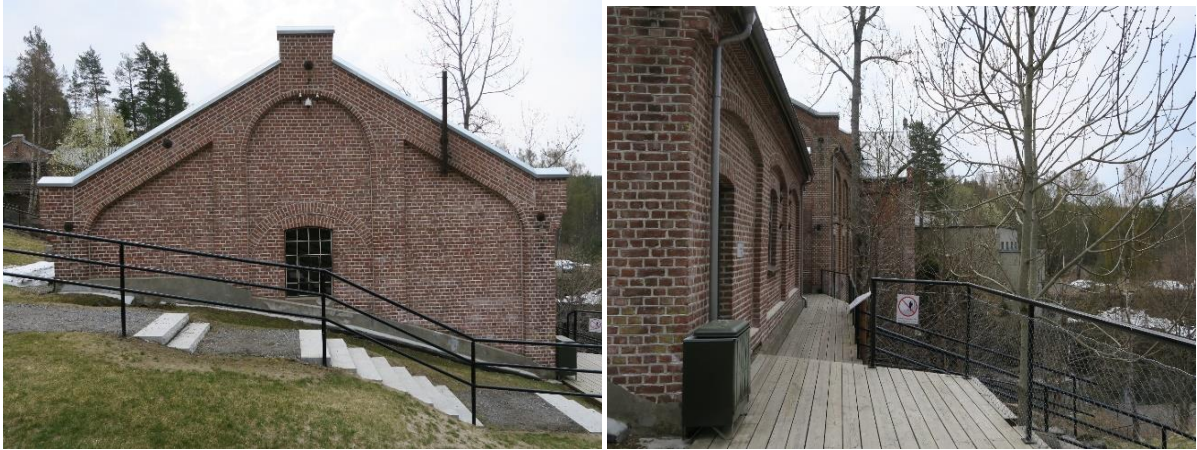
*Tv. Renseriets nordlige gavlsoegg, og th. vestre vegg med nybygget plattform for å tilrettelegge for publikum.*

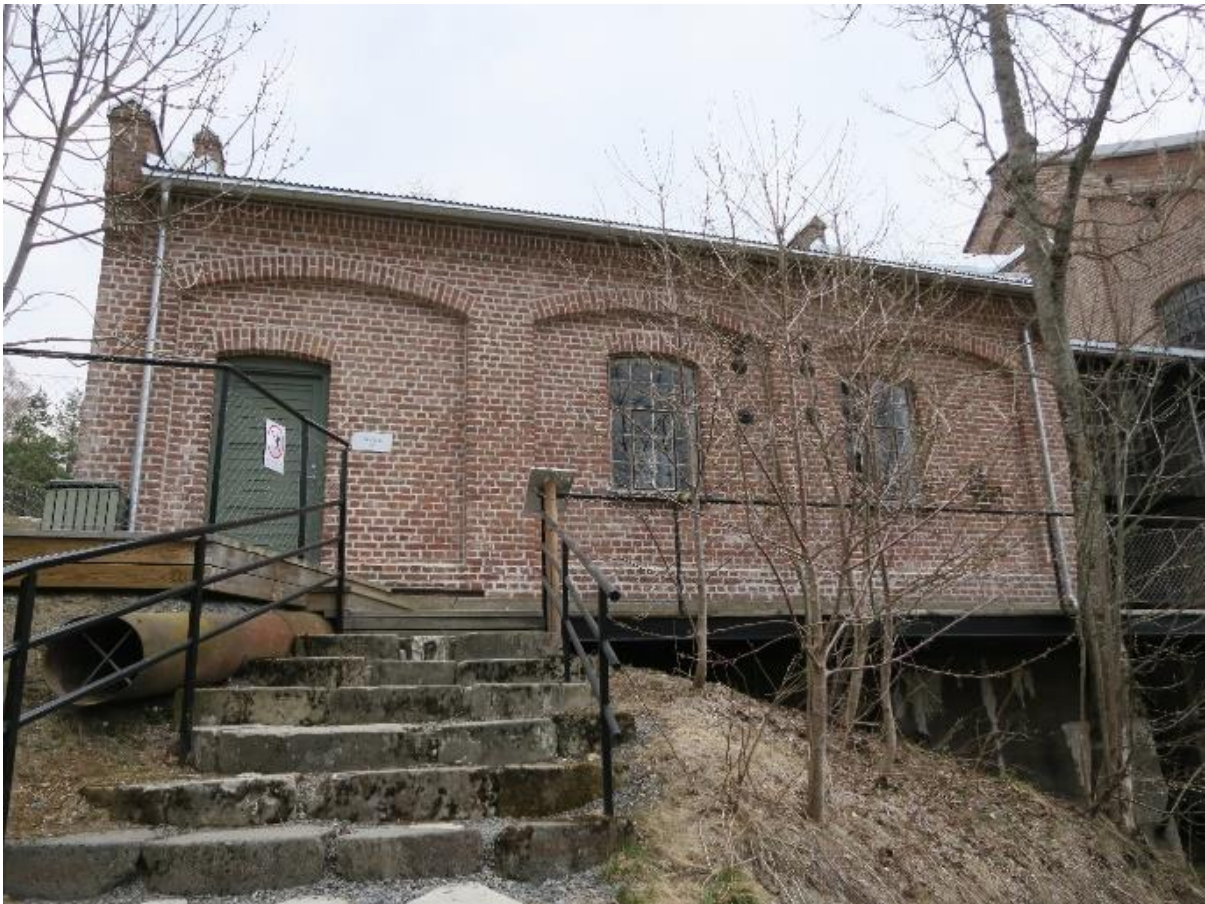
*Renseriets vestre vegg. Til venstre er publikumsinngangen. Trappen i front er laget av gamle slipesteiner.*

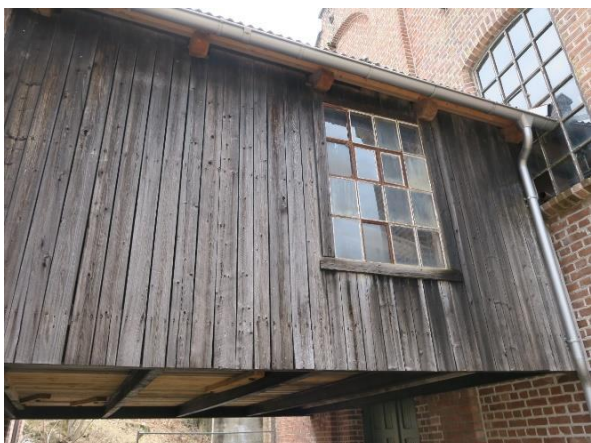
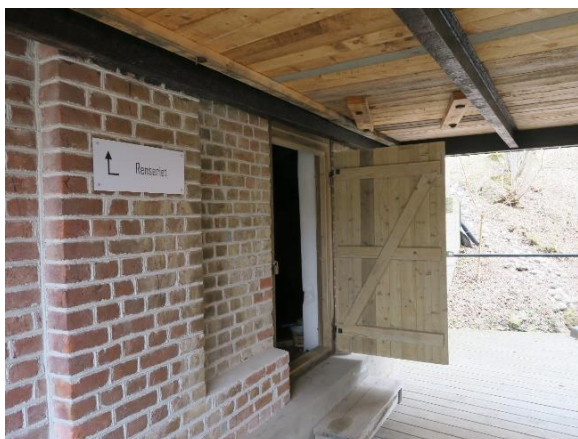
*Tv. vestre vegg i passasjen for kubbtransportøren. Bygget i tre med ett støpejernsvindu i vestveggen. Th. inngang til Rensseriet i søndre vegg.*

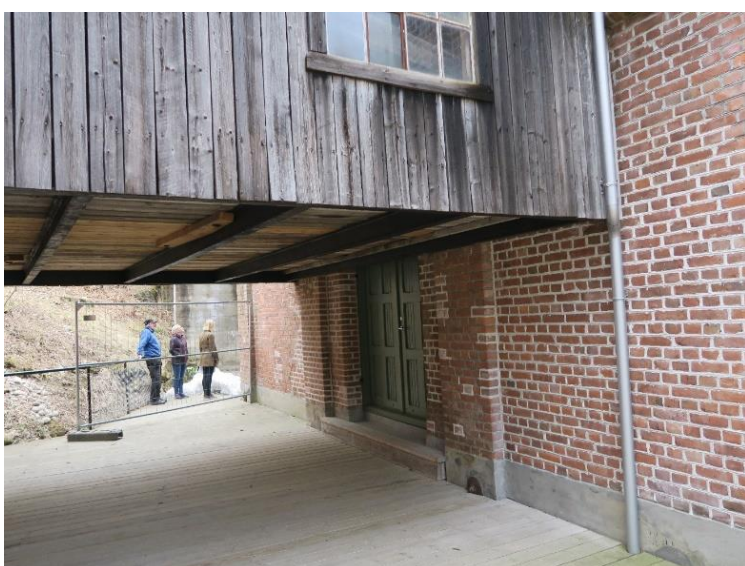
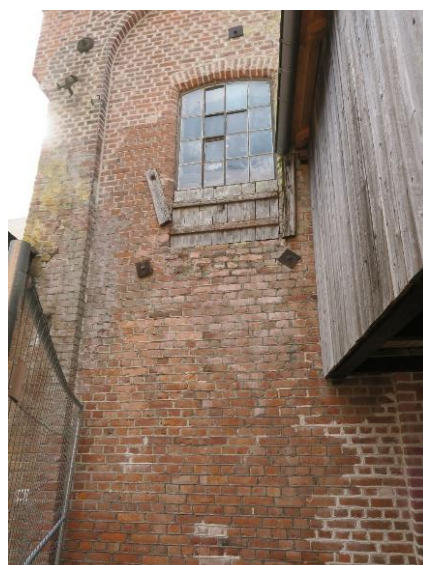
*Tv. gjennomgang under passasjen for kubbtransportøren. Dør i Kapphusets/Mellombyggets nordre vegg.. Th. detalj av vindu i Kapphuset og østre vegg av passasjen til kubbtransportøren.*

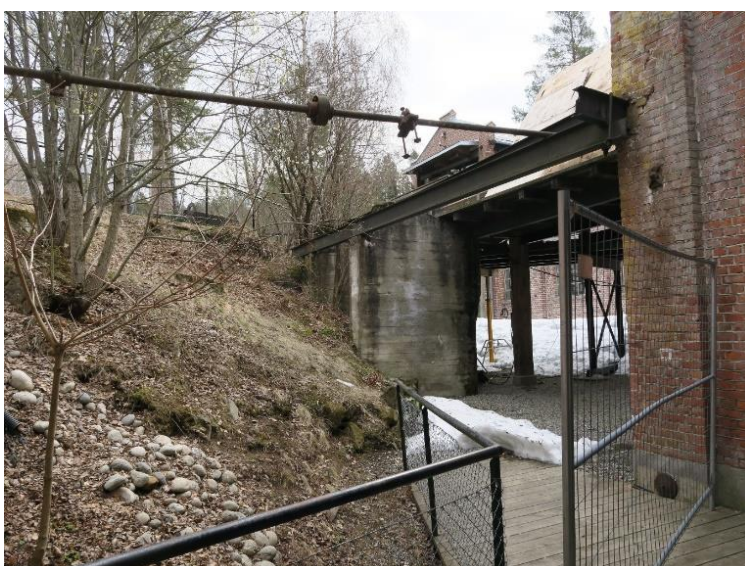
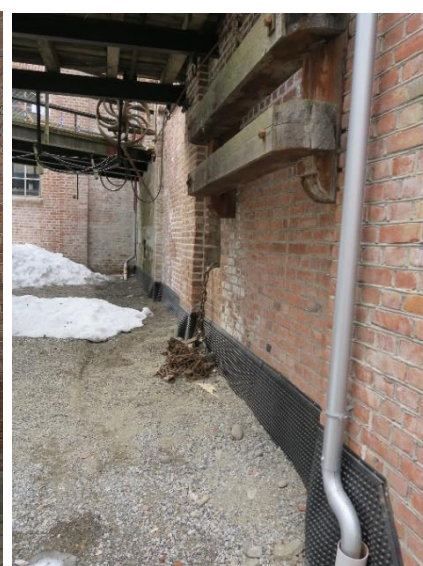
*Tv. Tresliperiet sett fra nordvest og mot broa inn til Kapphuset. Th. under broa til Kapphuset. Kapphusets østlige vegg. Se aksling og drivhjul.*

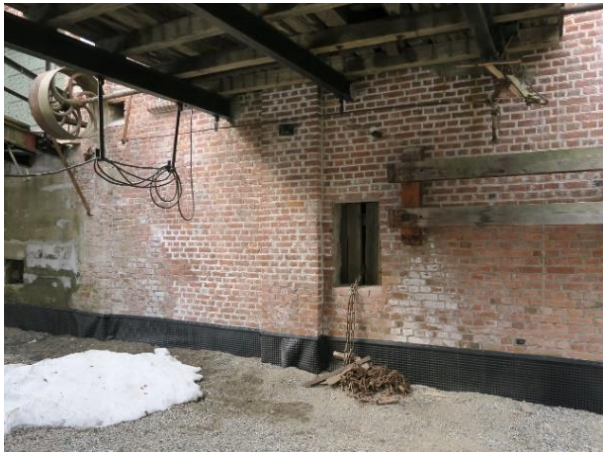
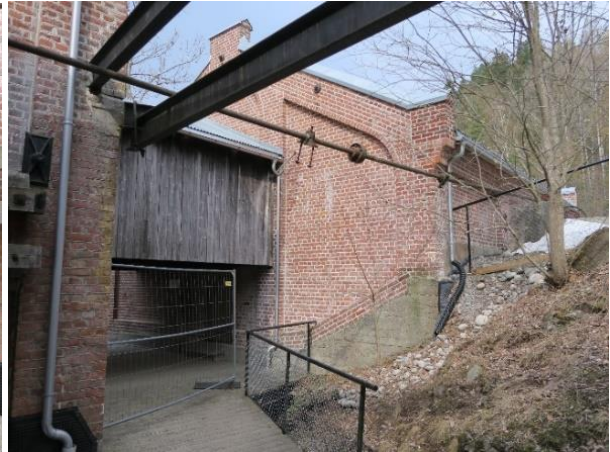
*Tv. Kapphusets østlige vegg. Th. østre vegg i passasjen for kubbtransportøren og Renseriets sørlige gavlvegg. I begge bildene ses akslinger og drivhjul.*

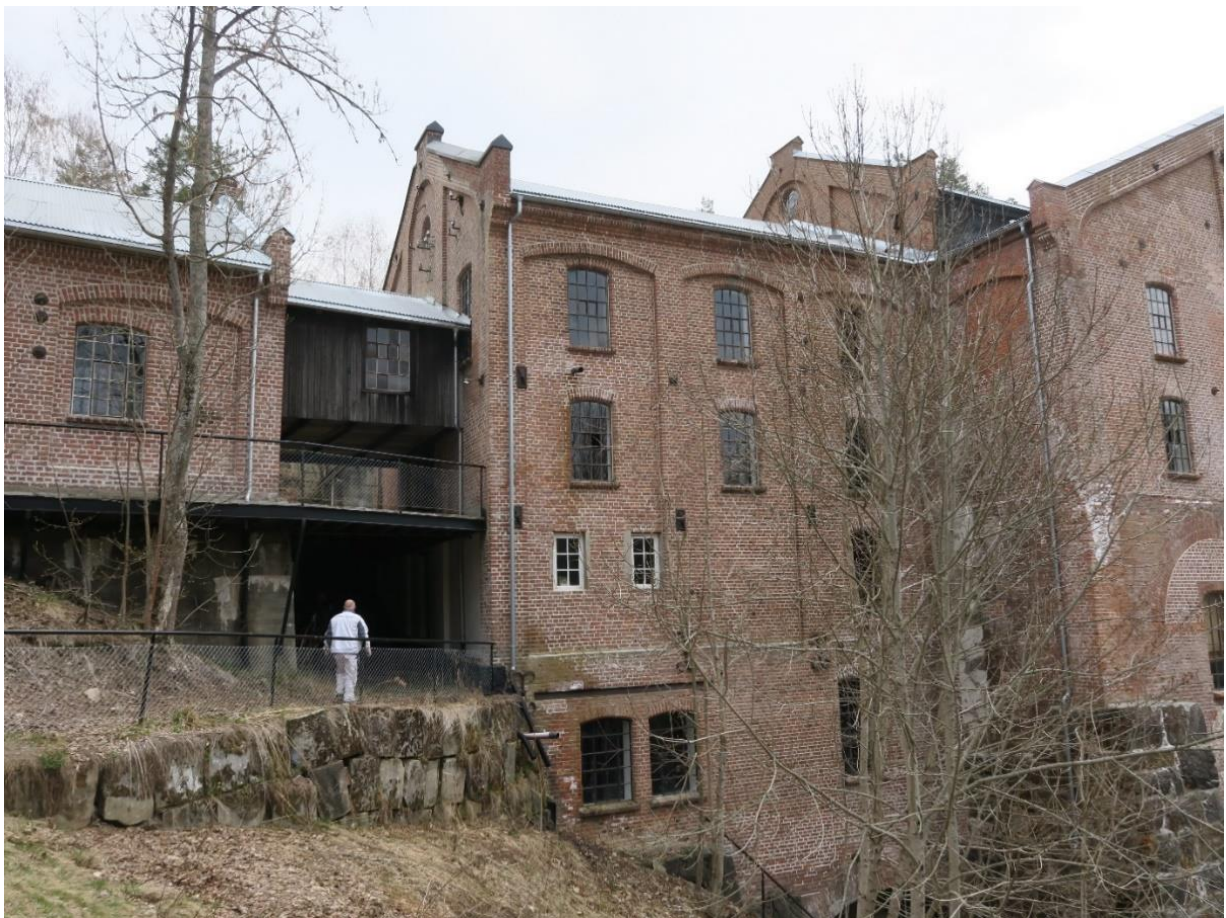
*Tresliperiets vestre fasade. Fra venstre er Renseriet, passasjen for kubbtransportøren, Kapphuset og selve bygningen der treslipingen foregikk med turbiner i bunnen.*

Bygningen er oppført i tegl og består av flere sammensatte bygningskropper i ulik høyde og arealstørrelse. Grunnflaten er på ca. 1600 m<sup>2</sup>. Etasjene i byggets ulike deler varierer fra en til sju etasjer. Mellombygget, mellom Kapphuset og Rensriet, har noen flater med stående tømmermannspanel. Byggene som utgjør dagens tresliperi, har støpejernsvinduer. I gavlene til det største bygget er det runde vinduer. Disse har noe ulike mønstre. Tresliperiet har saltak tekket med bølgeblekk. En gangbro av tre med jernrekkverk fører til tresliperimuseets inngang.

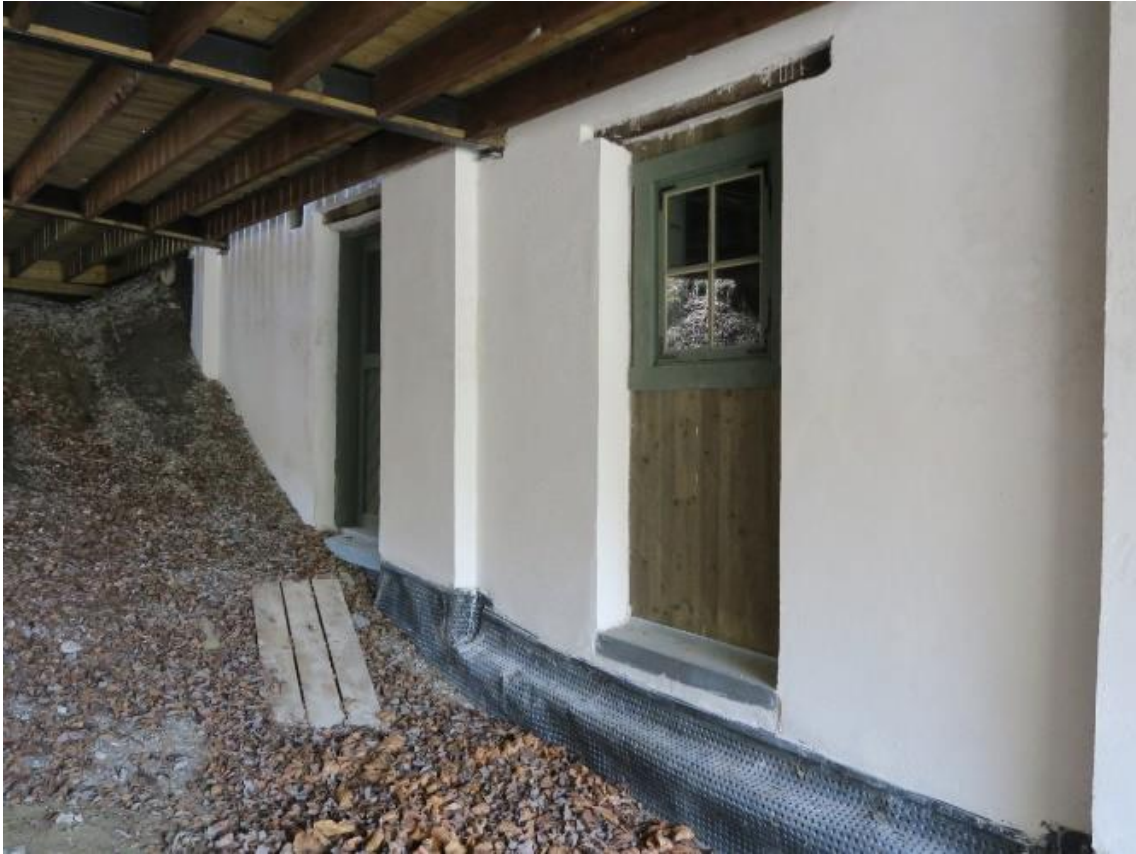
*Detalj av inngangen under broa som igjen er under passasjen for kubtransportøren, se foto forrige side av en person som er på vei inn. Under restaureringsarbeidet noen år før fredningen ble disse avbildede åpningene oppdaget, en dør og et vindu.*

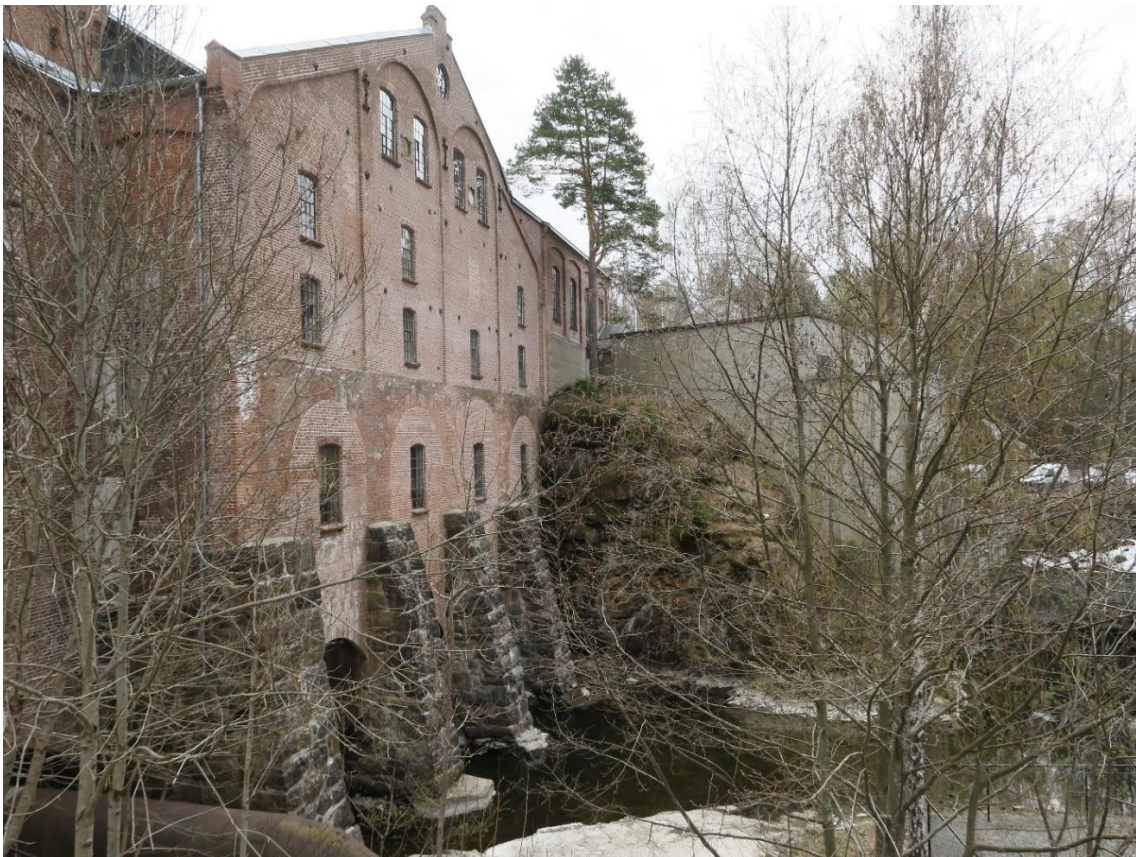
*Tresliperiets vestre vegg. I bunnen mot vannet, hvelvede åpninger for spillvannsrør fra turbinene.*
