# Kistefos Træsliberi

## DOKUMENTASJON TIL FREDNINGSSAK

Utarbeidet av Cathrine Arnesen, Riksantikvaren 2019

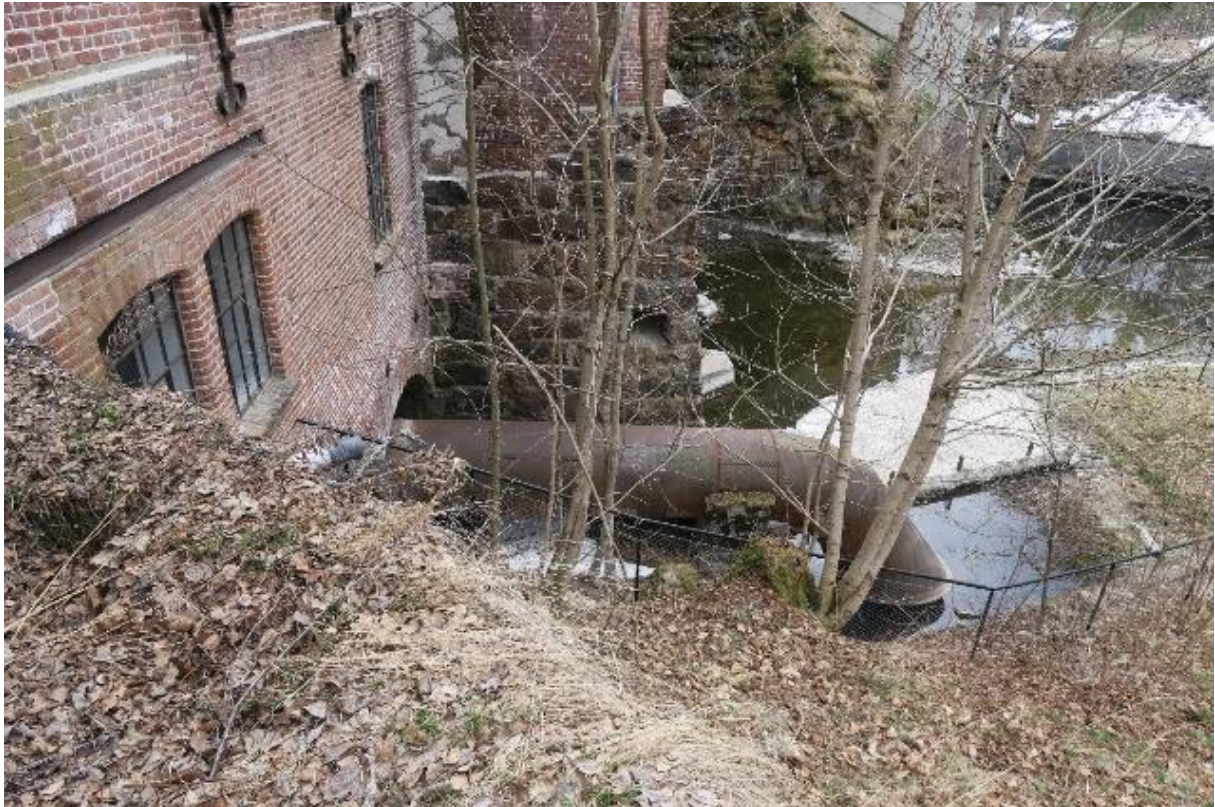
Detalj av rør fra en av turbinene på vestre vegg. Foto: Cathrine C. Arnesen, Riksantikvaren 2019.

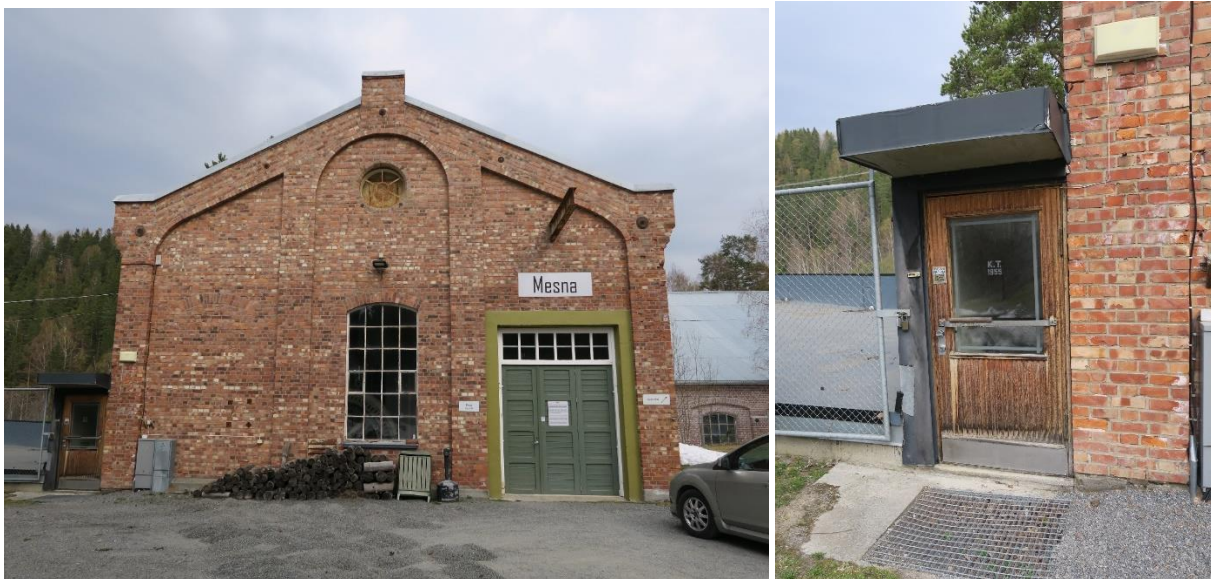
Tv. for å få plass til to nye vertikale slipemaskiner kjøpt av Mesna Træsliperi- og Kartongfabrikk i 1946, måtte fabrikkbygningen utvides. Bygget sto ferdig i 1948 og har navnet Mesna. Her er søndre gavlvegg. Til venstre for bygningen er døra til kraftstasjonen Kistefoss 2, satt i drift i 1955. Th. detalj av døra til kraftstasjonen Kistefoss 2.

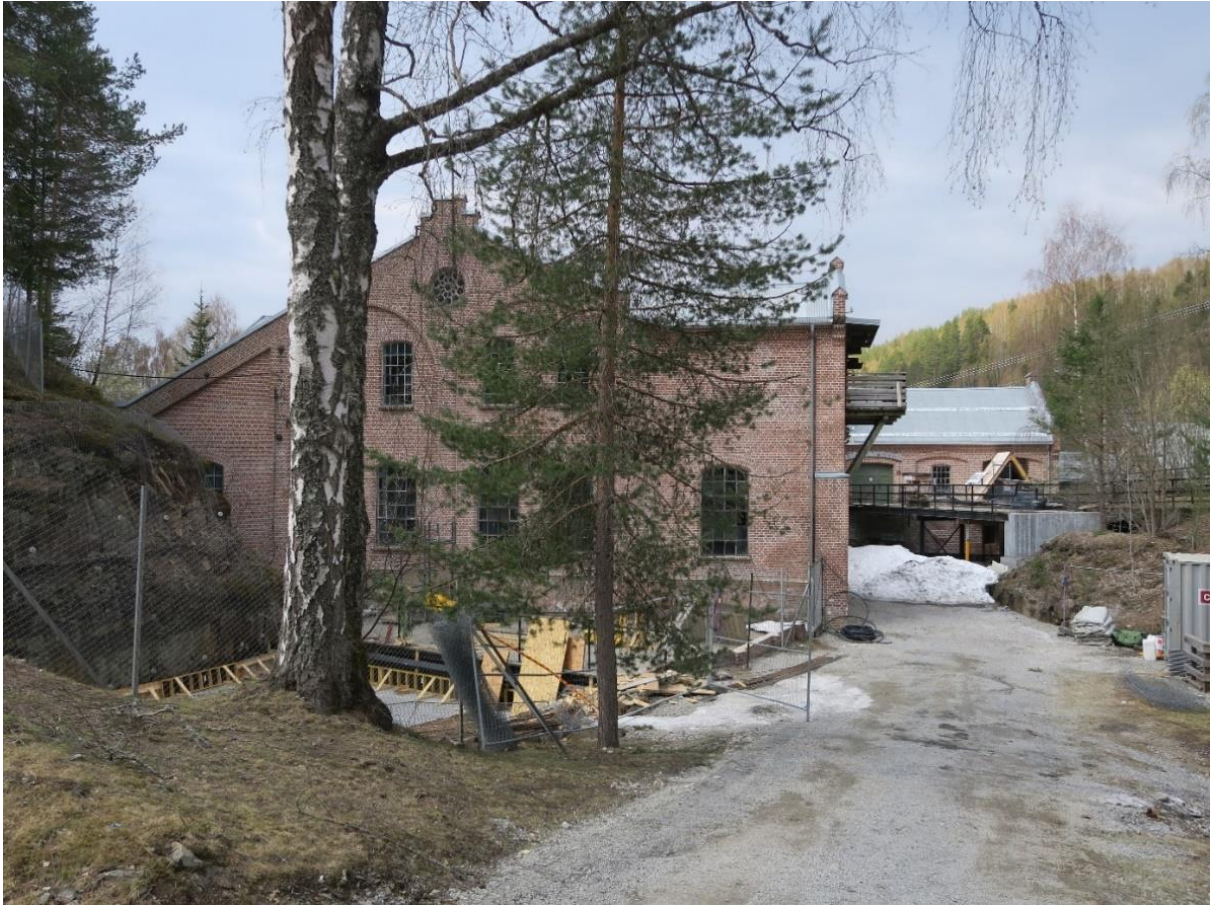
*Tresliperiets østre vegg. I bunnen av bygningens østvegg var vanninntaket til turbinene.*

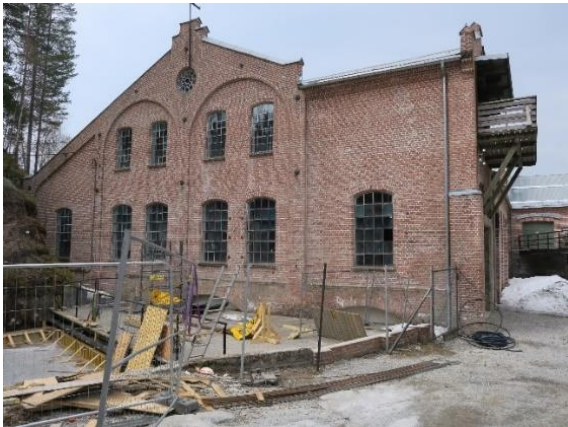
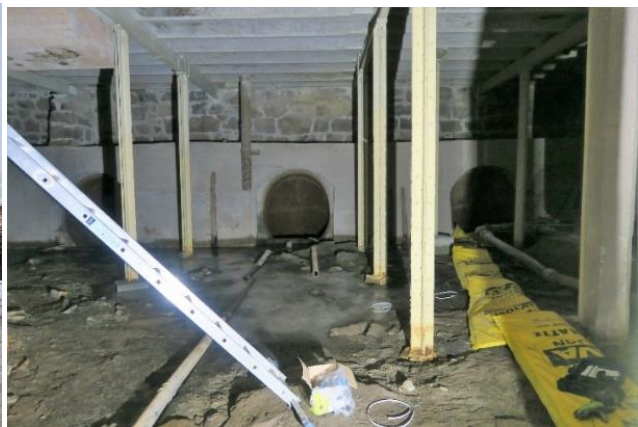
*To. Tresliperiets østre vegg. Th. her strømmet vann inn i turbinrørene til de fire turbinene knyttet opp mot de fire slipemaskinene inne i Sliperiet og til hovedturbinen. Ved fredningstidspunktet er dette området tørrlagt. Foto: Cathrine C. Arnesen, Riksantikvaren 2019.*

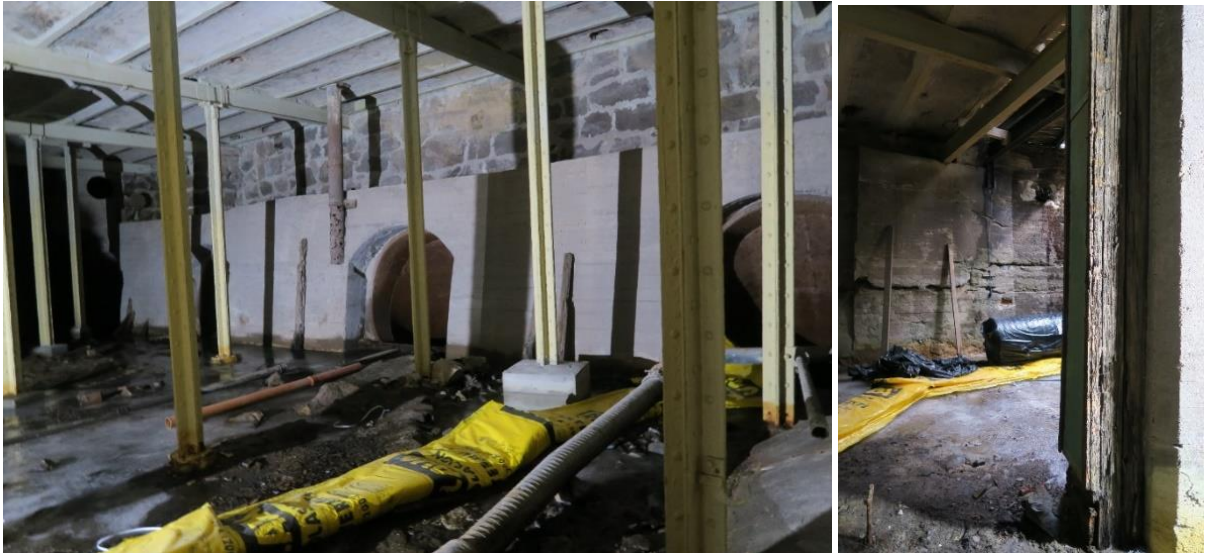
*Tv. vanninntak til turbinrør i østre vegg. Th. detalj av en mørken kanal i rommet ved turbinrørintaket, mulig et avfallsrør. Begge foto: Cathrine C. Arnesen, Riksantikvaren 2019.*

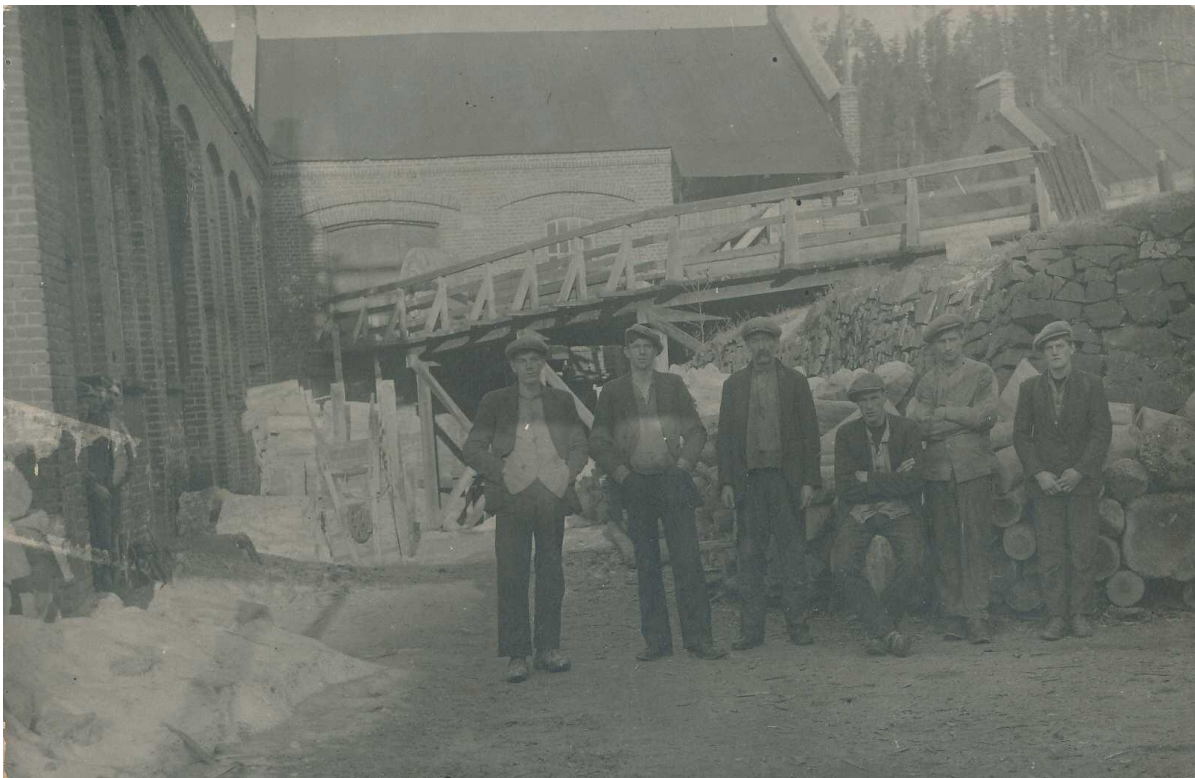
*Seks arbeidere fotografert i 1920 foran broa inn til Kapphuset. Oppe på broa står en slipestein på høykant ved porten inn til Kapphuset. Slipesteinene ble altså fraktet inn her og gjennom Kapphuset og videre inn porten til Tresliperiet. Foto: Kistefos-Museet, KIS.F000042*

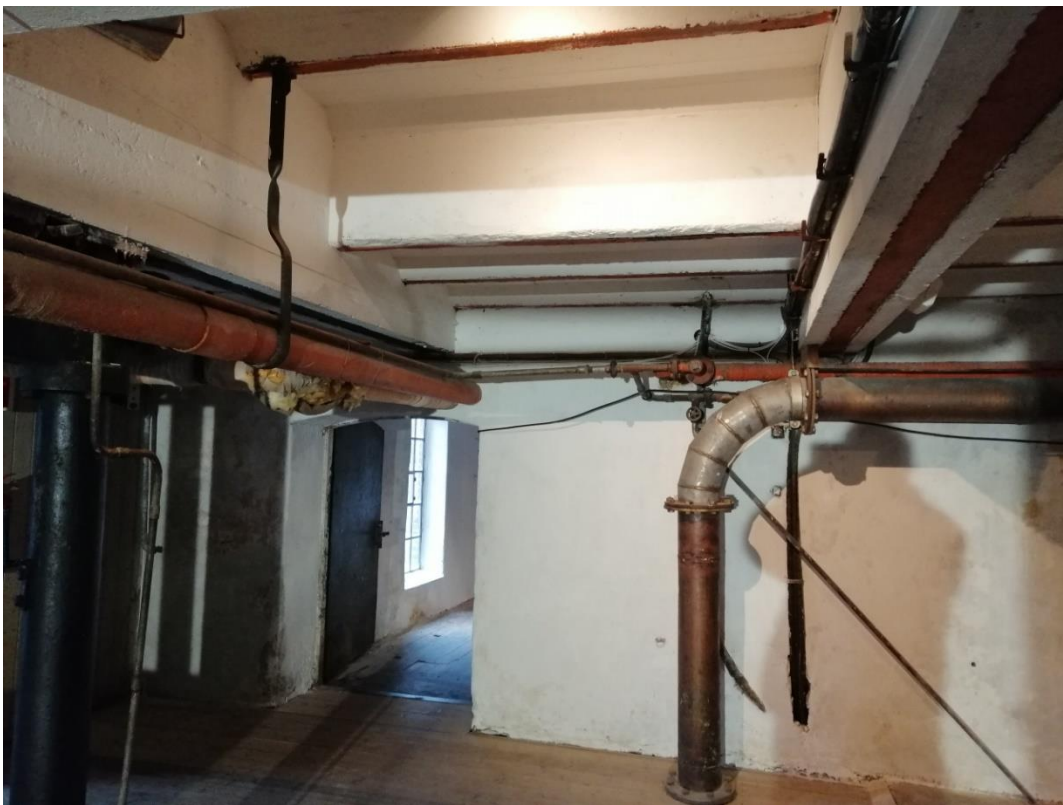
Sentralvarmerør i området ved Akslingsrommet.

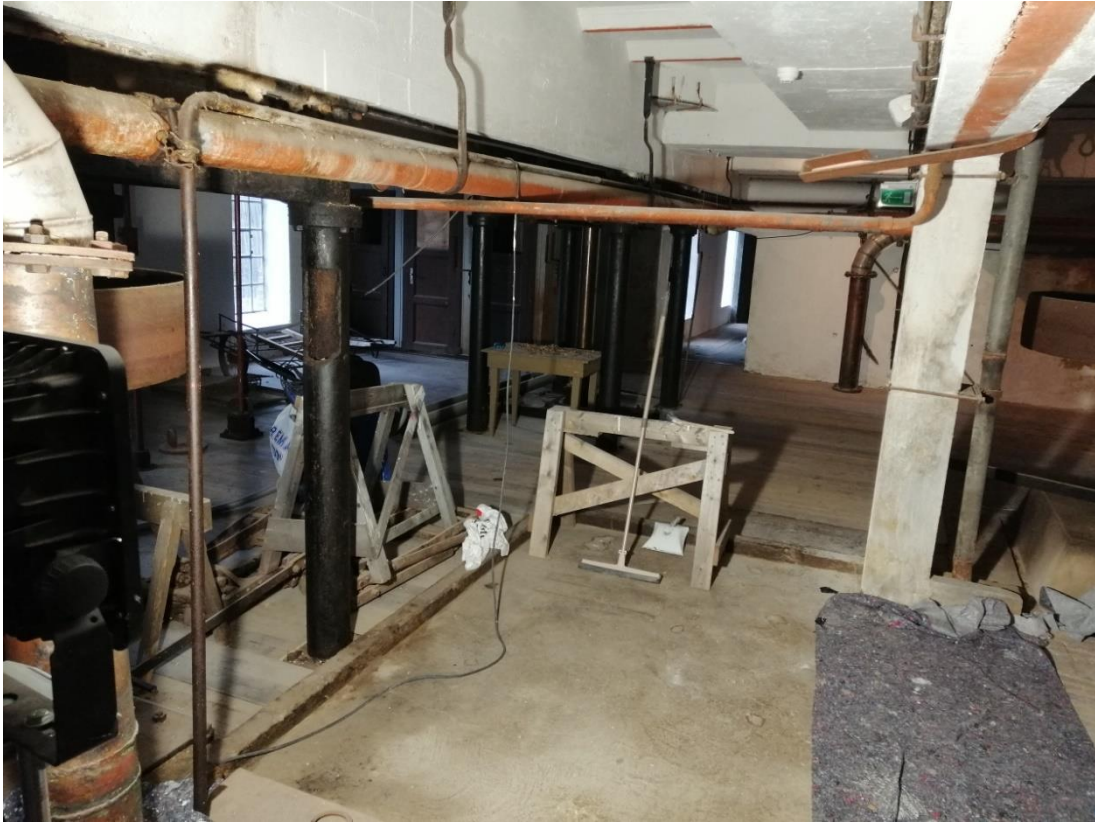
*Sentralvarmerør i området ved Akslingsrommet. Toalettene er i bakkant til venstre.*

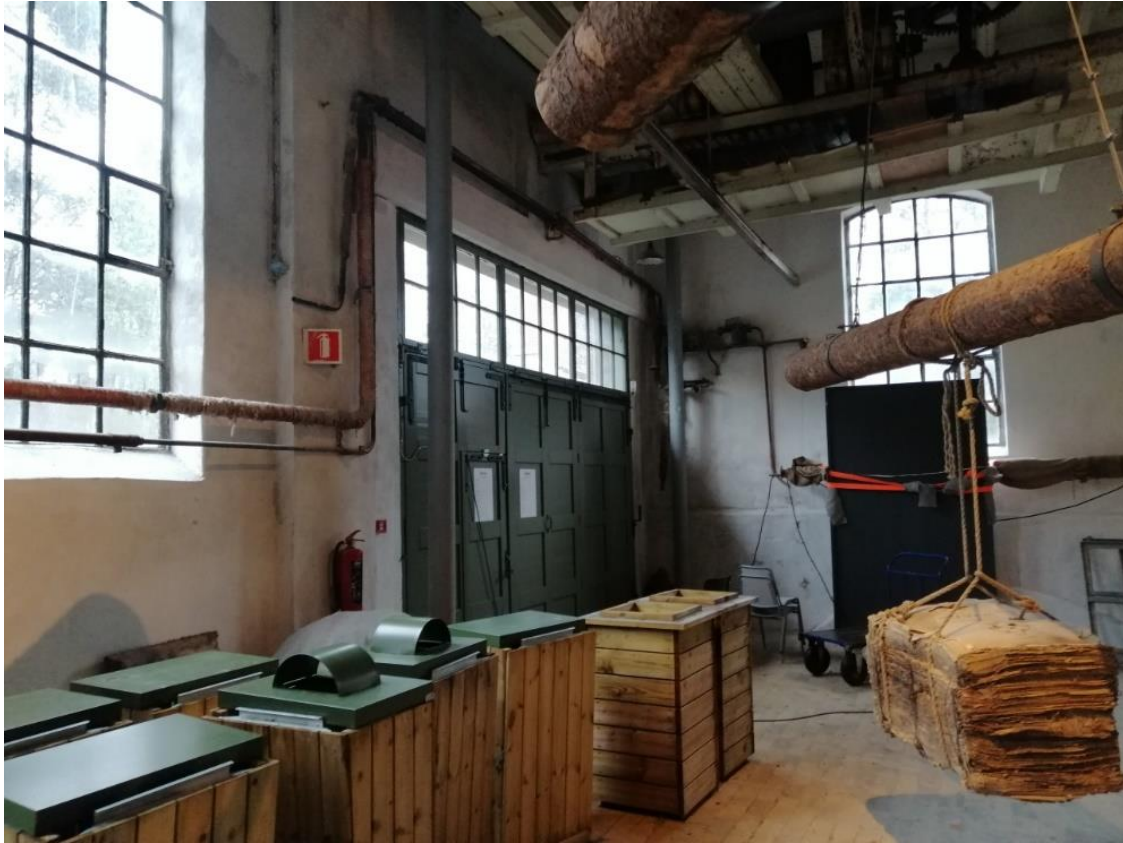
*Rør for sentralvarmesystemet i Produksjonshallen langs, sett mot nordøstre hjørne. Sett mot nordøstre hjørne. Noen meter nordøst herfra ligger Fyrhuset der varmen til anlegget produseres.*

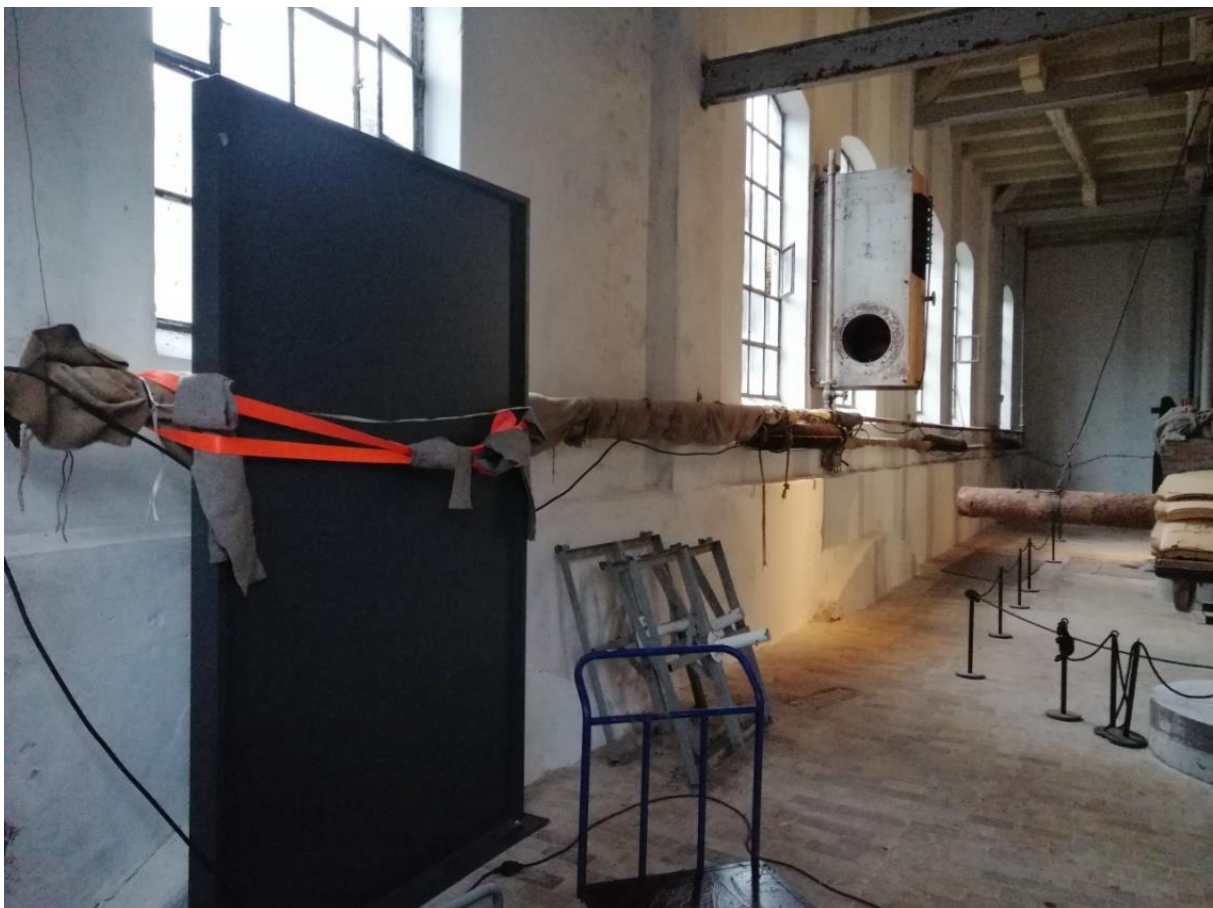
Rør for sentralvarmesystemet i Produksjonshallen langs gavlveggen mot øst ved inntakskanalen til turbinene. Sett mot sørøstre hjørne.

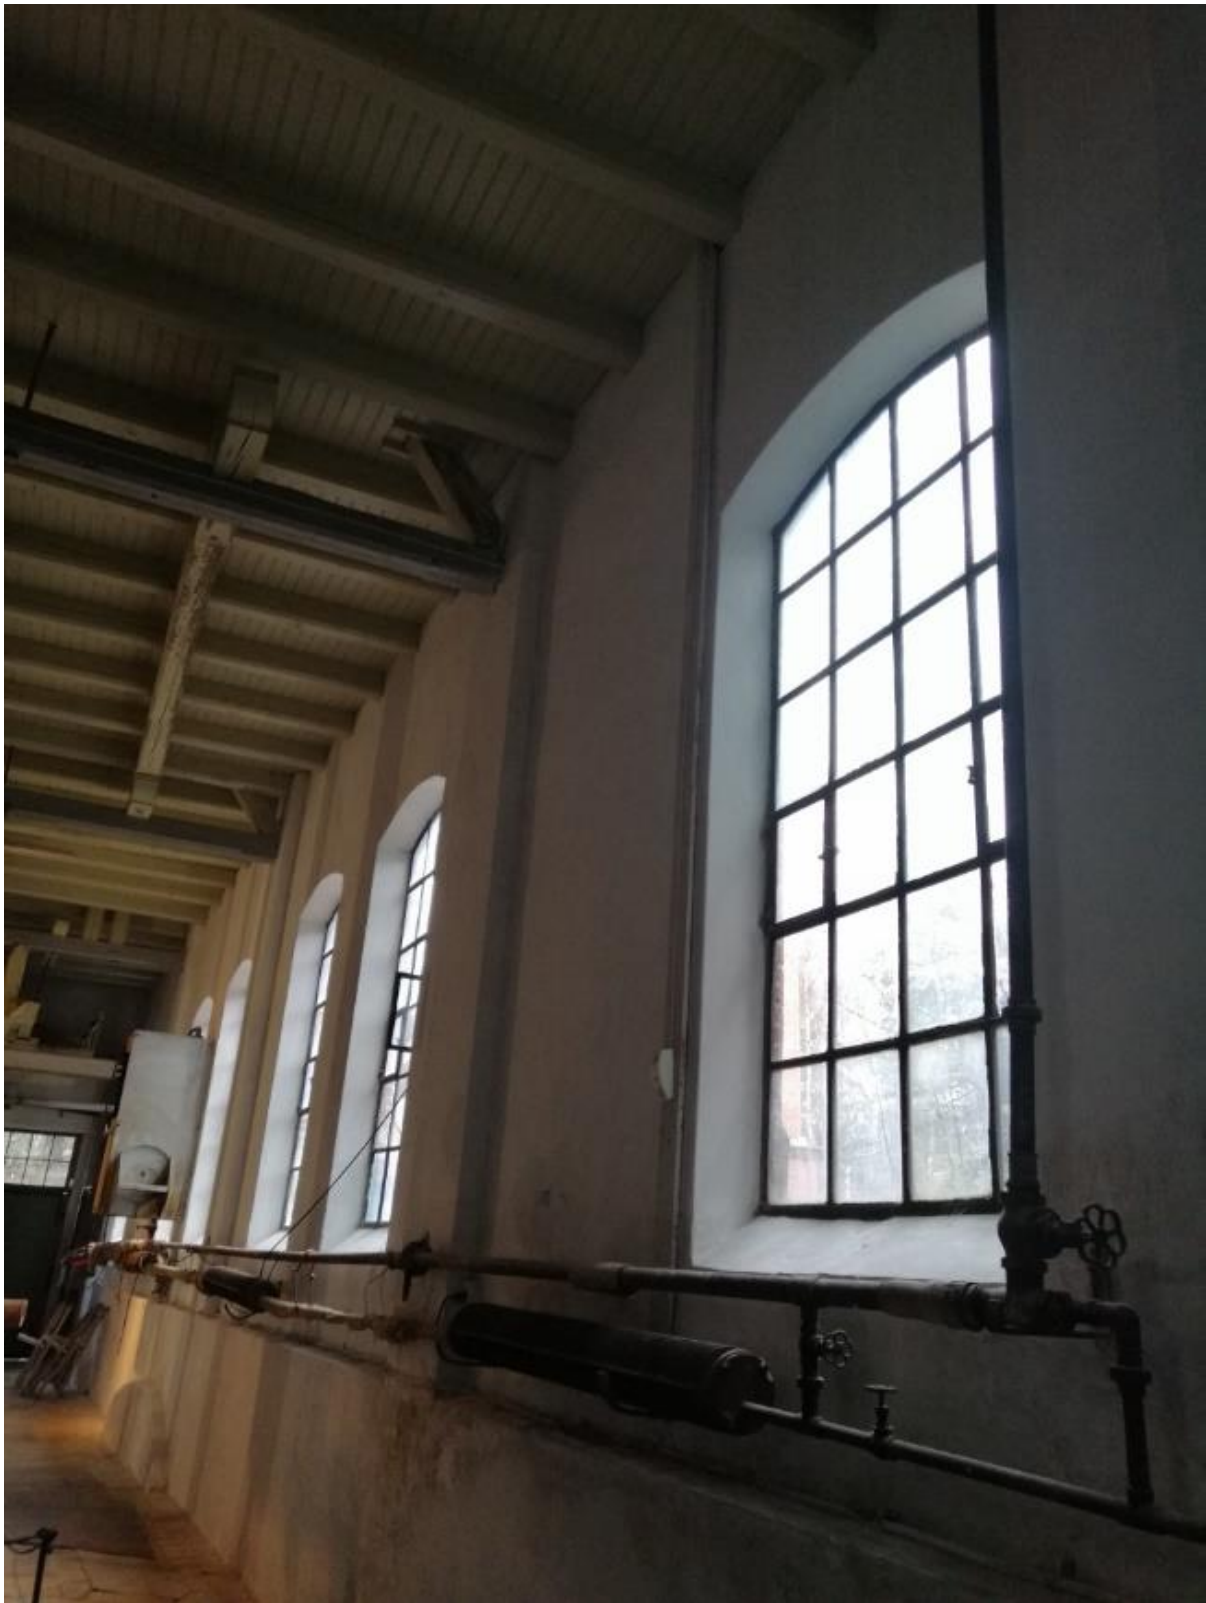
*Rør for sentralvarmesystemet i Produksjonshallen langs golvveggen mot øst ved inntakskanalen til turbinene. Sett mot porten og nordøstre hjørne.*

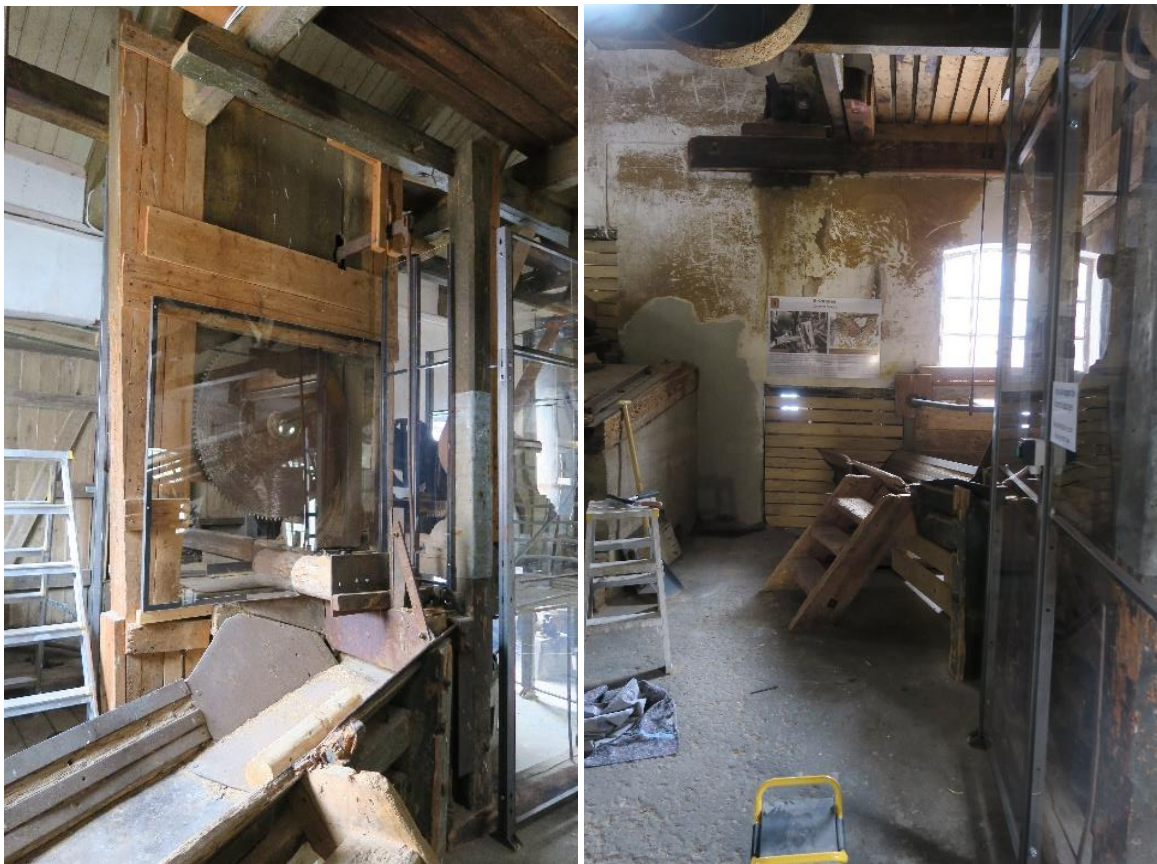
*Tv. nærmest til høyre kommer tømmerstokkene inn på rullebommen gjennom østre vegg og kappes. Kappen går videre til transportrenna som fører til Renseriet. Th. kappsag og renne til høyre i bildet ved østre vegg.*

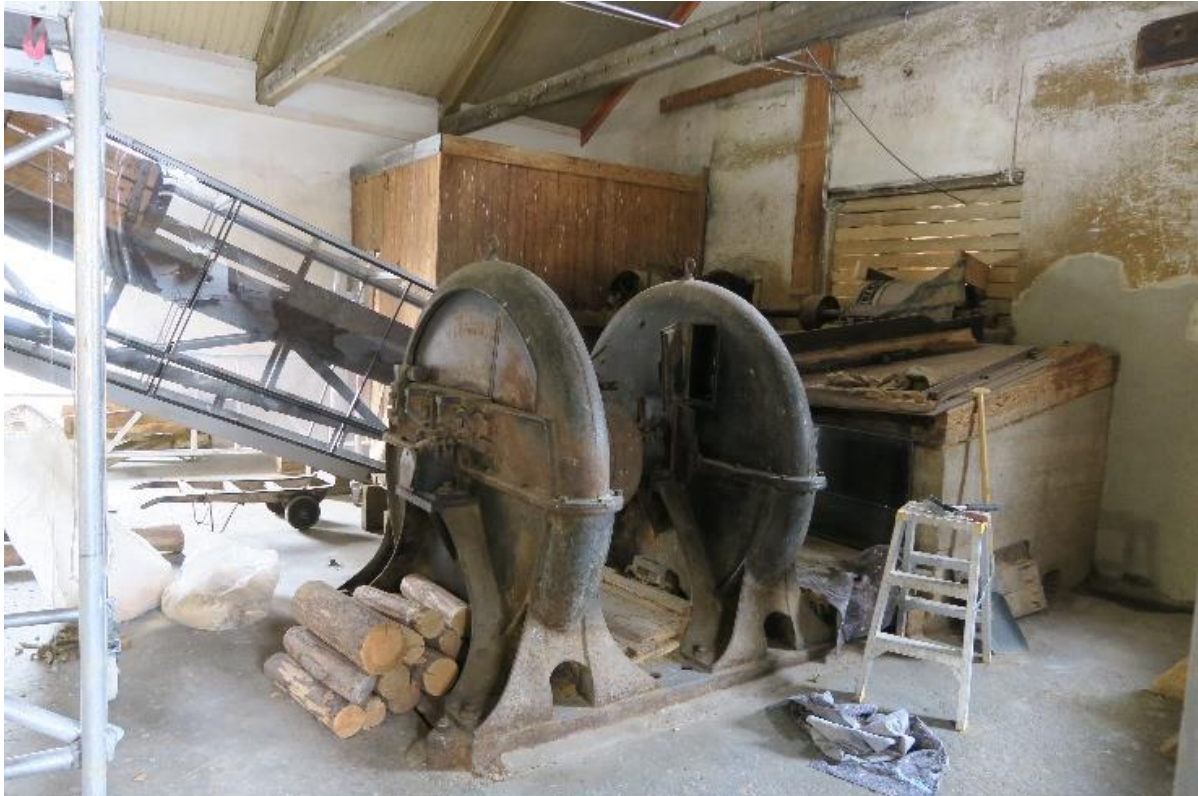
Etter rensing i trommelen i Renseriet, ble stokkene ført videre i kubbtransportøren og til Sliperiet. Av sikkerhetsmessige grunner er kubbtransportøren i dag beskyttet med plexiglass. De kubbene som ikke var blitt rene for bark etter trommelen, ble plukket ut og fikk fjernet barken manuelt i barkhøvelen som er å se i front på bildet. Før Renseriet ble bygget i 1917, ble all kapp rensert på barkhøvelen. Dette ga mye svinn. Var stokkene for store, ble de kløyvd i kubbkløyveren, se neste side.

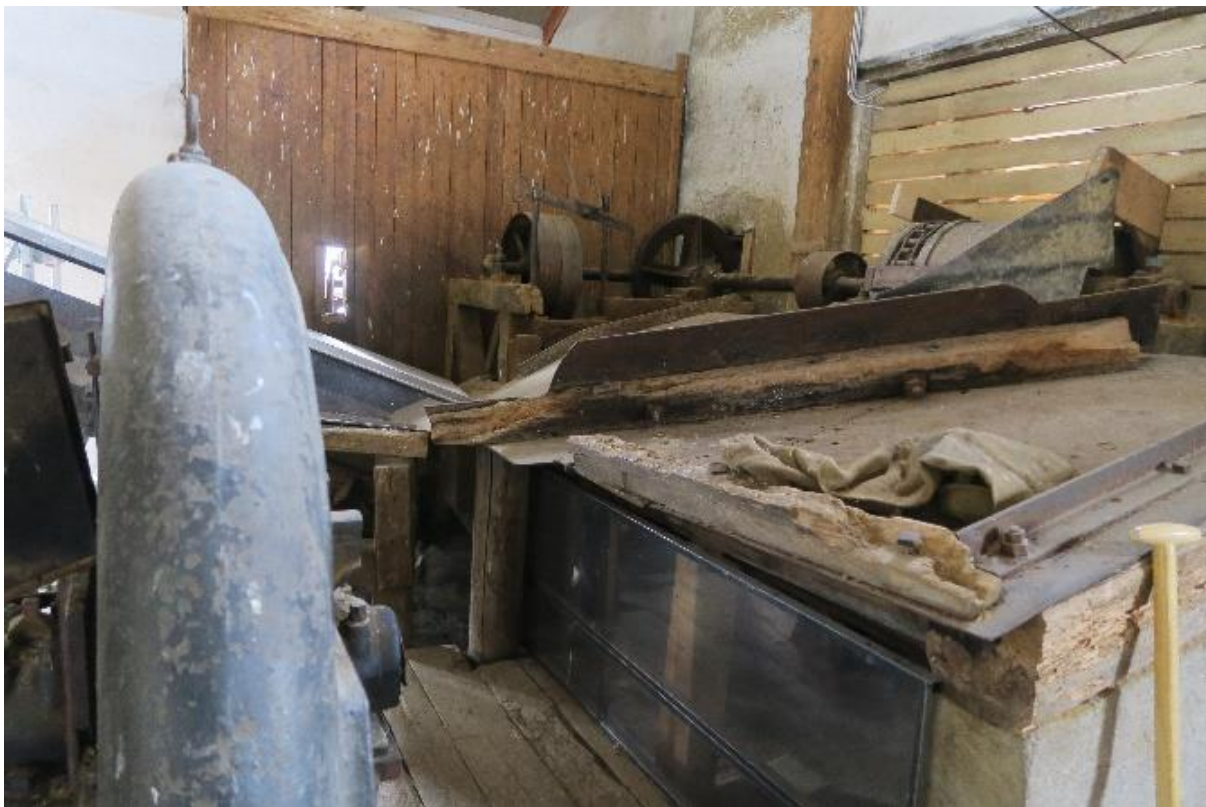
Detalj av overgangen mellom transportrenna fra Renseriet (til høyre i bildet) til kubbtransportøren som leder kubbene inn i Sliperiet.

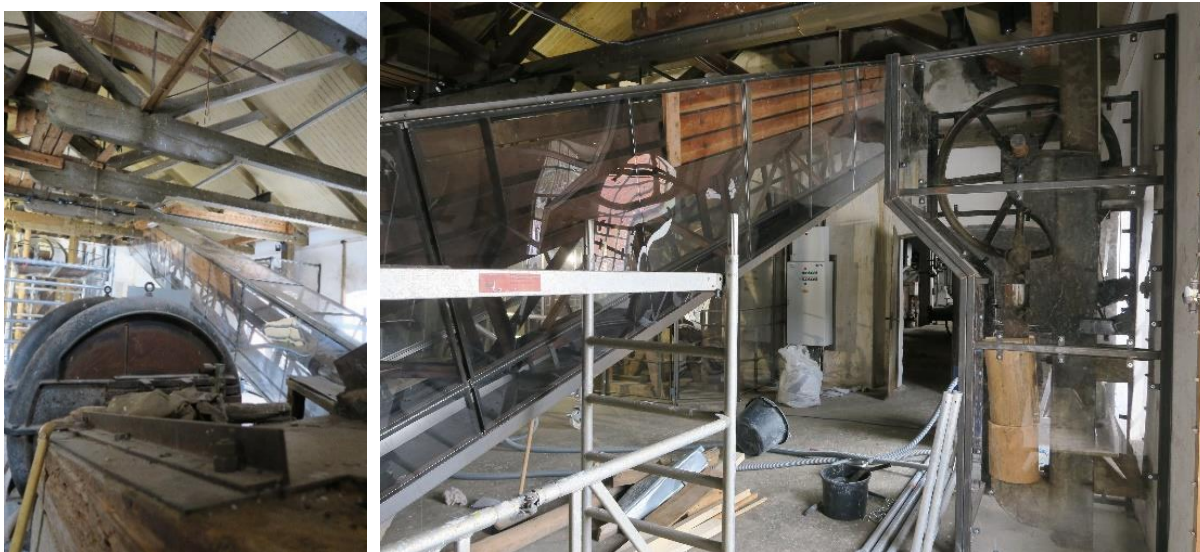
*Tv. kubbtransportøren for kubber til Sliperiet. Th. detalj av kubbtransportøren og kubbkløyveren, også den beskyttet med plexiglass, til høyre i bildet. I bakgrunnen er det en dobbel dør i metall som fører til Sliperisalen.*

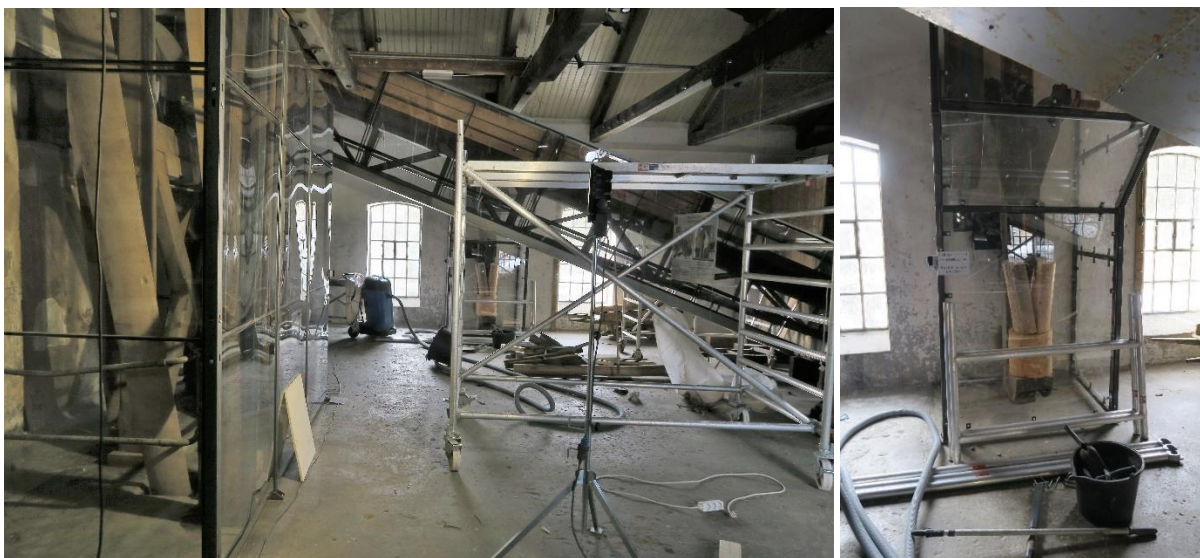
*Tv. lengst til venstre ved søndre vegg ses reimverket for drift av maskineriet. Det er beskyttet med plexiglass. Reimverket går tre-fire etasjer ned og er koblet til en driftsturbin. I senter under kubbtransportøren og i bakgrunnen ses kubbkløyveren. Th. detalj av kubbkløyveren ved vestre vegg, også den beskyttet med plexiglass..*

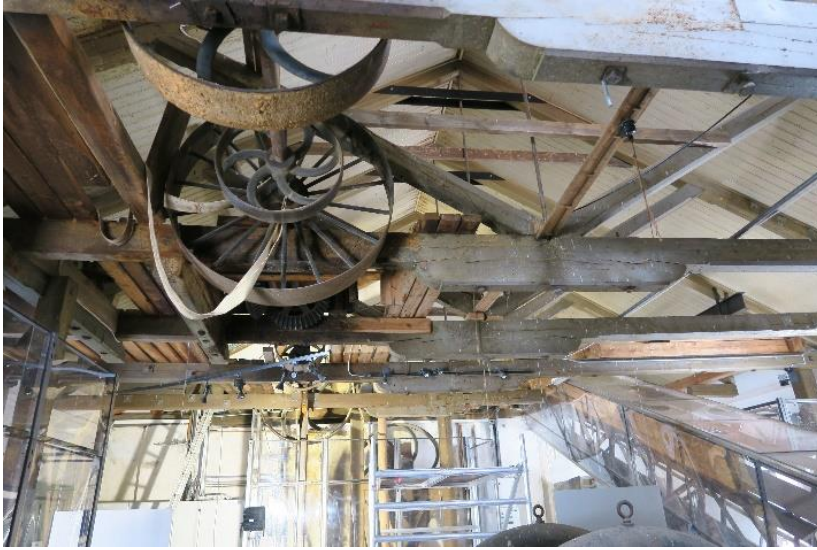
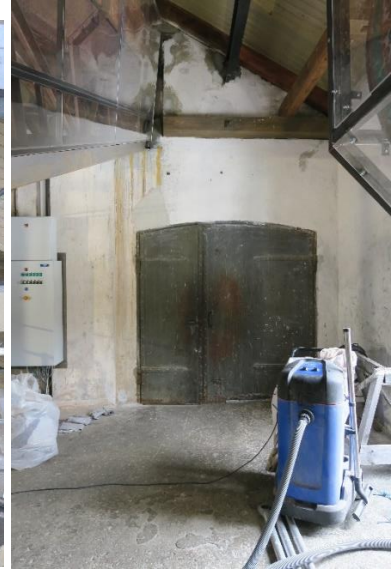
*Tv. drivhjul, reimer, takkonstruksjon, sett mot reimverket ved søndre vegg. Th. dobbel port inn til Sliperiet i søndre vegg.*

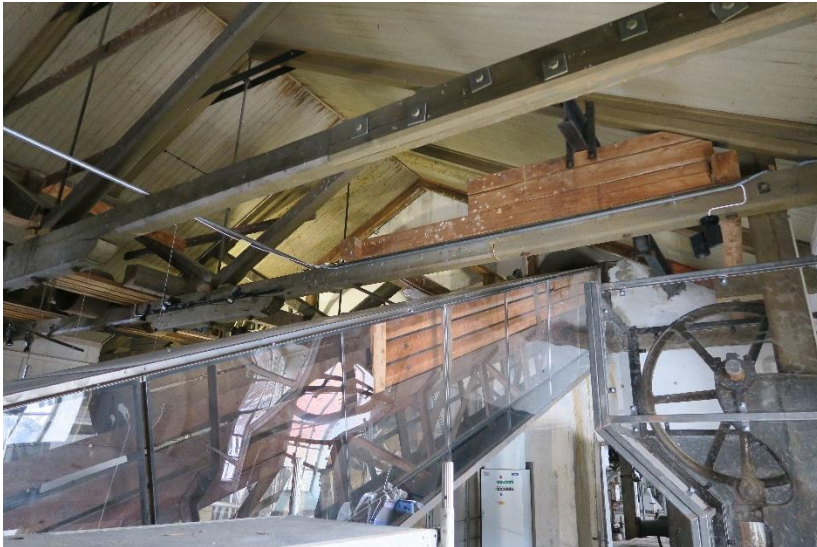
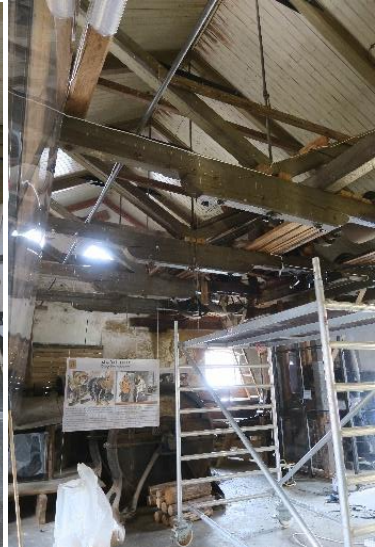
*Tv. takkonstruksjon og kubbtransportør sett mot Sliperiet i sør. Th. takkonstruksjon sett mot Renseriet i nord.*

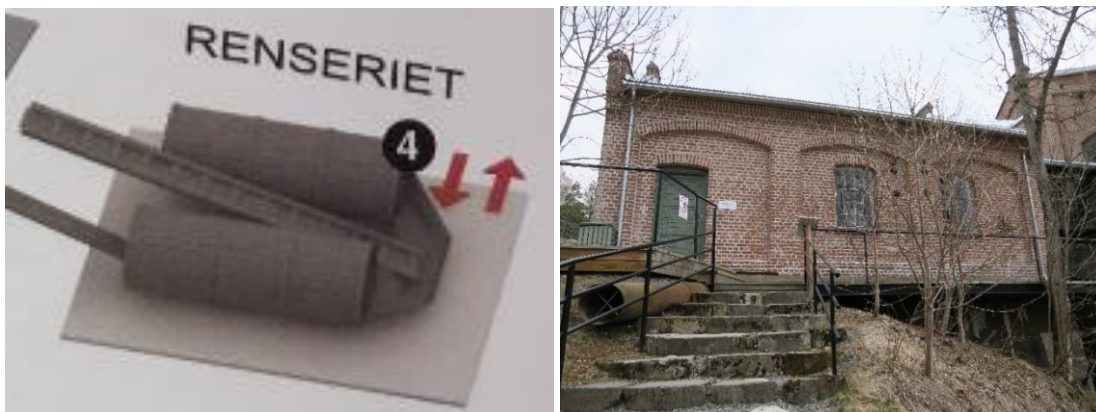
Renseriet ble bygget i 1917. Her er det to store tromler som ble dreiet om i høy hastighet. I trommelveggene sitter det knivjern som renset kappen for bark. Kappen kom til tromlene fra Kapphuset og etter endt tromling ble kappen ført tilbake gjennom Kapphuset for videre gang til Sliperiet.

*Renseriet ble bygget i 1917 og er ikke forbundet med resterende bygningsmasse annet enn gjennom passasjen for kubbtransportøren. Publikumsinngangen til Renseriet er på vestsiden av bygget.*

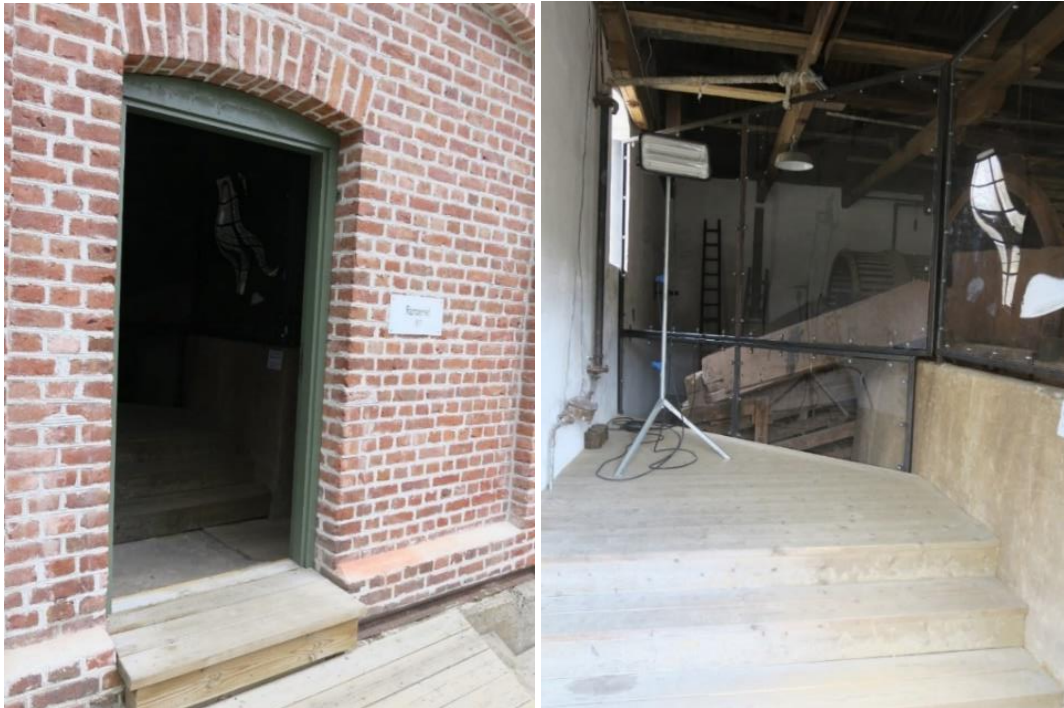
*Tv. publikumsinngang til Rensriet i vestre vegg. Th. trommel mot østre vegg og litt av kubtransportøren. For noen år siden ble Rensriet restaurert og gjort tilgjengelig for publikum. Nyoppført glass for beskyttelse.*

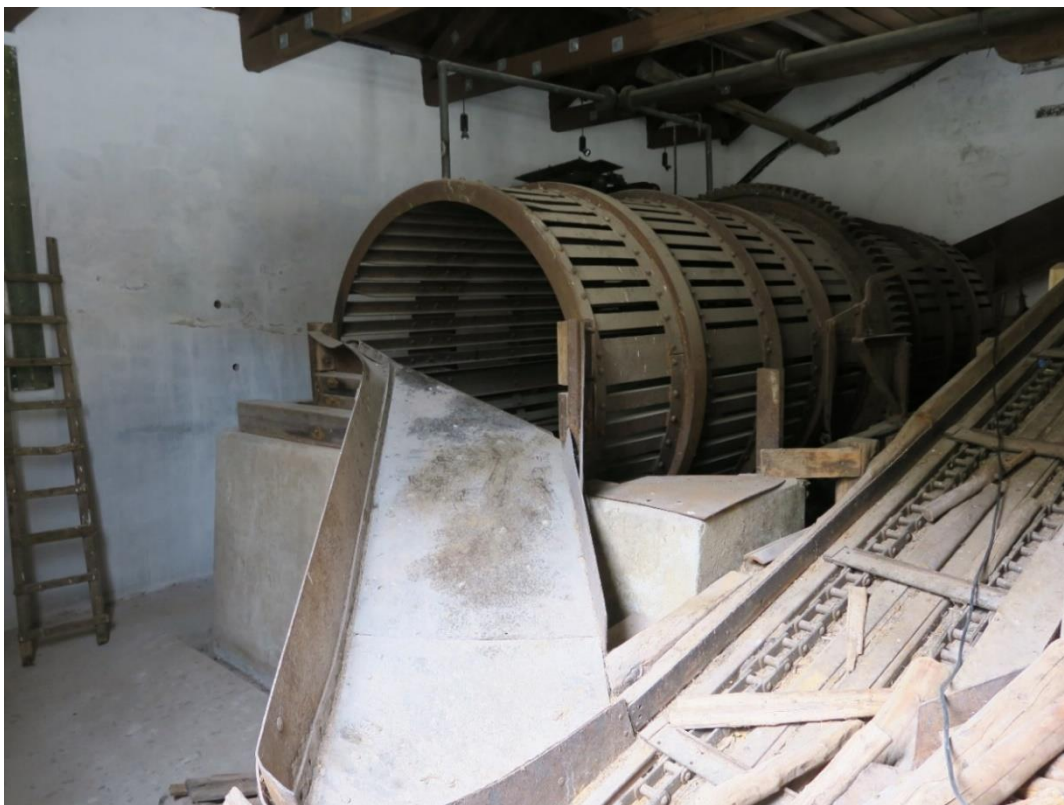
*Trommel mot østre vegg med renne mot kubtransportøren.*

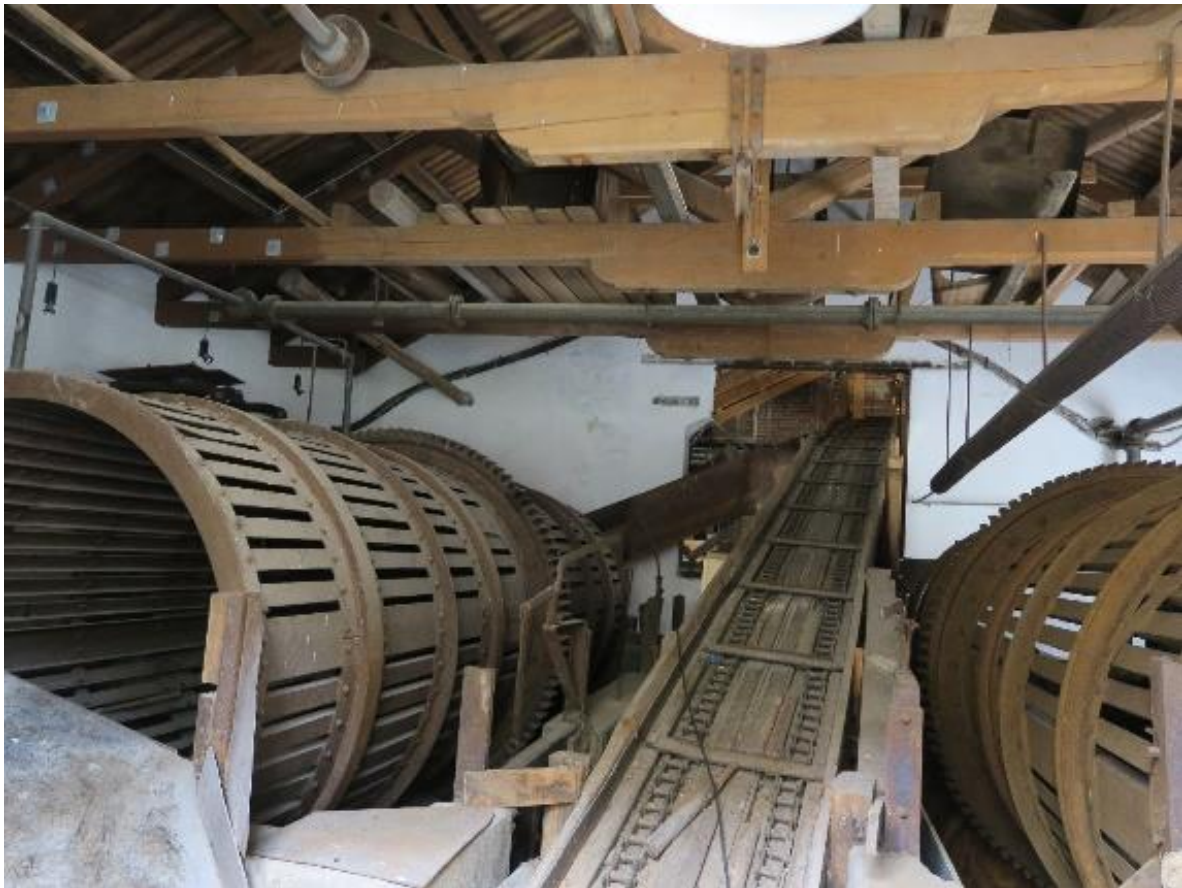
*Trommel mot øst og vest og med kubbtransportøren i midten. Denne frakter kubbene inn i og gjennom Kapphuset og videre inn i Sliperisalen.*

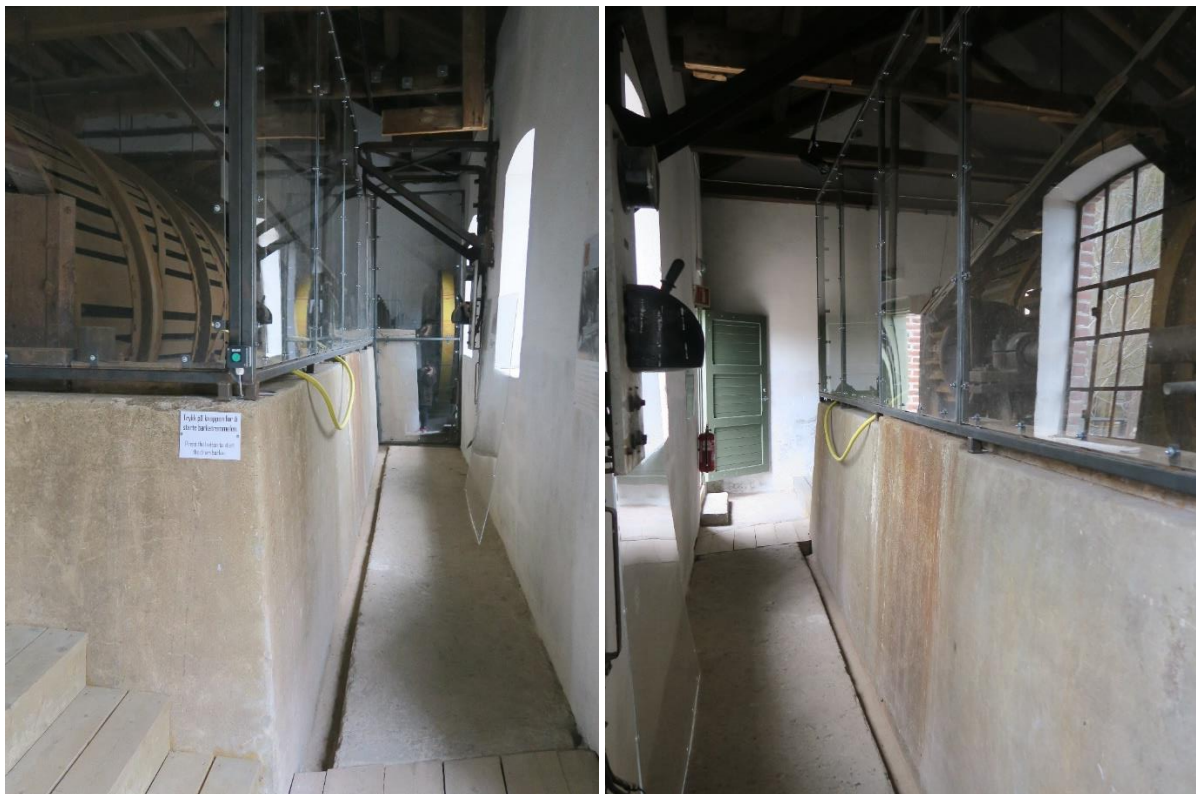
*Tv. den vestre trommelen. Tromlene er beskyttet med plexiglass. Th. vestre vegg med kontrollpanel.*

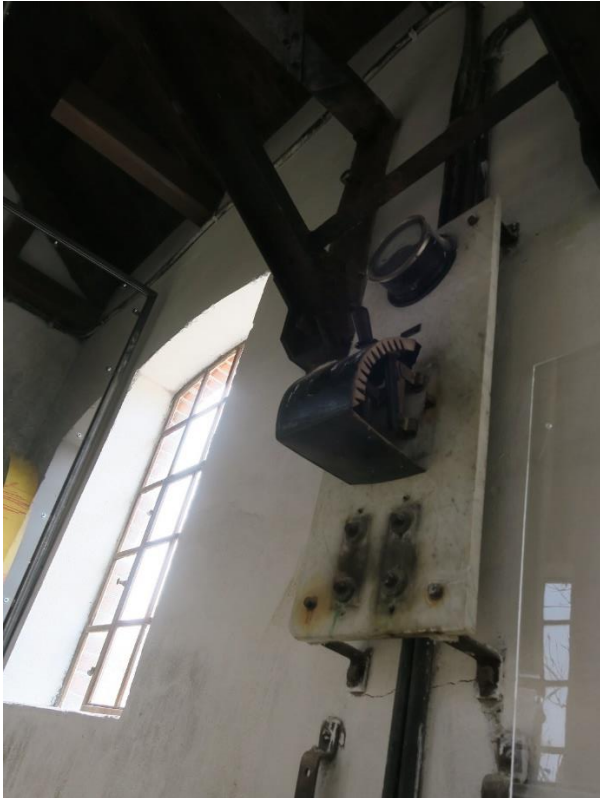
*Tv. detalj av tromlenes kontrollpanel på vestre vegg. Th. detalj av takkonstruksjon.*

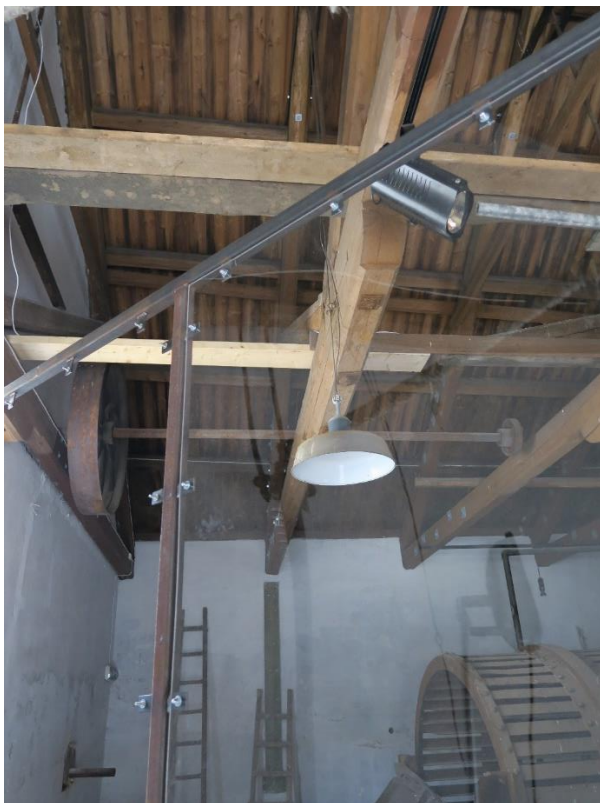
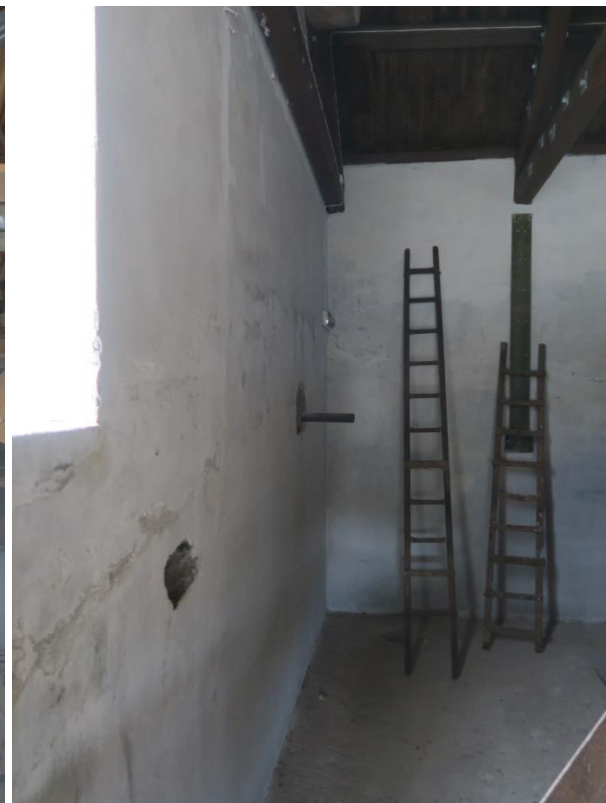
*Tv. detalj takkonstruksjon og th. stiger ved nordøstre hjørne, og i nordveggen stikker et rør ut fra veggen. Dette kan være en del av den akslingen som har vært koblet til saga i Saghuset (saghusruinen).*
