# Kistefos Træsliberi

## DOKUMENTASJON TIL FREDNINGSSAK

Utarbeidet av Cathrine Arnesen, Riksantikvaren 2019

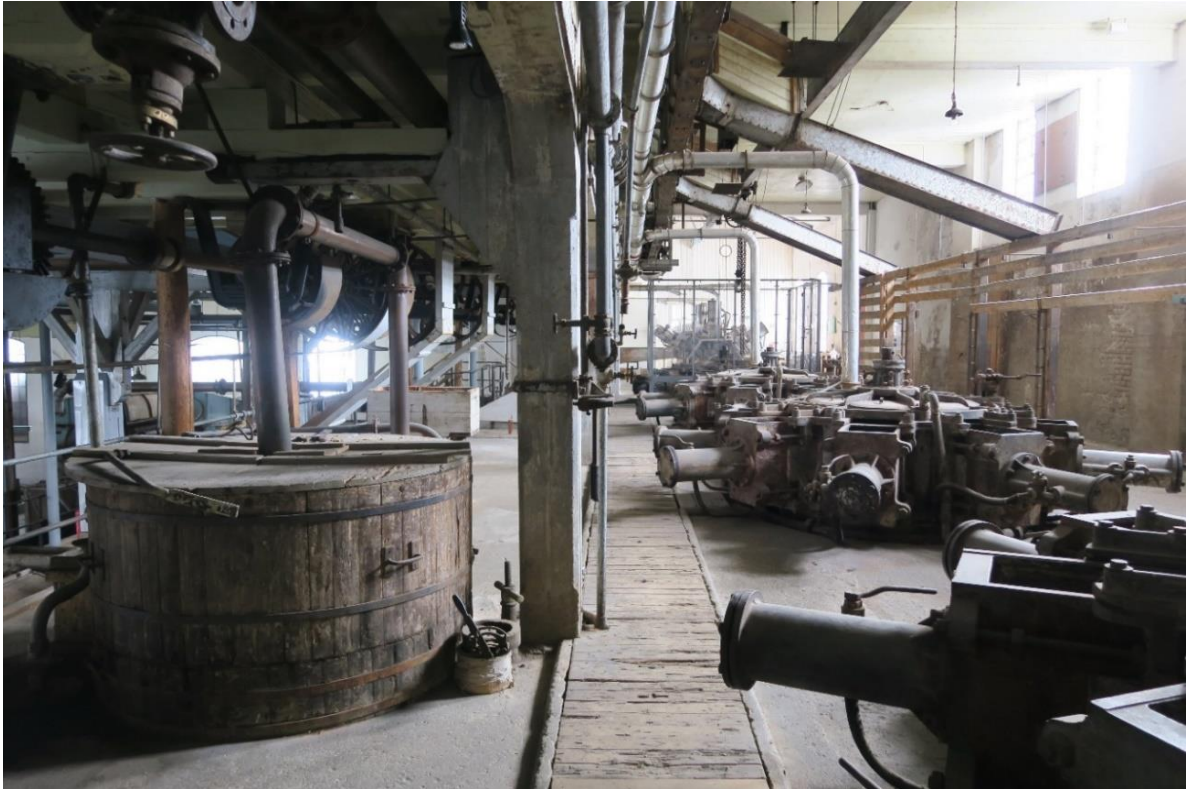
*Sliperisalen sett fra kapphuset og mot nybygget i sør med de to vertikale slipemaskinene fra 1948. De fire horisontale slipemaskinene står på rekke til høyre. Til venstre er området for den såkalte sorteringen der flis ble skilt ut fra tremassen. To av rennene til kubtransportøren leder kubbene til kubbsiloen som befinner seg på høyre side av plankegjerdet/stengselet i tre.*

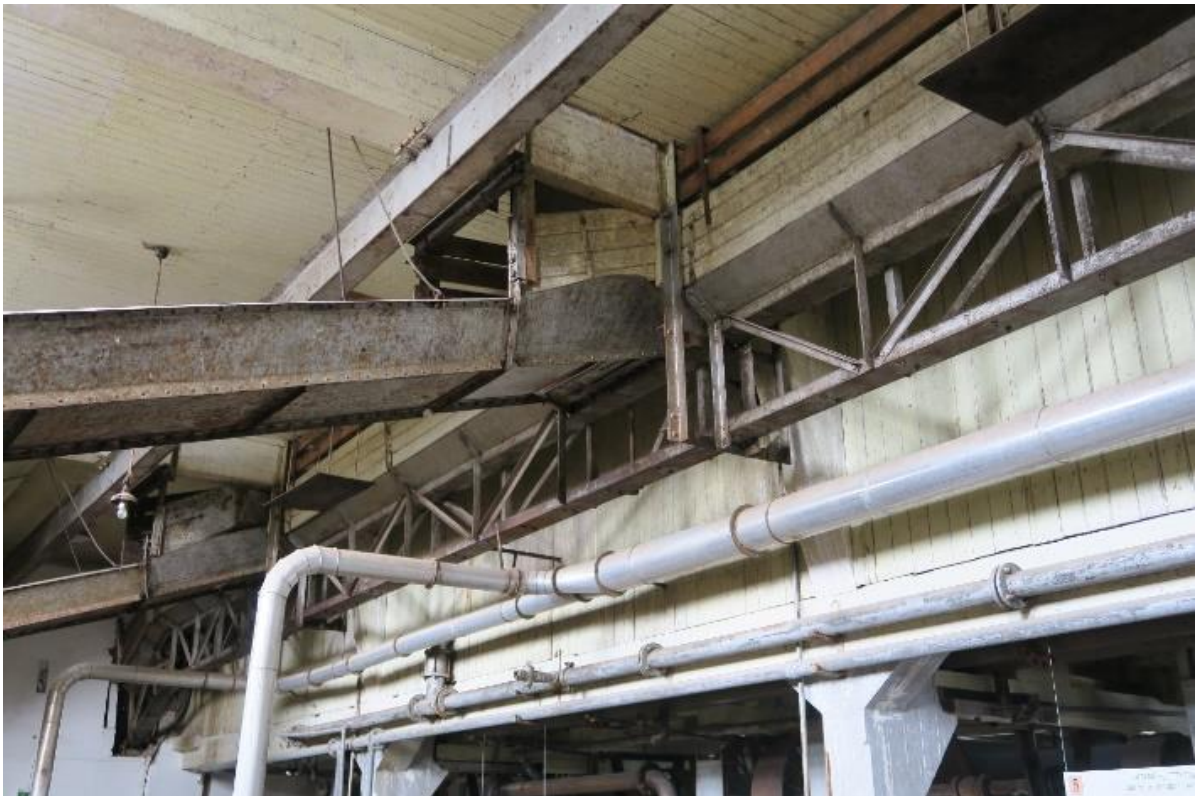
*Detalj av kubtransportøren og to renner som førte kubber til siloen.*

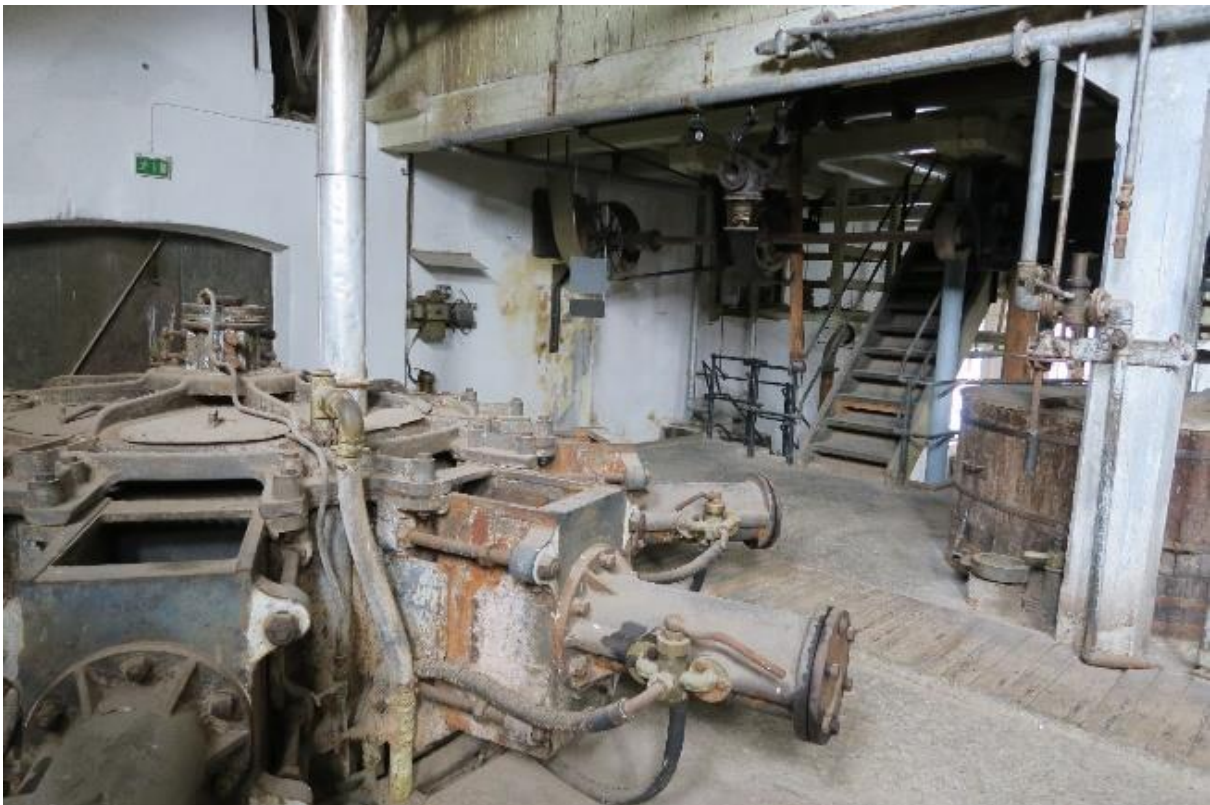
*Slipemaskin i forgrunnen, og dør inn til kapphuset. På veggen er det blant annet et reimverk.*

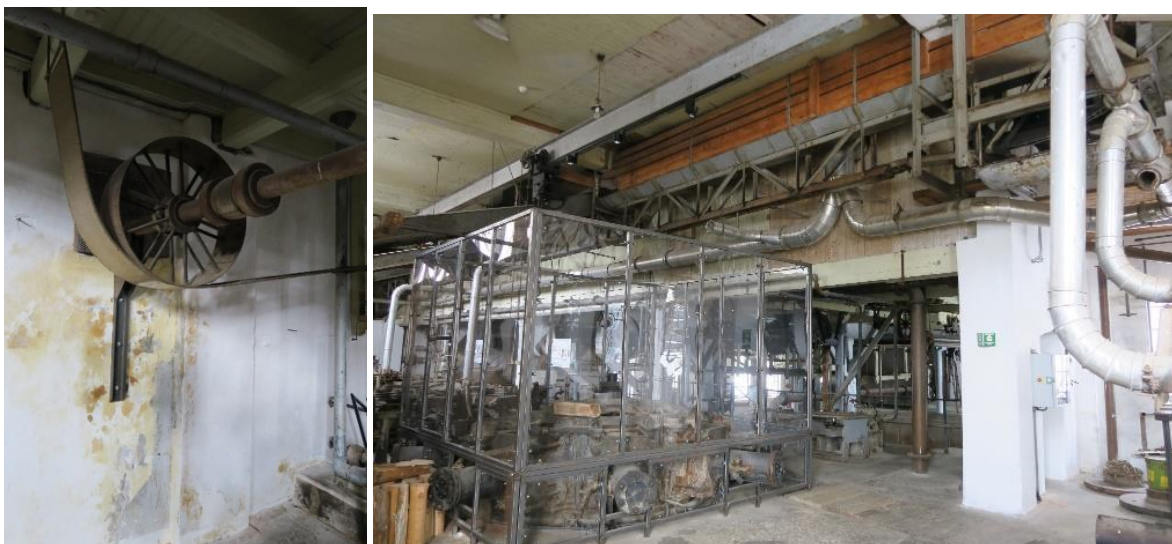
*Tv. detalj av reimverk på vegg mot nord. Th. en av slipemaskinene er «satt i drift» og kan settes i gang som en demonstrasjon for publikum på hvordan den fungerer, men den har bare en brøkdel av farta den en gang hadde. Den er ikke koblet opp mot turbinen i kjelleren.*

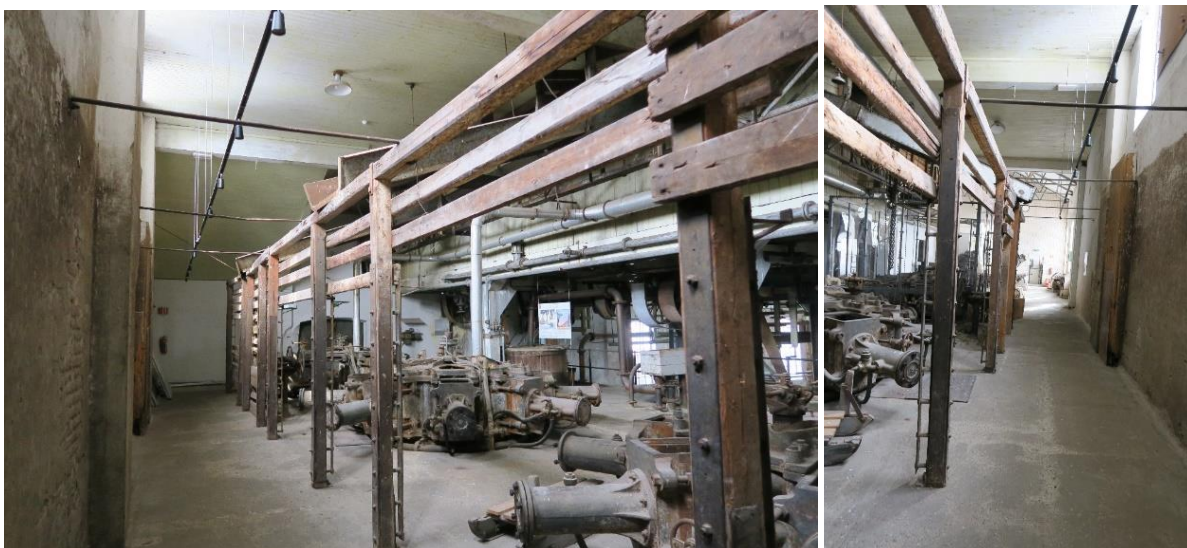
*Tv. Kubbsiloen mellom vestre yttervegg og gjerdet/stengselet i tre, sett fra sør mot nord. Rennene i kubbtransportøren kunne skyves frem og tilbake, men sannsynligvis var de plassert på omtrent samme sted det meste av tiden, for langs den vestlige vegg er det partier med beskyttelse/polstring som trolig er satt opp for å ta imot kubbene som stadig raste ned i siloen med stor fart. Th. til høyre i bildet ses polstringen på vestlige yttervegg.*

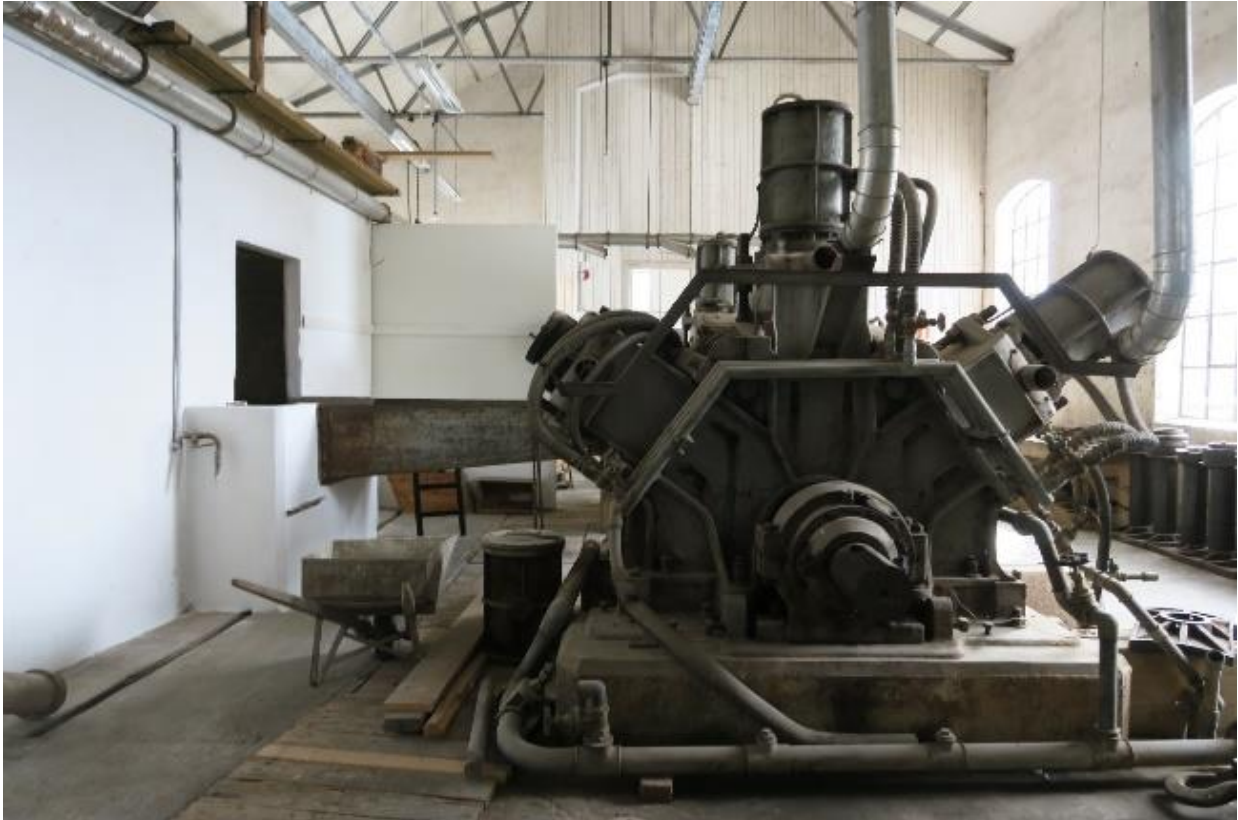
*De to vertikale treslipemaskinene, som kom til Kistefos i 1946, med en transportrenne i midten. Denne er koblet til den hvitmalte kubbsiloen til venstre i bildet.*

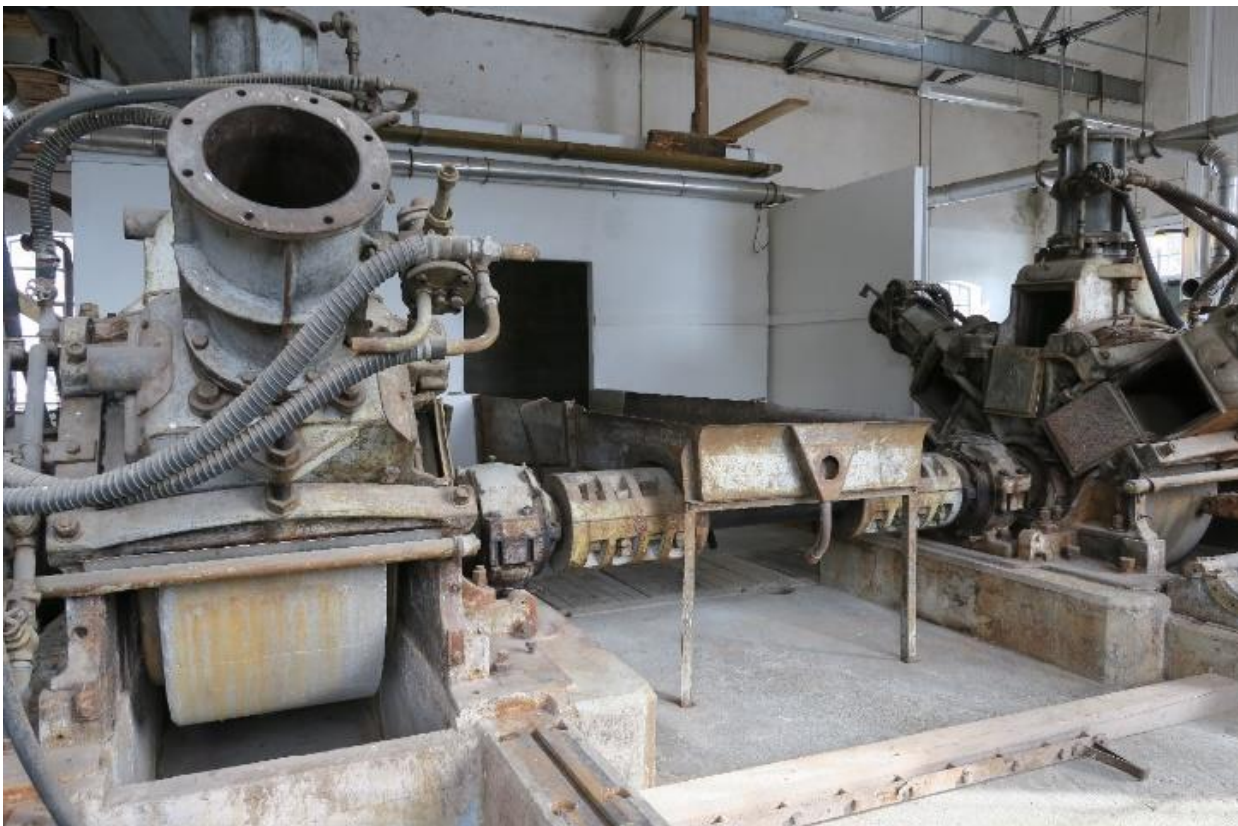
*Tv. de to vertikale treslipemaskinene med en renne fra kubbsiloen i midten. Kubbsiloen er et basseng. Kubbene kom til kubbsiloen med vann ved hjelp av kubbtransportøren. Fra siloen ble kubbene fløtet opp på karet mellom maskinene.*

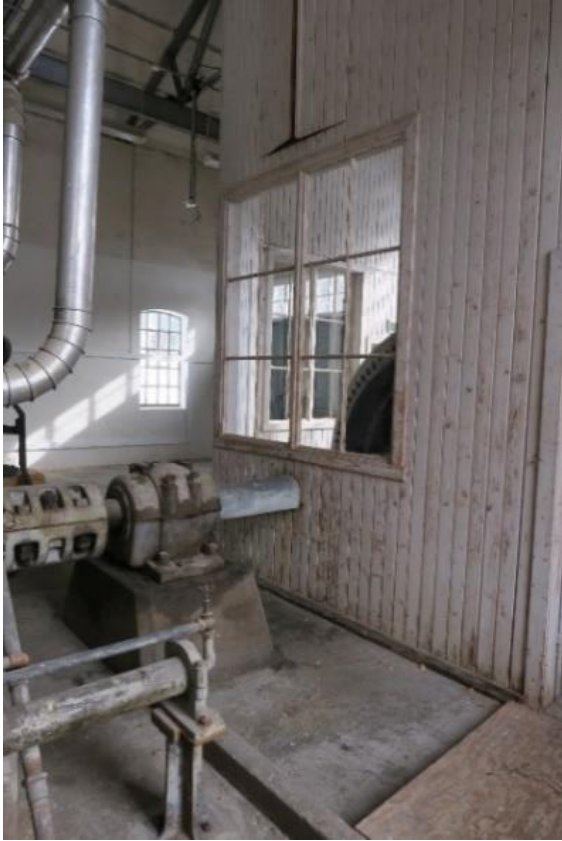
*Th. koblingen mellom treslipemaskinene og generatoren som er plassert på andre siden av veggen mot sør.*

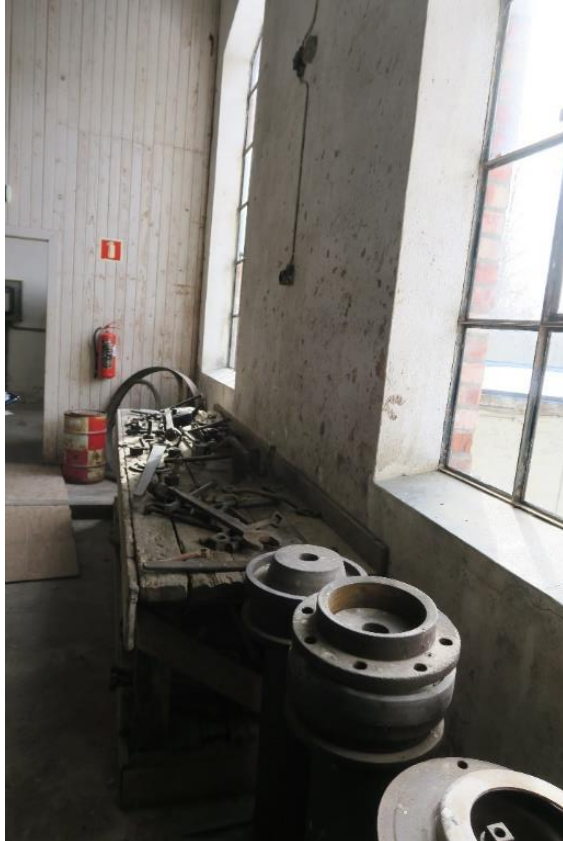
*Th. kubbsiloens vegg mot nord med kontrollutstyr. Th. arbeidsbenklangs yttervegg mot vest, midt imot de vertikale slipemaskinene.*

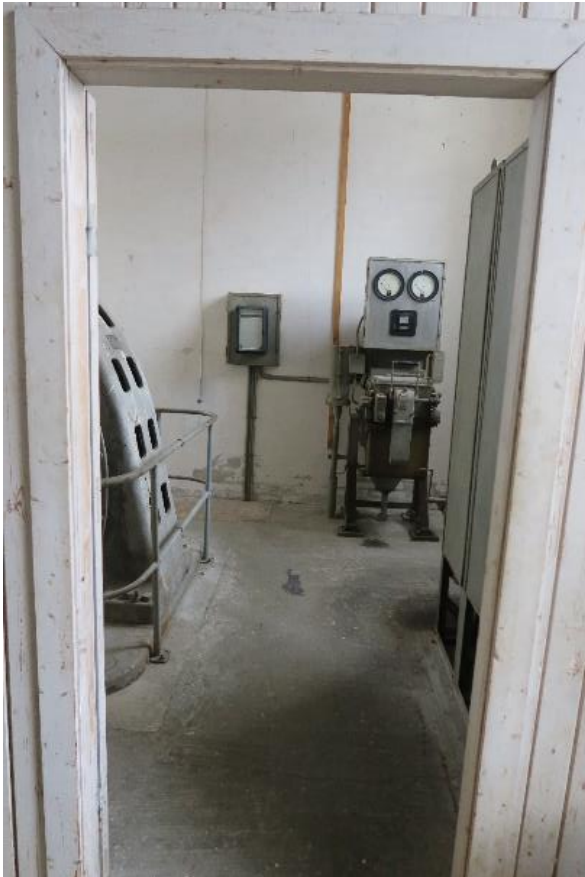
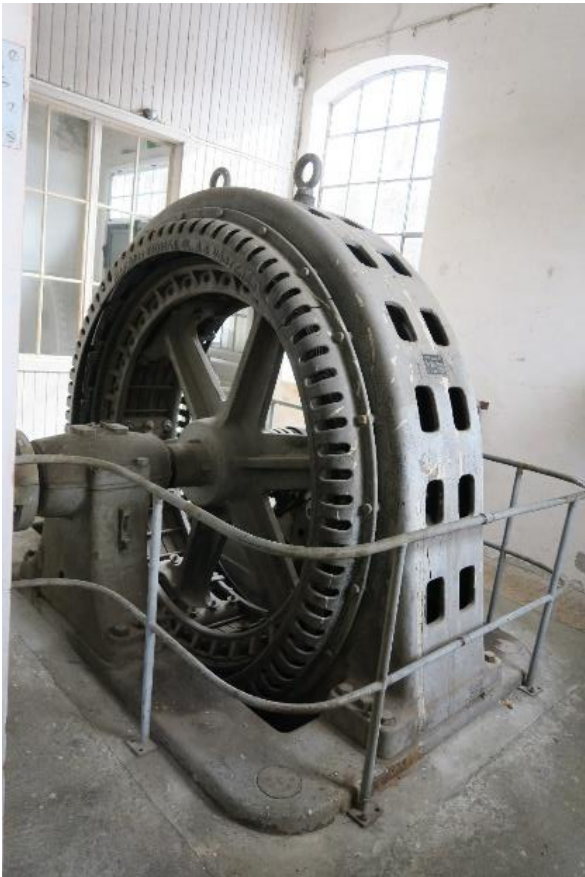
*Tv. dør inn mot generatorrommet med generatoren til venstre og operatørkonsoll ved veggen rett frem. Th. generatoren.*

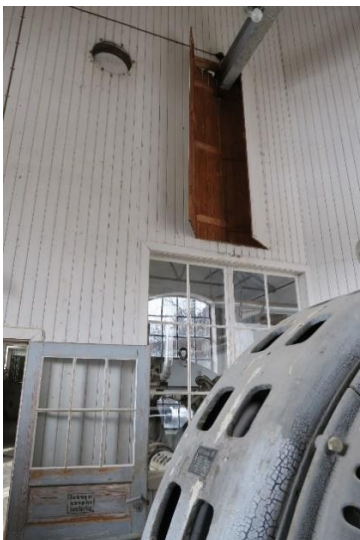
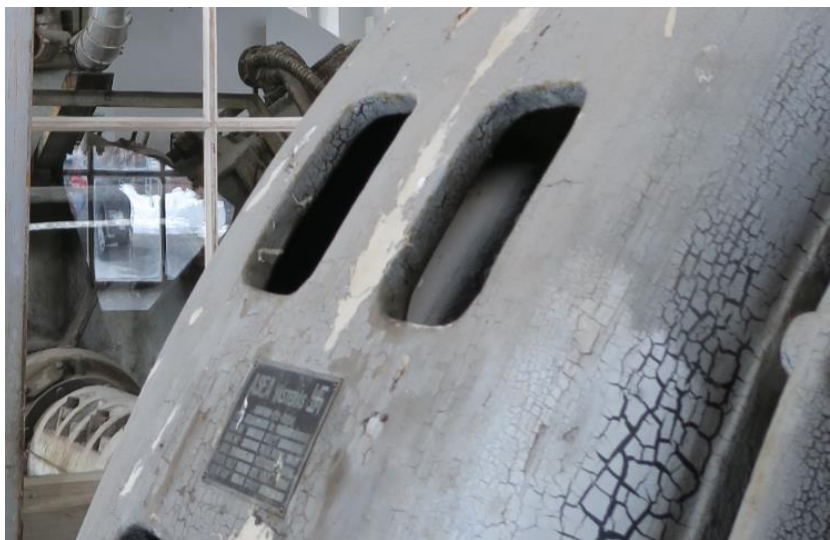
*Tv. Generatorrommet. Th. detalj av generatorens skilt med hakekors.*

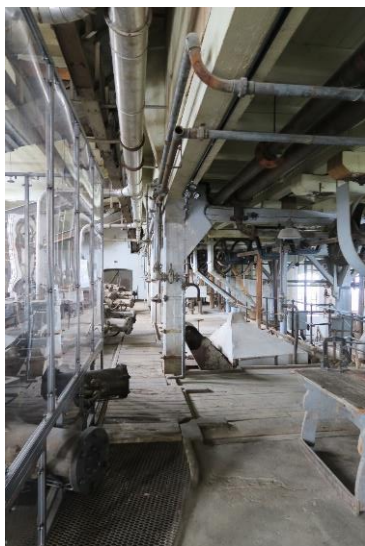
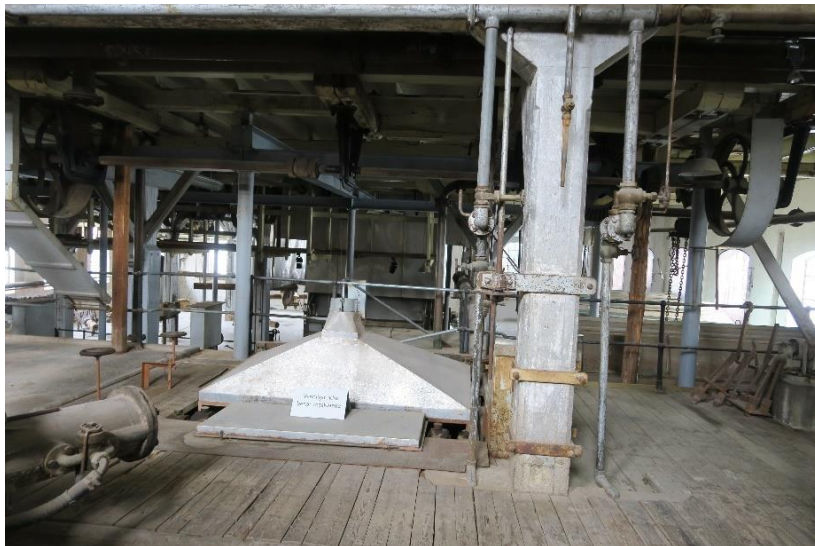
*Tv. sorteringen øst for rekka med horisontale slipemaskiner. Th. Her ses grovsollet. Dette ble benyttet for å sortere ut de største bitene i tremassen. Den var en del av produksjonen fra tidlig av. Eksakt tidspunkt når akkurat denne ble tatt i bruk er usikkert, men en form for sulling av grovt materiale var en del av maskineriet fra starten. Sett mot maskinhallen i øst.*

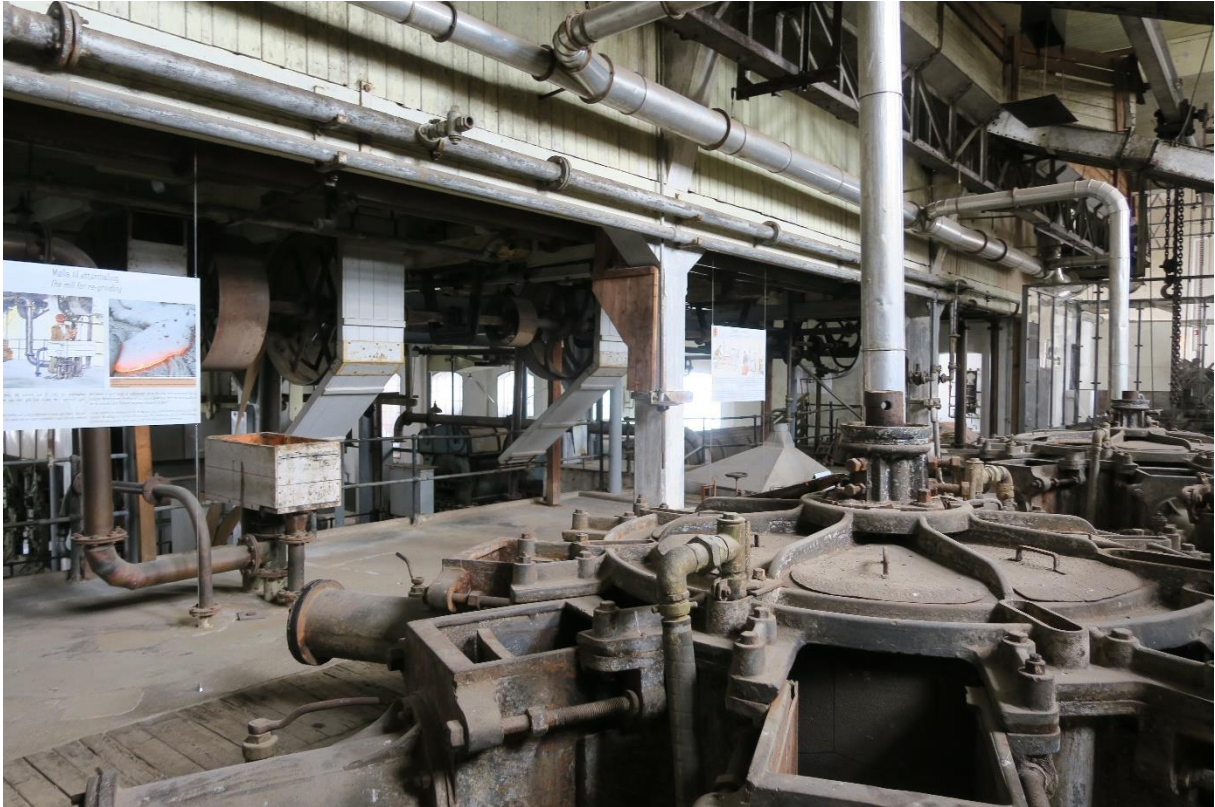
Sorteringen sett fra sliperisalen med slipemaskin i forgrunnen. Til venstre i sorteringen ses den hvite kassa som er påfyllingen til mølla, og til høyre metallokket som er groosollet.

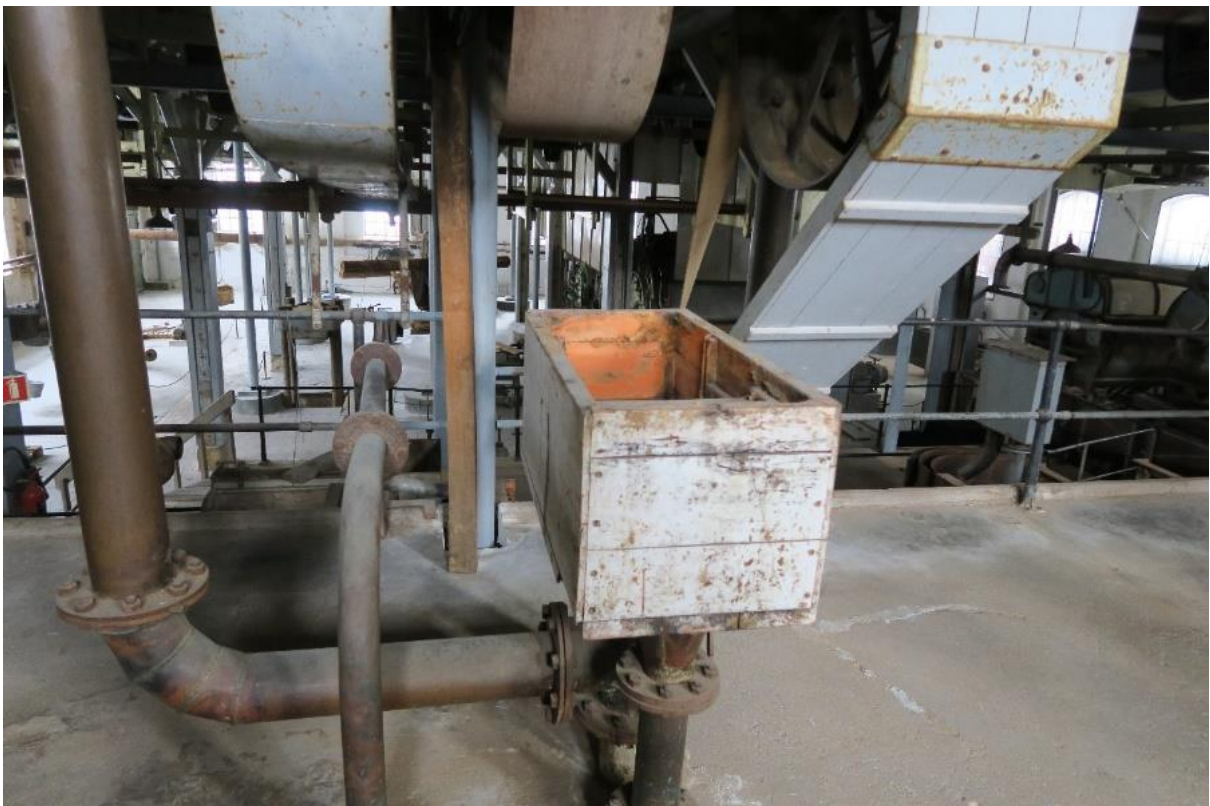
Grove biter etter sliping ble plukket ut av tremassen og gikk videre til mølla for ettermaling. Her er påfyllingsboksen til mølla med røropplegg videre til mølla.

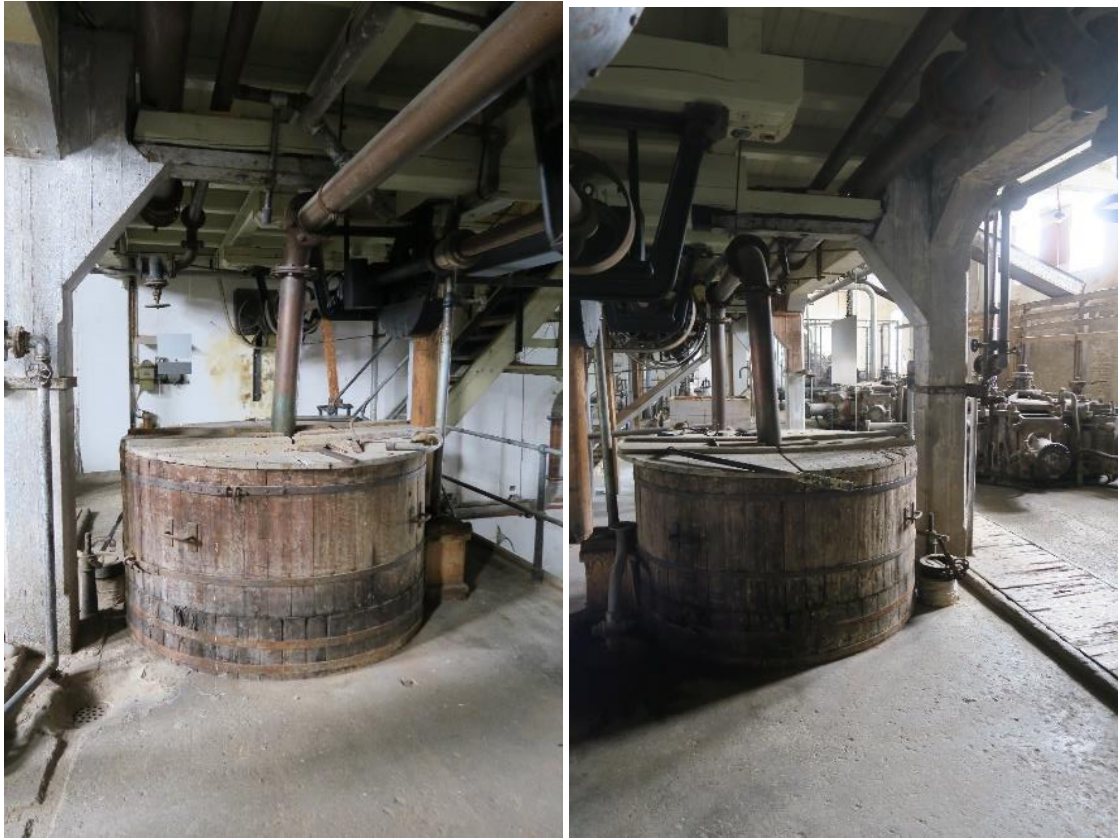
*Dette er mølla. Tremasse som var for grov gikk til mølla for ettermaling. Etter at massen var kvernet der, ble den ført tilbake til sollingen igjen. I dag er det kun skallet av mølla som står igjen. Tv. sett mot nordveggen og th. mot Mesnabygget i sør.*

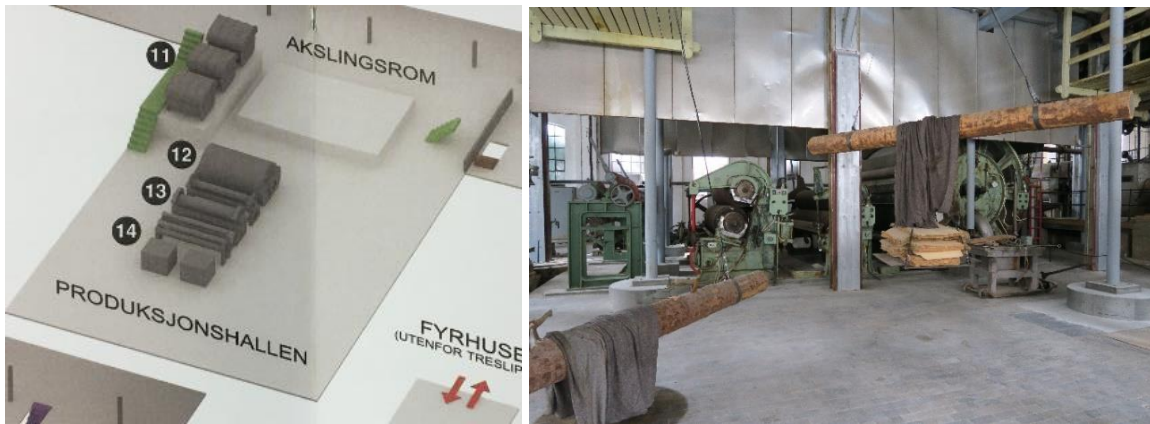
Plan over produksjonshallen med podiet mot vest der sentrifugalsorteringerne står. Th. Produksjonshallen sett mot sørlig yttervegg og mot oppfangingsmaskinen og pappmaskinen. Skulpturen Movimenti della Memoria av Fabrizio Plessi inngår ikke i fredningen.

Mot slutten av 1920-tallet gjennomgikk tresliperiet en modernisering. Blant annet gikk Kistefos til anskaffelse av åtte Voiths sentrifugalsortere. Sentrifugene skilte veske fra fast masse ved rask rotering. Ved fredningstidspunktet finnes det tre sentrifugalsortere igjen på Kistefos. Disse står på et podium i fabrikkhallen. Podiet ble for noen år siden restaurert etter modell fra et tidligere podium som sto her. Bevart er også en fortykker, tre ballpresser og ballheis.

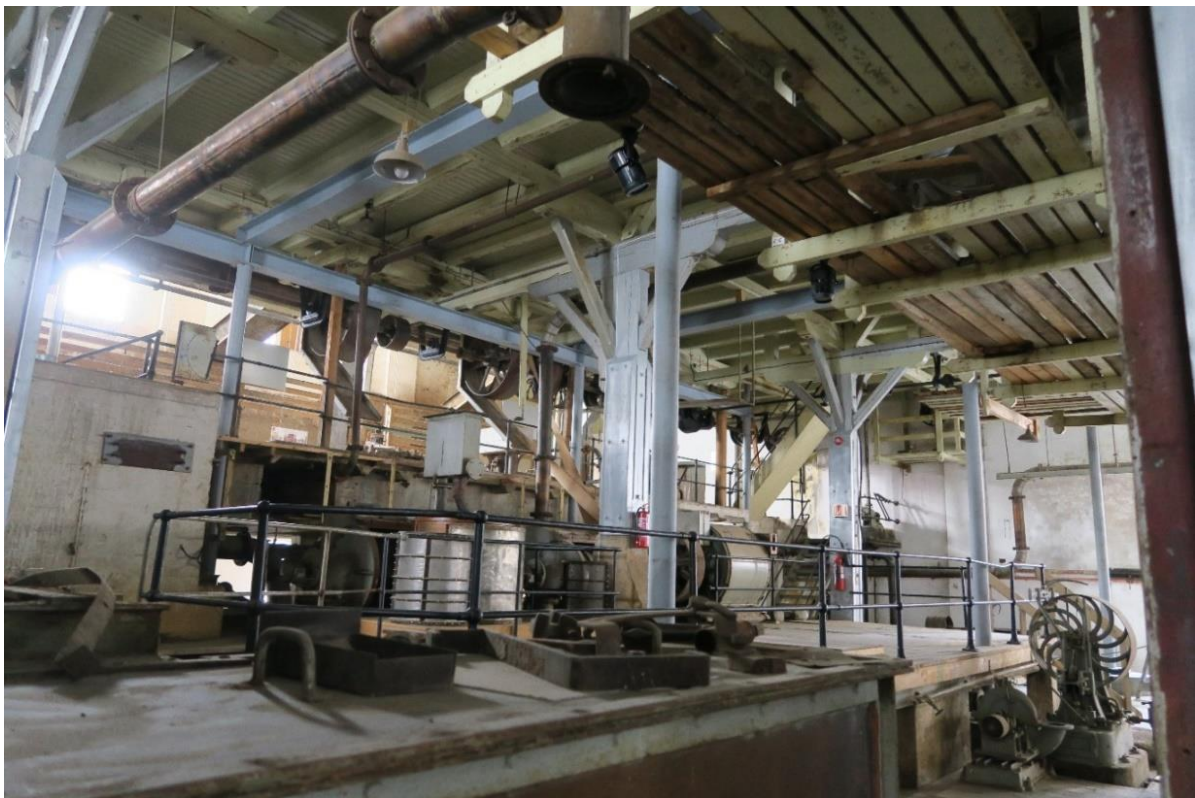
Tre av tidligere åtte sentrifugalsortere står plassert på podiet. Dette var deres opprinnelige plass. Podiet ble restaurert for noen år siden etter modell av det opprinnelige podiet. Sett mot sliperiet.

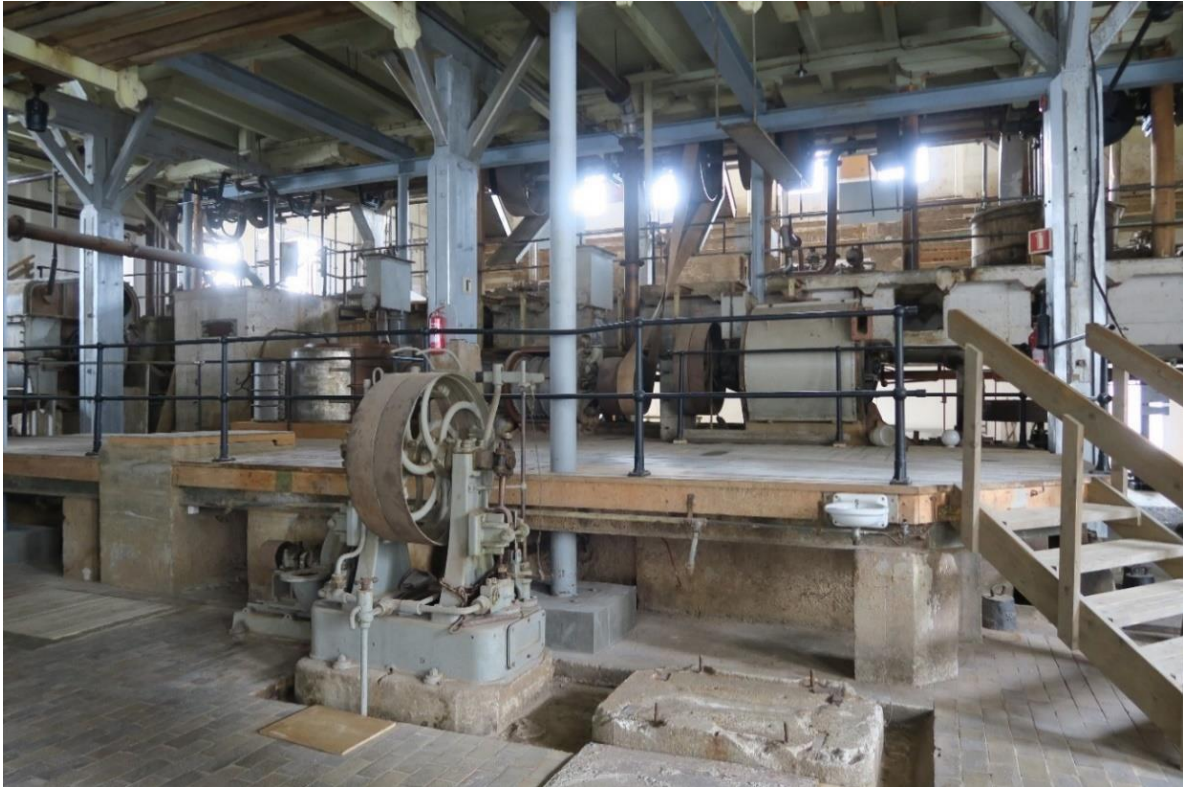
*Sentrifugalsortere er runde i formen. Dekselet/fremsiden på sorteren lengst til venstre (den søløfargede) er tatt av slik at publikum kan se innsiden av den. Omtrent midt i bildet ses mottagerne til reimene, reimhjul, som drev sortererne. Den søløfargede firkanta boksen lengst til venstre er baksiden av grovsollet. I forkant er det et hjul, dette var en av reimhjulene som overførte kraft via reimer til to presser som sto midt på gulvet i salen (fra da pappmaskinene var i bruk – se lenger ned). Disse pressene finnes ikke lenger på Kistefos. Podiet er sett mot sorteringen og sliperiet i vest.*

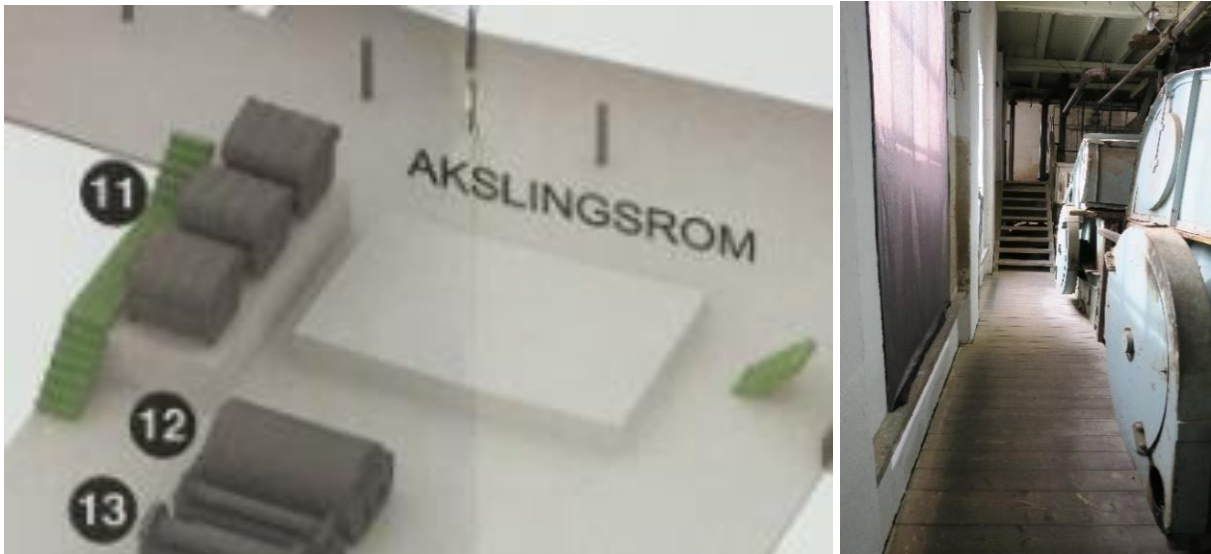
*Plassering av fortykkerne i fabrikkhallen (11) og foto av den nye trappa og podiet langs maskinene. Sett mot vest.*

Trappa ved fortykkerne er satt opp i nyere tid for at publikum skal kunne se maskinene bedre. Kun en av fortykkerne er originalt fra Kistefos, den lengst mot vest, altså mot sliperiet. De to andre ble samlet inn av siste bestyrers sønn, Finn Hurum. Maskinene kom fra Fostvedt Tresliperi i Tvedestrand. Det er kun den ene originale som inngår i fredningen.

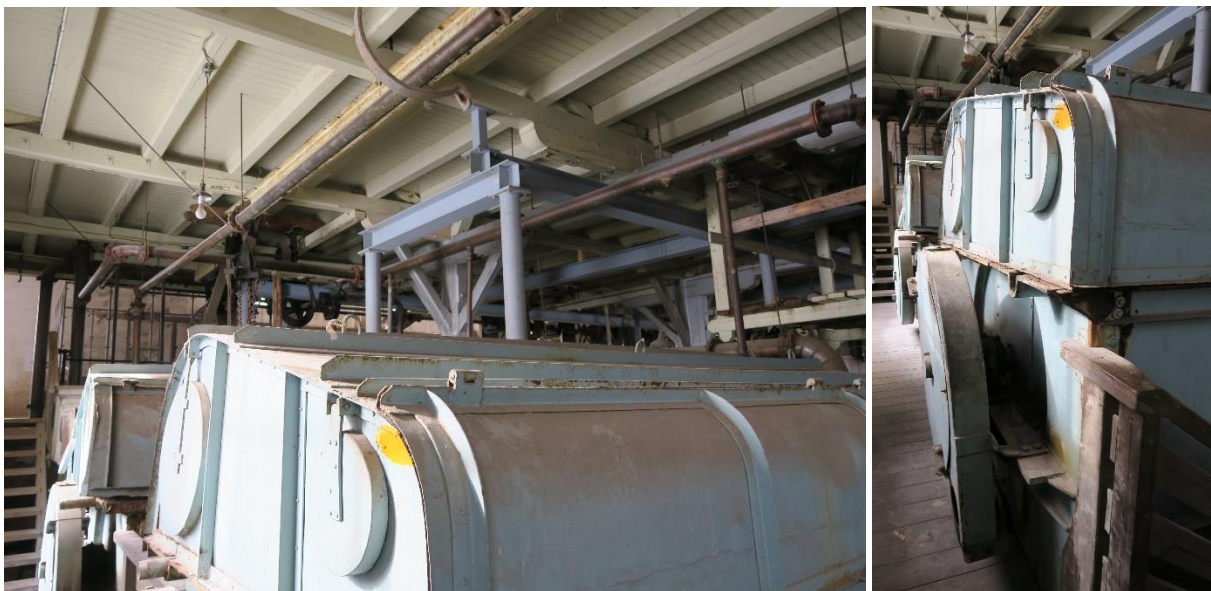
*De tre fortykkerne sett mot sliperiet.*

Mot slutten av 1930-tallet ble tresliperiet fornyet med tre fortykkere. Hensikten med disse var å effektivisere og forbedre prosessen med å separere tremasse og vann. Det «reine» vannet øverst i fortykkerne, ble pumpet ut og sendt til gjenbruk i slipemaskinene.

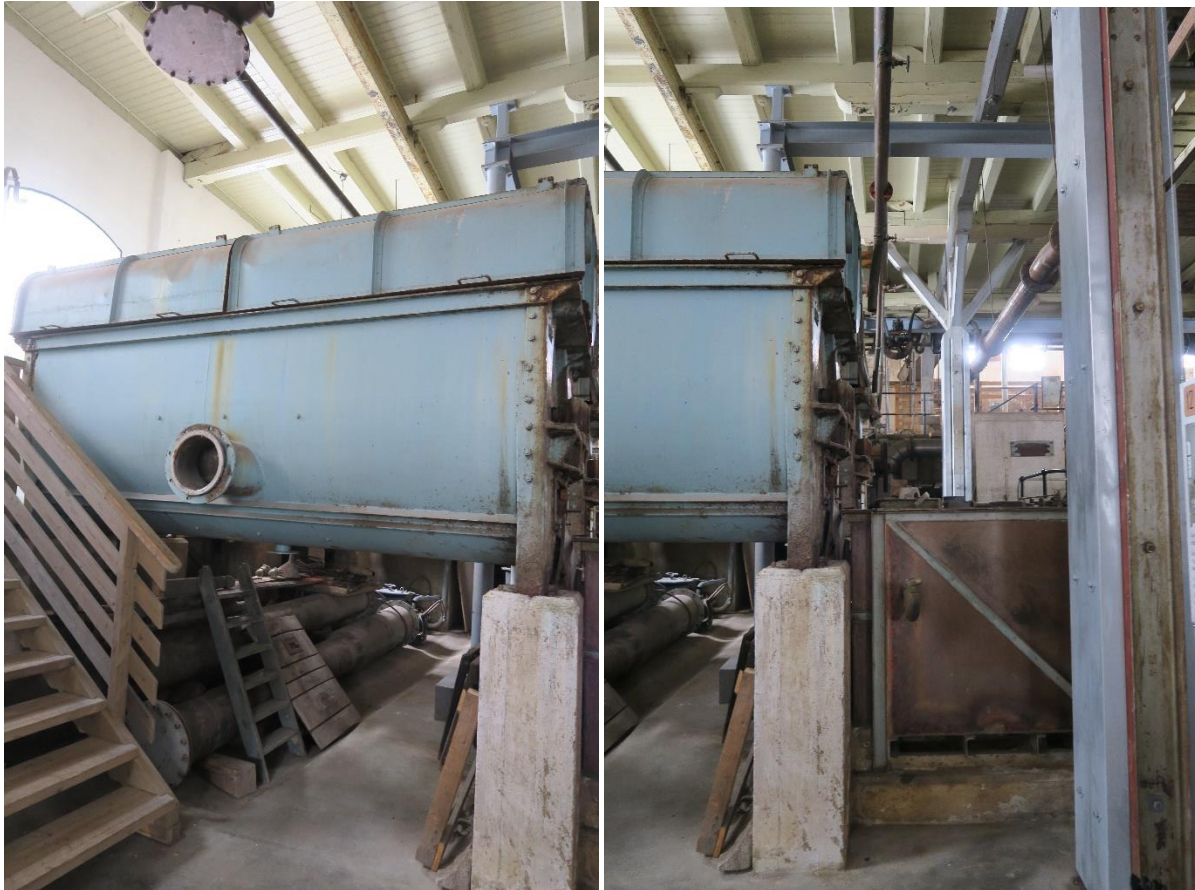
*Fortykkerne står på betongfundamenter.*

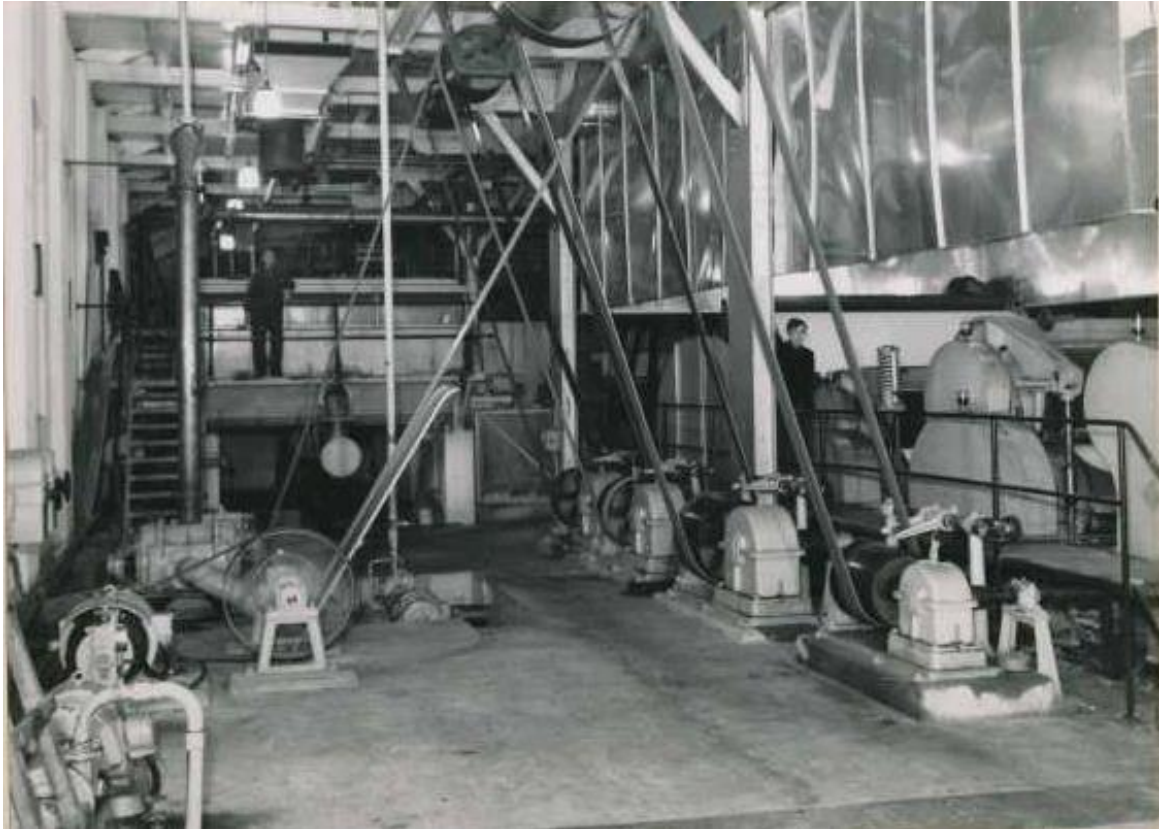
*Gutt ved en fortykker til venstre og en annen gutt ved oppfangingsmaskinen til høyre, fotografert i 1938. Foto: Kistefos-Museet, KIS.F000014*

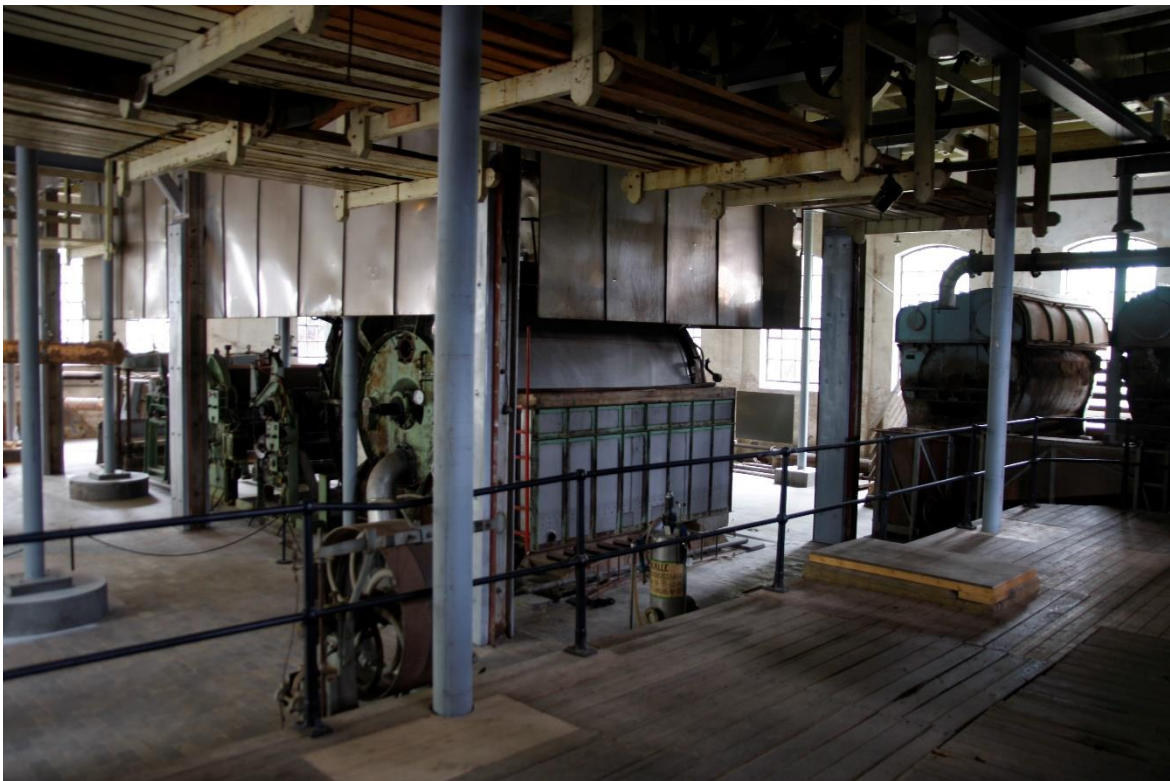
*En källe-regulator ble hentet inn til Kistefos i 1950-årene. Denne kontrollerte konsistensen på tremassen før den gikk til oppfangingsmaskinen. Källe-regulatoren som er på Kistefos i dag sto opprinnelig på Follum. Den ble montert i 2012 på opprinnelig plassering foran oppfangingsmaskinens siber (den er ikke på plass på befaringsdagen). Den inngår ikke i fredningen fordi den er en innsamlet museumsgjenstand.*

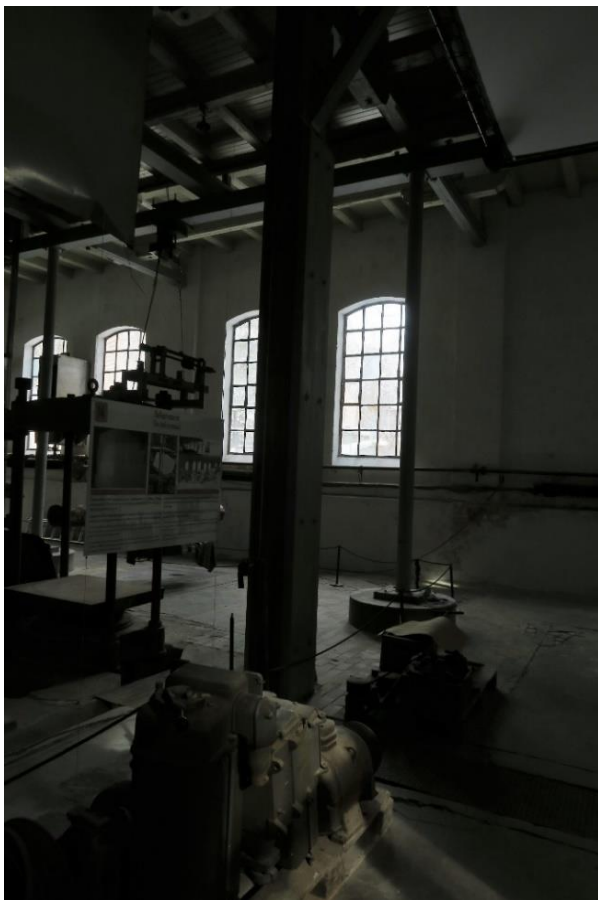
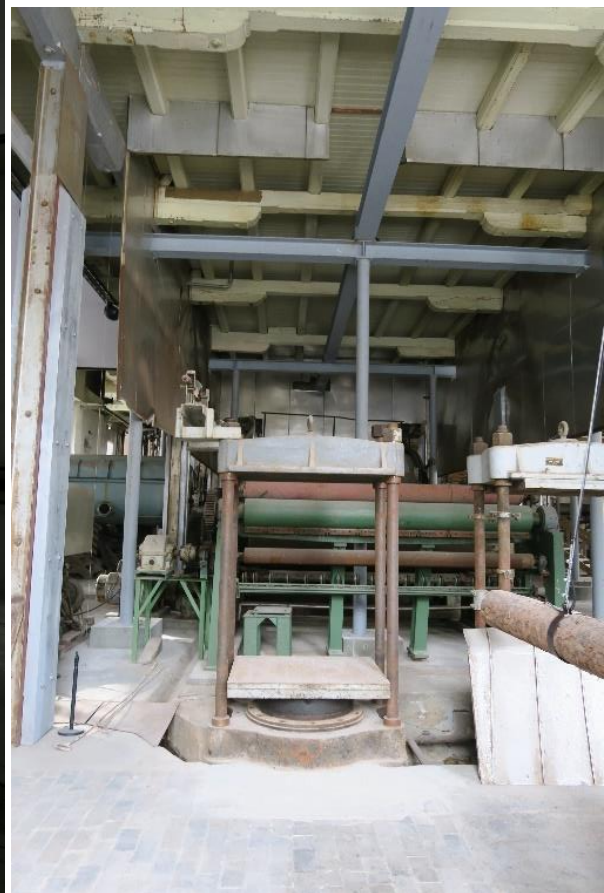
*Tv. pakkpressene sett mot østre yttervegg. Th. de to pakkpressene sett foran oppfangermaskinen.*

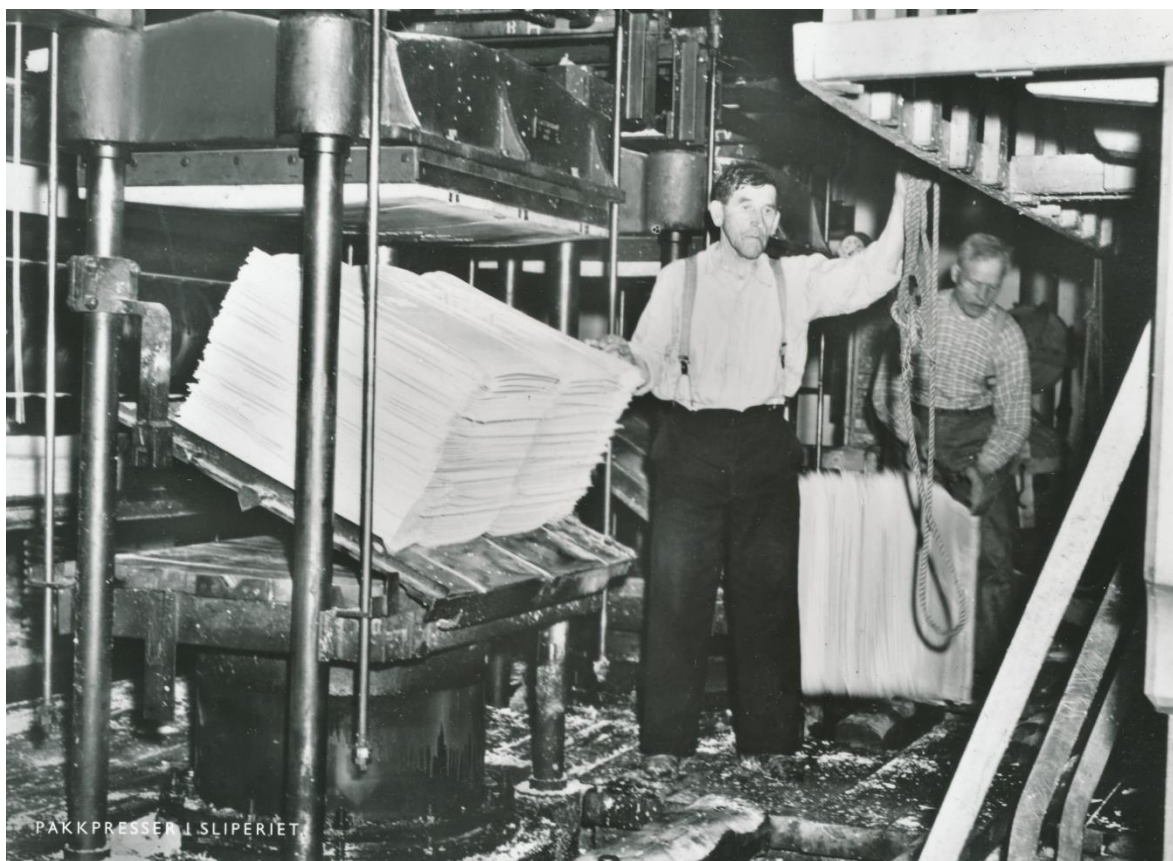
Tremassearkene er lagt i pakkpressa og presses der til en tremasseball. Fotografiet er fra tresliperiet A/S Helge-Rein-Bybrug som ligger ved Byafossen utenfor Steinkjer i Trøndelag. Bildet er tatt i 1956. Foto: Kistefos-museet, KIS.F000739
