# Kistefos Træsliberi

## DOKUMENTASJON TIL FREDNINGSSAK

Utarbeidet av Cathrine Arnesen, Riksantikvaren 2019

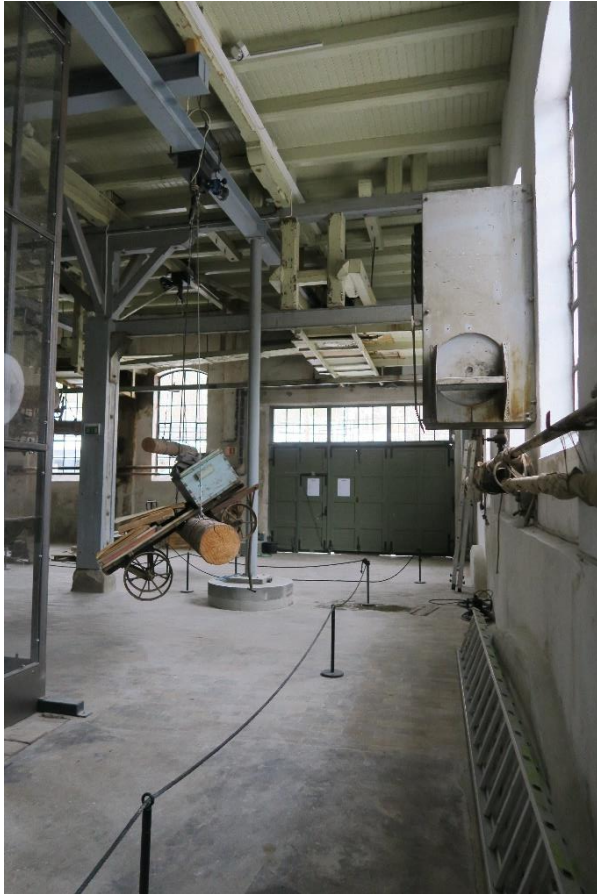
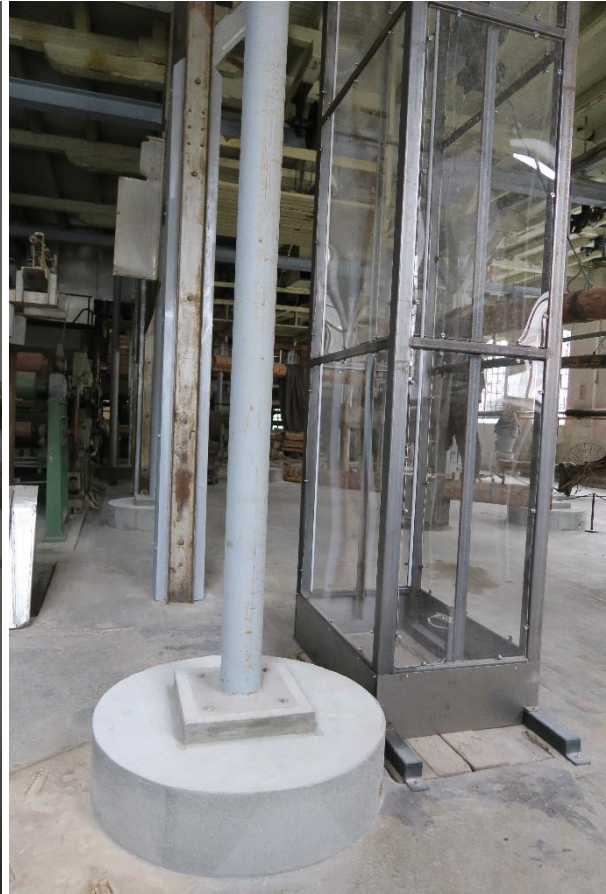
*To. hallen sett mot port i nordre yttervegg. Th. heisen for tremasseballene til slipeloftet og taubanen der. Sett mot sliperisalen i vest. Heisen er beskyttet med plexiglass som en museumstilpasning.*

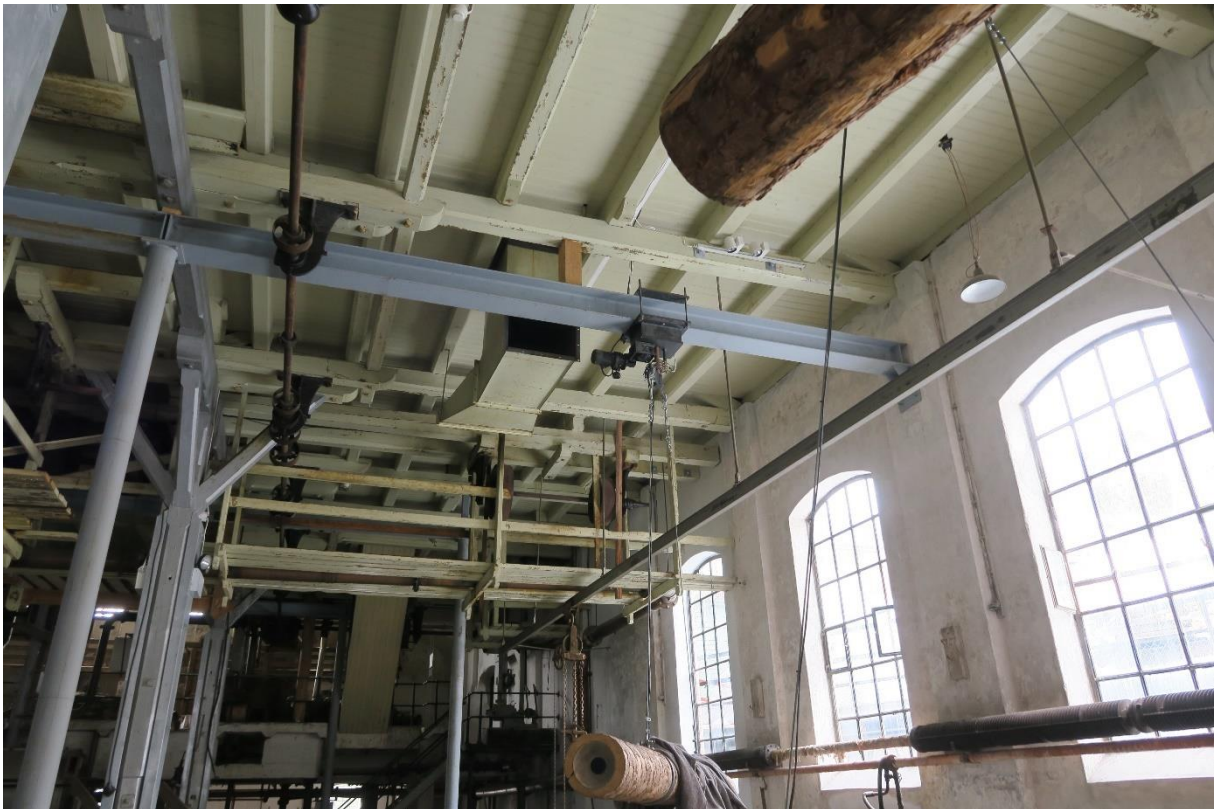
*Produksjonshallen sett mot vest, vindusrekke på vegg mot nord.*

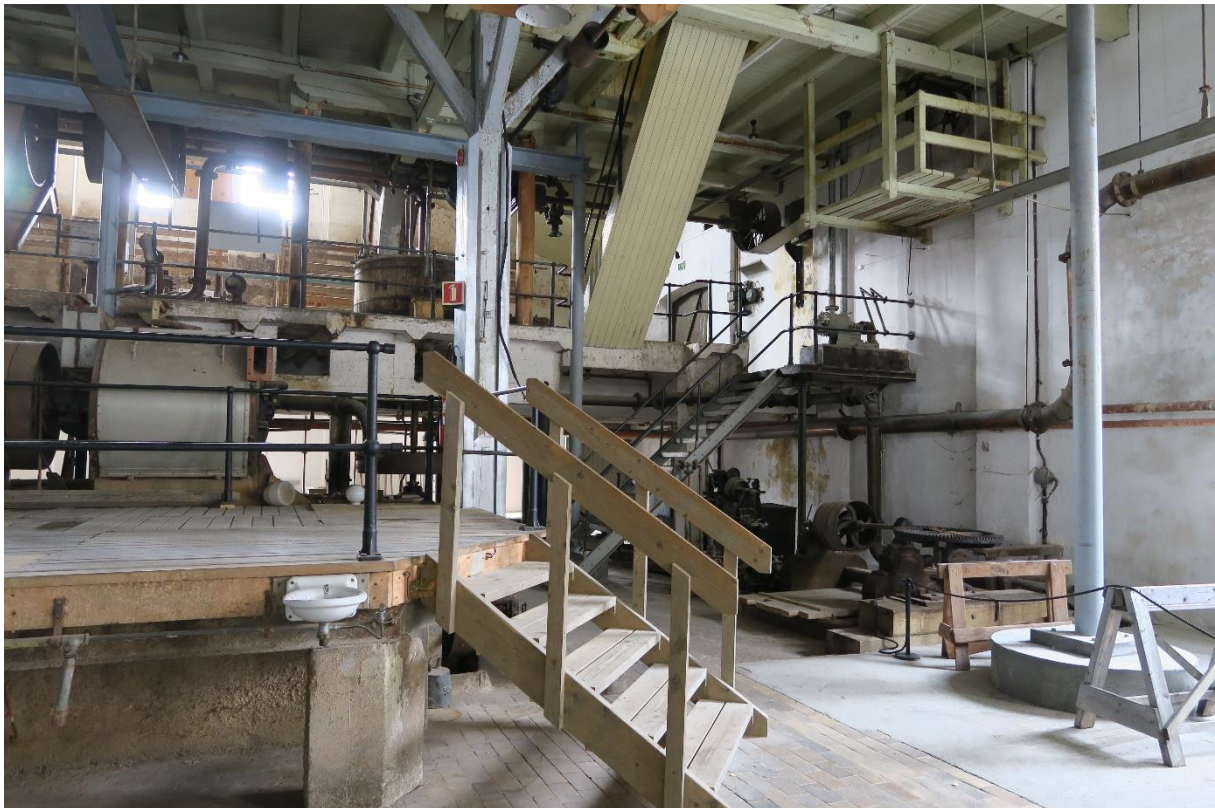
Til venstre i bildet vises litt av podiet med sentrifugalsorteringerne. I øvre del av bildet er Sliperisalen. Bak podiet og under Sorteringen er akslingsrommet.

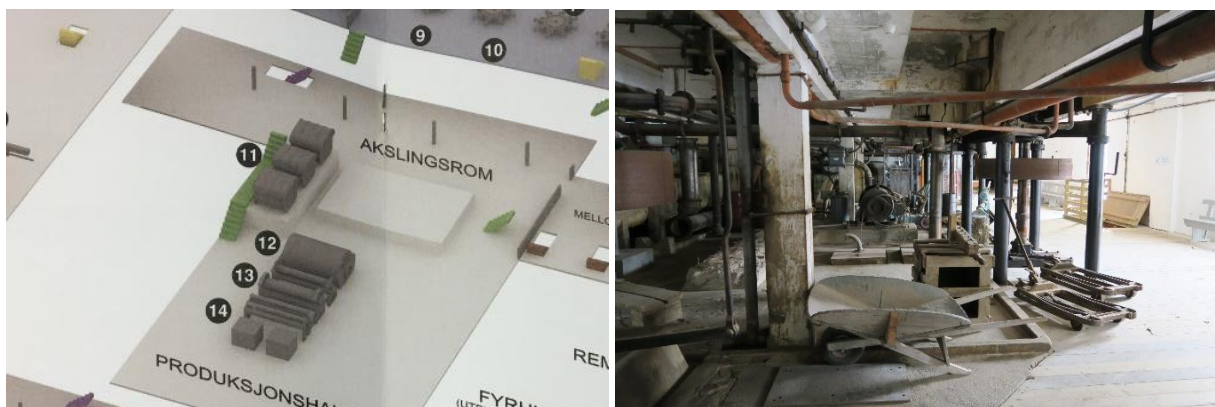
Plan over akslingsrommet og foto sett fra nord. Trappen med gelender til høyre i bildet, er gangveien mot turbinene.

Akslingsrommet ligger under sliperisalen. Gjennom akslingsrommet går akslingene fra de fire horisontale slipemaskinene og videre nedover mot francisturbinene i bunnen av bygget. Hver av slipemaskinene har en aksling ned mot hver sin turbin.

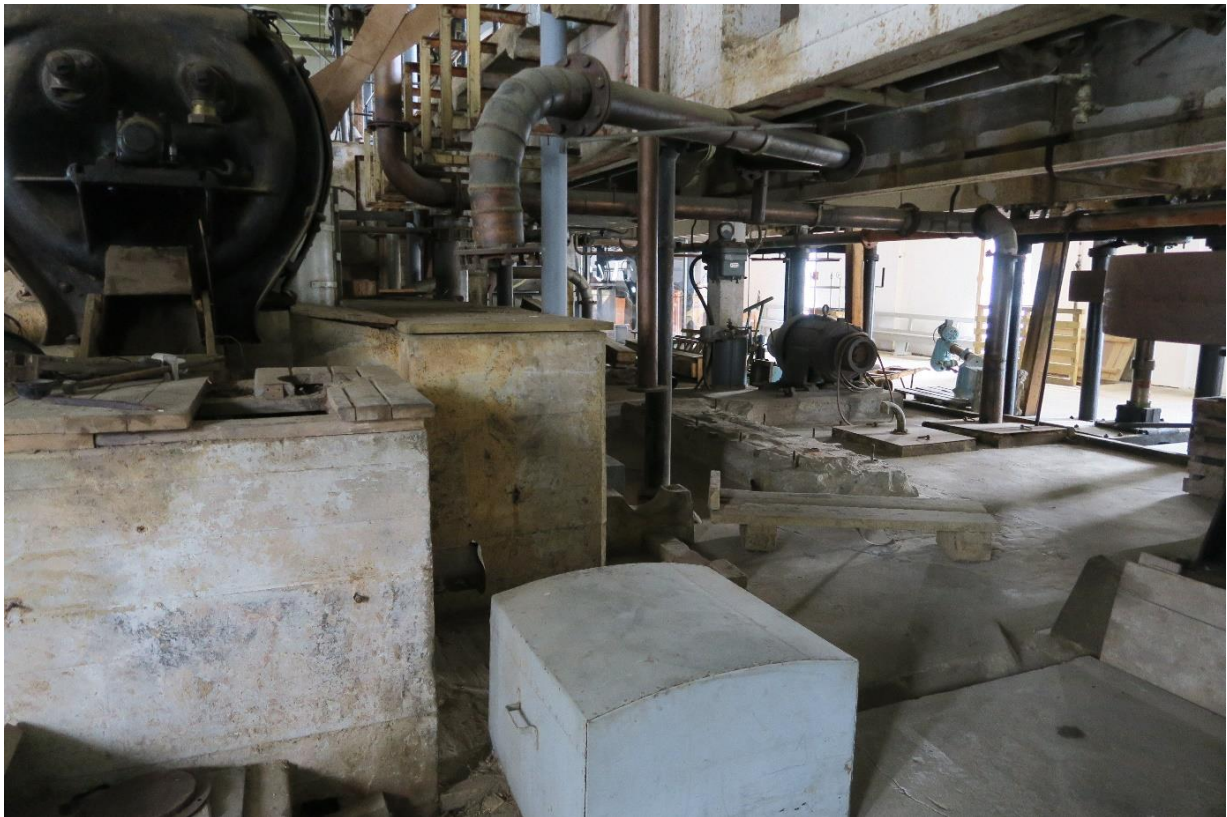
*Akslingsrom sett mot sørvest.*

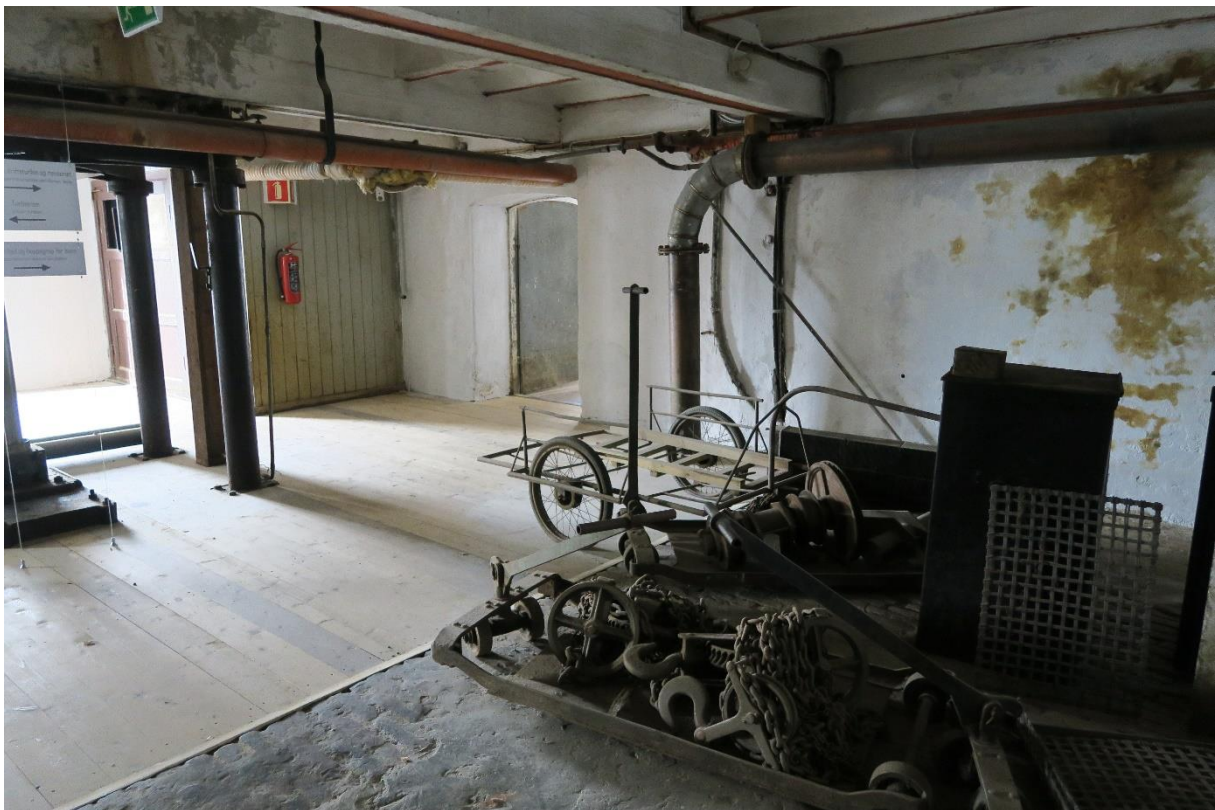
*Akslingsrommet sett mot bygningskroppens nordvestre hjørne. Dør midt i bildet går inn til mellomrommet som ligger under Kapphuset. Brun dør til toalett ses så vidt i øverst i venstre hjørne av bildet.*

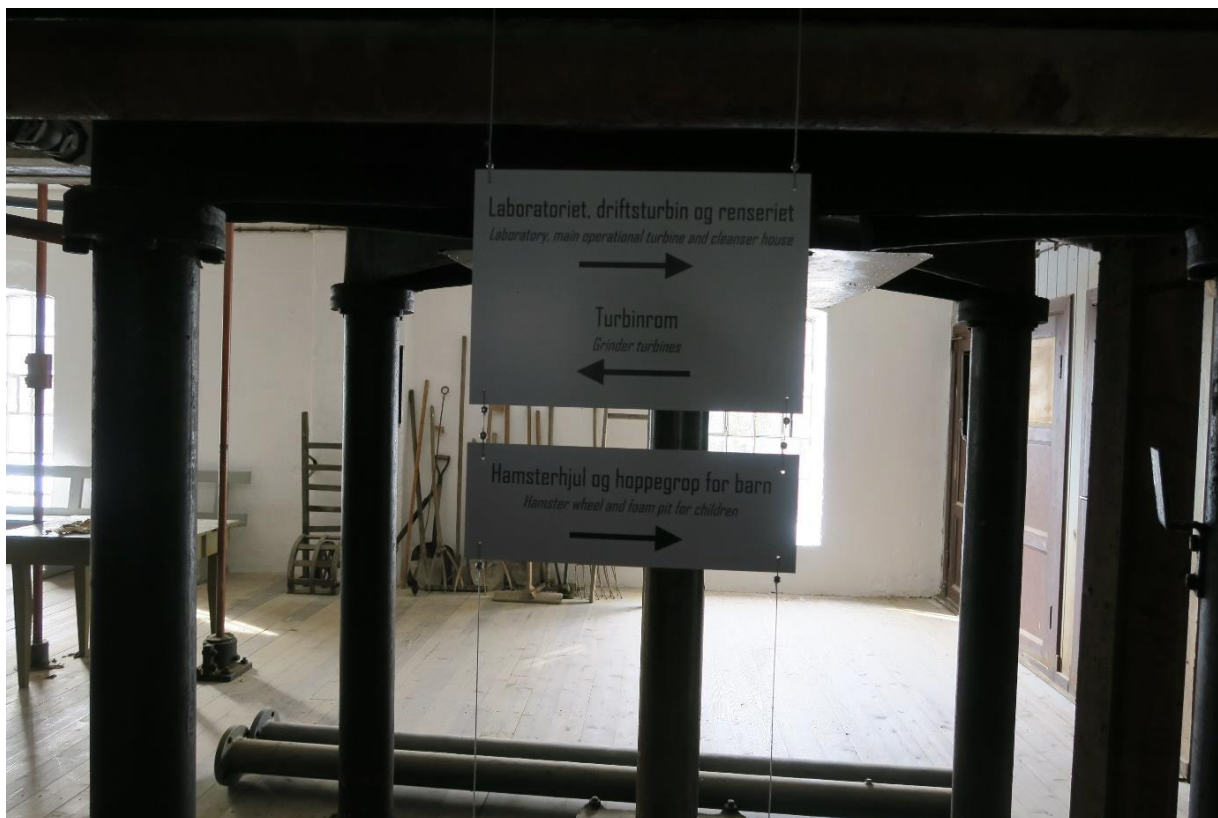
*Akslingsrommet sett mot vestre yttervegg. Toaletter til høyre.*

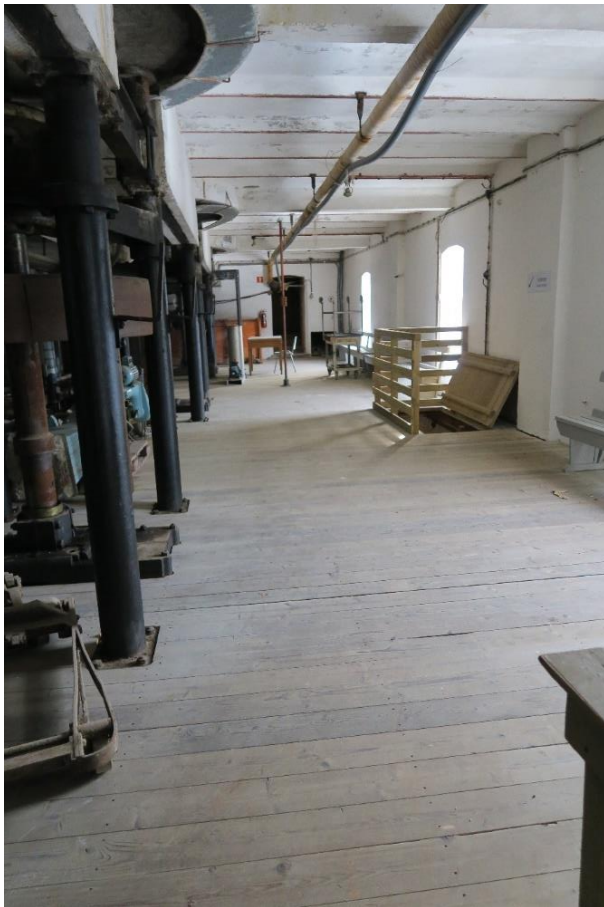
*Akslingsrommet sett mot sørlig vegg. Trapp ned mot turbinene.*

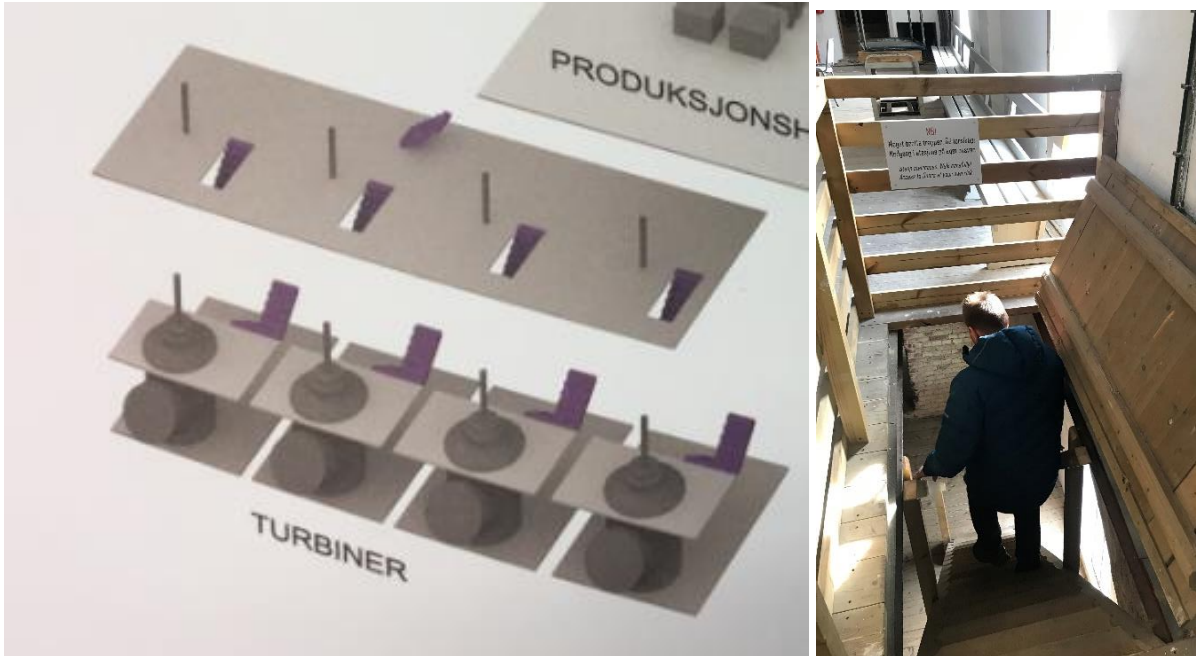
Tv. Plankart over nivåene ned mot turbinene i bunnen. Th. Første trapp fra akslingsrom.

Her finnes fire akslingsssystemer gjennom flere etasjer til turbinene. Maskineri til hovedturbin og reimverket, sannsynligvis ved turbin 4, nivå 2

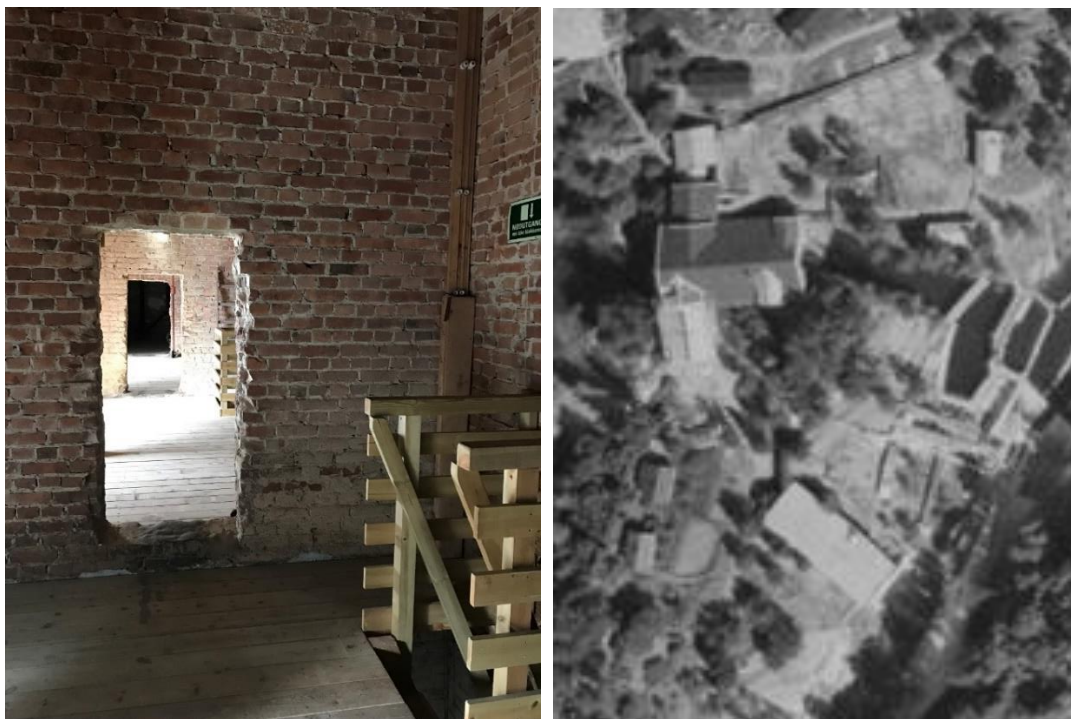
Tv. andre nivå under akslingsrommet der de fire akslingene går gjennom på vei mot hver sin turbin. Sett mot nordre vegg. Th. kartfoto fra 1947 med tresliperiet i senter. Her vises vannets vei inn mot fabrikkens turbinrør i øst og videre gjennom rør under fabrikkbygningen mot turbinene i kjellerdypet i vest, og ut i Randselva vest for bygget.

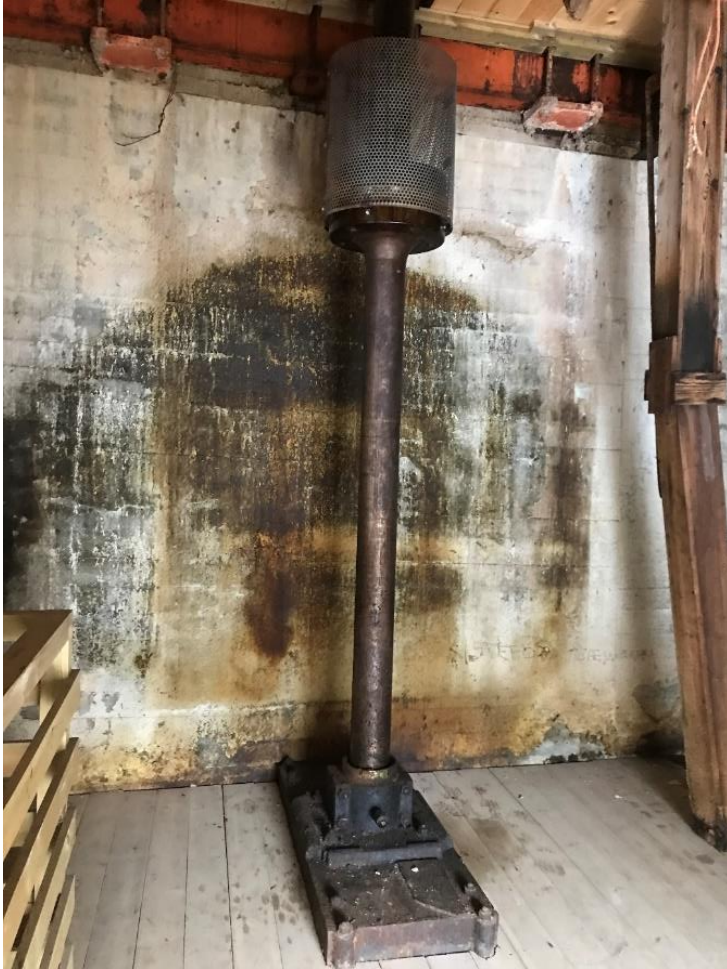
Turbin 1 - fra sør

Nivå 2 under akslingsrommet.

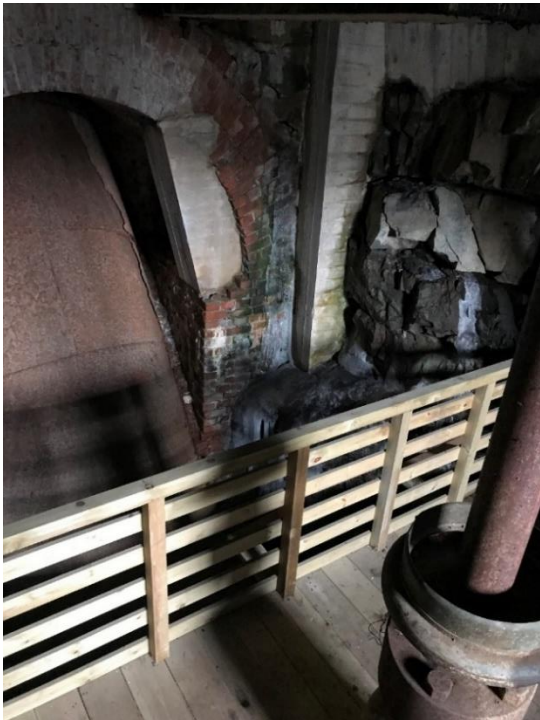
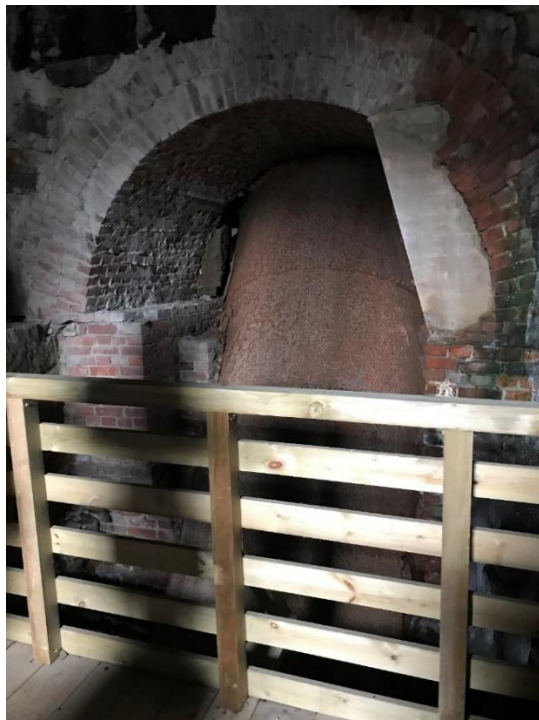
Nivå 3. Tø. aksling ses til høyre i bildet. Til venstre i bildet vises turbinrøret som munner i turbinen. Th. turbinrøret.

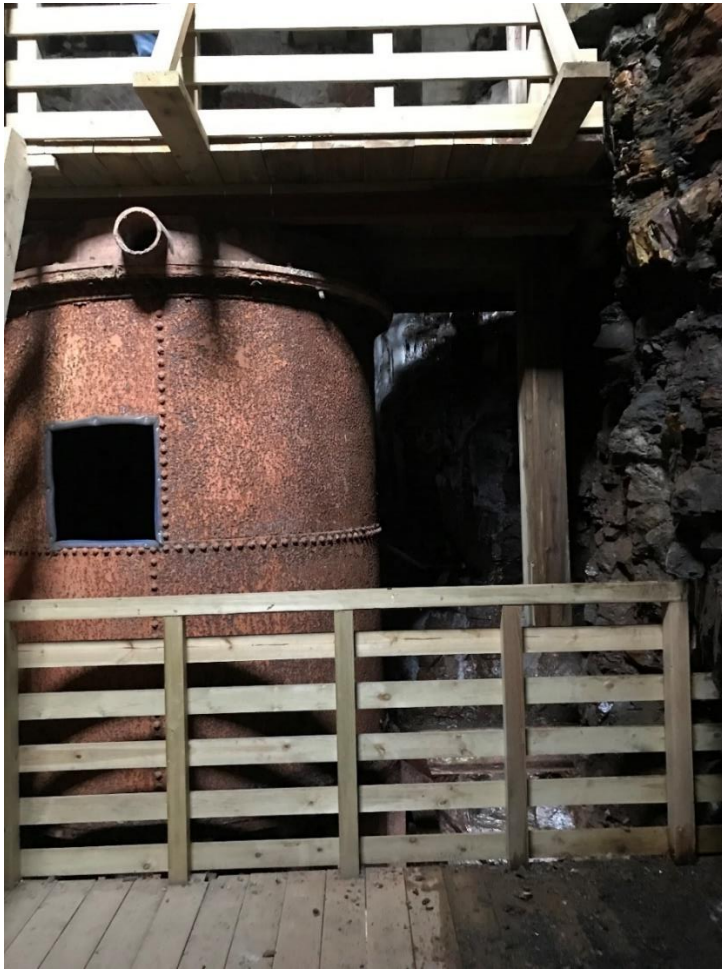
*Nivå 4. I bunnen av denne beholderen ligger francisturbinen. Dette er turbinen 1 lengst mot sør. Over turbinbeholderen ses podiet for nivået over. Podiene er en museal tilpasning og er av nyere dato.*

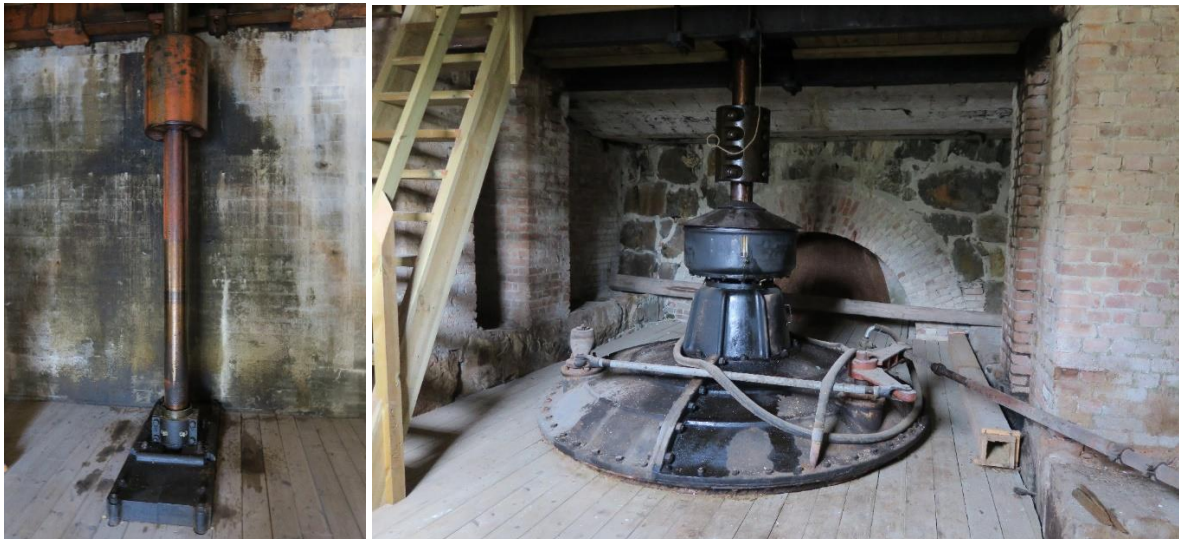
### **Turbin 2**

*Tv. aksling på nivå 2 og th. nivå 3.*

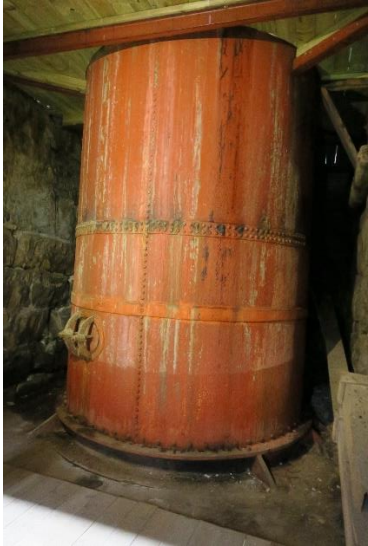
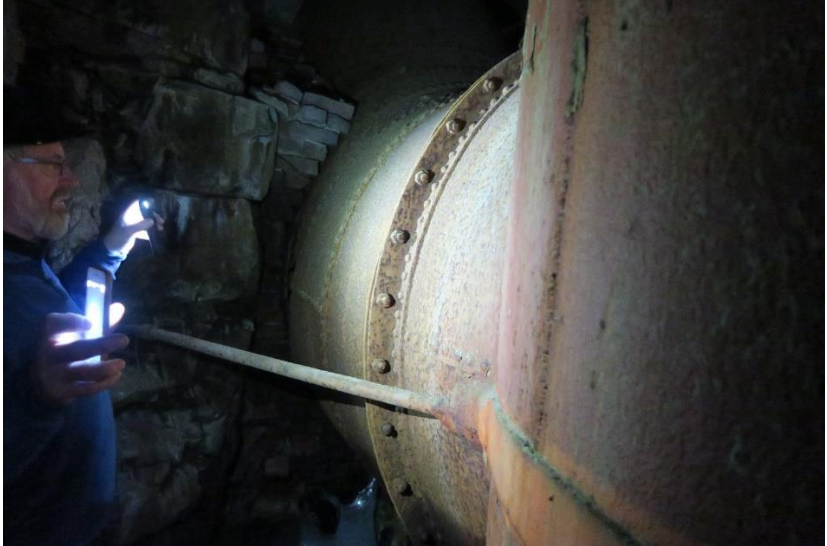
*Turbin 2 på nivå 4. Th ses litt av rørgata til turbin 2.*

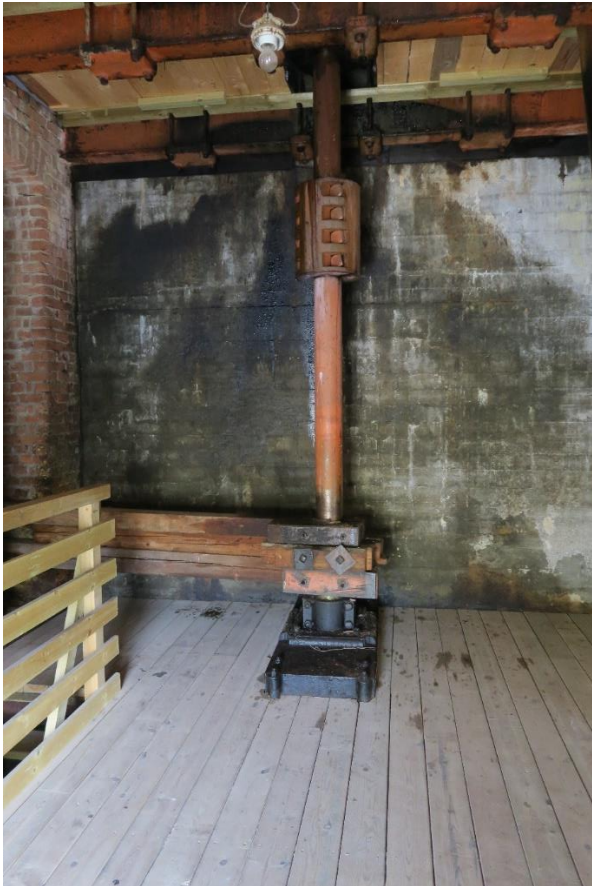
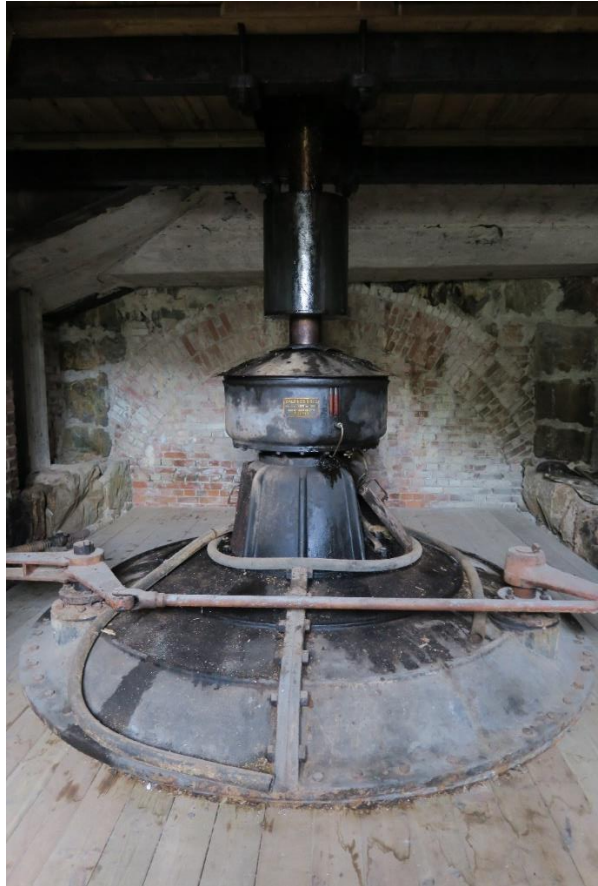
### *Turbin 3*

*Tv. aksling på nivå 2 for turbin 3 og th. nivå 3.*

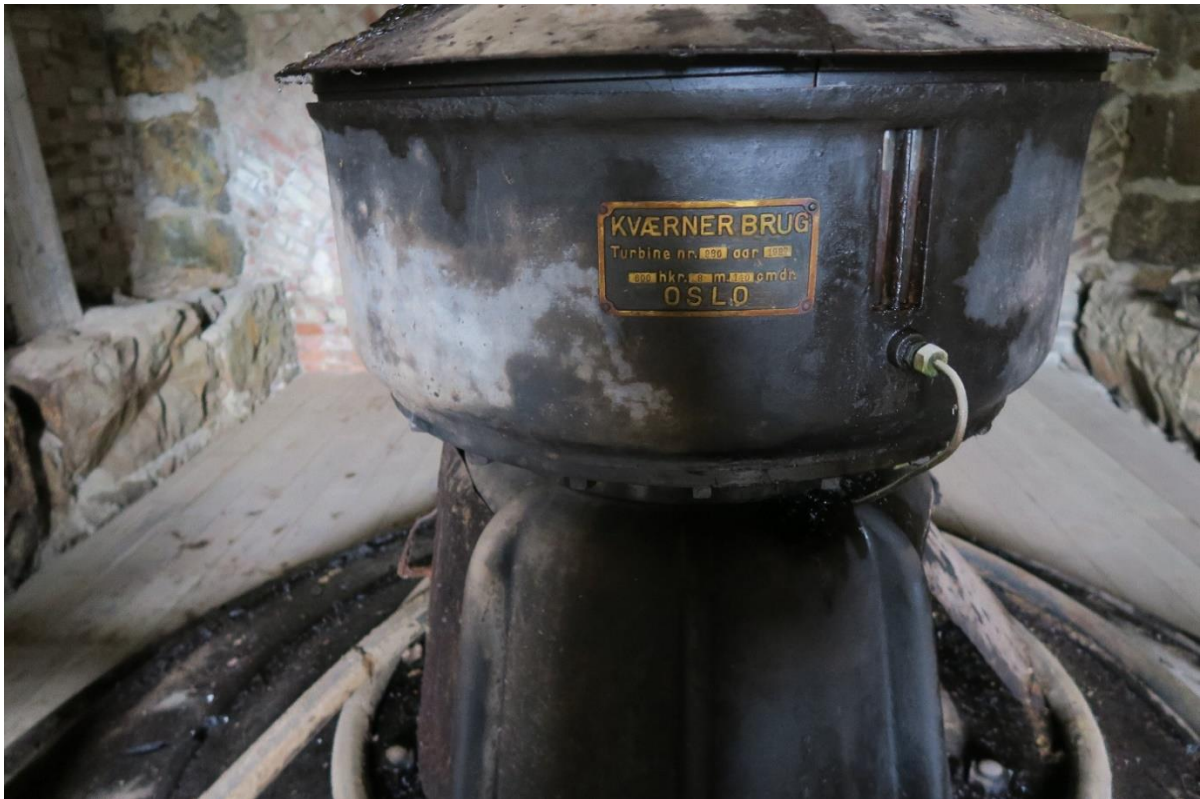
*Detalj av aksling på nivå 3.*

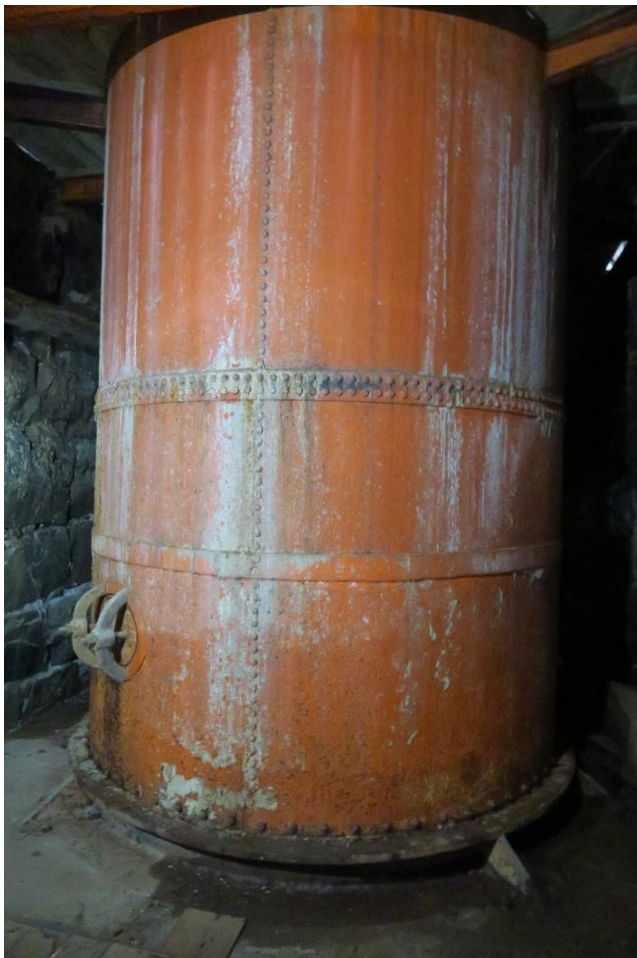
*Selve turbinen på nivå 4.*

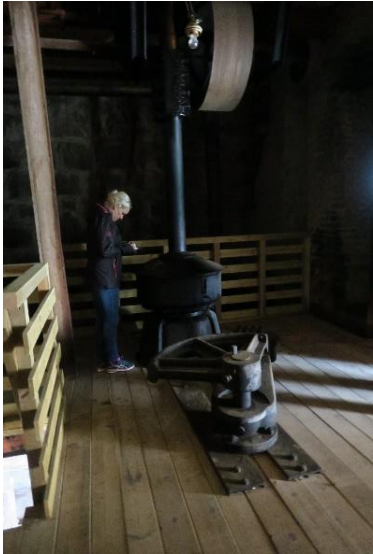
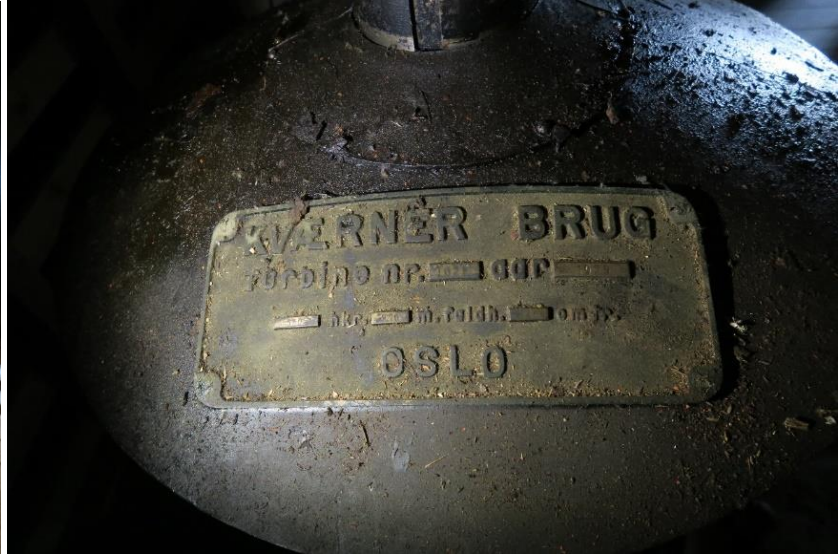
## Turbin 4

Aksling til turbin 4 på nivå 2. th. detalj fra maskineri.

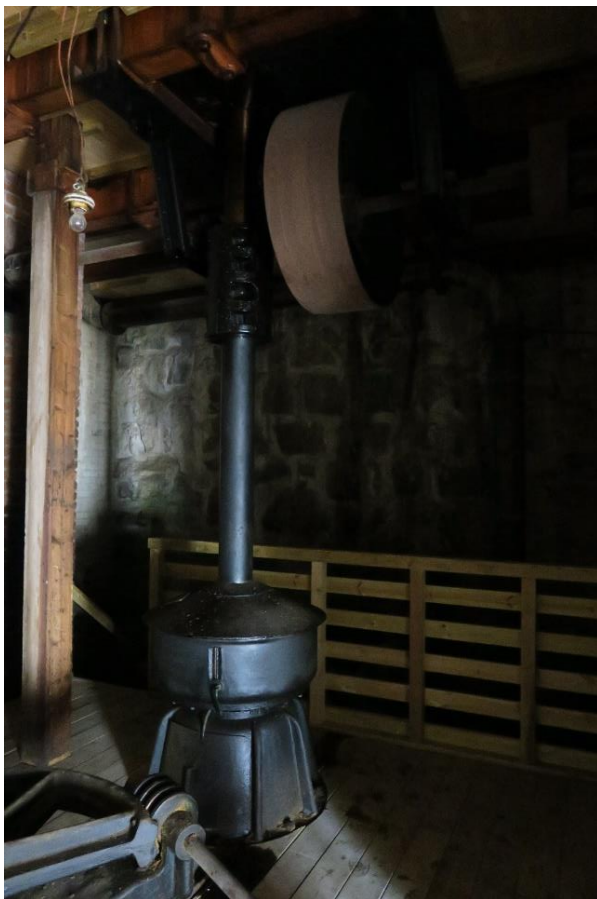
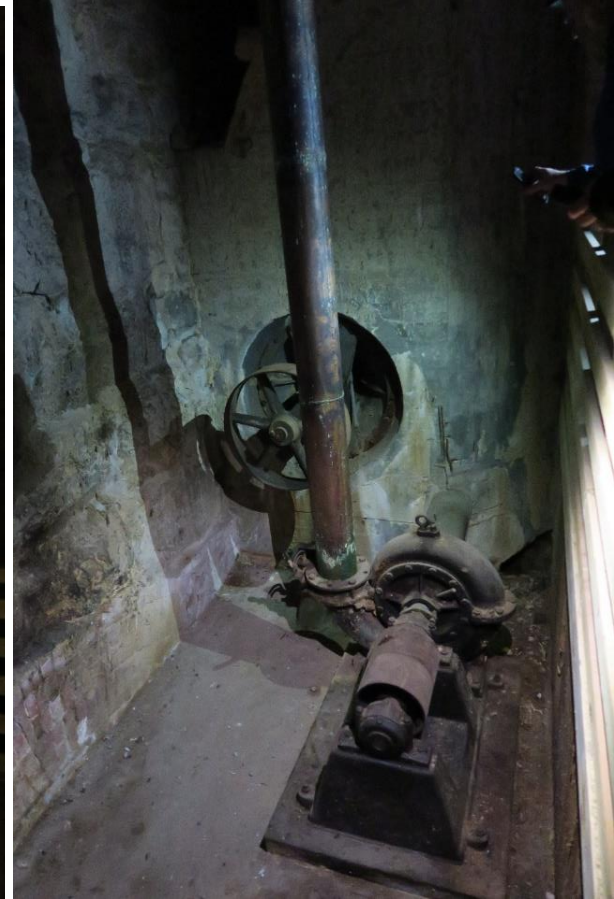
Tv. en del av akslingen fra turbinen til slipemaskinen på nivå 2. Bak gjerdet i bakkant er det et maskineri, sannsynligvis knyttet opp mot reimverket og hovedturbinen. Se bildet til høyre. Th. sannsynligvis en del av reimverksystemet.

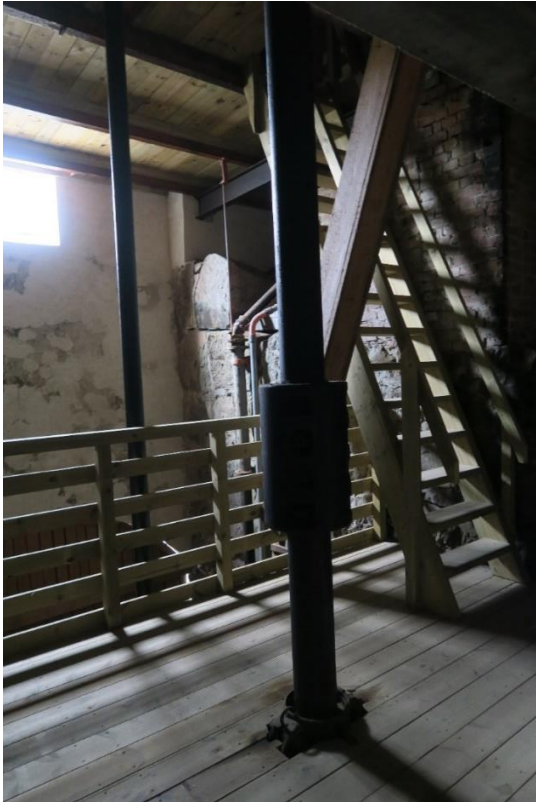
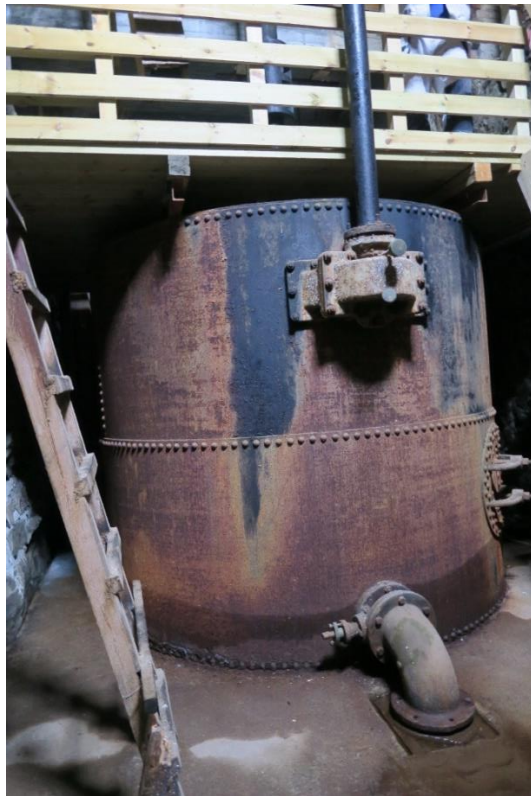
*Tv. aksling for turbin 4 på nivå 3 og th. selve turbinen på nivå 4.*

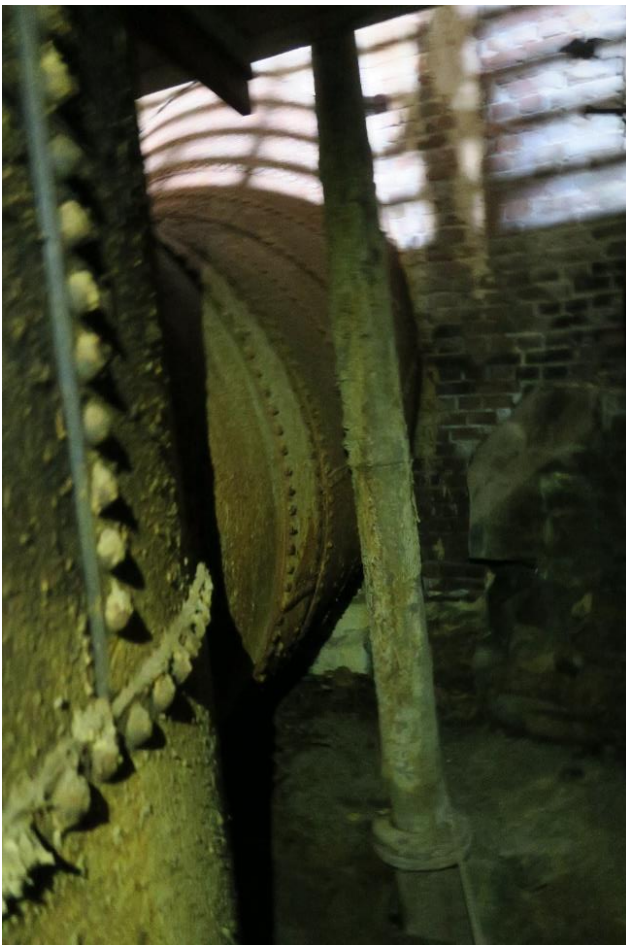
*Detalj av turbinrør på nivå 4.*

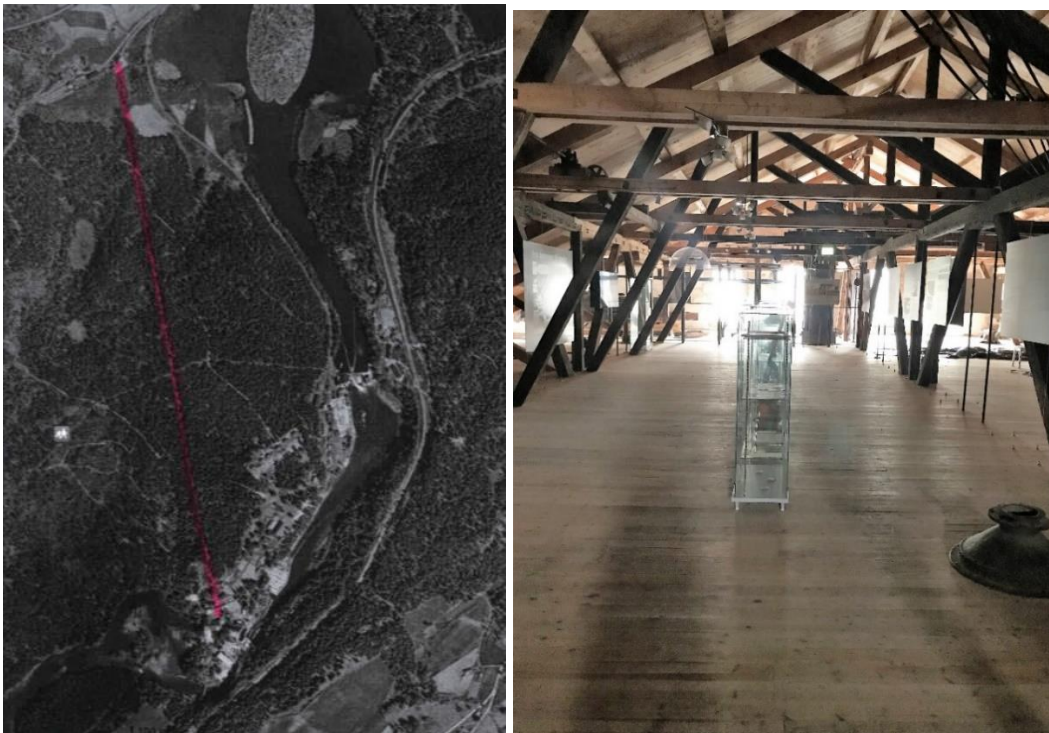
Tv. den rosa linja på kartfotoet viser taubanens trasé fra Kistefoss til Bergergrinda. Th. Sliperiloftet sett mot østre vegg. Nederst mot vinduene er taubanen på venstre side.

Tak, vegg og gulv på sliperiloftet er i tre, med unntak av østlig vegg som er i pusset betong. Taket har åpen himling med synlig bærekonstruksjon.

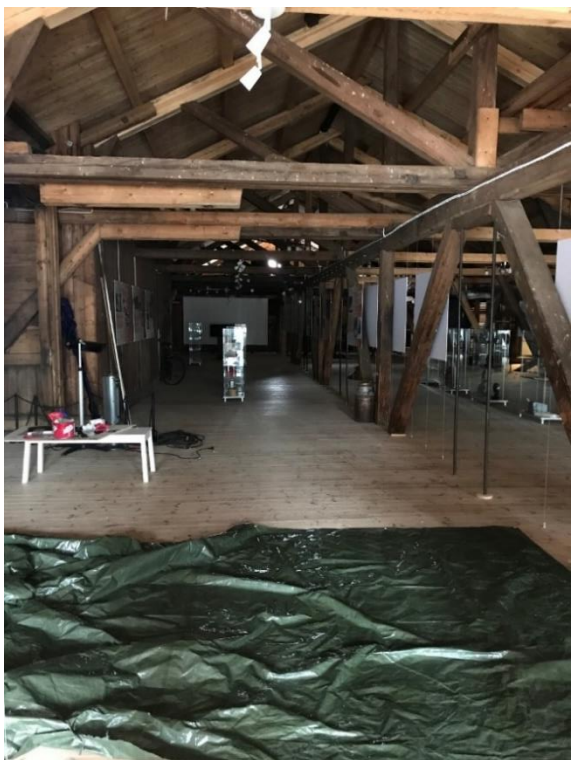
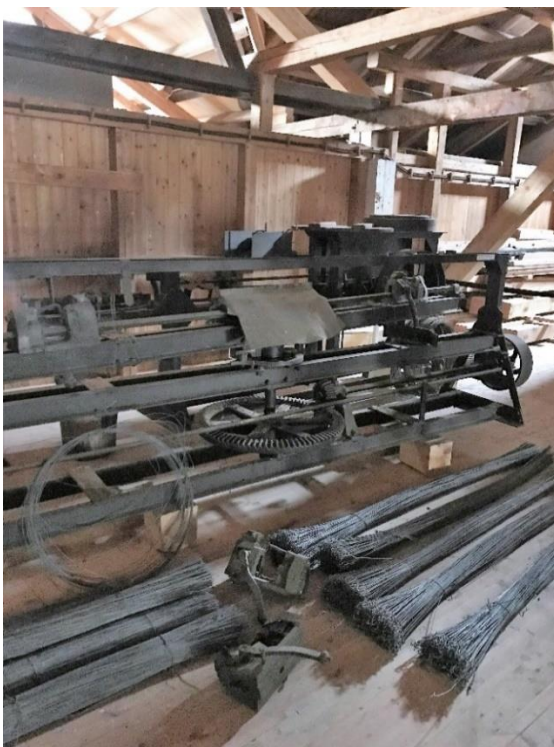
*Tv. loftet sett mot vestre vegg. Th. denne maskinen ble brukt til å pakke wire rundt tremasseballene før de skulle sendes med balleheisen. Den sto på Sliperiloftet slik den gjør i dag. Wirepakking av tremasseballene ble tatt i bruk ca. 1910-1920. Tremasseballene ble tidligere pakket i striesekker, en periode etter det med et rammeverk av staver.*

- Wire-maskin for pakking av tremasseballer med wire

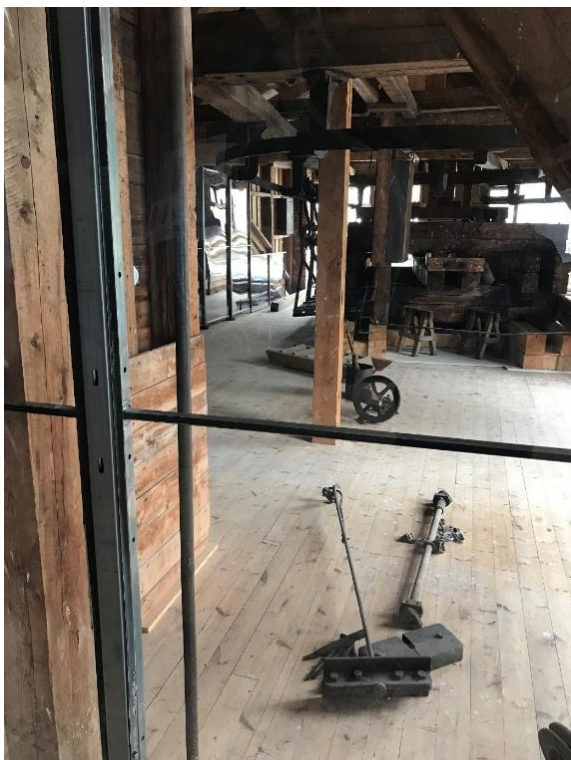
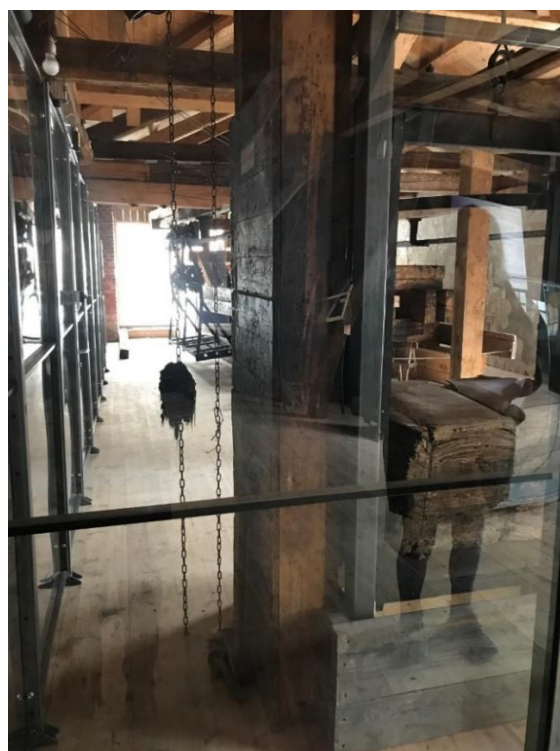
*Taubanen. I dag er den beskyttet med glass.*
