# Kistefos Træsliberi

## DOKUMENTASJON TIL FREDNINGSSAK

Utarbeidet av Cathrine Arnesen, Riksantikvaren 2019

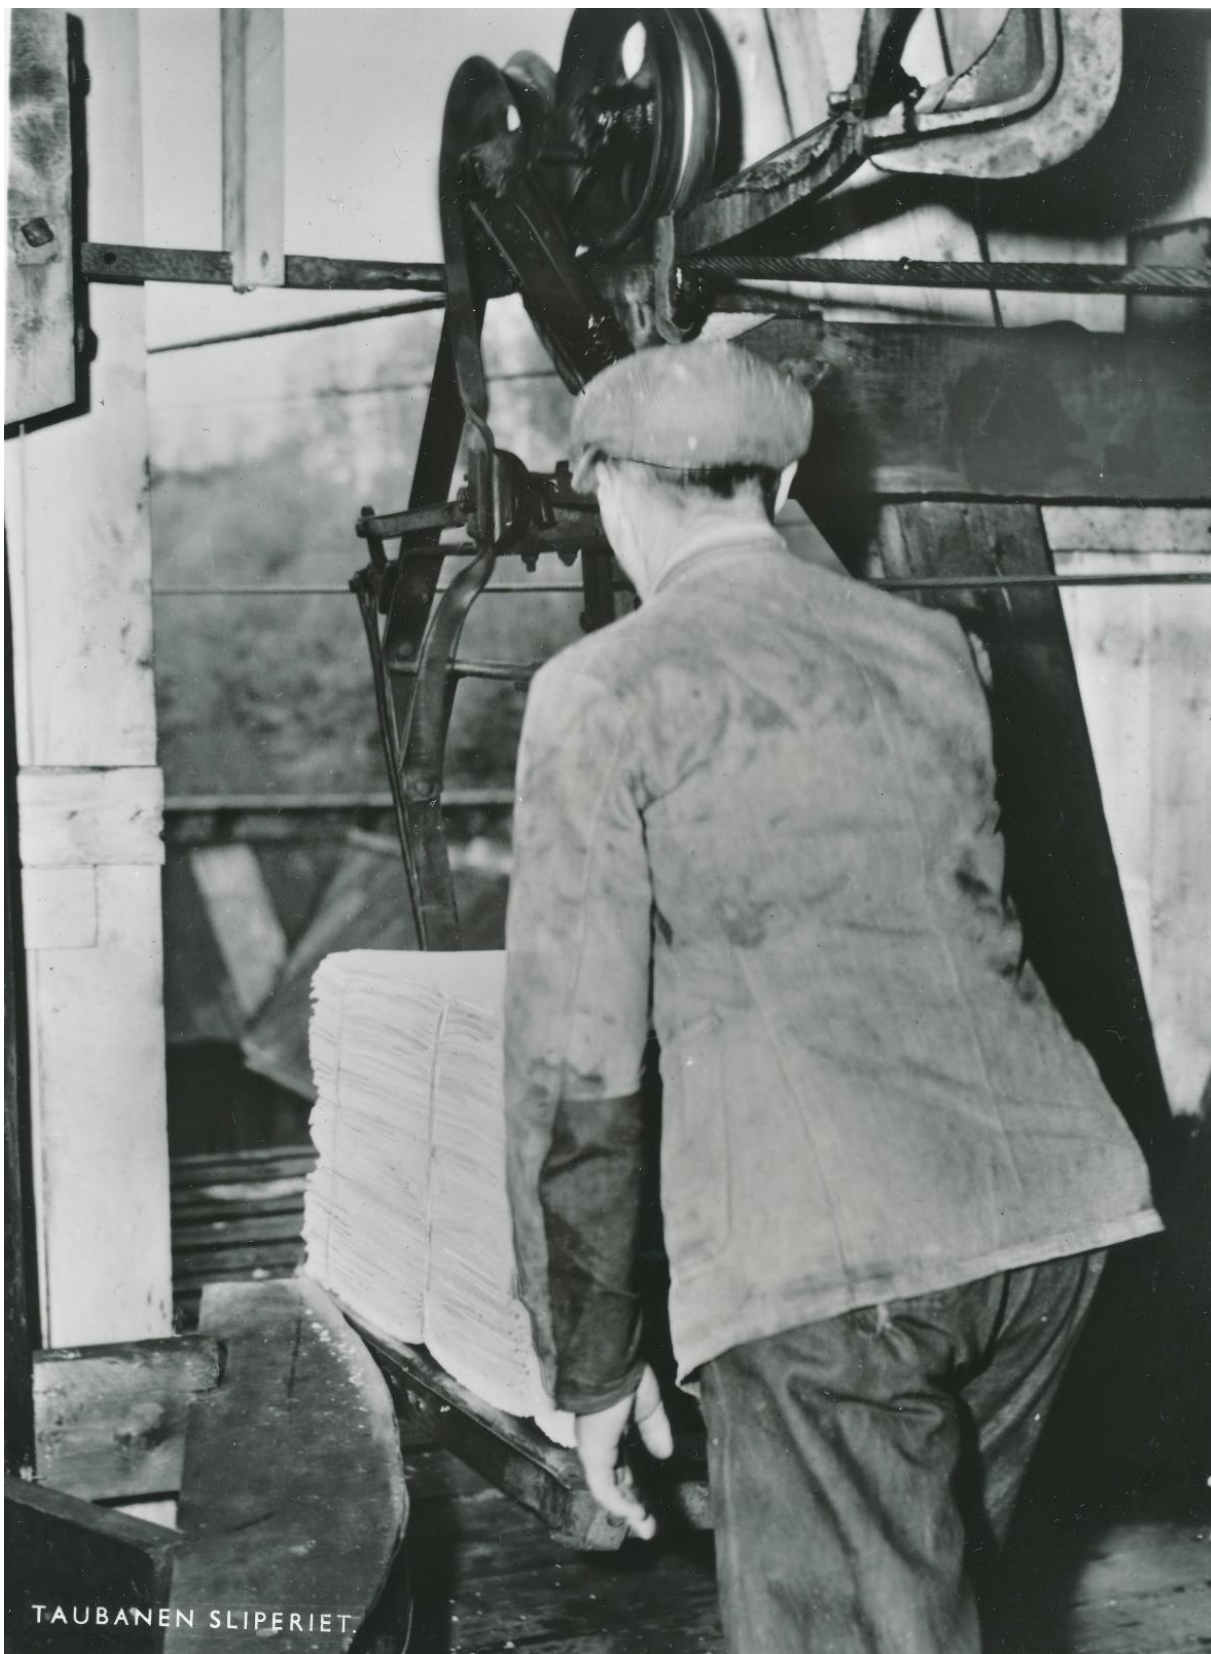
TAUBANEN SLIPERIET.

*En tremasseball er klar til utsending med taubanen. Fotografiet er fra tresliperiet A/S Helge-Rein-Bybrug som ligger ved Byafossen utenfor Steinkjer i Trøndelag, men prosessen var den samme for Kistefos Træsliberi. Bildet er tatt i 1956. Foto: Kistefos-museet, KIS.F000741*

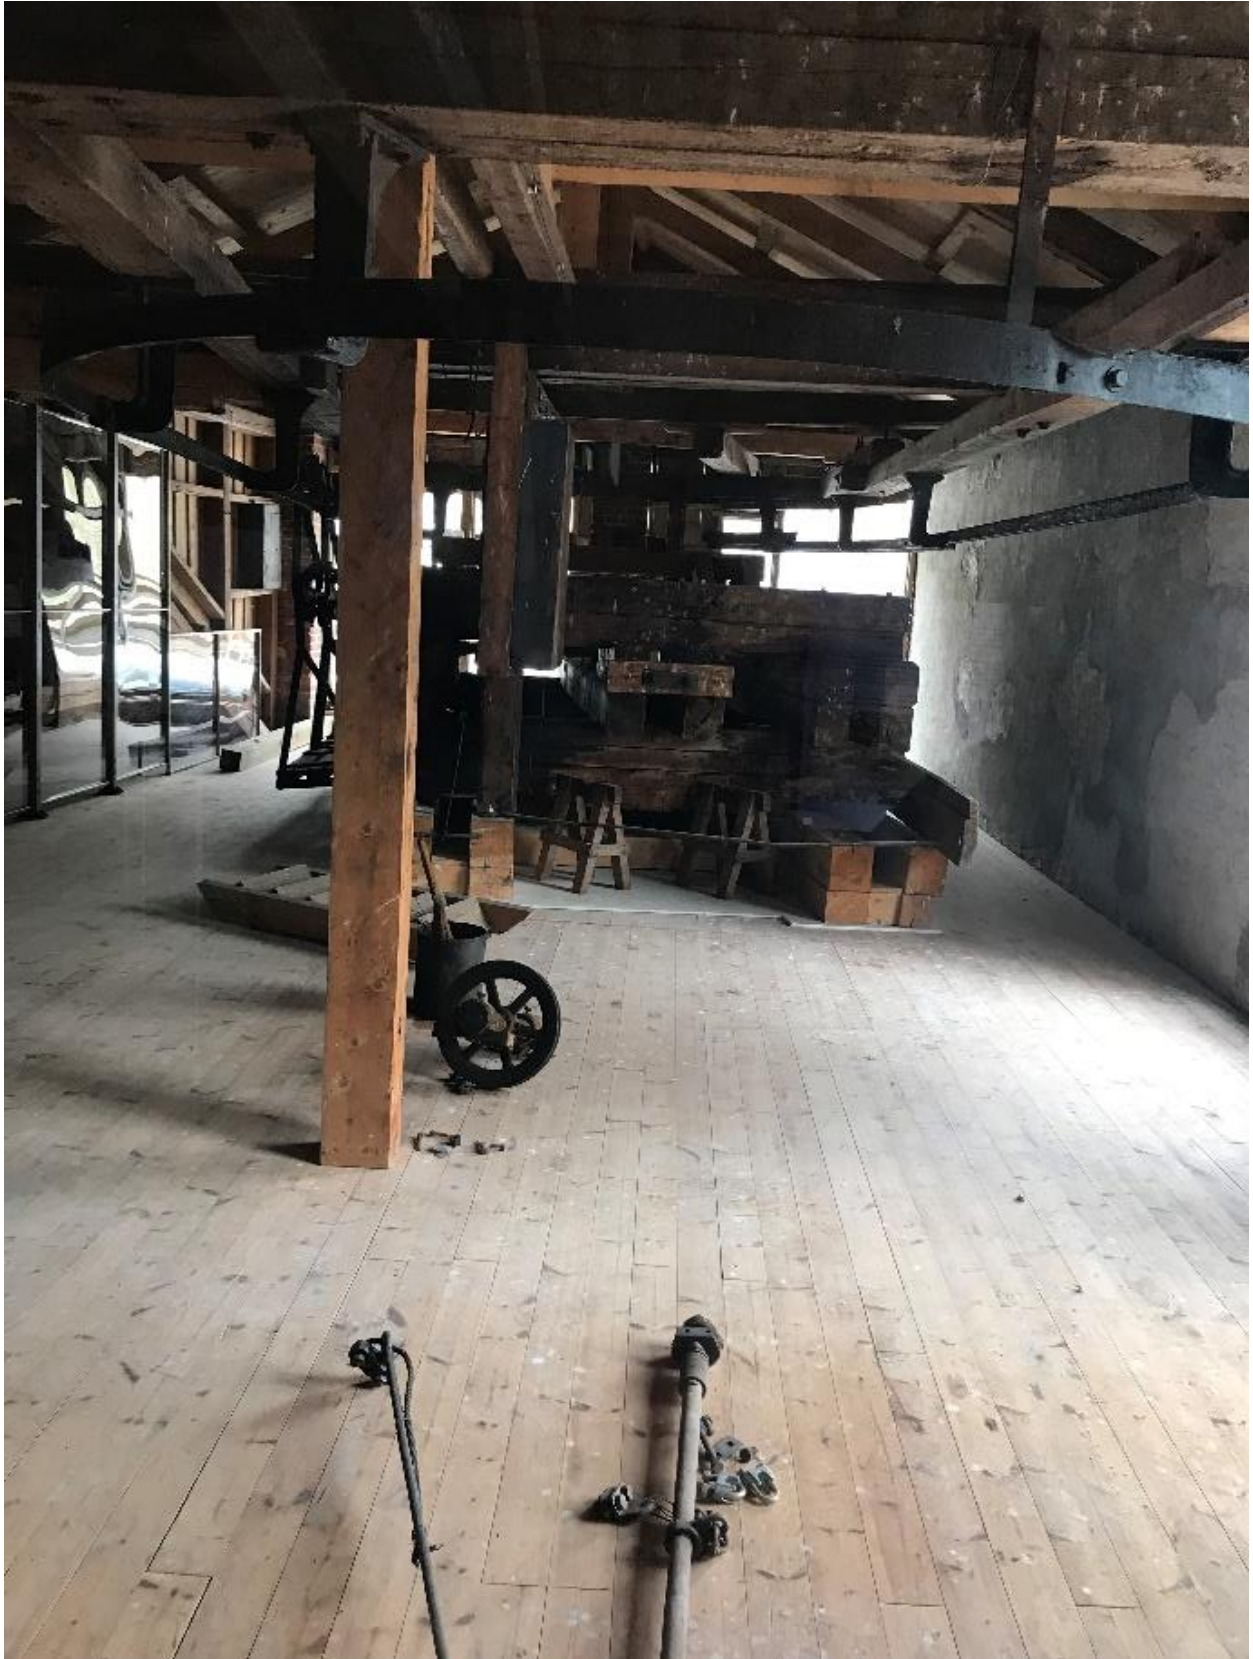
*Taubanen sett mot nordre vegg og med østre vegg til høyre.*

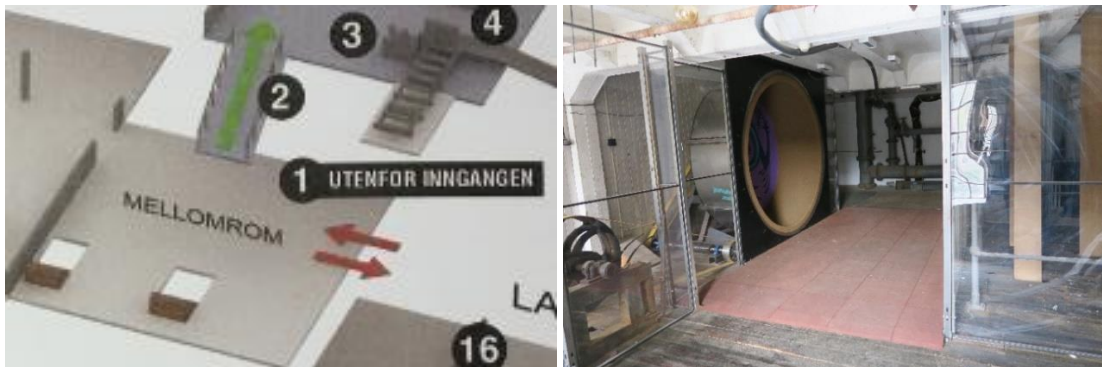
*Mellomrommet med en del reimverk til høyre i bildet og tredemølle for barn til venstre, sett mot nordøst.*

Mellomrommet befinner seg under etasjen med Kapphuset, og er delt i to med en vegg. I rommet mot sør er en del av reimverket og et nytt «hamsterhjul» som er en del av museets publikumstilbud, mot nord er trappa ned til nivået under. Rommene har tregulv og vegger av pusset mur. Sagflisbinge, transportør for sagflis, rørsystemer og reimverk er bevart.

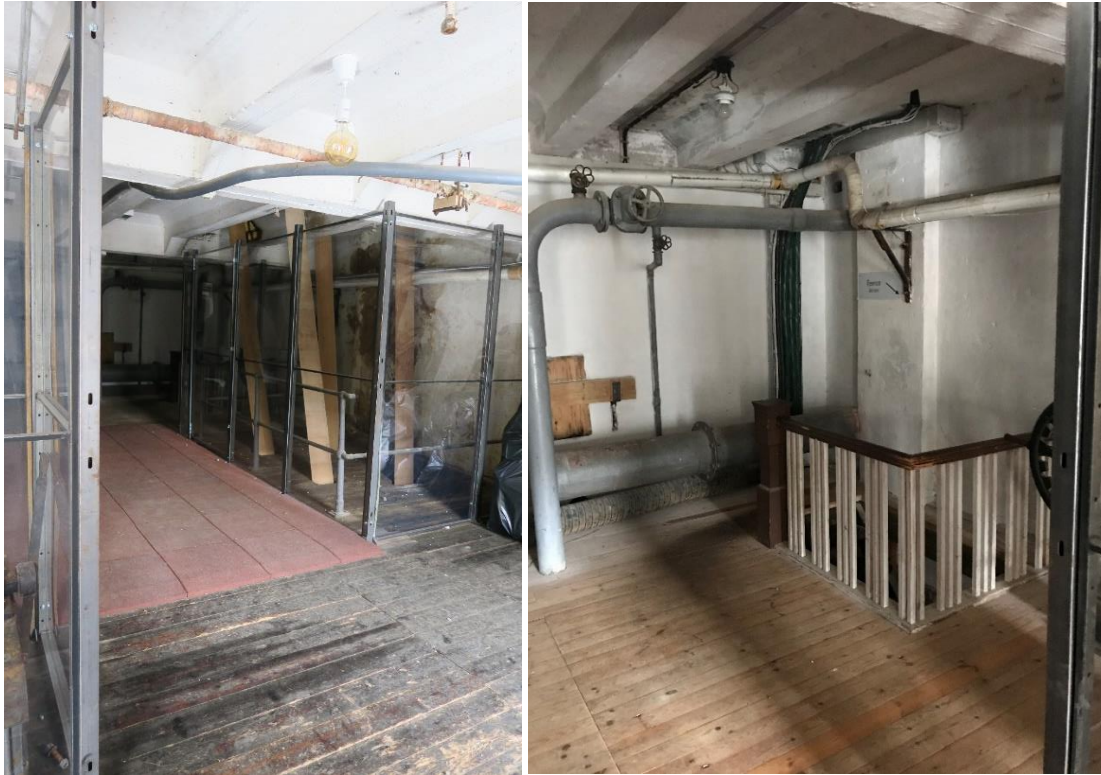
*Tv. Mellomrommet sett mot reimverket, innbygget i plexiglass. Th. trapp til Reimrommet og Laboratoriet på nivået under.*

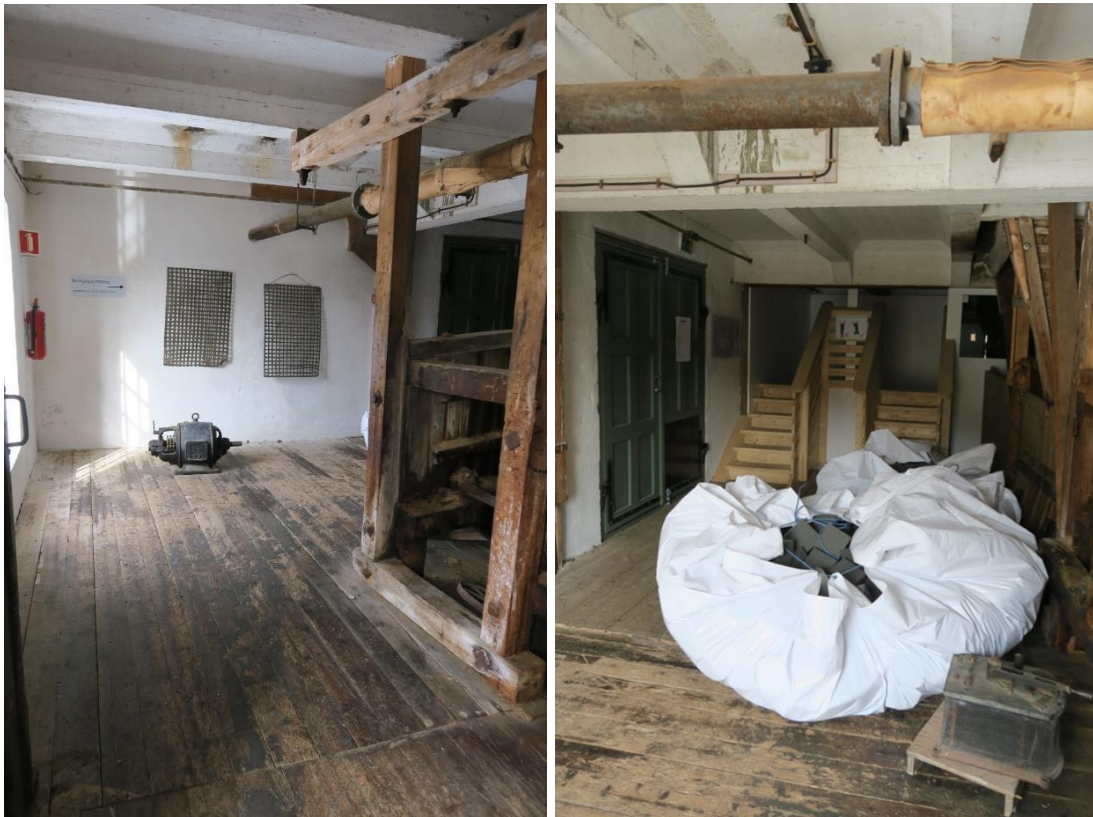
*Tv. det nordlige rommet i mellomrommet, med transportøren for sagflis til høyre i bildet. Th. bak i rommet ses trapper til hoppebingene for besøkende, en ny museumstilpasning. Bingene er gamle sjakter for flisavfall fra kapphuset. Flisen ble sendt videre til fyrhuset på en transportør. Denne ses til venstre i bildet. Hvit pose i front er innhold til hoppebingen.*

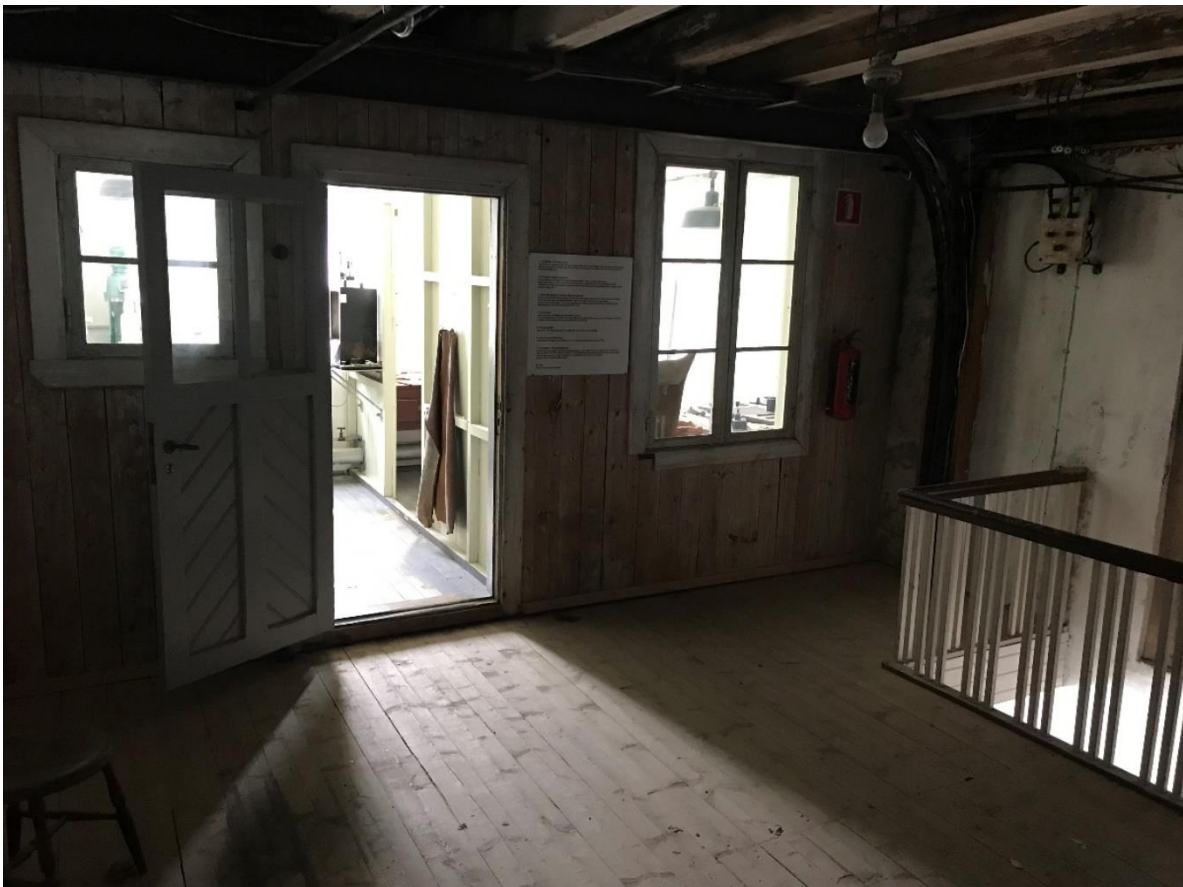
*Gang med trapp ned til turbinrommet. Rett frem er de to rommene til Laboratoriet, ved vestre yttervegg. Til venstre for avbildet område, skilt av med en vegg, er Reimrommet.*

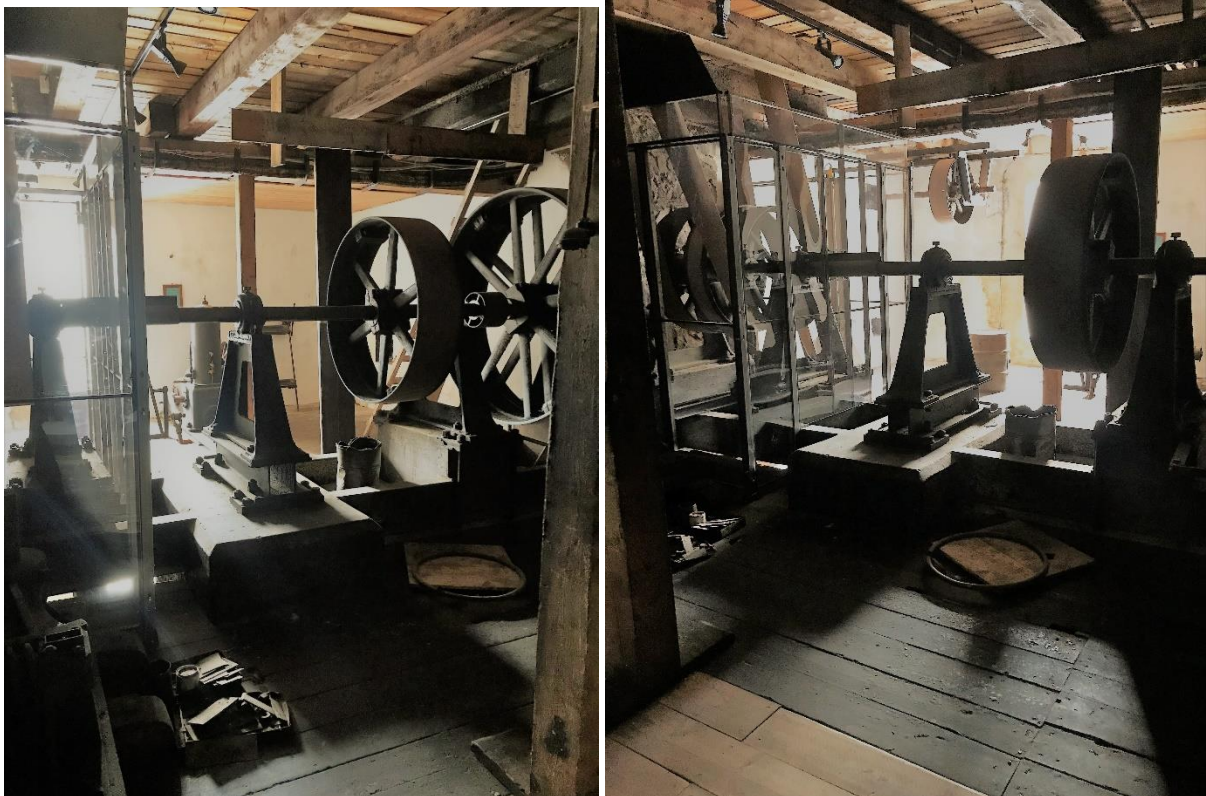
*Bildene viser reimverket. Tv. sett mot vestre yttervegg. Th. sett mot sørvest.*

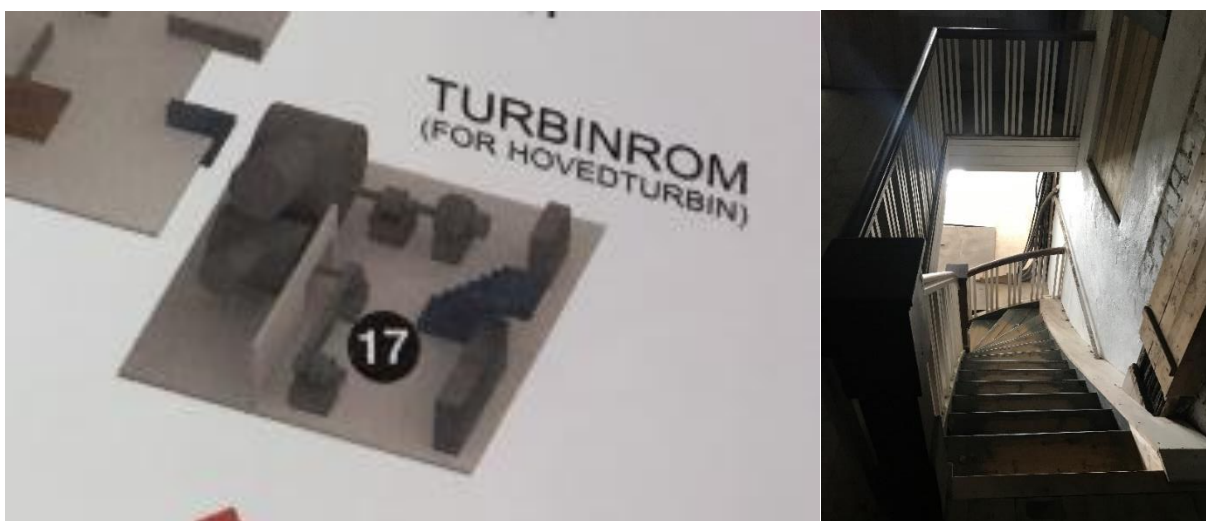
*Plan over Turbinrommet. Foto viser trappa ned fra gangen/Reimrommet til Turbinrommet.*

I Turbinrommet finnes hoveddriftsturbinen. Den driver mye av maskineriet på Kistefos, blant annet reimverket som går hele veien herfra og opp til Kapphuset. I Turbinrommet finnes også to el.-tavler for styring av elektrisiteten. Én tavle på et øvre nivå som befinner seg som en plattform i trappeløpet og én ved bunnen av trappa.

Gulv og vegger er i pusset betong. Taket er i både pusset betong og i tre.

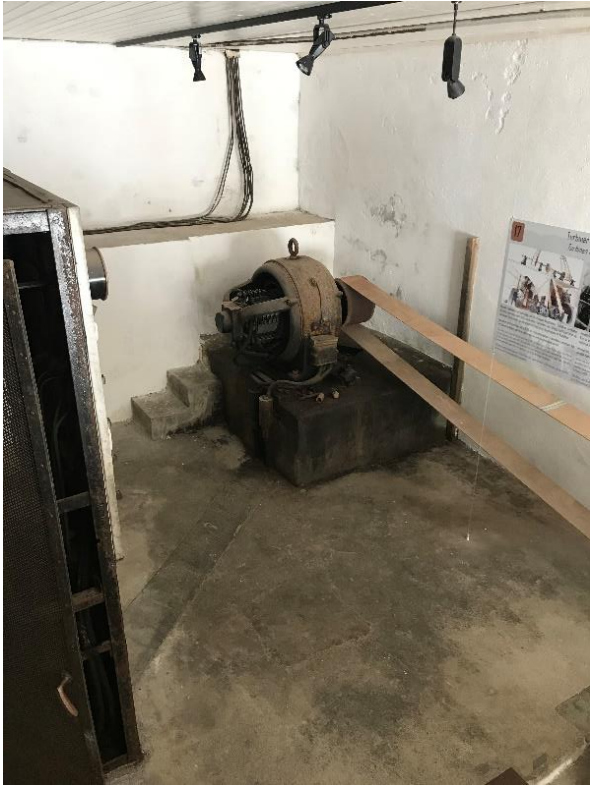
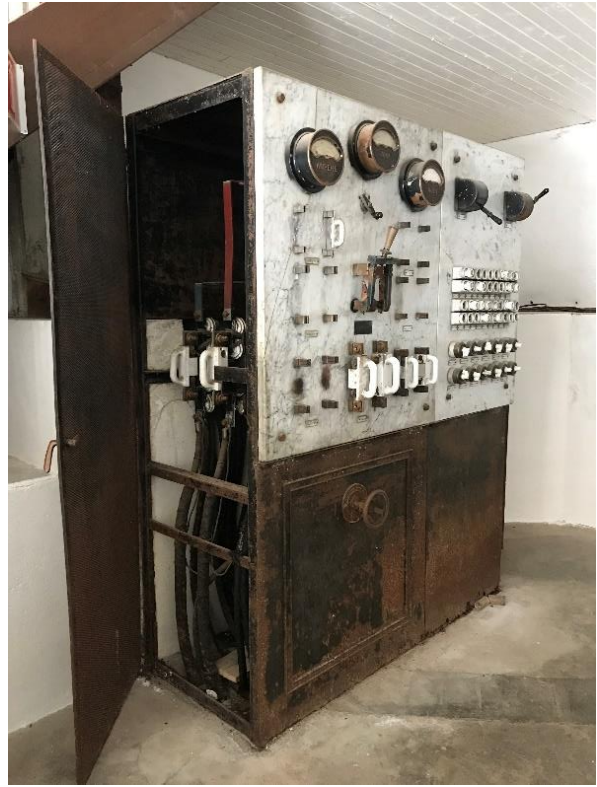
Plattformen i trappeløpet. Bildet til venstre viser en del av reimverket. Bildet til høyre viser el.-tavla.

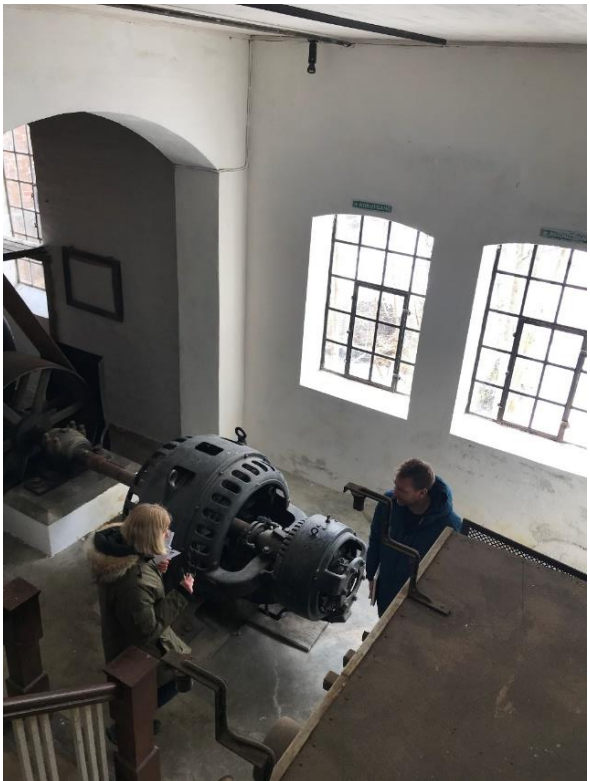
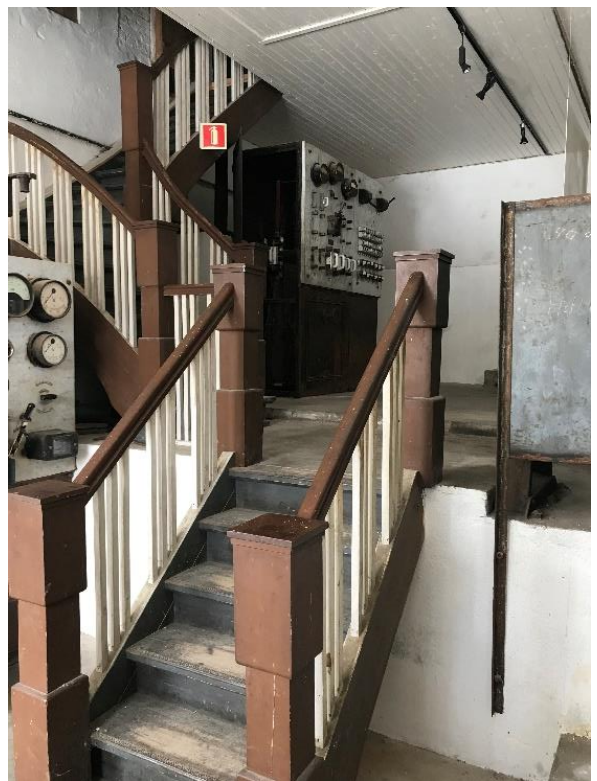
Tv. turbinrommet sett fra trappeløpet og mot vestre yttervegg. Th. trappeløp med platå med el.-taole.

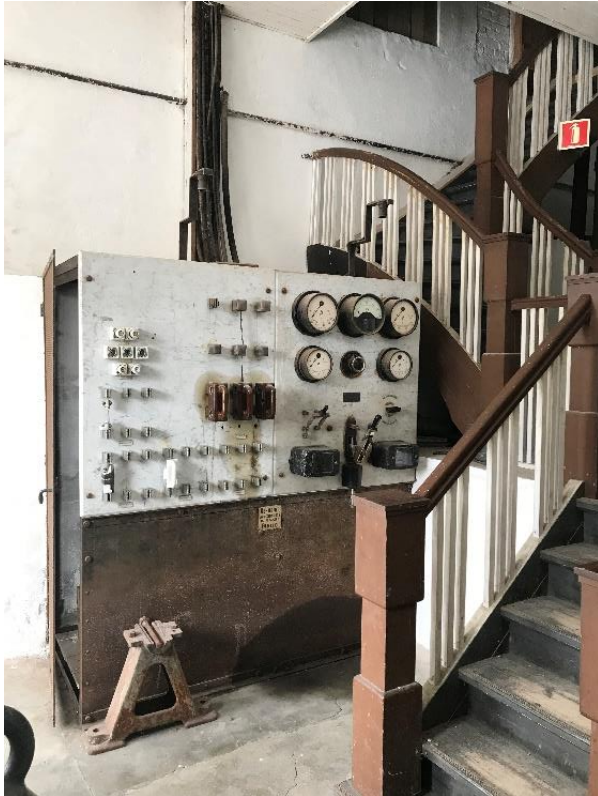
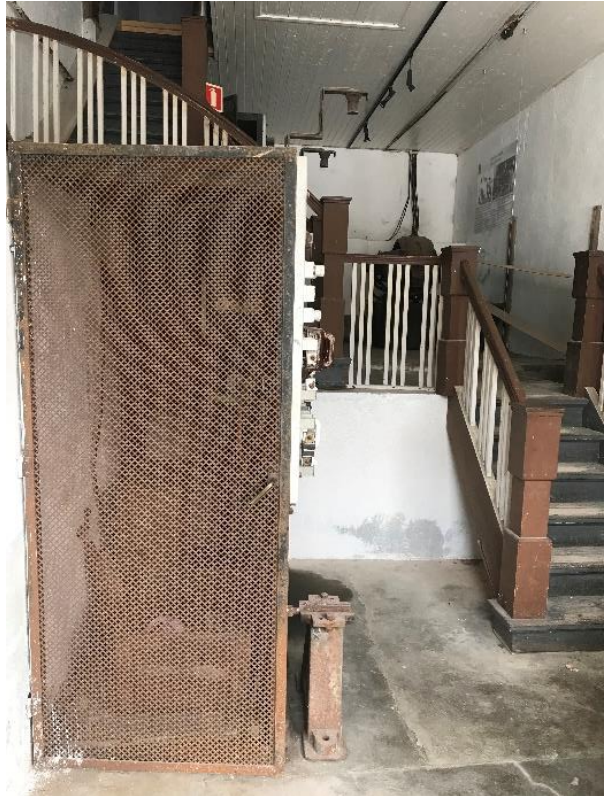
*Tv. den andre el.-tavla ved bunnen av trappa sett mot nordre vegg. Th. vestsiden av el.-tavla.*

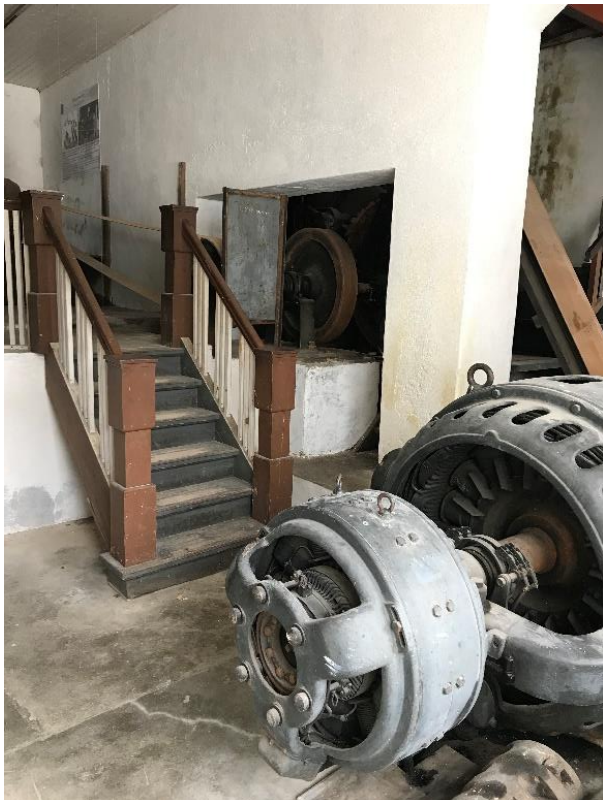
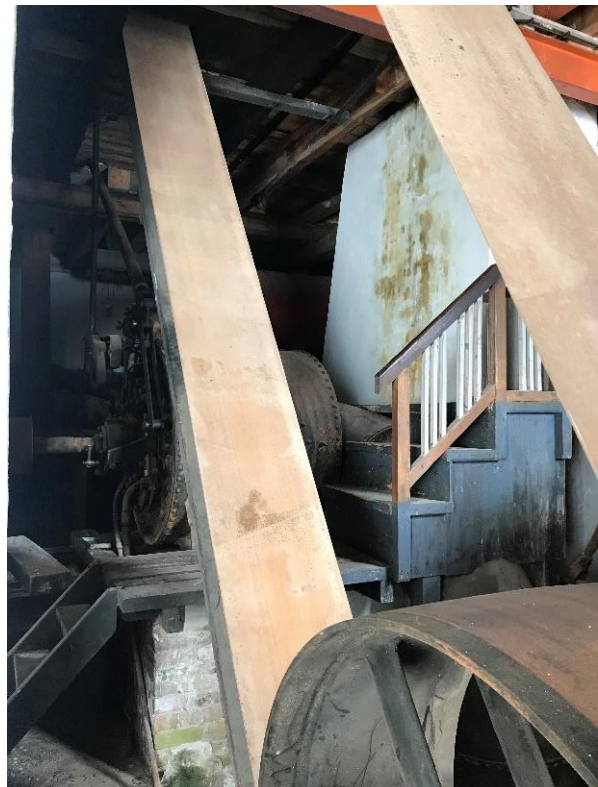
*Tv. Turbin og reimverk. Th. Detalj av reimverk.*

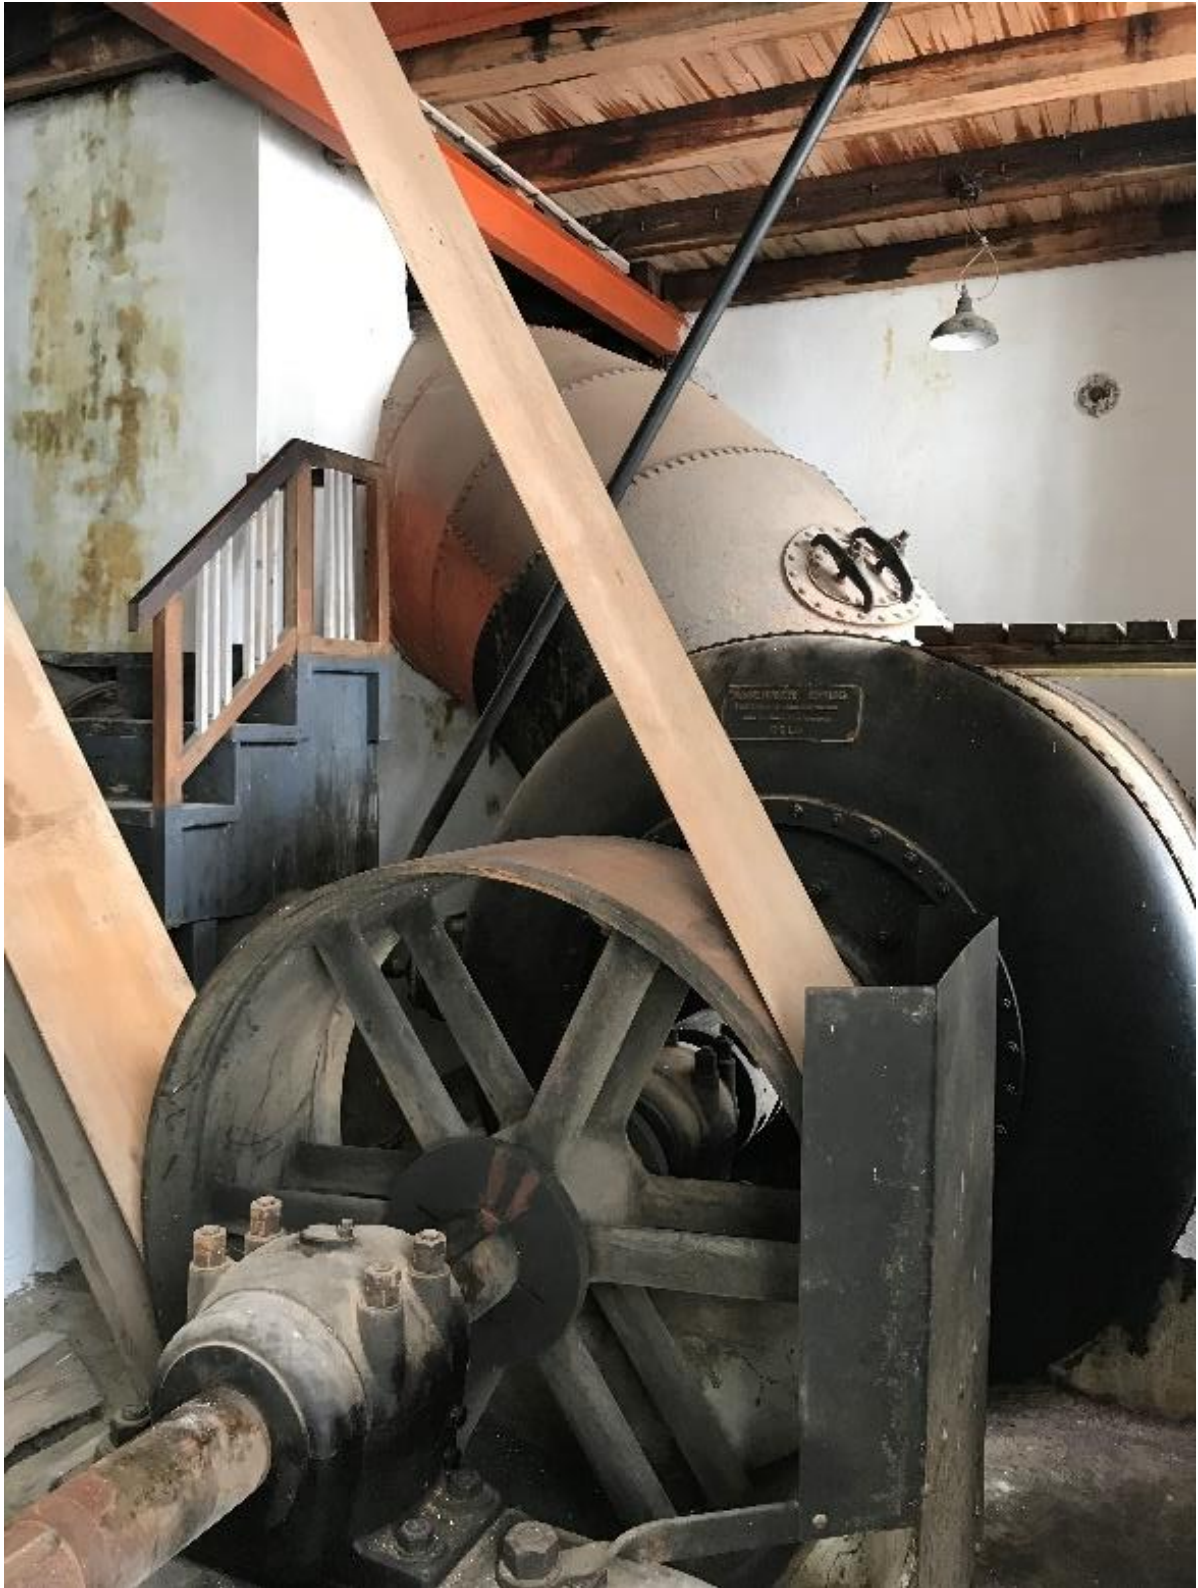
*Hovedturbinen er en francisturbin. Her ses den både koblet til turbinrøret og reimverket.*

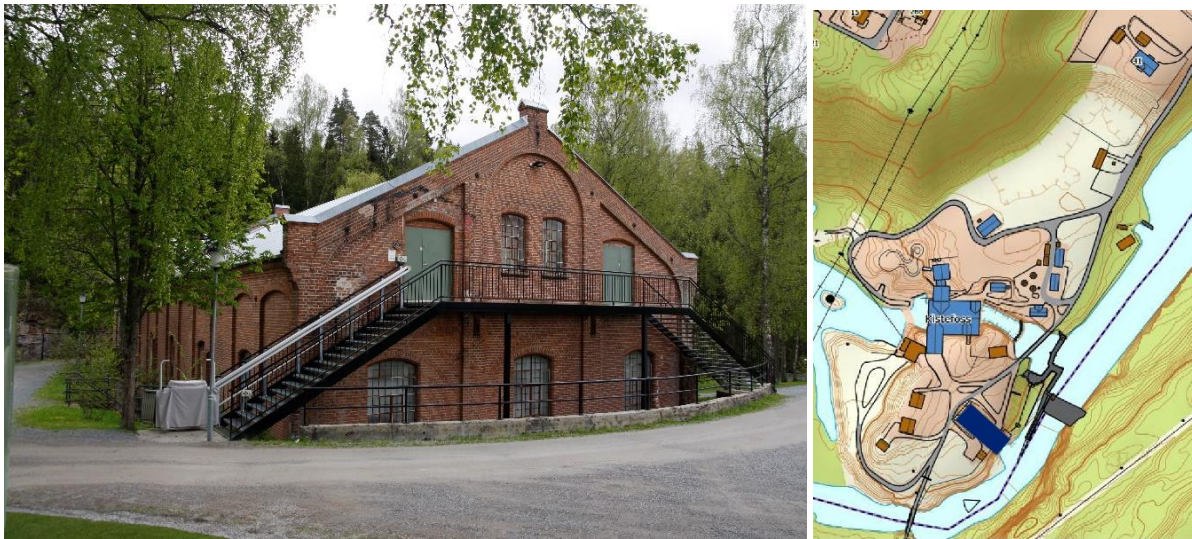
Nybruket fra 1896, gnr./bnr. 150/822, bygningsnummer 157245228.

Nybruket er oppført i teglstein og delt av med brannvegg mot kraftverket. Bygget har saltak tekket med bølgeblekk og takkonstruksjonen er åstak med knebukk. Vinduene er av støpejern. Det er et nyere trappetilbygg i metall på gavlveggen mot vest. Nybruket har to nyinnsatte dører i andre etasje mot vest ved trappetilbygget, og en dobbel dør mot nord inn til kraftverkets del av bygget. Mot sør er det en ny inngang inn til utstillingshallen, og en port i veggens østre del.

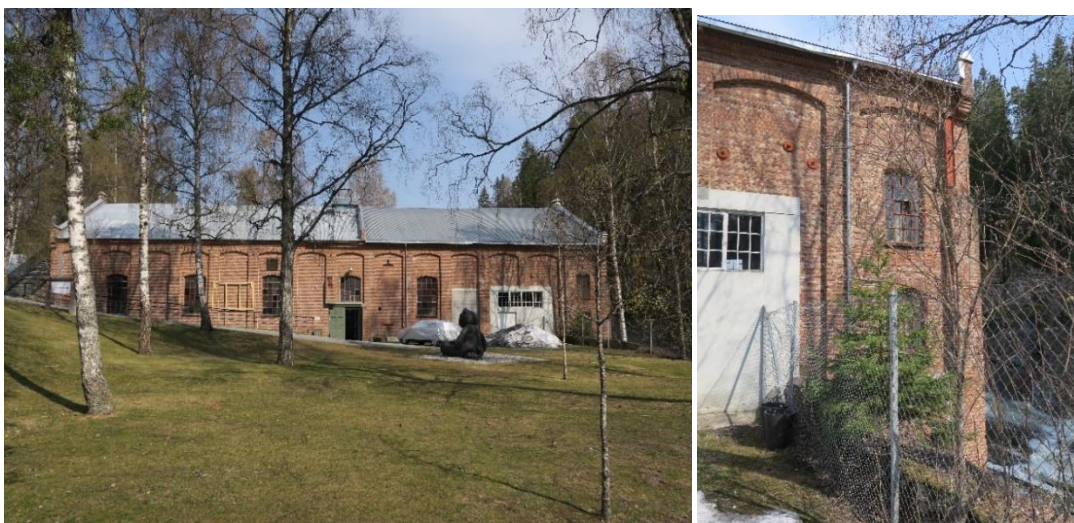
Nybrukets sørøstre vegg.

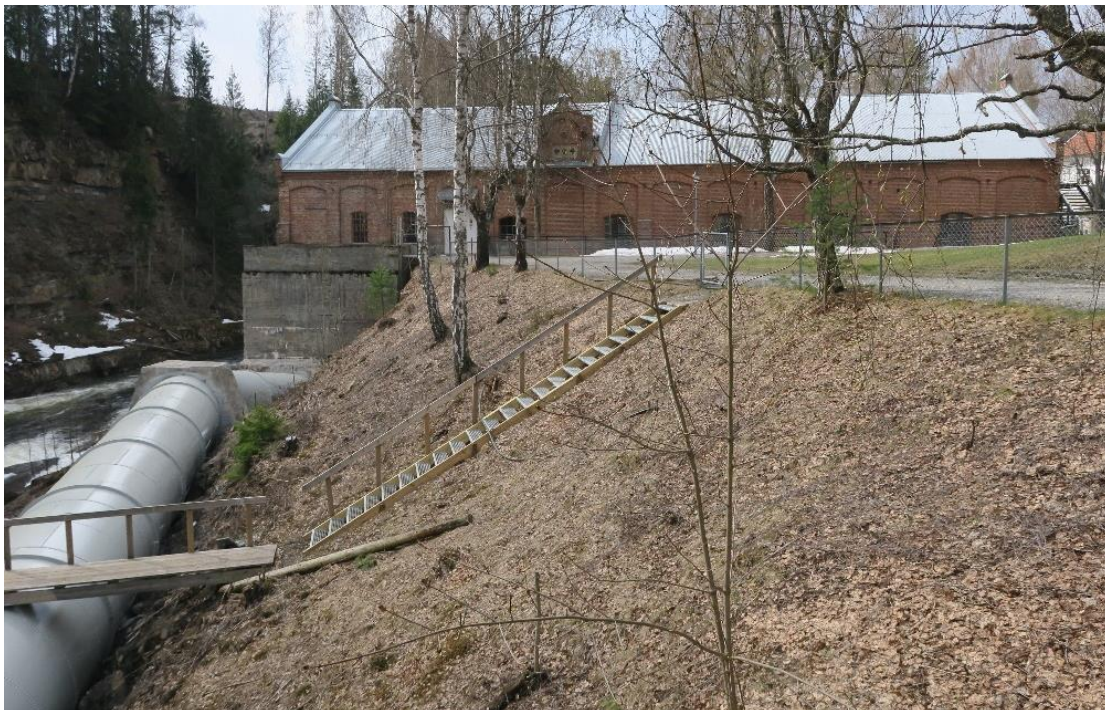
*Nordøstre vegg. Turbinrøret inngår ikke i fredningen.*

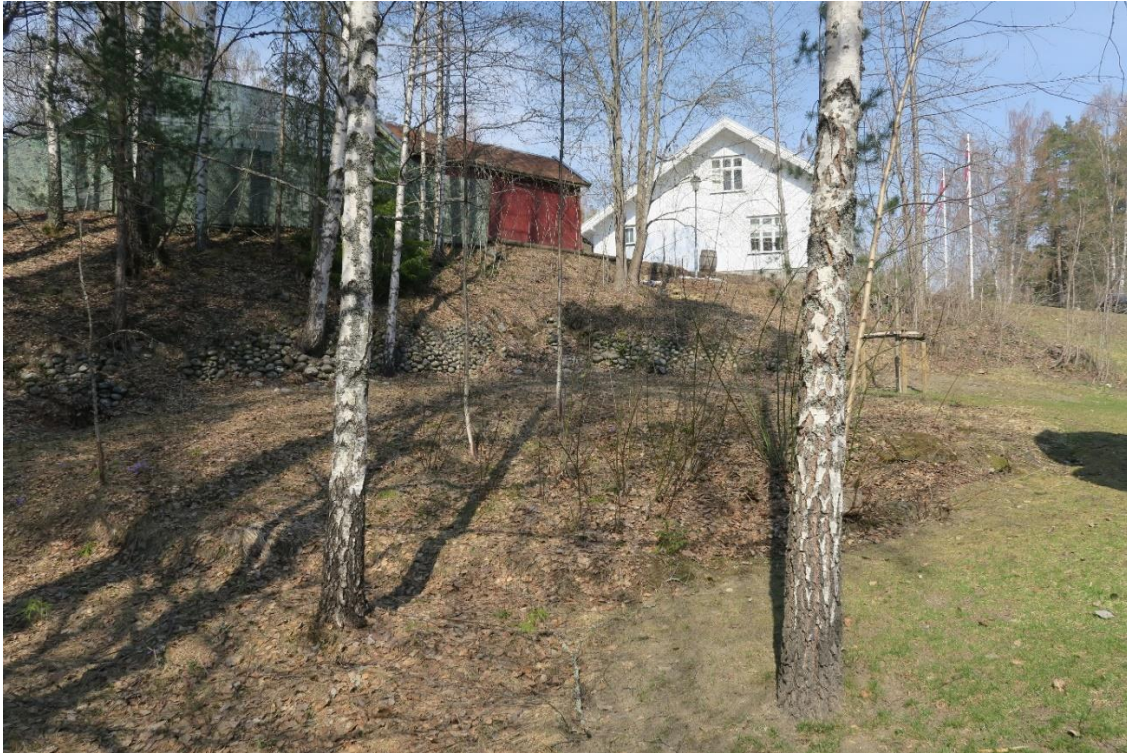
*Detalj av mur sør for Reparatørboligen. Foto: Cathrine Arnesen, Riksantikvaren 2019*

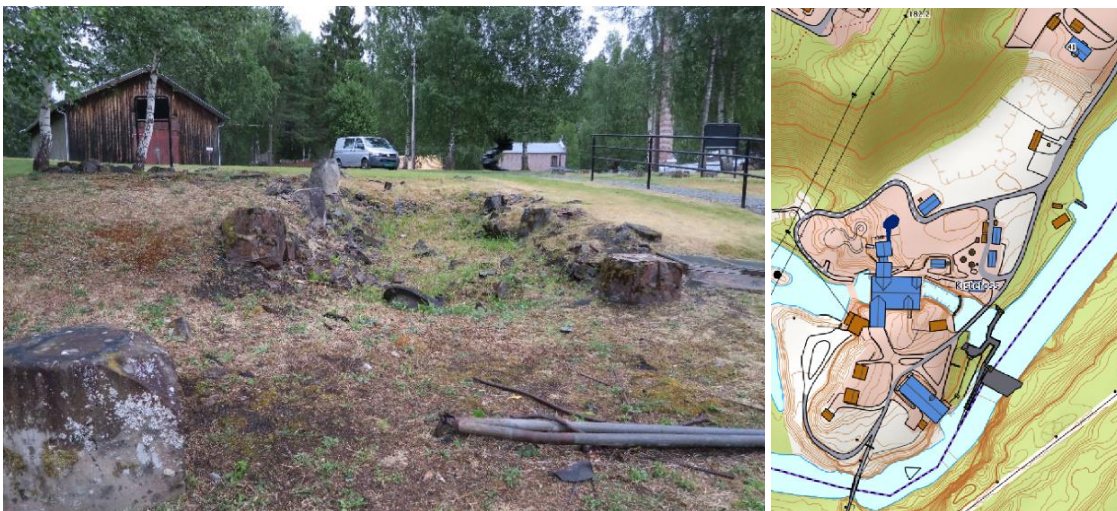
Askeladden ID 241111-25

Saghusruinen, gnr./bnr. 150/4, koordinat 6685229N og 243573Ø. Foto: Cathrine Arnesen, Riksantikvaren 2018.

Saghuset ble sannsynligvis oppført en gang mellom 1914 og 1916. Tømmer til saga kunne veltes rett ned fra kjerraten. Plank fra Saghuset ble blant annet benyttet til trebygningene på Kistefos. Bygget brant ned i 1994, trolig forårsaket av sportsfiskere som skulle holde varmen her inne. Ved fredningstidspunktet finnes det en ruin igjen av Saghuset. I tillegg er det et akslingsystem i grunnen som forbinder Saghuset med Renseriet.

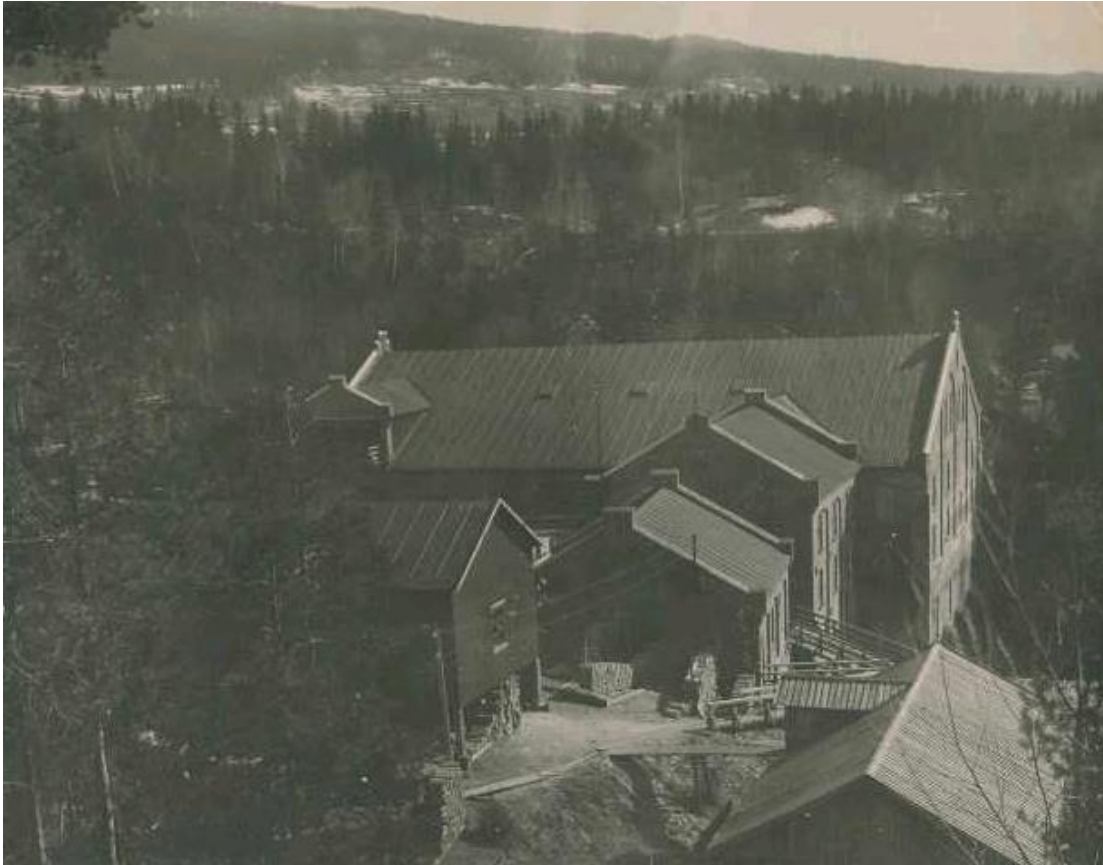
*Saghuset i forgrunn. Fotografiet må være fra 1917 eller yngre ettersom Renseriet er med. Mot sør står Saghuset på pæler. Det gjør at bygningen sannsynligvis var en del større enn det ruinen gir inntrykk av. Foto: Kistefos-Museet, KIS.F000043*

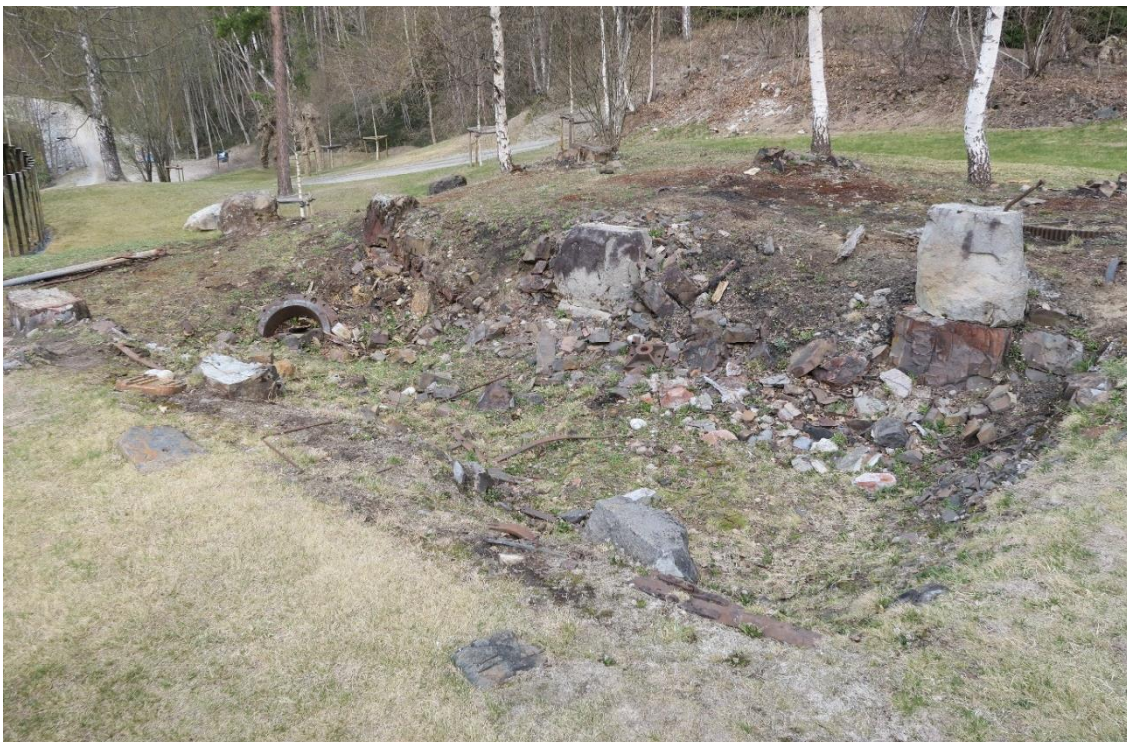
*Ruinen av Saghuset sett fra ruinens sørøstre hjørne.*

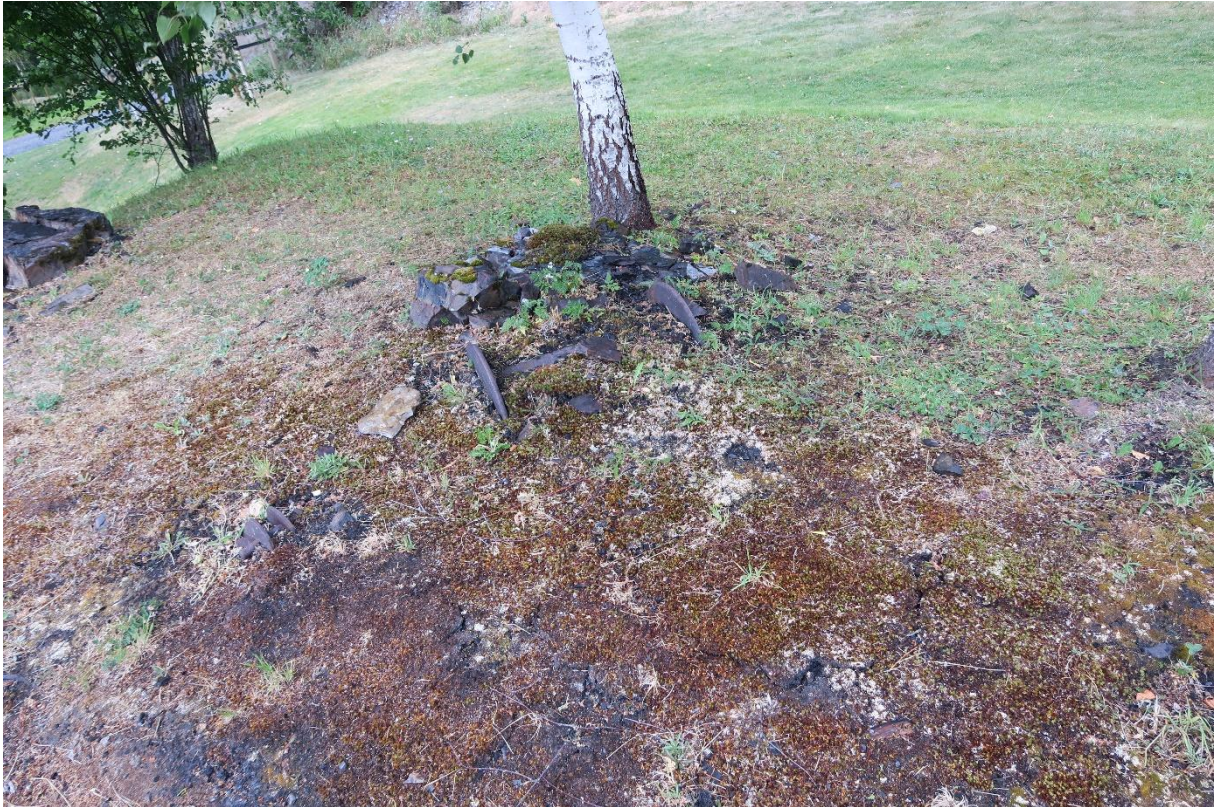
*Jernrester i grunnen etter Saghusets inventar.*

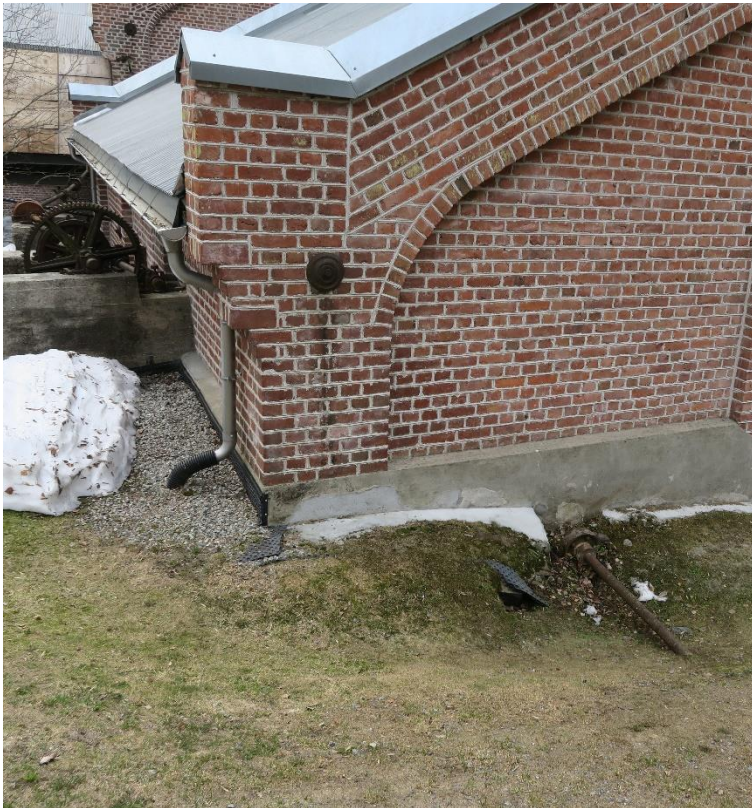
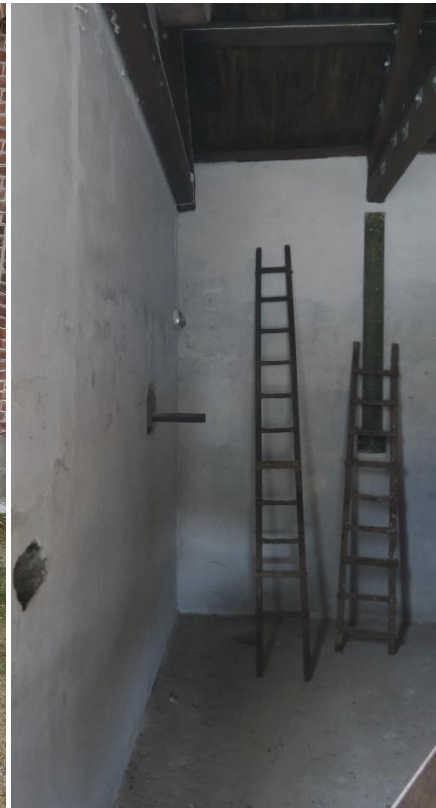
*Tv. fragmenter av drivaksling fra Rensriet til Saghuset.. Th. kan metallet som stikker ut av veggen til venstre være koblingen mot drivakslingen?*
