# Kistefos Træsliberi

## DOKUMENTASJON TIL FREDNINGSSAK

Utarbeidet av Cathrine Arnesen, Riksantikvaren 2019

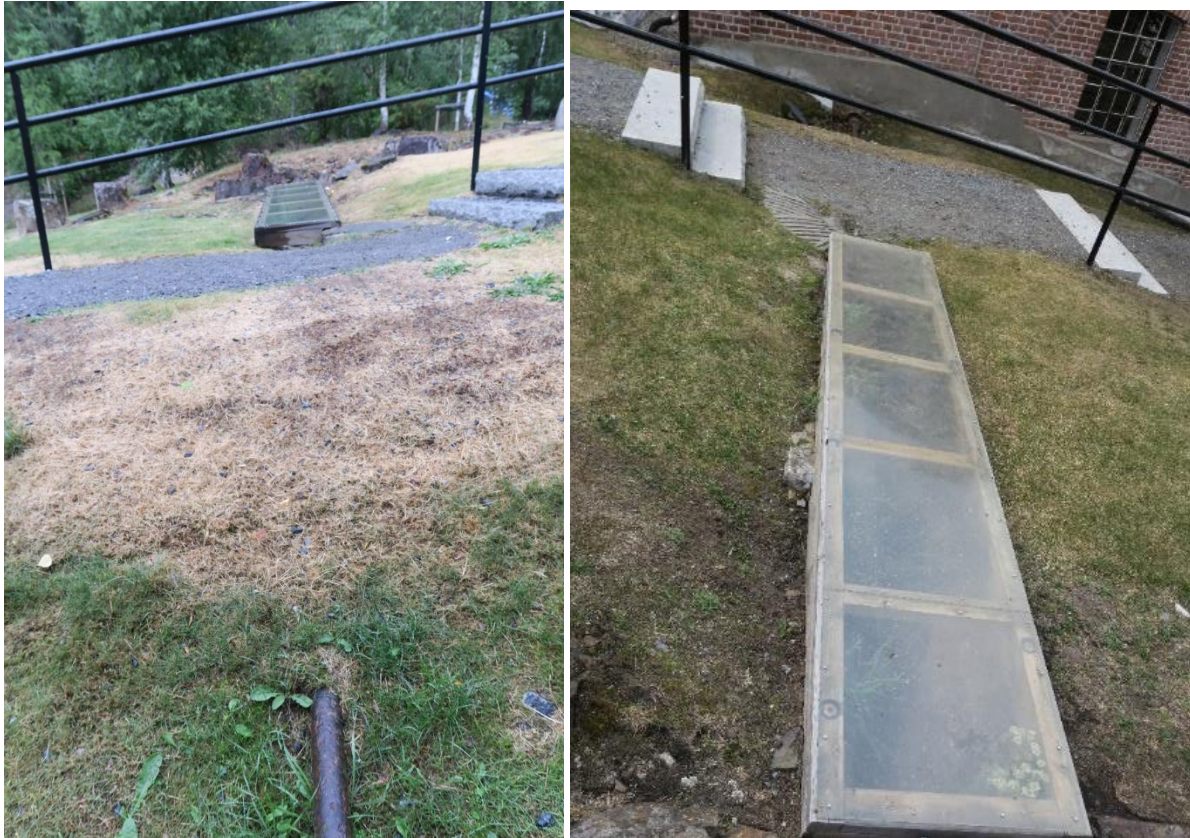
*Fragmenter av drivakslingen til saga i Saghuset. Tv. sett fra Renseriet og mot Saghusruinen, foto: Cathrine Arnesen, Riksantikvaren 2018. Th. sett fra Saghusruinen mot Renseriet. Deler av akslingen har fått beskyttelse for noen år siden.*

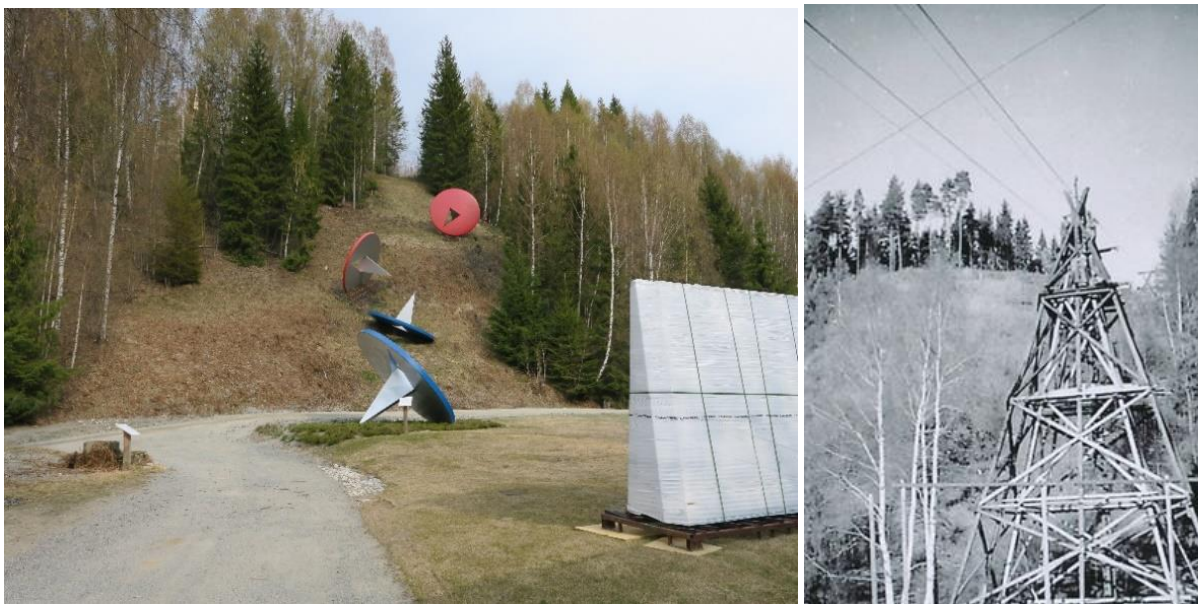
De fire tegnestiftene, verket *Tumbling Tacks* av Oldenburg og van Bruggen, er anlagt i skråninga der taubanen for tremasseballene gikk. Frem mot skråninga viser eldre bilder at det var taubanebukker på plassen. Th. taubanebukkk på Kistefos en gang mellom 1920 og 1940. Foto: Kistefos-Museet (KIS.F000098)

Taubanen opp til Bergergrinda var om lag 1,8 km lang. Banen gikk ut fra Sliperiloftet i tresliperiet, over velteplassen og opp skråninga der skulpturen *Tumbling Tacks* er anlagt.

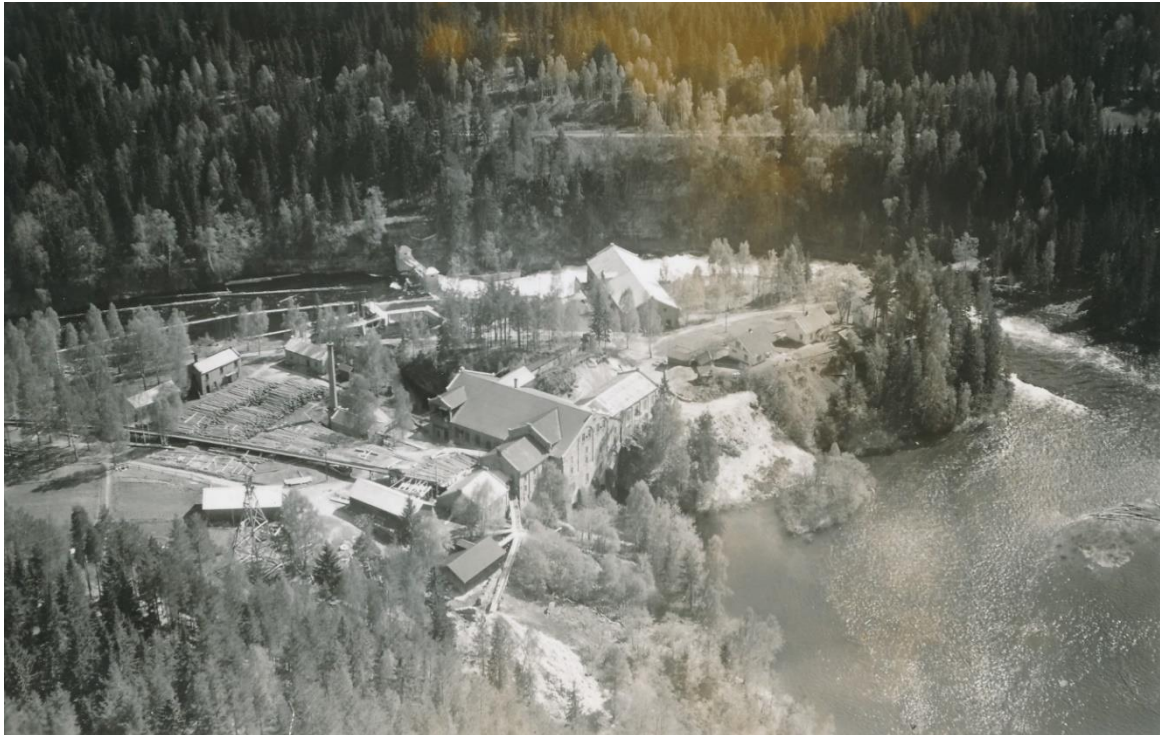
*På dette oversiktsfotoet fra 1950-1955 synes Flishuset i skråninga nedenfor Saghuset og nordvest for Tresliperiets Renseri.*

Flishuset lå rett vest for Saghuset, nedi skråninga. Her ble flis, bark og råtekubb oppbevart om sommeren for bruk i fyrhuset om vinteren. Bygget ble revet ganske snart etter at tresliperiet ble nedlagt.

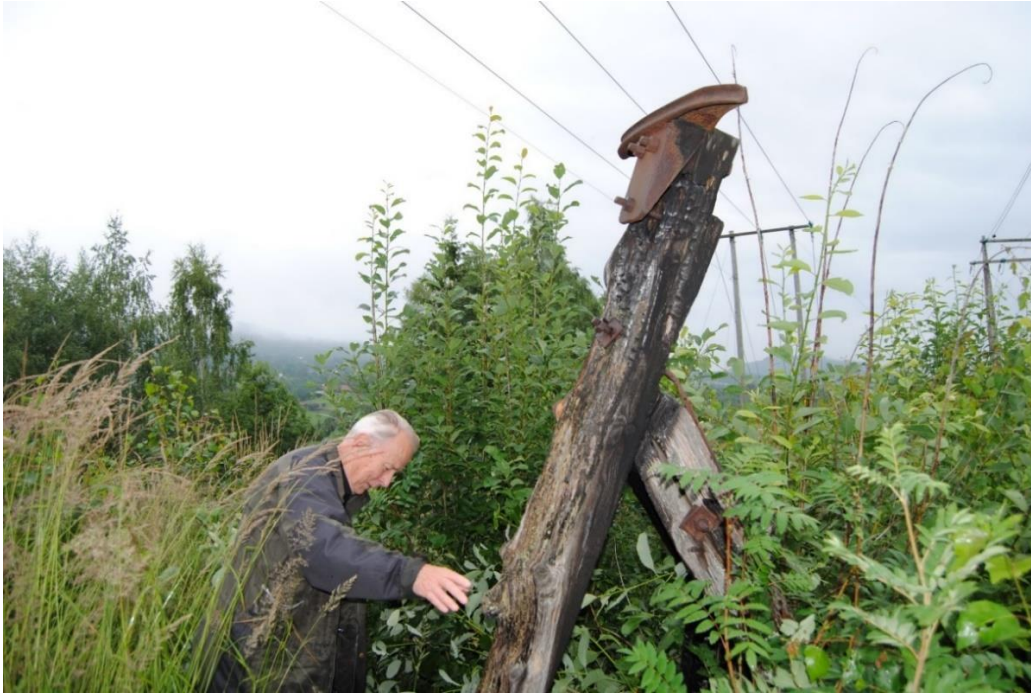
*I skråninga ovenfor Kistefoss, utenfor fredningsområdet, finnes det rester etter taubanen. Her er en taubukk.  
Foto: Kistefos-Museet*

Kistefos Tresliberi hadde et transportproblem for å få varene ut til kunden. Tremasseballene var tunge og det dreide seg om store kvanta. Dette løste bedriften ved å kontakte Norges statsbaner. Partene ble enige om å bygge et sidespor til Randsfjordbanen frem til Bergergrinda ved Bergerødegården på vestsiden av elva mellom Kistefoss og Jevnaker sentrum. Fra tresliperiet til Bergergrinda gikk det en taubane som var 1,8 km lang, og ved stasjonen ble oppført et pakkhus.

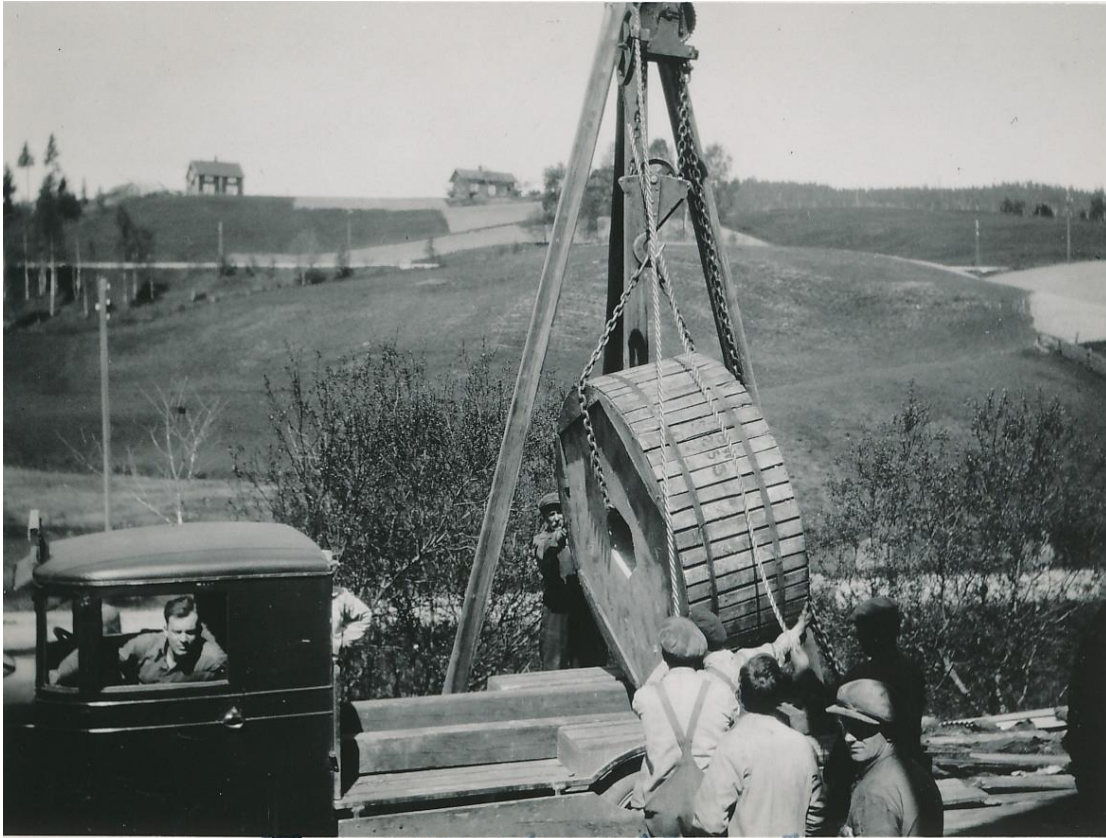
*Transport av slipestein*

*Transport av slipestein mellom 1930-1940. På grunn av vekten ble slipesteinene tidligere fraktet til Kistefoss på en slede vinterstid. Dette var kjørekarens jobb. Foto: Kistefos-Museet, KIS.F000124*

I begynnelsen var steinene laget i uarmert naturstein. Disse kunne bli «slitne» og eksplodere. Med tiden ble disse byttet ut med kunststeiner, betongsteiner og keramiske steiner. Videre ble tremassen ført til sortering i grovsoll. Her ble grov flis plukket ut og sendt til mølla for å bli malt på nytt. Derfra var det tilbake til sollet for å sjekke om massen var fin nok. Videre måtte tremassen avvannes ved hjelp av siling og pressing. Tremassen ble da som et tykt teppe.

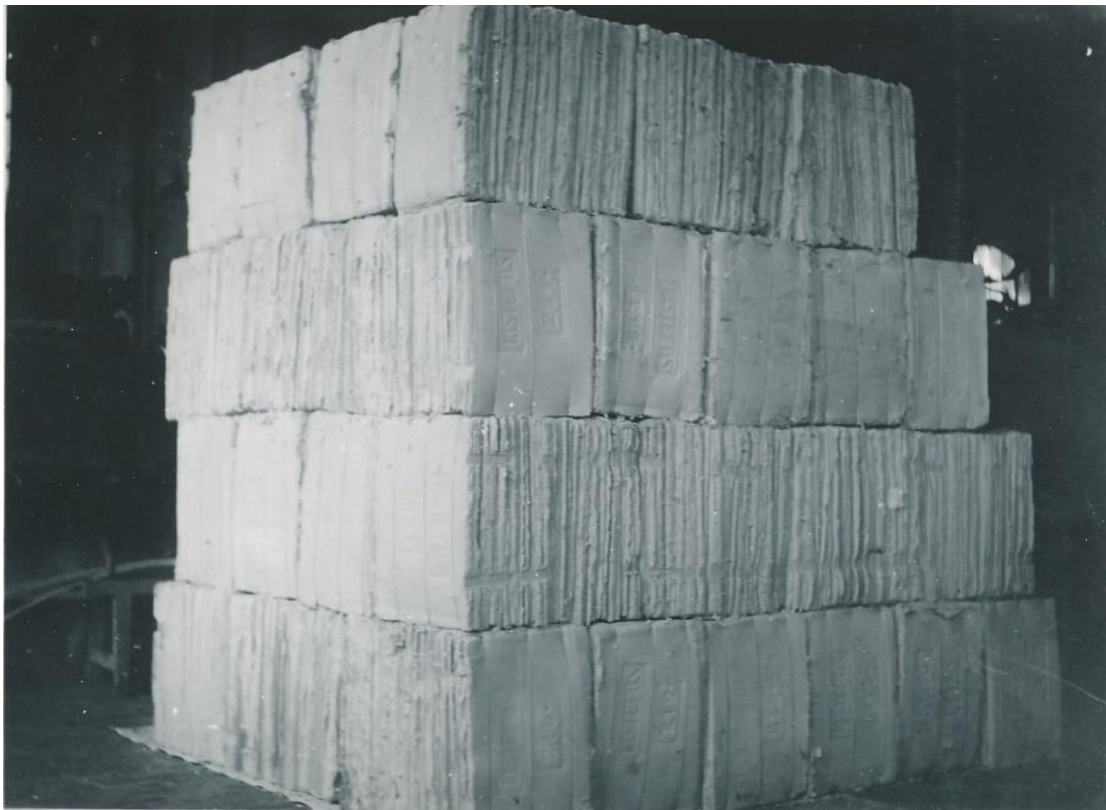
*Sluttproduktet på Kistefos Træsliberi: Tremasseballer. Denne stabelen er fra 1920. Foto: Kistefos-Museet, KIS.F000097*

Dette ble kuttet i rektangulære ark som ble samlet i bunker og presset sammen til firkantede tremasseballer som veide opp mot 200 kilo. I begynnelsen ble ballene pakket i strie, senere i en treramme, for til slutt å bli holdt på plass av wire. En balleheis løftet tremasseballene opp til Sliperiloftet. Derfra ble de sendt til togstasjonen på Bergergrinda med taubanen. Toget gikk til havna i Drammen og der ble ballene lastet om bor i skip som fraktet dem ut i verden, hovedsakelig England, Frankrike og Tyskland.

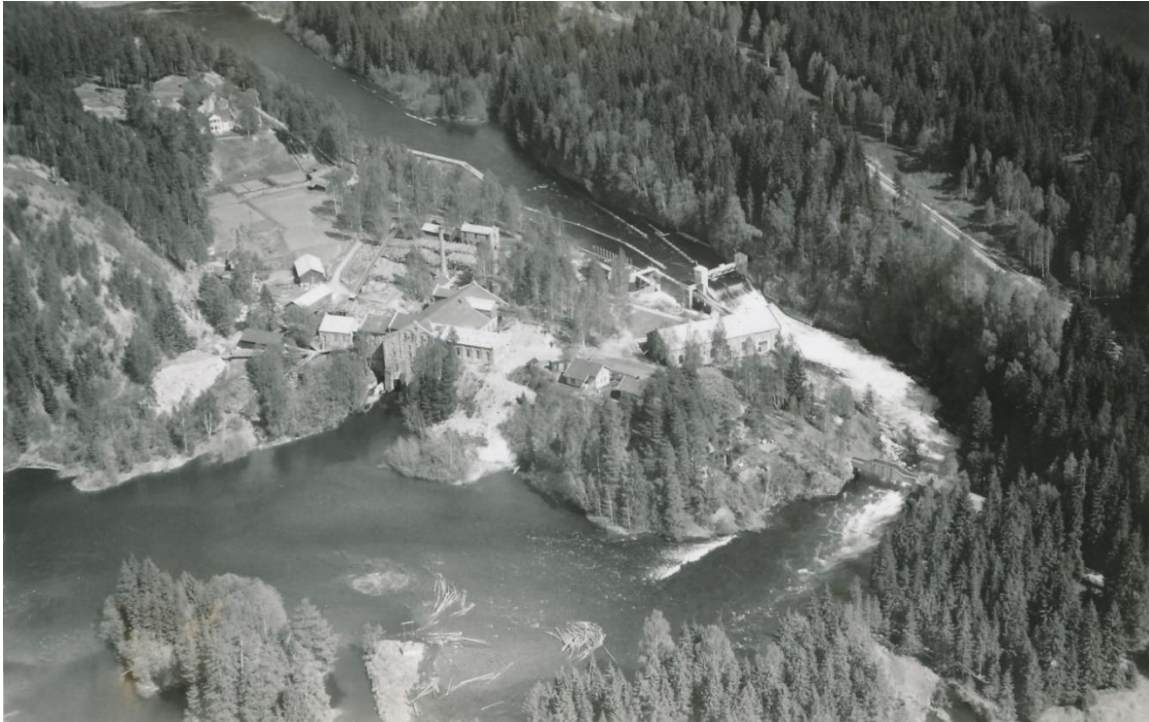
*Flyfoto av Kistefos Træsliberi fra mellom 1950-1955. Foto: Kistefos-Museet, KIS.F000129*

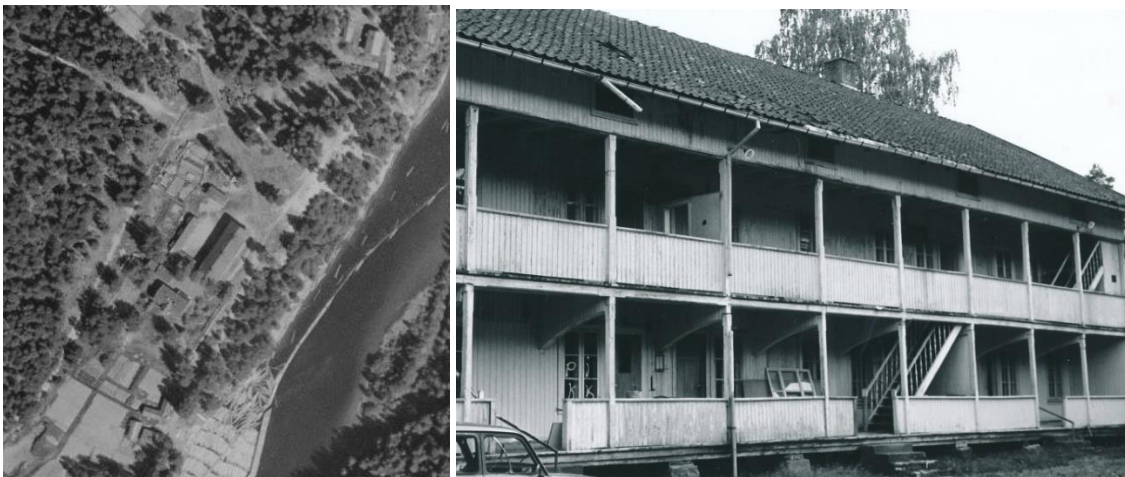
*Den store bygningen midt på kartfotoet er Arbeiderboligen. Kartfoto fra finn.no datert 1947. Th. Arbeiderboligen fotografert i 1980, sett innenfra gårdsplassen og fra nordvest. I Arbeiderboligen var det rimelig husleie og den kunne reduseres eller fjernes i perioder med produksjonsstans. Beboerne hadde en åkerlapp og de fikk råtekubb som brensel og elektrisitet. Foto: Åse Lange, Kistefos-Museet, KIS.F000063*

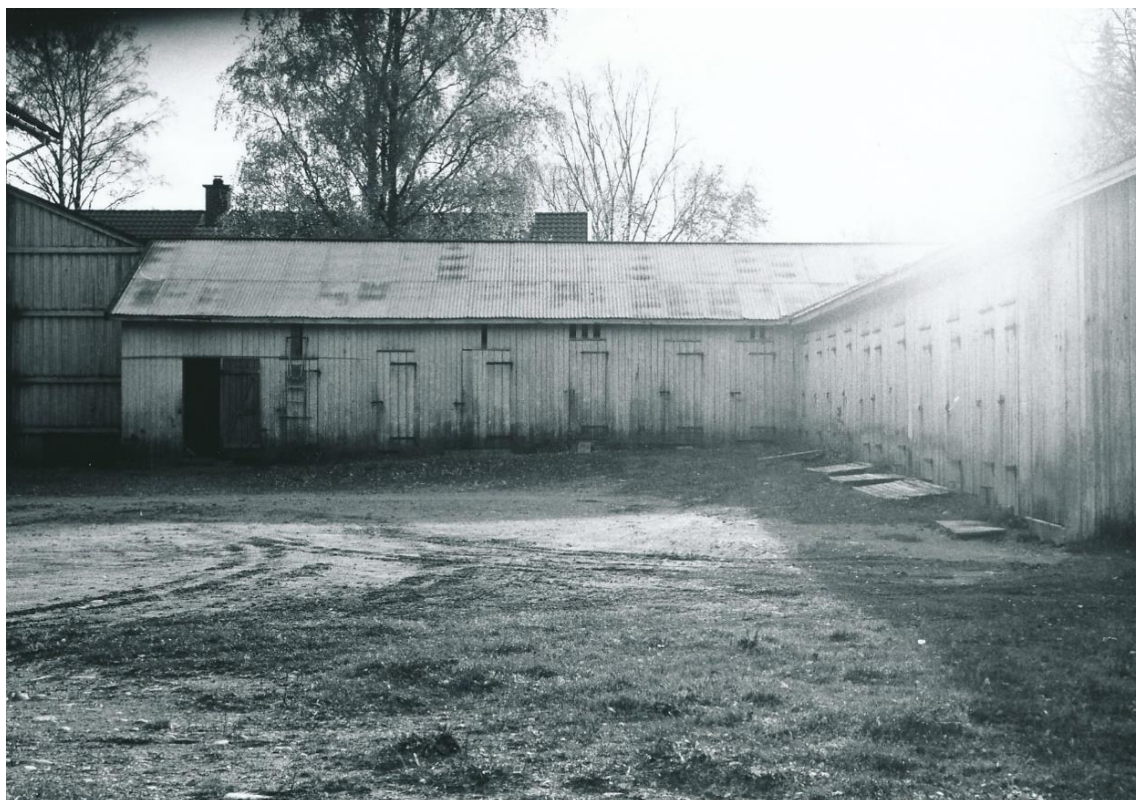
*I tilknytning til Arbeiderboligen var det også et bryggerhus med baksteovn, innendørs klesvask og klesrulle, samt likhus for dødsfall om vinteren. Bak bryggerhuset synes taket til Bestyrerboligen. Foto: Åse Lange, Kistefos-Museet, KIS.F000083*

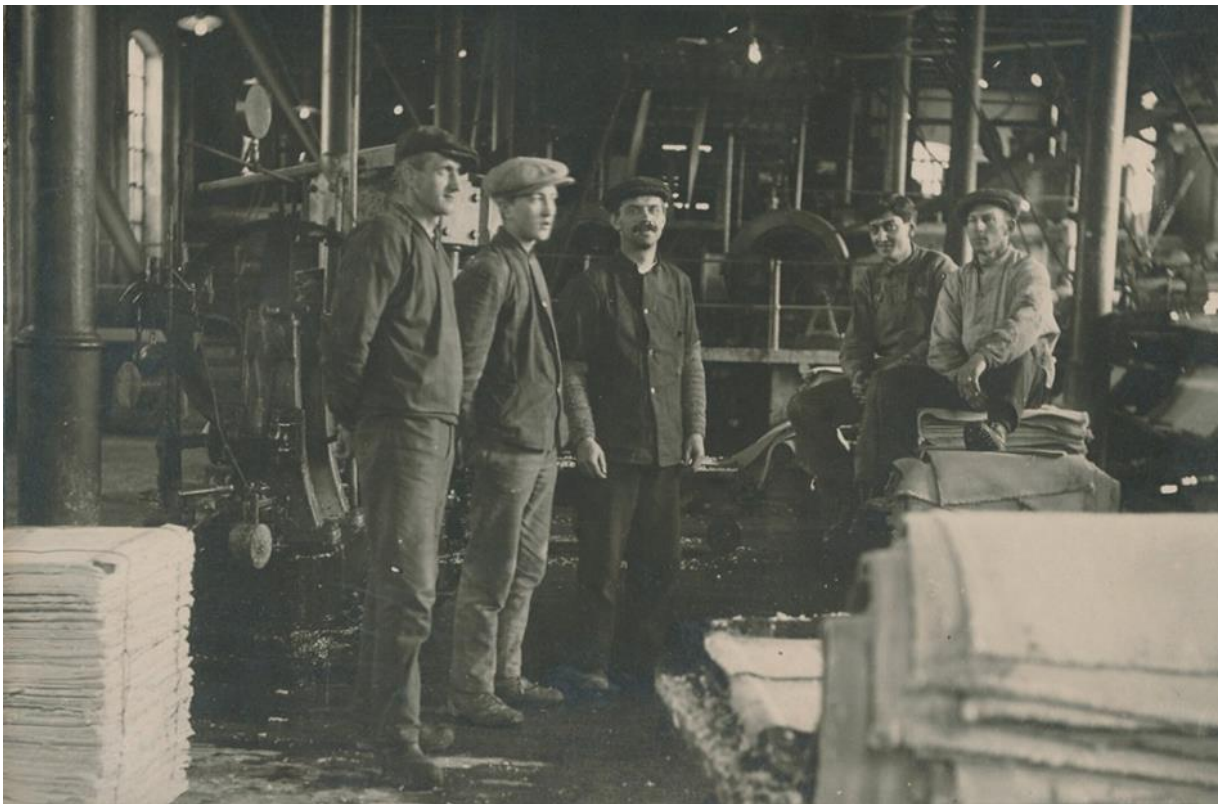
*Fem arbeidere i produksjonshallen på Kistefos. Bildet er fra 1920. Da var pappmaskinene fortsatt i bruk, før de ble overtatt av oppfangermaskinen. Foto: Kistefos-Museet, KIS.F000041*
