SANDVIKS BODENE 12-24 – BERGEN
DOKUMENTASJON TIL FREDINGSSAK – DEL 1

Denne rapporten er utarbeidd i 2023 av Vestland fylkeskommune, som vedlegg til fredingsforslaget for Sandviksbodene 12-24.

Sandviksbodene 12-24 utgjer eit miljø av sjøbuer i fire grupper av buer og naust i Sandviken i Bergen, bygde mellom ca. 1672 og 1892. Vi vil her nytte nemninga *bu* for det som i kartverket og lokal nemning vert kalla *bod*, så lenge vi ikkje omtalar adressenamnet.

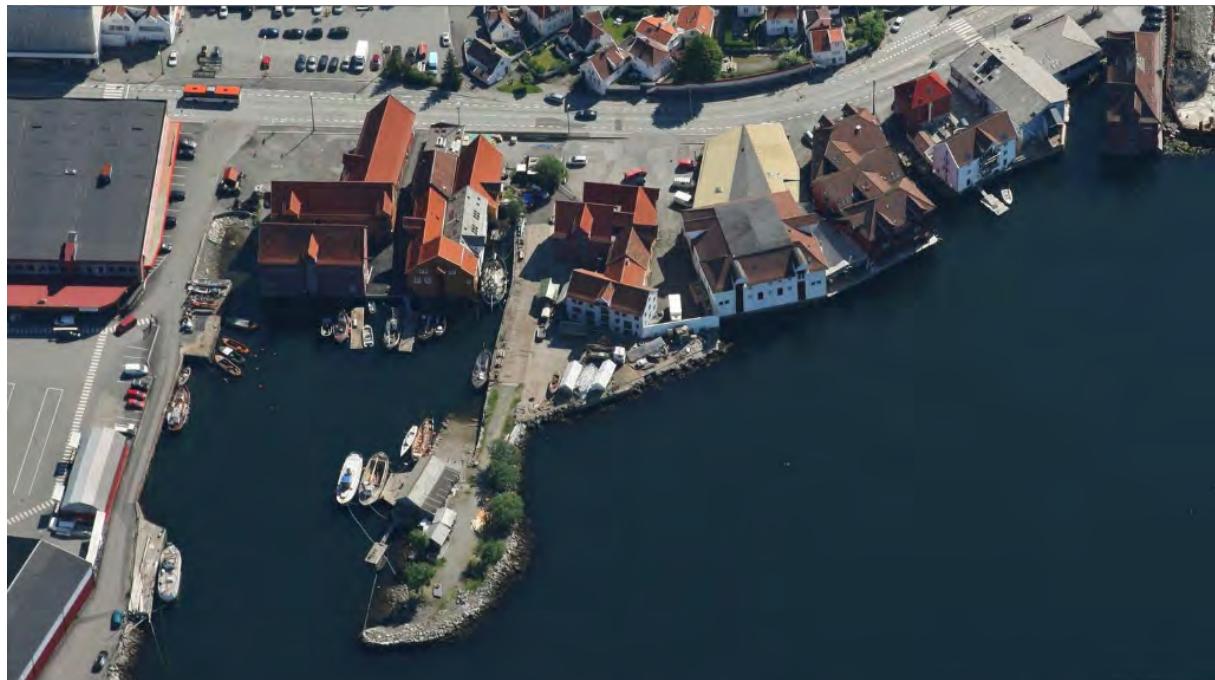
Sandviksbodene 12-24 sett frå sjøsida

Buene ligg i fire klynger. Buene 12/13 er bygd saman. Opphavleg hadde dei eldste buene sjøkontakt på alle fire sidene, men etter fleire utfyllingar av hopane er det berre bu 12 som har den eine langsida med direkte sjøkontakt mot vest. Buene 15, 16 og 17 er òg samanbygde. Her hadde alle buene òg direkte sjøkontakt, men nå er her fylt att på alle sider. Buene 19, 20 og 21 ligg i éin klynge. Her er dei opphavlege hopane i nord, og dels mot sør, fylt att. Mellom bu 23 og 24 vart hopane opna opp i 2014, slik at desse buene nå har sjø på tre kantar.

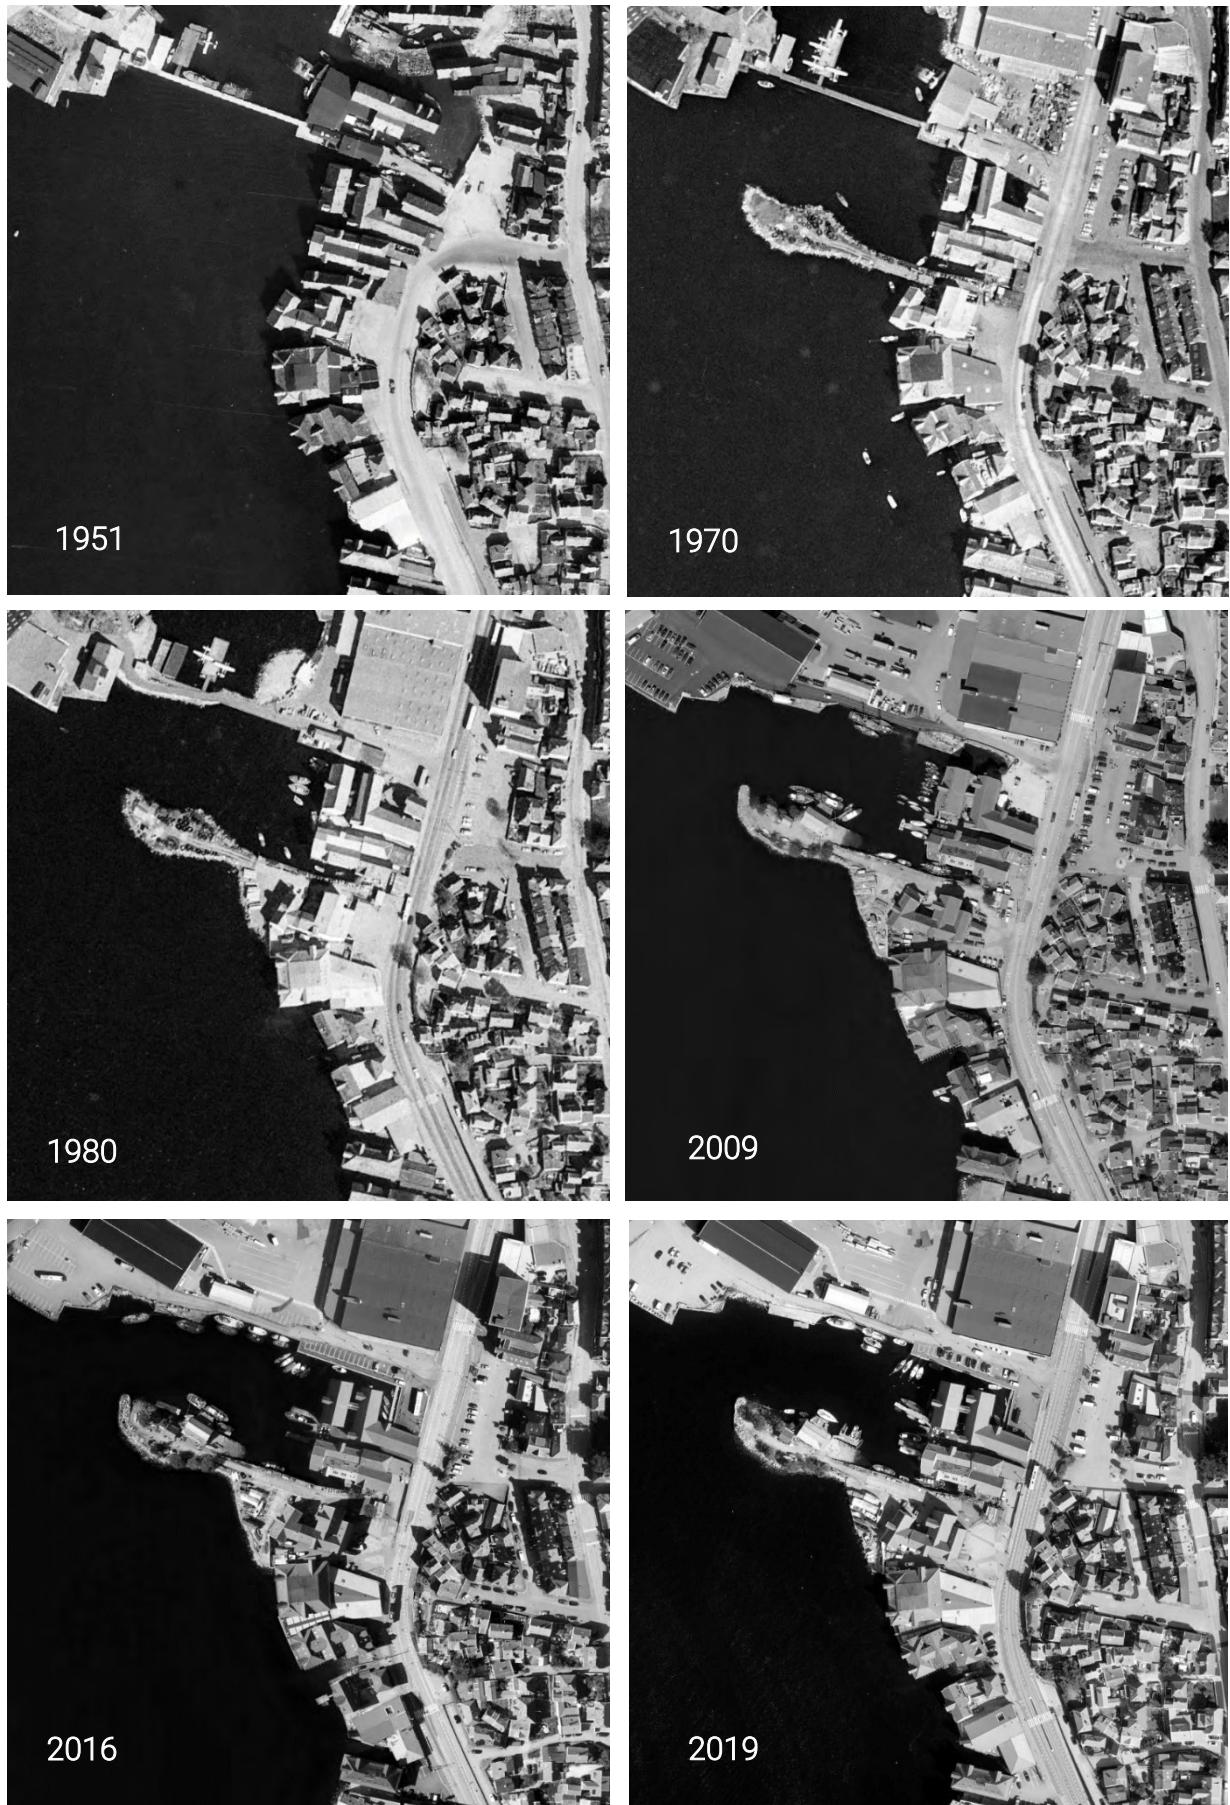
Luftfoto som viser endring av uteområda rundt Sandviksbodene 12-24

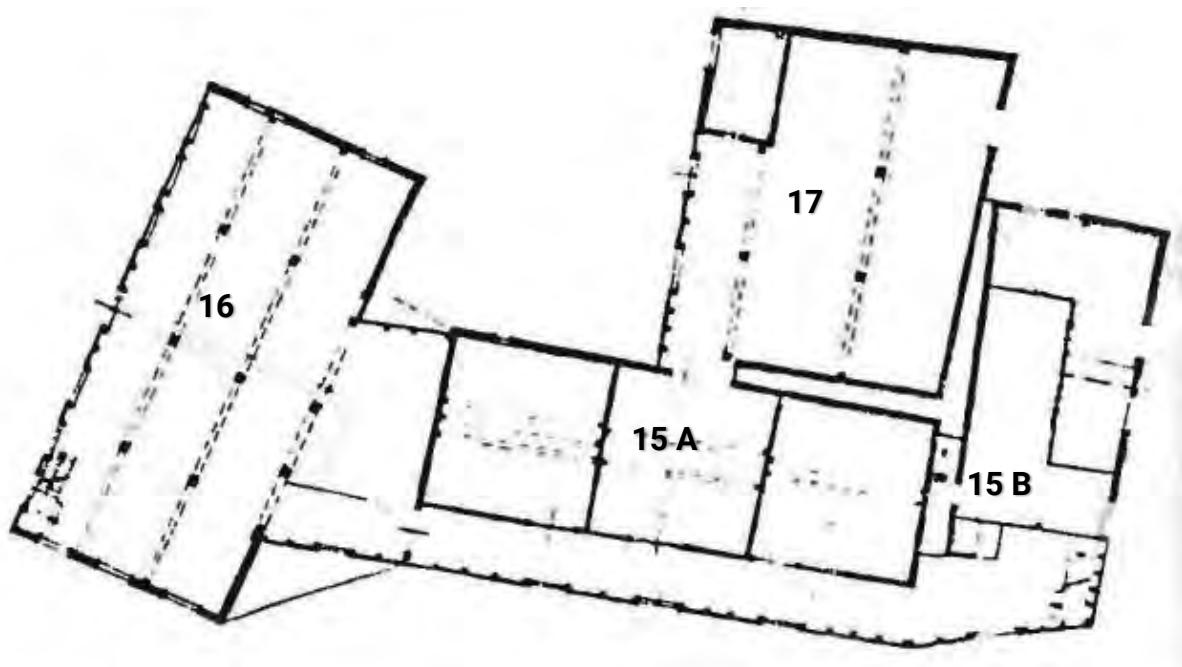
Sandviksbodene 15-17. Laftekjernane i bod 16 er fjerna og erstatta med stolpar/dragarar. Oppmålingsteikning av arkitekt Oddvin Storebø, ca. 1950.

Særlig i dei større romma er det vanleg med eit supplerande beresystem av ein eller to stolpar midt i rommet, som ber langsgåande dragarar. Svala er stort sett lafta i første etasje og bygd av stolpeverk i dei øvre etasjane.

Etter ca. 1820 har det vore stolpeverk i alle etasjar. Det kan òg vere ei sval langs den eine kortsida. Mange buer har hatt eitt eller eit par rom brukt som kontor eller «lystværelse» i ein av dei øvre etasjane. Desse romma kan ligge i forlenginga av lagerromma, vere delt av frå eitt av dei, eller ligge i enden av svala.

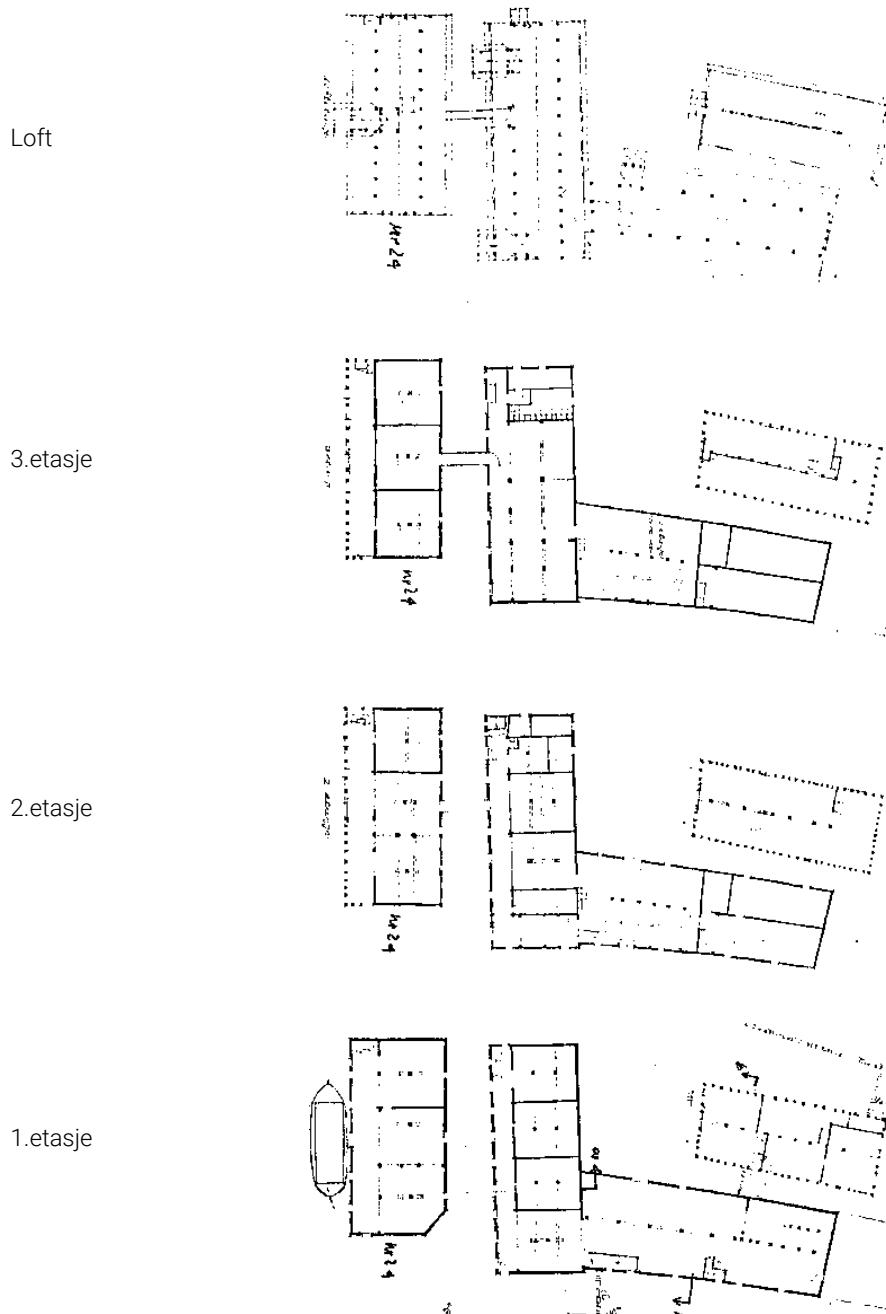
Sandviksbodene 23-24. Opmålingsteikning av arkitekt Oddvin Storebø, ca. 1950.

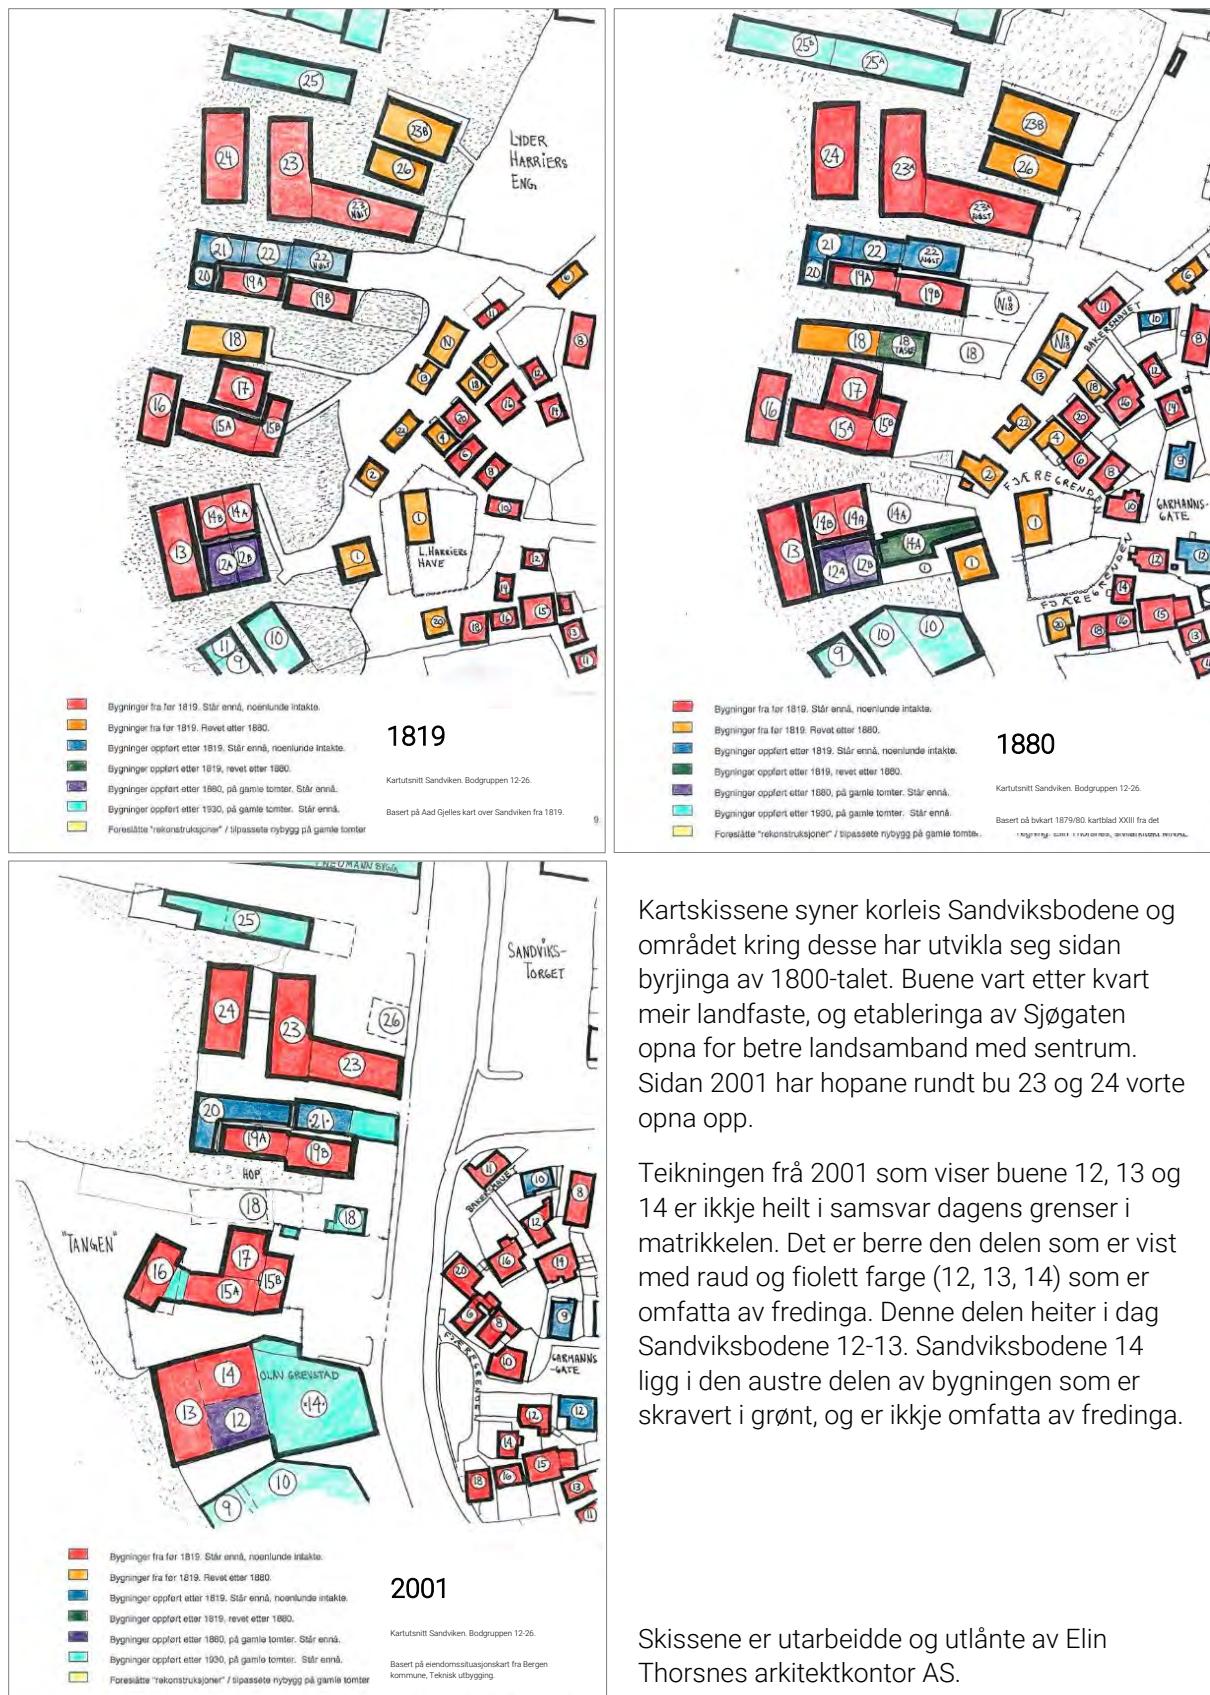
Kartskissene syner korleis Sandviksbodene og området kring desse har utvikla seg sidan byrjinga av 1800-talet. Buene vart etter kvart meir landfaste, og etableringa av Sjøgaten opna for betre landsamband med sentrum. Sidan 2001 har hopane rundt bu 23 og 24 vorte opna opp.

Teikningen frå 2001 som viser buene 12, 13 og 14 er ikkje heilt i samsvar dagens grenser i matrikkelen. Det er berre den delen som er vist med raud og fiolett farge (12, 13, 14) som er omfatta av fredinga. Denne delen heiter i dag Sandviksbodene 12-13. Sandviksbodene 14 ligg i den austre delen av bygningen som er skravert i grønt, og er ikkje omfatta av fredinga.

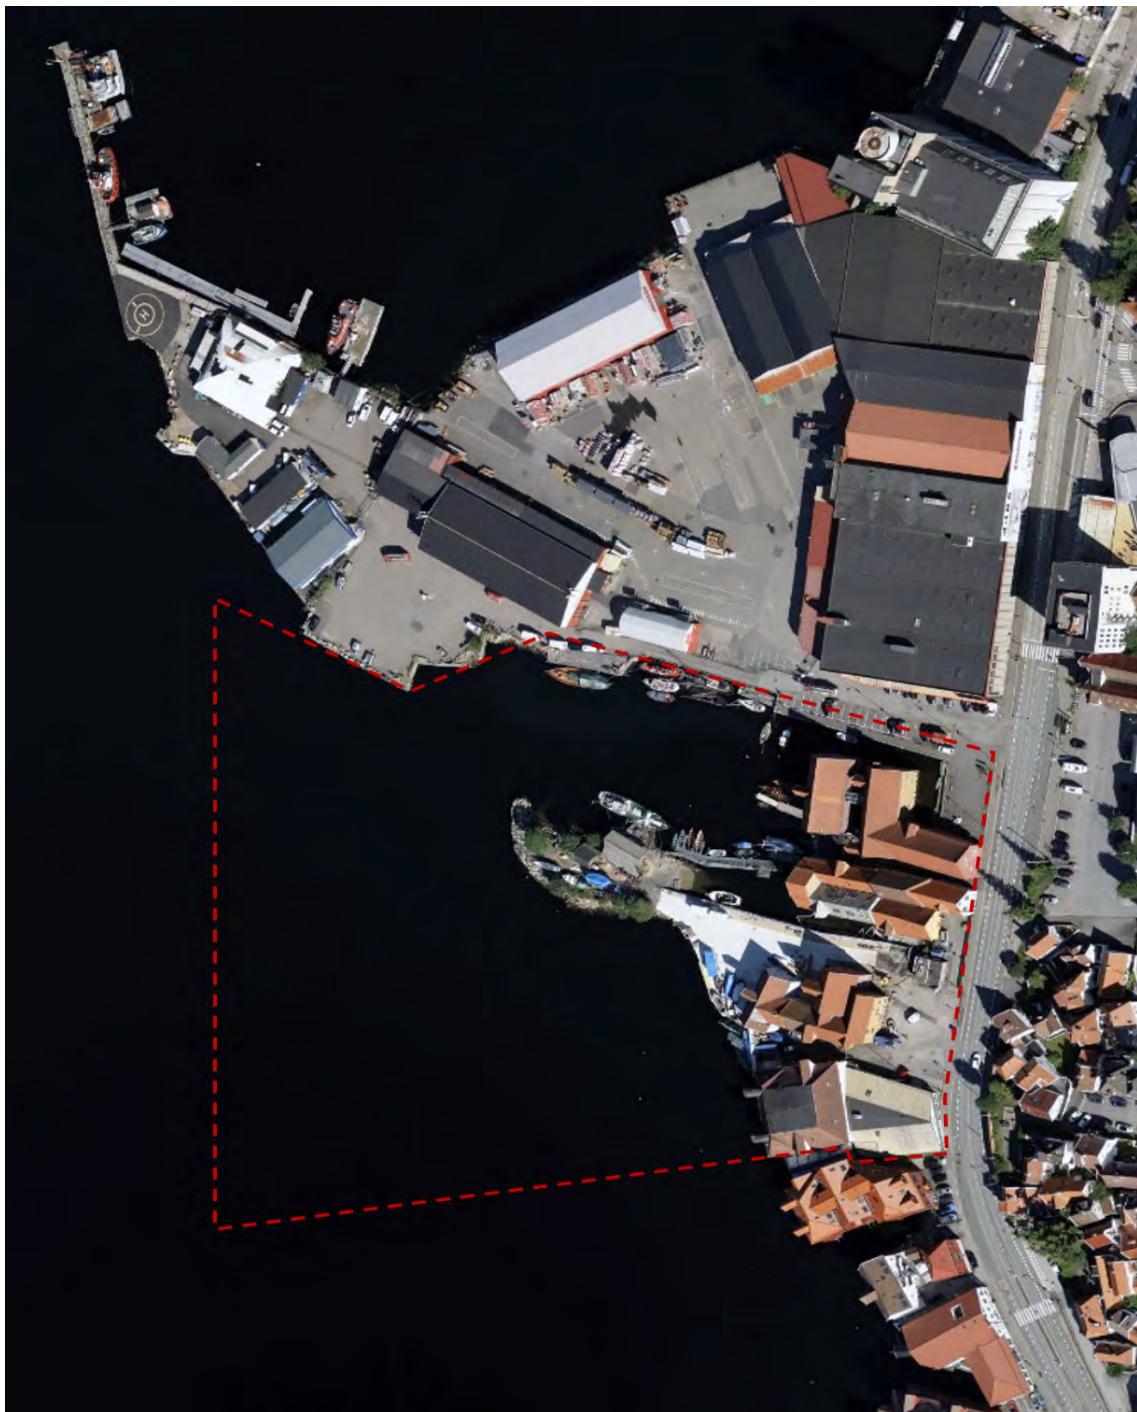
Omfang av områdefreding etter kulturminnelova § 19, vist med raud stipla line Kjelde: kart.1881.no

Området som er foreslått freda etter kulturminnelova § 19 har gjennomgått store endringar i seinare tid, noko luftfoto frå 1951 fram til i dag viser. Utviding av tomtareal ved utfylling i sjø har det vore tradisjon for lenge i Bergen. Hopane mellom sjøbuene er fylt igjen mange stader, ofte med overskotsmassar frå andre plassar. Historiske bilete viser at mange av sjøbuene låg med sjø på alle kantar, slik at større skip lettare kunne kome til med last.

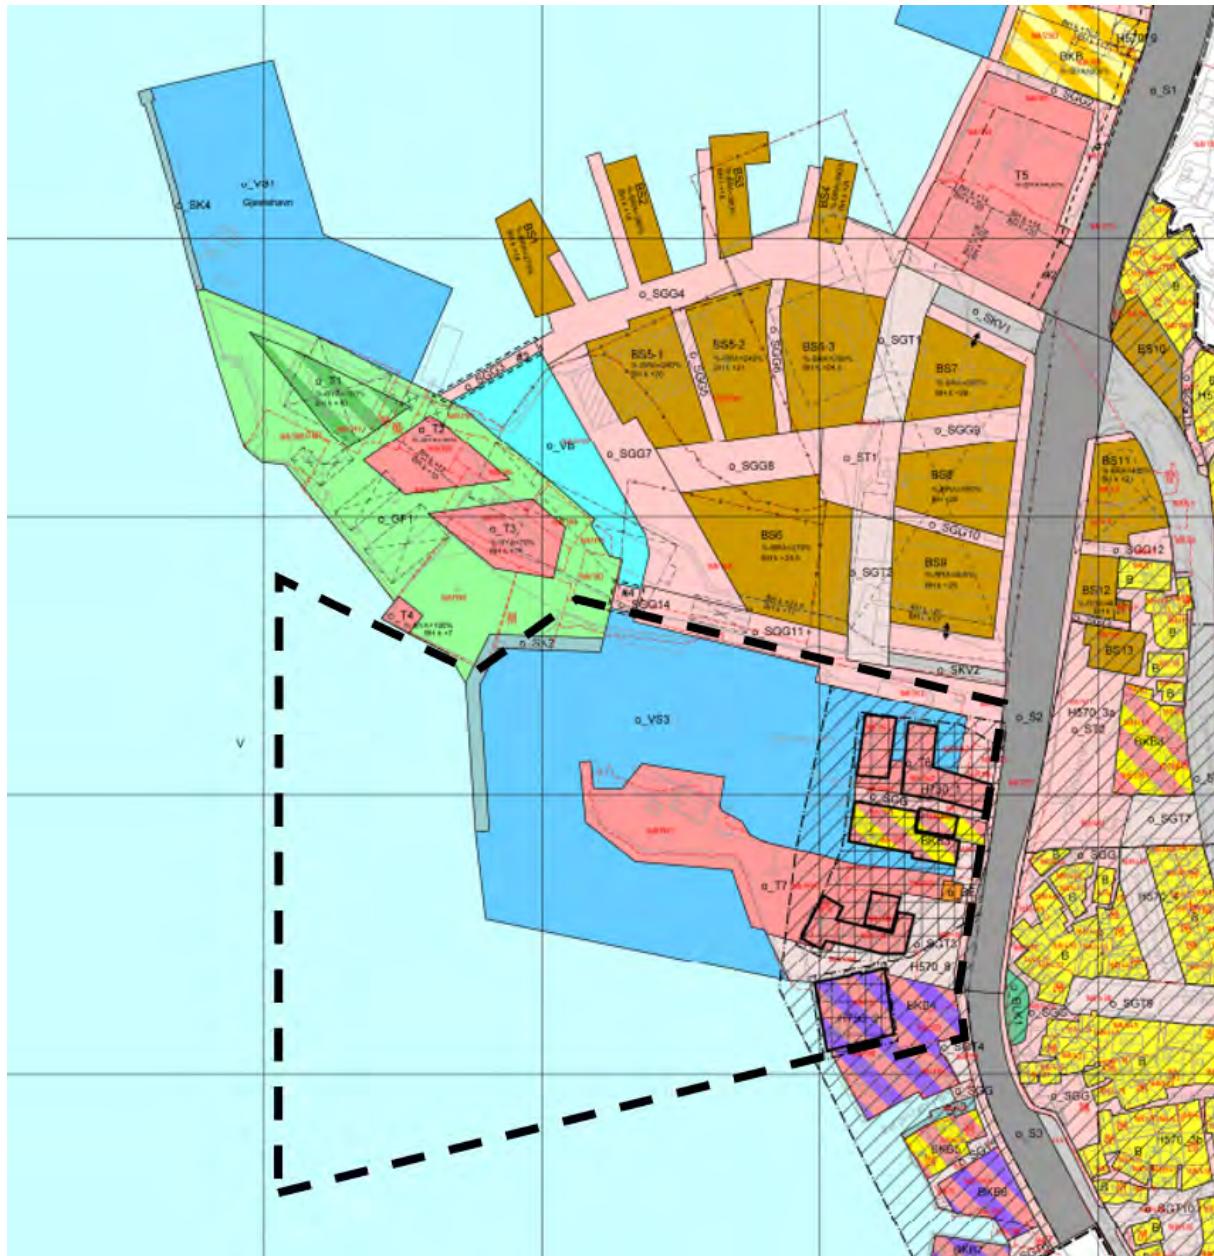
Utsnitt av plankart frå områdeplan som er til høyring, med avgrensing av områdefreding inntekna

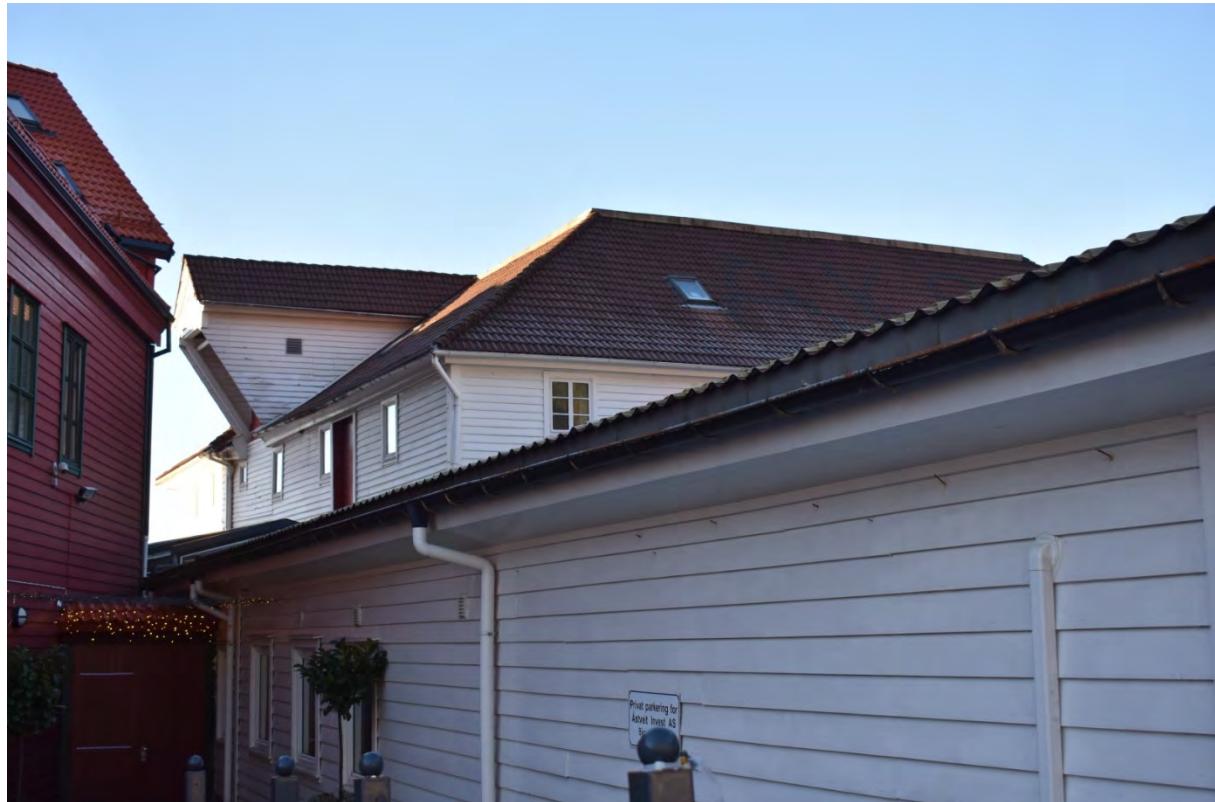
Sandviksbodene 12-13 sett frå Sjøgaten. Nr. 14 i forgrunnen.

Buene består i dag av tre samanbygde bygningar. Mot vest ligg den opphavlege bu 13, ein langstrakt bu med langsida mot sjøen. Den vart bygd i to etasjar ein gong før 1766, og påbygd ein etasje på første del av 1800-talet. Taket er valma, og vestfasaden symmetrisk med fire portrekker. Over dei to ytste portane er ei vindeark med rundboga tak. Mot nordaust er den opphavlege bu 14, og i søraust den tidlegare bu 12. Bu 13 og 14 er lafta, bu 12 er i stolpeverkskonstruksjon.

Den opphavlege bu 13 er bygd før 1766 i to etasjar, og påbygd éin etasje på første del av 1800-talet. Den tidlegare bu 14, nordausthjørnet av dagens samanbygde bu, er om- eller nybygd i 1804. Den tidlegare bu 12, søraustdelen av dagens bu, er eit nybygg frå 1892, reist på tomta til eldre bygningar. På austsida, på utfylt fjæregrunn, vart det før 1880 reist eit skur i éin etasje. Sidan vart denne utvida, og i etterkrigstida erstatta av dagens store einetasjes tilbygg som fyller heile tomta.

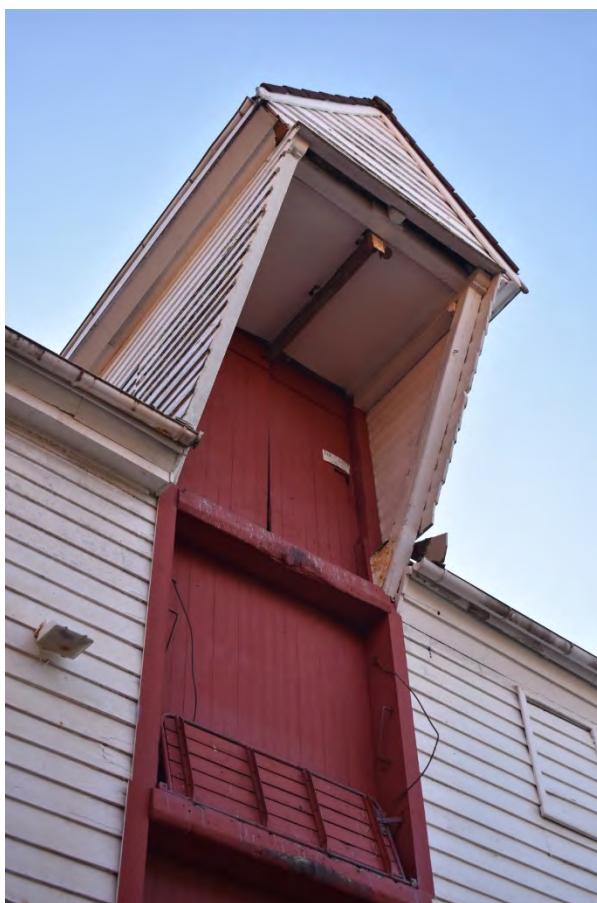
Sandviksbodene 12-13 , nordfasade

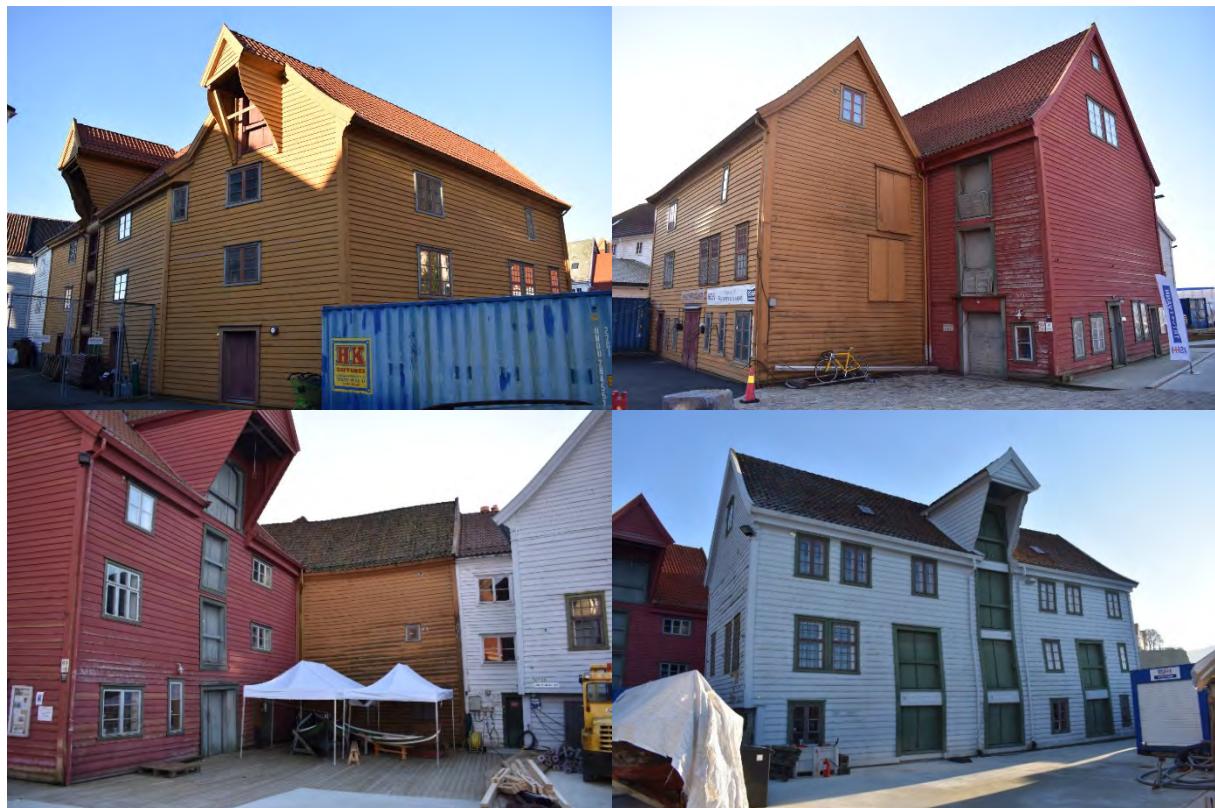
Sandviksbodene 15 A, 15 B, 16 og 17

Desse buene var opphavleg bygd som fire skilde buer. Her har vore omfattande samanbyggingsarbeid i denne bugruppa i nyare tid. I 1958 fekk delar av bu 15 A, 15 B og 17 ny loftsetasje og nye takkonstruksjonar. Eit bygg mellom bu 15 A og bu 16 vart òg satt opp i samband med dette.

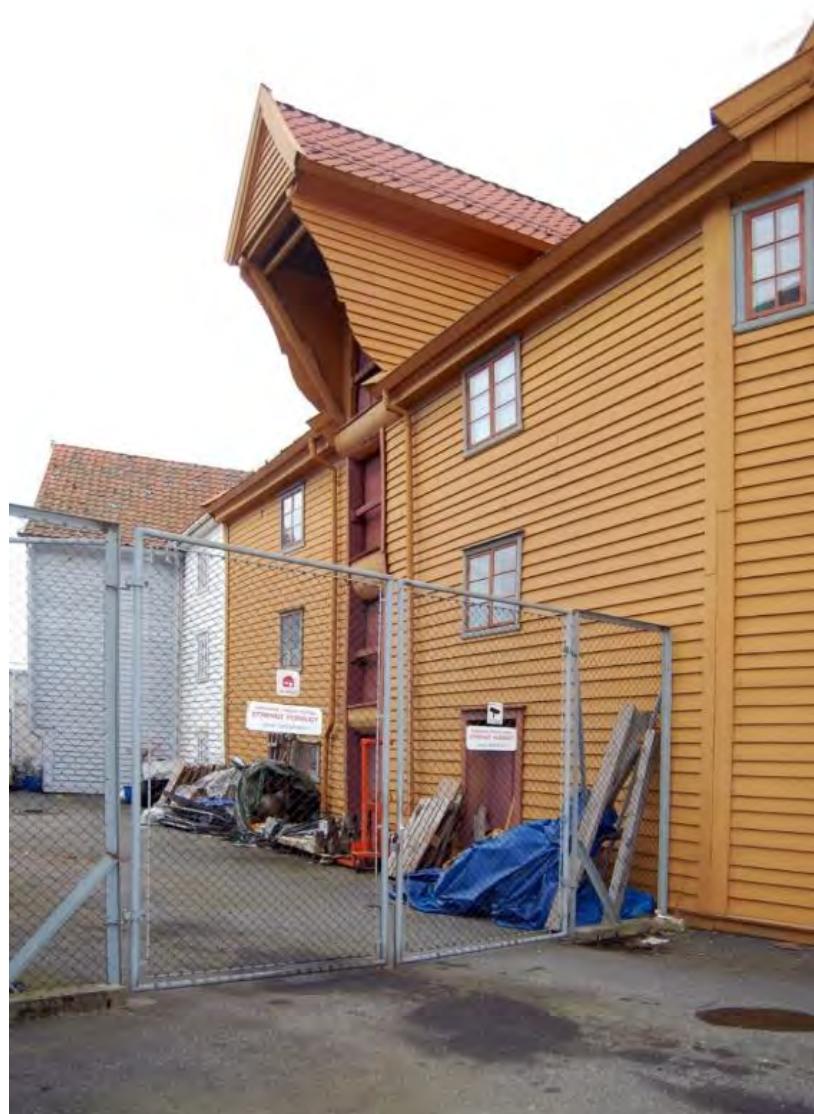
Sandviksbodene 15 A, fasade mot sør

Sentralt plassert i gruppa er ein rektangulær bygning i tre etasjar med lengderetning aust-vest. Bua har svaitak tek med raud tegl og er kledd med okergult liggjande panel. Opphavleg vart bua bygd i to etasjar, begge med tre kvadratiske lagerrom på rekke, og med svalgang langs sørveggen.

Utfoteringa av tømmeret – med magetelgd laft – tyder på 1600-talet. Ein dendrokronologisk prøve tatt i

2010 syner at første og andre etasje vart bygd sommaren 1672. Seinare, ein gong før 1766, er tredje etasje bygd på, med same planløysing. Opphavlege portar er fjerna, og opningar mellom svalgang og pakkrom utvida, sannsynlegvis rundt 1900. Det er funne restar av veggdekor i svalgangane. Dekoren vart delvis øydelagd i samband med endringa.

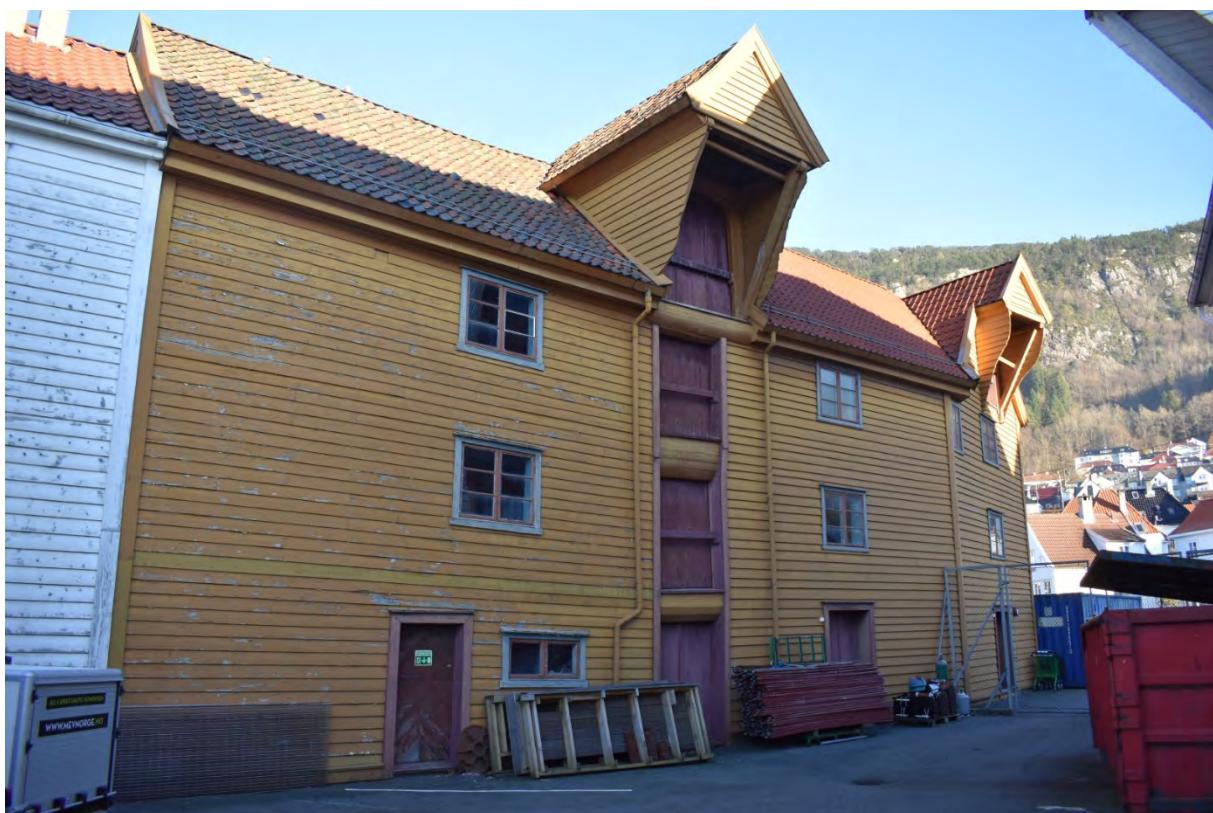
Sandviksbodene 15 A, fasade mot sør

Nytt tak og vindeark vart bygd i 1999. Eit mellombrygg frå 1950-talet bind buene 15 A og 16 saman.

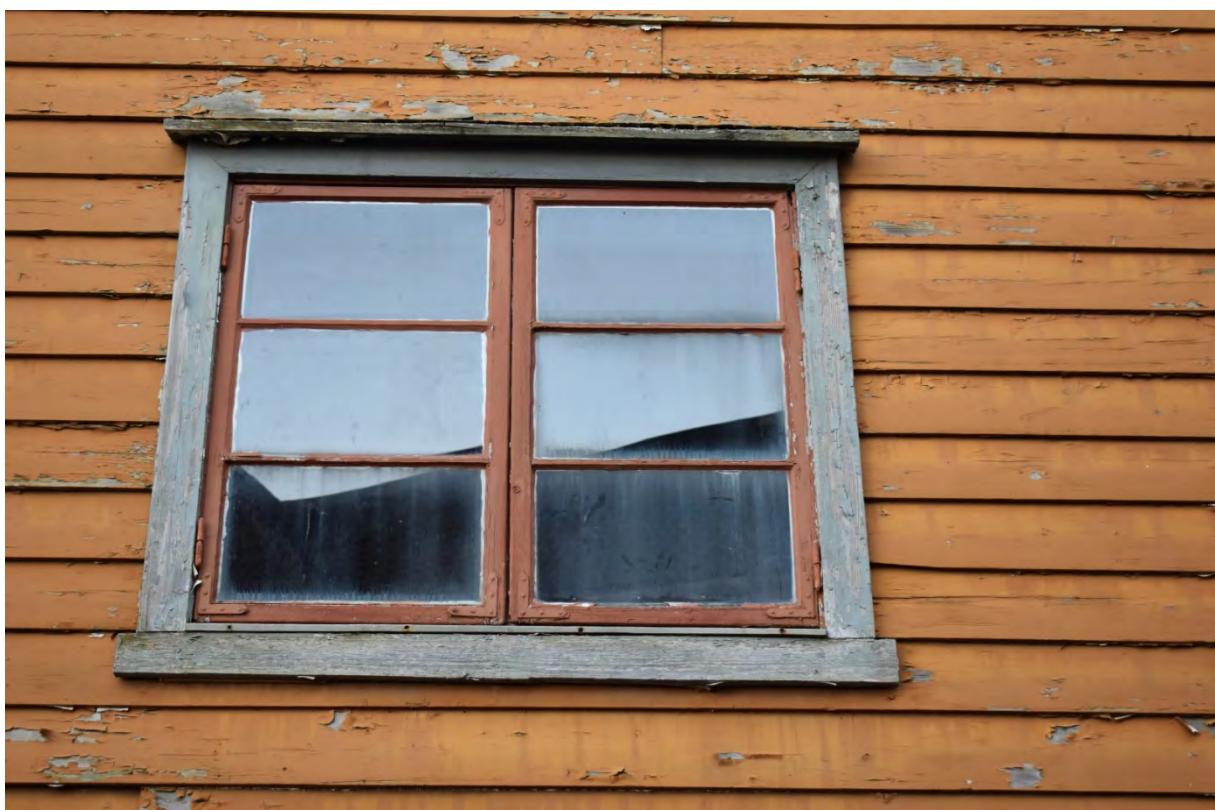
Sandviksbodene 15 A, vindauge i sørfasade

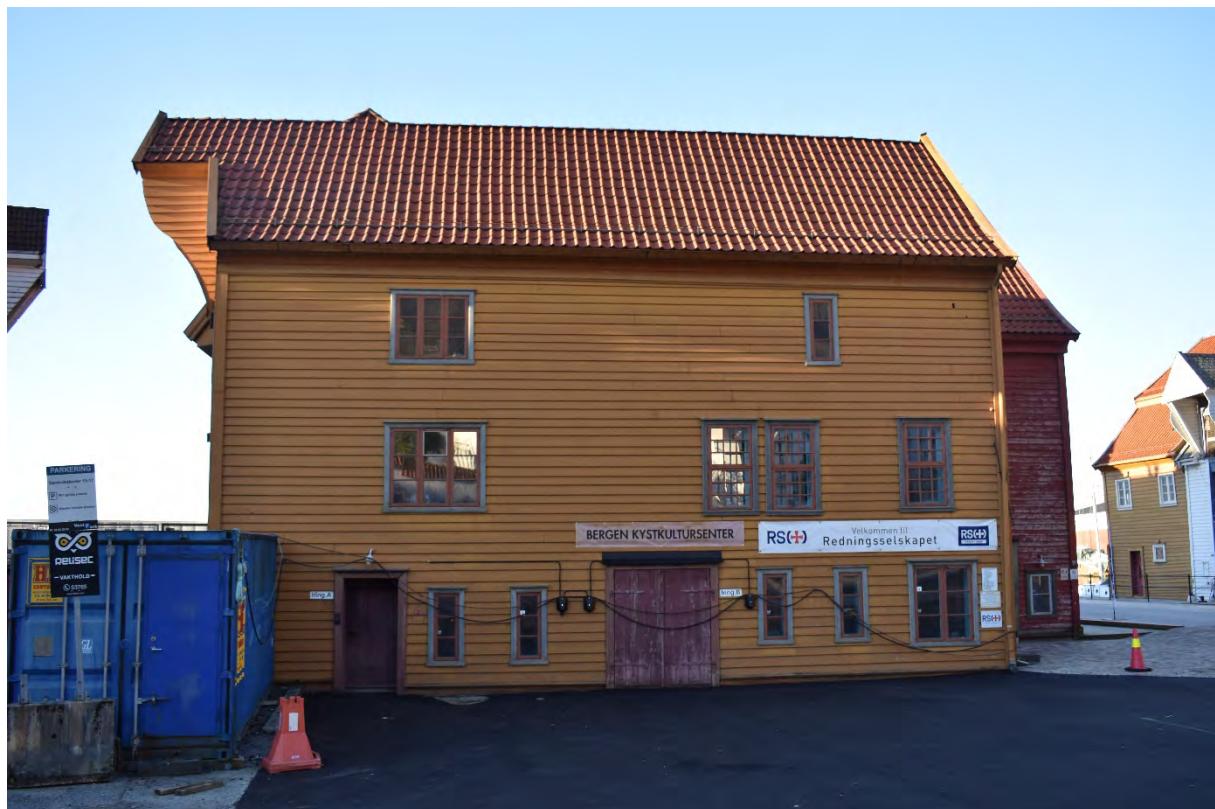
Sandviksbodene 15 B sett fra Sjøgaten

Dette er ei sjøbu i tre etasjer med svitak. Bua ligg austanfor 15 A, og i vinkel mot denne, med lengderetninga nord-sør. Sørgavlen, som har vindeark, står skeivt på langveggane. Bua er bygd mellom 1799 og 1804. Den er måla okergul og har liggande panel.

Opphavleg hadde bua to lafta lagerrom og ei sval i første etasje. Planen er tilsvarande i andre etasje, men her med to måla rom i staden for eitt lagerrom. Svalene låg i sørrenden av bua. Innvendig er bua etter ei ombygging på første del av 1900-talet gjort om til eitt stort rom i kvar etasje. Ei rekke med stolpar og dragarar erstattar dei innvendige lafta bereveggane.

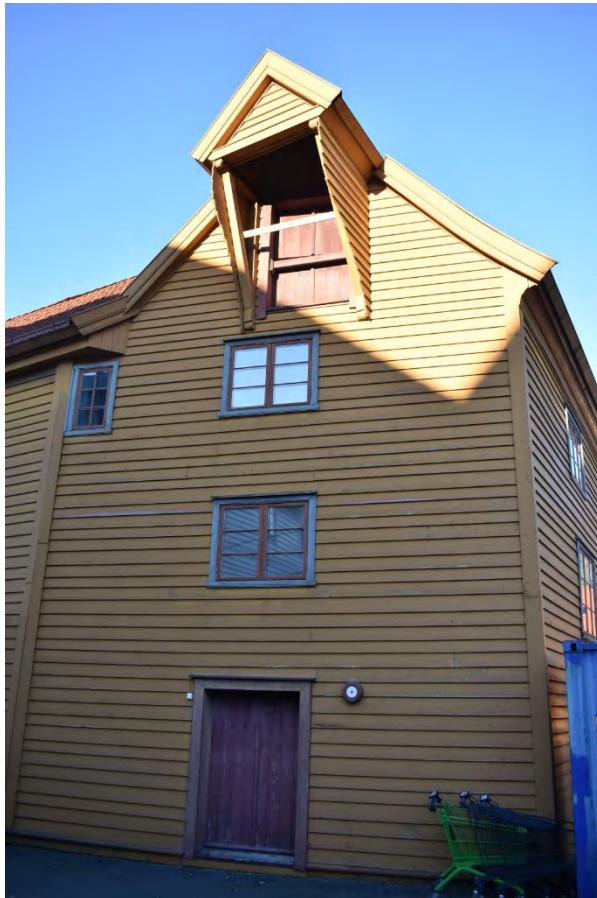
Sandviksbodene 15 B, sørgavl

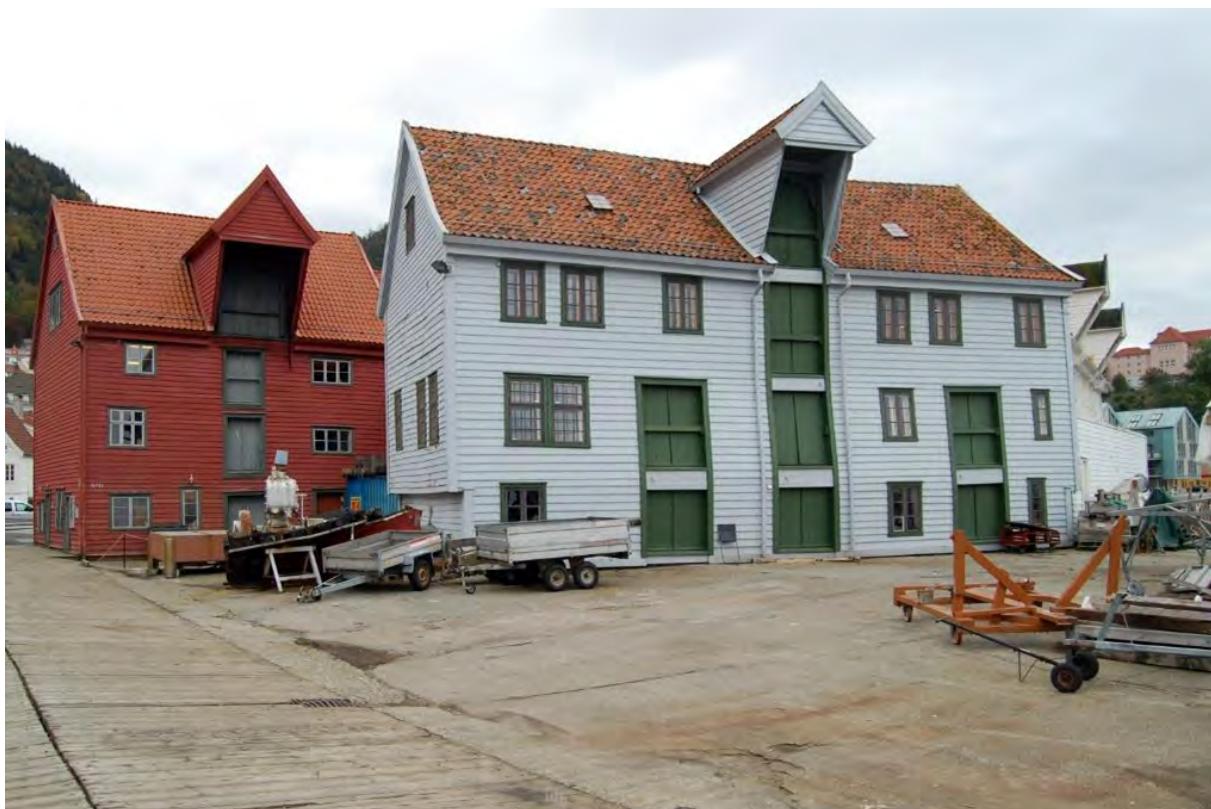
Sandviksbodene 16 sett frå sjøsida. Nr. 17 til venstre.

Dette er ei sjøbu i tre etasjar med svitak, bygd med langsida mot sjøen, vest for bu 15 A. Den er bygd før 1766, men truleg etter ca. 1700.

Opphavleg låg bua nærmare 15 A og meir rettvinkla på denne. Bua fór på sjøen i 1943 og vart året etter bygd opp att i litt endra posisjon, med same hovudform, og med gjenbruk av ein god del av den gamle bua. Ei vindeark er plassert midt på langsida mot vest.

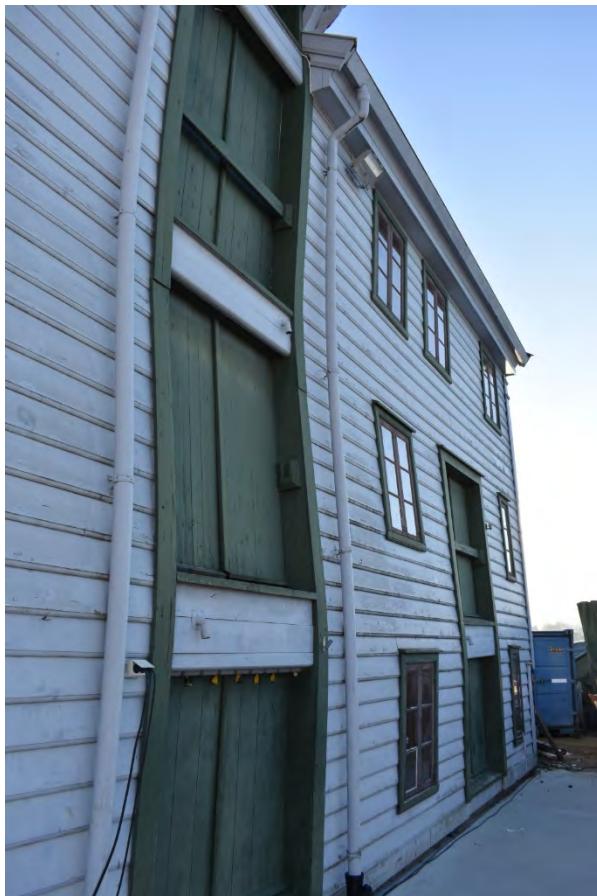
Bod 16, fasade mot vest, med «mage».

Opphavleg var bua innreidd med tre lafta lagerrom og eitt kontorrom eller «lystværelse» på rekke i kvar etasje, med sval av reisverk på langsida mot sjøen. Seinare vart han bygd om til store, opne rom med to rekker av stolpar. I andre etasje på nordveggen er bevart målingsrestar frå to dekorerte rom.

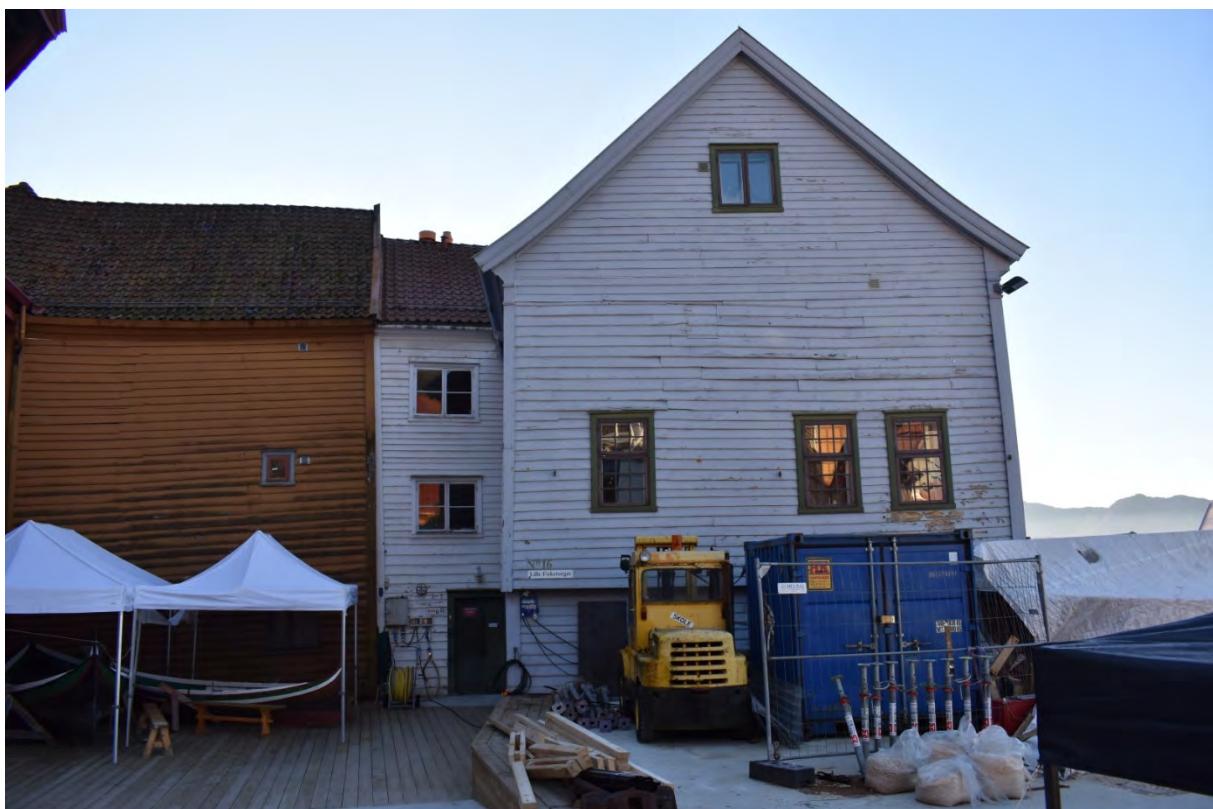
Bod 16, nordgavl. Bod 15 A til venstre

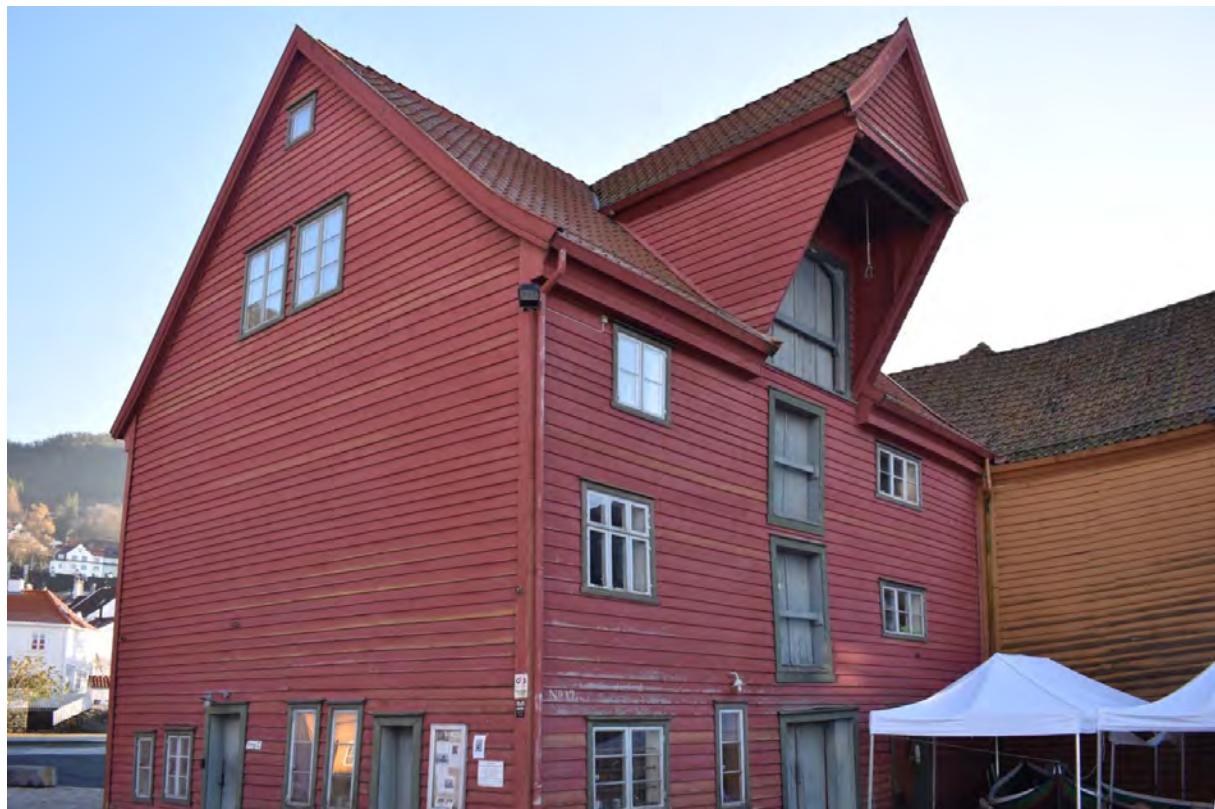
Sandviksbodene 17 sett frå sjøsida

Sandviksbodene 17 er ei sjøbu i tre etasjar med svaitak og vindeark, bygd med langsida vendt mot sjøen, rett nord for Sandviksbodene 15 A. Sandviksbodene 15 B er bygd inntil på delar av austsida.

Bygd før 1766, men truleg etter ca. 1700. Kvar etasje vart bygd om til eitt stort rom i 1917, med to rekke stolpar og dragarar som erstatning for dei innvendige veggene.

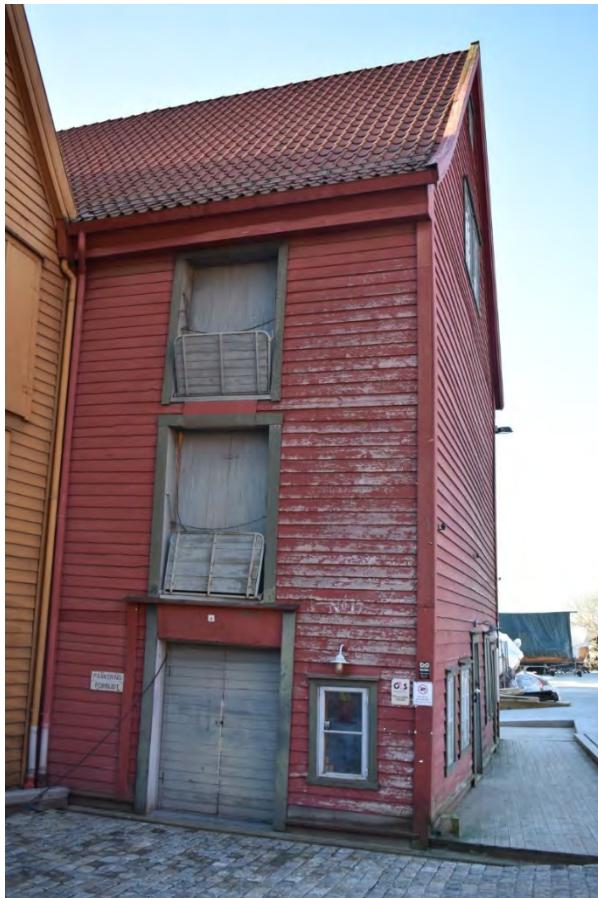
Bod 17, austfasade
