SANDVIKS BODENE 12-24 – BERGEN
DOKUMENTASJON TIL FREDINGSSAK – DEL 1

Denne rapporten er utarbeidd i 2023 av Vestland fylkeskommune, som vedlegg til fredingsforslaget for Sandviksbodene 12-24.

Sandviksbodene 12-24 utgjer eit miljø av sjøbuer i fire grupper av buer og naust i Sandviken i Bergen, bygde mellom ca. 1672 og 1892. Vi vil her nytte nemninga *bu* for det som i kartverket og lokal nemning vert kalla *bod*, så lenge vi ikkje omtalar adressenamnet.

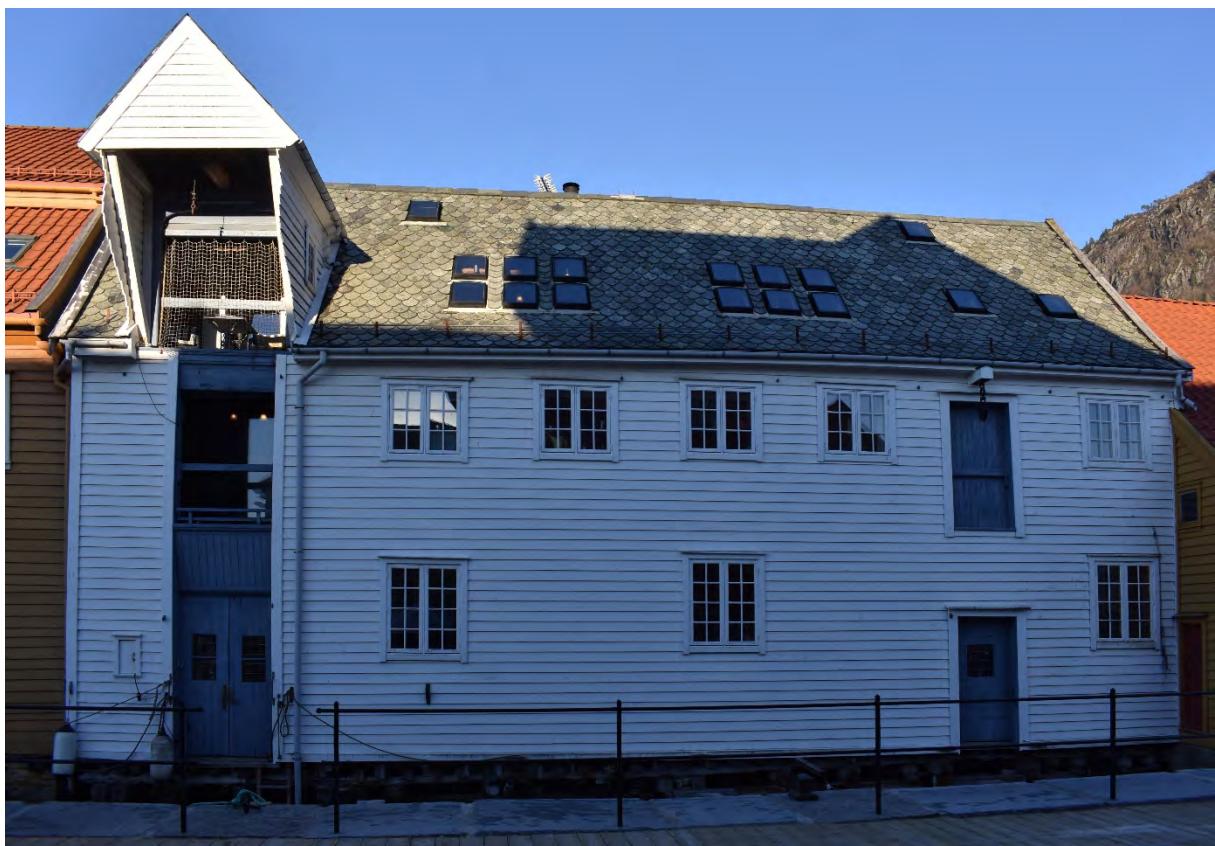
Sandviksbodene 19 A, sørfasade

Sandviksbodene 19 A er opphavleg eit tørrfisklager i to etasjar med svitak tekt med lappskifer. Langveggen mot sør ligg ut mot ein hop.

Bua vart ombygd i 1919/1920, og truleg refundamentert og heva. Alle innvendige vegger i begge etasjar blei fjerna og erstatta av dragarar, stolpar og kne. Etasjehøgda i første etasje vart heva, slik at andre etasje skulle kome på same nivå som loftet i naustet. Takverket vart skifta ut og tekt med skifer. Vindauge vart sannsynlegvis òg sett inn i samband med denne ombygginga. I åra etter 1988 har bua dels vorte innreidd til bustad. I 1996/97 vart loftet innreidd, med nye takvindauge. Sjøbua er i privat eige.

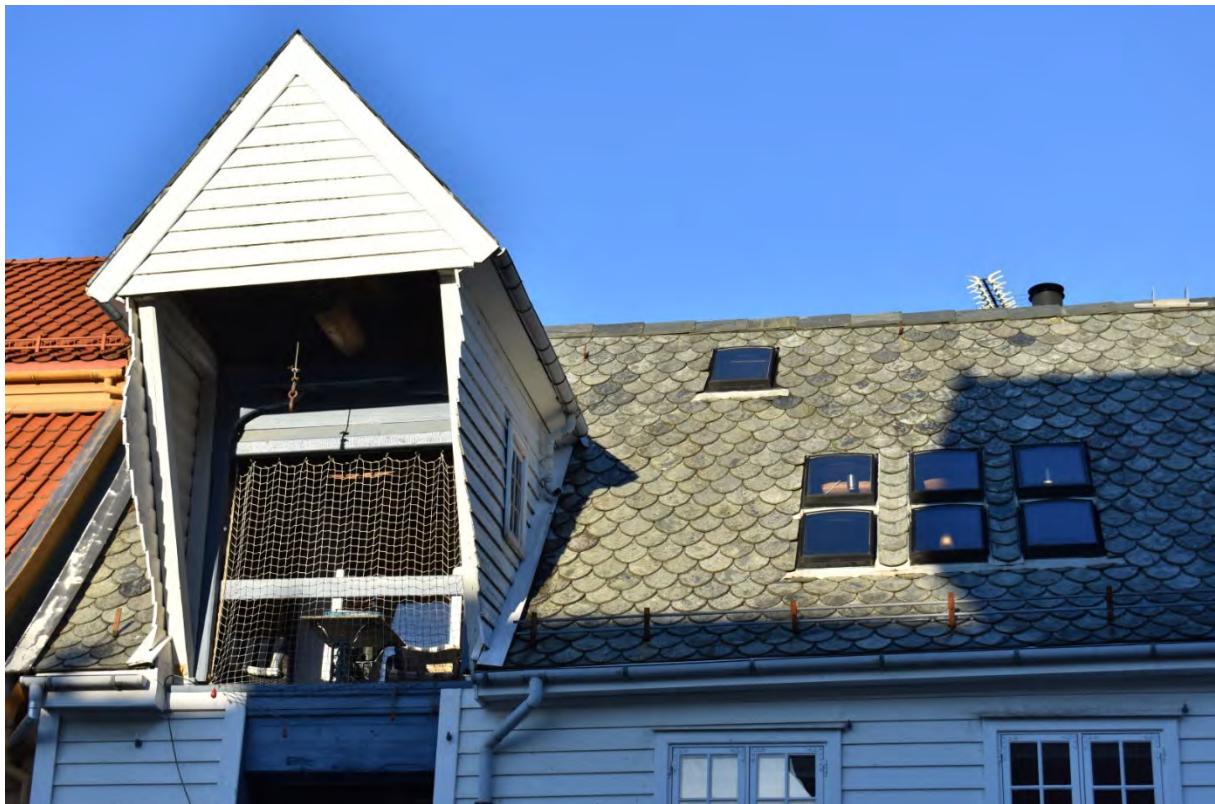
Sandviksbodene 19 A, vindeark på sørfasade

På dei tre andre sidene er nabobuene bygde heilt inntil. Bua er bygd av lafta tømmer, utvendig kledd med liggande, kvitmåla panel på sørveggen. Lengst til venstre i fasaden er ei vindeark med karnissboga framkant på sideveggene. Under arka er det portar inn til begge etasjar og til loftet, stilt saman i eit loddrett band. Til høgre på fasaden er ein mindre port til kvar etasje. Portane er måla blå. Det er tofags småruta vindauge i begge etasjar; i andre etasje med regelmessig, jamn plassering.

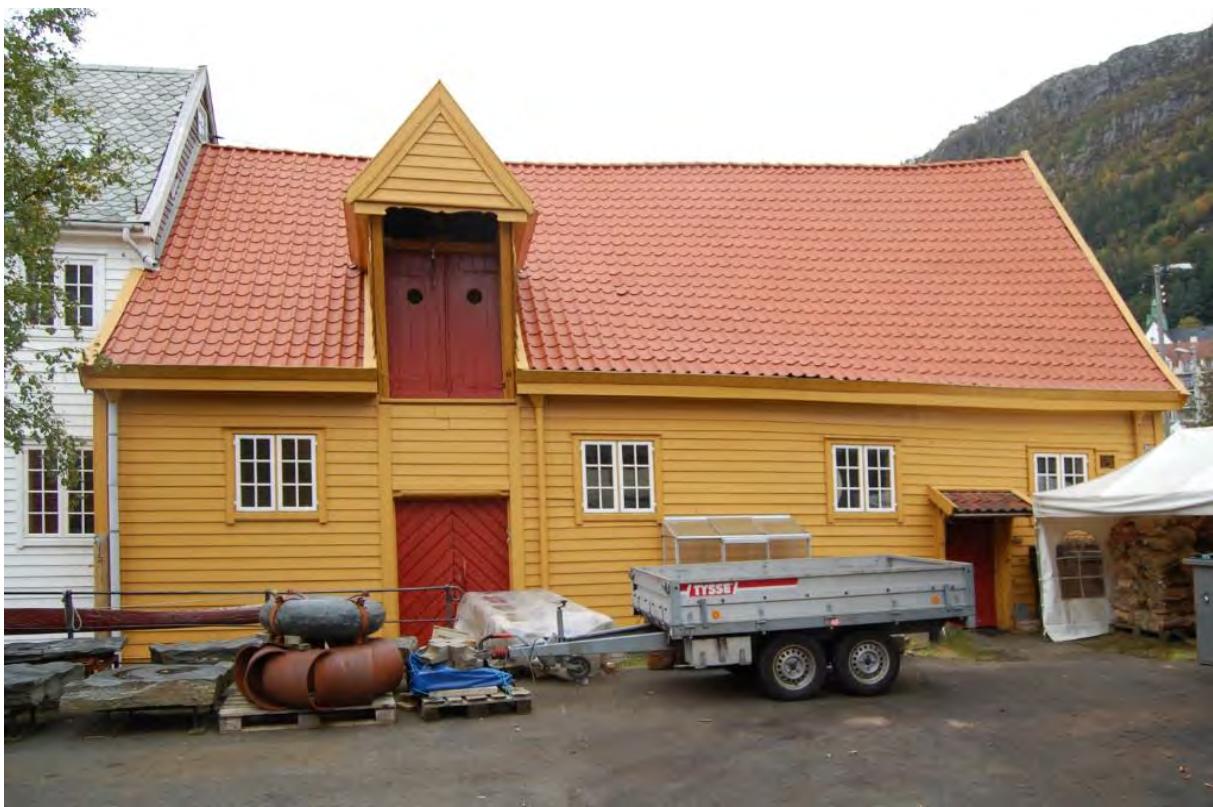
Sandviksbodene 19 B sett frå sør

Sandviksbodene 19 B er ein bygning i ein etasje med svitak tekt med raud tegl. Vestre del av langveggen mot sør ligg ut mot ein hop. I vest er Sandviksbodene 19 A bygd heilt inntil, bortsett frå lengst mot sør. I nord ligg Sandviksbodene 21 med eit dråpefall imellom.

Bua er bygd av lafta tømmer, utvendig kledd med liggande okergult panel. Mot sør, ut mot venstre side av fasaden, er ei vindeark med karnissboga framkant på sideveggene. Under arka fører raudmåla portar inn til første etasje og loftet. Vindauga er tofags, småruta som sit uvanleg høgt på veggens andsynes portane. I austgavlen er tilsvarende vindauge.

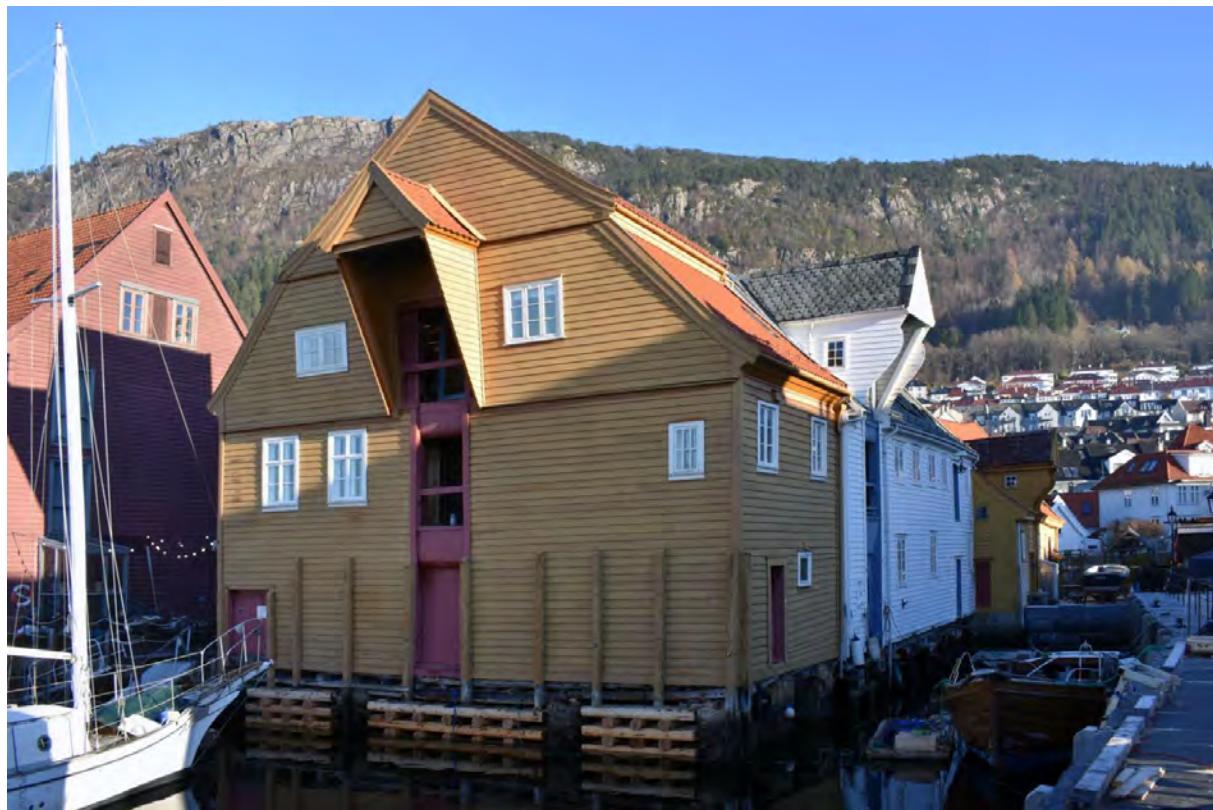
Sandviksbodene 20 sett frå sjøsida

Bua er i to etasjer med lafta lagerrom og svalgangar i stolpeverk, utvendig kledd med okergult liggande panel. Bygningen har ein uvanleg vinkelform, med ein arm langs hopen i nord og ein brei gavl med mansardtak mot sjøen i vest. Rommet inne i vinkelen er fylt ut av Sandviksbodene 19 A.

Mot nord og vest er svalgangar, innanfor er fire lagerrom med langstrakt form – tre på rekke i den nordlege armen og eitt i den vestlege. Om lag same planløysing i første og andre etasje. Sandviksbodene 20 er bygd på tomta til tre eldre sjøbuer, truleg i 1828-29, ifølgje dendrokronologisk datering av bolverkstømmeret. Nokre av materiala er truleg gjenbrukstømmer. Det har vore utført omfattande reparasjonsarbeid ca. 1870, 1950-60-talet og ca. 1980. I andre etasje vart det på 1980-talet satt inn krysspostvindauge mot vest og tofagsvindauge mot sør.

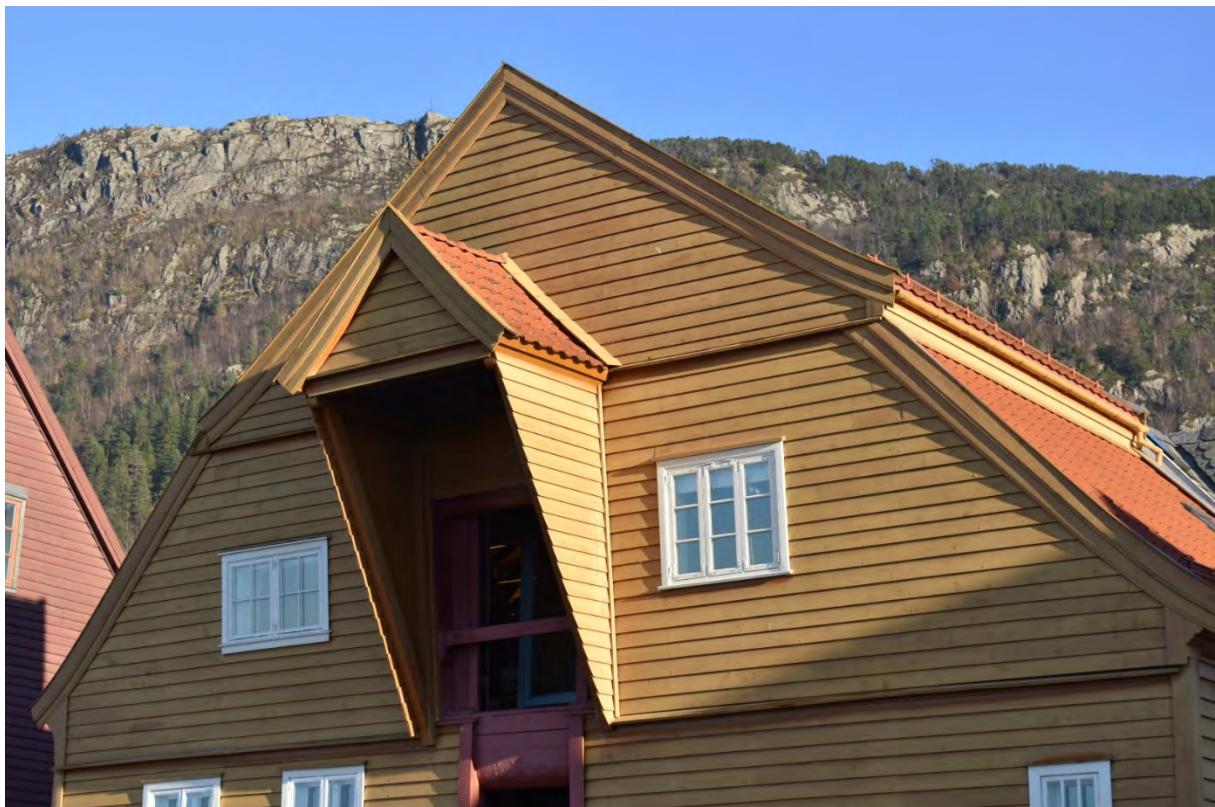
Sandviksbodene 20, vindeark i gavl

Armen mot nord har eit vanleg saltak der den eine takflata held fram som nedre takflate på mansardtaket. Taket er tekt med raud tegl. Bua har éi vindeark mot nord og éi mot vest. Sjøbua står på opphavleg bolverk, som til dels er erstatta/forsterka av nyare konstruksjonar – stolpar og dragarar og støypte pilarar. Bua er eigd av Bergen kommune, og vert brukt som administrasjonslokale av Norges Fiskerimuseum.

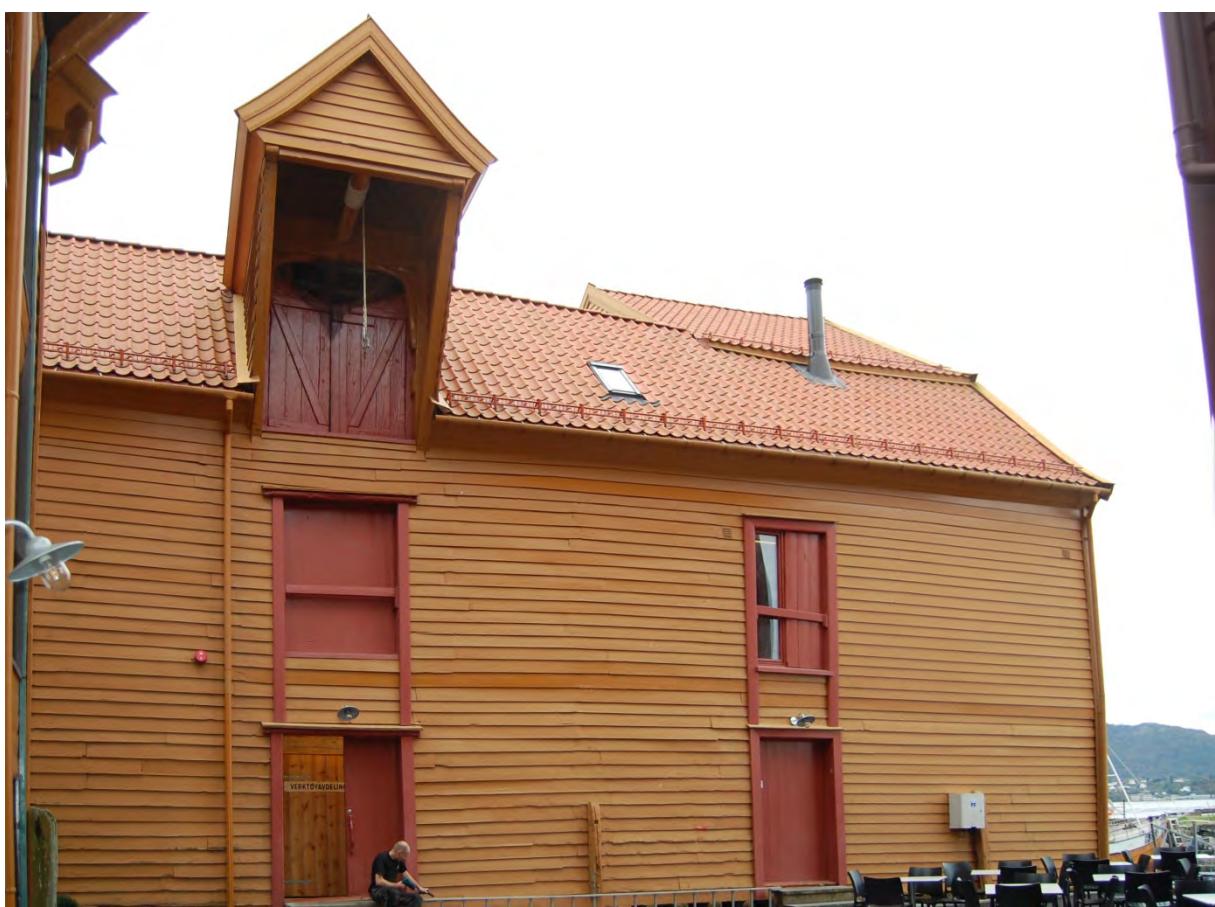
Sandviksbodene 20, nordfasade

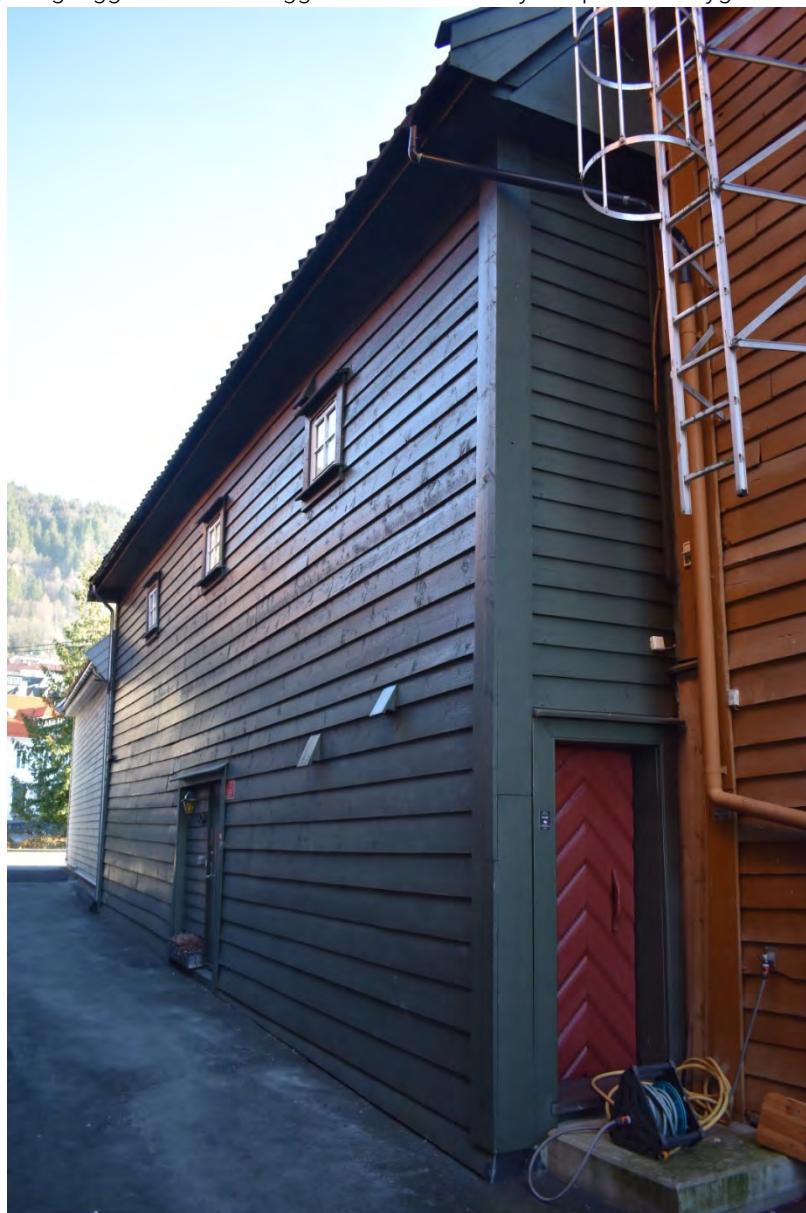
Sandviksbodene 21, sett mot aust.

Sandviksbodene 21 er ein bygning i to etasjer med svitak tekt med raud tegl, valma mot aust og med gavl i vest. Bua er bygd inntil Sandviksbodene 20 i vest. I sør er eit dråpefall mot Sandviksbodene 19 B.

Langveggen mot nord ligg ut mot ein nå attfylt hop. Bua er bygd av lafta tømmer med liggande utvendig

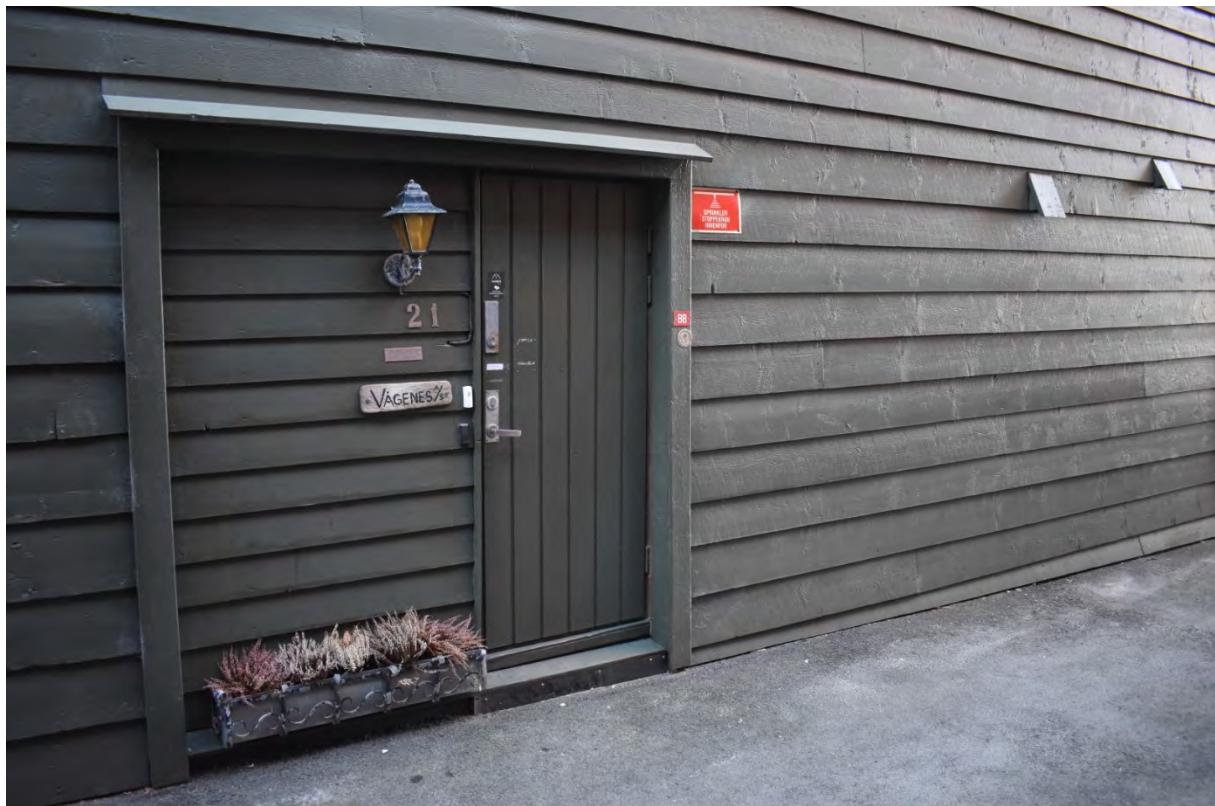
Sandviksbodene 21, nordfasade

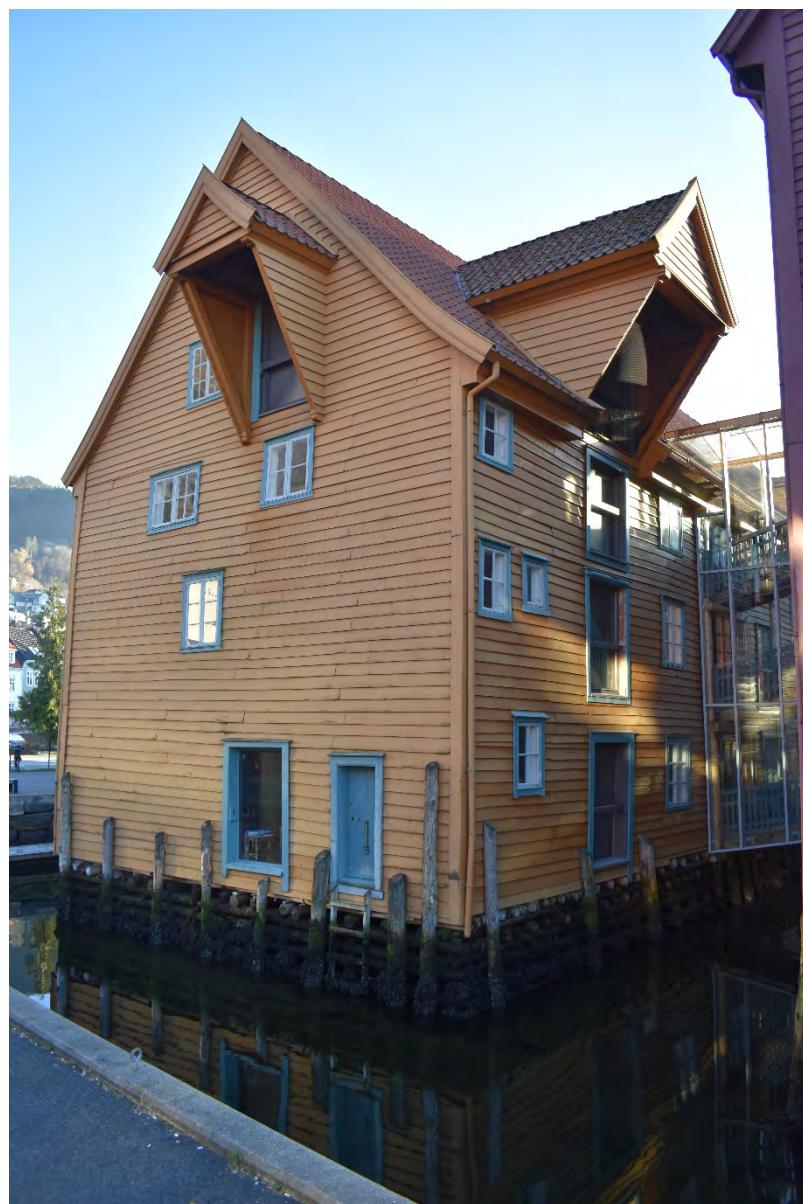
Sandviksbodene 23 sett frå nord

Dette er ein lagerbygning i tre etasjar med svaitak, eigd av Bergen kommune og nytta av Norges Fiskerimuseum. Sjøbua ligg med langsida vendt mot sjøen aust for Sandviksbodene 24, skilt frå denne med ein hop. Bygningen har okergul liggende kledning og rauda teglpanner på taket. Bua hadde opphavleg fire store lagerrom på rekke i kvar etasje, med sval framfor på langsida mot vest.

Sjøhuset er truleg bygd ein gong i første del av 1700-talet; årstalet 1732 står på ein takbjelke i svala i andre etasje. To nye vindearker er bygde rundt midten av 1800-talet.

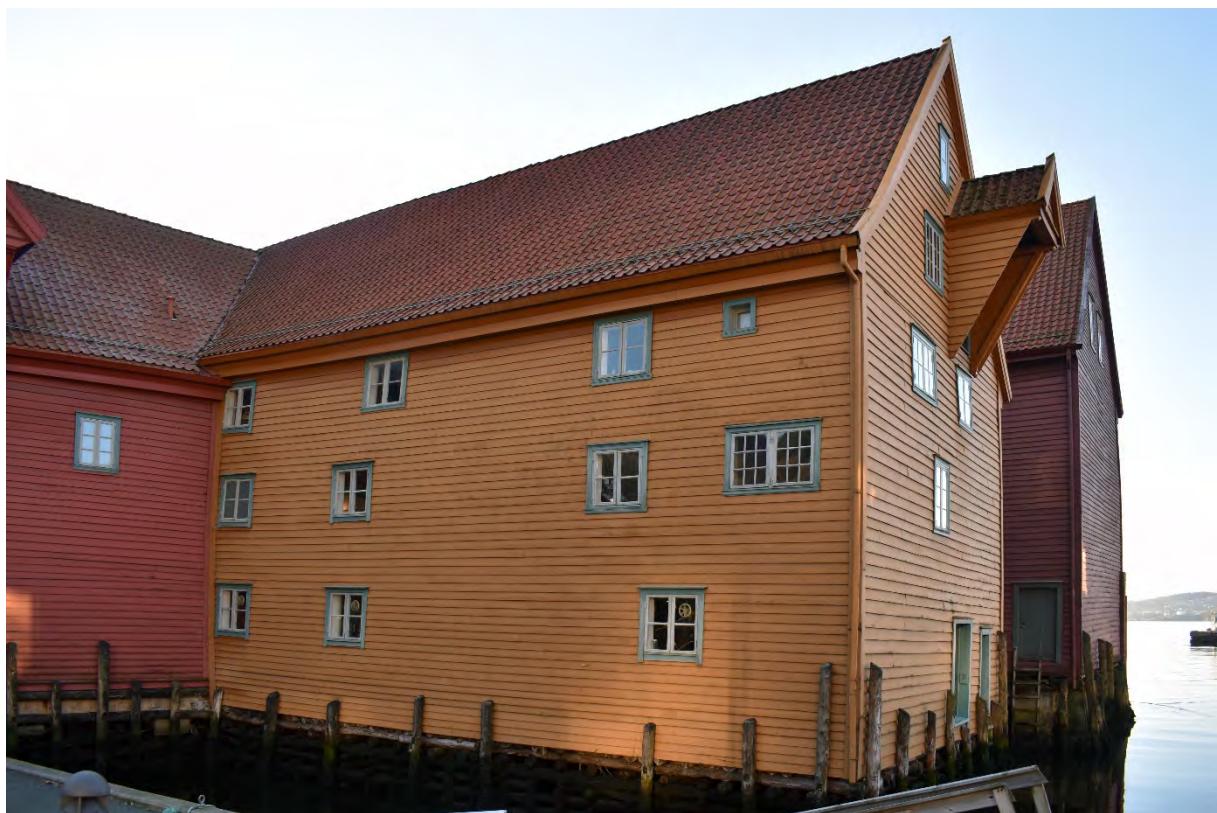
Sandviksbodene 23 sett frå Sjøgaten

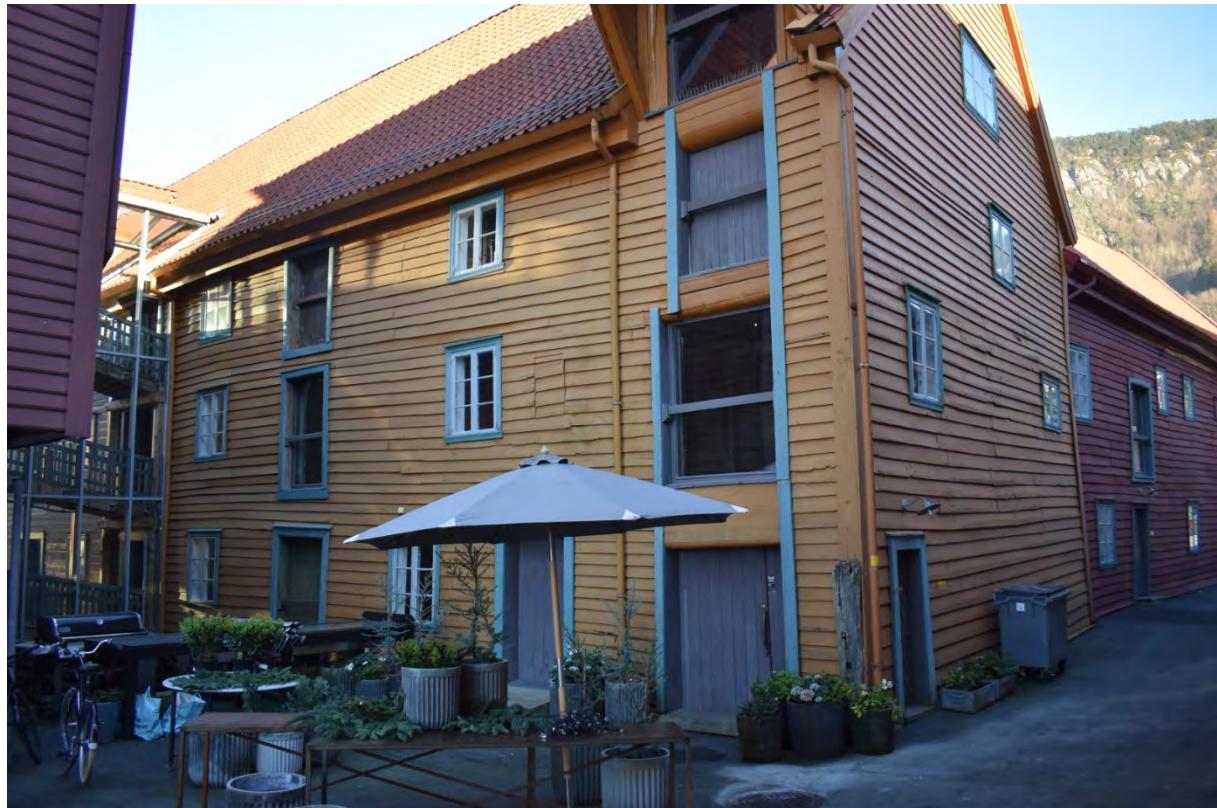
Sandviksbodene 23 sett fra sjøsida

Bygningen er lafta i første etasje og har svalgang av reisverk i andre og tredje etasje. Loftet er eitt stort rom, med synleg takkonstruksjon og sutak.

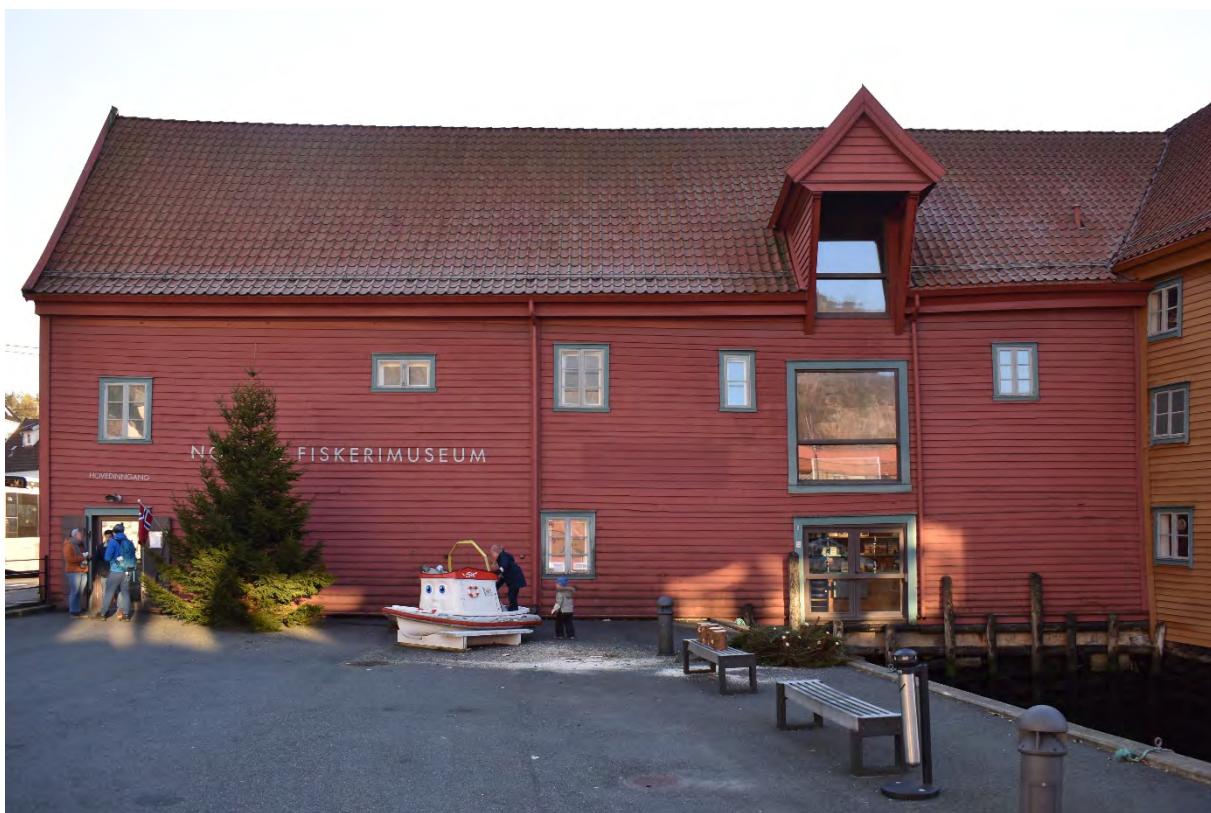
Sandviksbodene 23 naust

Dette er ein bygning i to etasjer med svitak, bygd heilt inntil Sandviksbodene 23 på austsida og i rett vinkel på denne, dvs. med lengderetning aust-vest. Sjøbua er eigd av Bergen kommune og nytta av Norges Fiskerimuseum og von Tangen Fiskebar. Veggene er lafta med utvendig liggande raudmåla bordkledning. På taket er raude teglpanner.

Naustet er sannsynlegvis bygd mellom 1797 og 1807, truleg som naust tilhøyrande Sandviksbodene 23. Etasjeskiljet mellom første og andre etasje vart senka i 1925. I austenden vart bygningen i 1959 forkorta med om lag fem meter på grunn av framføringa av Sjøgaten. Samstundes vart det påbygd ein tredje etasje med slakt saltak. Denne vart fjerna, og taket ført tilbake til opphavleg form i 1998.

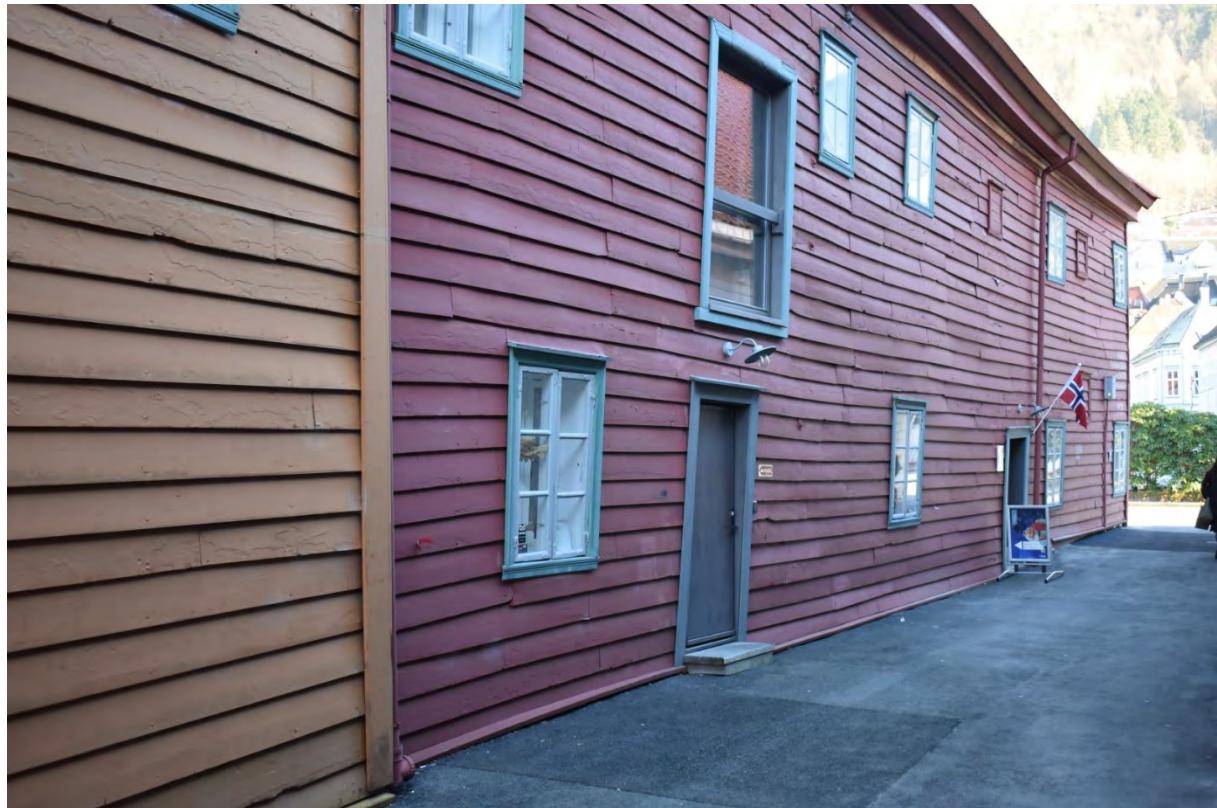
Sandviksbodene 23 naust, sør fasade

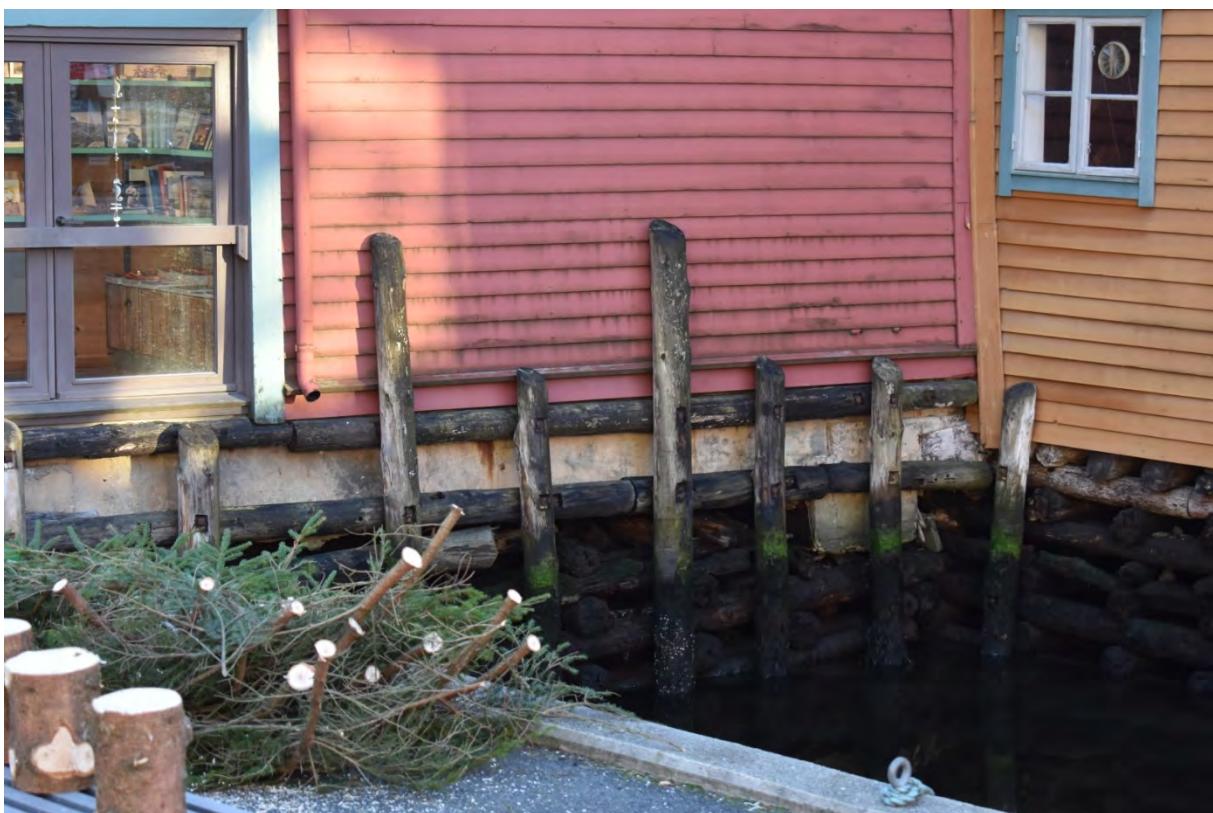
Sandviksbodene 23 naust, nordfasade. Bod 23 til høyre (oker).

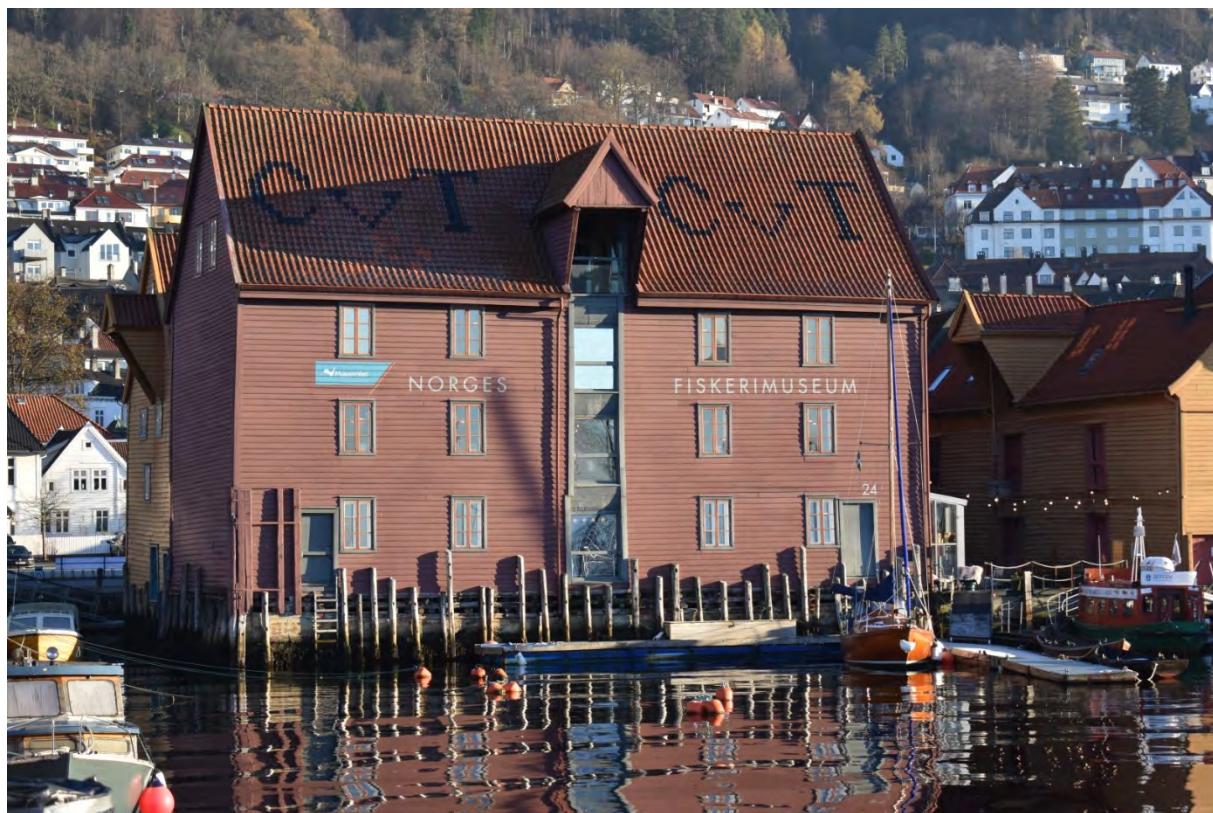
Sandviksbodene 24 sett frå sjøsida

Dette er ein lagerbygning i tre etasjar med svaitak, som ligg med langsida vendt mot sjøen vest for Sandviksbodene 23, skilt frå denne med ein hop. Langveggen mot sjøen er bygd opp regelmessig, med ei vindeark og portar inn til kvar etasje i midtaksen, vindauge av same format; tofags med 2x3 ruter jamt plassert, i alt fire vindauge i kvar etasje. I første etasje er òg ei dør rett på utsida av det ytste vindauget. På taket mot sjøen er initialane «CvT» forma i svart tegl på kvar side av vindearka.

Byggear er uvisst. Referanse til eit festebrev frå 1671 i seinare kjelder tydar på at tomta var bebygd då, men laftetømmeret i sjøbua har ikkje 1600-talspreg. Bua er venteleg bygd ein gong mellom 1748 og 1756. Ho vart innreidd til utstillingsareal og kafé for Museum Vest og Norges Fiskerimuseum 2013-15.

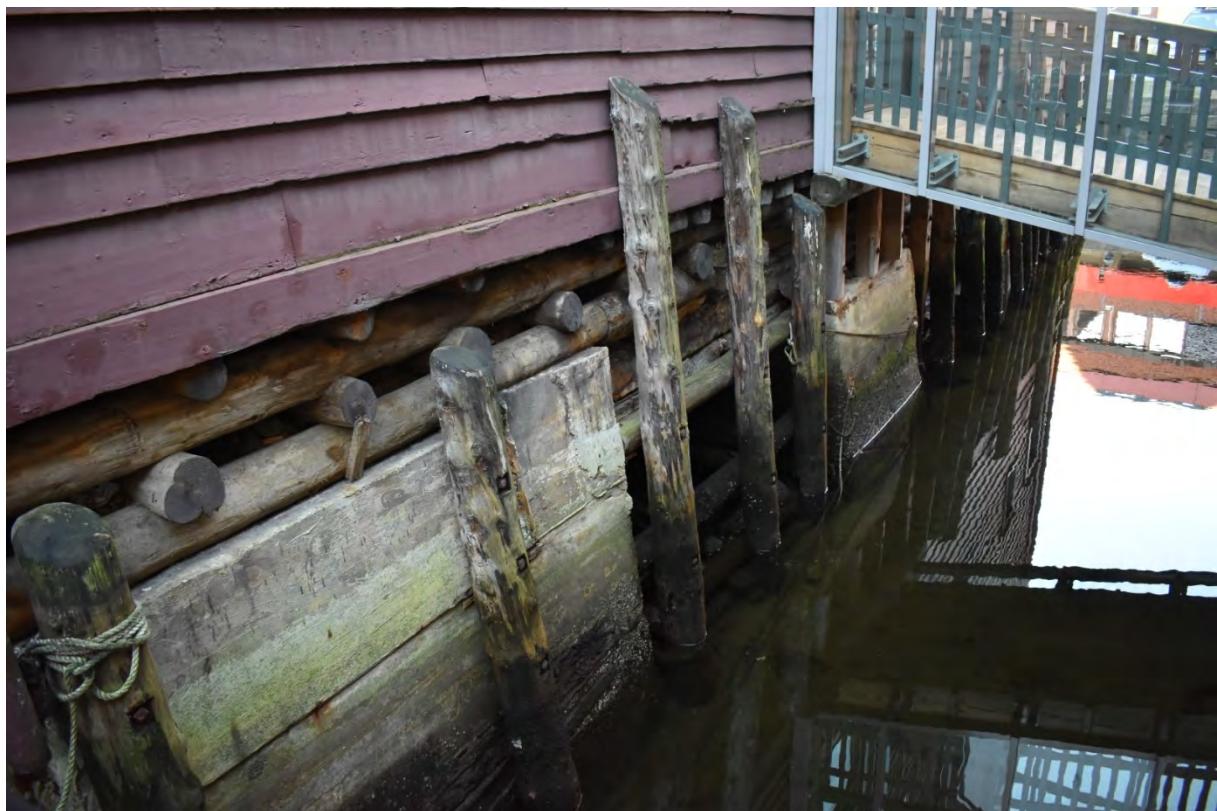
Sandviksboden 24. Austfasade mot hopen mellom bod 23 og 24

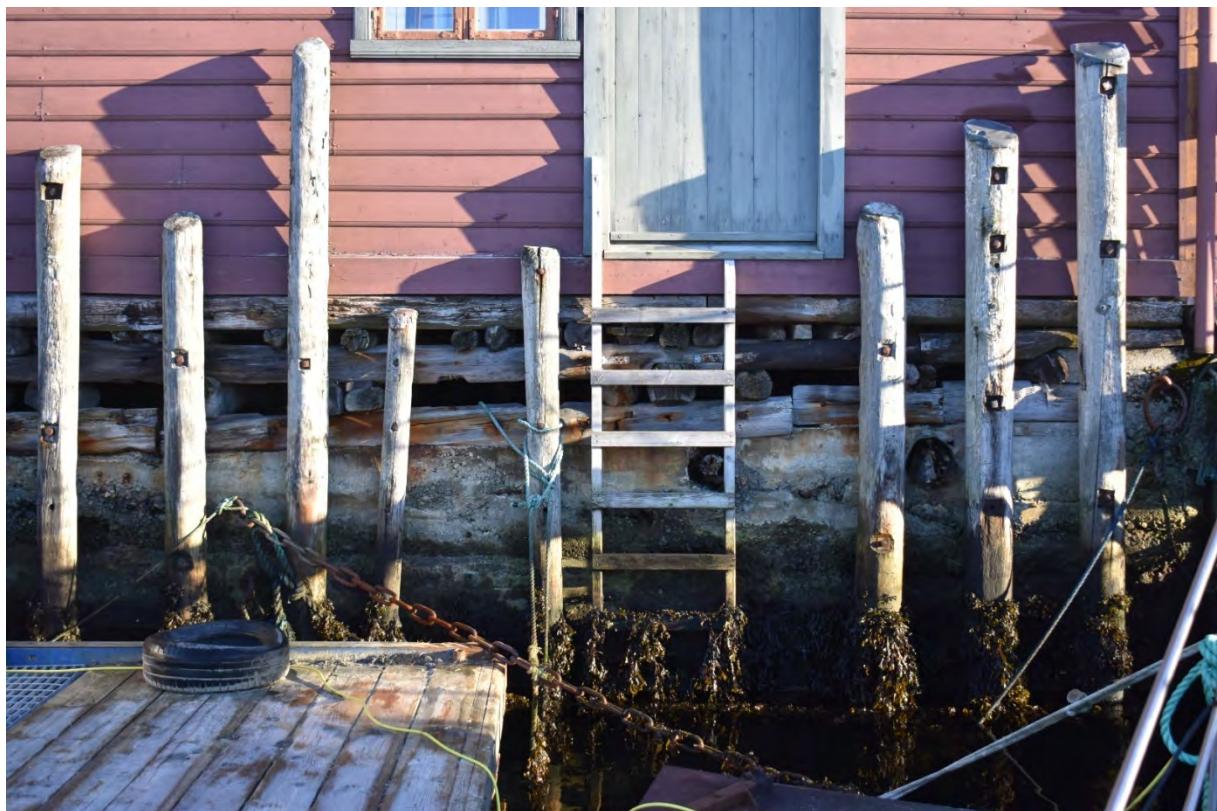
Sandviksboden 24. Bolverk på sjøsida

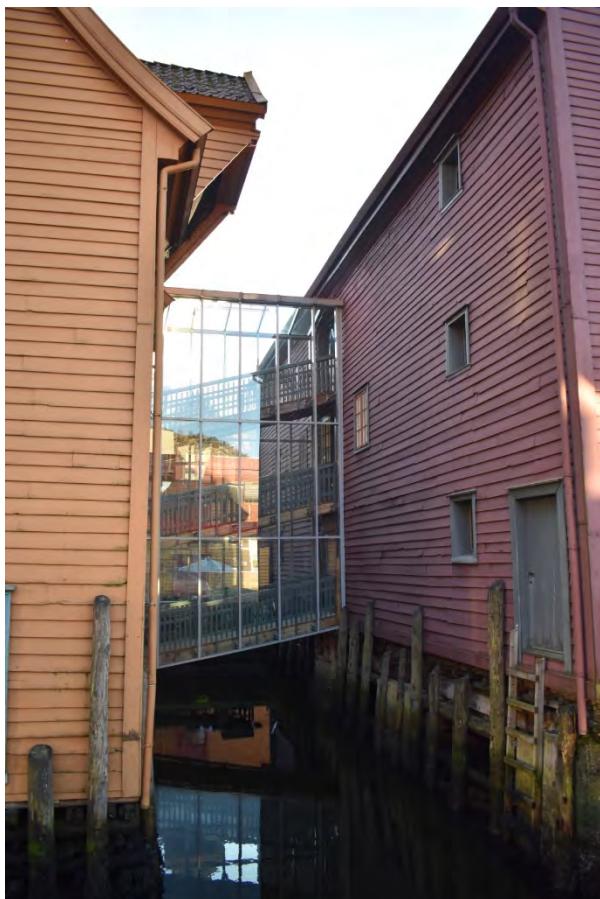
Hopen mellom bod 23 og 24

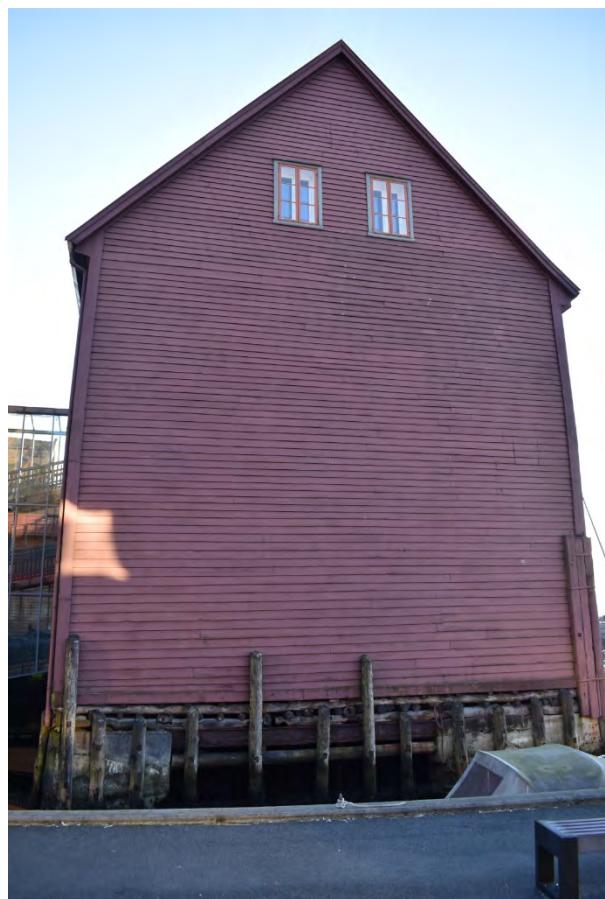
Gavlvegg mot nord
