# Nerstua på Tussøy

i Tromsø kommune

Forslag til Dokumentasjonsvedlegg I

Vedlegg til vedtak om fredning av Nerstua, gbnr 188/27, Tromsø kommune, Troms fylke.

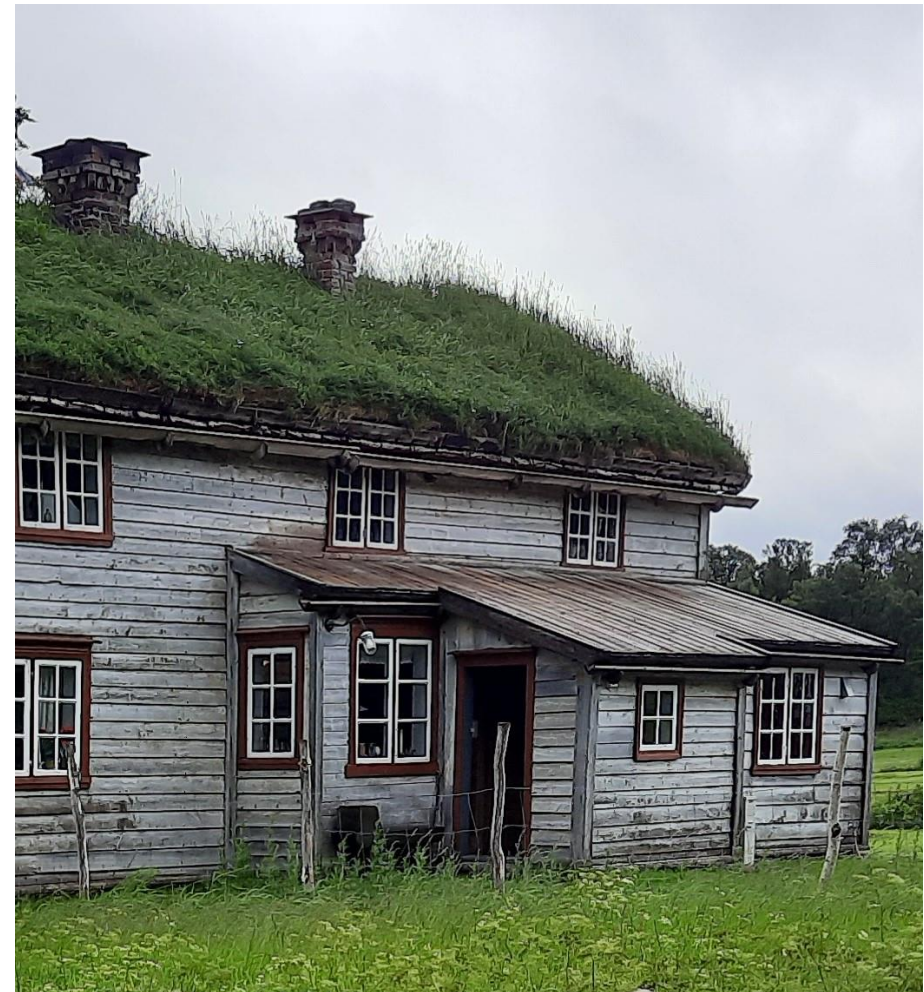
**Nerstua 2021. Her vises arken på bildet til venstre og tilbygget i kjøkkenet, de to pipene og taket med plank på bildet over.**

Før 1920 kom det til en ark på sørsiden av taket. På bildet fra 1898 har ikke bygningen ark. På et annet bilde, datert 1897 ser vi at tilbygget er tekket med torv.

Det er også satt inn et vindu i røstveggen mot vest før 1920. Dette er sentrert midt på røstet. På samme tid er kjøkkenet bygget ut mot nord. Det ble da satt inn et nytt empirevindu mot nord og det gamle originale tofagsvindu ble delt i to og halvparten satt inn som et etfagsvindu mot øst i kjøkkenet.

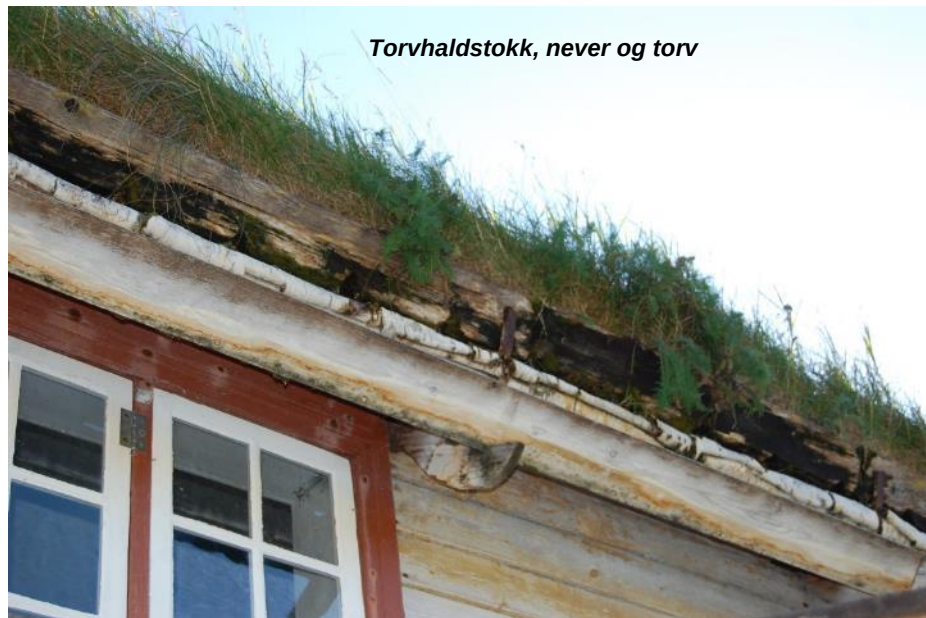
*Torvhaldstokk, never og torv*

Nerstua har åstak tekket med never og torv. Tilbygget har pulttak som er tekket med never og bord. Hovedinngangen, en tofløyet dør, er plassert midt på huset på sjøsiden. Bakinngangen på nordsiden er en enfløyet dør. Bygningen er kledd med liggende supanel (vestlandspanel), med unntak av røstet mot øst som er kledd med stående perlestaffpanel. I skillet mellom liggende og stående panel, like under vinduet i 2. etasje, er det et vannbord langs hele veggens bredde.

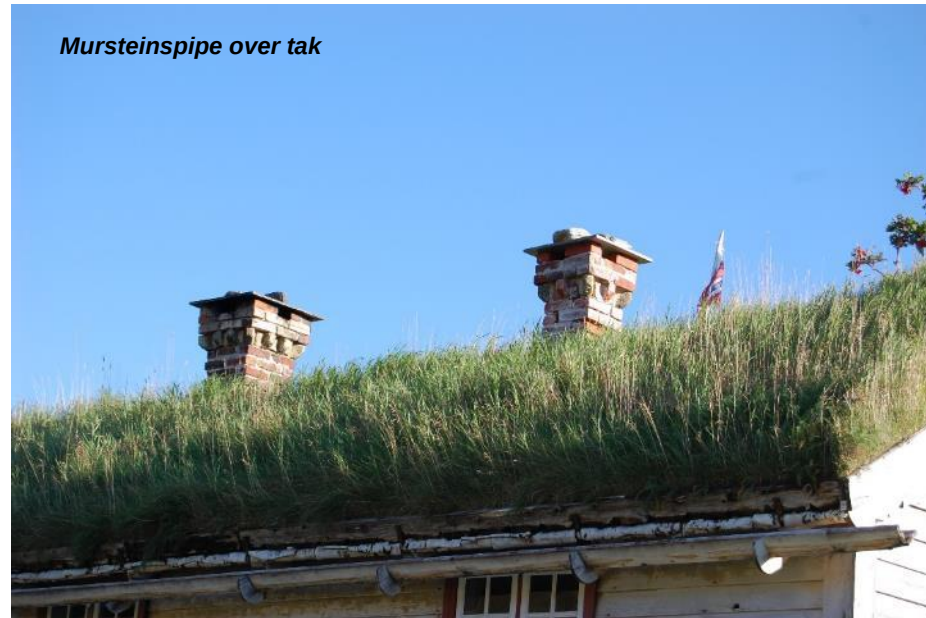
*Mursteinspipe over tak*

Nerstua har hatt fire piper, som vi ser av bildet fra 1897, mens det i dag er to piper.

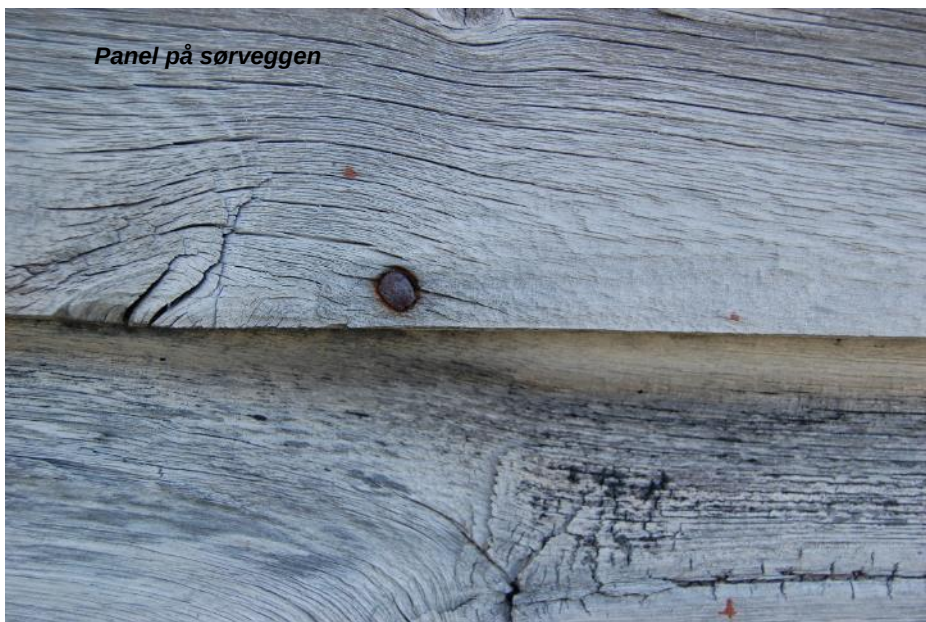
*Panel på sørveggen*

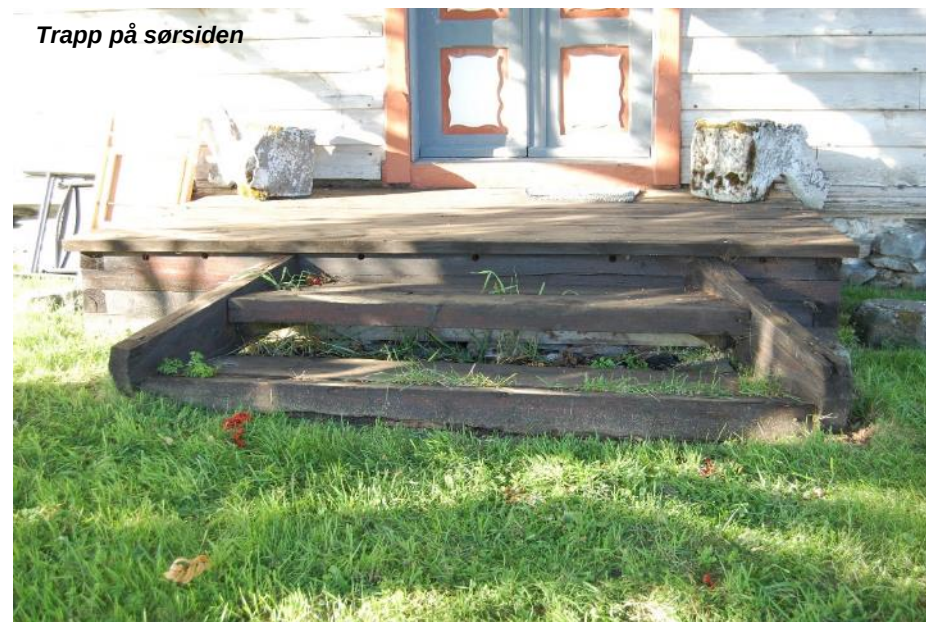
*Trapp på sørsiden*
