## GÅRDEN NEDRUM MED NERGAARDHUSET

Dokumentasjonsvedlegg I til fredning etter KML § 15.

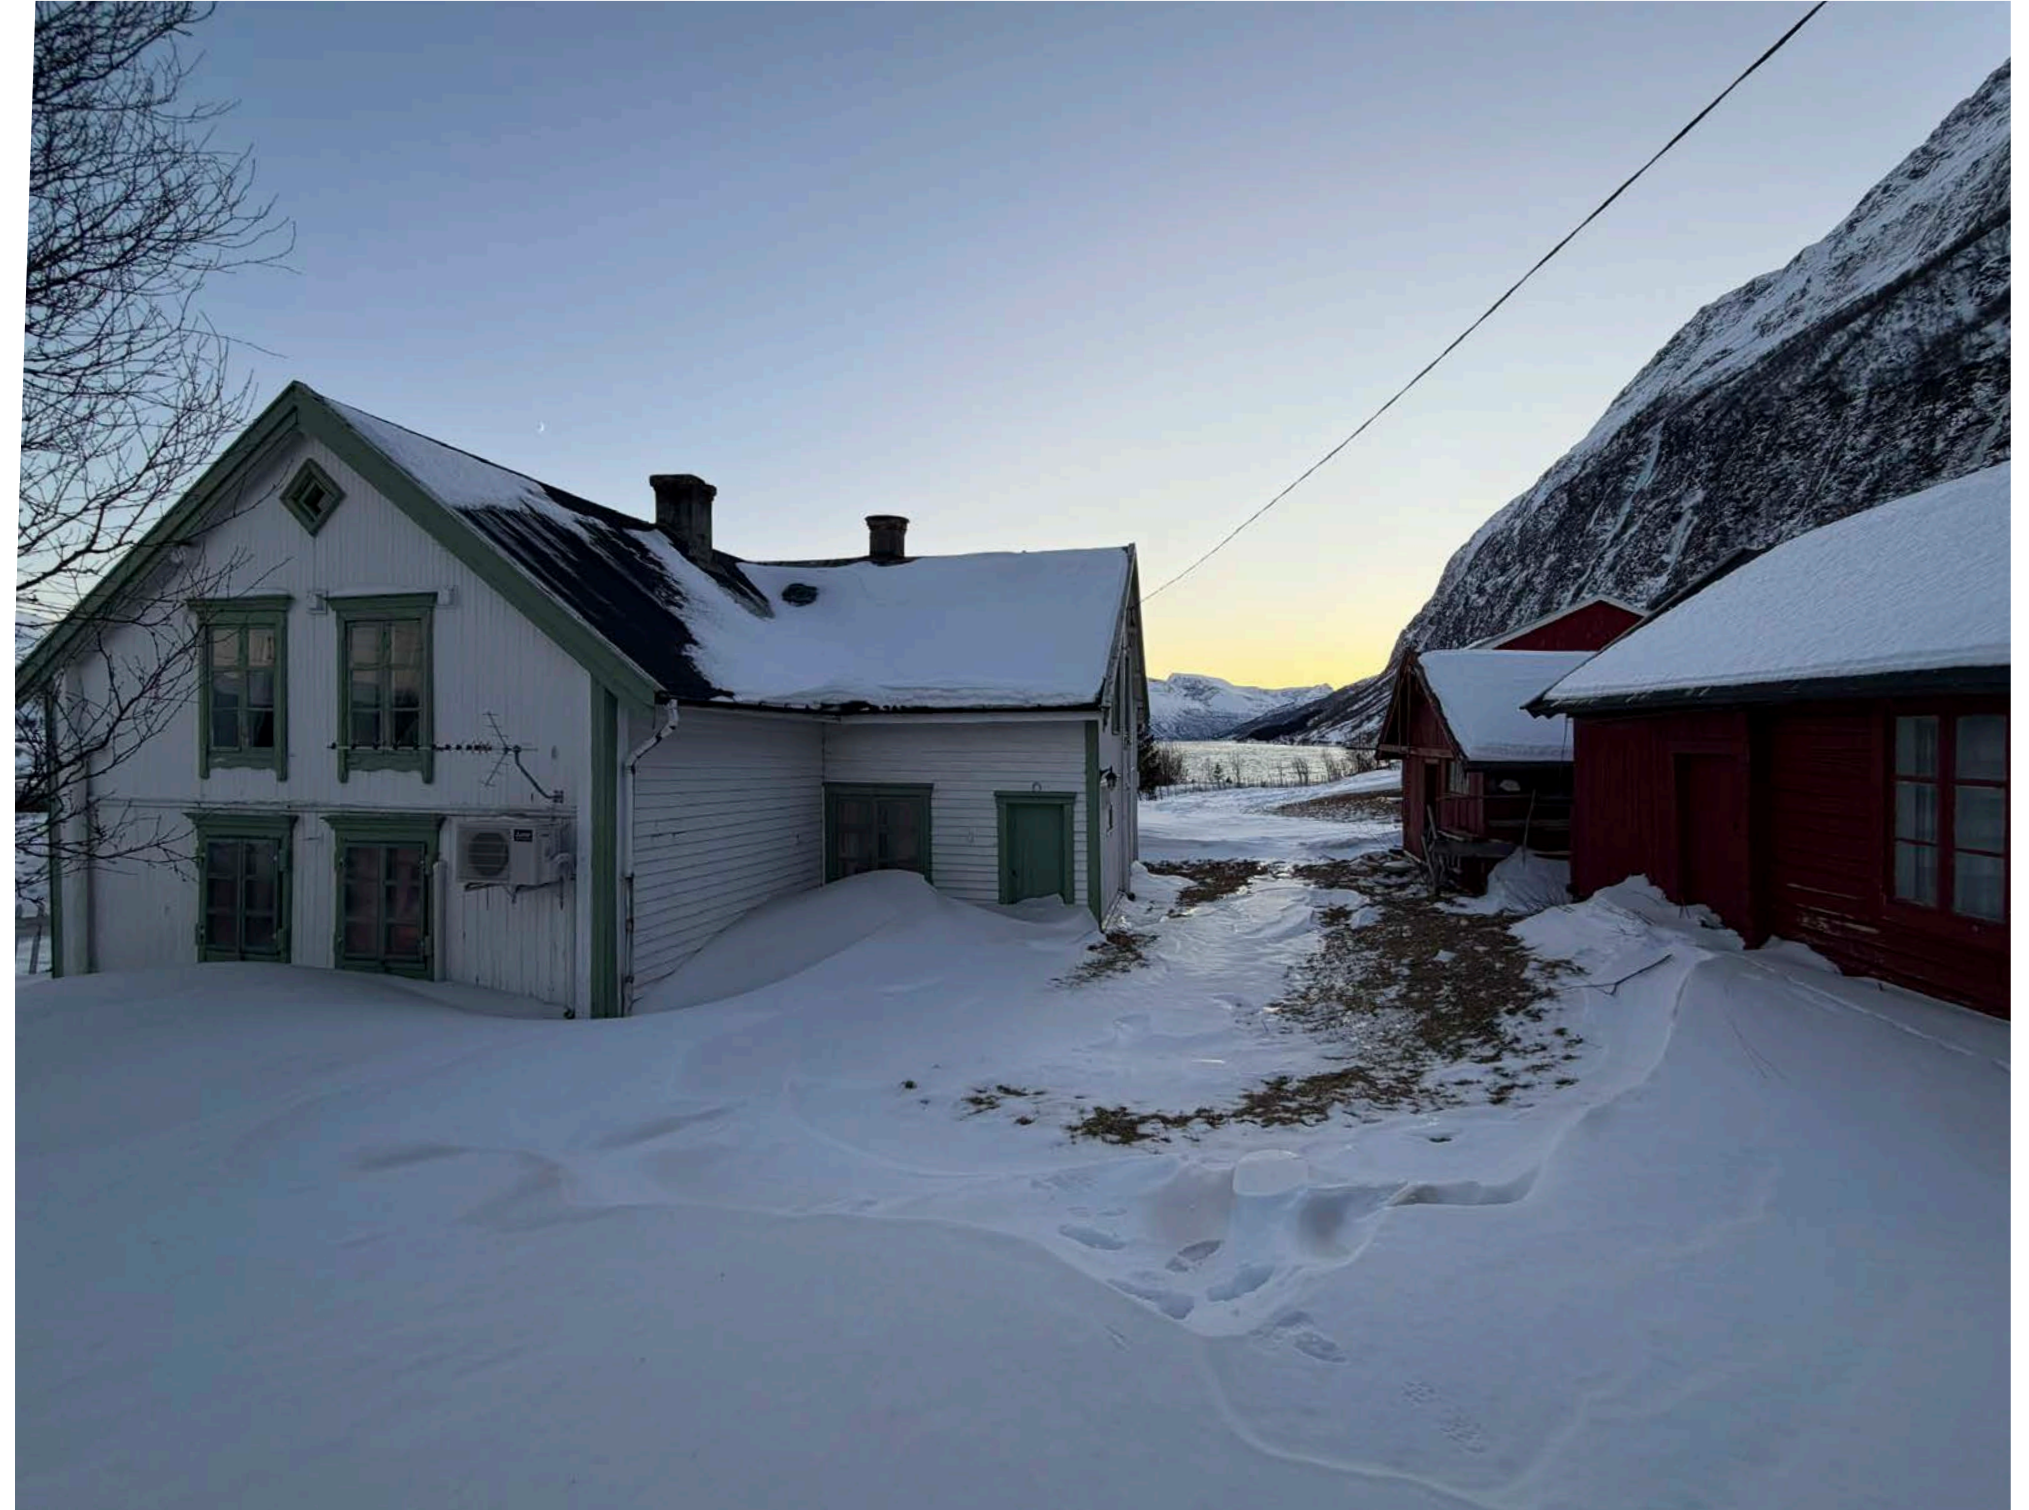
Fasader mot nord/ nordvest

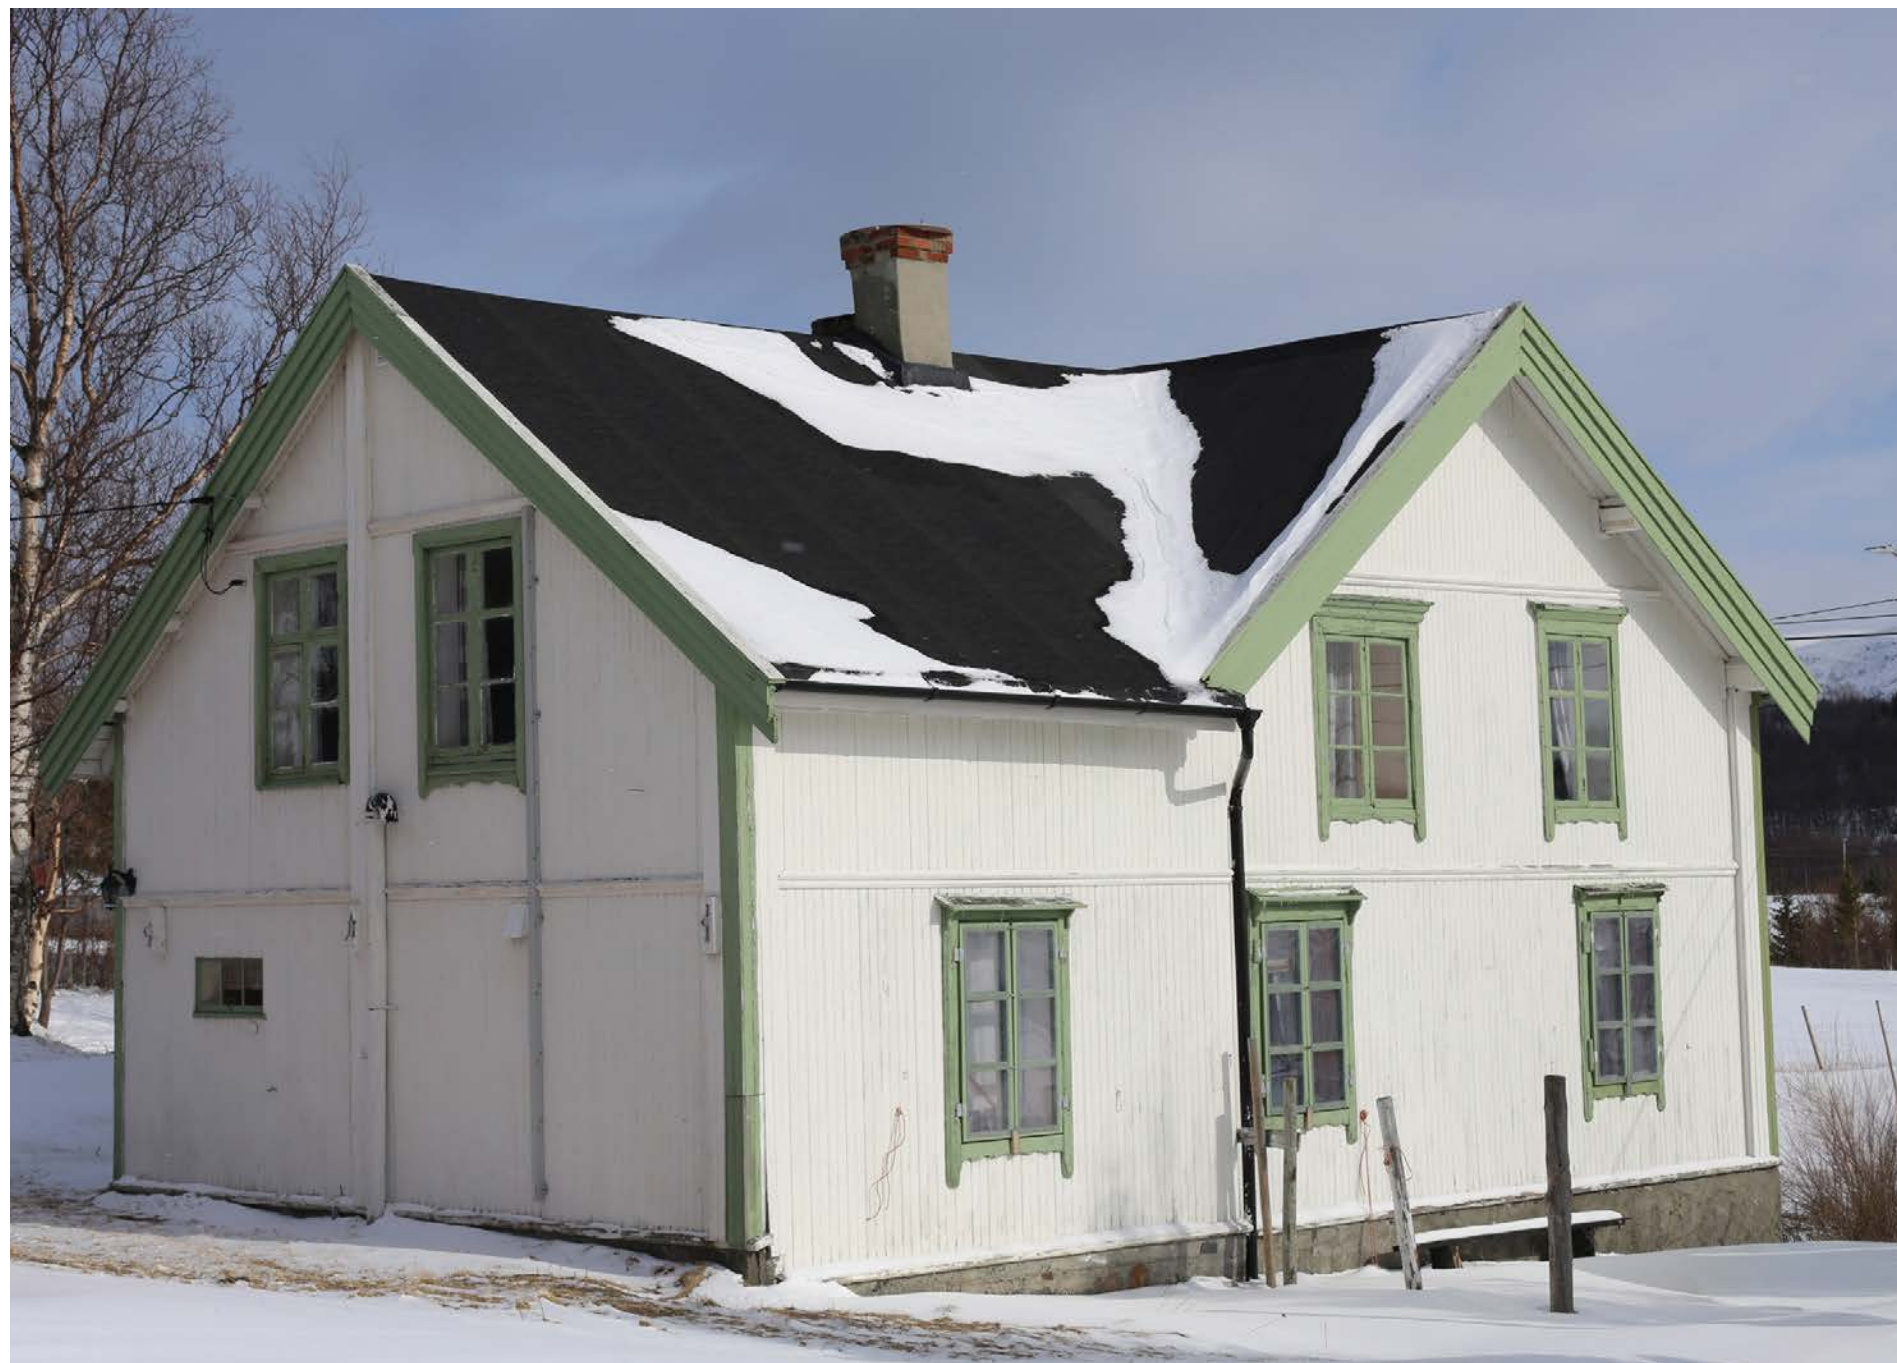
Fasader mot sørvest. Nederst til høyre er en parkert bil redigert bort fra originalt foto med hjelp av KI.

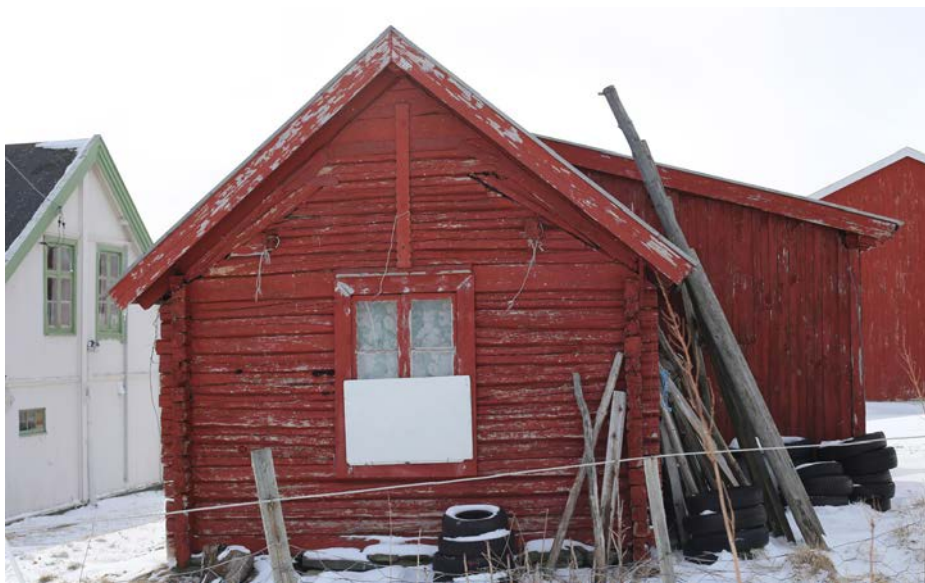
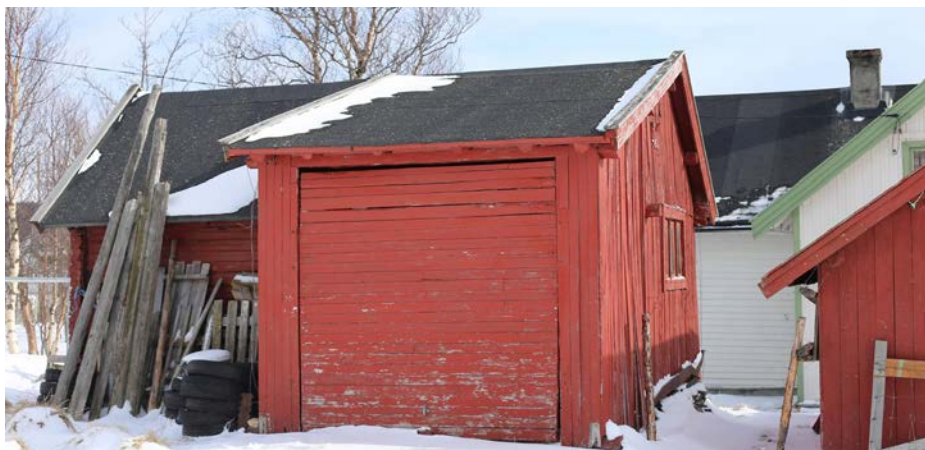
Bårstua er en tømmerkasse med tilbygg mot sør. Bakover (mot vest) er det et høyere tilbygg med garasjeport. I nordfasaden vises at bygningen er hevet i forhold til opprinnelig. Også tilbygget vurderes som av eldre dato, men garasjedelen er kommet til etter krigen. Det er to vinduer, to fag med tre ruter i hver ramme, i den lafta delen og et liggende vindu med tre ruter i tilbyggets søndre gavl.

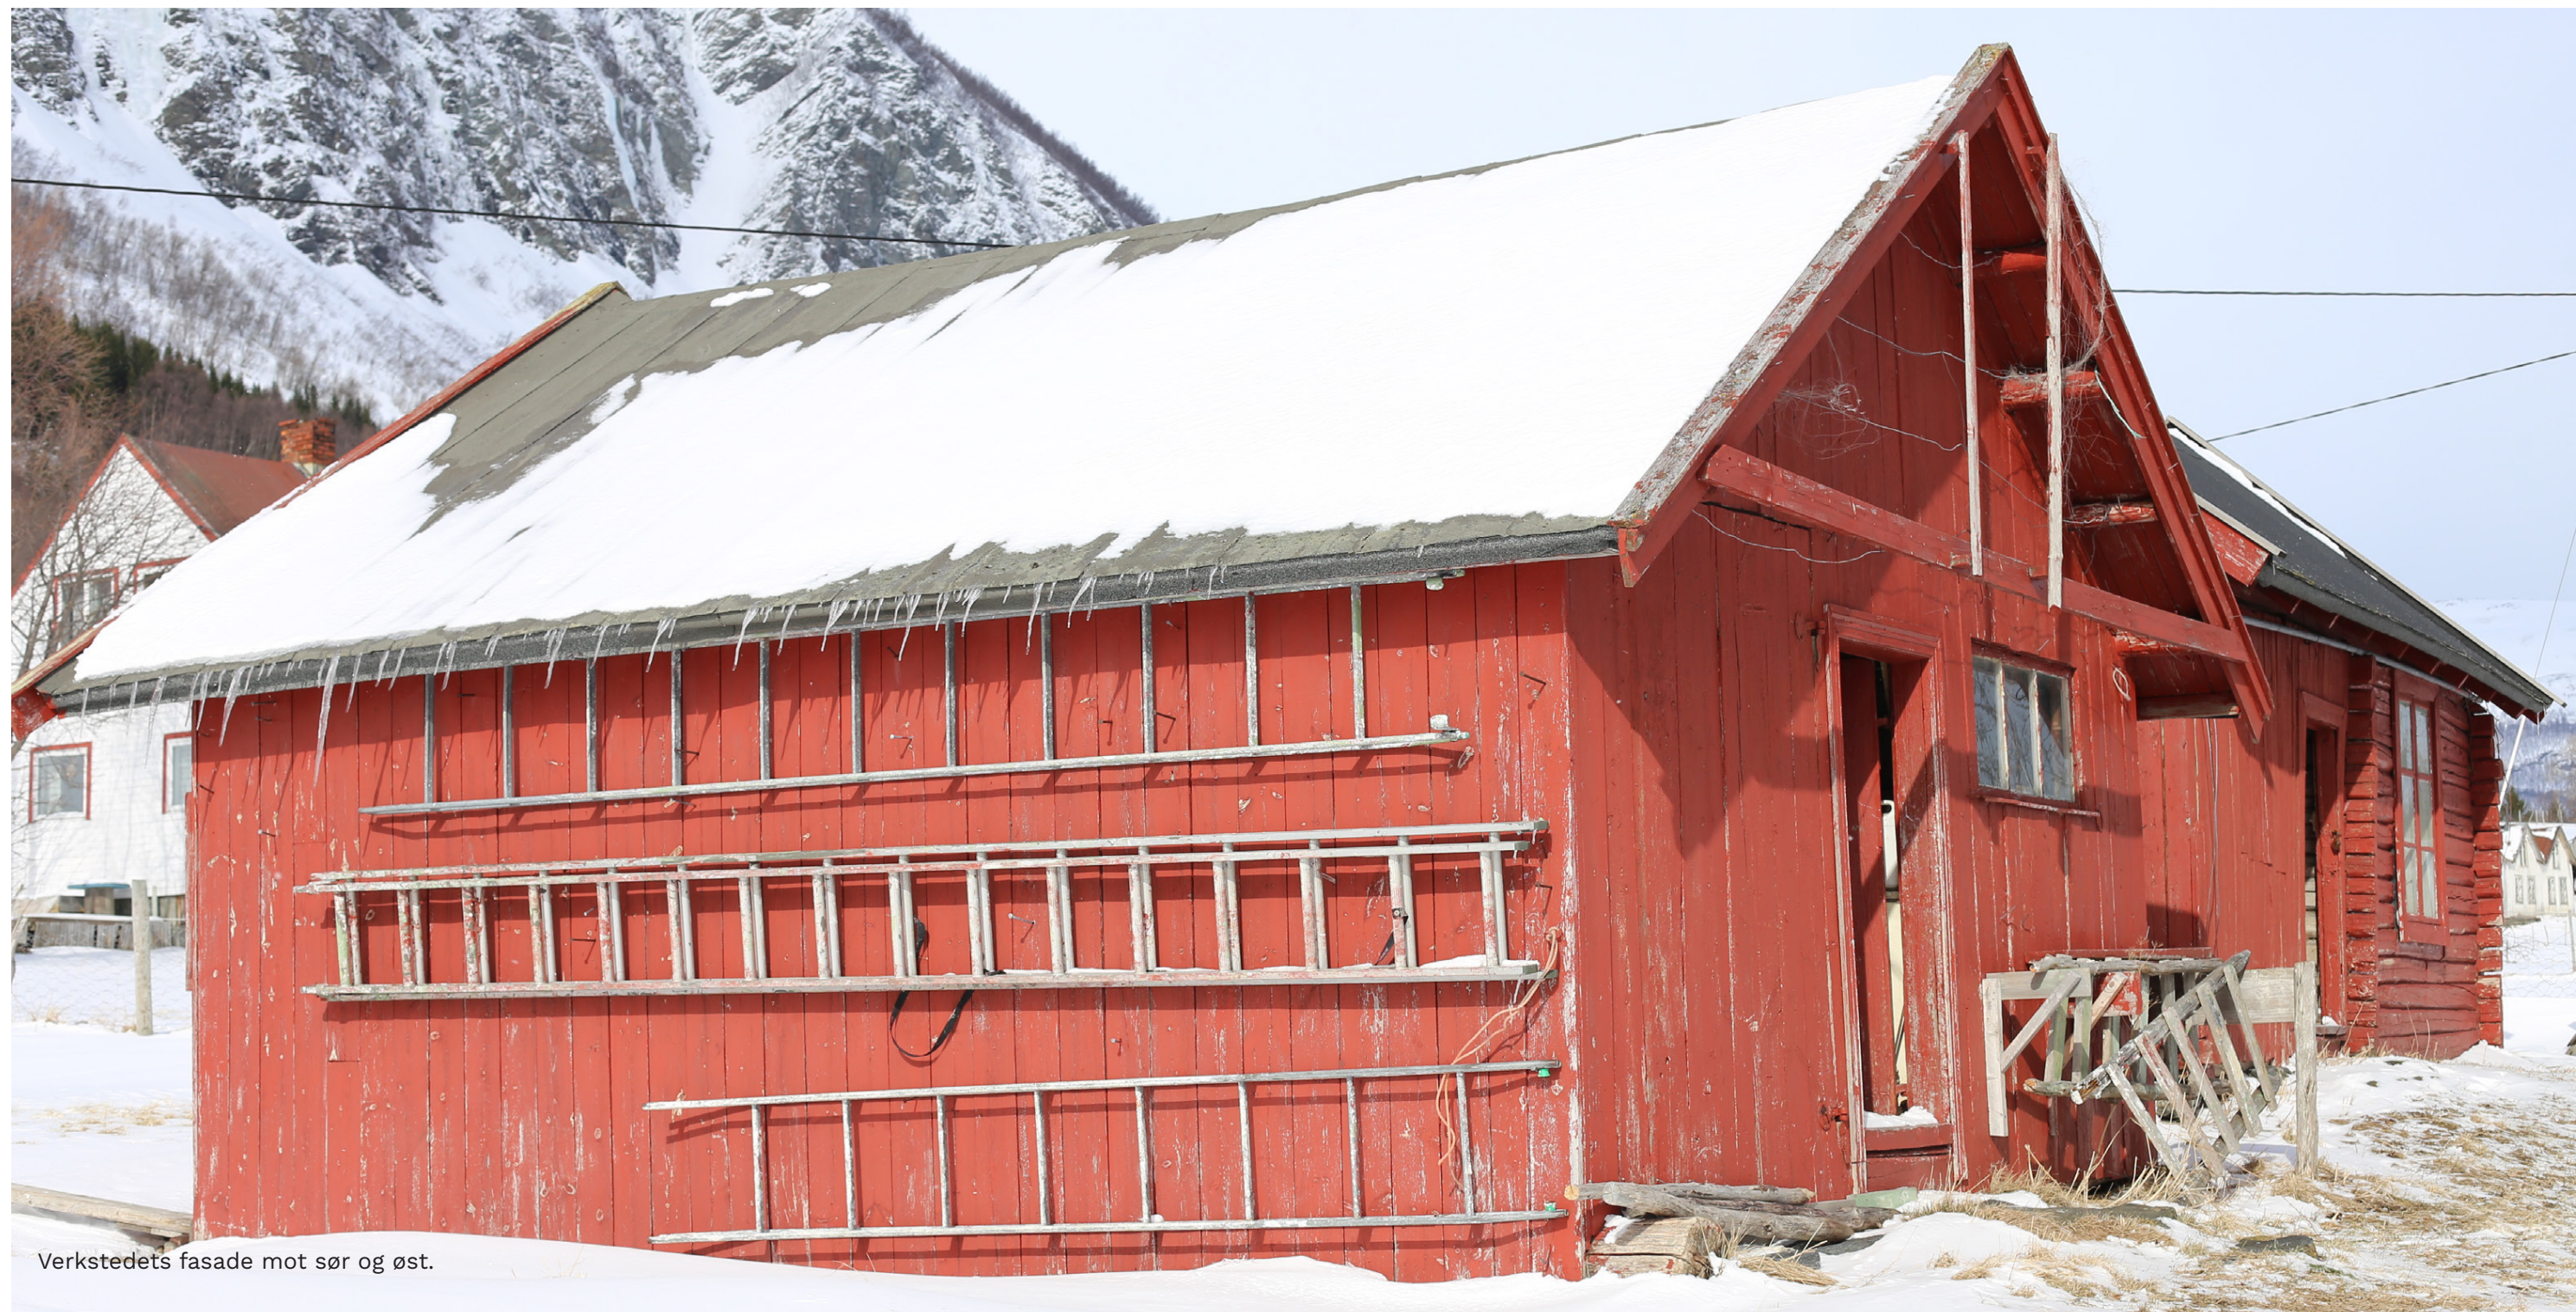
Verkstedets fasade mot sør og øst.

Alderen på verkstedet er ukjent. Kledningen er av nok så kraftige dimensjoner og med spesielle detaljer som smidde hengsler på sideporten. Papptakene er sannsynligvis lagt på 1990-tallet.

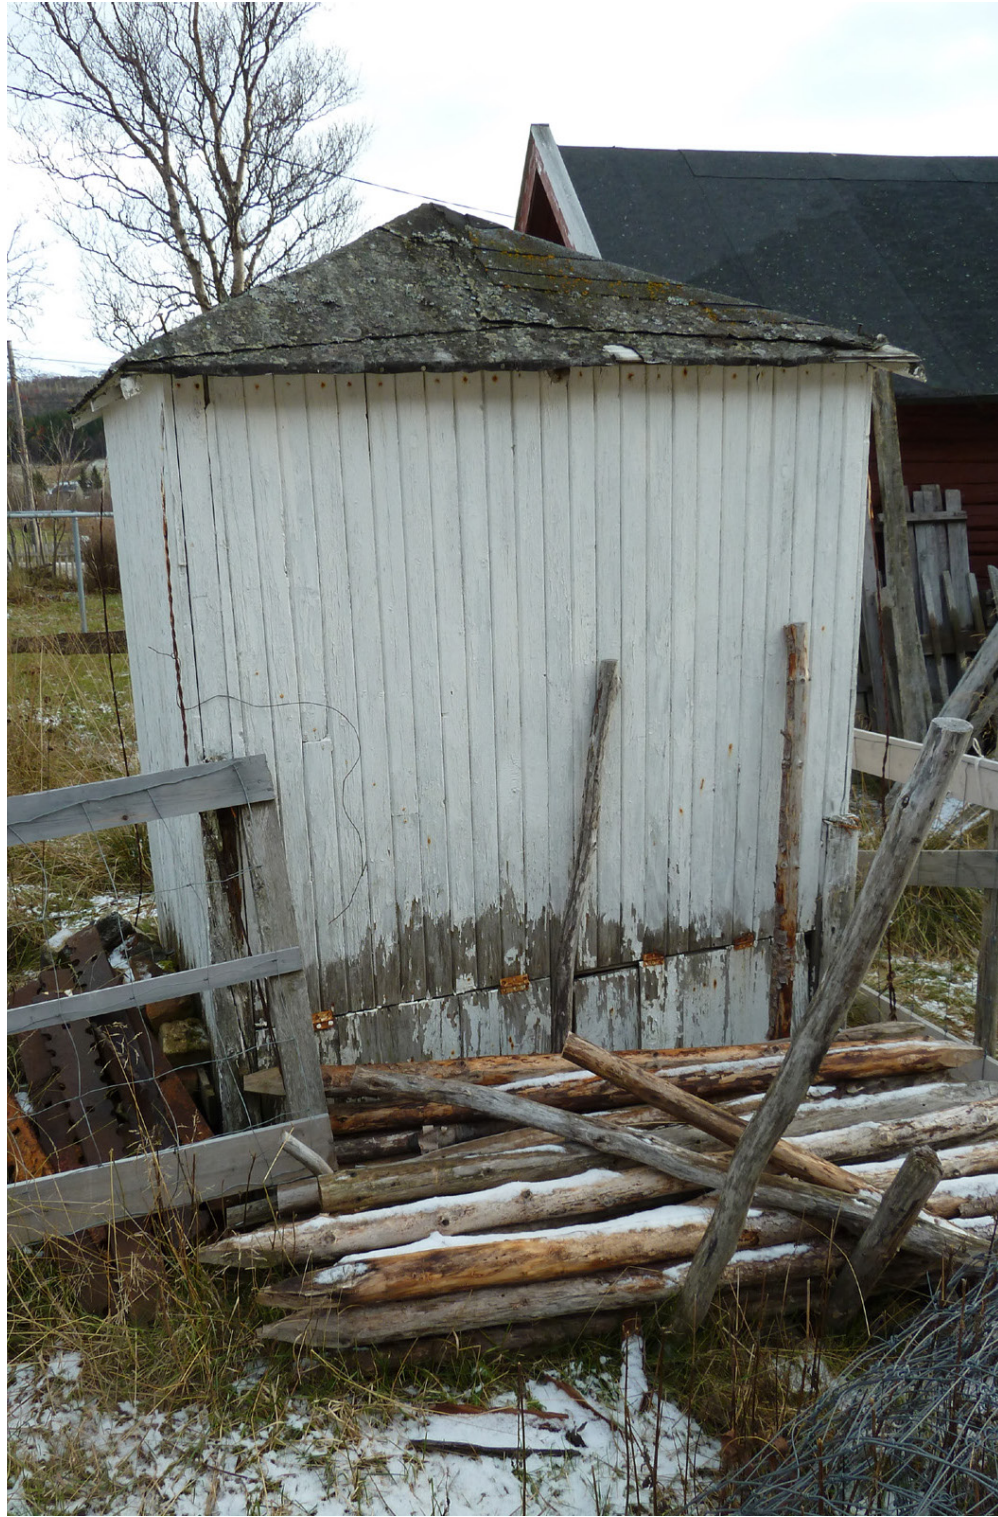
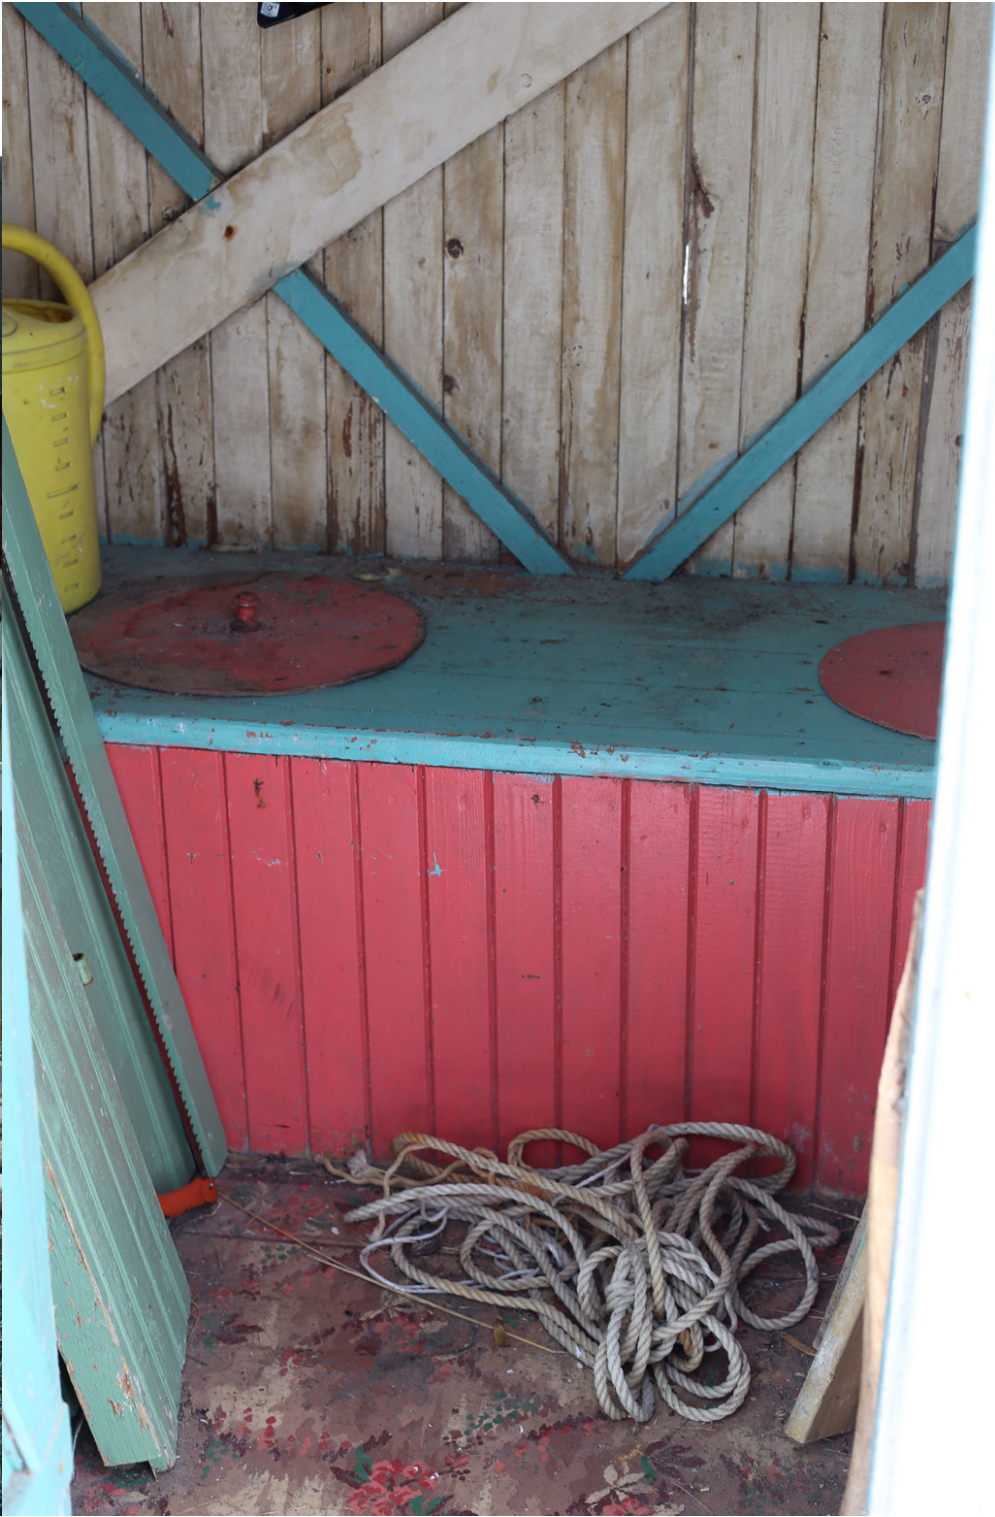
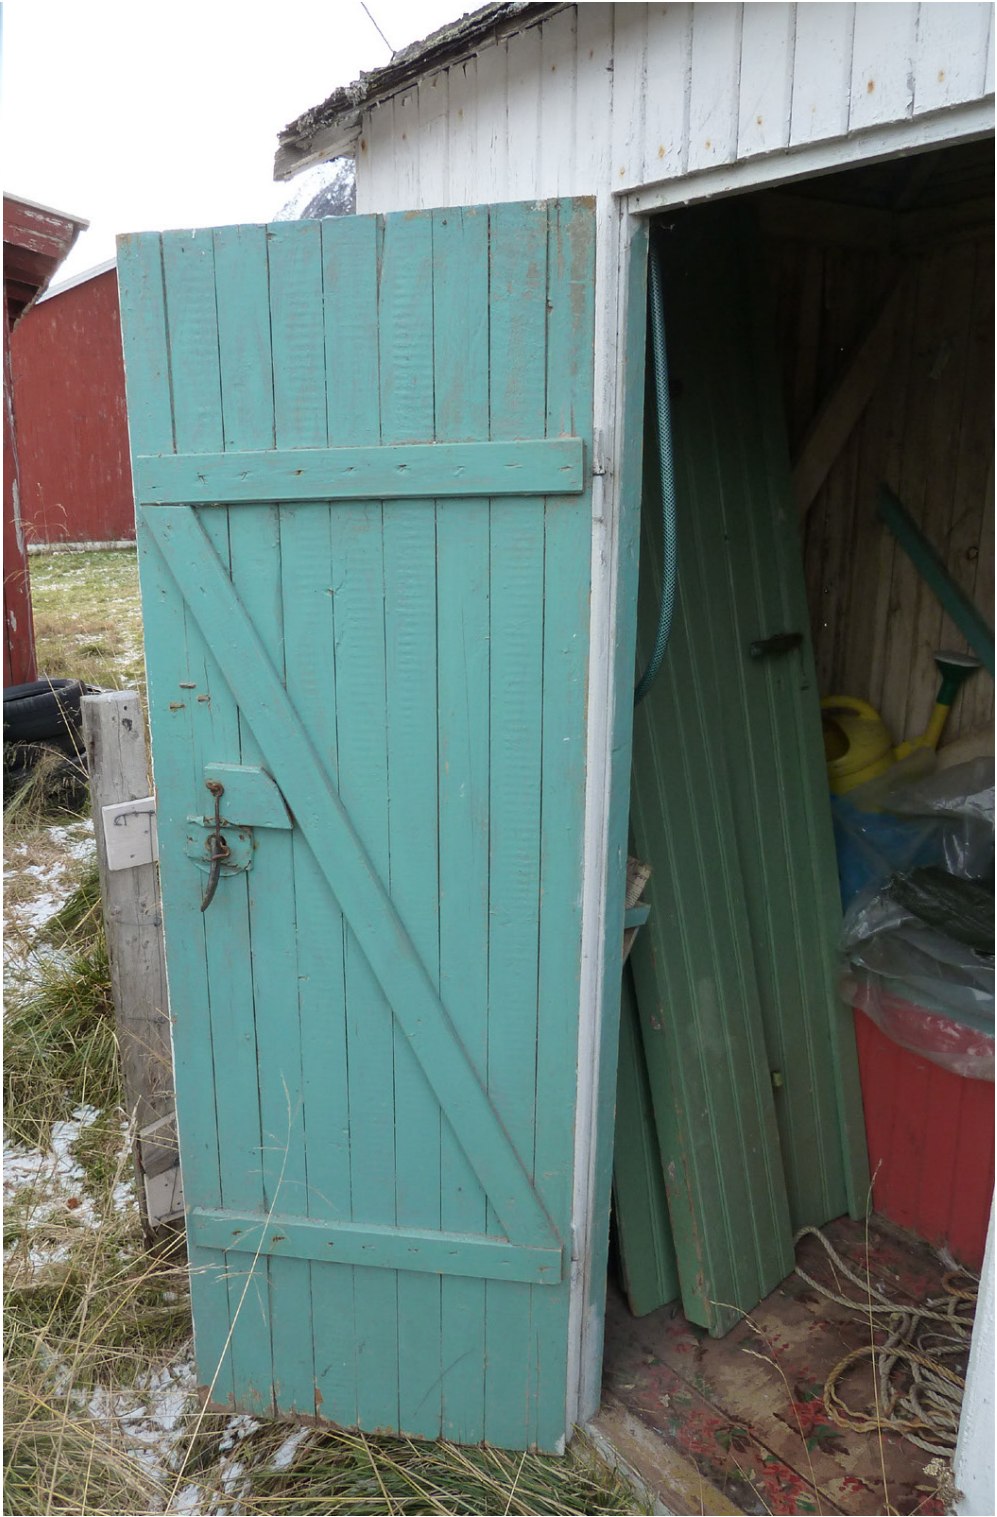
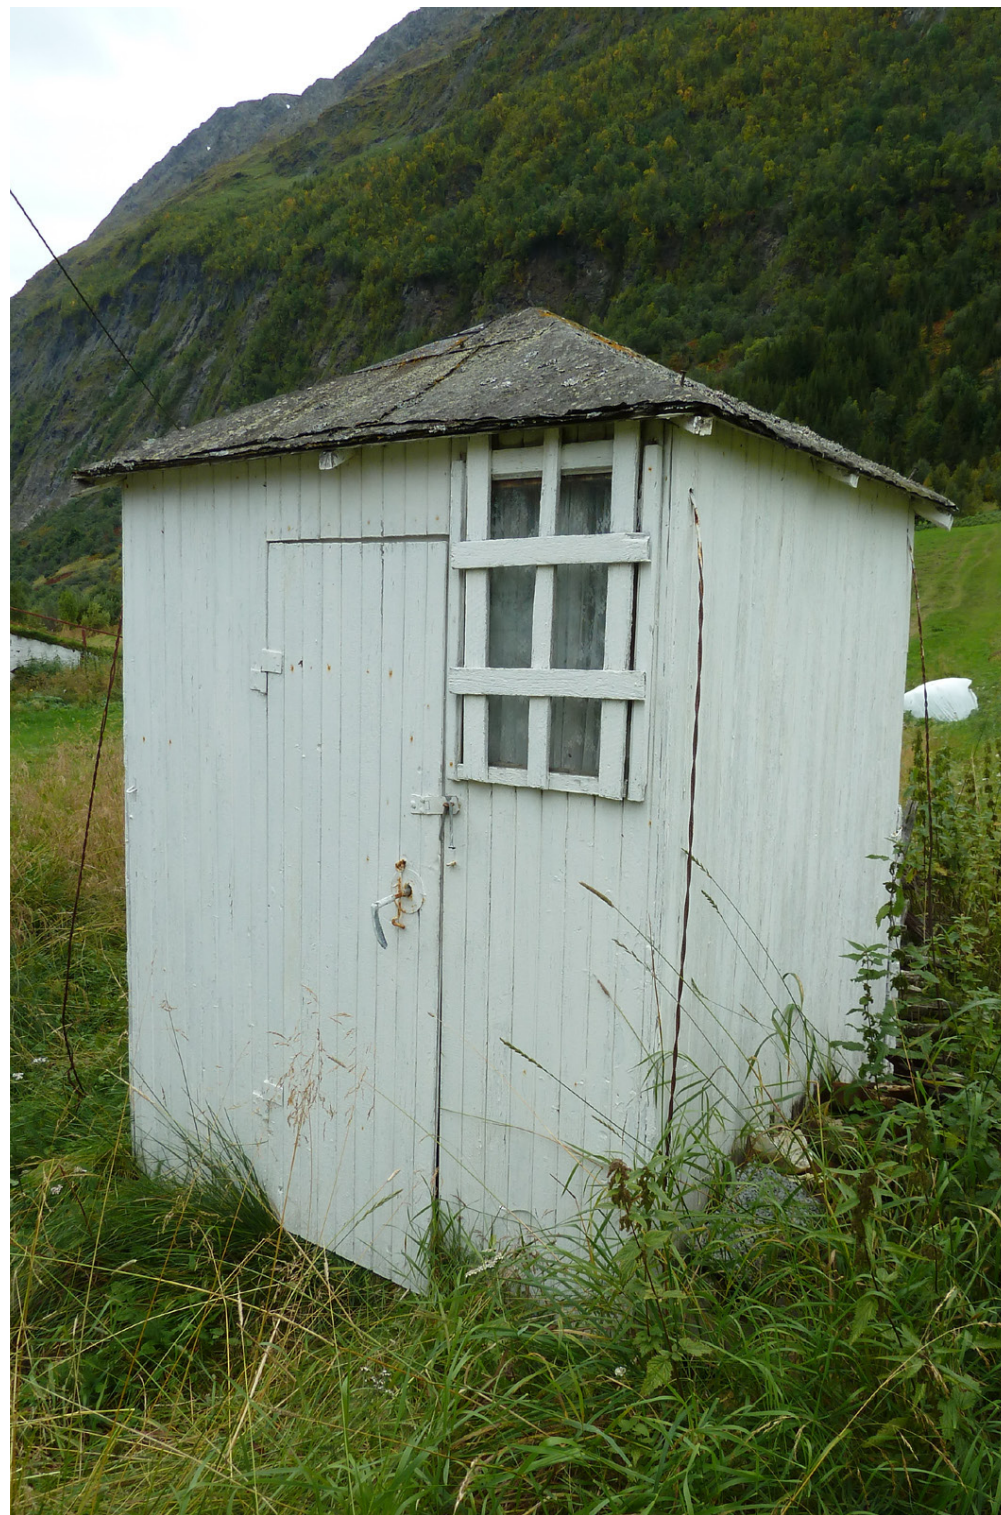
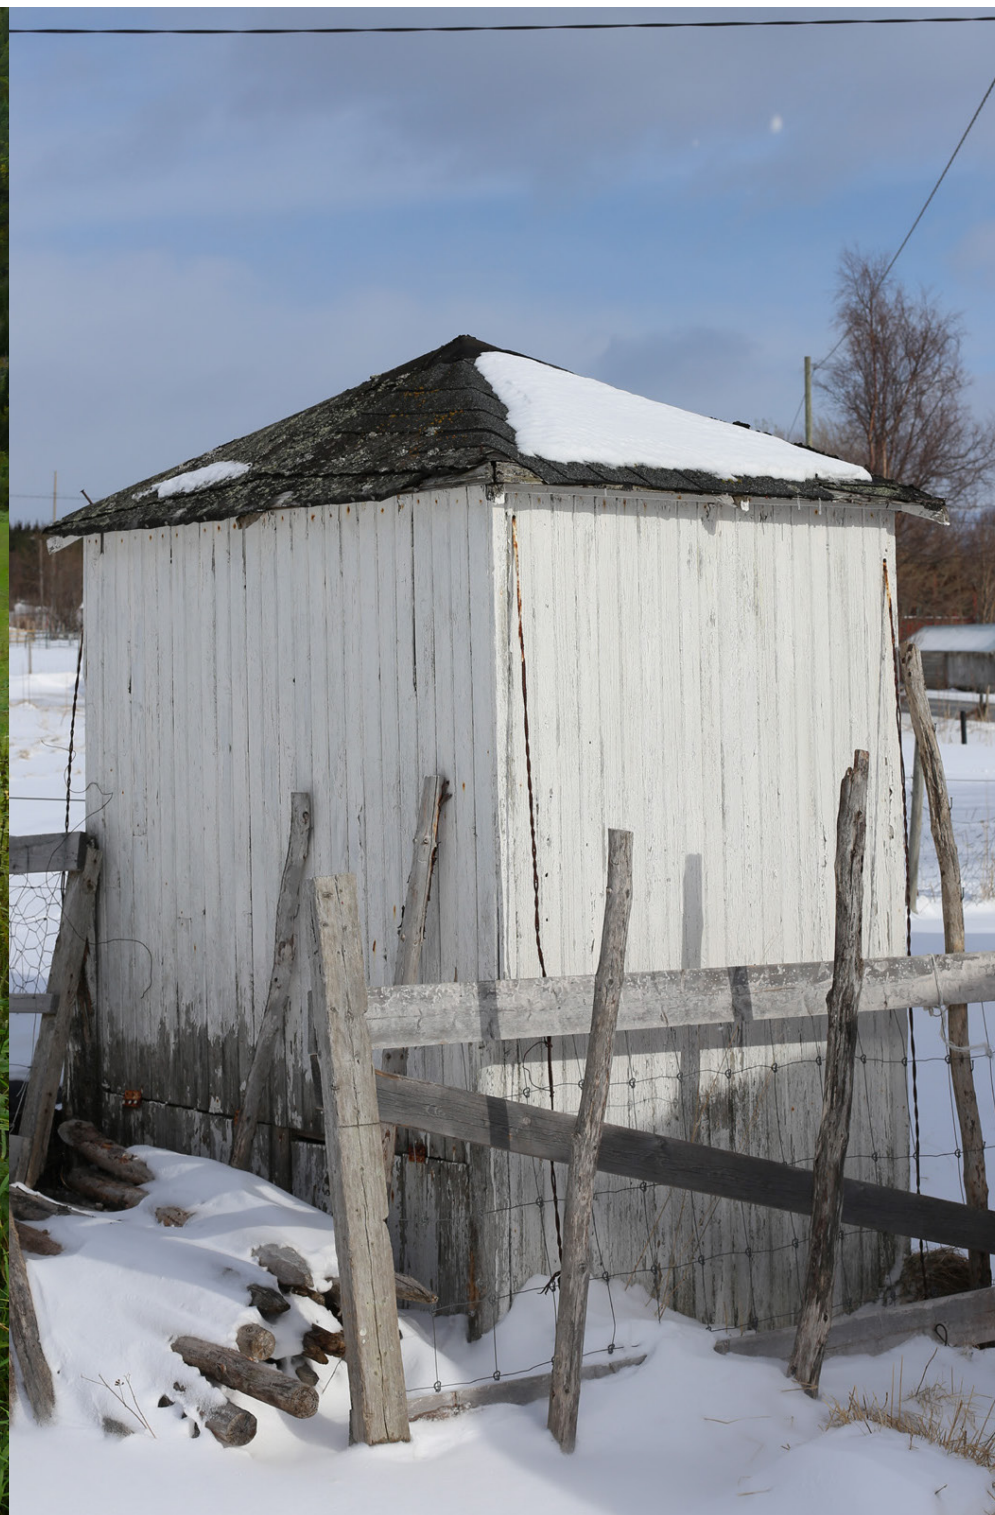
## UTEDO

Valmet tak med asfaltapp og stående kledning som er linoljemalt. Barduner fester bygningens hjørner mot bakken. Døren er en enkel labanksdør. Vriderskilt og vindu er hjemmelaget. Det er hengsler bak slik at luken kan åpnes for tømning.
