Slinningsbua

Fredingsdokumentasjon

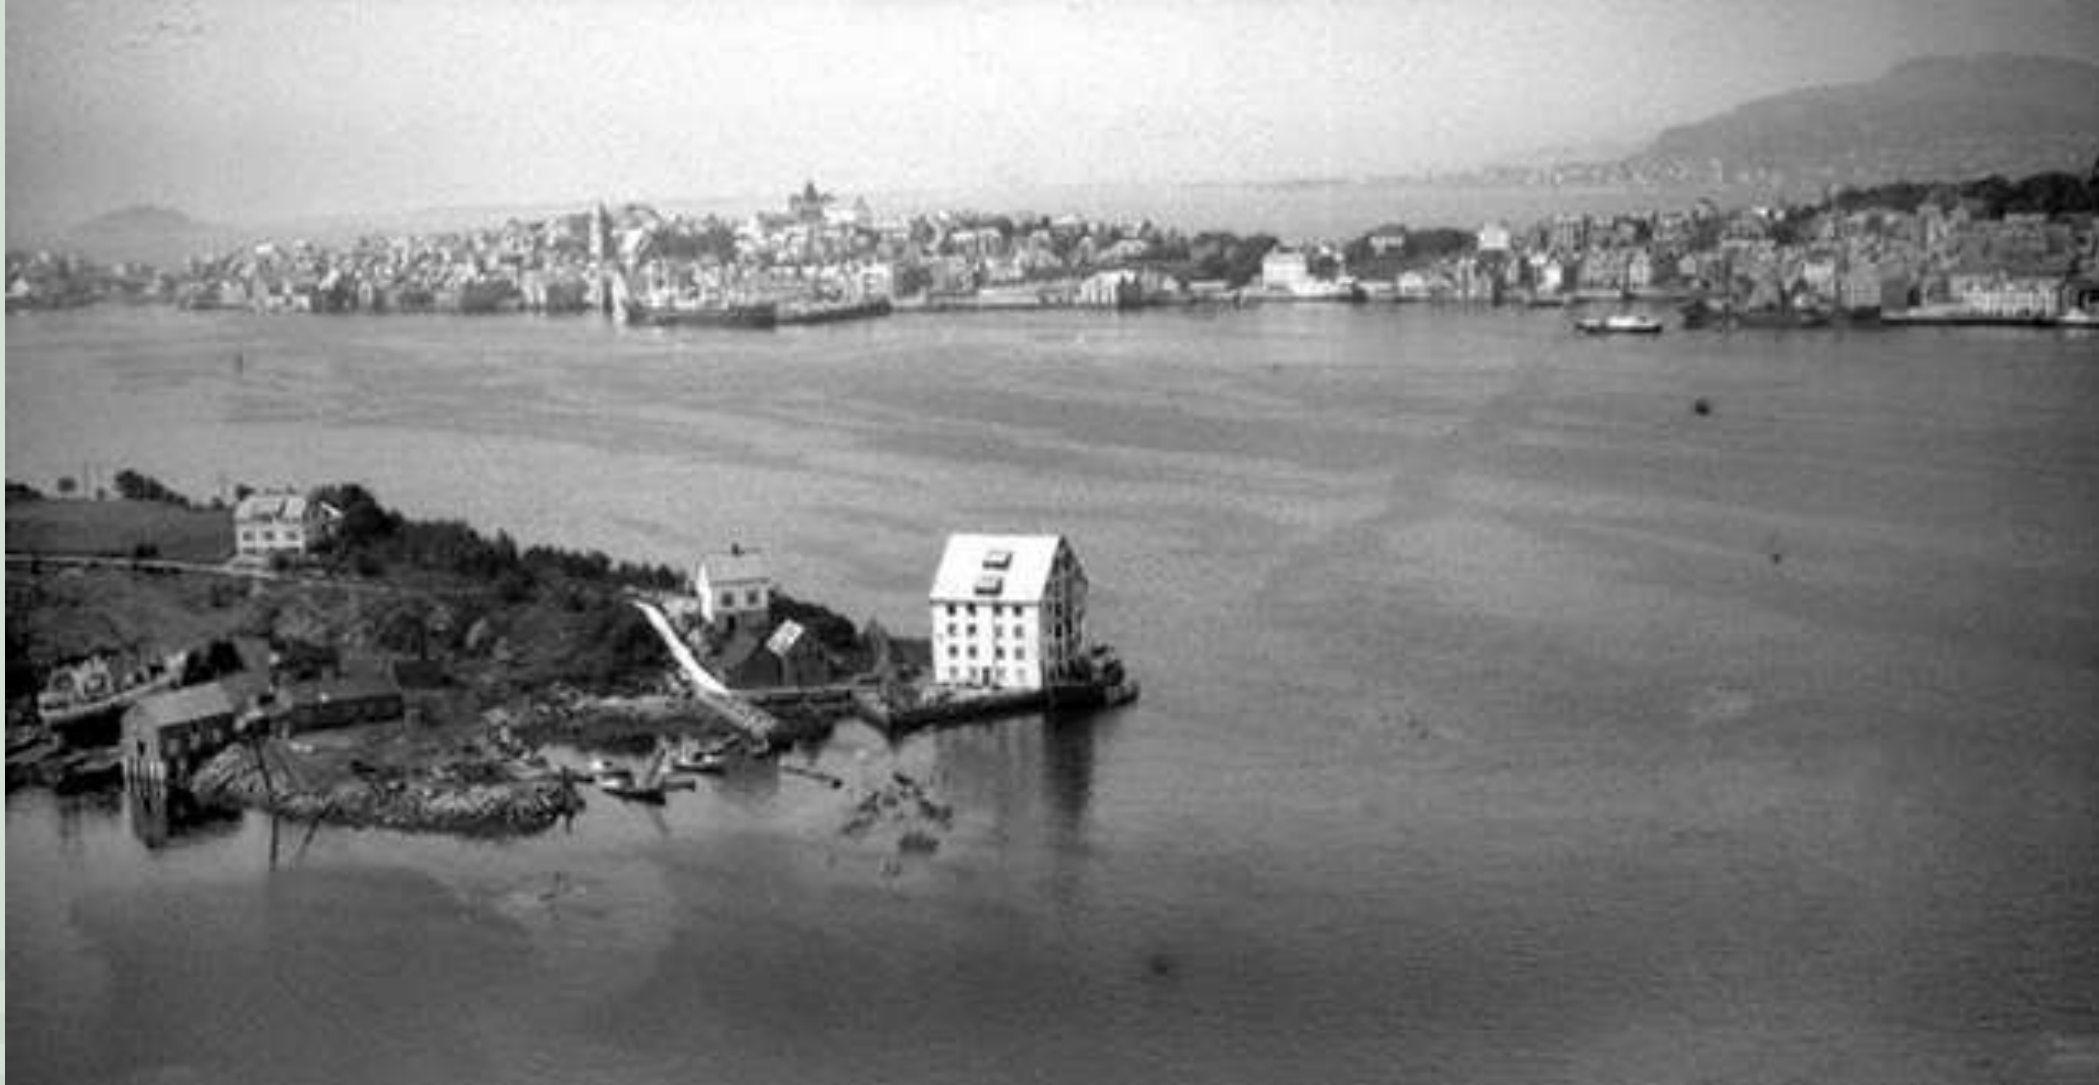
Slinningsbua i 1953.
Biletet viser sjøhuset før tilbygget vart oppført.

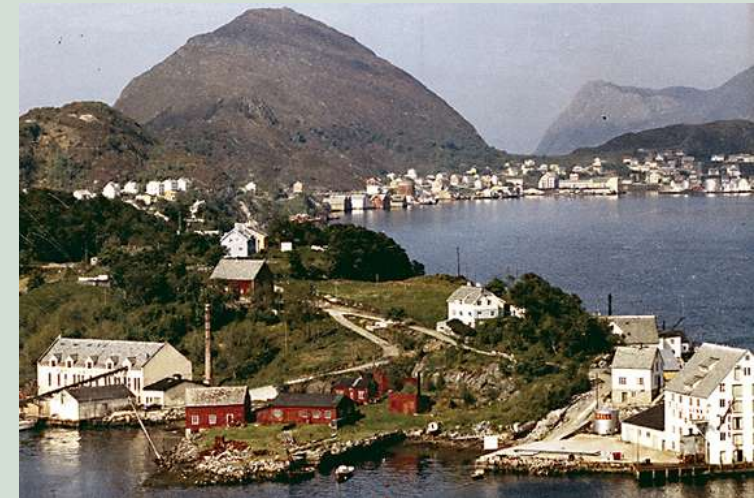
Bilete frå 1950-talet som viser Slinningsbua med tilbygget og tanken med diesel frå Norske Shell. Tankanlegget vart demontert i 1989.

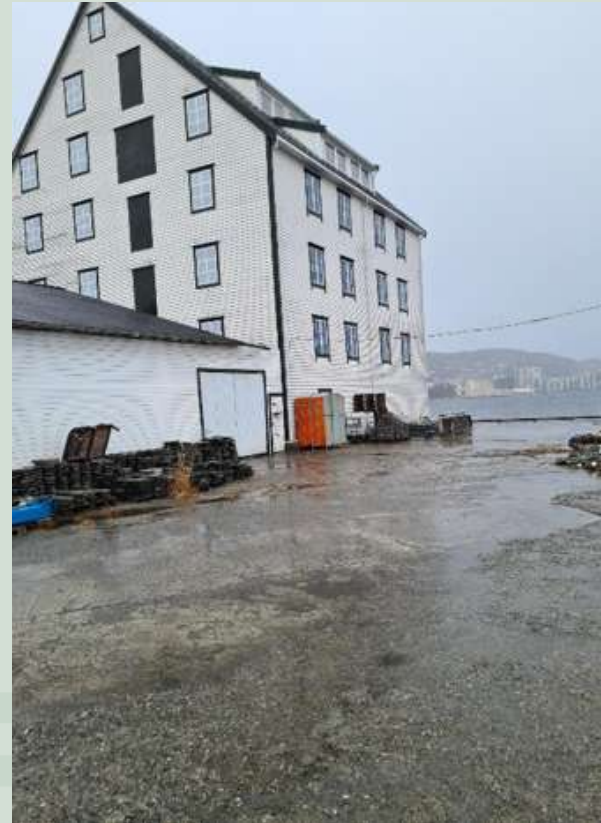
Slinningsbua – vestveggen

Vestveggen har 13 vindauge og eitt mindre vindauge (75 x 99 cm) på topp / kryp loft.

Det er 6 vindedører, 5 av dei med ei breidde på 100 cm og høgden er 200 cm. 1 dør i 4. etasje har ei breidde på 194 cm.

Fisketørkeriet låg i 4. etasje. Det var tidlegare heis over vindedørene og ned til kaiområdet, men denne er fjerna.

Vindauge og dører på denne veggen er mellombels berre måla på kryssfinerplater.

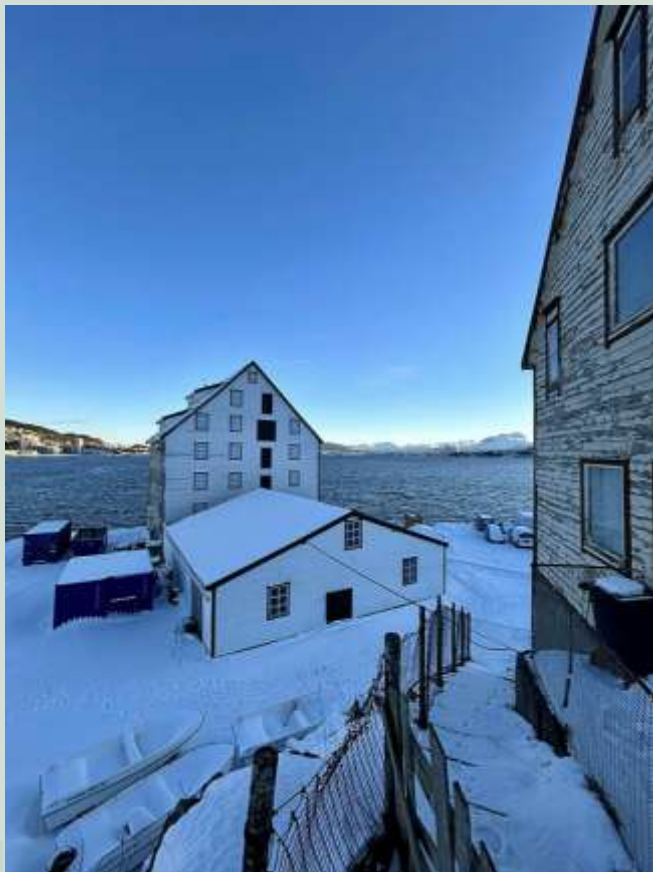
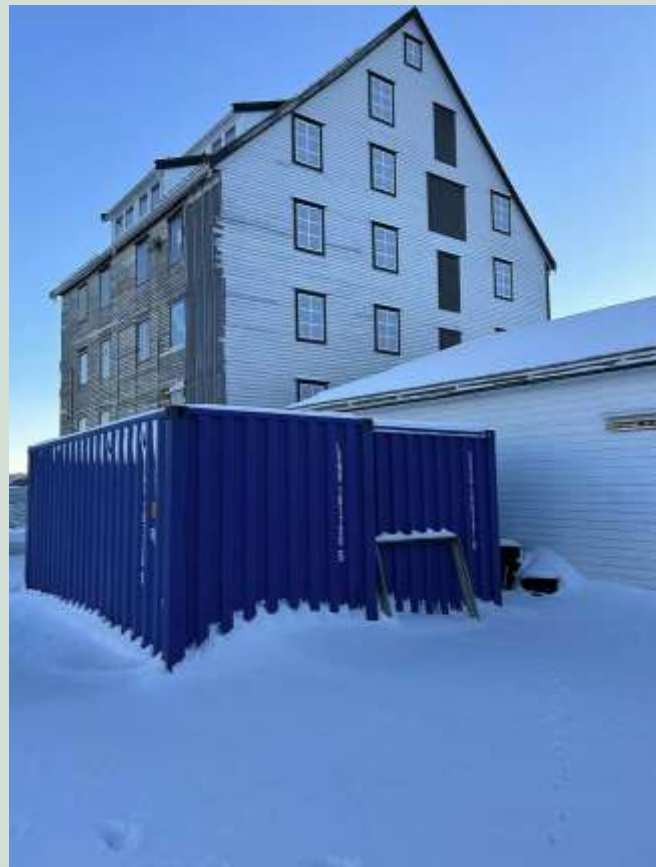
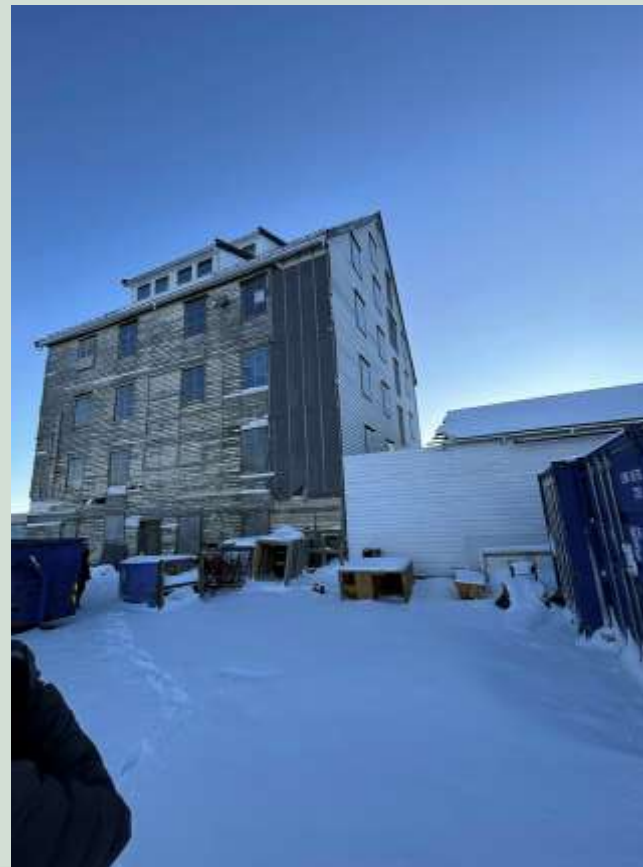
Gavlveggen som vender søraust er ferdig utbetra med nytt liggjande panel. Det er sett plater føre vindauga som har påmåla vindusruter.

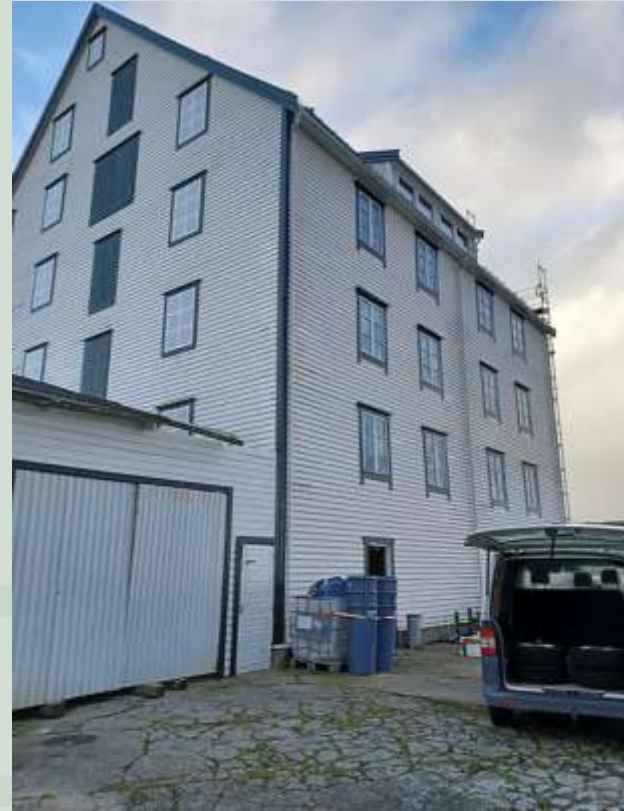
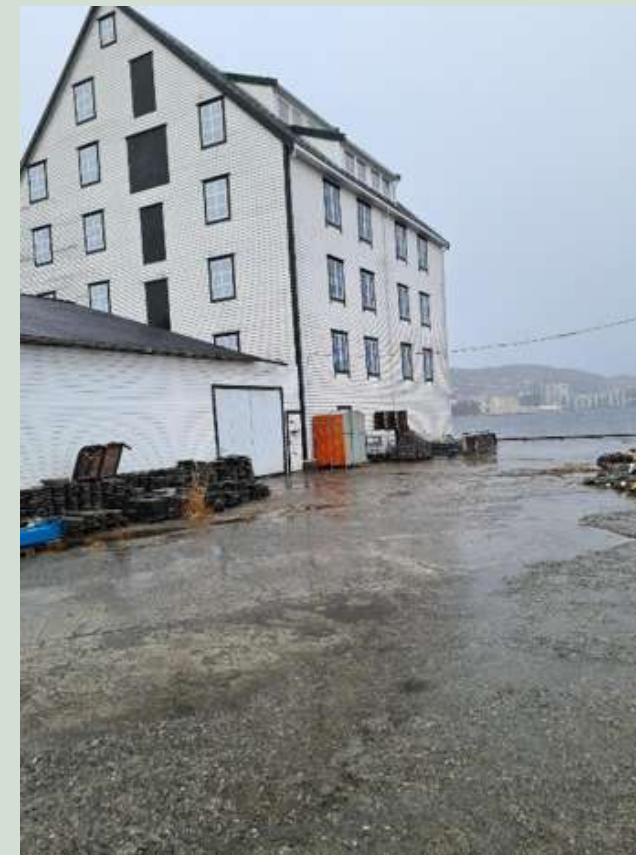
Slinningsbua – sørveggen

Sørveggen har 1 dør som er hovuddør inn til sjøhuset. Breidda er 100 cm., og høgda er 200 cm.

Dei vindauga som er sette inn her, er eigenproduserte med nøyaktige mål ut frå originale vindaug. Det er berre sett inn dobbel byggplast i rutene.

Det er ikkje sett inn vindaug i 1. etasje, men laga klart for montering når det skal setjast inn med glas. Dette er for å hindre innbrot.

Båe veggane er ferdig vøla og påmonterte ny bordkledning, produsert som kopi av den gamle originale bordkledinga.

På taket er det montert taklyft for å kunne få inn lys i 5. og 6. etasje. Vindauga her skal monterast med sprosser med ei inndeling på 4 mindre vindaug. Det er totalt 8 vindu.

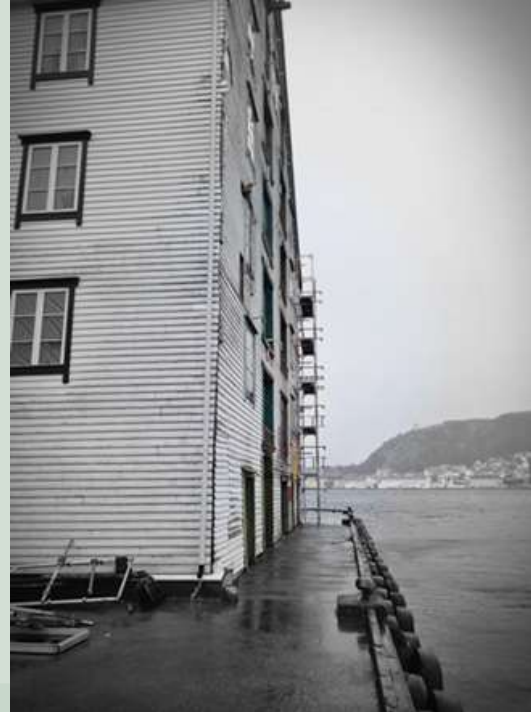
Slinningsbua – austveggen

Austveggen, veggen mot sjøen, har 10 vindauge, 5 mot kvar sidevegg og 1 smalare vindaug på loft og eitt lite vindaug (75 x 99 cm) på kryploftet.

1. etasje har 4 vindedører, der 2 av dørene har ei breidd på 120 cm og ei høgde på 200 cm. Dei er i kvar ende av bygget og 2 vindedører er plassert på midten med ei breidd på 194 cm. Den eine døra er noko heva i forhold til den originale, men det planleggjast å tilbakeføre til den originale høgda.

2., 3., 4. og 5. etasje har 2 vindedører på midten med ei breidd på 194 cm. og ei høgde på 200 cm. Vindedørane hadde heis frå toppen og ned.

6. etasje har 2 dører med ei breidd på 120 cm. Og ei høgde på 200 cm.

I tillegg var det ein svingbar bomheis på den sørlege delen av bua. Denne er demontert og teken vare på for restaurering og montering. Alle heisar er framleis monterte inne i bua og tenkt restaurerte.

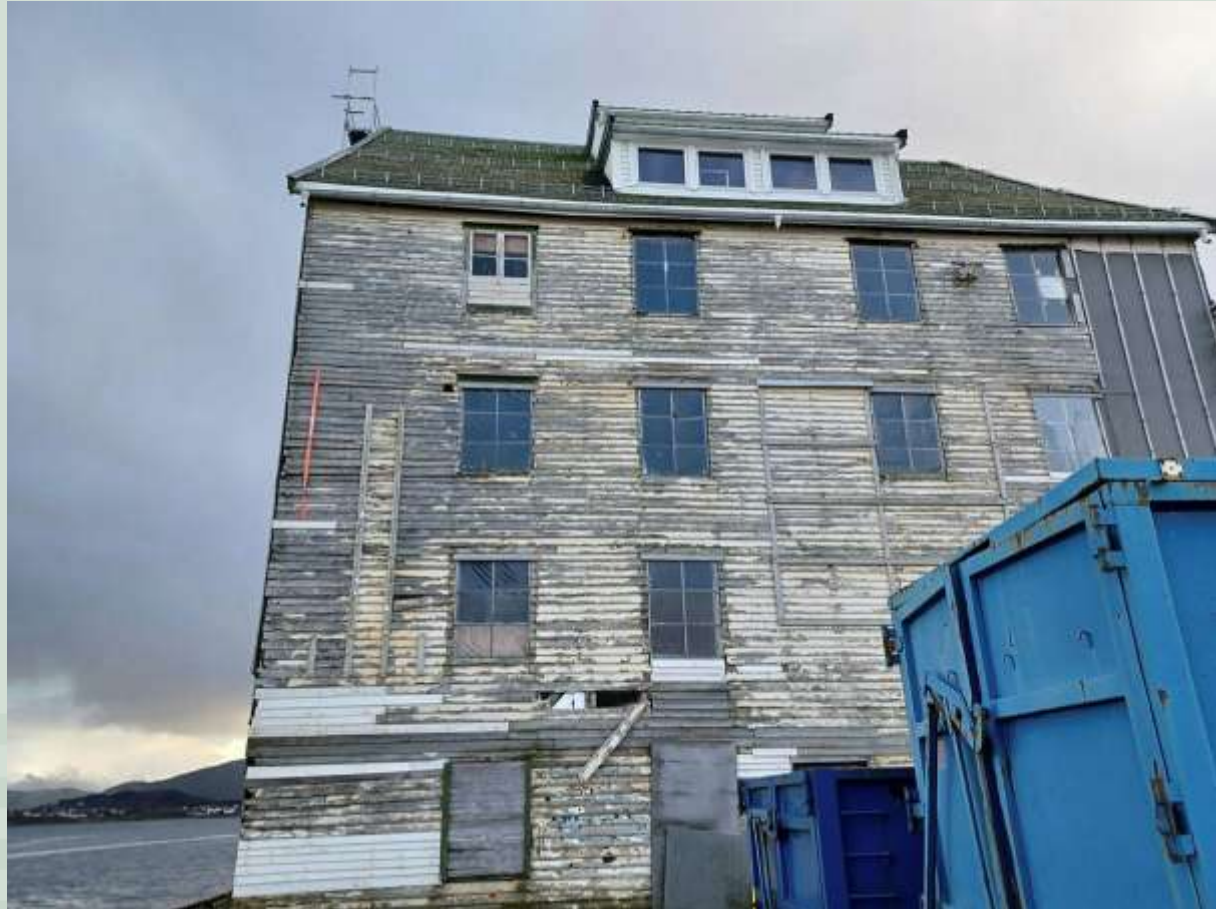
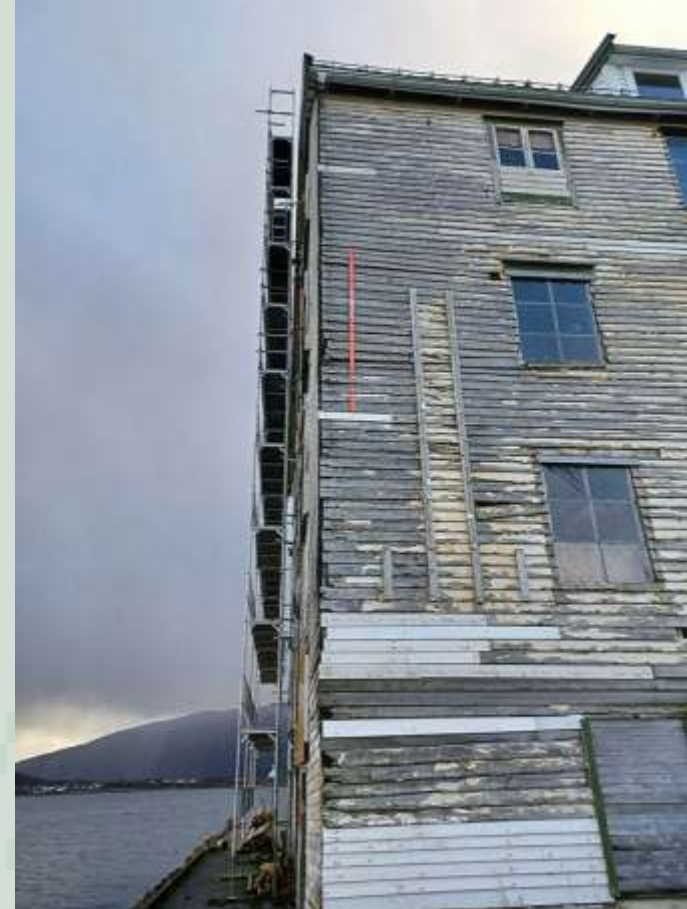
Slinningsbua – nordveggen

Langveggen som vender mot nord er under utbetring. Fleire originale vindauge står framleis, medan enkelte vindauge er erstatta med dør.

Denne veggen er lik sørveggen og har 1 vindedør med breidde på 110 cm.

Høgda er på 200 cm.

Veggen har mange vindauger med karmmåål på 109 x 149 cm

Nordveggen er etter bildet er tatt, vinteren 2026, ferdig vøla og platekledd, og klar for montering av bordkledning.
