# Fredningsdokumentasjon del 1

## Tidligere Skattøra sjøflylufthavn

TROMSØ KOMMUNE

14. juni 2019

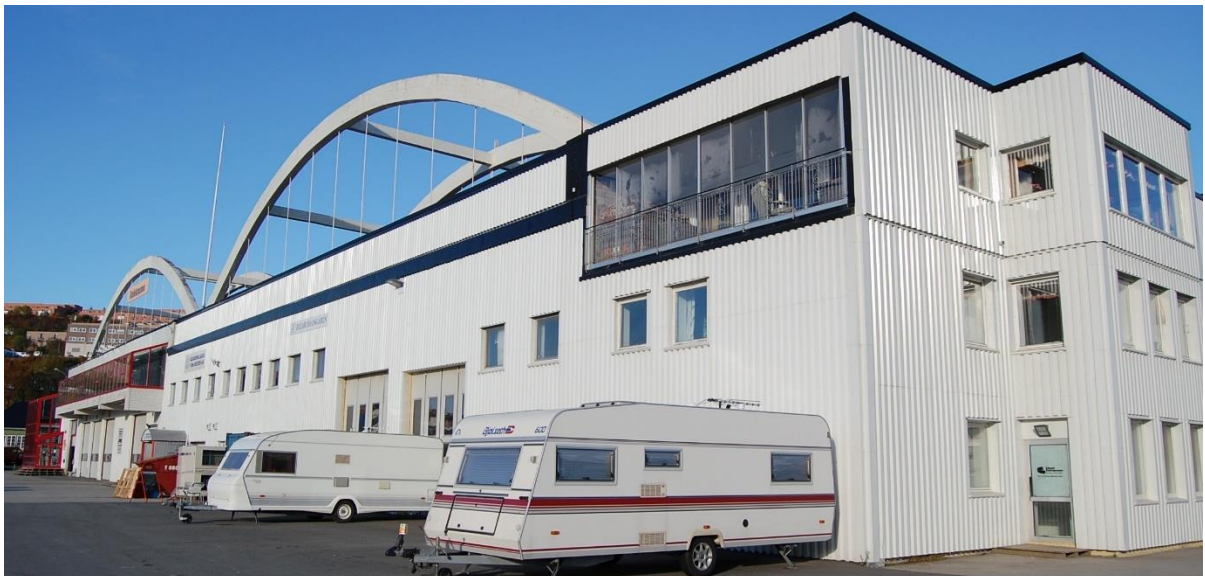
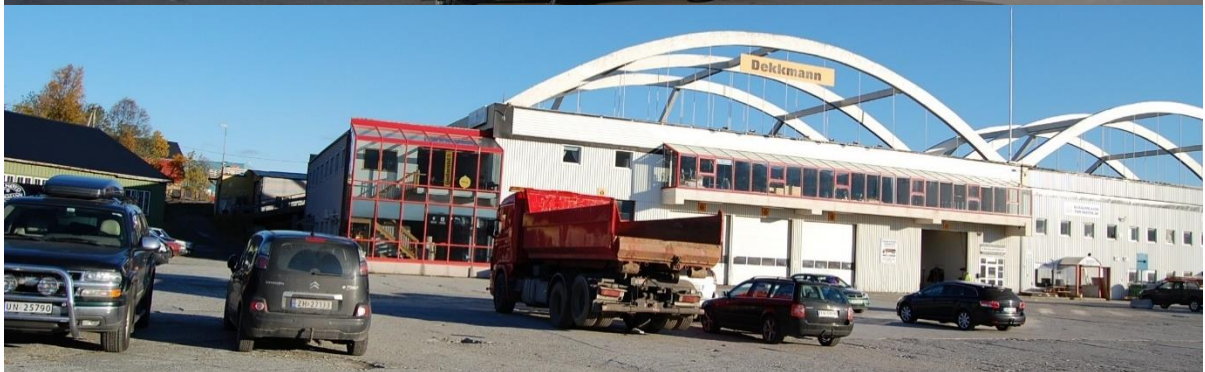
Hangarens fasader mot øst, sør og vest.

Hangaren ble prosjektert og påbegynt før krigen, mens tyskerne ferdigstilte den. Hangaren er det dominerende bygget i området. Med en grunnflate på over 2000 kvadratmeter og med de karakteristiske betongbuene som holder taket oppe, er den fortsatt i dag et landemerke i området og for folk som ferdes sjøveien. Bygningen er innvendig delt på midten med en splintvernmur parallelt med søylene for de to bueradene. Denne muren ble oppført under andre verdenskrig. Bygningen er kledd med plater med unntak av mot nord. Her er veggen fortsatt pusset og det er også noen opprinnelige vinduer som står igjen i veggen. Det ble på 1990-tallet lagt inn en ekstra etasje i store deler av hangaren, samtidig ble hangarportene fjernet og deler av andre etasje fikk påbygd en utkragende fasade i stål og glass.

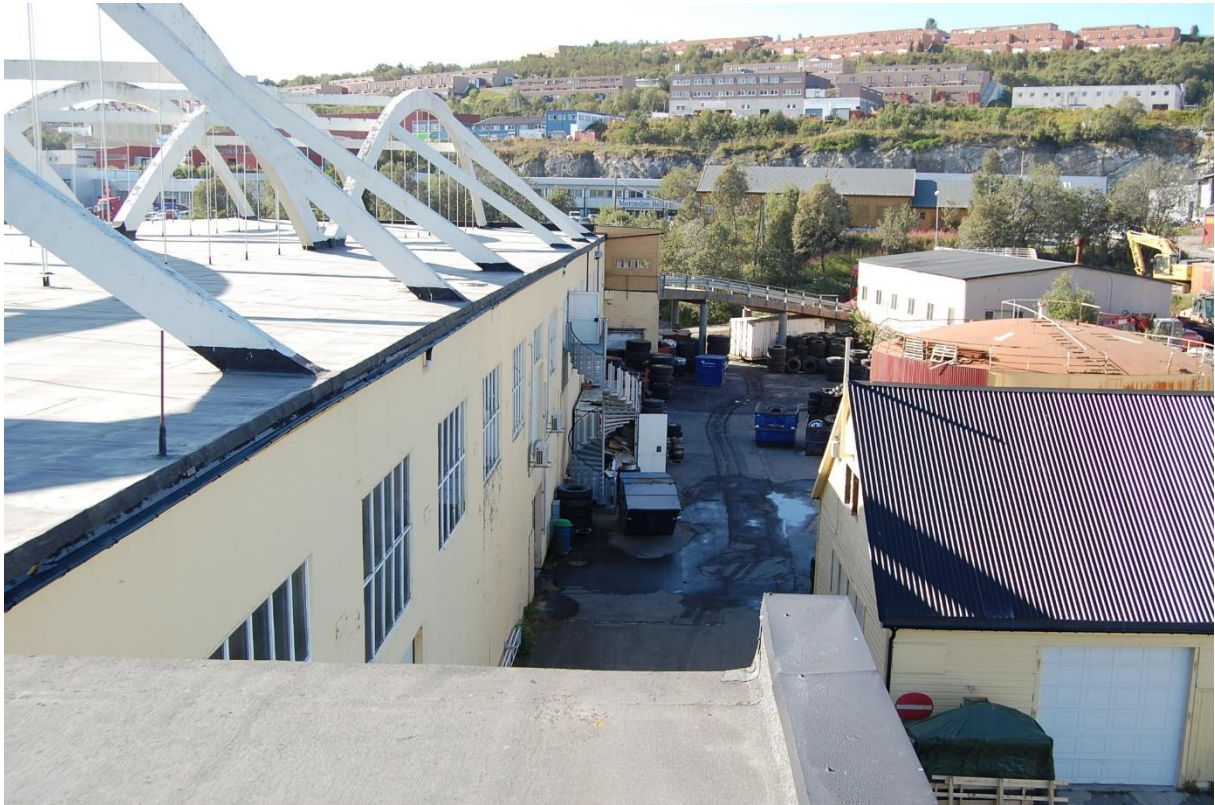
Hangarens tak med betongbuer og nordfasade med pusset fasade og opprinnelige vinduer. Foto: Troms fylkeskommune.

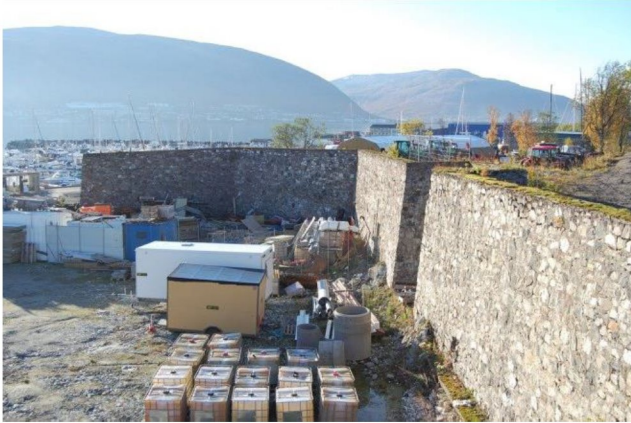
Splintmuren sett fra nord

Splintvernmuren er oppført under andre verdenskrig, av jugoslaviske og russiske krigsfanger, som beskyttelse for flyene ved luftangrep. Den nordligste splintvernmuren har en bueform med 7 flater. Muren er i snitt ca. 6 meter høy og har en total lengde på over 100 meter. Muren er bygd med en helning bakover på ca. 7 grader. Murens tykkelse på toppen er ca. 0,8 meter. På baksiden av deler av muren finnes en gang/rom på vel 15 meters lengde, i to etasjer, der veggen mot splintmuren er i teglstein, mens gulvet, bakveggen og taket er av betong. I taket ligger jernbjelker. Mot teglveggen er det også et treskjelett bestående av plank. Dette tyder på at rommet en gang har vært kledd med panel innvendig. I enden av gangen er det en gjenmurt åpning (leca-mur) mot hovedveien. Rommet var trolig for beskyttelse av personell.

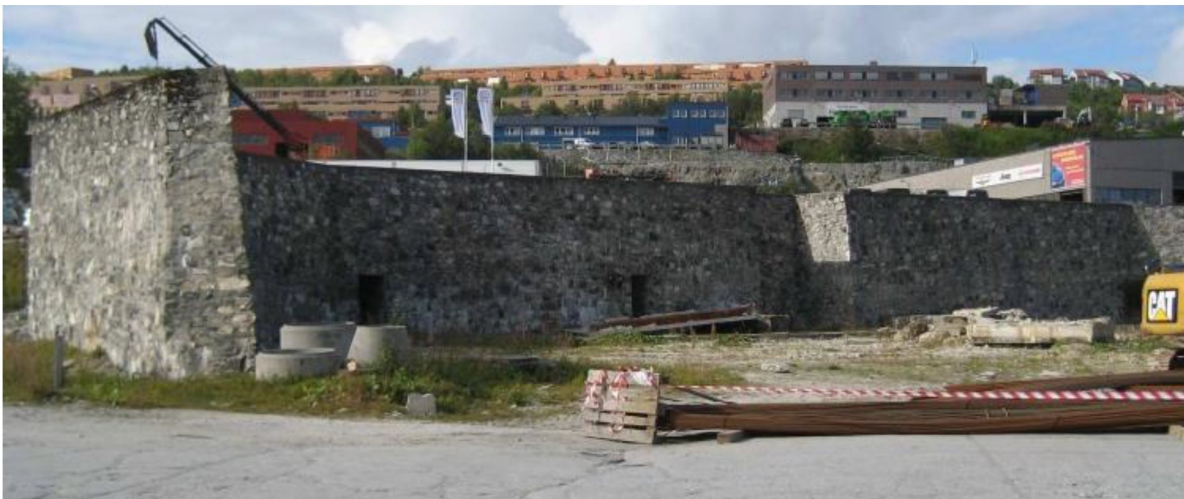
Splintvernmuren sett fra øst. Foto: Troms fylkeskommune.

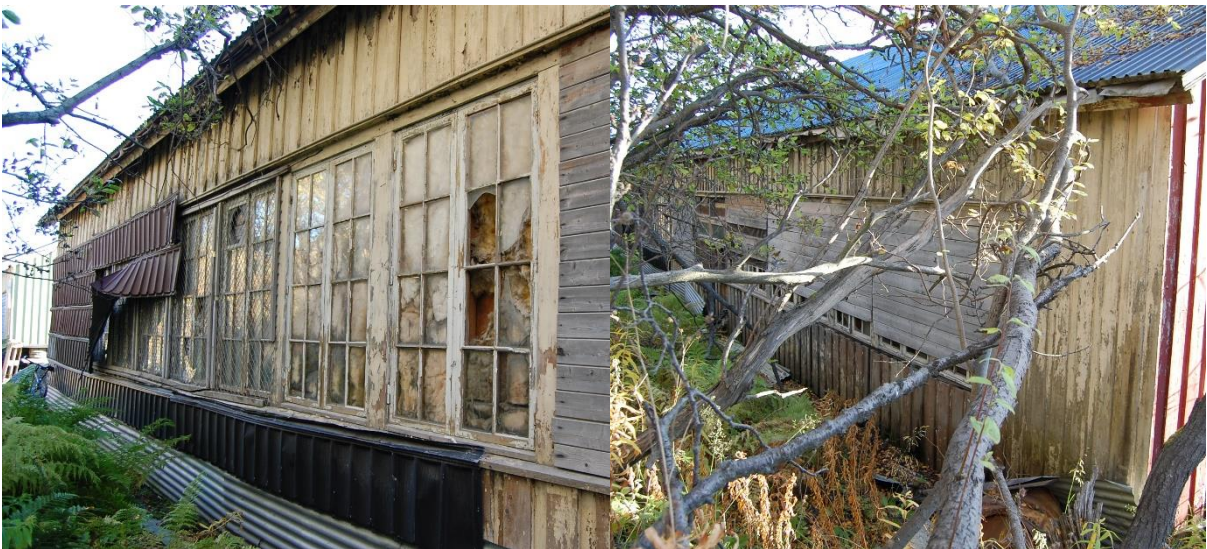
Opprinnelige porter og vinduer er til dels kledd igjen eller skiftet ut. Bygningen har nytt taktekke – det opprinnelige skifertaket er skiftet ut med korrugerte stålplater. Det er noe opprinnelig panel. Interiøret er i stor grad endret.

Brakke 1. Fasade mot vest. Foto: Troms fylkeskommune.

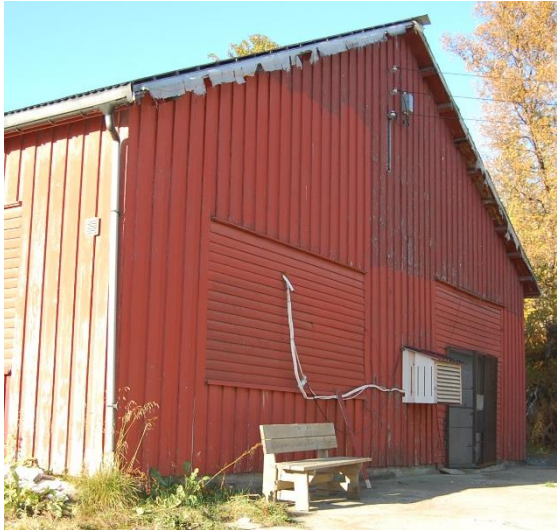
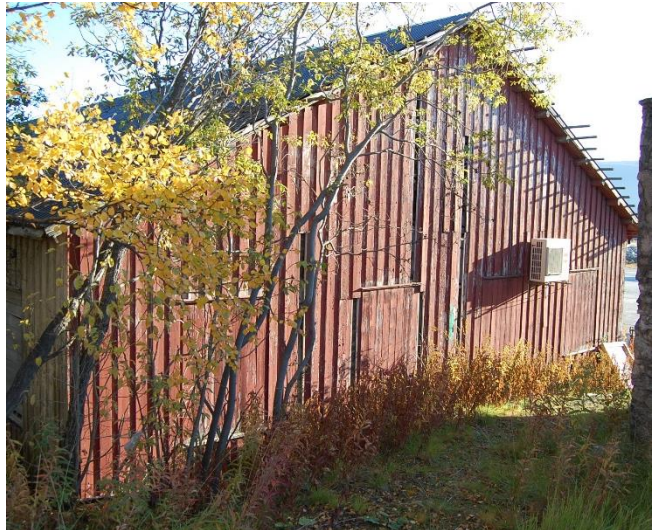
Brakke 1. Fasade mot nord og syd. Foto: Troms fylkeskommune.

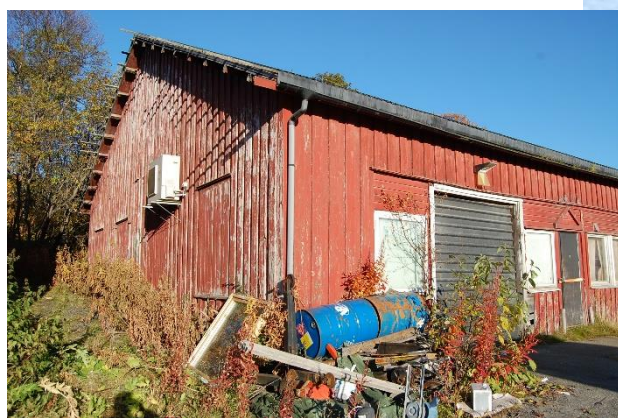
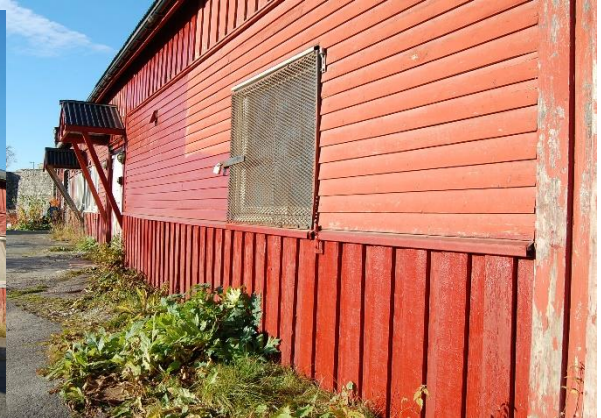
Brakke 1. Fasade mot øst. Foto: Troms fylkeskommune.

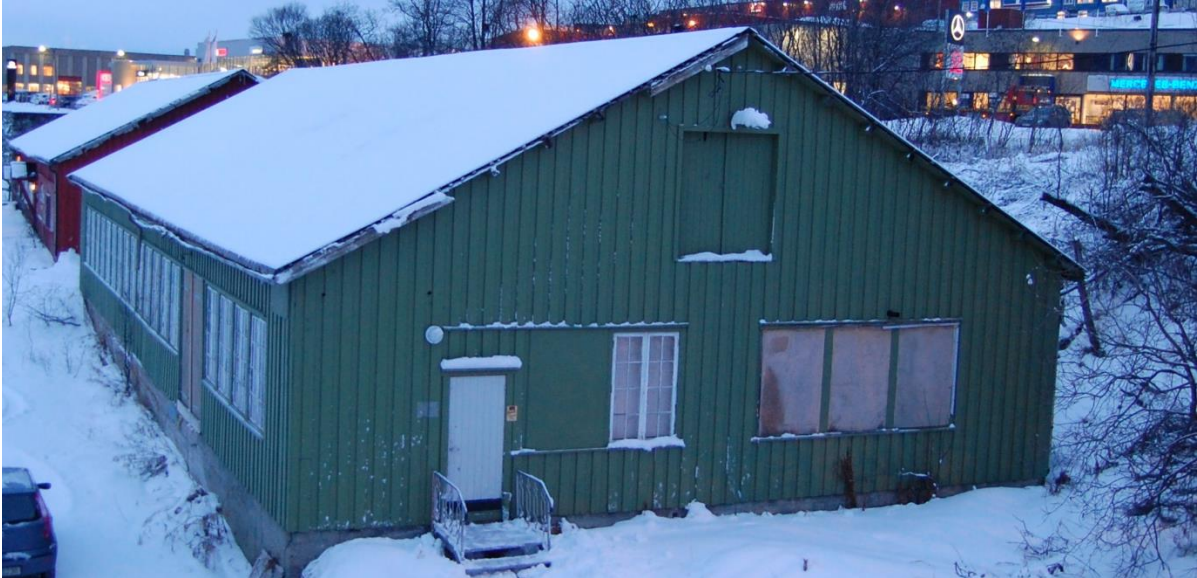
Fasaden mot øst har trolig opprinnelige vinduer mens på fasaden mot vest er alle vinduene tildekket og panelet under vinduene er erstattet med knotteplast. Mot sør er tidligere dør skiftet ut med en større leddport. Skifertaket er skiftet ut med korrugerte plater.

Brakke 2, sør- og vestfasade. Foto: Troms fylkeskommune.

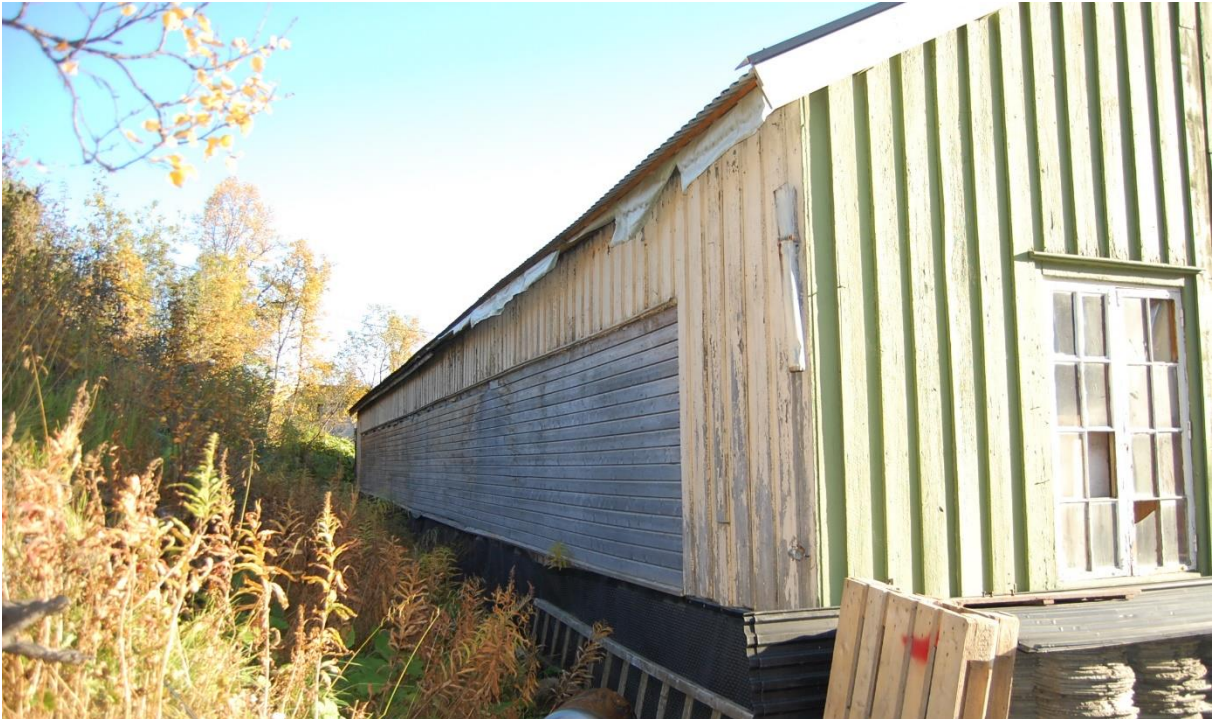
Brakke 2, nordfasade. Foto: Troms fylkeskommune.

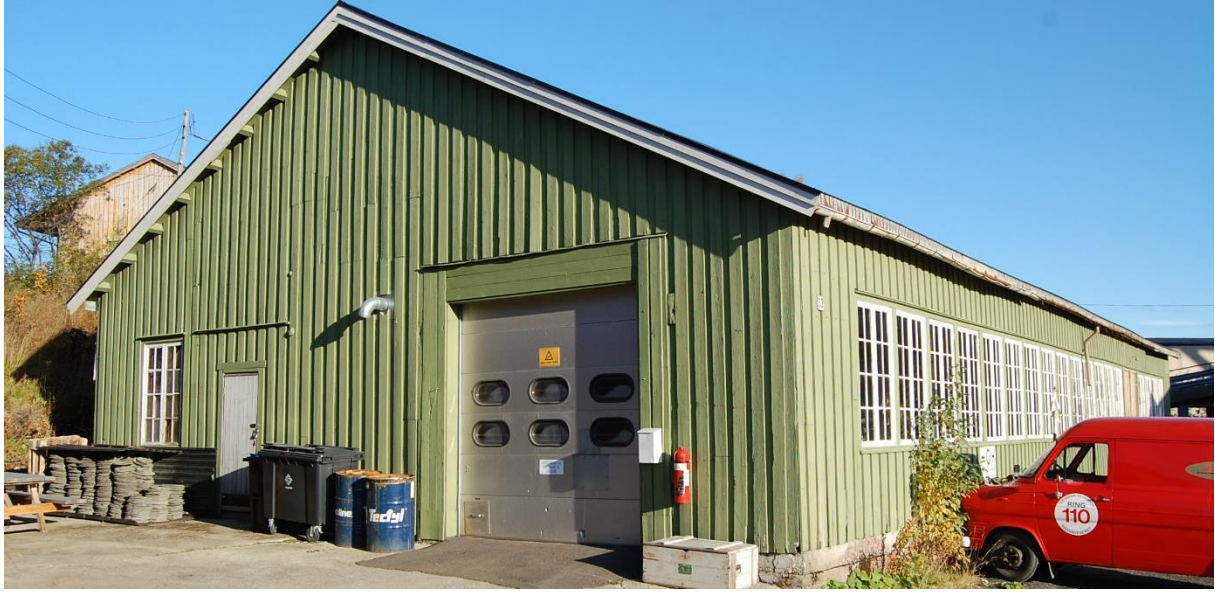
Brakke 2, sør- og østfasade. Foto: Troms fylkeskommune.

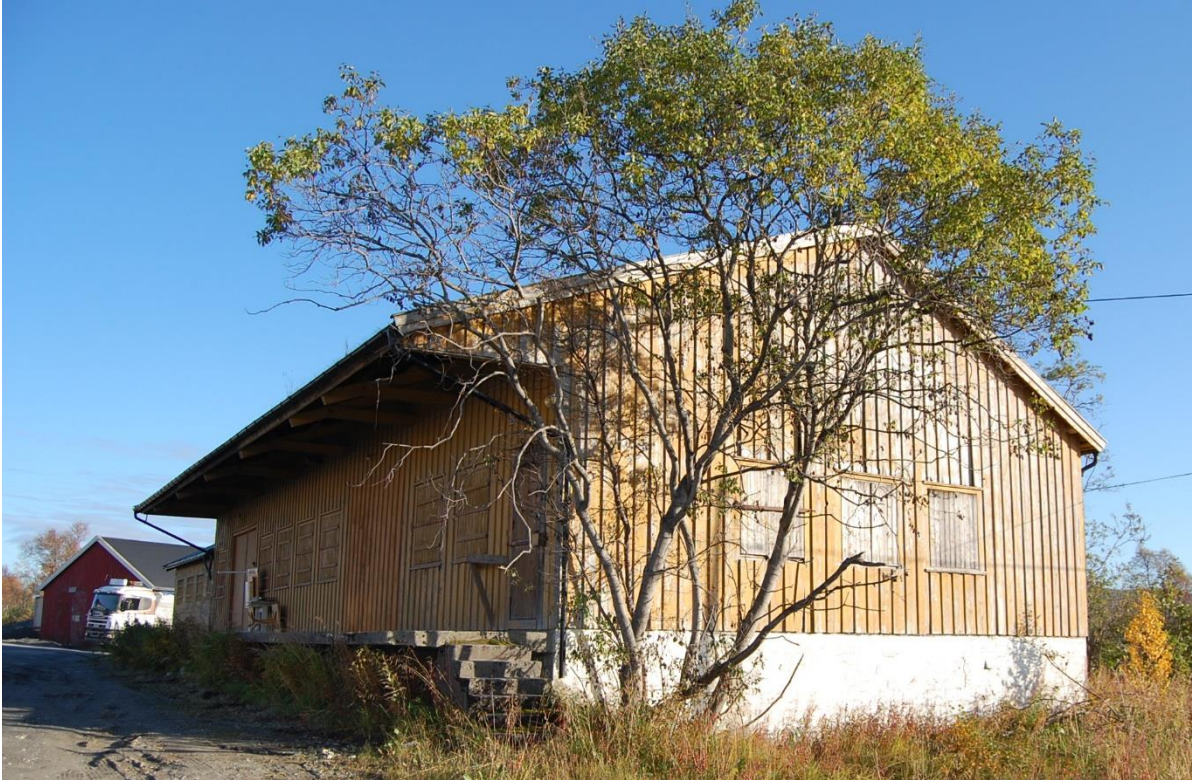
Bygningen eies av Tromsø kommune og brukes til lager. Bygningen er ei trebrakke med støpt kjeller pluss et betongtilbygg på 8 x 10,25 meter. Foran brakka er det en perronglignende overdekket lasterampe av betong. Brakka kalles derfor jernbanebrakka siden den ligner på en jernbanestasjon. De to vinduene som ikke er tildekket er skiftet til isolerglass. De øvrige er opprinnelige, men er godt tildekket med lemmer på fredningstidspunktet. En av de store portene mot lasterampen er kledd igjen på utsiden. Også på denne bygningen er det opprinnelige skifertaket skiftet ut med et tak av korrugerte stålplater.

Jernbanebrakka sett fra sør. Foto: Troms fylkeskommune.

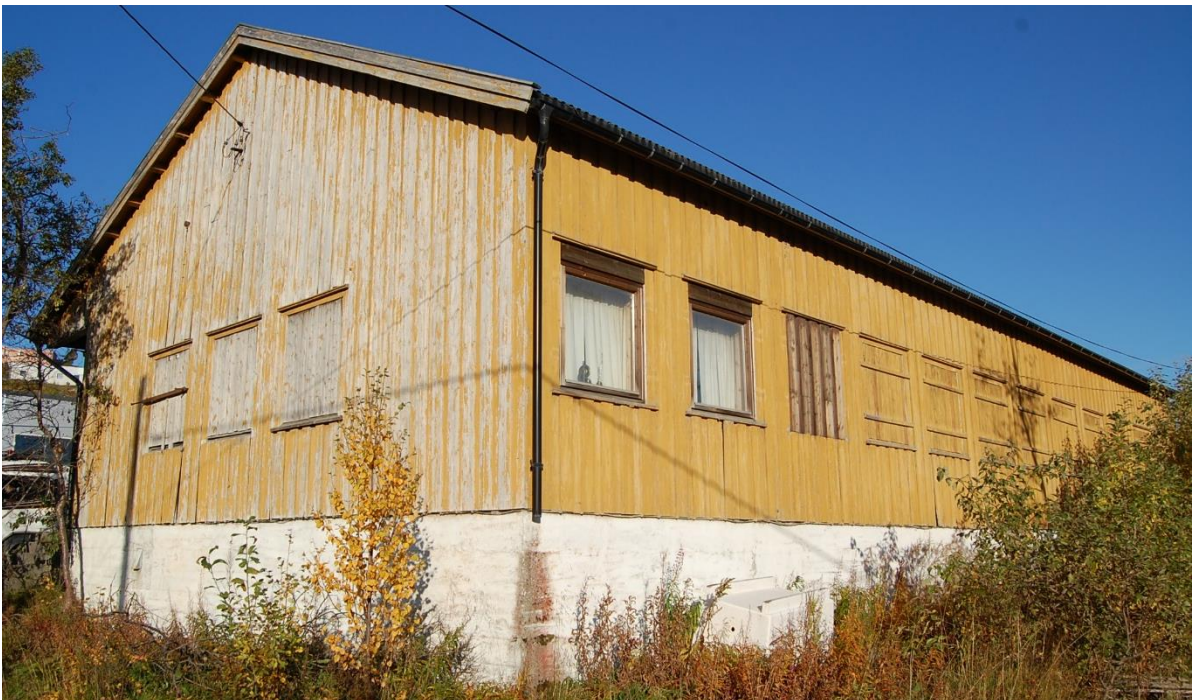
Jernbanebrakkas sør- og østfasade. Foto: Troms fylkeskommune.

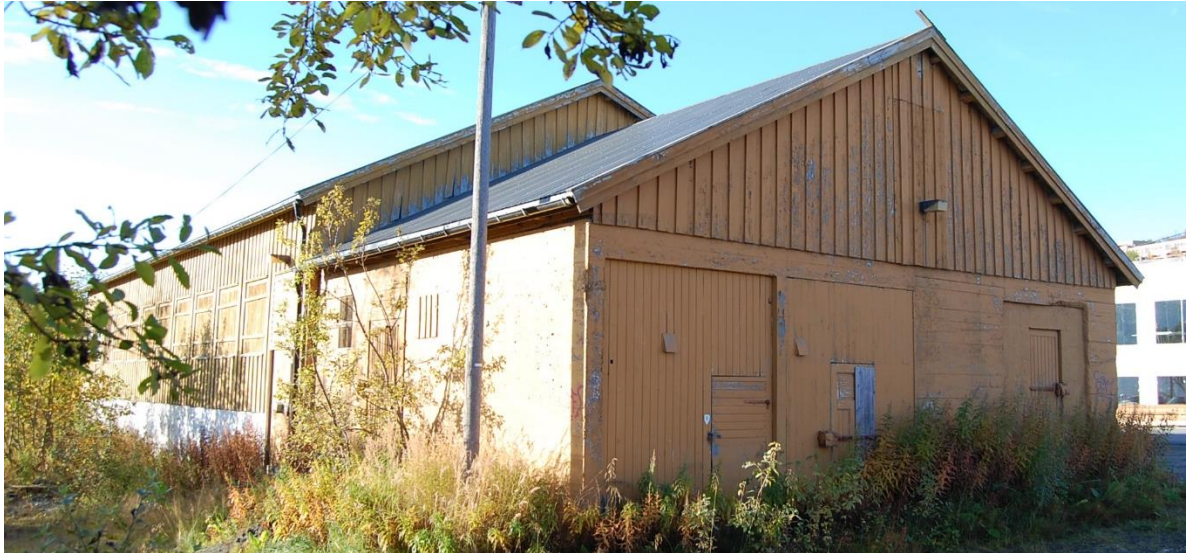
Jernbanebrakkas sør- og vestfasade. Foto: Troms fylkeskommune.

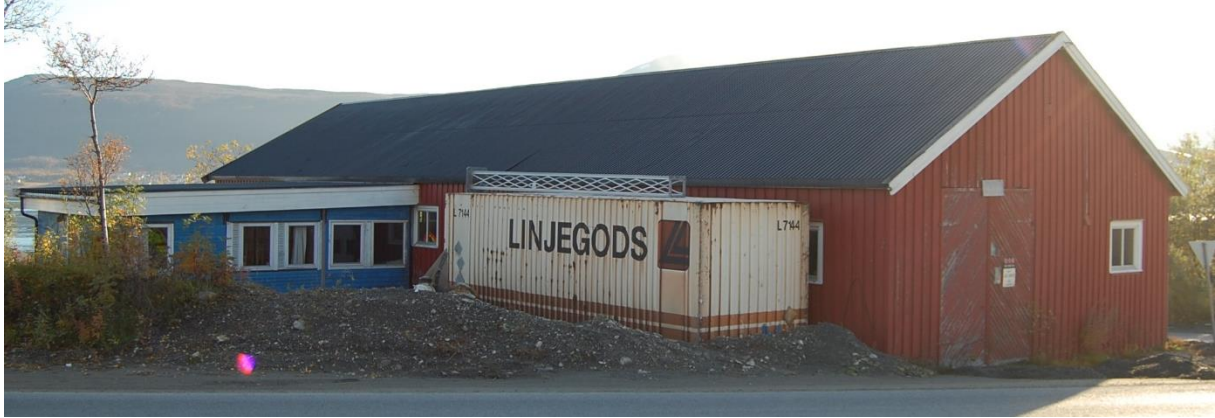
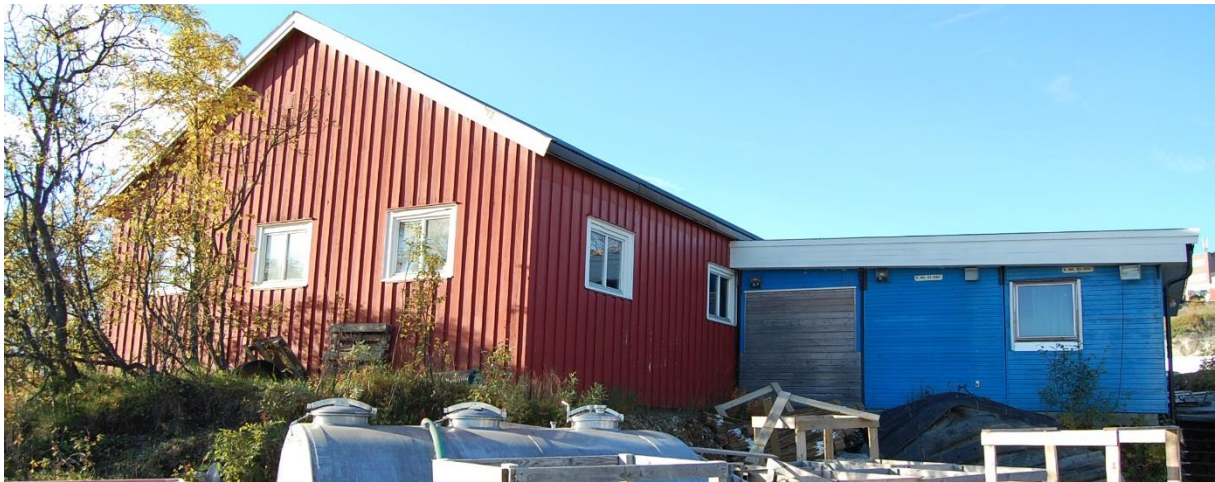
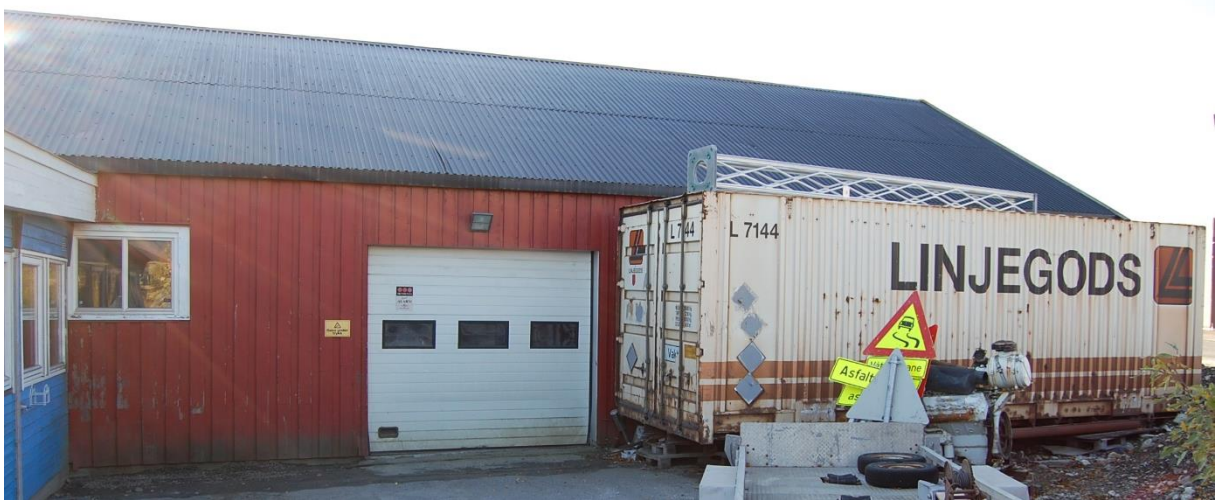
Bygningen er i dag i privat eie og benyttes til lagerformål. Alle vinduer er skiftet ut. To store porter mot sør er kledd igjen. En stor port mot veien kan være opprinnelig. Det opprinnelige papptaket er erstattet med et tak av korrugert stålplater, men det opprinnelige taket kan ligge under. Huset har fått et tilbygg mot nord bestående av tre brakker som er satt sammen, dette tilbygget inngår ikke i fredningen.

Brakke 4 fra nordvest, øst og nord. Foto: Troms fylkeskommune.

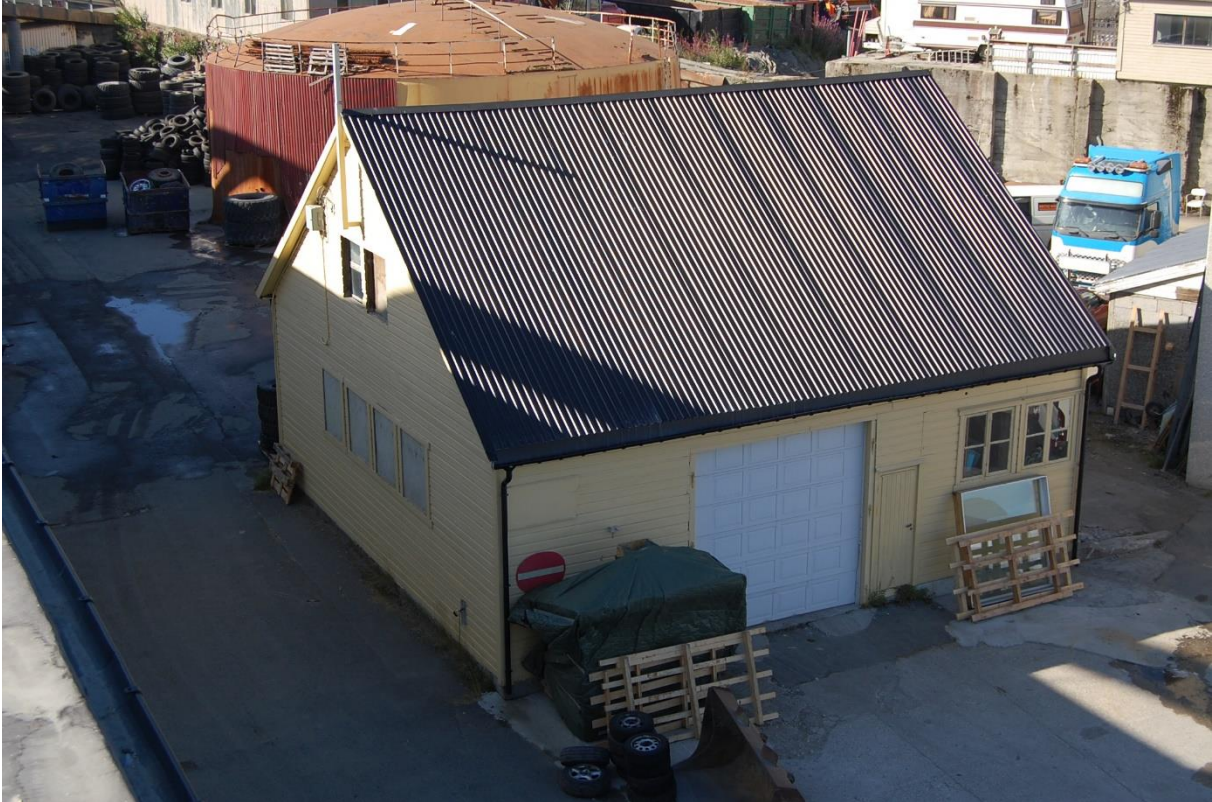
Lageret var opprinnelig forbundet med hangaren og fungerte som verksted og lager. Bygningen hadde opprinnelig skifertak, men har i dag en taktekkning med korrugerte stålplater. Det finnes noe opprinnelig utvendig panel, mot vest og øst, (falspanel med not og fjær) og faspanel fra tidligere innervegger mot nord og sør. I tillegg står noen opprinnelige vinduer og dører igjen mot øst og vest. Det er satt inn en port i veggen mot øst.

Lageret sett fra hangarens tak. Foto: Troms fylkeskommune.

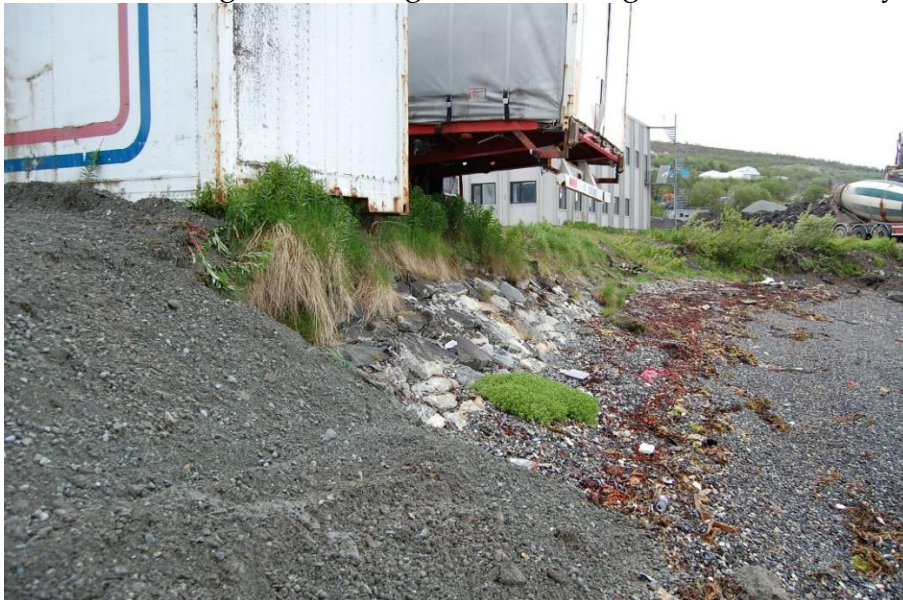
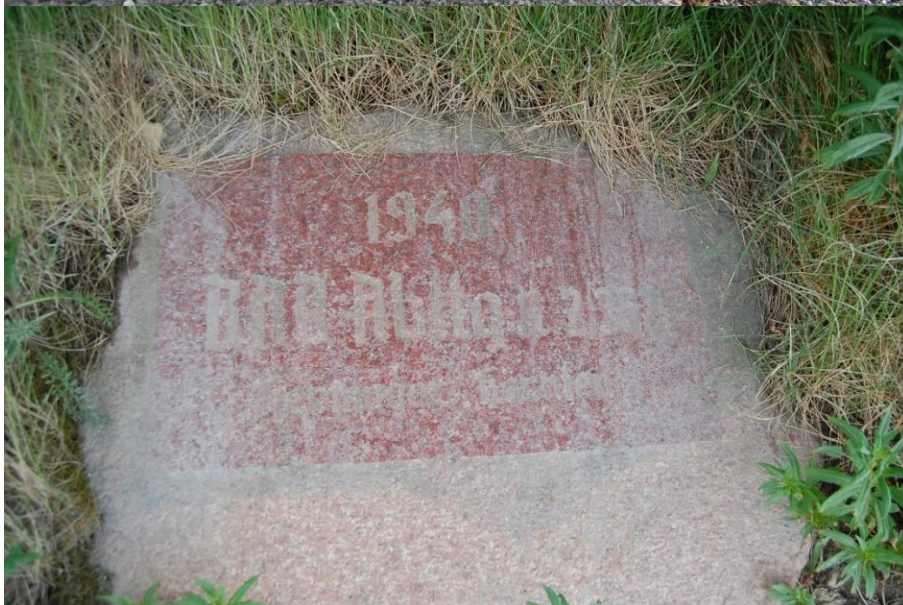
Muren har tidligere vært lengre, men er i dag tildekket ved utfylling av området.

Øverst: gjenværende del steinmur mot nord. Foto: Troms fylkeskommune

Nederst: minnestein i steinmur mot nord. Foto: Troms fylkeskommune

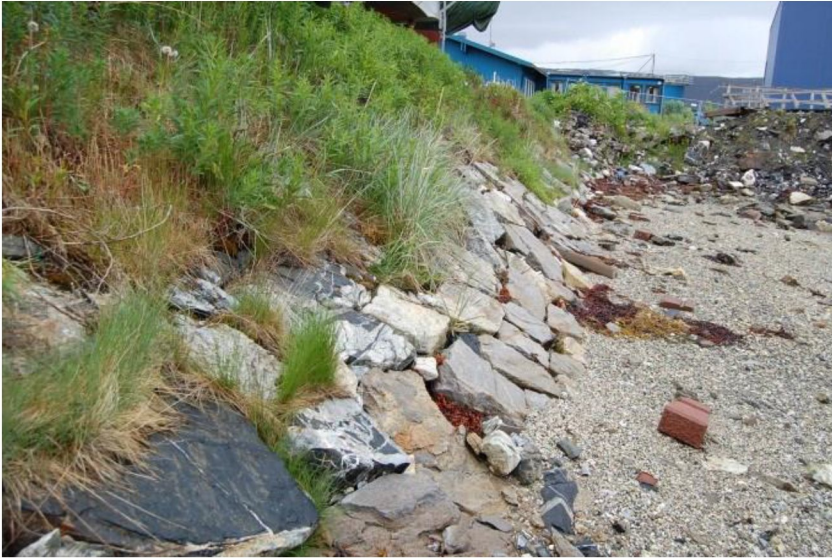
Muren sett mot øst. Foto: Troms fylkeskommune.

Denne muren er av samme type som steinmuren mot nord og har også tidligere vært lengre, men er i dag tildekket ved utfylling av området.

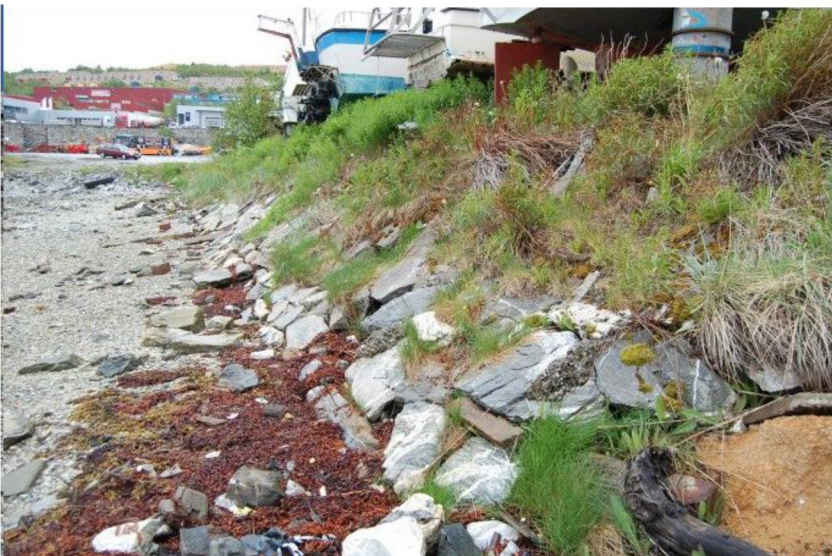
Muren sett mot vest. Foto: Troms fylkeskommune.

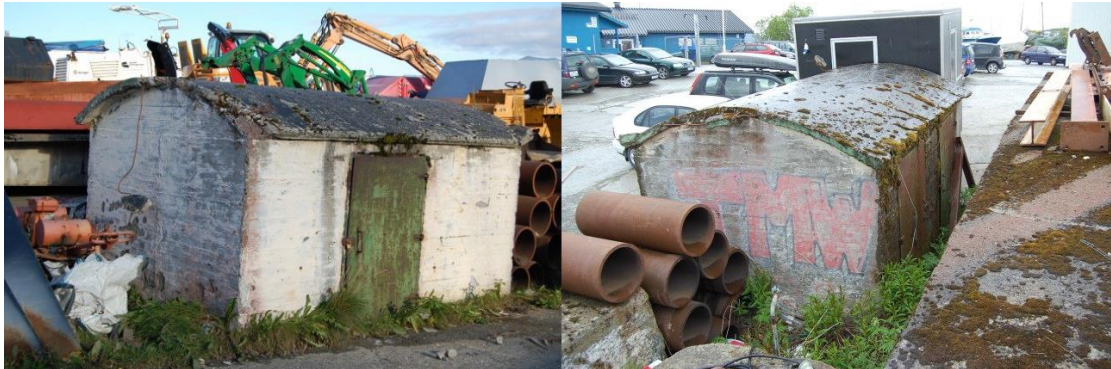
Oljehuset slik det sto øverst på Nordre slipp. Foto: Troms fylkeskommune.

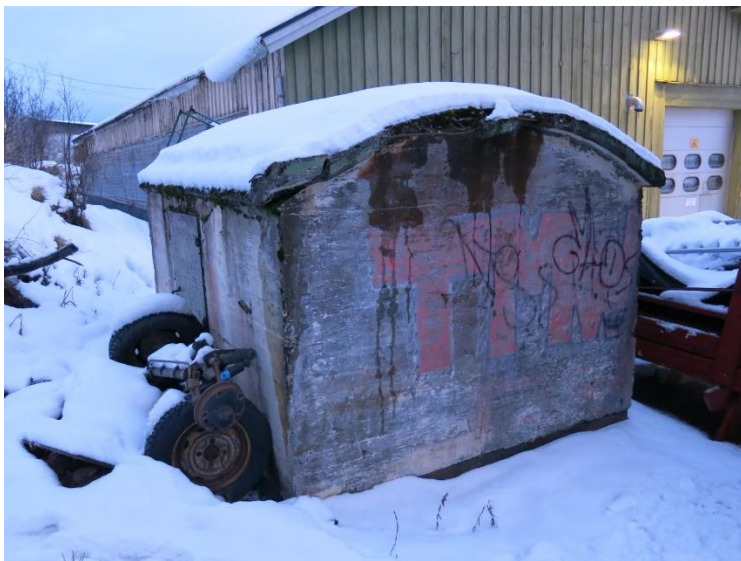
Oljehuset er på fredningstidspunktet lagret mellom brakke 1 og 2. Huset er i betong med et buet tak og ståldører. Dette skal opprinnelig ha stått innenfor kaien («Bensinkaia»), nord for hangaren, som nå er fjernet. Oljehuset har pumpet olje ut til flyene som har ligget til kai. Eier og fylkeskommunen skal finne en permanent plassering for huset.

Dagens plassering av oljehuset mellom brakke 1 og 2. Foto: Bodil J. Paulsen, Riksantikvaren.
