# DOKUMENTASJONSVEDLEGG TIL FREDNINGSSAK

Øvre Strandgate 60,  
Gårds- og bruksnummer 58/1472, Stavanger kommune

*dokumentasjonsvedlegg 1, historikk og beskrivelse av eksteriøret*

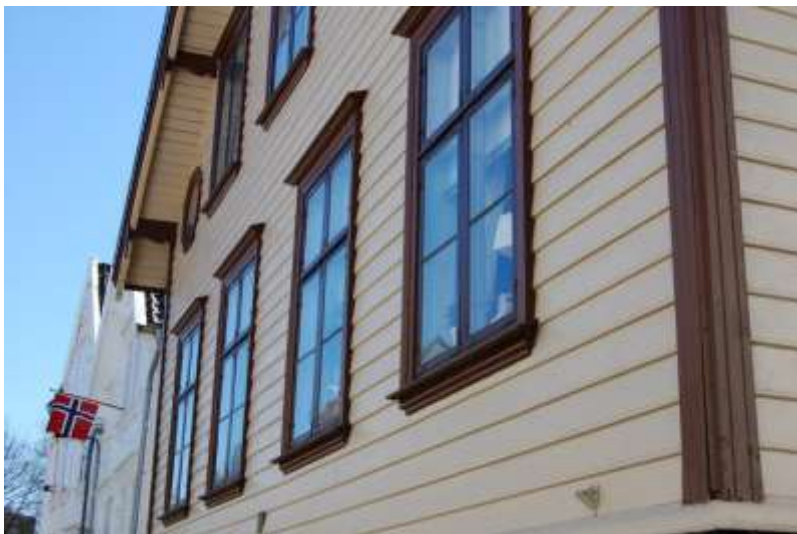
Yttervegg mot Øvre Strandgate. Autentiske farger, huset er malt med linoljemaling.

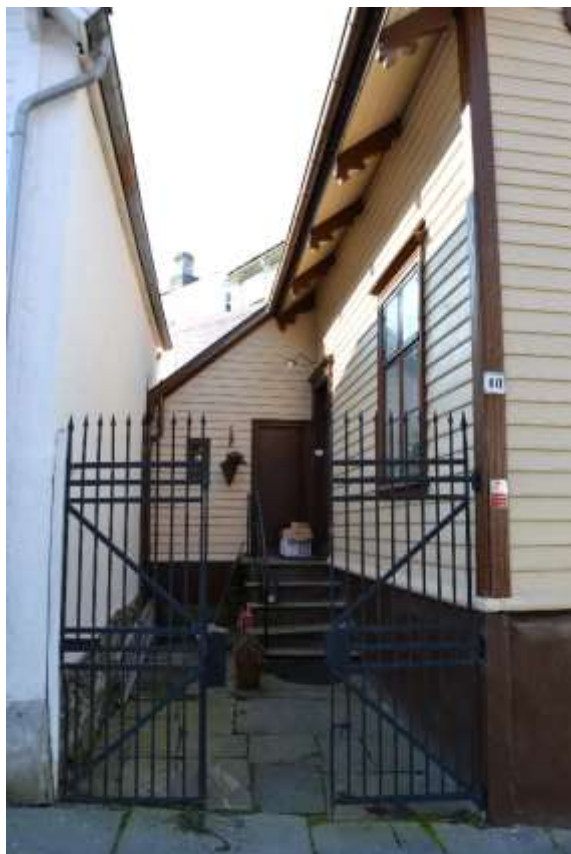
*Portrommet fotografert fra Øvre Strandgate. Smijernsporten er av nyere dato. I enden av portrommet sees inngangen til uthuset.*

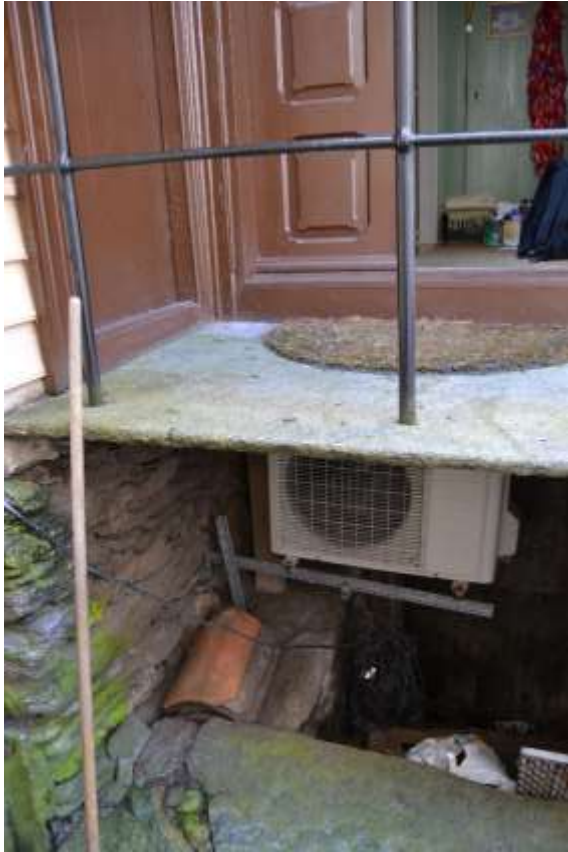
*Hovedtrapp og dør til 1. etg/dør til uthus. Under trappa er det en kjellerhals, kanskje brukt for nedkast av brensel mm? Her er det satt inn en varmepumpe.*

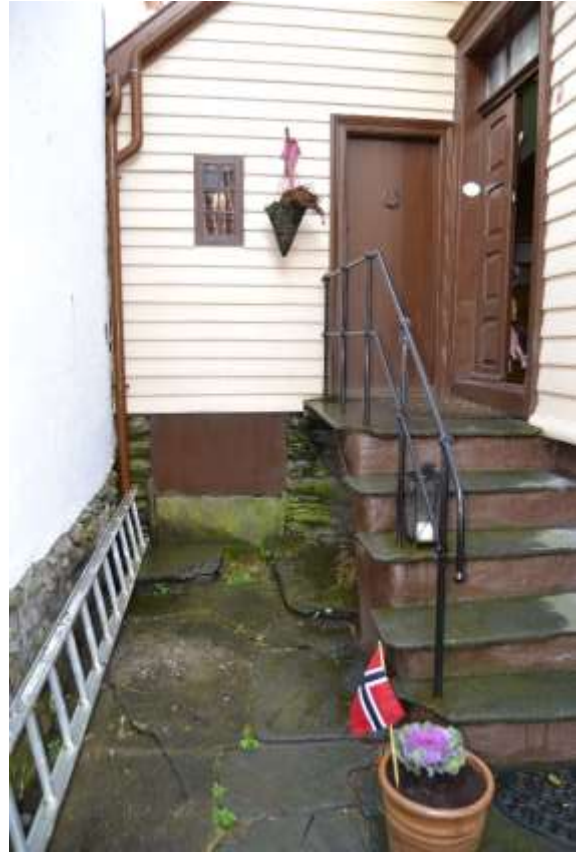
*Foto mot uthuset og hovedtrappa. Under uthuset sees det ei luke som står i åpningen til rommet der spannet under latrina stod.*

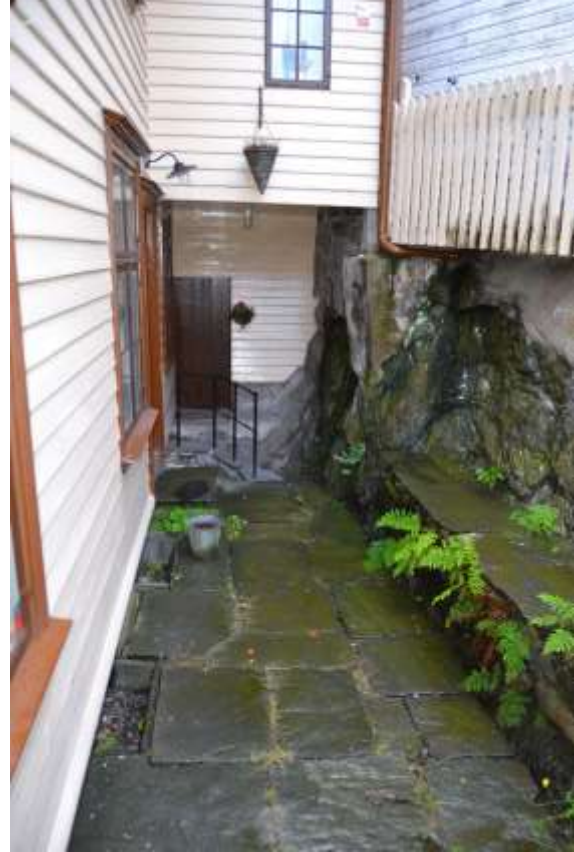
*Fotografi av bakgården fra bakkeplan. Inngang til uthusets 2. etasje innerst i bakgården. Terrassering/benk sees til høyre i bildet, og kjellerhals med smijersrekkverk inn under uthuset.*

I bakgården ble hellene tatt opp, og det ble drenert langs kjellerveggen for å minimere fuktproblemet. Hellene ble lagt tilbake som før. Det ble satt opp nytt smijernsrekkverk rundt kjellertrappen. Gangbroen til bakdøren ble demontert og bygd opp igjen med et støpt betongdekke som hellene ble lagt ned i. Stakittgjerdet som stod på gangbrua ble erstattet med et tilsvarende. Eksisterende stakitt mot gaten var ødelagt og måtte erstattes.
