# Dokumentasjonsvedlegg

**Haagensenverkstedet, Sandbakkveien 10, gnr. 43/  
bnr. 1334, bnr. 94, bnr. 6, bnr. 66 og bnr. 1231  
Rognan, Saltdal kommune**

**Nordland**  
FYLKESKOMMUNE

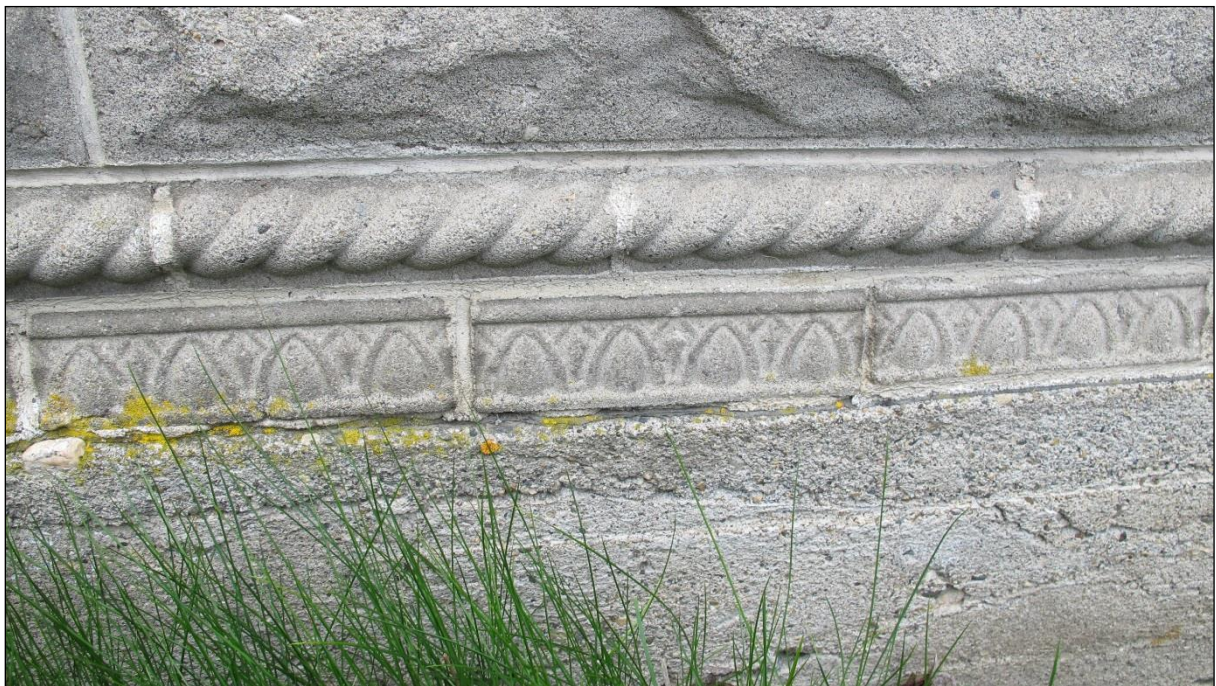
**De støpte mønsterdetaljene på de støpte sålbenkene under vinduene bærer preg av slitasje.**

**Mønsterdetaljene med navn "egg and darts" nederst, med båndmønster over, på den støpte sålen.**

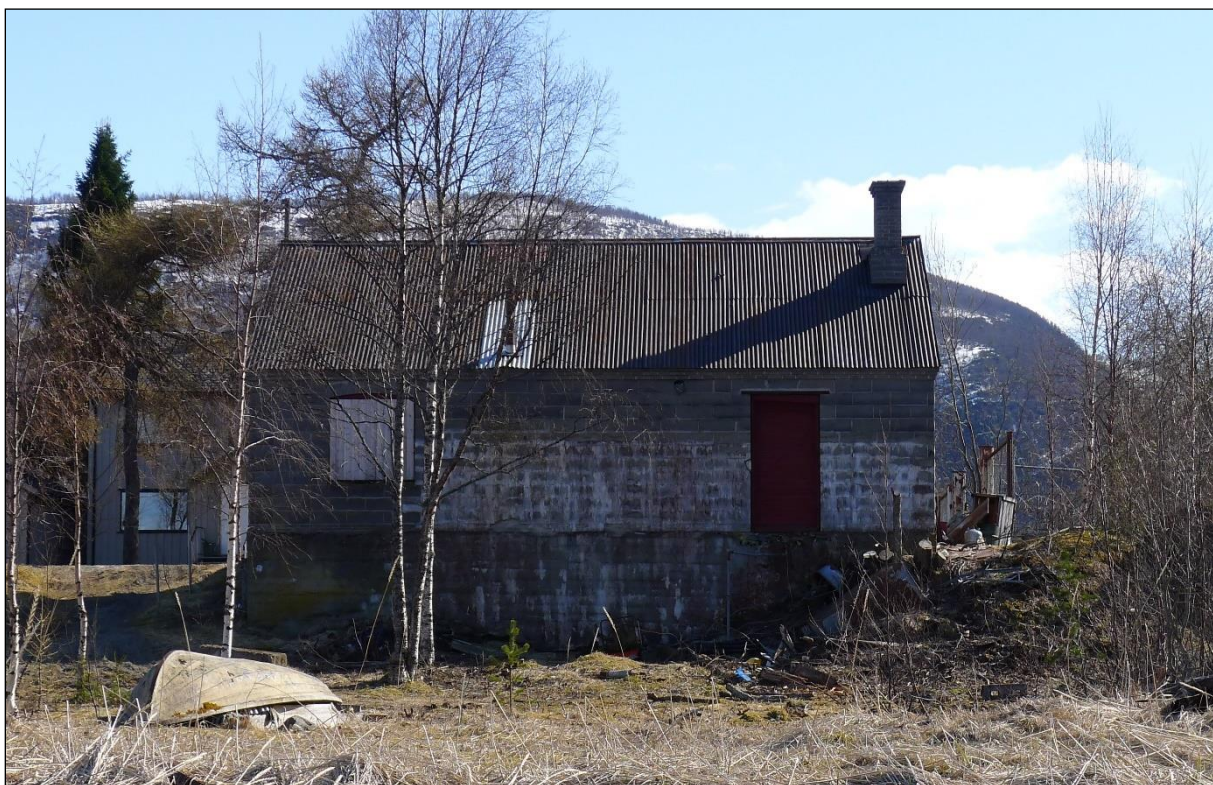
**Fasade mot nord.**

Fasaden mot nord er ikke utført med «Oscarstein». Her er det betongstein med plan overflate og det er heller ikke detaljer rundt vindu og dør. Det er tydelige spor etter et tilbygg på nordsiden, noe historiske bilder også bekrefter (se side 20).

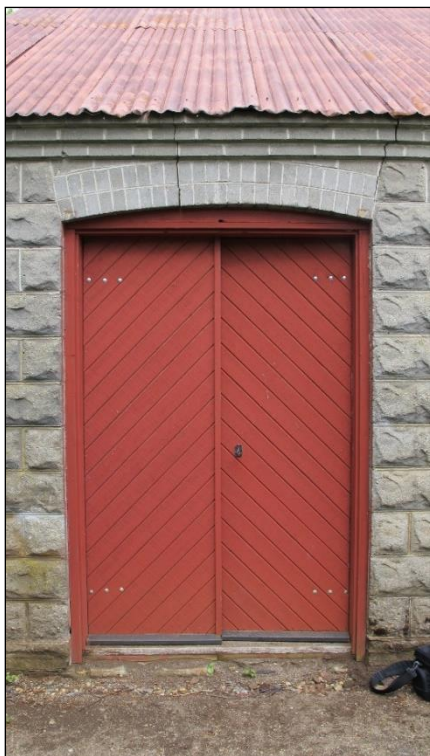
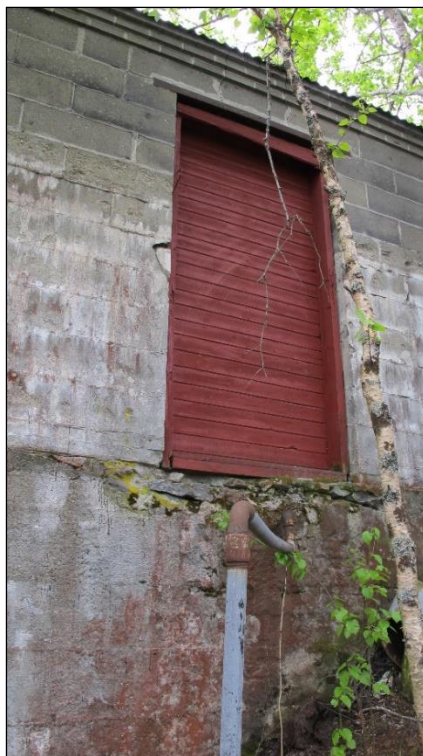
Bygget har to dører som ligger på tvers ovenfor hverandre på henholdsvis nord og sørsida. Døra på forsida (sør) er ei rød tofløyet panelt tredør som er 1,5 meter bred. Dette er ikke den opprinnelige, men ei erstatning som ser ut som den originale. Døra på baksida (nord) er ei enkel rød malt panelt tredør, 1,1 meter bred.

**Til venstre: Hoveddør. Til høyre: Bakdør**

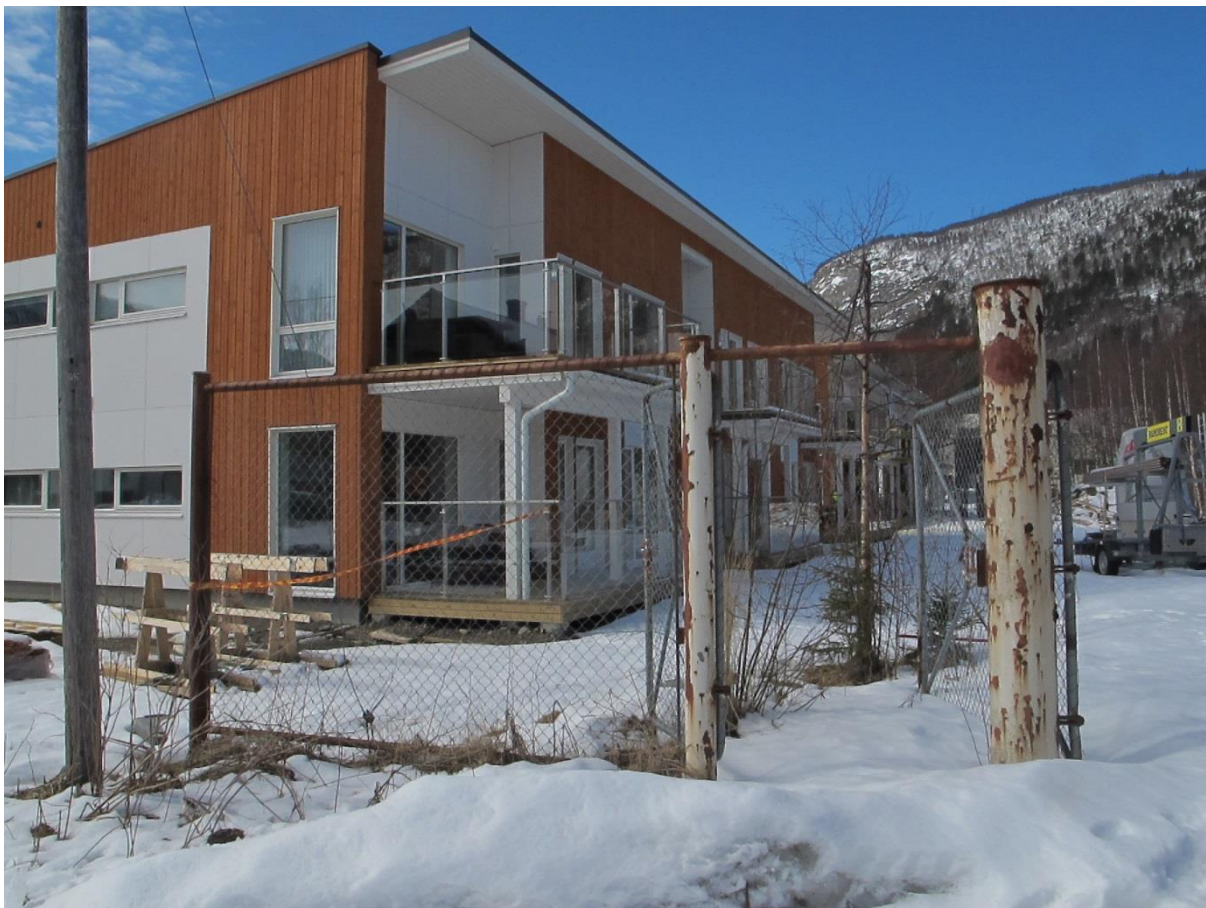
Sør for den sørlige stålpilaren er det en portåpning med et stålrør som går over til en litt smalere stålpilar, som også har vært hvitmalt. Her er det ei mindre dør som fungerte som personalinngang. Ut fra den smalere stålpilaren, i retning mot sør, fortsetter gjerdet ca. to meter, før det avsluttes med en smal rustfarget stålpilar. Ut fra den nordligste hvitmalt stålpilaren fortsetter gjerdet ca. tre meter mot nord før det avsluttes med en mindre rustfarget stålpilar. På denne delen av gjerdet er noe av nettingen ødelagt.

Den sørligste delen av gjerdet, med personalinngangen til høyre.

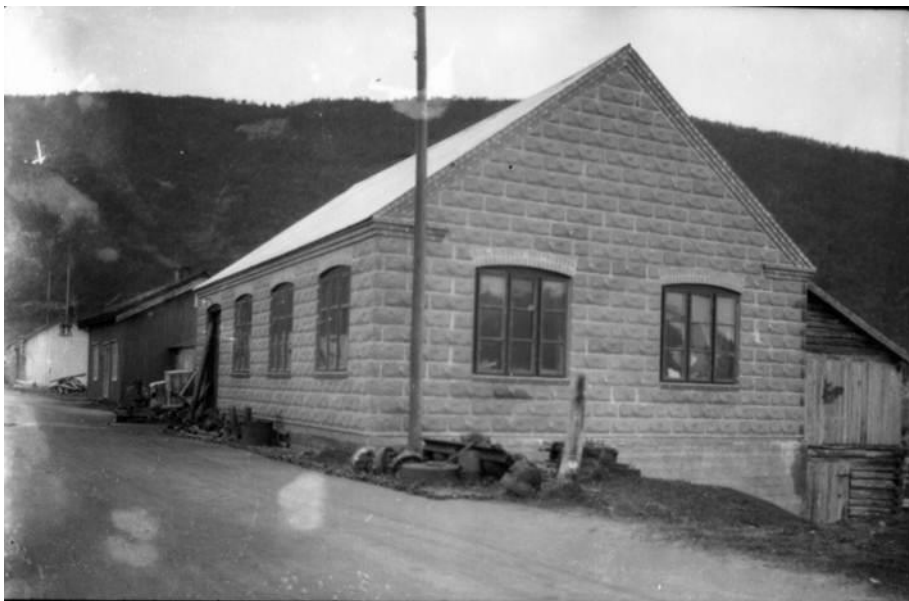
**Haagensenverkstedet ca. 1925, tilbygget mot nord er godt synlig. Fotograf: Ingard Markussen.**
