### **Vest-Nor, gnr/bnr. 101/2 i Kongsvinger kommune**

### **Fredning i henhold til kulturminneloven §§ 15 og 19**

### **Dokumentasjon – Bygninger, tun, hage m.m.**

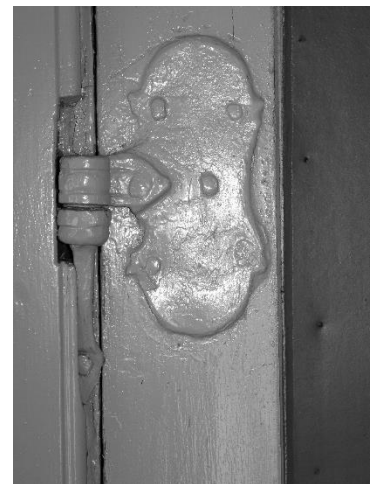
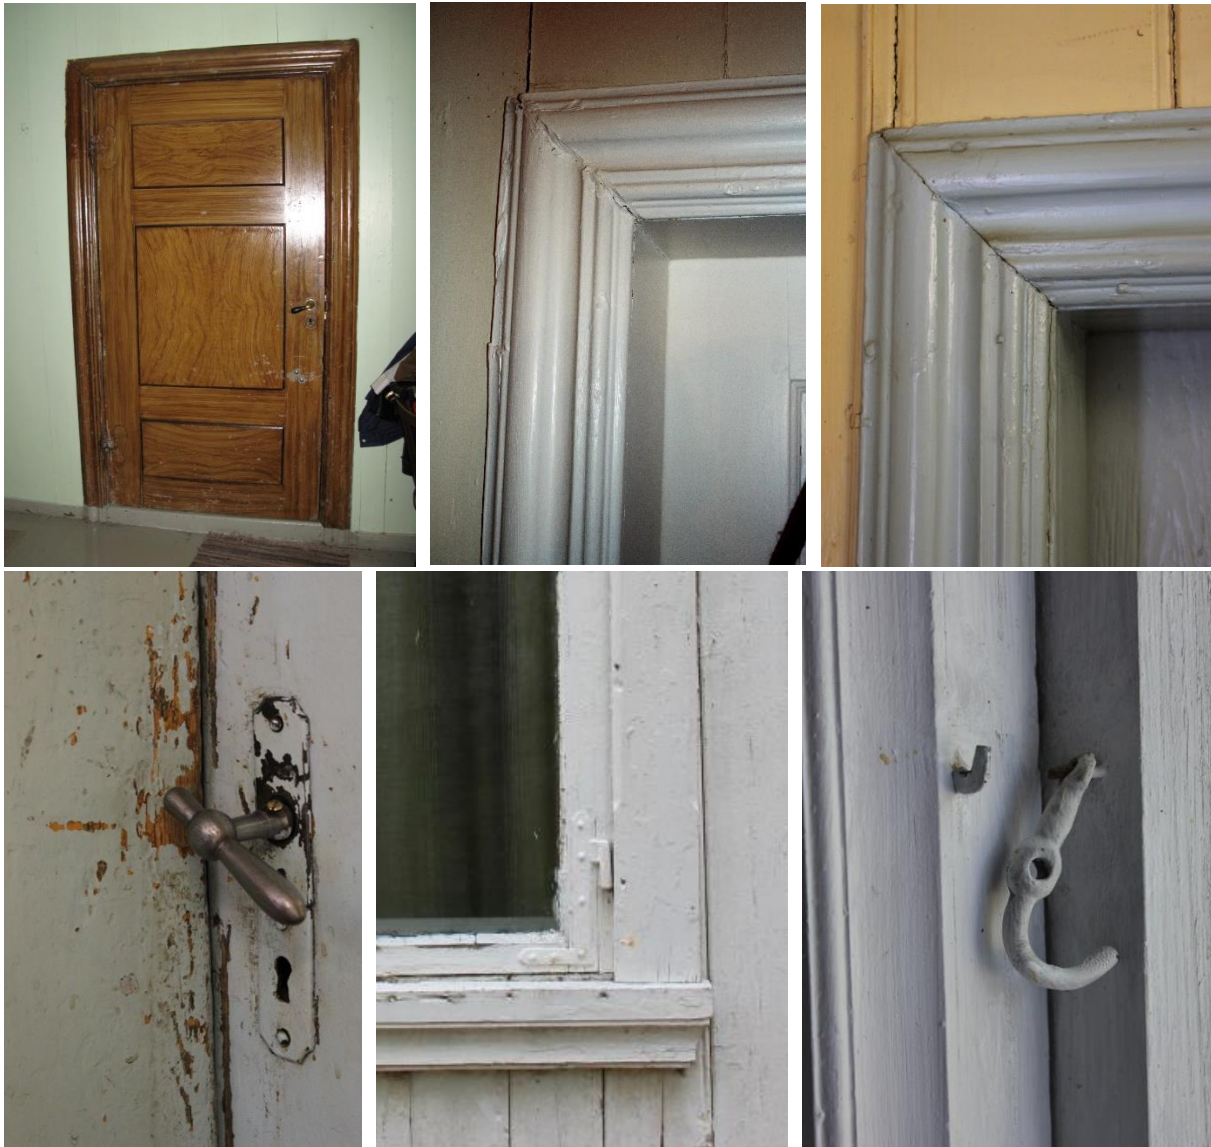
Dør 3 fyllinger og bladhengsel fra 1860 eller før (døra og hengslet kan være fra omkring år 1800), gerikter med rokokkoprofil, vindushengsel fra 2 halvdel av 1800-tallet og haspe fra omkring år 1900. Alle foto: Bård Langvandslien, Riksantikvaren

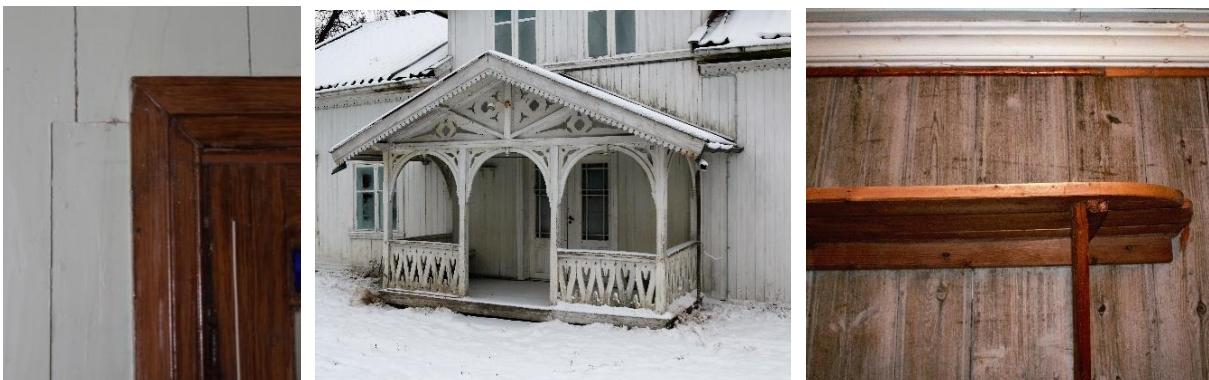
I stuegangen(R106) sees spor i panelet rundt ytterdøra som viser at denne er skifte og at eksisterende dør er høyere og smalere enn en tidligere dør. Verandaens utforming og detaljering tyder imidlertid på at denne, verandaen, er samtidig med de eksisterende verandadørene. Veranda, hovedinngangsdører og vinduer med dråpeknapphengsler kan ut fra stilmessige vurderinger være samtidige, eller nesten samtidige, og trolig fra omkring år 1900. At hovedvolumets perlestavpanel er eldre enn tilbyggs kan sees i spiskammerset, på veggen mot kjøkkenet. Her står fortsatt panelet med spor etter vindusomramming. Det er verdt å merke seg at de enkelte panelbordene ikke er like brede. Ikke-standardisert bredde på panelbordene er et alderdommelig trekk. Tilbygget er kledd med faspanel, en paneltype som vurderes å ha blitt vanlig noe senere enn perlestavpanelet, dvs. fra omkring år 1900. Sammenholdes disse observasjonene er det sannsynlig å trekke følgende konklusjon: Våningshuset på Vest-Nor er trolig en stor midtkammerbygning med enkle empiredetaljer fra omkring år 1800. Om lag 2 generasjoner etter at den var oppført ble den ombygd og gitt en 6-romsplan. Enda en generasjon senere, dvs. ca. 30 år fikk den et tilbygg og «dekorert» i sveitserstil.

Panel i stuegang rundt verandadør, veranda og synlig ytterpanel i dagens spiskammers. Alle foto: Bård Langvandslien, Riksantikvaren

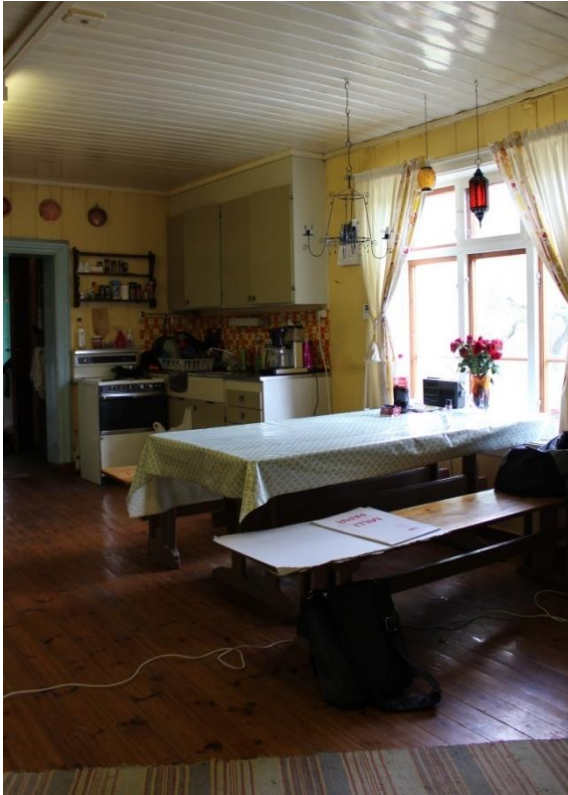
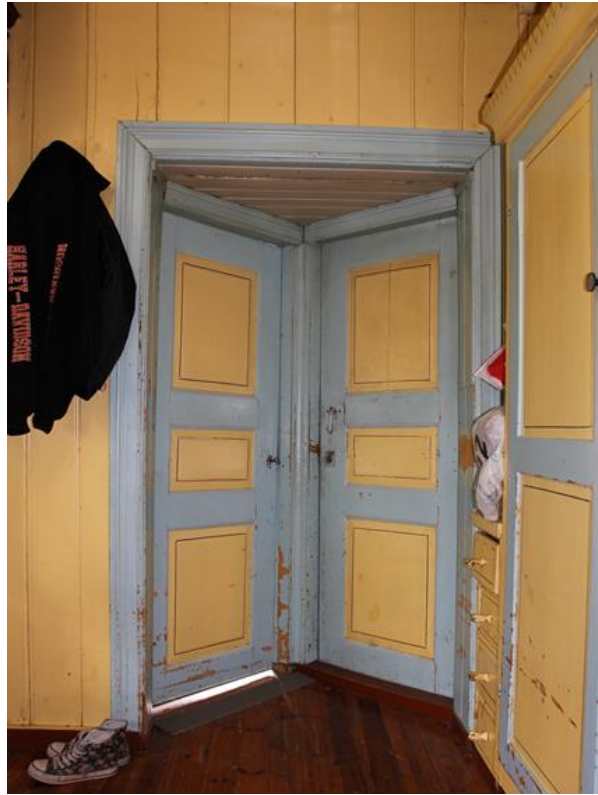
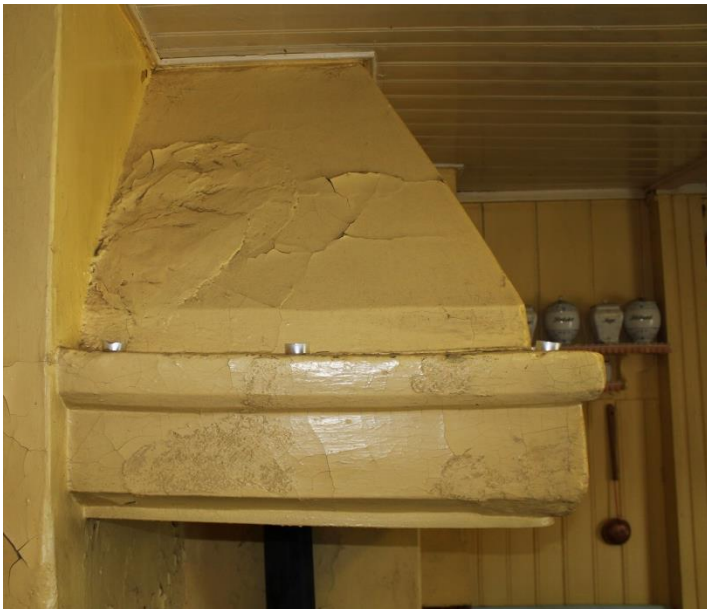
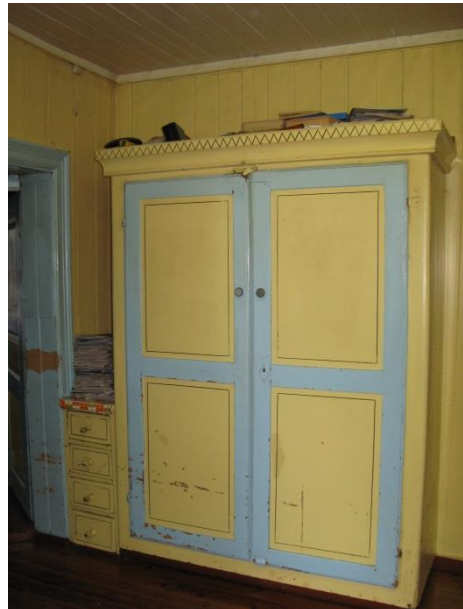
### Rom 102 - kjøkken

Kjøkken med dør til kammer og dør spiskammers, hette over grue og fast innredning med matskap  
Alle foto: Bård Langvandslien, Riksantikvaren

Kjøkkenveggene er kledd med litt ulike paneler som avslører en del av de endinger og ominnredninger som har vært foretatt opp gjennom åra. I det alt vesentligste er veggene kledd med bred håndhøvla perlestavpanel med litt ulike bordbredder. Dette panelet kan være satt opp så tidlig som omkring 1860, men trolig er det satt opp noe senere. Veggen mot

dagligstue/spisestue(rom 107) har, inn mot grua, maskinhøvla faspanel. Mur-reparasjoner i gruehetta og faspanelet på veggen ved siden av grua indikerer at det i en periode har stått en vedkomfyr, ev. en vanlig vedovn, ved siden av grua og at veggen bak har vært en brannmur. Om det nevnte perlestavpanlet og brannmuren bak grua er samtidig, er det grunn til å tro at det er yngre enn 1860-åra. Vedkomfyrer ble ikke vanlig før nærmere slutten av 1800-tallet, dvs. fra 1880-åra og utover. Også i hjørnet mot kjøkkengangen har både ytterveggen mot øst og veggen mot tilbygget maskinhøvla faspanel. Ut fra tradisjonell innredningsskikk har det sannsynligvis stått et matskap ved ytterdøra og panelreparasjonene kan ha blitt nødvendig fordi det ikke var panel bak et matskap som ved en ombygging av kjøkken har blitt tatt ut. Hetta over grua i kjøkkenet har verken understøttelse mot gulv eller oppheng rett opp i taket. Den teglmurte hetta hviler på et bøyd og smidd vinkeljern som krager ut fra pipe og brannmuren, og et rundjern som følger hettens knekk mellom kappekanten og pipa. Gulvet har furubord av litt ulike bredder, mellom ca. 8-15 cm. Himlingen er kledd med perlestavpanel. Tre av dørene i rommet er tradisjonelle empiredører med en tilnærmet kvadratisk fylling midt på og en smalere oppe og nede. Dørene er litt ulik hengslet, døra mot gangen har bladhengsel og døra mot spisestue/dagligstue(R107) har kanthengsler. De to mindre dørene inn mot spiskammers(R109) og kammers(R110) er etter all sannsynlighet gjenbrukt. De har 3 fyllinger med mindre midtfylling og innfelte enkle stabelhengsler. I taket finner vi en kloss med rundt hull som har vært feste for rennebommen, når den var oppe. I nordvestre hjørne, dvs. inn mot midtkammerset(R103) står det en ny kjøkkeninnredning som erstatter den forrige som var fra 1970-tallet. Listverk rundt dører og andre spor i veggene viser også at det har vært gjort mindre endringer i kjøkkenet over tid. Til tross for dette framstår selve rommet som enhetlig, autentisk for perioden omkring år 1900 og godt lesbart som et gårdskjøkken.

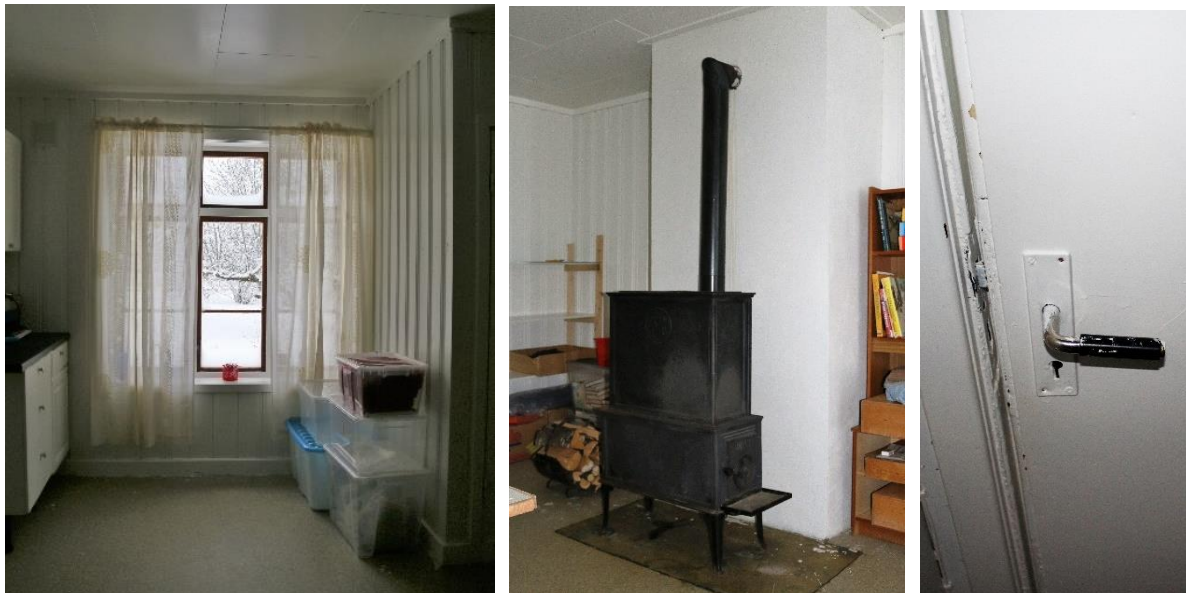
### Rom 103 - midtkammers

Himlingen har takess-plater, veggene malt møllerstupanel og gulvet er tekket med vinylbelegg. 3-fagsvinduet i østveggen er satt inn i andre halvdel av 1900-tallet, trolig på 1970-tallet. Det har koplede rammer med gjennomgående sprosser i ytterramme, relativt kraftige poster uten profiler, og halvbrede gerikter uten profiler. Vinduet har en noe uvanlig ruteinndeling da nederste fag har to ruter der den nedre ruta er lavere enn den øvre. Døra inn til rom nordøstre stue(R104) er trolig en gjenbrukt trapperomsdør med en typisk funkis dørklinke med bakelitthåndtak. (se beskrivelse R104). Døra inn mot kjøkkenet(R102) er en 3-fyllings empiredør med like og tilnærmet kvadratiske fyllinger oppe og nede samt en smalere fylling i midten. Døra mot stuegangen(R106) er en 3-fyllingsdør med av nyere fabrikkproduksjon. Pipa er glattpusset med sementpuss og det er montert en vedovn av type Jøtul 606. Alt listverk, både rundt dører og vinduer, samt mot tak og gulv er glatt funkislistverk, uten profiler. I sørøstre hjørne av det opprinnelige rommet er det avdelt et lite toalett. Dette har respatex baderomsplater med grønn marmorimitasjon. Paneler, takplater, dør mot gang, listverk og innredningen av badet tilsier at rommet ble delt og ominnredet på 1970-tallet. Under registreringer er det ikke foretatt destruktive undersøkelser for å kartlegg om det ligger eldre bygningsdeler under de synlige overflatene. Synlig innredningen i rommet har ingen kulturhistorisk verdi sett i forhold til formålet med fredningen av Vest-Nor.

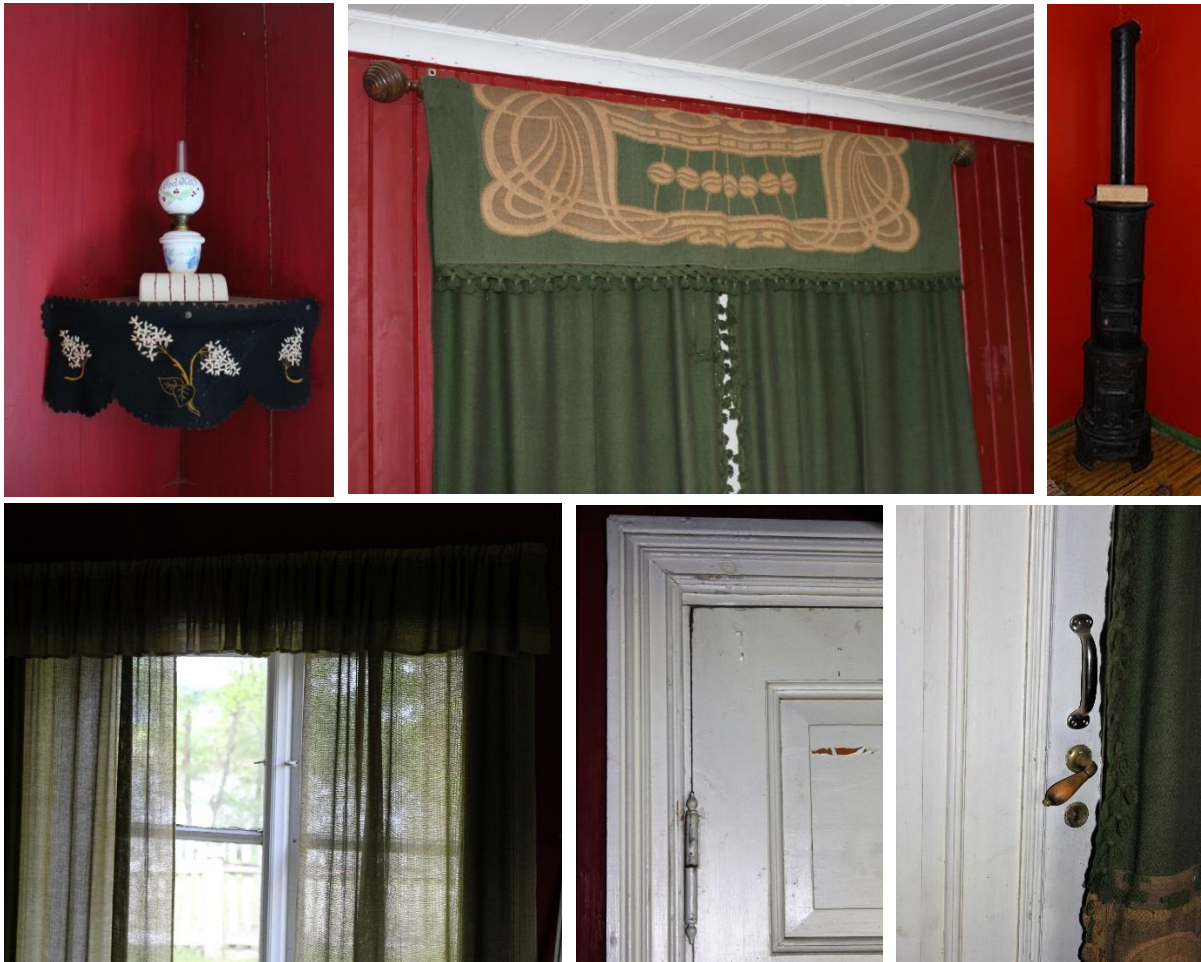
### Rom 104 - stue

De to stuene mot nord (R104 og R105) har håndhøvla glattpanel av brede bord på ytterveggene og veggen mot midtkammers(R103) og stuegang(R106). Panelet er trolig fra empire/senempire-tiden og er også kjent fra andre bygninger i distriktet (våningshus på Møystad, Skyrud søndre og Søndre Åset, alle med innredning fra første halvdel av 1800-tallet). Veggen mellom de to rommene er kledd med maskinhøvla smal faspanel som trolig er fra mellom 1900 og 1915. Himlingen har perlestavpanel med relativt smale bord i like bredder. Rommet har mørklakket furugulv med maskinsagde bord i like bredder. Taklisten er en hulkilist med en ekstra enkel profil opp mot himlingen. Gulvlisten, som er om lag 12cm høy og en enkel jugendstilsvariant avsluttes opp mot veggpanelet med en slak hulkil. 3-fagsvinduet mot øst er satt inn i andre halvdel av 1900-tallet, trolig på 1970-tallet, og har koplede rammer med gjennomgående sprosser i ytterramme, relativt kraftige poster uten profiler, og halvbrede gerikter uten profiler. 2-fags vinduet mot nord har rammer med enkle glass og pyramideformet midtpost med en enkel jugendstilprofil. Hvert av dørbladene i den 2-fløyede døra i veggen mot rom R105 har nærmest kvadratiske fyllinger i topp og bunn og en stående rektangulær fylling midt på. Profilene i ramtre, inn mot fyllingene, er bygd opp av

kvartstav og hulkil. Både dør, gerikter, kanthengslene med flaggstangknopp og dørklinke med trehåndtak i bjørk er av vanlig sen-sveitserstiltype. Døra mot R103 er en gjenbrukt finérdør fra omkring 1935 som tidligere trolig har sittet som inngangsdør fra et trapperom i et leilighetsbygg. Brevsprekken og títtehullet er spunset igjen. Fram til omkring 2014 sto rommet med dyprøde vegger slik det ble innredet og malt tidlig på 1900-tallet, dvs. samtidig med at det fikk sveiterstilsdører etc.. Døra inn mot rom R103 var beiset og lakkert.

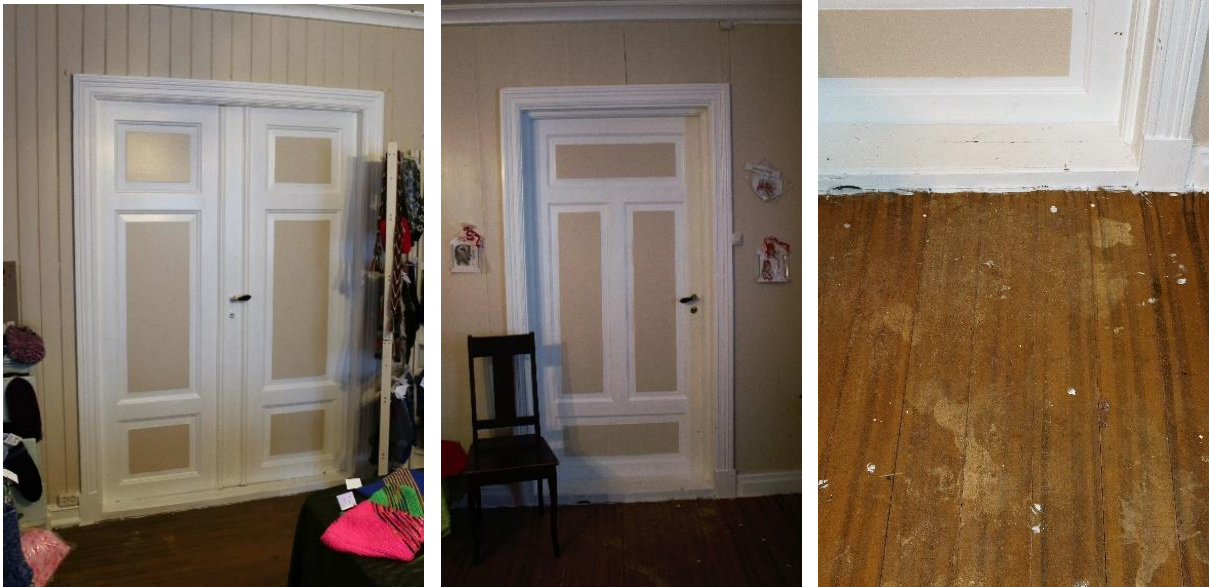
### Rom 105- stue

Dobbeltdør mot stue (R104), dør mot stuegang og ådringsmalt gulv. Alle foto: Bård Langvandslien, Riksantikvaren

De to stuene mot nord (R104 og 105) har glattpanel på ytterveggene og vegg mot midtkammers(R103) og stuegang(R106). Galttpanelet har brede, men ikke like bord og er trolig håndhøvlet. Panelet er sannsynligvis fra tidlig på 1800-tallet, dvs. fra empire/senempire-tiden. Veggen mellom de to rommene er kledd med faspanel som trolig er fra etter år 1900. Himlingen er i perlestavpanel, relativ smale bord i like bredder. Om lag midt i himlingen er det et større felt med panel som skiller seg fra det øvrige. Dette er høyst sannsynlig en reparasjon som skyldes en lekkasje eller liknende. Rommet har ådringsmalt furugulv med maskinsagde bord i like bredder. Gulvet har i tillegg en rekke malingsflekker fra slurvete utført maling av vegger og tak omkring 2014. Taklisten er en enkel hulkilist med en enkel profil opp mot himlingen. Gulvlisten, som er om lag 12cm høy og en enkel jugendstilsvariant, avsluttes opp mot veggpanelet med en slak hulkil. 2-fags vinduene har rammer med enkle glass og pyramideformet midtpost med en enkel jugendstilprofil. Vinduene har innervinduer. Hvert av dørbladene i den 2 fløyede døra i vegg mot rom R105 har nærmest kvadratiske fyllinger i topp og bunn og en stående rektangulær fylling midt på. Profilene i ramtre, inn mot fyllingene er bygd opp av kvartstav og hulkil. Både dør, gerikter, dråpehengsel og dørklinke med trehåndtak i bjørk er av vanlig sen-sveitserstil. Døra mot stuegangen/R106) er en vanlig

sveitserstilsdør med to liggende og to stående fyllinger. Døra er produsert ved snekkerverksted eller dørfabrikk med standarprofiler i ramtre og gerikter. Omkring 2014 ble rommet malt og fargesetting og maling, som antakelig var fra tidlig på 1900-tallet, overmalt. Ovn som står i rommet er en rundovn fra Hovind jernstøper (nr. 22) og produsert omkring år 1900.

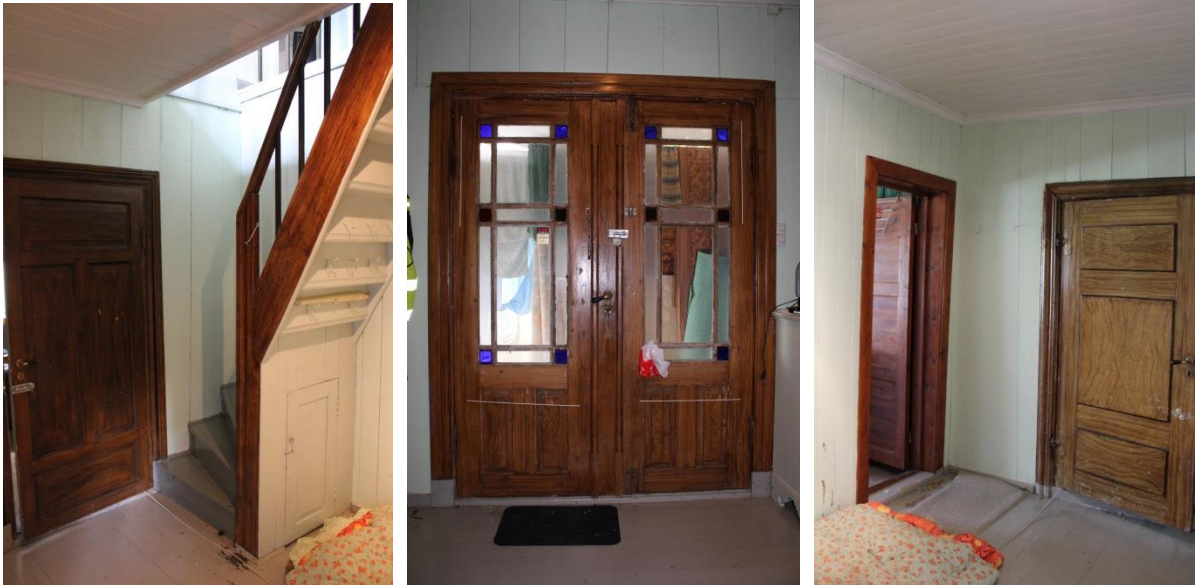
### Rom 106 - stuegang

Stuegagn med trapp, ytterdør og dør mot spisestue og midtkammer(rom 107 og 103)

I stuegangen(R106) finner vi samme type håndhøvlet glattpanel på yttervegg og veggene mot nord og sør. Vegg bak trappa har panel av en nyere type. Gangen har ulike dører mot tilstøtende rom. Mot dagligstue(R107) sitter en empirodør med stabelhengsel, mot stua(R105) sitter en 4-fyllingsdør der hengslene har dråpetapp. Og mot midtkammeret sitter en 3-fyllingsdør produsert etter 1970. Trappa opp til 2. etasje er enkel og bratt med diagonalstilte firkantspiler av empiremodell.

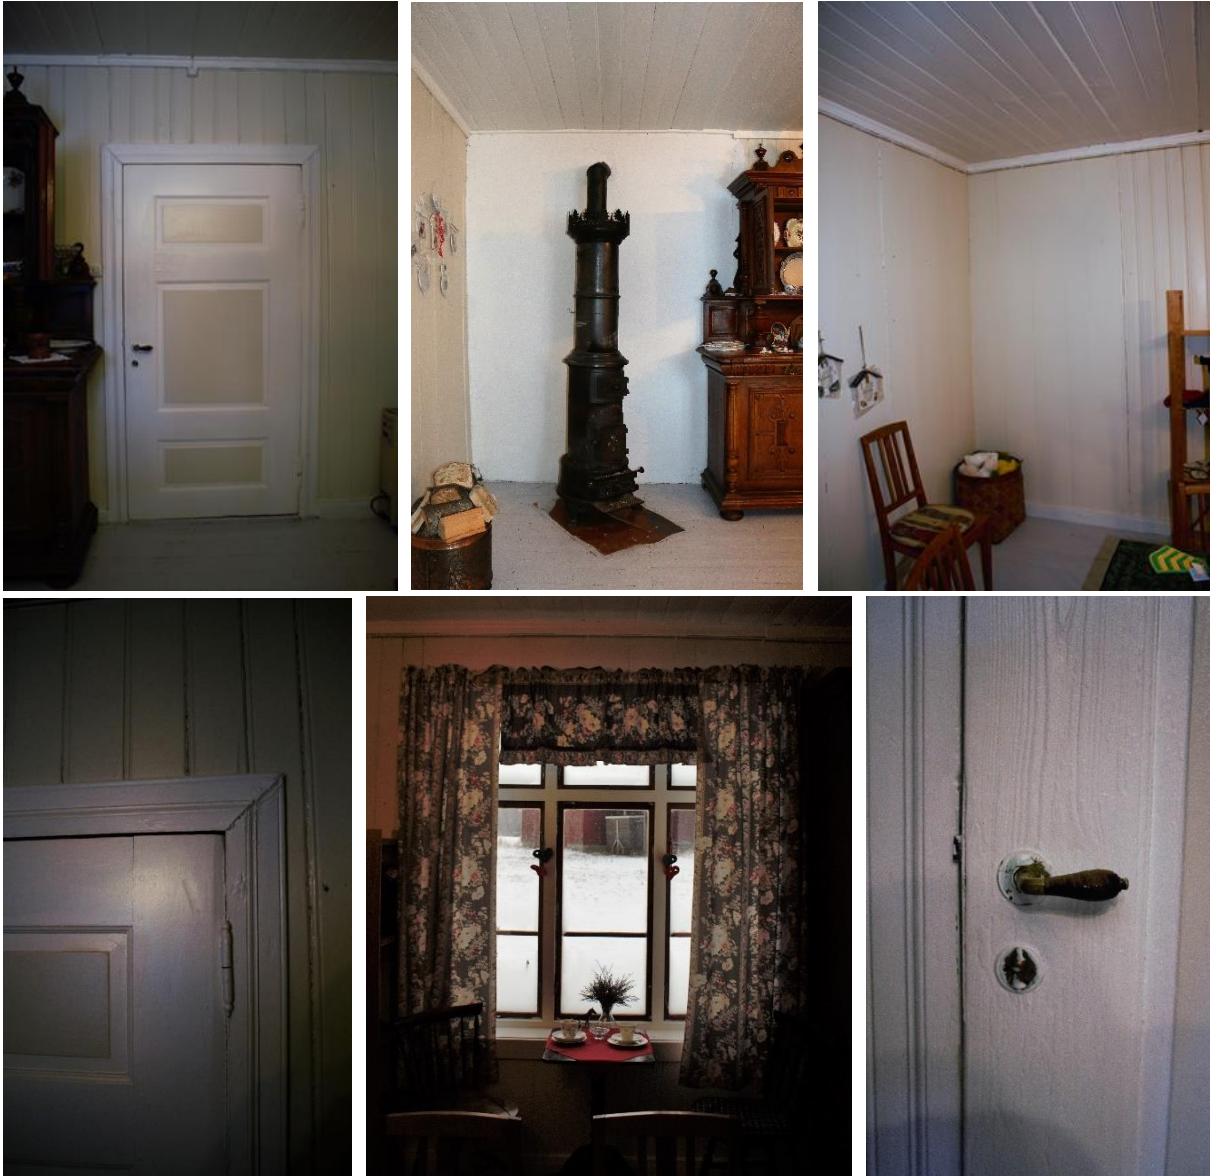
### Rom 107 – dagligstue/spisestue

Stua i husets sørvestre hjørne(R107) har sannsynligvis fra omkring år 1900 vært benyttet som dagligstue/spisestue. Ytterveggen, veggen mot stuegangen(R106) og veggen mot sykerommet(R108) har håndhøvlet glattpanel med brede panelbord i ulike bredder. I to felt på begge sider av vinduet i vestveggen sitter det imidlertid smal maskinhøvlet perlestavpanel som avslører at rommets to opprinnelige vinduer er blendet og erstattet med et større vindu midt på veggen. Dette kan også ses på husets utvendige kledning. Fra søndre hjørne og til nordsiden av døra inn mot kjøkkenet(R102) har deleveggen perlestavpanel av relativ smale bord, men med noe varierende bredde. Mellom døra inn til kjøkkenet og brannmuren i rommets nordøstre hjørne sitter det imidlertid faspanel av like brede panelbord. Slik er det også på kjøkkenet. Dette viser at det her har skjedd en ombygging, trolig i forbindelse med at

en ovn som må ha stått ved siden av grua er tatt ut og brannmuren bak ovnen ble erstattet med en panelkledd vegg (se også beskrivelse for kjøkken R102). Himlingen er også av samme type perlestavpanel som sittet på veggen mot kjøkkenet. Rommet har malt tregulv. Taklisten er en enkel hulkillist med en stavprofil i nedkant mot veggpanelet. Gulvlisten, som er om lag 12cm høy avsluttes en slak hulkil og en stavprofil øverst opp mot veggpanelet. 3-fagsvinduet mot vest er satt inn i andre halvdel av 1900-tallet, trolig på 1970-tallet, og har koplete rammer med gjennomgående sprosser i ytterramme, relativt kraftige poster uten profiler, og halvbrede gerikter uten profiler. Vinduet har en noe uvanlig ruteinndeling da nederste fag har to ruter og nederste rute er lavere enn den øvre. Alle de tre dørene i rommet er tradisjonelle empiredører med en tilnærmet kvadratisk fylling midt på og en smalere oppe og nede. Dørene er litt ulik hengslet. Dørene mot stuegangen(R106) og sykerom(R108) har dyp karm med originale bladhengsler og typiske rokokkogerikter, mens døra mot kjøkkenet har kanthengsel med dråpetopp og er høyst sannsynlig gjenbrukt og hengslet om. At døra er hengslet i «tykk-kanten» på en gerikt av sen-empiretype, og således ligger «utenpå» veggen, indikerer det samme. Ovn som står i rommet er en rundovn opprinnelig laget for koks, men også vanlig bruk for ved. Ovn er fra omkring år 1900.

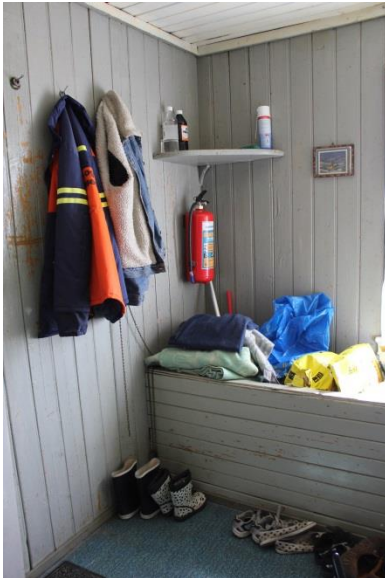
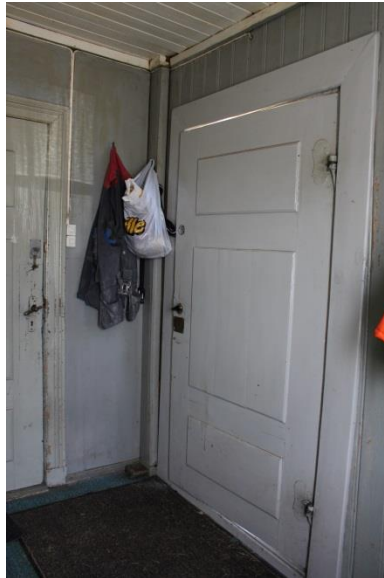
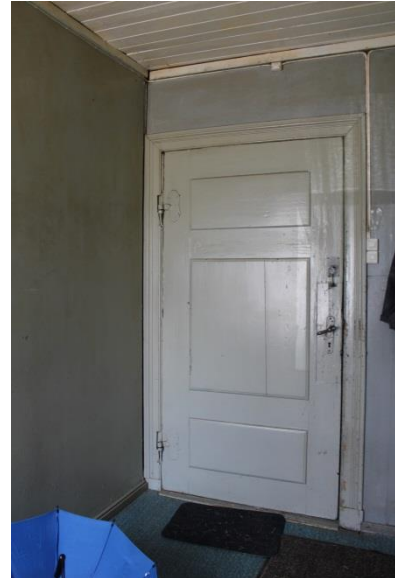
### Rom 101 – kjøkkengang

Kjøkkengang med ytterdør og dør inn til kjøkkenet. Alle foto: Bård Langvandslien, Riksantikvaren

Kjøkkengangen er delvis kledd med tilsynelatende jevnt bredt perlestavpanel som trolig er maskinhøvla. På vegg mot kjøkken(R102) og kammers(R110) er det i etterkant satt opp huntonittplater utenpå panelet. Himlingen har faspanel og gulvet har vinylbelegg som trolig

ligger over et tregulv. De to dørene i gangen er like, av empiretype har tre halvt utenpåliggende fyllinger og smidde hengsler. Begge dørene har imidlertid listverk som er yngre enn dørblad og karm. Døra inn til kjøkkenet har typisk sveitserstil-listverk mens ytterdøra er omrammet av bredt glattkantbord uten profil som er vanskelig å tidfeste. Rommet har ett vindu, stor vedkasse mot sørveggen, en hjørnehylle og enkle knagger.

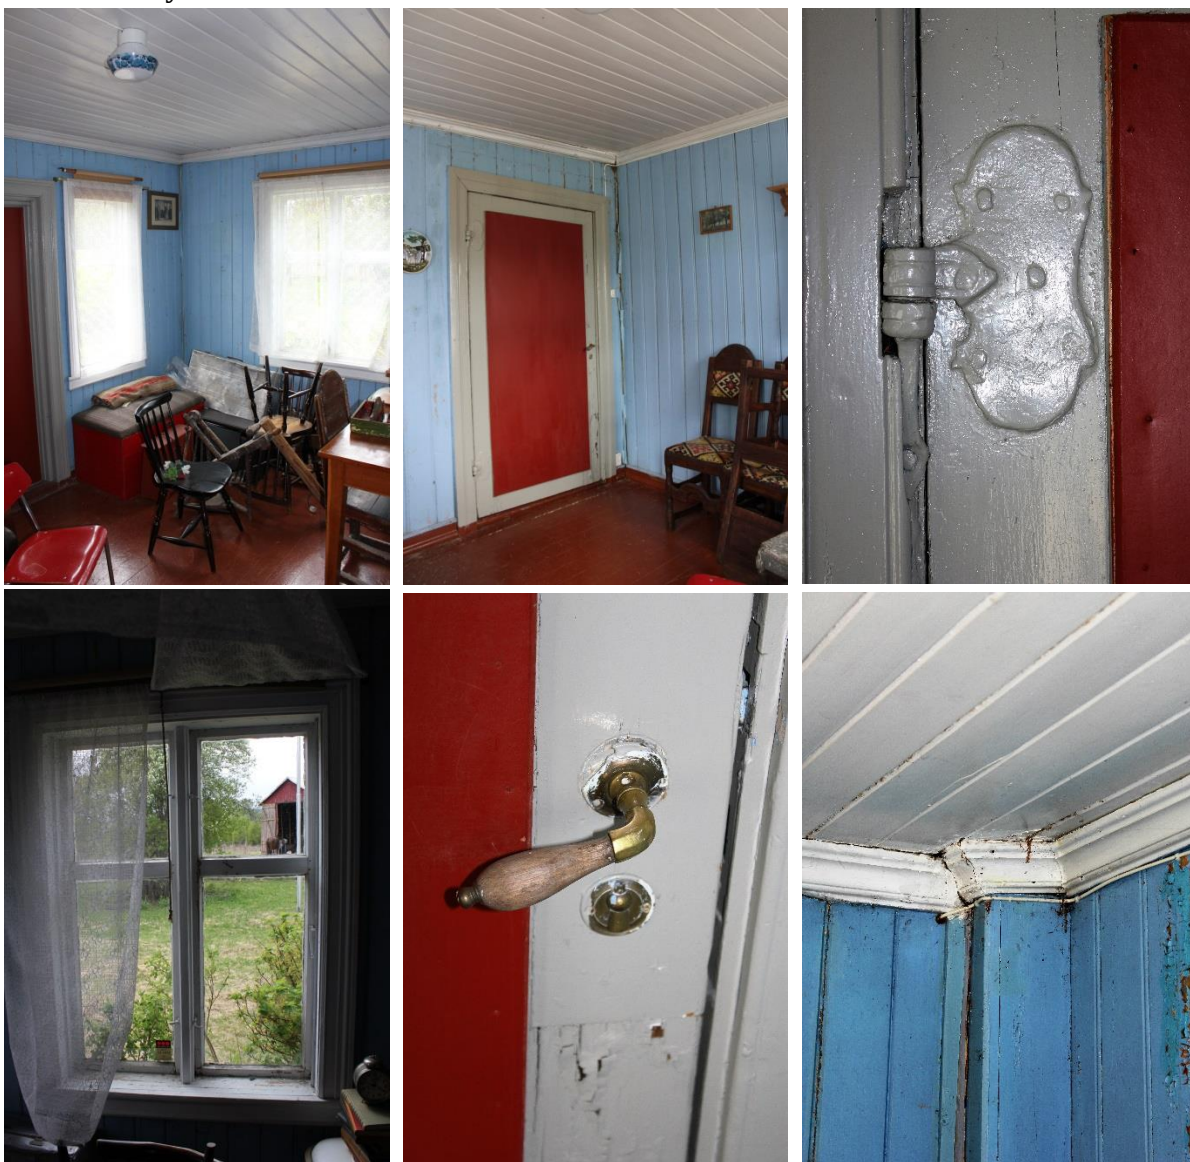
### Rom 108 - sykerom

Sykerom med vinduer og dør inn til dagligstua/spisestue. Alle foto: Bård Langvandslien, Riksantikvaren

I tilbygget er det innredet et rom(R108) med direkte utgang. I følge muntlig tradisjon skal dette rommet være innredet og benytt som sykerom for tuberkulosepasienter. I forhold til størrelse og husets øvrige rom, har rommet mange vinduer. Frisk luft og lys ble benyttet i pleie av tuberkulosepasienter og kan være forklaringen på antallet vinduer. Det fins

Panelet på veggen inn mot dagligstua(R107) bærer tydelig preg av å ha vært ytterpanel og på venstre side av døra ses spor etter vindusgerikter. Også dette underbygger teorien om at tilbygget er noe yngre enn tømmerbygningen. Rommet har for øvrig noe forskjellig panel på øvrige vegger, både håndhøvla, bredt perlestavpanel med grunn profil, smal maskinhøvla perlestav med dyp profil og maksinhøvla faspanel. Under registreringen har det ikke vært mulig å utlede noen klar årsak til at rommet har så mange ulike panletyper. Muligens kan det skyldes reparasjon etter råte og andre skader, fjerning av fast innredning som skap eller liknende, eller at det ved innredning ikke har vært lagt penger og ressurser i å få like overflater på alle vegger. Himlingen har faspanel, mens vinduene har standard sveitserstilgerikter. Døra inn mot stua(R107) er av empiretypen med tre fyllinger og forseggjorte bladhengsler av den eldste typen som man finner på flere dører i huset. Døra har sen-empiregerikter som var vanlige omkring 1830-40. Fyllingsfeltene i dørbladet er kledd, eller etterisolert med en huntonittplate fra midten av 1900-tallet og ved låskassa er det spunset inne treverk, trolig i forbindelse med at låsen er skiftet. Dørklinke og beslag, samt nøkkelhullbeslag er av en enkel type, vanlig fra omkring 1890 og utover mot 1920 tallet. Vinduene har standard rikt profilerte sveitserstilgerikter.

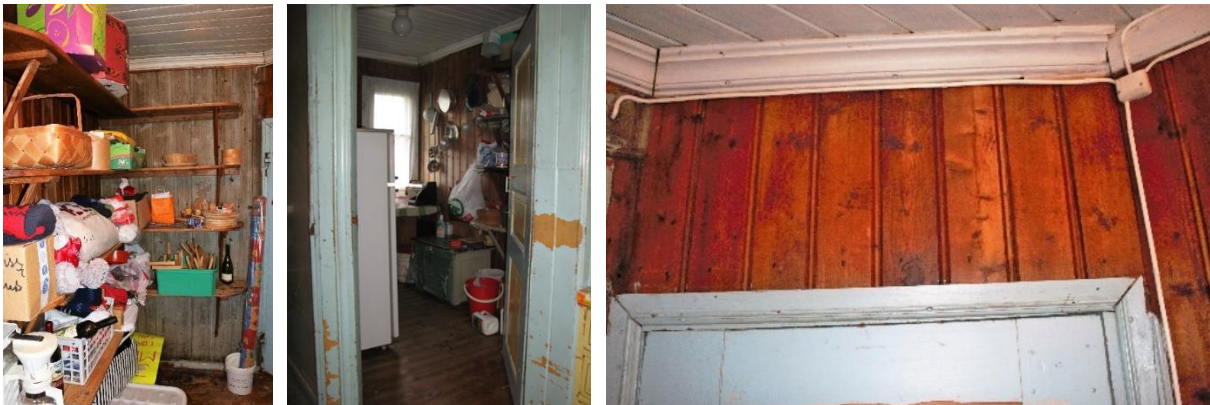
### Rom 109 – spiskammers

Med unntak av veggen mot kjøkkenet(R102), er alle veggene i spiskammerset kledd med maskinhøvla, umalt perlestavpanel av jevnt bredde bord. Veggen mot kjøkkenet har imidlertid et bredere perlestavpanel som en gang har vært malt og som bærer tydelig preg av å ha stått som yttervegg. I hjørnet oppunder taket ved døra inn til kjøkkenet kan man også se spor etter vindusomrammingen som har må ha blitt demontert da tilbygget ble oppført og

vindusåpningen utvidet til en døråpning mot kammers og spiskammers. Taklista er en profilert hulkillist av sveitserstiltype. Døra inn til kjøkkenet er en tre-fyllingsdør med like fyllinger øverst og nederst samt lavere midtfylling. Døra har enkle karnissprofiler i ramtreet inn mot fyllingene, relativt lange stabelhengsler som er felt inn i ramtreet. Døra er høyst sannsynlig eldre enn tilbygget og gjenbrukt her. Låskassa er satt inn på et senere tidspunkt og dørbladet klosset ut runet låsen for å bli tykt nok til at det ble mulig å felle inn en låskasse. Spuns i et rundt hull over låskassa tyder på at slå før den ble tatt i bruk som spiskammersdør og fikk lås med klinke. Dørgeriktene er splittede standard sveitserstilgerikter. Vinduet, som er et ettrams vindu, har innervindu og sveitserstilgerikter. Gulvet er et lakket furugulv av maskinsagde og høvla bord. Alle hyllene, samt benkeplata under vinduet er plassbygd. Spiskammerset har «kulelampe» midt i taket og ellers nyere elektrisk anlegg.

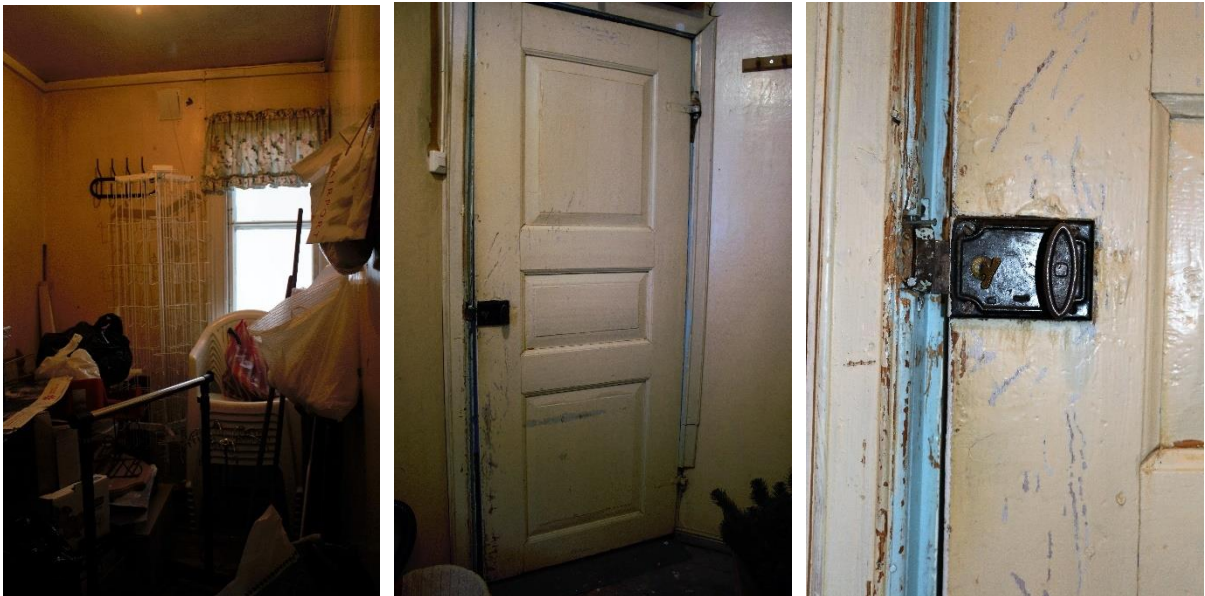
### Rom 110 – kammes

Rom 110 ved siden av kjøkkenet, er trolig tenkt som soverom eller kammers for en tjenestejente. Også Oddvar Bredesen, som eide gården fram til omkring 2010 benyttet rommet som soverom, i alle fall de siste årene han bodde på gården. Veggene og taket er kledd med myke huntonittplater over perlestavpanel. Panelet kan ses oppunder taket i hjørnet mot kjøkken(R102) og spiskammers(R109). Døra inn til kjøkkenet er lik døra mellom kjøkkenet og spiskammerset, en tre-fyllingsdør med like fyllinger øverst og nederst samt mindre midtfylling. Døra har enkle karnissprofiler i ramtreet, relativt lange stabelhengsler som er felt inn i ramtreet og er høyst sannsynlig eldre enn tilbygget. Låsen er en kammerlås, fra omkring år 1900, antakelig mellom 1900-1920. Taklista er en enkel glattkant, mens dør og vindusgerikter er av standard sveitserstiltype. Gulvet er et lakka furugulv av maskinsagde

gulvbord i like bredder, om lag 12 cm brede. I likhet med i spiskammerset, er dørgerikten en kløyvd variant av en standard list. Rommet har nyere elektrisk anlegg og lampepunkt midt i taket.

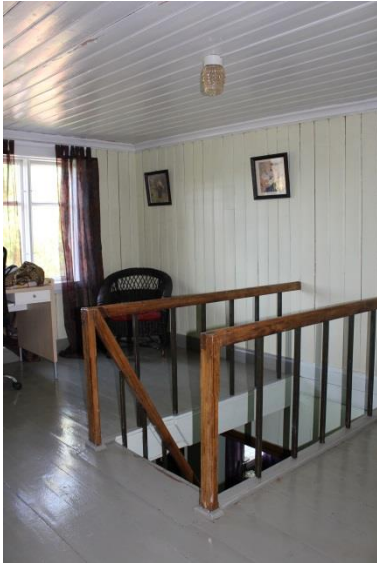
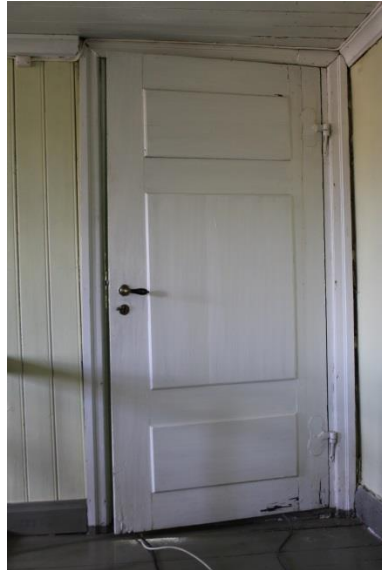
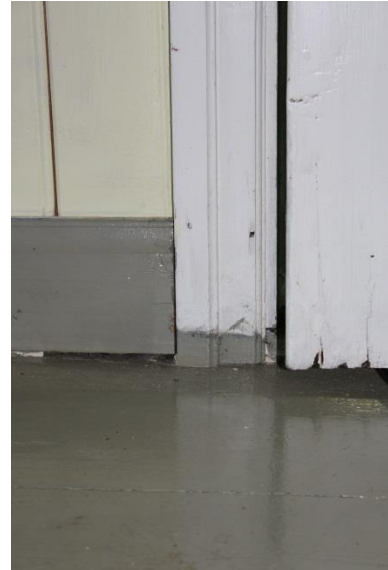
### Rom 201 - Gang i 2.etasje

Gang i 2.etasje med trapp, dør til nordvestre soverom og overgang gulv/vegg med dørgerikt  
Alle foto: Bård Langvandslien, Riksantikvaren

Gangen i 2-etasje har 3 dører med lik fyllingsinndeling. 2 av dørene, som går inn til soverommene har halvt utenpåliggende fyllinger, mens døra går inne til loftskottet har innfelte fyllinger. Denne døra ser også værbitt ut og er har trolig stått som ytterdør, muligens i en svalgang, før den er gjenbrukt der den sitter i dag. Alle dørene har ulike bladhengsler og sen-empirelistverk. Listene er montert med trådspiker, men har synlige spikerhull etter eldre spiker, noe som vitner om gjenbruk. Vinduene er 2-rams og har profiler, midtpost, hengsler, stormkroker og hasper som indikerer at de er fra tidlig på 1900-tallet. Trapperekkerket er helt enkelt med kvadratiske svartmalte spiler, håndløpere og trappebalustre uten profiler, dekor eller artikulering. Gulvet er av brede bord i ulike bredder og gråmalt. Veggene er kledd med bred håndhøvla perlestavpanel, mens himlingen har maskinhøvla perlestav av smalere bord. Taklista er en enkel hulkil som avsluttes med en kvartstav opp mot himlingen. Vinduene har sen-empiregerikter på siden og over, gerikten på bunnkarmen har en profil om indikerer at den er fra omkring år 1900. Dørklinke og nøkkelhullbeslag på dørene inn til soverommene er av en enkel standardtype i messing med mørkbeisa tregrep. Typen var i produksjon fra sent 1800-tall til omkring 1920. Låskasser og nøkler er imidlertid av empiretype med bred låsbolt og stor nøkkel.

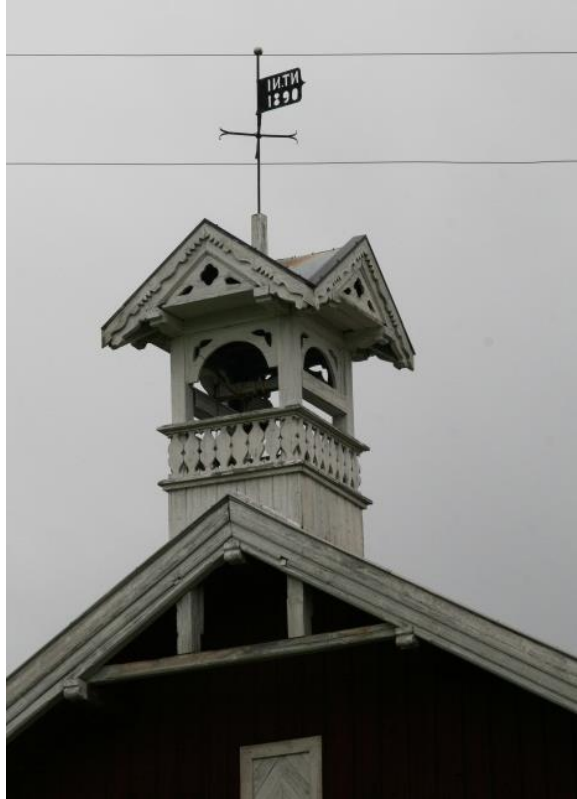
Stabbursklokke Foto: Bård Langvandslien, Riksantikvaren

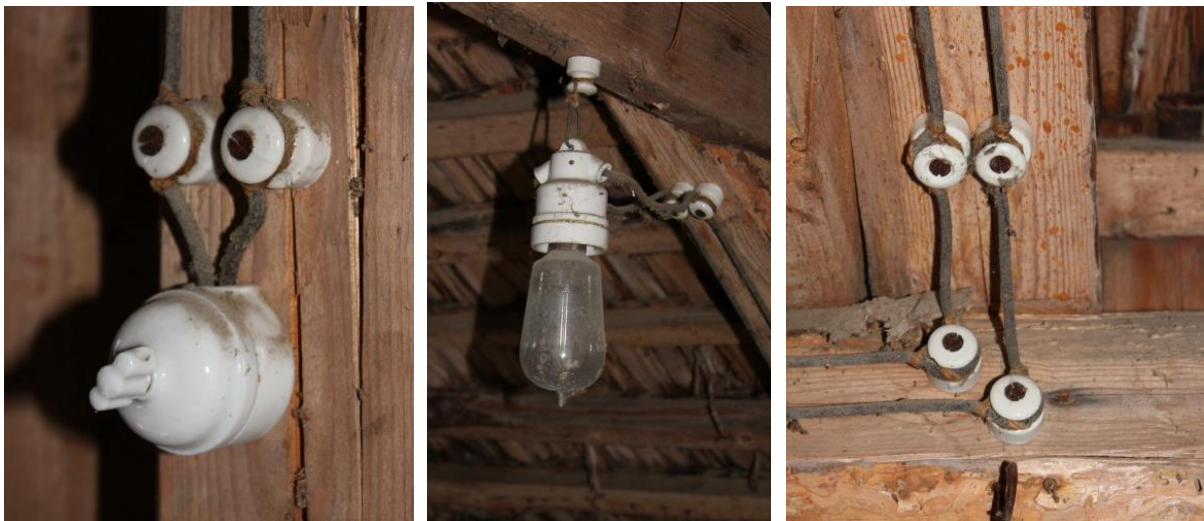
Kjellerbua ligger i dag rett mot bakken og trekker fukt fra grunnen. Dette har ført til omfattende råteskader i nederste del av konstruksjonen og nederst på kledningen.

Elektrisk anlegg. Foto: Bård Langvandslien, Riksantikvaren

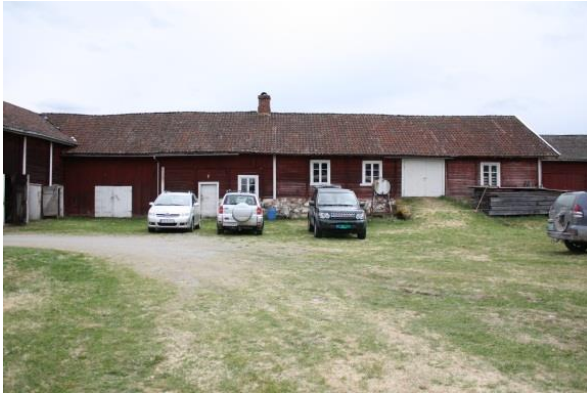
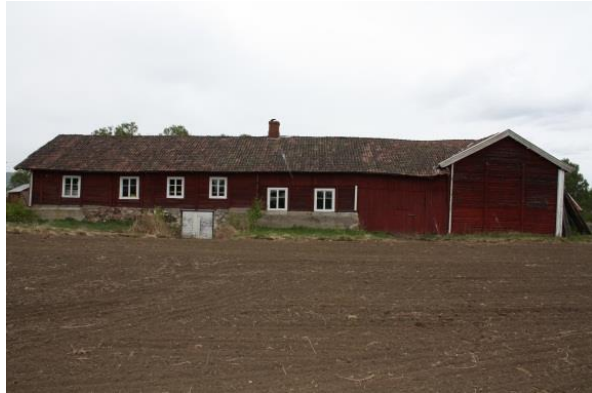
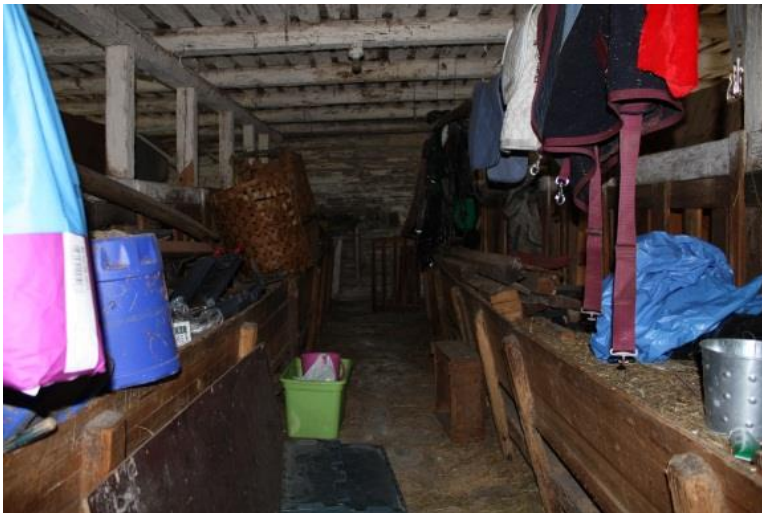
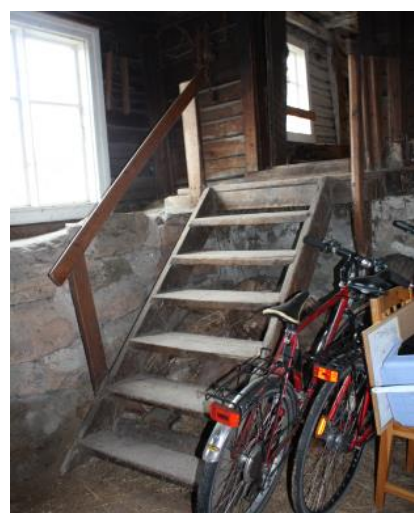
Bryggerhus og fjørs med sett fra tunet. Foto: Bård Langvandslien

Fjøs med dører til møkkakjeller sett fra sør. Foto: Bård Langvandslien

Förgangen midt i fjøset og trapp fra bryggerhuset opp til fjøset. Foto: Bård Langvandslien, Riksantikvaren

Bygningen er ikke funksjonell for moderne husdyrhold, en bruk som trolig heller ikke lar seg innpasse i eksisterende bygning. Fjøs utsettes alltid for store fuktbelastninger fra dyra. Det er derfor grunn til å anta at det er råteskader i dekket mellom fjøset og loftet over samt stedvis i tømmerveggene. Taktekkingen og undertaket har enkelte synlige hull og råteskader.

Grunnmuren har stedvis større utglidninger. Vinduene ser ut til å være i relativt god stand, men har behov for løpende vedlikehold. Brorparten av tømmeret ser også sunt ut.

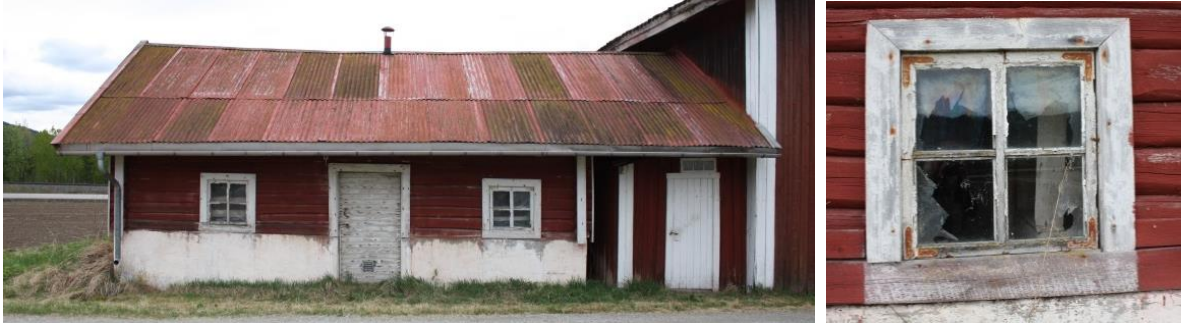
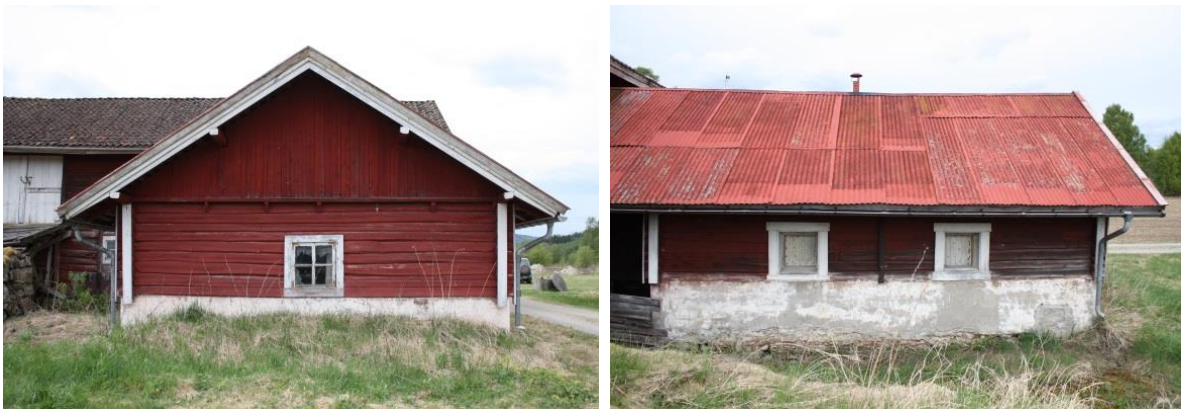
Grisehus sett fra nord. Foto: Bård Langvandslien

Grisehus sett fra øst. Foto: Bård Langvandslien

Staller, fjøs og grisehus utsettes for store fuktbelastninger og stor slitasje fra dyra. Grisehuset på Vest-Nor ser imidlertid ut til å være i god teknisk stand. Det er imidlertid synlige råteskader i himlingen og grunn til å anta at tømmeret har skader bak puss og rapping. Påspikra bord utvendig, nederst på vest- og på nordveggen, øst for inngangsdøra, indikerer setninger i mur og/eller råteskader i veggen.

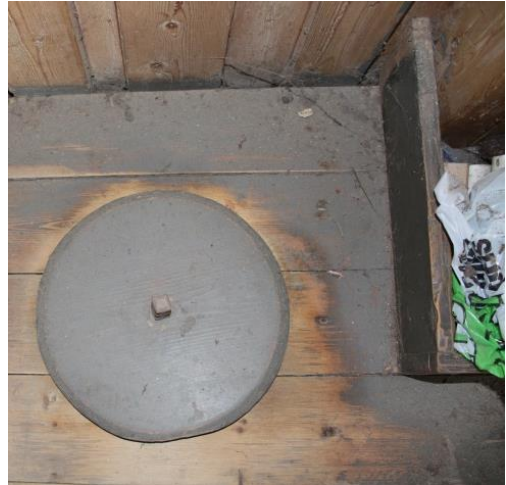
Utedoen sett fra nord og sør samt interiør og dosete. Alle foto: Bård Langvandslien, Riksantikvaren

Utedoen ser ut til å være fundamenter rett på bakken. Det er derfor grunn til å tro at det er mindre råteskader i bunnsvill, bunn av stolper og nederst på kledningen, særlig på nordveggen som vender ut mot gardsvegen. Ut over dette er doen i god stand.

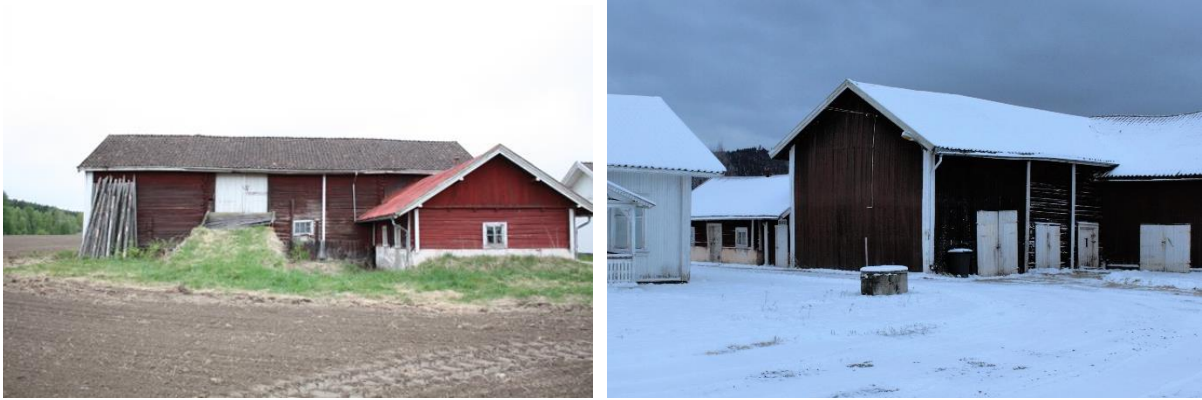
Stallåve og grisehus sett fra øst og fra tunsiden med låvedør, vognskjul og tilbygd verksted/garasje. Foto: B. Langvandslien, Riksantikvaren

Stallåven utgjør en del av den sammenbygde fjøs-, stall og låvebygningen som rammer inn tunets sørøstre hjørne. I henhold til opplysninger i «Norske gardsbruk» fra 1942 skal stallen være flyttet hit i 1886. Det synes vanskelig å kartlegge hva begrepet «stallen» i dette tilfelle omfatter i praksis. Stallåven, slik den må betraktes i dag er en tømmerbygning som har mange likhetstrekk med en ordinær høylåve med en kjøring og to høygulv. I dette tilfelle har låven imidlertid bare ett gulv, mens det andre utgjør deler av stallen samt et vognskjul. Kjøringen på stallåven er ikke fra tunsiden, slik vi normalt finner dem, men fra «baksiden» av tunet. Fra sør og mot nord inneholder tømmerkjernen et stort høygulv, kjøring over stallen som også har egen inngang fra tunet, og et lukket vognskjul med trev lengst mot nord. Bygningen har et åstak med stikker eller muligens kort bord. Malte hjørnekasser og novbord. Stallåven bærer preg av å være sammenbygd eller satt sammen av flere tømmerkjerner og er relativt vanskelig å få oversikt over. Mange stokker og vegger er nummerert, men det er ikke undersøkt om nummereringen er logisk i forhold til hvordan bygningen står nå. Det fins også mange tømmerkjøter som det ikke er kartlagt om stammer fra reparasjoner eller om de har oppstått fordi låven er satt sammen av flere elder tømmerkasser, eller deler av slike. Tømmerkjernen har omfattende konstruktive skader og svekkelser, med blant annet synlige råteskader i svill, ved stallens østvegg og i søndre gavl. En nærmere undersøkelse av stallåven bør utføres i forkant av en istandsetting.
