### **Vest-Nor, gnr/bnr. 101/2 i Kongsvinger kommune**

### **Fredning i henhold til kulturminneloven §§ 15 og 19**

### **Dokumentasjon – Bygninger, tun, hage m.m.**

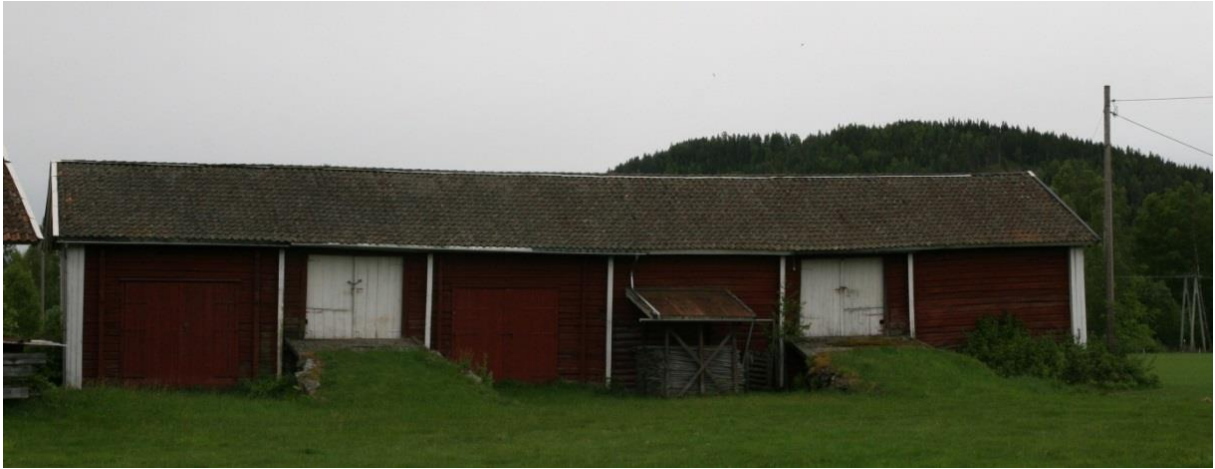
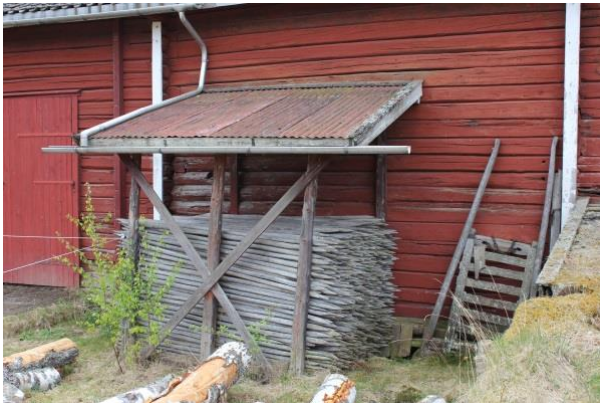
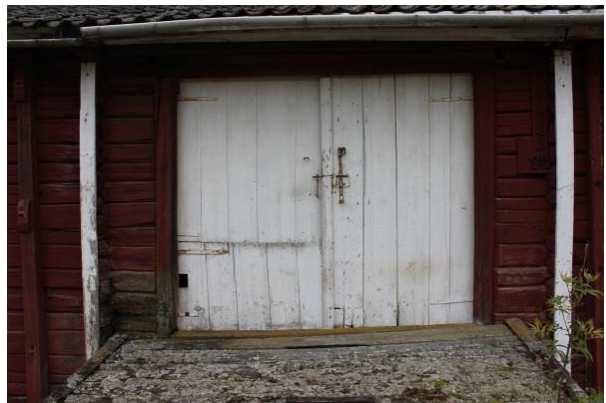
Låven sett fra tunet. Foto: Bård Langvandslien, Riksantikvaren

Låve med tak for hesjestaur, østre låvedør, vestre gavl og vinduer i sørveggen. Alle foto: Bård Langvandslien, Riksantikvaren

Med unntak av litt utglidning og råteskader i et par tømmerstokker i østveggen, råte i syllstokker på øst- og nordvegg, råtne låvebroer, samt mindre setninger i fundamentene ser låven ut til å være i relativt god teknisk stand.

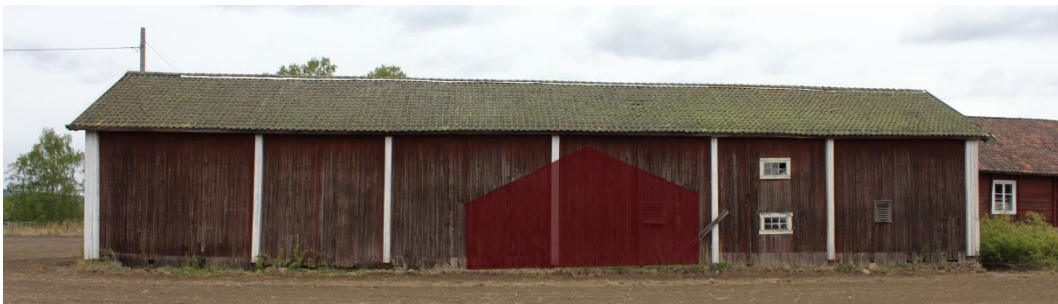
Låve med markert spor etter tilbygg, trolig for hestevandring. Foto: Bård Langvandslien, Riksantikvaren
