**AKERSHUS**  
FYLKESKOMMUNE

**INGIERSTRAND BAD, GNR 32, BNR 28 I OPPEGÅRD KOMMUNE  
FORSLAG OM FREDNING  
DOKUMENTASJONSVEDLEGG**

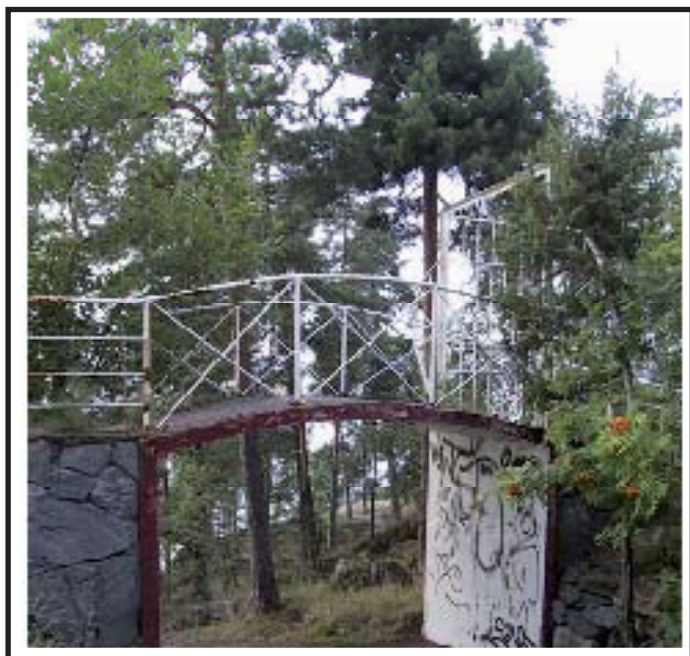
*Gangbro  
Foto: Andre Korsaksel*

Konstruksjoner i terrenget er generelt gode, men har behov for reparasjon av løse steiner og skiferheller mm. Bryggefundamenter bør undersøkes nærmere. Til hjelp for skjøtsel av området bør det utarbeides en skjøtelsesplan.
