Dalheim

Tilleggsdokumentasjon av hagen

Dalheim - tilleggsdokumentasjon av hagen

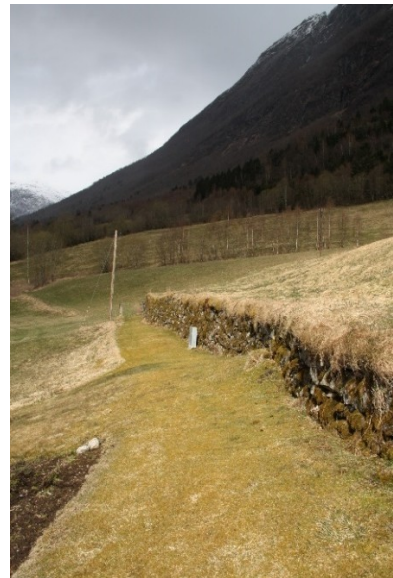
Figur 7, Figur 8 og Figur 9 Bakkemuren ved den gamle bygdevegen. Figur 8 viser parti på muren som held på å sige ut og har behov for istandsetjing.
