Troms og Finnmark fylkeskommune
Romssa ja Finnmárkku fylkkagielda
Tromssan ja Finmarkun fylkinkomuuni

Vedlegg I

Dokumentasjon «Krigsfangeleir»

Askeladden ID 174603, enkeltminne-ID 1-59

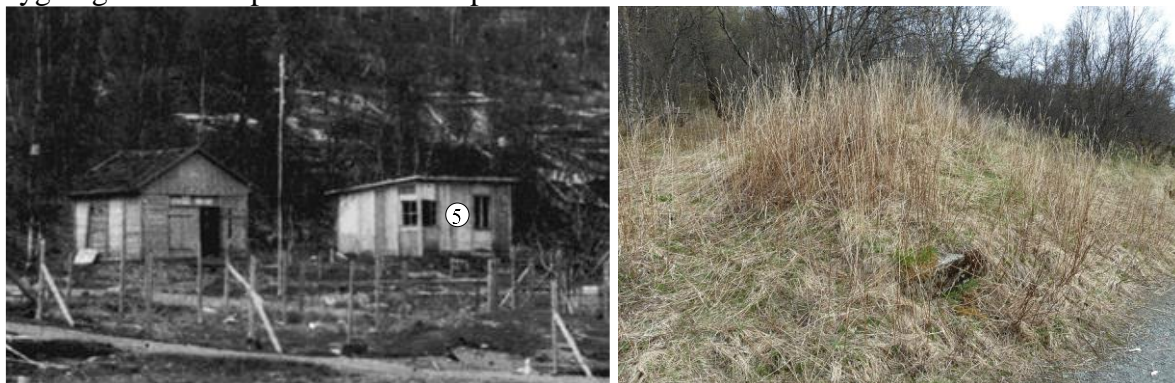
Brakkefundament. Askeladden ID 174603-5

Brakkefundament, ikke gjenfunnet i terrenget, Bygningen er interpolert fra skråfoto 1945. Bygningen har hatt pulttak som sees på bildet.

Figur 9. Utsnitt av skråbildet TD.F-12354 fra mai 1945. Bilde til høyre: Brakkefundament

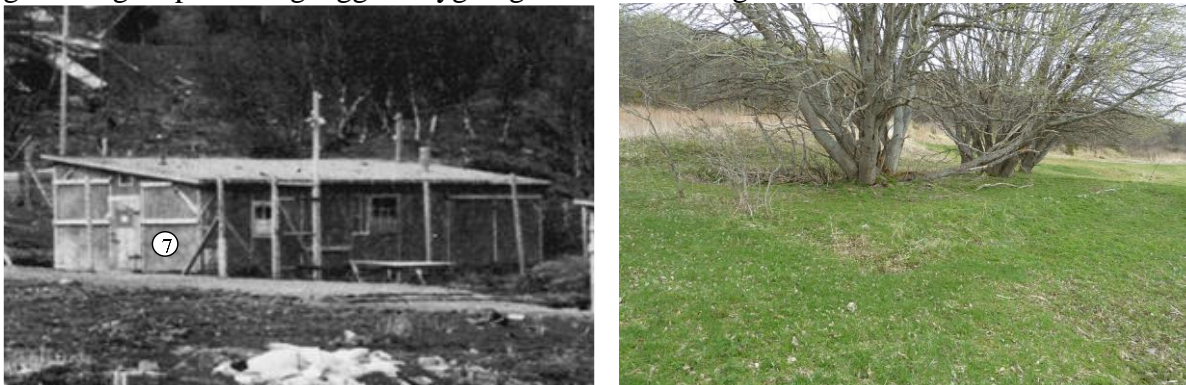
Brakkefundament av lager/verksted. Ask Askeladden ID 17603-7

Syllmur av stein opptil 0,20 m høy med innvendig stein-/jordgulv. Diffus markert tuft, mest tydelig langs sørøstre langvegg og hjørne. Nordvestre langvegg er markert av stein i overflaten. Uklart om det er stein inntil veglinjen eller del av syllmur. Bygningen har hatt pulttak, dør i gavlen og en port i langveggen. Bygningen tolkes som lager/verksted.

Figur 11. Bilde til venstre: Utsnitt av skråbildet TD.F-12354 fra mai 1945. Bilde til høyre: Brakkefundament.

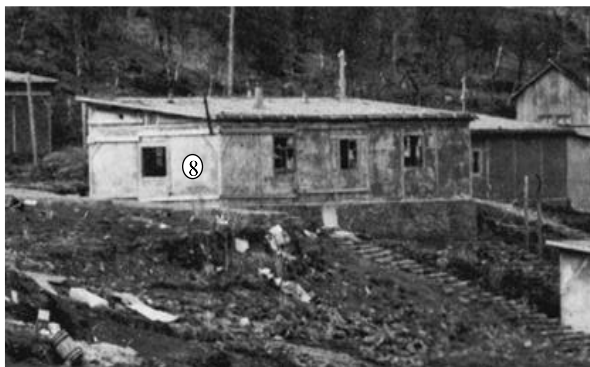
Brakkefundament av fangebrakke. Askeladden ID 174603-8

Fangebrakken ligger på en bergnabb med stor høydeforskjell på fundamentet. Fundamentet er en ringmur av stein fuget med sement. Bygningen har hatt pulttak og vært opptil 1,94 m høy. Toppen av ringmuren ligger over innvendig steinfylling og bygningen har trolig hatt innvendig tregulv. Fangebrakka skiller seg ut ved at det er 3 vinduer på langsiden. Stolpefundament av betong i murkronen viser at dimensjonen på reisverket er 10,5 x 10,5 cm. Fangebrakka kan ha vært beregnet for fanger med privilegier. Den er bygget engang mellom januar og sommeren 1943. Den ligger utenfor leirgjerdet slik leiren er markert i mai 1945. Brakka kan ha gått ut av bruk som følge av reduksjon av leiren engang i perioden mars – oktober 1944.

Figur 12. Bilde til venstre: Utsnitt av skråbildet TD.F-12354 fra mai 1945. Fangebrakke. Bilde til høyre: Brakkefundament, med Trondenes kirke i bakgrunnen.

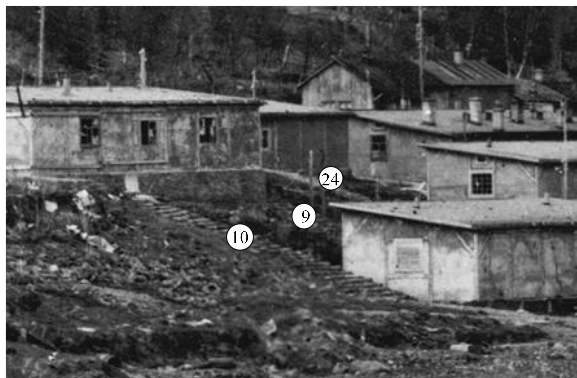
Trapp, steintrapp. Askeladden ID 174603-9, -10 og -24

Steintrapp, nr. 9, har en bredde på øverste trinn ned mot repos på 1,40 m. Nedre del er 2,0 m bred. Steintrapp, nr. 10, er overvokst og det er vanskelig å se trinnene. Steintrapp, nr. 24, er 2,0 m bred. Overvokst.

Figur 13. Bilde øverst til venstre: Utsnitt av skråbildet TD.F-12354 fra mai 1945. Bilde øverst til høyre: Nr. 9, bilde nederst til venstre nr. 10 og bilde nederst til høyre: nr. 24.

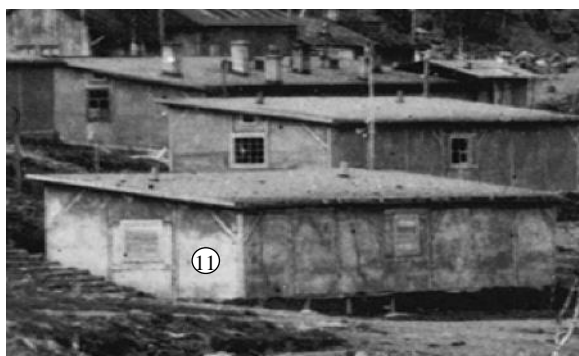
Brakkefundament etter fangebrakke. Askeladden ID 174603-11

Ringmur av stein. Ringmur av stein opptil 0,20 m høy uten innvendig betongplate. Overgrodd/vanskelig å avgrense. Brakka har ikke hatt lufteluke. Brakka har hatt pulttak. Det ser ut som brakka har gått ut av bruk ved reduksjonen av leiren i 1944.

Figur 14. Bilde til venstre: Utsnitt av skråbildet TD.F-12354 fra mai 1945. Bilde til høyre: Tuft etter fangebrakke.

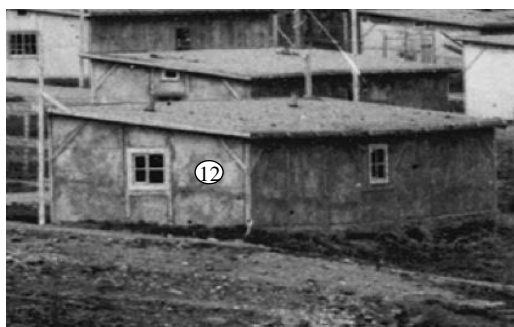
Brakkefundament etter fangebrakke. Askeladden ID 174603-12

Ringmur av stein, fuget med betong opptil 0,55 m høy og 0,66 cm bred. Det er forsenkning innvendig og ringmuren er ikke fylkt med stein. Brakka har derfor trolig hatt innvendig tregulv. Den har ikke hatt lufteluke. Brakka har hatt pulttak.

Figur 15. Bilde til venstre: Utsnitt av skråbildet TD.F-12354 fra mai 1945. Bilde til høyre: Tuft etter fangebrakke.

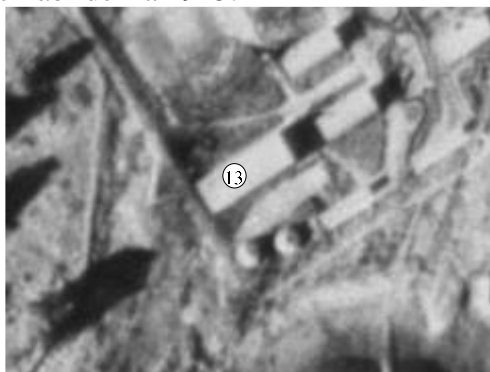
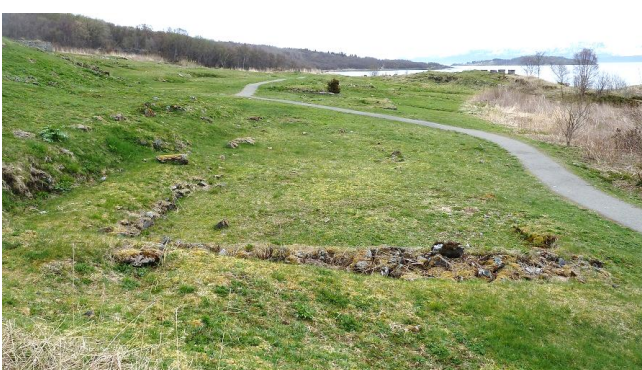
Brakkefundament. Askeladden ID 174603-13

Det er mulig at dette var ei sykebrakke der finneteltene like ved er benyttet som likhus, jf. plasseringen nederst i terrenget og nærmest gravplassen. Brakka har hatt ringmur av stein fuget med betong opptil 0,40 m høy og 0,50 cm bred og tregulv. Ringmuren er fjernet med unntak av SV gavlvegg med hjørne av langveggene. Ei røys 10 m sørøst for tufta er trolig redeponert grunnmur. Brakka er vesentlig større enn de øvrige. Brakka er revet på skråbilde fra 1945.

Figur 16. Til venstre: Utsnitt flyfoto 1943, krigsfangeleir. Fotoarkiv: TD.F-06133. Til høyre: Tuft etter fangebrakke.

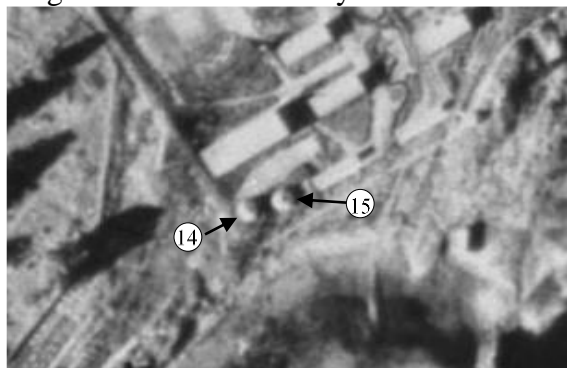
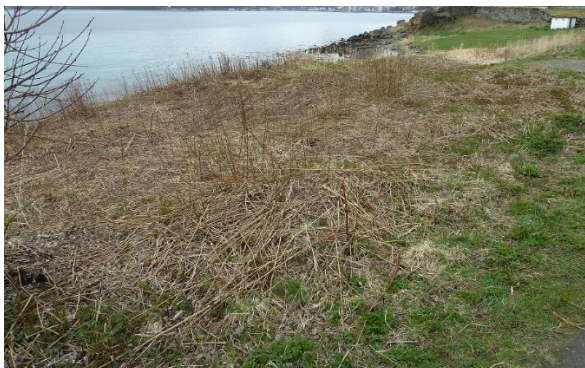
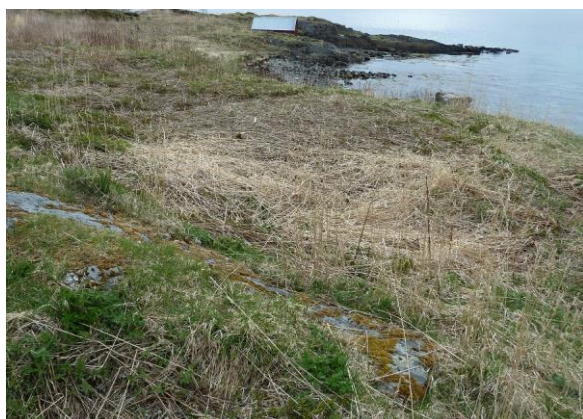
Fundament finnetelt. Askeladden ID 174603-14 og -15

Det er to finnetelt* inne i leiren. Dette gjelder nr. 14 og 15. Plasseringen fremgår klart på flybildet sommeren 1943, men av skråbildet fra 1945 er teltene fjernet. Levningene er diffust markert og mangler synlig fundamentering ved bruk av stein eller betong. Imidlertid er tuftene etter finneteltene påvirket av stedvis arrondering ved ombygging av leiren, men levningene er fortsatt synlig. Markeringen av tuftene indikerer at finneteltene trolig hadde jordgulv, men bruk av trelemmer etc. kan ikke utelukkes.

Nr. 14 er markert som en sirkulær forsenkning, mest tydelig i sørvest opptil 0,6 m dyp. Sannsynlig indre tverrmål er 6,0 meter. Sirkulær forsenkning, tydelig markert i sørvestre halvdel. 6 m i diameter, opptil 0,60 m dyp i forhold til terrenget omkring. Nordøstre halvdel i flukt med terrenget/utydelig markert. Ligger 3.3 m fra brent stolpe som markerer leirgjerdet. Nr. 15 er markert som en knapt synlig sirkulær flate med diameter ca. 6,0 meter. Deponerte masser fra brakke nr. 13 ligger delvis over tufta i nordvest.

På planen som viser leiren fremgår det at de to finneteltene ligger inntil hverandre. Ved registreringen fremgår det imidlertid at nr. 14 ligger på et høyere nivå i skråningen mot sjøen enn nr. 15. Høydeforskjellen mellom de to finneteltene er anslagsvis ca. 1 meter. Funksjonen til de to finneteltene er ukjent. Hvis tolkningen av brakke nr. 13 som sykestue (før ombyggingen av leiren i perioden mars – oktober 1944) er korrekt, har de to finneteltene trolig tilknytning til denne funksjonen. I så fall kan det være som «Likhus» eller isolasjon av fanger med smittsomme sykdommer.

Figur 17. Bilde over til venstre: Markering av finneteltene nr. 14 og 15; Utsnitt flyfoto 1943, krigsfangeleir. Fotoarkiv: TD.F-06133. Bilde over til høyre tuft etter Finnetelt mot sørvest og bilde til venstre tuft etter Finnetelt mot nordøst.

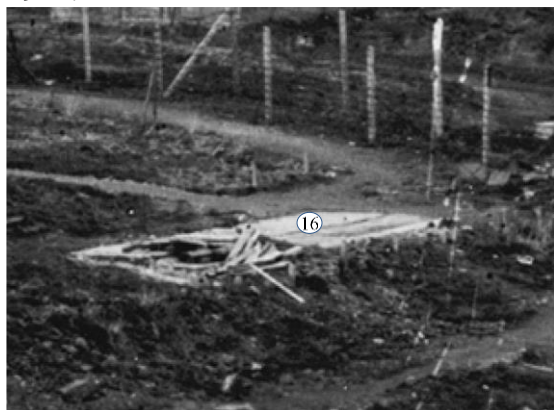
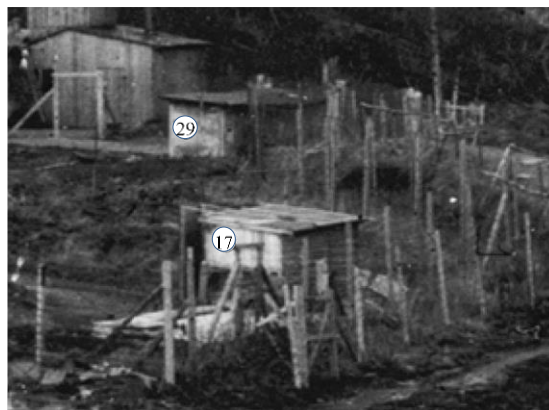
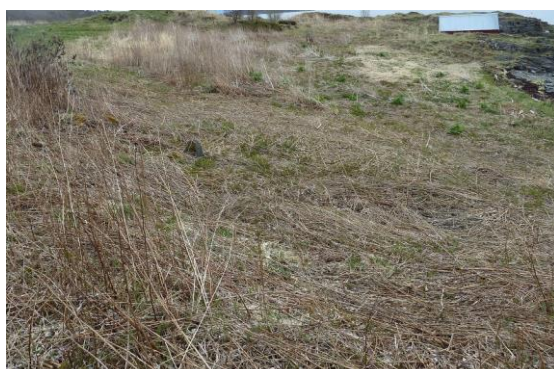
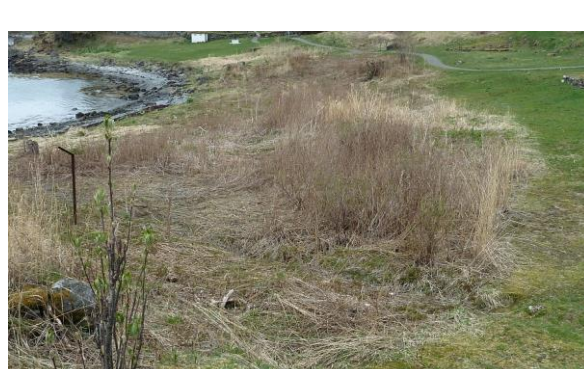
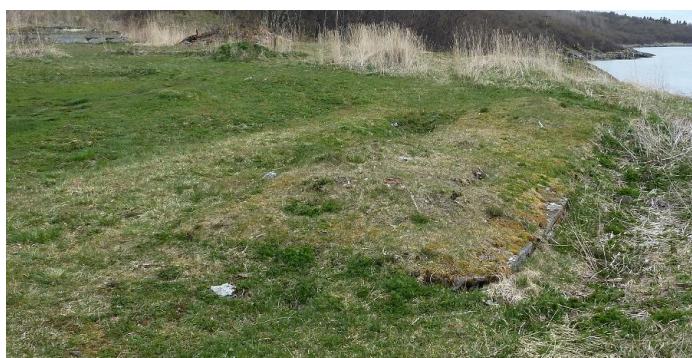
Betongsåler til latriner. Askeladden ID 174603-16, -17 og -29

Det er tre latriner i leiren. De ligger på «linje» inntil leirgjerdet nærmest sjøen, lengst ned i det skrånende lendet. Latrinene er knyttet til grøftesystemet i leiren. De er markert som en betongsåle uten annen synlig fundamentering. Betongsålene er overgrodd og knapt synlig på overflaten. På nr. 17 er det en tydelig renne i betongplaten. Latrinene har hatt pulttak. nr. 16 og 17 er like store, mens nr. 29 er mindre. På skråbilder fra mai 1945 fremgår det at hele latrinen nr. 16 og halve nr. 17 er revet, mens nr. 29 står. Det er tolket at dette har sammenheng med reduksjonen og ombyggingen av fangeleiren mellom mars og oktober 1944.

Figur 18. Bildene øverst: Utsnitt av skråbildet TD.F-12354 fra mai 1945. Bildene i midten nr. 16 og 17. Nederst til venstre nr. 29.

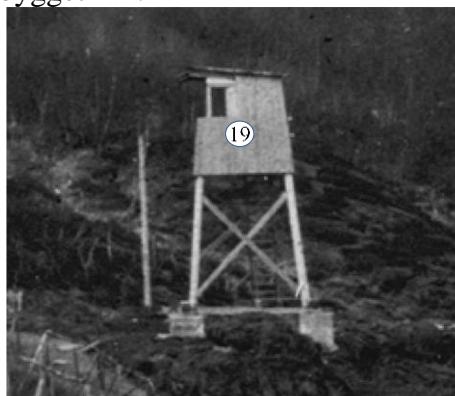
Fundament etter vakttårn. Askeladden ID 174603-19

Fundamentet består av fire betongfundamenter, hver på 0,80 x 0,80 m. men en høyde henholdsvis på 0,2, 0,5, 0,7 og 0,8 m. I sentrum av hver betongkloss er det faststøpt en gjenget jernbolt med diameter på 1,8 cm. Tårnet ble trolig oppført i forbindelse med første byggetrinn.

Figur 20. Bilde til venstre: Utsnitt av skråbildet TD.F-12354 fra mai 1945. Bilde til høyre: Fundament etter vakttårn.

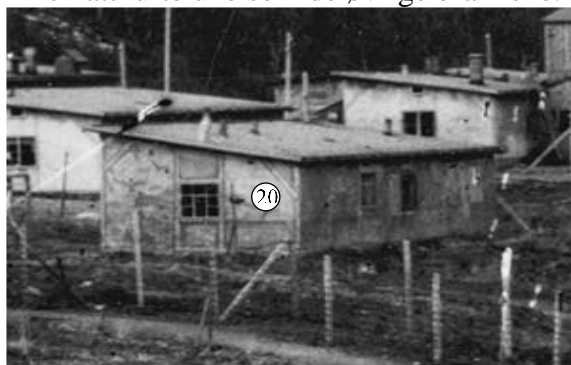
Brakkefundament etter fangebrakke. Askeladden ID 174603-20

Brakkefundamentet består av ringmur av betong opptil 0,5 m høy med innvendig betongsåle. Betongsålen er stedvis oppsmuldret. Tufta ligger i sumpet område. Brakka har ikke hatt lufteluke som de øvrige brakkene. Den har hatt pulttak.

Figur 21. Bildet til venstre: Utsnitt av skråbildet TD.F-12354 fra mai 1945. Bilde til høyre: Tuft etter brakka.

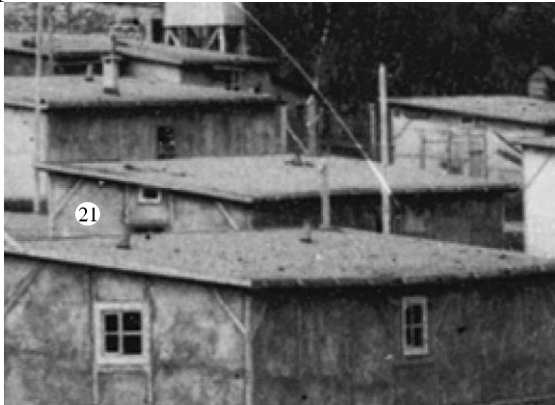
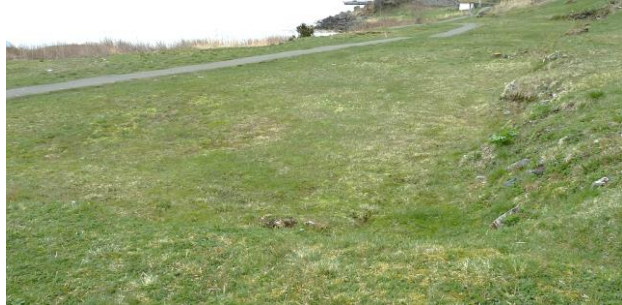
Brakkefundament etter fangebrakke. Askeladden ID 174603-21

Ingen synlige spor i terrenget etter fangebrakken. Bygningen er imidlertid klart markert på flybilde fra 1943. Arealet er en sump og bygningen har trolig stått på trepåler. Brakka har hatt pulttak.

Figur 22. Bildet til venstre: Utsnitt av skråbildet TD.F-12354 fra mai 1945. Bilde til høyre: Tuft etter brakka.

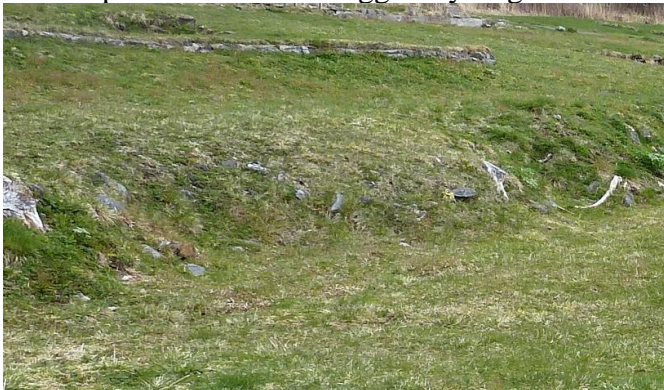
Fylling/inngangsparti. Askeladden ID 174603-22

Utstikkende fylling fra terrassekant bygget av stein og jord. Fyllingen ligger 0,8 m over nivået for sumpen der brakke 21 ligger. Fyllingen kan ha markert et inngangsparti.

Figur 23. Fylling/inngangsparti.

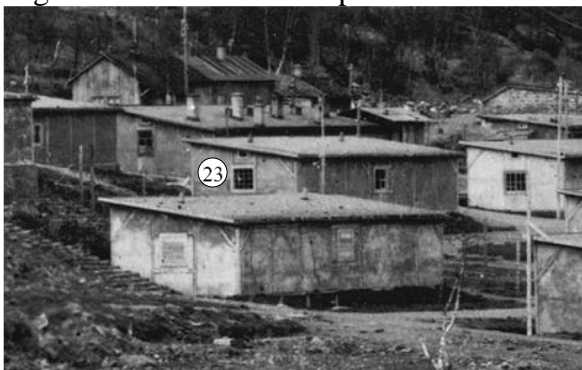
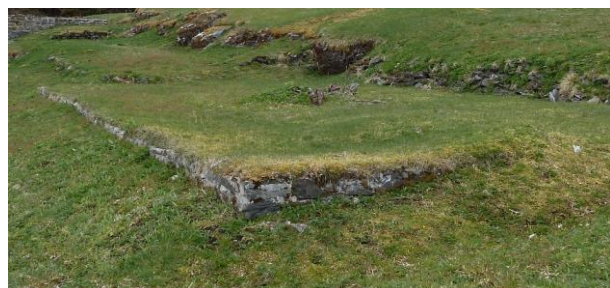
Brakkefundament etter fangebrakke. Askeladden ID 174603-23

Ringmur av betong opptil 0,30 m høy med innvendig betongsåle. Overgrodd/noe vanskelig å avgrense. Brakka har hatt pulttak.

Figur 24. Bildet til venstre: Utsnitt av skråbildet TD.F-12354 fra mai 1945. Bilde til høyre: Tuft etter brakka.

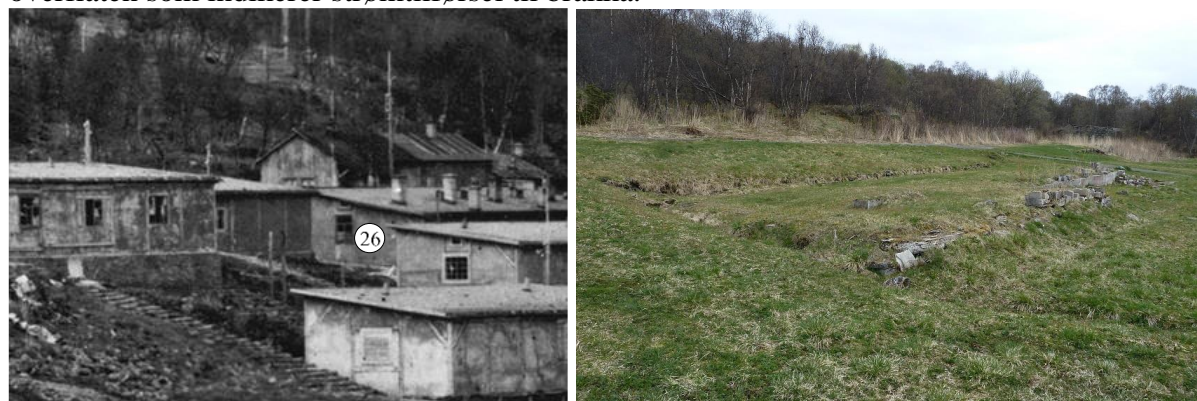
Brakkefundament etter kjøkken. Askeladden ID 174603-26

Sannsynligvis kjøkkenbrakke. Ringmur av betong opptil 0,40 m høy med innvendig betongsåle. Brakka er vesentlig lengre enn andre brakker og bygningen har flere piper. Brakka har hatt pulttak. Langs lengdeaksen av bygningen er det påvist fire betongpiper. Brakka lå nær hovedinngangen til leiren. Tett ved kjøkkenbrakka er det funnet en porselensisolator synlig i overflaten som indikerer strømtilførsel til brakka.

Figur 26. Bilde til venstre: Utsnitt av skråbildet TD.F-12354 fra mai 1945. Bilde til høyre: Tuft etter brakka.

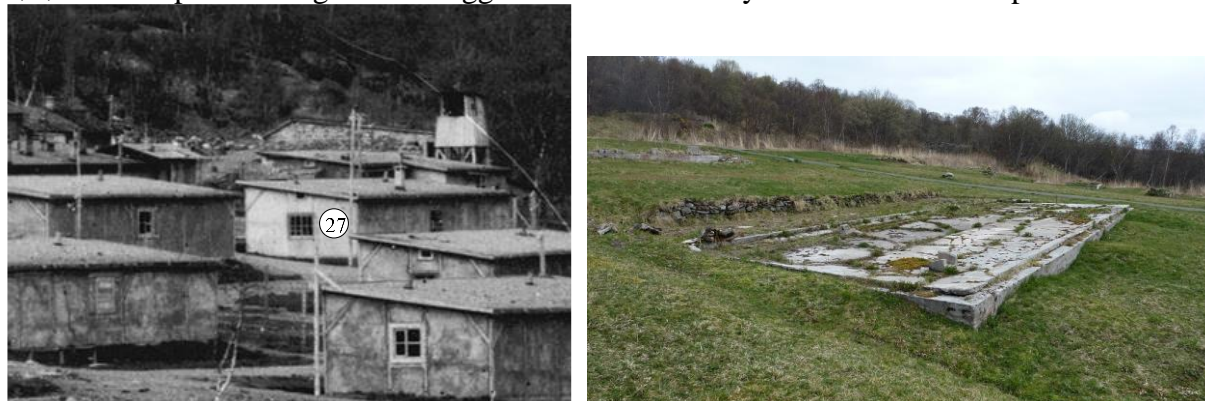
Brakkefundament etter fangebrakke. Askeladden ID 174603-27

Ringmur av betong opptil 0,40 m høy med innvendig betongsåle. Langs langveggen mot sørøst viser spor i betongen at treveggen har vært 20 cm tykk. Brakka har hatt pulttak.

Figur 27. Bilde til venstre: Utsnitt av skråbildet TD.F-12354 fra mai 1945. Bilde til høyre: Tuft etter brakka.

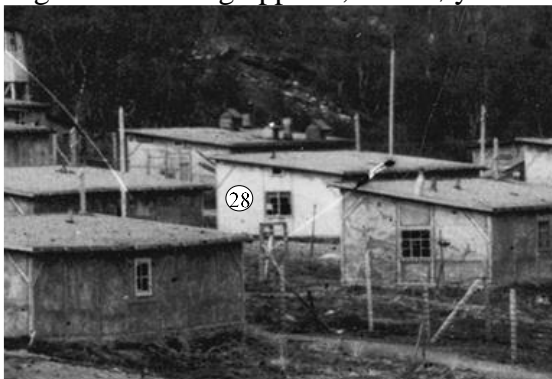
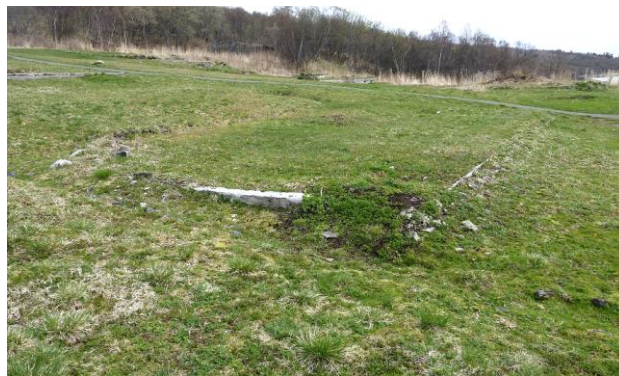
Brakkefundament etter fangebrakke. Askeladden ID 174603-28

Ringmur av betong opptil 0,35 m høy med innvendig betongsåle. Brakka har hatt pulttak.

Figur 28. Bilde til venstre: Utsnitt av skråbildet TD.F-12354 fra mai 1945. Bilde til høyre: Tuft etter brakka.

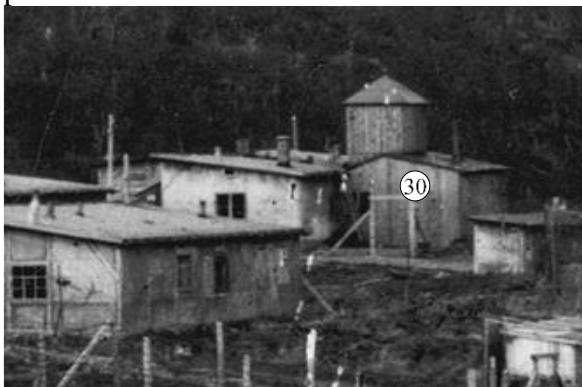
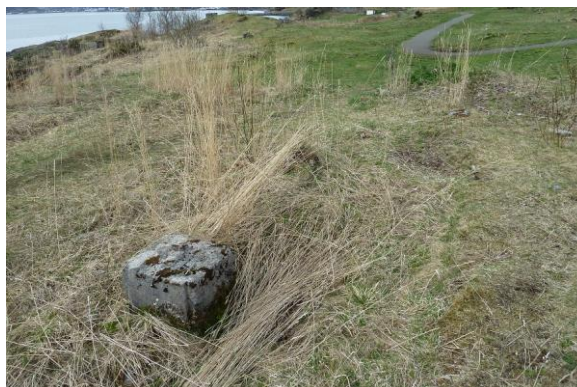
Fundament etter tilbygg. Askeladden ID 174603-30

Tufta er diffust avgrenset foruten to betongklosser hver med størrelse 0,5 x 0,5 m og 0,34 m høye. Det er sannsynligvis snakk om et tilbygg til brakke nr. 31. Tilbygget har hatt saltak og på taket står det et tårn med valmet tak.

Figur 29. Bilde til venstre: Utsnitt av skråbildet TD.F-12354 fra mai 1945. Bilde til høyre: Tuft etter tilbygg.

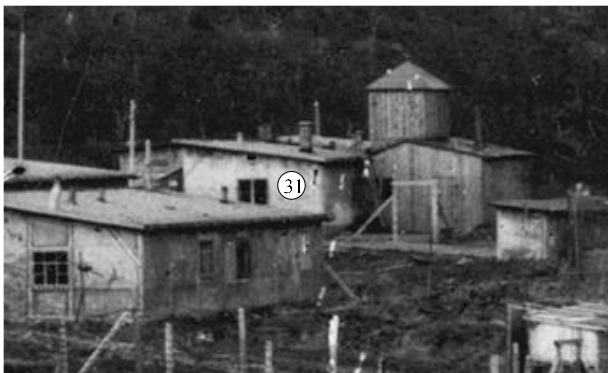
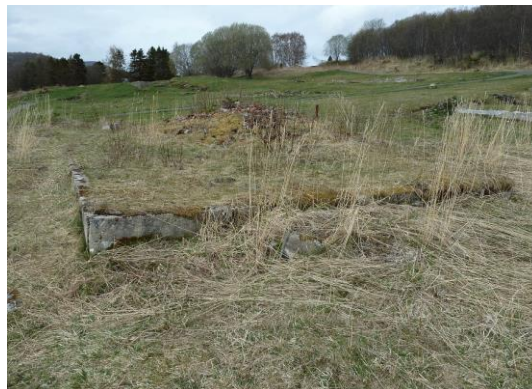
Brakkefundament etter fangebrakke. Askeladden ID 174603-31

Ringmur av betong opptil 0,40 m høy med innvendig betongsåle. 3,2 m fra sørvestgavlen er et pipefundament av betong. Brakka har hatt pulttak, lufteluker/skorsteiner, port i gavlvegg. Brakka har tilbygg, se nr. 30 og 33 og tegelsteinsrøys, nr. 32 i tilknytning. Det tolkes som at den opprinnelig var en fangebrakke, men som senere ble ombygget til spesialfunksjon med stor teglovn. Ombygginga har trolig skjedd i perioden mars – oktober 1944 som en følge av reduksjon av antall fanger og reduksjon av størrelsen på leiren/endret avgrensing på piggrådgerdet.

Figur 30. Bilde til venstre: Utsnitt av skråbildet TD.F-12354 fra mai 1945. Bilde til høyre: Tuft etter fangebrakke.

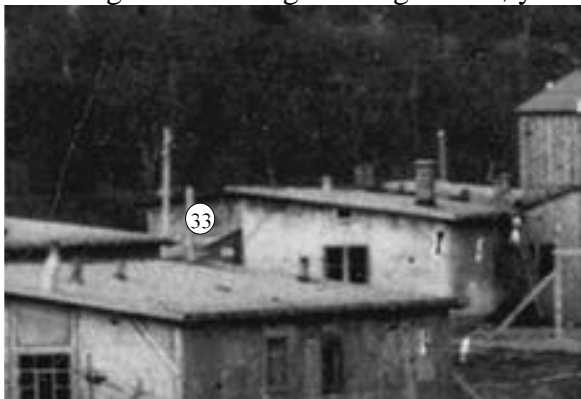
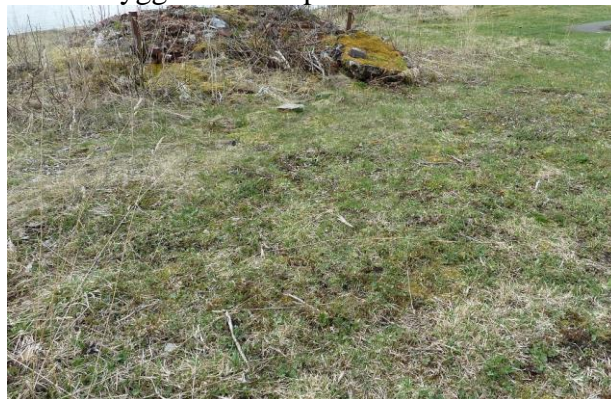
Figur 32. Bilde til venstre: Utsnitt av skråbildet TD.F-12354 fra mai 1945. Bilde til høyre: Tuft etter tilbygg.

Tuft etter tilbygg. Askeladden ID 174603-33

Tilbyggene var knapt synlig i terrenget og dette tilbygget ble påvist med jordbor. Bygningen har trolig sammenheng med teglsteinsrøysa nr. 30. Tilbygget har hatt pulttak.

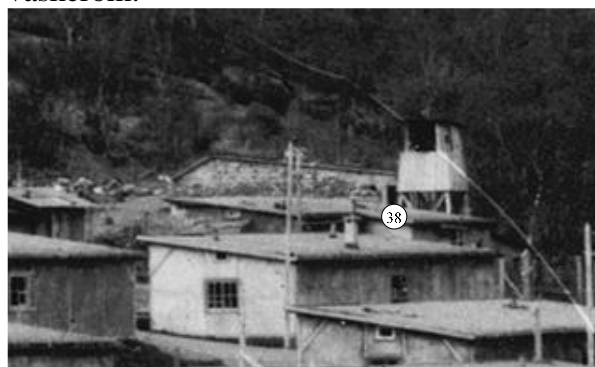
Figur 35. Utsnitt av skråbildet TD.F-12354 fra mai 1945. Bilde til høyre: Tuft etter tilbygg.

Fundament tilbygg til brakke. Askeladden ID 174603-38

Steinmur fuget med betong markert som to rom med høydeforskjell 0,7 m. Nordøstlig rom er en betongsåle 3,7 x 3,0 m med en åpen betongkum på 0,7 x 0,7 m og 0,8 m dyp. Tolkes som vaskerom.

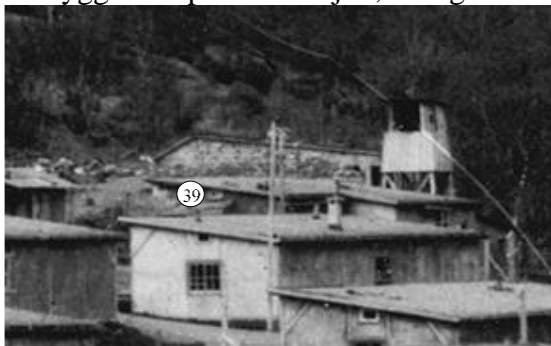
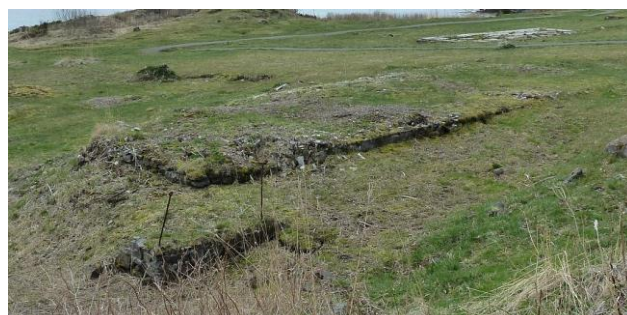
Figur 36. Bildet til venstre: Utsnitt av skråbildet TD.F-12354 fra mai 1945. Bilde til høyre: Tuft etter brakka.

Brakkefundament. Askeladden ID 174603-39

Ringmur av betong/steinmur fuget med betong. Opptil 0,25 m høy. Innvendig betongsåle. Pipefundamentet i betong 2 m fra SV gavlvegg. Tolkes som opprinnelig fangebrakke som er ombygget til spesialfunksjon, mulig vaskeri.

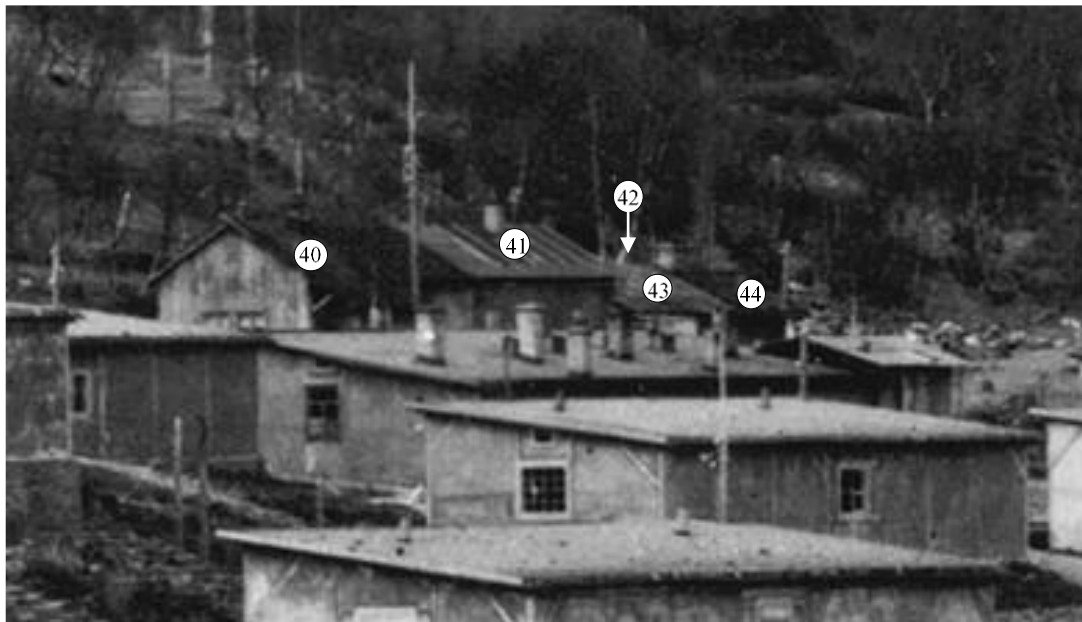
Figur 37. Utsnitt av skråbildet TD.F-12354 fra mai 1945.

Brakkefundamenter, leiradministrasjon. Askeladden ID 174603 -40, -41, -42, -43 og -44

Bygningene framtrer på skråbildet som to etasjes bygninger med saltak. Bygningene har ulik fundamentering og uregelmessigheter i symmetrien som indikerer at bygningene er påbygget over tid. Etter vurdering og sammenligning av den helhetlige utformingen av første byggetrinn inne i fangeleiren antas det at ask-ID -43 og -44 er de første bygningene i administrasjonskomplekset.

Nr. 40 har ringmur av betong opptil 0,60 m høy, 0,2 – 0,3 m bred. Ingen fylling innenfor ringmuren og bygningen må ha hatt tregulv. Nr. 41 har ringmur av stein fuget med betong opptil 0,50 m høy, 0,46 cm bred. Langveggen mot veien i sørøst er delvis ødelagt. Muren er noe asymmetrisk. En 1,6 m bred betongtrapp med to trinn i sørøstlig hjørne. Ringmuren er ikke fylt med stein og må ha hatt tregulv. Nr. 42 har ringmur av betong opptil 0,2 m høy med innvendig betongplate. Ligger ca. 0,3 m høyere enn nr. 43 og markerer trolig et tilbygg til denne bygningen. Nr. 43 har ringmur av betong. Opptil 0,2 m høy med innvendig betongplate. Det går en 1,22 m bred trapp med ett trinn mitt på langveggen mot veien. Nr. 44 har en ringmur av betong og er opptil 0,2 m høy med innvendig betongplate. Betongplaten ligger 12 cm høyere enn på nr. 43.

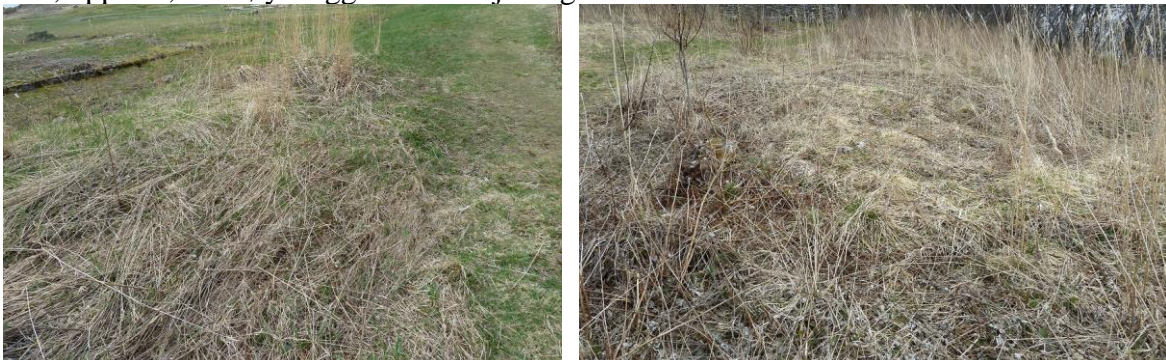
Figur 39. Foto: Bilde til venstre: Nr. 45, bilde til høyre nr. 46

Fundament etter bygninger. Askeladden ID 174603-45 og -46

Bygningene har uviss funksjon. Nr. 45 er diffus tuft avgrenset av to parallelle vollr opp til 0,2 – 0,3 m høye. Bakkanten av tufta ligger på skjæringskanten. Nr. 46 er en diffus tuft markert av voll, opptil 0,3 m høy. Ligger inntil skjæringskant.

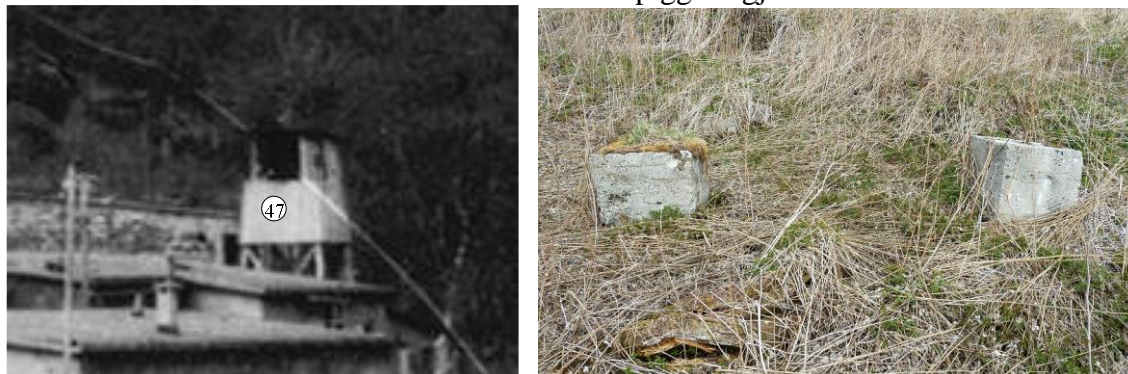
Figur 40. Bildet til venstre: Utsnitt av skråbildet TD.F-12354 fra mai 1945. Bilde til høyre: Fundament etter vakttårn.

Fundament etter vakttårn. Askeladden ID 174603-47

Kulturminnet består av fire betongfundamenter, hver på 0,70 x 0,70 m. med en høyde på opp til 0,71 m. Jernbolt med gjenger er faststøpt sentralt i hvert fundament. Plasseringen av vakttårnet er ideell i forhold til oversikt innenfor piggrådgerdet.

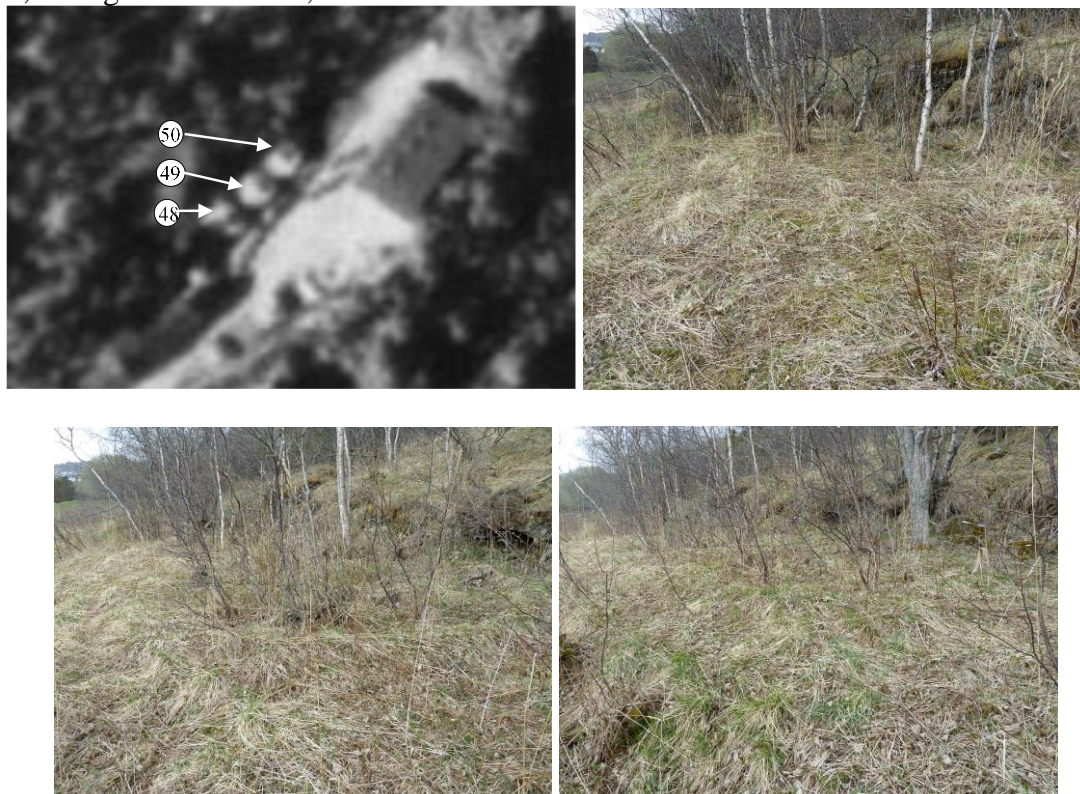
Figur 41. Øverst til venstre Markering av finneteltene nr. 48, 49 og-50. Utsnitt flyfoto1943, krigsfangeleir. Fotoarkiv: TD.F-06133. Øverst til høyre: Nr. 48, nederst til venstre: Nr. 49 og nederst til høyre: Nr. 50.

Fundament etter finnetelt. Askeladden ID 174603-48, -49 og -50

Det ligger tre finneteltene i rekke, vegg i vegg på en oppbygget plattform av jord og stein, helt inntil en bratt bergskjæring i bakkant. Finneteltene har sannsynligvis ikke vært oppvarmet. Usikker funksjon.

Nr. 48 er en regelmessig sirkulær tuft markert av 0,15-0,2 m høy og 0,3 m bred voll av stein. 6,3 m ytre mål og 5,2 m indre mål. Nr. 49 er regelmessig sirkulær tuft markert av 0,2 – 0,3 m høy og 0,5 m bred voll av stein. Ytre mål er 6,5 m og indre mål er 5,2m. Nr. 50 er regelmessig sirkulær tuft markert av 0,2 – 0,3 m høy og 0,6 m bred voll av stein. Ytre mål er 6,2 m og indre mål er 5,1 m.

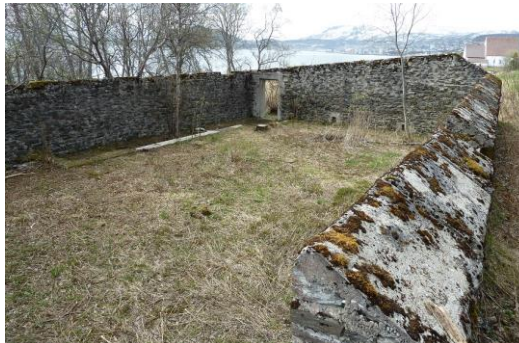
Figur 10. til venstre: Markering av «Russekirka» Utsnitt flyfoto1943, krigsfangeleir. Fotoarkiv: TD.F-06133. Øverst til høyre og over; Ruin etter «Russekirka».

Ruin etter «Russekirka». Askeladden ID 174603-51

Bygningen er oppført før sommeren 1943. Veggene er bygget av stein og fuget med betong. Bygningen er 20 x 12 meter utvendige mål og veggene er 0,50 m tykke. Gulvnivået er dels gravd ned i undergrunnen i bakkant mot nordvest og dels er det fylt opp jord langs ytterveggen mot sjøen. Bygningen har hatt tak av treverk. Taket er 2,20 m over gulvnivå innvendig. Døra er plassert på sørvestre gavlveggen ved det søndre hjørnet. Døråpninga er 2,1 m høy og 1,0 m bred. Det har vært en innvendig og en utvendig dør. Eneste lysåpninger er på nordvestveggen, men det finnes lufteluker på i sørvestre gavlveggen mot bakkenivå. Bygningen tolkes å ha hørt til fangeleiren og som et lager og mulig kjølelager med bakgrunn av at gulvnivået er under bakkenivå.

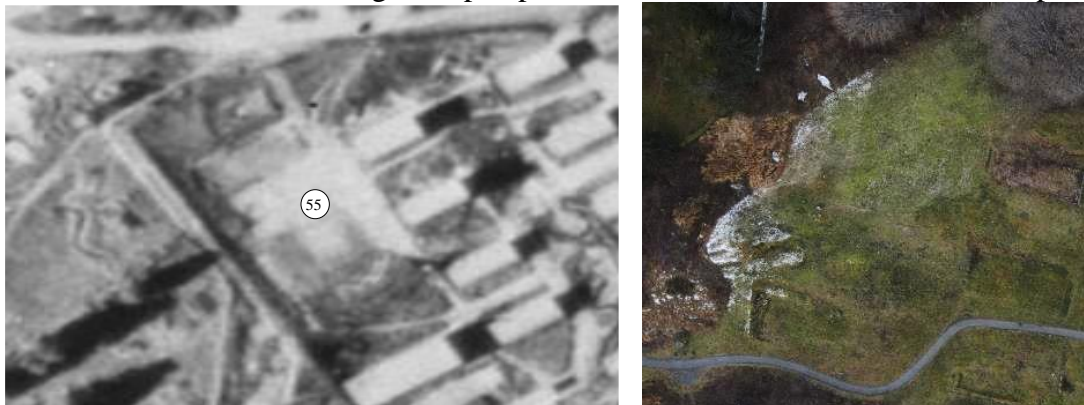
Figur 12. Bilde til venstre: Utsnitt flyfoto 1943, krigsfangeleir. Fotoarkiv: TD.F-06133. Bilde til høyre: Apellplass. Dronebilde. Foto: Bård Andreassen© Riksantikvaren

Apellplass. Askeladden ID 174603-55

I sørvest av krigsfangeleiren ligger en stor åpen plass. Hovedadkomsten er en vei parallelt med leirens lengderetning. Fra denne veien er det tre innganger til leirområdet. De tre inngangene leder til to brede tverrveier og den åpne plassen. Kulturminnet er tolket som en apellplass.

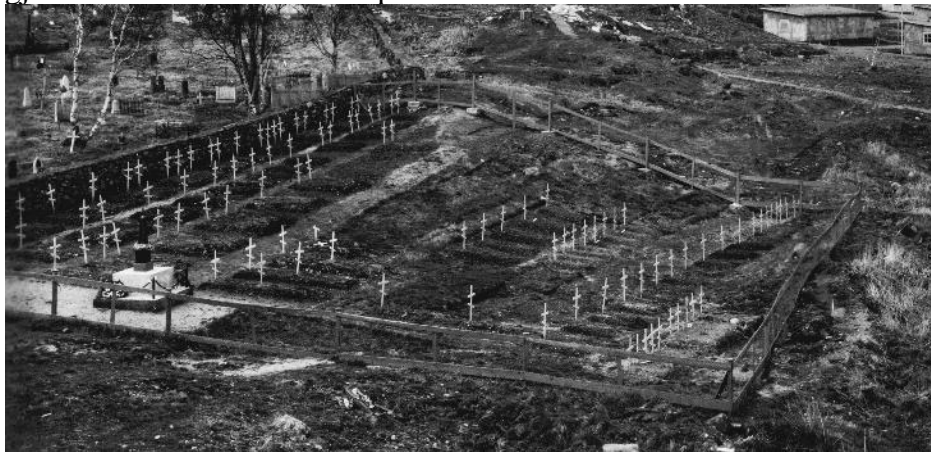
Figur 13. Utsnitt flyfoto 1943, krigsfangeleir. Fotoarkiv: TD.F-06133.

Gravplass 1945. Askeladden ID 174603-56

Gravplassen var en integrert del av krigsfangeleiren. Det er tre gjerdefundamenter som var en opprinnelig del av det helhetlige minnemonumentet. Fundamentene var en del av gjerdet omkring gravplassen.

Gravene på gravplassen er godt synlig på flyfotoet tatt sommeren 1943. Likene ble flyttet til Tjøtta i forbindelse med flyttingen av levninger etter krigsfanger til felles krigsgravsted på Tjøtta på Helgelandskysten. Arealet er i dag en plen uten annen markering enn minnestøtten, satt opp av fangene etter fredsslutningen.

Det stående gjerdet markerer en mindre avgrensning av gravplassen enn de tre gjerdefundamentene. De tre påviste fundamentene er steinfundamenter med betong 0,6 x 0,54
