# Dokumentasjonsvedlegg for Femundshytta del 1

03.12.2024

Innlandet fylkeskommune  
Anno Museum Musea i Nord-Østerdal

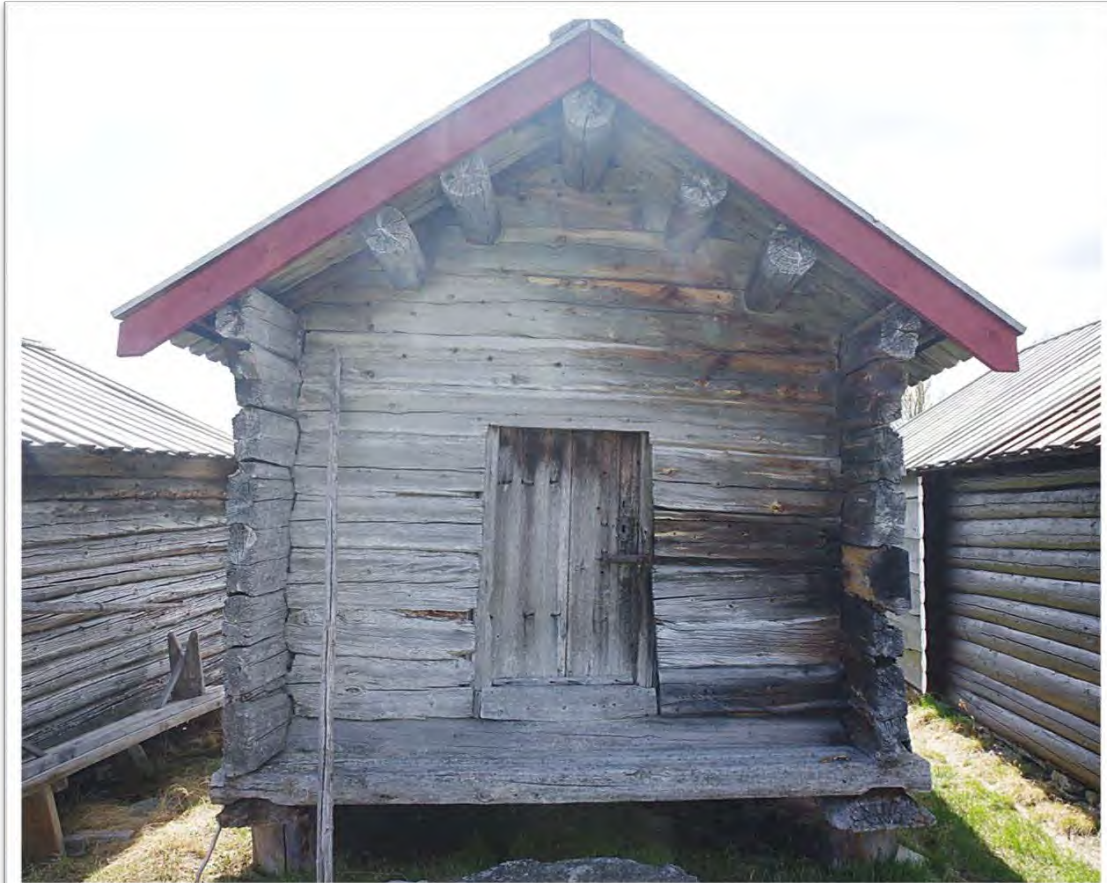
Baksiden ser bra ut. Veggene er naturlig værslitt og har en del krakelering i yteveden på flere stokker. Utstikkerne på åsene er ikke bearbeidet og er bare kappet rett av.

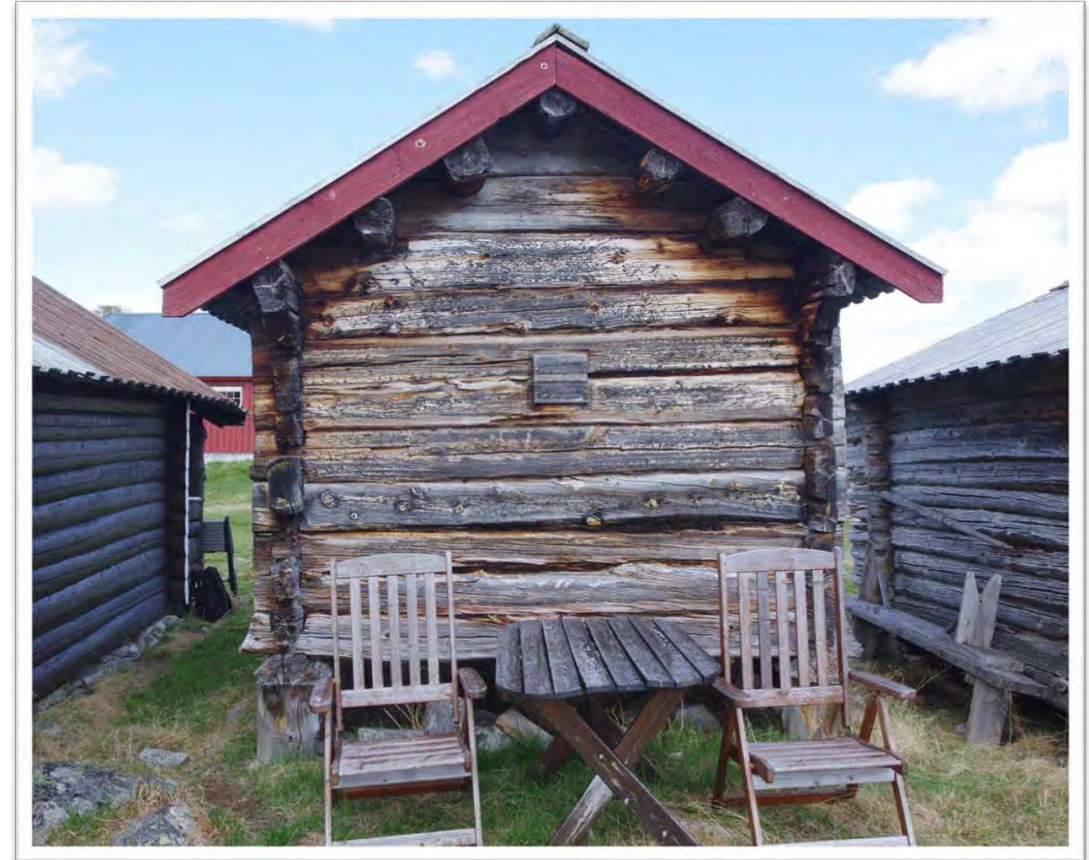
# Side mot vest

Det er en del råte i denne vegg. En stokk midt på vegg er skiftet i nyere tid.

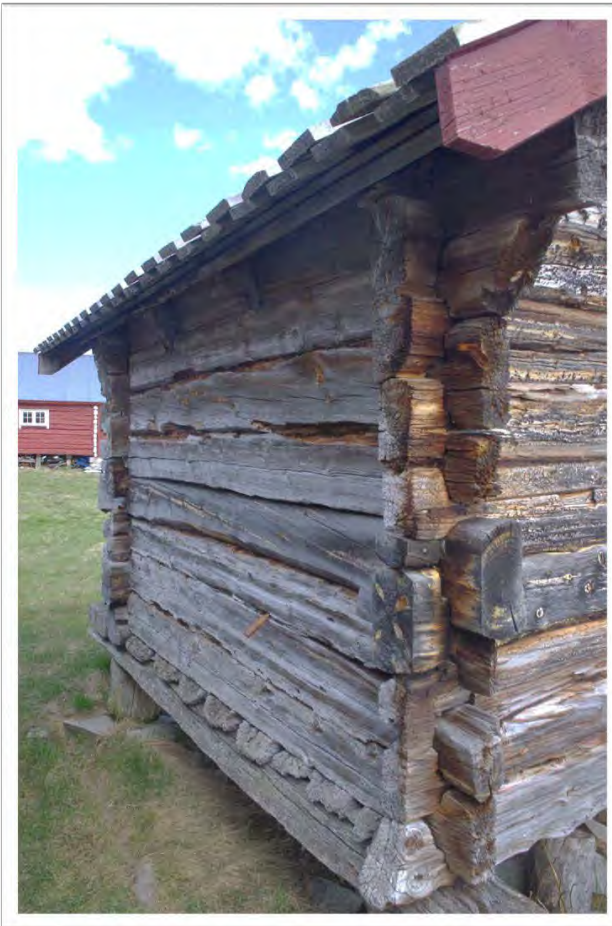
Her er en del råte, men vegg er tørr nå og så lenge taket er tett og man ikke plaserer/lagrer ting imot vegg som kan lede vann dit, står dette i mange år.

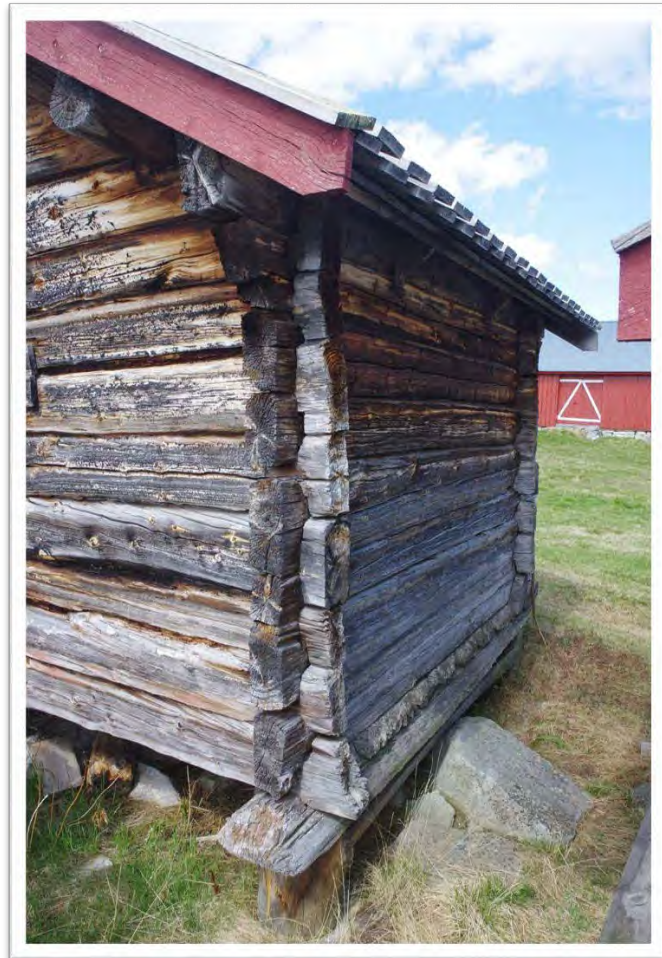
Side mot øst ser grei ut med mange originale stokker. Raftstokker er antagelig skiftet vid siste takarbeid.

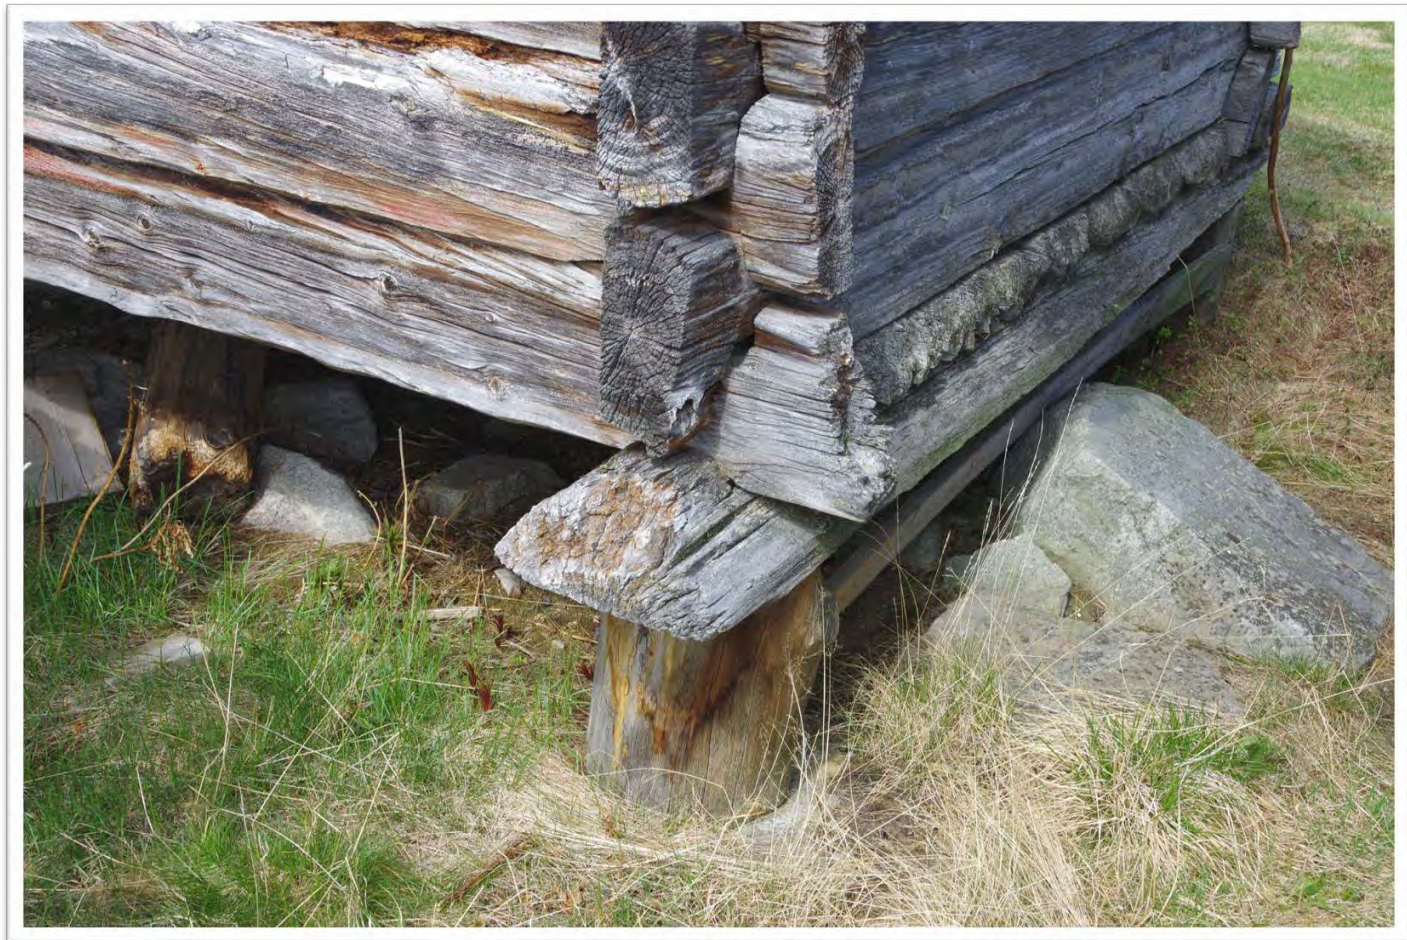
Bygningen står ganske bra på forholdsvis nye stabber. Disse stabber er enkle, man har kun fjernet barken og ikke mer en det.

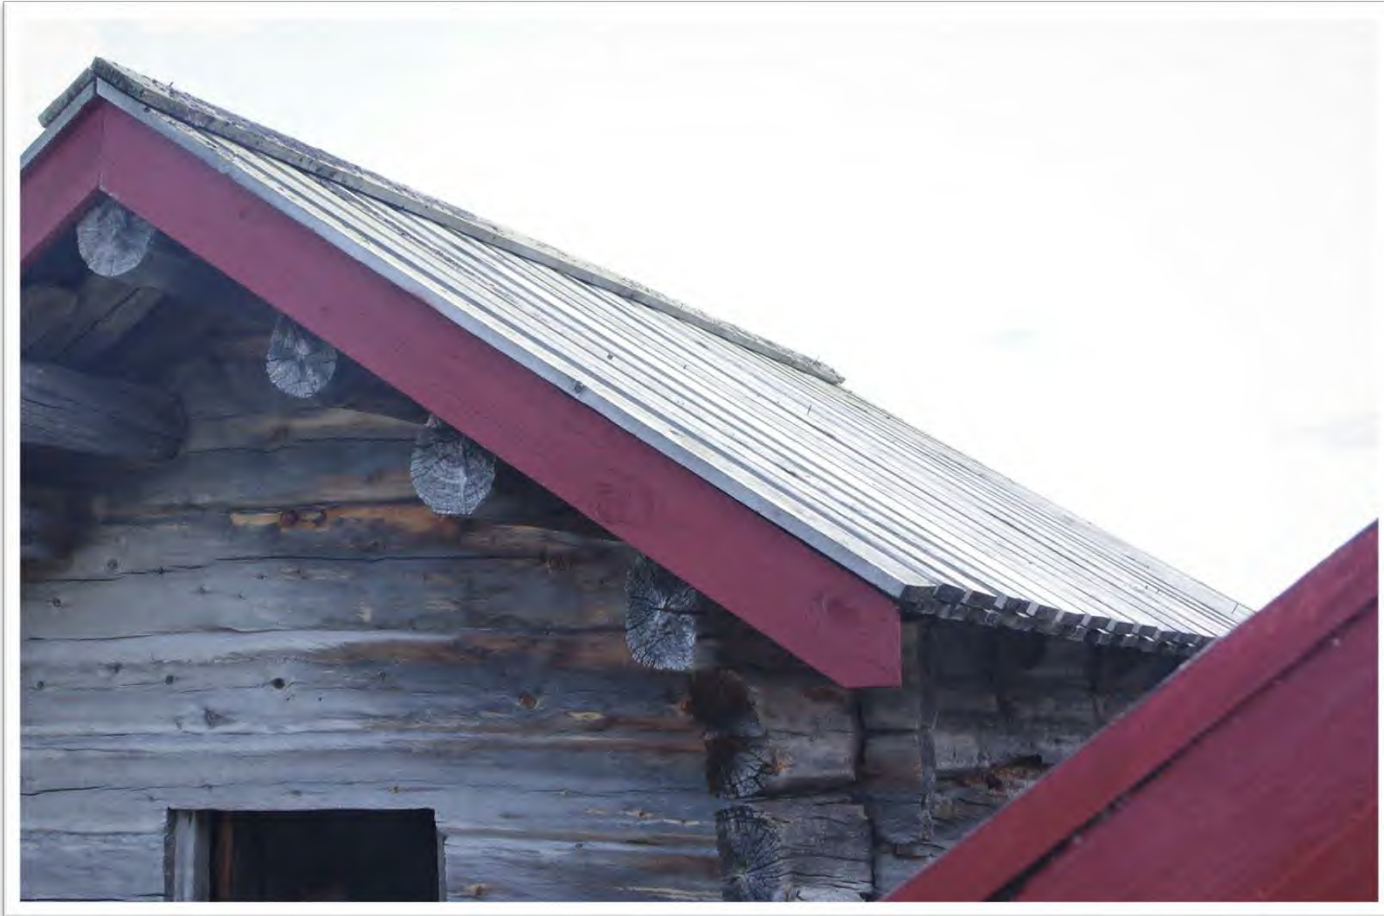
Alle tre bygningene som står ved siden av hverandre her, har den samme taktekinga. Det ligger en tett takpapp over den gamle troa som fungerer som det tette laget. Dette bordtak er uten dreneringsspor og er ikke vanntett, men tar unna den verste nedbøren og beskytter pappen mot sola

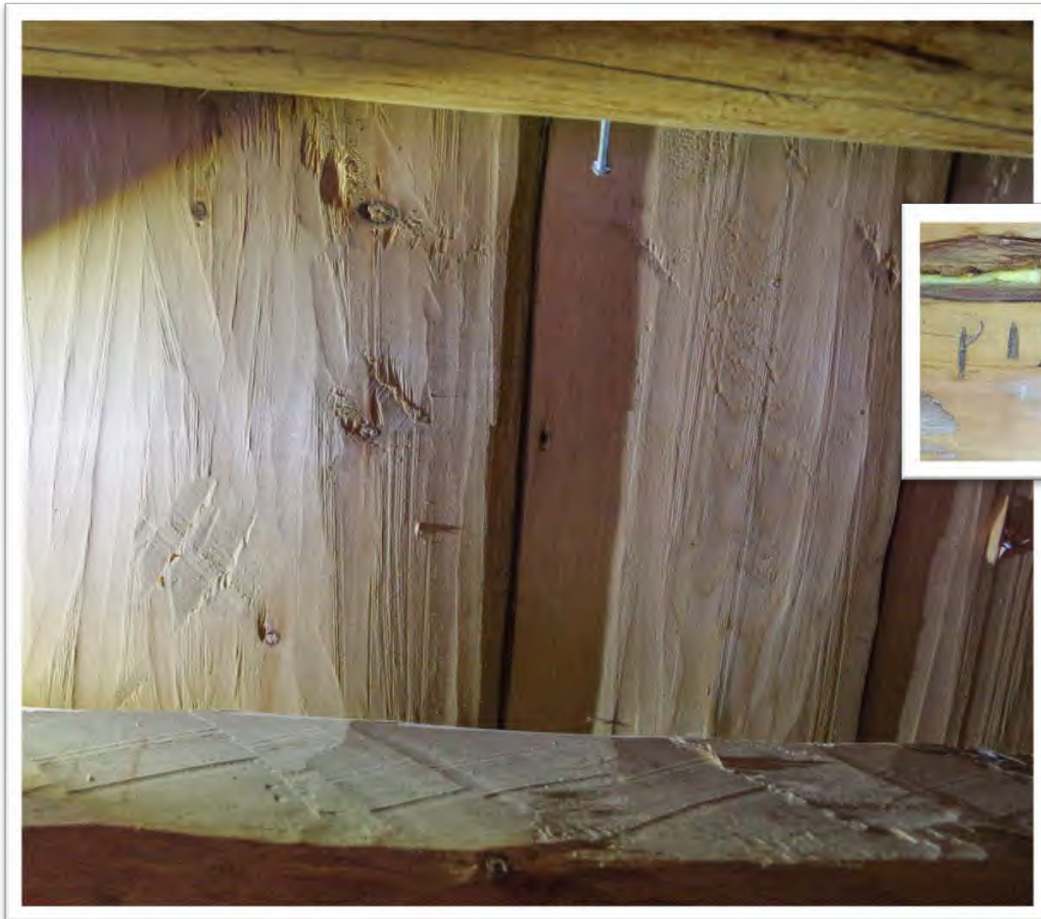
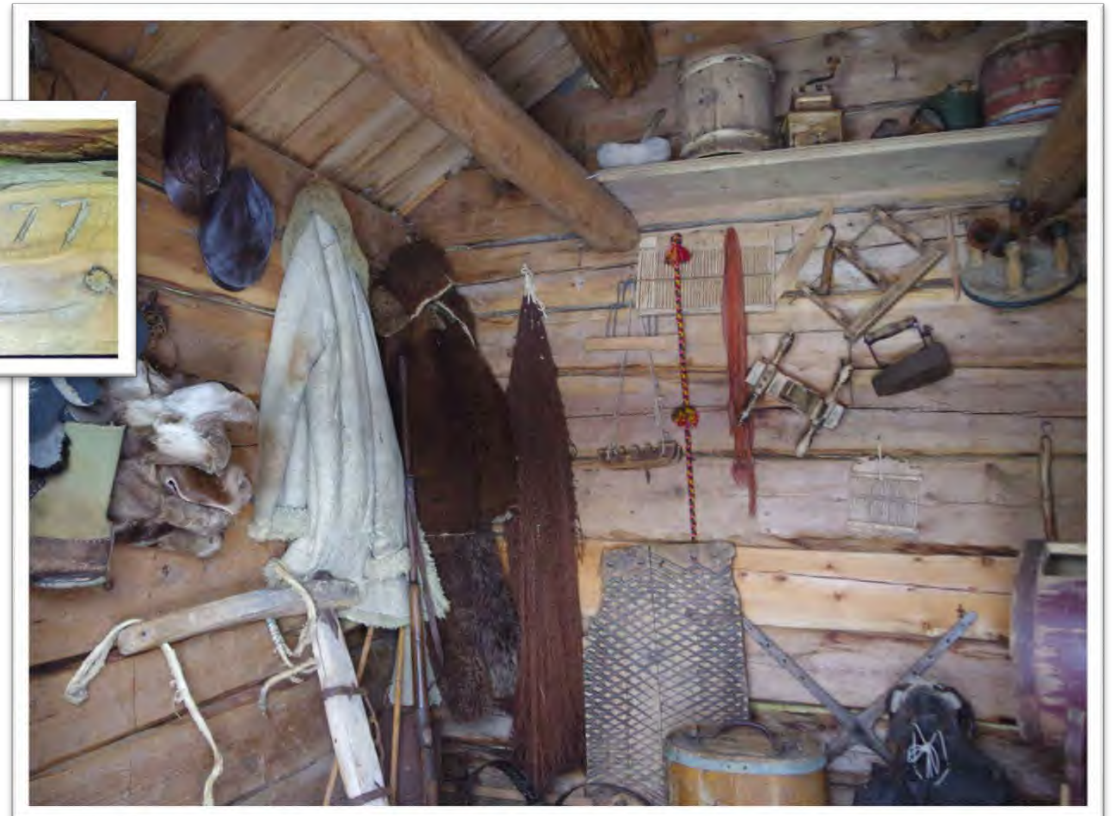
Man ser at man flere plasser har tettet gliper og måfar med glassvatt. Det er lite heldig på lang sikt da dette material holder på fukt og kan forårsake sopp og råte over tid. Dette borde skiftes ut mot husmose.

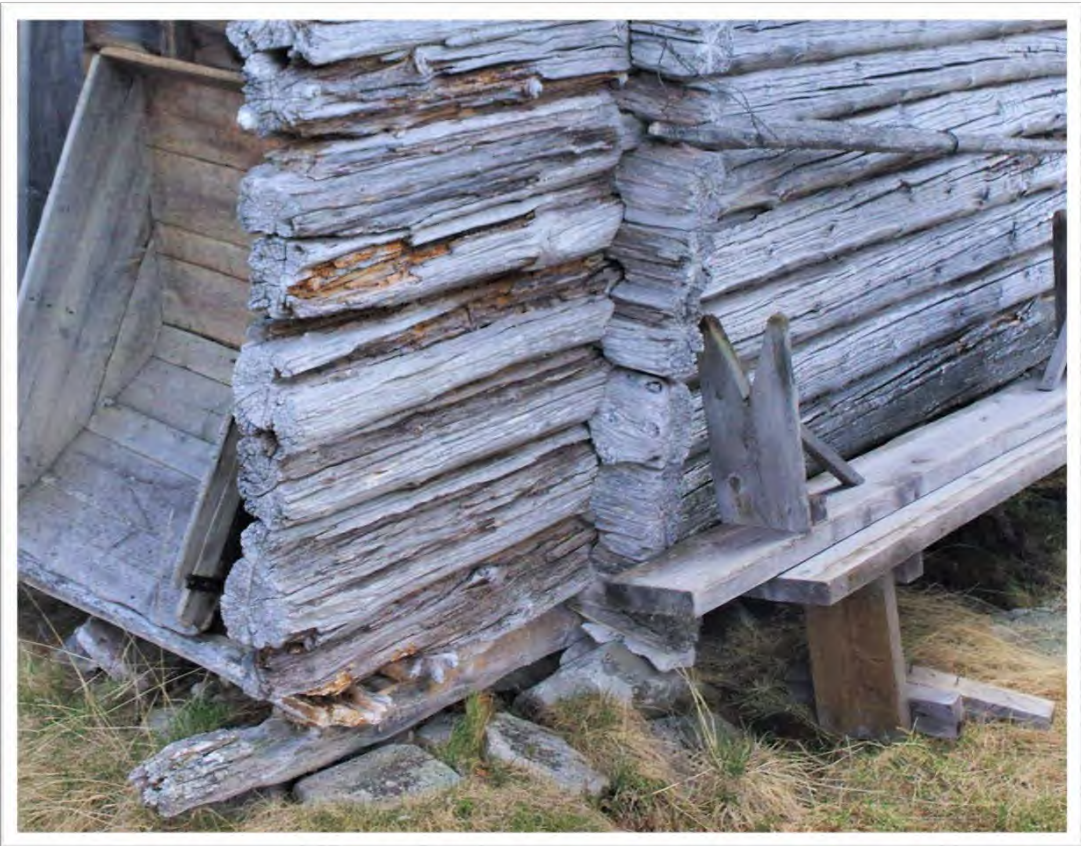
| Tegnforklaring<br>TTK: Tilstands- og tiltaksrapport med kostnadsoverslag<br><br>TTK er laget på bakgrunn av forfatterens kompetanse og registrering på stedet. Det kan derfor forekomme forskjell på tolkning av symptomer, konsekvenser og tiltak ved objektet!<br><b>TTK er gyldig i 3 måneder fra utsendelsesdato!</b> | | TG0: Ingen symptomer<br>TG1: Svake symptomer<br>TG2: Vesentlig Symptomer<br>TG3: Kraftige / alvorlige symptomer<br>IU: Ikke tilgjengelig/undersøkt | | Konsekvenser mht tid:<br><br>KG0: På lang sikt<br>KG1: På middels lang sikt<br>KG2: På kort sikt<br>KG3: Strakstiltak | |
|---|---|---|---|---|---|
| Fundamenter | Stabber murt med naturstein. Flere flate steiner stablet på hverandre. Mangler "musestoppheiler". Side 4-7 i Bilderapport. | Buret har sklidd av fundamentet i fremkant men står greit i bakkant. Det er gjort en nødreparasjon på hjørne mot øst. | 3 | Dette har mest sannsynlig skjedd over tid grunnet frostbevegelser i grunn. | Buret jekkes opp og stabber mures på plass. Viktig at buret kommer opp fra bakken. Hvis man skal ha et musefritt stabbur, blir det viktig å legge inn musestopp øverst på stabbene. |

Her ser man at bygningen har sklidd av fundamentet. Man har lagt noen steiner under svilla, så den ligger ikke helt ned på bakken.

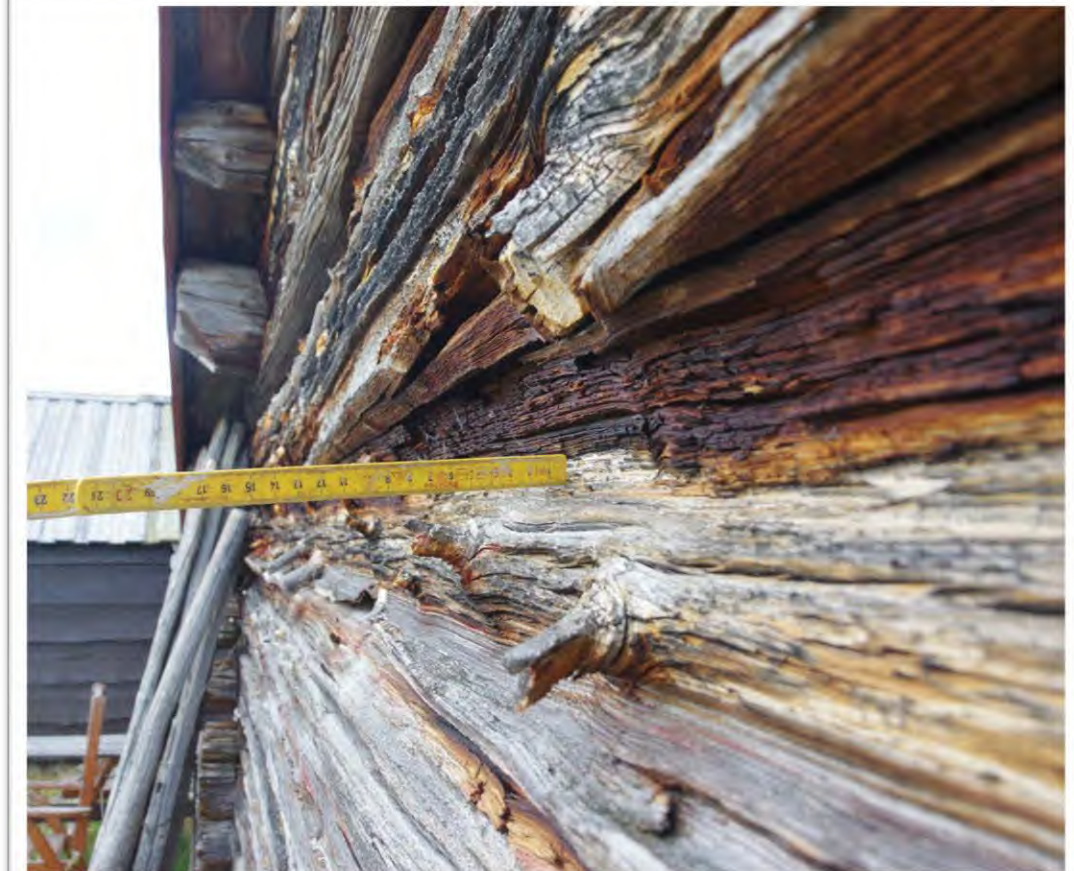
Her mangler det ca 6-7cm av stokken. Kan ha vært mye tennar i denne stokken, da sprekker fibrene på tvers og eroderer raskere. Spesielt i solside.

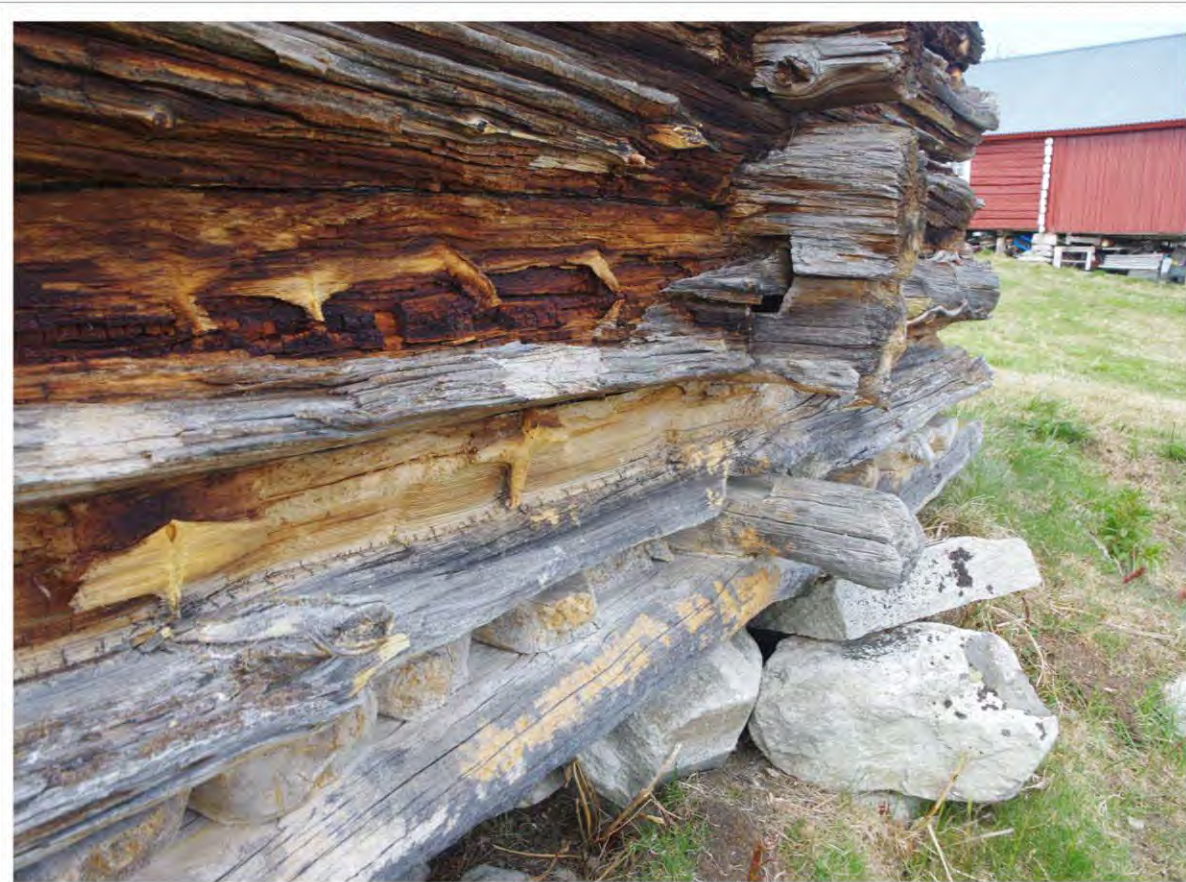
På andrestokken her ser man margin. Halve stokken er borte. Det er også mye borte på tredjestokken. Mistenker at noen form for husdyr har gnagd på tømret. Kan indikere at det er salt i tømmeret etter lagring av nedsaltetmat.

Fundament i fremkant har fått en nødreparasjon.

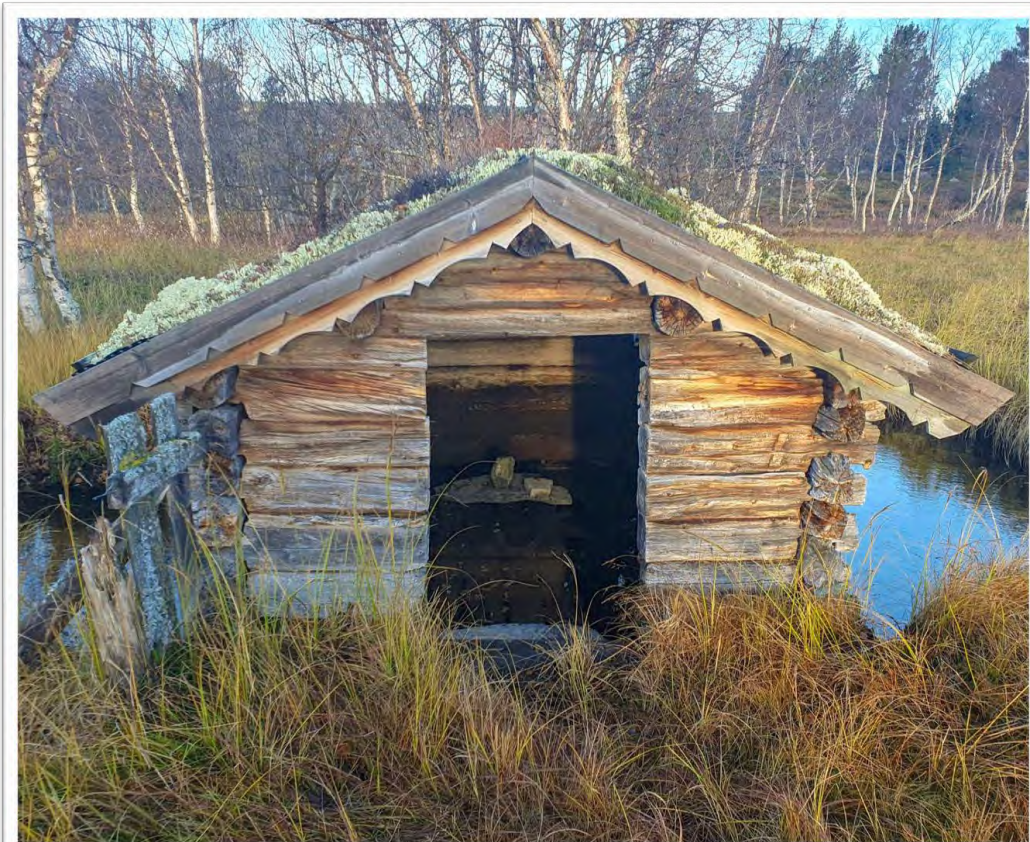
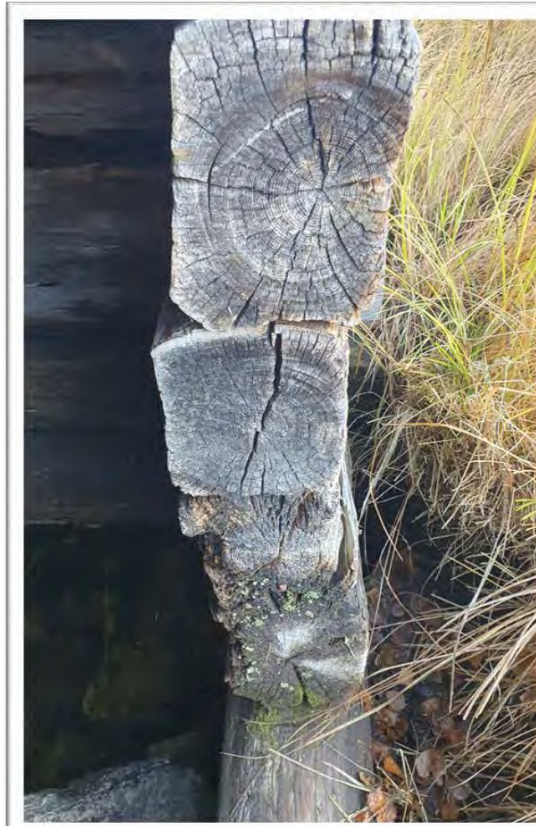
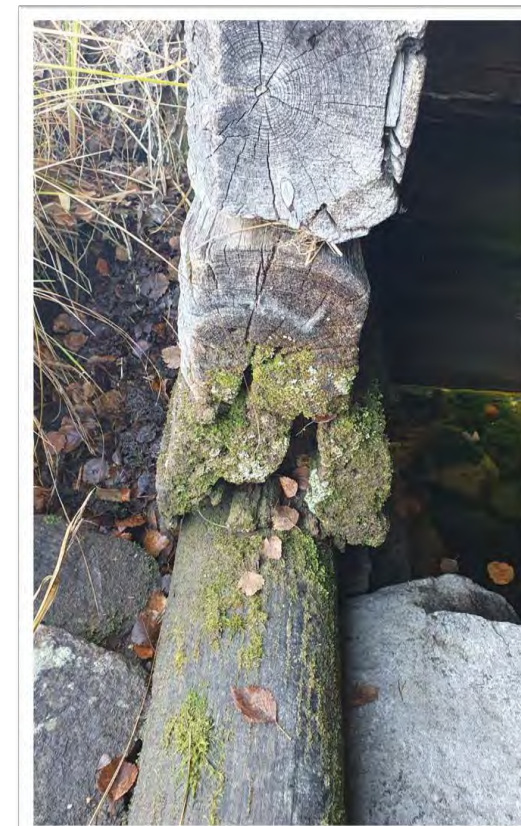
| <b>Yttervegger primær-konstruksjon</b> | Tømmervegger laftet med tettvokst furu. Det er et enkelt utett flatlaft med gliper mellom flere stokker. Veggene ser ubehandlede ut. | Svilla ser grei ut da den stort sett er helt under vann store deler av året og tørr på vinteren. Andre og tredje-stokken har en del råte, da disse blir utsatt for mye fukt og luft på samme tid. | 3 | Ekstremt klima | Man kan drepe sopp og alger med en strakstiltak. Her må det skiftes noen laftestokker om ikke alt for lenge. Viktig at det nye tømmeret er skikkelig utmalma. | 3 |

De stokkene (sviller) som ligger under vann store deler av året ser fine ut. Det er de som ligger rett over vannlinja som har mest råte. Her er det på tide å skifte litt tømmer snart.

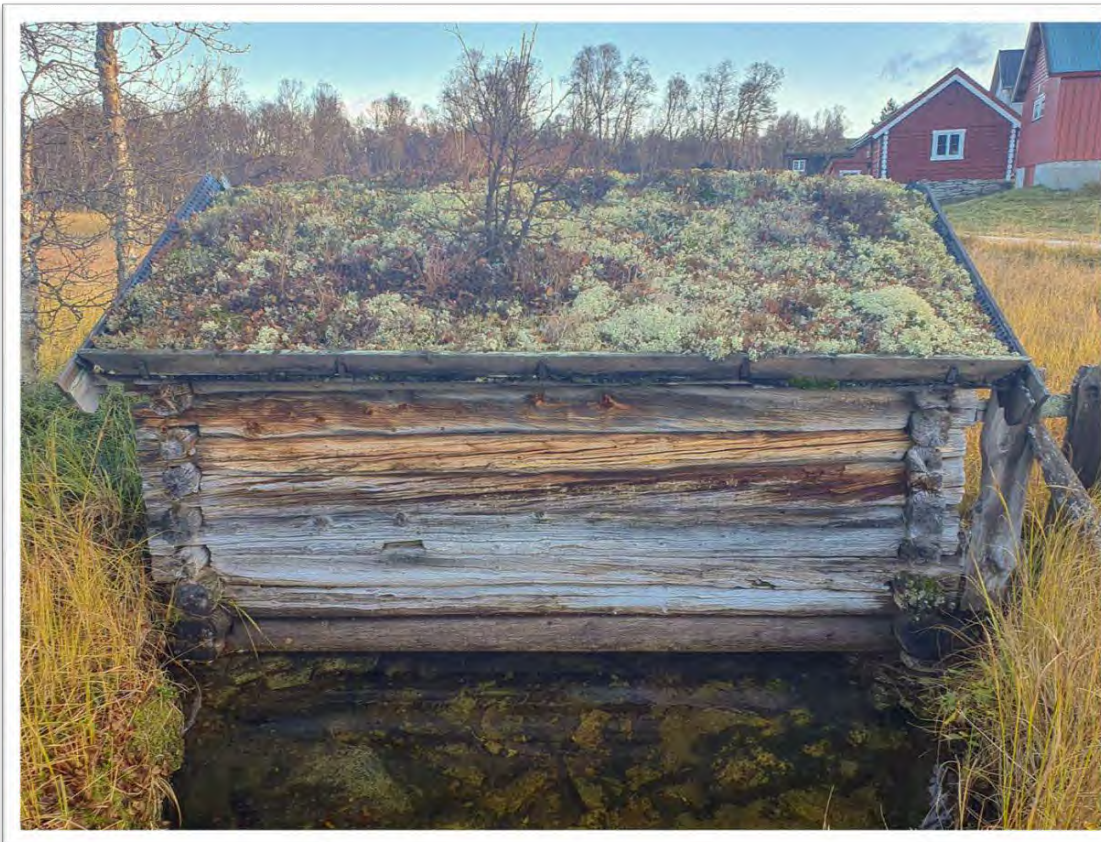
Sørside har en del råte i andre og tredjestokken. Svilla ser grei ut. Den får mindre råte da den ligger under vann store deler av året. Inne i selve laftet og laftehoder på andre og tredje omfar Har mye råte. Dette er utsette plasser som ikke tørker så lett.

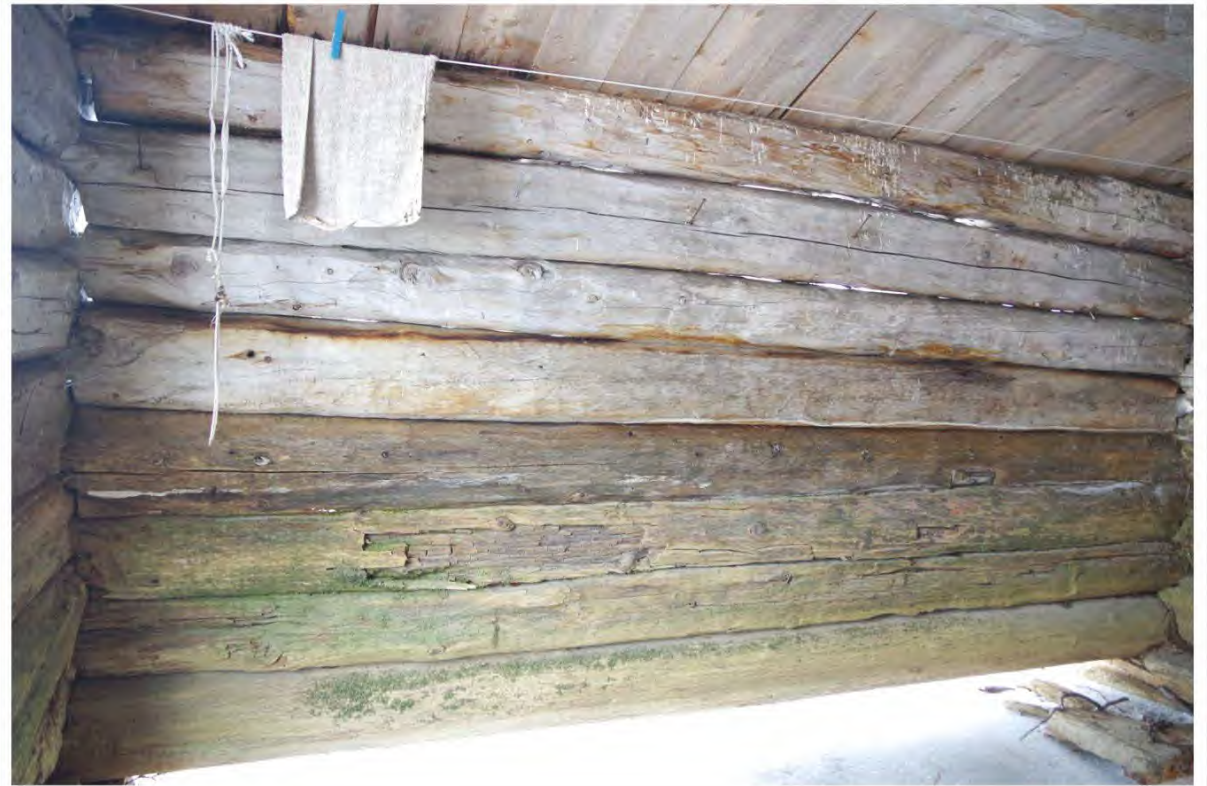
Bilde er tatt av sørside fra innsiden, 12/1-2024. Her ser man at bekken er så pass lav at tømmerkassa står tørt gjennom vinteren. Det er mye råte i ytved på andre og tredje stokken.

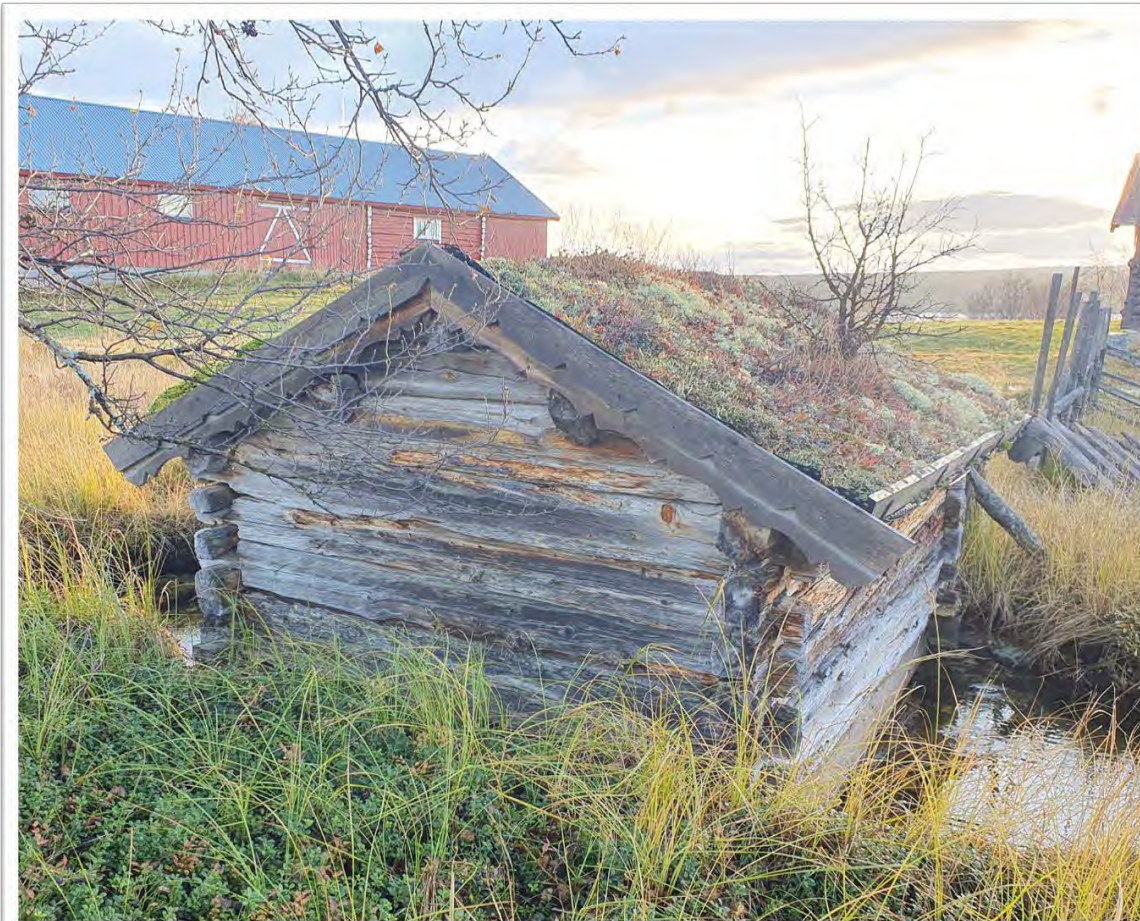
Her er det en del tegn på yt-råte på tømmer, høyere opp på veggen. Dette kan være på grunn av skygge/kontakt fra vegetasjon. Her kan man sørge for at Vegetasjon fra bakken og trer i nærheten blir fjernet.

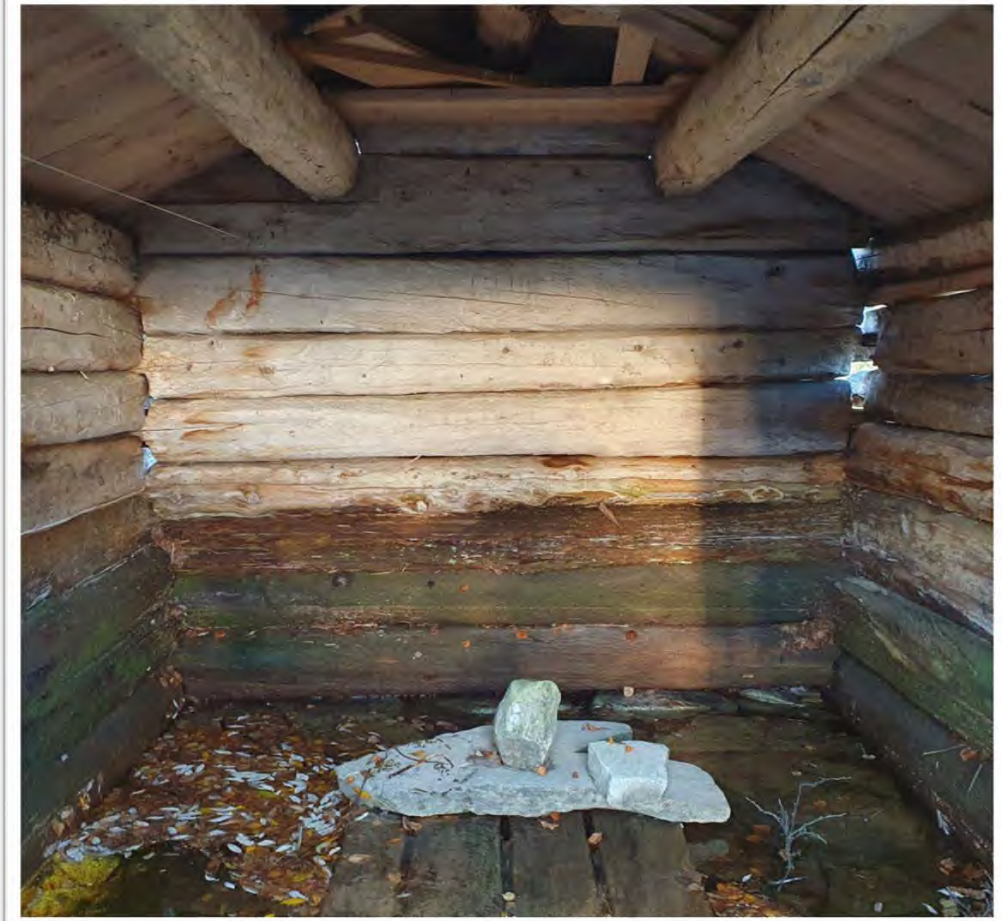
Bakvegg fra innside. Andre stokken har mye råte og tredjestokken er pill råten. Her kan man prøve å sprute på sopp og algedreper som et strakstiltak. Det kan utsette råteprosessen en del.

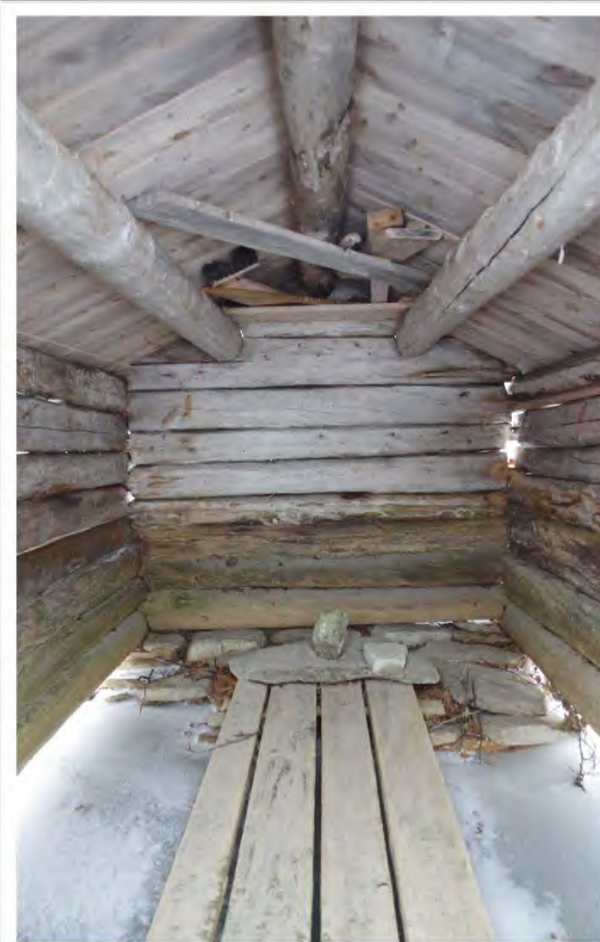
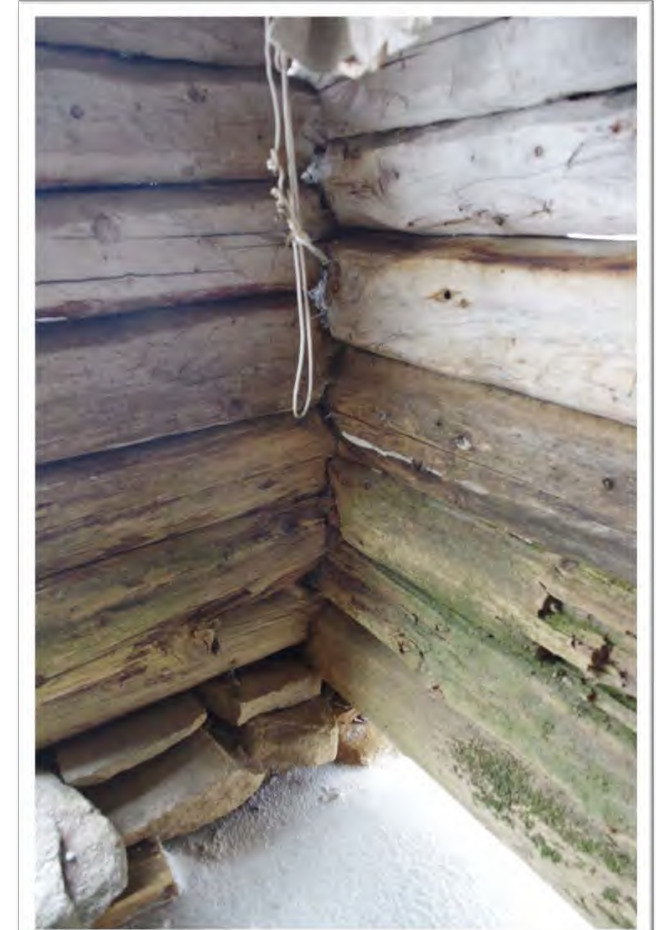
Fundamenter til dette bygg ser bra ut, til tross for det ekstreme miljøet det står i. De står antagelig på rene frostfrie masser. Man ser en del råte i de nederste omfara på tømmerkassa.

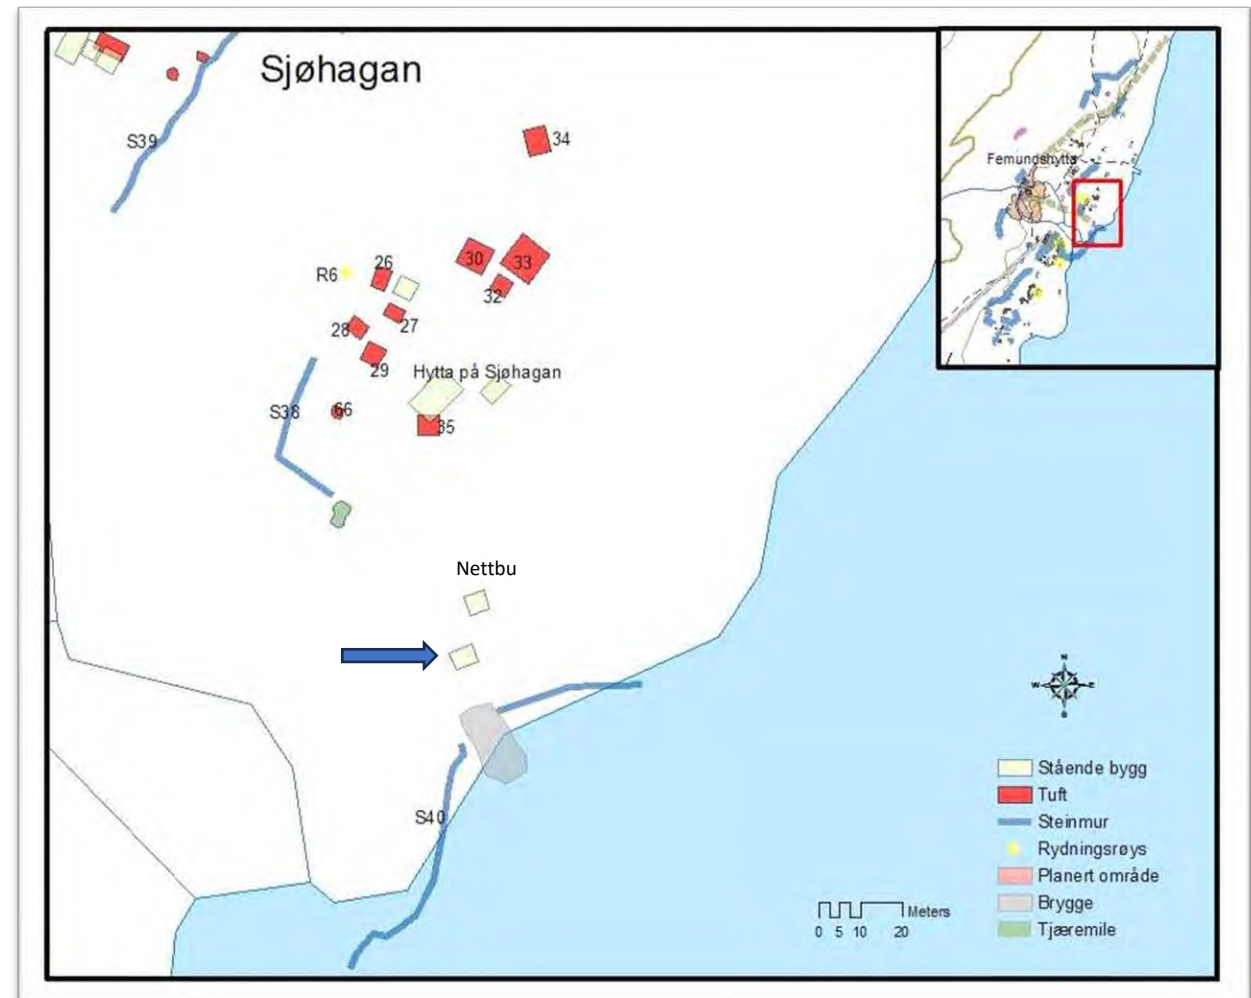
Bilde er tatt ut fra rapport: [Femundshytten, arkeologisk registrering i forbindelse med utvidelse av verdensarvområdet rundt Røros kobberverk.](#) Av Thea Sørensen. Fiskebua som omskrives her, er merket med blå pil.

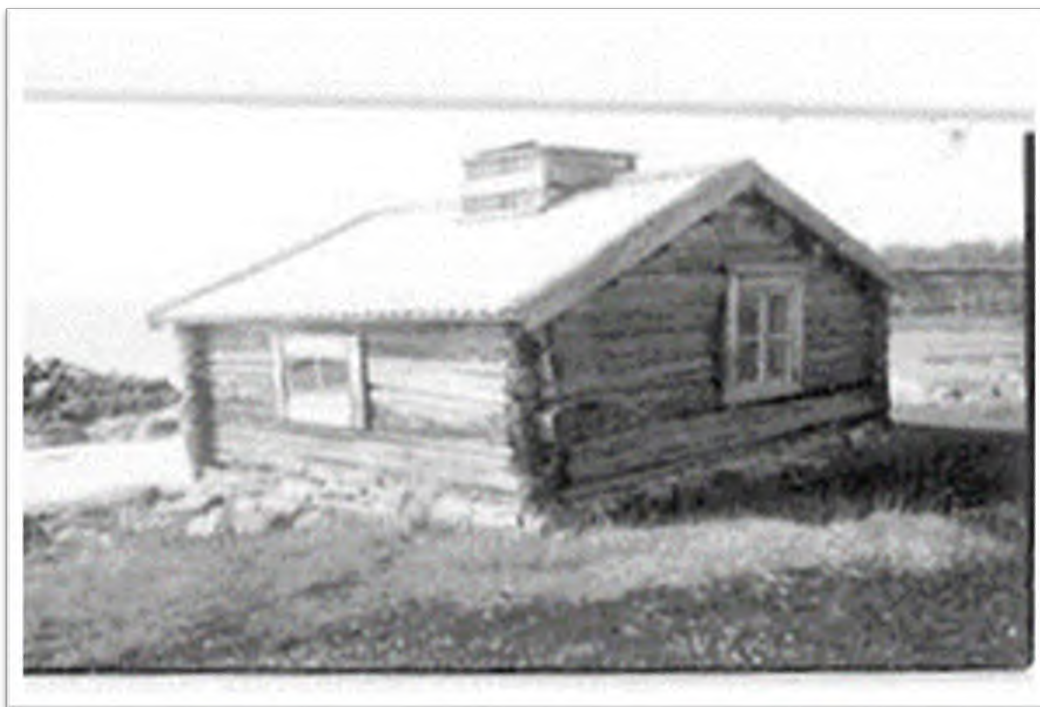
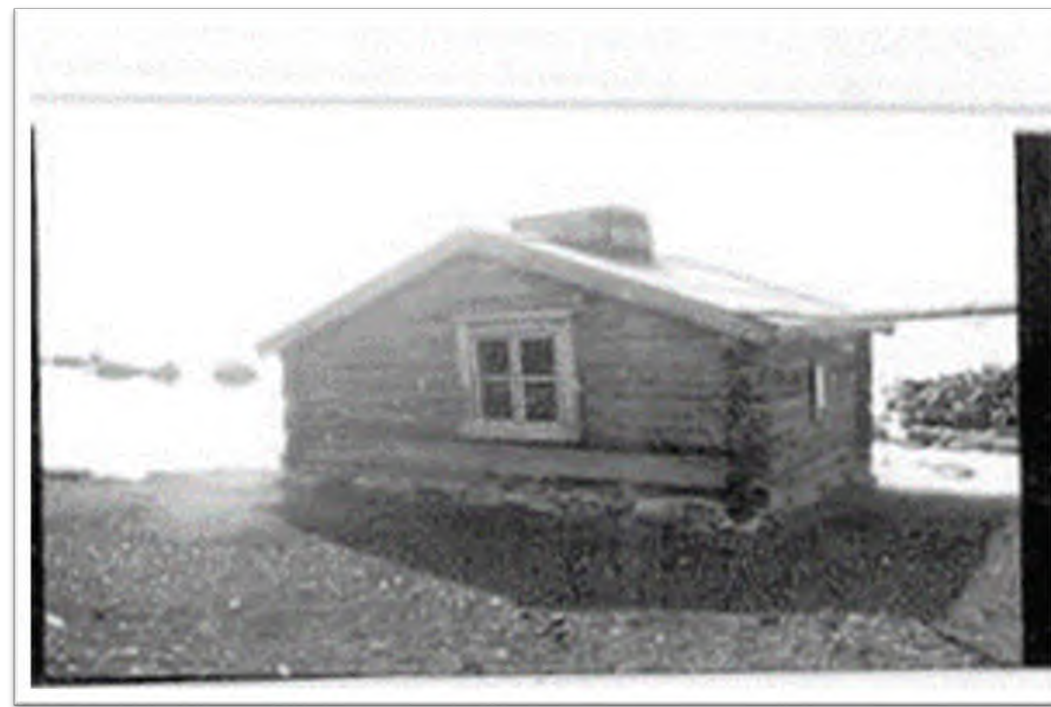
Dette er to bilder som fra en SEFRAK-registrering datert 1979. Her ligger det ifølge registreringa sementstein på taket. Ligner veldig på eternit-plater.

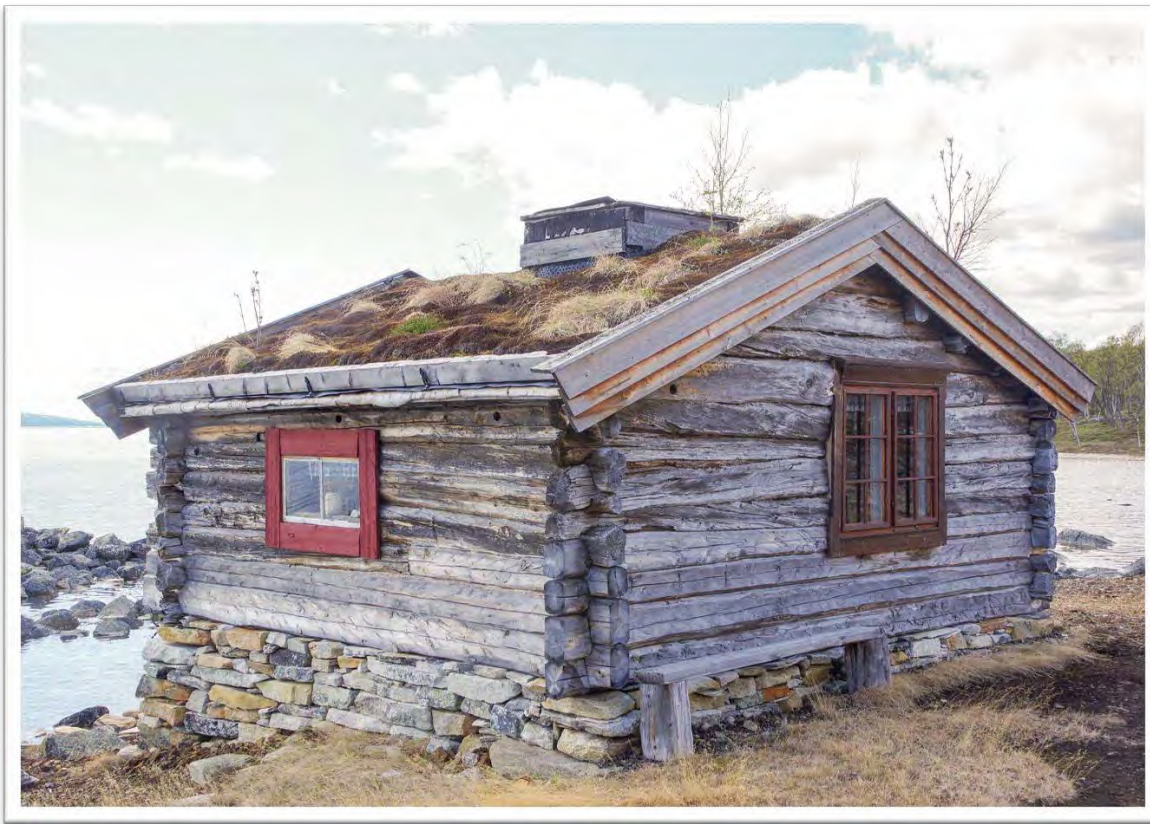
Bygningen er nyrestaurert (2015) av Uthusprosjektet som administreres av Røros kommune. Man skiftet en del tømmer og muret nytt fundament. Taket var lagt om noen år tidligere. Vinduet på nordveggen er satt in ca. 2015 og er et gjenbruksvindu fra 1980-90-tallet, med isolerglass og løse sprosser.
