# Dokumentasjonsvedlegg for Femundshytta del 1

03.12.2024

Innlandet fylkeskommune  
Anno Museum Musea i Nord-Østerdal

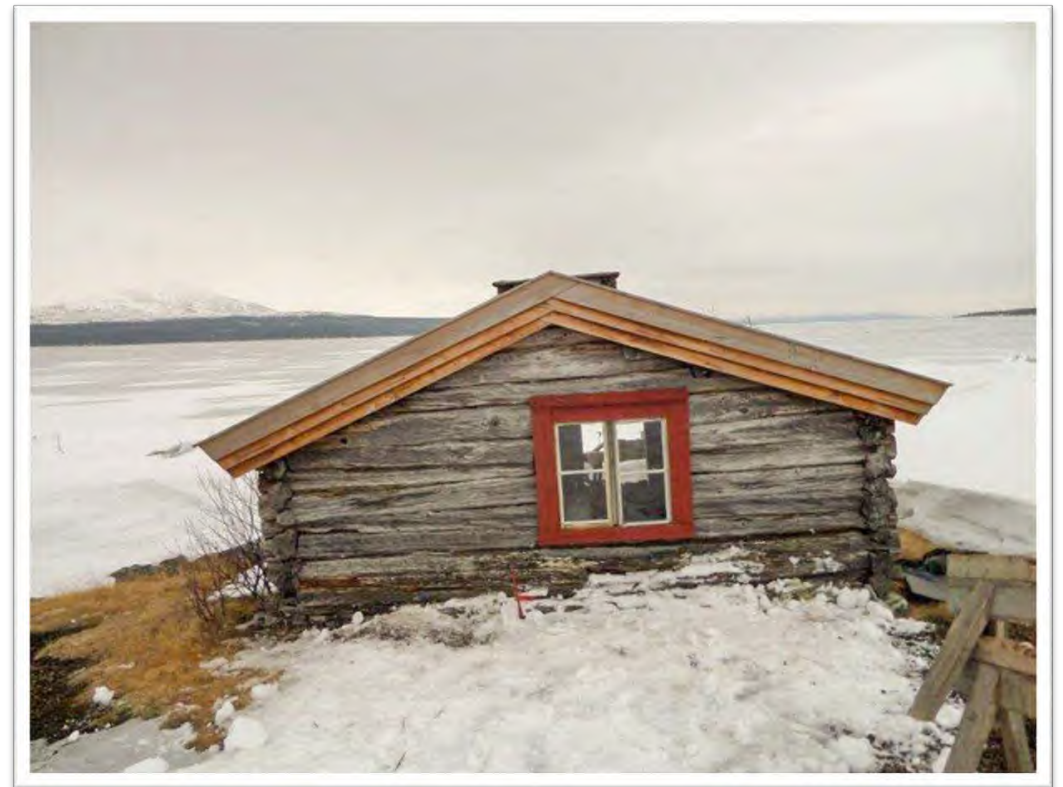
Dette bilde er sendt fra Røros kommune og er tatt i 2014, før siste restaurering. Bygningen har et gammelt vindu her og taket er nyrenovert med bl.a. nye vindskier som ikke ligner veldig på de tradisjonelle fra dette område.

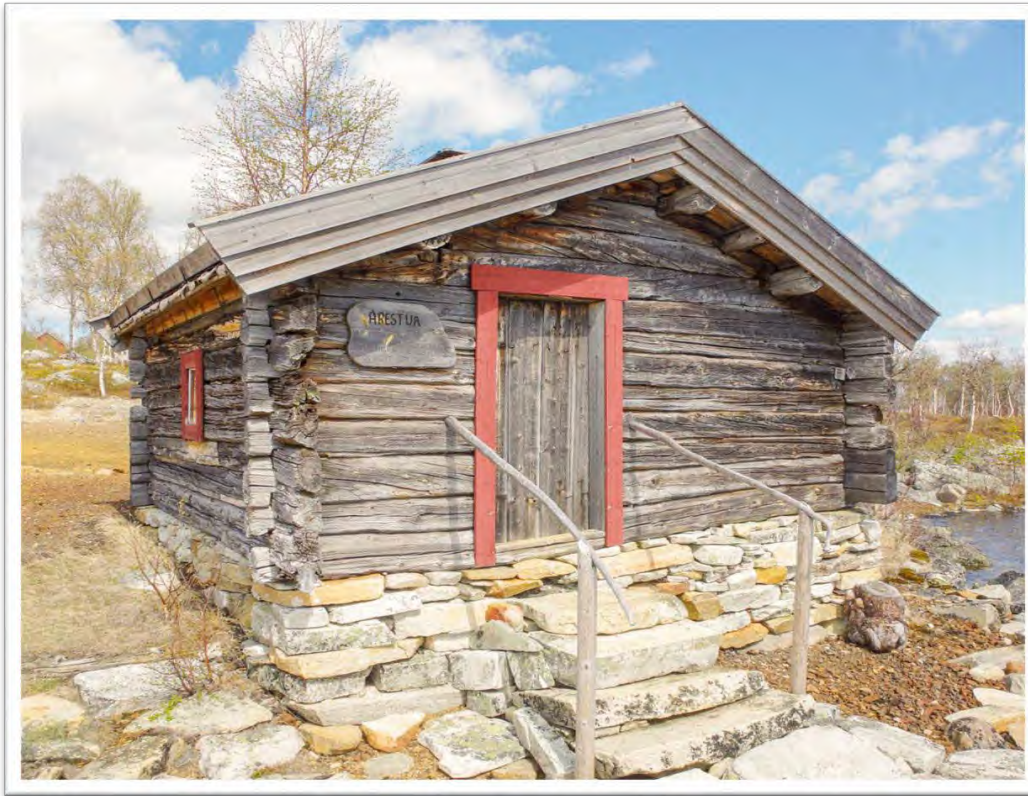
Det kan se ut som bygget er hevet og rettet opp en del vid siste restaurering. Neste gang man gjør noe med dette bygg, burde man vurdere å tilbakeføre takdetaljer, som torvholdskroker, vindskier, og neverkanter til noe mere tradisjonelt. Dette er detaljer som ofte har lokale/regionale uttrykk og tradisjoner, men som sakte men sikkert blir borte vid nyere reparasjoner.

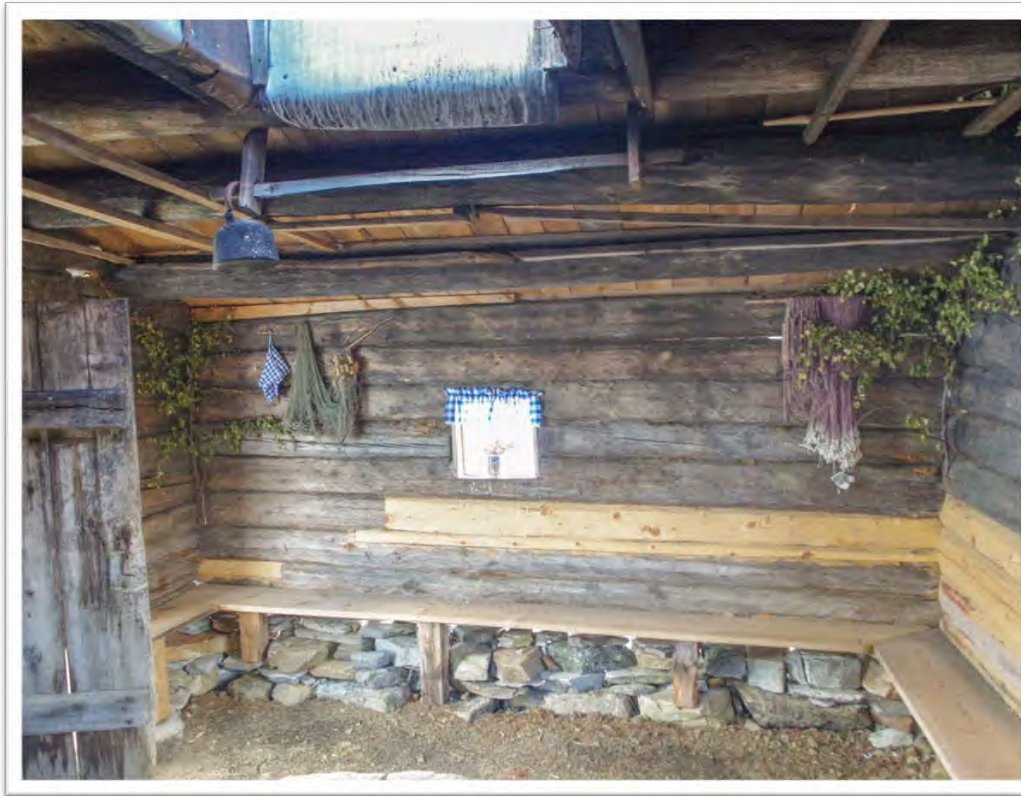
Vestvegg innefra. Viser at gulvnivå er veldig lavt i forhold til svill. Her er mye av fundamentet synlig fra innsiden. Fundamentet er tørrmurt og utett. Lite vindu ca. 40x40cm. Enkel ramme uten karm.

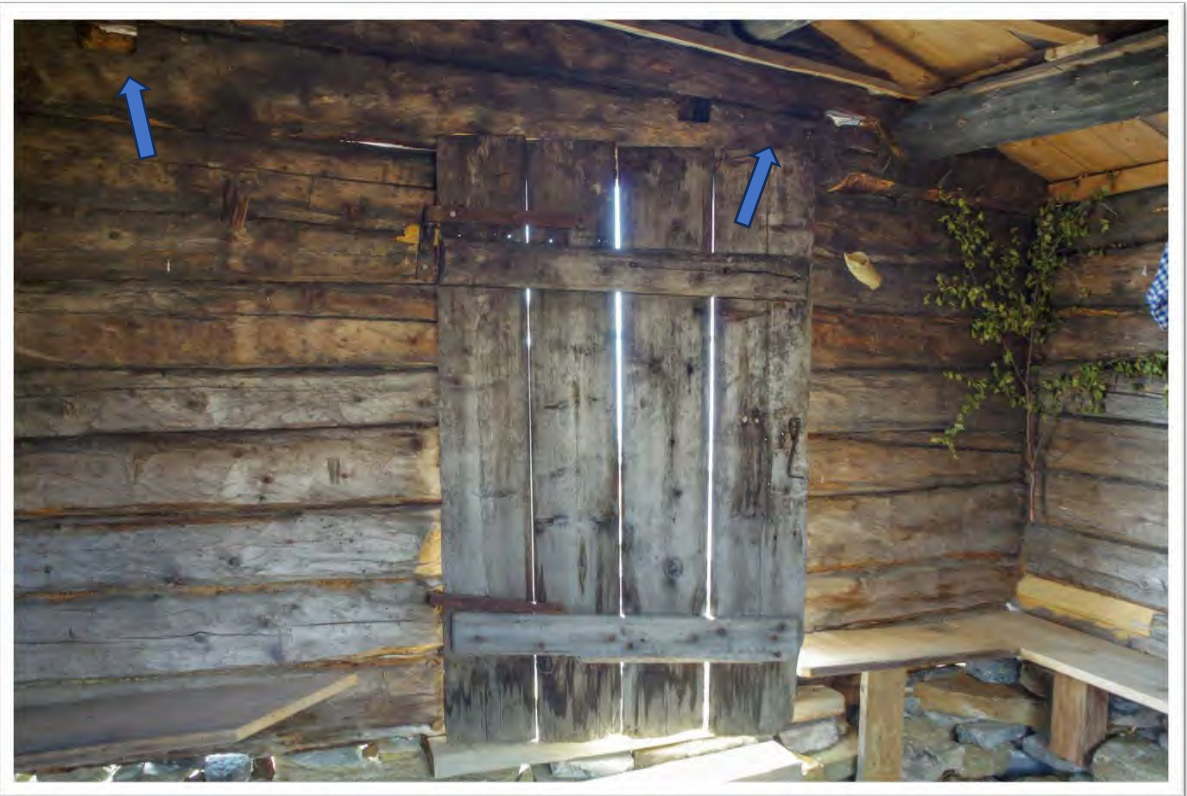
Sørvegg innefra. Her ser man også hvordan døra er bygget opp. Enkel labanksdør med glattkant-bord. Døra mangler skråstiving, så den henger litt. Det øverste hengslet er skiftet i nyere tid og er festet med franskskruer. Det er hak i røstmora på begge sider, som tyder på at bygget har hatt slinner (blå piler). Disse slinner kan ha blitt brukt til tørking og reparasjoner av garn.

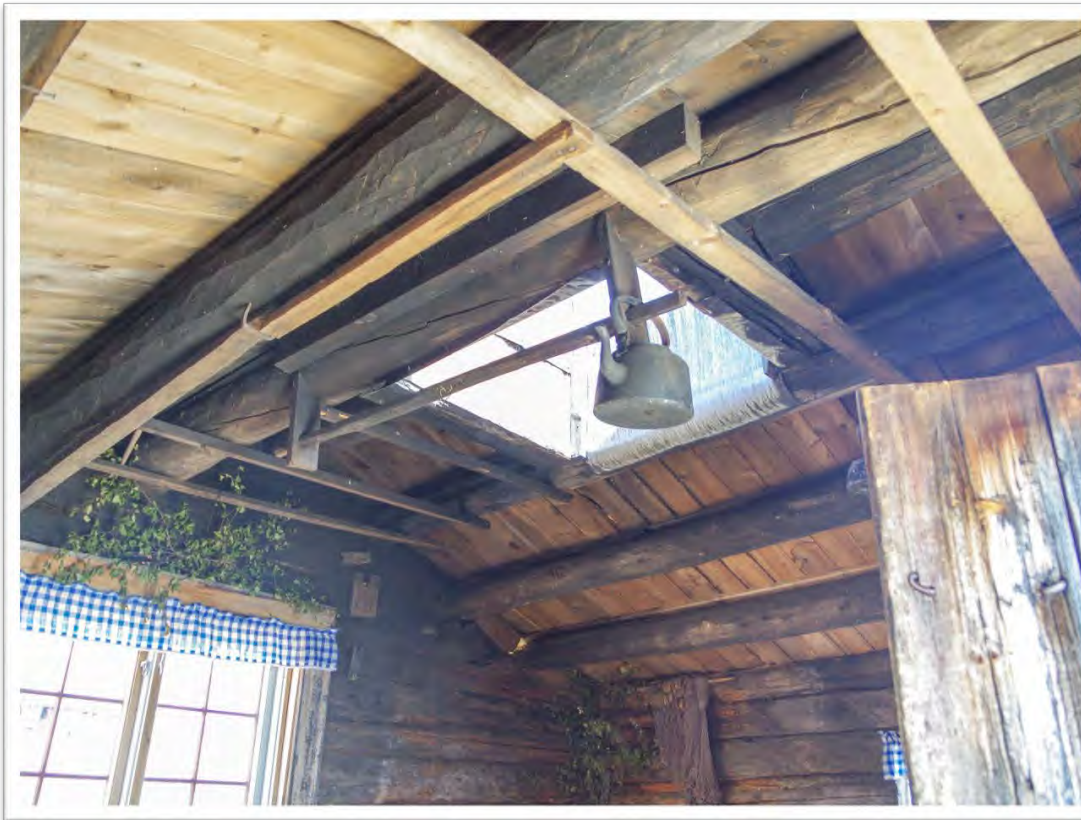
I hjørne til høyre for vinduet i bilde, vises spår etter en grue eller esse.  
Tømmerkassa har nok blitt bygget til annen funksjon opprinnlig og gjenbrukt som fiskebu.  
Det har vært flere fiskebuer i bruk rundt Femunden med ljore i taket.

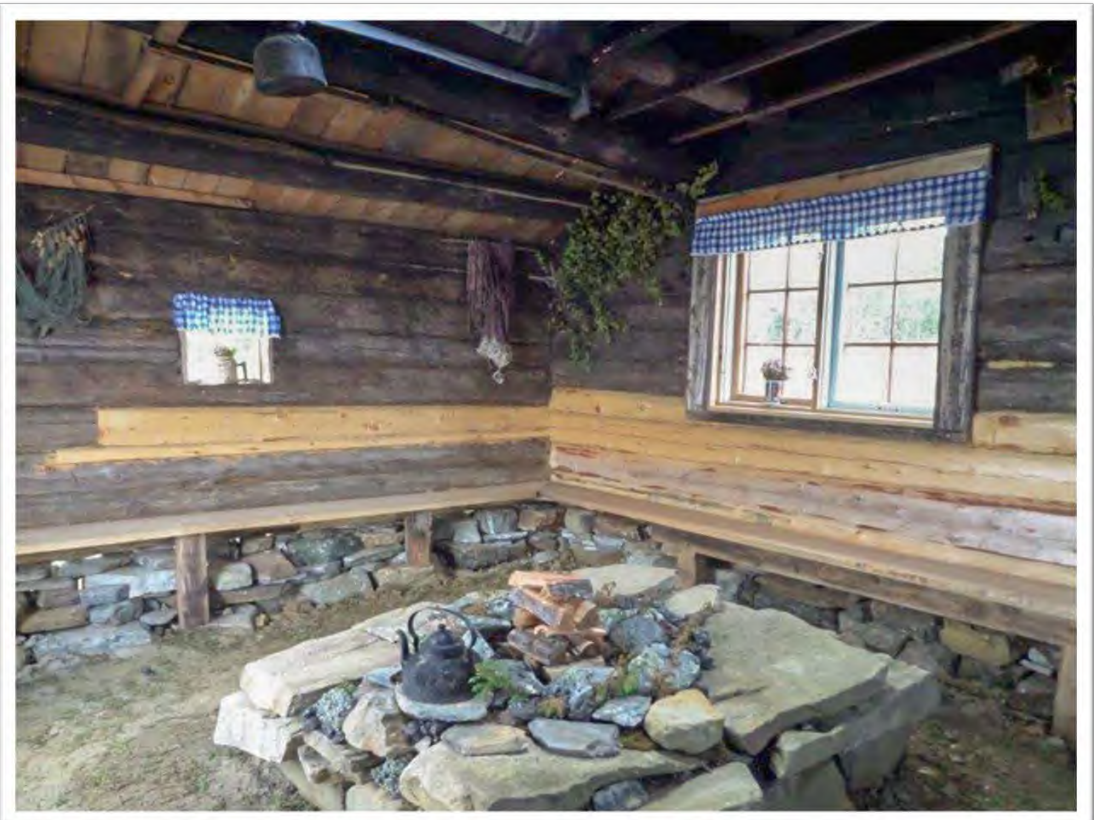
Midt i bygget er det murt opp en åre.  
Alle vegger inne har grov overflate som er kantet med øks og uhøvlet. Dette kan indikere at bygget er oppført som driftsbygning av noe slag og ikke bolig/stue.  
I dag blir bygget brukt til grupper med turister som er på besøk.

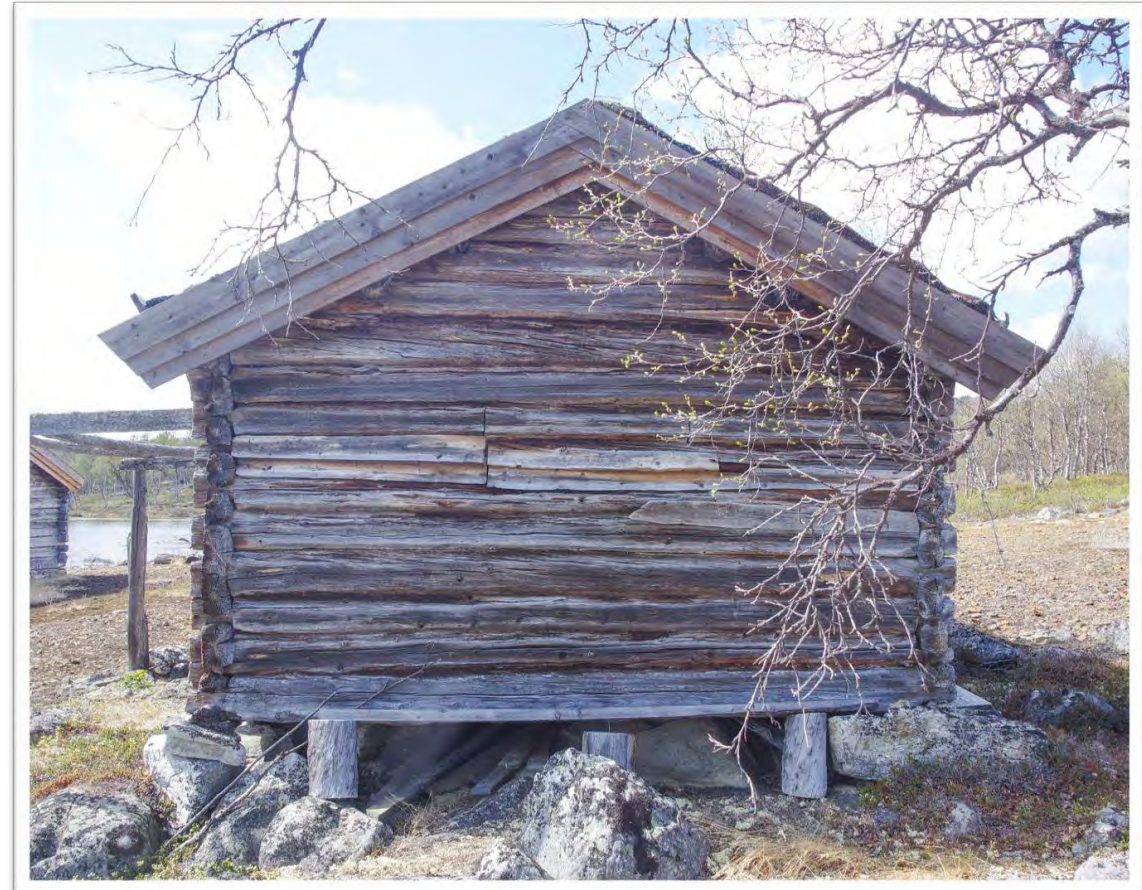
Nordsiden har minst sol-erosjon. Femte-stokken har en del gammel råte. Usikkert hva som er grunn til råta, men kan være en stokk av dårlig kvalitet i utgangspunktet. Fundamentet i nærmeste hjørne består av en stor stein. Den ligger på skrå og fører vann ned på nova.

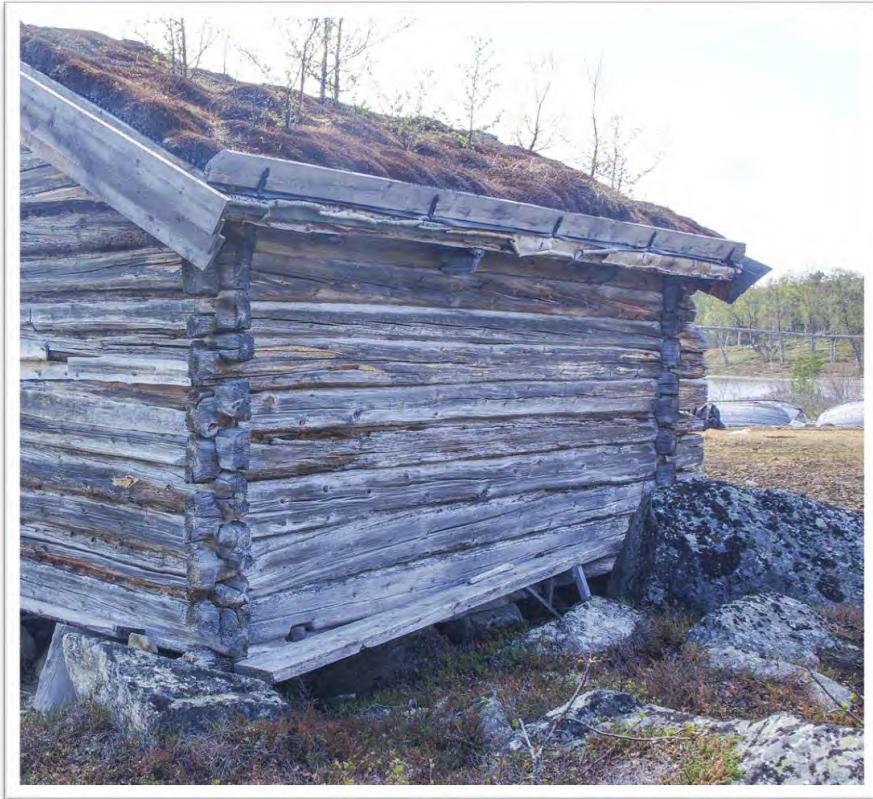
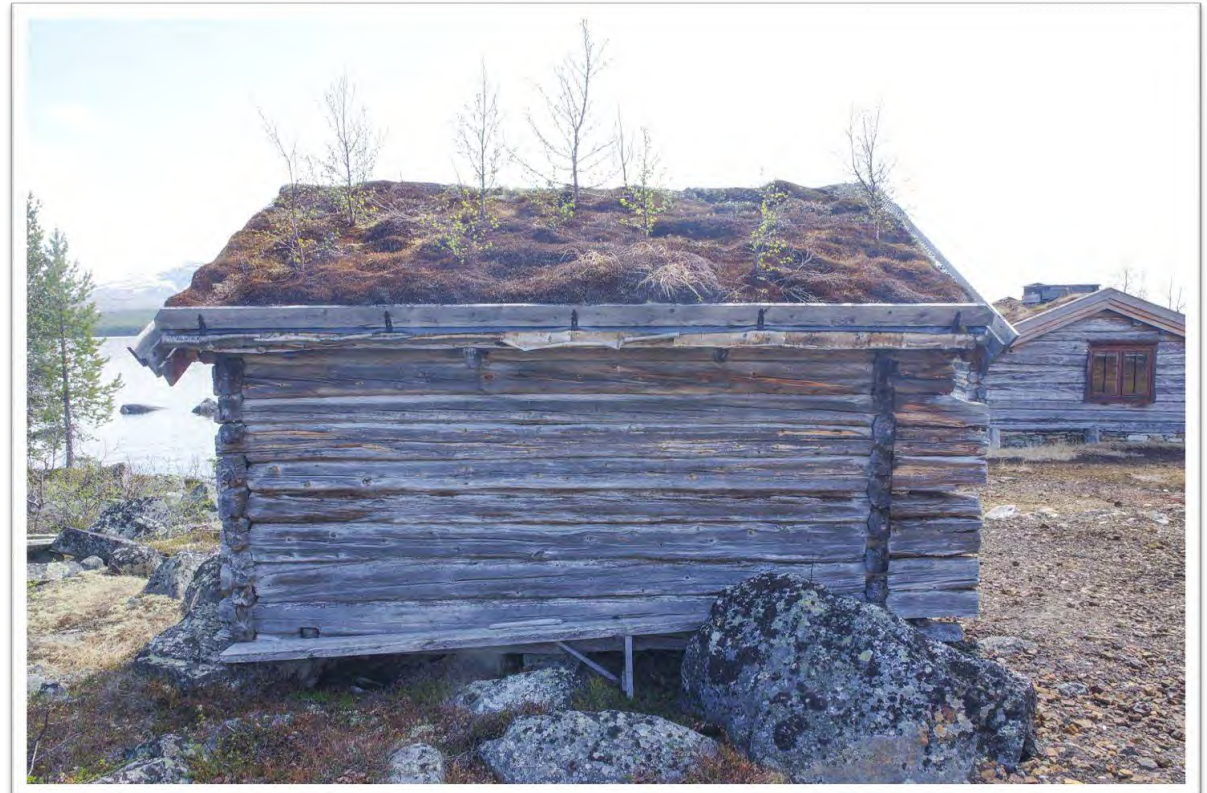
På nordsiden vokser det stort sett mose og bjørk på taket. Buskene kan med fordel dras opp med rota hvis mulig.

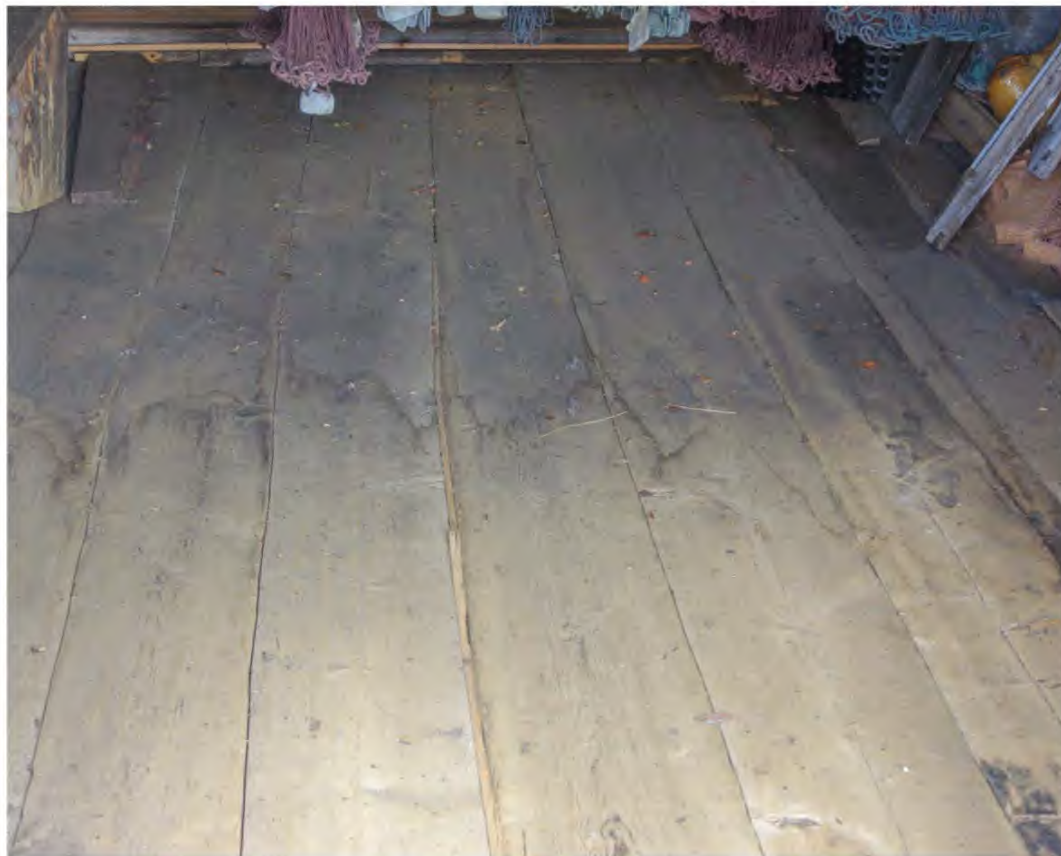
Golvet er laget av oppgangssagde furuplank som er medradde imot hverandre. Tydelig av man har ønsket ett musetett gulv. Man har vert nøye med tilpassinger og tetting med fliser i ettertid.

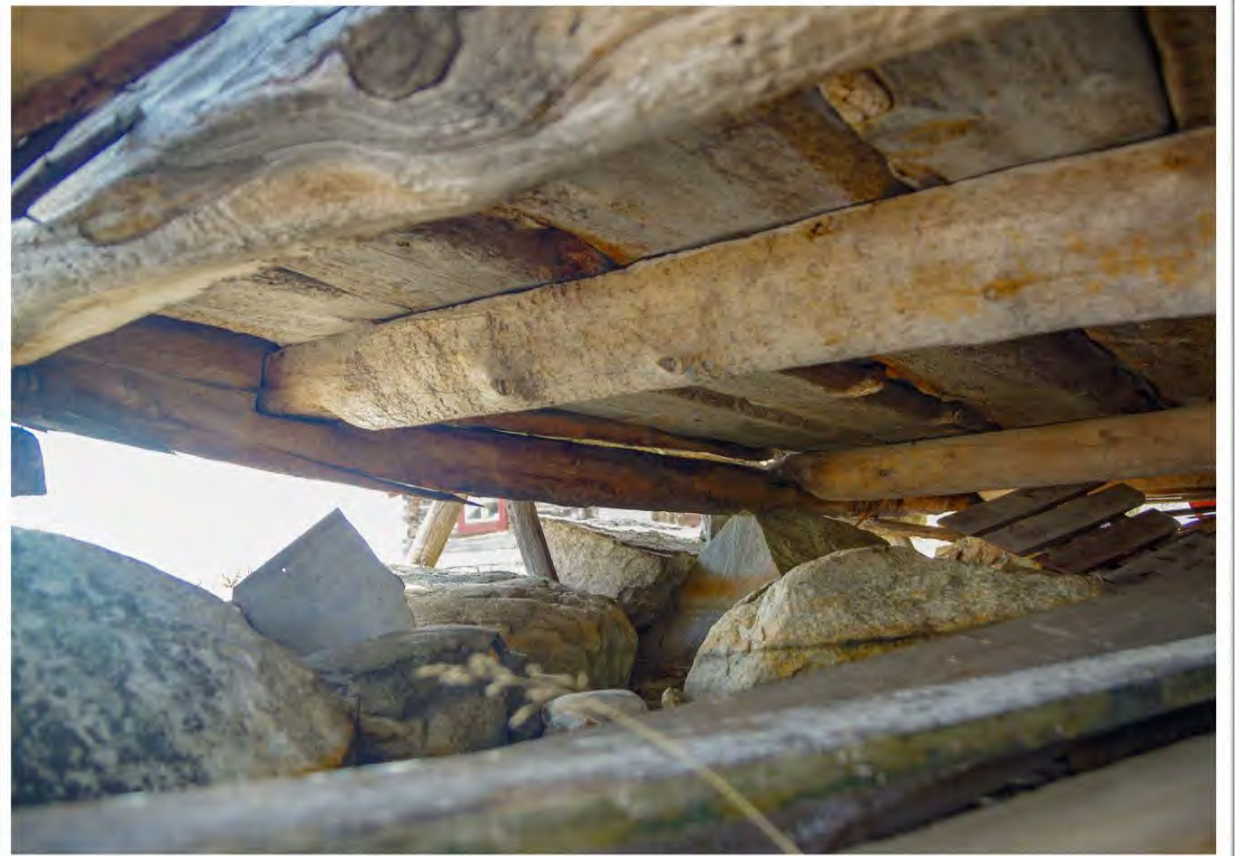
Bilde er tatt på undersiden av gulvet. Gulvbjelkene er laget av klovninger som er laftet inn mellom svill og andrestokk og har ikke egne fundamenter. Dette er typisk for stabbur/bur og loft, der man ikke ønsket mus eller andre dyr in i bygget. Svilla ser litt underdimensjonert ut og er tydelig svekket.

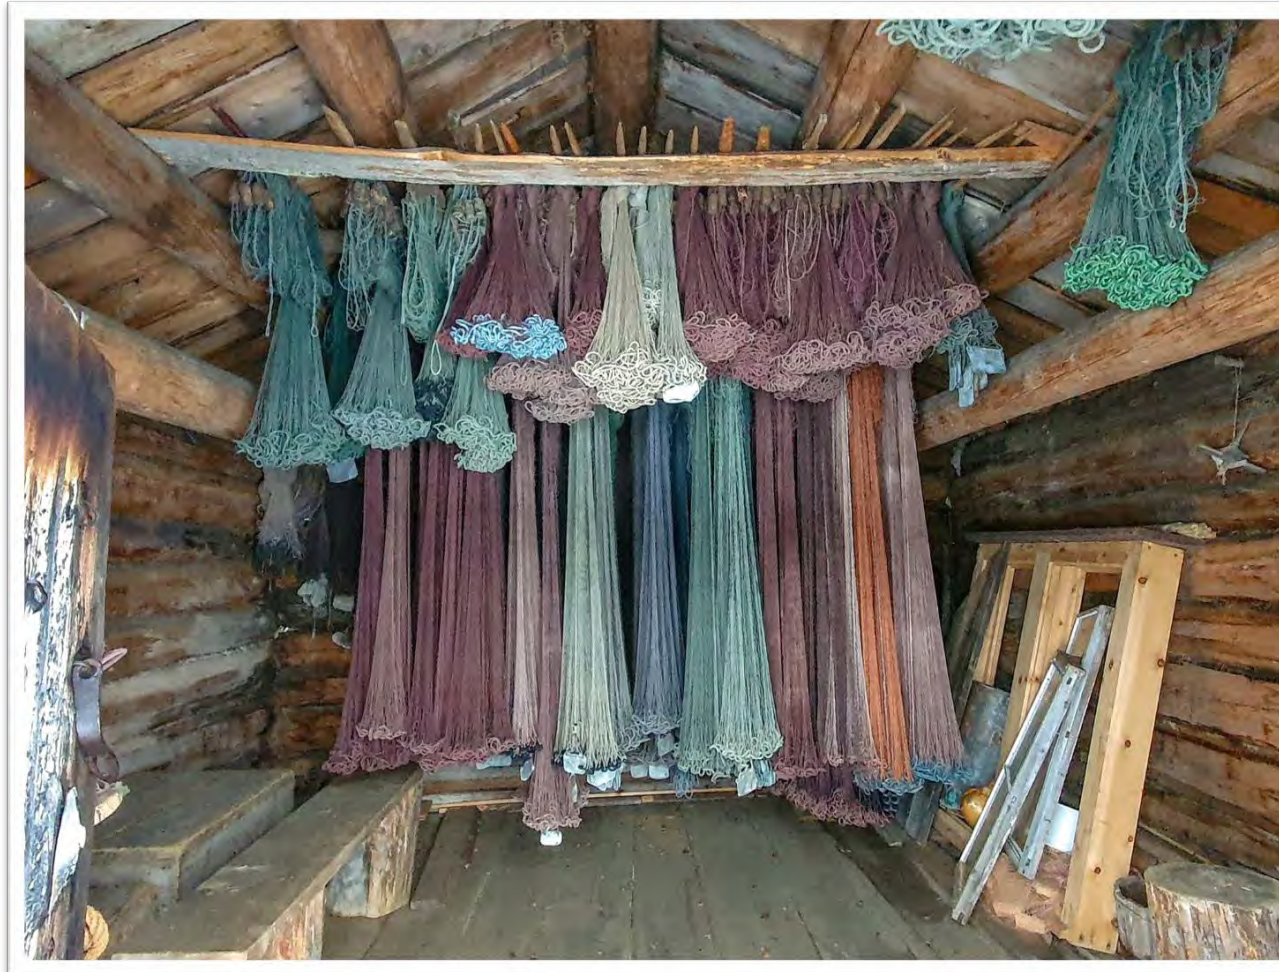
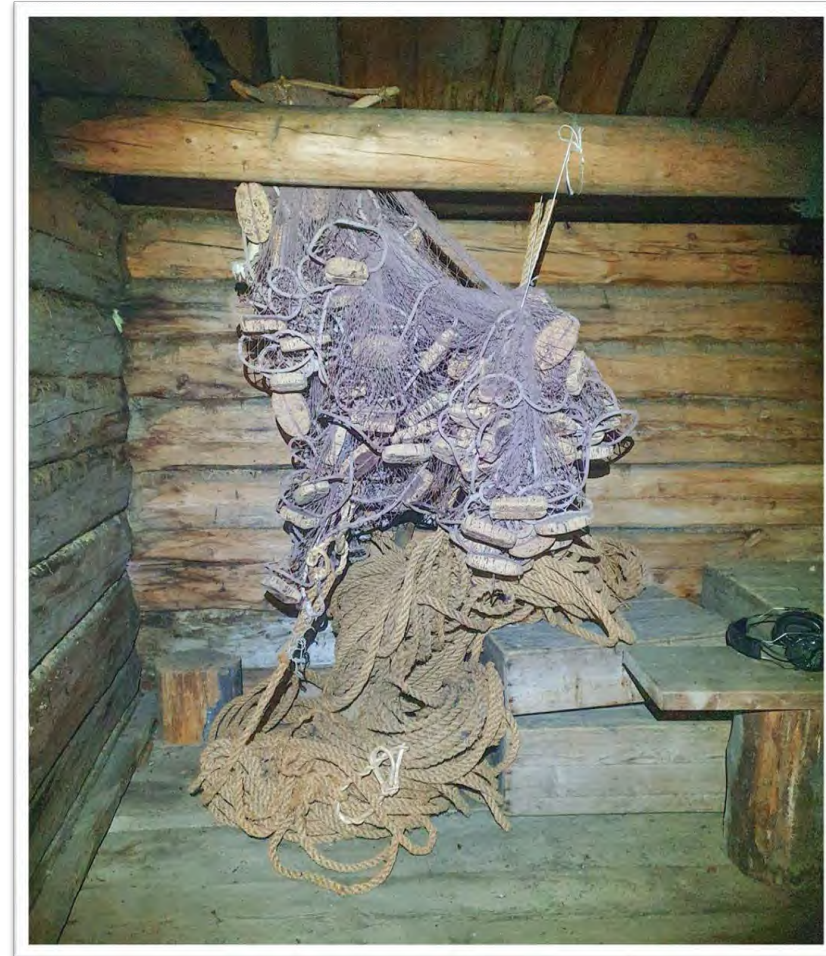
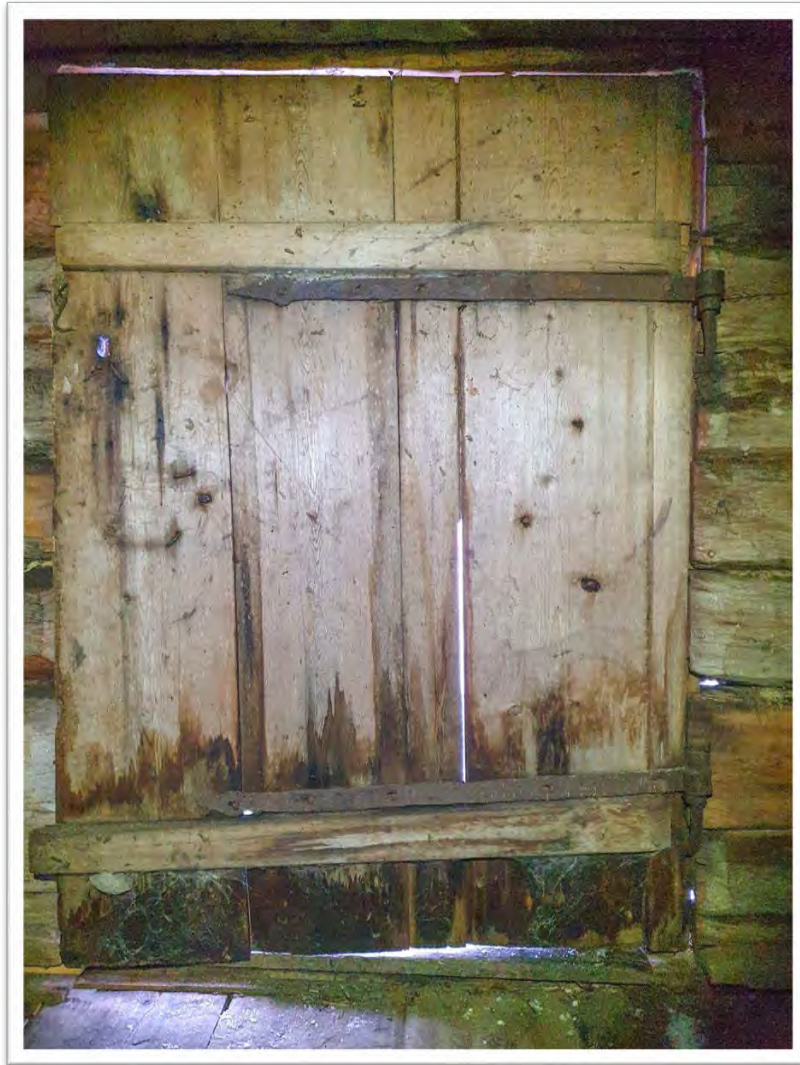
Her inne henger det fortsatt nett og bygningen er i bruk. Åser og slinner er bearbeidet med pjal/skjøve. Taktro ser ut som gjenbruksbord.

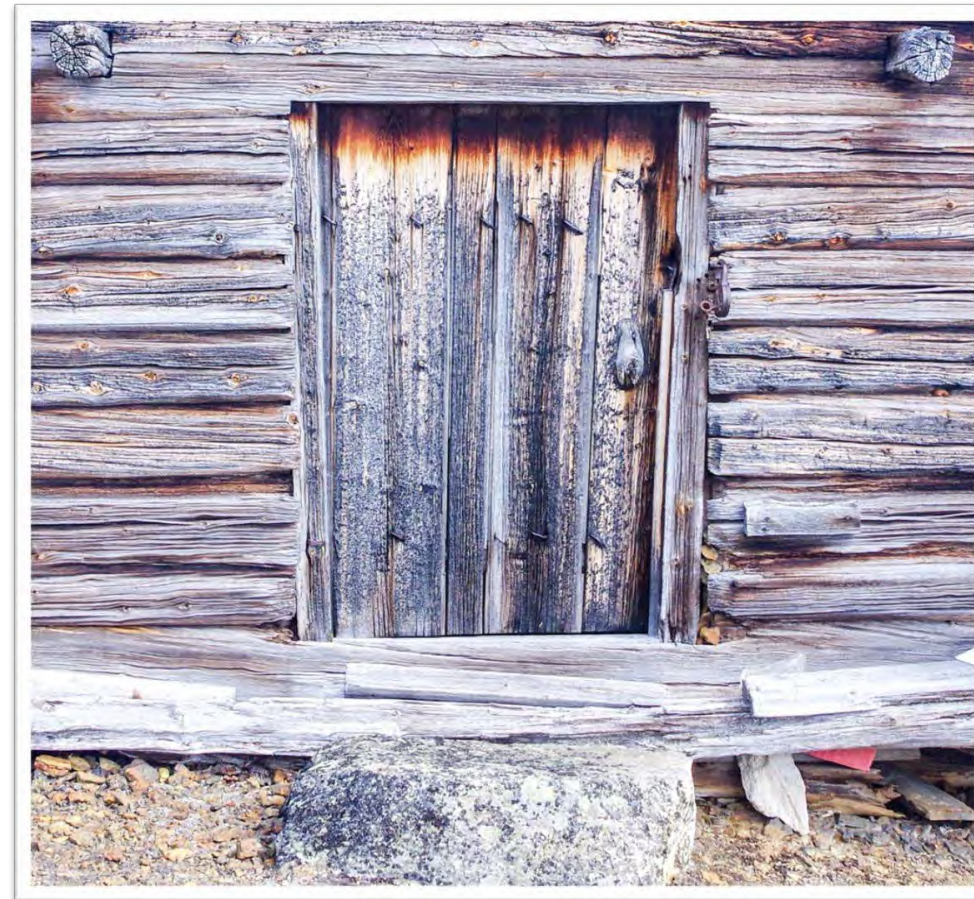
Fin gammel dør med innfelte labanker og håndsmidde hengsler. Døråpninga har kraftige beitskier som også fungerer som anslag til døra. Det er mye råte rundt tapphøla i svilla.

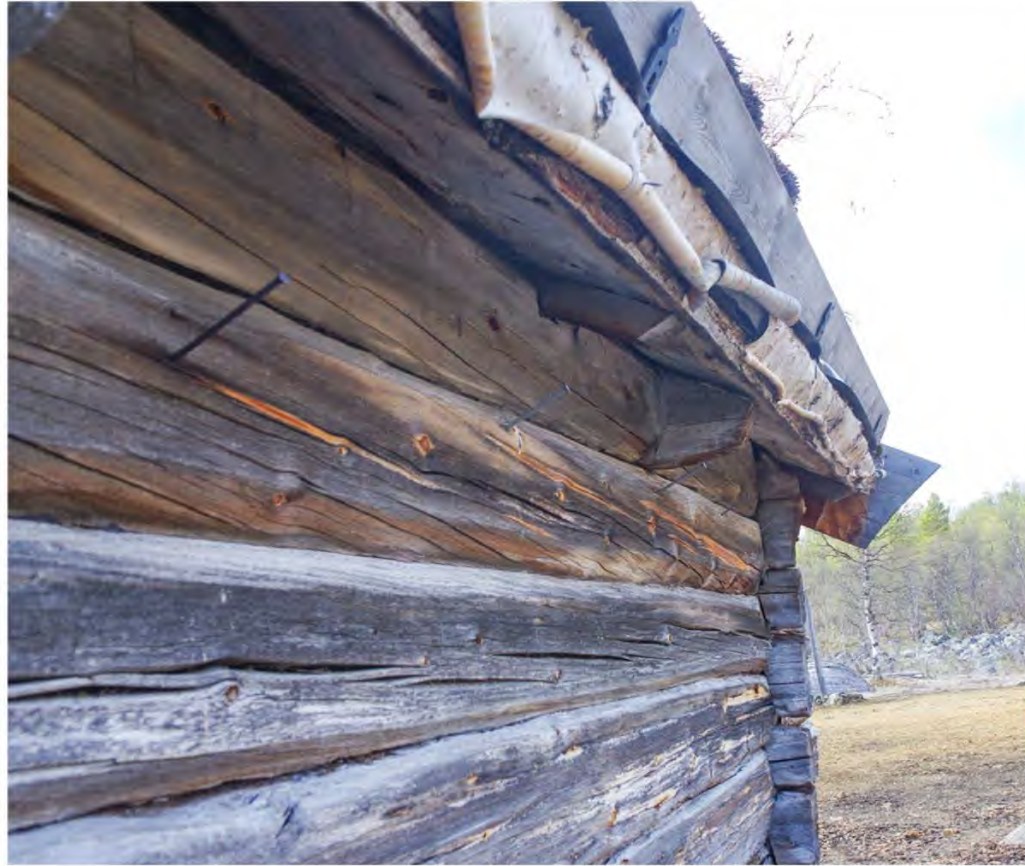
Nordside. Man ser underside på gammel ringtro. Over den ligger et lag med ny tro, papp, Platon og torv/lyng. Man har prøvd med pyntenever her med den er snudd feil vei. Det er en raftsperre på midten og et par ringtro-knekter på hver side

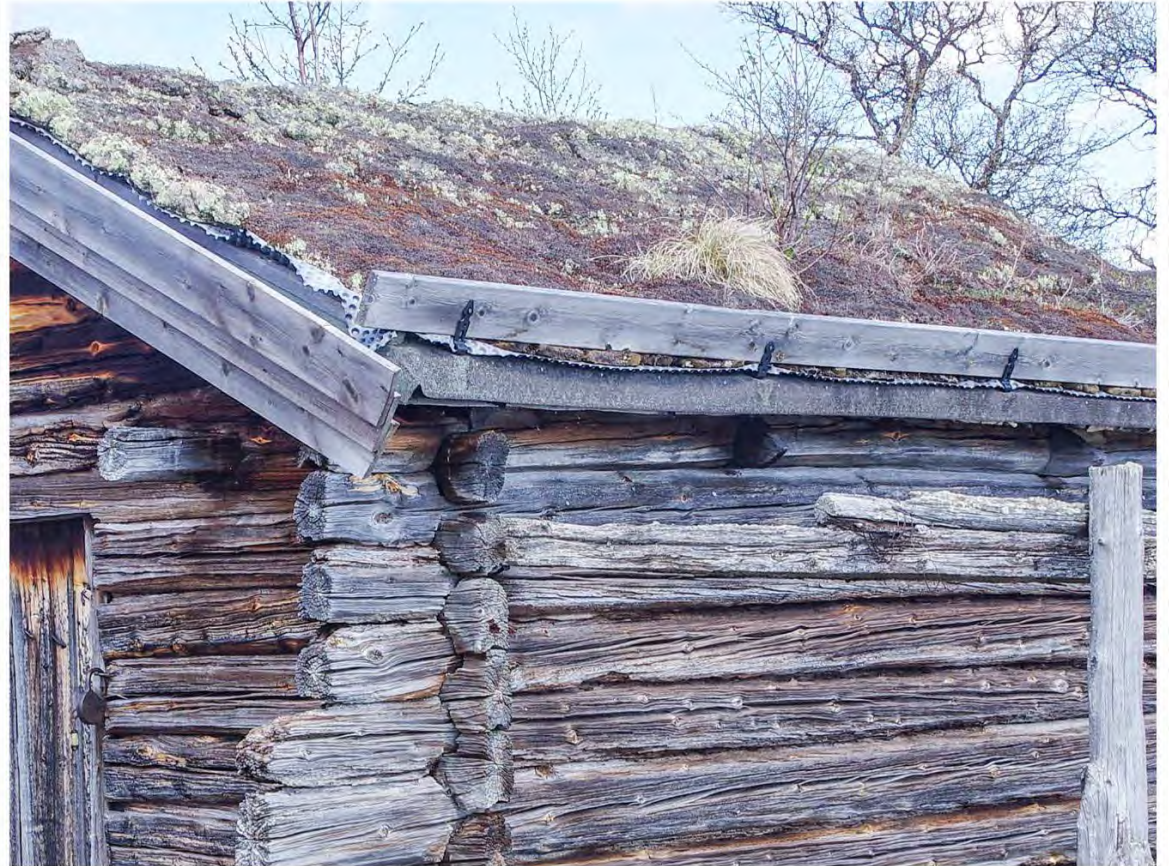
Sørside. Her er alle tekkingsmaterialer godt synlige. Neste gang man dekker om taket må man gjøre det med et mere tradisjonelt utseende.

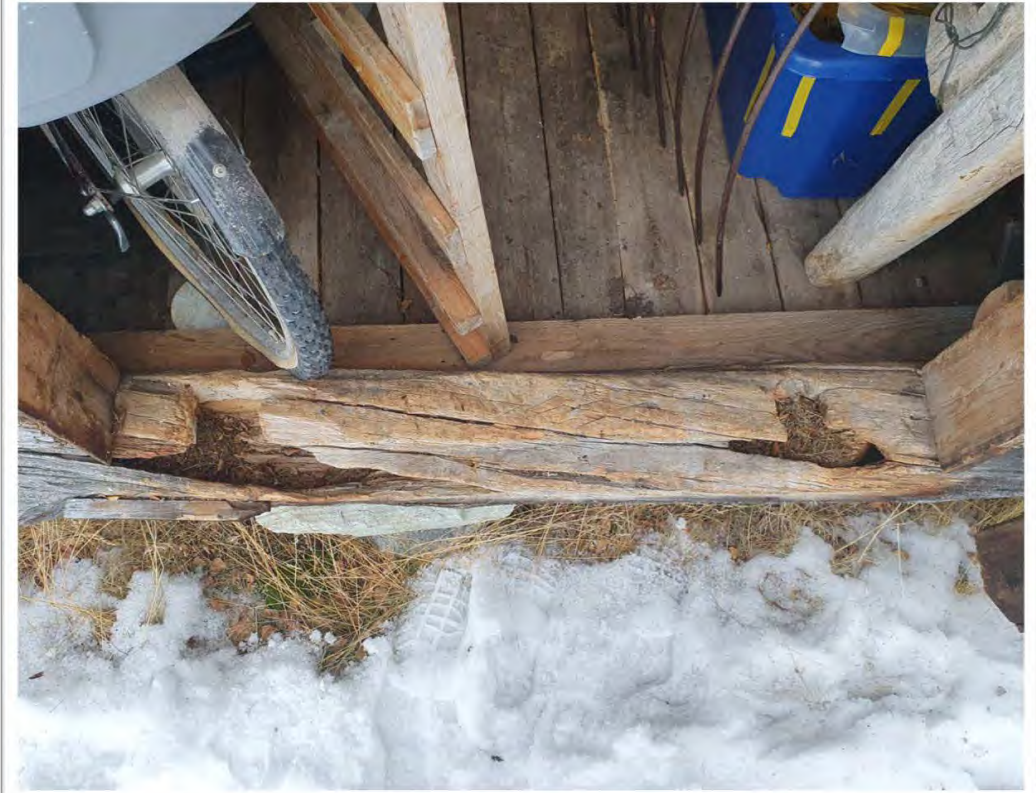
Man ser gamle tapphull etter beitskier som viser at døra er utvidet en gang i nyere tid. I disse tapphulla er det en del gammel råte. Den nye døra ligger utenpå veggen og beskytter da fra at det kommer mere fukt til i tapphulla.

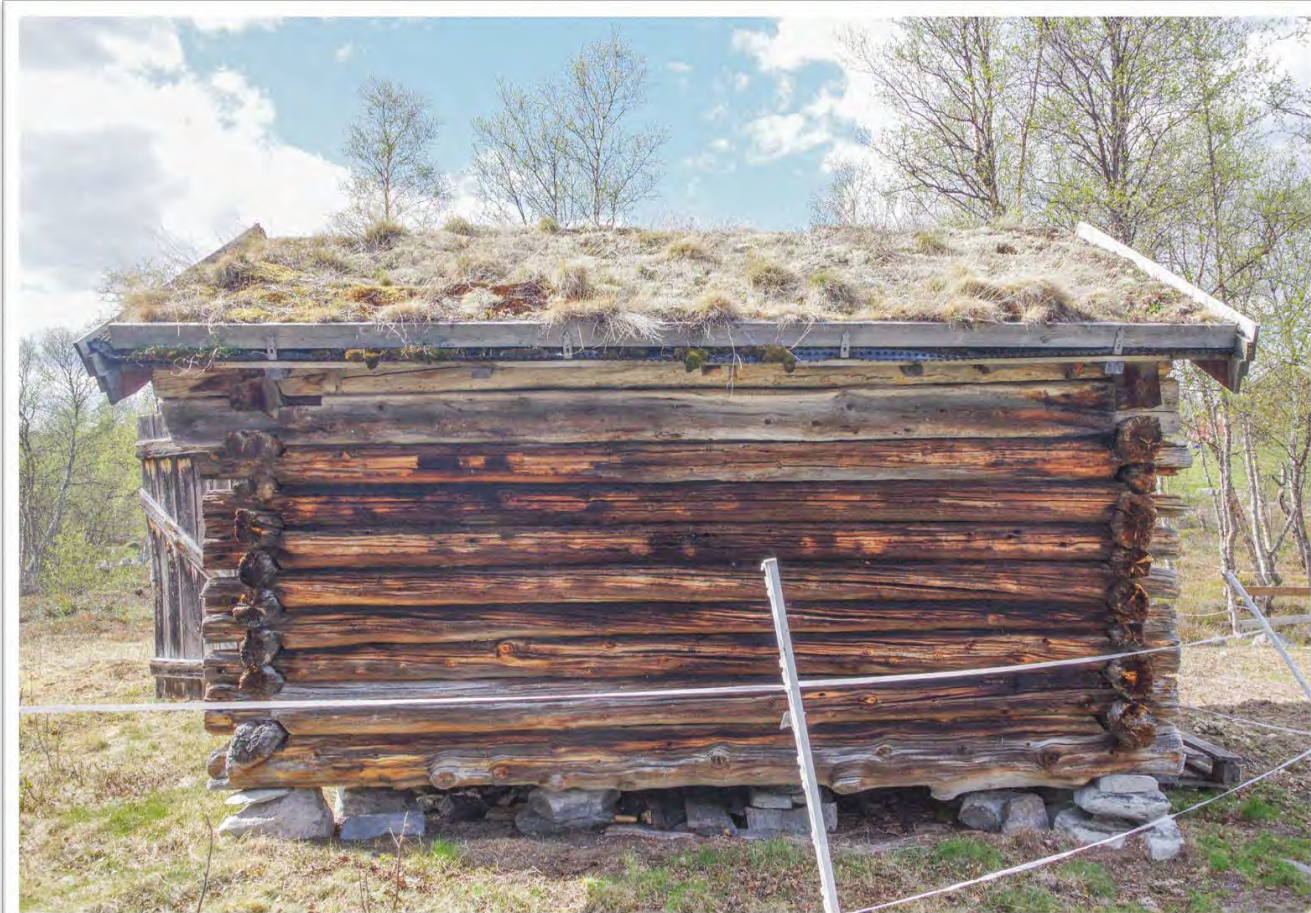
Denne siden ser bra ut. Man har løft opp løa sist gang man restaurerte den, så den står tørt og fint. De to øverste stokkene her er skiftet en gang.

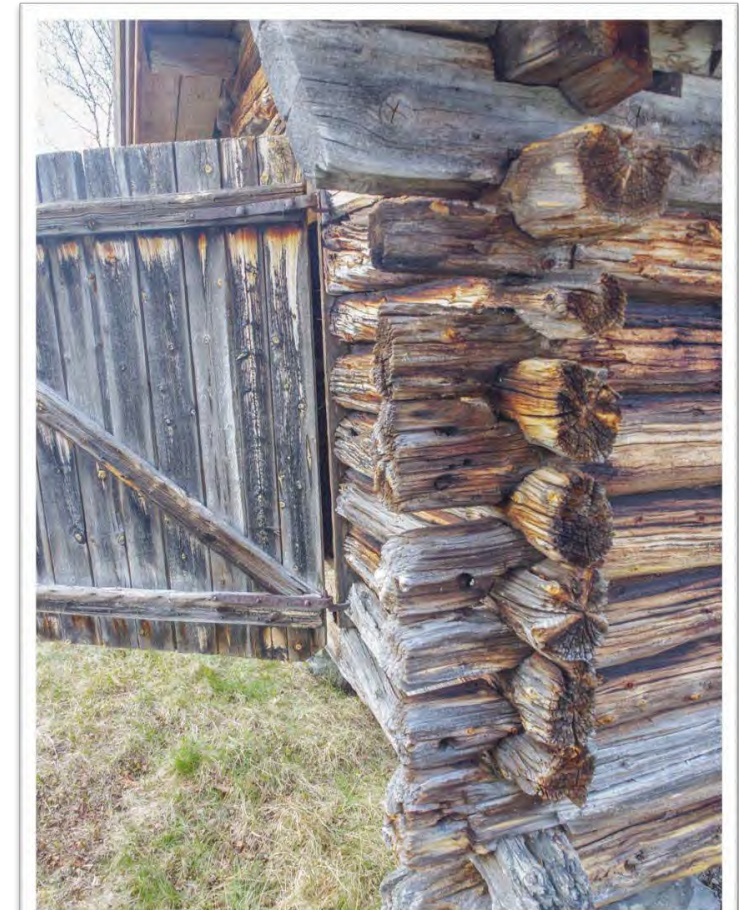
Det er boret hull i flere nov-utstikk på fremsiden. Hva dette kommer av er uvisst. Ser det samme på motsatt side.

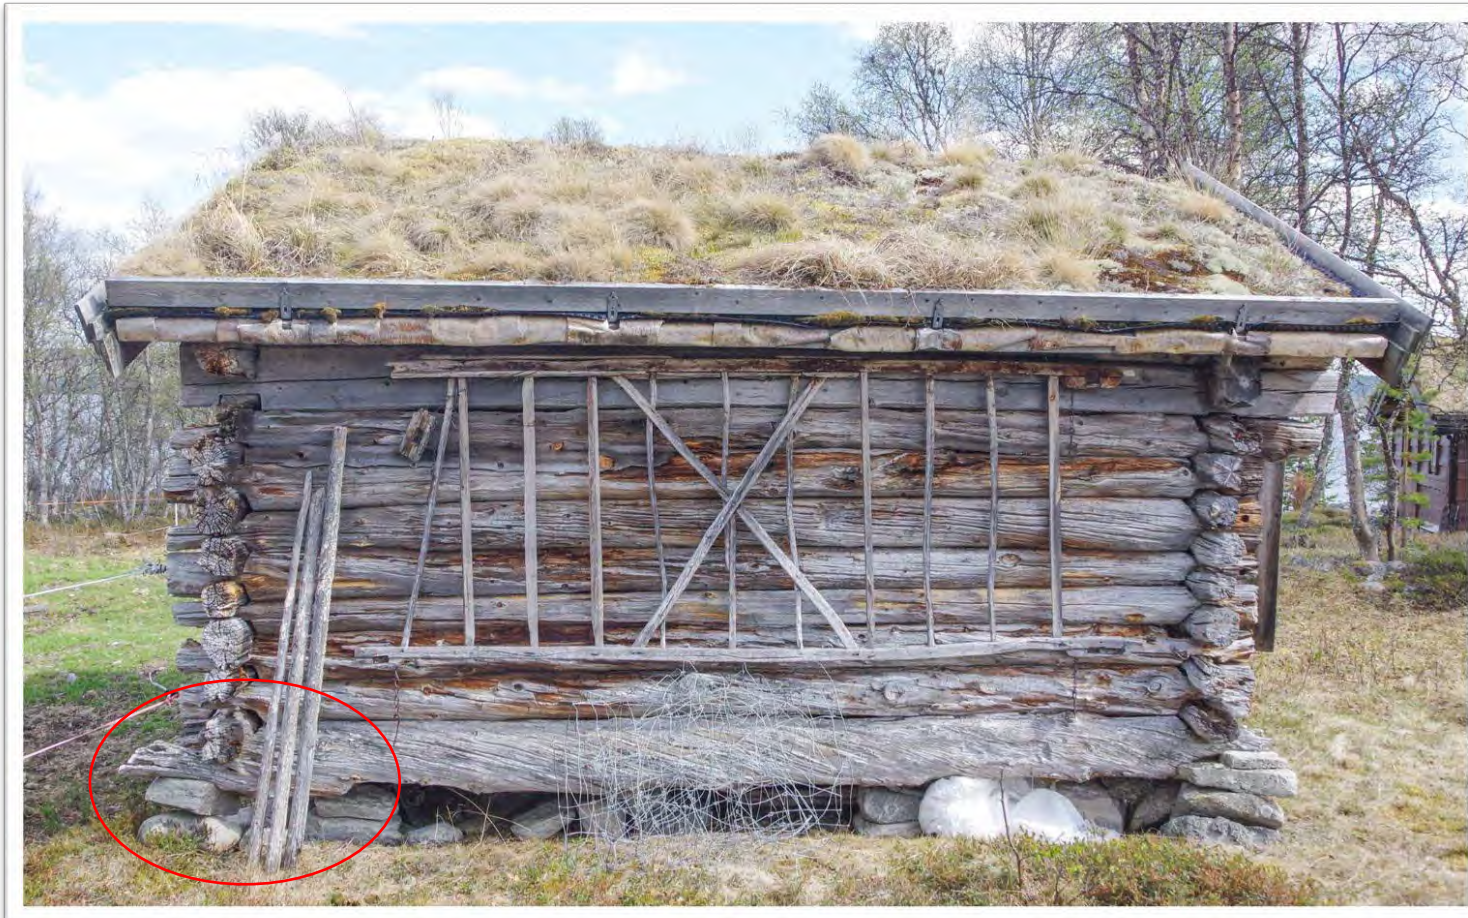
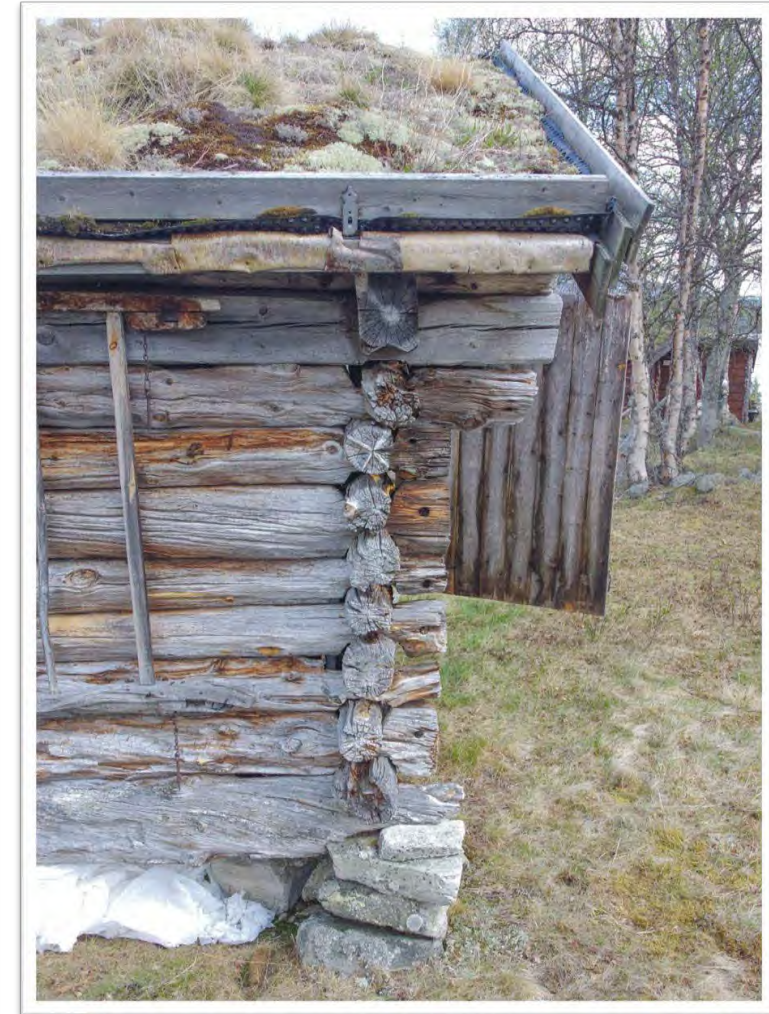
Det er litt råte i yteveden på noen stokker. Innenfor rød ring er svilla svekket og man borde komplettere med ett murpunkt til, rett vid siden av det eksisterende. I bilde til høyre ser man at det er hull i novene, akkurat som på motsatt side.

Under torva ligger det grunnmursplast og taket er tett.

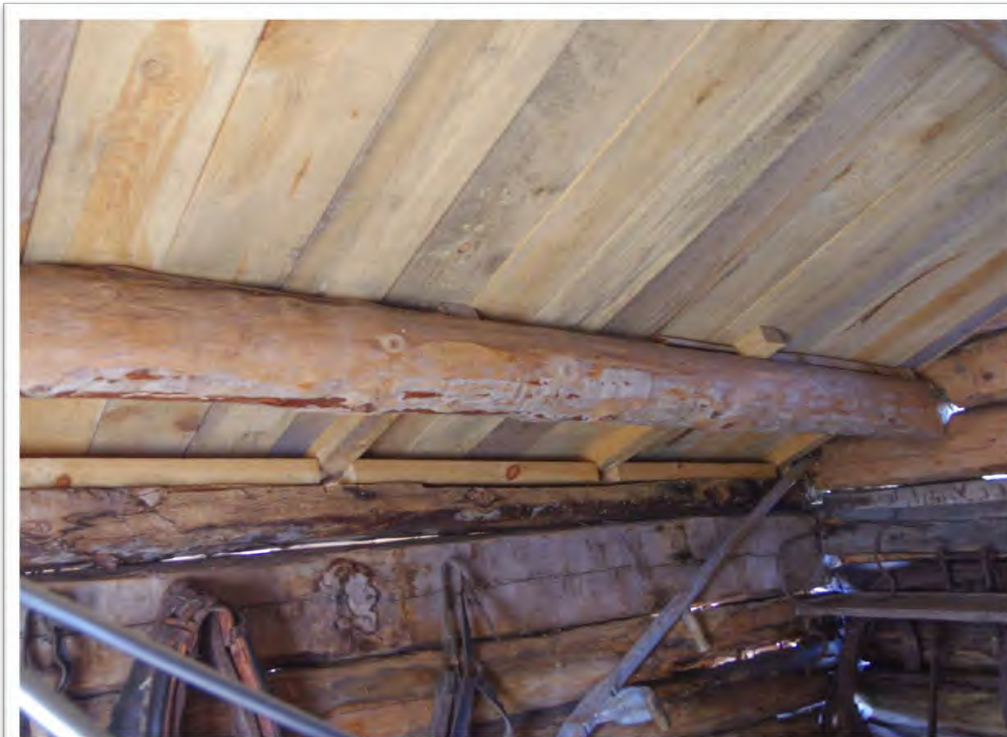
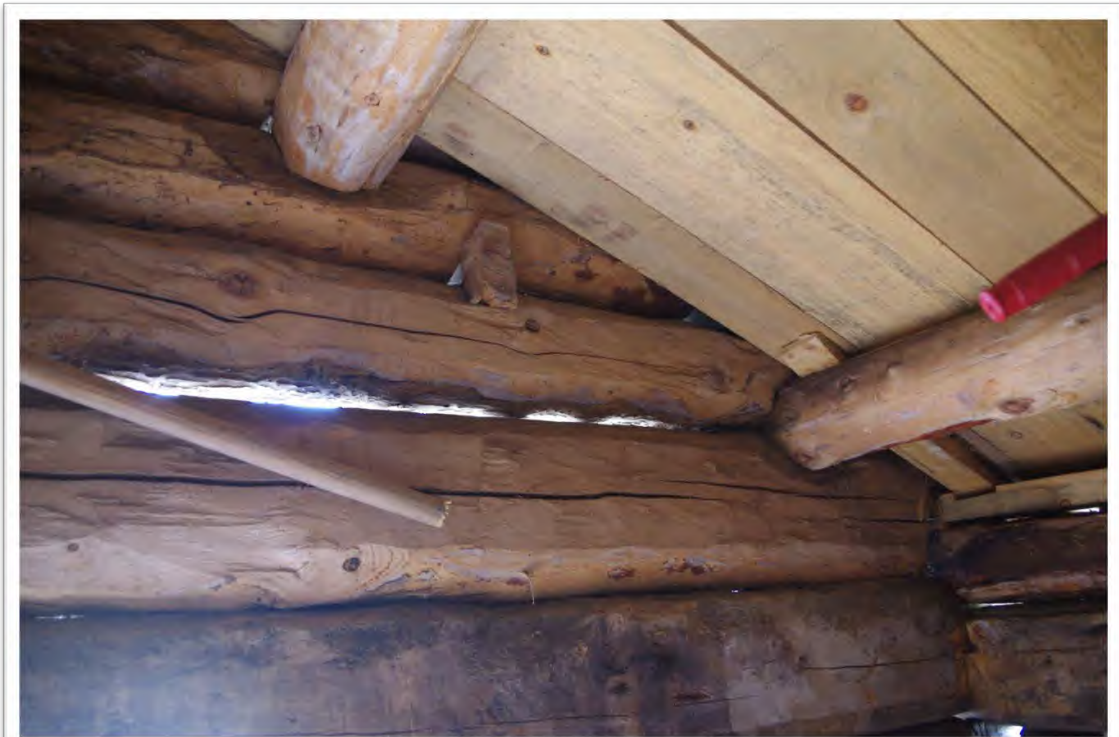
Raftsperrer, røste og tro, er av nyere dato og sikkert skiftet sist gang man la om taket. Man har da spunset inn nytt materiale på rafta. De nyere stokkene er skantet med øks, mens de eldre stort sett er laftet med rundtømmer.
