# Dokumentasjonsvedlegg for Femundshytta del 1

03.12.2024

Innlandet fylkeskommune  
Anno Museum Musea i Nord-Østerdal

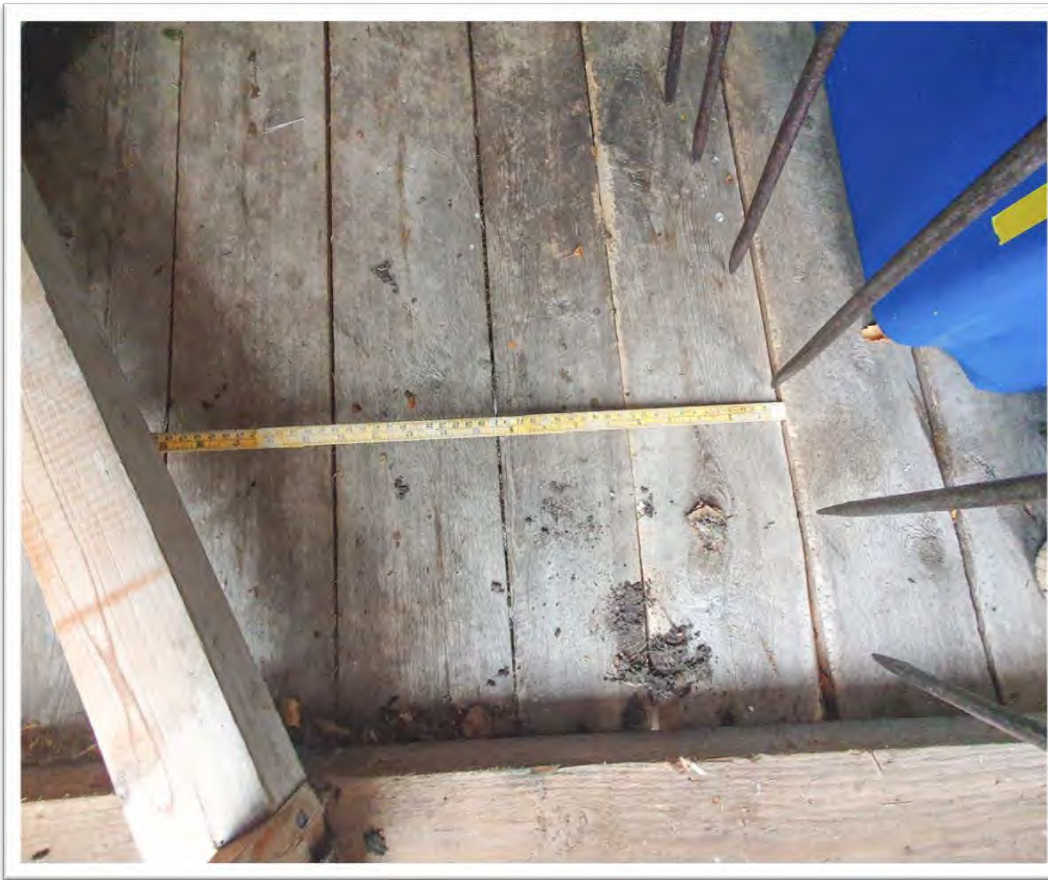
Golvet er av nyere dato og lagt med sirkelsagede tomsbord i varierende bredder.

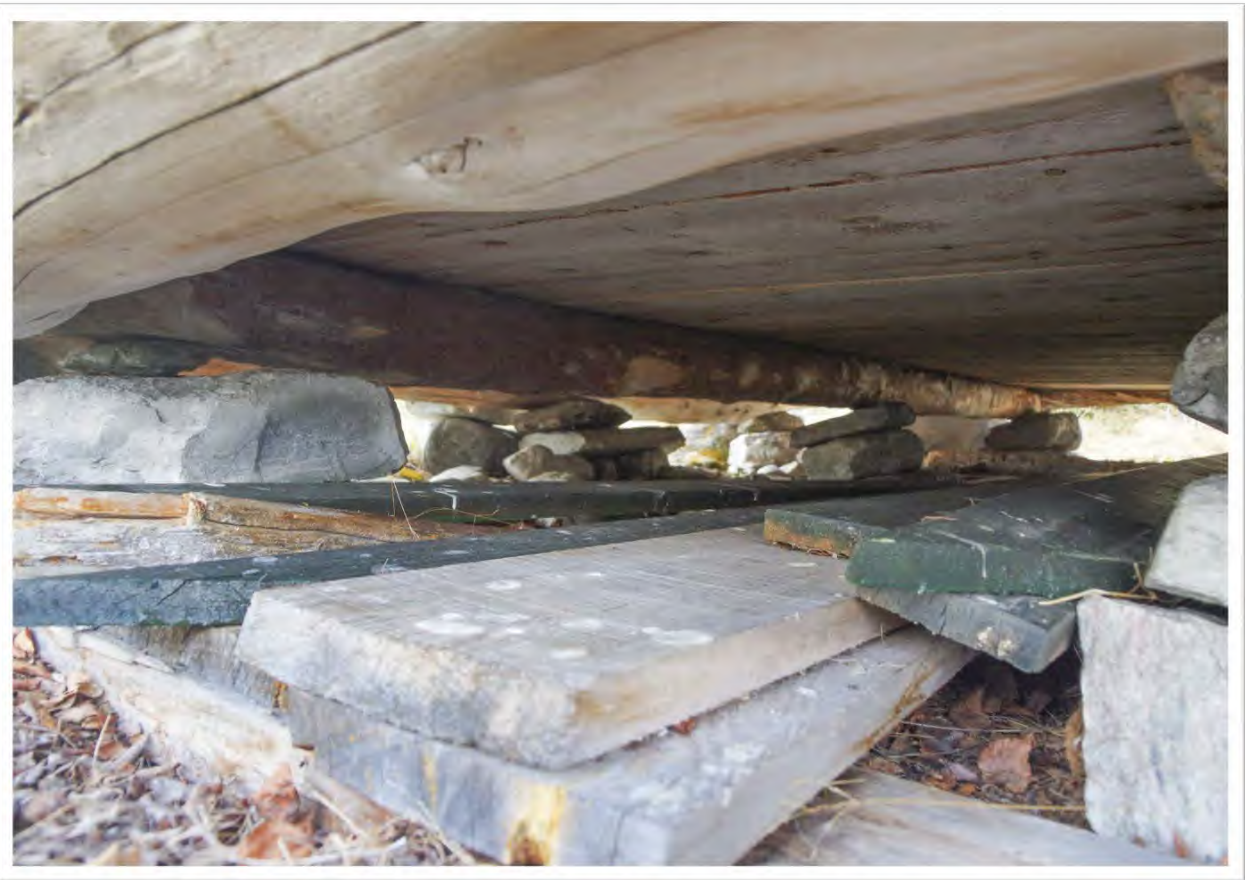
Golvet ligger separat på egne fundamenter. Som golvbjelker har man brukt halvklovinger.

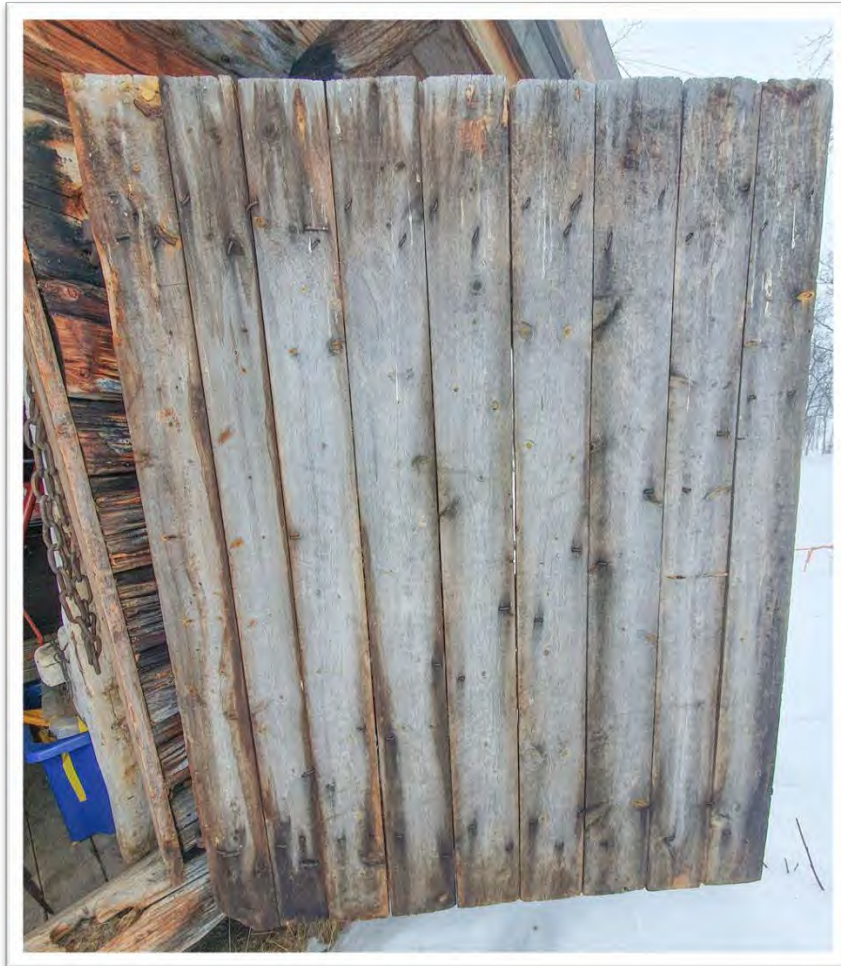
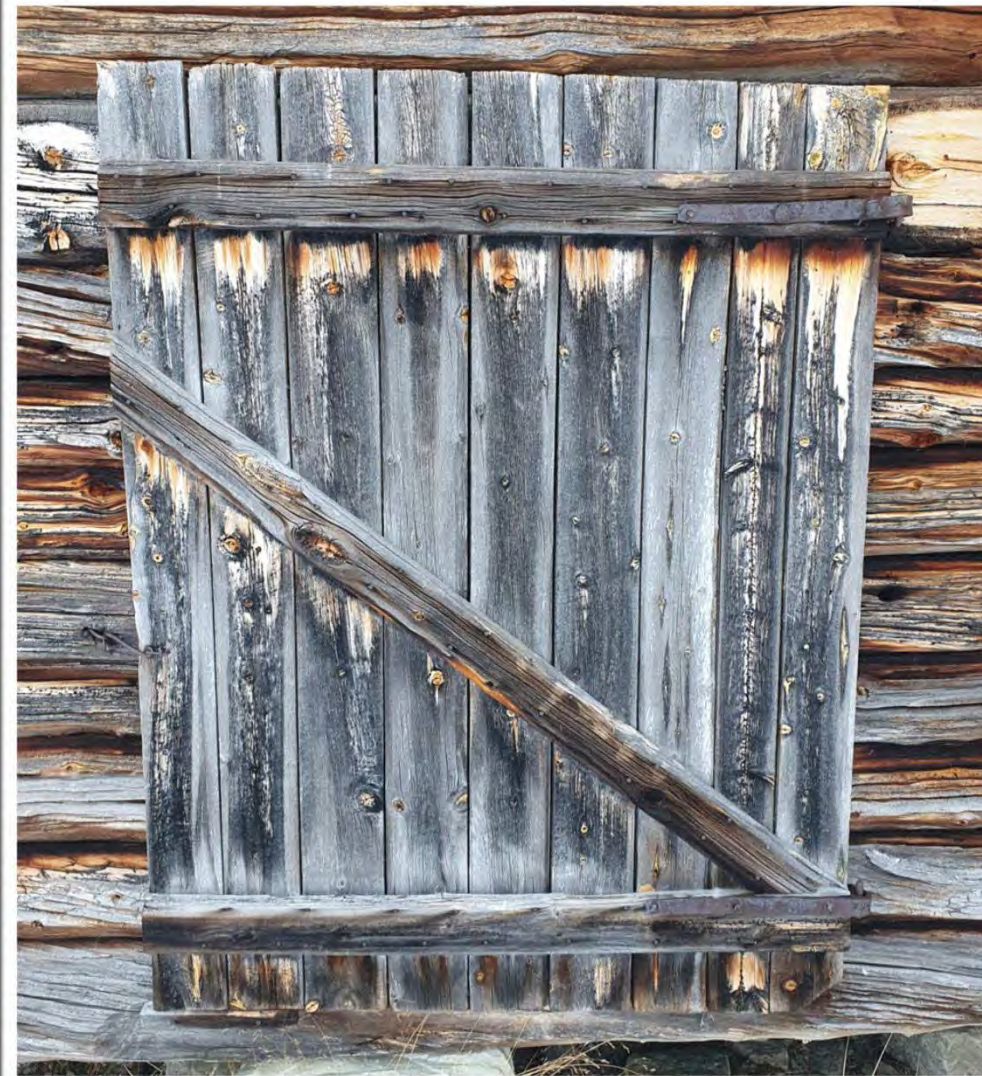
Enkel labanksdør, med utenpåliggende labanker Døra er ikke original. Den kan vare gjenbruk, da den ser kappet ut på venstre side. (skråstiver går ikke opp imot øvre labank)

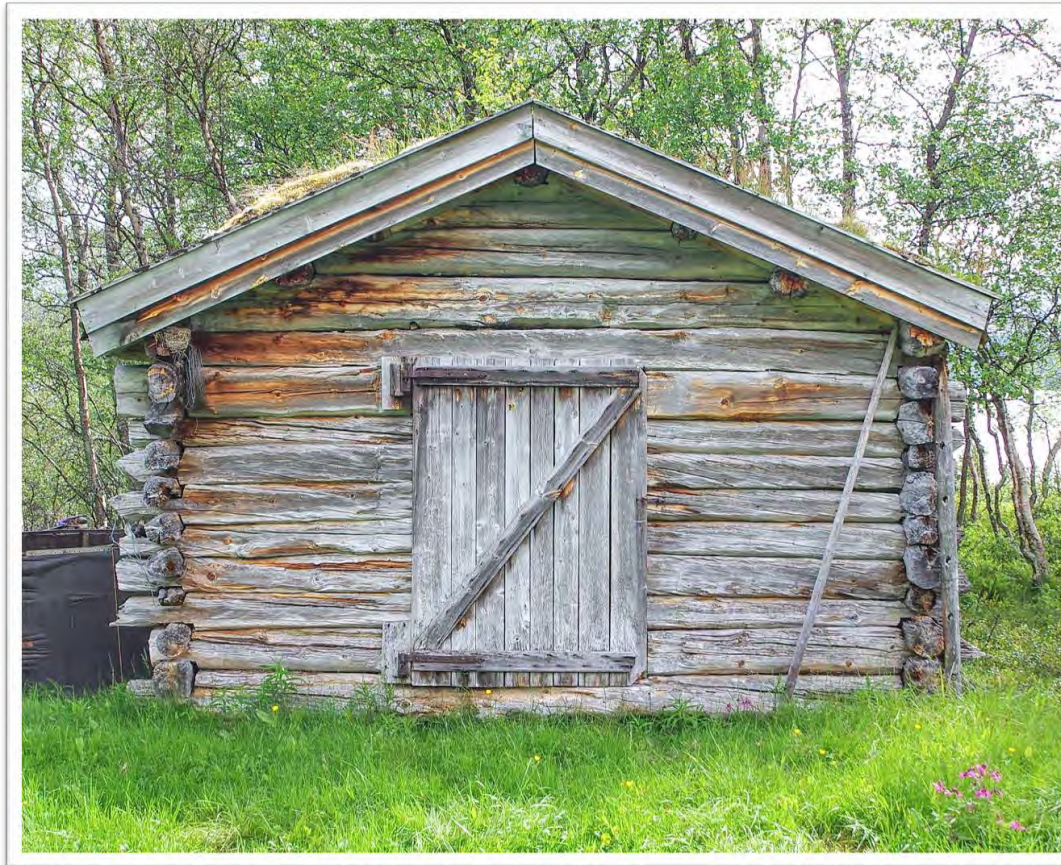
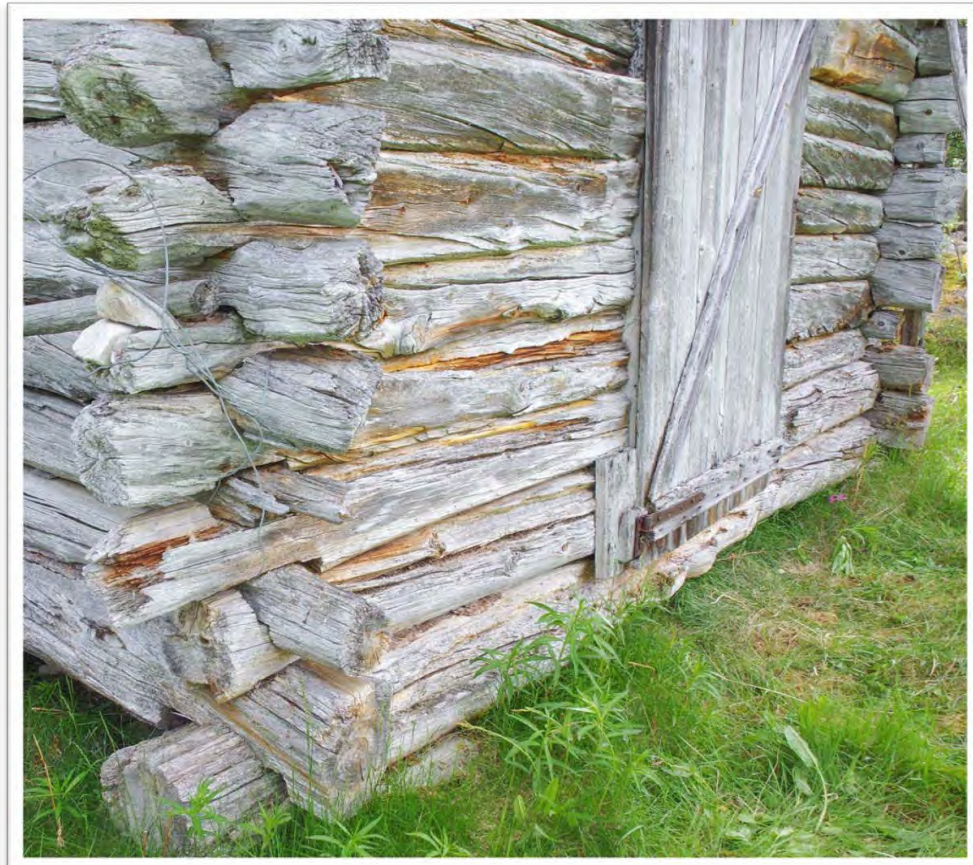
# Nordside (B-side)

Typisk løelaft. Noen stokker er gjenbruk imens andre er laftet inn i bygget med barken på. Mange stokker har fortsatt felleskår igjen, noe som oftest blir fjernet på finere laft. De nederste stukkene har noe råte i yteveden. Veggene ser ellers bra ut.

Stokk B6 er datert til 1772 og B8 til 1781 (hogstår)

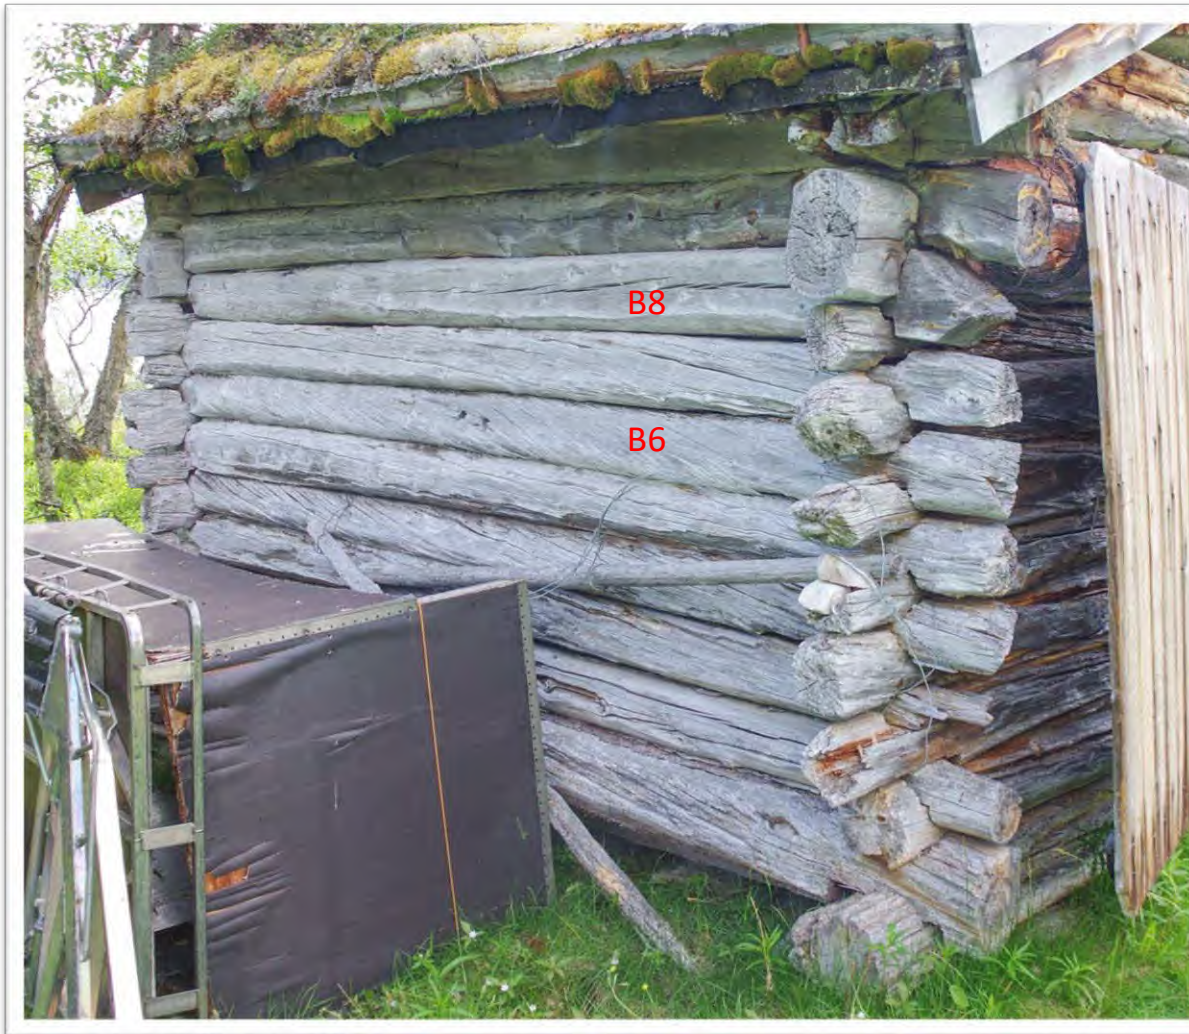
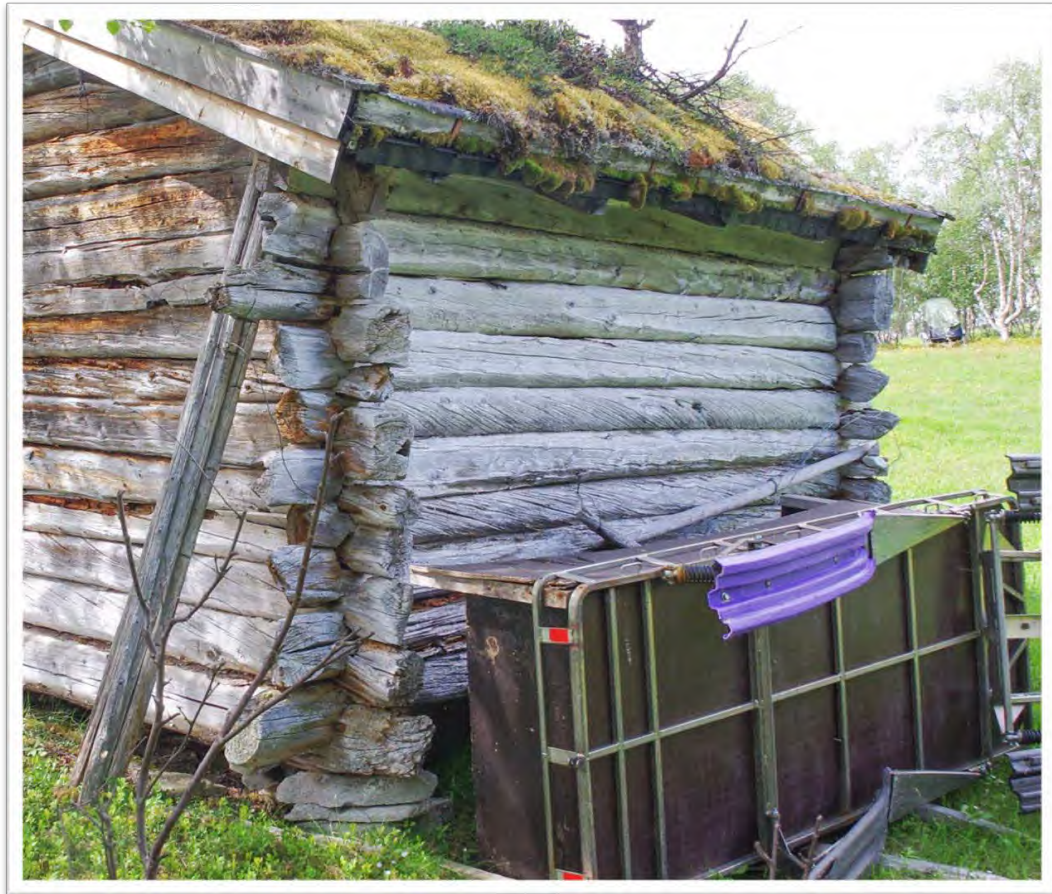
## Østside (C-side)

Flere stokker med råte i yteveden. Skadebilde kan tyde på at løa har stått uten tak eller hatt større taklekkasjer en periode eller at det har vært tett vegetasjon nært bygget.

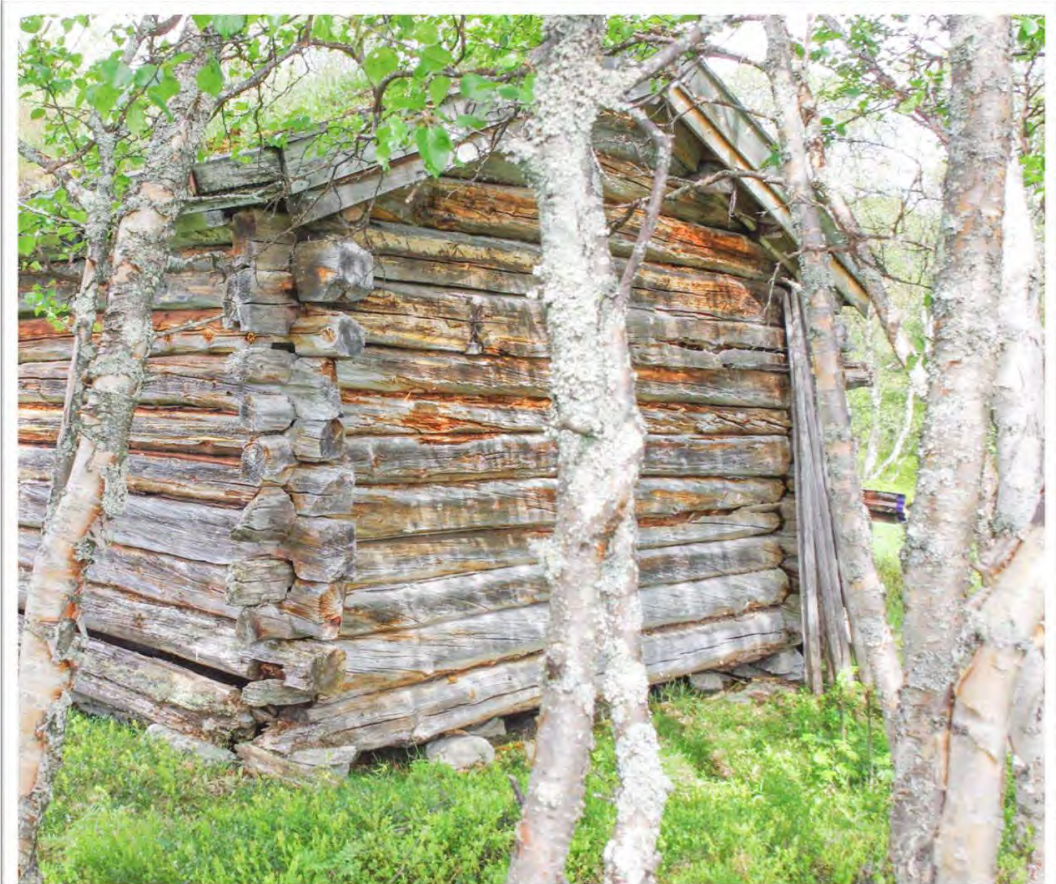
## Sørside (D-side)

Denne siden ser best ut bortsett fra råteskaden i bunn.

Stokk D8 er datert til 1821 (hogstår)

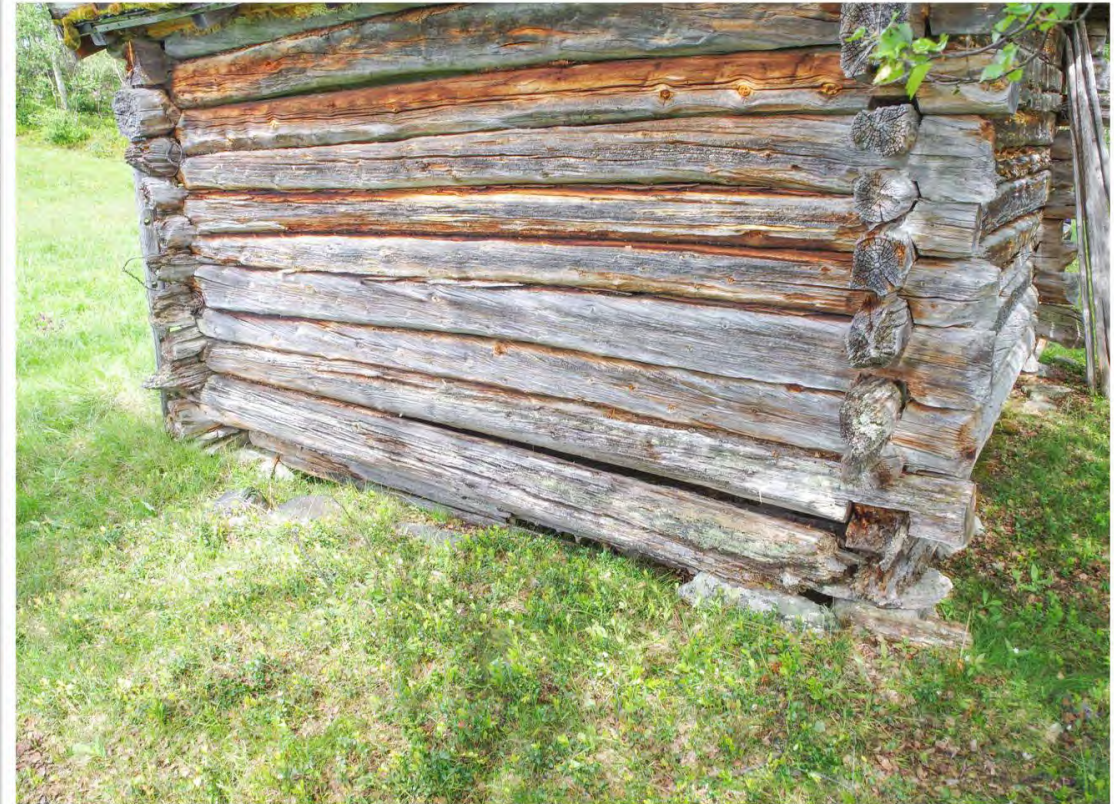
Taket er lagt om for ca. 30-50 år siden. Åsene kan vare eldre enn det. Kan se ut som åsene er lagt inn med barken på. Det samme ser man på flere laftestokker.

Taket har raftsperrer med ringtro. Ringtroa begynner å bli litt murken.

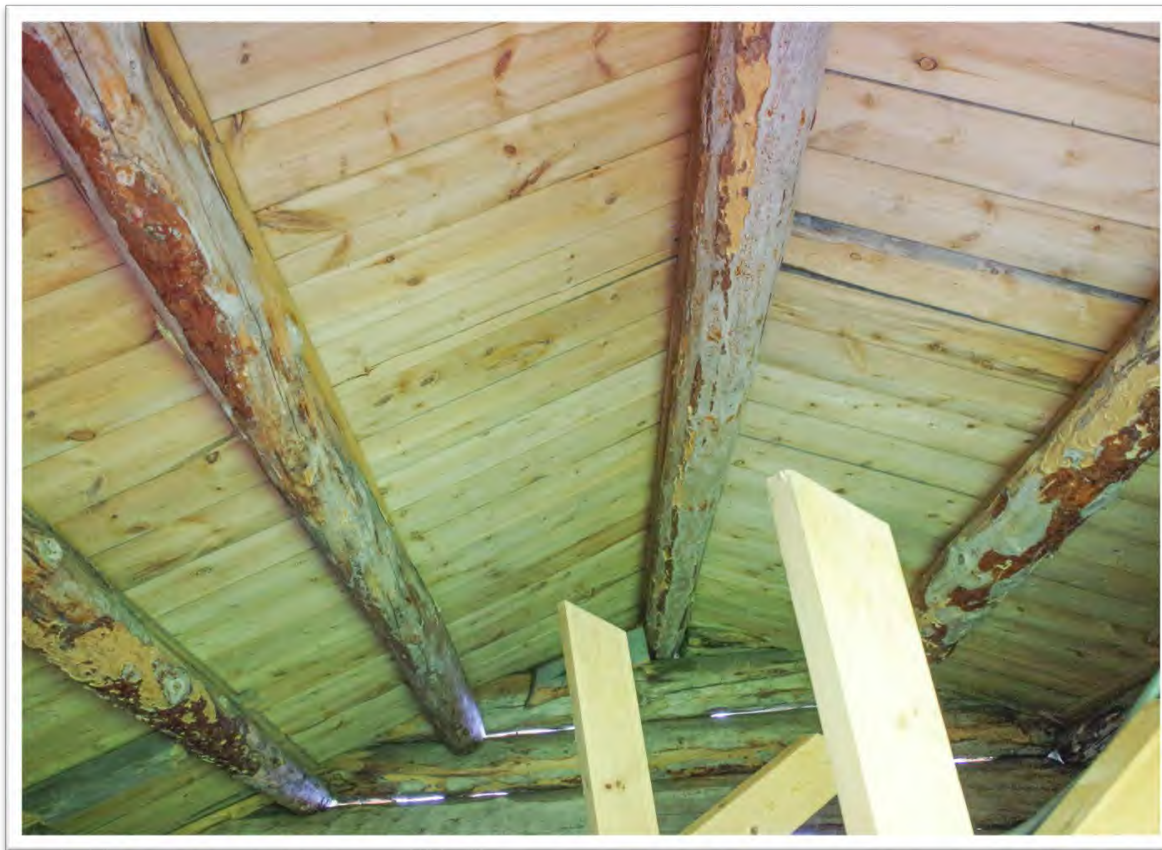
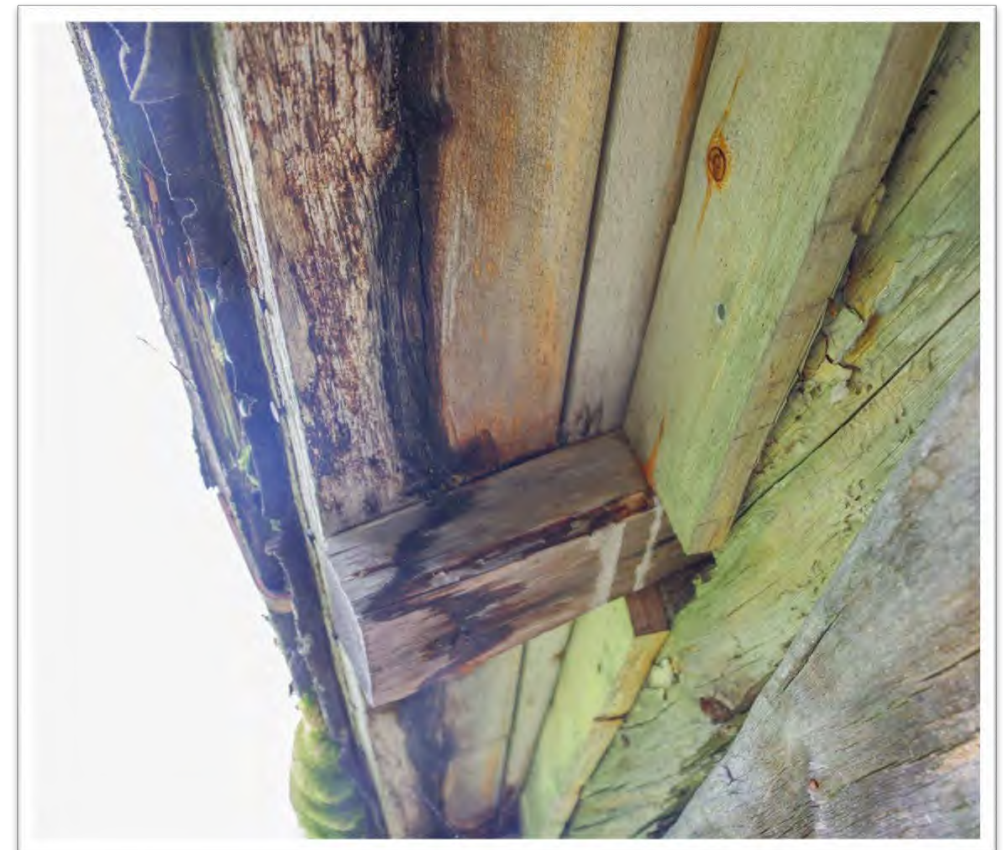
Torv/lyng som takdekking med grunnmursplast og papp under.  
Taket virker tett. Løa har doble vindskier med vassbord.

Det er troligvis brukt trykkimpregnerte materialer både som torvhold og vindskier.

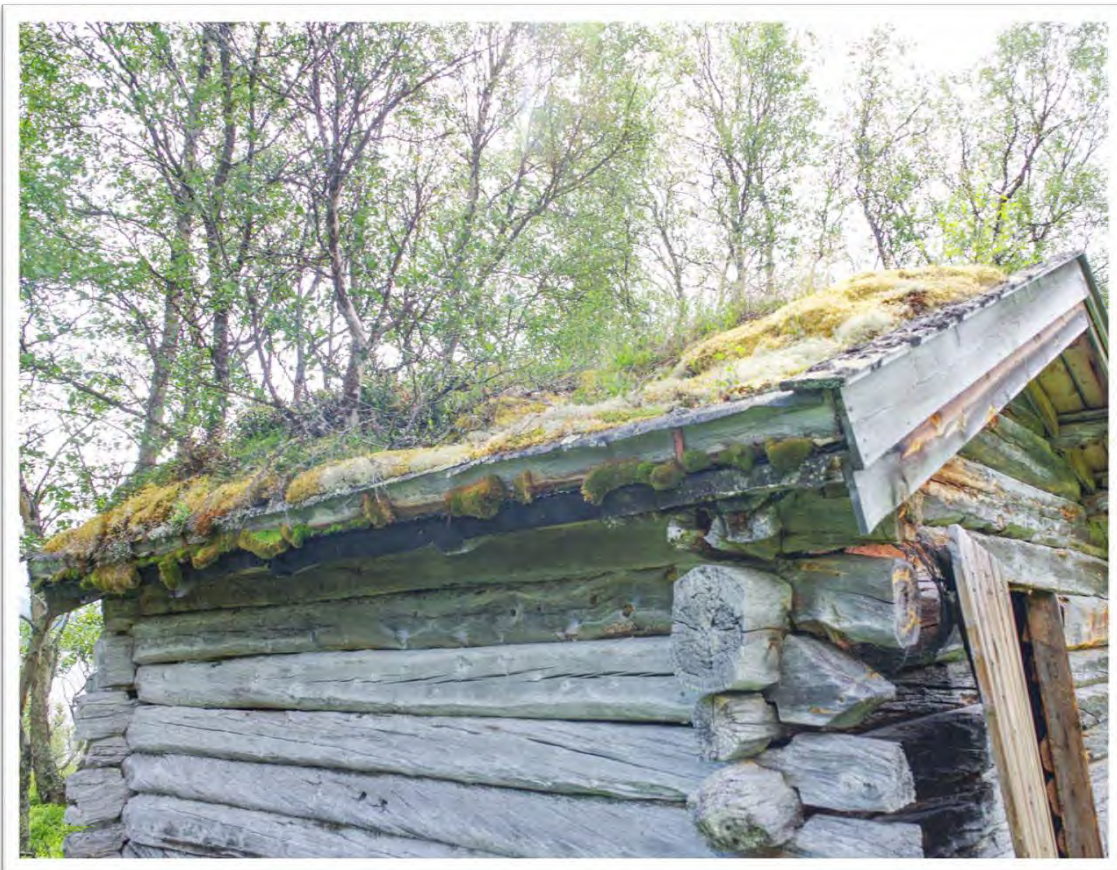
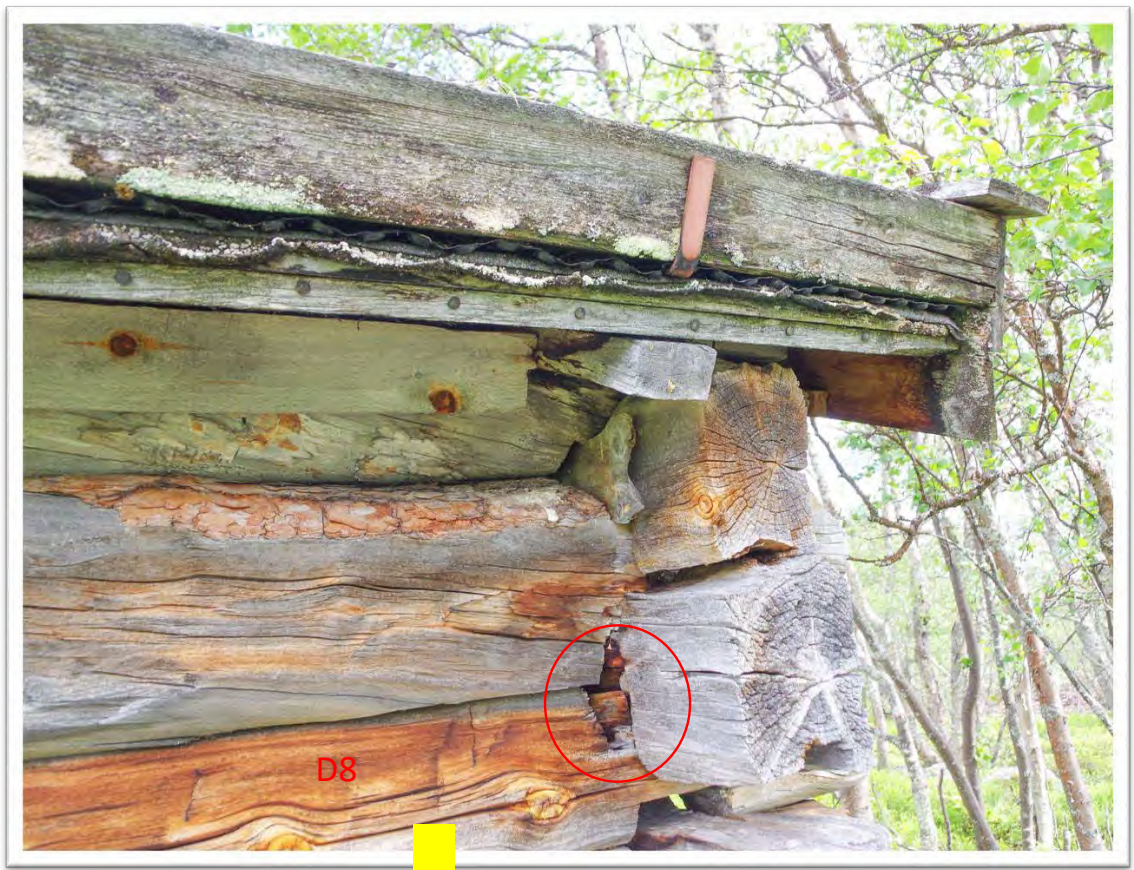
Kan se ut som laftestokk D8 er snudd feil vei. «Barken» (rød sirkel) i laftet ligger oppover. Dette indikerer gjenbruk/reparasjon Stokken er datert til 1821

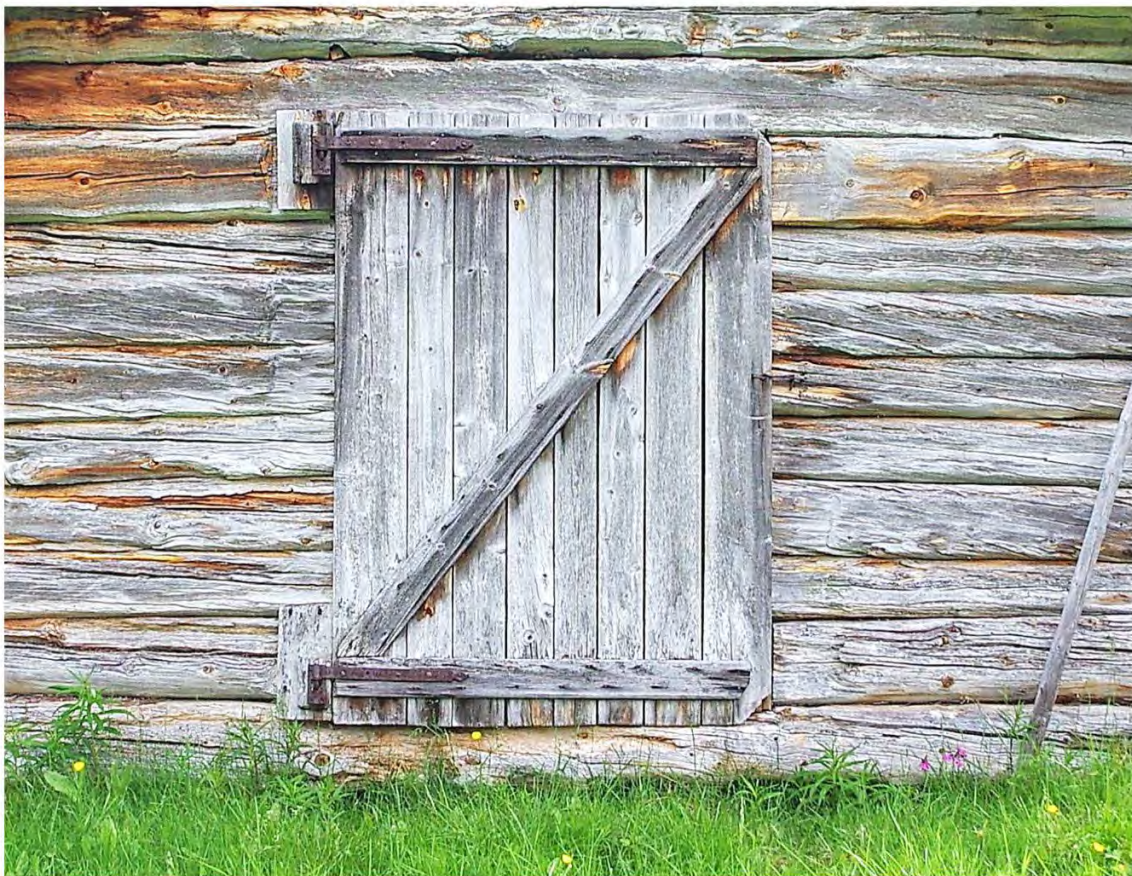
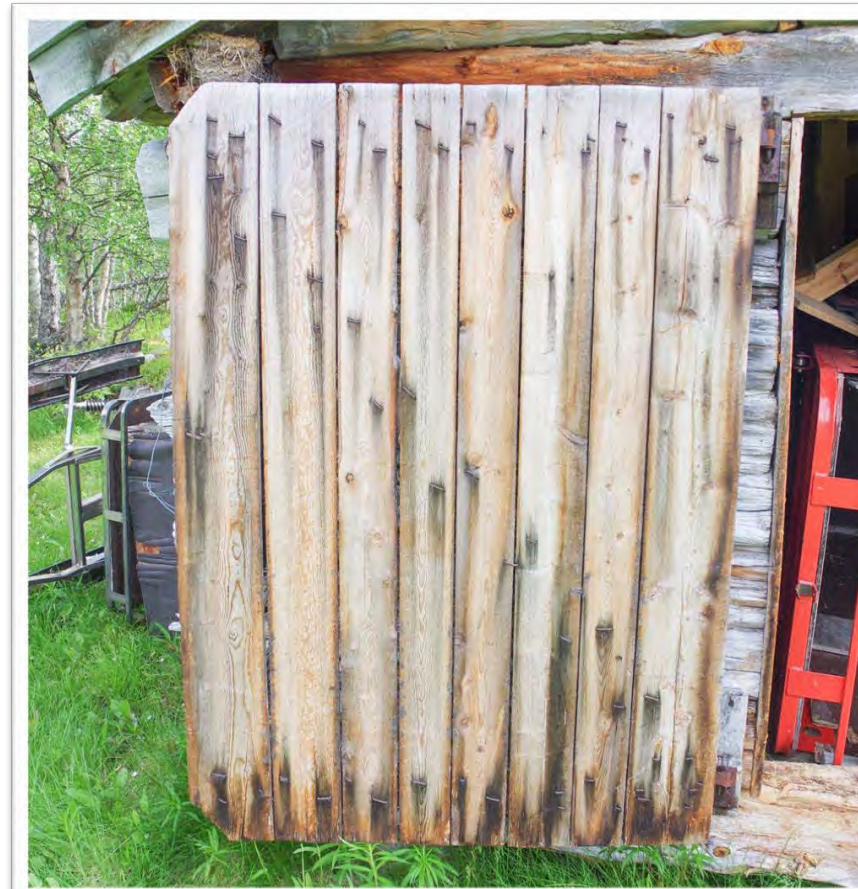
Enkel labanksdør, med utenpåliggende labanker. Døra er ikke original til dette bygg, men kan vare gjenbruk. Døra er satt opp med innsiden ut. Tradisjonelt er labanker og skråstiver på innsiden av døra.

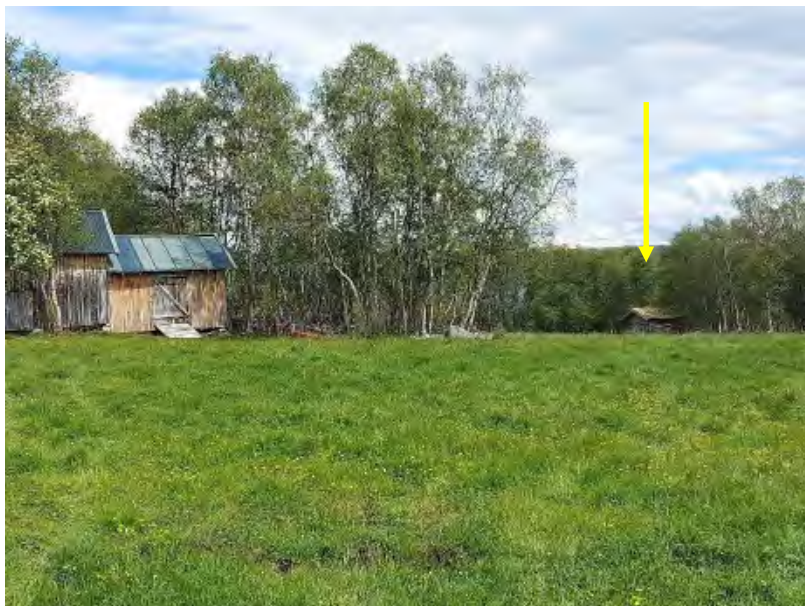
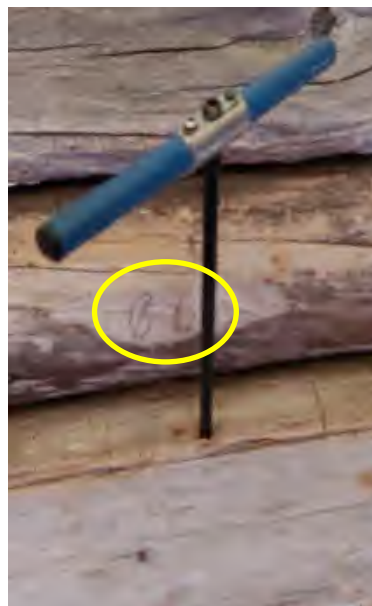
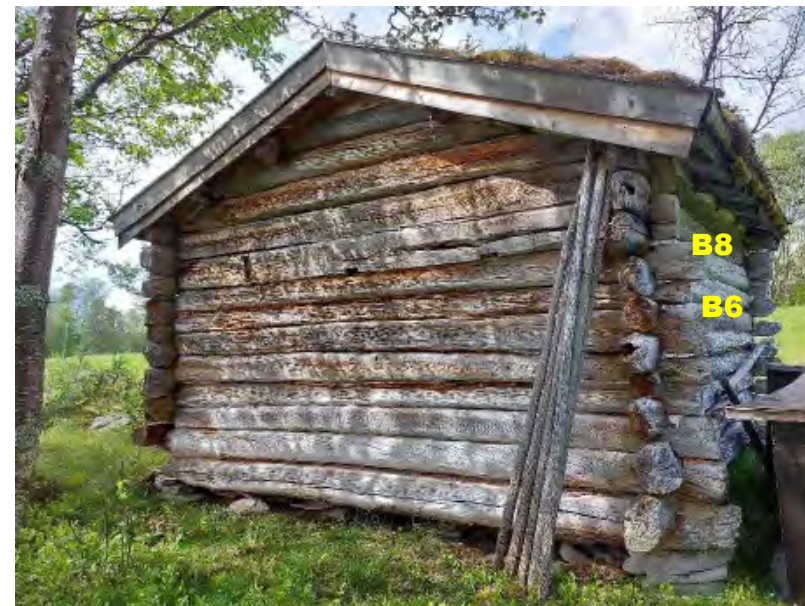
Stokkene B6 og B8 ble hogd 1772 og 1781. Stokk D8 er fra 1821. Det er ikke mulig å faststille om løa er bygd da eller om stokken er skiftet ved en flytt eller takreparasjon. Stokkene er merket med blyant, se bilde nedenfor.

Denne løa er et stykke nord for de andre bygningene. Stokker merket med blyant tyder på at den er flyttet eller reparert. Forskjellen i alder på stukkene (1772, 1781 og 1821) kan tyde på det samme. Merkningen er gjort av samme person som har merket stukkene i bekkekjøla, som er litt nyere enn den yngste stokken her.

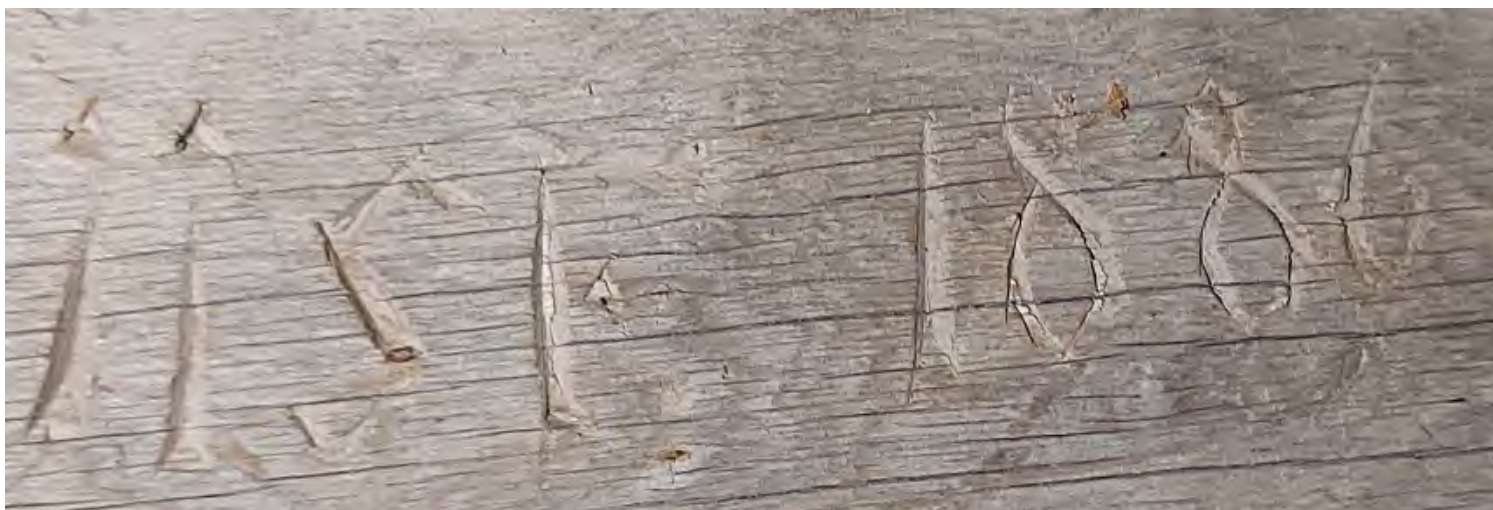
«iisl 1886» kan tyde på Iver Jacobsen, eldste sønn på garden som var 16 år dette året. Nettbua ved sjøen er fra det samme året.

Løa er fra ca 1781, så rissingen kan være den tidens graffiti eller markere at løa er reparert eller flyttet det året. Takbytte ble gjort med noen tiårs mellomrom.

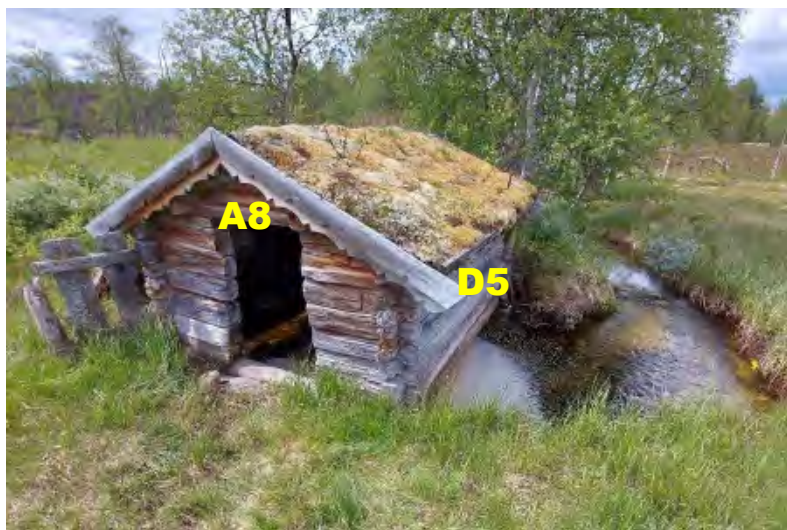
Tømmerprøvene fra denne Bekkekjøla viser på 1824, 1830, 1831 og 1831 som hogstår. Tømmeret er merket med blyant, av samme hånd som i løe 154836357. Ole Iversen d.y. var bruker den tiden.
