Isfjord radio, Kapp Linné, Svalbard

Fredningsdokumentasjon - innhold

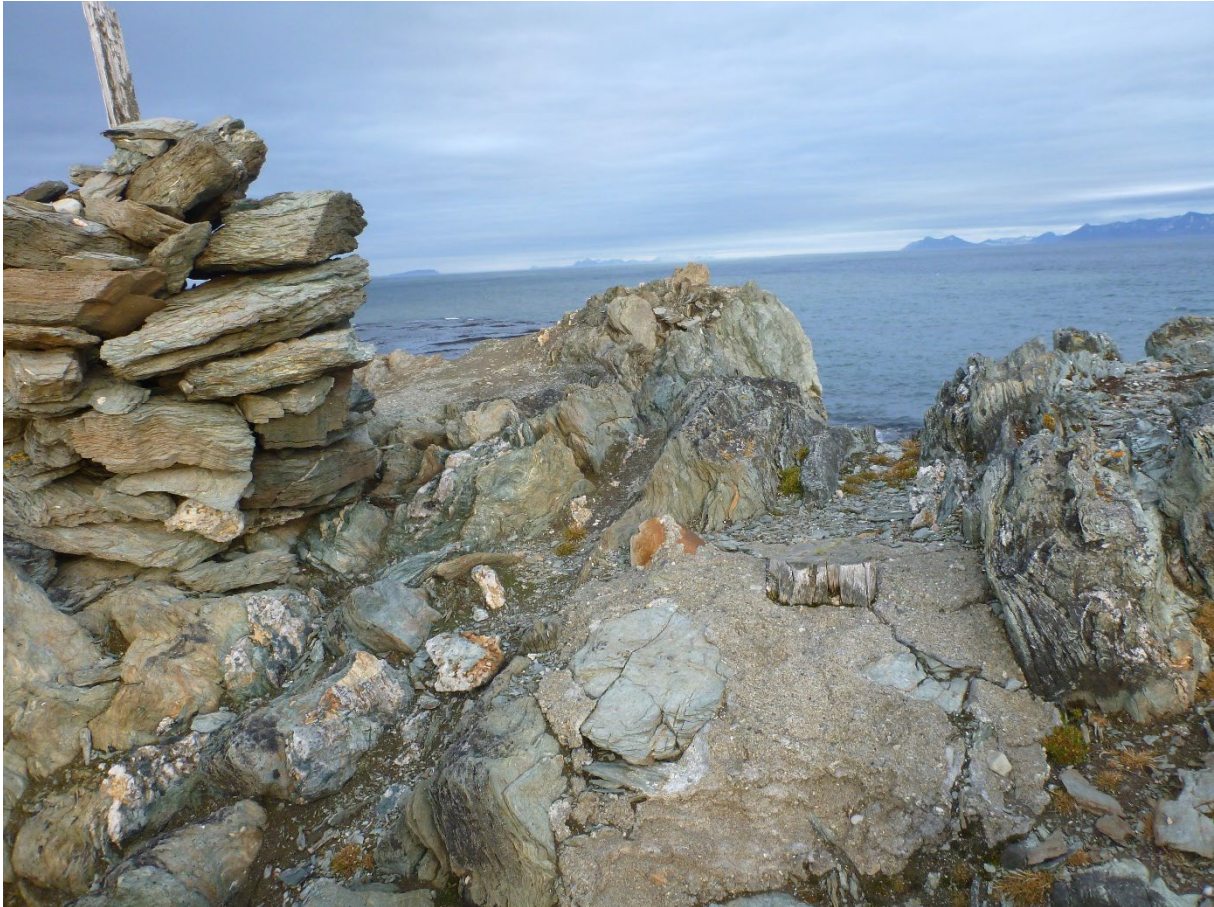
Figur 4: Rester etter det første sjømerket på Kapp Linné. Faststøpt pele til båke. Varden til venstre i bilder er nyere. Foto: Sysselmesteren på Svalbard

For å hjelpe skipstrafikken i Isfjorden ble det i 1912 satt opp et sjømerke (en båke) ytterst på Kapp Linné. Selve båken ble senere fjernet, men det rester av betongfundamenter til båken er fortsatt bevart ytterst på neset om lag 25 m øst-nordøst for fyret.

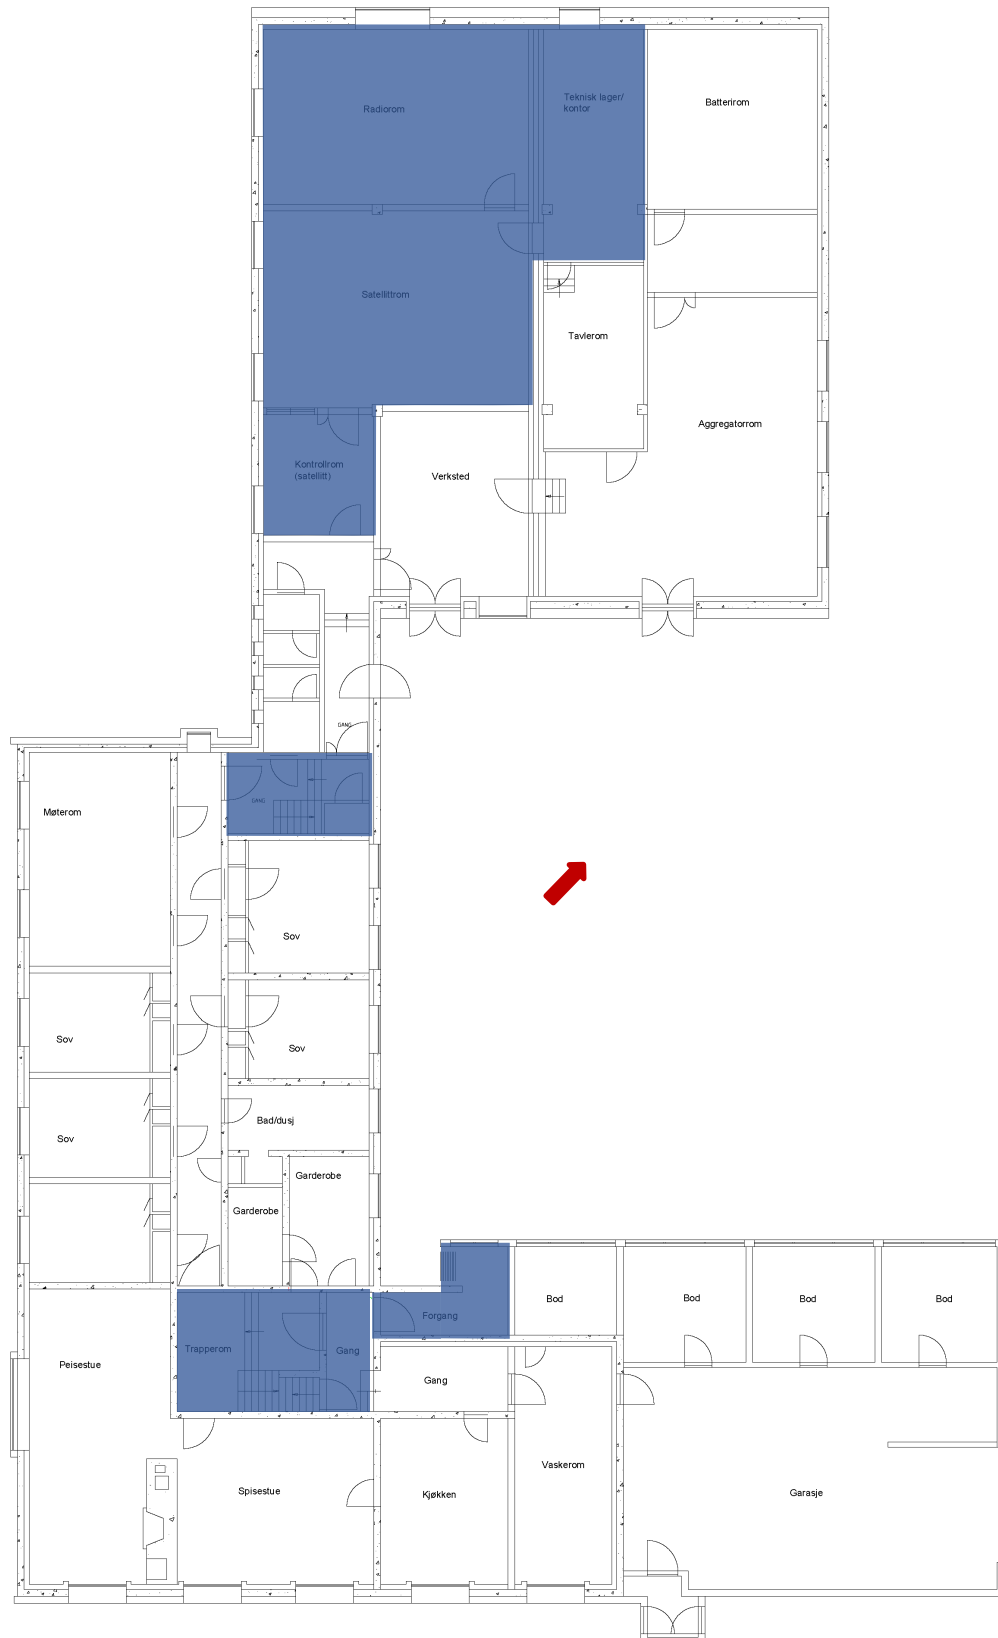
Figur 7: Plantegning Hovedstasjon, 1 etasje. Rom omfattet av interiørfredningen er markert med blått. Rød pil markerer nord.

Fredningen omfatter også interiør i rom avmerket i plantegning nedenfor. I interiørfredningen inngår rominndelinger, original materialbruk og overflatebehandling, inkludert konstruksjon for elektrisk skjerming av rom (Faradays bur -konstruksjon) i vegger, tak, gulv, dører og vinduer, og trapper og trappegelender med håndløper samt fast inventar (skap, innvendige dører, listverk, vinduslemmer, radiator, støpte vanntanker i kjeller o.l.).

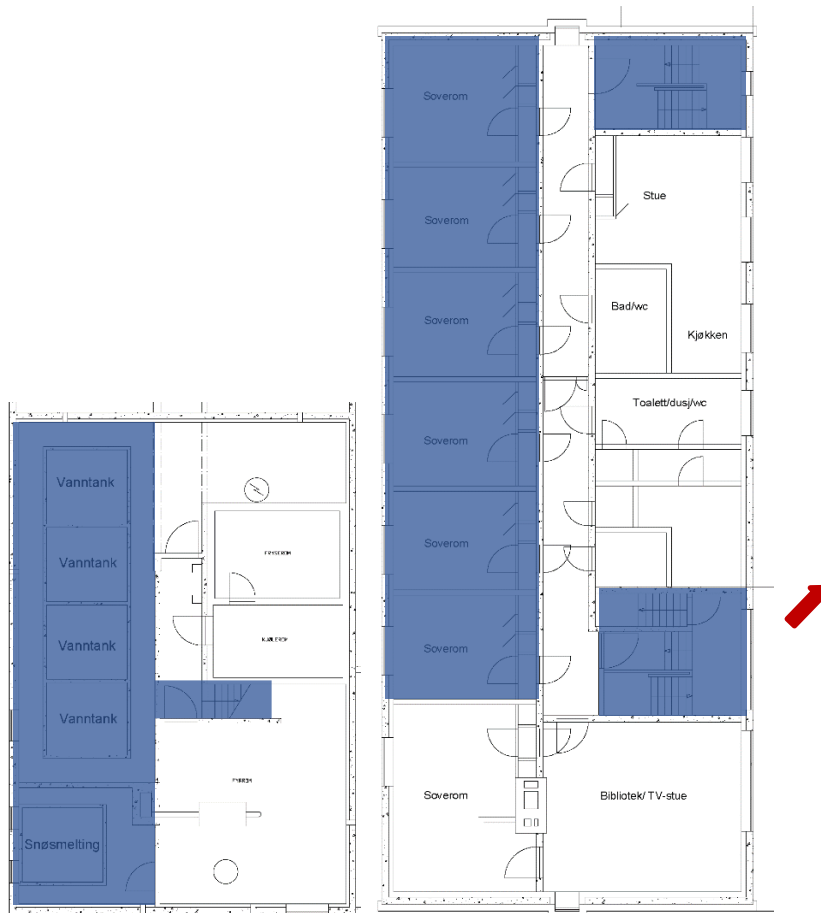
Figur 8: Plantegning Hovedstasjonen, boligdel. Til venstre: kjeller. Til høyre: 2. etasje. Rom omfattet av interiørfredningen er markert med blått. Rød pil markerer nord.

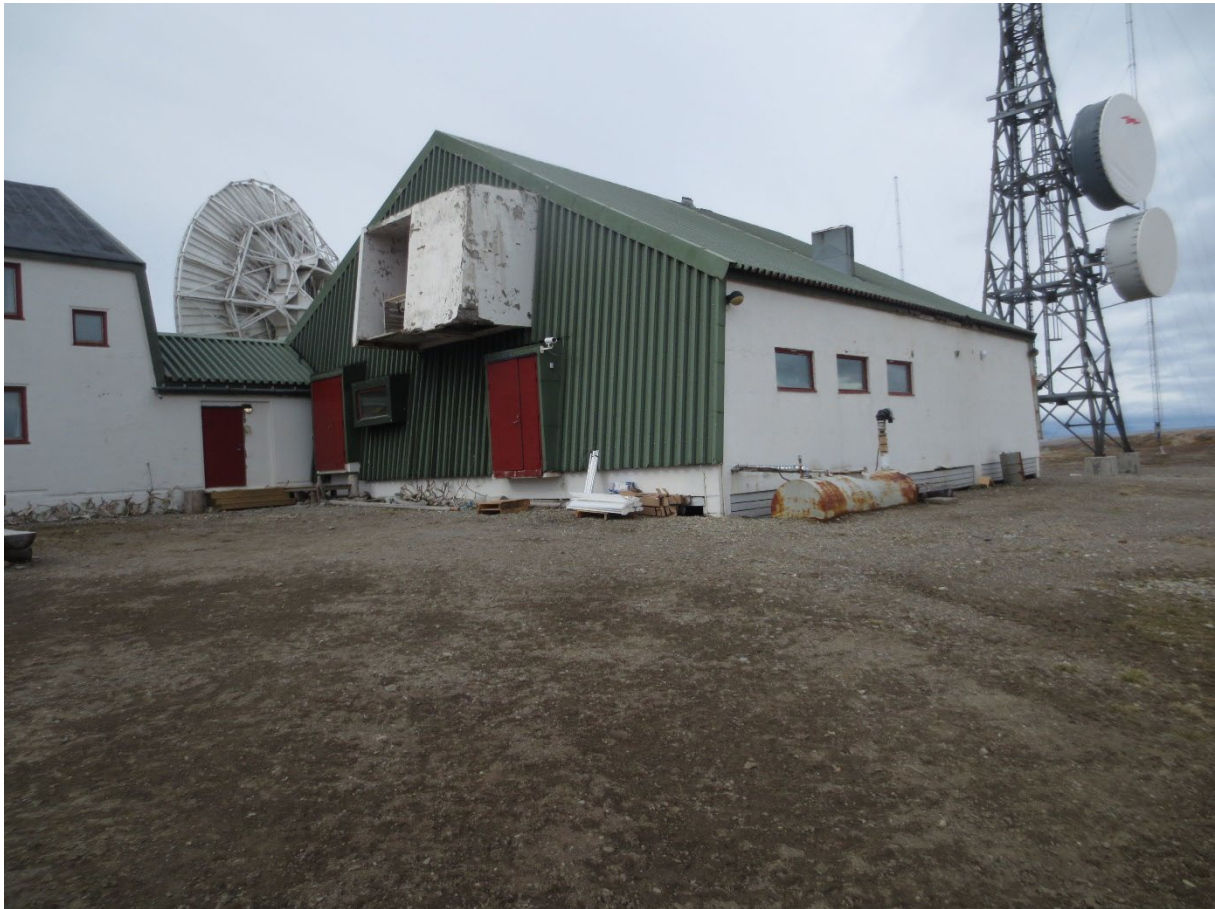
Figur 9: Hovedstasjonen, teknisk del. Inngangsparti, gavlvegg (SØ) og sidevegg (NØ). Foto mot NV. Foto: Siri Hoem, Forsvarsbygg 2021.

Utvidet til dagens volum med blant annet nytt aggregatrom mot nordøst i 1978-79. Utvidelsen medførte et doblet grunnareal, og et vesentlig høyere saltak. Opprinnelig volum er bevart som en integrert del av den nye bygningen, med betongdekke, bærende yttervegger og sperrebind for det opprinnelige taket synlig inne på loftet. Fasade mot SV er bevart uten endringer, med unntak av en ny port i mellombygget. Øvrige fasader endret/fornyet, gavlveggene er kledd med korrugerte stålplater.

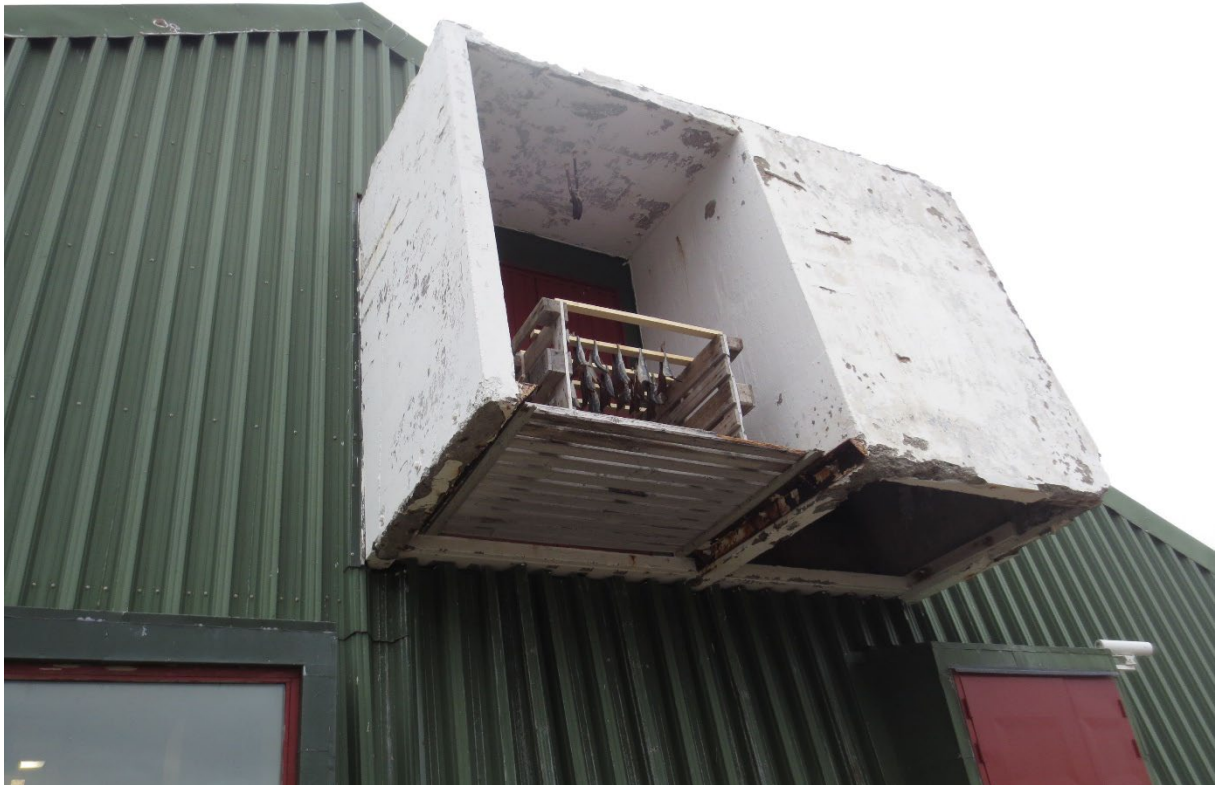
Figur 12: Detalj av gavlvegg SØ, med støpt utbygg med tilkomst til loft. Til venstre: åpen lasterampe. Til høyre: ventilasjonssjakt med åpning mot bakken. kabelgate. Foto: Siri Hoem, Forsvarsbygg 2021.

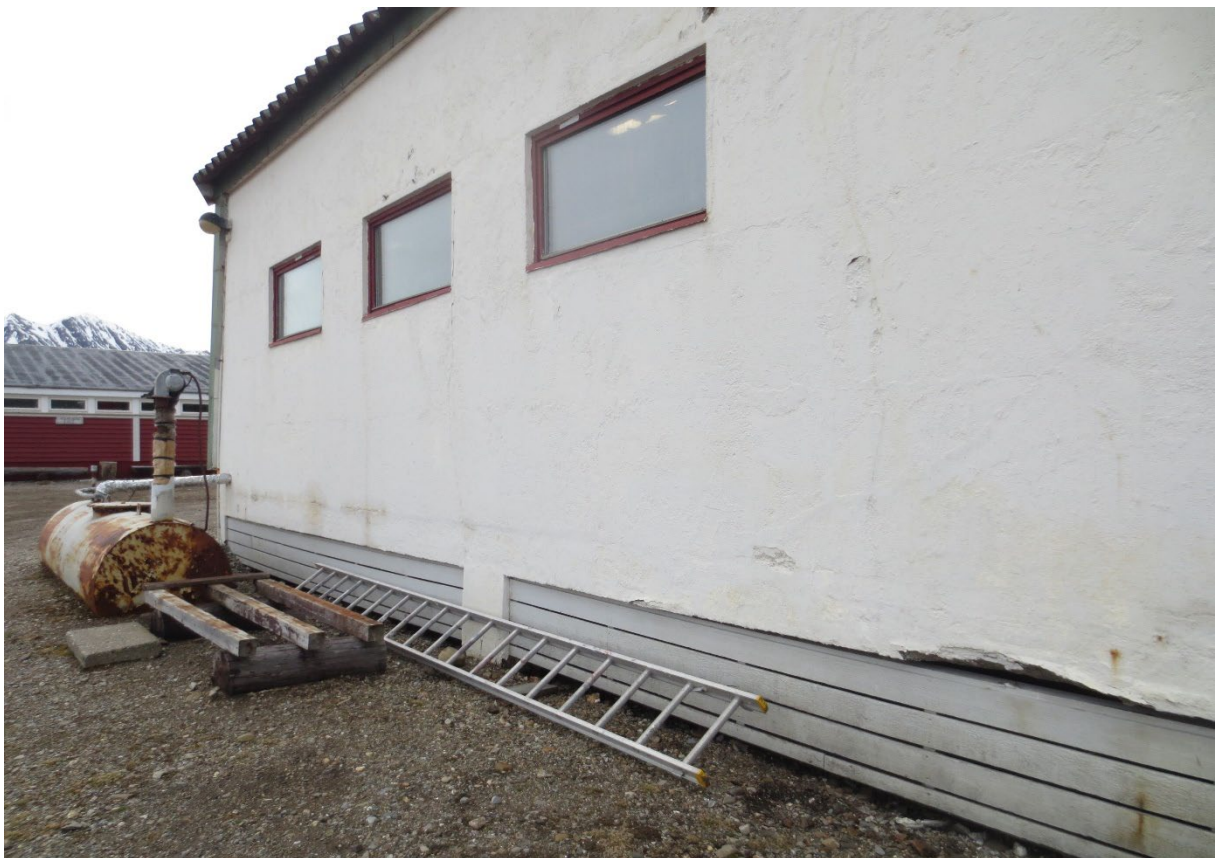
Figur 13: Deler av fasade/langvegg mot NØ. Utelampe oppunder tak i hjørnet. Foto: Siri Hoem, Forsvarsbygg 2021.

Fasade NØ: Betongvegg fra 1979 med tre små vinduer plassert som et bånd i venstre ende av fasaden. Isolerglassvinduer.

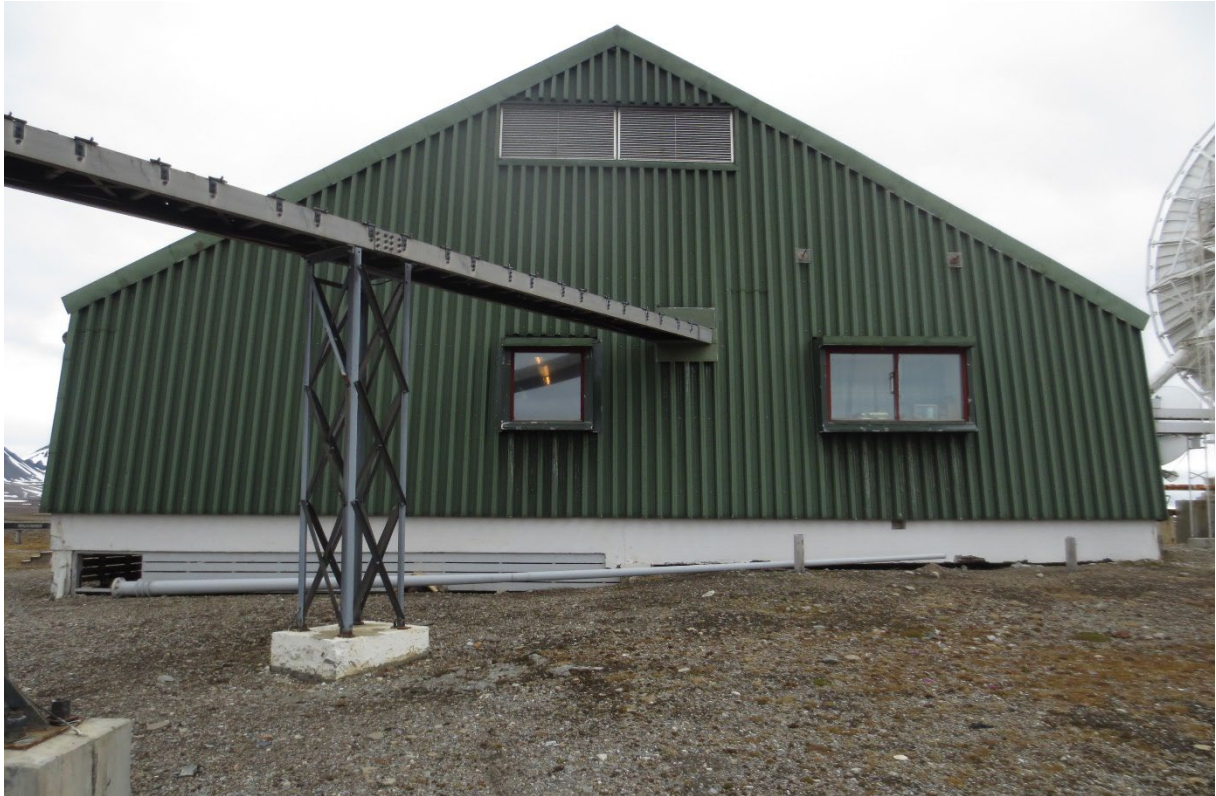
Figur 14: Gavlvegg NV, med kabelgate til antennetårn. Øverst mot mønet er ventilasjonsåpning fra loft. Opprinnelig bygningsvolum har mur mellom støpte fundamentpilarer (ikke grunnmur), mens utvidelsen fra 1979 har treskjørt mellom pilarene, med luke til tilkomst under bygget. Foto: Siri Hoem, Forsvarsbygg 2021.

Bygningen er fundamentert på naturlig strandvoll av grus. Plasstøpte fundament (firkantete pilarer) som punktvis understøttelse langs yttervegg og under bygningen. Rester av forskalingsbord står i bakken omkring fundamentene.

støp under betongdekket. Under tilbygget fra 1979 er det isolert med faststøpte Leca-blokker. Denne delen har større avstand til terreng og er innkledd med et skjørt av liggende bord, malt lys grå.

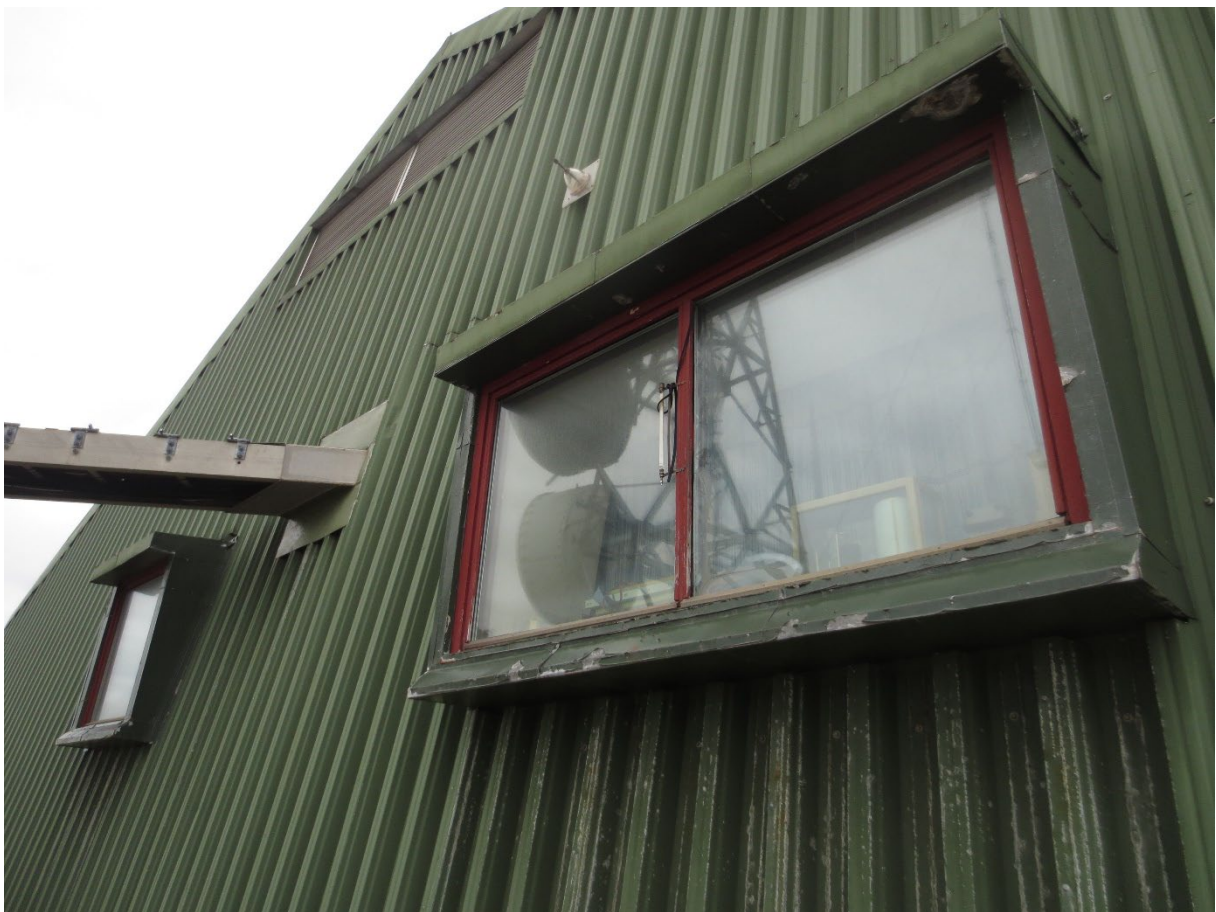
Figur 15: Detalj av gavlvegg NV, med vinduer i utkragede blikkleddede kasser/bokser. Foto: Siri Hoem, Forsvarsbygg 2021.

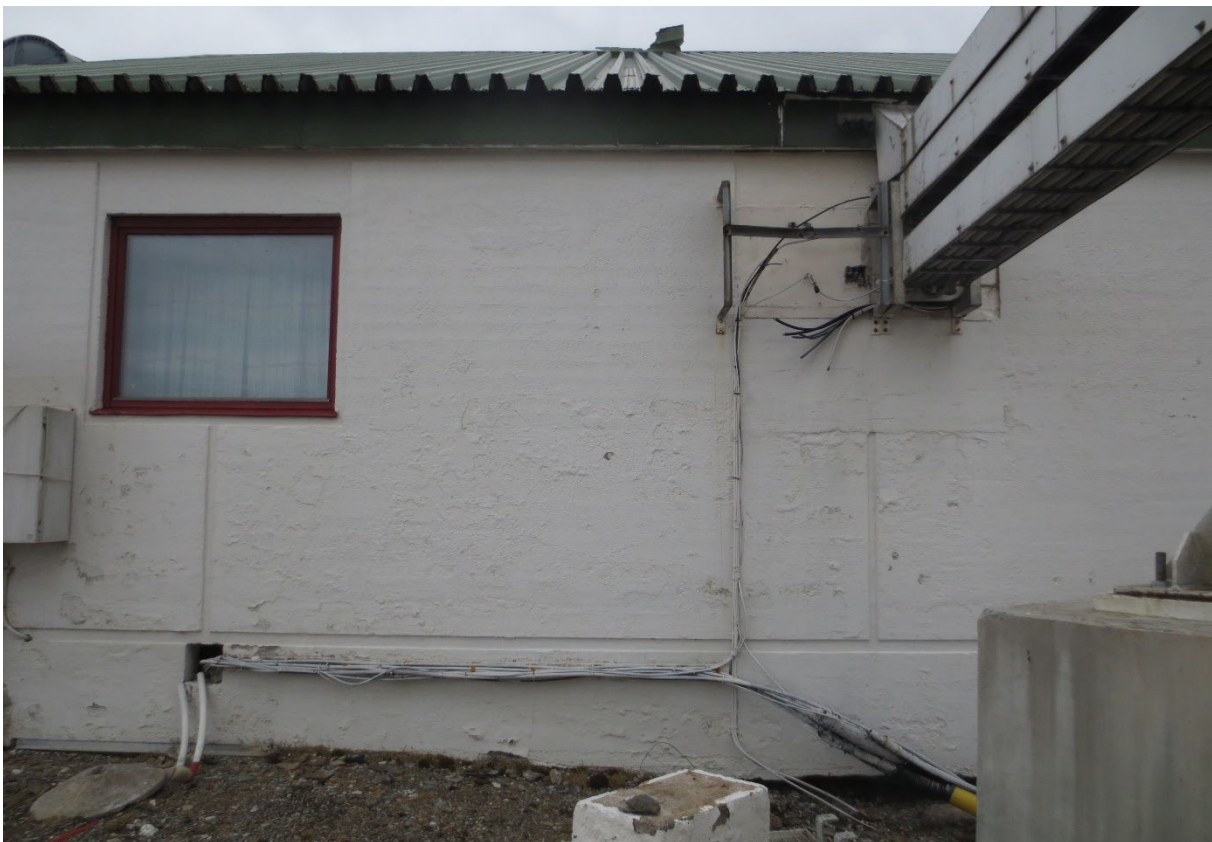
Figur 17: Del av fasade SV. Innfesting av støtte for parabolantenne i eldre gjenstøpt vindusåpning. Foto: Siri Hoem, Forsvarsbygg 2021.

Fasade SV: Tre opprinnelige vindusåpninger med store ettrams vinduer satt i lett inntrukne felt i betongveggen med loddrett, innstøpt stripe i veggen midt under vinduet. Isolerglassvinduer fra 1982. Antatt opprinnelige sinkbeslag på sålbenkene, innpusset i sidene. I tillegg en gjenmurt vindusåpning som er brukt for tilknytning til og støtte/feste for den store parabolantenna.

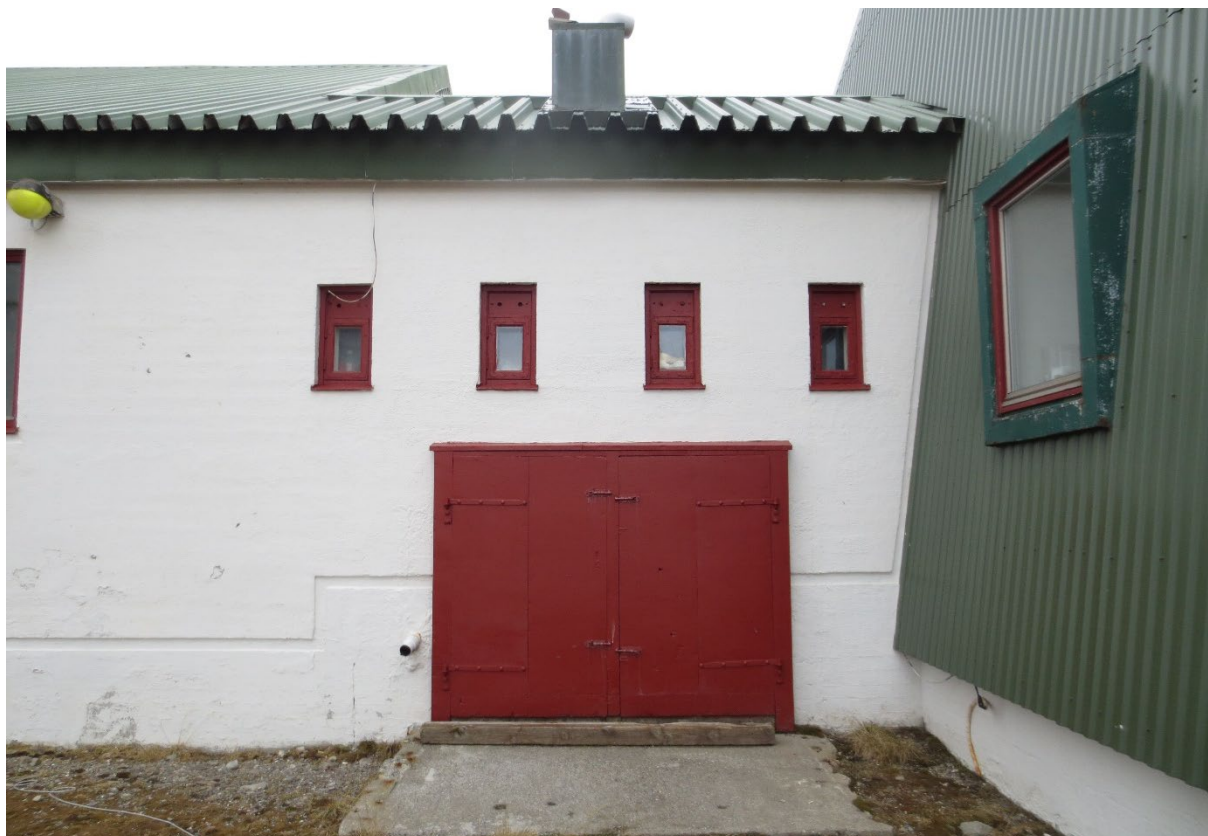
Figur 18: Del av fasade SV, med port i mellombygg. Foran port ses støpt rampe/inngangsparti. Over porten er originale vinduer med ventilasjonsluke i øvre del av ramme. Helt til venstre er lampe som inngår i fredningen. Til høyre ses vindu i utkraget boks i boligdel. Foto: Siri Hoem, Forsvarsbygg 2021.

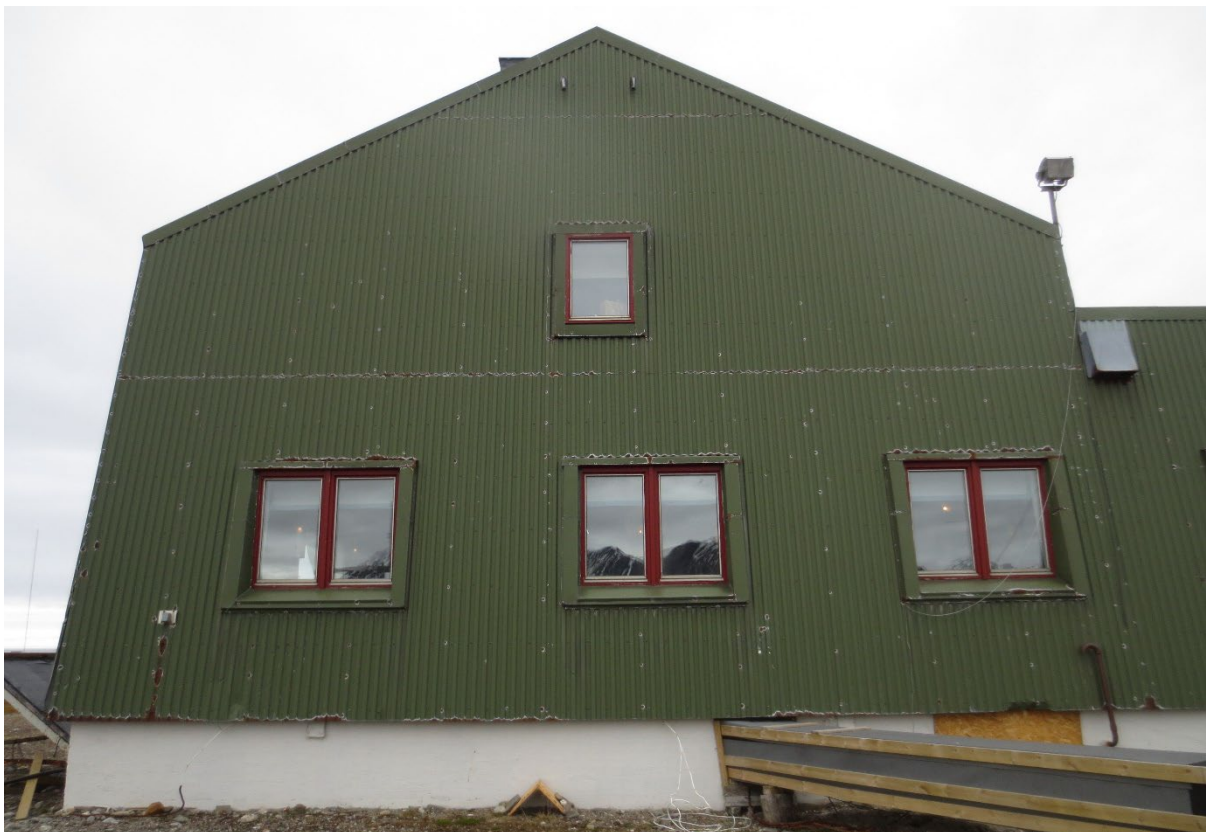
Figur 22: Hovedstasjonen, boligdel. Fasade SØ. Til høyre ses overgang til kjøkken- og garasjedel. Fra kjeller går rørgate for vann til Sondebrakka. Foto: Siri Hoem, Forsvarsbygg 2021.

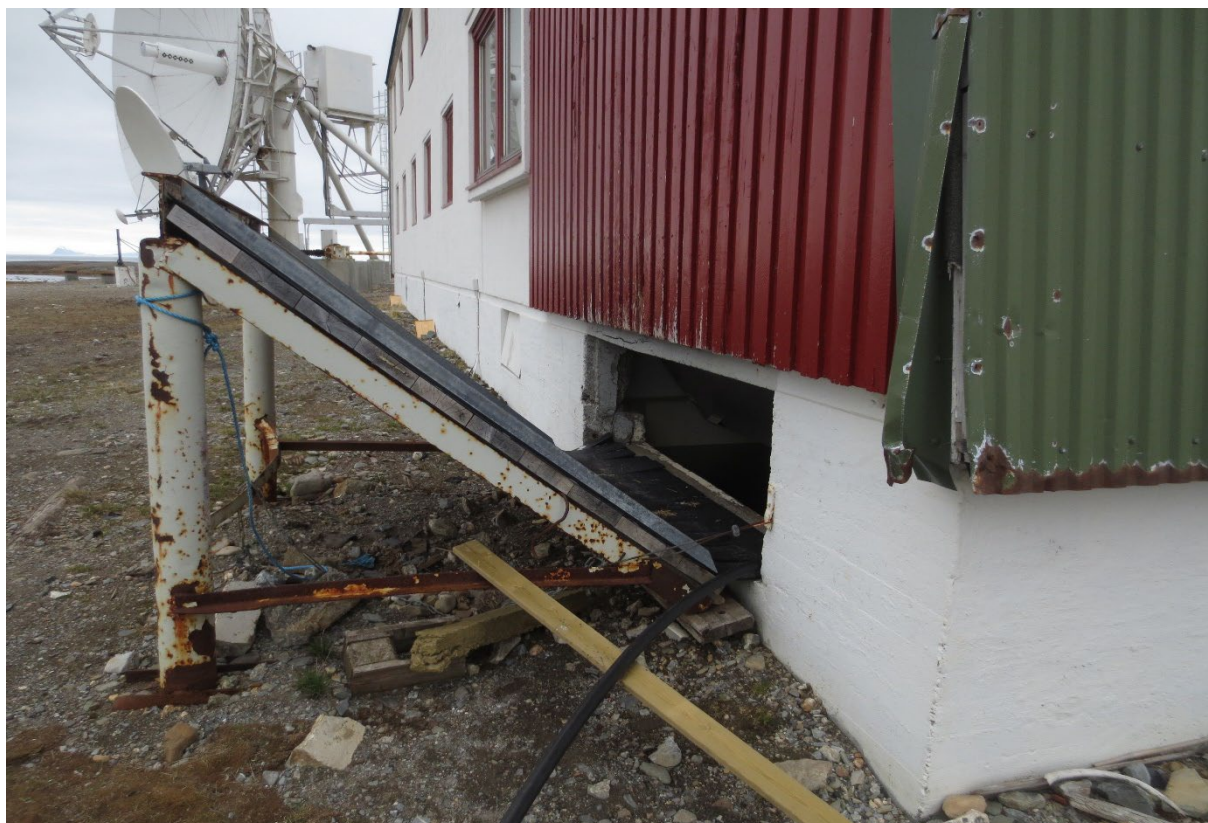
Figur 26: Hovedstasjonen, boligdel. Snøtippen med luke til vannbasseng i kjeller. Foto: Siri Hoem, Forsvarsbygg 2021.

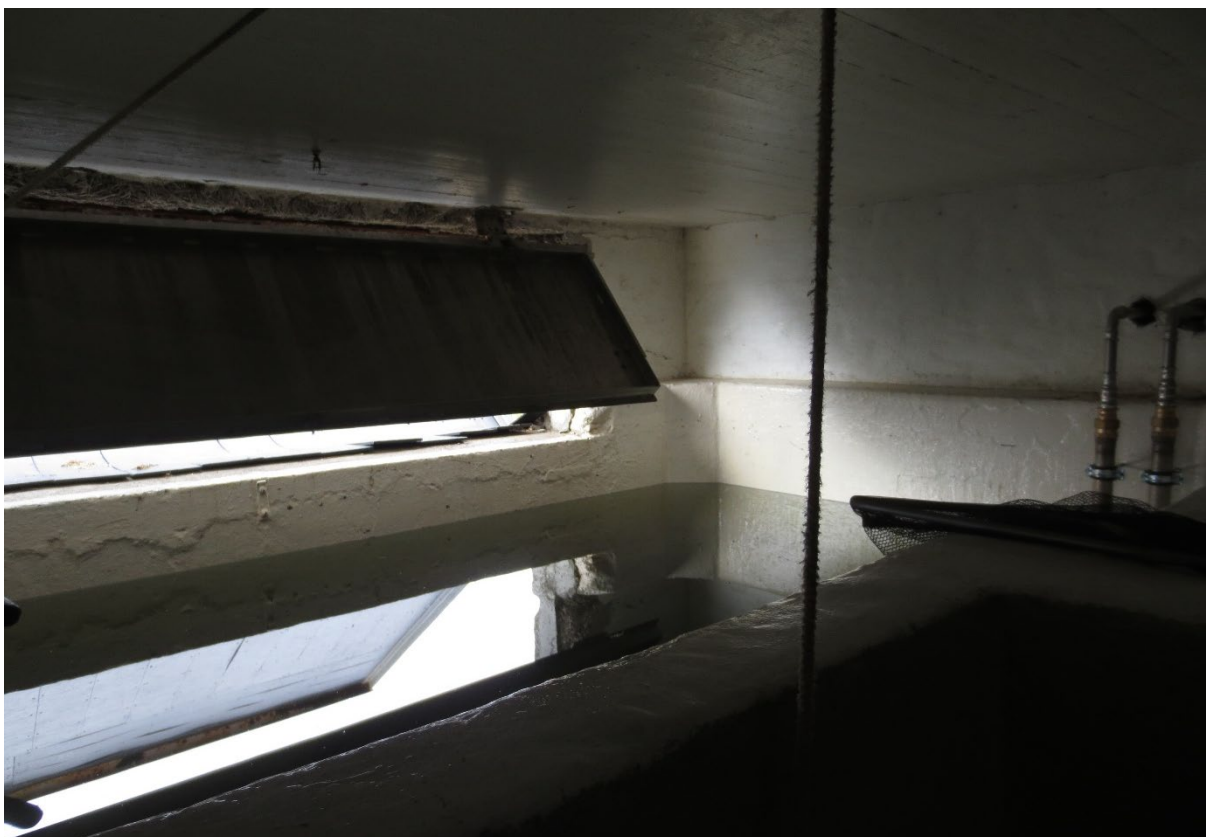
Figur 32: Hovedstasjonen, boligdel. Kjeller med vannkammer. Åpen luke mot snøtipp. Foto: Siri Hoem, Forsvarsbygg 2021.

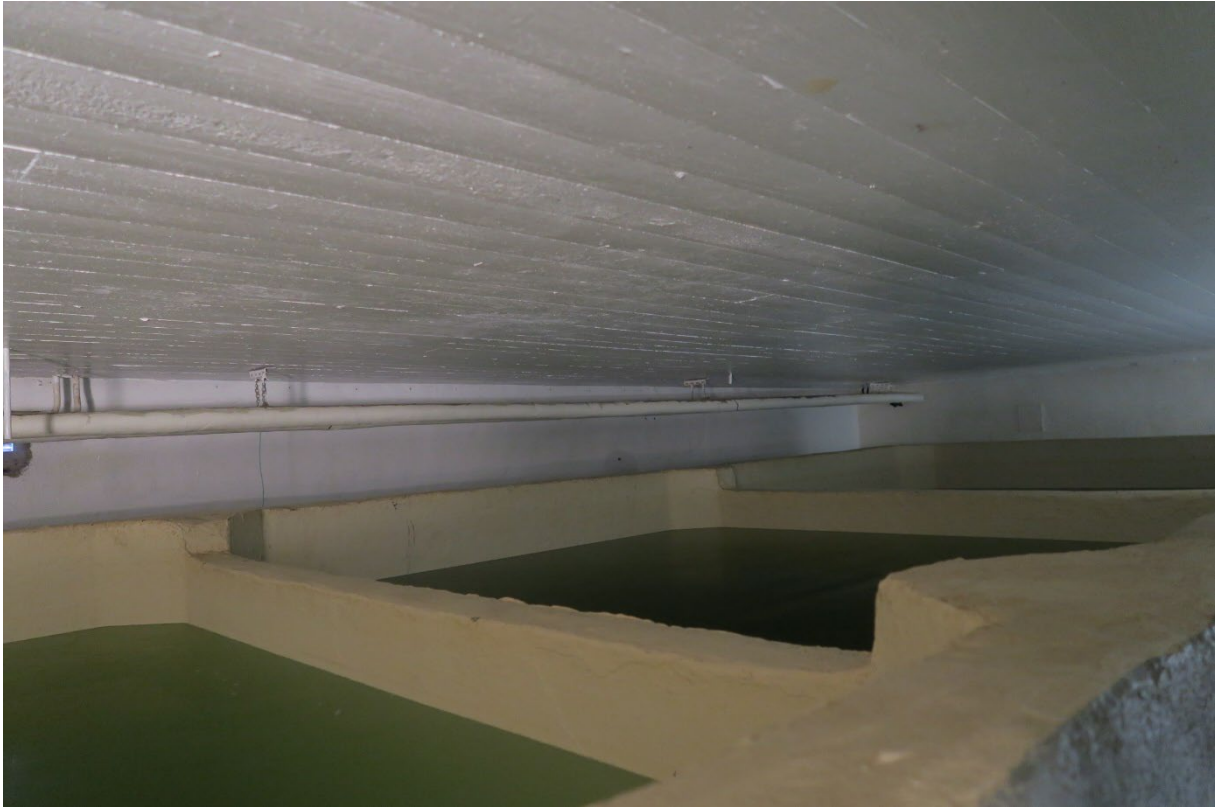
Figur 33: Vanntanker i kjeller, boligdel. Foto: Maria Lytomt, Riksantikvaren 2021.

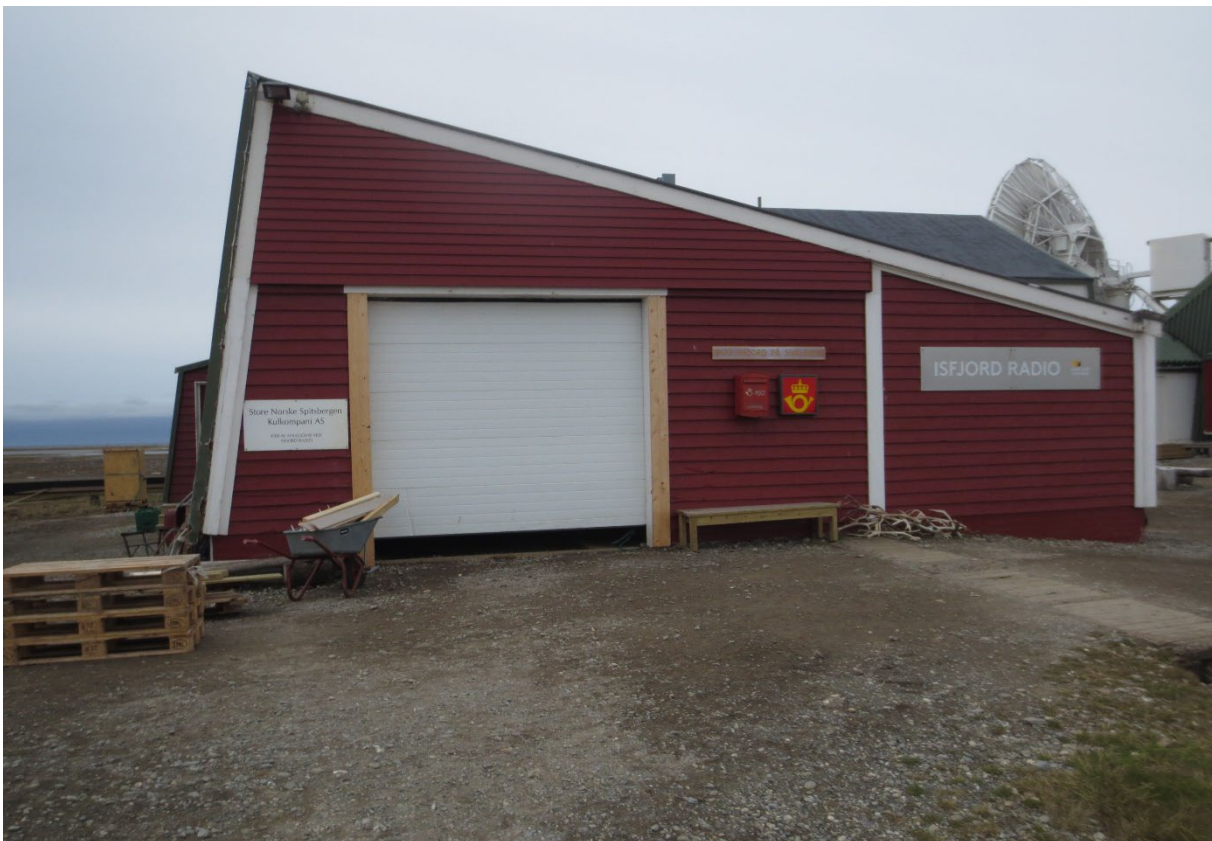
Figur 36: Fasade mot NØ, med garasjeport. Over garasjeporten har det opprinnelig vært vindusfelt. Til høyre i bildet, inn mot hvit loddrett list som skiller garasjejedel fra tekniske rom, ses overbygd grøft for dieslrør fra tanken ved havna. Foto: Siri Hoem, Forsvarsbygg 2021.

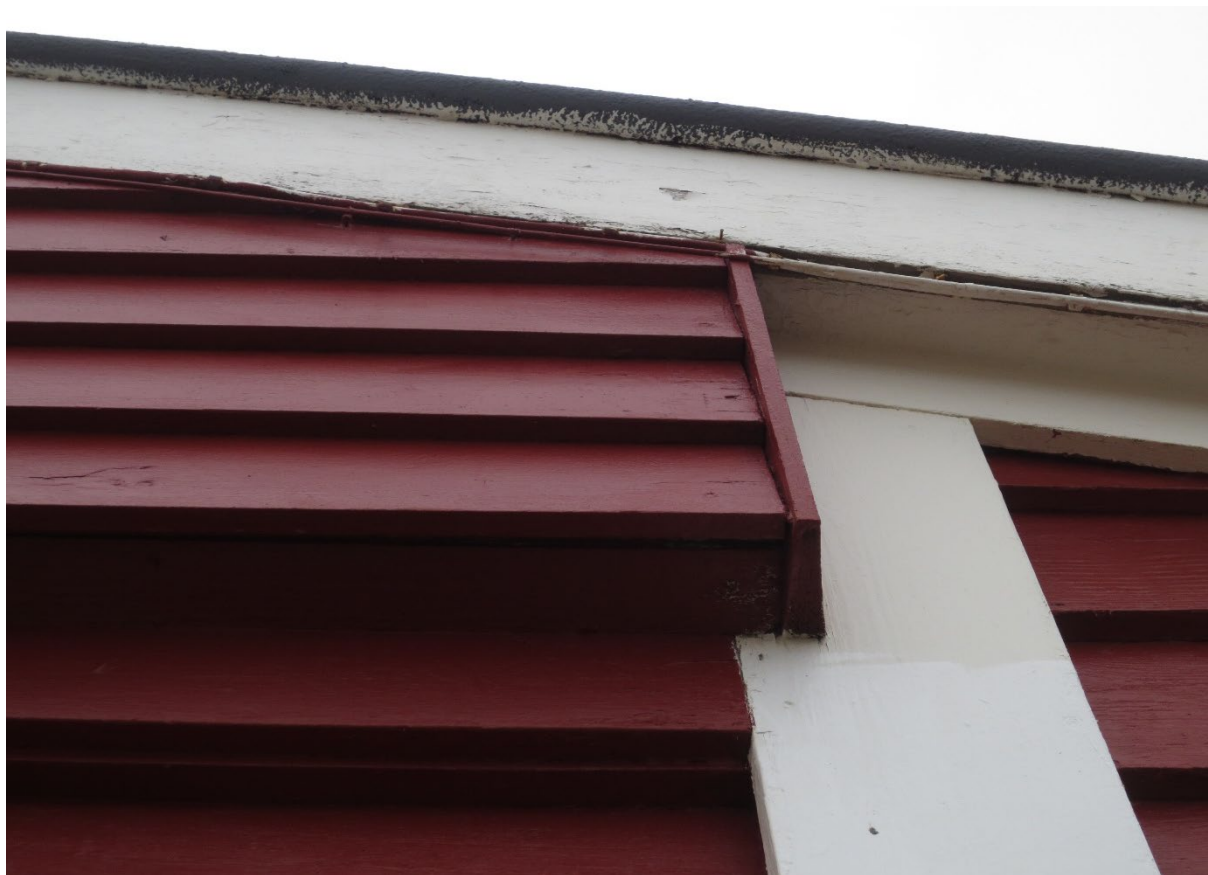
Figur 41: Detalj over garasjeport. Igjenbygd tidligere vindusfelt. Vindusfeltene er bevart bak gjenbyggingen. Foto: Siri Hoem, Forsvarsbygg 2021.

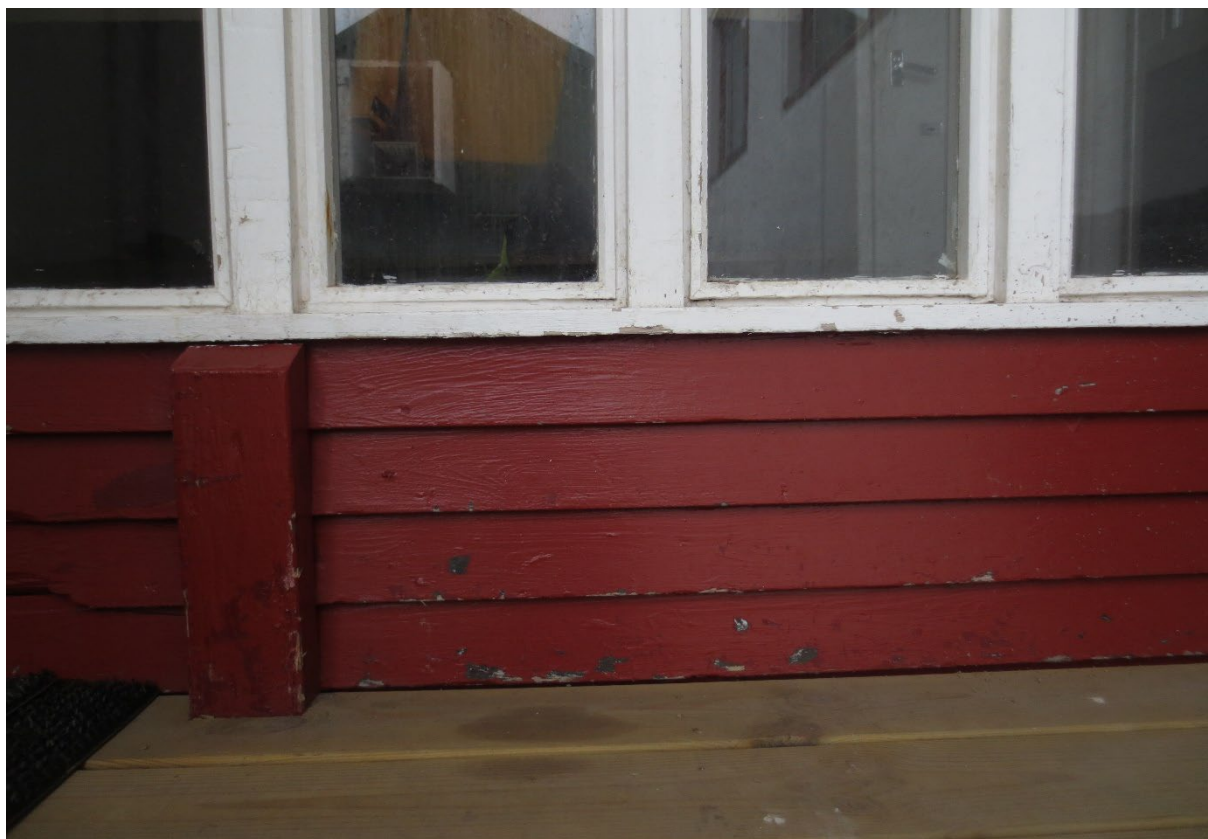
Figur 42: Detalj fra vinduer i inngangsparti. Foto: Siri Hoem, Forsvarsbygg 2021.

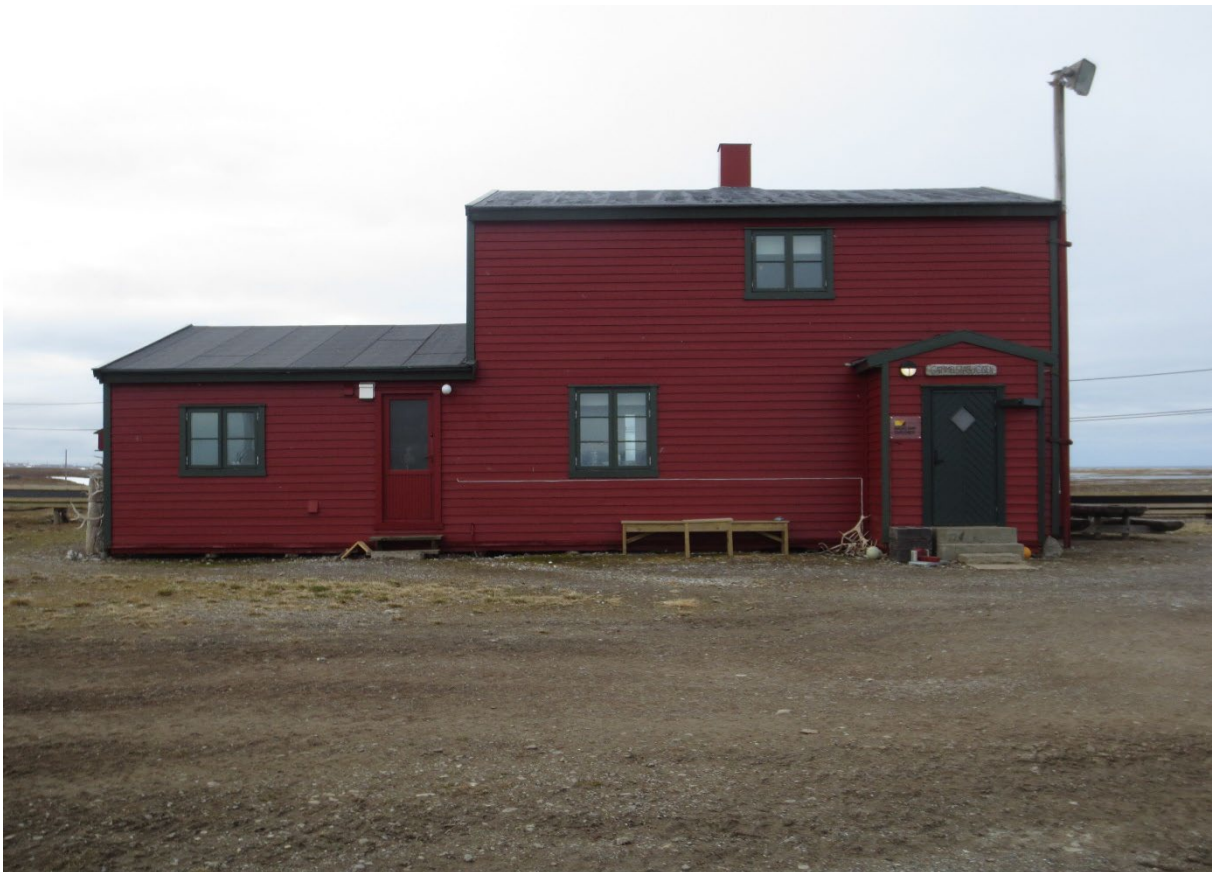
Figur 48: Gammelstasjonen. Gavlvegg/fasade mot V. Rømningsstiger montert ved vinduer. Foto: Siri Hoem, Forsvarsbygg 2021.

På vestlige gavlvegg er det montert to rømningsstiger ved vinduene i 2. etg. Disse er ikke omfattet av fredningen.

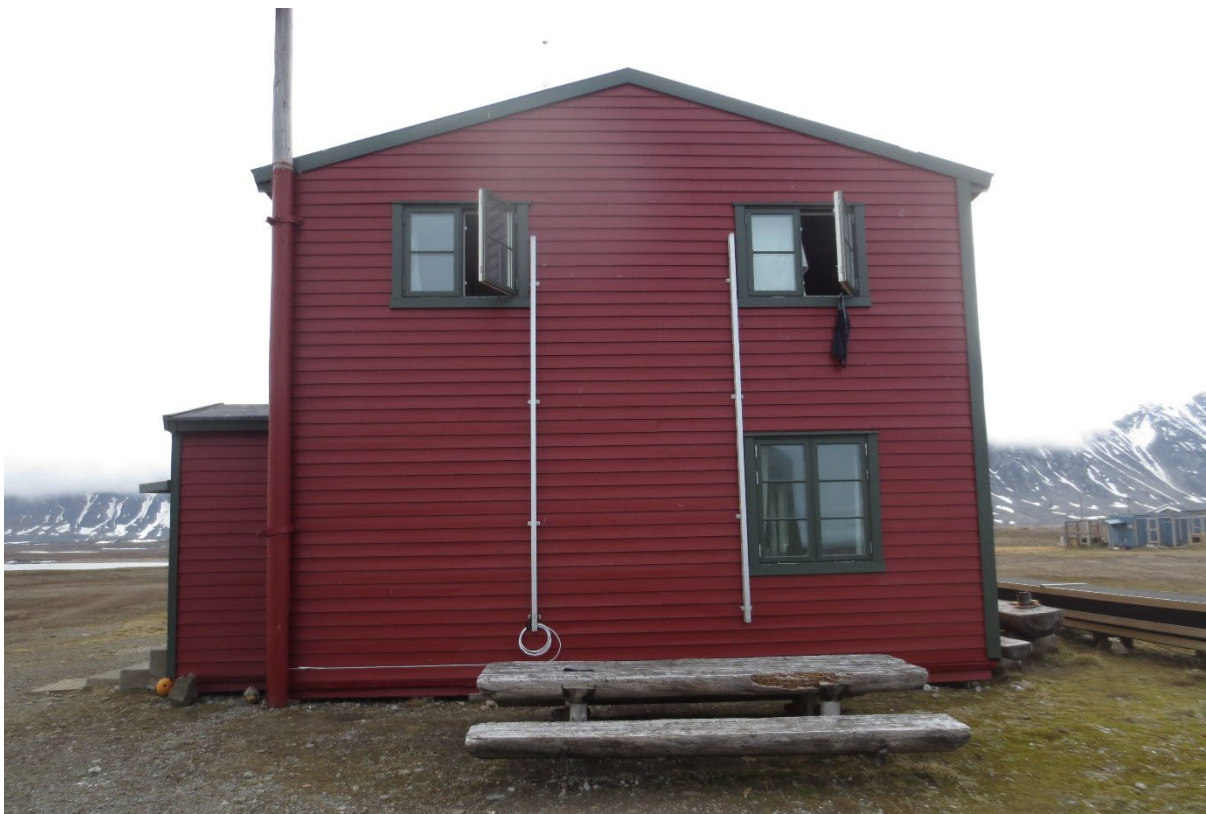
Figur 49: Gammelstasjonen. Fasade mot S. Rømningsstige i overgang mellom hoveddel og sidebygg. Lufting fra septikk/toalett helt til høyre på sidebygg. I forkant av bildet ses rørgate for vann fra hovedstasjonen til Gammelstasjonen og Sondebrakka. Foto: Siri Hoem, Forsvarsbygg 2021.

På sørlige fasade, i overgang mellom hoveddel og sidebygg, er det montert rømningsstige fra tak på sidebygg. Fra stigen er det montert rekkverk/håndtak til vindu i 2. etg. på hovedbygg. Ikke omfattet av fredningen.

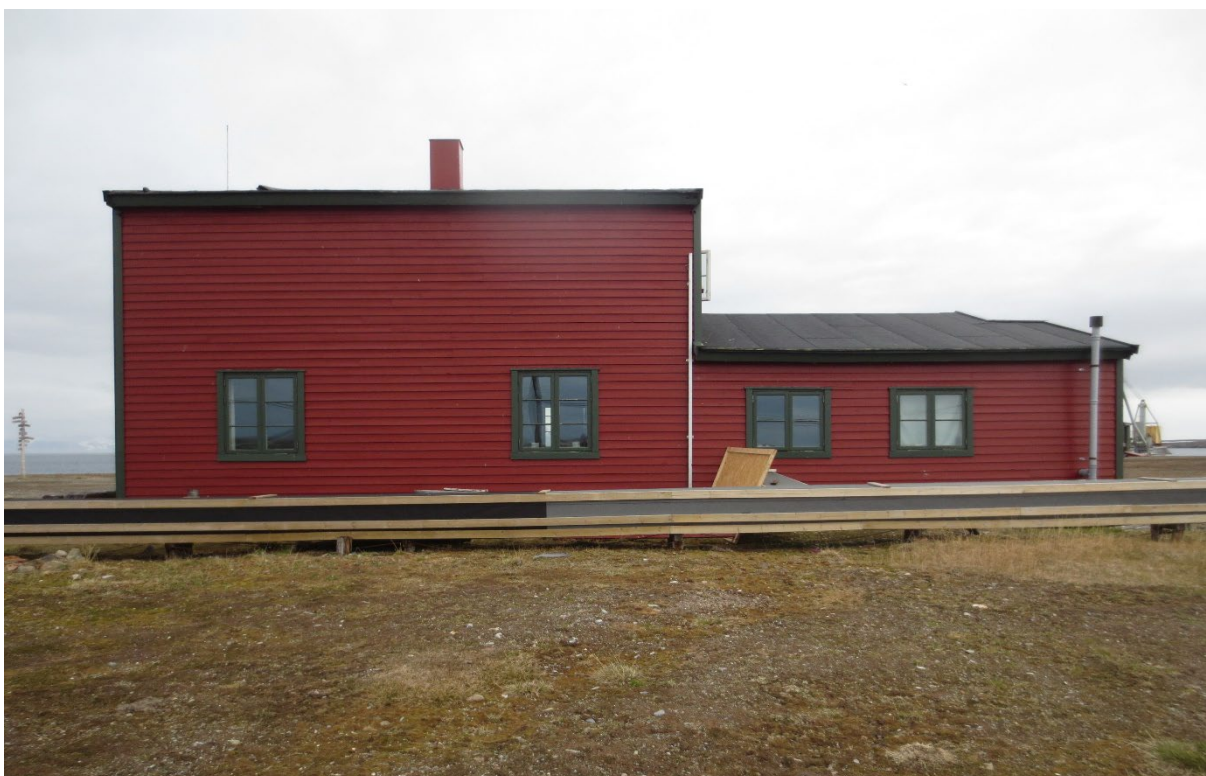
Figur 50: Gammelstasjonen. Rørgate for vann fra Hovedstasjonen. Foto mot NV. Foto: Siri Hoem, Forsvarsbygg 2021.
