Isfjord radio, Kapp Linné, Svalbard

Fredningsdokumentasjon - innhold

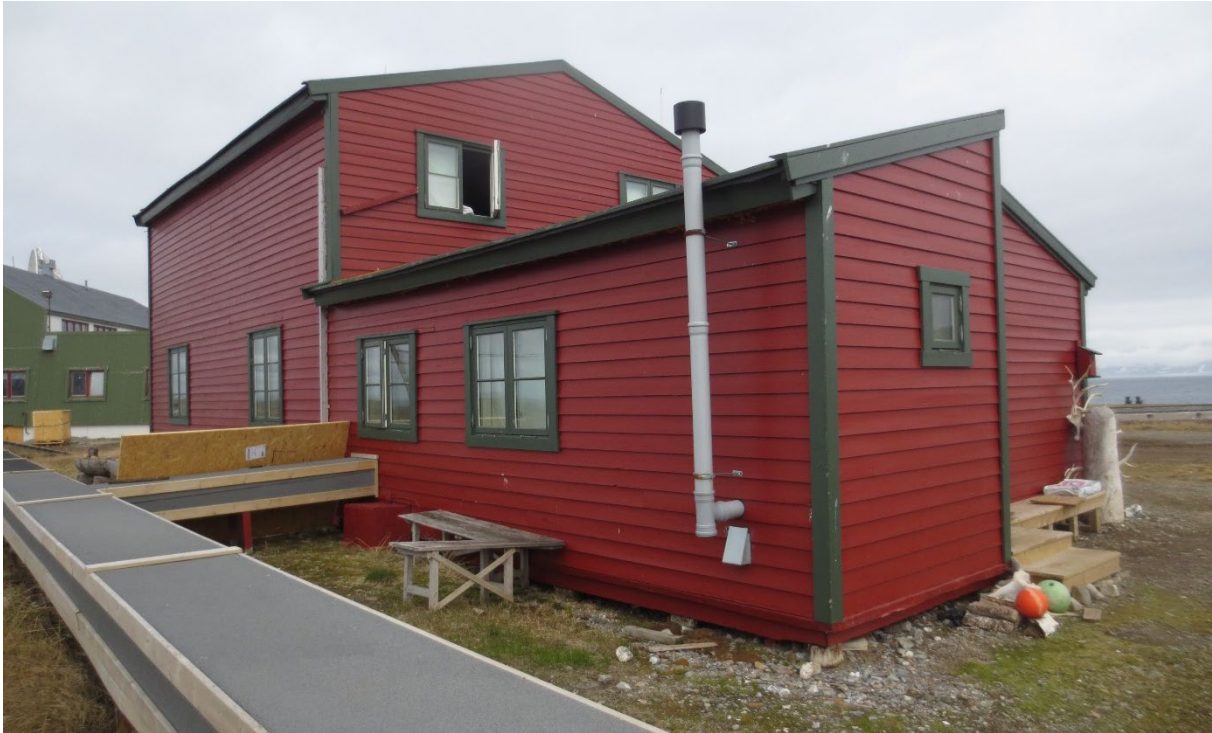
Figur 51: Gammelstasjonen, hovedinngang med betongtrapp, fasade N. Foto: Siri Hoem, Forsvarsbygg 2021.

Hovedinngang N: Solid intakt betongtrapp med to trinn, fundamentert under bakken. Datering usikker, kan være opprinnelig trapp fra 1933. Betongen er svært fin med små steiner i tilslaget. Foran denne trappa ligger et lite trinn støpt av betong med grovere tilslag. Tilsvarende trinn ligger foran 1946-døra i sidebygningen. Ved sideinngangen er det i tillegg ei tretrapp av plank med to trinn.

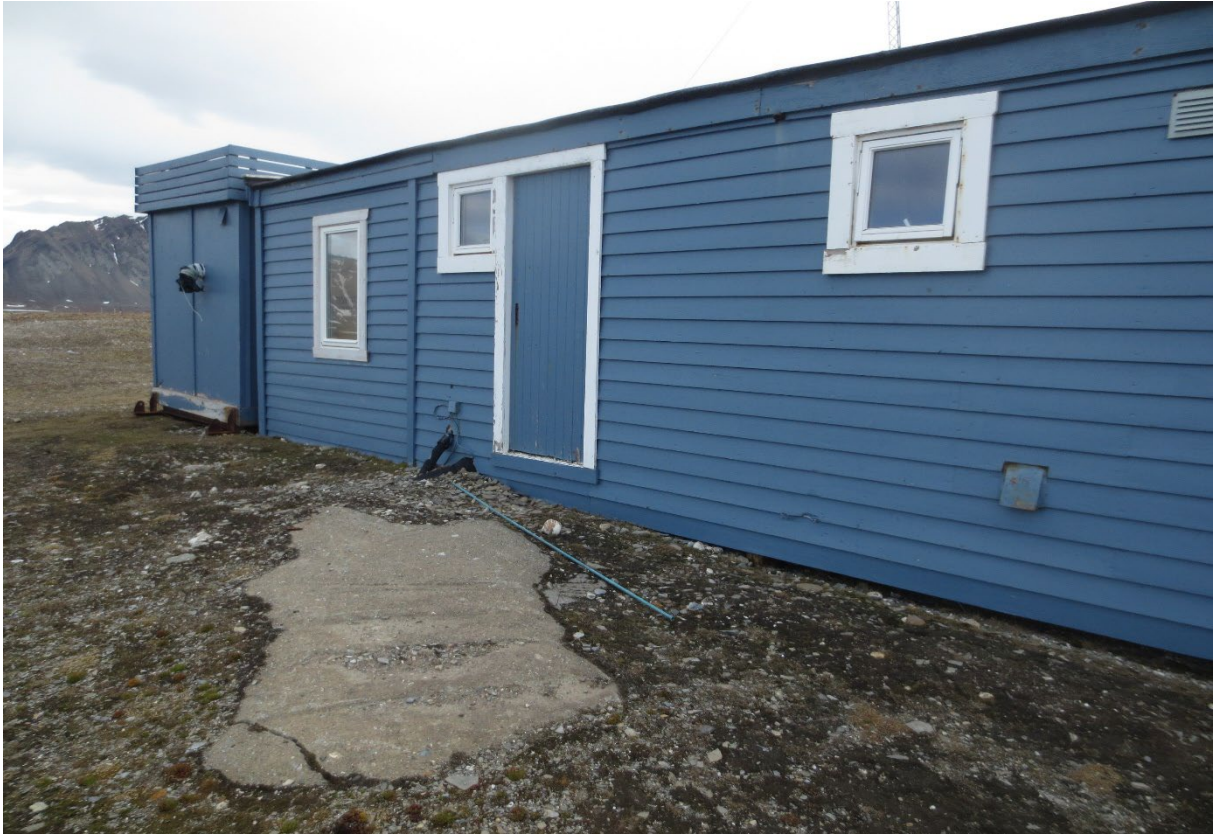
Figur 61: Polarbrakka. Fasade mot N. Østre del. Skille mellom opprinnelig bygningsvolum (1946) og senere påbygg (1959) går til høyre for dør, mellom dør og vindu til høyre. Lengst til venstre er tilbygd rom for septik (ikke fredet). Foto: Siri Hoem, Forsvarsbygg 2021.

Mot nord er en avstengt eldre dør, like øst for opprinnelig bygningsvolum fra 1946. Trolig er døra fra 1959, da denne delen ble tilbygget. Den har ytre faspanel, malt blå som veggen, med enkle, hvitmalte gerikter.

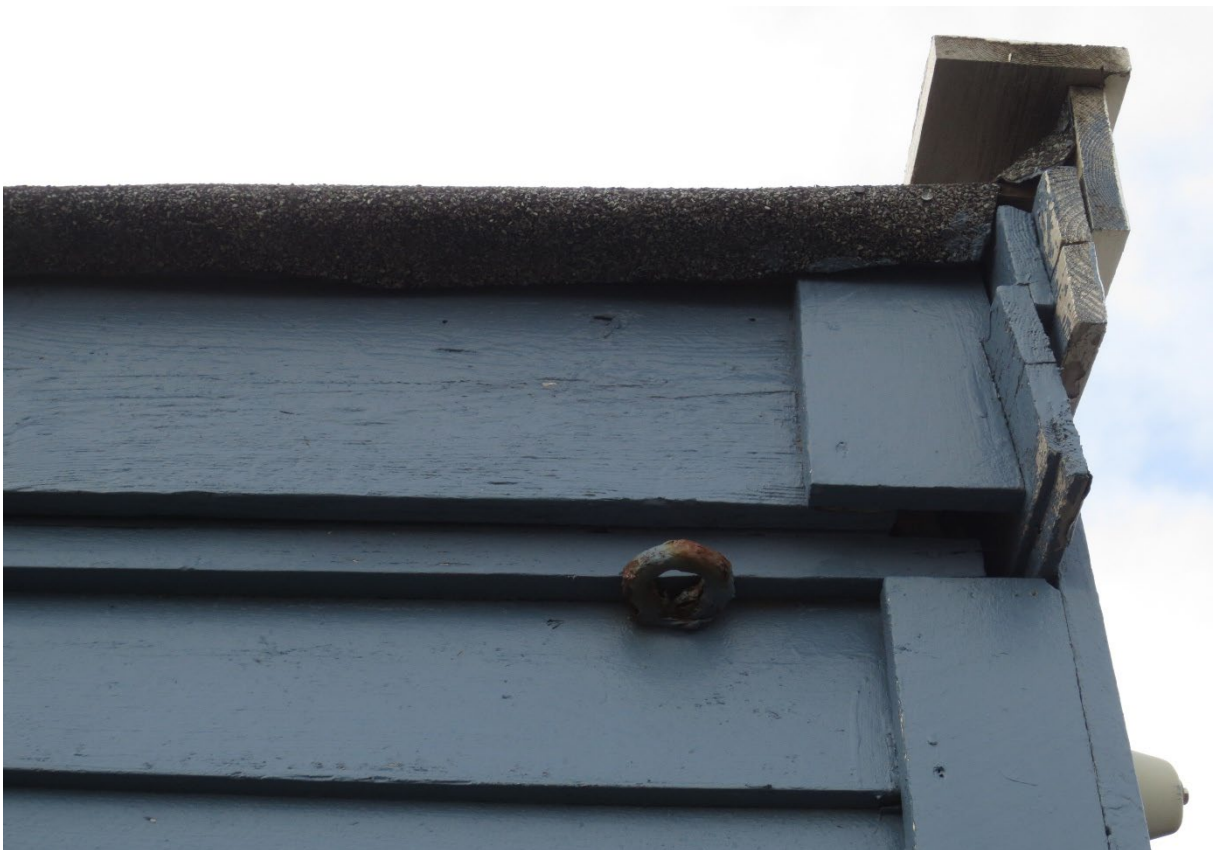
Figur 64: Polarbrakka. Detalj hjørne NV. Feste for bardunering. Foto: Siri Hoem, Forsvarsbygg 2021.

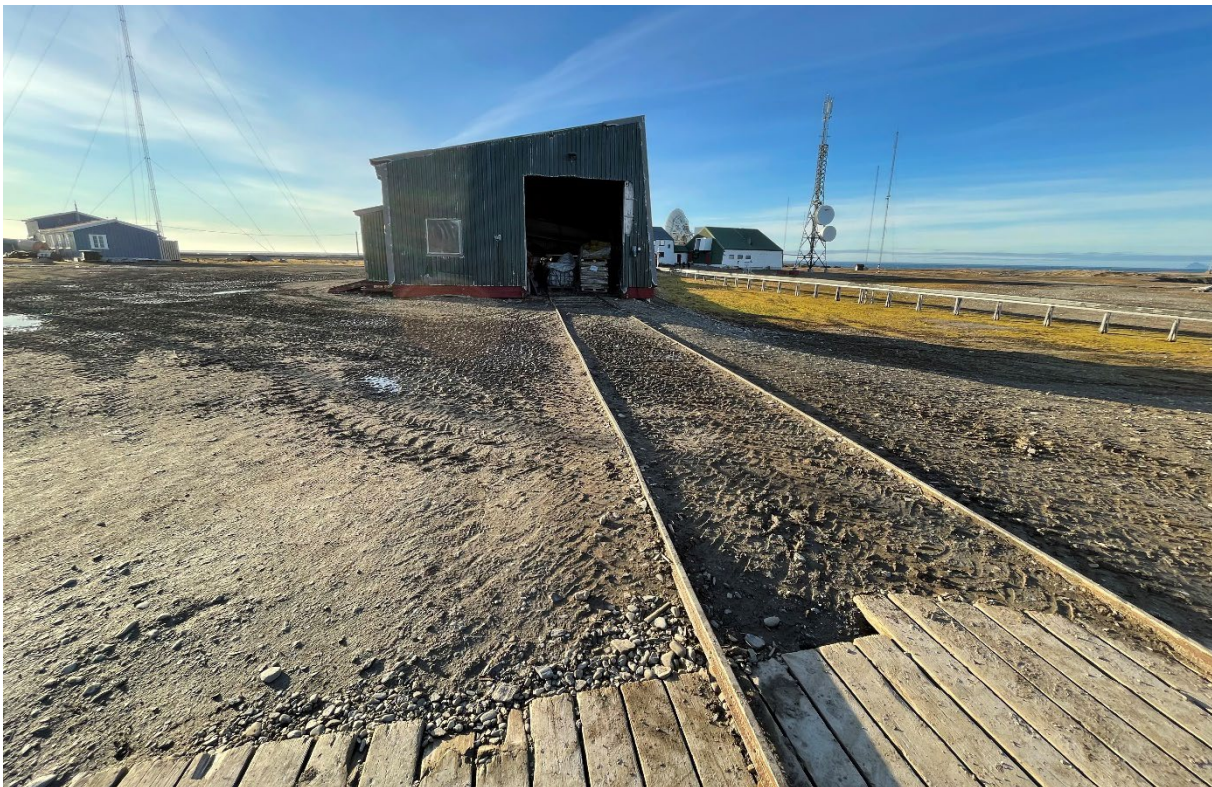
Figur 68: Båthuset, fra sjøsiden. Med skinnegang til brygge/- sjøområdet. Foto: Monika Serafinska, Sysselmasteren på Svalbard 2022.

Skinnegang mot brygga, skinnebredde 1,8 m, anlagt på sviller, antatt datering som båthuset. En smalsporet skinnegang gikk tidligere fra brygga inn til garasjen i hovedstasjonen.

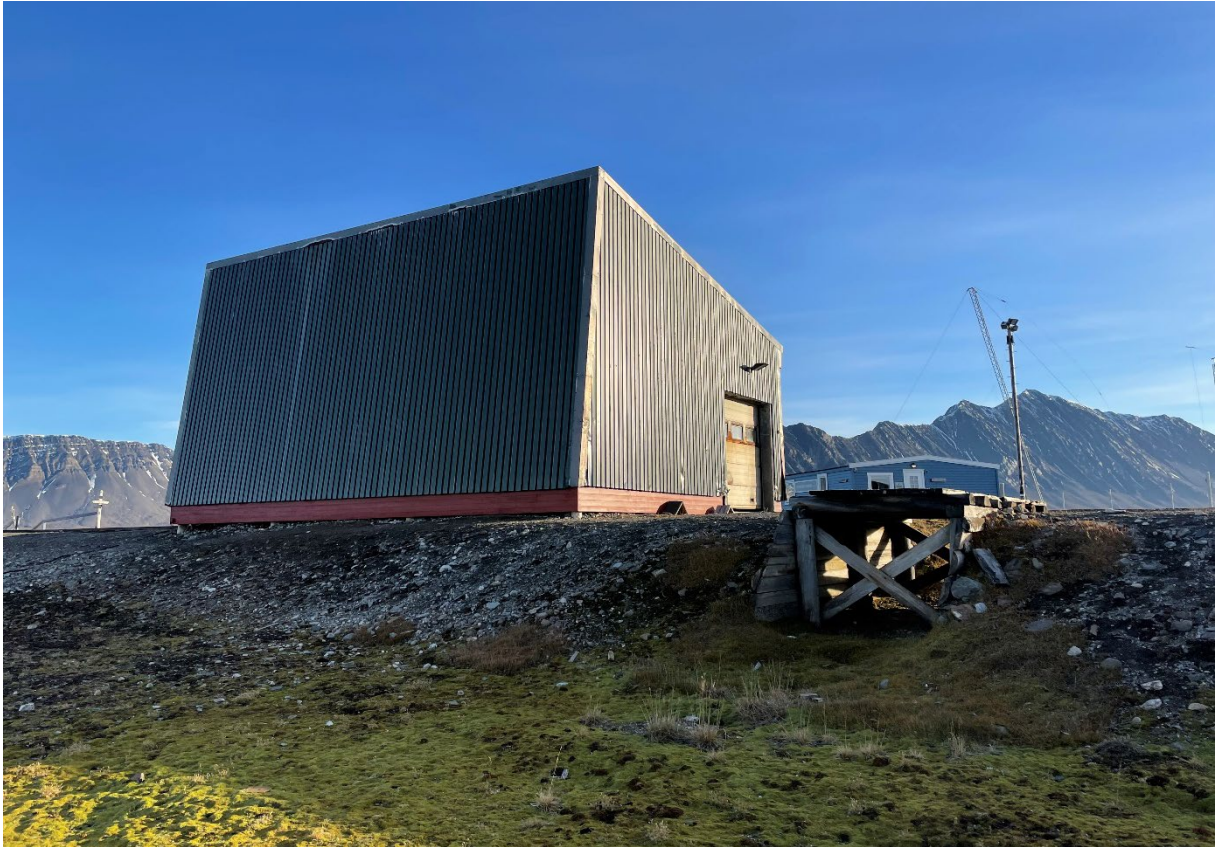
Figur 69: Båthuset, fra NV. I forgrunn ses bro/kulvertkonstruksjon i oppbygd trase for tidligere skinnegang til garasjen i hovedstasjonen. Foto: Monika Serafinska, Sysselmasteren på Svalbard 2022.

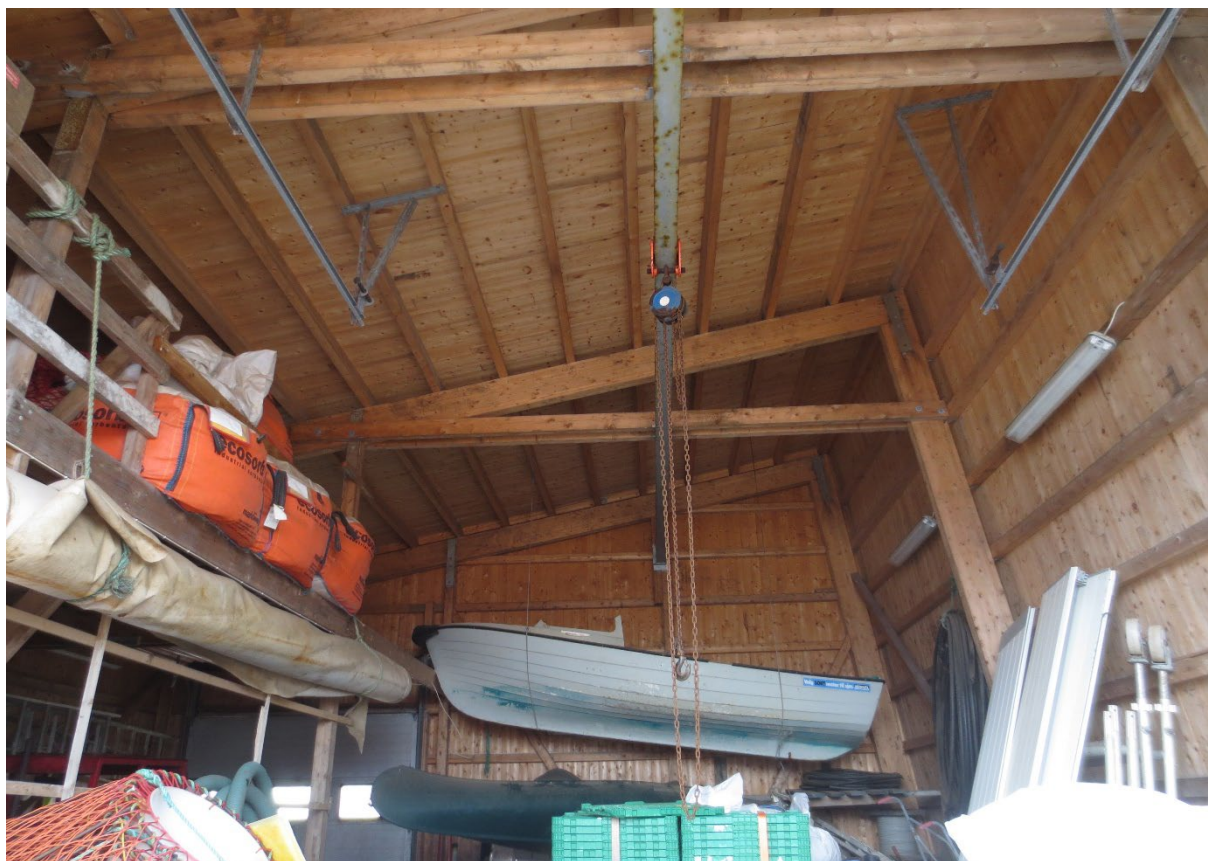
Figur 71: Båthuset, innvendig. Tak- og veggkonstruksjon av limtredragere. Foto: Siri Hoem, Forsvarsbygg 2021.

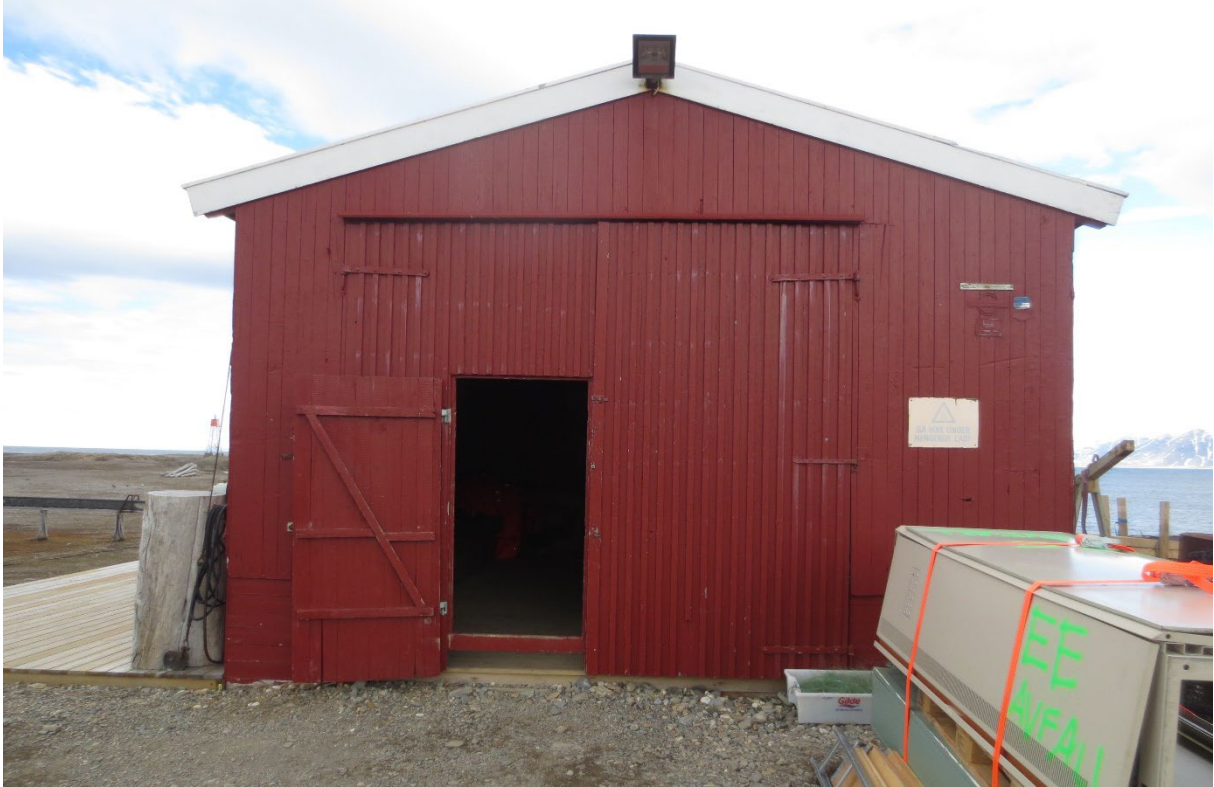
Figur 74: Naustet. Fasade mot SØ. Porten er ombygd og økt i høyden i forbindelse med heving av bygningen. Foto: Siri Hoem, Forsvarsbygg 2021.

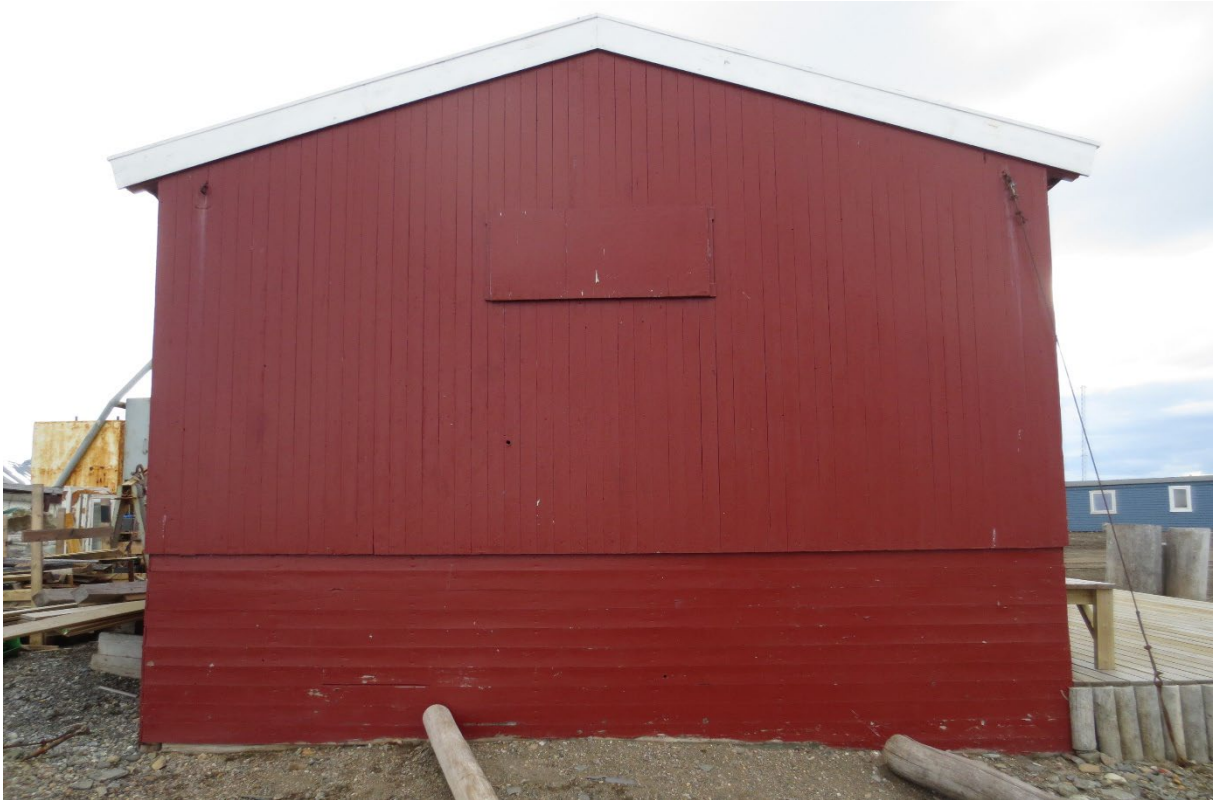
Figur 76: Naustet. Fasade mot NV. Blendet vindu under mønet. Stående bordkledning i opprinnelig del, liggende bordkledning på tilbygd del. Foto: Siri Hoem, Forsvarsbygg 2021.

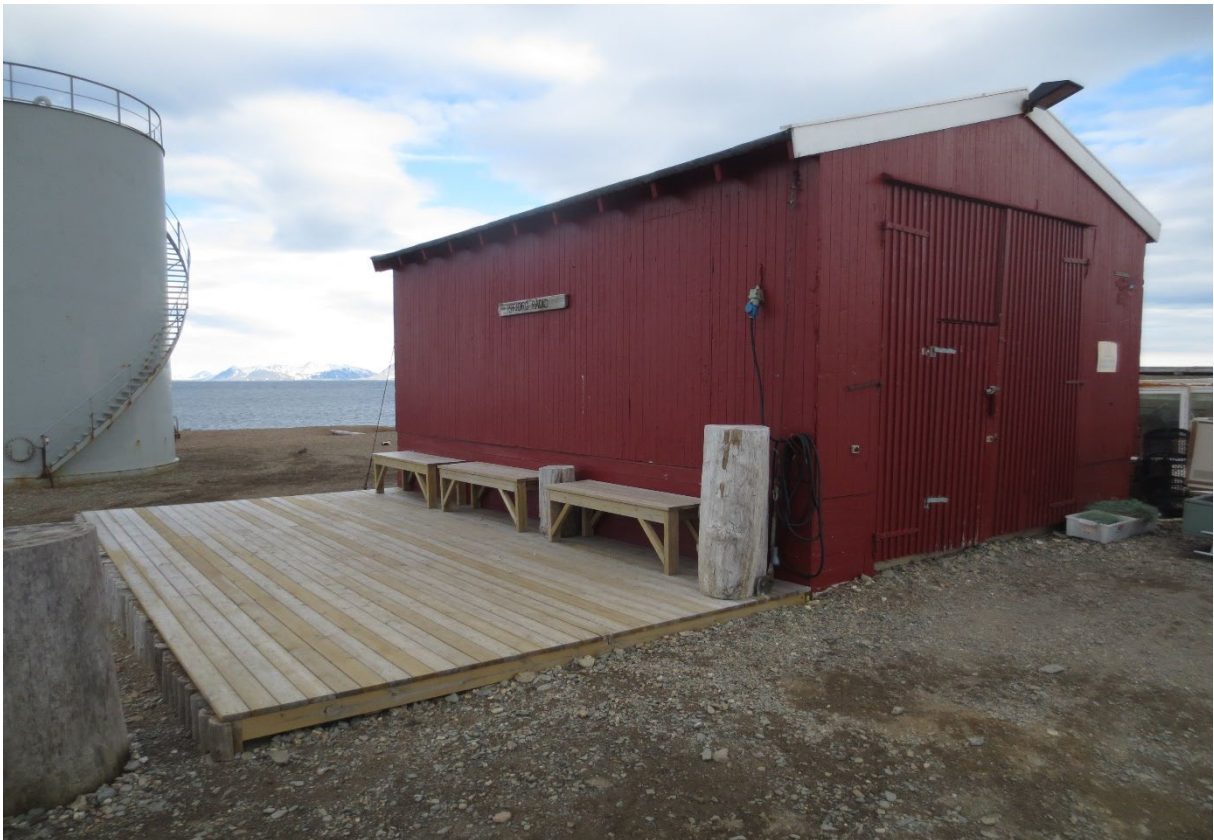
Figur 77: Naustet. Fasade mot SV (langvegg) og SØ (gavl). I langvegg ses blendet døråpning som gikk ut av bruk da bygningen ble hevet. Nyere platting (ikke fredet). Foto: Siri Hoem, Forsvarsbygg 2021.

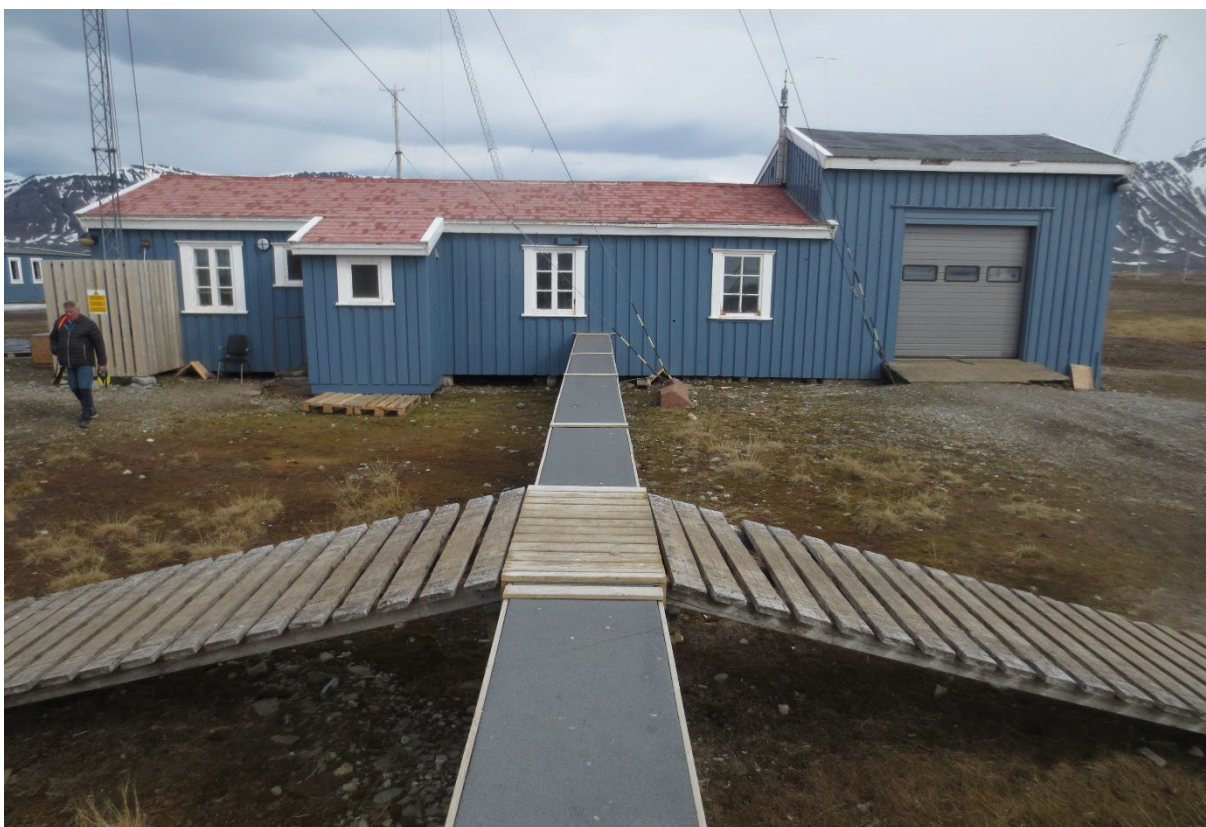
Figur 81: Sondebrakka. Fasade mot V. Rørgate for vannforsyning fra hovedstasjonen, med «rampe» for kryssing. Første

byggetrinn (1946) lengst til venstre. Andre byggetrinn (1950) fra omtrent midt mellom første og andre vindu fra høyre. Tredje byggetrinn (1956) er høyere del med port til høyre. Foto: Siri Hoem, Forsvarsbygg 2021.

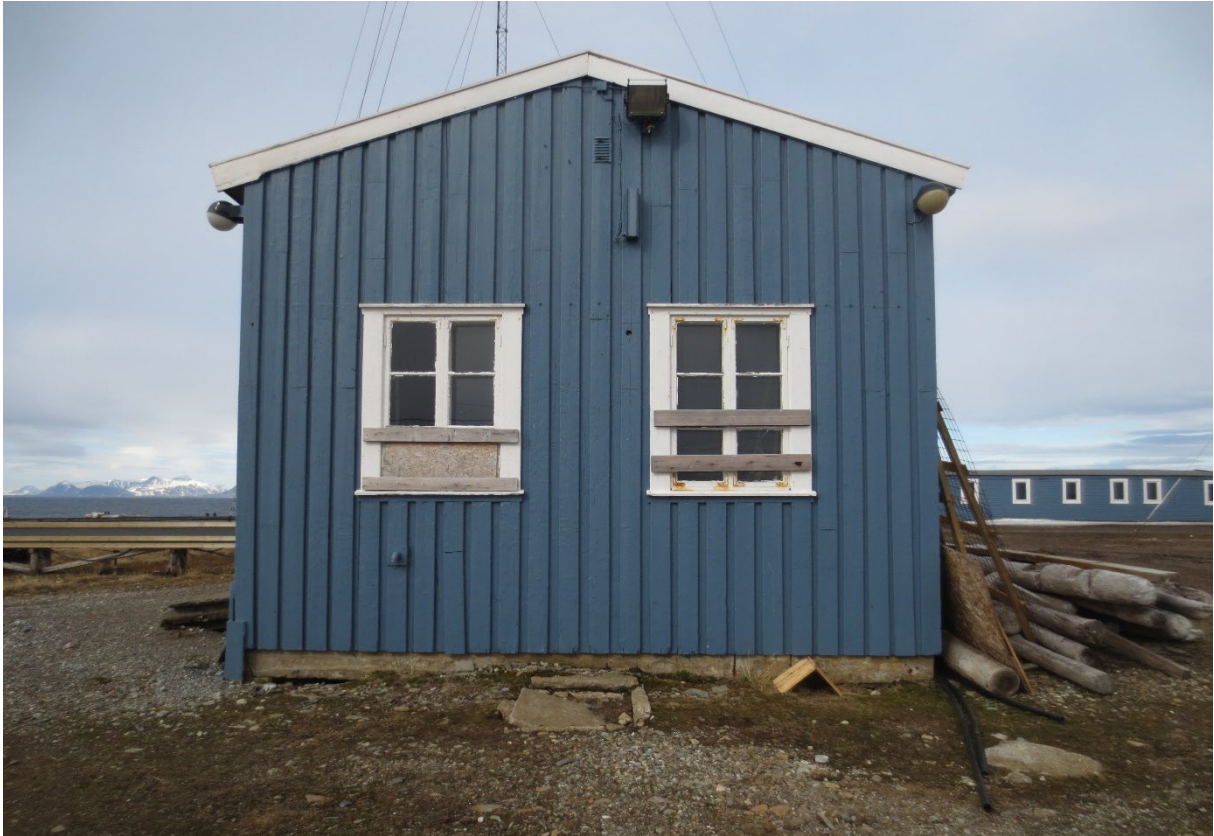
Figur 82: Sondebrakka. Fasade mot S. Den synlige delen er tilbygg fra 1956. Lamper/lyskupler i hjørnene inngår i fredningen. Foto: Siri Hoem, Forsvarsbygg 2021.

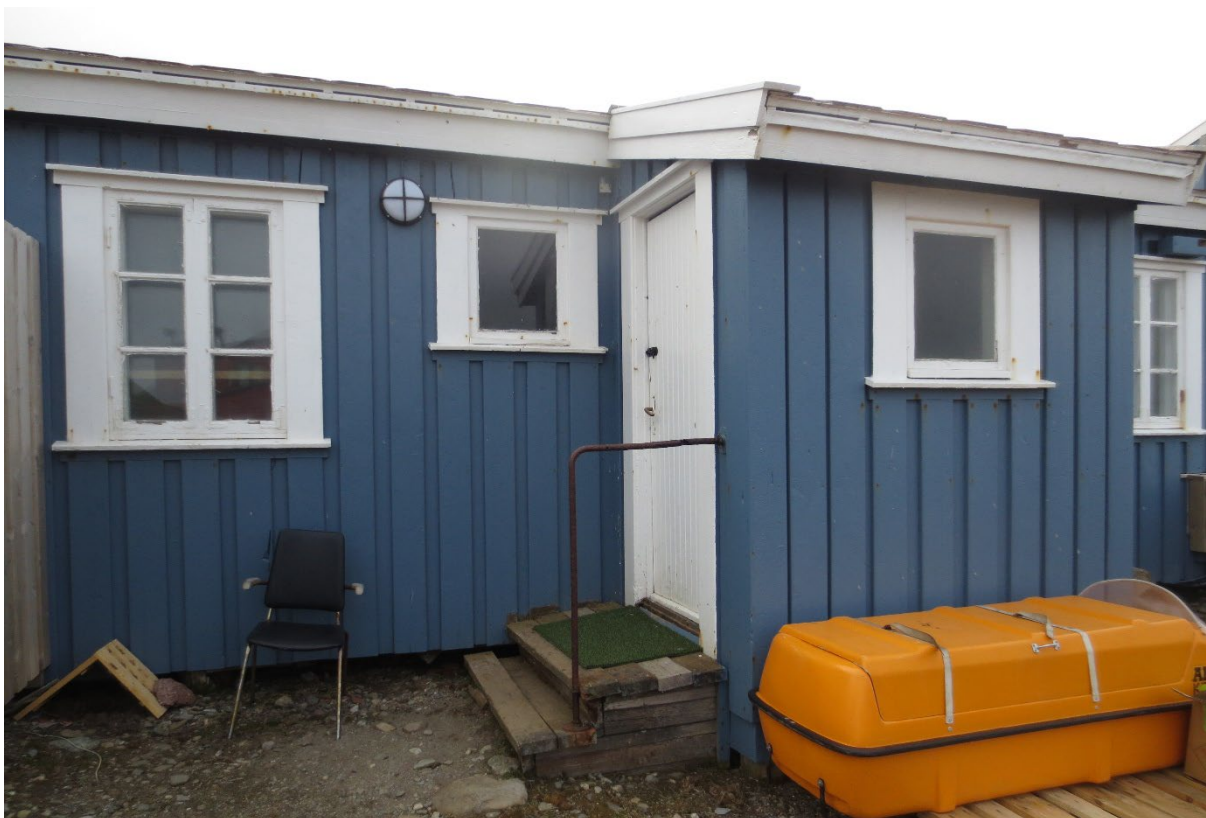
Figur 85: Sondebrakka. Bislag med inngangsdør og trapperekkverk. Foto: Siri Hoem, Forsvarsbygg 2021.

Enkel tretrapp med ett trinn og lite repos foran bislag, umalt plank. Svært rustent og enkelt rekkverk på ytre side, en bøyd stålstang med rund skive i bunn og mot vegg.

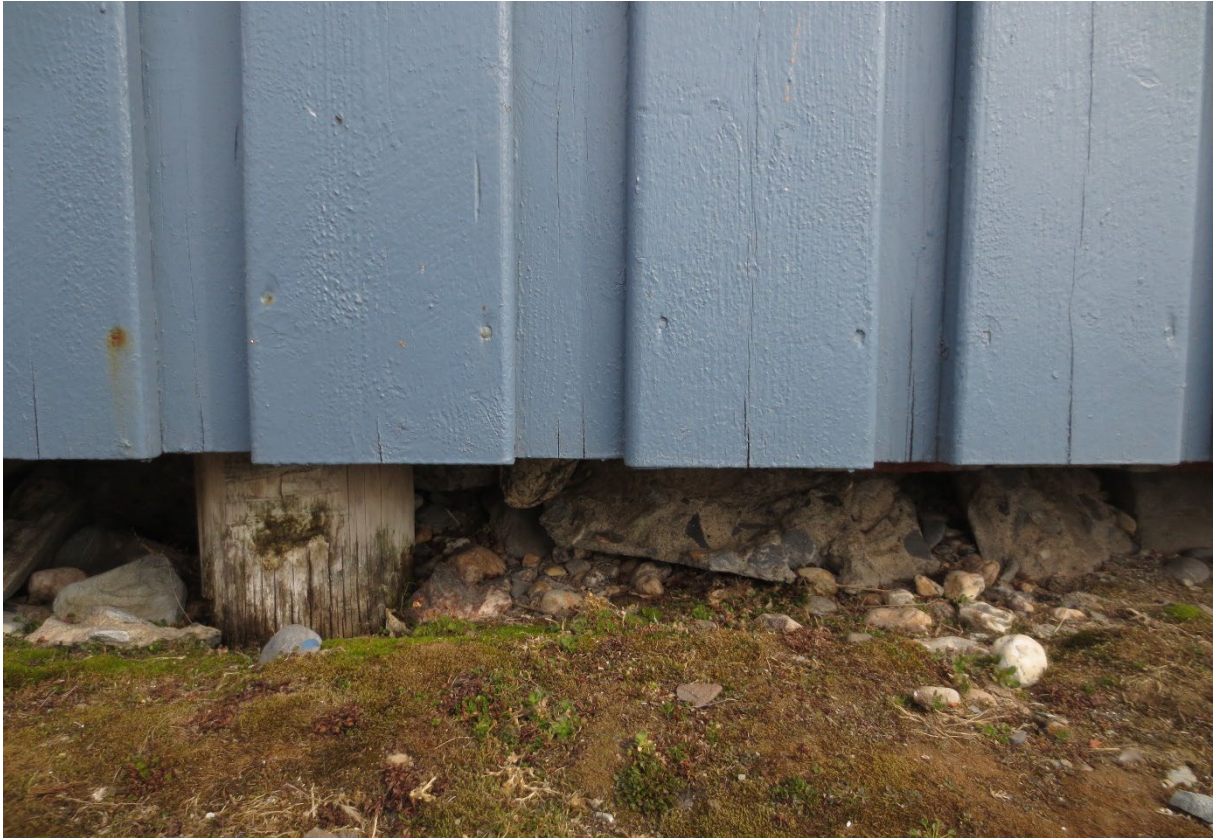
Figur 86: Sondebrakka. Detalj kledning og fundament. Foto: Siri Hoem, Forsvarsbygg 2021.

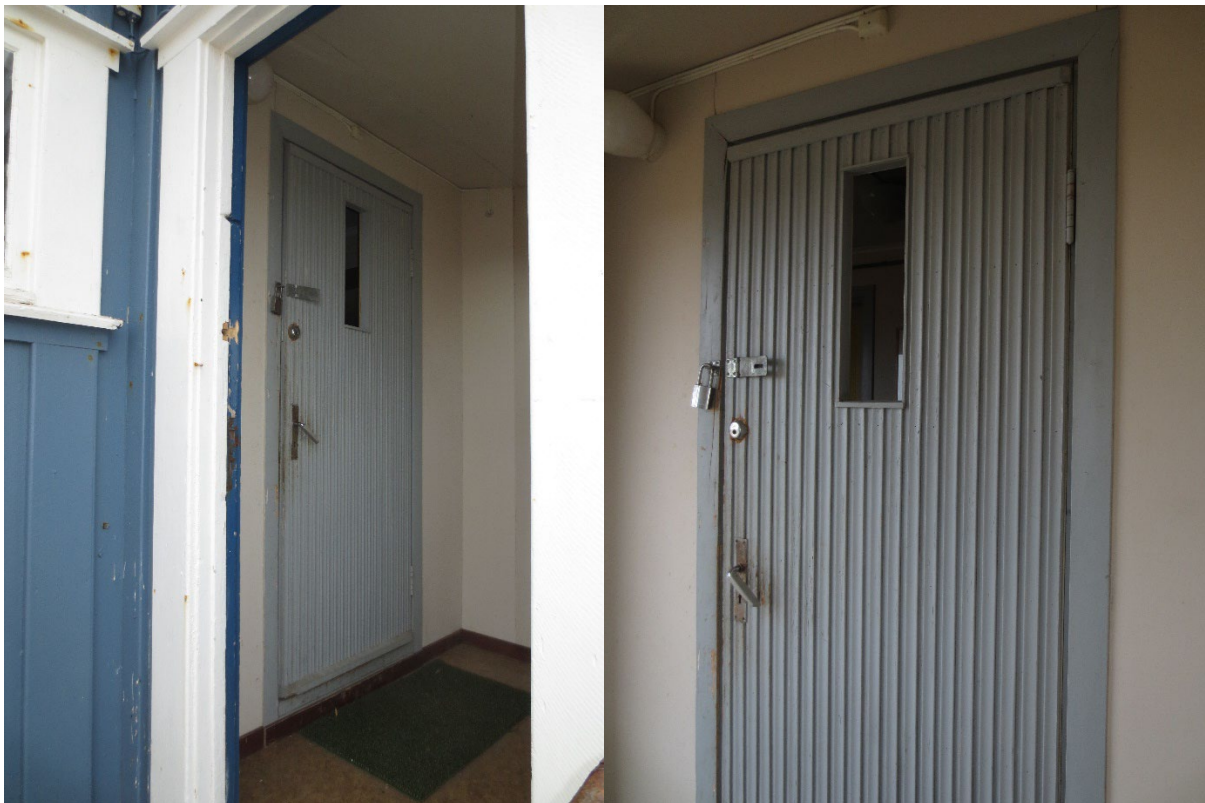
Figur 87: Sondebrakka. Dør i bislag. Tidligere inngangsdør, før bislaget ble bygget i 1956. Foto: Siri Hoem, Forsvarsbygg 2021.

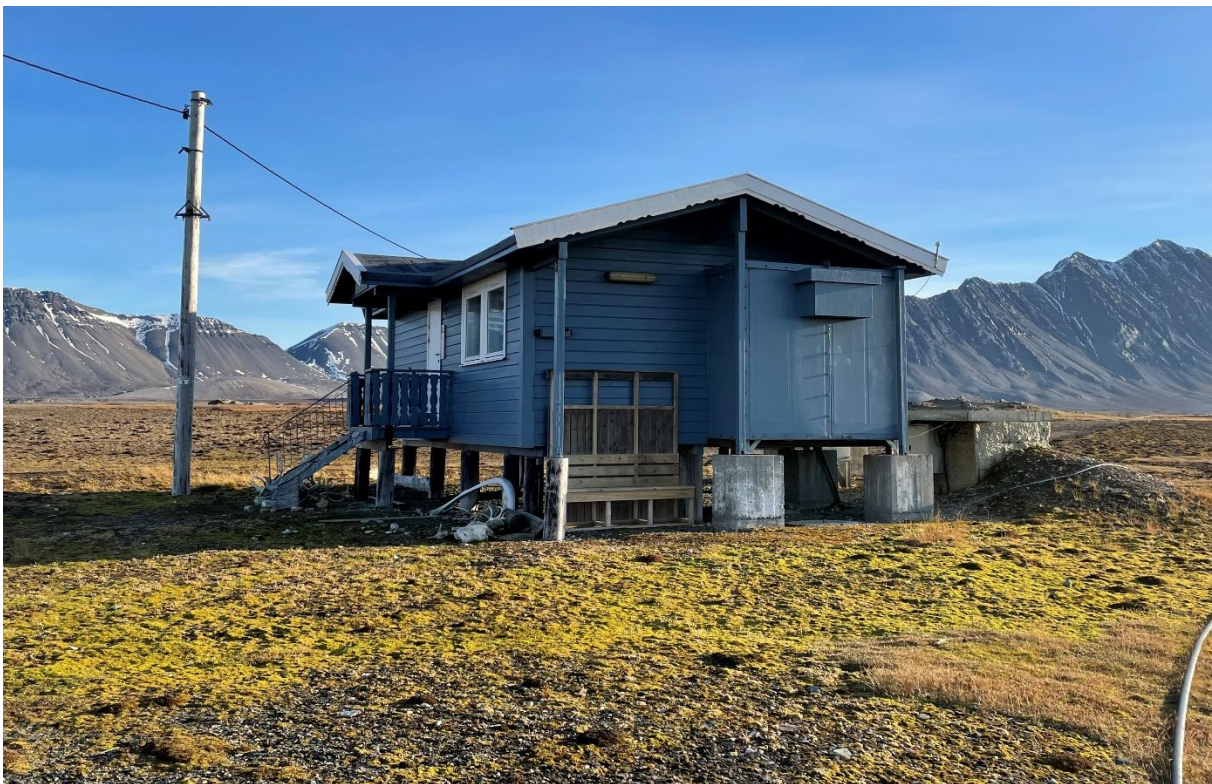
Figur 92: Telenorhytta. Fasade mot V (gavl). Teknisk rom med platekledning i halve byggets bredde til høyre. Foto: Sysselmesteren på Svalbard 2022.

Mot vest er det et separat teknisk rom i halve bygningens bredde, fra mønet mot sør, bygget i ramme av fagverk og plater. Blåmalt som resten av bygget. Den andre halvdelene av fasaden er overbygd av taket som er bygget i full lengde i hele bredden.

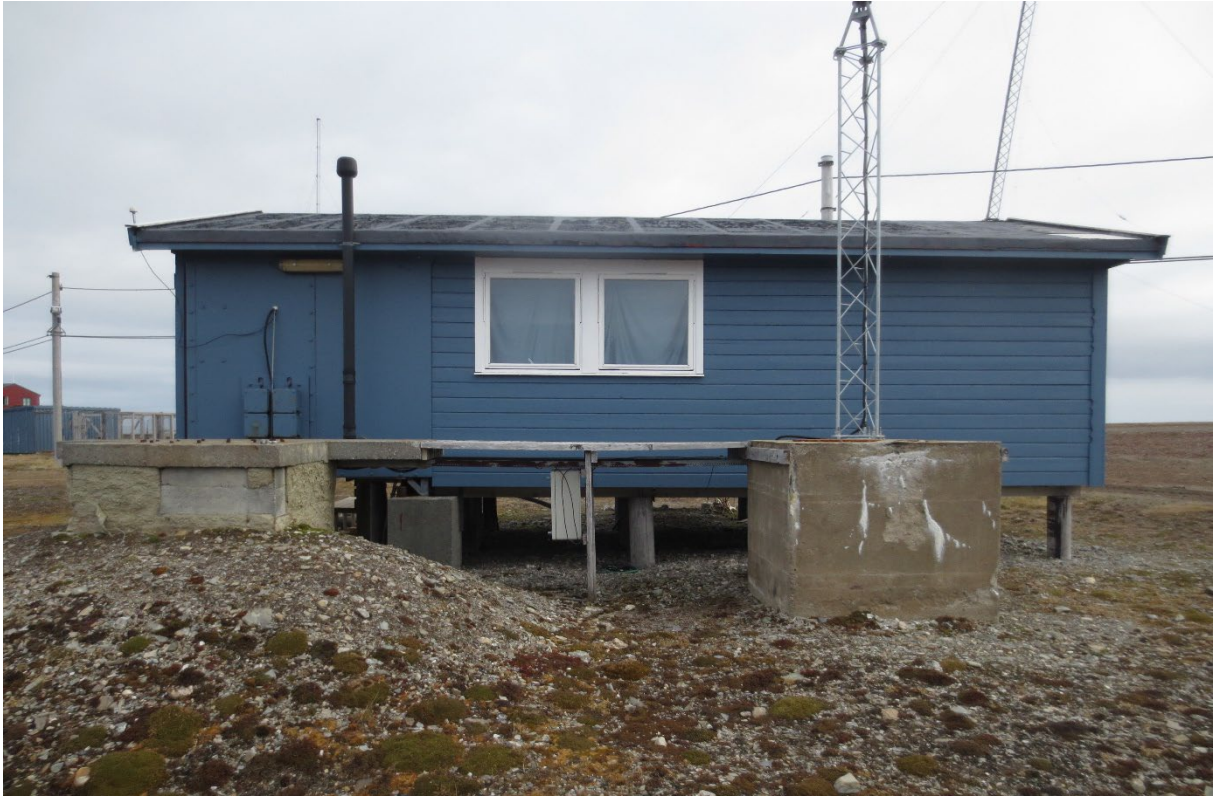
Figur 93: Telenorhytta. Fasade mot S. Teknisk rom med platekledning til venstre. Lufting fra toalett i svart rør langs vegg (ikke omfattet av fredningen). Foto: Siri Hoem, Forsvarsbygg 2021.

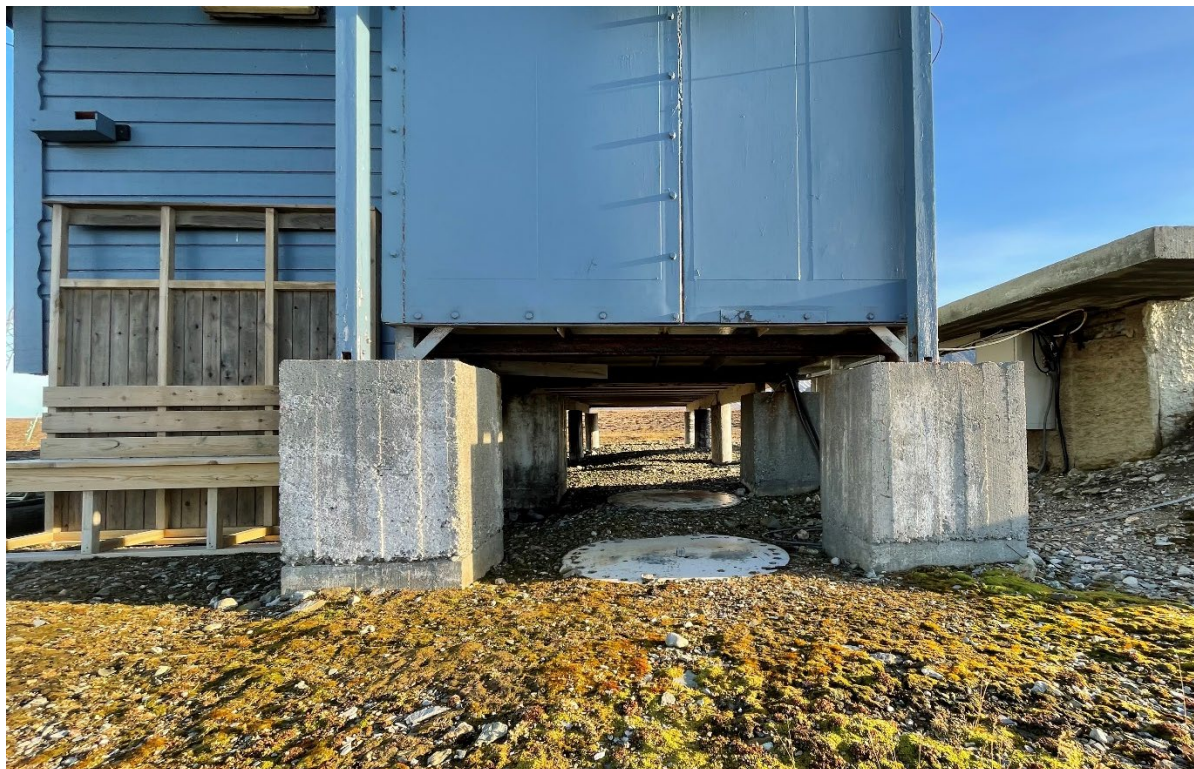
Figur 95: Detalj av fundamenter og fagverk i teknisk rom. Lukk for antennefester under bygningen. Foto: Sysselmesteren på Svalbard 2022.

Fundamentert på naturlig strandvoll av grus. Separat teknisk rom mot vest står på fire kraftige betongfundamenter. Over disse ligger to jerndragere, omfattende gravrust som flaker av. Hovedbygningen står på pelefundamenter av tømmer.

Inntil, bygningen, mot sør er det støpt antennefundament. Under bygningen er det et «metallokk» støpt fast i tidligere antennefundament

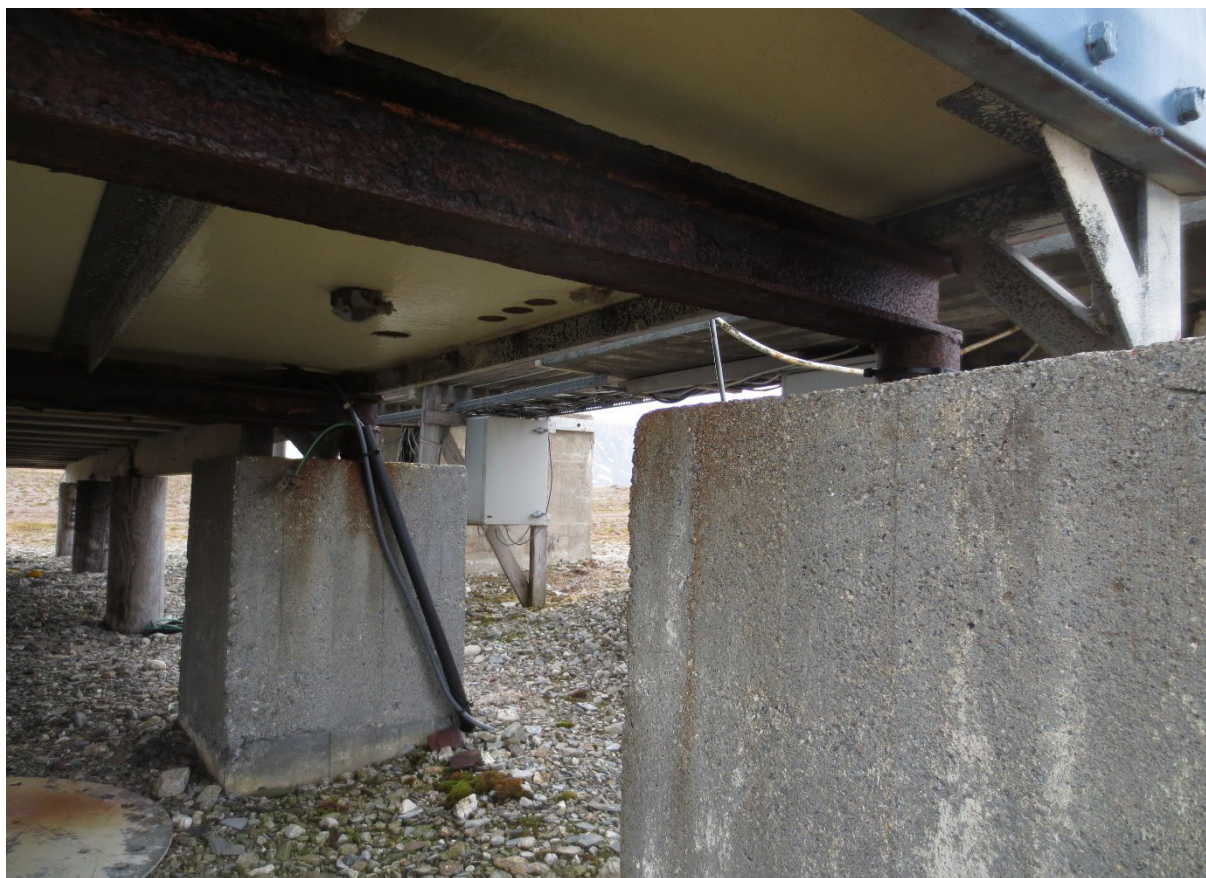
Figur 96: Detalj av fundamenter for teknisk rom. Lukk for antennefeste under bygningen. Foto: Siri Hoem, Forsvarsbygg 2021.

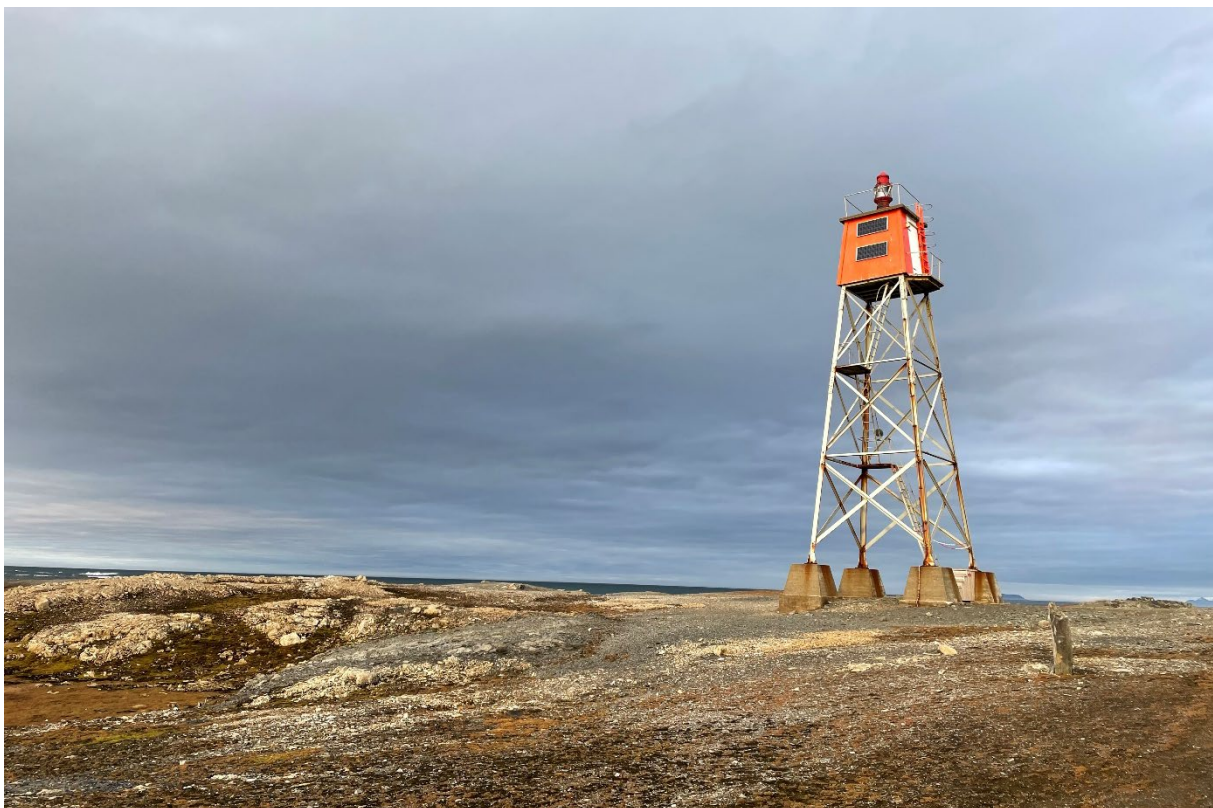
Figur 100: Isfjord fyr. Foto mot NV. Foto: Syssemesteren på Svalbard 2022.

Fyrlykt i form av et firkantet fyrhus i toppen av en 12 meter høy fagverkskonstruksjon, med selve lanterna på toppen av dette. Ved bakken måler konstruksjonen ca 5,4m x 5,4m.

Fyrlykta er satt opp på samme sted som opprinnelig fyr i 1933. Fundamentert på fire koniske betongfundamenter i naturlig strandvoll. Deler av fundamentene under bakkenivå er fra det opprinnelige fyret i 1933, men med påstøp/ delvis fornyelse ved gjenoppbygging i 1946. Plasstøpt med tydelige spor etter horisontal plankeforskaling. I det østligste fundamentet er datoen/årstallet 30/7 - 1946 godt synlig.

Stålkonstruksjonen består av fire svakt skråstilte hjørnestolper med fire «etasjer» med vannrette tverrbjelker og kryssavstivninger i hver «etasje» i alle fire retninger. I den øverste tverravstivningen/etasjen er selve fyrhuset plassert, som en innkledning av konstruksjonen. Opp til selve fyrlykta, og mellom hver «etasje» i konstruksjonen, er det stålstiger med rekkverk. Fra den øverste stålstigen kommer man inn i selve fyrhuset gjennom en luke i gulvet. Fra fyrhuset går det en dør ut til en liten plattform. Fra plattformen går det en stige til taket/toppen hvor det er satt opp et gelender rundt selve lykta/lanterna. Selve fyrhuset er rødmalt, med hvitmalt dør i vegg mot sørøst, og hvitmalt vertikal stripe på veggene mot nordøst og nordvest. På vegg mot sørvest er det montert solcellepanel som forsyner fyret med strøm. Stålkonstruksjonen er malt grå.

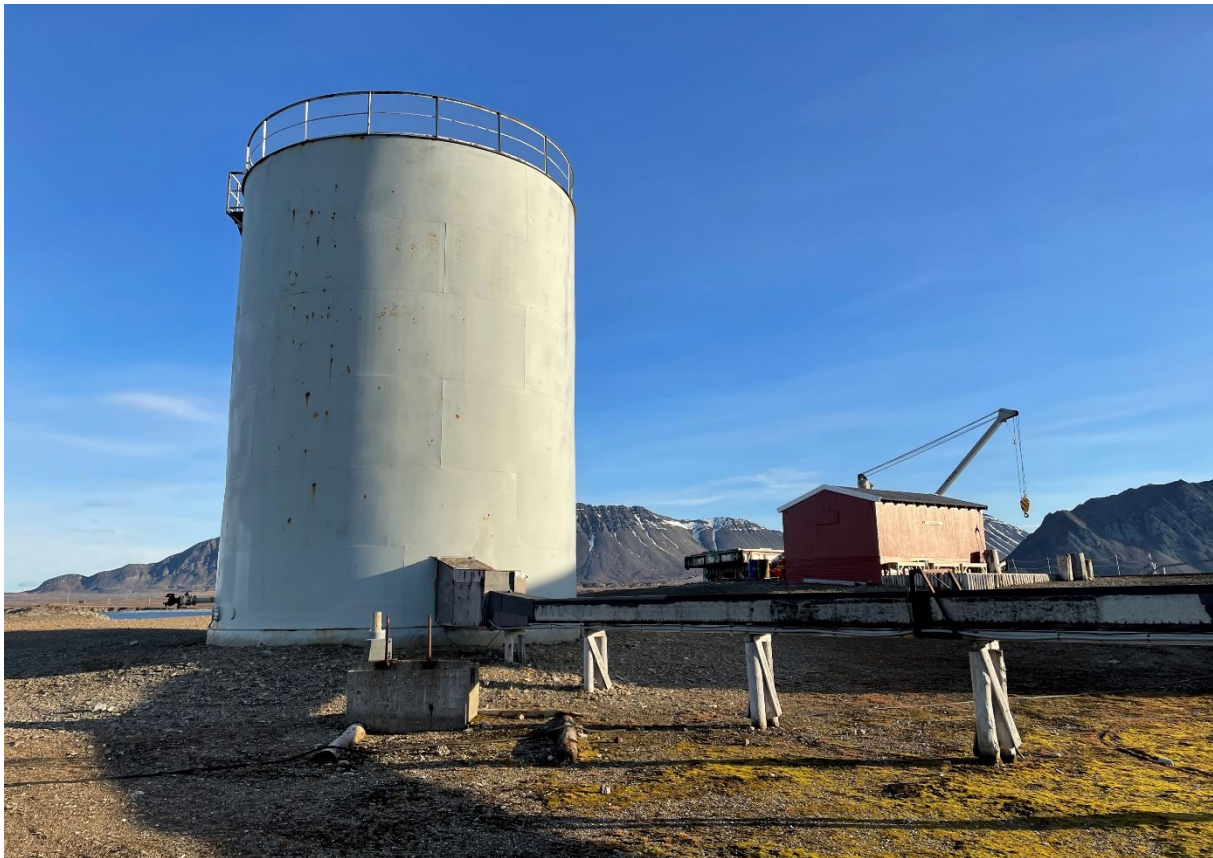
Figur 104: Dieseltanken, med rørgate over bakken. Foto: Sysselmesteren på Svalbard, 2022.

Dieseltank i stål, opprinnelig 500 m³. ca 8 m i diameter og 10 m høy. Bygget i 1956. I 1999 ble det bygget en innvendig tank på 250 m³ (tank-i-tank-system) for å imøtekomme moderne miljøkrav. Tilkomst til toppen via utvendig trapp som skrår i en «halv» spiral rundt tanken. Rekkverk på toppen av tanken.

Fra tanken går det rørledning i oppbygd rørgate/trekasse kledd med takpapp/shingel på doble trepeler til aggregatrom i kjeller i hovedstasjonen. De siste meterne er rørledningen lagt under baken i smal kulvert med betongheller som dekke.

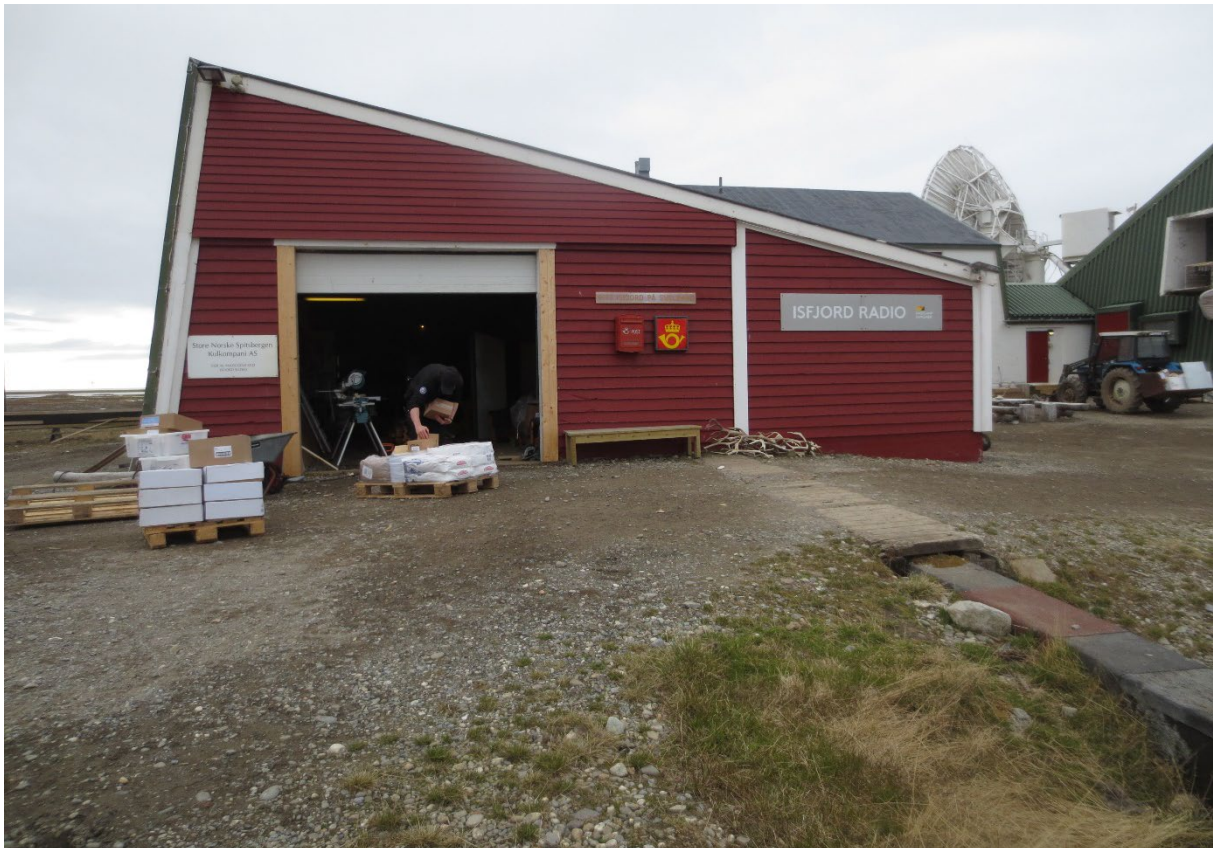
Figur 107: Rørgate fra dieseltanken går inn i Hovedstasjonen. De siste meterne ligger konstruksjonen i bakken. Foto: Sysselmesteren på Svalbard, 2022.

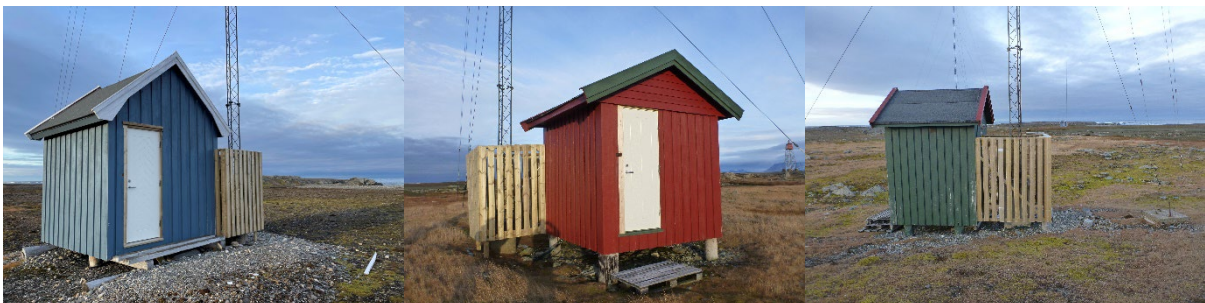
Figur 109: Tre små tekniske antennehus. Foto: Sysselmesteren på Svalbard, 2022.

Tre små hus med teknisk utstyr. Enkel bindingsverkkonstruksjon, uten vinduer. Papp på tak. Alle tre er litt ulikt utformet, og er malt i ulike farger.
