Isfjord radio, Kapp Linné, Svalbard

Fredningsdokumentasjon - innhold

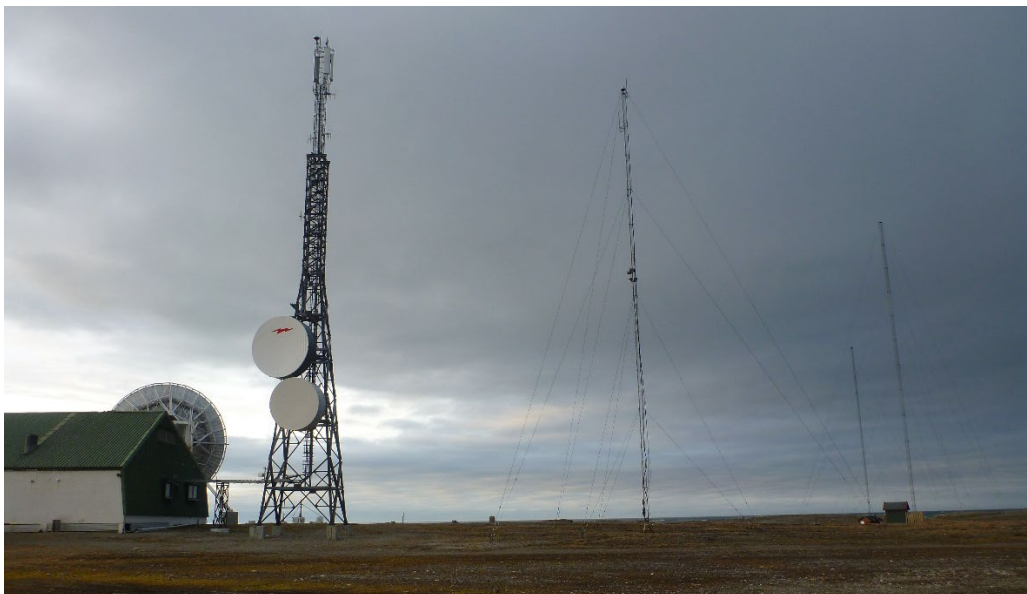
Antennetårn i form av fagverksmast i stål, sannsynligvis satt opp mot slutten av 1990-tallet. Frittstående mast uten barduner.

Figur 111: Antennemasta på Isfjord radio. De to store parabolantenne, samt toppantenne, som er festet på masta er ikke omfattet av fredningen. De tre fagverksmastene med barduner er ikke omfattet av fredningen. Foto: Sysselmesteren på Svalbard, 2022.

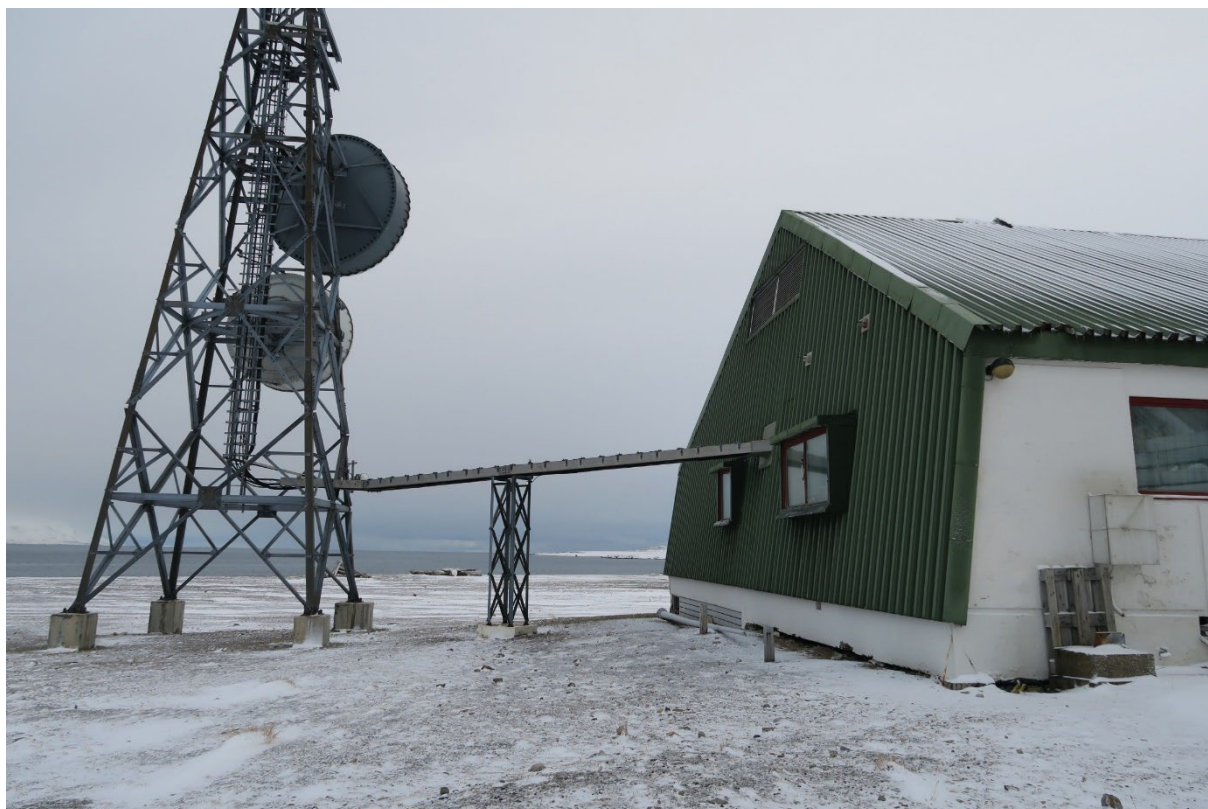
Figur 112: Nederste del av antennenårnet på Isfjord radio, med tilkobling til Hovedstasjonen. Foto: Maria Lytomt, Riksantikvaren 2021.

Fredningen omfatter antennetårnet med fundamenter og tilkobling til Hovedstasjonen. Antenner, elektriske kabler og ledninger er ikke omfattet av fredningen.

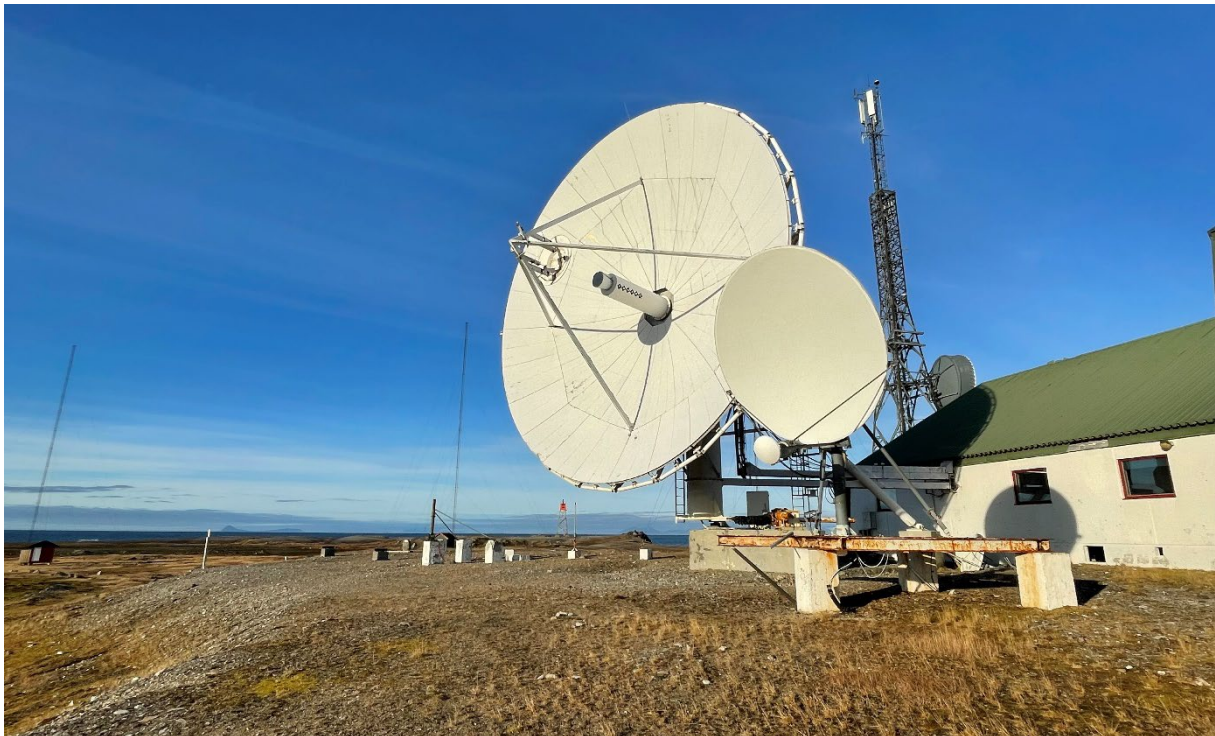
Parabolantenne satt opp for satellittkommunikasjon, satt opp i 1979. 13 meter i diameter. Ikke lenger i bruk.

Figur 114: Parabolantenne på Isfjord radio. Den minste antenna er ikke omfattet av fredningen. Foto: Sysselmesteren på Svalbard, 2022.

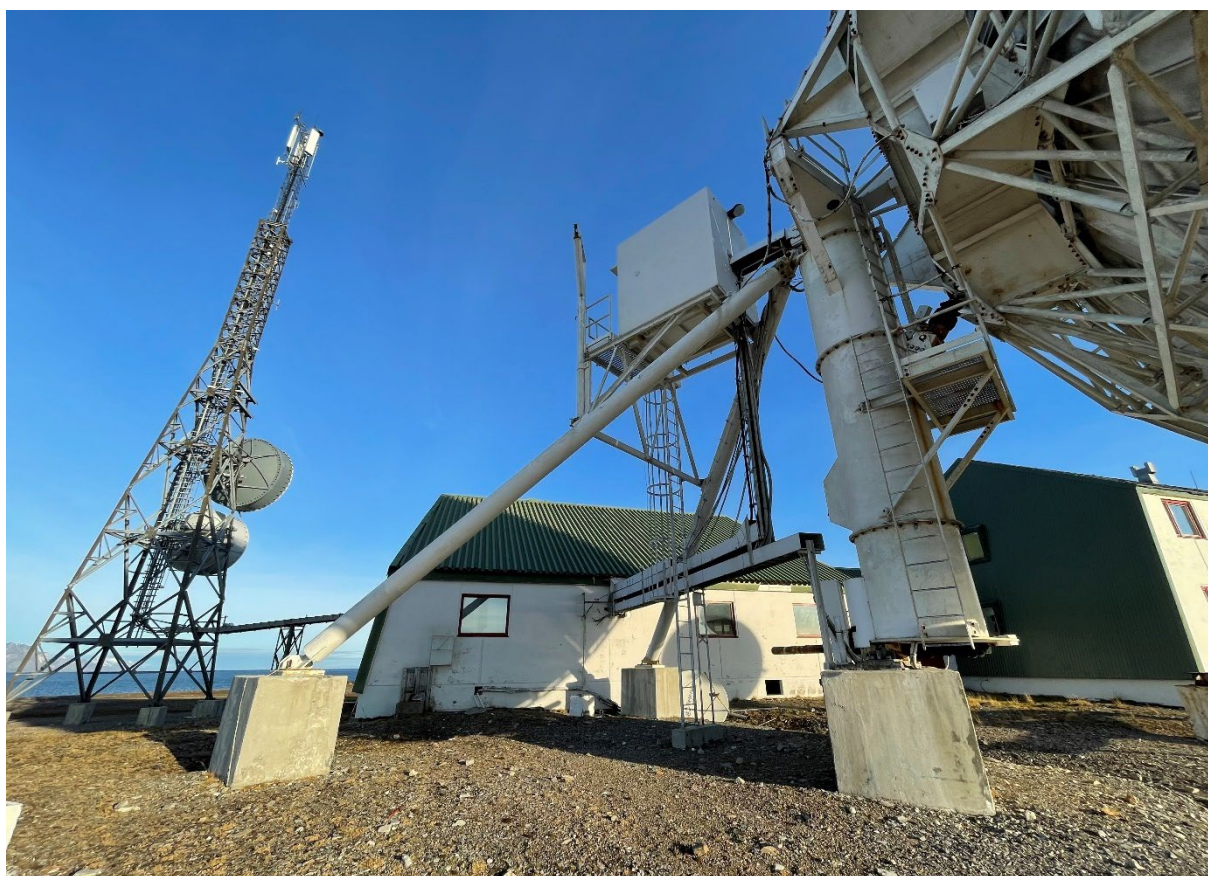
Figur 116: Fundamentene til parabolantenna på Isfjord radio, og tilkobling til Hovedstasjonen. Foto: Syssemesteren på Svalbard, 2022.

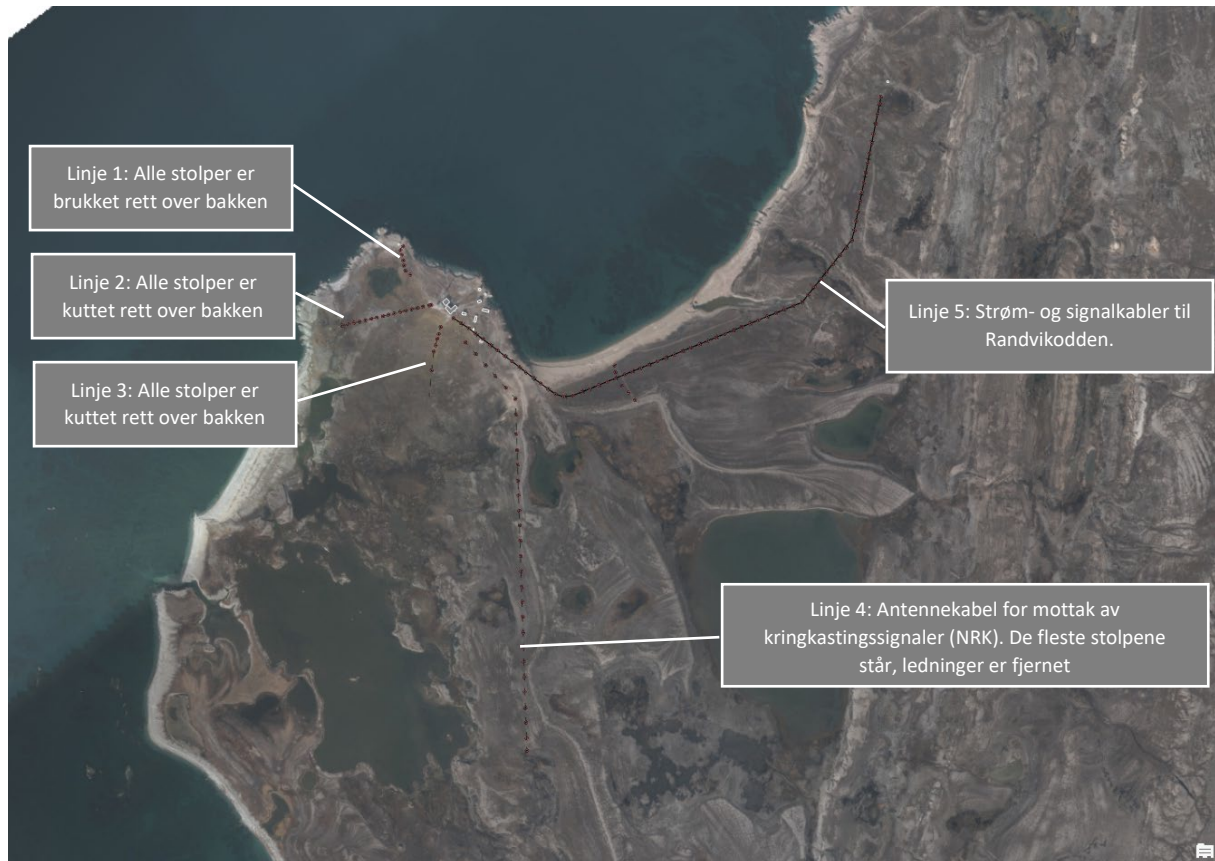
Figur 117: Lednings- og antennetraséer på Isfjord radio.

På Isfjord Radio er det flere traséer etter lednings- og antenner som har vært strukket i «telefonstolper».

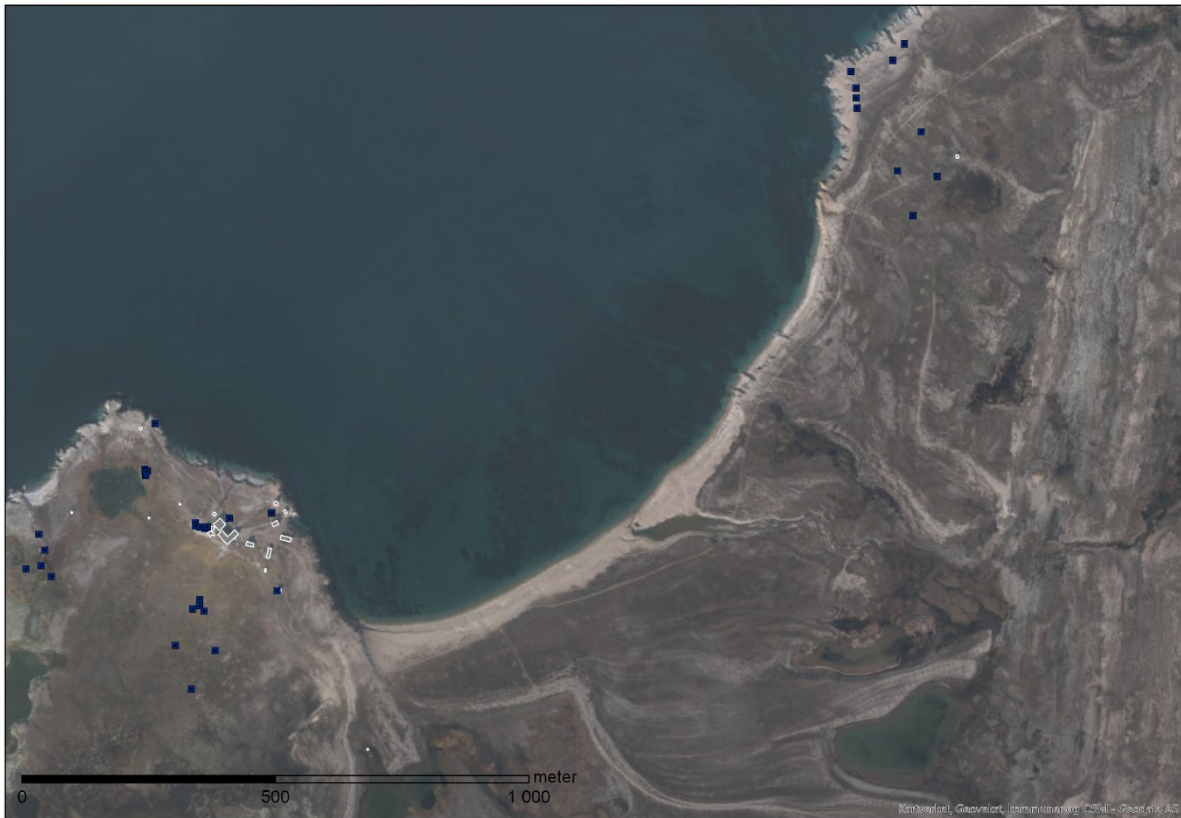
Figur 118: Fundamenter på Isfjord radio. Fundamentene er til både eksisterende og tidligere tekniske installasjoner og anlegg.

Spredd rundt på Isfjord radio og Randvikodden er et stort antall fundamenter for tidligere og nåværende tekniske installasjoner, i all hovedsak antenner og bardunfester til disse.

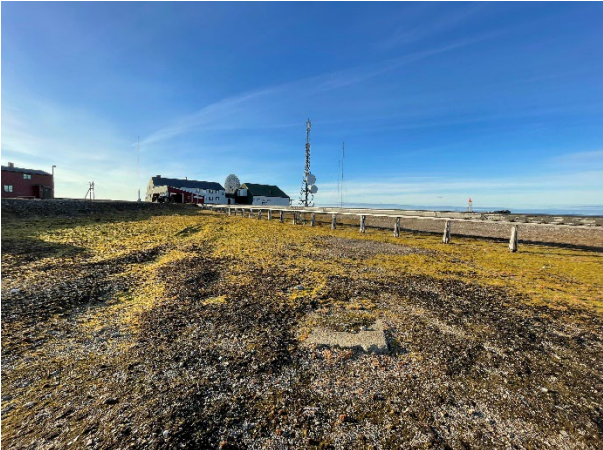
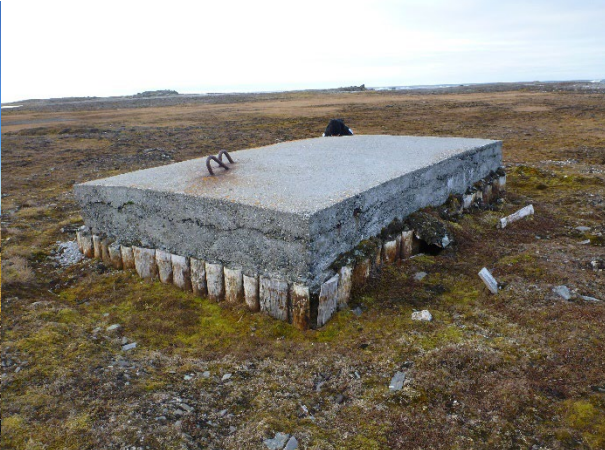
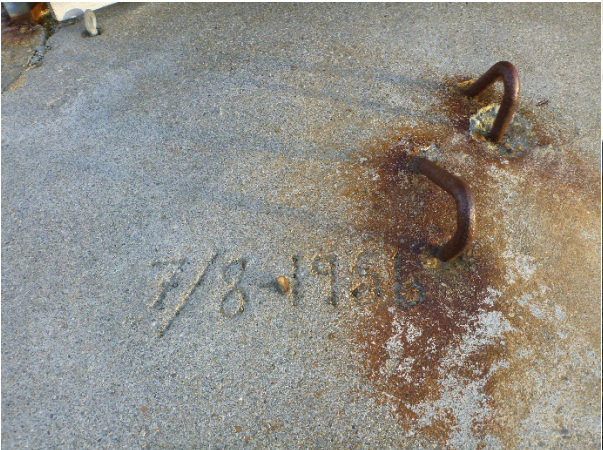
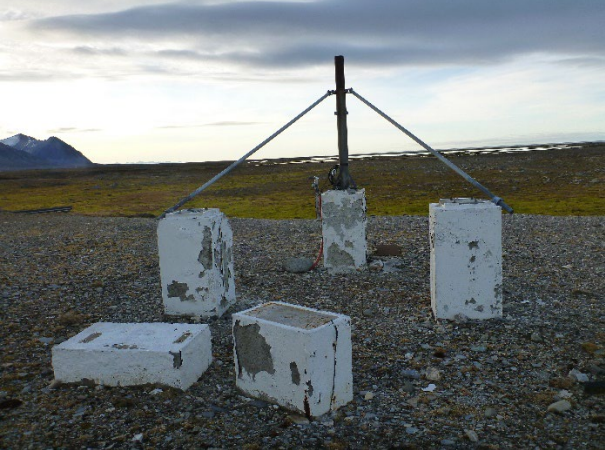
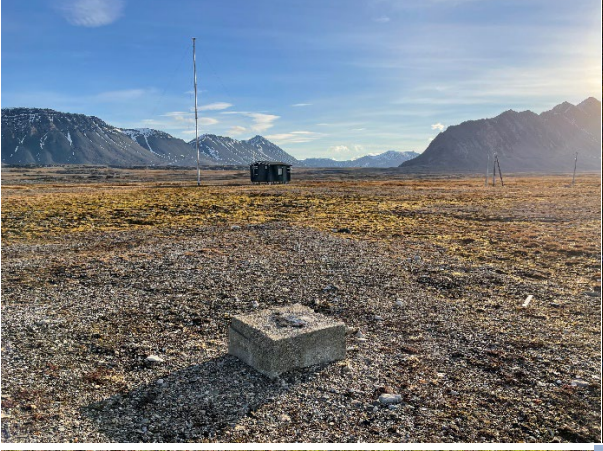
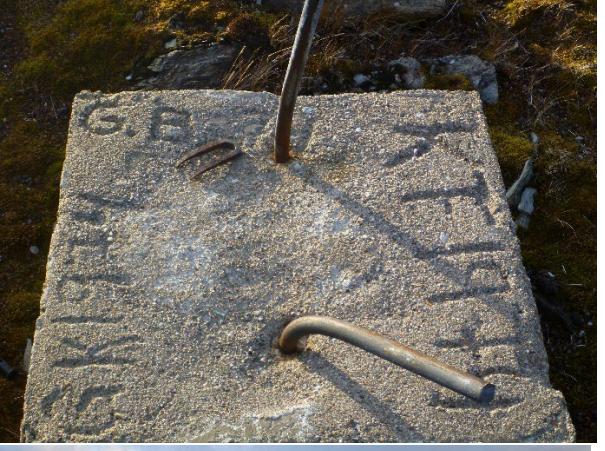
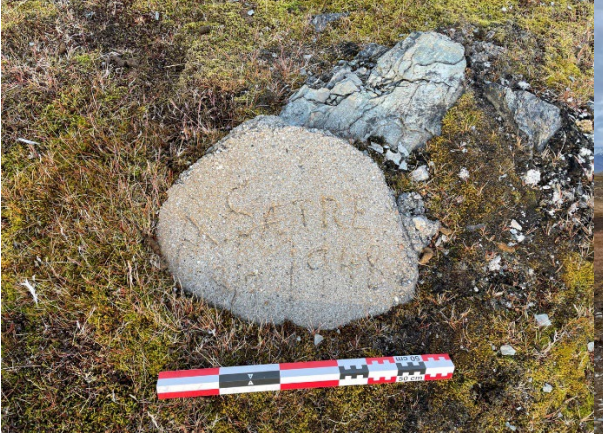
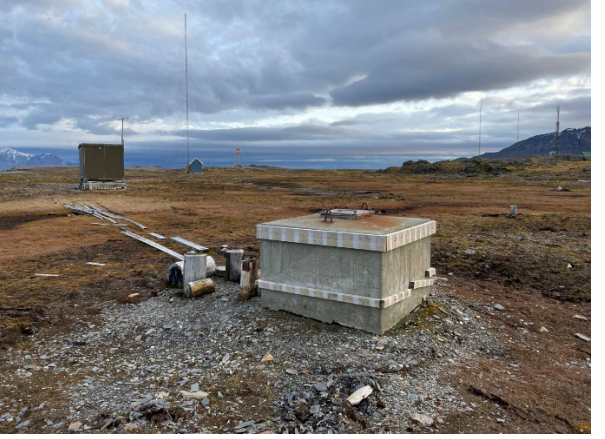
Fundamentene er av ulik størrelse, avhengig av hva de har vært bruk til. Flere steder er fundamentene de eneste sporene etter tidligere sentrale antenner på stasjonen. På flere fundamenter er det risset inn dato eller årstall for når fundamentet er støpt. Fotodokumentasjonen viser et lite utvalg jordfaste fundamenter på Isfjord radio. Alle foto: Sysselmesteren på Svalbard 2022.

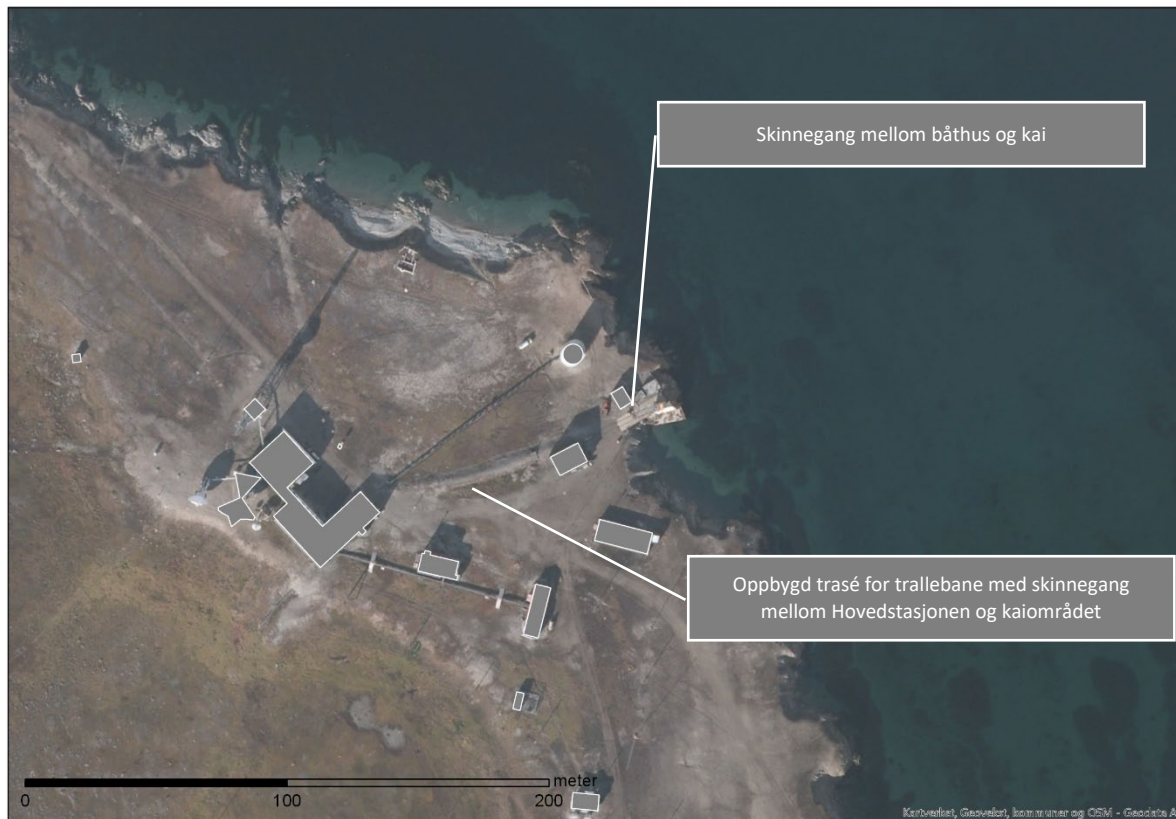
Figur 119: Oppbygd trasé for skinnegang mellom kaiområdet og Hovedstasjonen, samt ny skinnegang til Båthuset.

Da ny Hovedstasjon ble bygget i 1956-57 ble det etablert en trallebane for å dra opp båt fra kaiområdet til garasjedelen i Hovedstasjonen. I dag er selve skinnegangen, men den oppbygde traséen er igjen. Da nytt båthus ble satt opp i 1977-78 ble sviller og skinner fjernet, og ny skinnegang ble lagt fra båthuset til kaia.

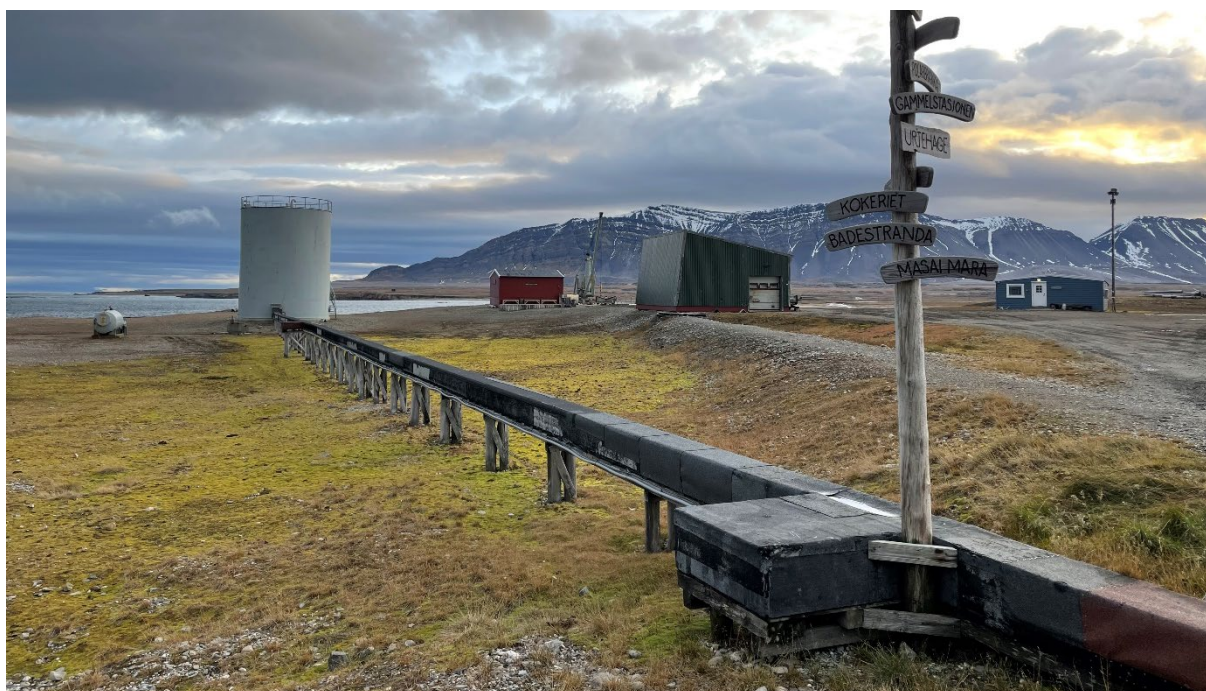
Figur 120: Oppbygd trasé for skinnegang ses som en rett «grusvoll» Båthuset. Foto: Sysselmesteren på Svalbard, 2022.

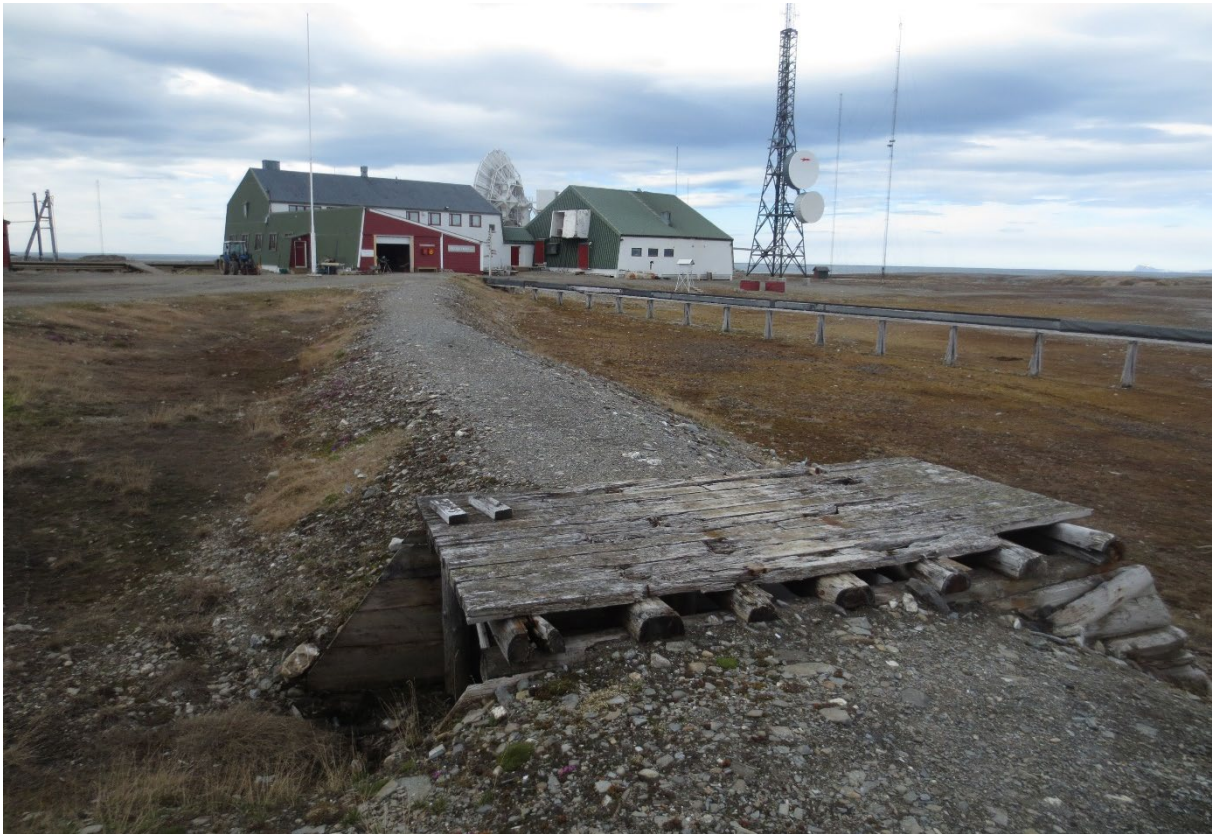
Figur 121: Oppbygd trasé for skinnegang, med kulvert/trekonstruksjon over søkk i terrenget. Foto: Siri Hoem, Forsvarsbygg 2021.

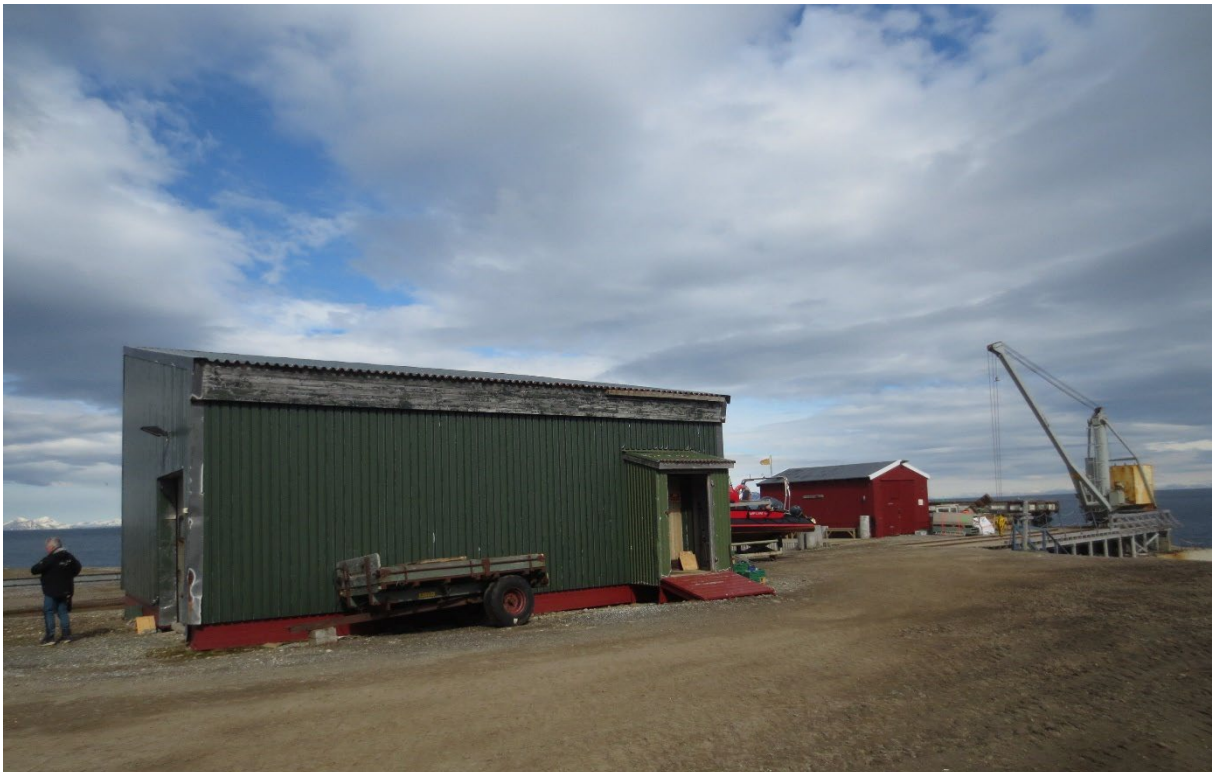
Figur 122: Båthuset med skinnegang ut på kaia til høyre i bildet. Foto: Siri Hoem, Forsvarsbygg 2021.

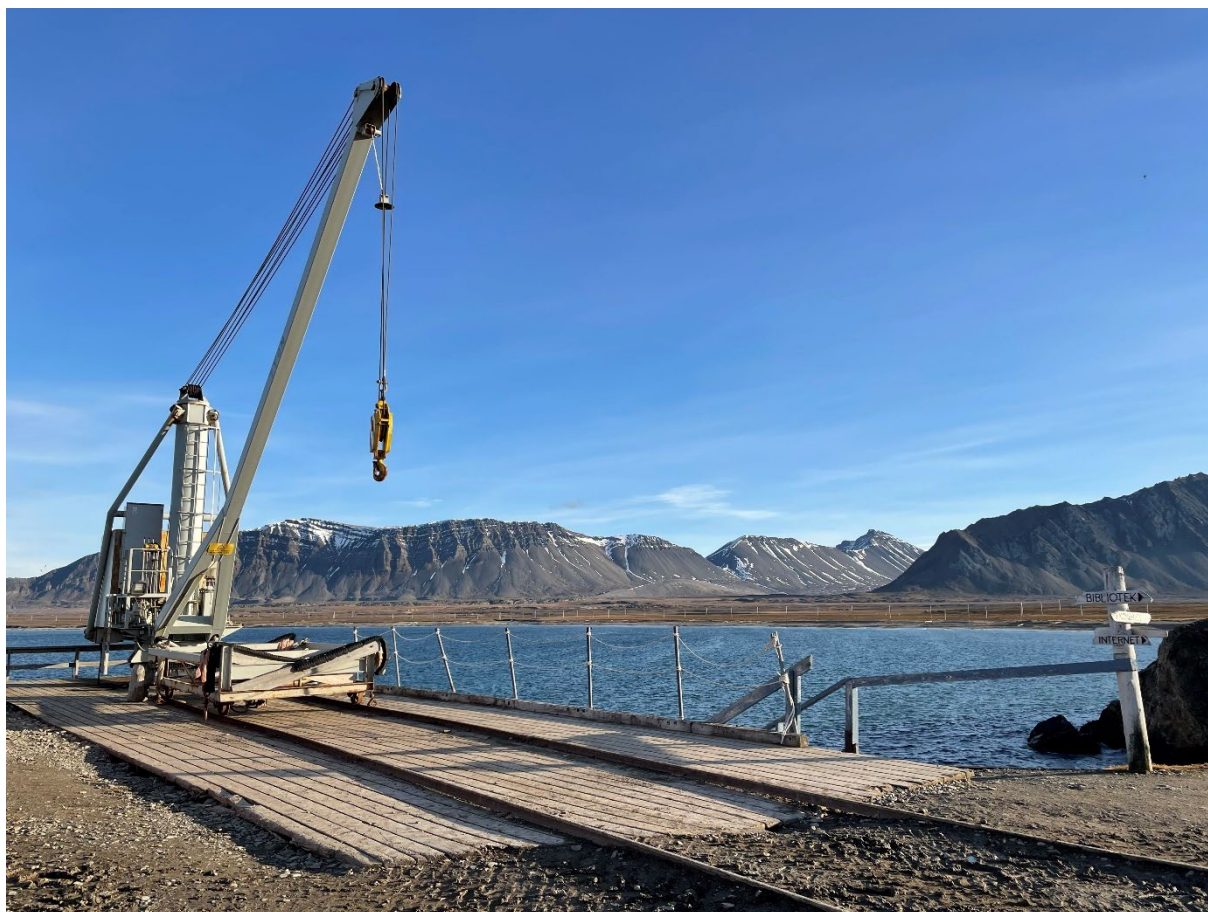
Figur 123: Skinnegangen ut på kaia. Krana er ikke omfattet av fredningen. Foto: Sysselmesteren på Svalbard, 2022.
