## Forskrift om fredning av Statens kulturhistoriske eiendommer, kapittel XX

## Fredete eiendommer i landsverneplan for Klima- og miljødepartementet

## KONGSVOLD FJELDSTUE

Kompleks 526

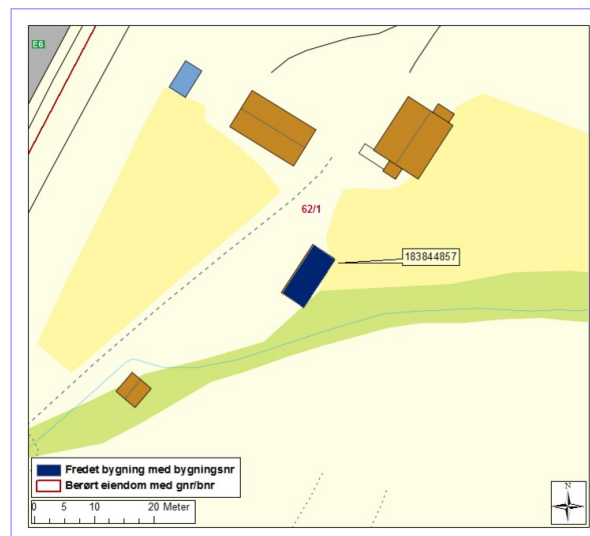
## FANTSTUGGU, KONGSVOLD FJELDSTUE

- Begrunnelse:** Fantstuggu er en en-etasjes laftet bygning som opprinnelig var hus for tjenestejenter, idag fungerer den som forskerhybler. Bygningen ble oppført i 1860 og inngår som vesentlig del av det totale miljøet på Kongsvold. Bygningens betydning er knyttet både til den eldre funksjonen som overnatting for tjenestejenter og senere med forskerhybler.

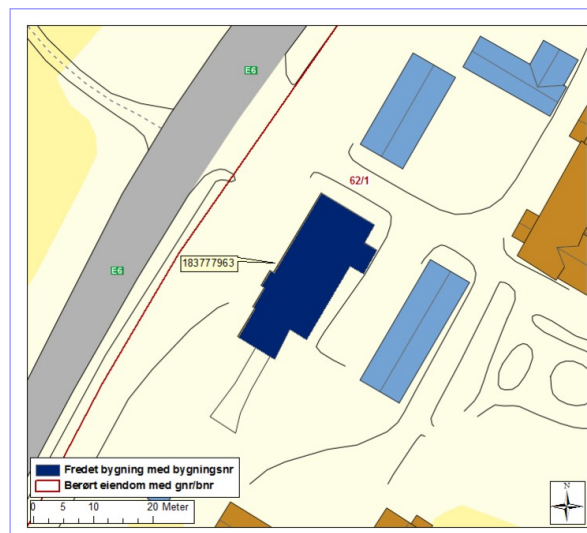
## FJØS, KONGSVOLD FJELDSTUE

| Begrunnelse: | Låven er oppført i 1884 hadde funksjon som høylåve, fjøs, gjødselkjeller, garasje, sauefjøs og avfallsrom. Låven avgrenser tunet mot vest og er viktig for defineringen av anlegget. Den inngår som viktig del av det totale miljøet på Kongsvold. Betydningen er knyttet både til den historiske funksjonen som driftsbygning og til bygningens plassering i avgrensning av tunet mot sør-vest. |

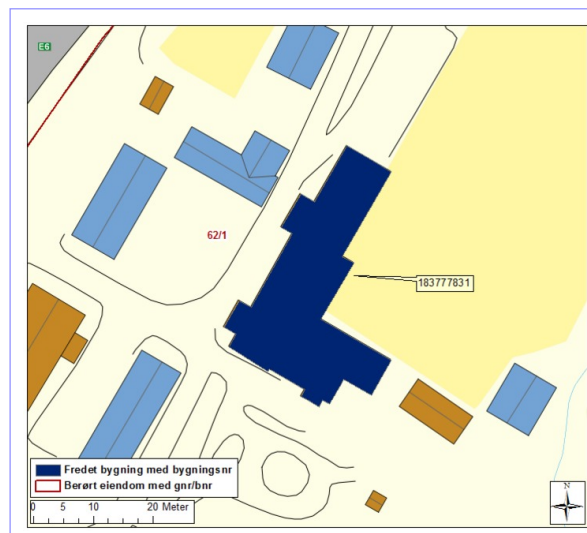
## HOVEDBYGNING, KONGSVOLD FJELDTSTUE

**Begrunnelse:** Hovedbygningen ble oppført i 1826 og er en av de eldste bygningene i anlegget. Bygningen er en laftet og panelt bygning i to etasjer. Taket er tekket med skifer. I første etasje er det resepsjon, spisesal og kjøkkenavdeling. I andre etasje er det gjesterom og leilighet for bestyrer. Salongbygningen er en 2-etasjeres trebygning oppført i 1888, i reisverk, som tilbygg til Hovedbygningen. Begge bygningene er, både arkitektonisk og funksjonelt, de mest sentrale bygningene på Kongsvold og har derfor høy arkitekturhistorisk og kulturhistorisk verdi.

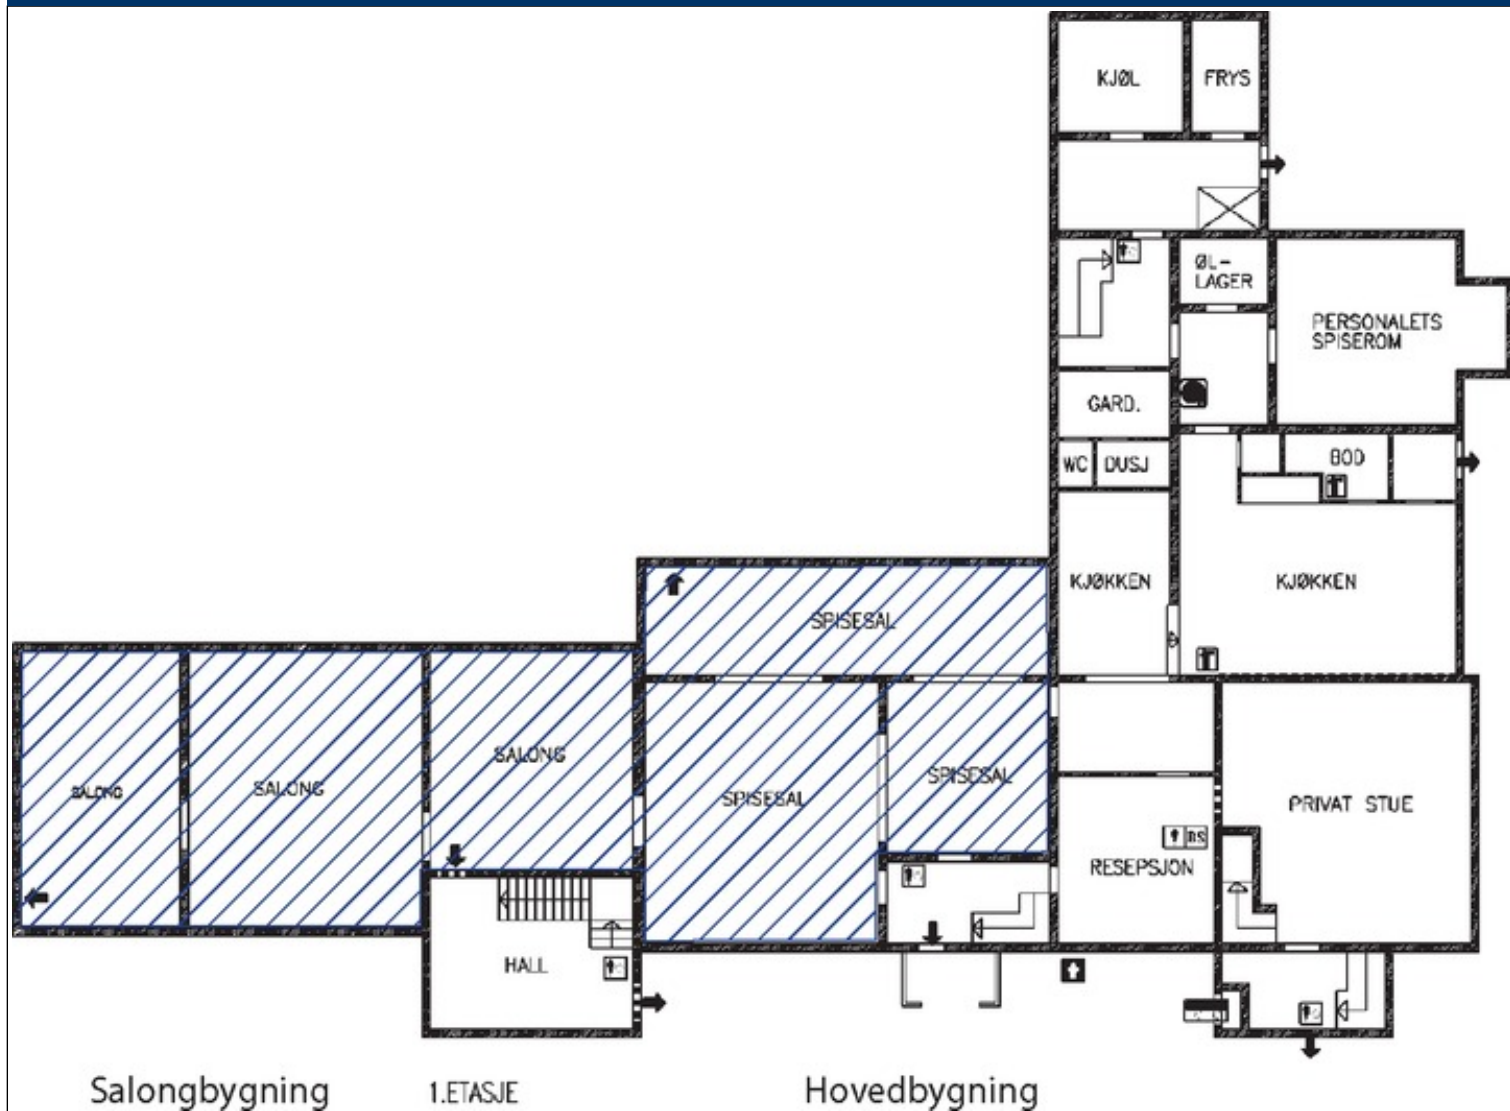
Plantegning 1. etasje, salongbygning og hovedbygning. Omfang interiørfredning er markert med blå skravur.

**Omfang:** Fredningen omfatter bygningens eksteriør og interiør i spisesalen i hovedbygningen samt stuene i første etasje i salongbygget.

Omfanget av interiørfredningen er markert på plantegning.

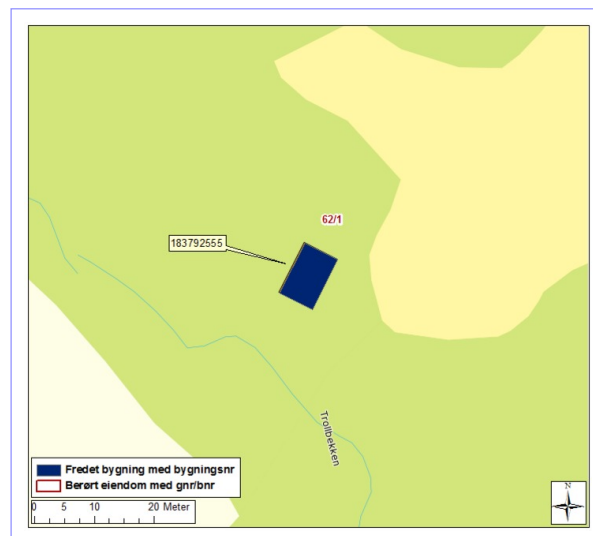
#### HØYLØE, KONGSVOLD FJELDSTUE

- Omfang:** Fredningen omfatter bygningens eksteriør og inkluderer hovedelementer som konstruksjon, fasadekomposisjon, materialbruk, overflatebehandling og bygningsdeler.
- Formål:** Formålet med fredningene å sikre høyløen som en tradisjonell utmarksbygning tilknyttet virksomheten på Kongsvold.
- Formålet med fredningen er videre å sikre hovedstrukturen i det arkitektoniske uttrykket og detaljeringen så som fasadeløsning, opprinnelige og eldre deler samt materialbruk og overflater.
- Begrunnelse:** Høyløa er en laftet bygning i 1 1/2 etg. Bygningen er viktig for fjellstueanleggets helhet. Bygningen representerer historie knyttet til den eldre driftsformen ved anlegget.

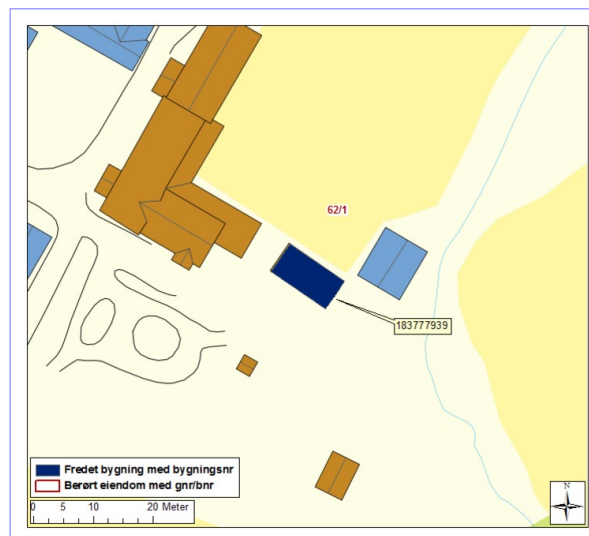
## KARSTUGGU, KONGSVOLD FJELDSTUE

| Begrunnelse: | Karstuggu ble bygget i 1880 og er en en-etasjes bygning i laftet tømmer med torv på taket. Den er også kalt Vinjestua. Tømmeret i ytterveggene bærer preg av at huset har vært flyttet, eller at materialene har vært brukt i en annen bygning før Karsstuggu ble satt opp på Kongsvold. I dag brukes bygningen til bolig for betjeningen. Bygningen inngår som en viktig del av det totale miljøet på Kongsvold. |

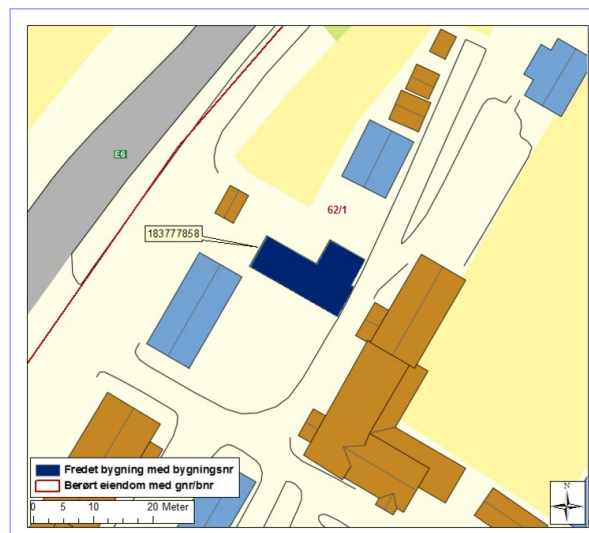
## NEDRE, KONGSVOLD FJELDSTUE

- Begrunnelse:** Bygningen ble oppført på 1700-tallet og har høy verdi som en av de eldste i anlegget. Det er en to etasjes laftet og panelt tømmerbygning med gjesterom i første og andre etasje. Nedre er både funksjonelt og arkitektonisk en av de mest sentrale bygningene på Kongsvold og har både kulturhistorisk og arkitektonisk verdi. Til tross for innvendig ombygging og modernisering er bygningen bevart med til dels høy grad av autentisitet i eksteriøret med eldre panel og omramminger.

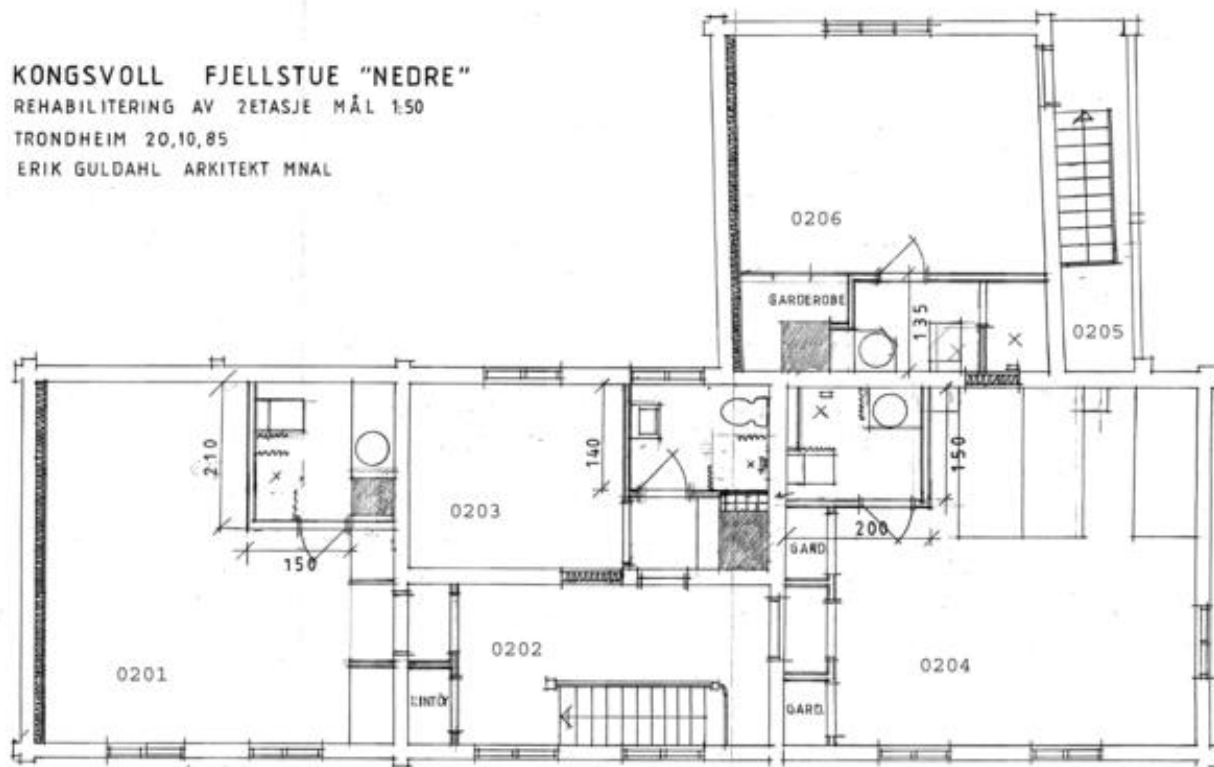
Plan 2. etasje. Omfang interiørfredning er markert med blå skravur.

- Omfang:** Fredningen omfatter bygningens eksteriør og interiør i hovedfløy. Fredningen av eksteriør og interiør inkluderer hovedelementer som konstruksjon, fasadekomposisjon, planløsning, materialbruk, overflatebehandling og bygningsdeler som vinduer, dører, gerikter, listverk, ildsteder, pipeløp over tak, og detaljer som skilt og dekor m.v. Fast inventar som skap, ovner m.v. er fredet som del av interiøret.

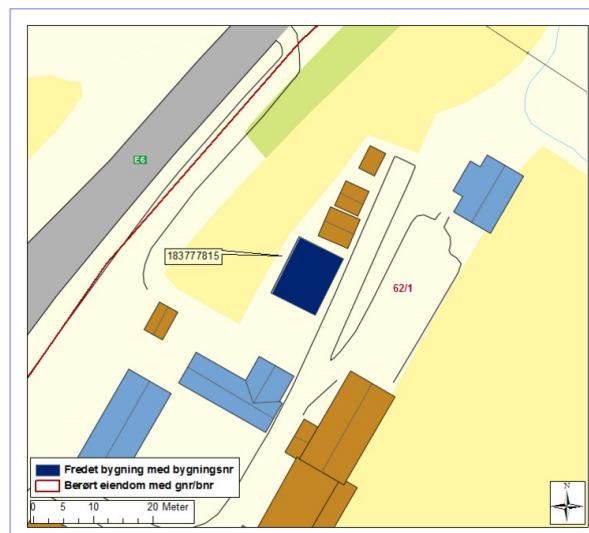
## NORDRE, KONGSVOLD FJELDSTUE

| Begrunnelse: | <p>Bygningen er en laftet tømmerbygning i to etasjer med torvtekking. Den har gjesterom i både første og andre etasje. Bygningen er kjøpt fra Sæteren i Drivdalen og oppsatt på Kongsvold i 1887, men bygningen er eldre.</p> <p>Nordre inngår som et sentralt element i det helhetlige bygningsmiljøet.</p> |

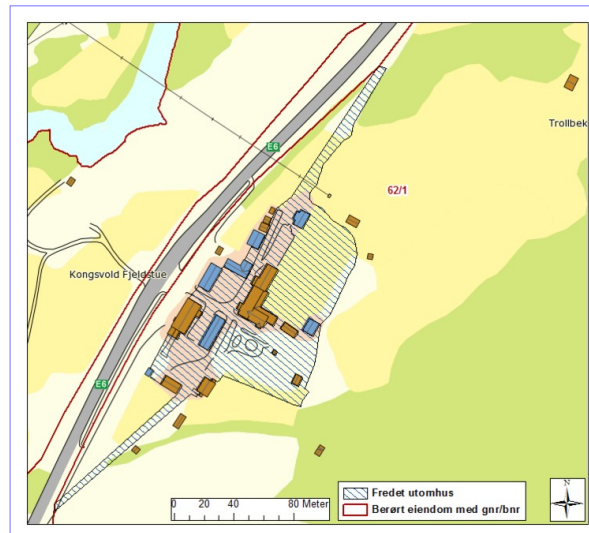
## UTOMHUS, KONGSVOLD FJELDSTUE

- Omfang:** Fredningen omfatter hagen ved hovedbygningen og hele tunet, samt den historiske veitraseen (Gamle Kongeveg) nord og sør for Kongsvold.
- Fredningen omfatter utomhusanleggenes arealer, terreng, strukturer som park, hage, gårdsrom og grøntområder, hovedelementer som veier, stier, dekker, belegg, vegetasjon og annen grønnstruktur samt konstruksjoner som gjerder, porter, murer, med detaljer, materialbruk og overflater.

- Fredningens avgrensning er markert med blå skravur på kart.
- Formål:** Formålet med fredningen er å sikre utomhusanlegget på Kongsvold og det historiske veifaret som opprinnelig gikk gjennom tunet.

- Begrunnelse:** Kongsvold Fjeldstue representerer med sin mange hundre år lange funksjon som overnattingssted på Dovrefjell, en viktig del av norsk kulturhistorie. Dagens tunformasjon, med et innertun og to ytre tun, stammer fra 1880-årene, og er et typisk Gudbrandsdalstun fra denne perioden. Sør for hovedbygningen, opp mot fjellet, ligger hagen med blomsterbed og små stier.

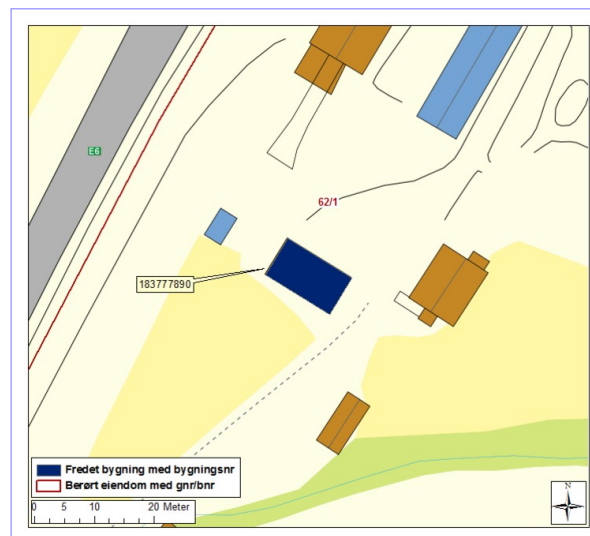
## VEDBU, KONGSVOLD FJELDSTUE

| Begrunnelse: | Bygningen er oppført i bindingsverk i perioden 1900-1910, og har sveitserstildecor på begge gavlene. Bygningen ble oppført som vognskjul, deretter ble den brukt som vedskur og er senere ombygget til garasje og verksted. Bygningen har verdi som del av det samlede bygningsmiljøet på Kongsvold. Bygningen har også betydning ved at den avgrenser tunet mot sør. |
