**Bygnings- og eiendomsdata**

Fylke: Oppland  
 Kommune: 522/Gausdal  
 Opprinnelig funksjon: Gardsbruk  
 Nåværende funksjon: Museum  
 Foreslått vernekategori: Verneklasse 1, fredning  
 Totalt antall bygg: 9

# BYGNING 10494 DRENGSTUA

Kompleks 3411 AULESTAD BJØRNSONS HJEM

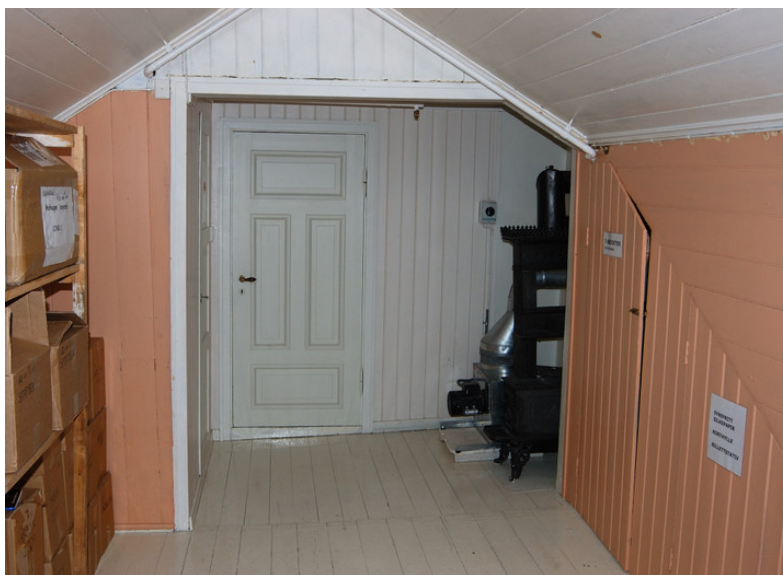
Kvistrommet i arken med opprinnelig vegginndeling synlig i tak og gulv. Foto: Anne Sætren, NIKU 2008.

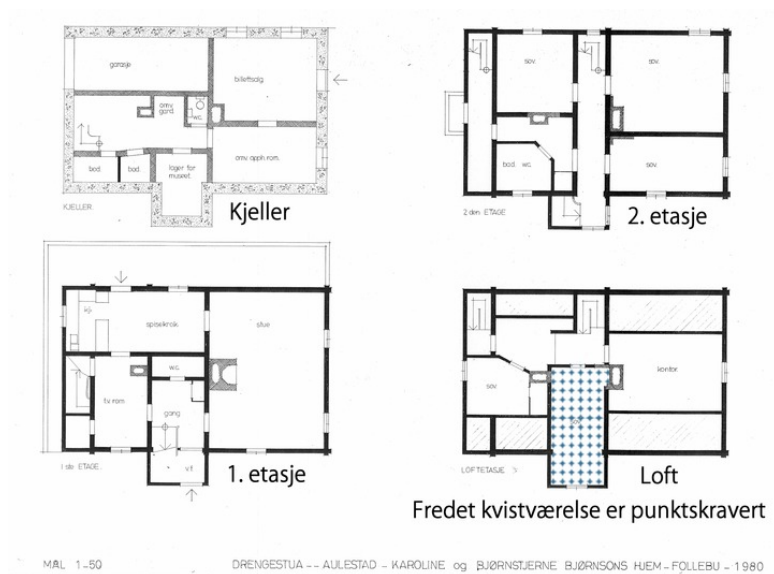
Grunnplaner med markering av fredet kvistværelse i arken. Viser plassering, men ukorrekt detaljutføring av det fredete værelset.

| Omfang: | <p>Fredningen omfatter bygningens eksteriør og interiør i kvistværelset i arken mot vest, de eldre konstruksjoner, vedovner og innredningsdetaljer som stammer fra Bjørnsonsfamiliens tid før 1934.</p> <p>Fredningen av eksteriør og interiør inkluderer hovedelementer som konstruksjon, fasadekomposisjon, planløsning, materialbruk, overflatebehandling og bygningsdeler som vinduer, dører, gerikter, listverk, (ildsteder, pipeløp over tak), og detaljer som skilt og dekor m.v. Fast inventar som skap, (ovner) m.v. er fredet som del av interiøret.</p> <p>Omfanget av interiørfredningen er markert på plantegning.</p> |

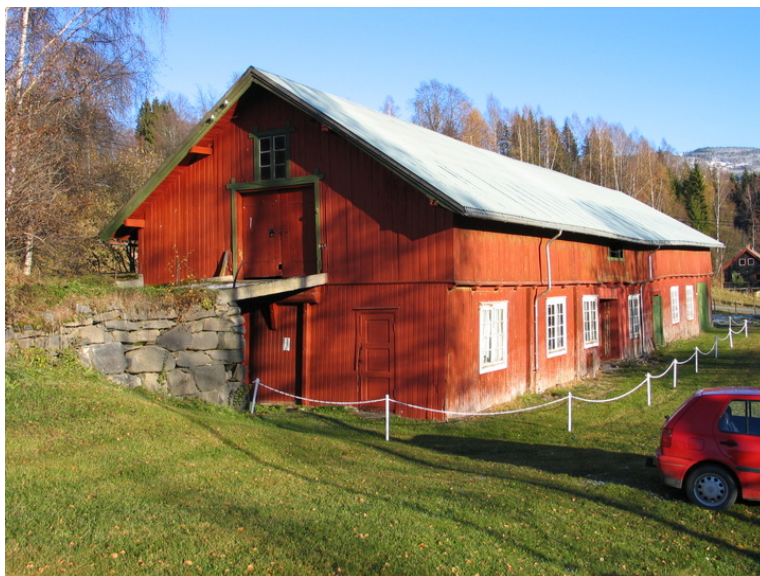
Folkestua før rehabiliteringsarbeidene startet opp. Foto: Maihaugen 2005.

| 2006 | 2010 | Maihaugen gjennomfører omfattende rehabiliteringsarbeider på grunn av svikt i drenering og fundamentering som hadde ført til store råteskader i gulv og nedre deler av tømmerkonstruksjonen. Det var dessuten store setningsskader pga. telehiv. Grunnen måtte dreneres før bygningsutbedring. Bygningen satt på ny betongsåle fundamentert på 50 jernbetongsøyler. Omfattende reparasjoner av veggkonstruksjoner i 1. etasje med nye kledninger ute og inne og nye gulv. Mindre reparasjoner i loftet, men her nytt sutak.<br><br>Bygningen rehabilitert til forskjellige kultur- og undervisningsformål, utleie til arrangementer og betjening av friluftsscenen på nordsiden med garderober og lignende. |

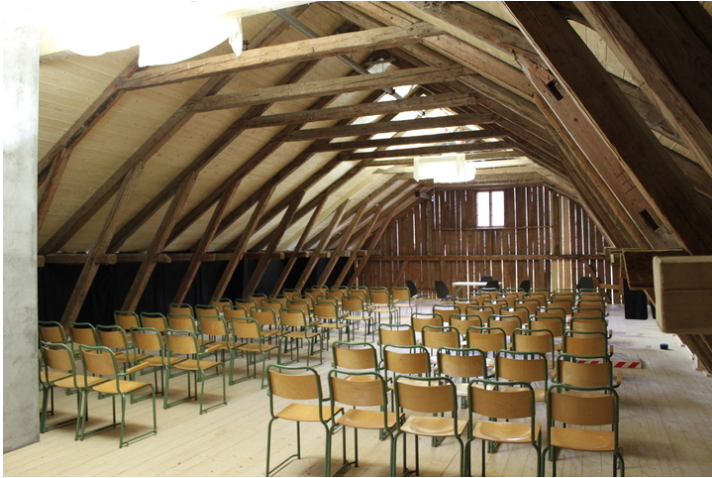
*Loftet etter rehabilitering og innredning til multifunksjonssal i den østre halvdelen. Foto: J. Chr. Eldal, NIKU, 2012.*

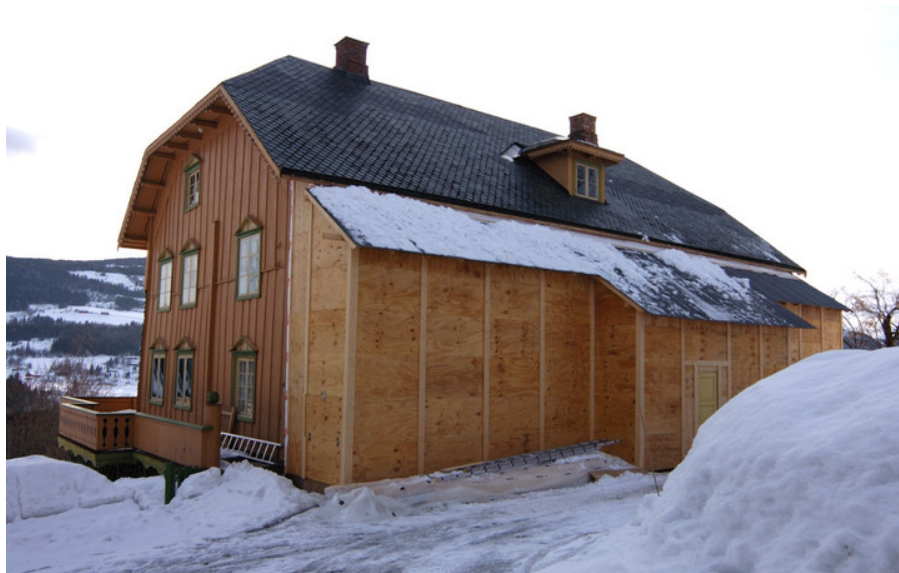
Fasade mot sør. Understøttelsen av balkongen er tidligere fjernet og den henger. Råte i novene mot SØ og SV under utbedring. Foto: Anne Sætren, NIKU 2008

| 2008 | 2010 | Det ble utført omfattende utbedringer etter påviste setninger som skyldtes alvorlige råteskader i mye av laftet. Det meste av skadene var trolig gamle og skyldtes sannsynligvis lekkasjer på 1800-tallet. Ca. 350 løpemeter laftetømmer måtte skiftes ut. Det ble etterstrebet å demontere minst mulig av opprinnelige overflater for å oppnå best mulig bevaring på stedet. Taket omlagt, utvendige vegger malt, elektrisk anlegg skiftet ut. |

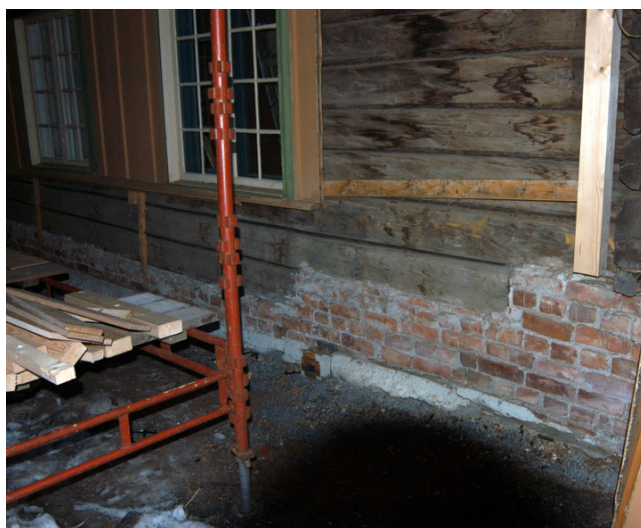
Eldre utbedring av råteskadet svill. Foto: Anne Sætren, NIKU 2008

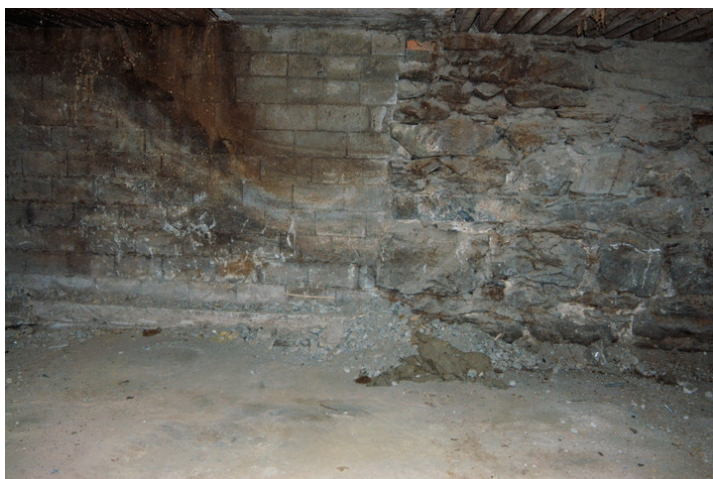
Nyere siporeksmur. Foto: Anne Sætren, NIKU 2008

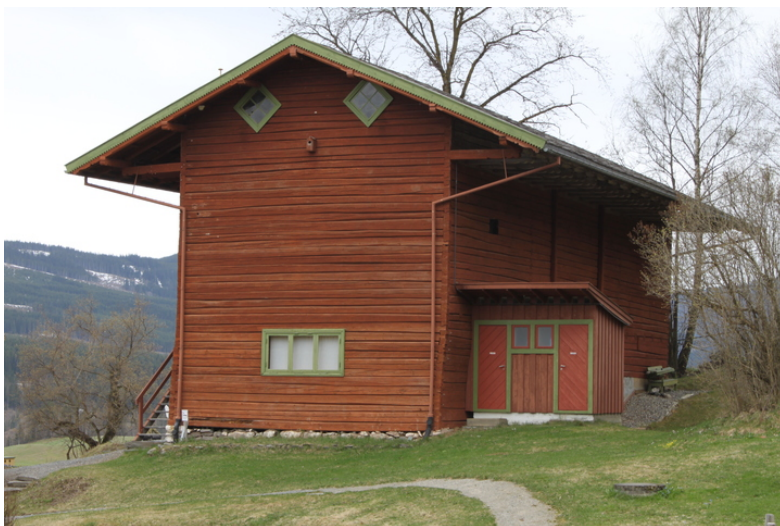
Sett fra nordøst. Tilbygget t.h. er fra 1959 og inngår ikke i fredningen. Foto: J. Chr. Eldal, NIKU, 2012.
