**Bygnings- og eiendomsdata**

Fylke: Akershus  
 Kommune: 237/Eidsvoll  
 Opprinnelig funksjon: Bolig  
 Nåværende funksjon: Museum  
 Foreslått vernekategori: Verneklasse 1, fredning  
 Totalt antall bygg: 6

# BYGNING 10487 EIDSVOLLSBYGNINGEN

Kompleks 3410 EIDSVOLL 1814

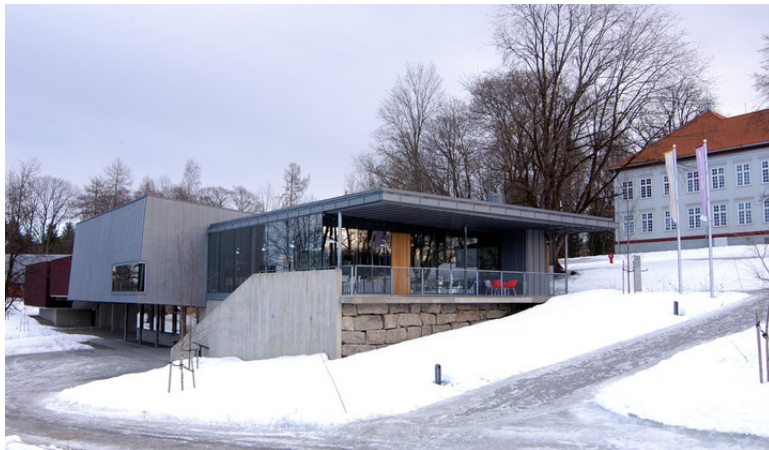
Nybygget til det rikspolitiske senteret fra 2005 Foto: Anne Sætren, NIKU 2008

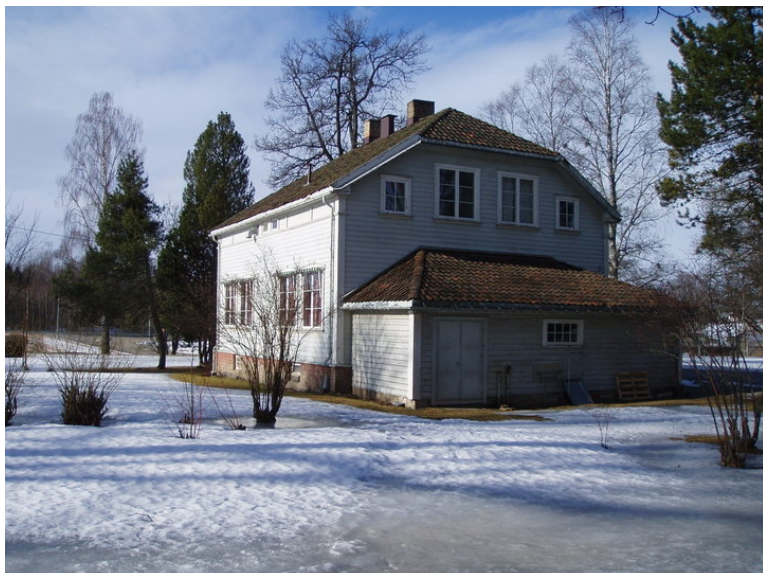
Sør- og østfasadene Foto: Anne Sætren, NIKU 2008.

Bygningen er på 1 ½ etasje med liggende panel og halvvalmet tak. Takket er tekket med enkelkrum tegl. Det opplyses på stedet at bygningen er laftet og skal være levert av Strømmen trevarefabrikk. Bygningen er oppført i et nyklassiserende formspråk, med søyler i det åpne vindfanget og hjørnepilastrer. I overkanten av veggene er det et bredt felt med låvepanel og liserner. Vinduene har i dag en omramning med trekantmotiv over vinduene og smal belistning, men vinduer og listverk er skiftet ut i siste del av 1900-tallet. Vinduene er torams med tre glass i høyden. Mot øst har bygningen et garasjetilbygg med halvvalmet tak.

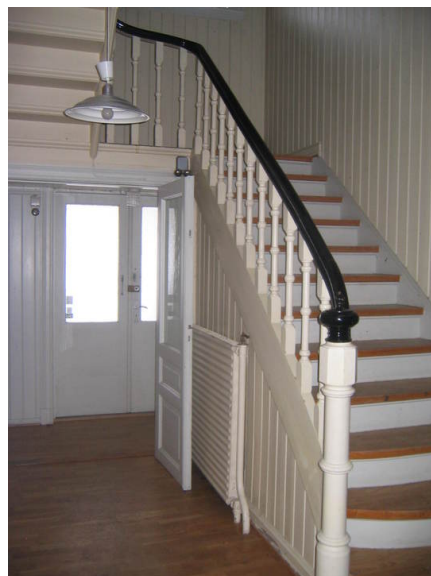
Trapp og trapperom har bevart opprinnelig utforming og overflater. Foto: Eidsvoll 1814, 2008.

Interiørnr: 02  
Interiørnavn: Trapperom  
Beskrivelse: Trapperommet har bevart sin opprinnelige utforming og overflater.

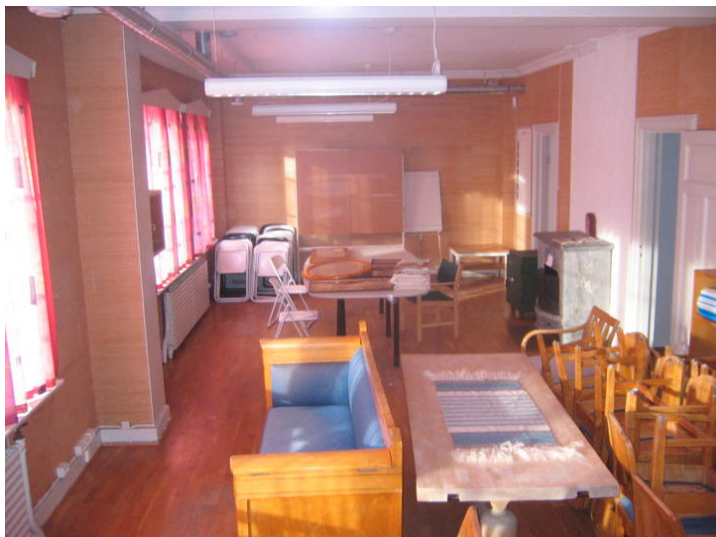
Rommene i bygget er modernisert i flere omganger, men opprinnelige dører og listverk er bevart. Foto: Eidsvoll 1814, 2008.

Interiørnr: 01  
Interiørnavn: Stue 1 etasje  
Beskrivelse: Overflatene i første etasje er fornyet og endret en rekke ganger, men dører og belistning er i hovedsak opprinnelig. Stuen har opprinnelig klebersteinsovn.
