**Bygnings- og eiendomsdata**

**Vern kompleks**

## BYGNING 9903636 Artilleribygget - Kongsgårdsgata 1C

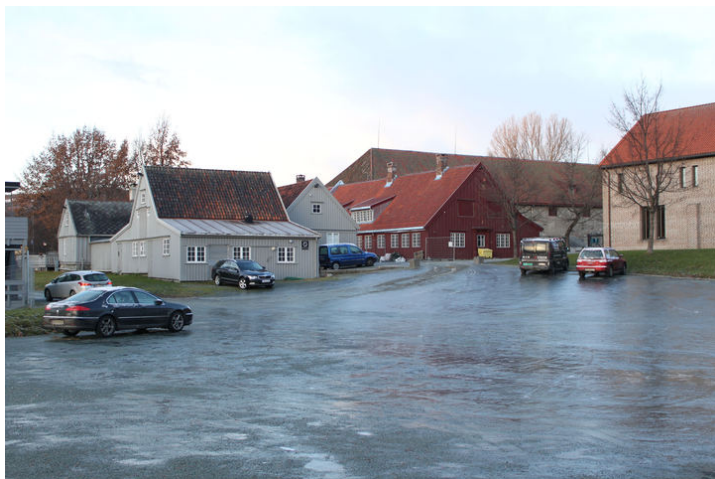
Kongsgårdsgata 1 E og C, Grenaderen med Vakhuset og Artilleribygningen sett fra sydøst. Foto: J. Chr. Eldal, NIKU, 2014.

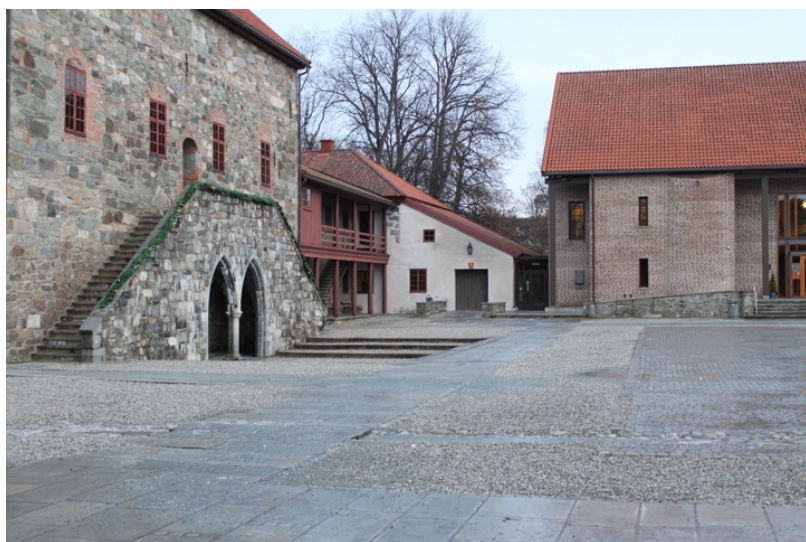
Borggården sett fra sydvest. Et lite mellombygg med gang forbinder eldre del t.v. med den nybygde Bispefløyen t.h. Foto: J. Chr. Eldal, NIKU, 2014. Opphavsrett: jce

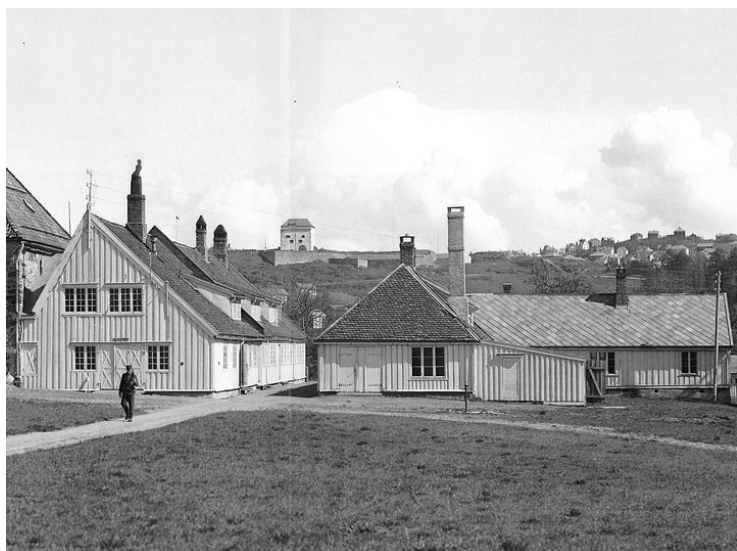
Kongsgårdsgata 1 C og E, Artilleribygningen og smie/verksted sett fra vest.  
Foto: Schrøder 1934. Opphavsrett: Schrødersamlingen, Trøndelag folkemuseum.

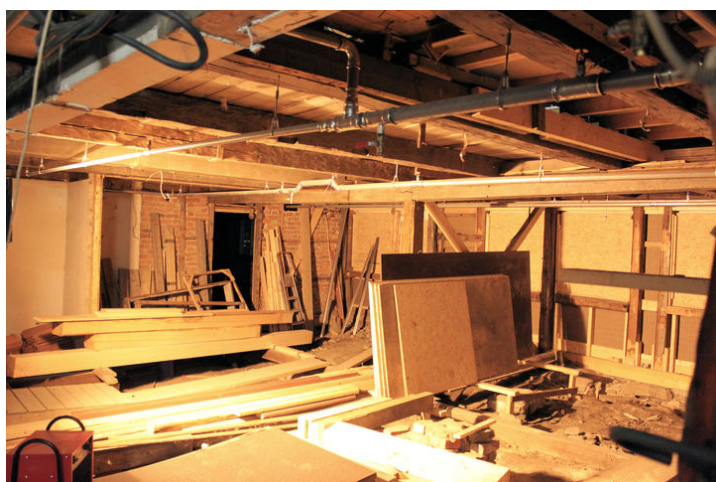
1. etg., midtre del, sett mot sydøst. Foto: J. Chr. Eldal, NIKU, 2014.

Interiørene unndrar seg beskrivelse pga. demontering for bygningens pågående rehabilitering (pr. 2016). Avdekkingen har vist at mange vitale konstruksjoner er sterkt svekket ved senere ombyggingsarbeider, bl.a. ved kapping av takkonstruksjoner (hengverk) og annen bæring.

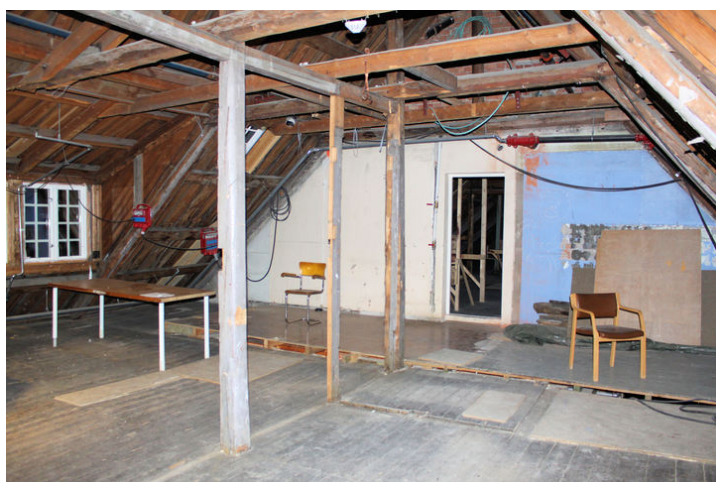
Loft, midtre del sett mot sydvest. Foto: J. Chr. Eldal, NIKU, 2014.

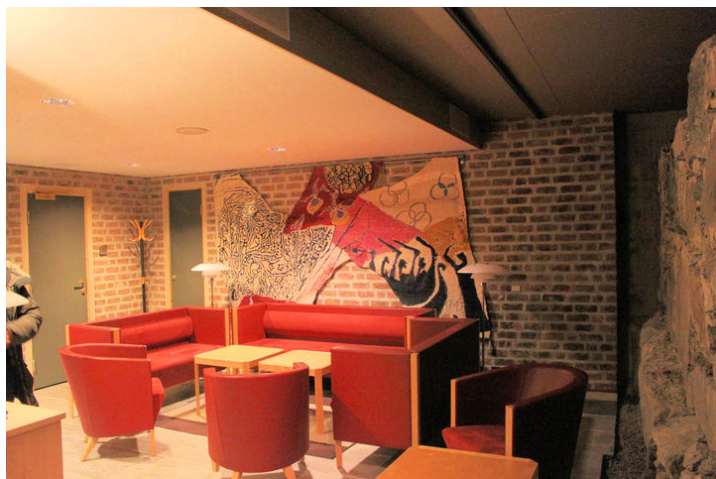
Underetg. Parsbergrommet. Østveggen t.h. er gl. ringmur. Foto: J. Chr. Eldal, NIKU, 2014.

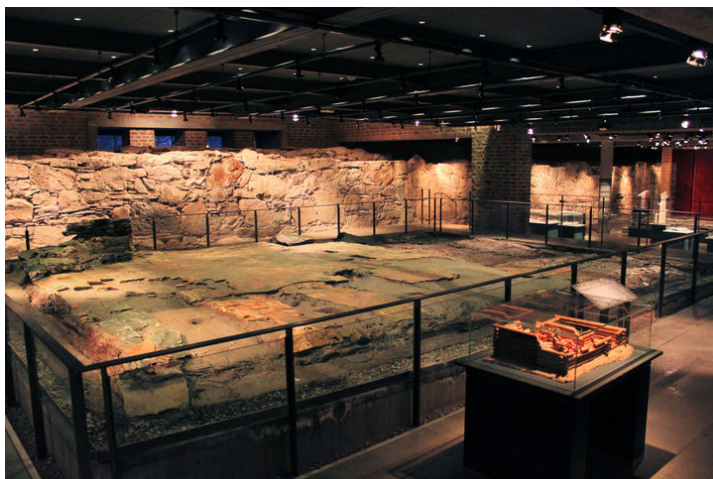
Underetg. Rester av myntverksted bevart in situ. Ringmur i bakgr. Sett mot sydøst. Foto: J. Chr. Eldal, NIKU, 2014.

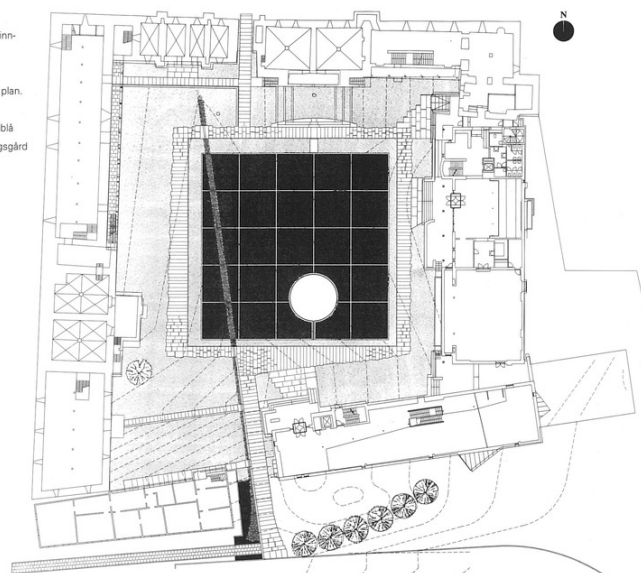
Plantegning ca. 1997. Opphavsrett: Etter Byggekunst nr. 2 1998.

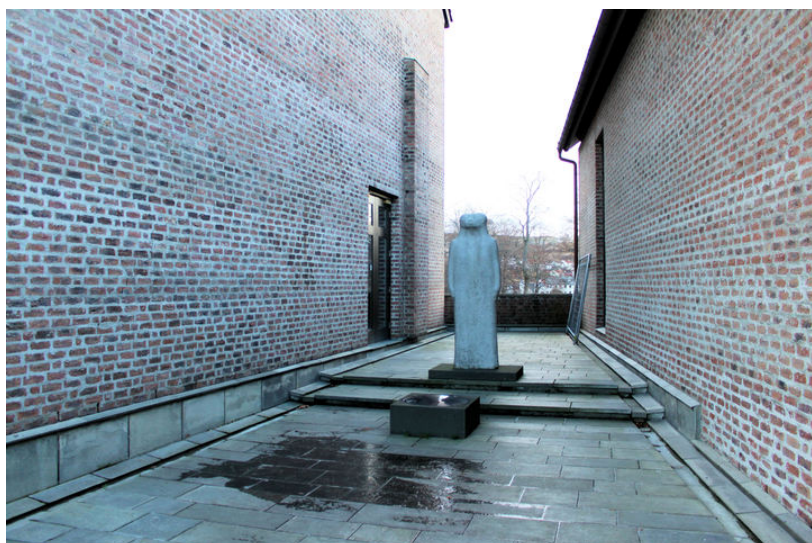
Rommet mellom Bispefløyen og Museet overdekker utstilling og deler av gammel ringmur i etasjen under. Sett mot øst. Skulptur: Enhet fra 1997 av Kjersti Wexelsen Goksøyr. Foto: J. Chr. Eldal, NIKU, 2014.

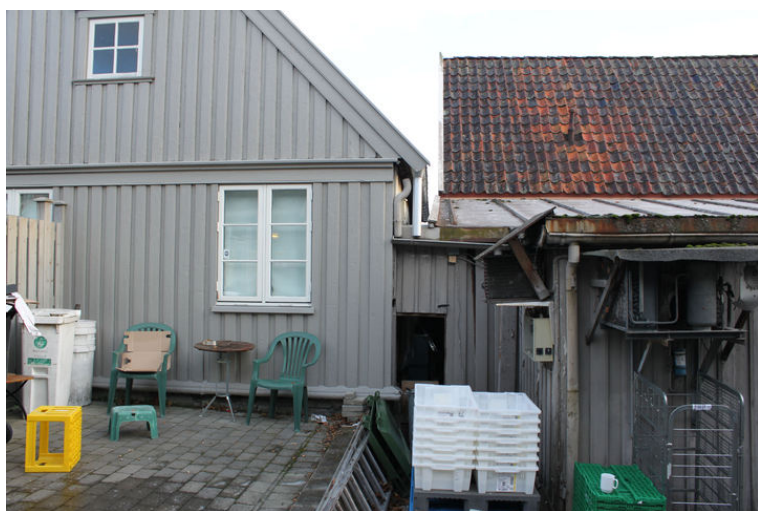
Vakthuset t.v. og det tidl. sprøytehuset t.h., sett fra vest. I forgr. t.h. et lite tilbygg fra ca 1965, bakenfor tilhører det blikketeke pulttaket det tidl. sprøytehuset mm. som ble flyttet hit fra borggården ca. 1870. Foto: J. Chr. Eldal, NIKU, 2014.

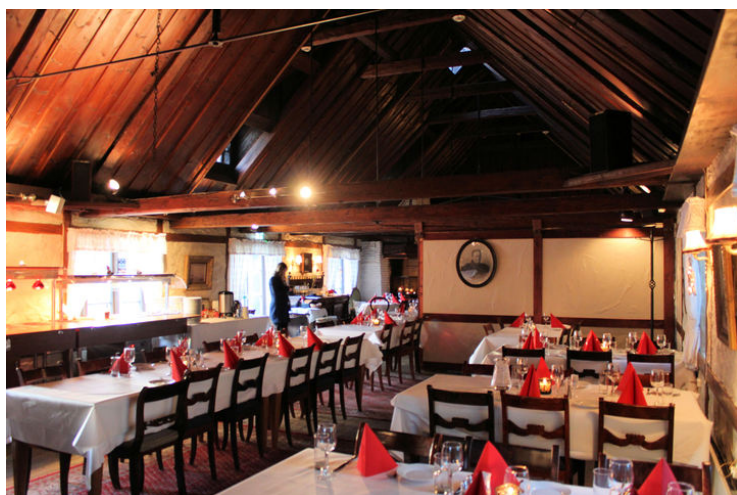
Nordfløyen sett mot vest. Ildstedet i bakgr. består trolig delvis av smias gamle esse. Foto: J. Chr. Eldal, NIKU, 2014.

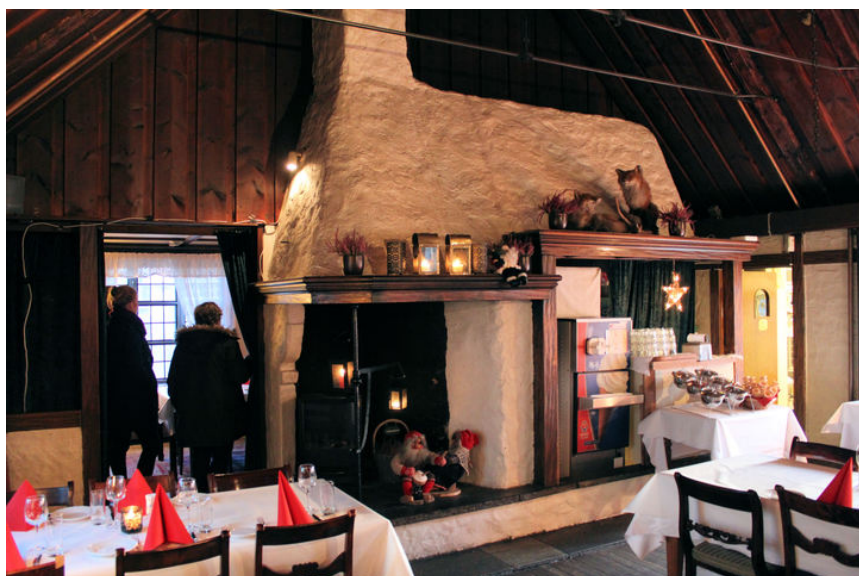
Ildstedet i nordfløyens østre del bærer preg av å være et nytt historiserende element, trolig fra 1960-årene.

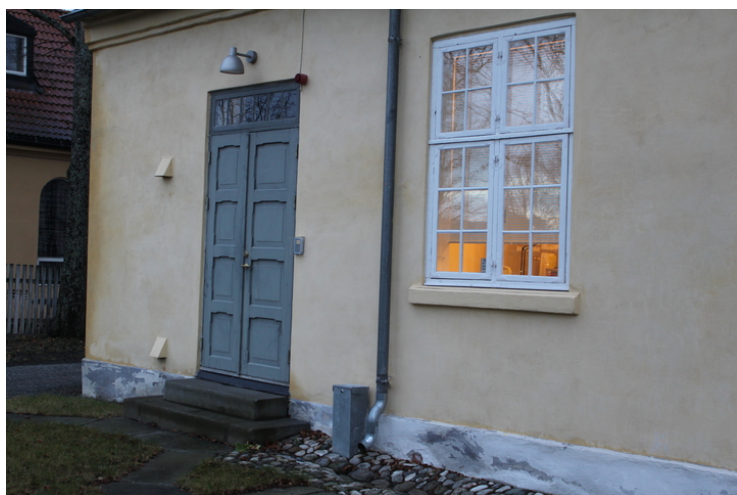
Inngangsdør i sydfasade. Døren er en nyere kopi, vinduet opprinnelig. Foto: J. Chr. Eldal, NIKU, 2014. Opphavsrett: jce

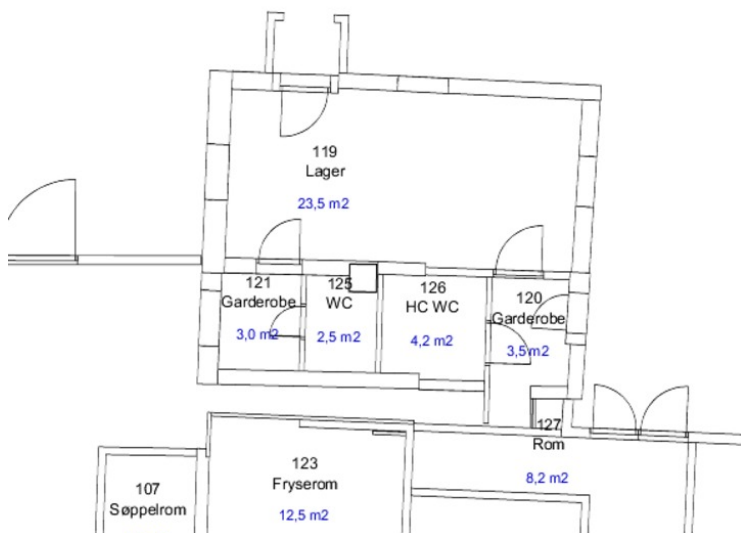
Grunnplan. Nord er opp på tegningen. Opphavsrett: NDR.

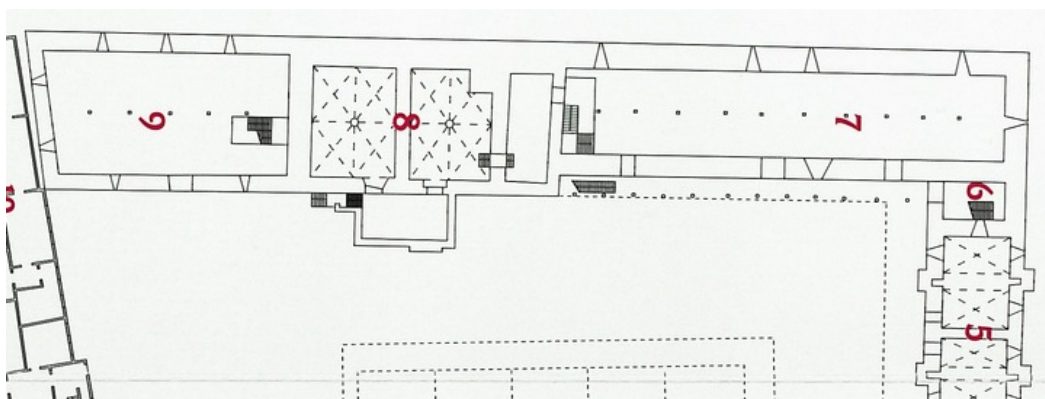
Grunnplan 1. etasje. Nord er t.h. på tegningen. Opphavsrett: NDR.

Vestfløyens vestfasade dannes av ringmuren oppført på 1400-tallet. Nordre del av bygningen ble oppført rundt 1400 (senere kalt Lavetthuset), og i flukt med denne mot syd Vekthuset fra slutten av 1400-tallet. Søndre del (Feltartillerifløyen) ble tilføyd rundt 1750. Vestfløyen tjente som magasin og kjøkken i lensherreperioden, etter 1688 som militært magasin. I 1930 ble domkirkens skulptursamling plassert i Vekthuset. Restaurert til forskjellige museumsformål ca. 1950-1975. Rustkammeret og Hjemmefrontmuseet har utstillinger i søndre del (Feltartillerifløyen) og i loftsetasjen siden 1968. Lavetthuset i nord har siden 1997 vært lokaler for Domkirkens skulptursamling og temporære utstillinger. Riksregalieutstillingen i Vekthusets hvelvrom åpnet i 2006.

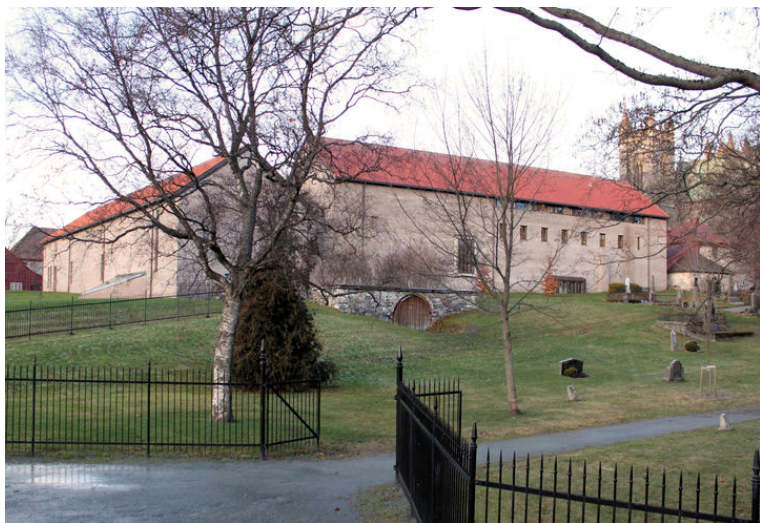
Sett mot nordvest. Midt i bildet kjellermurer fra ca. 1800 etter Søndre magasin som brant i 1983. Gjerdet i bakgr. t.v. går over Erkebispegårdens eiendom.  
Foto: J. Chr. Eldal, NIKU, 2014.
