**Bygningsoversikt, omfang vern**

### Verneverdige bygg

## BYGNING 6611345 Nasjonalbiblioteket

Kompleks 13663001 Henrik Ibsens gate 110, Oslo

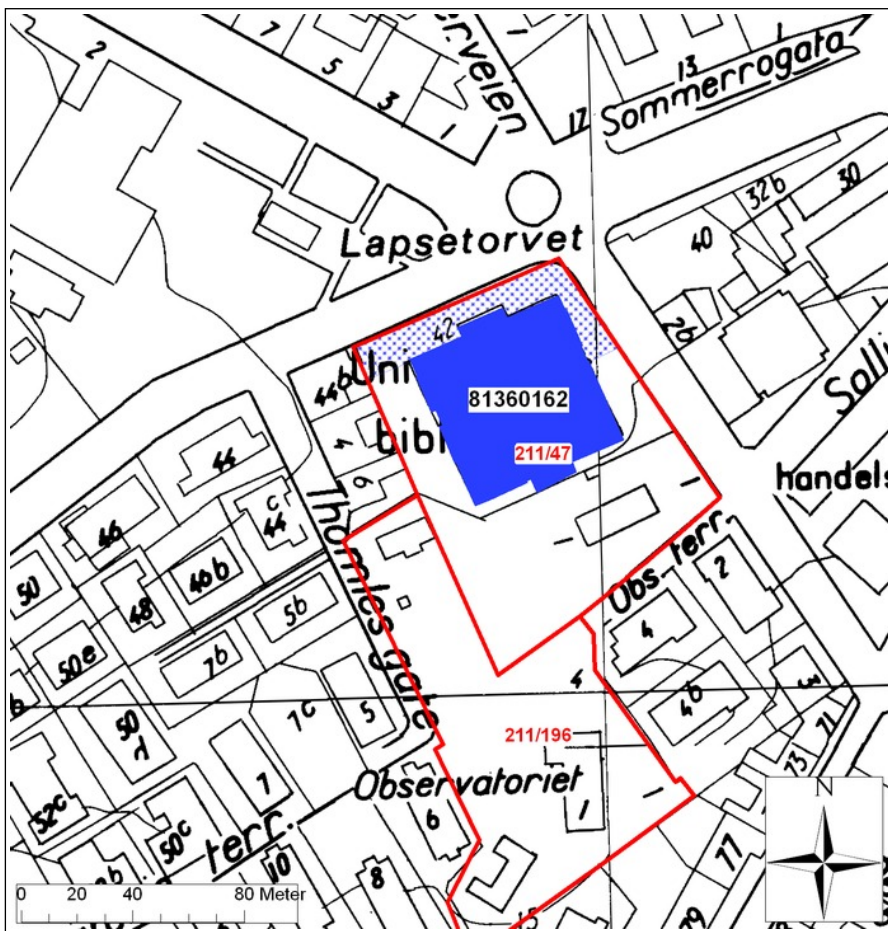
Område med fredete utomhusanlegg er punktstkravert. Nybygg fra 2003 er ikke inntegnet.

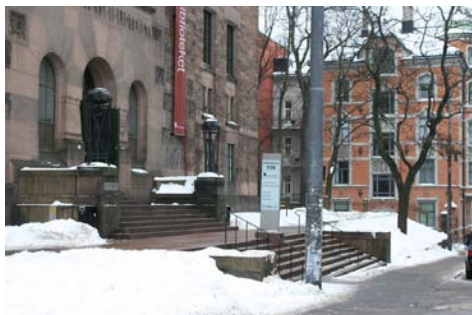
Elementnr:  
Elementnavn: Terrasse foran hovedfasade.  
Beskrivelse: Terrassen er støttet av granittmur langs den høyeste delen og har gangbane av store granitheller. Bred trapp ned til fortau i hovedbygningens midtakse.

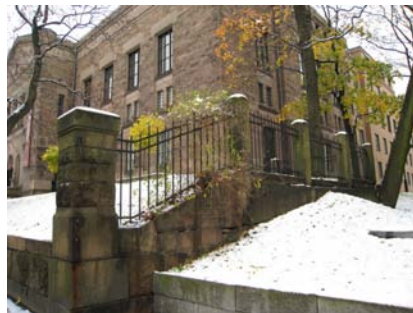
Elementnr:  
Elementnavn:  
Beskrivelse: Smijernsstakitt og forstøtningmur på vestsiden av terrassen foran hovedbygningen.

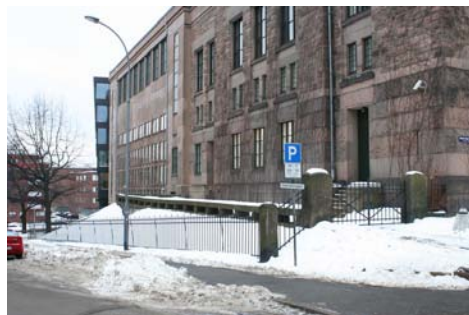
Elementnr:  
Elementnavn: Terrasse og gjerde øst for hovedbygning.  
Beskrivelse: Øst for hovedbygningen er en granitt-terrasse, lukket med port og jernstakitt mot nord og et lavt granittgjerde mot øst. Et jernstakitt går langs fortauet ned til søndre hjørne av terrassen. I terrassen er en transformatorstasjon som ikke inngår i fredningen.

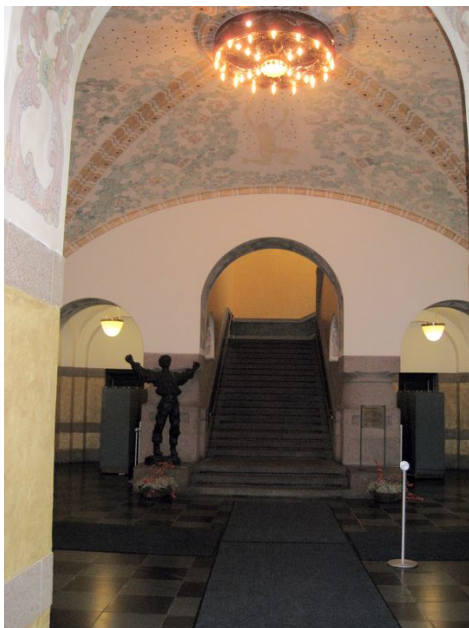
Interiørnavn: Vestibyle

Beskrivelse: Store gulvfliser av kalkstein i grått og rødt (Ølandsk). Vegger med brystninger i form av bånd av prikkhuggen granitt. Under og mellom disse er veggflaten på brystningen behandlet med gul-lasert sparkelfarge (strukturnaling). Over brystningen hvitmalt mur. Hvelv og buer med kalkmaleri av Emanuel Vigeland. I buene dels stukkornamentikk i form av ranker. Trappebuen flankert av meget kraftig utformede "søyler" av granitt. Dører dels beiset furu, dels ådringsmalt. Vinduer blyglass med katedralglass, blyglass overlys svingdør. Lampe av dreven messing i krysshvelv. Originale stumtjenere og skinntrukne benker.

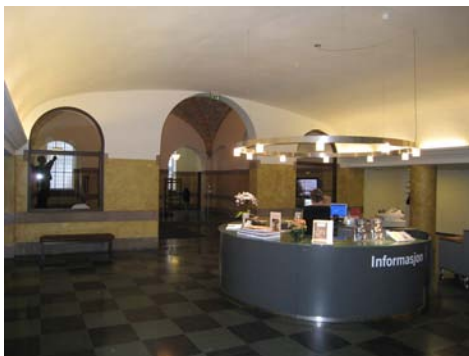
Interiørnavn: Resepsjon

Beskrivelse: Store gulvfliser av kalkstein i grått og rødt (Ølandsk). Vegger med brystninger i form av bånd av prikkhuggen granitt. Under og mellom disse er veggflaten på brystningen behandlet med gul-lasert sparkelfarge (strukturnaling). Over brystningen hvitmalt mur. Dører og vinduer beiset furu. Kurvehanksbuet flatt hvelv. Originale skinntrukne benker.

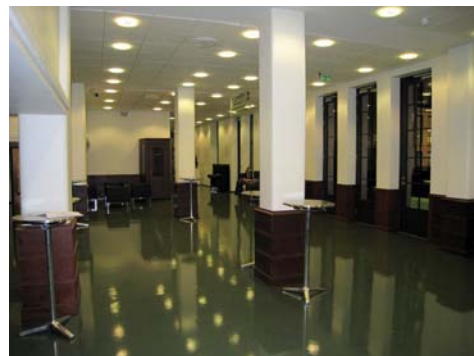
Interiørnavn: Tidligere kantine

Beskrivelse: Gulv med grønn linoleum av opprinnelig farge og type. Vegger med lave brystninger i beiset furu med enkle lister, antagelig fra 1930-tallet. Over brystningen hvitmalt mur. Dører av beiset furu. Himling nå senket med gipsplater med innsatte downlights. Benker med skinntrekk fra 1930-tallet? Satt inn originale telefonavlukker.

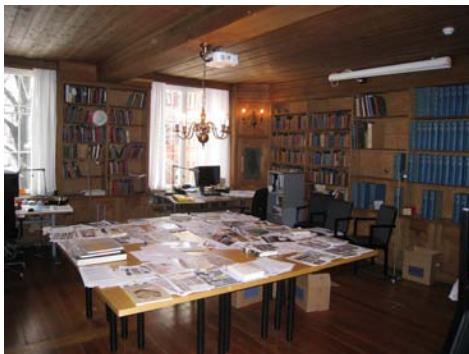
Bjørnsonrommet

Beskrivelse: Innredet i tilbygning til vestfløy fra 1939-1945 i tredje etasje. Fast hylleinnredning av eik. Barokkstil. Skap med forkrøppede fyllinger. Gulv lagt i felter, oljet. Kontor. Nå spesialbibliotek for Bjørnstjerne Bjørnsons verker.

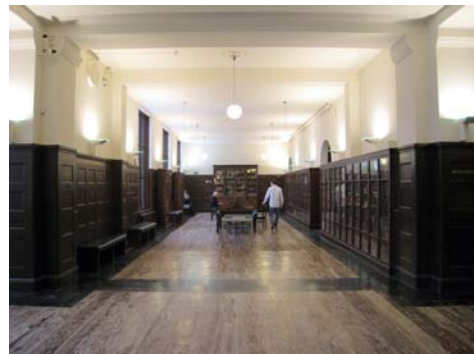
Interiørnavn: Avis-lesesal

Beskrivelse: Opprinnelig lesesal helt adskilt fra øvre vestibyle med et arrangement for garderøber. Åpnet i 1930-årene. Gulv med marmorert linoleum av opprinnelig farge og type. Vegger med høye brystninger (fyllingspanel) og innbygde bokhyller med glassdører, alt i beiset furu. Over brystningen hvitmalt mur. Dører av beiset furu innarbeidet i panelet. Himling pusset og malt. Benker med skinntrakk fra 1930-tallet. To bokhyller med glassdører mahogny i senempire (fra universitetet?), ett stort engelsk mahogny bokskap i hepplewhite-stil i fonden. Leseplasser jugend i mahogny med messingsko (flere mangler), stolene jugend i bjerk.

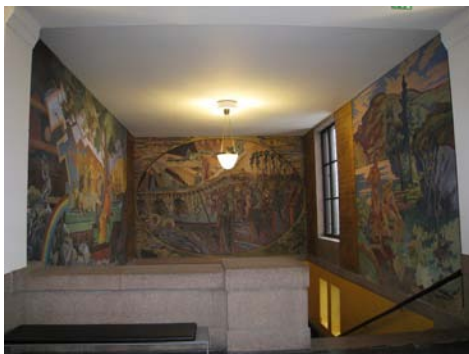
Hovedtrappeløp

Beskrivelse: Trappetrinn og håndløper av granitt. Brystningen under håndløper utformet med sparkelfarge lasert grønn. Veggflatene i 1. etasje malt sterkt gule i svamp-/lasurteknikk, polert. Over et granittbånd monumentalmalet av Axel Revold og Per Krohg. Himling slett, pusset og malt.

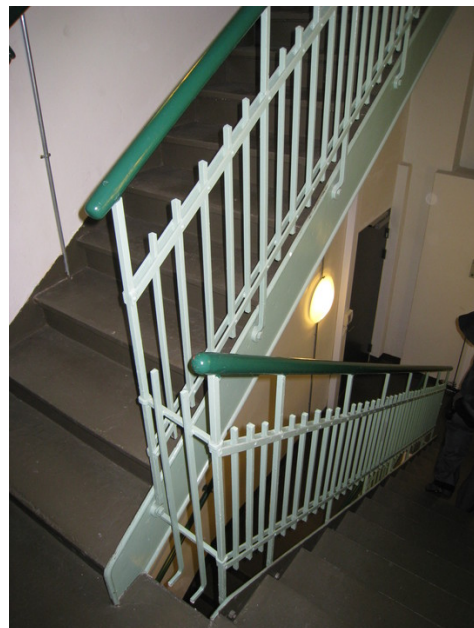
Interiørnavn: Bitrapp i vestfløyen

Beskrivelse: Opprinnelig brannsjikker trapp av støpejern. Betjente magasinfløyen.

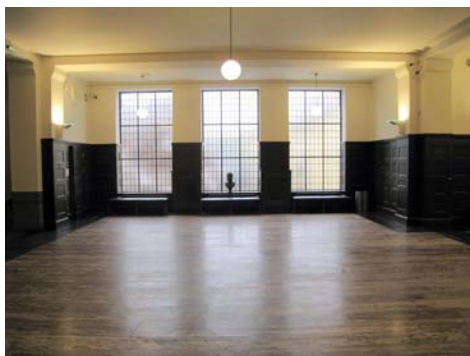
**Interiørnavn:** Øvre vestibyle

**Beskrivelse:** Gulv med marmoreert linoleum av opprinnelig farge og type. Vegger med høye brystninger (fyllingspanel) i beiset furu. Over brystningen hvitmalt mur. Dører av beiset furu innarbeidet i panelet. Himling pusset og malt. Benker med skinntrekk fra 1930-tallet. Blyglassvinduer med katedralglass.

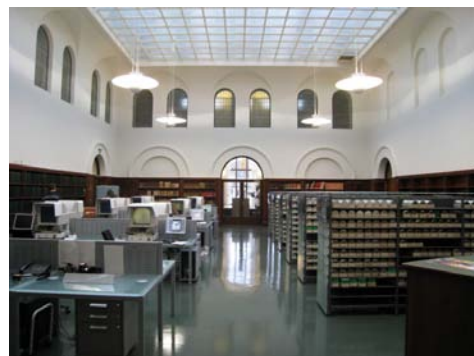
**Interiørnavn:** Opprinnelig lesesal 2

**Beskrivelse:** Rommet går gjennom to etasjer og har vinduer av blyglass fra tredje etasje med katedralglass, dels blendinger med tilsvarende form. Hvelvkapper. Buer i vegg over dører og nisjer med trekninger. Vegger med høye brystninger (fyllingspanel) og innbygde bokhyller i beiset furu. Over brystningen hvitmalt mur. Dører av beiset furu innarbeidet i panelet. Radiatorskap. Himling overlys glass. Gulv med grønn linoleum av opprinnelig farge og type.

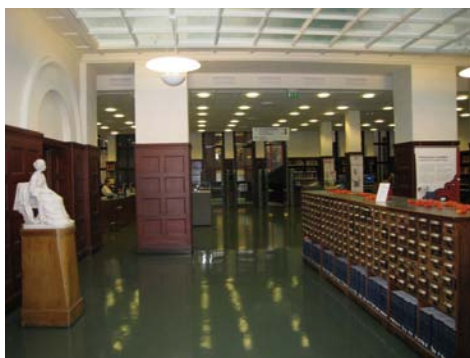
**Interiørnavn:** Utlån

**Beskrivelse:** Gulv med grønn linoleum av opprinnelig farge og type. Vegger med høye brystninger (fyllingspanel) og innbygde bokhyller i beiset furu. Over brystningen hvitmalt mur. Dører av beiset furu innarbeidet i panelet. Radiatorskap. Himling og buer har trekninger og overlys. Et parti har nylig fått senket himling av gipsplater med downlights.

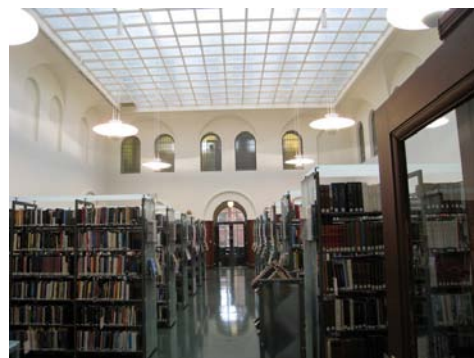
**Interiørnavn:** Opprinnelig lesesal 1

**Beskrivelse:** Rommet går gjennom to etasjer og har vinduer av blyglass fra tredje etasje med katedralglass, dels blendinger med tilsvarende form. Hvelvkapper. Buer i vegg over dører og nisjer med trekninger. Vegger med høye brystninger (fyllingspanel) og innbygde bokhyller i beiset furu. Over brystningen hvitmalt mur. Dører av beiset furu innarbeidet i panelet. Radiatorskap. Himling overlys glass. Gulv med grønn linoleum av opprinnelig farge og type.

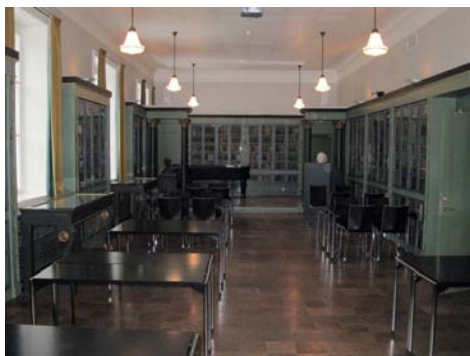
Slottsbiblioteket

Beskrivelse: Innredet 1927 for musikkhistorisk samling, hvilket viser seg i dekoren av kandelabermotiv med bladranker som har notebled med kjente stykker. Rommer boksamlingen fra slottet i Stockholm, skjenket av kong Oskar 2.

Nyklassisisme. Malt og dekorert med glasskap.

Søyler med forgylte kapiteler i komposittorden flankerer et podium.

Himling med trekninger.

Løse vitriner for utstillinger med voluttformede ben. En stor kulltegning innrammet i den faste innredningen, en skisse av Francois Gérard for det kjente portrettet av kong Karl Johan fra 1810.

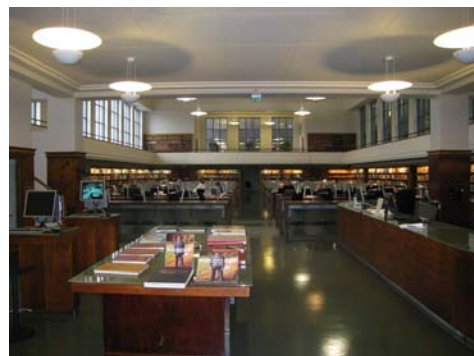
Interiørnavn: Lesesal

Beskrivelse: Innredet 1939-1945. Selve lesesalen går over to etasjer med gallerier. Skrankedelen vanlig høyde. Fin innredning i beiset flammebjerk; høye paneler, faste bokhyller, dører, portal, trapp til galleri etc. Av den opprinnelige lesepultinnredningen er bevart ett eksemplar. Over skrankeavdelingen er en lesesal med blyglassvinduer ut mot hovedlesesalen.

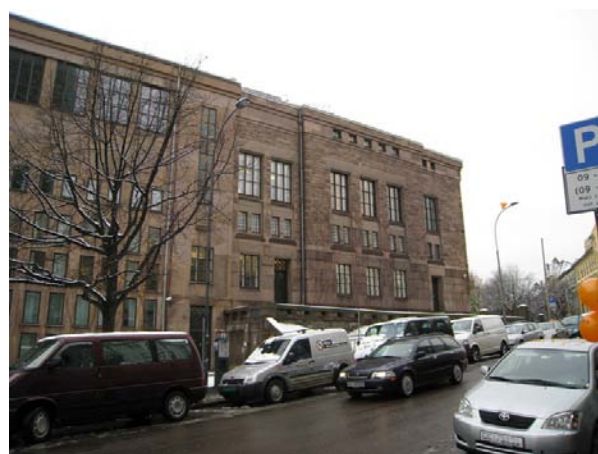
Østfasaden fra 1914 med del av magasinfasaden fra 1945 t.v.. Foto: Foto L.J. Hvinden-Haug, NIKU 2008.

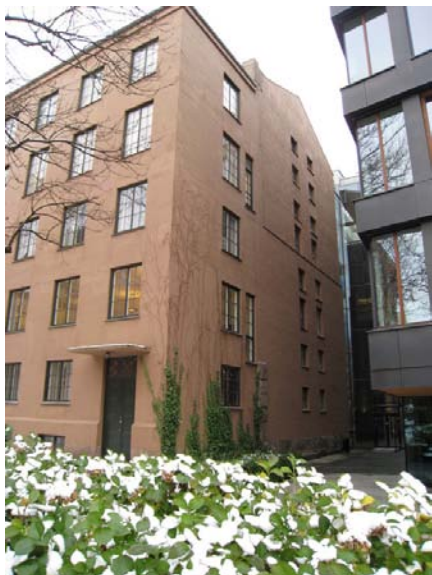
Magasinfløy fra 1914 med tilbygning fra 1933 i forgr. t.v. Foto: Foto L.J. Hvinden-Haug, NIKU 2008.

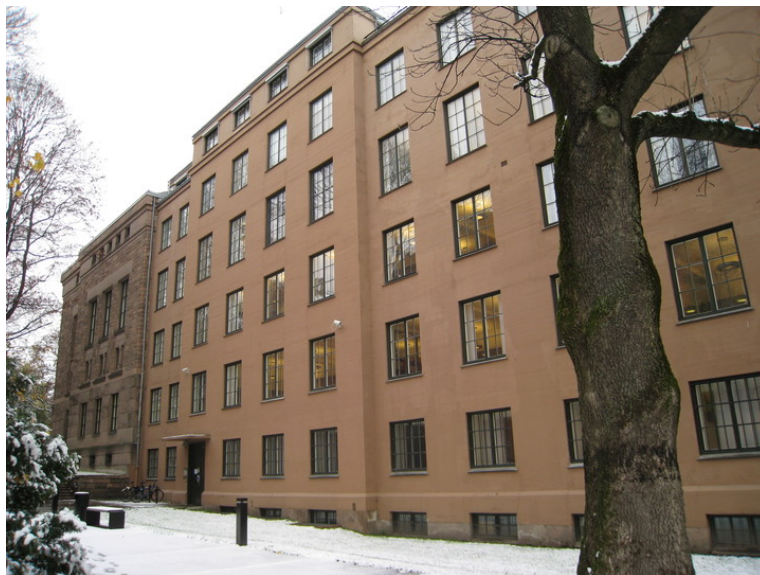
Fasade vestfløyen med fasade fra 1933. Foto: Foto L.J. Hvinden-Haug, NIKU 2008.

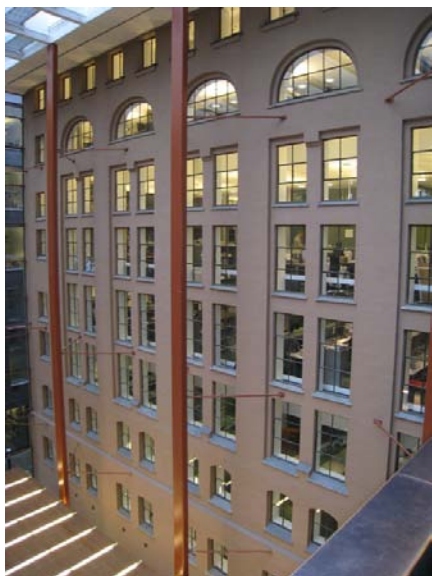
Tidligere utvendig fasade mot øst på vestre magasinfløy fra 1908, innbygget i lysgård fra 2003. Foto: Foto L.J. Hvinden-Haug, NIKU 2008.

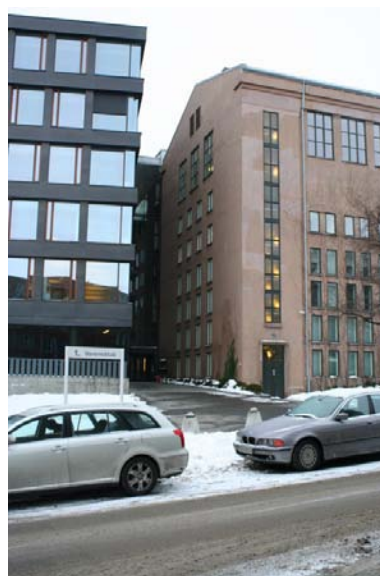
Østfløyen fra 1945 sett fra øst. Foto: J. Chr. Eldal, NIKU 2010.

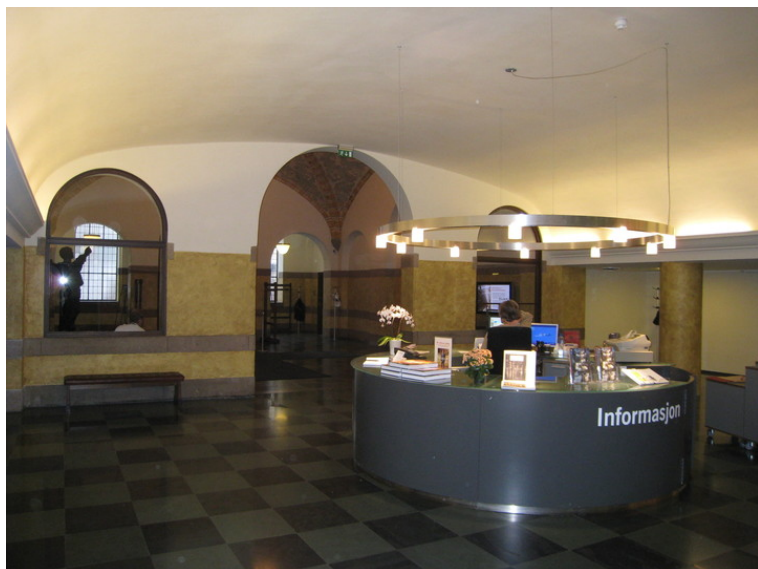
Resepsjonen på plan 1 sett mot nord med vestibyle og hovedinngang i bakgrunnen. Foto: L.J. Hvinden-Haug, NIKU 2008.

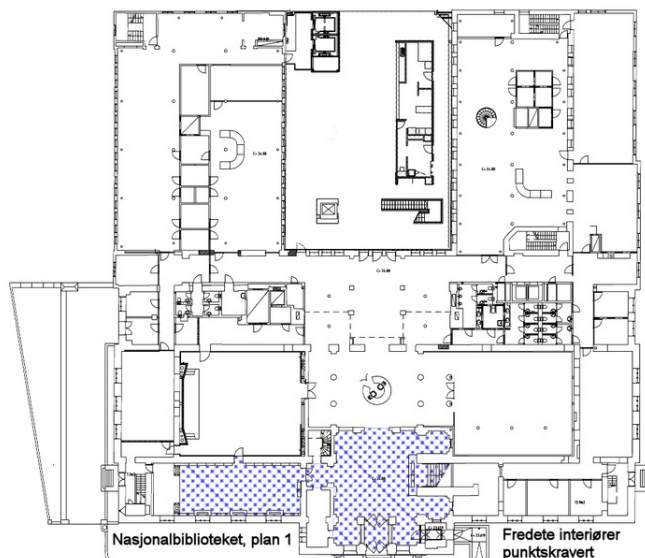
Plan 1 2006. Tilsvarende 1. hovedetasje med hovedinngang og vestibyle. Fredete interier er punktskravert.

Bokmagasinenes etasjehøyde på 2,2m med etasjebærende stålreoler er modul for dimensjonering i høyden. Hovedfløyens to hovedetasjer ligger på samme nivå som plan 1 og 4 i magasinfløyene. Hovedbygningens entré-etasje regnes derfor som plan 1 og utlåns-/lesesaletasjen som plan 4. På plan 1 tilsvarer høyden i vestibylen og slottsbiblioteket to magasinetasjer, mens det i 2. hovedetasje er høyder tilsvarende tre magasinetasjer i lesesalen og i flere av de opprinnelige lesesalene og utstillingssalen.

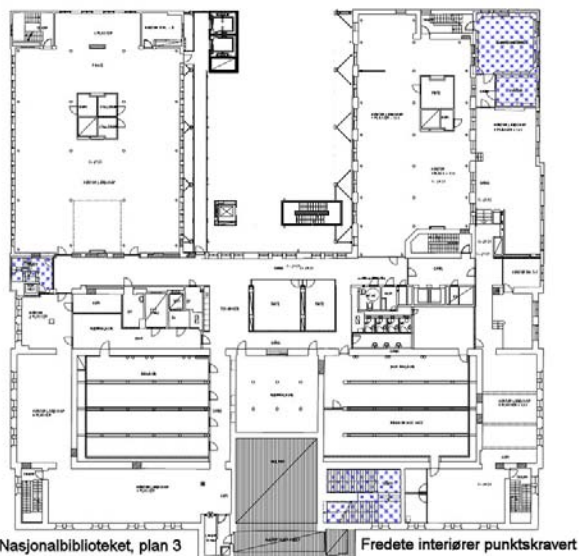
Plan 3 2006. Fredete interier er punktskravert.

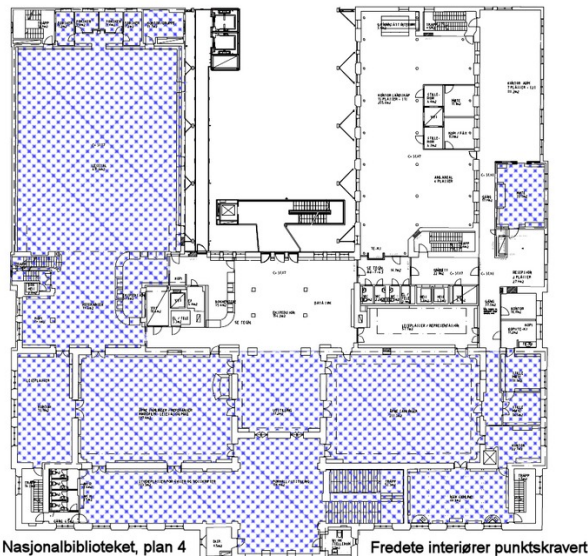
Plan 4 2006, 2. hovedetasje med utlån og lesesal. Fredete interier er punktskravert.

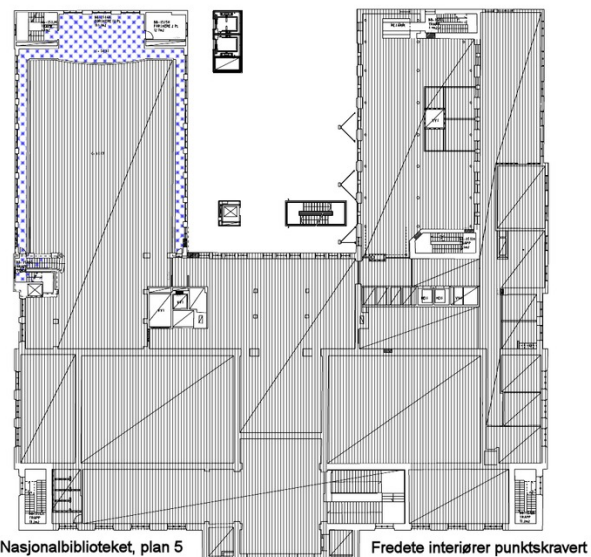
Plan 5 2006. Fredete interier er punktskravert.

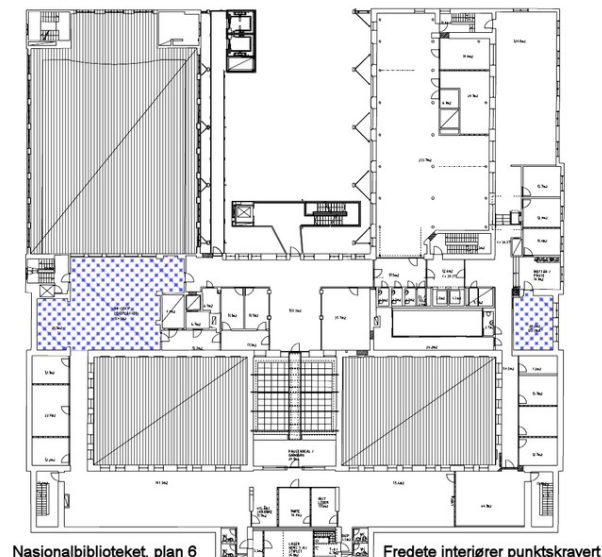
Plan 6 2006. Fredete interier er punktskravert.
