**Vern kompleks**

**Formål:** Formålet med fredningen er å evare de arkitektoniske og kulturhistoriske verdiene i Norges best bevarte teaterbygning fra 1800-tallet.

## BYGNING 9901925 Nationaltheatret

Kompleks 9900189 Nationaltheatret

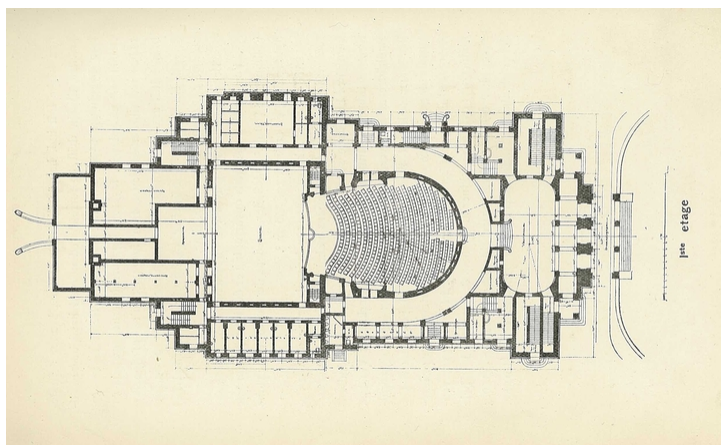
Opprinnelig plan 1. etasje, 1899.

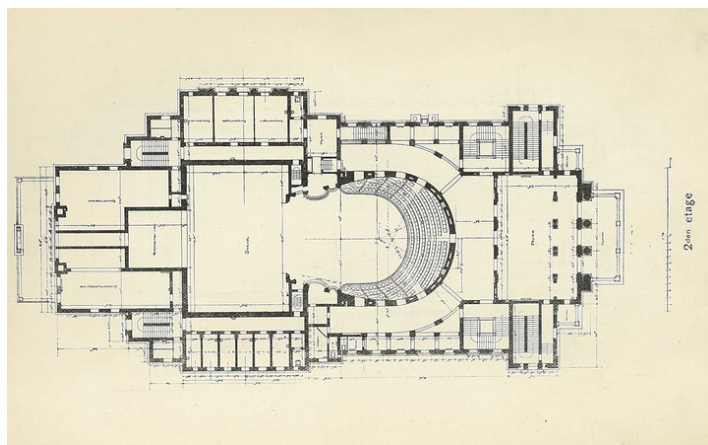
Opprinnelig plan 2. etasje, 1899.

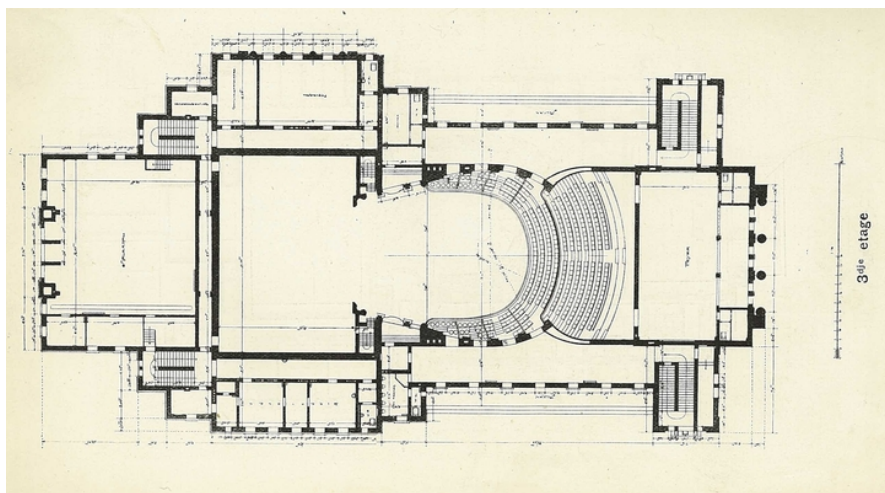
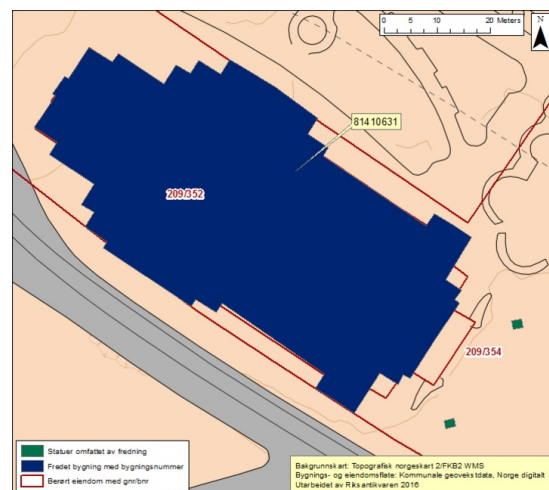
Opprinnelig plan 3. etasje, 1899. De gamle publikumsplassene "Amphi" med foyer t.h.

Amfiscenen ble opprettet i 1962 av en tidligere foyer og de dårligste tilskuerplassene lengst opp og bak i salen. Den er siden ombygget. Bygningen ble fredet i 1983.

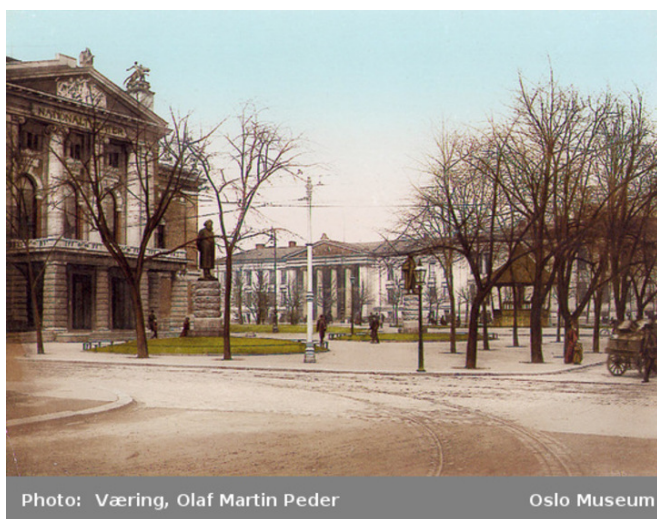
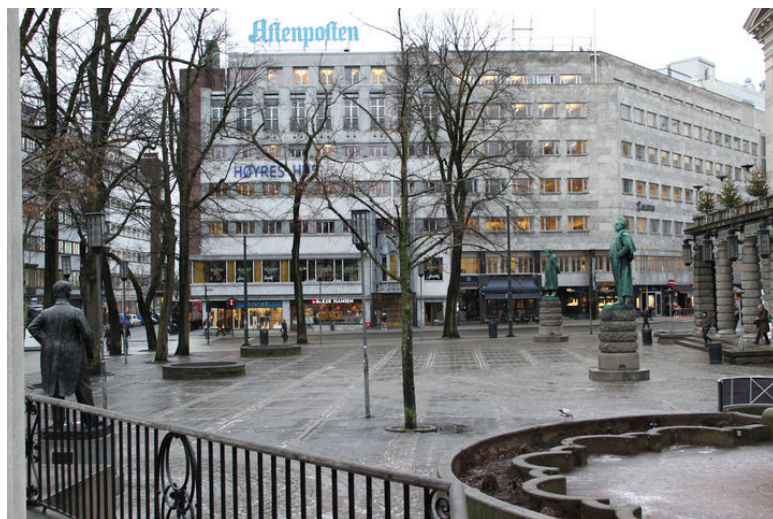
Plassen foran teatret med de dikteriske bæresøyler, Ibsen og Bjørnson, og deres monumenter med opprinnelig plassering og høyde. Foto: Væring 1906. Opphavsrett: Oslo Museum/DigitaltMuseum.no (Creative Commons).

Plassen foran teatret. T.v. monument over Johan Halvorsen, teatrets kapellmester. T.h. fundament for friluftsservering. Foto: J. Chr. Eldal, NIKU 2012.

Granittsøyler med statuer av Henrik Ibsen og Bjørnstjerne Bjørnson i bronse. Skulpturene stod opprinnelig på en høyere og opphøyd sokkel i et sirkelformet bed, noe lengre fremme på plassen foran teaterbygningen.

Begrunnelse: Søylen var opprinnelig høyere og fremsto som inngangspartiets søyler. De to statuene med søyler fremstår i dag som to dikteriske bæresøyler for teateret. Den symbolske virkning var tydeligere tidligere da søylene var høyere og plassert lenger fremme på plassen i hvert sitt sirkelbed.

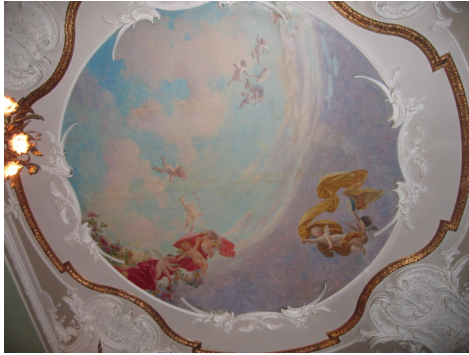
Interiørnavn: Trapperom for publikum

Beskrivelse: Vegg og himling (hvelvet) pusset og malt, veggens deler med grønn stukkarmarmor. Omfattende stukkarbeider dels forgyllt, dels malt. Plafondmaleri av dekorasjonsmaler Th. L. Wilberg. Trappeløp og brystning av hvit norsk marmor. Gulv marmorfliser, sorte, hvite og rosa lagt i mønster. Utskærne polerte eikedører. Opprinnelig elektrisk armatur utformet som marmorurner med ornamenter og buketter av forgyllt bronse.

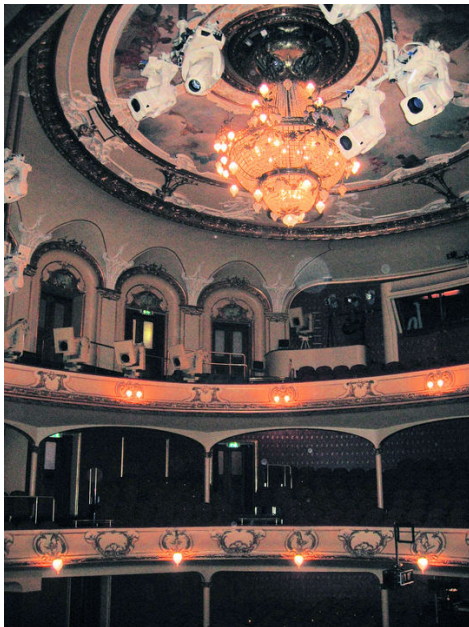
Interiørnavn: Salong  
Beskrivelse: Ellipseformet plan, hvelvet himling. Vegger, balkongfronter og himling pusset og malt. Omfattende stukkdekor, forgyllt eller malt. Plafondmalerier i himling samt supraporter. Stukkarmorsøyler. Skulptur utformet i hvit sement av Lars Utne omkring og over losjene. Veggene sjablongmalte; gull ornamenter på rød bunn. Forgyllte og malte søyler av jern. Utskærne polerte eikedører med glass med etset/sandblåst dekor. Original elektrisk armatur med opaliserende glasskupper. Portier i losjene.

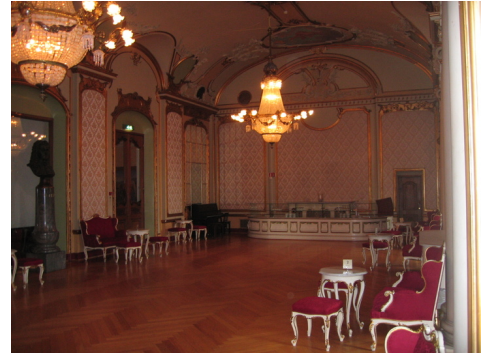
Interiørnavn: Foyer  
Beskrivelse: Vegger og himling (hvelvet) pusset og malt med omfattende stukkornamentikk, til dels forgyllt. Fire skulpturer (karyatider/atlanter) i hvit sement(?) av Lars Utne. Tre plafondmalerier av Chr. Skredsvig. Arkade med koblete hvite marmorsøyler. Utskærne og polerte eikedører med glass. Tre dører til balkong. Stort speilglassfelt mot korridoren erstattet av sikkerhetsglass. Speil. Den originale eikeparketten i foyeren ligger under den nåværende. Veggfeltene trukket med hvit brokade (1980-tallet?). Opprinnelig grønn silkebrokade. Opprinnelig inventar og serveringsdisker malt i hvitt og gull (nå rød ulldamask, tidligere rød silkebrokade). Opprinnelig elektrisk armatur, to prismelysekroner og fire ampler. Diverse skulptur opprinnelig oppstilt i rommet, bl. a. en byste av Ludvig Holberg (av M. Skeibrok).

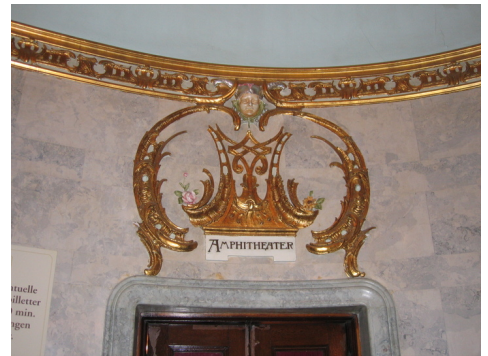
Interiørnavn: Vestibyle  
Beskrivelse: Ellipseformet plan, hvelvet himling. Vegger grønn stukkarmarmor, himling pusset og malt. Omfattende stukkarbeider til dels av Lars Utne. Tidligere malt, nå forgyllt. Terrazzogulv innlagt med mosaikk, meget forseggjort mangefarget. Utskærne polerte eikedører. Opprinnelig elektrisk armatur. Opprinnelige eikebenker står nå i skuespillerresepsjonen i kjelleren.

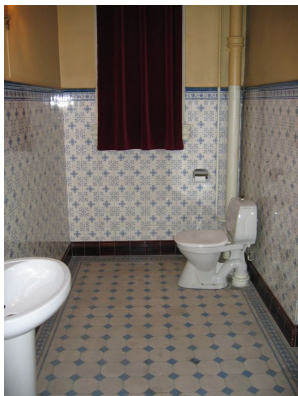
**Interiørnavn:** Kongens WC og garderobe

**Beskrivelse:** Vegger og himlinger pusset og malt med trekninger. I WC opprinnelige fliser på gulv og vegg (mannshøyde med blå trykket dekor stiliserte nelliker; profillfliser, brune mot gulv, og blå øverst). På gulv fliser i geometrisk rustikk mosaikkimitasjon hvitt og lys blått).

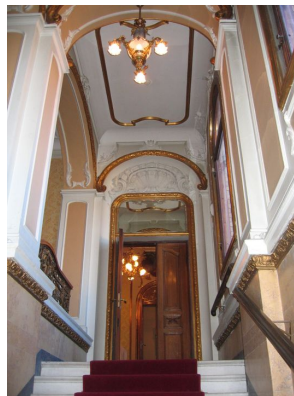
**Interiørnavn:** Kongetrappen

**Beskrivelse:** Vegg og himling pusset og malt, veggens deler med gul stukkarmor. Omfattende stukkarbeider deler forgyllt, deler malt. Brystning av forgyllt smijern mot publikumskorridor. Trappeløp av hvit marmor. Speil. Utskårne polerte eikedører. Opprinnelig elektrisk armatur.

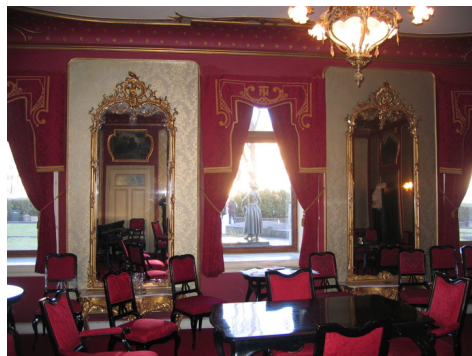
**Interiørnavn:** Skuespillerfoyer

**Beskrivelse:** Vegger og himling pusset og malt samt tapetsert. Omfattende stukkdekor, deler forgyllt, deler malt. Supraporter på lerret med motiver fra gamle Christiania Teather som ble revet 1899 (malt av Gudmund Stenersen). Veggfelter med silkeimiterende hvit tapet, visstnok opprinnelig rød silkebrokade. Dørene malt. Opprinnelig elektrisk armatur. Opprinnelig sortbeiset inventar (visstnok ibenholt), antagelig senere komplettert med samme type inventar fra teatersjefens kontor.

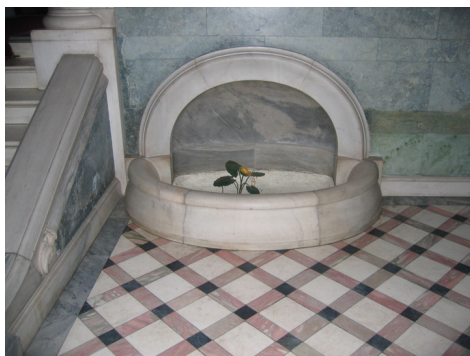
Interiørnavn: Ytre vestibyle

Beskrivelse: Vegger og himling pusset og malt.

Trekninger, kappehvelvet himling. Ikke opprinnelige farger (opprinnelig lys grønne vegger).

terrazzogulv innlagt med mosaikk. Opprinnelig elektrisk armatur. Dører med glass av polert utskåret eik. Nyere billettluker.

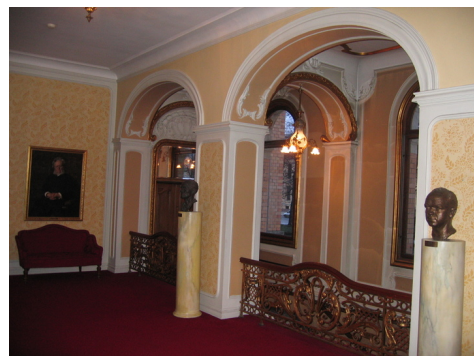
Interiørnavn: Korridorer publikum

Beskrivelse: Vegger og himling pusset og malt med trekninger. Veggfeltene sjablomgult. Gulvene var lagt med brun linoleum før de røde teppene ble lagt på 1970-tallet. Opprinnelig elektrisk armatur. Til dels opprinnelig inventar.

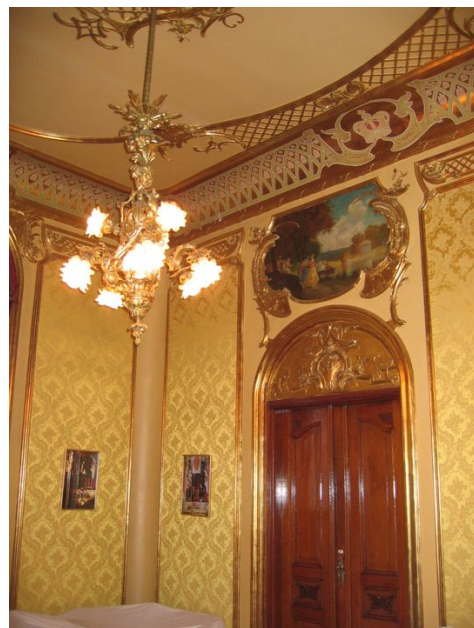
Interiørnavn: Kongefoye

Beskrivelse: Vegg og himling pusset og malt, veggen felter med gul silkedamask. Opprinnelig gul silkebrokade fremdeles på plass i 1983, men siden fjernet. Omfattende stukkarbeider dels forgylt, dels malt. Utskårne polerte eikedører med supraporter malt av dekorasjonsmaler Th. L. Wilberg. Opprinnelig elektrisk armatur. Til dels opprinnelig inventar trukket med nyere rød silkedamask her og i selve kongelosjen.

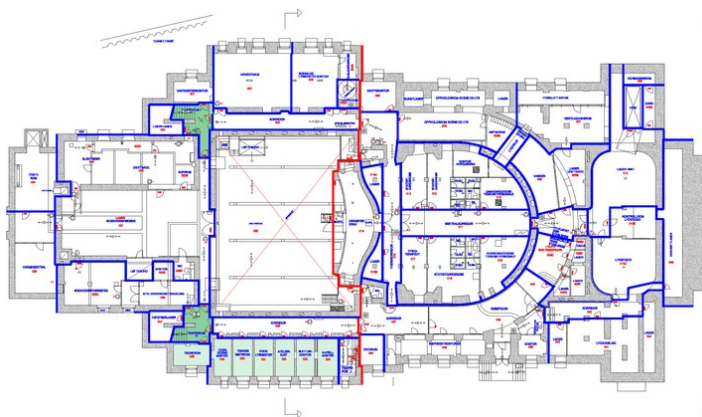
Plan kjeller. Sårbarhet: Mørk grønn: meget stor. Mellomgrønn: stor. Lys grønn: middels. (Røde og blå streker markerer brannskiller). Opphavsrett: NIKU rapport 25/2008.

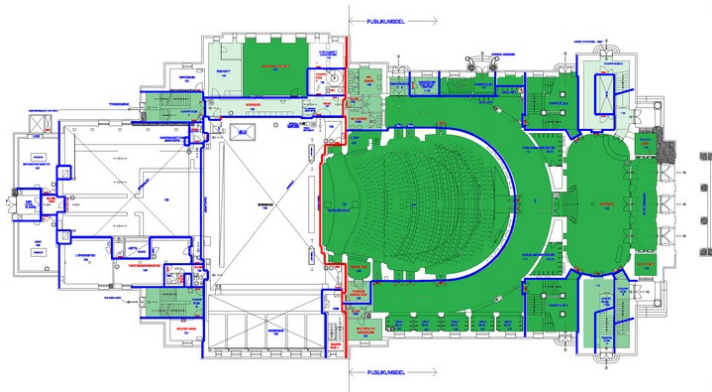
Plan 1. etg. Sårbarhet: Mørk grønn: meget stor. Mellomgrønn: stor. Lys grønn: middels. (Røde og blå streker markerer brannskiller). Opphavsrett: NIKU rapport 25/2008.

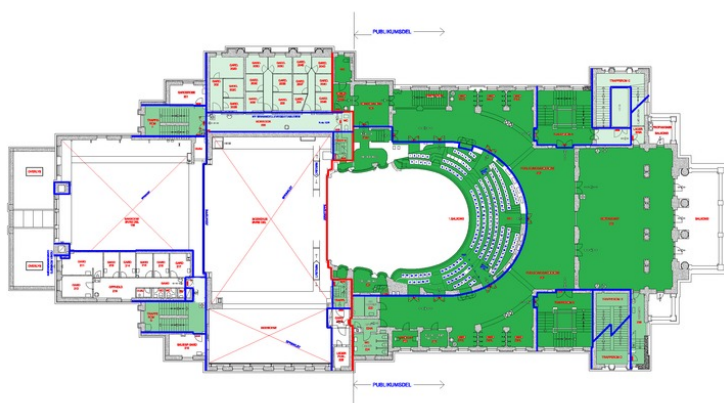
Plan 2. etg. Sårbarhet: Mørk grønn: meget stor. Mellomgrønn: stor. Lys grønn: middels. (Røde og blå streker markerer brannskiller). Opphavsrett: NIKU rapport 25/2008.

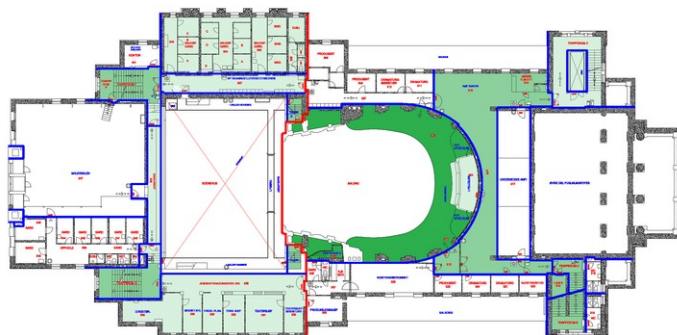
Plan 3. etg. Sårbarhet: Mørk grønn: meget stor. Mellomgrønn: stor. Lys grønn: middels. (Røde og blå streker markerer brannskiller). Malersalen t.v., øvre del av publikumsfoyer t.h. Opphavsrett: NIKU rapport 25/2008.

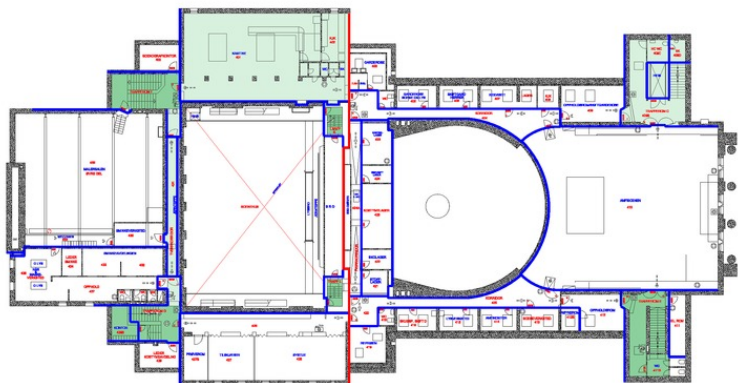
Plan 4. etg. Sårbarhet: Mørk grønn: meget stor. Mellomgrønn: stor. Lys grønn: middels. (Røde og blå streker markerer brannskiller). Amfiscenen t.h.

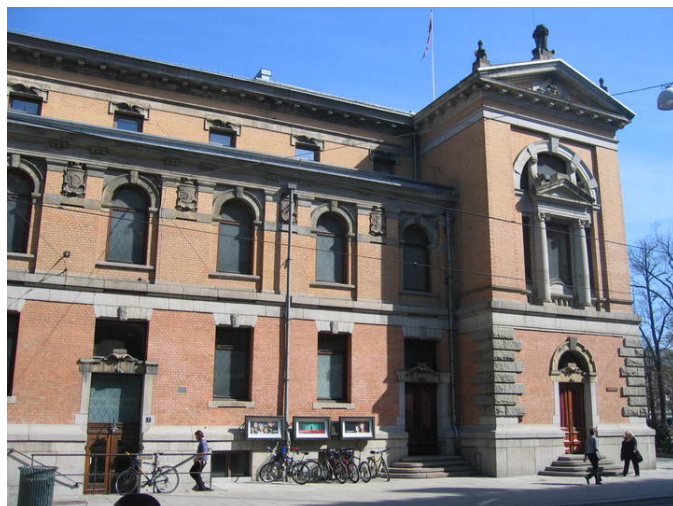
Fasade langs Stortingsgaten med personalinngang i underetasjen. Foto: NIKU 2008.

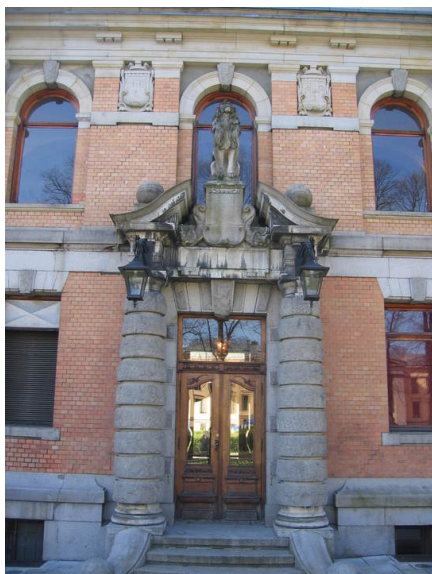
Kongeportalen på nordsiden. Foto: NIKU 2008.

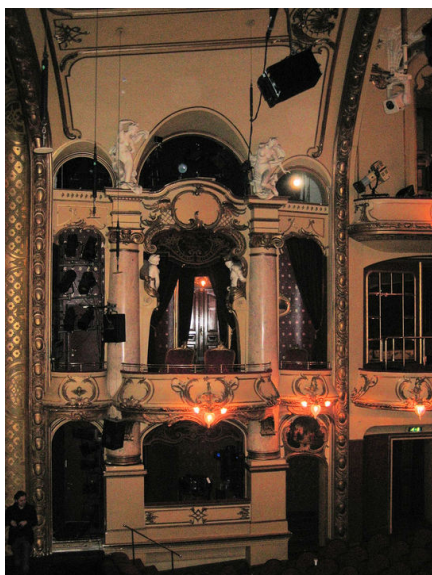
Kongelosjen. Foto: L.J. Hvinden Haug, NIKU 2008.
