Fylke:	Finnmark
Kommune:	2021/Karášjohka-Karasjok
Opprinnelig funksjon:	Kringkastningshus
Nåværende funksjon:	Kringkastningshus
Foreslått vernekategori:	Verneklasse 1, fredning
Totalt antall bygg:	4

**Bygningsoversikt, omfang vern**

# BYGNING 9903544 Mari Boine Geaidnu 12

Kompleks 9903243 NRK Sápmi, Karasjok

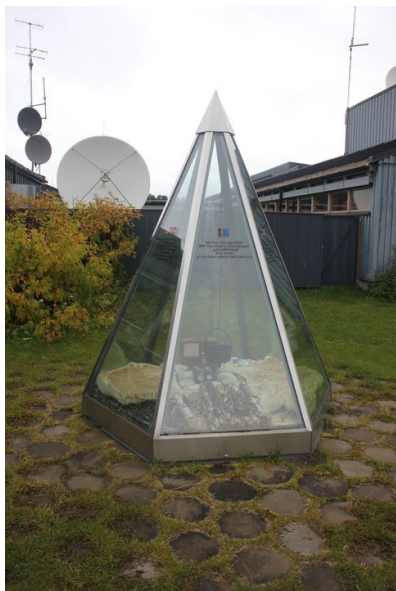
Elementnr:  
Elementnavn:  
Glasspyramide  
Beskrivelse:  
Glasspyramide; glass-  
«lavvo», monument med  
tekst på samisk, norsk og  
engelsk; «Denne lavvoen  
ble avduket i år 2000 ved  
åpningen av NRK Sami  
Radios tv-bygg som takk til  
NRK-sjef Einar Førde for  
hans støtte til utviklingen  
av samisk radio og tv.» I  
den finnes et nostalgisk  
innredningstablå med  
gammel bærbar radio,  
reinskinn, jerngryte  
hengende over ildsted med  
steiner omkring, bjerkeved  
og bjerkeris.

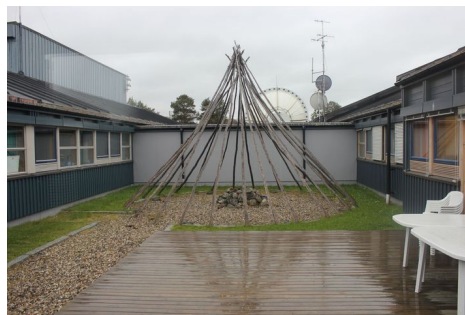
Elementnr:  
Elementnavn: Lavvo  
Beskrivelse: I  
atriumsområdet mellom  
radio og tv-delen, dekorativ  
lavvokonstruksjon med  
steinsatt ildsted. Terrasse  
av bord.  
Diesel nødaggregat på  
baksiden.

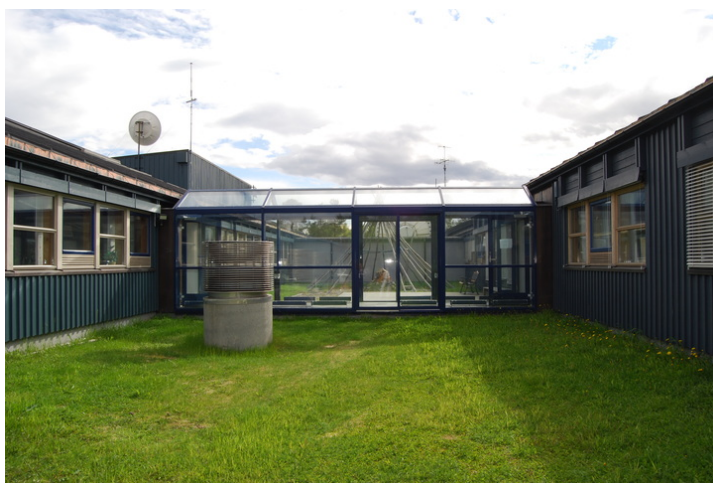
Glassgang mellom bygning Mai Gaidenau 12 og 18 Foto: Rolland@ra.no

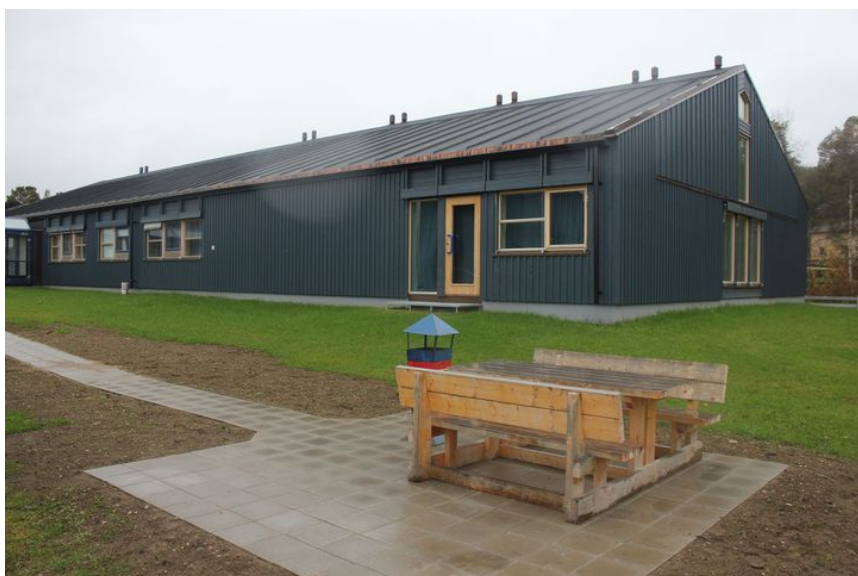
Byggetrinn 1996 og 2008. Sett fra nord-øst. Foto: L.J. Hvinden-Haug, NIKU 2012.

1984	Første byggetrinn oppført 1984 (samtidig som kulturhuset), med en glassgang over til en liten del inntil kulturhuset oppført for kontrollrom siden det i kulturhuset ble gjort optak fra konserter samt at kommunestyret holdt sine møter der.
1996	Tilbygg i nord.
2008	Tilbygg i nord.

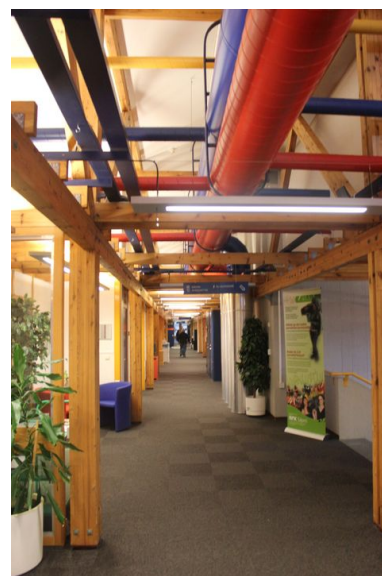
Gangarealet/korridor med ventilasjonsrør i sameflaggets farger. Foto: L.J. Hvinden-Haug, NIKU 2012.

Interiørnr: 415 og 300  
Interiørnavn: Korridor  
Beskrivelse: Umalt furu, langsgående stoler i fagverk åpent til røstet. Ventilasjonør malt i sameflaggets farger. Teppeliser på betongdekke gulv. Vegger mineralullplater, system metallprofiler i et rammeverk av furu. To trappeløp til to kjellere.

Dører og ventilasjonør malt i farger fra det samiske flagget og fra samisk draktskikk.

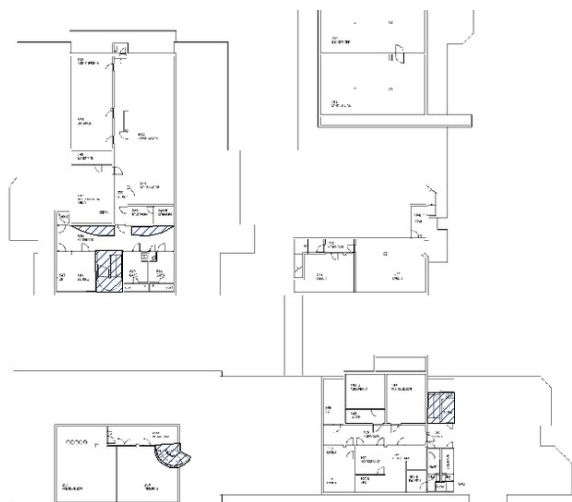
Plantegning underetasje. Omfang interiørfredning er markert med blå skravur.

Formål:	Formålet med fredningen av Mari Boine Geaidnu 12, er å bevare NRK Sapmi, som et viktig eksempel på Kringkastingens satsning i distriktene og formidling av samisk kultur. Videre er formålet å ivareta NRK Sapmi som et arkitektonisk viktig eksempel på systembygg, en type byggeri som har vært mye brukt som NRKs distriktskontorer.
Begrunnelse:	Anlegget har vært viktig for utviklingen av samisk radio og TV og norsk-svensk-finsk samarbeid om sendinger på samisk til hele Nordkalotten. Bygningene representerer som type et prinsipp kalt systembygg, til bruk ved NRKs distriktskontorer. I bygningens resepsjon, gang og radiostudio er de samiske fargene aktivt brukt som et dekorativt element både på vegger, dører og på det åpne ventilasjonsanlegget.
Omfang:	Fredningen omfatter bygningens eksteriør og deler av interiør og inkluderer hovedelementer som konstruksjon, fasadekomposisjon, planløsning, farger, materialbruk, overflatebehandling og bygningsdeler som vinduer, dører, gerikter, listverk, pipeløp over tak og detaljer som skilt og dekor m.v. Fast inventar som skap, tekniske installasjoner m.v. er fredet som del av interiøret. Interiørene som er omfattet av fredningen er vindfang 400, korridor 415 med trappeløp og 300 med trappeløp, glassgang, oppholdsrom 603 med trapp. Omfang interiør er markert på plantegning.

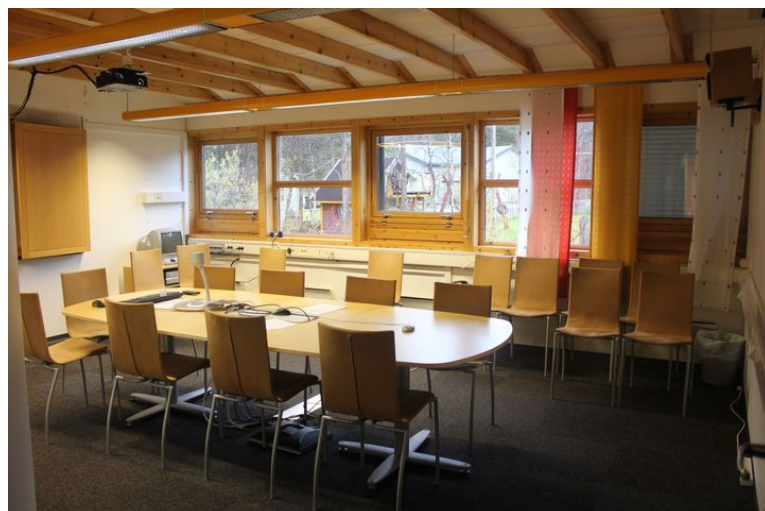
Opprinnelig vindustype. Foto: L.J. Hvinden-Haug, NIKU 2012.

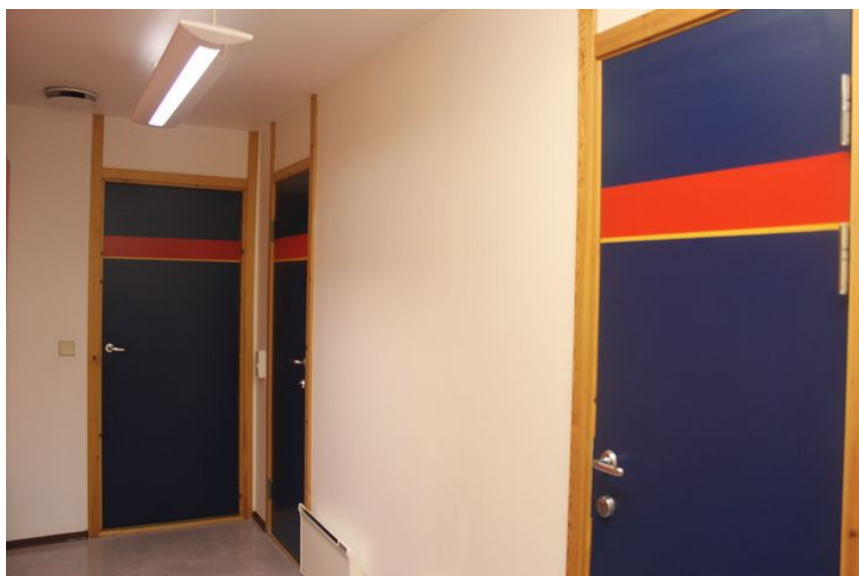
Dører malt i sameflaggets farger. Foto: L.J. Hvinden-Haug, NIKU 2012.

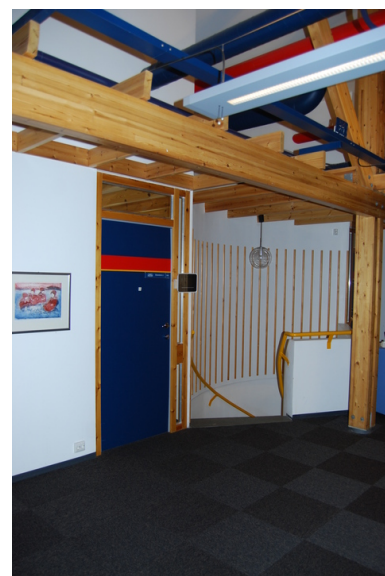
Korridor med samiske farger og trapp med originale detaljer Foto: Rolland@ra.no

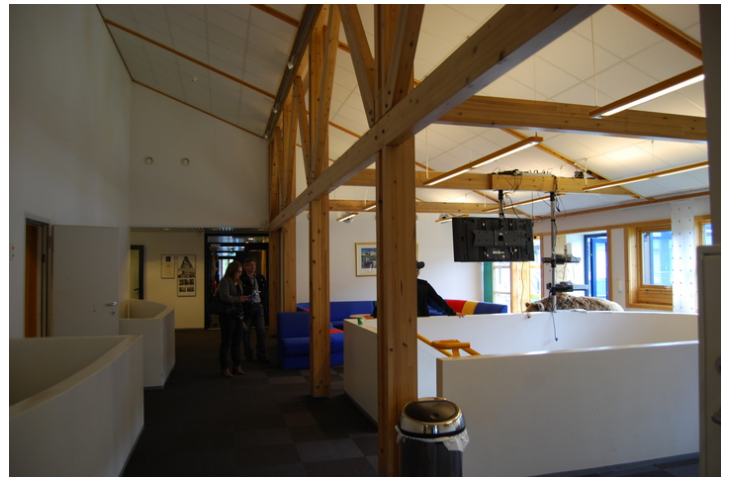
oppholdsarealet, 603 med trapp og åpne rom ned til underetasje
