VEDLEGG TIL FREDNINGSSAK

Navn: BEDEHUSET EMMAUS

Adresse, gårds- og bruksnummer: GYLANDSVEGEN 314, 4436 GYLAND, GNR. 200, BNR. 21,

Fredning etter kulturminnelovens § 15

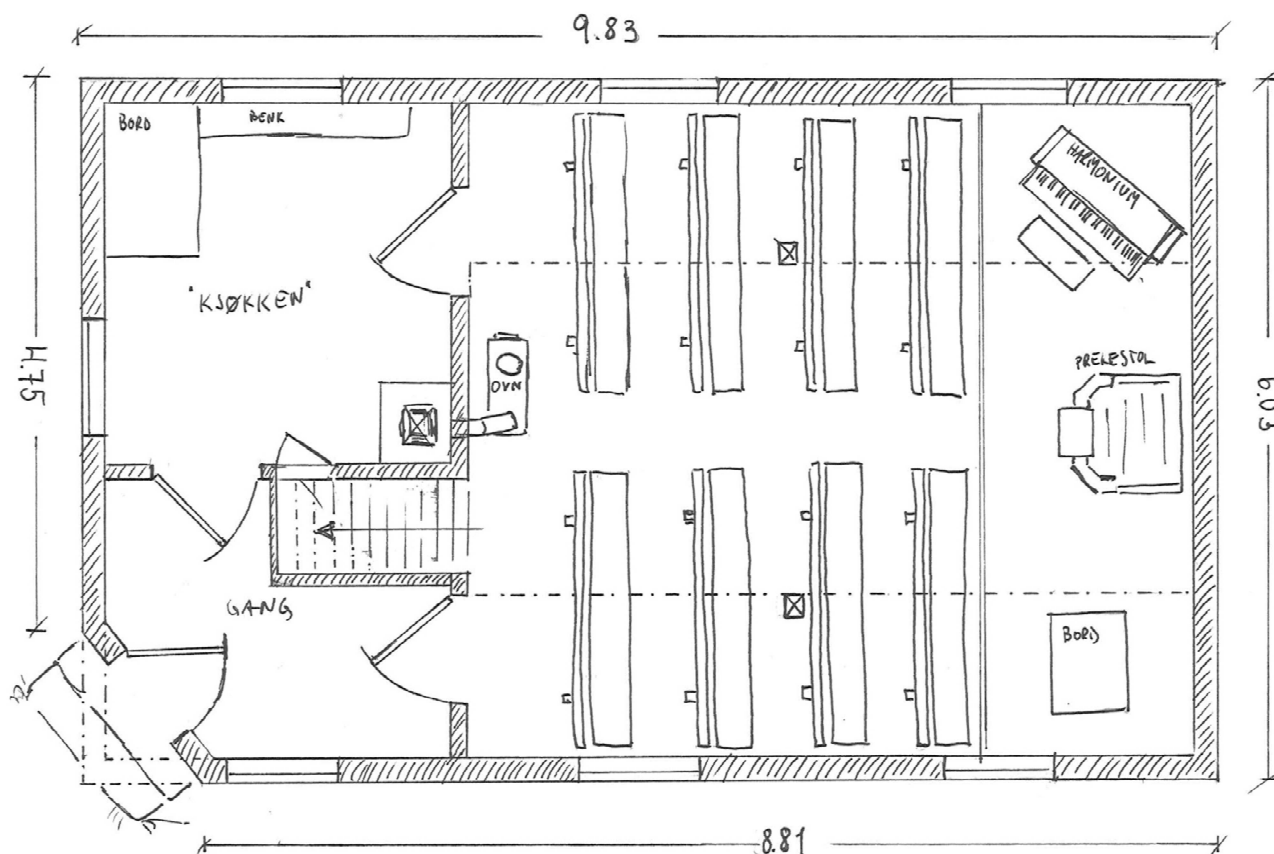
Figur 4. Oppmålingstegning av bedehuset Emmaus på Gyland.

EMMAUS BEDEHUS, GYLAND. 1. ET. MED STIPLET GALLERI, (MÅLESTOKK 1:50)
TEGNET AV ARNT MAGNE HÅGGEN ETTER OPPMÅLING AV HEGE SØSTRAND BU.
MINDRE UNØYAKTIGHETER I TEGNINGEN KAN FOREKOMME.
Oslo. 3.10.2011. Arnt Magne Haagen

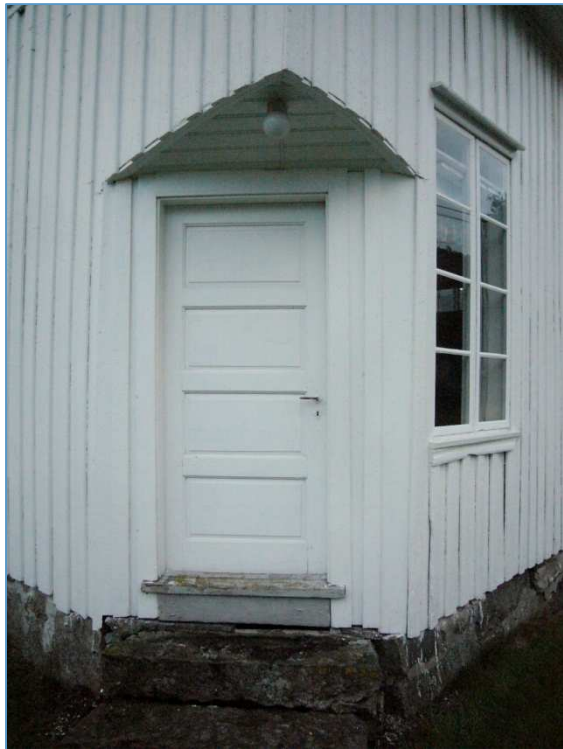
Figur 5. Inngangsdøra er tydelig "byinspirert". (Foto: Arnt Magne Haugen, 2011)

Inngangsdøra er ei fyllingsdør med fire like fyllinger over hverandre, og vrideren har vært skiftet ut med en type som var vanlig på 1920-tallet. Inngangspartiet på bedehuset er interessant siden det er tydelig "byinspirert"; døra er plassert på et "avkuttet" hjørne, lik en butikkinngang, og hushjørnet i andre etasje danner dermed et lite "vindfang" som skjermer inngangen mot nedbør (fig 5). Denne utformingen er svært vanlig på butikker og forretninger i området, men det kan knyttes til byer og tettsteder og er ikke vanlig på

landsbygda. Dette bygningstrekket er dessuten nesten utelukket knyttet til bygninger med inngang på hjørnet ut mot et gatekryss, mens Emmaus ligger langs en rett vei med åpent areal på begge ender. Hvorfor man har valgt en slik utforming av inngangen på bedehuset Emmaus vites ikke, men det er nærliggende å tro at dette falt mer naturlig på bygningens opprinnelige tomt, hvor inngangen trolig vendte mot veikrysset.

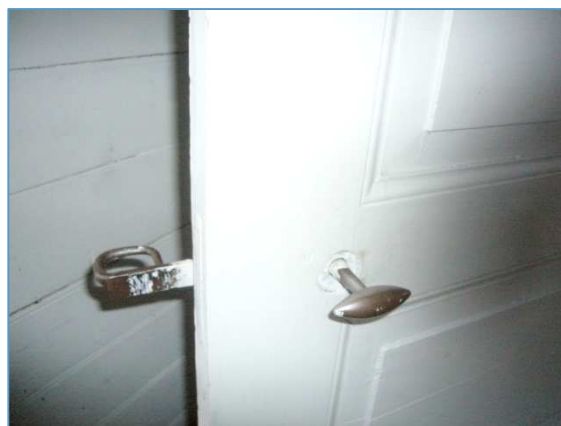
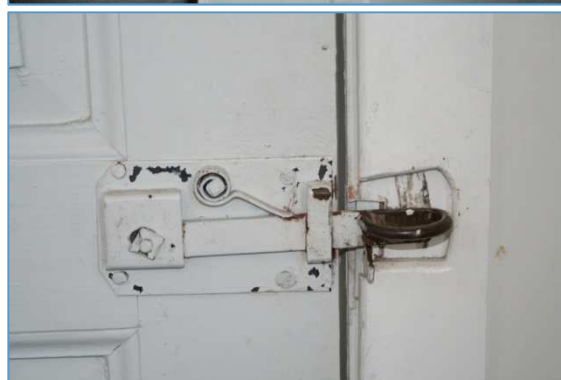
Figur 9. Låskasse med fjærklinke og vrider. (Foto: Arnt Magne Haugen, 2011)

Gangen har plater på veggen, mens kjøkkenet har innvendig malt staffpanel. Panelet er montert liggende mot ytterveggen, mens det er stående panel på innvendige delevegger. Det er en liten bod under trappa med skapdør fra kjøkkenet. De innvendige dørene i bygningen er av samme type som ytterdøra, med fire like speil. Det er usikkert hvorvidt disse er originale, men det kan være verdt å merke seg at Gyland kirke som tidligere lå like ved bedehuset, har fyllingsdører med samme inndeling. De innvendige dørene har innfelte låskasser med fjærklinke og vrider.

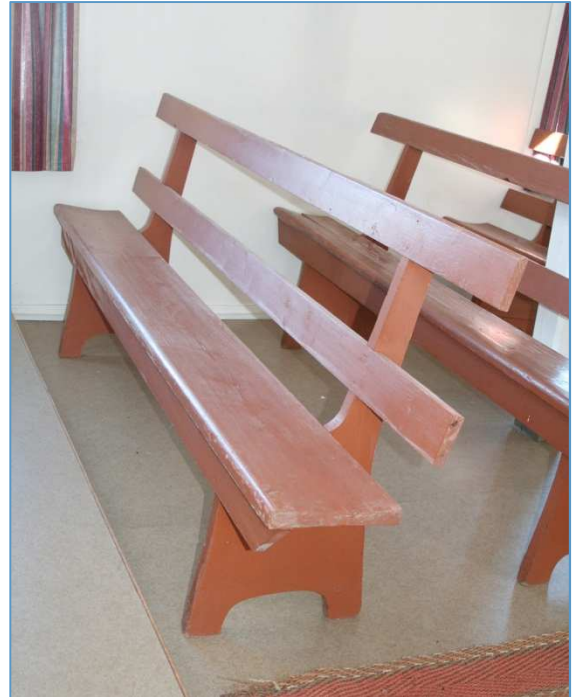
Figur 11. Benkene er enkle. (Foto: Hege Sjøstrand Bu, 2009)

Benkene i bedehuset Emmaus er høyst sannsynlig originale fra 1888. De er enkelt utformet med to smale bord som ryggstø, og de var opprinnelig umalte, men ble malt rett etter andre verdenskrig. På 1970-tallet ble benkene erstattet av stoler, men da det nye Gyland bedehus stod ferdig i 2008 ble alle stolene flyttet dit. Heldigvis var de originale benkene lagret på galleriet, og de kunne dermed settes på plass igjen i salen.

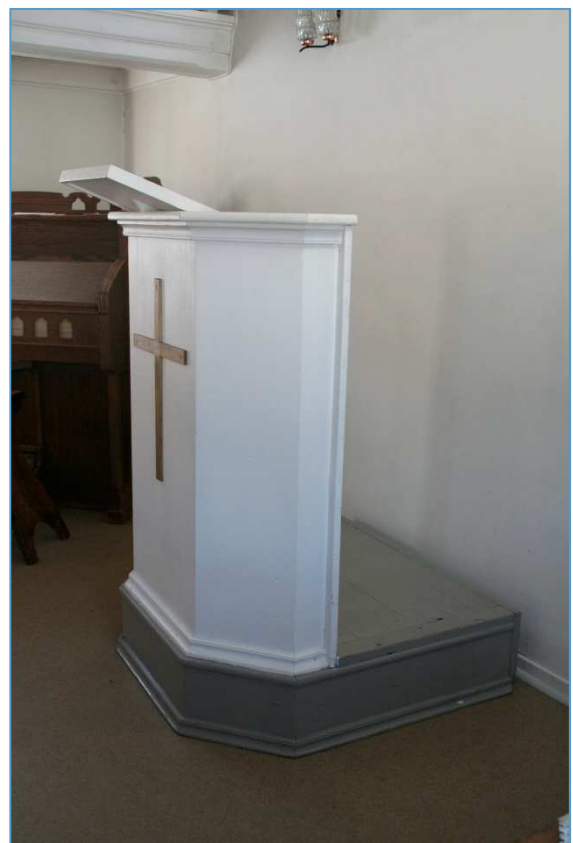
Figur 12. Prekestolen hadde opprinnelig sidevanger som gikk helt bak til enden av sokkelen. (Foto: Hege Sjøstrand Bu, 2009)

Prekestolen hadde tidligere sidevanger som antakelig gikk helt bak til hjørnet av sokkelen. Den ble bygget om på 1960-tallet, angivelig på grunn av en svært "omfangsrik" prest, som måtte trekke prekestolen langt fram på gulvet for å komme inn i den.

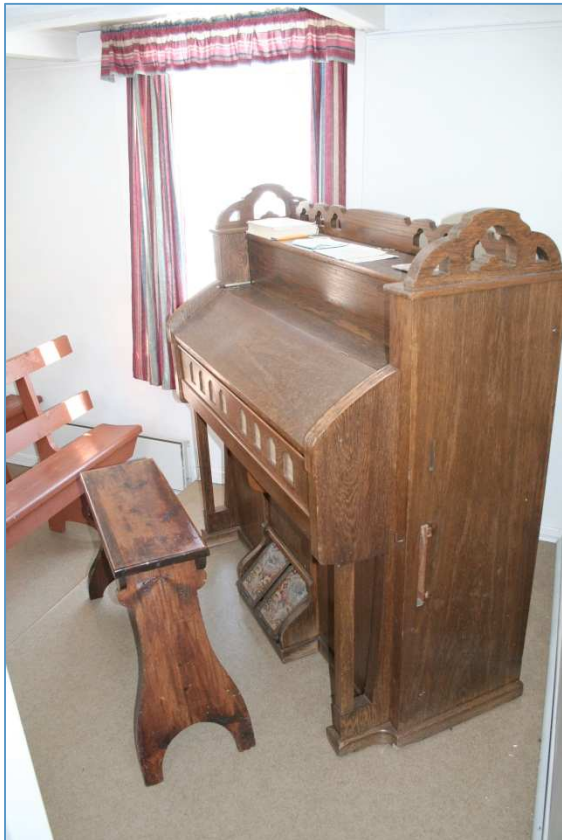
Figur 13. Harmonium fra Jakob Knudsen, Bergen.
(Foto: Hege Sjøstrand Bu, 2009)

Harmoniet i bedehuset Emmaus er bygget av Jakob Knudsen A/S i Bergen, og skal opprinnelig ha stått i Gyland kirke. Trolig kom det til bedehuset i 1964, da kirken fikk pipeorgel. Instrumentet var tidligere forsynt med en stang ut gjennom siden for pumping av luft. Det hører også en krakk til instrumentet. Jakob Knudsen Piano- og orgelfabrikk produserte harmonier fra 1919 og fram til 70-tallet.
