MARKERUD GÅRD, GNR. 6, BNR. 1, 10, 138, 146, 147 I
NITTEDAL KOMMUNE

Dokumentasjonsvedlegg

Akershus fylkeskommune 12.06.2012

Restaurering av hagen 2005 - 2011.

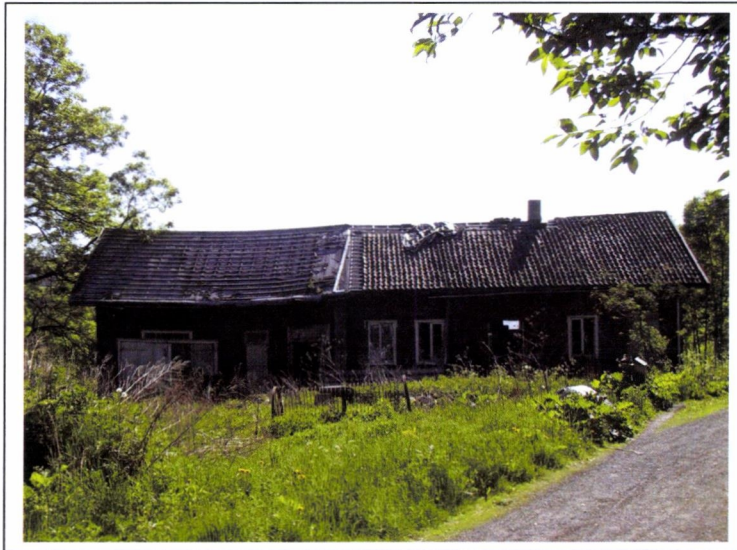
Drengestuen før restaurering

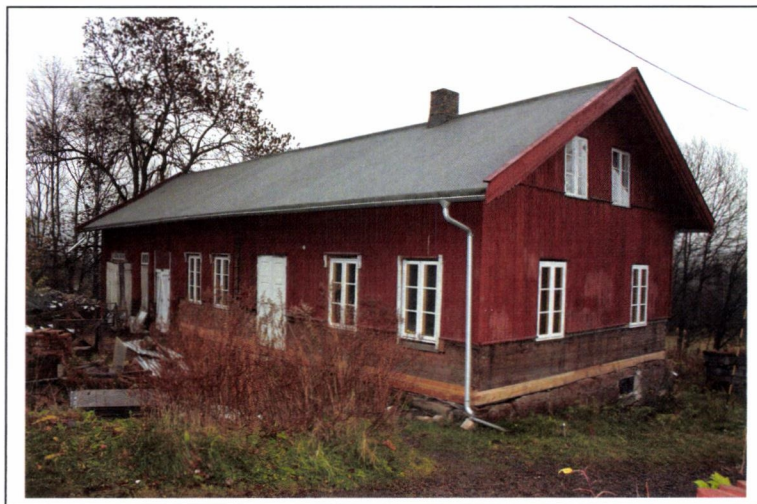
Drengestuen etter at nødvendig utbedring er foretatt

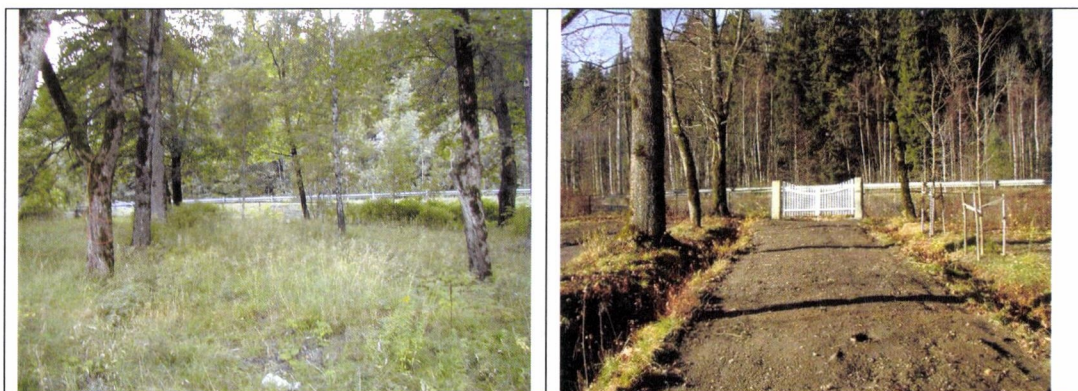
Utgangspunkt før utsjaktning i alleen

Den gjengrodde veien i alleen, den bueformede gårdsplassen og arealet ved terrasse mot syd og inngang tilbygg nord er nå sjaktet ut i 20 cm. dybde og bærelaget med grusmasse med korning 0-32 er lagt ut. Slitelaget på 2 cm. med finere grusmasser legges i 2010.

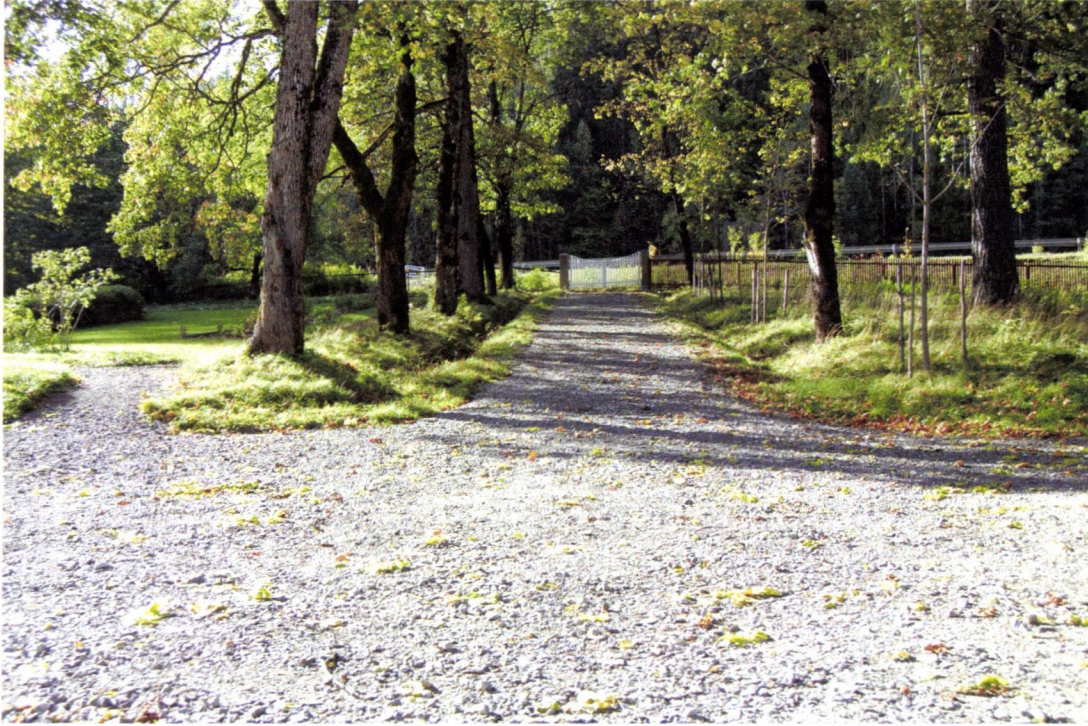
En forvandling - Alleen og gårdsplassen har fått nytt grusdekke

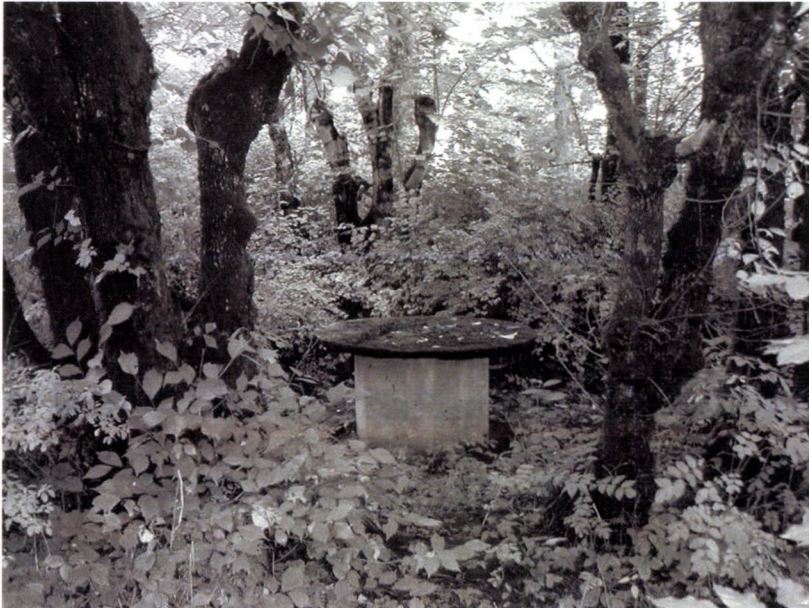
Det gamle lysthuset før rekonstruksjonen

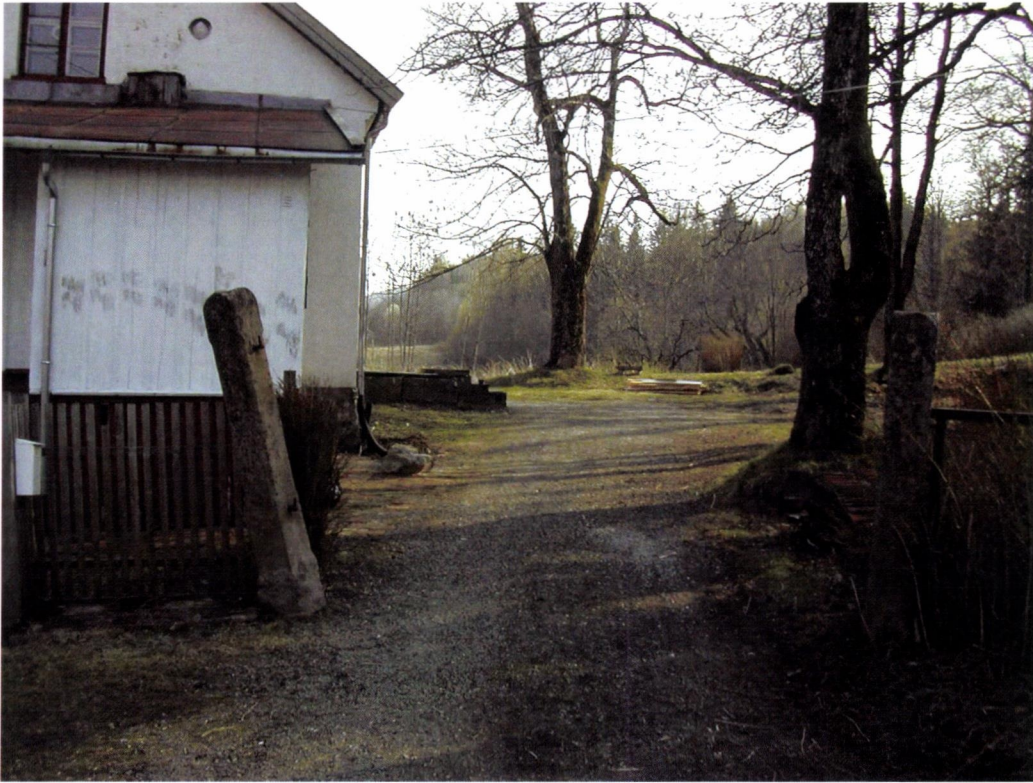
Utgangspunktet med skjeve stolper som telen har satt ut av posisjon.

Portstolper av granitt er satt ned igjen ved de to hageinngangene. Tre av stolpene kunne gjenbrukes, mens den fjerde måtte skaffes av tilsvarende granitt.

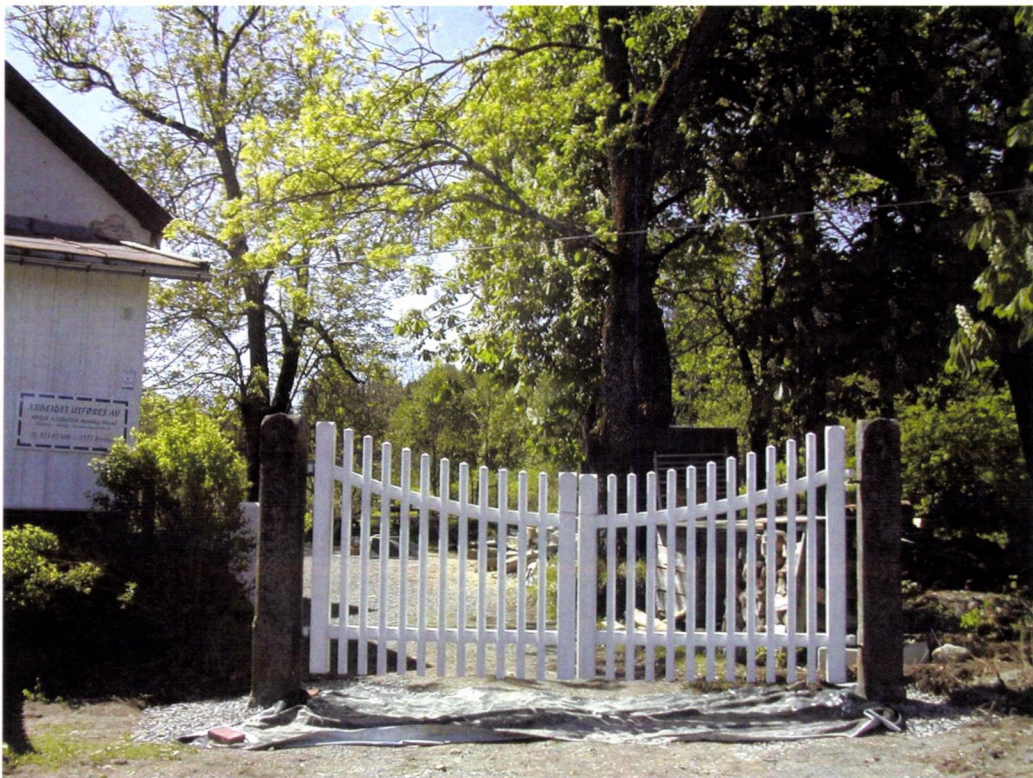
Portstolpene til sideporten er gjeninnsatt, porten er montert og malt på dugnad.

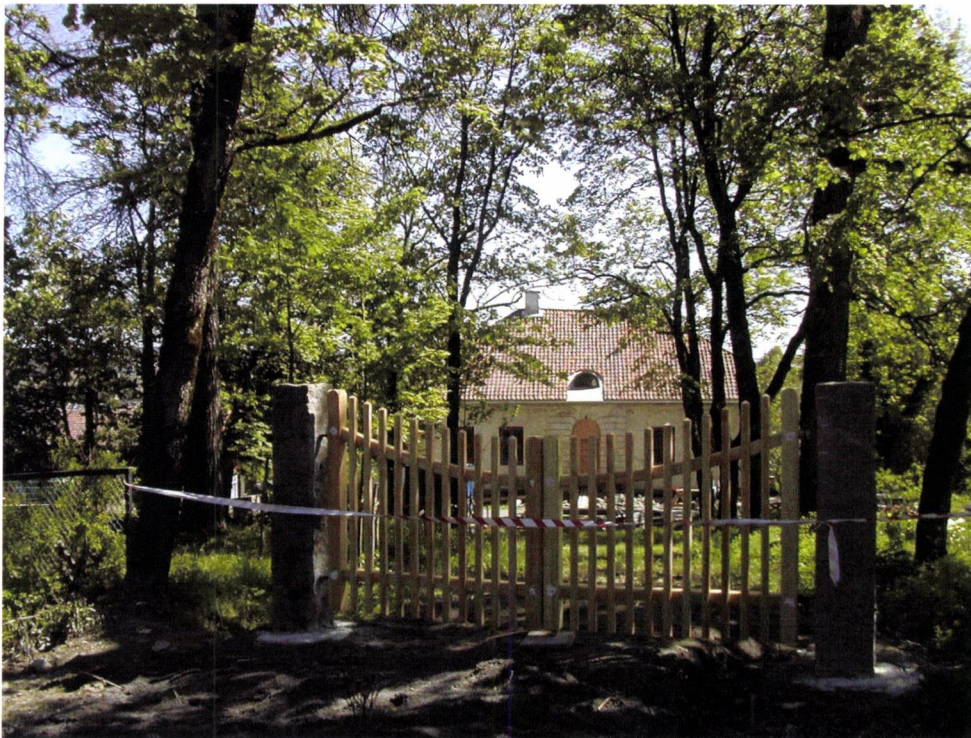
Portstolpene til hovedporten er gjeninnsatt og den rekonstruerte porten er montert.

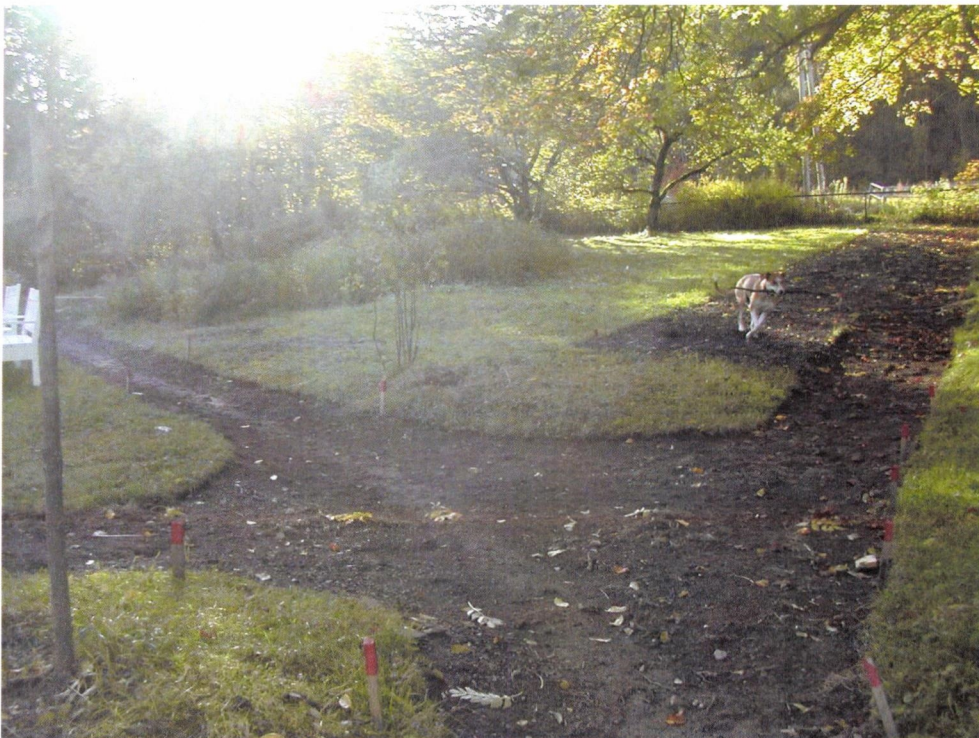
Grusgangene sjaktes ut

Hagegangene ble sjaktet ut med 20-25 cm dybde. Bærende lag ble lagt og kantene sådd til med gress og skåret i riktig bredde før det siste laget med 2 cm. Slitelag ble lagt..

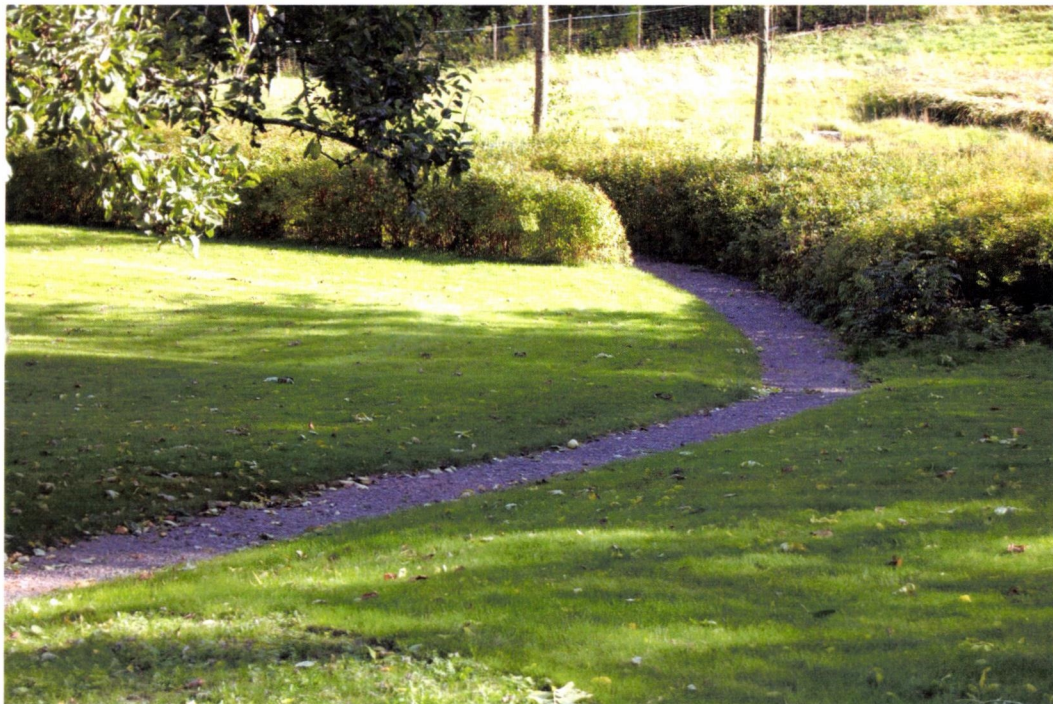
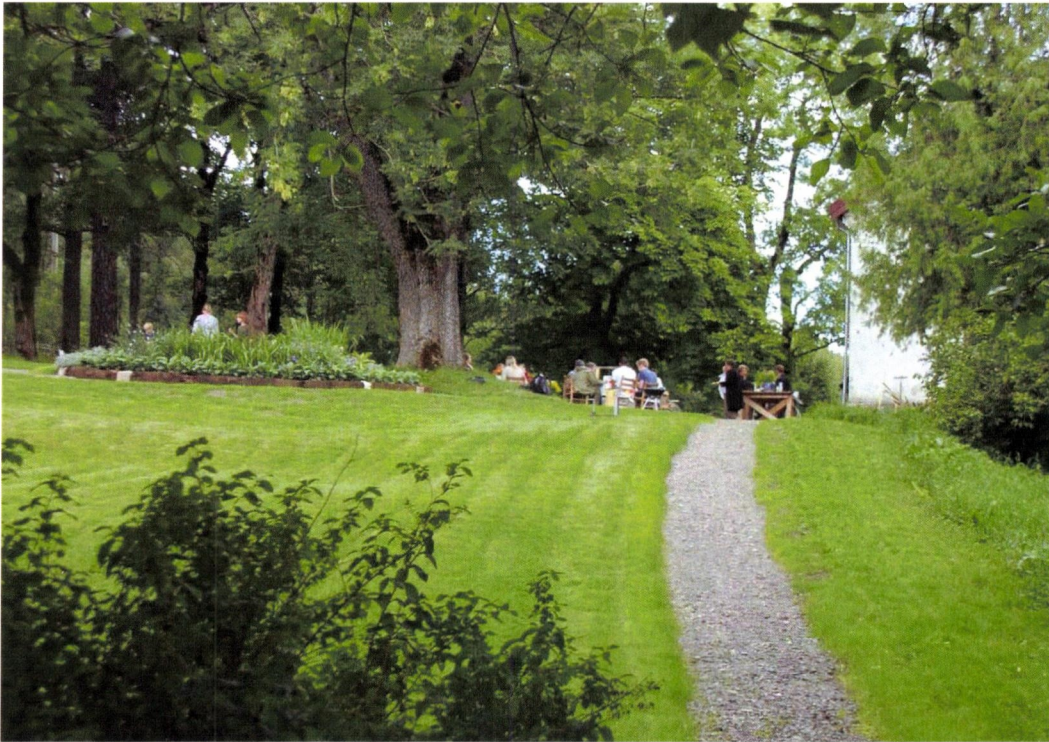
Bæringslaget er ferdig lagt. Gresskanten er grodd til og klare til skjæring i riktig bredde: 120 cm.

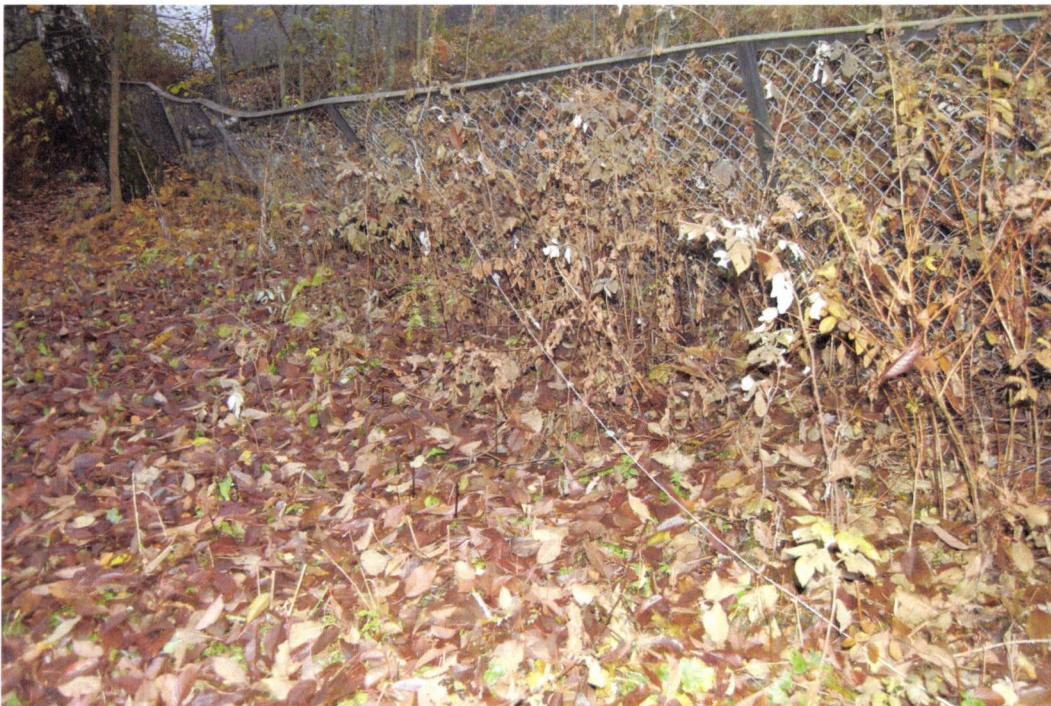
Utgangspunktet: Et ganske slitent nettinggjerde stod som en rest fra 70/80-tallet.

Rekonstruksjon av stakittgjerdet er gjort langs hagens vest og nordside der hagen grenser mot gangveien. Beitegjerde er satt opp langs hagens øvrige grenser.

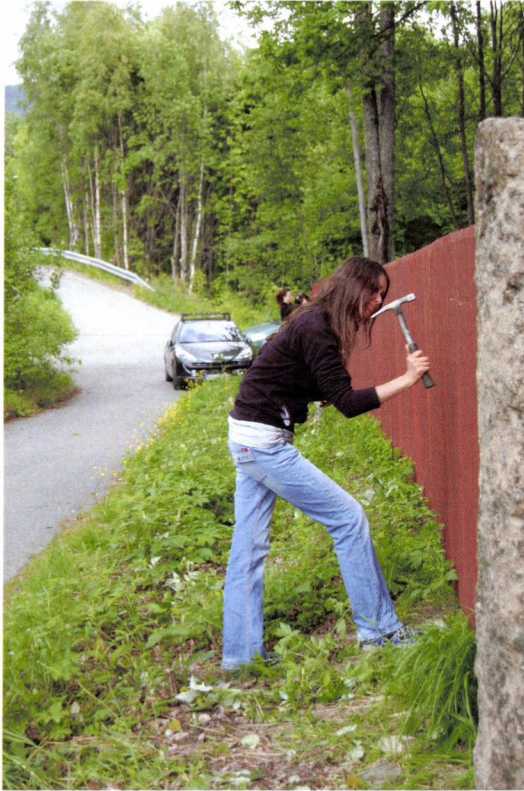
Første del av gjerdet ble satt opp høst 2008 og her en dugnadsgjeng i ferd med å sette spiker nr. 2 i alle festepunktene for stakittet.

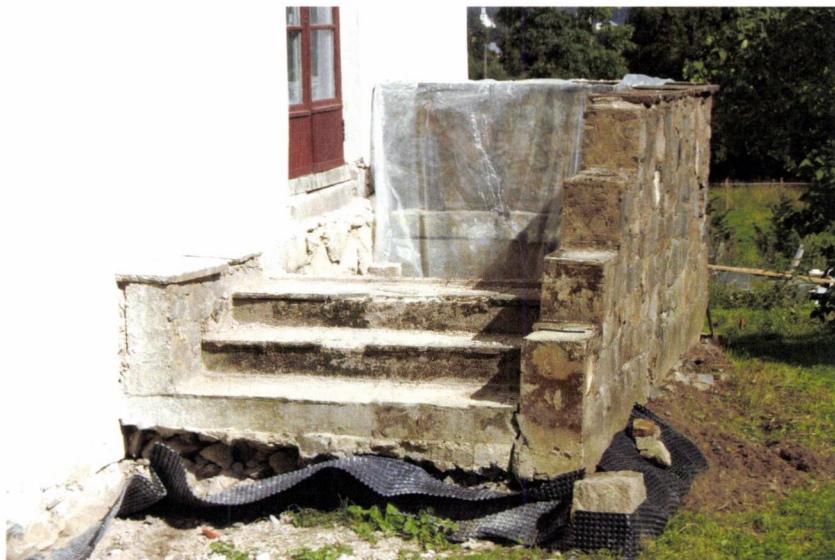
Hagetrappens / terrassens konstruksjonen forbedres.

Hagetrappen er restaurert. Trappen var i utgangspunktet svært ødelagt og fundamentet var dårlig. Omfattende murerarbeid, grunnisolasjon og sikring av den gamle muren ble gjort.

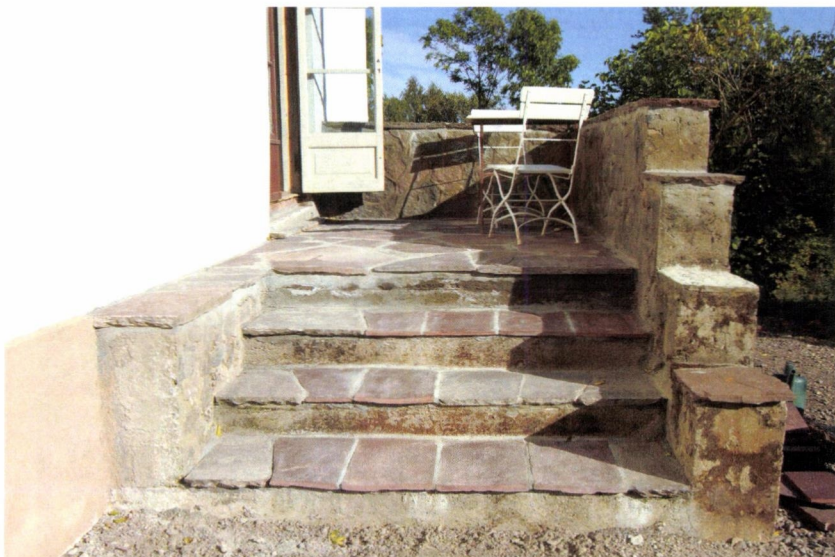
Hagetrappen / terrassen er restaurert med samme type dekke av Ringeriksskifer slik den har vært opprinnelig. Gammel stein som ble funnet ved terrassen er plassert tilbake.

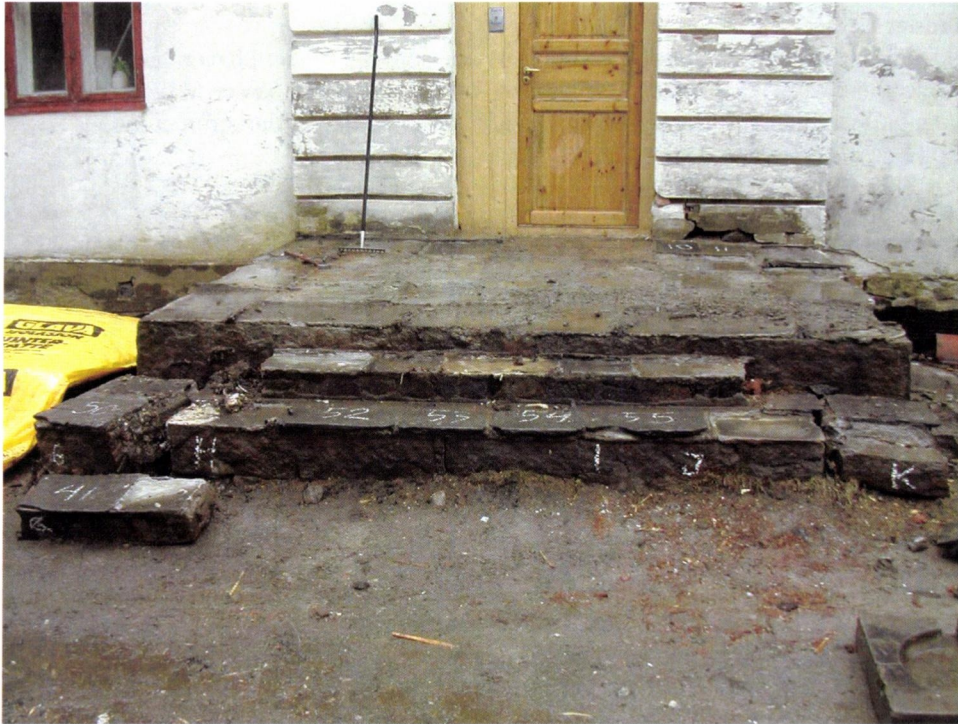
Reposet som tilhørte den tidligere glassverandaen demonteres.

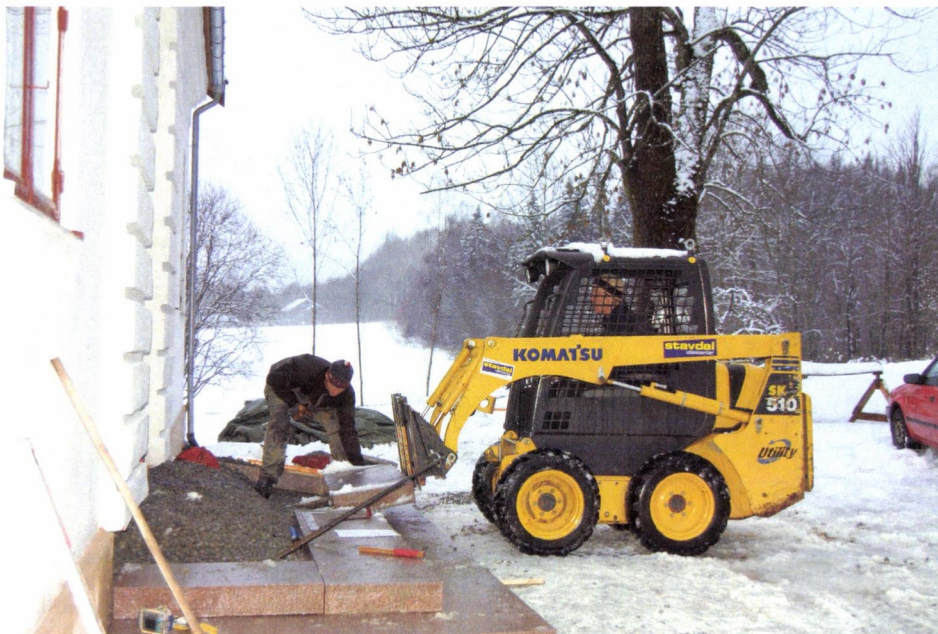
Arbeidet med å montere det nye trappereposet er i gang. Arbeidet gjøres av Espen Marthinsen i MurIng som har spesiell kompetanse på antikvarisk murarbeid.

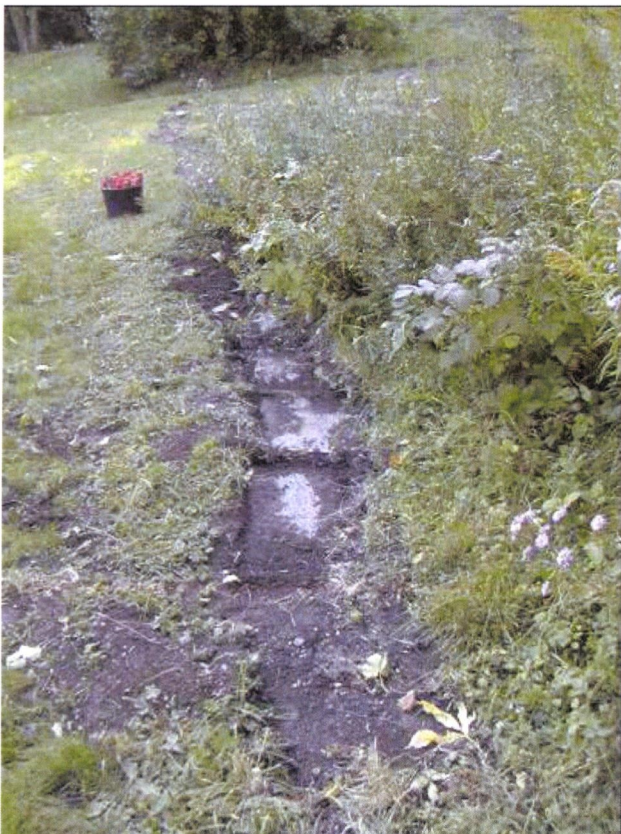
Rester av den gamle skifergangen ble funnet under 20 cm jord.

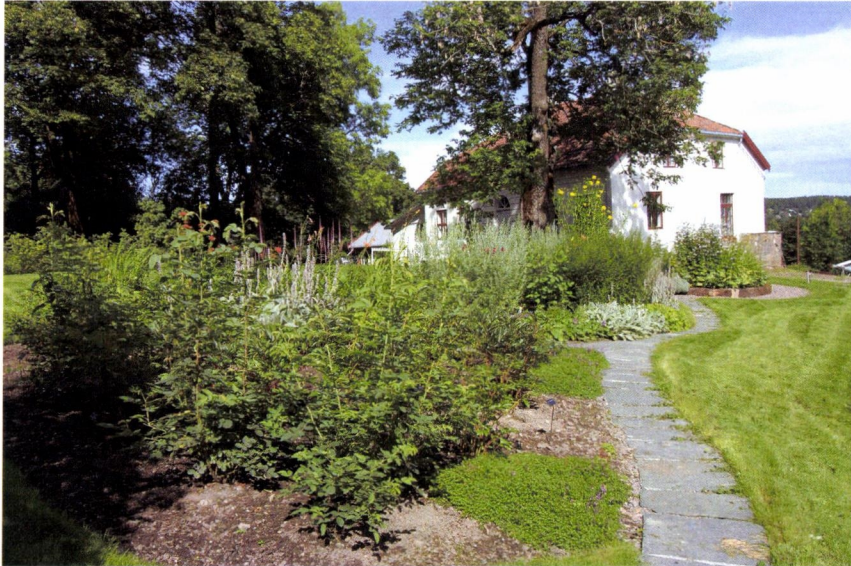
Skifergangen ferdig restaurert danner grensen for de sentrale staudebedene.
