Forskrift om fredning av statens kulturhistoriske eiendommer

Kapittel 17 Norges Banks tidligere avdelingskontor i Stavanger, Domkirkeplassen 3, Stavanger

NORGES BANKS TIDLIGERE AVDELINGSKONTOR I STAVANGER

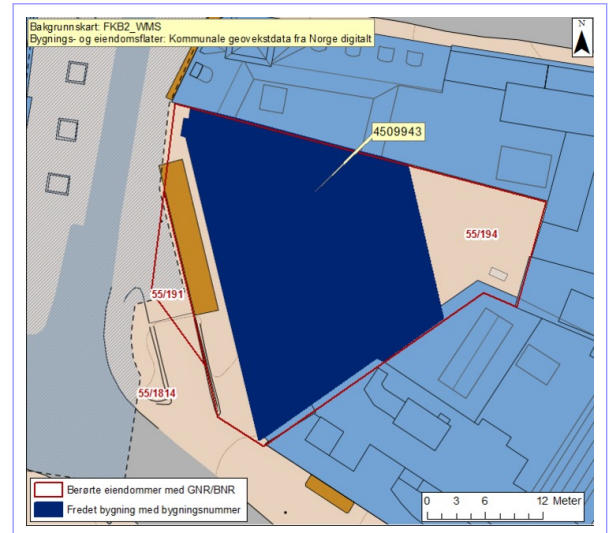
Bygningsnr:	4509943
Gnr/bnr:	55/194
Oppført:	1962 - 1964
AskeladdenID:	131063-1
Referanse i landsverneplanen:	Bygning 9903695 Kompleks 9903277

Fasaden mot Domkirkeplassen har påhengsvegger, såkalte "Curtain Walls", i glass og aluminium. Aluminiumprofilene, av høy kvalitet og like fine i dag, er levert av Raufoss ammunisjonsfabrikk. Japansk eik er et gjennomgående materiale i innredningen; i dører, rekkverk, panel og spiletak. Betongvegger mot naboeiendommene er innvendig håndmeislet med tilslag av lys granitt fra Vikedal.

Eksteriøret står i all hovedsak uendret siden bygningen var ny. Norges Banks tidligere avdelingskontor i Stavanger representerer 1960-tallsarkitektur av høy kvalitet, og er av nasjonal verdi.

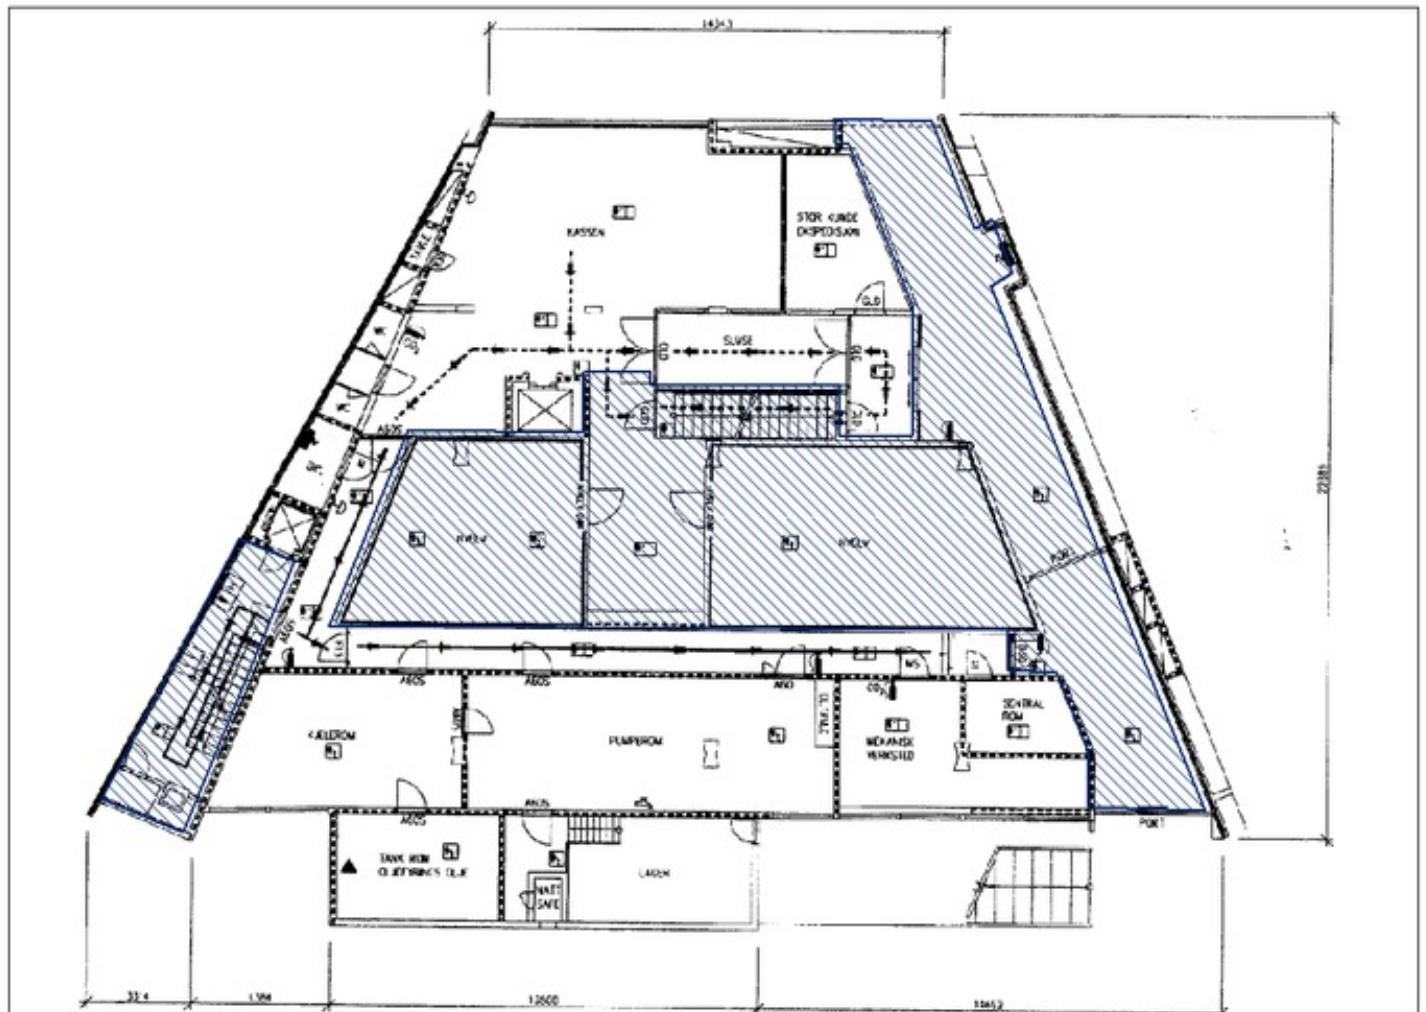
Plantegning underetasjen. Omfang interiørfredning er markert med blå skravur.

Omfanget av interiørfredningen er markert på plantegninger.

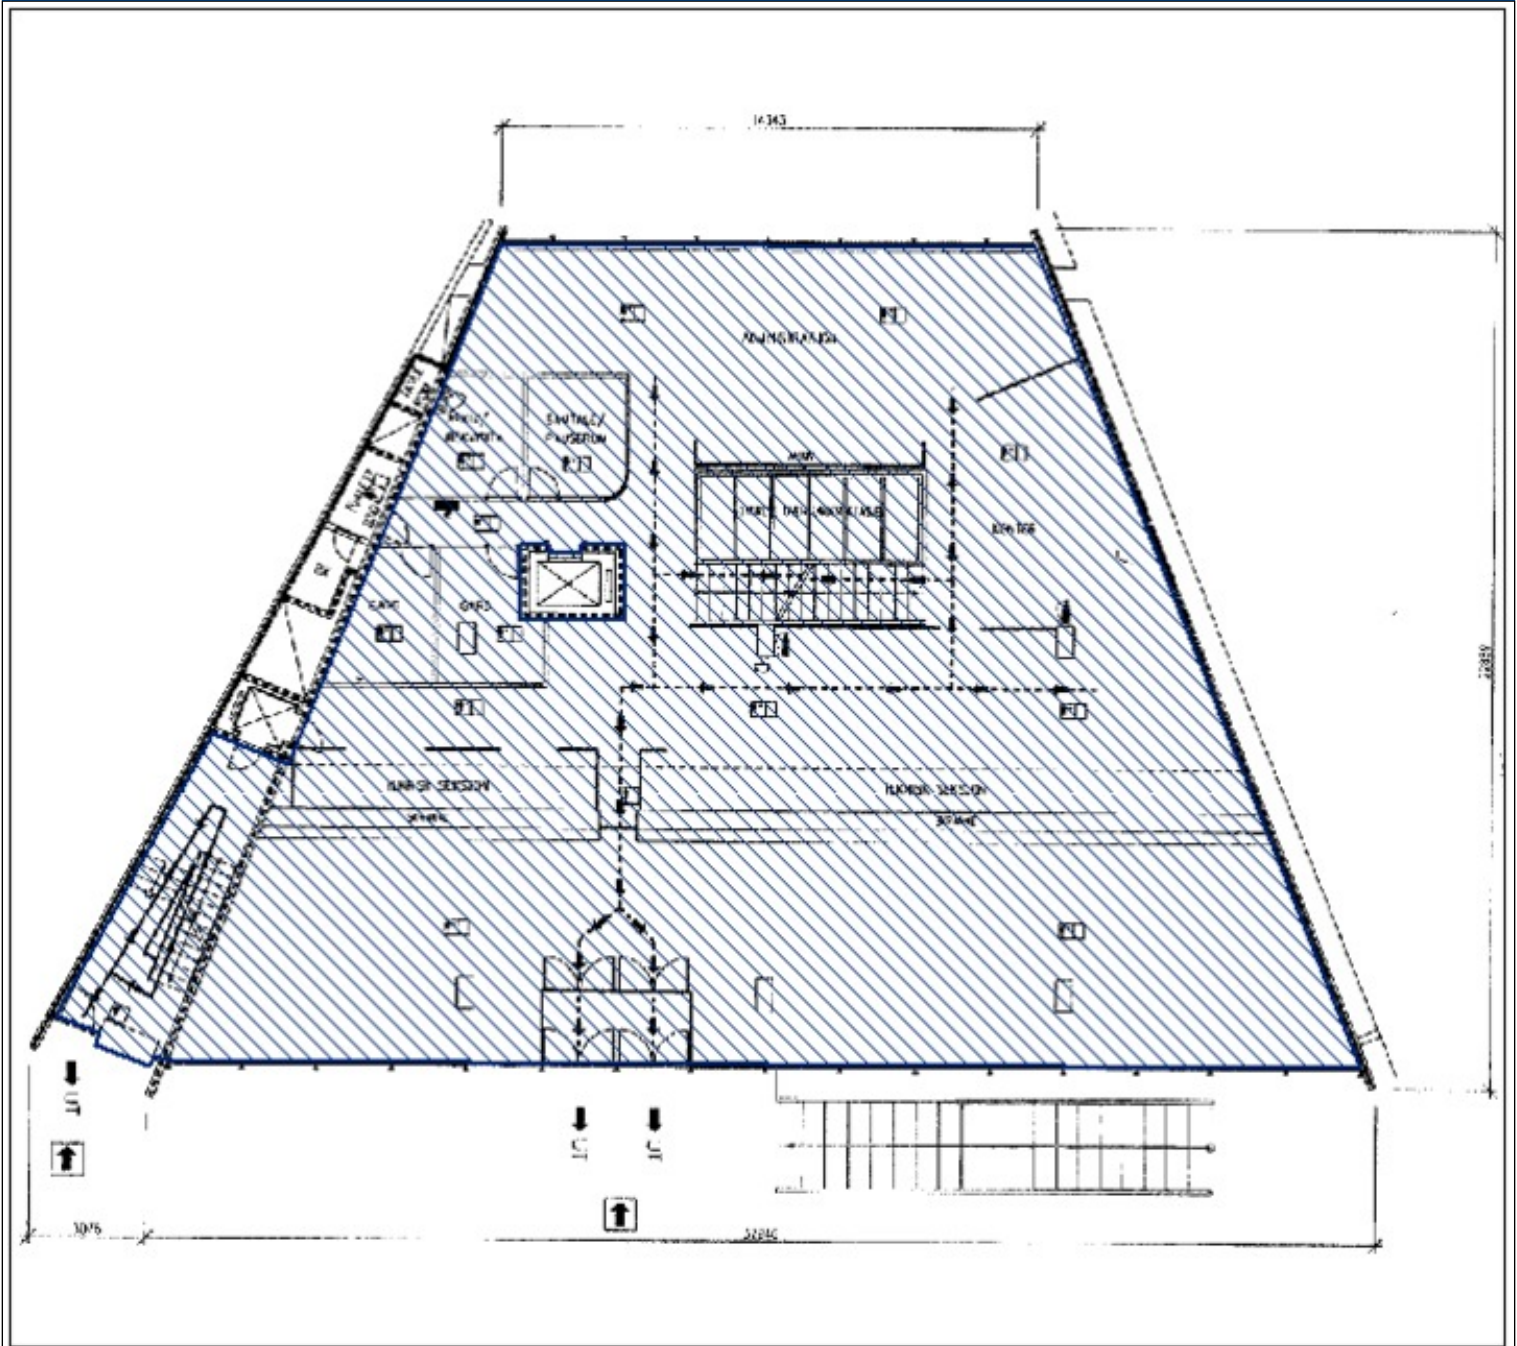
Plantegning 1. etasje. Omfang interiørfredning er markert med blå skravur.

Fast inventar som skap, skranke i 1. etasje og garderobeinnredning på mesaninen, er fredet som del av interiøret.

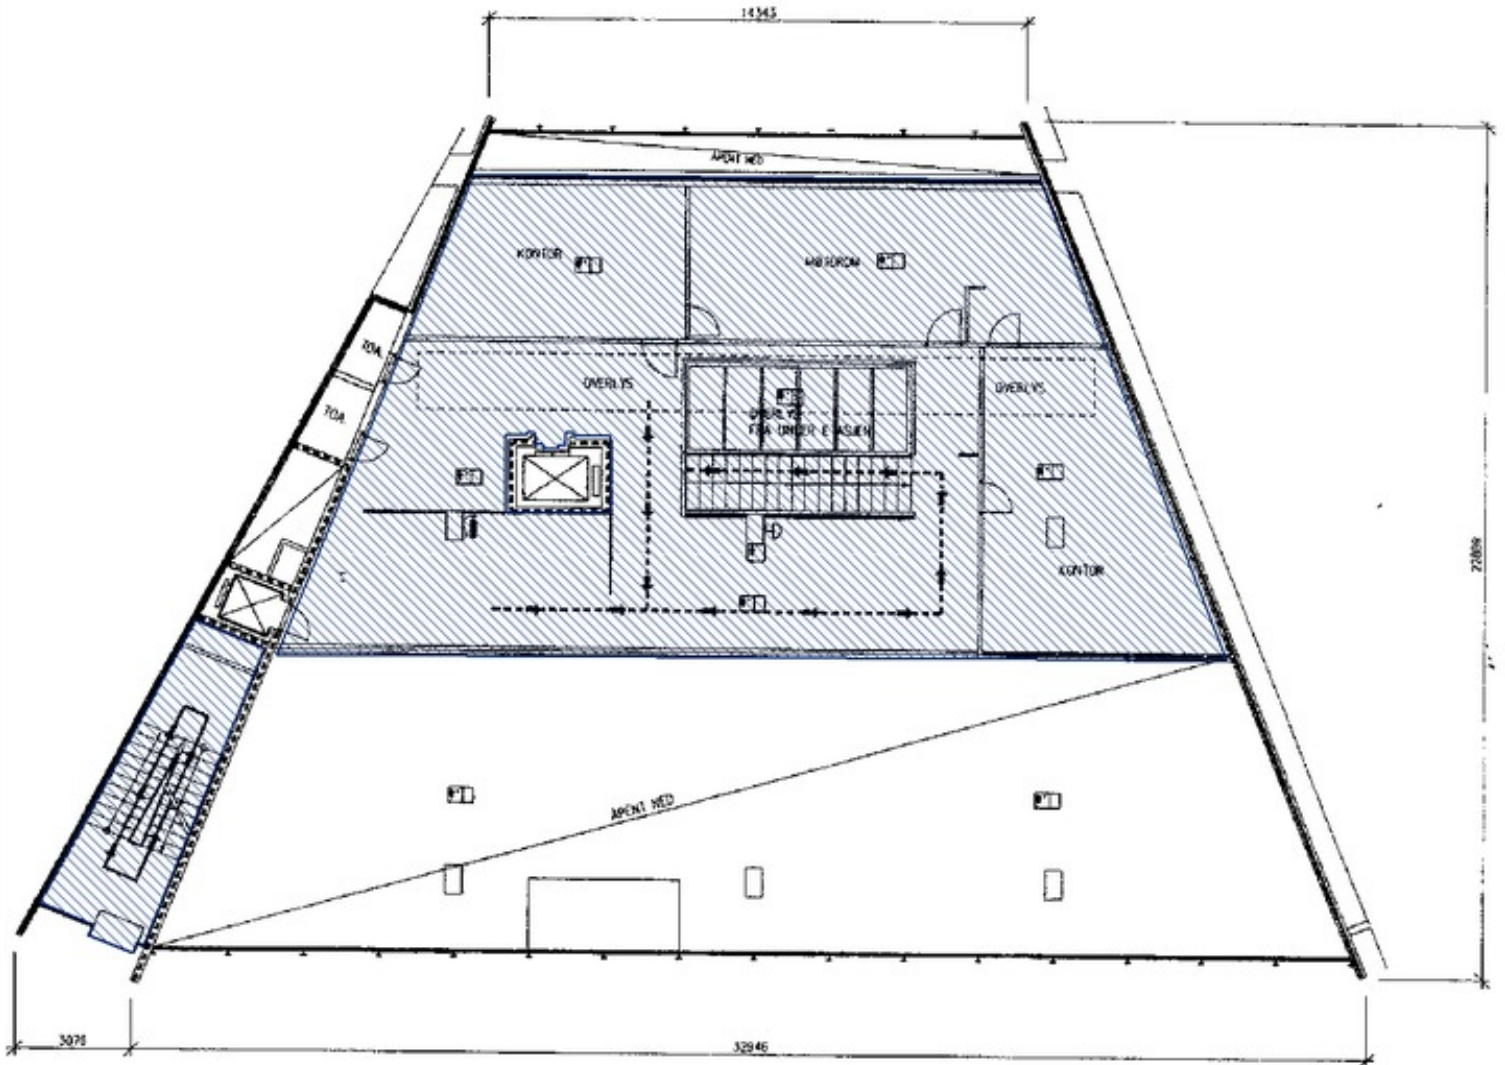
Plantegning 2. etasje/mesalin. Omfang interiørfredning er markert med blå skravur.

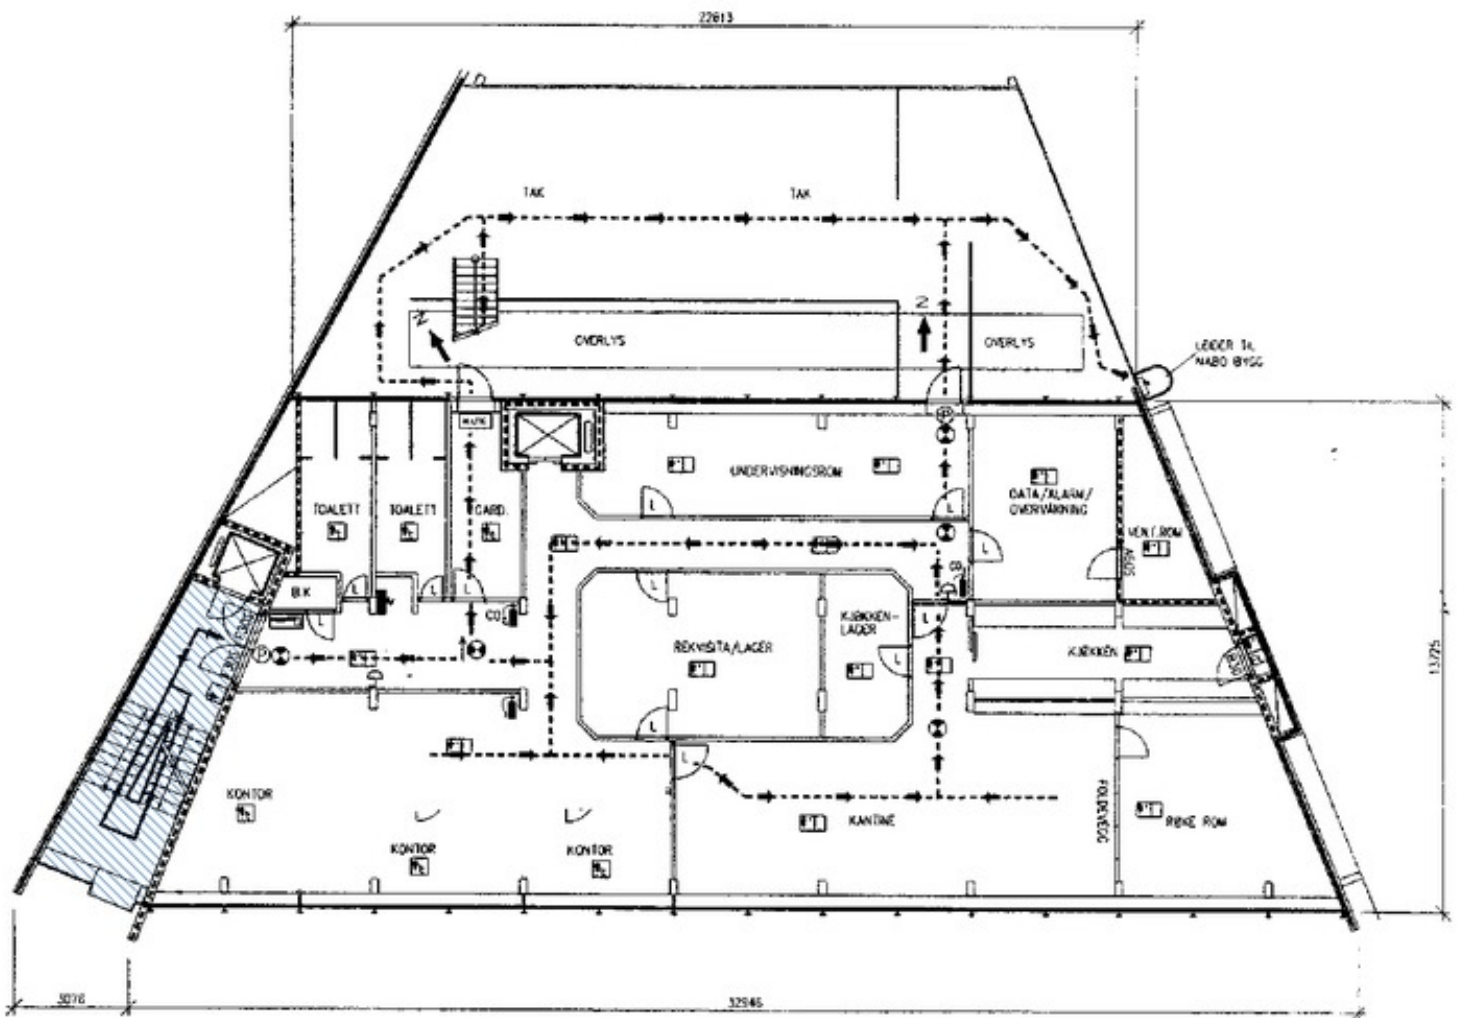
Plantegning 3. etasje. Omfang interiørfredning er markert med blå skraver.

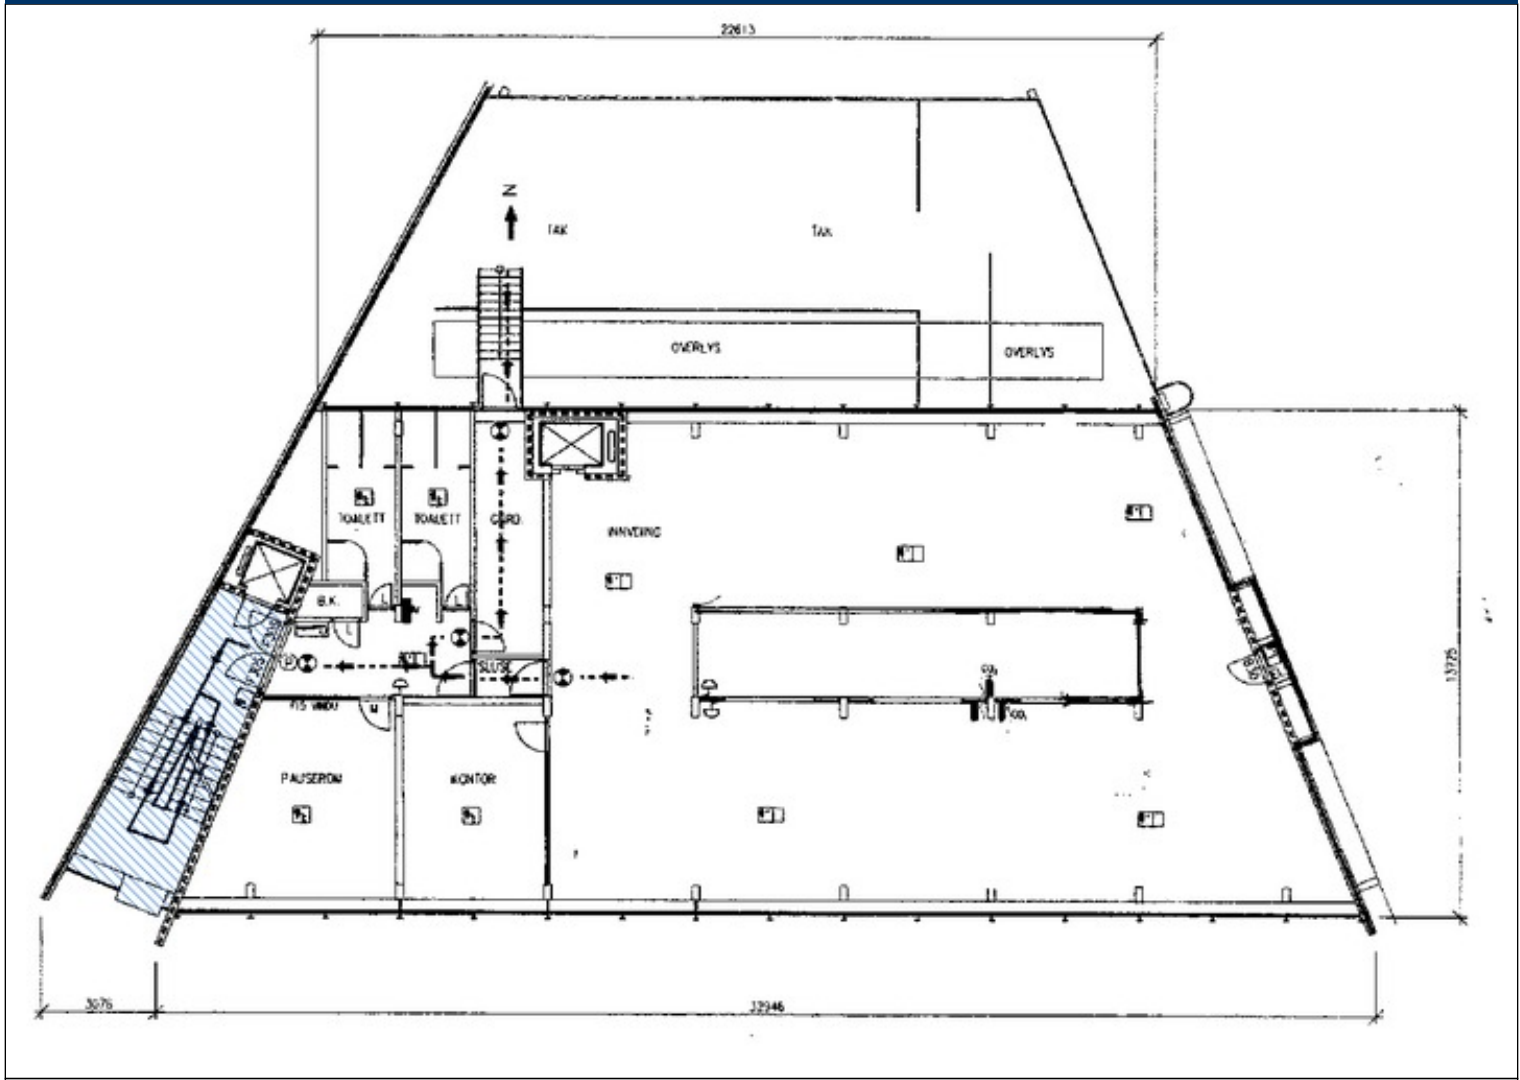
Plantegning 4. etasje. Omfang interiørfredning er markert med blå skraver.

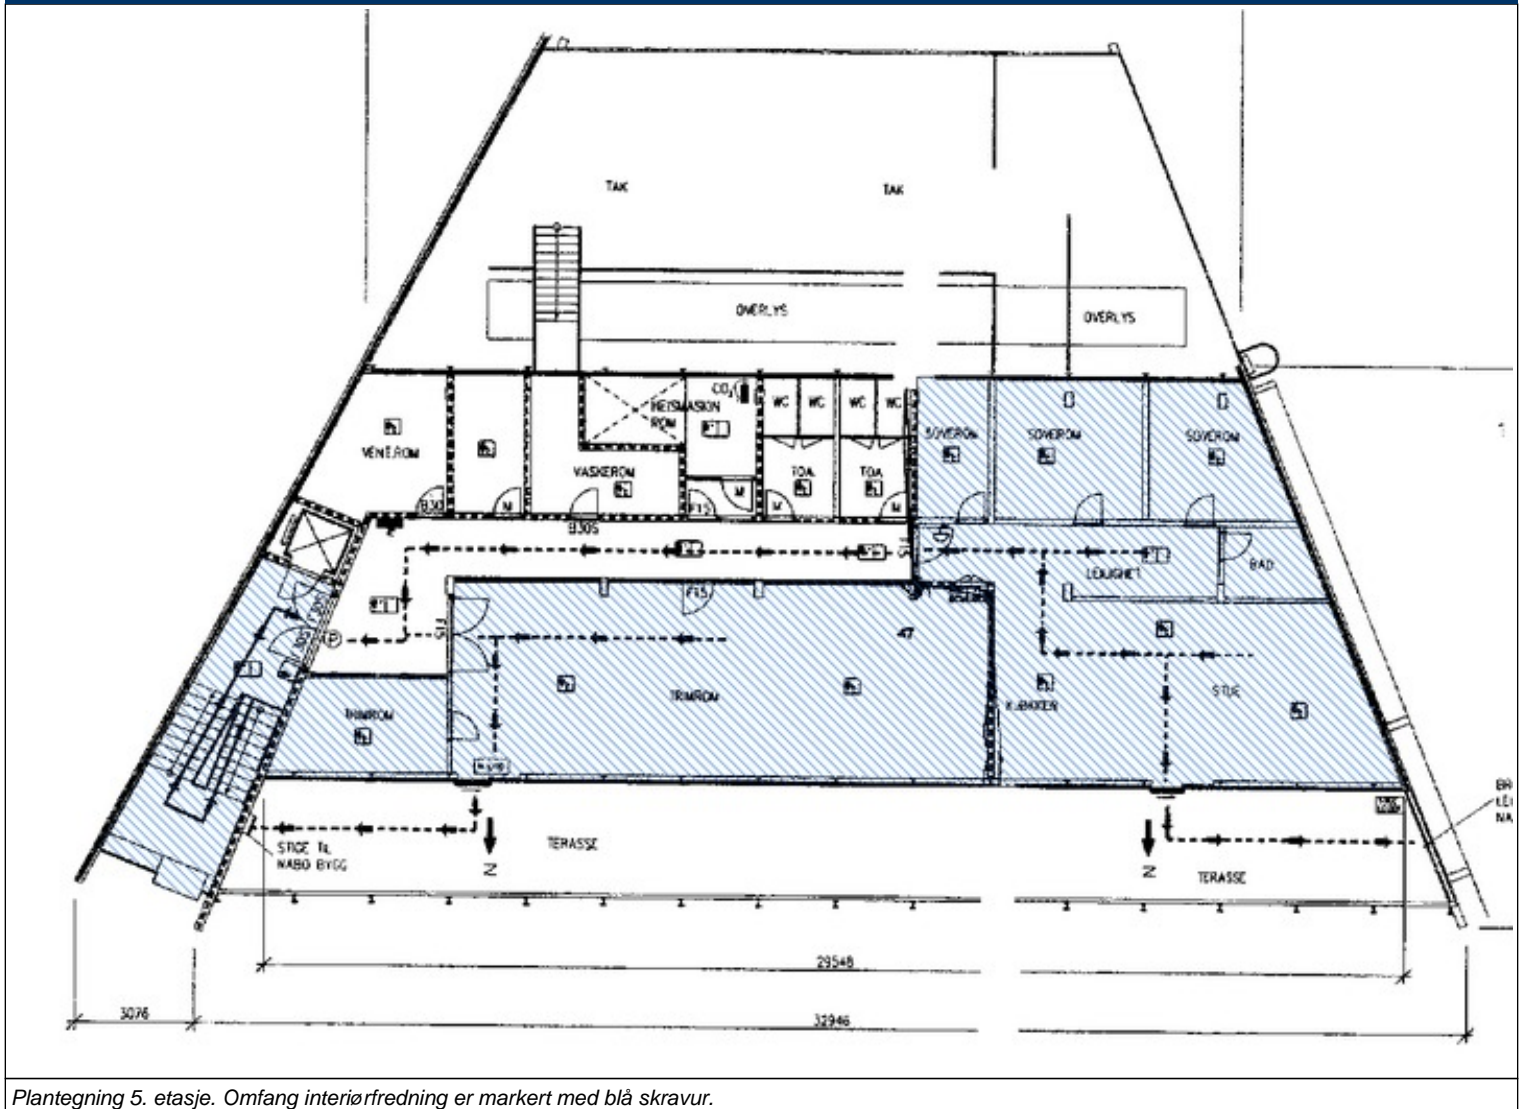
Plantegning 5. etasje. Omfang interiørfredning er markert med blå skravur.

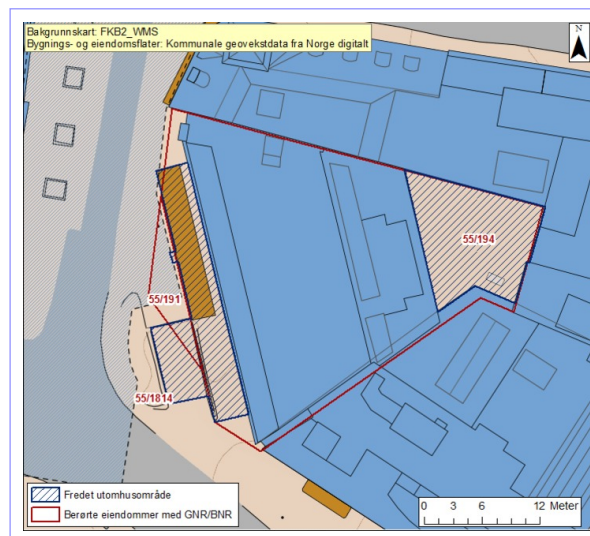
Bygningsnr:	
Gnr/bnr:	55/191, 194, 1814
Oppført:	1962 - 1964
AskeladdenID:	131063-2
Referanse i landsverneplanen:	Bygning 9903696 Kompleks 9903277

Fredningen inkluderer hovedinngangen på bygningens fasade mot Domkirkeplassen med overbygget inngangsparti, rekkverk, betongkonstruksjon for tidligere nattsafe, trapp og nedkjørsel til parkeringskjeller. I lukket bakgård inkluderer fredningen opparbeidet areal med beplantning, sirkelformet springvann og brosteinsdekke.

Fredningens avgrensning er markert med blå skravur på kart.

Baldakinen er oppført i samme materialer og har det samme enkle, elegante formspråk som selve bygningen. Den definerer inngangen, men er oppført frittstående og bryter ikke den rene rasterstrukturen i fasaden. Det samme gjelder trappen som fører opp til inngangen fra et lavere nivå i gateplanet.

Bakgården er gitt en enkel og lav utforming med springvann, brosteinsbelegg og vekster mot naboveggene for å slippe til mest mulig lys.
