Dokumentasjon av Bogstad gård med plasser og kulturlandskap

Vedlegg til fredningssak

Navn: Bogstad gård med plasser og kulturlandskap

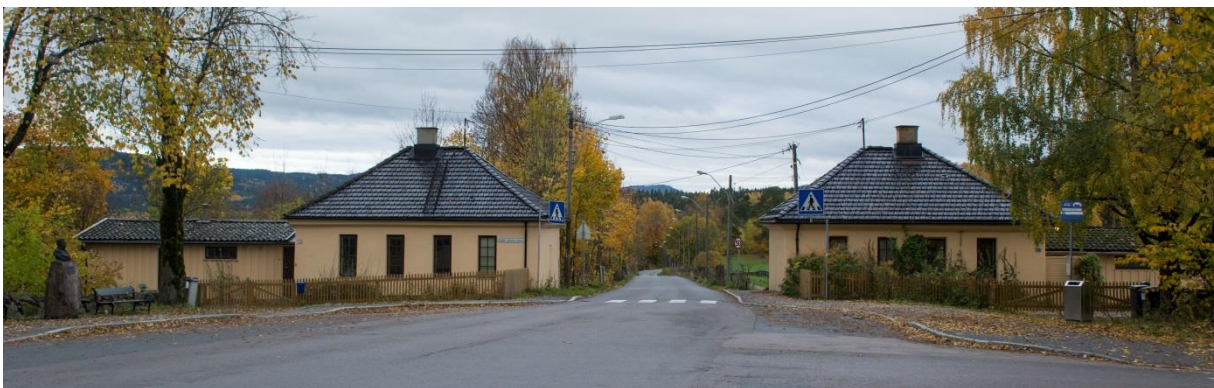
Også portstuene er omkranset av tilsvarende steingjerde. På enkelte strekninger, og spesielt på sørsiden av østre portstue og i søndre del av golfbanen, er steingjerdet i svært dårlig forfatning og delvis overgrodd. Også ved fotgjengerovergangen der gamle og nye Sørkedalsvei skiller lag, på østsiden av Sørkedalsveien omtrent halvveis mellom portstuene og badeplassen, ligger det steiner som kan være rester etter et steingjerde.

Peder Ankers plass med statue og portstuer. Foto: Dagfinn Rasmussen © Riksantikvaren, 2.10.2014.

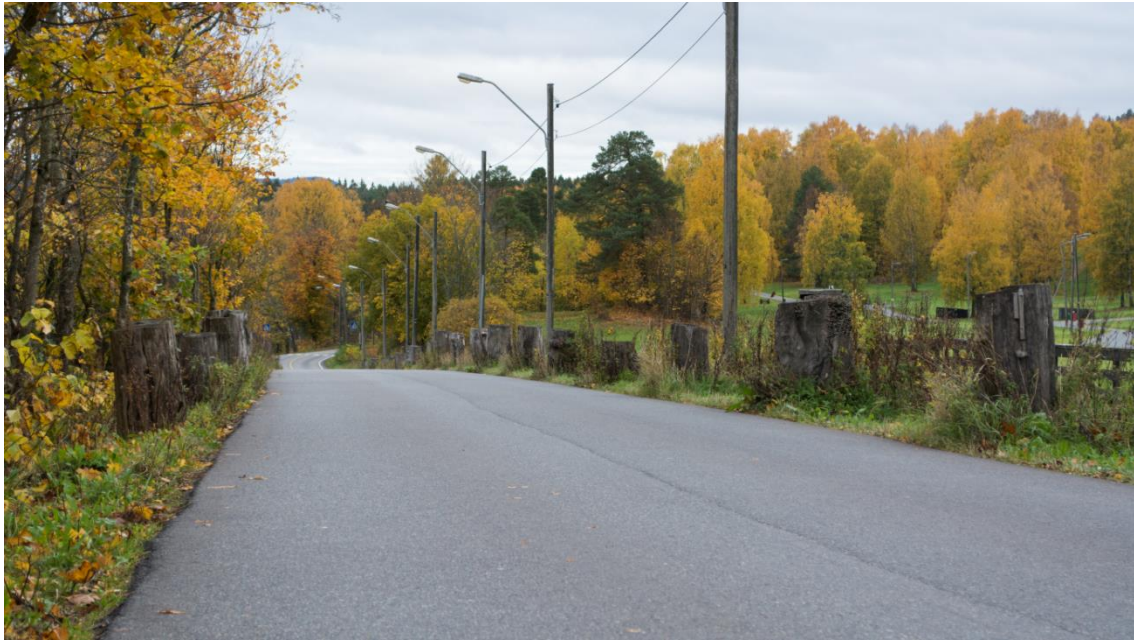
*Bildet viser Sørkedalsveien fra portstuene og nordover. Stubber fra den gamle almealleen står langs veien.
Foto: Dagfinn Rasmussen © Riksantikvaren, 14.10.2014.*

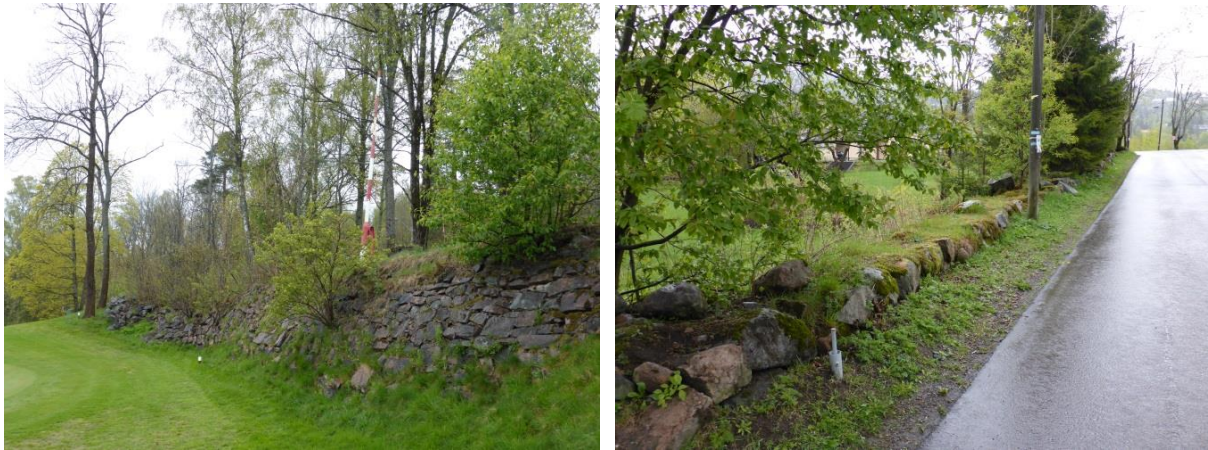
*Forstøtningsmur på vestre side av Sørkedalsveien, ved veiskillet mellom nye og gamle Sørkedalsvei (til venstre).
Bildet til høyre viser steingjerdet ved Vestre Portstue. Foto: May Britt Håbjørg © Riksantikvaren, 7.5.2014.*

På vestsiden av veien er det anlagt et steingjerde, hovedsakelig i form av en kistemur, bestående av både rund og kantet naturstein av ulik størrelse. Steingjerdet markerer grensen for golfbanen. Sørkedalsveien, alleen, steingjerdet og noen meter areal til hver side av disse, inngår i fredningen. Steingjerdet følger Sørkedalsveien fram til delet mellom den nye og den gamle Sørkedalsveien. Fra delet følger steingjerdet den gamle Sørkedalsveien omtrent halvveis ned til badeplassen.

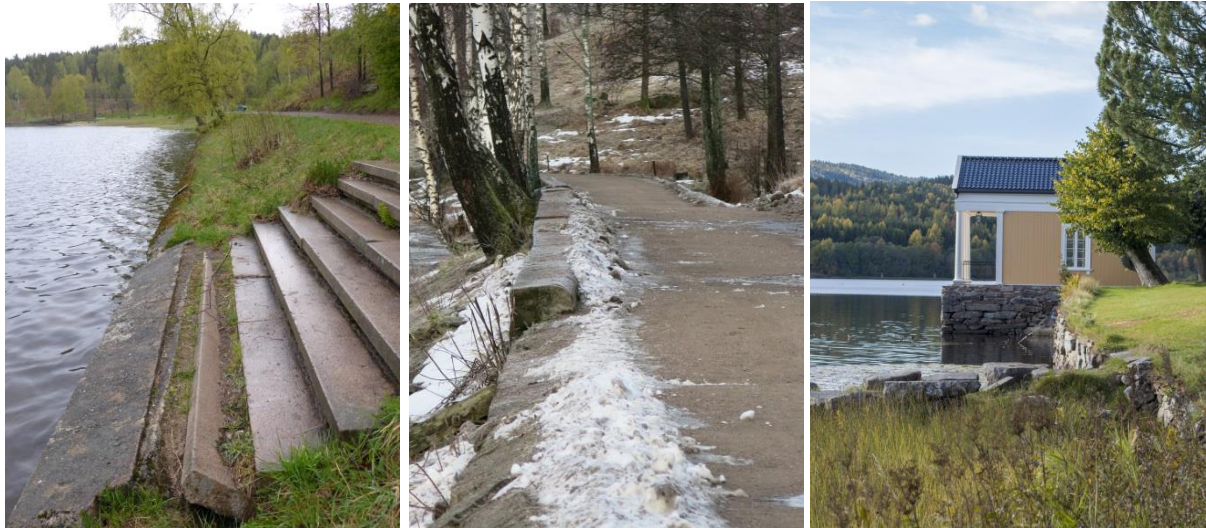
Steintrapp fra gamle Sørkedalsvei ned til Bogstadvannet like sør for badeplassen. Langs vannet er det en kant av pussete betongelementer (til venstre). Bildet i midten viser deler av «Privatveien» fra badeplassen og nordover. Veien er kantet med elementer av pusset betong og stein. På begge sider av hagepaviljongen, i hele den gamle prydhagens bredde, finnes en forstøtningsmur langs vannkanten (til høyre). Foto: May Britt Håbjørg © Riksantikvaren, 7.5.2014 og 17.2.2014. Foto til høyre: Dagfinn Rasmussen © Riksantikvaren, 2.10.2014.

Nedenfor hovedbygningen på Bogstad, ved hagepaviljongen, står det i overgangen mellom land og vann en loddrett forstøtningsmur. Denne er laget av tilhogd naturstein. Fundamentet for hagepaviljongen som ligger ut i vannet, er bygd av delvis kantet bruddstein og refundamentert på en plate av betong i forbindelse med rekonstruksjon av bygningen i 2013-14.

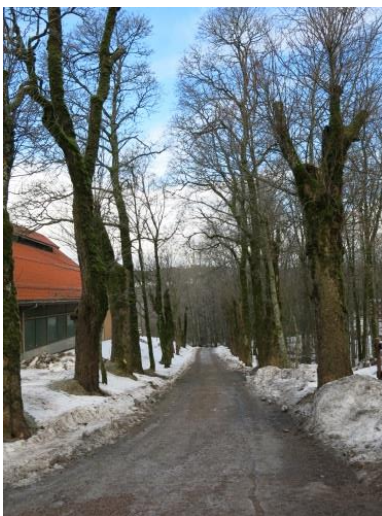
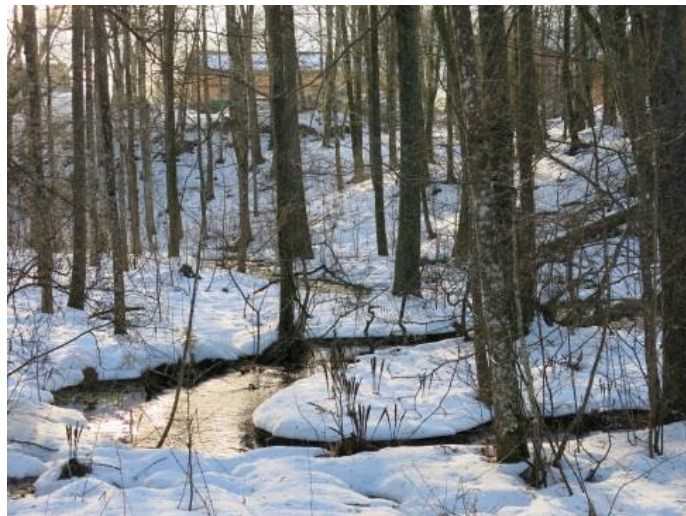
Allé fra Bogstad gård i nordvestlig retning forbi det nye fjøset (til venstre). Bildet til høyre viser bekken fra Jegersborg mellom Maskinlåven og gamle Sørkedalsvei. Foto: May Britt Håbjørg © Riksantikvaren, 17.2.2014.

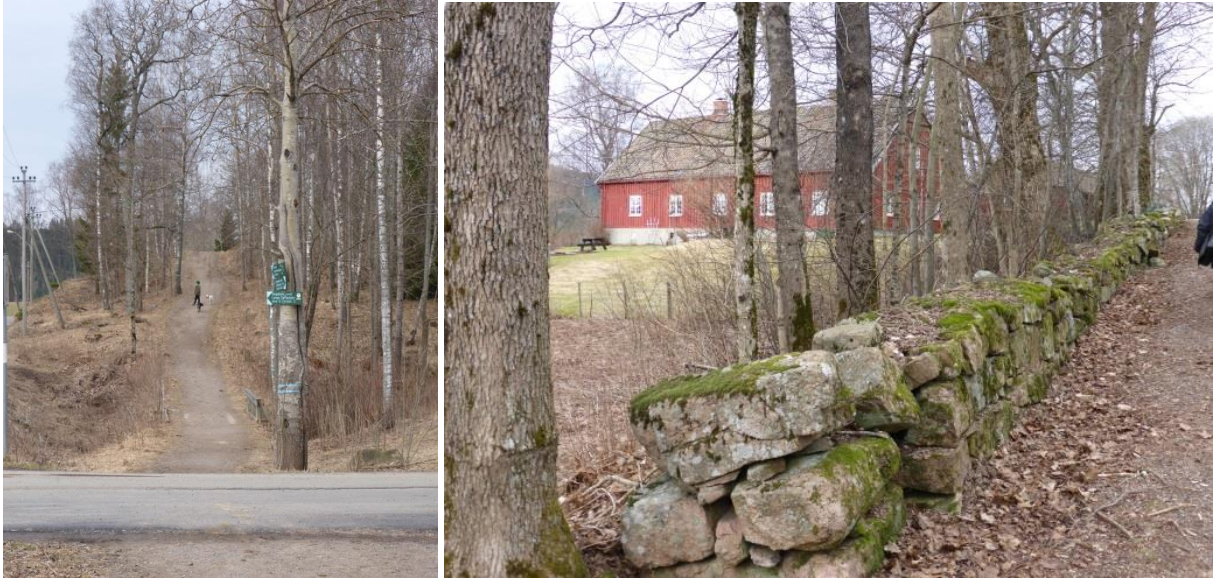
Også langs Gamle Sørkedalsvei mellom Bogstad skole og Strøm er det anlagt et steingjerde i form av en kistemur. Gjerdet bryter av i 90-graders vinkel fra veien ved Strøm og fortsetter rett mot sørenden av uthuset.

Gamle Sørkedalsvei ved innkjøringen til parkeringsplassen ved hoppbakken, sett nordover i retning Bogstad skole (til venstre). Bildet til høyre viser steingjerdet langs gamle Sørkedalsvei. Hovedbygningen på Strøm i bakgrunnen. Foto: May Britt Håbjørg © Riksantikvaren, 27.3.2014.

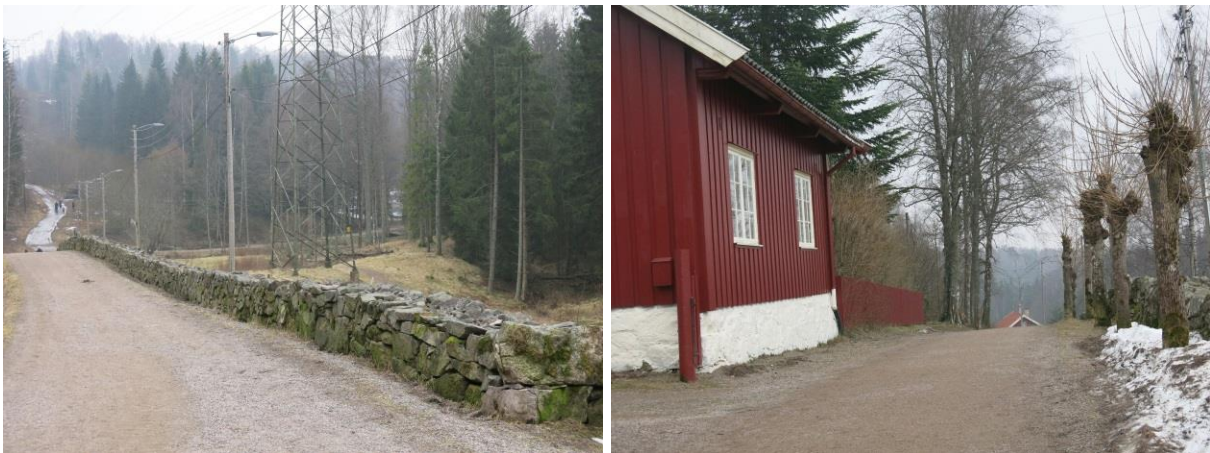
Steingjerdet langs Byveien, sett fra Søndre Skuggen og sørover (til venstre). Bildet til høyre viser kollete/styvete lønnetrær ved Nordre Skuggen. Foto: May Britt Håbjørg © Riksantikvaren, 9.3.2014.

Langsetter Byveien er det reist et steingjerde i form av en kistemur av noe varierende høyde og bredde. Den er bygd opp av naturstein i ulik størrelse. Steingjerdet løper fra veiskillet ved badeplassen, forbi Søndre og Nordre Skuggen fram til veiskillet sør for Mjålanddammen og videre nordover opp bakken i retning Strømsbråten. Det lange steingjerdet slutter på bakketoppen like sør for bekken ved Strømsbråten, men det står kortere steinmurer inne i tunet på Stømsbråten som kan være rester av det samme gjerdet. Nord for bekken ved Strømsbråten følger steingjerdet fortsatt den vestre siden av Byveien, forbi Strømsbråten og fram til myra nord for Jordbråten. På kortere deler av strekningen fungerer det som en forstøtningsmur. Den sørligste delen av steingjerdet fram til Søndre Skuggen er restaurert etter år 2000. Byveien med bl.a. omkringliggende areal, konstruksjoner, trekker og sentrale solitære og/eller gamle trær, inngår i fredningen.

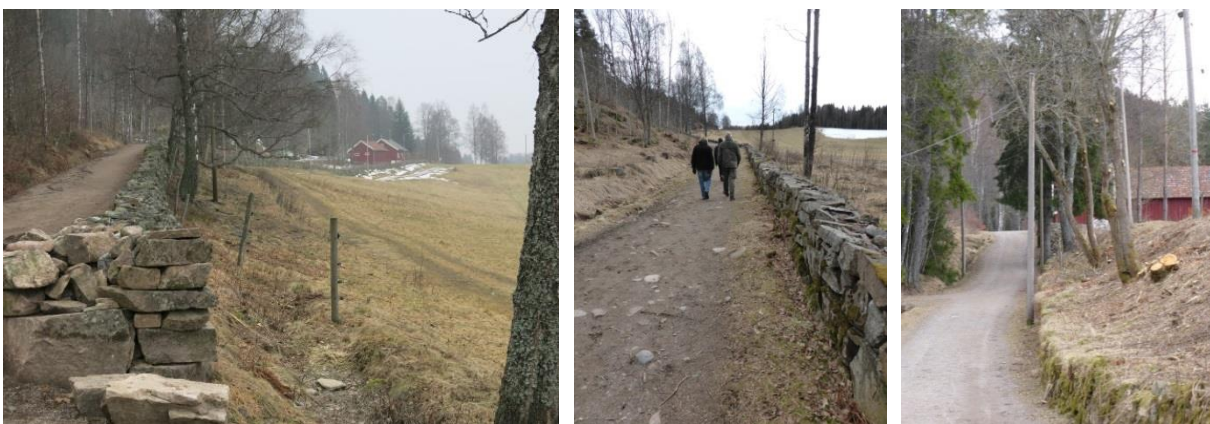
Steingjerdet langs Byveien sett fra veiskillet ved Mjålanddammen og sørover mot Nordre Skuggen (til venstre). Bildet i midten viser steingjerdet langs Byveien sett fra bakken sør for bekken ved Strømsbråten, i retning veiskillet ved Mjålanddammen. Til høyre sees en forstøtningsmur langs Byveien like nord for og sett mot Strømsbråten. Foto: May Britt Håbjørg © Riksantikvaren, 9.3.2014 og 27.3.2014.

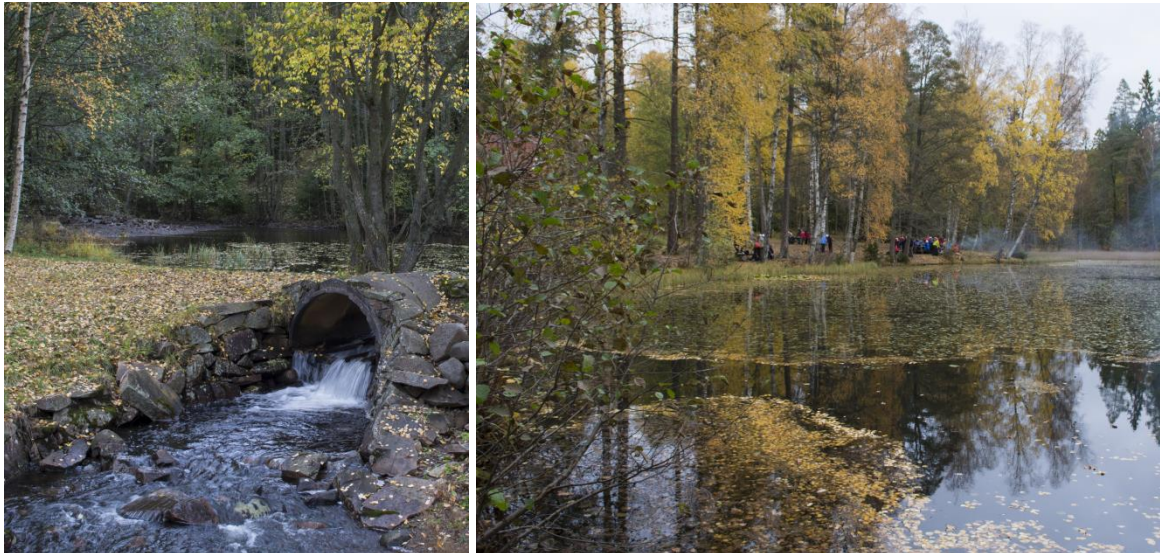
Bekkens utløp ved Mjålanddammen (til venstre). Bildet til høyre viser Jegersborgdammen med det tilrettelagte friområdet ved Jegersborg. Foto: Dagfinn Rasmussen © Riksantikvaren, 14.10.2014.

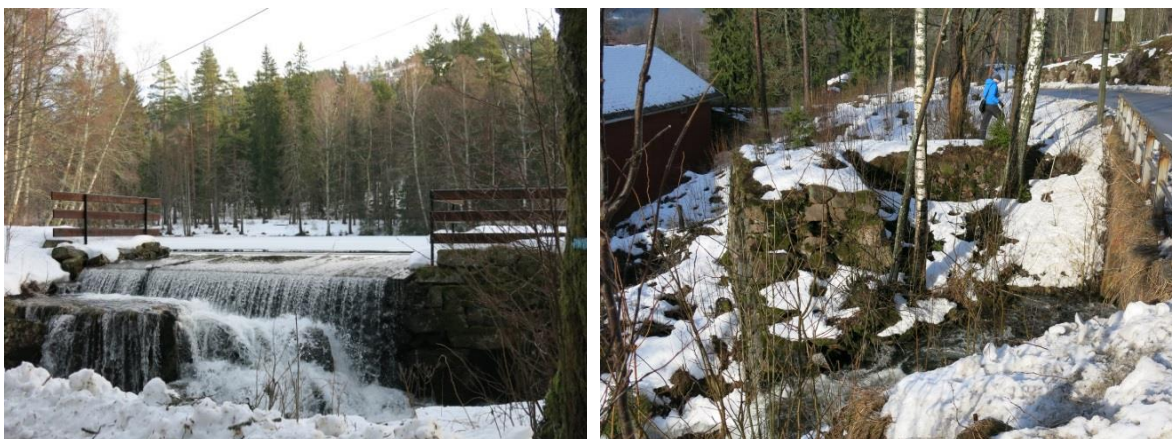
Demningen ved Jegersborgdammen (til venstre). Bildet til høyre viser rester av mur mellom Maskinlåven og Sørkedalsveien, mest sannsynlig en tidligere demning. Foto: May Britt Håbjørg © Riksantikvaren, 17.2.2014.

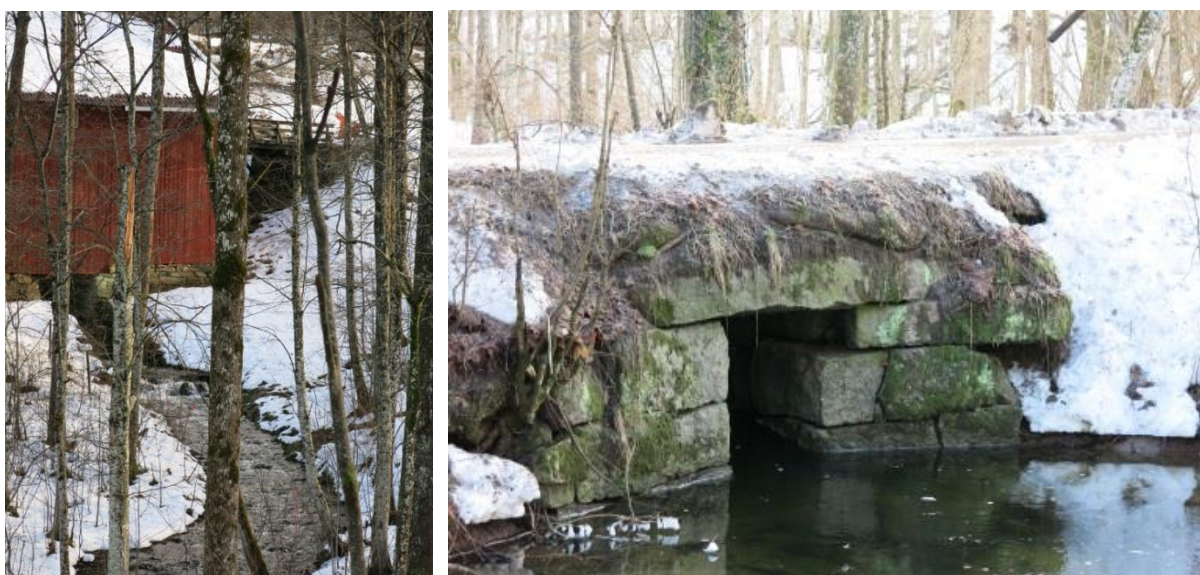
Bekken fra Jegersborg renner under Maskinlåven (til venstre), under gamle Sørkedalsvei like nord for tunet på Bogstad (til høyre) og videre ut i Bogstadvannet. Foto: May Britt Håbjørg © Riksantikvaren, 17.2.2014, og Bård Langvandslie © Riksantikvaren, 17.2.2014.

Strømsdammen ligger nord-øst for Bogstad, utenfor fredningsområdet. Fra Strømsdammen renner en bekk forbi Strømsbråten, inn i Mjålanddammen og videre til Jegersborgdammen. Fra Jegersborgdammen går bekken sør-vestover mot Bogstad gård og under den nye Sørkedalsveien ved ruinen etter en steinkonstruksjon, sannsynligvis rester av en inntaksdam. Videre går bekken under Maskinlåven nord for tunet på Bogstad gård. Den renner videre ut i Bogstadvannet litt sør for Christiania Roklubs lokaler. Bekken ligger åpen der den ikke krysser veier eller går under Maskinlåven. Ved Strømsbråten går den under en steinbro, under Strømsbråtenveien i en kulvert, under en støpt bro der den passerer Jegersborgveien og Sørkedalsveien, og under en steinbro ved gamle Sørkedalsvei. Både Mjålanddammen og Jegersborgdammen er anlagt. Jegersborgdammen driftes av Oslo kommune Vann- og avløpsetaten.

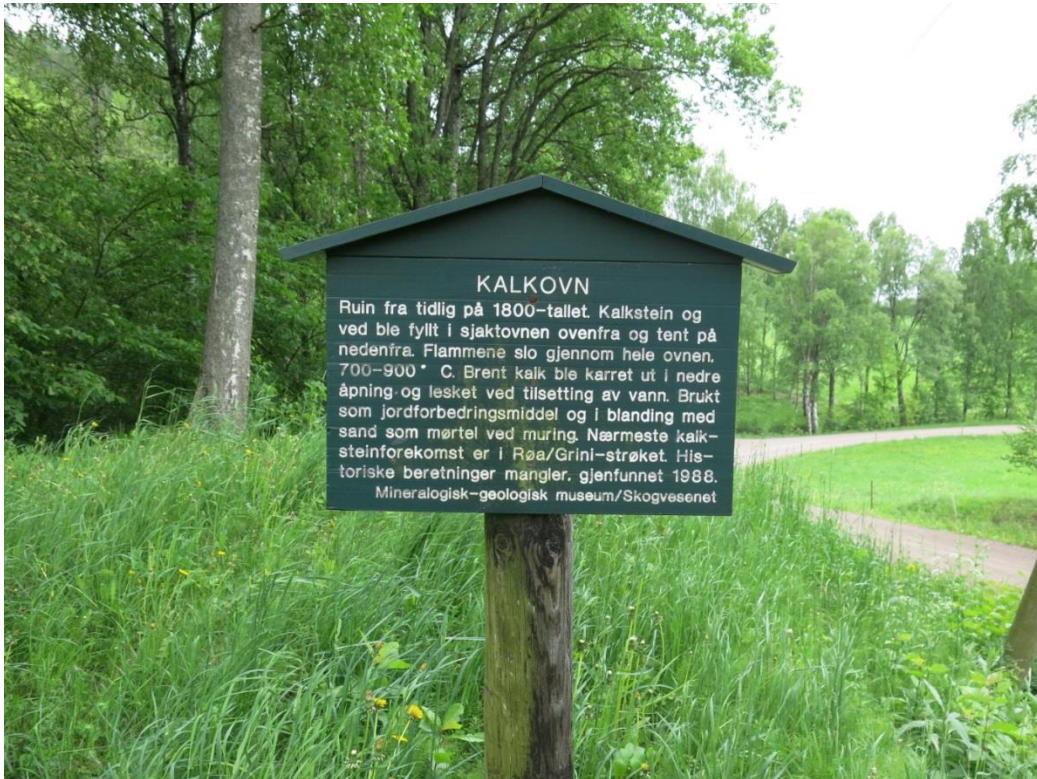
Mellom Mjålanddammen og Markalåven er det funnet rester av en gammel kalkovn fra tidlig på 1800-tallet. Det er også registrert rester av automatisk fredete eldre dyrkingslag like sør for Strøm. I tillegg er det gjort flere løsfunn i området.

Skilt ved rester av kalkovnen n r Markal ven. Foto: B rd Langvandslie   Riksantikvaren, 26.5.2014.

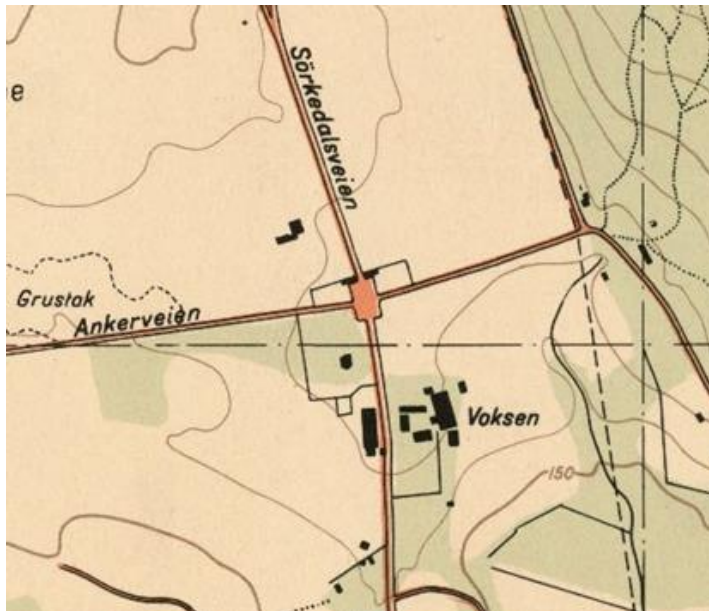
Utsnitt av kart fra 1938 som viser Peder Ankers plass som et stramt og rektangulært kryss med tydelige akser, der Ankerveien og Sørkedalsveien møtes.

Ankerveien krysser Sørkedalsveien (tidligere Bogstadveien) ved Peder Ankers plass. Peder Ankers plass var og er selve porten og innfarten til Bogstad gård. Sentrale akser og perspektiver ble markert ved hjelp av de to veiene, plassen og alleen fram mot gården. Selve plassen var stram og rektangulær. Den opprinnelige strukturen i dette krysset ble planlagt og etablert av Anker og er bevart fram til i dag. Krysset illustrerer Peder Ankers evner som veibygger. Veien med alleen og plassen har fremdeles et storslaget og barokt preg. Aksen og plassens form er særlig tydelig på kart fra 1938. Se nedenfor.

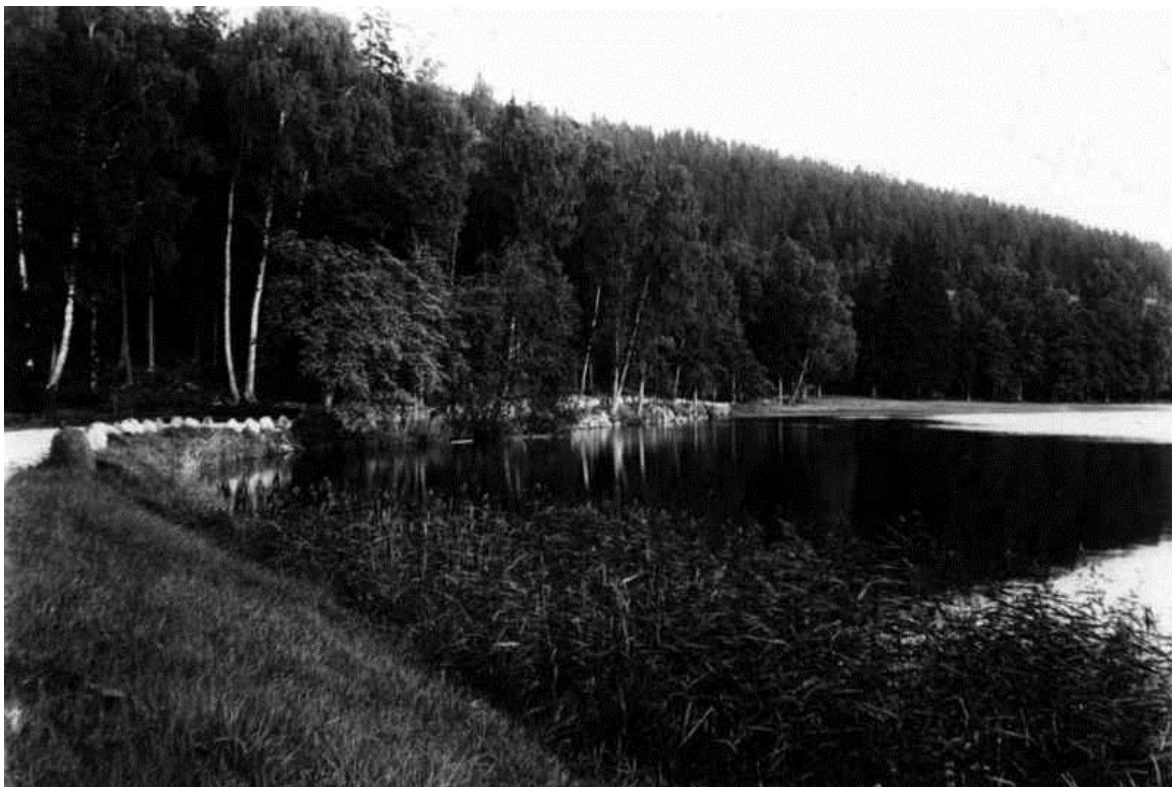
Den gamle Sørkedalsveien langs Bogstadvannet i 1923. Før det ble lagt elementer av betong og granitt langs veien, sto det stabbesteiner på deler av strekningen. Foto hentet fra oslobilder.no

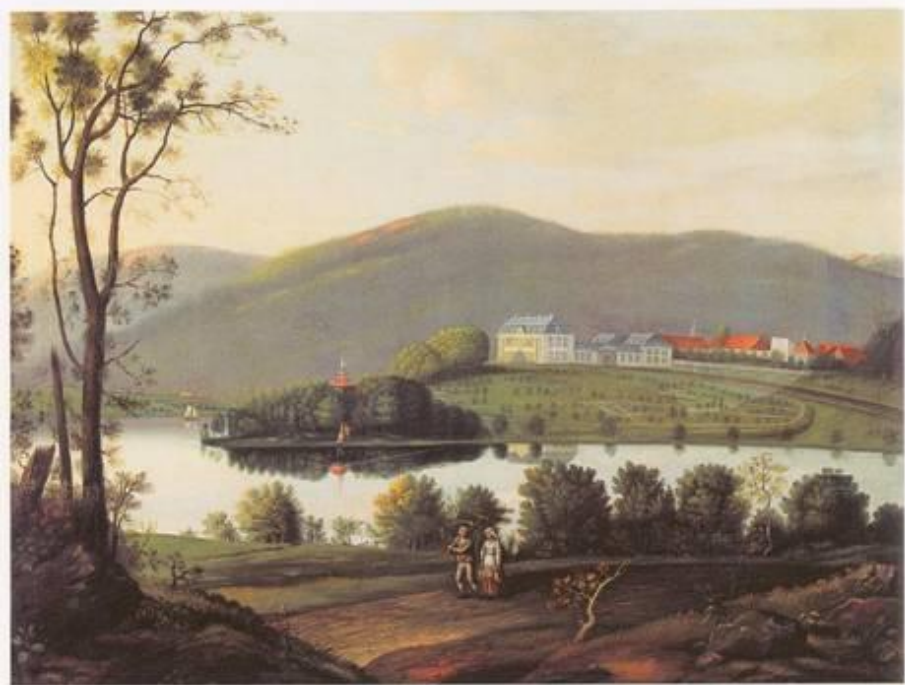
Den nyanlagte landskapsparken på Bogstad, malt av Fredrik Petersen, kopi etter Erik Pauelsen 1788. I tillegg til den nyplantede vegetasjonen ses hageganger og en hvit bro. Tårnet på det gamle våningshuset stikker opp over den eldre vegetasjonen på Gamlestuodden. I kjøkkenhagen ved Gata ses svanehalsveksthuset med sin solfangerkonstruksjon. Foto hentet fra oslobilder.no

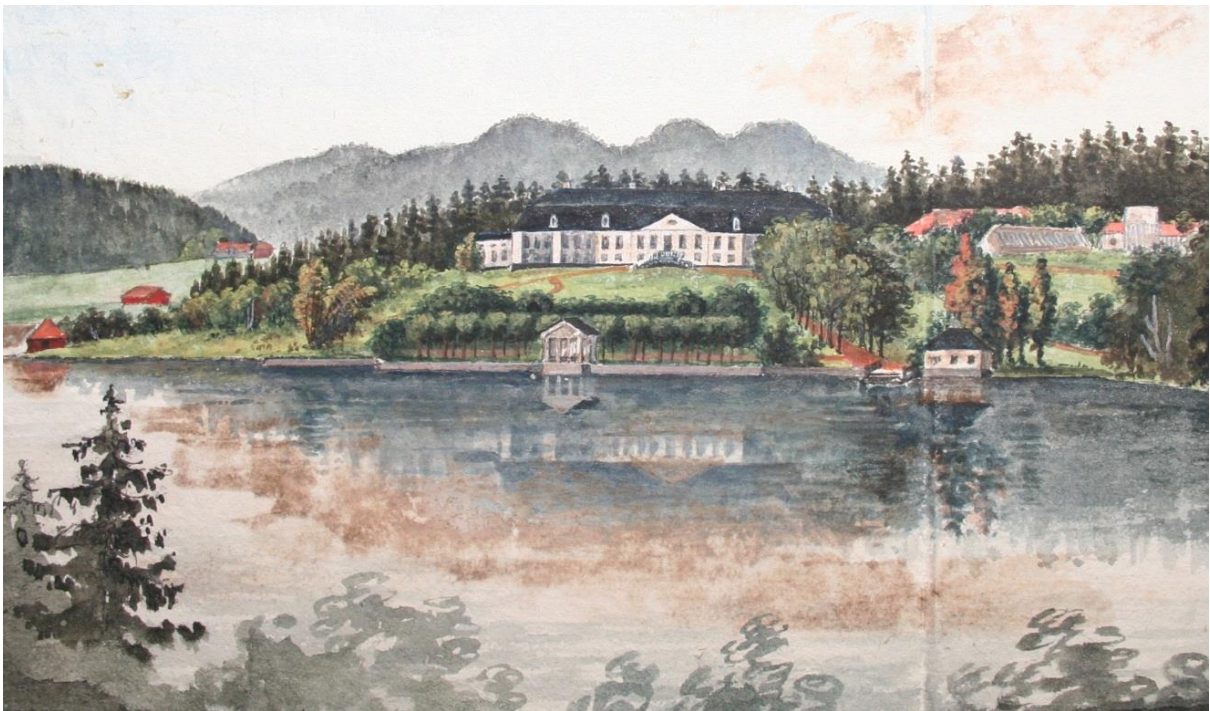
Akvarell av grev Gustaf Lewenhaupt, krigsfange på Bogstad i årene 1808-09. Løvhyttene, lindeboskettene og alleen langs østsiden av prydhagen er tydelig framstilt. Foto hentet fra oslobilder.no

Peder Anker fikk fylt igjen og sådd til de to øvre terrassene i prydhagen foran huset, men beholdt de to nedre. På Lewenhaupts akvarell ses to løvhytter, og på terrassen ved vannet klipte bosketter (eg. «liten skog») av lindetrær, som det fortsatt er 14 igjen av. Langs østsiden

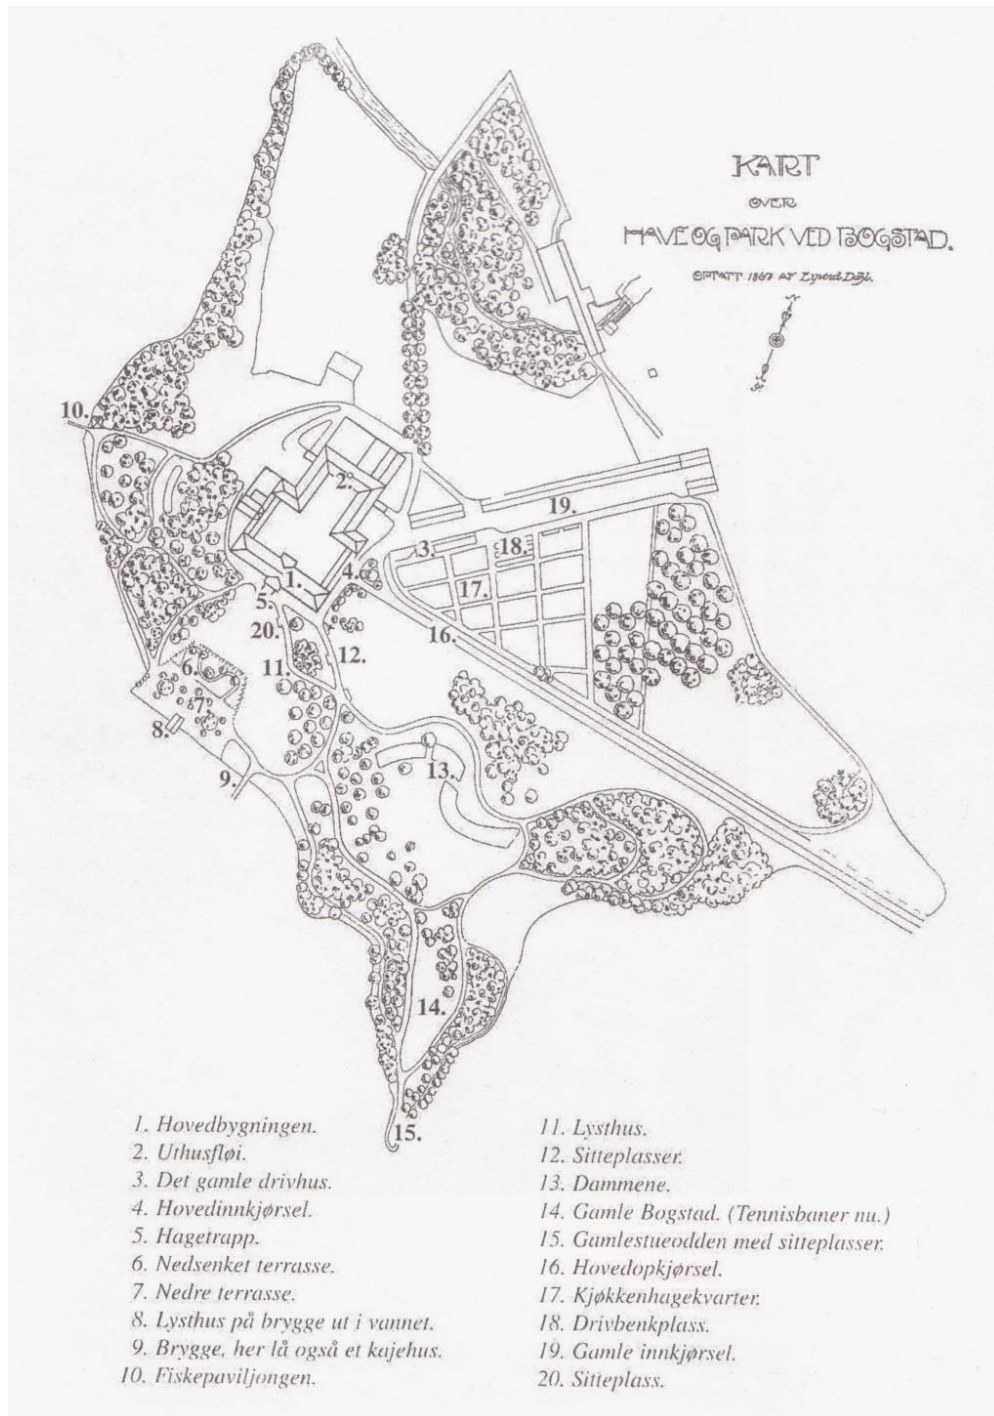
Kart over Bogstad 1867 etter baron Hermans opprydning i parken, tegnet av Eyvind Dahl. Hovedstrukturen i Peder Ankers landskapspark med åpne og lukkede partier er beholdt. Alleen sørøst for prydhagen, vaskehuset og Gamlestuen (Gamle Bogstad) er borte. To sitteplasser og et nytt lysthus (11) er tegnet inn. M. von Essen: Bogstad – Park og hager til nytte og behag 2009.

også inn nye lignoser som ikke er nevnt i andre kilder, og som ikke ble innført til Europa før midten av 1800-tallet, bl.a. pyramidealm. Der Gamlestuen hadde stått, viser kartet fra 1867 at

det ble anlagt tennisbaner. Av kartet går det også fram at parkens struktur ble beholdt og forsterket, og at prydhagen foran hovedbygningen ble utviklet med en rekke nye innslag. Her viser kartet to nye sitteplasser og et lysthus, uten at disse har kunnet dokumenteres nærmere. Det ble anlagt flere blomsterbed for eksotiske planter, og det ble plantet busker og klatrevekster ved den nye hagetrappa og langs fasaden. På terrassen ved vannet fantes tre sirkulære bed med store urner på pidestaller. Terrassen var belagt med grus med en kant av gras mot vannet. Herman og Ninni satte sitt tidstypiske preg på parken, men i overensstemmelse med dens opprinnelige karakter.

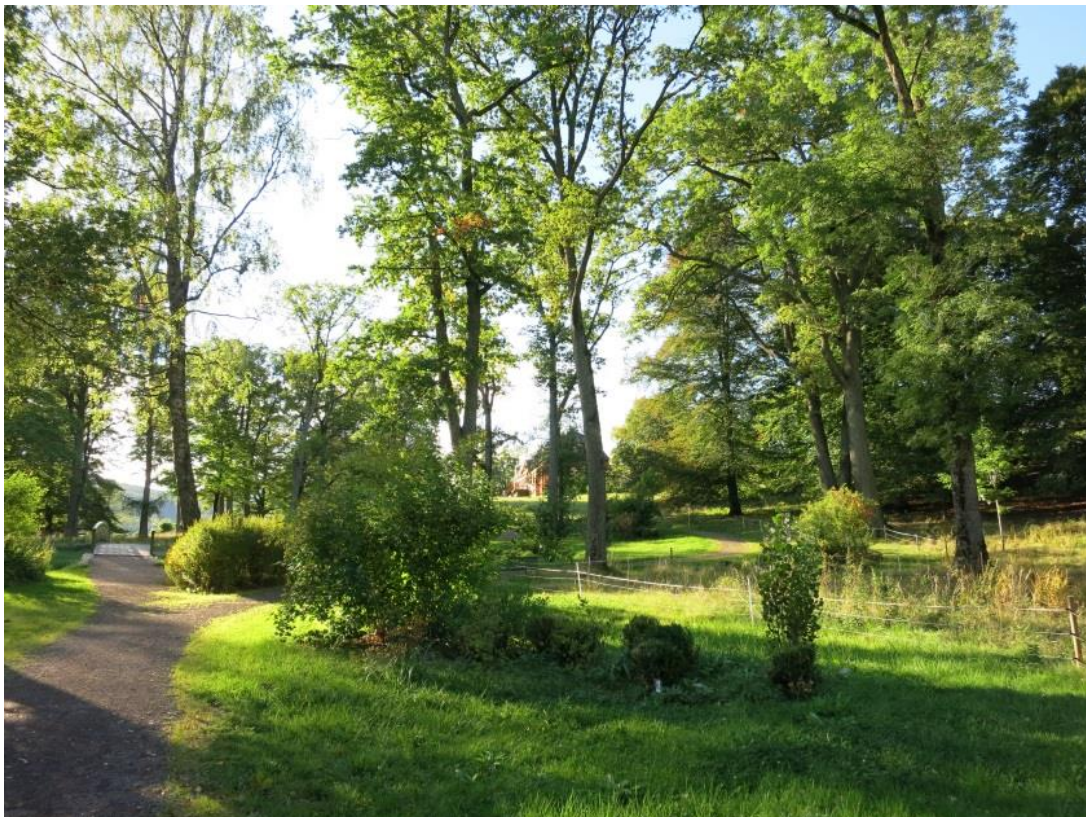
Ved den nye broen over «den krumgående kanal» er det plantet ut en rekke av de artene av stauder og blomstrende busker som står på Peder Ankers planteliste av 1792. Frittliggende, avrundete bed med busker i midten innrammet av stauder langs kantene var et typisk innslag i engelske landskapsarker på slutten av 1700-tallet. Foto: © Mette Eggen, 1.6.2014.

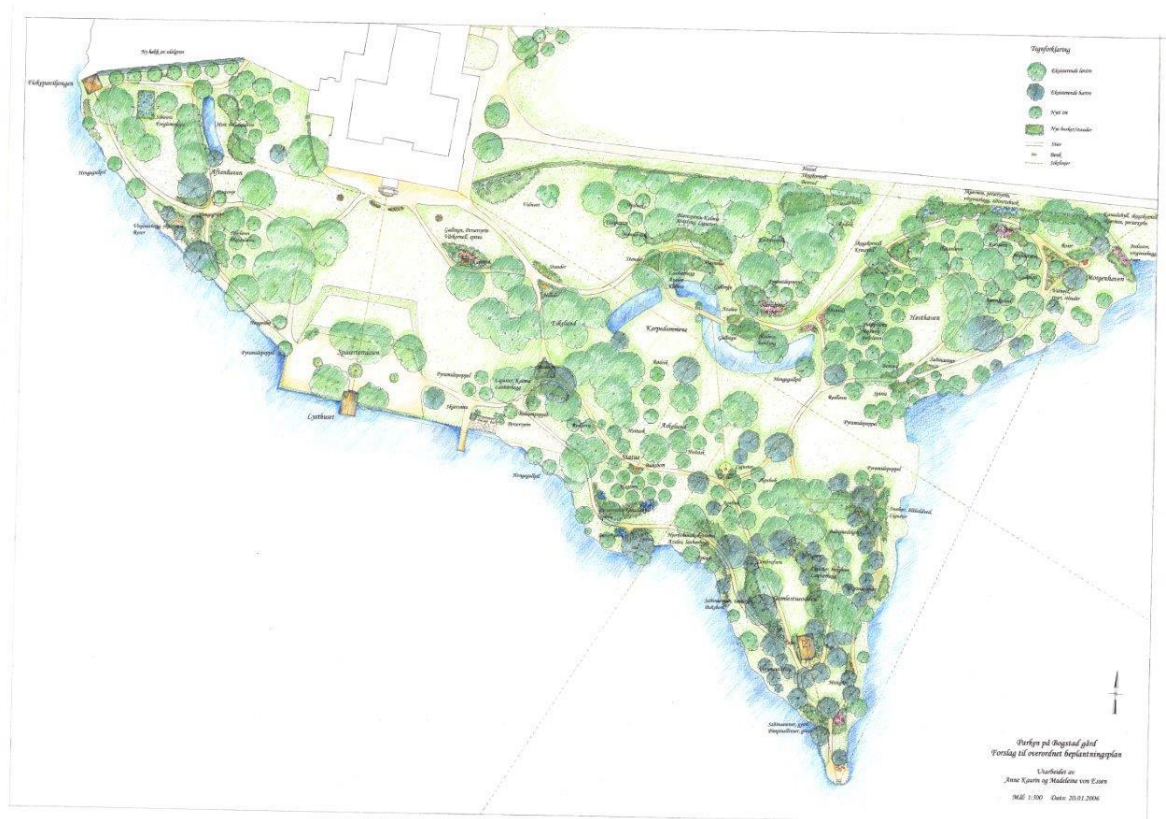
Planteplan for Bogstad 2006 som grunnlag for restaurering av landskapsparken og hagen. Utarbeidet av Anne Kaurin og Medeleine von Essen.

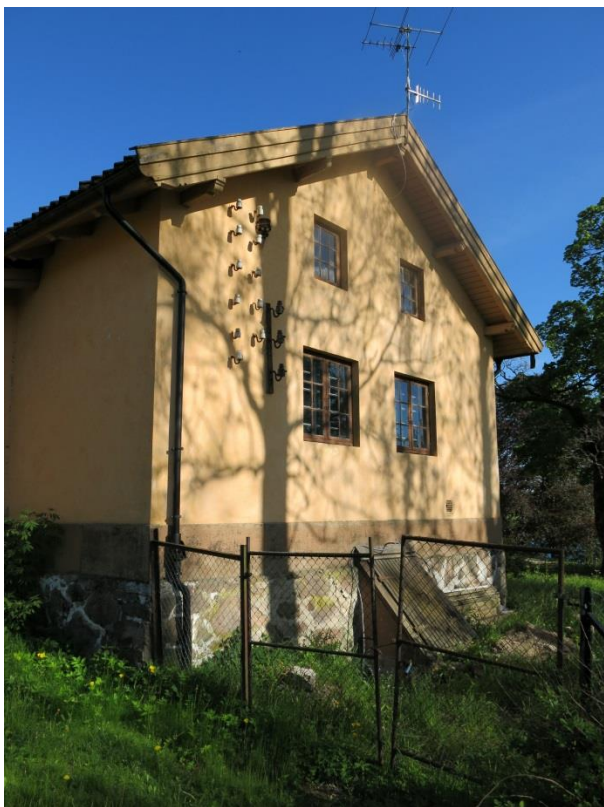
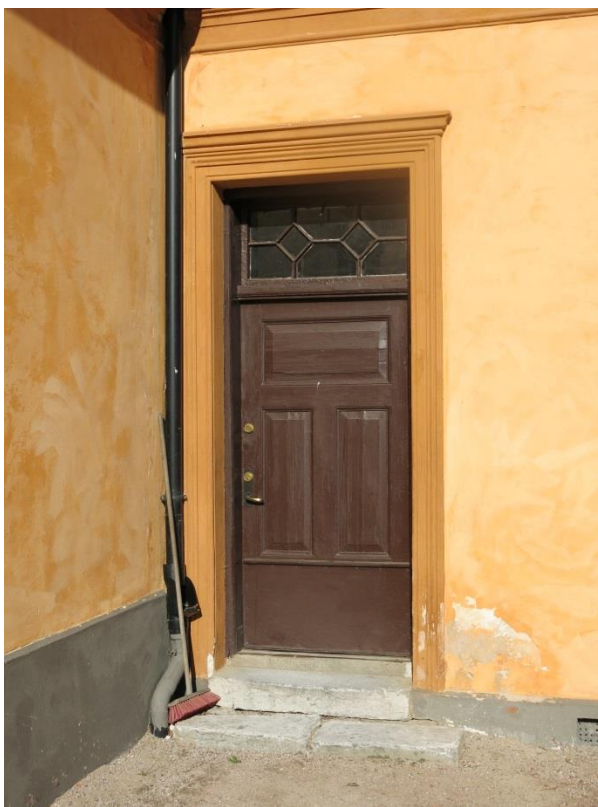
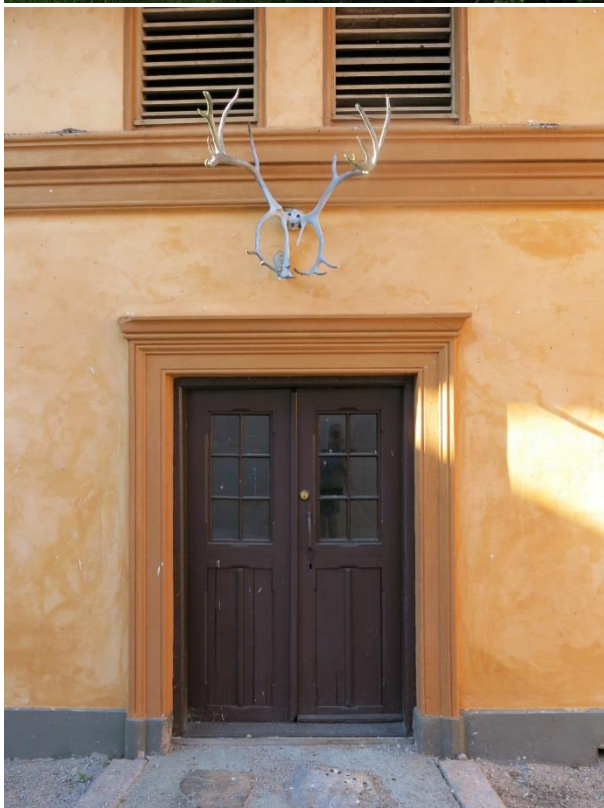
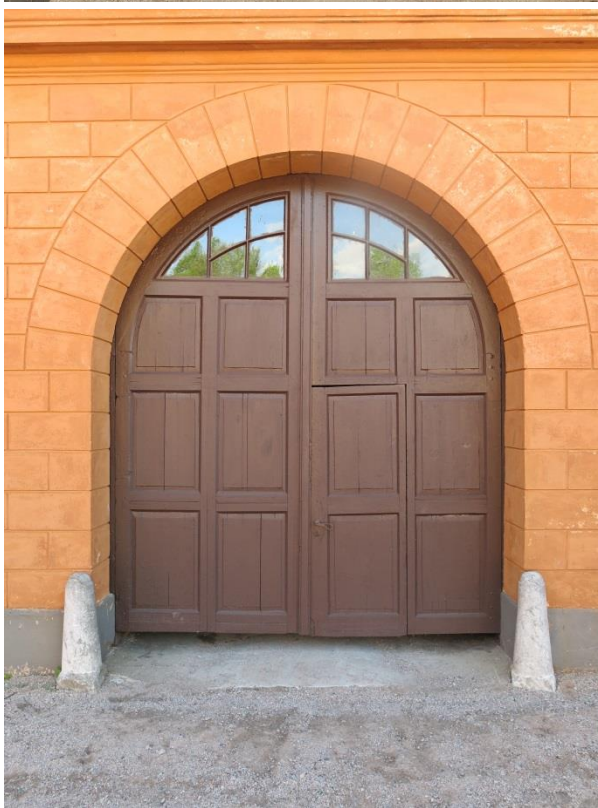
Bogstad gård - hovedbygning (fjøs, låve m.m.)

Hovedbygningen på Bogstad danner, sammen med en rekke sammenbygde bygningskropper det lukkede hovedanlegget. Rundt det lukkede gårdsrommet ligger foruten herskapets bolighus, tjenerboliger, brygger- og bakstehus, vognremisse, stall, fjøs med høyloft og det gamle hønsehuset m.m. De ulike bygningsdelene har delvis forskjellige konstruksjoner og er oppført i noe ulike materialer. Med unntak av fjøsfløyen som ligger nordover fra hovedanlegget, og er oppført i upusset tegl, framstår hovedanlegget som et samlet, pusset murkompleks. De ulike bygningskroppene i hovedanlegget har litt ulik takteking, men takene som er synlige fra ankomsten, parken og gårdsplassen er teknet med glasert taktegl. Gårdsrommet har grusdekke. Bygningsdeler som er synlige i fasadene, som for eksempel dører og vinduer, er av ulik alder, fra barokke brede en-fyllingsdører til nye glassdører satt inn på sent 1900-tall. Hovedbygningen med herskapets bolig er i all hovedsak uendret etter 1955. Vognremisse, enkelte rom for tjenerskap og arbeidsfolk, samt bryggerhuset framstår også slik det gjorde før denne delen av anlegget ble museum. Hovedkonstruksjonene er for det meste bevart i hele bygningskomplekset, men store deler av driftsbygningen ble innredet til besøksgård, museumsbutikk, selskaps- og konferanselokalelokaler på slutten av 1900-tallet.

Til tross for endringene i driftsdelen er hovedanlegget svært godt bevart og uvanlig intakt. Hovedanlegget er en unik historisk kilde i seg selv, som del av Bogstadgodset, som arkitektur og for forståelsen av norsk overklasses livsførsel fra 1700-tallet og fram til ca. 1950. Bygningene har stor opplevelses og formidlingsverdi.

Hovedbygningen på Bogstad. Foto på side 48: Riksantikvaren, 1985 (øverst til venstre),
Bård Langvandlien © Riksantikvaren, 27.3.2014 (øverst til høyre)
Øvrige foto på side 48, samt foto på denne siden: Bård Langvandlien © Riksantikvaren, 27.5.2014.

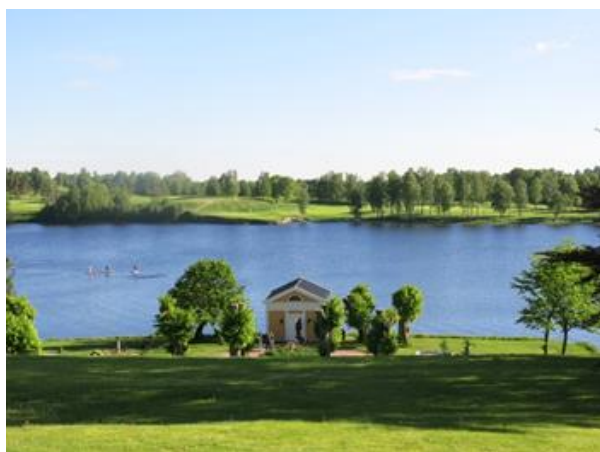
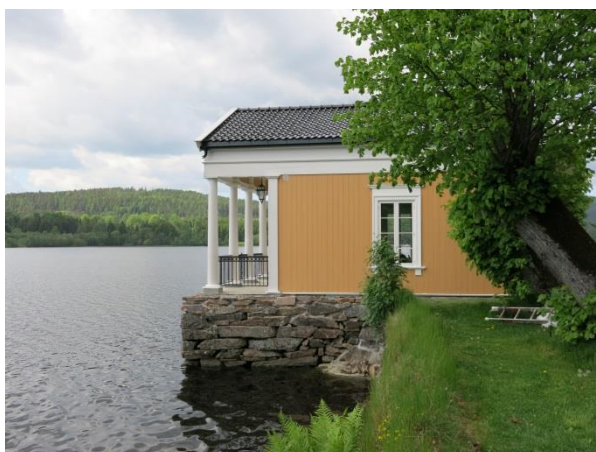
Hagepaviljongen er en ny rekonstruksjon basert på funn og spor i bakken, og eldre malerier og tegninger. Den har en klassisistisk utforming med doriske søyler og pilastere, lunettvindu i gavlen og empirevinduer på langveggene. I all hovedsak er hagepaviljongen oppført etter vår tids byggemetoder med moderne konstruksjoner, materialer og detaljer som uhøvlet panel, delvis bruk av skruer, moderne dørhengsler, planglass i vinduer etc. Grunnmuren er fundamentert på betongplate. Hagepaviljongen gir imidlertid et troverdig inntrykk og er et viktig element i hagen.

Hagepaviljongen. Foto: Bård Langvandslie © Riksantikvaren, 27.5.2014.

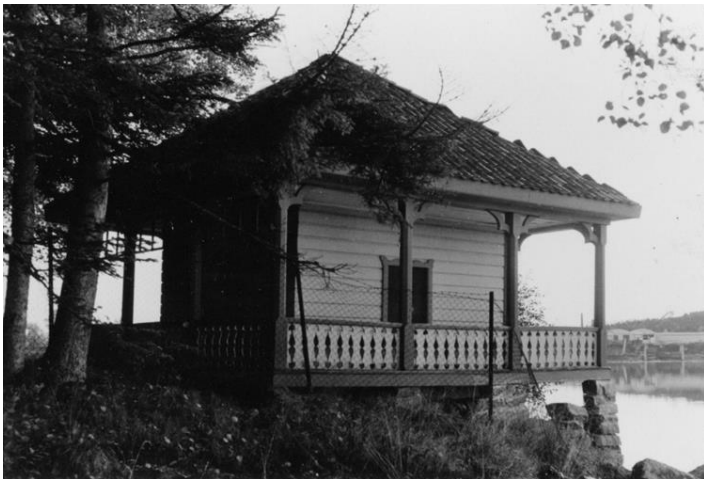
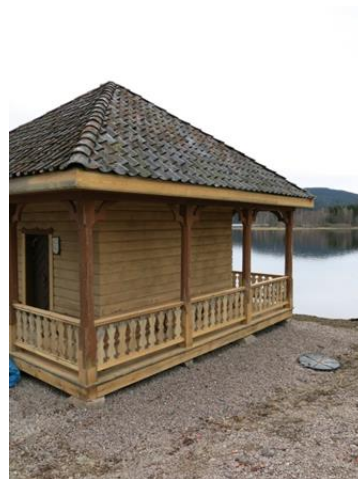
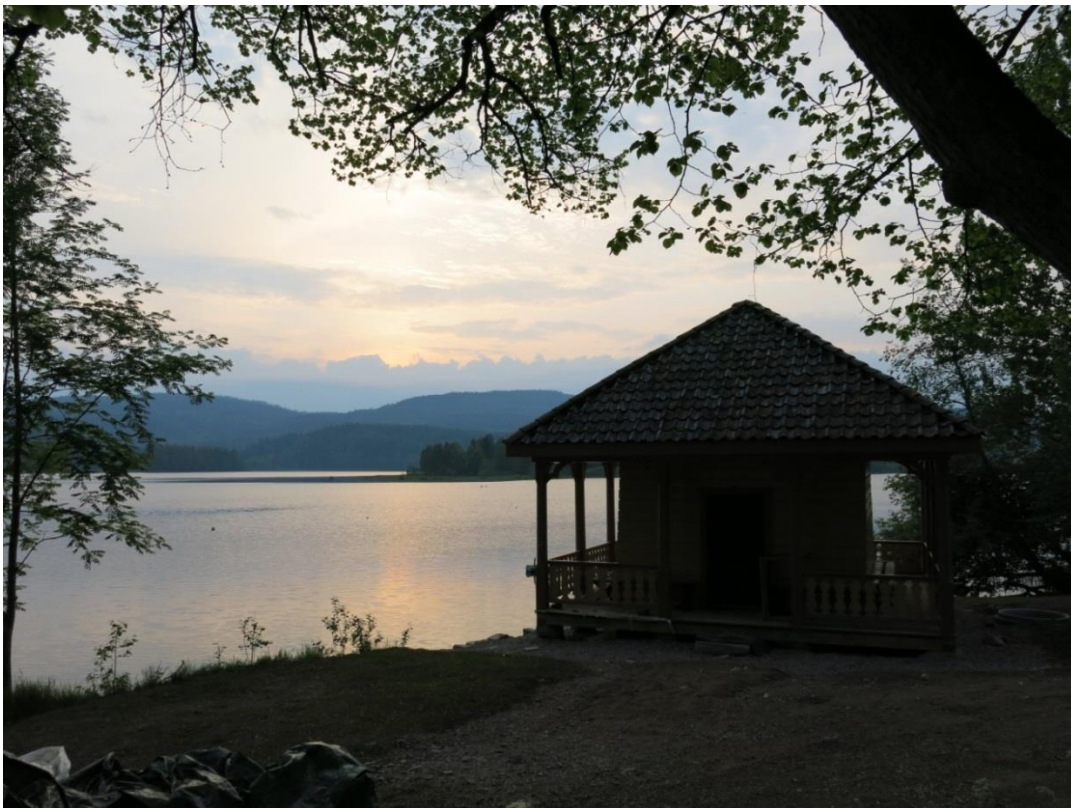
Fiskerhytten har et kvadratisk grunnplan med tømmerkjerne, sannsynligvis sinklaftet da lafteknutene ikke er synlige utvendig. Rundt tømmerkjernen løper en svalgang på alle husets fire sider. Huset står i dag på relativt små holdsteiner, som igjen står på ny betongplate. Eldre bilder viser imidlertid at nordvestre hjørne sto på en steinpilar ute i vannet. Fiskerhytten har en enkel sen-empire/ny-romansk/sveiterstilsutforming og er fargesatt i henhold til dette. Utvendig er den kledd med liggende uvanlig utformet perlestavliknende panel, stav på begge sider av panelbordet og en ca. 3 cm bred «underligger» mellom perlestavene. Taket er tekket med enkelkrum tegl. På flere gamle malerier og tegninger er Fiskerhytten vist rød, med pyramidetak. Det er ut fra disse bildene ikke mulig å fastslå med

sikkerhet om Fiskerhytten også da hadde svalganger. Fiskerhytten er i god teknisk stand etter at den ble restaurert i perioden 2013 -2014.

Fiskerhytten er autentisk i forhold til nåværende utforming, med enkelte nyere reparasjoner og nye bygningsdeler. Den har et eldre vindu mot nord, med rokokkobeslag og labankdør med rombeformet panel på utsiden og 1700-talls lås og hengsler. Døren kan være eldre enn øvrig fasadeutforming. Bruken av huset synes ikke særlig godt dokumentert eller kartlagt, men bygningen er et viktig element i parken. Den har trolig hatt både nyttefunksjon og vært et eksotisk innslag i landskapsparken.

Fiskerhytten. Foto: Byantikvaren, 1975 (øverst til venstre), og Bård Langoandslien © Riksantikvaren, 27.3.2014 og 26.5.2014.

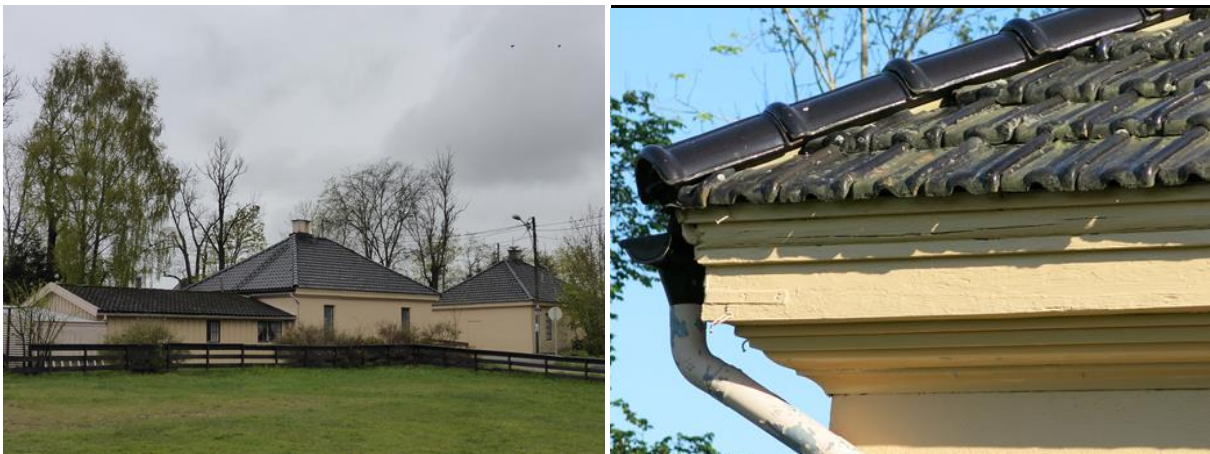
Portstuene - Østre og Vestre

Portstuene er oppført i slaggstein og har tilnærmet kvadratisk grunnplan og helvalmet tak. De står på en svært lav natursteinsmur som er pusset. Begge portstuene har nyere tilbygg, den østre mot øst, den vestre mot vest. Elder bilder viser imidlertid at portstuene også tidlig på 1900-tallet hadde slike tilbygg, men det er grunn til å tro at disse ble revet og erstattet med nye midt på 1960-tallet. I enden av begge tilbyggene er det oppført garasjer. Takene på de opprinnelige portstuene er tekket med glasert flat teglstein som antas å være fra tidlig 1900-tall. Tilbyggene har henholdsvis enkeltkrum, glasert taktegl på den vestre portstuen og svart sementstein på østre. Vinduene i de opprinnelige stuen har samme beslag og detaljer som vinduene i tilbyggene. Det er derfor grunn til å anta at disse er samtidige. Pipene ser ut til å være ommurt over tak, men ikke samtidig. Begge har relativt store pipebeslag som trolig ikke er i henhold til opprinnelig utforming. Pipa på østre stue vurderes å være eldst. Takfoten er kledd med profilerte bord og er ikke pusset trekning.

Pussmarkeringer i fasadene inn mot Sørkedalsveien på begge portstuene viser at stuen har hatt inngang fra Sørkedalsvegen. Inngangene kan sees på eldre foto.

Portstuene framstår som godt vedlikeholdt i eksteriøret. De er svært viktige deler av anlegget og understreker gårdens sosiale posisjon, økonomiske styrke og areal. Ut over dette viser de hvor langt utenfor selve tunet og hovedanlegget byggherren anla porten og grensen for selve hovedgården. Portstuene skiller Bogstad gård fra omkringliggende eiendommer, og viser med tydelighet når man ankommer gården.

Portstuene. Foto: May Britt Håbjørg © Riksantikvaren, 7.5.2014, og Bård Langvandslien © Riksantikvaren, 27.5.2014.
