Dokumentasjon av Bogstad gård med plasser og kulturlandskap

Vedlegg til fredningssak

Navn: Bogstad gård med plasser og kulturlandskap

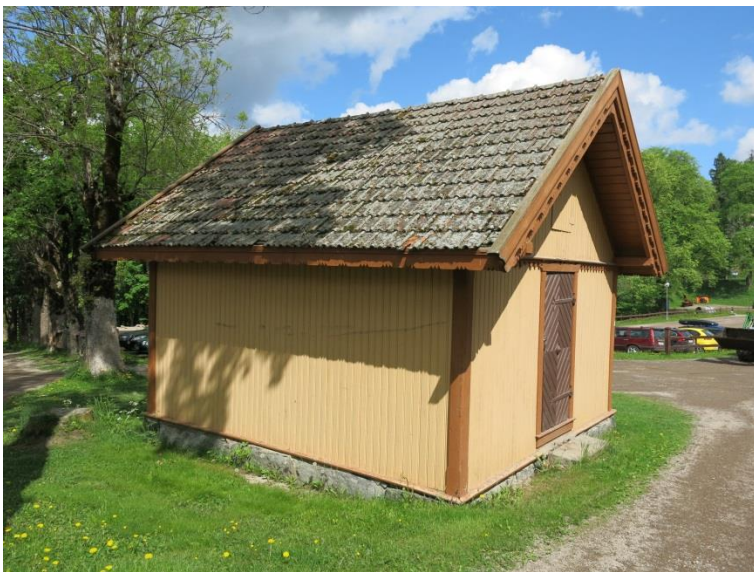
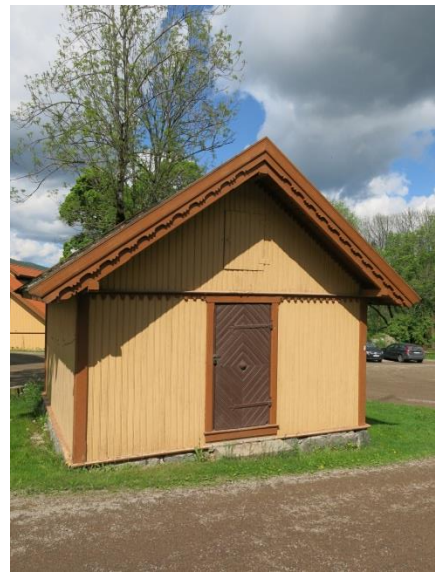
Ishus

Ishuset er en liten, tilnærmet kvadratisk bygning med saltak. Det er oppført som en reisverkskonstruksjon med sperretak. Huset står på en steinmur av tilhugd naturstein med spekka fuger. Taket er tekket med enkeltkrum taktegl. Fasadene har enkle sveitserstilsdetaljer, blant annet perlestavpanel av smale bord med noe ulike bredder. Hjørnekassene har avfasede hjørner. Døra, som er en labankdør, har utvendig profilert panel lagt i rombeform. Den har kraftige håndsmidde og utenpåliggende dørhengsler med historiserende utforming i gotiske forbilder.

Ishuset har ingen synlig endringer i eksteriøret. Med unntak av at sålebensbordet heller inn mot vegg, noe som tyder på råte i bunnsvilla, antas huset å være i teknisk god stand. Det har stor historiefortellende verdi, da det etter all sannsynlighet er få ishus bevart. Ishusene er også vitnesbyrd om en industrialisering av både landbruk og hushold.

Ishuset. Foto: Bård Langvandslien © Riksantikvaren, 26.5.2014.

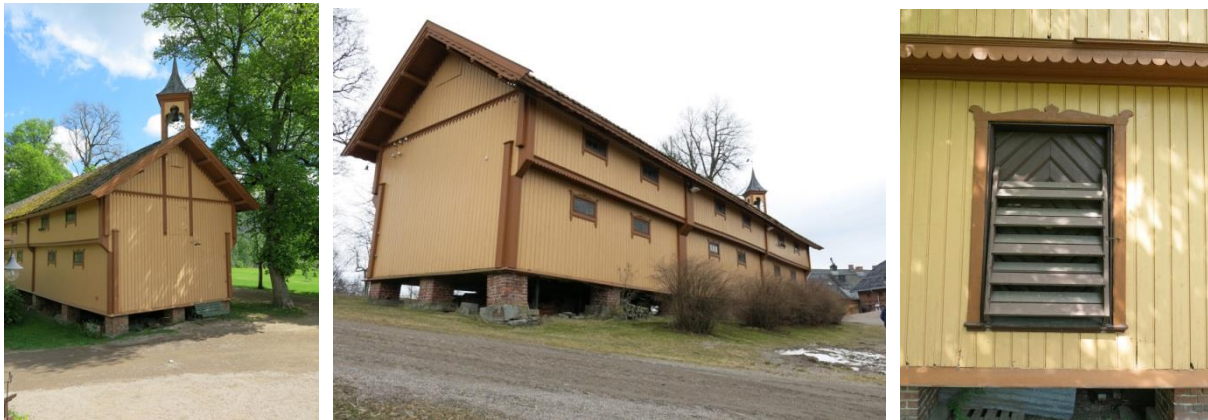
Stabburet. Foto: Bård Langvandslien © Riksantikvaren, 4.6.2014 og 27.3.2014 (midtre bilde).

Stabburet ser ikke ut til å være ombygd eller endret etter at det fikk den størrelsen, takkonstruksjonen og detaljeringen det har i dag. Det ser heller ikke ut til å ha alvorlige skader. Stabburet er en viktig og godt bevart bygning i hovedanlegget på Bogstad. Det forteller om gjenbruk av eldre bygningskropper, tilpassing til nye stil- og arkitektoniske forbilder, og det viser volumet av mat og handelsvarer som skulle håndteres.

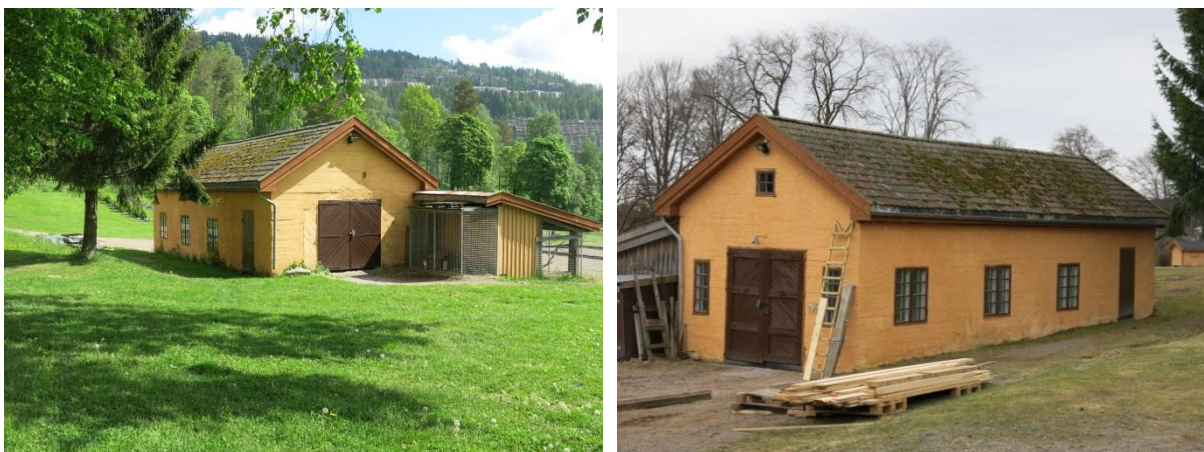
Murhus med fyrrom. Bård Langvandslien © Riksantikvaren, 26.5.2014 og 27.3.2014.

Huset har et enkelt klassisistisk formspråk uten særlige detaljer ut over utforming av bygningsdelene. Det kan sees noen pusskader i fasaden samt noe råte nederst på døra som sitter i nordre langvegg. Ellers ser bygget ut til å være i god teknisk stand. Diverse avbildninger og fotografier viser at det har stått flere generasjoner veksthus på Bogstad fra Peder Ankers tid og utover. Eksisterende bygningsrest er eneste lett synlige spor etter den omfattende utprøvingen og produksjonen av pryd- og nytteplanter som i flere generasjoner ble drevet på Bogstad. Bygningen slik den står i dag, er ikke umiddelbart lett å forstå som del av et veksthusanlegg. Det blir dermed desto viktigere å sikre og formidle denne delen av Bogstad gårds historie.

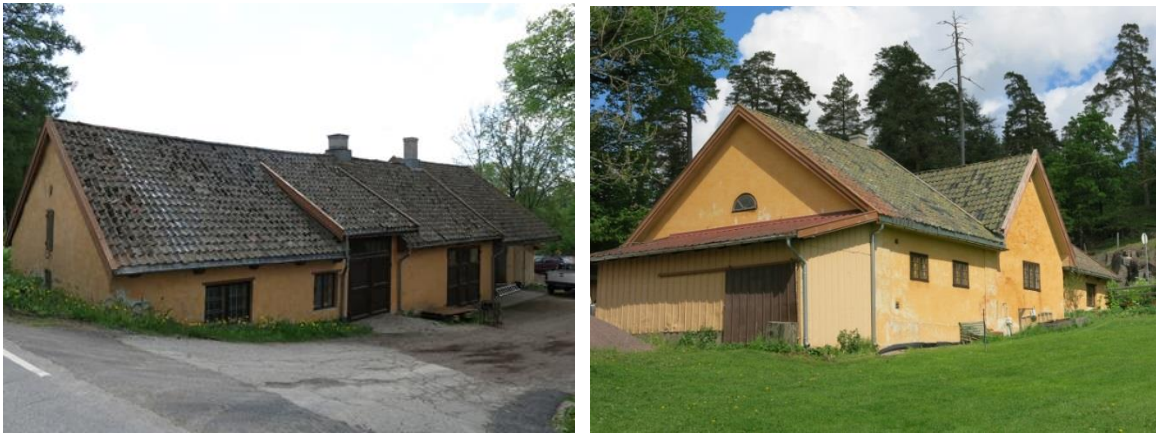
Smie

Ytterveggene i verkstedet og smia er i hovedsak murt av slaggstein med noe tegl. Garasjen mot vest oppført i tegl. Hele bygget er pusset, men slaggsteinen og konturene av dem er synlig både midt på nordveggen og på østre del av sørveggen. Huset har en sperretakskonstruksjon og taket er tekket med enkeltkrum taktegl. Pipene er pusset.

Portene i smia har synlige ramtreskonstruksjoner og diagonalstilt panel i fyllingene. De håndsmidde hengslene med nygotiske avslutninger og opprinnelige dørklinker indikerer at portene er fra sent 1800-tall, eventuelt tidlig 1900-tall. De håndsmidde hengslene i enkel historiserende stil, lunettvinduet i vestgavlen, samt det støpte gulvet med smøregrav, tilsier at garasjebygget er oppført omkring 1920.

Bygningen har noen pusskader, og enkelte takstein har falt ned. Det er behov for ettersyn og små reparasjoner, men bygningen vurderes å være i god teknisk stand. Sørkedalsveien ligger uforsvarlig høy opp mot østre gavlvegg.

Smia. Foto: Bård Langvandslie © Riksantikvaren, 26.5.2014.

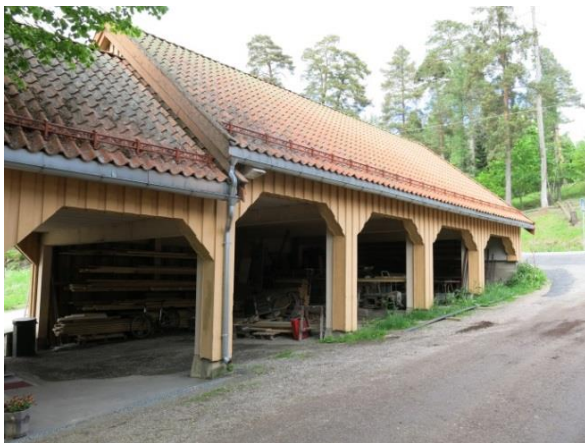
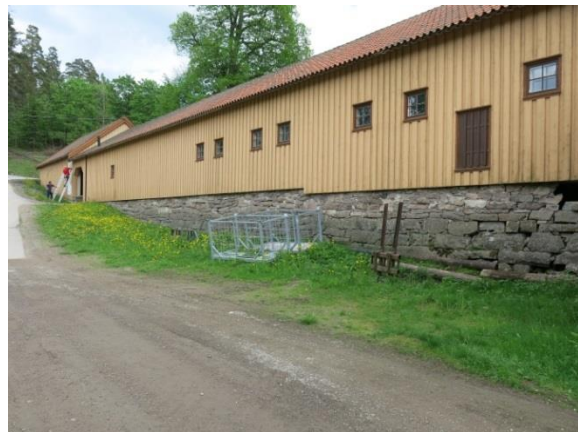
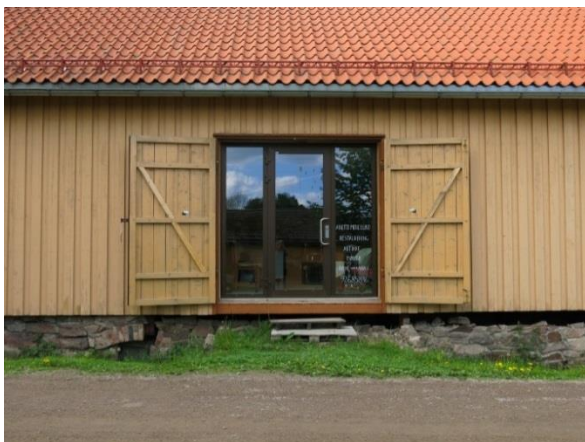
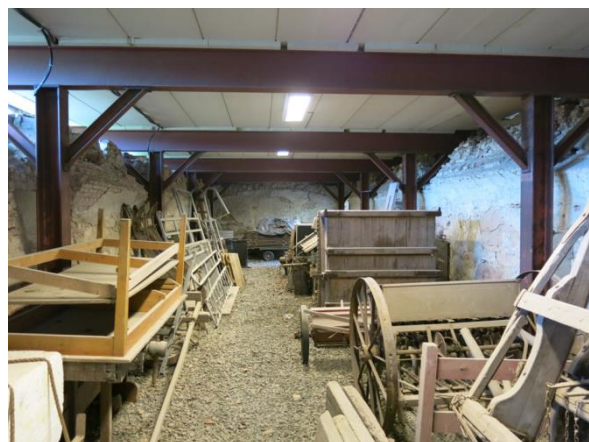
Gata på Bogstad var opprinnelig et langt sammenbygd uthus med flere ulike funksjoner, som for eksempel høyloft og lagre. Trolig besto den også av ulike bygningskropper plassert etter hverandre. Hele gata brant i 1978, men den ble gjenoppført med et rekonstruert eksteriør i 1980. Deler av grunnmuren og en større hvelvkjeller er fortsatt bevarte rester etter bygningen som brant. Særlig er hvelvkjelleren av interesse da den antas å ha vært vinterlager for bl.a. eksotiske og lite hardføre prydpplanter. Det har ikke vært mulig å finne god og presis dokumentasjon om Gata før brannen. I dag huser Gata lokaler for blant andre en møbeltapetserer og for Unikum.

Gata og rester av hvelokjelleren under Gata. Foto: Bård Langvandslien © Riksantikvaren, 26.5.2014.

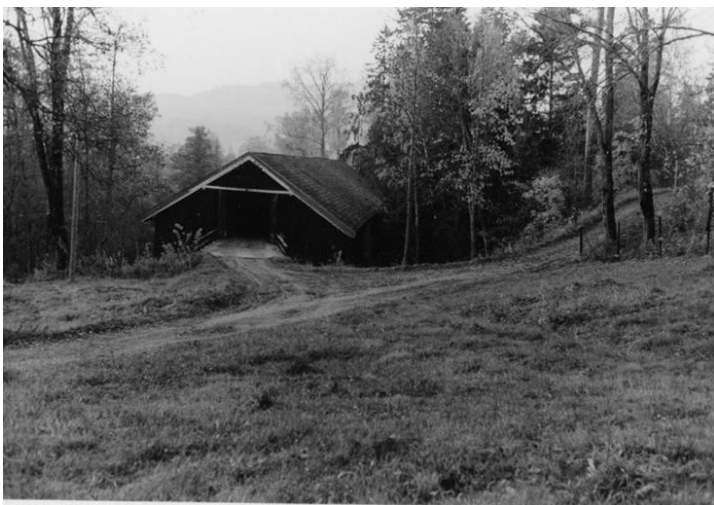
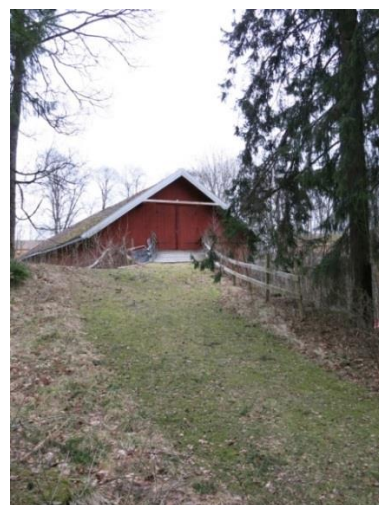
Maskinlåven. Foto: Byantikvaren, 1975 (til venstre) og Bård Langvandslien © Riksantikvaren, 27.3.2014

Maskinlåven ser ut til å være stabil. Den antas å være i god teknisk stand med unntak av nordre låvebru og en del skadet og manglende takstein. Låven er et viktig kulturminne i seg selv, både fordi den har en klar og viktig funksjon i forholdt til gårdsdriften og viser satsingen i jordbruket mot slutten av 1800-tallet. Den viser også en offensiv mekanisering og effektivisering som kjennetegner tiden da låven ble oppført og eiers tro på nyvinninger og effektivt landbruk. Av det store antallet 1800-tallslåver som har ligget rundt Oslo er få bevart, og av de bevarte er mange sterkt endret og ikke lenger lesbare i forhold til opprinnelig funksjon og drift. Maskinlåven er derfor av høy kulturminneverdi både som enkeltobjekt og som del av Bogstad gård.

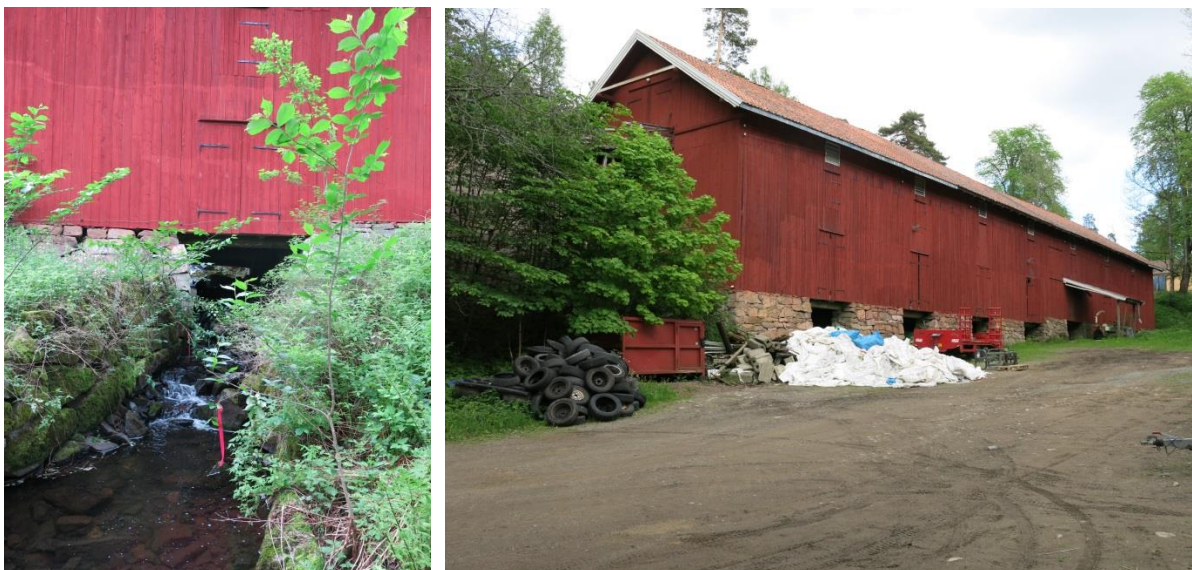
Maskinlåven på Bogstad er en usedvanlig stor tappet bindingsverkskonstruksjon. Låven er oppført i to fulle etasjer, der første etasje stedvis ligger så høyt over bakken at det dannes lagerrom under. I loftet, over de to etasjene, er det gjennomgående kjøring. Låven er kledd med justert glattkant i ulike bredder. Den er fundamentert på tørrmur som stedvis er spekket. Hele låven er tekket med enkeltkrom håndbanket taktegl. Låven er et av få bygg på Bogstad som fortsatt er malt med komposisjonsmaling, noe alle sekundære uthus av tre nok har vært tidligere. Det sitter håndsmidde hengsler på alle dører og luker.

Under låven går en murt renne av naturstein. Den er bygd for å lede vannet i bekken fra Jegersborgdammen inn i låven slik at det kunne gi kraft til drift av treskeverket, muligens også til annet maskineri. I nordre del av den lange sørvestveggen er det hull i kledningen etter sperreender. Trolig er dette spor etter et tilbygg eller overbygg på plassen foran låven. Ut over dette er det ingen synlige spor som indikerer vesentlige endringer i fasaden, heller ingen nyere åpninger. Enkelte luker i vestre langvegg er blendet eller kledde igjen.

Maskinlåven. Foto: Bård Langoandslien © Riksantikvaren, 26.5.2014.

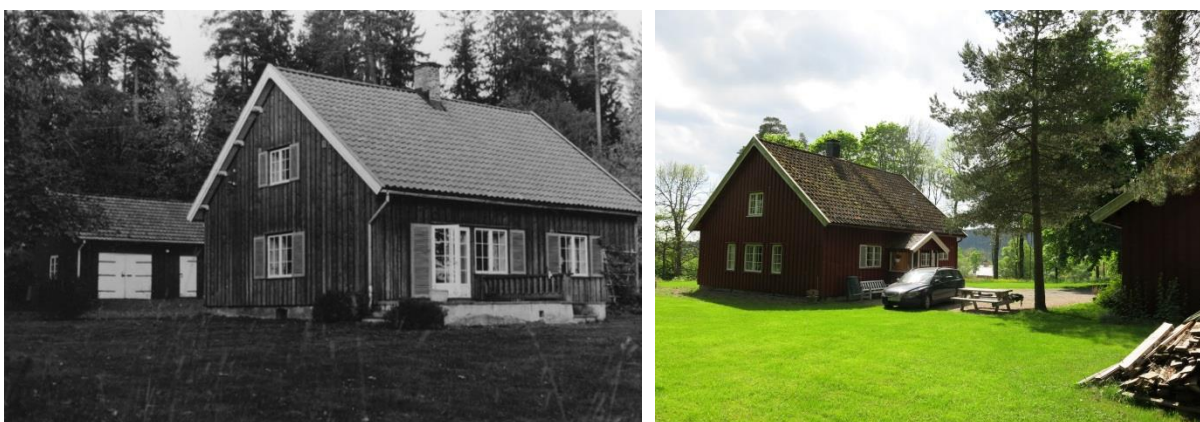
Gartnerbolig

Gartnerboligen er trolig et reisverksbygg, reist på en pusset mur med støpejernsvindu fra omkring 1900. Utvendig er huset kledd med justet tømmermannspanel. Det har en ny veranda på sørveggen, men denne erstatter en veranda som i henhold til fotodokumentasjon trolig er oppført på 1960-tallet. Taket er tekket med enkeltkrum taktegl. I likhet med øvrige fasadelementer er vinduene nyere, antakeligvis fra 1960-tallet. Pipa er beslått.

Gartnerboligen er i god teknisk stand. Den er viktig som del av den totale bygningsmassen på Bogstad. Boligen dokumenterer at gården hadde egen gartner, samt hvilken posisjon han og arbeidet han utførte hadde blant de ansatte ved godset.

Gartnerboligen. Foto: Byantikvaren, omkring 1970, og Bård Langoandslien © Riksantikvaren, 26.5.2014.

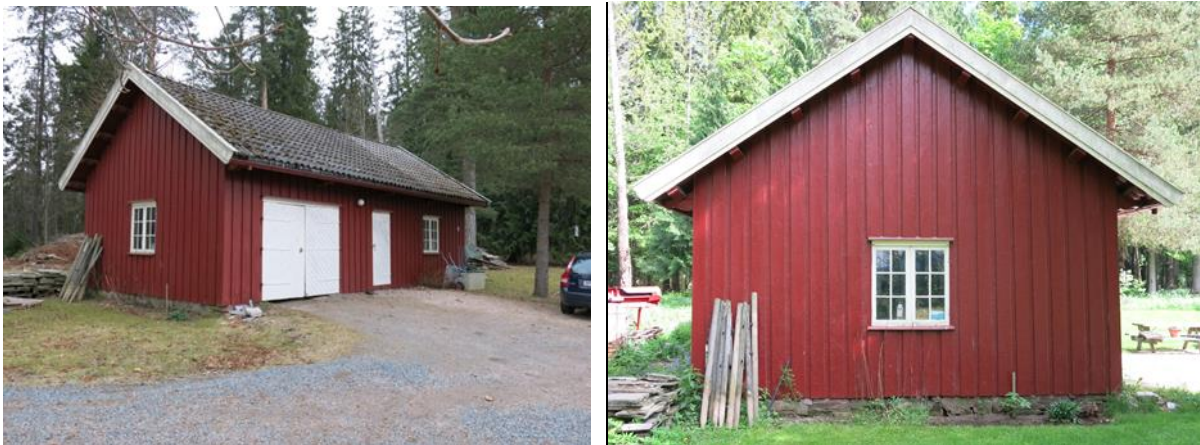
Gartnerbolig - uthus

Uthuset ved gartnerboligen er en reisvervskonstruksjon, delvis oppført på spekket natursteinsmur. Vestre del av uthuset er i dag innredet til garasje og det er satt inn garasjedør i sørveggen. Takkonstruksjonen har kraftige åser med profilerte ender og sperrelunner. Utvendig er uthuset kledd med tømmermannspanel av grove dimensjoner, men med ulike bredder. Panelet er trolig håndhøvlet og med avfasede hjørner. Taket er tekket med enkeltkrom håndbanket taktegl. Ut fra beslag og profiler antas vinduene å være fra mellom 1930 og 1960.

Med unntak av noe råte nederst på enkelte kledningsbord, ser bygningen ut til å være i god teknisk stand. Den er kulturhistorisk viktig som del av tunet ved gartnerboligen, og vitner om at gartneren hadde egen planteproduksjon og muligens eget dyrehold.

Uthuset ved gartnerboligen. Foto: Bård Langvandslien © Riksantikvaren, 27.3.2014 og 26.5.2014.

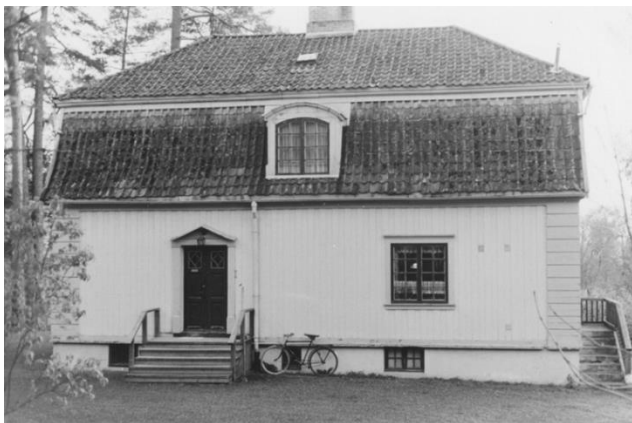
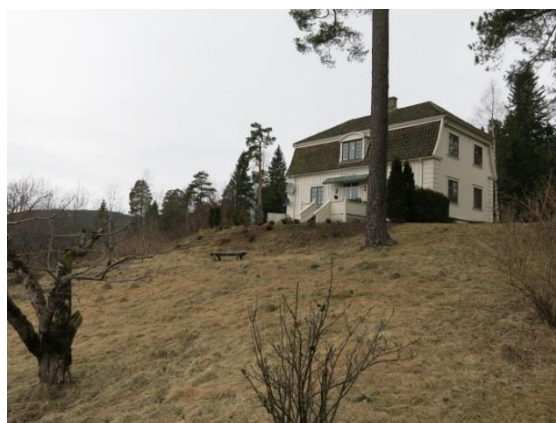
Forvalterbolig (Smiebakken)

Forvalterboligen er en nyklassisistisk villa med 1700-talls barokkforbilder. Huset er oppført som en reisvervskonstruksjon på pusset grunnmur. Villaen er kledd med høvlet vekselpanel og kvaderimiterte hjørnekasser. Taket er tekket med original enkeltkrum tegl. Pipa er trolig original. Alle vinduer, med unntak av de som sitter i takarkene, er skiftet. Med unntak av vindusutskiftingen, ny inngangsdør og et lite tak over trappa, er det ikke gjort vesentlige endringer av eksteriøret.

Forvalterboligen (Smiebakken) Foto: Byantikvaren, 1975, og Bård Langvandslien © Riksantikvaren, 27.3.2014.

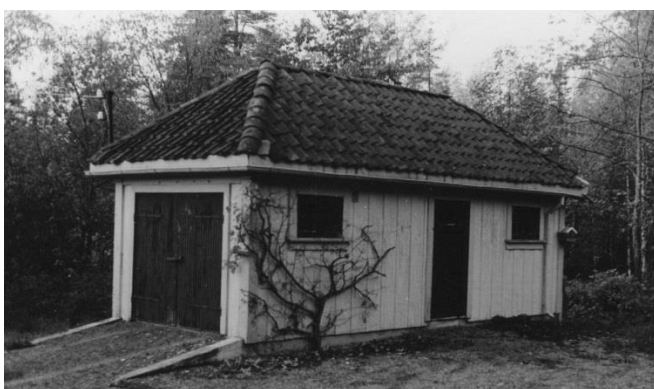
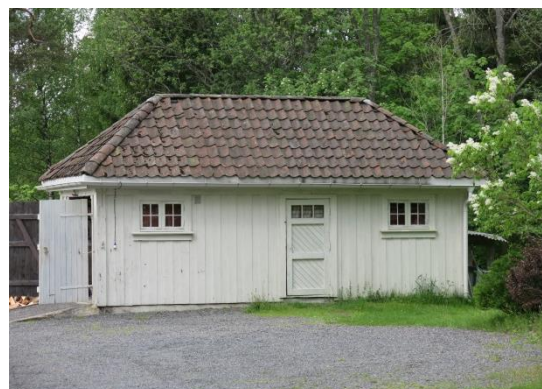
Uthuset ved forvalterboligen er oppført samtidig med villaen. Det har samme nyklassisistisk formspråk og samme detaljering. Huset er oppført som en reisverkskonstruksjon med høvlet vekselpanel og tak tekket med enkeltkrum taktegl. Alle vinduer og dører, samt garasjeporten, ser ut til å være fra oppføringsåret. Uthuset er uendret og i god teknisk stand. Selv om bygningen er underordnet og har en mindre viktig funksjon, er den interessant. Originale detaljer som vinduer og taktegl er bevart, i motsetning til på mange av de mindre bygningene på Bogstad hvor dette er skiftet. Uthuset gjør dessuten villaeiendommen komplett fra oppføringstiden.

Uthuset ved forvalterboligen. Foto: Byantikvaren, 1975, og Bård Langvandslien © Riksantikvaren, 27.3.2014.

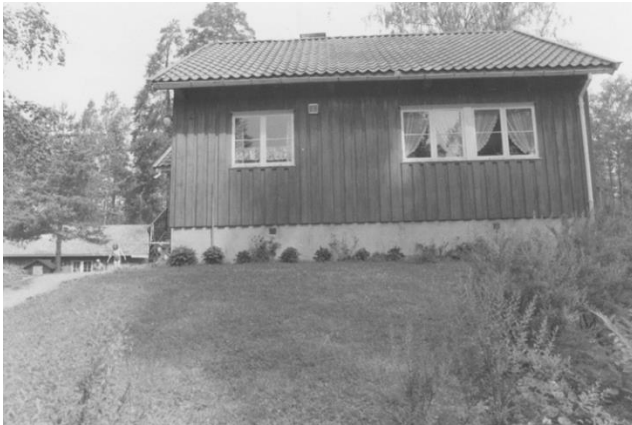
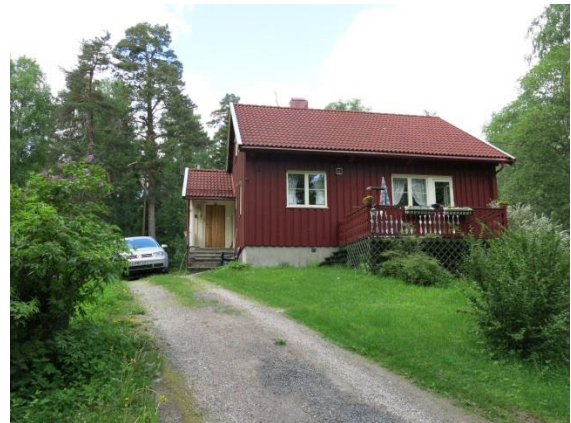
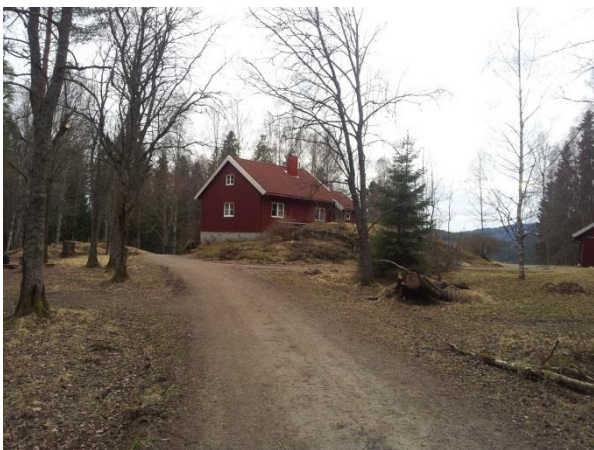
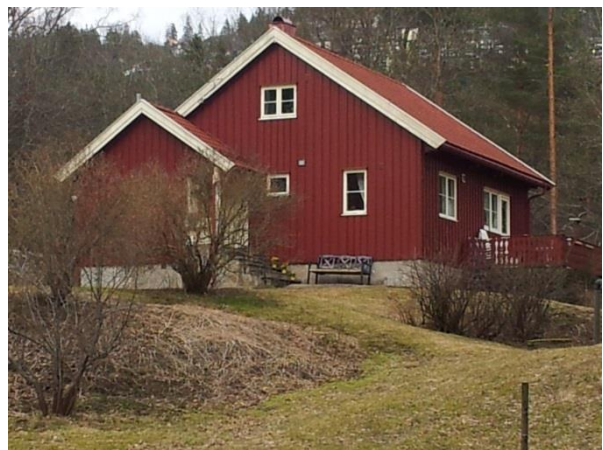
Våningshuset på Jegersborg er sannsynligvis en reisverkskonstruksjon. Det er ikke foretatt undersøkelser i forbindelse med fredningen, men ingen laft eller novkasser er synlige i fasaden i dag. Utvendig er huset kledd med tømmermannspanel, uhøvla over- og underligger av ulik alder, men hovedsakelig skåret på sirkelsag. Grunnmuren er av naturstein som er pusset. Taket er tekket med nyere sementstein og pipa er kledd med metallplater. Ut fra beslag og profiler på vinduene, antas disse å være fra 1950-tallet eller senere. På bygningens sørside er det satt opp en nyere veranda og satt inn en verandadør. Inngangspartiet med gang er også av nyere dato. Bygningens antas å være i god teknisk stand.

Jegersborg. Foto: Byantikvaren, 1979, og Bård Langvandslien © Riksantikvaren, 26.5.2014.

Jegersborg. Foto: Bård Langvandslien © Riksantikvaren, 27.3.2014.

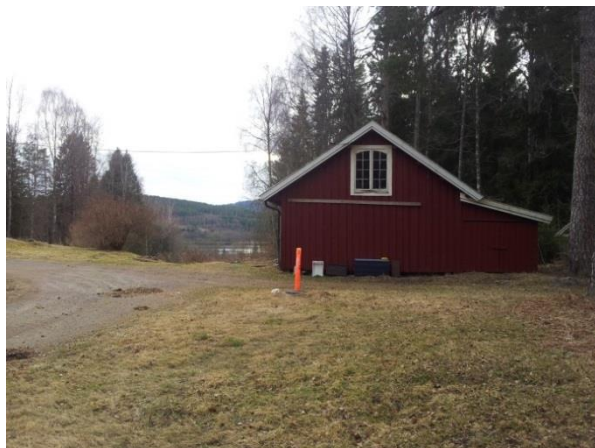
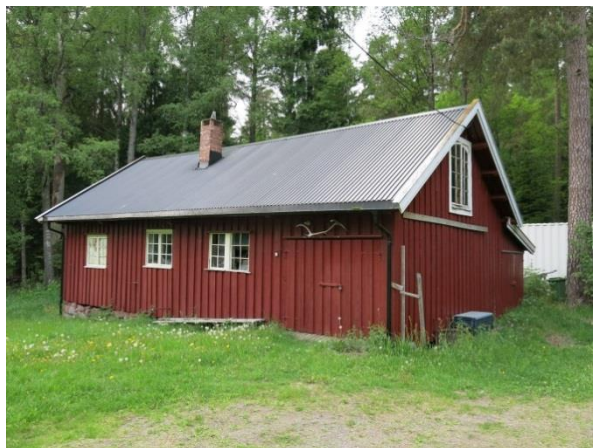
Uthuset på Jegersborg er en kompleks liten bygning med en nyere tilbygd garasje. Garasjetilbygget inngår ikke i fredningen. Huset er en reisverkskonstruksjon med kraftige åser og sperrelunner. Utvendig er huset kledd med bred tømmermannspanel av ulike dimensjoner og alder, delvis med synlig barkkant. En god del av panelet er saget på rammesag. Uthuset er tekket med nyere korrigerede takplater. Med unntak av sørvestre hjørne, som står på en tørmur av naturstein og delvis er sammenrast, står huset på holdsteiner. Vinduene i uthuset er av ulike aldre og har ulik detaljering og ulike beslag. De aller fleste antas å være gjenbrukt, men flere er synlige på eldre foto. To mindre vinduer mot vest og nord, mangler rammer.

Bygningen er relativt godt vedlikeholdt utvendig, men ligger svært lavt og bærer noe preg av manglende vedlikehold i senere tid. Bygningen er viktig som en del av plassmiljøet rundt på Bogstad, og den inngår i en sammenheng med dyrka mark og husdyrhold hos ansatte ved Bogstad. Dette bildet er det kulturhistorisk viktig å opprettholde som lesbart og lettfattelig. Bygningen er også blant de som i størst grad viser gjenbruk av eldre bygningsdeler i mindre viktige og «fine» hus, en tradisjon som for mange hus er brutt ved nyere og omfattende istandsettelser og moderniseringer.

Uthuset ved Jegersborg. Foto: Bård Langoandslien © Riksantikvaren, 27.3.2014 og 26.5.2014.

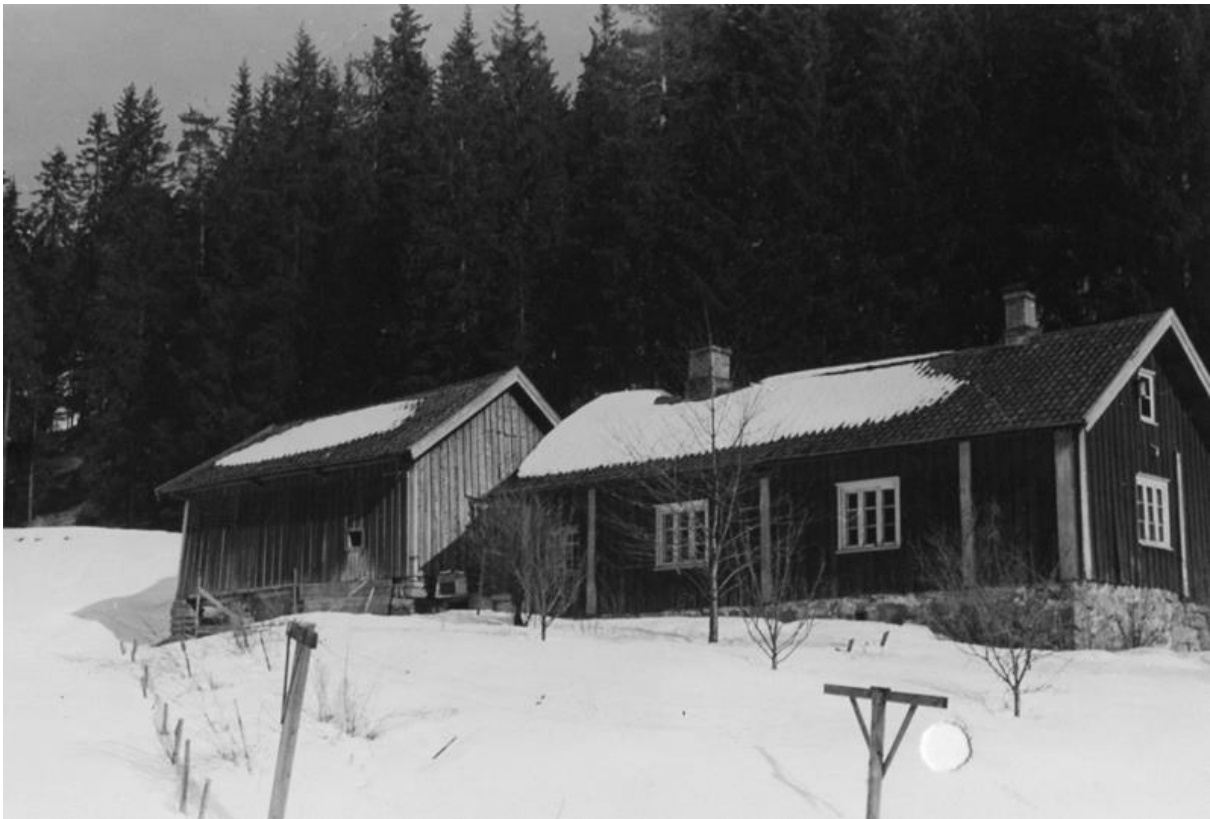
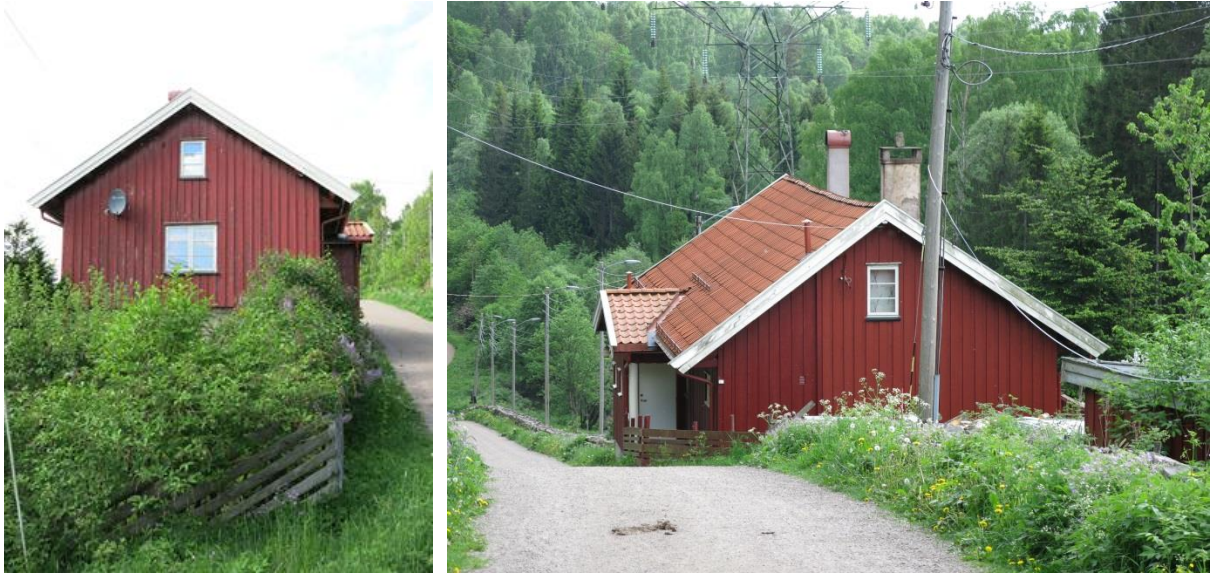
Våningshuset på Søndre Skuggen var opprinnelig et tømmerhus. Laftekassene er tydelig synlige på eldre fotografier. Bygningen er imidlertid bygd til og etterisolert slik at dette ikke lenger er så iøynefallende. Takkonstruksjonen var opprinnelig kraftige takstoler med solide åser. Endene på åsene er godt synlige i husets sørgavl. Utvendig er huset kledd med justert uhøvlet tømmermannspanel skåret på sirkelsag. Det opprinnelige huset og tilbyggene står på litt ulike murer, søndre som er eldst har sannsynligvis opprinnelig vært en tørrmur. Taket er kledd med nyere sementstein og pipene er ommurt, i alle fall over tak. Den nordre pipen trolig på 1960-tallet, den søndre senere. Huset har vinduer av ulik alder. Det eldste vinduet, søndre vindu på østre langvegg, ser ut til å være fra mellom 1920 og 1950. Ellers viser bilder at de fleste vinduer ble skiftet ved en større renovering av huset, trolig på 1960-tallet.

Bygningsvolumet framstår som på de eldste kjente bildene som har vært tilgjengelig. Til tross for lite autentiske materiale utvendig, oppfattes bygningen som gammel og troverdig i forhold til opprinnelig funksjon. Bygningen er et godt eksempel på hvordan de mange husmannsplassene lå fordelt utover i randsonen av godsets innmark. Våningshuset på Søndre Skuggen et viktig element i miljøet langs Byveien og i samfunnet på Bogstad.

Søndre Skuggen. Foto: Byantikvaren, udatert.

Søndre Skuggen. Foto: Bård Langvandslien © Riksantikvaren, 26.5.2014.

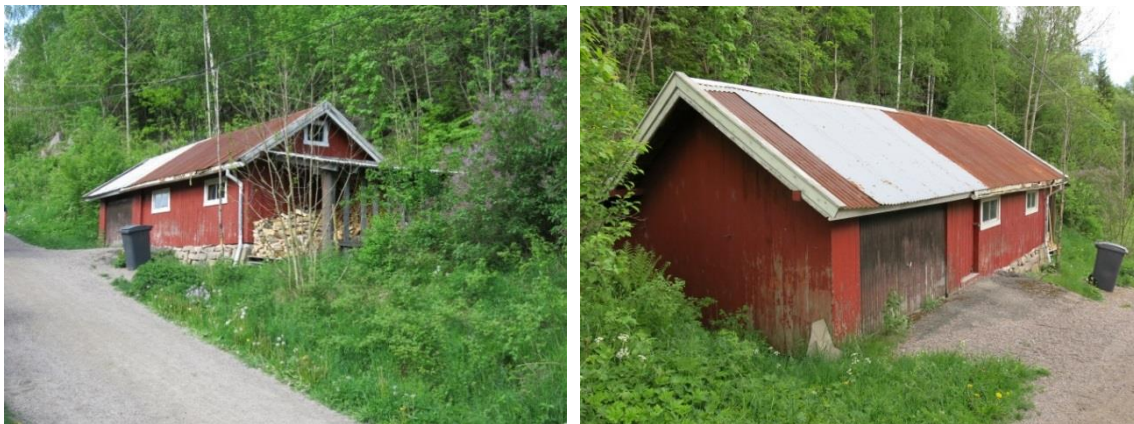
Uthus ved Søndre Skuggen. Foto: Bård Langvandslien © Riksantikvaren, 26.5.2014.

Uthuset på Søndre Skuggen er et enkelt lite reisverkshus med sperretak og utvendig kledning av glattkant. Det er delvis oppført på en grunnmur av naturstein. Vinduer og dører er av ulik alder, men sannsynligvis fra 1900-tallet. Taket er tekket med bølgeblekk. Søndre del antas å ha huset et fjøs, mens nordre del av bygningen brukes i dag som garasje.

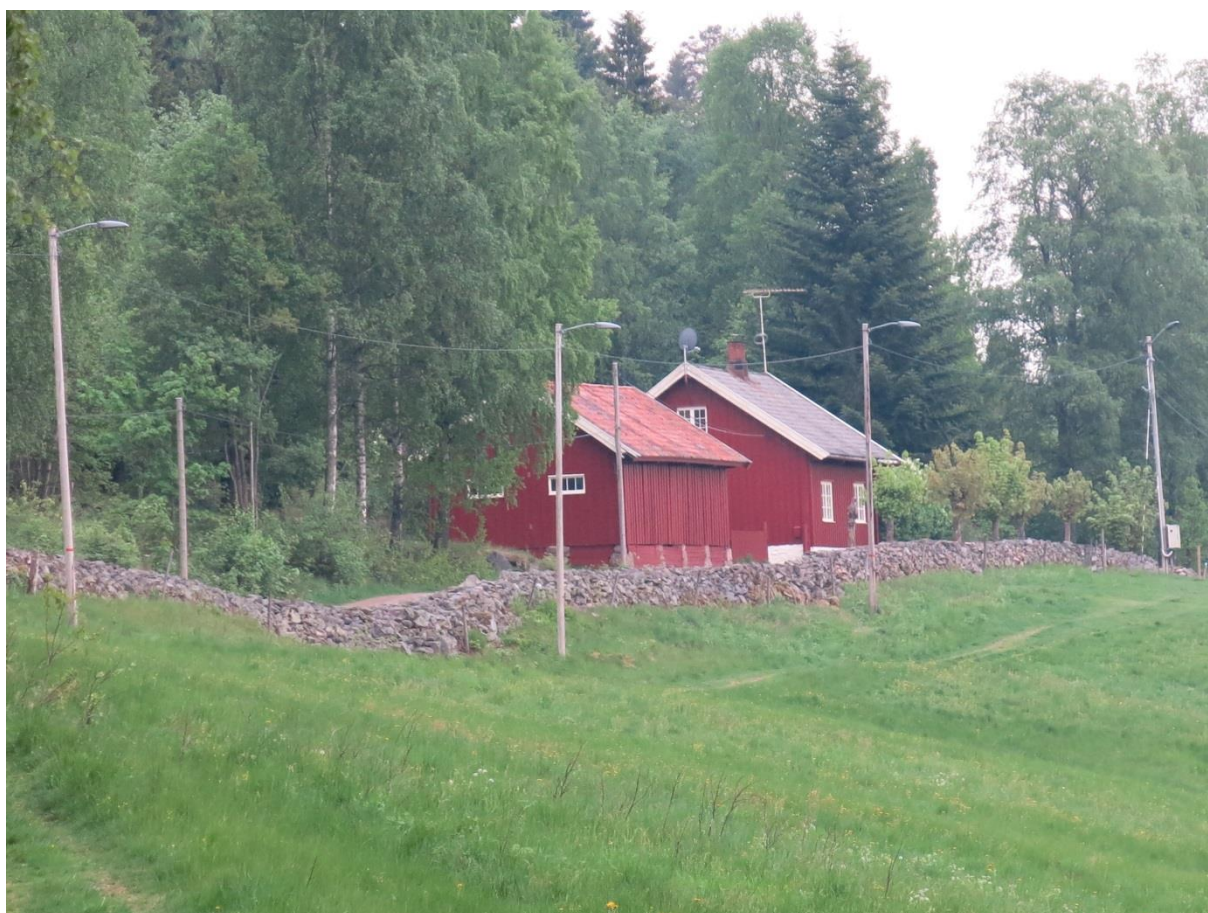
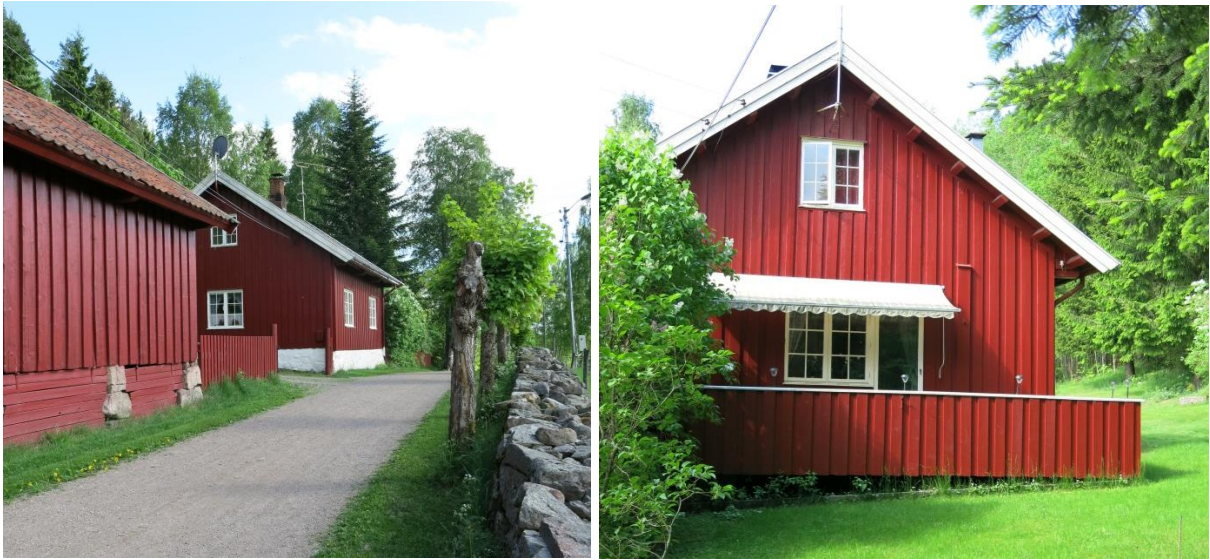
Våningshuset på Nordre Skuggen er ei tømmerstue, kledd med tømmermannspanel av justerte bord skåret på sirkelsag. Novkassene er synlige i fasaden. Taket er teknet med grå sementstein og takrennene er av eldre modell med rette bend. Vinduene er sannsynligvis fra 1950-tallet. Husert står på en pusset og malt natursteinsmur. Taket har kraftig åsender, uten profiler, men med avrundede avslutninger. Sperrelunnene er skåret rett av uten noen form for bearbeiding eller dekor. Huset har fått en nyere veranda og verandadør på sørveggen. Bygningen antas å være i god teknisk stand.

Nordre Skuggen. Foto: Bård Langvandslie © Riksantikvaren, 23.5.2014.

Nordre Skuggen. Foto: Bård Langvandslien © Riksantikvaren, 26.5.2014.

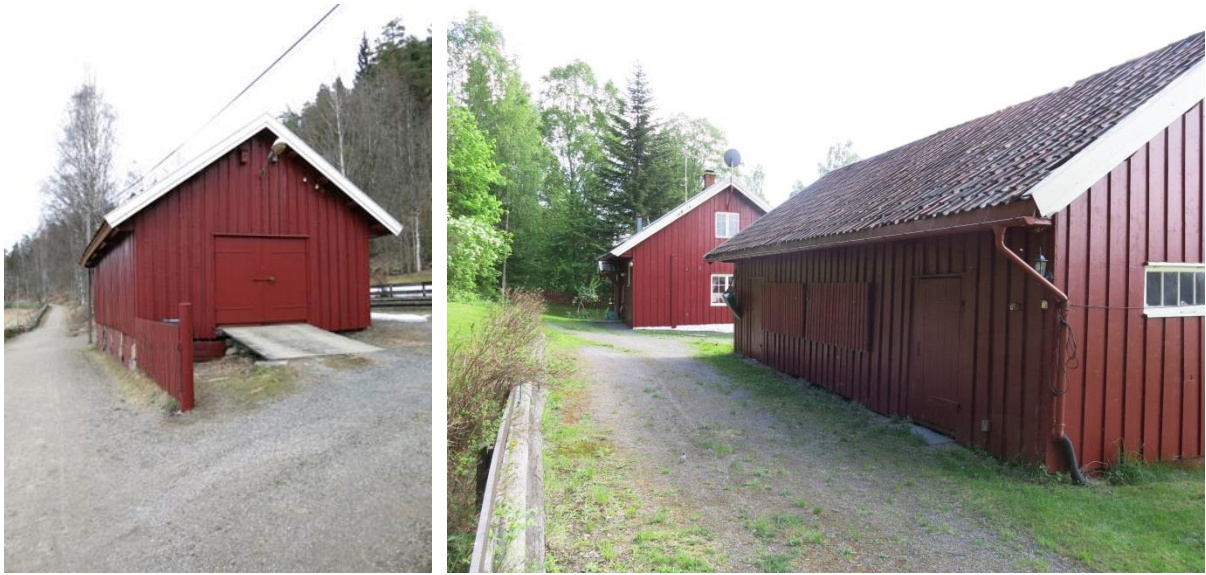
Uthuset er oppført som en tappet reisverkskonstruksjon på natursteinspillarer. Takkonstruksjonen er synlig i fasaden med sine uprofilerte, men avrundede ender på åser og sperrelunner. Utvendig er huset kledd med kraftig bredt tømmermannspanel av bord, skåret på rammesag. Taket er tekket med enkeltkrum taktegl, delvis håndbanket og delvis maskinprodusert. Hengslene på dørene og lemmene mellom pilarene under huset er håndsmidde. I sørveggen sitter en nyere tofløyet garasjeport. Vinduene på nordveggen er fra midten av 1900-tallet. Uthuset ser ut til å være i god teknisk stand til tross for enkelte skadde takstein og mønepanner.

Uthus ved Nordre Skuggen. Foto: Bård Langvandslien © Riksantikvaren, 27.3.2014 og 26.5.2014.

Det er av høy kulturhistorisk verdi at uthusene på Skuggen er bevart, slik som tilsvarende bygninger på de andre Bogstadplassene. Uthusene dokumenterer at livet og kårene på plassene ikke bare var basert på arbeid for godseieren, men også selvberging med plantedyrking og husdyrhold. Ut fra eldre foto kan man se at det har stått flere uthus på Nordre Skuggen. For kulturmiljøet på selve plassen og på godset i stort, er det svært viktig at uthuset på Nordre Skuggen bevares og ikke bygges om slik at muligheten for å oppfatte opprinnelig funksjon svekkes.

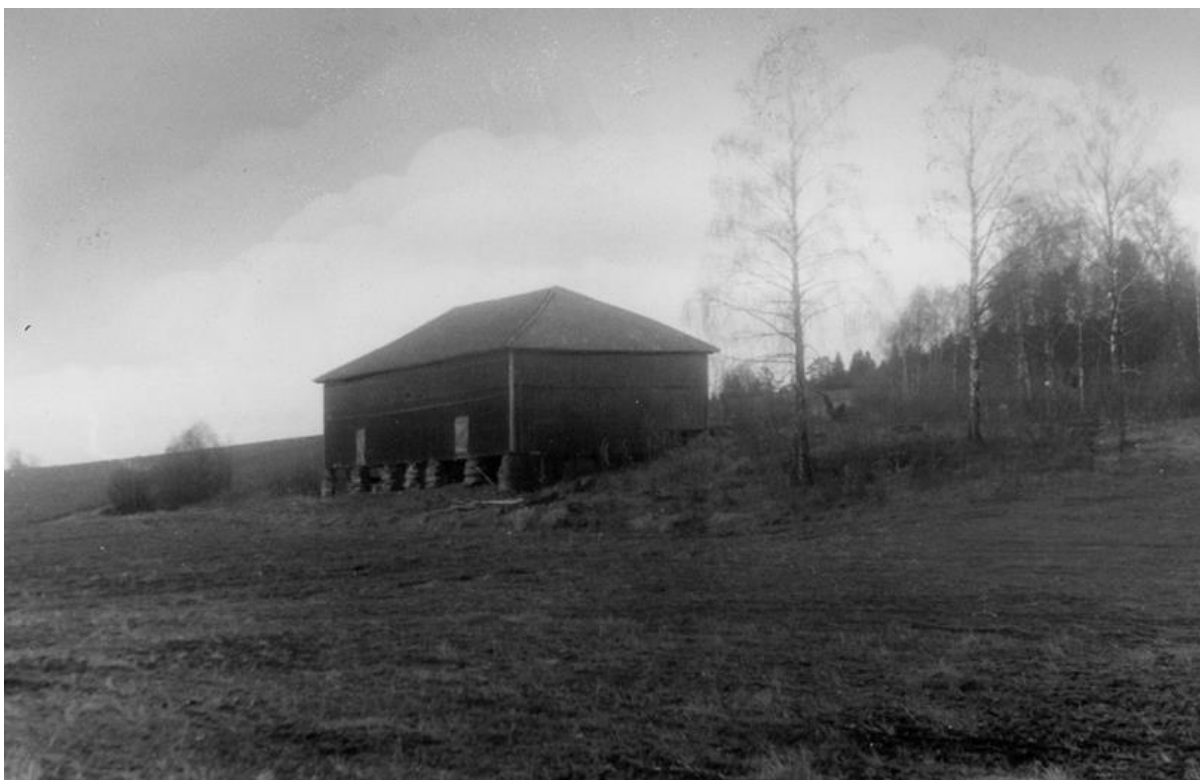
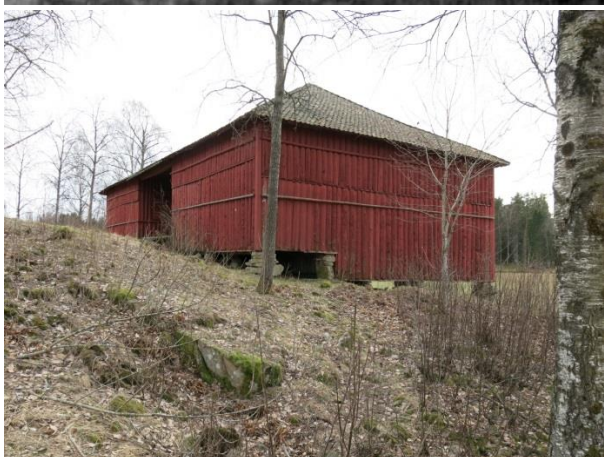
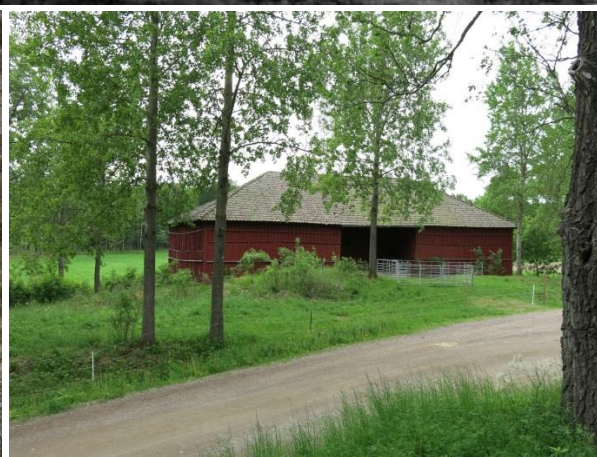
Markalåven tilskrives Peder Anker. Den er oppført på natursteinspilarer som et tappet reisverksbygg med laftet valmtak. Utvendig er den kledd med grove bakonsbord i ulike lengder, skilt med horisontale vannbord og utenpåliggende horisontale bord. Alle dører, porter og luker har håndsmidde hengsler og beslag. Taket er tekket med enkeltkrum håndbanket taktegl. I dag er Markalåven i god stand, men da den ble restaurert på 1970-tallet hadde forfallet kommet relativt langt. Bogstad har i tillegg til Markalåven hatt ulåver på det arealet som i dag er Bogstad golfklubb og der Bogstad Camping ligger. Låven på golfbanen ble bygget om til klubbhus for golfklubben. I dag er begge disse låvene revet.

Markalåven. Foto: Byantikvaren, 1959, og Bård Langvandslie © Riksantikvaren, 27.3.2014 og 27.5.2014.

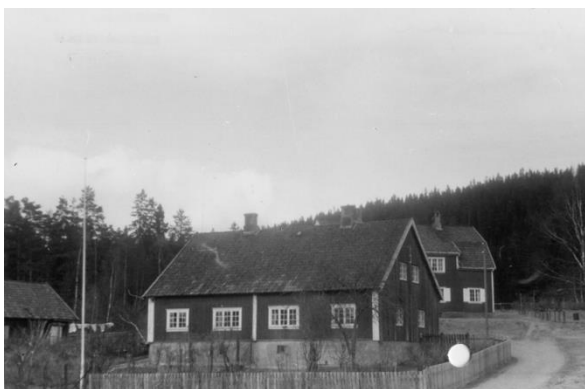
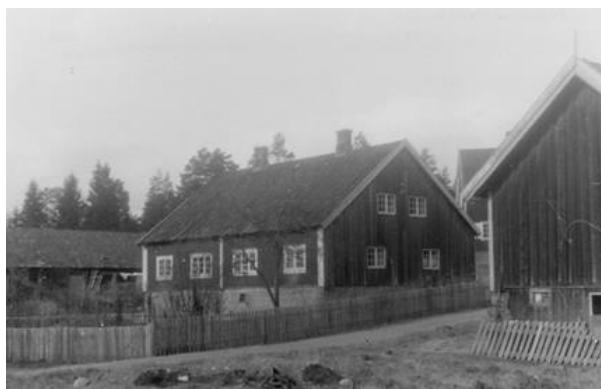
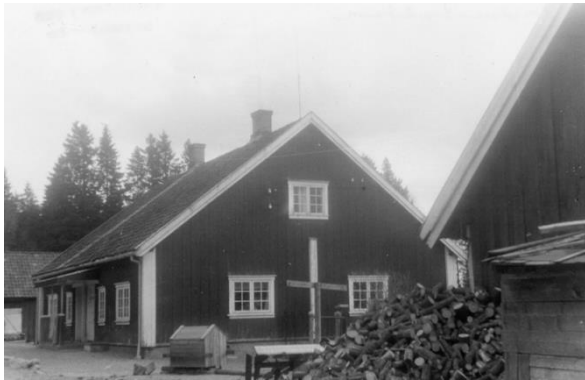
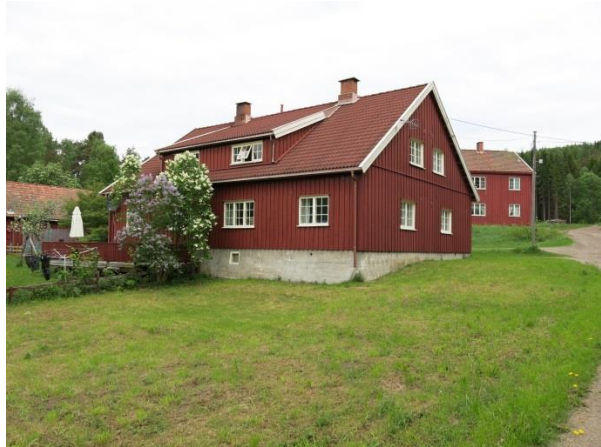
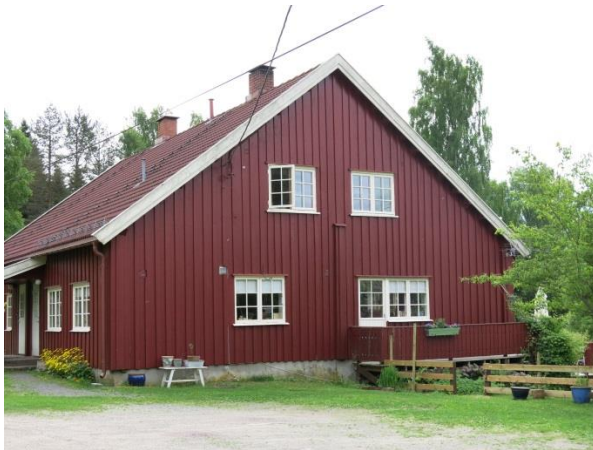
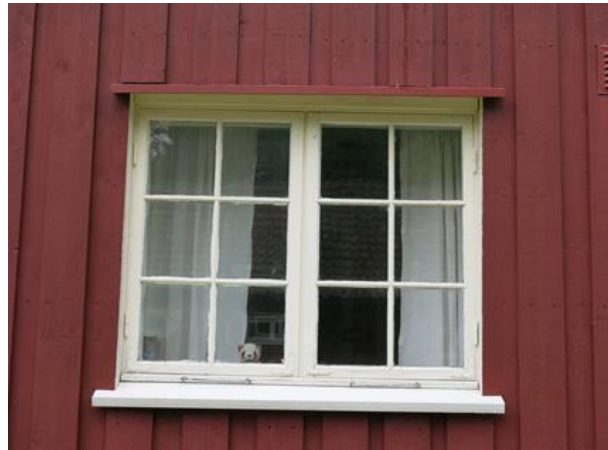
Huset er opprinnelig oppført som bolig for fire familier, men ble bygd om til to leiligheter omkring 1915. Huset har en tømmerkonstruksjon som utvendig er kledd med justert, uhøvlet tømmermannspanel, muligens er den også etterisolert utvendig. Novkassene er synlige i fasaden. Huset står på en konisk mur av naturstein. Stedvis er muren reparert med betong og den er pusset i nyere tid. Våningshuset har et åstak med synlige åsender på gavlveggene, avsluttet med hugde avsmalinger. Vinduene er fra andre halvdel av 1900-tallet og verandaene foran inngangspartiet, samt inngangsdørene, fra sent 1900-tall, eventuelt fra tidlig på 2000-tallet.

På den nordre gavlveggen er det laget en ny døråpning og oppført en veranda. Dette er noe uheldig i forhold til opplevelsen av det lukkede kompakte bygningsvolumet. Tak er tekket med rød sementstein, har kraftige snøfangere og trinn for feier. Pipene er ommurte i nyere tid.

Strømsbråten. Foto: Byantikvaren, 1953.

Strømsbråten. Foto: Byantikvaren, 1953 (øverst til venstre), og Bård Langvandslie © Riksantikvaren, 27.5.2014.

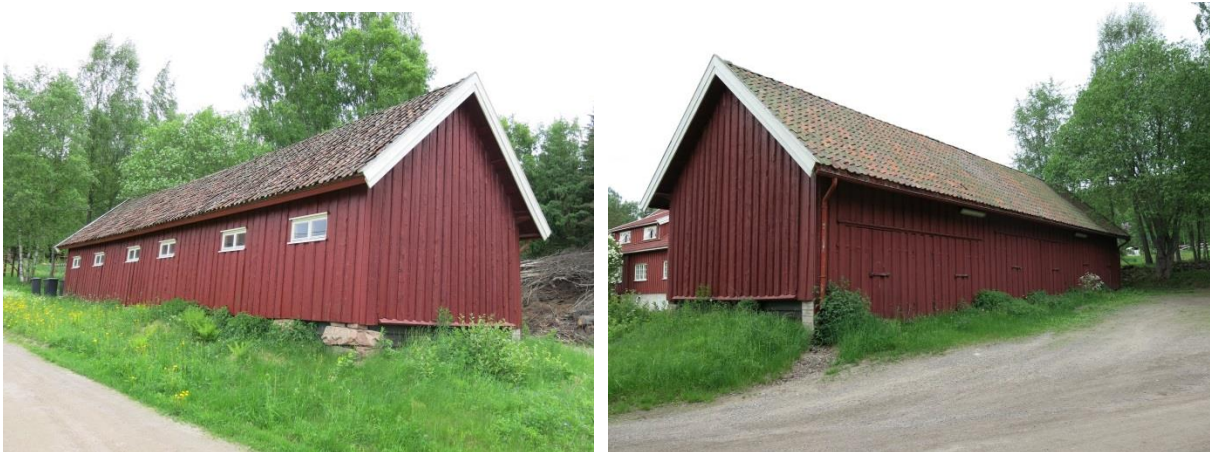
Det søndre uthuset på Strømsbråten er en langsmal bygningskropp med vinduer på nordre langfasade og doble dører på sørfasaden. Huset står på holdsteiner, natursteinspilastre, tørrmur og et par støpte pilastre mot vest og sør. Det er oppført som en tappet reisverkskonstruksjon med takstoler der endene på åser og sperrelunner ikke har profiler, men en enkel hogde avsmalning. Alle portene på sørveggen er fra 1900-tallet og har maskinproduserte hengsler. De er sannsynligvis satt inn etter at det ble vanlig med personbil og behovet for garasjer oppsto. Alle vinduene er fra sent på 1900-tallet. Utvendig er uthuset kledd med bred tømmermannspanel i varierende bredder. Mange bord har synlig barkkant og en del er bakonsbord. Det meste ser ut til å være skåret på rammesag. Taket er tekket med enkeltkrum håndslått taktegl. Det er noe råte nederst på øst- og nordveggen og enkelte

takstein er ute av posisjon eller skadet. Bortsett fra dette ser uthuset ut til å være i god teknisk stand.

Søndre uthus på Strømsbråten. Foto Bård Langvandslien © Riksantikvaren, 27.5.2014.

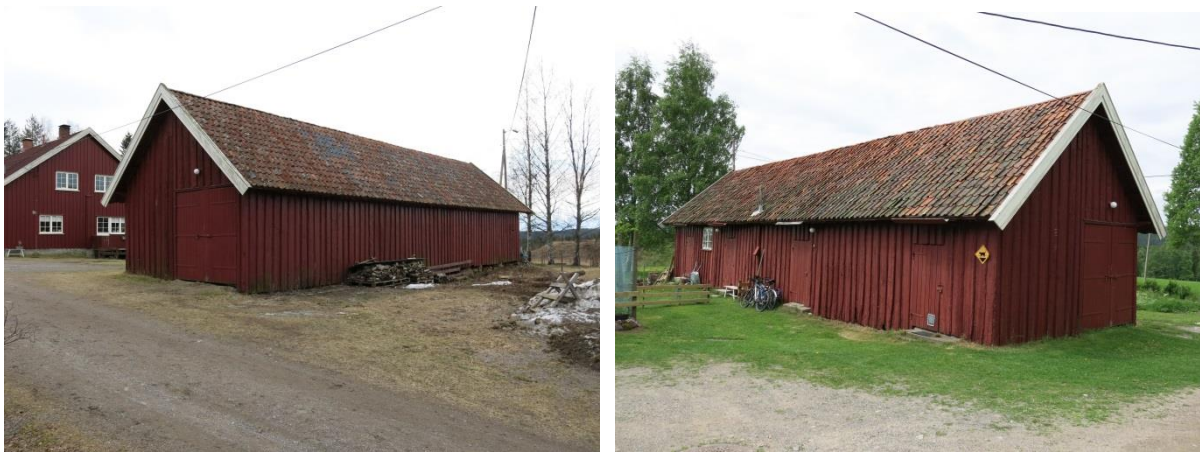
Det nordre uthuset på Strømsbråten er i likhet med det søndre, en langsmal bygningskropp. Uthuset har fire dører på sørveggen, mot våningshuset, og en kjøreport på østre gavlvegg mot Byveien. Huset står delvis på holdsteiner og delvis på tørrmur. Det er oppført som en tappet reisverkskonstruksjon med takstoler der endene på åser og sperrelunner er uten profiler, men har en hogd avsmalning. Uthuset er kledd med bred, ujustert, delvis ukanta bord, hovedsakelig spikret med håndsmidd spiker. Det meste av panelet ser ut til å være skåret på rammesag. Taket er tekket med enkeltkrum håndslått taktegl. Uthuset ser ut til å være i relativt god teknisk stand, men har noe råte nederst på panelet. Det ligger stedvis lavt over terrenget og enkelte takstein mangler, er sprukket eller ligger ute av posisjon.

Nordre uthus på Strømsbråten. Foto: Bård Langoandslien © Riksantikvaren, 27.3.2014 og 27.5.2014.
