Dokumentasjon av Bogstad gård med plasser og kulturlandskap

Vedlegg til fredningssak

Navn: Bogstad gård med plasser og kulturlandskap

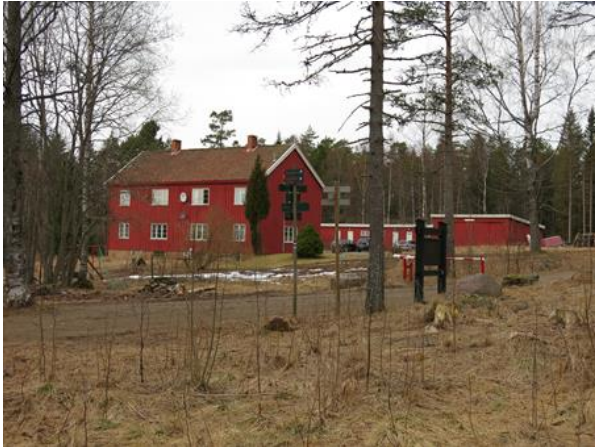
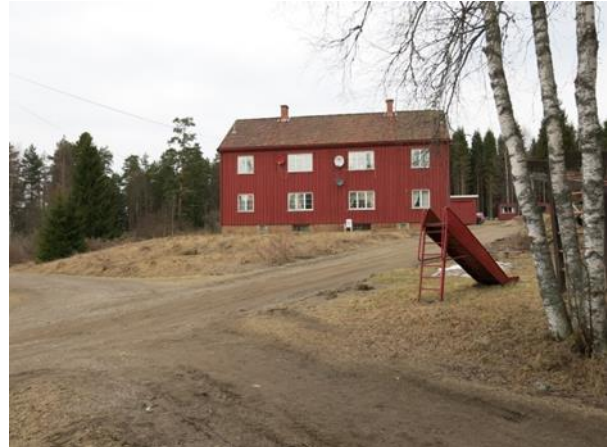
Arbeiderboligen på Strøm ble oppført som bolig for fire familier i 1917. På 1960-tallet ble den bygd på og totalrestaurert til det utseende den har i dag. Bygningen er en reisverkskonstruksjon kledd med justert uhøvla tømmermannspanel. Taket er tekket med flat tegl fra Alna teglverk. Huset står på en pusset grunnmur med kjellervinder fra byggeåret 1917. Pipene er fra 1960-tallsombyggingen. Foran inngangsdørene på husets nordside er det små tak på jernsøyler. Disse takene er tekket med takpapp.

Med unntak av kjellervinduene er det ingen detaljer i fasaden, eller i volumet, som viser at bygningen er oppført så tidlig som 1917. Bygningen ser ut til å være i akseptabelt god stand, men trenger vedlikehold og ettersyn. Selv om bygningsvolumet og fasadedetaljene er endret, er bygningen viktig som en del av bygningsmassen tilknyttet Bogstad gård. Den gir et godt og enkelt lesbart bilde av antallet arbeidere som var ansatt på gården og tett knyttet opp til driften. Den er også et viktig element i miljøet på Strømsbråten, et helt lite arbeidersamfunn i seg selv der det til tider har bodd 8 eller flere familier.

Arbeiderboligen på Strømsbråten. Foto: Bård Langvandslie © Riksantikvaren, 27.3.2014.

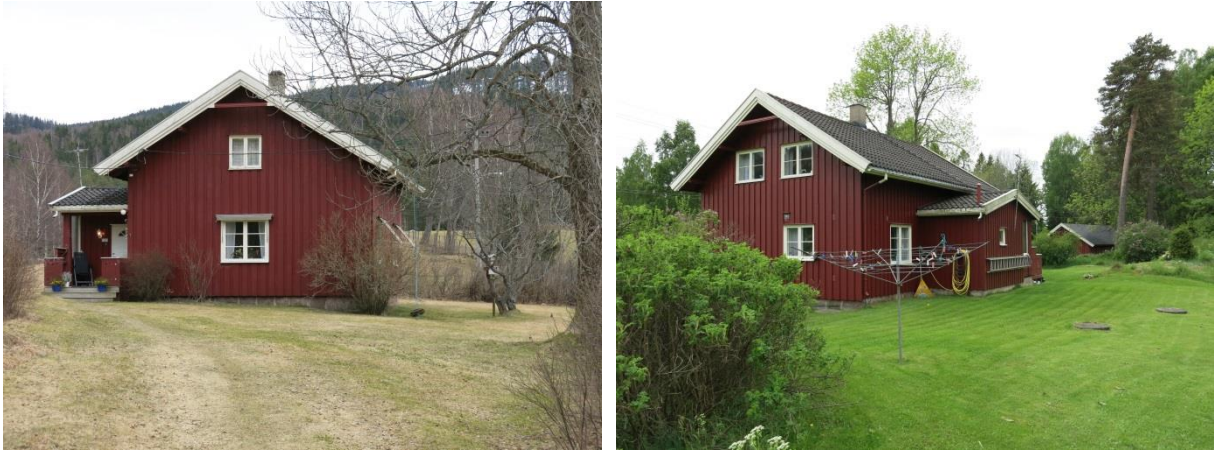
Våningshuset på Murmesterstua er et reisverkshus på ringmur av spekket råkoppstein. På sørveggen i grunnmuren sitter det rammer fra støpejernsvinduer. Det nyere inngangspartiet står på betongmur. Husets takkonstruksjon viser en enkel sveitserstilsdetaljerings på sperre- og åsander. De høysittende hanebjelkene på begge gavlfasadene er også rester av den opprinnelige eksteriørutforming. Utvendig er huset i dag kledd med uhøvla tømmermannspanel og taket er tekket med svart sementstein. Den nyere pipa er pusset. Takrennene har «rette bend», noe som indikerer at de er fra før 1970. Vinduene er fra andre halvdel av 1900-tallet

Huset ser ut til å være i teknisk god stand. Bygningens hovedvolum er autentisk, men få detaljer i fasaden er gamle. Husets karakter er vesentlig endret i forhold til opprinnelig arkitektoniske uttrykk og detaljering. Tross endringene i utseende er bygningen og tunet fortsatt lesbart som en mindre plass under Bogstad og derfor en viktig kilde for den kultur- og sosialhistoriske forståelsen av godset som bedrift og for de ansattes kår.

Murmesterstua. Foto: Bård Langvandslien © Riksantikvaren, 27.3.2014 og 27.5.2014.

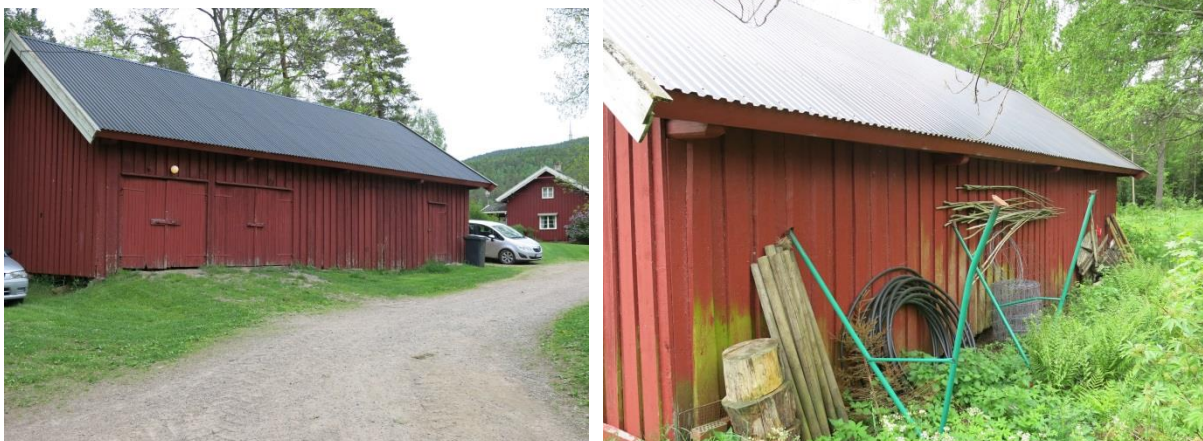
Uthuset ved Murmesterstua er oppført i tappet bindingsverk og står på natursteinspilarer. Takkonstruksjonen har synlige avrundede åser og sperrelunner i justerte dimensjoner. Utvendig er uthuset kledd med bred uhøvla tømmermannspanel av ulik alder. Mesteparten er sagd på rammesag og store deler av panelet har synlig barkkant. I søndre langvegg er det satt inn nyere garasjeporter. I den samme veggen sitter det en nyere dør, men muligens i en eldre døråpning. Taket er tekket med svarte korrugerte takplater. Vinduet i østre gavlvegg har delvis gjenbrukte og håndsmidde beslag. Uthuset har flere lag rødmaling med noe ulik farge. Innerste synlige lag er en komposisjonsmaling.

Bygningen ligger lavt i terrenget, særlig gjelder dette østveggen. Med unntak av litt råte nederst på panelet er bygget i god teknisk stand. I likhet med de andre litt anonyme uthusene på plassene under Bogstad, er også dette uthuset viktig i forhold til å dokumentere, forstå og oppfatte Murmesterstua og vilkårene de som bodde der levde under. Det sosialhistoriske aspektet ville blitt vanskeligere å lese, og bygningsstrukturen og bygningshierarkiet ville tape mye på, om disse bygningene ble revet eller bygd om så mye at opprinnelig funksjon og utforming ikke lenger er fattbar.

Uthuset på Murmesterstua. Foto: Bård Langvandslien © Riksantikvaren, 27.5.2014.

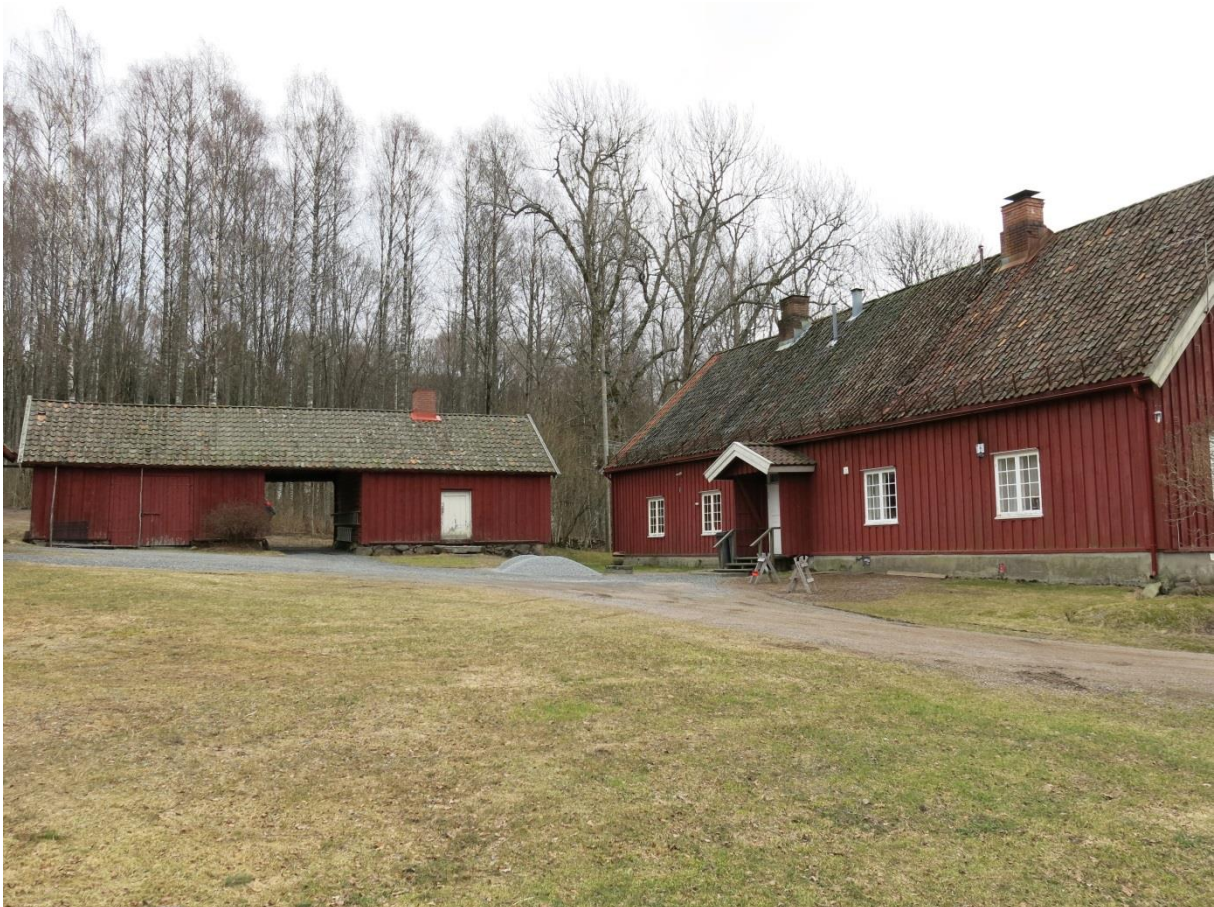
Våningshuset på Strøm er en tømmerbygning, opprinnelig oppført som bolig for fire familier. Huset står på en pusset grunnmur, trolig av naturstein, som smaler av opp mot tømmerkassen. Utvendig er bygningen kledd med tømmermanspanel av justerte bredder. Huset har koplede vinduer, som i likhet med resten av eksteriøret trolig er fra 1960-tallet. Ytterdøra er nyere. De to pipene er av tegl, men av noe ulik telstein, har litt ulik form, detaljering og alder. Vestre pipe nyest. Taket er tekket med tegl, for det meste håndbanket.

Bygningen antas å være i god teknisk stand da det ikke er synlige tegn til skader eller forfall utvendig. Bygningens volum og arkitektoniske uttrykk er autentisk, men med unntak av takteglet, er ingen detaljer eller synlige bygningsdeler i fasaden av særlig høy alder. Bygningen er likevel både et landemerke og en viktig del av Bogstadanlegget. Den forteller om arbeidsfolkets boforhold, organiseringen og de sosiale strukturene i driften av godset. Bygningen er av høy alder og har stor kilde- og opplevelsesverdi.

Strøm. Foto: Bård Langvandslie © Riksantikvaren, 27.3.2014.

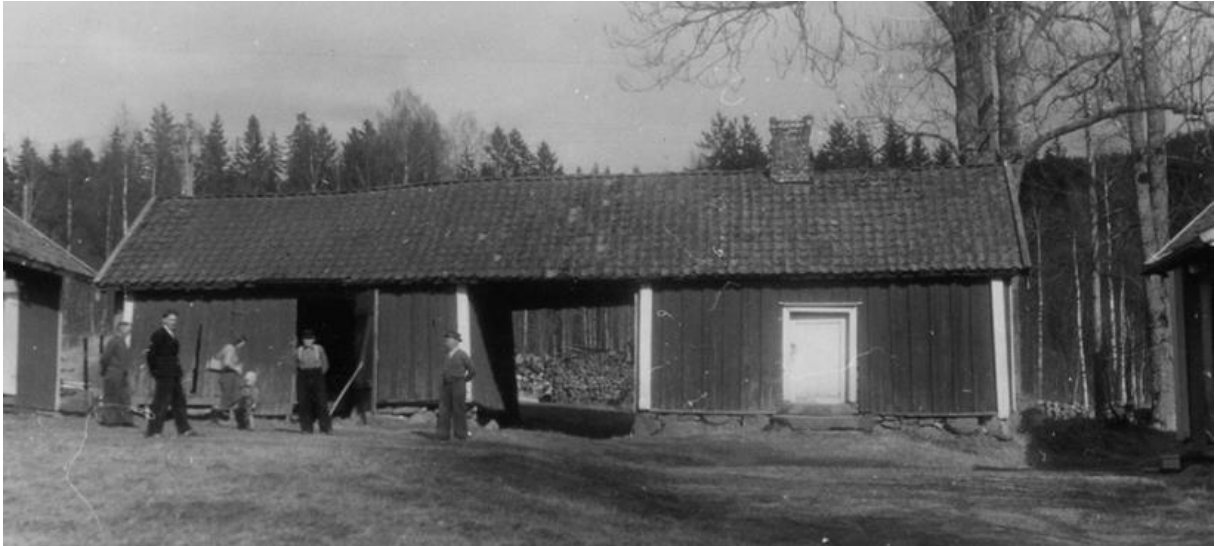
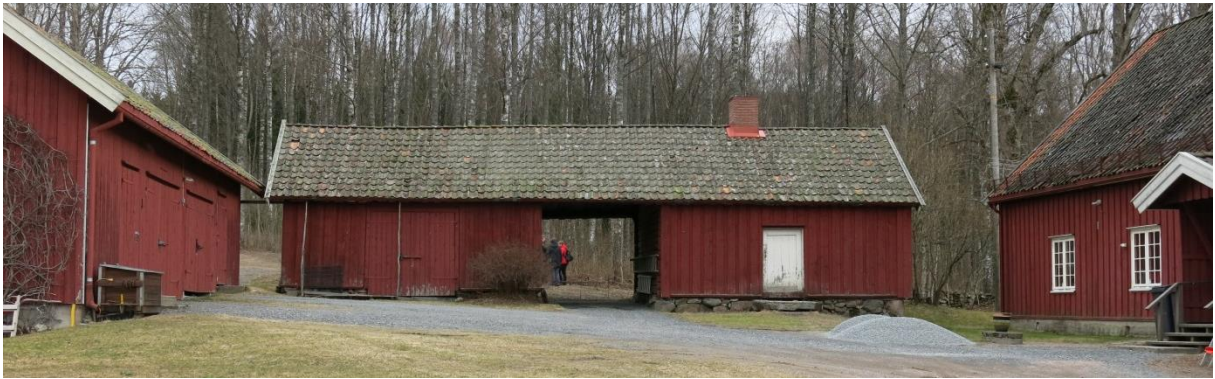
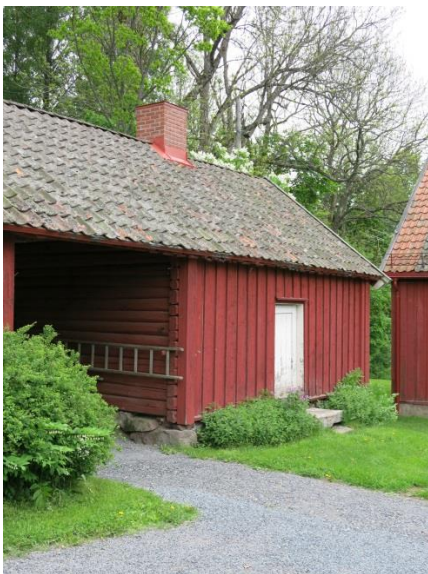
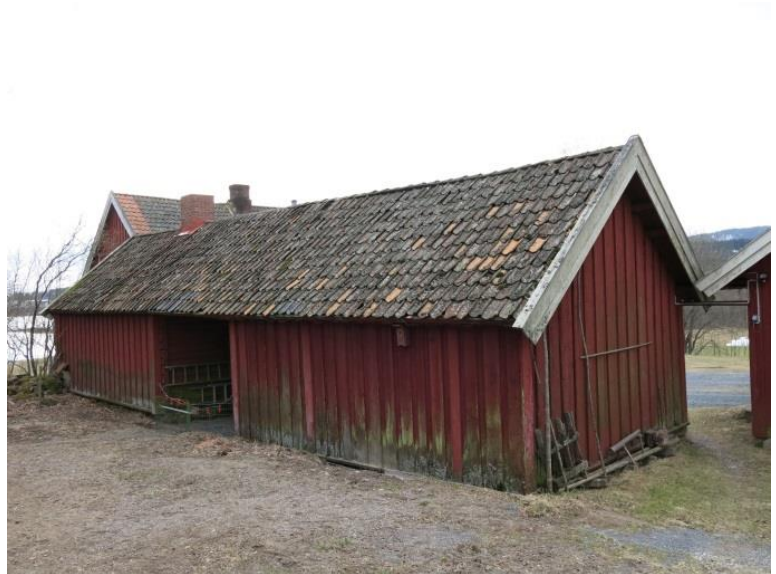
Bryggerhuset og uthuset på Strøm er et sammensatt hus med portrom mellom de to delene. Søndre del, sør for portrommet, er en kvadratisk tømmerkjerne med ildsted, reist på tørrmur av naturstein. Nordre del er et reisverksuthus oppført på holdsteiner. Utvendig er hele bygningen kledd med tømmermannspanel av ulik alder, noe varierende, men med ensartede dimensjoner. Mye av panelet er skåret på rammesag. Det eldste panelet er spikret med smidd spiker. Panel står mot et sålebenkbord over grunnmuren. Over søndre del og over portrommet har huset et åstak, over nordre del er det en takstolskonstruksjon med avsmalende, hogde ender på sperrelunnene. Tak er tekket med enkeltkrum håndbanket tegl. Ytterdør mot tunet i søndre del av huset er en labankdør med illudert ramtre. I døra sitter en gammel vippeklinke av 1700-tallstype. Vinduet på sørveggen er fra tidlig 1900-tallet. Uthusporten i nordre del av uthuset er sannsynligvis fra 1900-tallet.

Bygningen ligger lavt og det er stedvis råteskader nederst i panelet på øst- og nordveggen. Med unntak av dette og at enkelte takttegl mangler eller er skadet, samt vedlikeholdsbehov på vinduet, synes bygningen å være i teknisk god stand.

Bryggerhus og uthus på Strøm. Foto: Byantikvaren, 1965.

Bryggerhus og uthus på Strøm. Foto: Bård Langvandslien © Riksantikvaren, 27.3.2014.

Bryggerhus og uthus på Strøm. Foto: Bård Langvandslien © Riksantikvaren, 27.5.2014 og 27.3.2014.

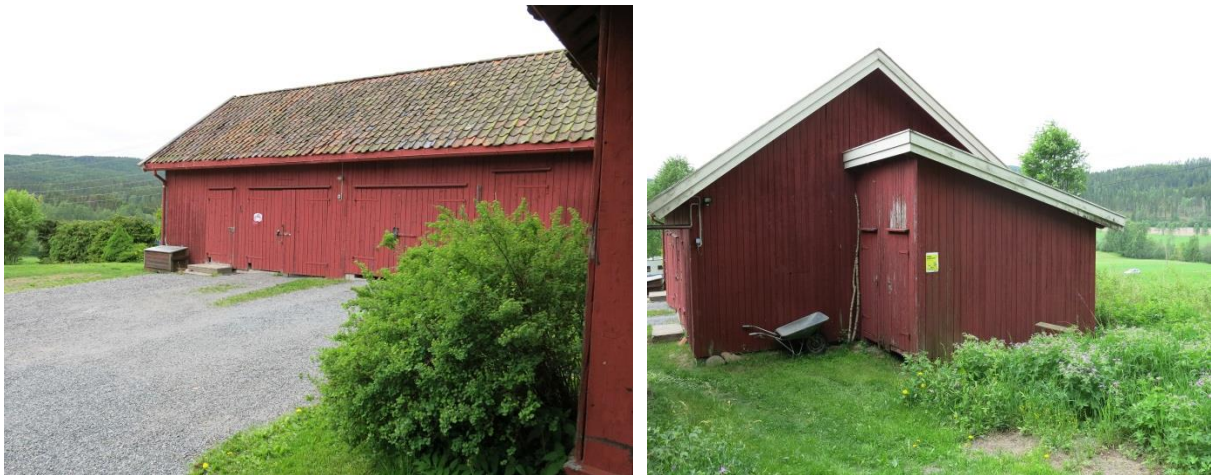
Uthuset har to like, men speilvendte ender. I tillegg er det bygd til med utedoer mot øst. Vinduene på nordveggen har enkel omramming, og profiler, hengsler og beslag er av en type som var vanlig omkring 1925. Ut fra en stilistisk vurdering av vinduene og andre bygningsdeler, materialdimensjoner, panel og takkonstruksjoner, er det grunn til å anta at huset er oppført på 1920- eller 1930-tallet. Bygningen er en reisverkskonstruksjon med glattkantpanel av relativt smale uhøvla bord, spikret med klipt spiker. Taket på hoveddelen er tekket med enkeltkrum håndbanket tegl som trolig er eldre enn selve bygget. Taket på utedoen er tekket med bølgeblikk.

Bygningen bærer preg av å være jevnt vedlikeholdt og framstår i god teknisk stand. Uthuset er en viktig arkitektonisk vegg i gårdsrommet. Funksjonen som uthus viser hvordan tunet på Strøm fungerte og det forteller en del om antallet beboere og deres levekår. Hadde Strøm vært en vanlig bondegård hadde det sannsynligvis stått en større låve og et fjøs på stedet der uthuset står. Bygninge er kulturhistorisk interessant i forhold til å forstå driften av Bogstad og vilkårene for de ansatte.

Uthus på Strøm. Foto: Bård Langvandslien © Riksantikvaren, 27.5.2014.

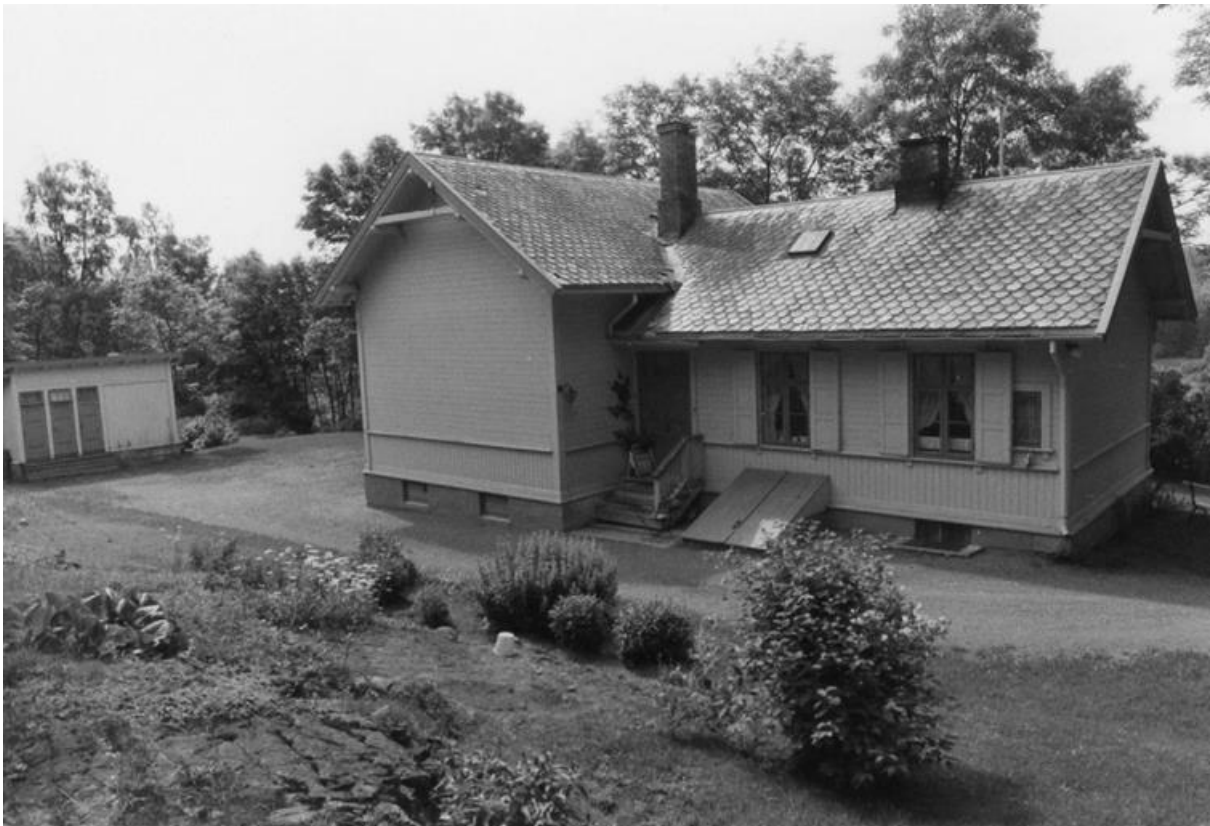
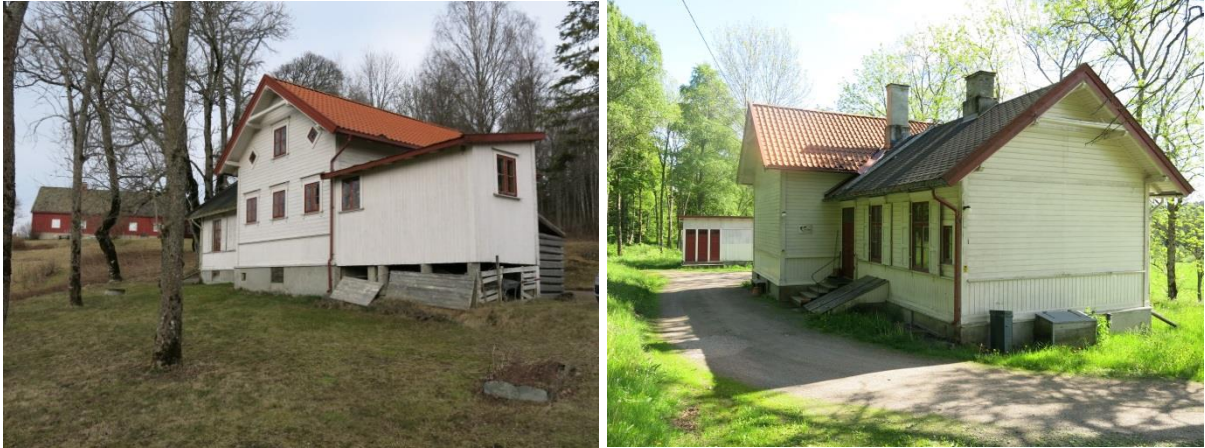
Skolen er et reisverksbygg med sperretak, oppført på pusset teglmur. Taket på nordfløyen er tekket med taksingel. Midtvolumet, som er orientert øst-vest, er tekket med nyere taktegl. Den tilbygde sørfløyen med pulttak, er tekket med bølgeblikk med sinuskruer. Bygningen har to pussede teglmurte piper. Utvendig er bygget kledd med liggende faspanel over en brystning av stående panel av samme type. De fleste vinduene er koplede og mange har innervinduer som antas å være originale fra byggeåret. Hoveddør, vinduer, skodder og gerikter i den eldste delen av skolen, er originale fra oppføringsåret. Med unntak av en del skadet taktegl framstår bygningen i god teknisk stand. Eldre bilder viser at skolehuset tidligere har vært tekket med skifer. Under sørfløyen ligger det lagret en større mengde med tungeformet takskifer som sannsynligvis er den opprinnelige.

Bygningen har et uvanlig og sjeldent autentisk eksteriør i forhold til opprinnelig arkitektur og detaljering. Få små skolestuer er fredet. Bogstad skole har derfor ikke bare høy kulturminneverdi arkitektonisk og sosialhistorisk som en del av Bogstadanlegget, men også som enkeltminne som viser skolehistorien i Norge.

Bogstad skole. Foto: Byantikvaren, 1979.

Bogstad skole. Foto: Bård Langvandslie © Riksantikvaren, 27.3.2014 og 27.5.2014.

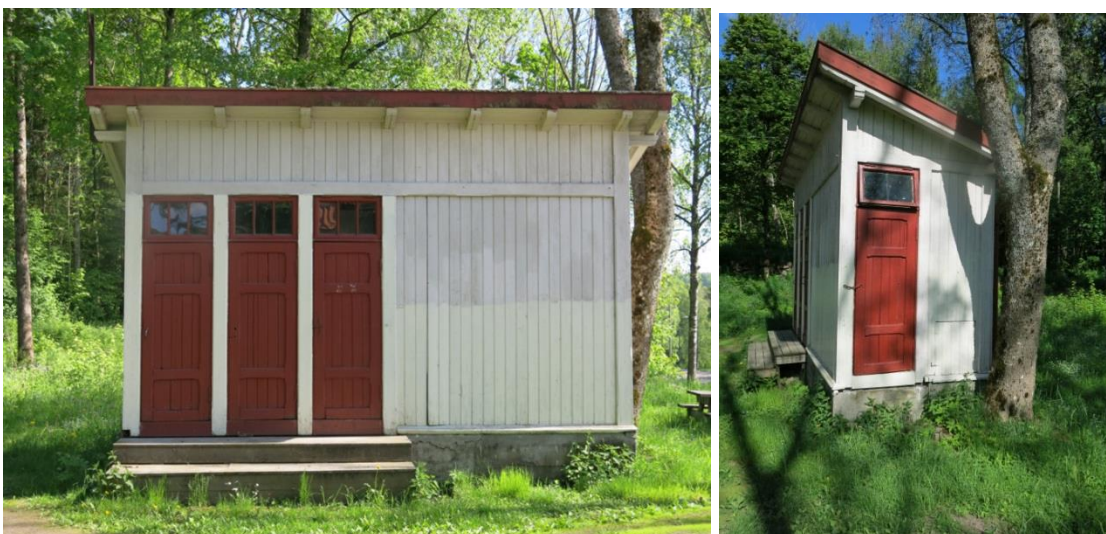
Utedoen på Bogstad skole er et lite pulttakshus i reisverk oppført på pusset fundament. Fundamentet, som også utgjør gulvet inne i utendoen, flukter med oversiden av bunnsvillene i veggkonstruksjonen. Utedoen antas ut fra dette, samt materialbruken, å være yngre enn resten av huset. Fasaden har en enkel sveitserstildekor. Opprinnelig har doen hatt fire avtreder og fire dører på nordvegg, samt ett avtrede med inngang fra vest. Det siste kan ha vært et urinal. Taket er tekket med bølgeblikk og en luftekanal fra to av avtredene stikker over tak.

Utedoen er i god teknisk stand og framstår som usedvanlig intakt og lite endret. Den er en viktig del av miljøet ved skolen og ved Bogstad hovedgård.

Utedoen ved Bogstad skole. Foto: Bård Langvandslie © Riksantikvaren, 27.5.2014.
