**Odals Værk, Sør-Odal kommune**  
Dokumentasjon til fredningssak – del 1

Riksantikvaren, 25. august 2022

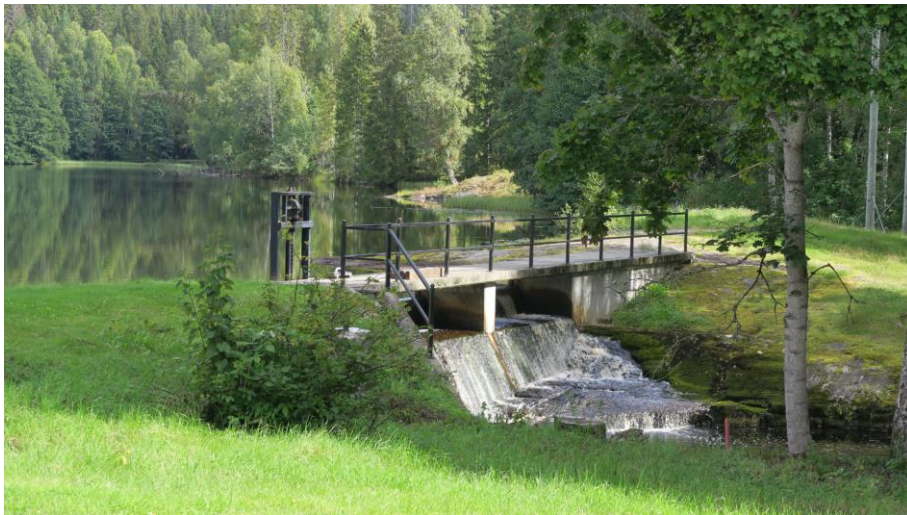
Foto til venstre: Reguleringsdammen.  
I midten: Rester etter den gamle oppgangssaga.  
Til høyre: I forlengelsen av reguleringsdammens demning ligger uttaket til vannet som ble brukt til driften av oppgangssaga.

Det er uklart om denne oppgangssaga var i bruk etter 1764, året som markerer starten på perioden som omfattes av forslaget til fredning. Restene etter oppgangssaga har imidlertid kulturhistorisk verdi sett i forhold til Odals Værks eldre historie, og bør derfor tas vare på.

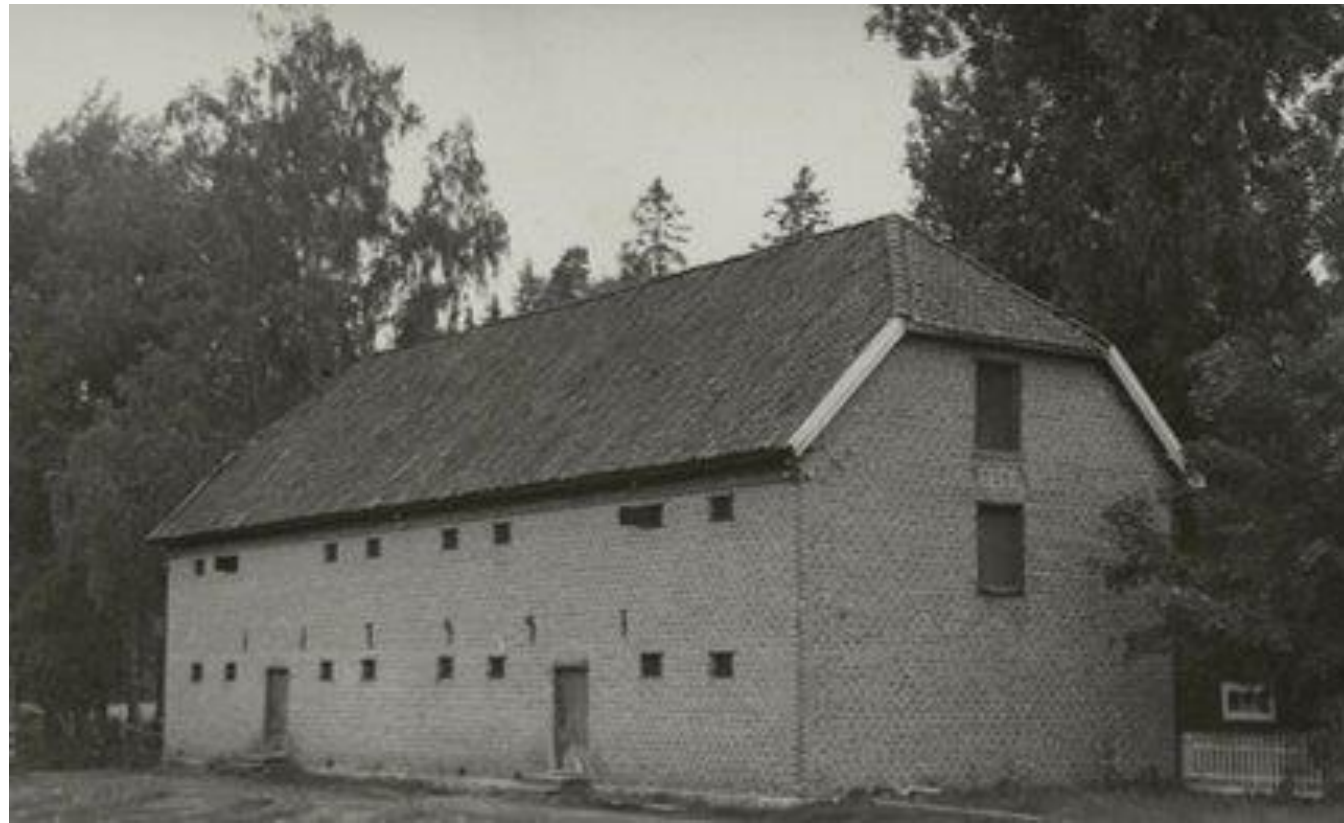
Kornbygningen, oppmålingstegning av Peer Hafslø Qvam, 1943, Foto av Riksantikvaren 1941.

Snitt

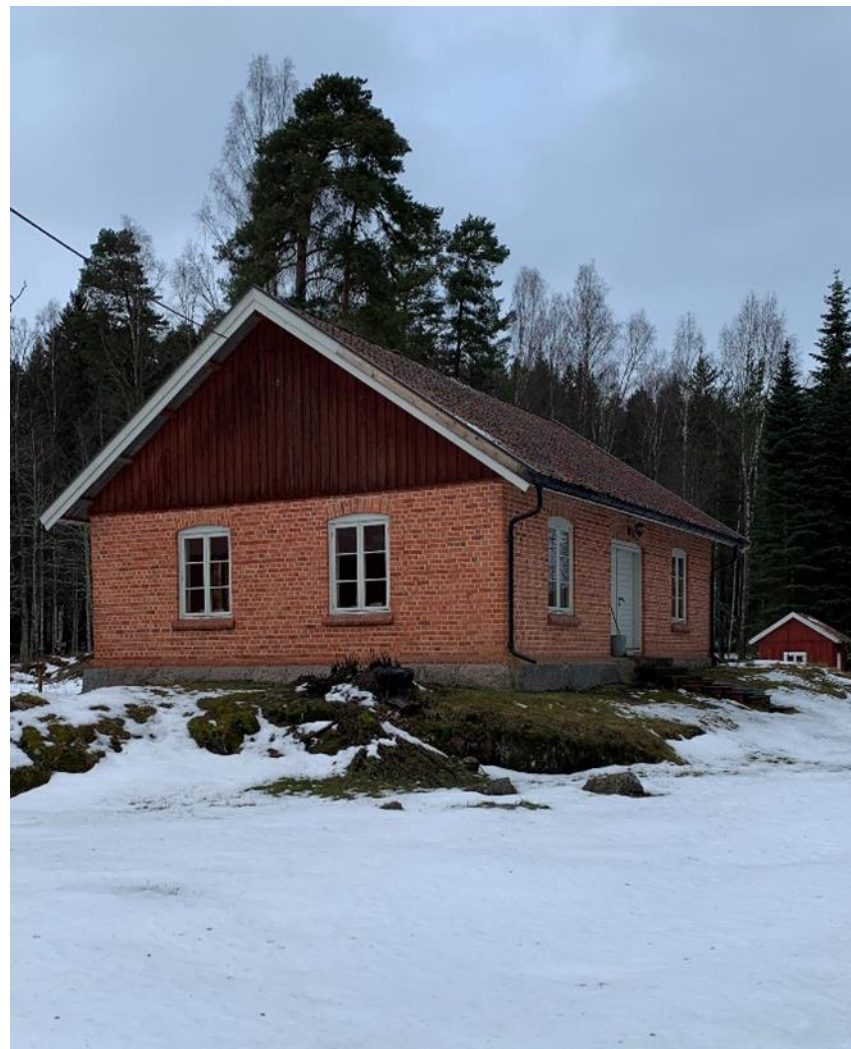
Gamle støpeovnsdeler er gjenbrukt som trapp på snekkerverkstedet. Foto: Linn Brox, Riksantikvaren, 2019.
