Steinberg, Vestre Toten kommune

En privat embetsmannsgård

Fredningsdokumentasjon

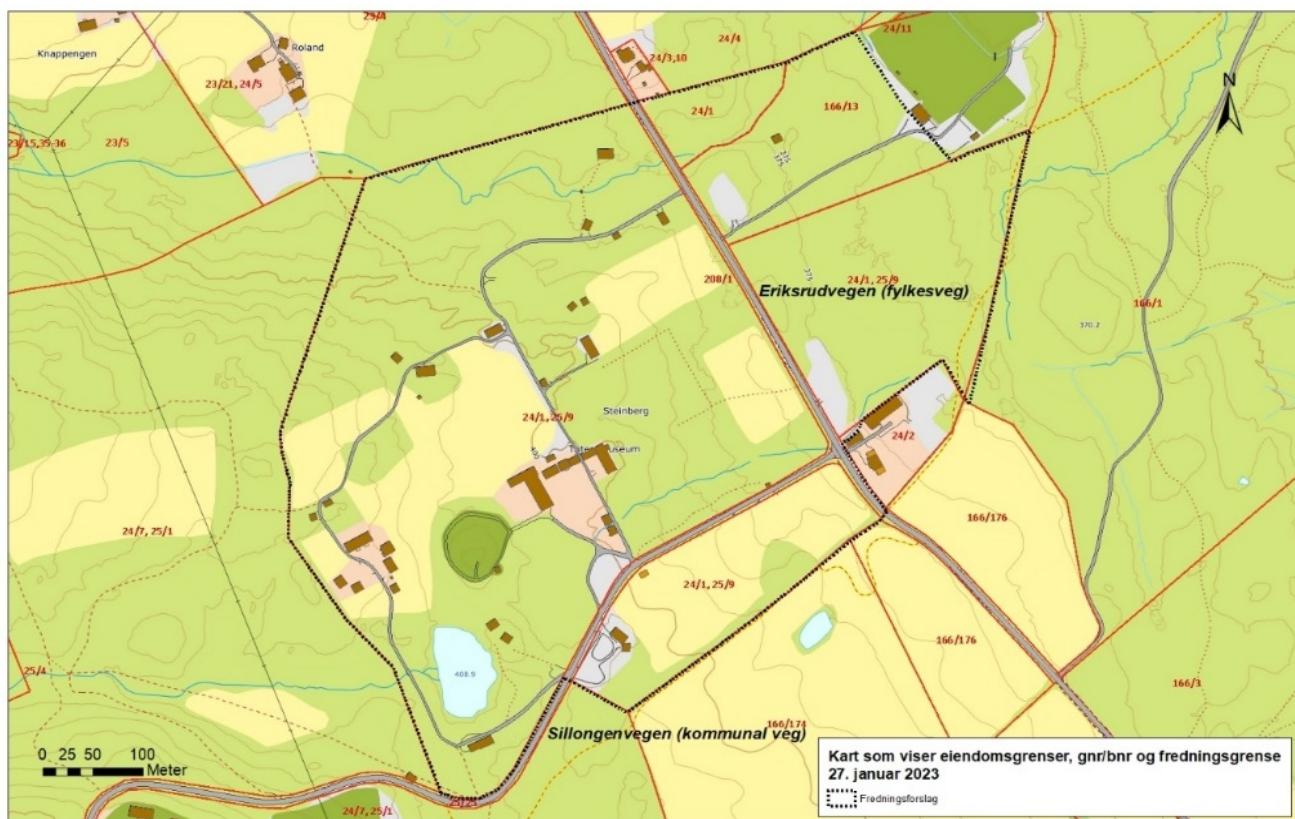
Kartet viser Steinbergeiendommen og grenser. Den består av gnr./bnr. 24/1 og 25/9 i Vestre Toten

kommune og 166/13 i Østre Toten kommune. Fredningen berører også den kommunalt eide Sillongenvegen og den fylkeskommunale Eriksrudvegen. Et lite parti av Kvennhusbekken som ligger på 24/2 i Vestre Toten inngår i fredningen. Gnr./bnr. 166/1,3 i Østre Toten kommune er i ferd med å overdras til 24/1 i Vestre Toten kommune.

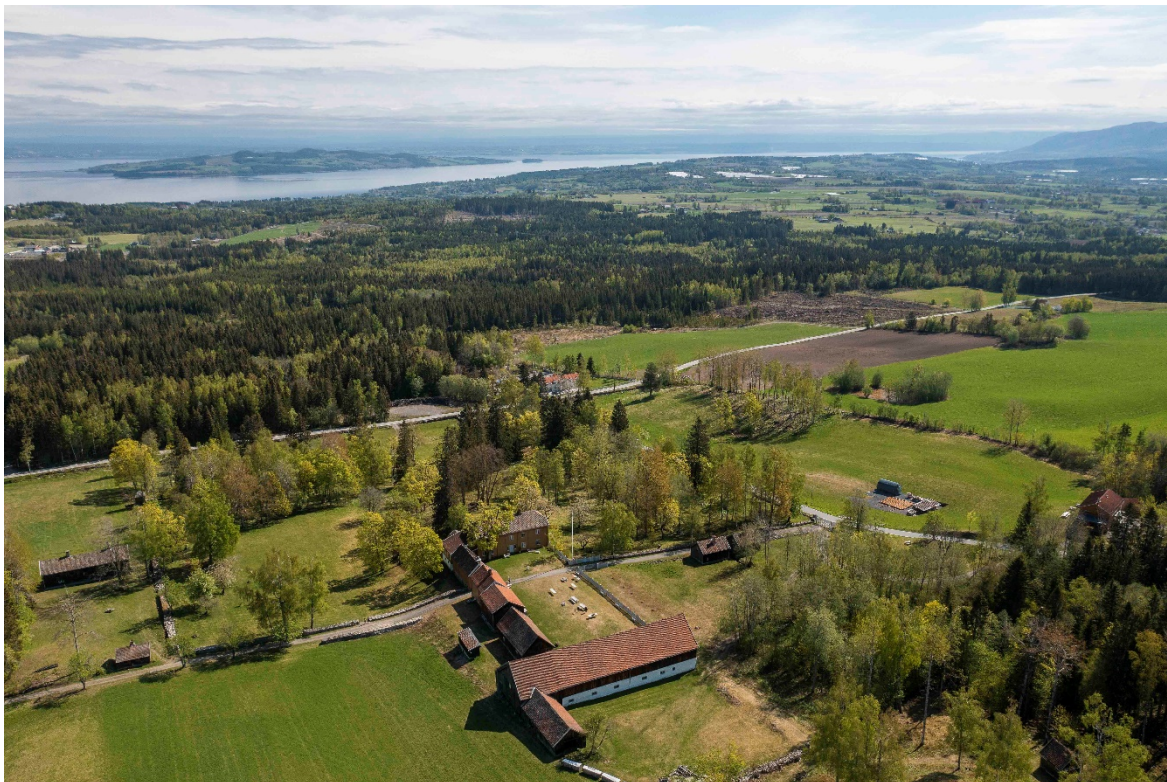
På bildet vises deler av Steinbergs varierte kulturlandskap med dyrkede arealer på begge sider av tunet, den rektangulære parken ligger midt i bildet, bak hovedbygningen. Øst for Eriksrudvegen sees deler av skogen som tidligere har vært dyrket mark. Den tilflyttede Kvemsbygningen ligger til venstre i bildet, dagens kafébygning til høyre og Weidemannfamiliens gravsted i forgrunnen på høyre side. Dronefoto: Erlend Haugen 2022.

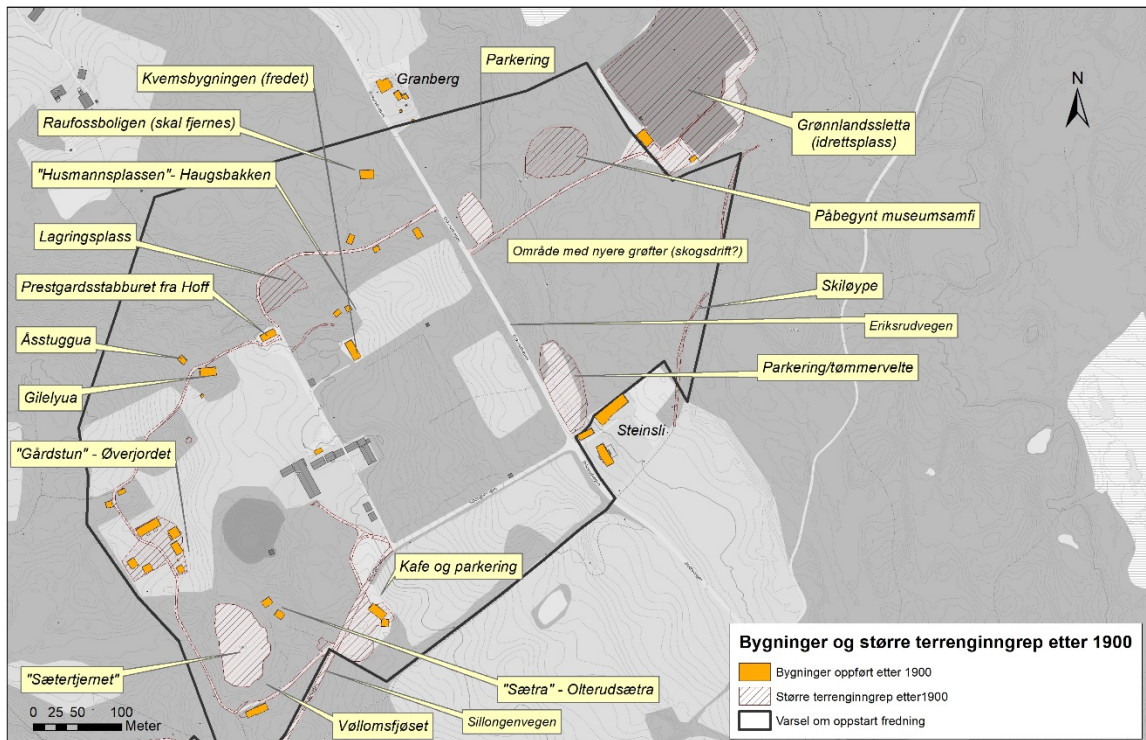
Kart som viser tilflyttede bygninger og større terrengingrep gjort etter at Toten museumslag overtok eiendommen i 1934, stort sett gjort i perioden 1948 – 1980. Kartet er utarbeidet av Innlandet fylkeskommune ved Irene Skauen Sandodden og revidert 8. mai 2023.

Kartet under viser noen av de større endringene på selve eiendommen og tilflyttede/oppførte bygninger fra etter 1900. Noen av de nyere bygningene planlegges flyttet ut igjen av museumsområdet i årene som kommer, blant annet Raufossbygningen.

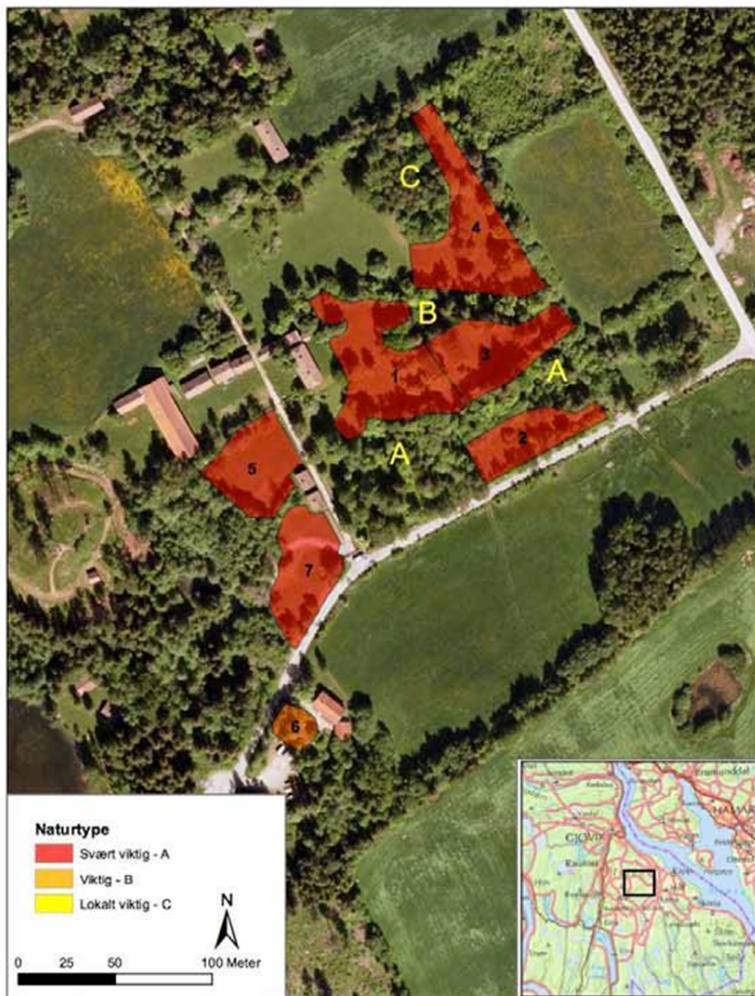
Kopi av kart som viser lokalitetene med slåttemark på Steinberg, tatt fra skjøtelsesplanen for slåtteeengene på Steinberg, utarbeidet av Miljøfaglig utredning i 2011

I tillegg til kulturminneverdiene er det andre verneverdier knyttet til Steinberg i form av biologisk mangfold. Det er registrert ca. 13 dekar med verdifulle slåtteeenger både innenfor og utenfor parken, i alt 69 arter er påvist, hvorav flere er sårbare eller nær truet. I tillegg er det funnet et par rødlistede karplanter og to rødlistede, vedboende sopper i parken. Steinberg har vist seg å være en av Nord-Europas viktigste lokaliteter for beitemarksopp og vurderes å ha internasjonal verdi, ifølge en rapport fra 2011. Se kart under.

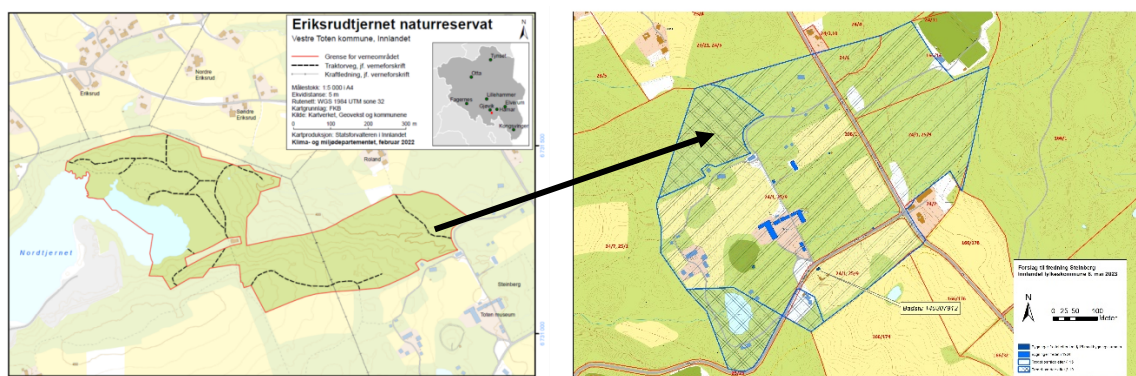
Til venstre: Kartet viser skogområdet som er vedtatt fredet som Eriksrud naturreservat, 2022. Til høyre: Naturreservatet tilsvarer området som foreslås fredet etter kulturminneloven § 19 nordvest på eiendommen.

I tillegg er et område med kalkgranskog i den nordvestre delen av eiendommen fredet som naturvernområde i 2022, gjennom ordningen med frivillig vern av skog, se kart under. Fylkeskommunen er tett påkoblet i arbeidet med forvaltningsplan, som skal utarbeides for området i 2023. Gjennom skogregistreringer i 2020 er det også påvist nøkkelbiotoper i tre mindre skogbestander, blant annet ved dammen inntil gravstedet. Disse er vist i skogbruksplanen for Steinberg.

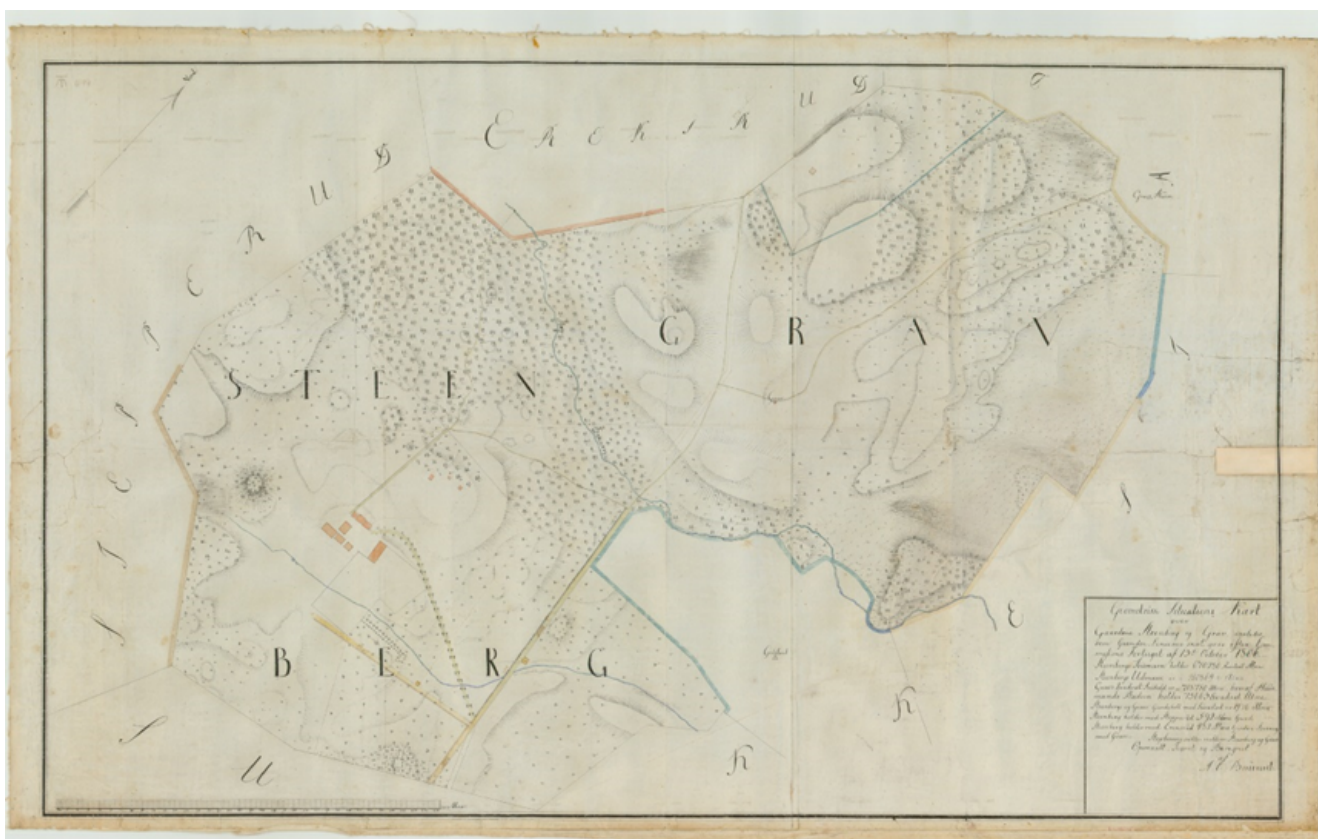
«Geometrisk Situasjons Kart» viser Steinberg og Grav etter et grenseforlik i oktober 1806. Eiendommen Grav ble kjøpt i 1805 fra Sukkestad som var eid av Weidemanns onkel, Christian Sommerfelt. Kartet må være tegnet opp etter overdragelsen, og ser ut til å vise både eksisterende forhold og noen påbegynte eller planlagte framtidige veglinjer. Dette kartet sammen med akvarellen (se første side) er viktige kilder til hvordan Steinberg så ut på den tida da Weidemannfamilien tok over eiendommen. Kart fra Mjøsmuseets samlinger, TM-694.

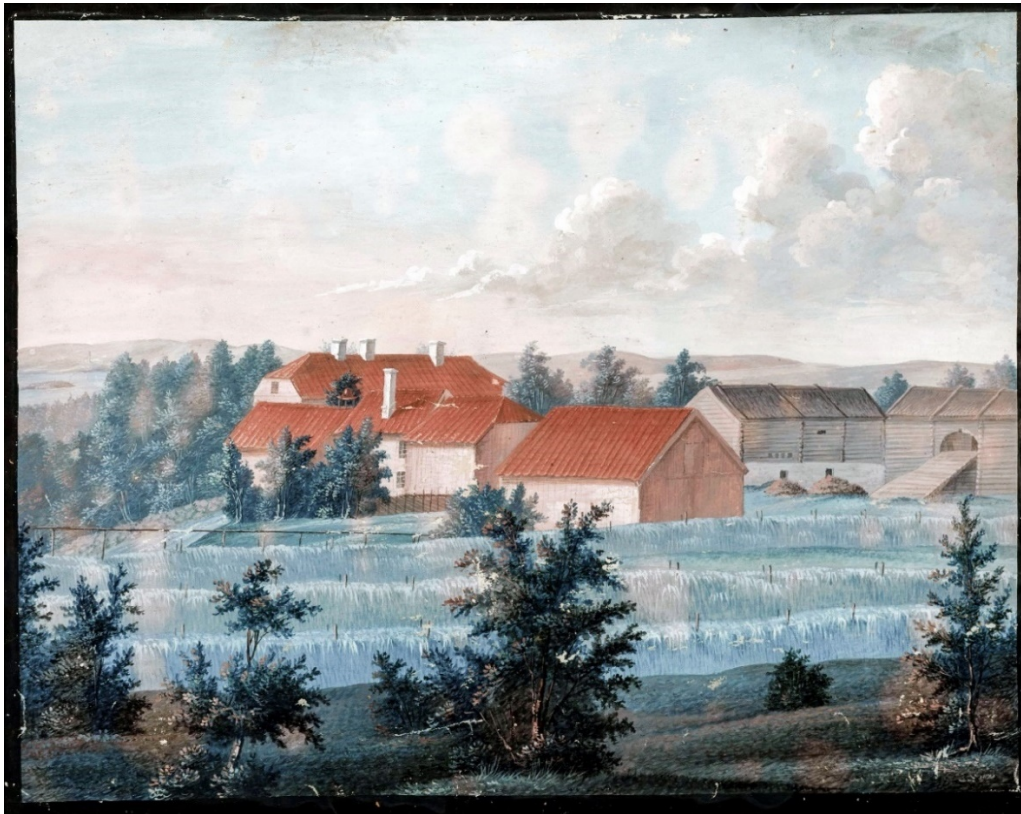
Maleri som viser gården før den nye låven og nordkammerset inntil hovedbygningen ble bygget, i kulturlandskapet med utsikten over Mjøsa, antatt malt ca. 1830. Maleren ser ut til å ha stått i Baumannslunden. Man kan se et steingjerde, som avgrenser parken til venstre for tunet, samt et vatningssystem med vannrenner likt det som var vanlig i Lom og Skjåk på 1700- og 1800-tallet. Det vises møkkhauger bak låven og hesjer for tørking av høy i forgrunnen av bildet, noe som ikke ble vanlig før mot slutten av 1800-tallet. Ved å sammenligne dagens situasjon og maleriet vises at hovedelementene i landskapet er de samme, selv om det har kommet til flere bygninger og trærne har vokst. Maleri i Mjøsmuseets gjenstandssamling (TM-5788). Repro: Mjøsmuseet.

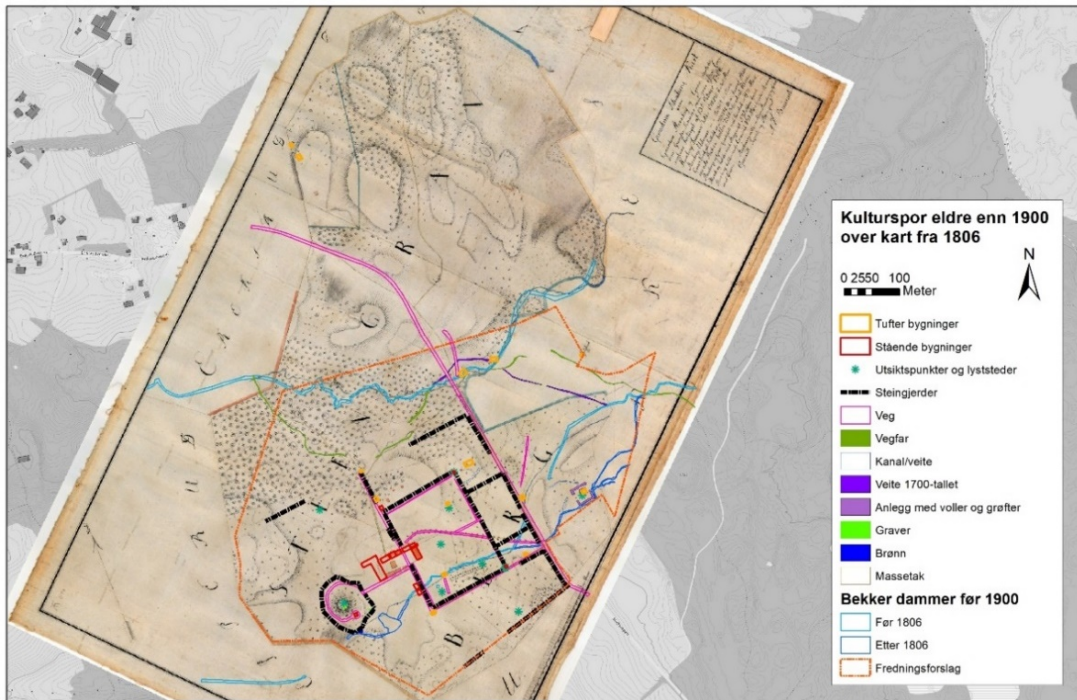
Kart som viser en oversikt over noen av de kjente kulturminnene fra tida før 1900 lagt over det georefererte kartet fra 1806 over eiendommene Steinberg og Grav (før Grønland ble innlemmet i eiendommen). Forslag til grense for fredningen er markert i kartet med oransje strek. Kart utarbeidet av Innlandet fylkeskommune ved Irene Skauen Sandodden 14. februar 2023.

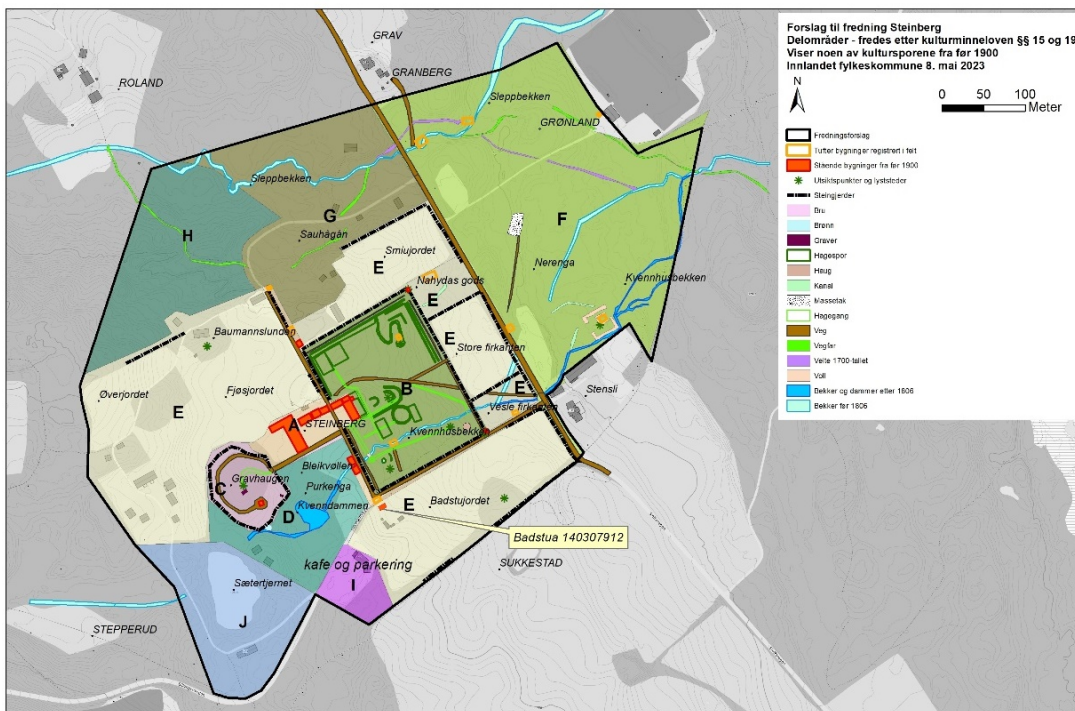
Kart som viser delområdene og noen av de bevarte kultursporene i terrenget anlagt før 1900. Undersøkelser de siste åra har vist at det finnes en rekke spor etter menneskelig aktivitet også utenfor det sentrale området rundt parken og tunet. For parken finnes et mer detaljert utsnitt lenger bak i notatet. Kart utarbeidet av Innlandet fylkeskommune ved Irene Skauen Sandodden og revidert 8. mai 2023.

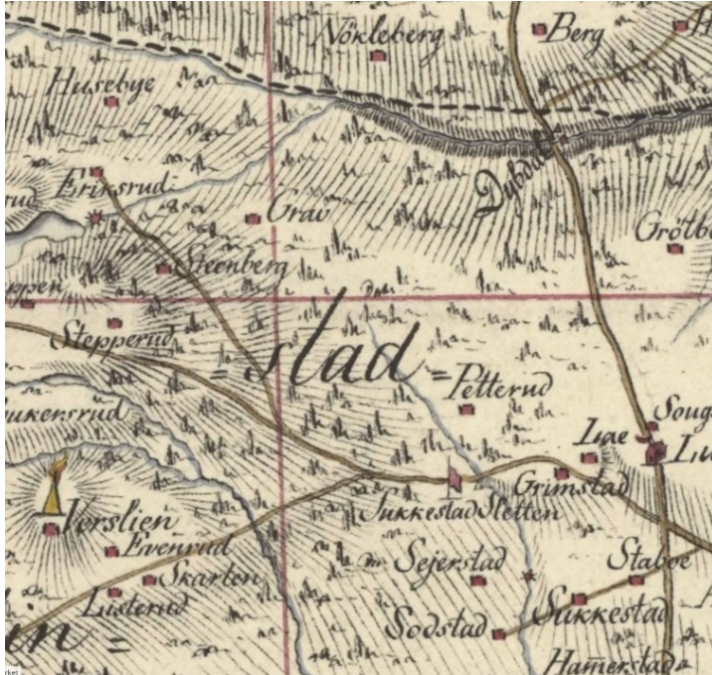
Over: Utsnitt av kart fra 1801 som viser gamle bygdeveger og kongevegen til Trondheim, som går lengst øst. Her er både gårdstunet på Steinberg og Grav markert. Bygdevegen fører fra sør, øst for tunet på Steinberg og fram til gården Eriksrud. På kartet er også veten (varslingsvarde) på Verslien markert, et viktig forsvars- og kommunikasjonsanlegg fra 1600-1800-tallet. Kilde:

gjennom Steinberg og endte i nord ved gården Eriksrud. Vegen er i kart fra 1827 forlenget videre vestover fra Eriksrud, slik at det var mulig å komme til Steinberg også fra nord. Trolig har både sorenskriver Fredrik Sommerfelt og Weidemann påvirket hvordan denne bygdevegen ble lagt, noe vi kan se antydninger til i gårdskartet fra 1806. Spor etter en eldre omlegging nord for Sleppbekken sees fortsatt i terrenget, trolig fra før Weidemann overtok eiendommen.

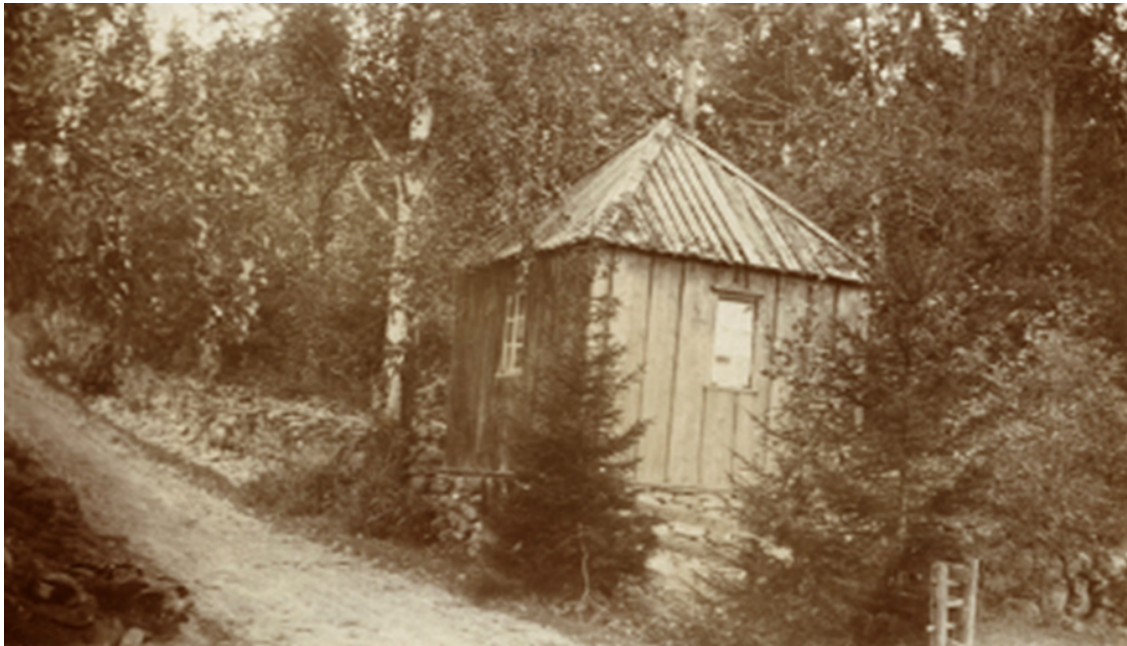
Bilde som viser Weidemanns adkomst og amtmannens lysthus slik det framsto på begynnelsen av 1900-tallet. På bildet ser vi at det er steingjerde mot parken og et enkelt gjerde mot beitet på «Den Vesle firkanten». Denne vegen ble etter 2. verdenskrig oppgradert og forlenget videre mot vest, forbi Stepperud og Sillongen. Foto: Carl Wille Schmitler (1879-1926) ©Riksantikvaren.

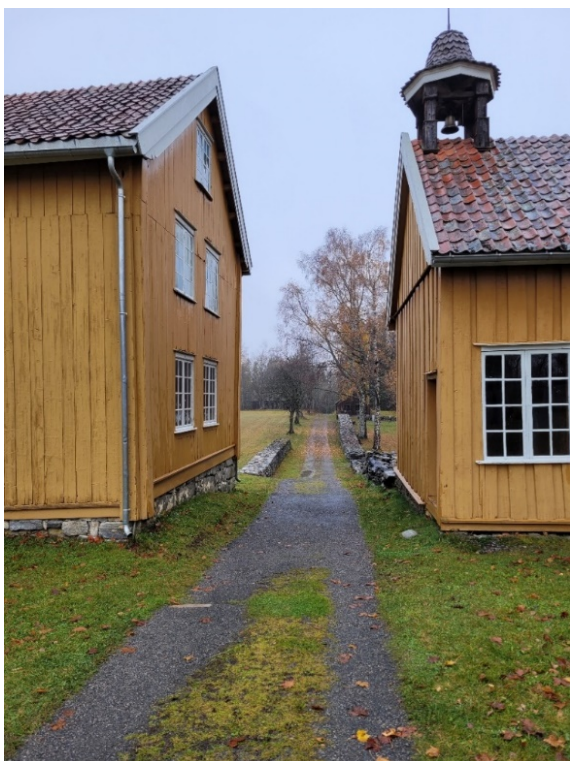
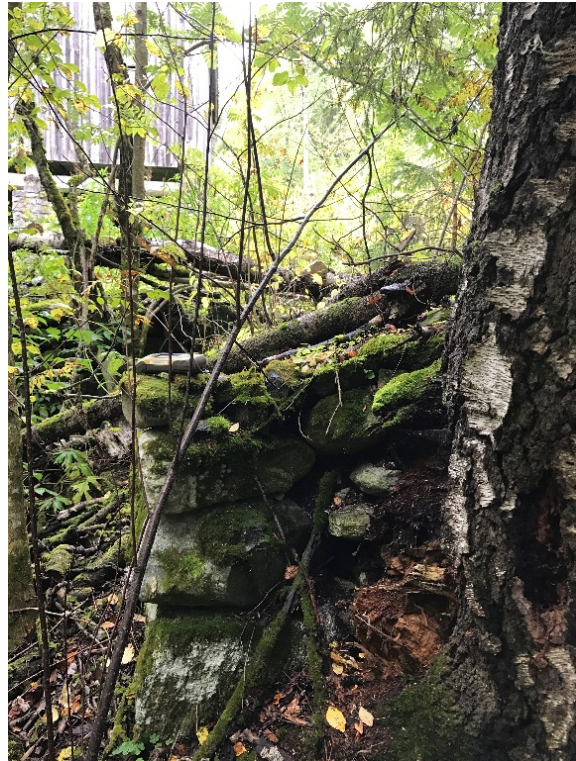
Til venstre: Aksen gjennom tunet med gårdsvegen, steingjerder og smia på høyre side. I forkant sees drengestua med skrivekontoret i 2.etasje på venstre side og vognskjulet til høyre. Foto: Heidi Froknestad ©Mjøsmuseet. Til høyre: I nordenden av aksen gjennom tunet, i enten av steingjerdet, ligger tuftene etter Weidemanns røykehus. I bildet sees det sørøstre hjørnet på grunnmuren. Foto: Irene Skauen Sandodden © Oppland fylkeskommune 2017.

Vegen Weidemann anla gjennom tunet og nordover er bevart i opprinnelig bredde mellom steingjerdene, forbi smia og fram til stedet der det gamle røykhuset lå i enden av aksene som vegen markerte.

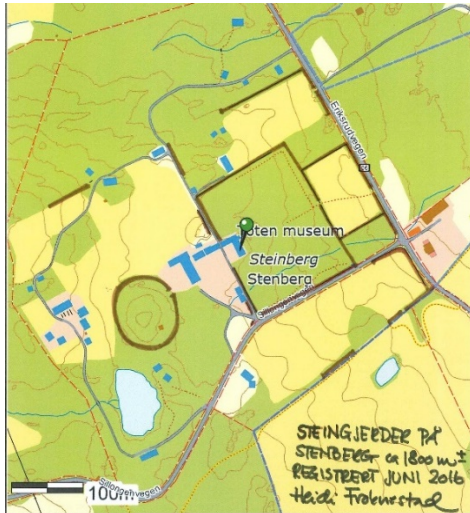
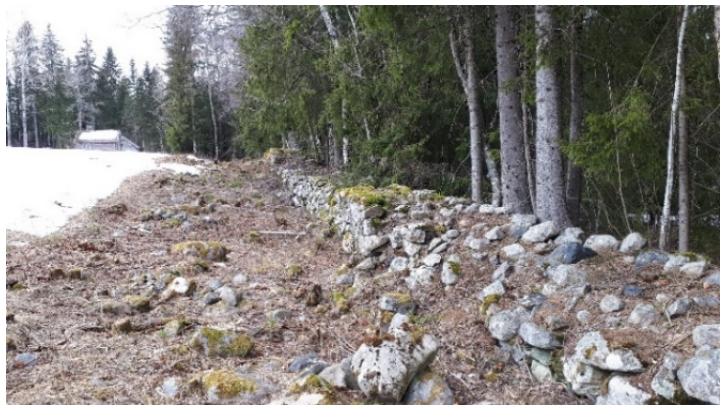
Kart som viser de 2 km med steingjerder, utarbeidet av Heidi Froknestad. Den dyrkede jorda på Steinberg er avgrenset av snorrette steingjerder. I mange år har de vært vanskelig å se, i seinere år er de ryddet fram og jorda er dyrket opp igjen, her fra Smiujordet. Steingjerdene rammer inn parken, dyrka mark og utvalgte beiteområder. Foto: Heidi Froknestad ©Mjøsmuseet 2020.

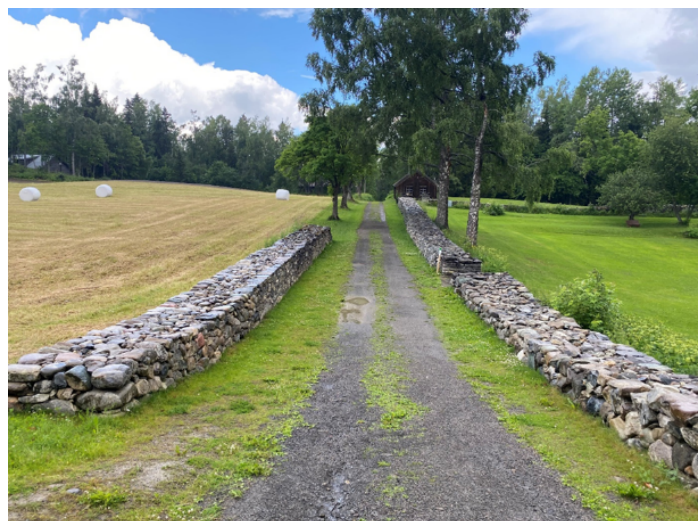
Bildet viser noen av de flotte steingjerdene som Mjøsmuseet har satt i stand de siste årene, her langs vegen nord for tunet. Foto: Irene Skauen Sandodden ©Innlandet fylkeskommune.

Steingjerdene er generelt i dårlig forfatning med unntak av de nærmest tunet og nede ved amtmannens lysthus, som har blitt reparert over flere år fra 2014. Utover disse reparasjonene er det ryddet langs mange av steingjerdene for å fristille dem og gjøre dem mer synlige. Gjerdene bidrar sterkt til å illustrere at ikke bare parken, men også kulturlandskapet har blitt preget av den klassisismen som Weidemannekteparet tilførte gårdsanlegget på Steinberg. Dette er en sjelden kvalitet ved anlegget som det er viktig å holde synlig gjennom aktiv bruk av jorder og beiter og målrettet skjøtsel av vegetasjonen. Vedlikeholdet av steingjerdene er et svært kostbart og langvarig arbeid.

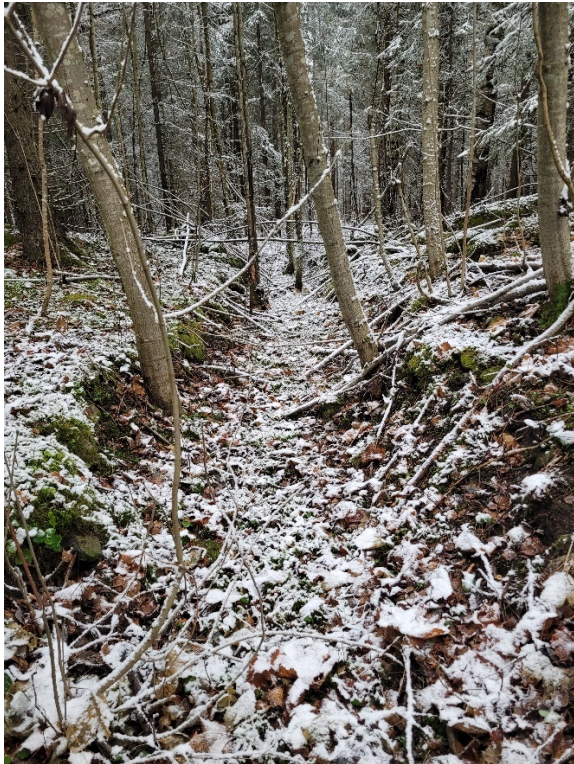
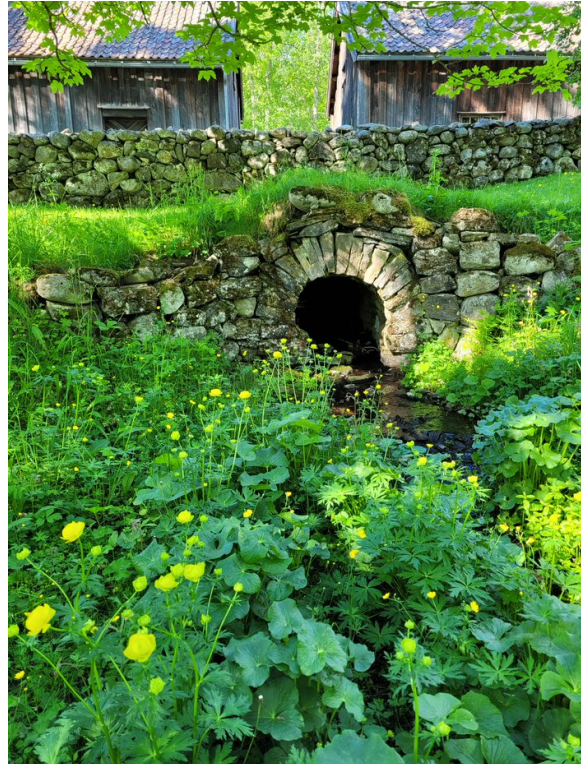
Bilde til venstre viser traséen for den gamle omlegginga av Sleppbekken tidlig på 1700-tallet. Til høyre sees Kvennhusbekken: Bryggerhus til venstre, rullebod til høyre, steingjerde langs gårdsvegen med fint murt kulvert, bygd i to omganger. Eldste del antatt fra 1700-talet. Begge foto: Heidi Froknestad ©Mjøs Museet.

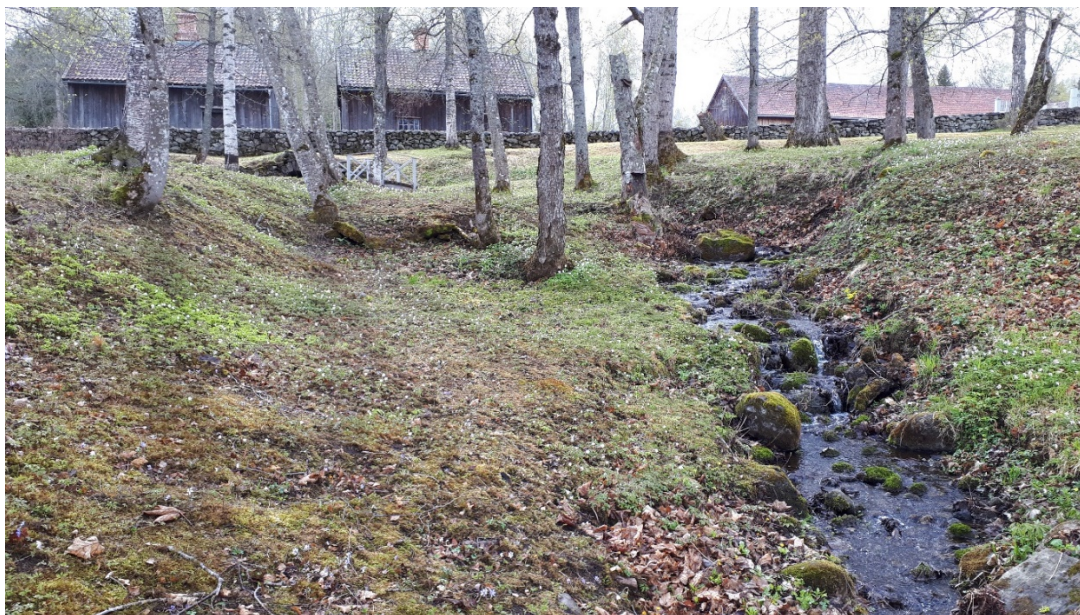
Tufta for kvernhuset i forgrunnen. Hitenfor brua, sør for bekkens, er en knekk i terrenget med en rekke av steiner. Muligens har det vært et bekkeløp her tidligere. Seinere undersøkelser kan kanskje kaste lys over hvordan dette har sett ut og vært brukt. Foto: Heidi Froknestad ©Mjøsmuseet.

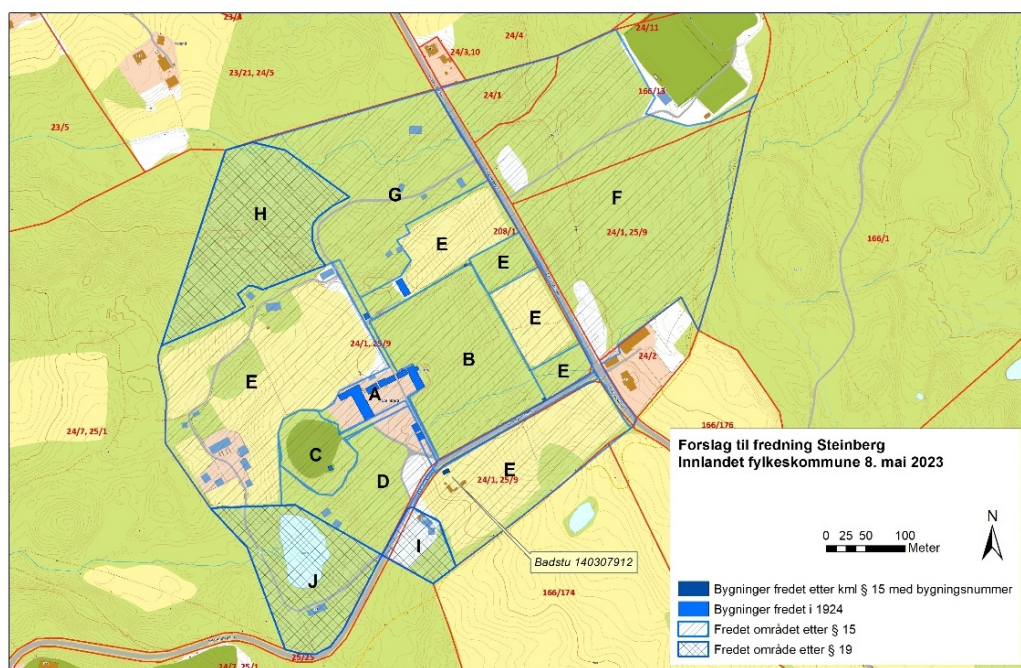
Kart som viser områder og bygninger foreslått fredet (mai 2023). Området er delt inn i ulike delområder merket med bokstaver fra A-J. Kart: Innlandet fylkeskommune.

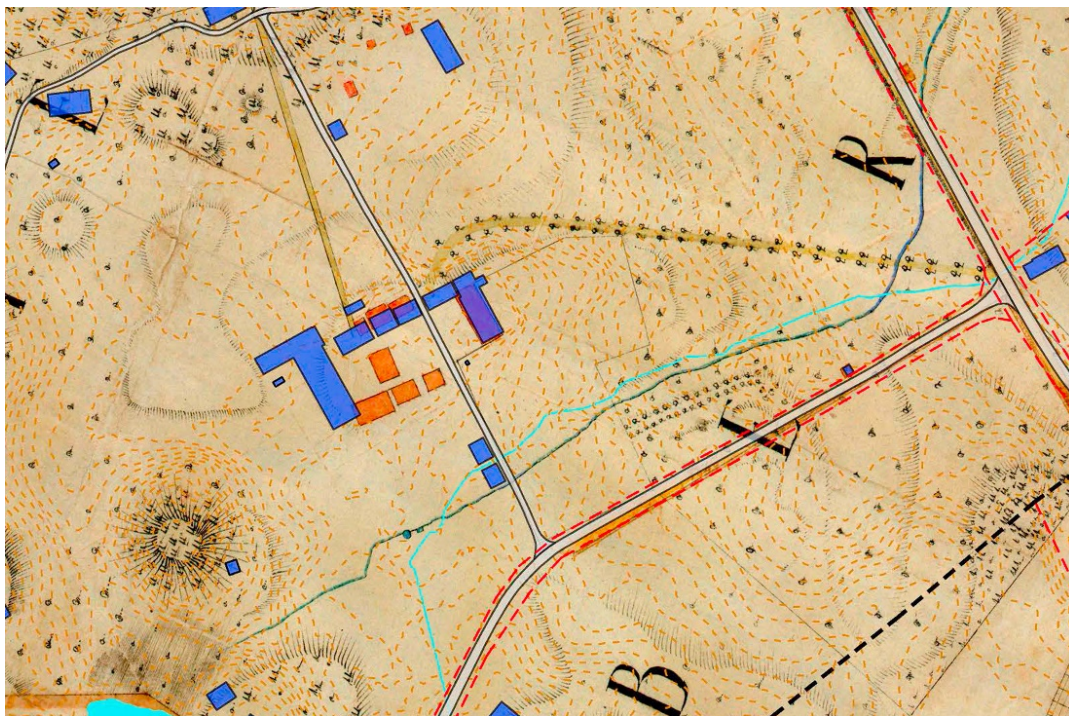
Utsnitt av kart fra 1806 med dagens bygninger (blå) og veger inntegnet. Her sees endringen fra firkanttunet (oransje bygninger) i 1806 til dagens tun som har karakter av et trefløyet anlegg. Den gamle gårdsvegen vises gjennom en allé. Det er fremdeles igjen noen av disse lønnetrærne. En tynn strek markerer hagegjerdet som omga hagen og det vises en smal almegang fra gjerdet gjennom beitelandskapet og ned til et utsiktspunkt på en liten haug like nedenfor. Alléen, almegangen og haugen er bevart og ligger inni dagens park. Montasje utført av Vestre Toten kommune i 2007.

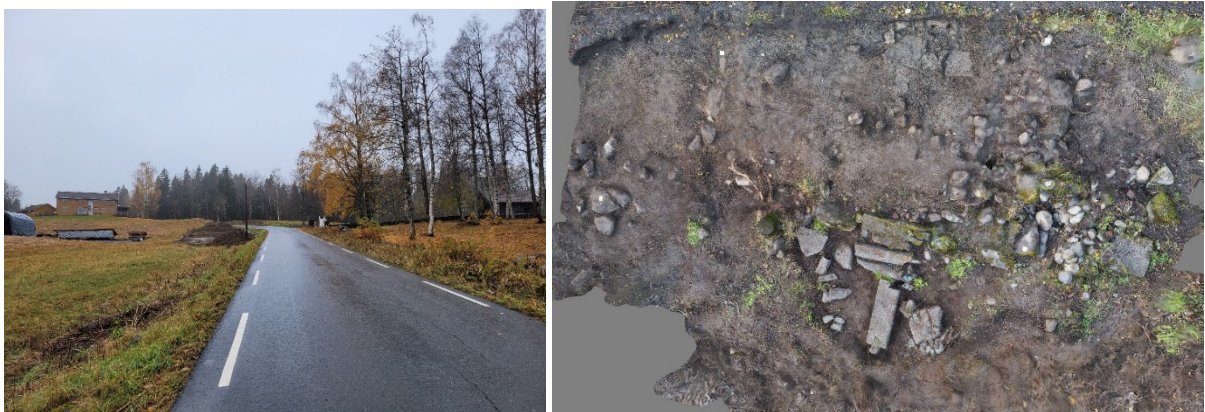
Deler av gårdsvegen til Steinberg har blitt offentlig veg, og er som nevnt, utvidet i bredden og senket/hevet (Sillongenvegen). Her til venstre kommer badstua opp igjen omtrent på sin opprinnelige plass inntil vegen i løpet av 2023. Kafébygningen, tidligere konservatorbolig bak i bildet til venstre. Foto: Heidi Froknestad ©Mjøsmuseet 2022. Til høyre: Fotogrammetri av badstutufta på Steinberg, som ligger inntil og delvis under Sillongevegen. Kleberstein som har tilhørt ovnen ligger i forkant, mens ovnsfundamentet vises som flate steiner i øverste bildekant. Fotogrammetri: Irene Skauen Sandodden/Lars Pilø ©Oppland fylkeskommune 2016.

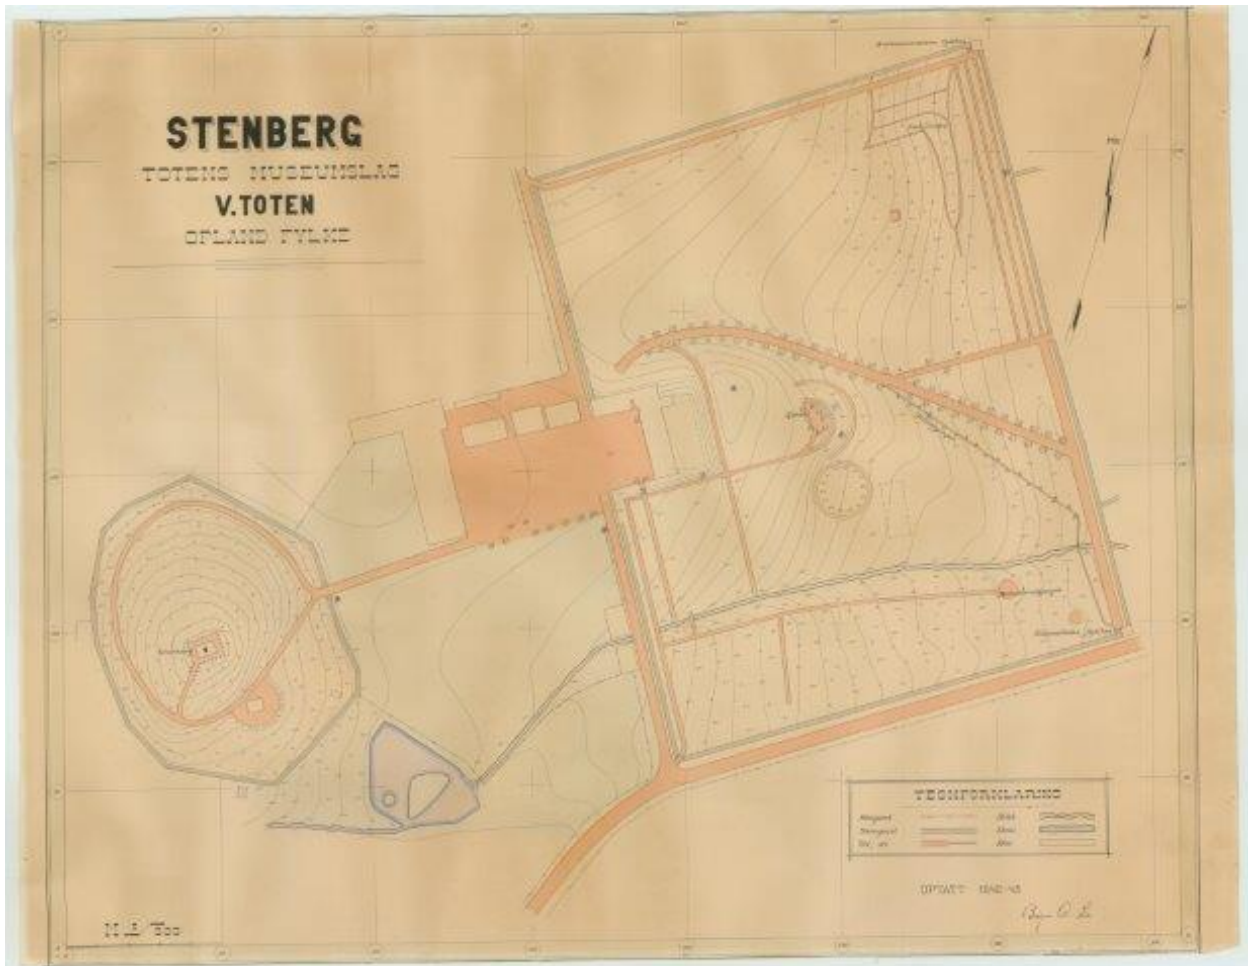
Parken og gravstedet ble optegnet av elever fra Oppland småbruks- og hagebruksskole på 1930- og 1940-tallet. Her er situasjonskart fra 1942-43 utarbeidet av Birger A. Lie, som var karttegner og landmåler på Toten og trolig lærer ved skolen. Mjøsuseets arkiver.

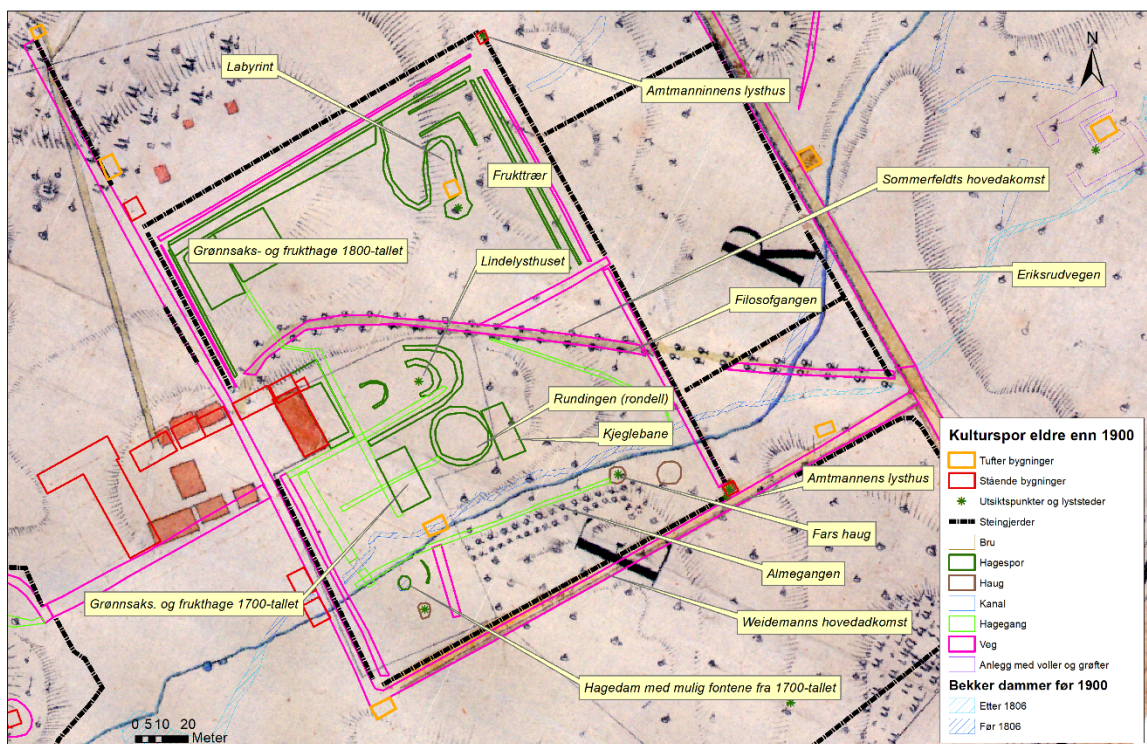
Gjennom tidligere registreringer, analyse av LIDAR-data⁵, nye registreringer og undersøkelser er det kommet til mer kunnskap om parken. Kartet over viser noen av de synlige kultursporene fra før 1900 i parken sammenstilt med kartet fra 1806. Kart utarbeidet av Irene Skauen Sandodden, Innlandet fylkeskommune 10. februar 2023.

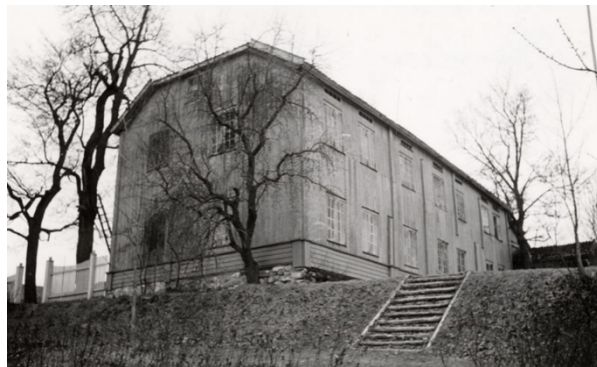
Bildet over; Hovedhuset og den oppbygde hagen øst for dette, sett fra sør. Trappa i bildet ble anlagt tidlig i museumstiden og er senere fjernet. Foto: Halvor Vreim ©Riksantikvaren.

- Terrassen øst for hovedhuset (med samme utstrekning som dagens hovedbygning), ser ut til å være utfyllt i to omganger, knyttet til bygningens to byggetrinn 1765-1770 og 1791-1795. I dag er terrassen graskledd, men her har det tidligere vært blomsterbed og grusganger.⁶ I nedre kant av denne ligger en sti i en forsenkning som forbinder ganglinjen til lysthuset og den gamle adkomstvegen.

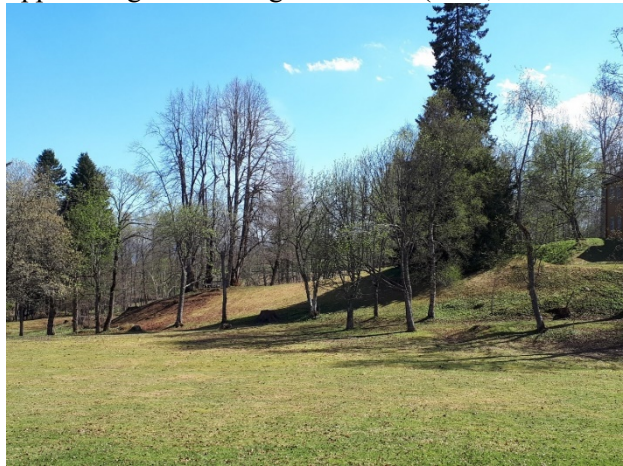
Bildet over: Lindelysthuset på den terrassert haugen er i dag midtpunktet i parken (midt i bildet). Den tidligere adkomstvegen ligger foran i bildet og hovedbygningen skimtes i høyre bildekant. Heidi Froknestad 2018 ©Mjøsmuseet.

- Lindelysthuset ligger på toppen av en tydelig terrassert haug på øst for bygningen, sentrert ut fra det første byggetrinnet av hovedbygningen. Dette må være det eldste plantede vegetasjonselementet på eiendommen, både haugen og trærne må være anlagt før huset ble forlenget nordover i 1790-åra. Trærne var opprinnelig beskåret og holdt nede (ca. 1,5 m høyde), noe som gjorde at man hadde utsikt over trærne i en periode. I dag vokser trærne fritt og er parkens midtpunkt. Fram til 2016 var detaljene her skjult av flere store grantrær som viste seg å være sekundære og selvsådde (ca. 90 år gamle). Hasselbusker på rekke nedenfor haugen var kanskje del av en hasselgang fra samme tidsperiode.

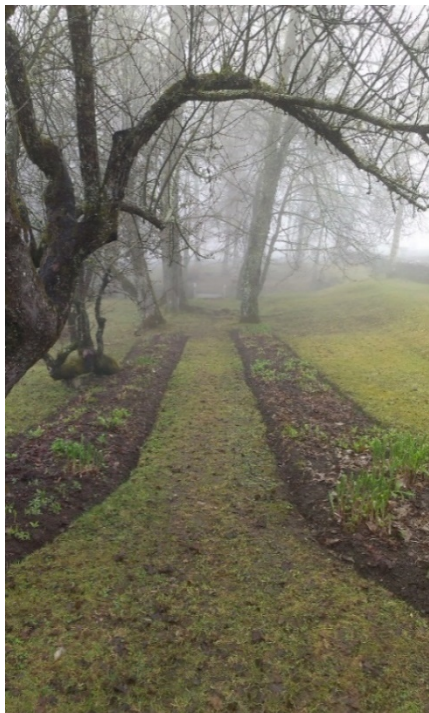
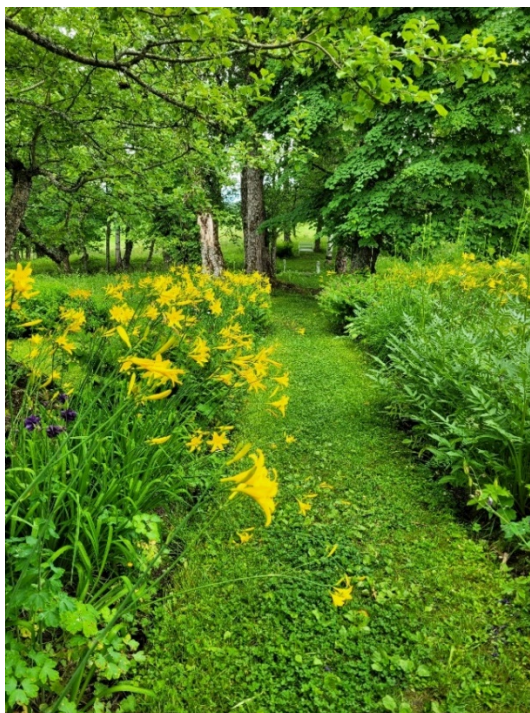
De symmetriske blomsterbedene med to gamle epletre (til venstre) leder den besøkende mot bekken og “Fars benk” på den andre siden av brua. Begge foto: Heidi Froknestad © Mjøsmuseet.

- «Hagan» sør for hovedhuset inneholder hage-trapp fra tunet, symmetriske stauderabatter, rosebusker, to bevarte epletrær mot øst og trebru over bekken i forlengelse av stien mellom rabattene, samt de to plommetrærne inn mot husets sørvegg. Området er avgrenset av en skrå spireahekk, og ribs og solbærbusker er plantet som hekker østover mot lindelysthuset. Her er bare noen få bærbusker bevart. Replanting av bærbusker er aktuelt for å bevare elementet.

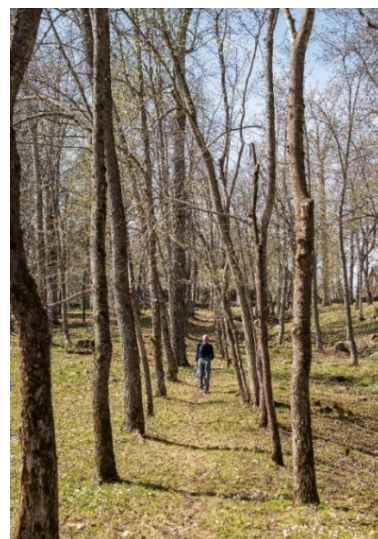
Bildet til høyre. Almegangen er forholdsvis smal og fører ned til fars haug. Den er inntegnet på kartet allerede i 1806. Foto: Heidi Froknestad ©Mjøsmuseet 2022.

- Almegangen eller almetunnelen mot sør i parken vises på kartet fra 1806. Den smale gangen startet ved det tidligere hagegjerdet og førte ned til et utkikkspunkt på en liten, tydelig bearbeidet haug, kalt «fars haug» eller «amtmannshaugen».⁷ Tre av de gamle almene er bevart og det er plantet nye opp gjennom tida slik at «gangen» framstår som et tydelig og lett forståelig element. I seinere år har det blitt gjort en vesentlig innsats for at trærne skal få mere lys og bedre forhold.

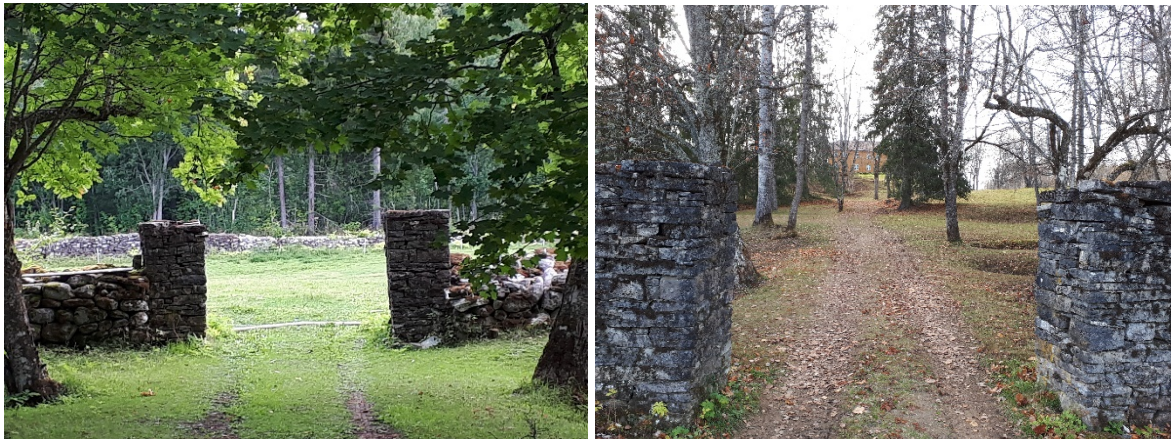
Bildene viser porten nederst i parken. Kanskje var det tenkt en hovedadkomst her en gang? I alle fall lå det ei løe nedenfor på andre side av Eriksrudvegen. Steingjerdet som avgrensner «den store firkanten» mot vegen. Det er en tydelig akse opp til det midterste vinduet på dagens hovedbygning og videre gjennom soluret på tunet. Begge foto: Heidi Froknestad ©Mjøsmuseet.

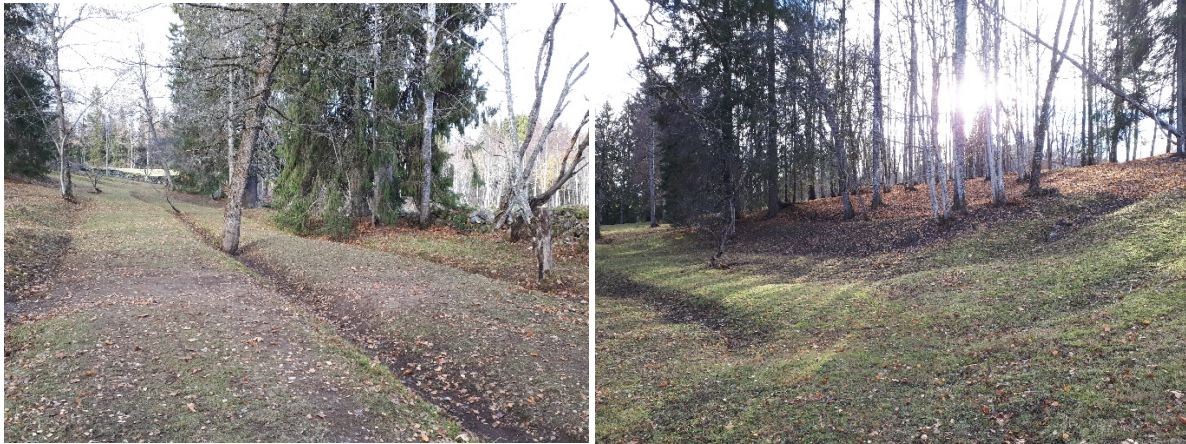
Bildene viser terrassene nede ved amtmanninnens lysthus er svært tydelig om høsten. Nærmest steingjerdet var det mulig å følge en veg. Bildet til høyre viser flere terrengspor med usikker forklaring. Men det ser ut til å ha vært en liten kunstig bekk og oppe på flata lå labyrinten. Begge foto: Heidi Froknestad ©Mjøsmuseet.
