Steinberg, Vestre Toten kommune

En privat embetsmannsgård

Fredningsdokumentasjon

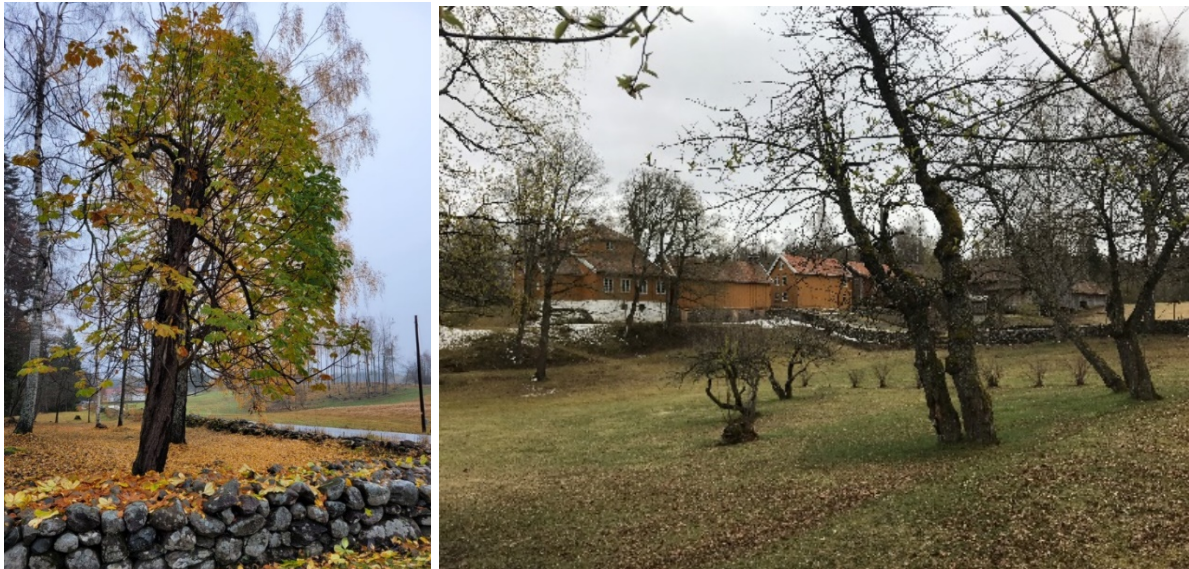
Bildet til venstre viser hestekastanjen i det sørvestre hjørnet av parken er sterkt beskåret for å leve enda noen år. Nye trær kan produseres av nøtter fra dette treet. I bakgrunnen et av utsiktspunktene på Steinberg i kanten av badstujordet. Foto: Heidi Froknestad ©Mjøsmuseet. Til høyre: Nord for tunet ligger sporene etter Weidemannfamiliens frukt- og grønnsakshage. Foto: Irene Skauen Sandodden ©Oppland fylkeskommune, 2017.

- Det er spor etter en kjeglebane øst for «Rundingen» med platanlønn.
- Det er to gamle hestekastanjer plassert diagonalt i parkens rektangel; ett ved porten i sørvest og ett nede ved amtmanninnens lysthus. Disse er tydelig bevisst plassert slik etter at parken fikk sin nåværende utforming og er elementer av stor verdi fra Weidemannperioden. De viser tydelig at parken er vel gjennomtenkt og ikke tilfeldig utformet.

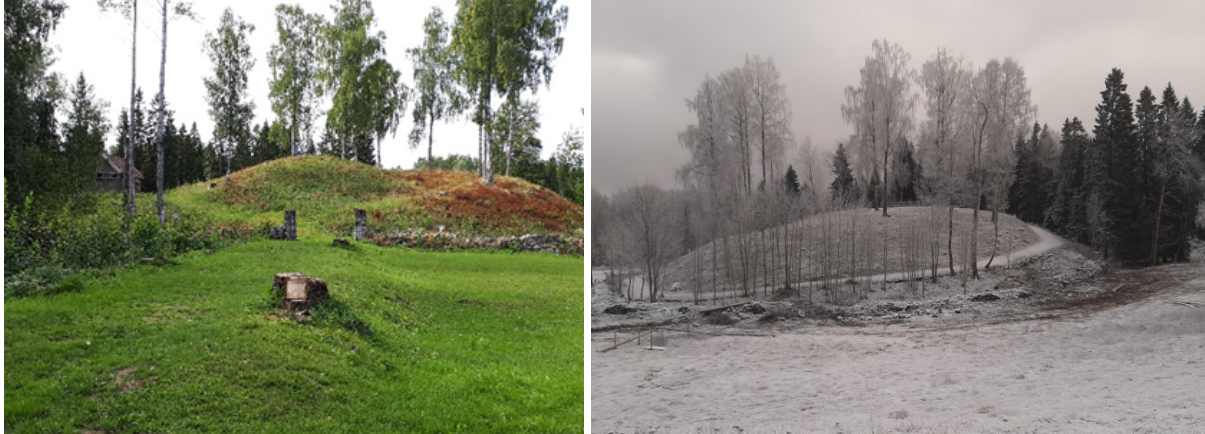
Bildene viser den private gravplassen som kalles «Gravhaugen» med steingjerde rundt. Gravkapellet skimtes til venstre. Sporene etter den eldste vegen opp til toppen er best synlig vår og høst. Bjørkealléen fram til porten planlegges replantet i 2023. På bildet til høyre sees den fint oppmurte «prosesjonsvegen» fra porten og opp til begravelseshuset. Det ble hogd inntil steingjerdet i 2019 og disse elementene ble mer synlige igjen. Foto: Heidi Froknestad ©Mjøsmuseet.

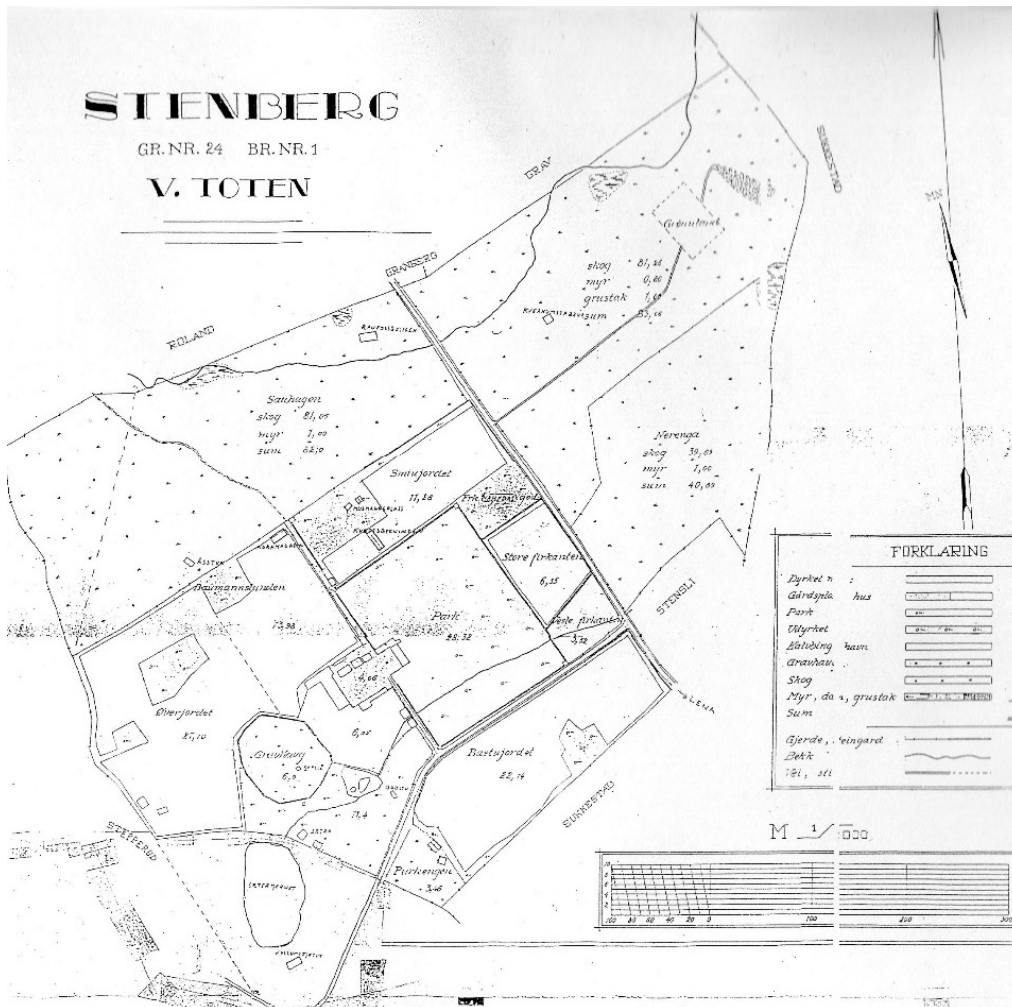
Gårdskart fra 1973 med navn på jorder og teiger. «Purkenga» er trolig plassert for langt sørøst, og ligger øst for den lille Kvenndammen. Mjøsmuseets arkiv.

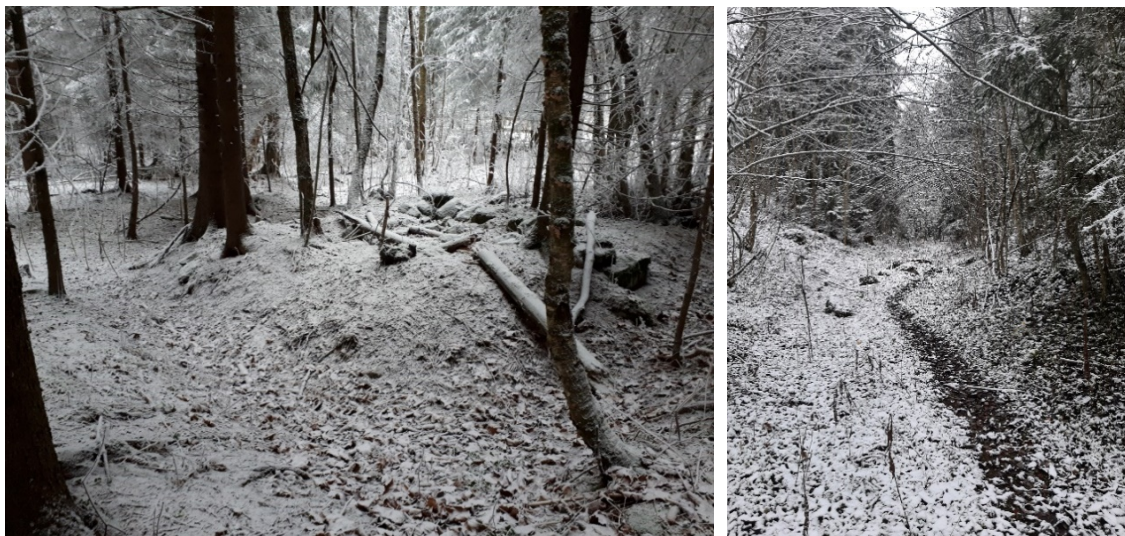
Bildet til venstre: Antatte voller og spor etter en liten bygning i Nerenga, inni skogen øst for Eriksrudvegen, synes best tidlig vinter eller vår. Til høyre: Stien fra Eriksrudgrenda kommer ned like ved det tidligere røykhuset og brukes fremdeles i dag. Foto: Heidi Froknestad ©Mjøsmuseet november 2020.

Området kalt Nerenga har tidligere vært dyrket og beitet som antydnet på kartet fra 1806. Spor etter de gamle åkrene sees i skogen. I dag er området delvis tilplantet og gjengrodd. Det er flere grøfter i skogen; noen av disse er trolig knyttet til drenering i forbindelse med skogsdrift i nyere tid, mens andre er eldre. Kanskje er noen av grøftene knyttet til fossile jordteiger. Kvennhusbekken ble, som tidligere beskrevet, lagt om en gang tidlig på 1800-tallet. Det sees rester av det opprinnelig løpet i terrenget. Mot sør ligger det nye bekkeløpet og i nærheten ligger et menneskeskapt anlegg som man ikke kjenner helt betydningen av. Det ser ut til å være knyttet til bekken ved at grøfter har ledet vatnet til det som i dag framstår som en enkel grunnmur, trolig tuft etter et bygg (lita tuft med voller rundt) og vannet har så rent videre nedover en skrent for så å komme inn på bekkeløpet igjen. Ut ifra det man ser i dag, er den mest nærliggende tanken at dette kan være et lystanlegg og ikke rester etter et teknisk kulturminne.

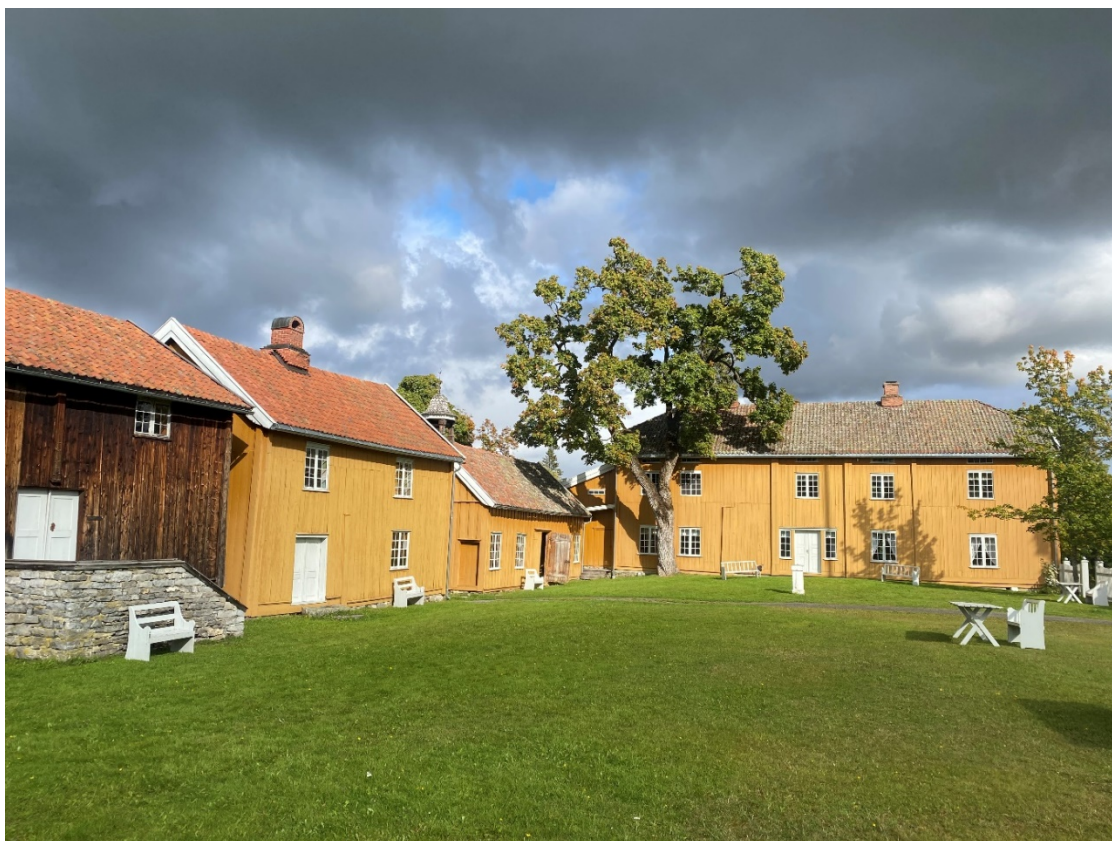
Bilder viser bygningene på tunet som ble fredet i 1924 og satt i stand til grunnlovsmarkeringen i 2014.
Foto: Irene Skauen Sandodden ©Innlandet fylkeskommune, 2022.

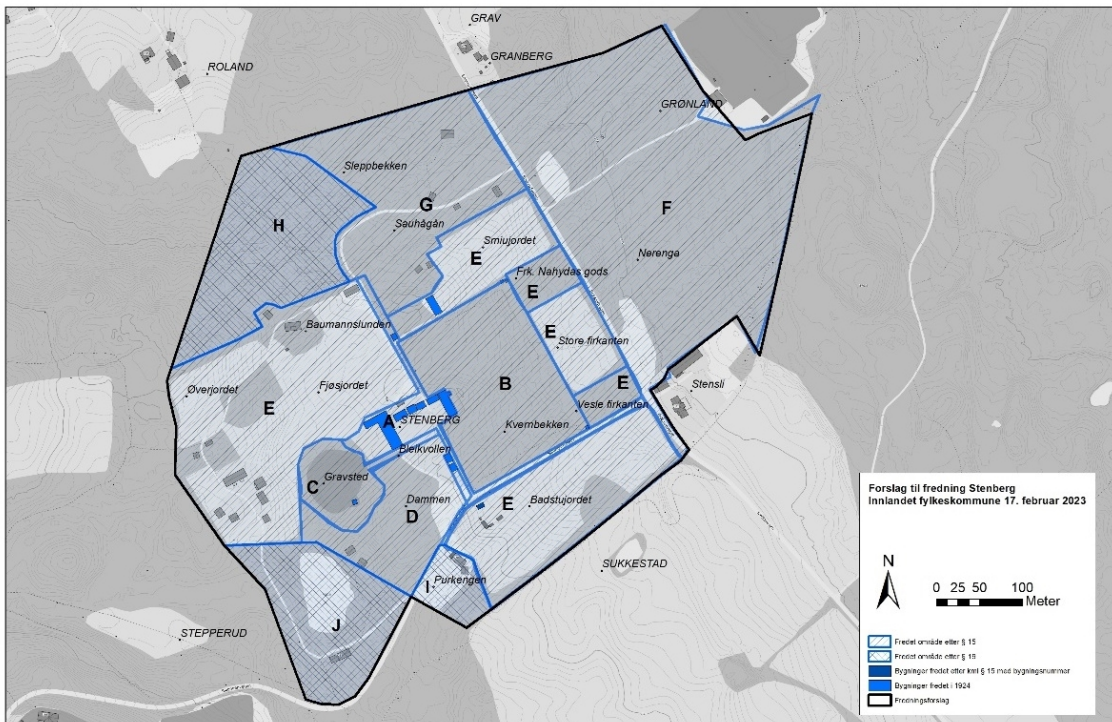
Kartet viser forslaget til fredning etter kulturminnelovens § 15 og 19 (februar 2023). Fredningen er delt inn i ulike delområder merket A-J. Områdene A-G ble foreslått fredet etter § 15 og H-J etter § 19. Kart: Innlandet fylkeskommune.

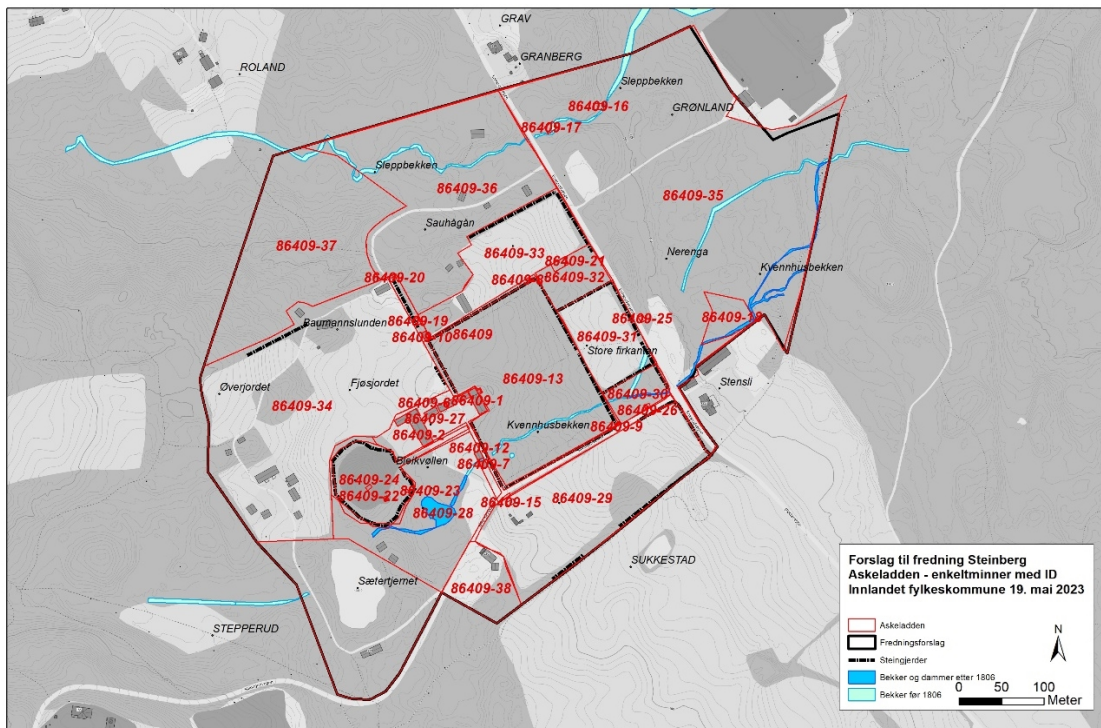
Kart som viser kulturminner og delområder innlagt i Askeladden per 19. mai 2023 med kulturminne-ID. Område J Sætertjernet mangler id nummer i kartet, men er ID 86409-39. Kart: Innlandet fylkeskommune.

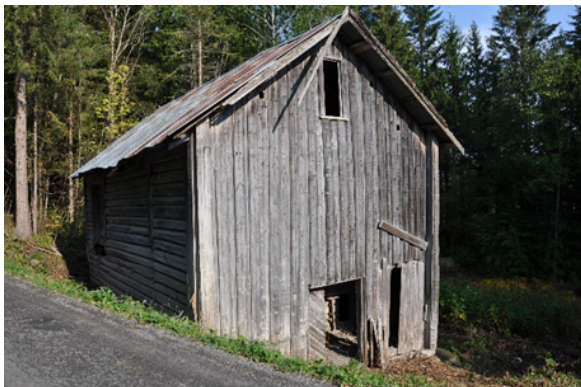
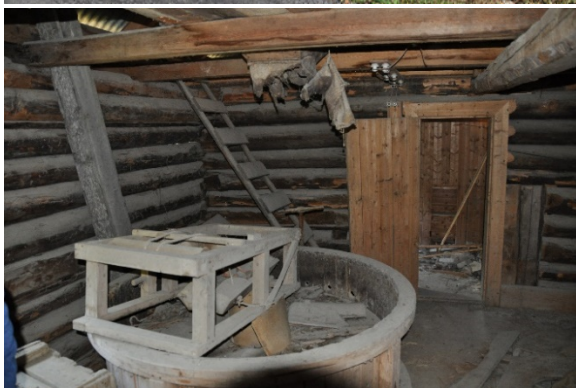
Bildet til venstre: Badstua (korn tørke) som fredes, slik den sto på Stepperud, hvor den fra 1910 ble brukt som elektrisk mølle. Bygningen er tatt ned og settes i disse dager opp på Badstujordet på Steinberg, hvor den hører hjemme. Badstua ble satt opp av Weidemann rundt 1840, som et fondmotiv i sørenden av vegen som danner aksen nord-sør gjennom tunet. Foto: Irene Skauen Sandodden ©Oppland fylkeskommune 2016. Nederst til høyre: Badstua under gjenoppføring. Foto: Ole Tian Jarlvang ©Mjøsmuseet desember 2022.

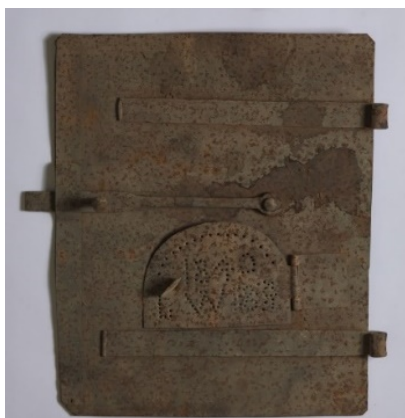
Til venstre: Ovnsdør fra badstue på Steinberg vil bli gjenbrukt når badstua settes opp på nytt. Døra har seinere tilhørt sorenskriveren på Hadeland (Thaulow?), og vært brukt til et ildfast hvelv ute, på Velo. Døra kan lukkes og her er en liten dør i døra litt nedenfor midten. Den lille døra er halvsirkelformet, og på denne er det mange hull som til sammen danner 1840 og L W, samt en innskrift som er noe uleselig. Foto: Mjøsmuseet, TM-07738. Til høyre: Plantegning av badstua/mølla før den ble tatt ned, utarbeidet av Hans Andreas H- Lien okt. 2020.

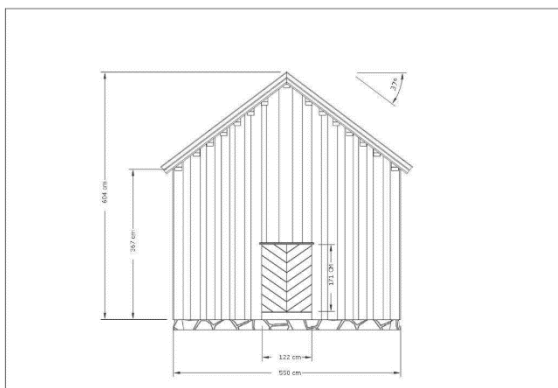
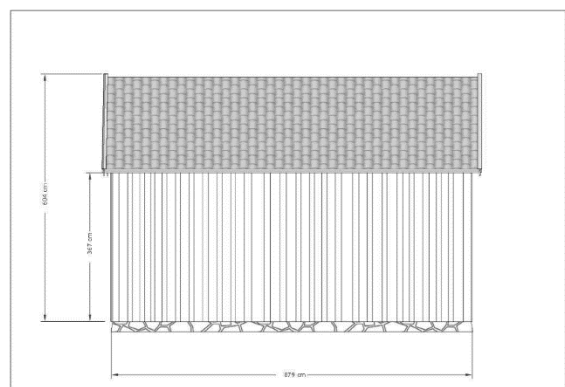
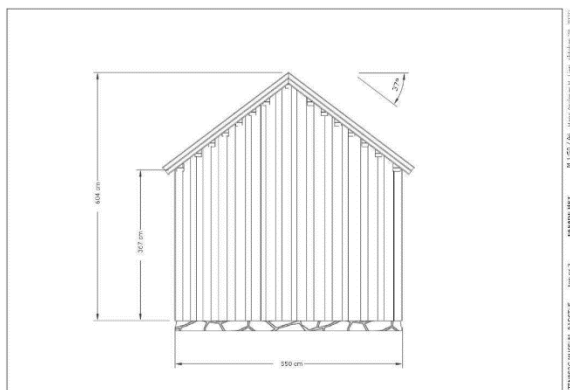
Tegninger som viser den framtidige badstua, utarbeidet av Hans Andreas H. Lien okt. 2020.

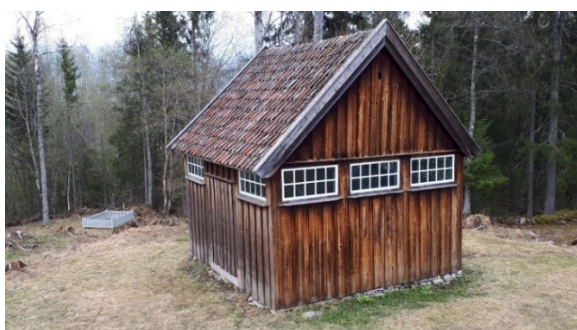
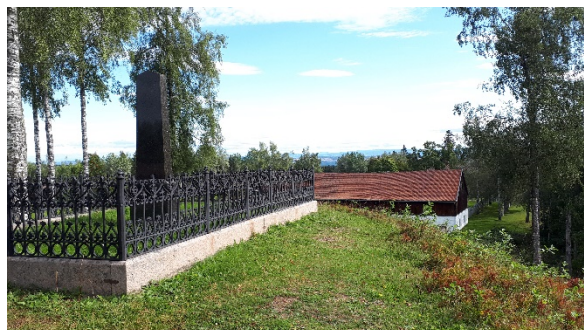
Gravstedet med det fredete begravneshuset og barnegravene på Steinberg. På toppen av haugen, på det som trolig var en utsiktsplass fra 1700-tallet, ble seks medlemmer av Weidemannfamilien begravet i 1902. Kistene hadde fram til 1902 stått inne i begravneshuset, den eldste helt fra 1856 (bildet til venstre). Foto: Heidi Froknestad ©Mjøsmuseet.

Weidemanns bygninger ble fredet allerede i 1924 og er ikke hovedtema for denne beskrivelsen, men gravkapellet må likevel nevnes ut fra økt kunnskap. Ut fra det man kjenner til i dag, må bygningen være ett av de få private anlagte gravkapell som er bygget i tre og fremdeles står. Det finnes et i Båstad i Østfold, Bechs kapell fra 1818. De fleste andre private, bevarte gravkapellene er tilknyttet en kirke eller kirkegård, og er bygd i stein eller mur. Helheten av gravstedet på Steinberg med kapellet bygd i tre, uendret fra det ble oppført ca. 1830, gravene, steingjerdet og prosesjonsvegen og sporene

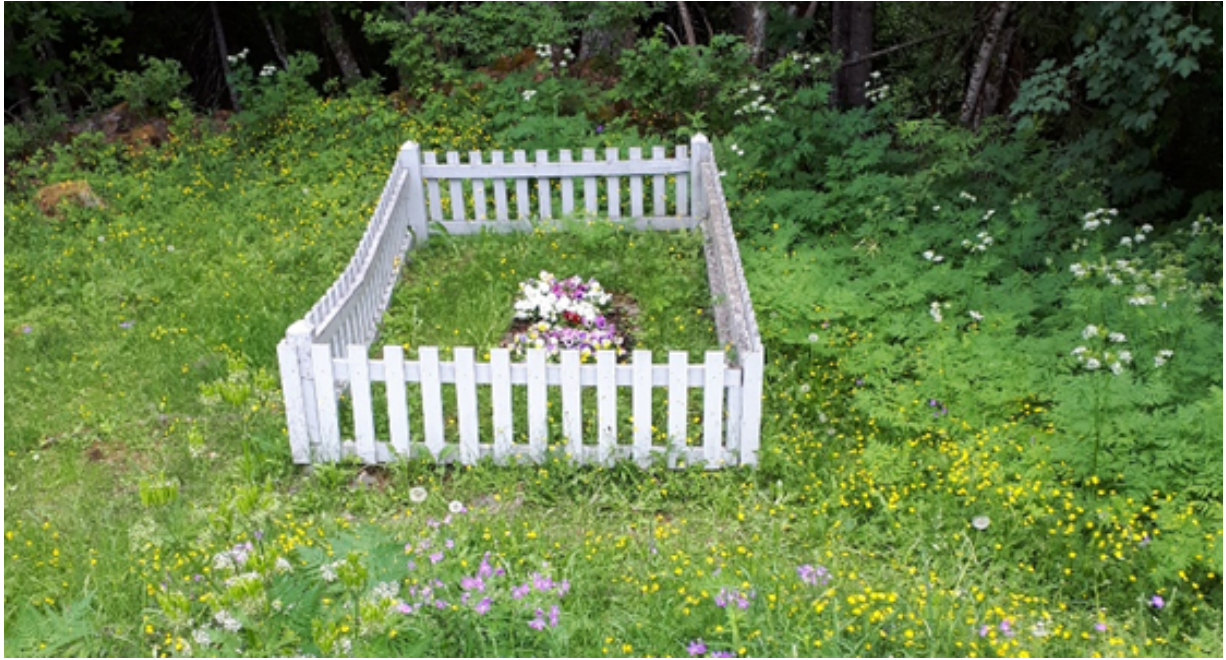
Bildet viser barnegravene på Stenberg. Spansk kjørvél til høgre og i bakkant. Foto: Heidi Froknestad.

Eiendommen har utfordringer med to arter som utgjør risiko for skade, jf. forskrift om fremmede organismer (19. juni 2015 nr. 716). Det er platanlønn og spansk kjærvel. Det er størst utfordring knyttet til uønska spredning av spansk kjærvel. Den finnes både i parken og i en del skogområder, langs veger og bekker. Planten har vært brukt som nytteplante i eldre tid, men er svært aggressiv når den får etablert seg. Mjøsuseet forsøker å holde planten nede og unngå frøsetting inne i parken og inntil tunet, men det er svært arbeidskrevende og fjerner ikke problemet slik det håndteres i dag.

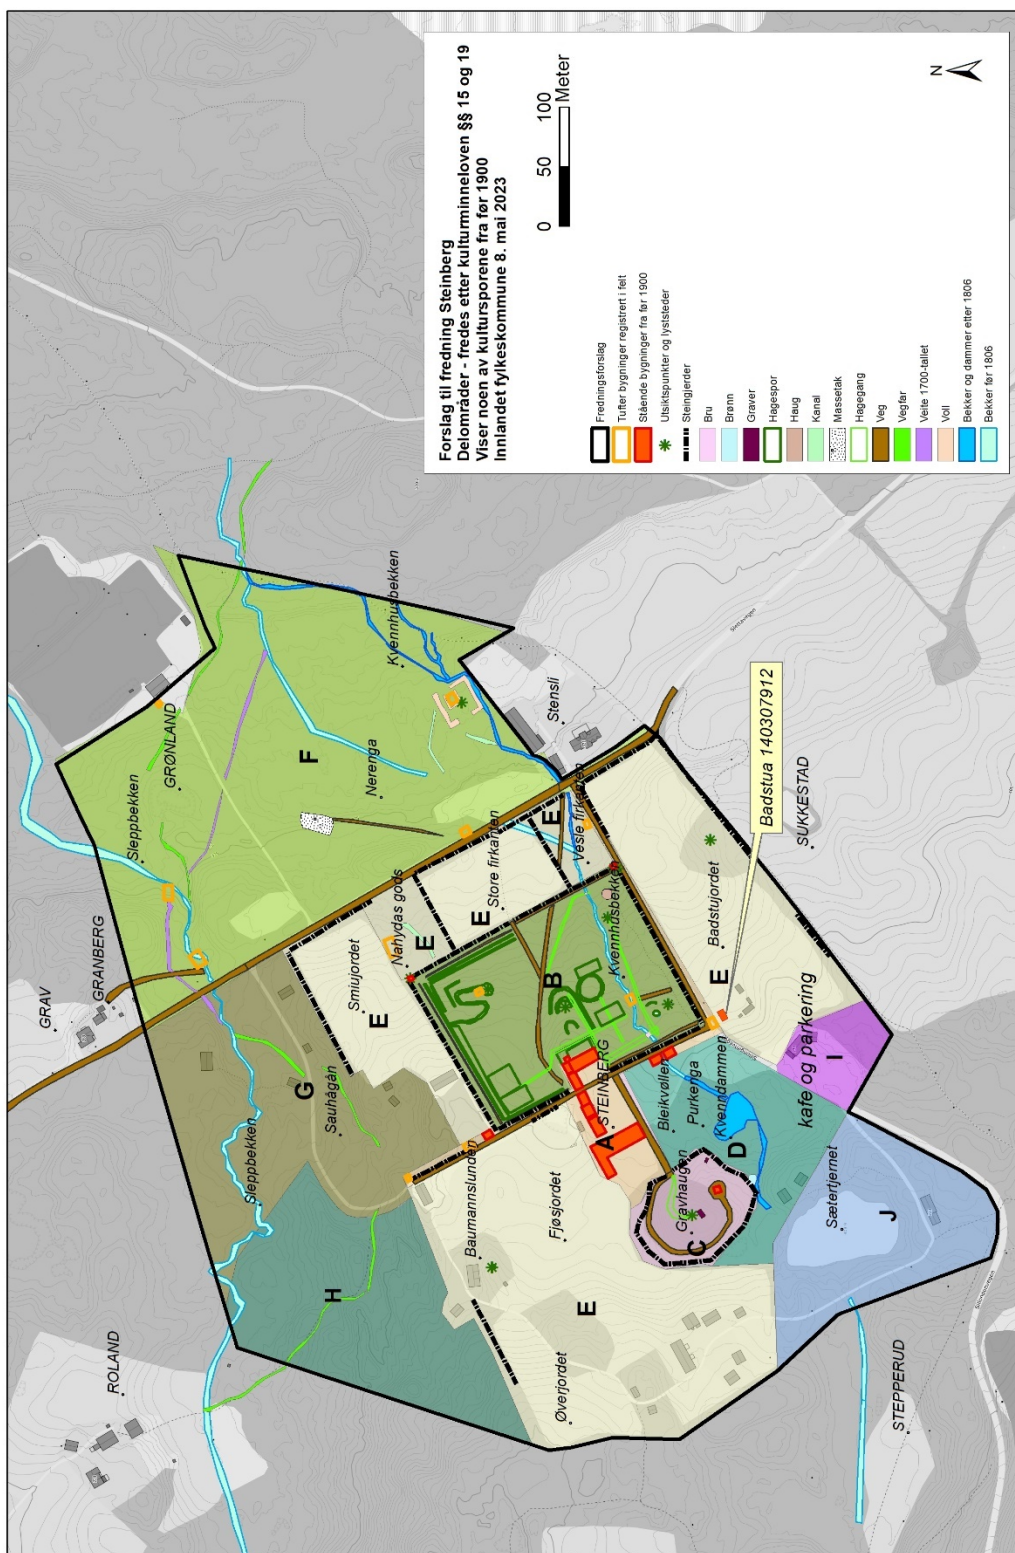
VEDLEGG 2 KART DELOMRÅDENE A-J

Områdene A-G fredes etter kulturminneloven § 15, mens områdene H-J fredes etter samme lovs § 19. I dette kartet og kartene under er noen av de bevarte kultursporene vist. Enkelte av sporene er så svake, at de kun framkommer på LIDAR.

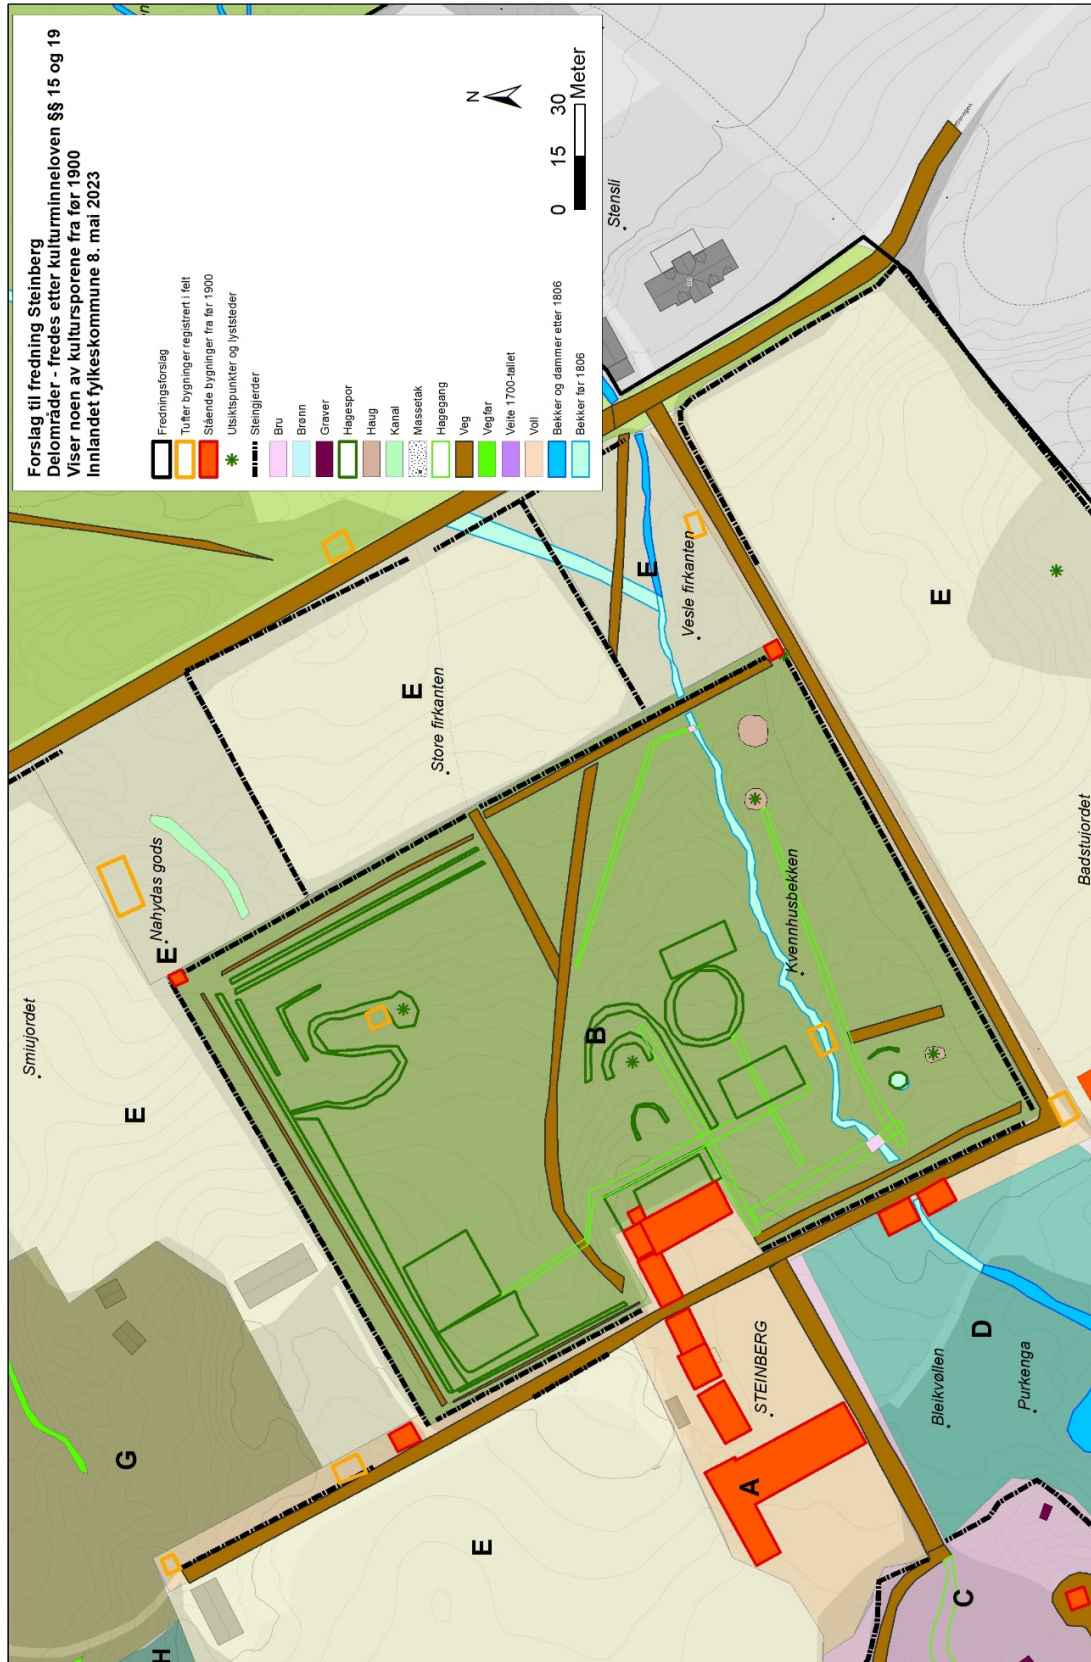
Kart Område A og B

Tunet med adkomstveg og parken

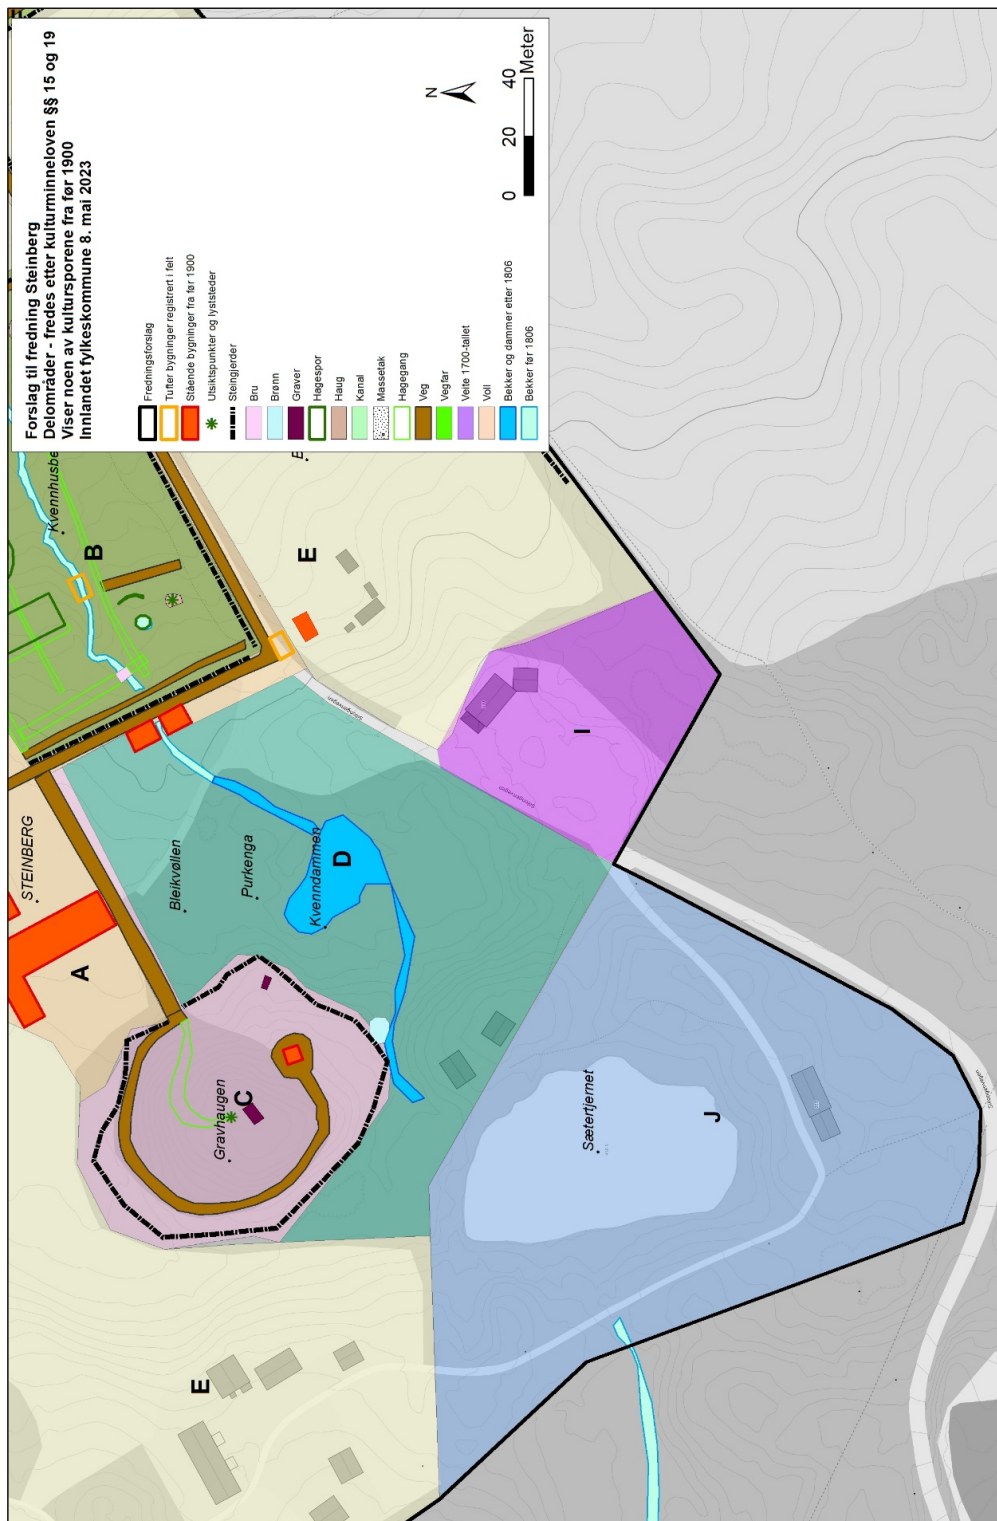
Kart Områdene D, I og J

«Gravhaugen», Purkenga og Bleikvøllen, kaféen og parkering og Sætertjernet

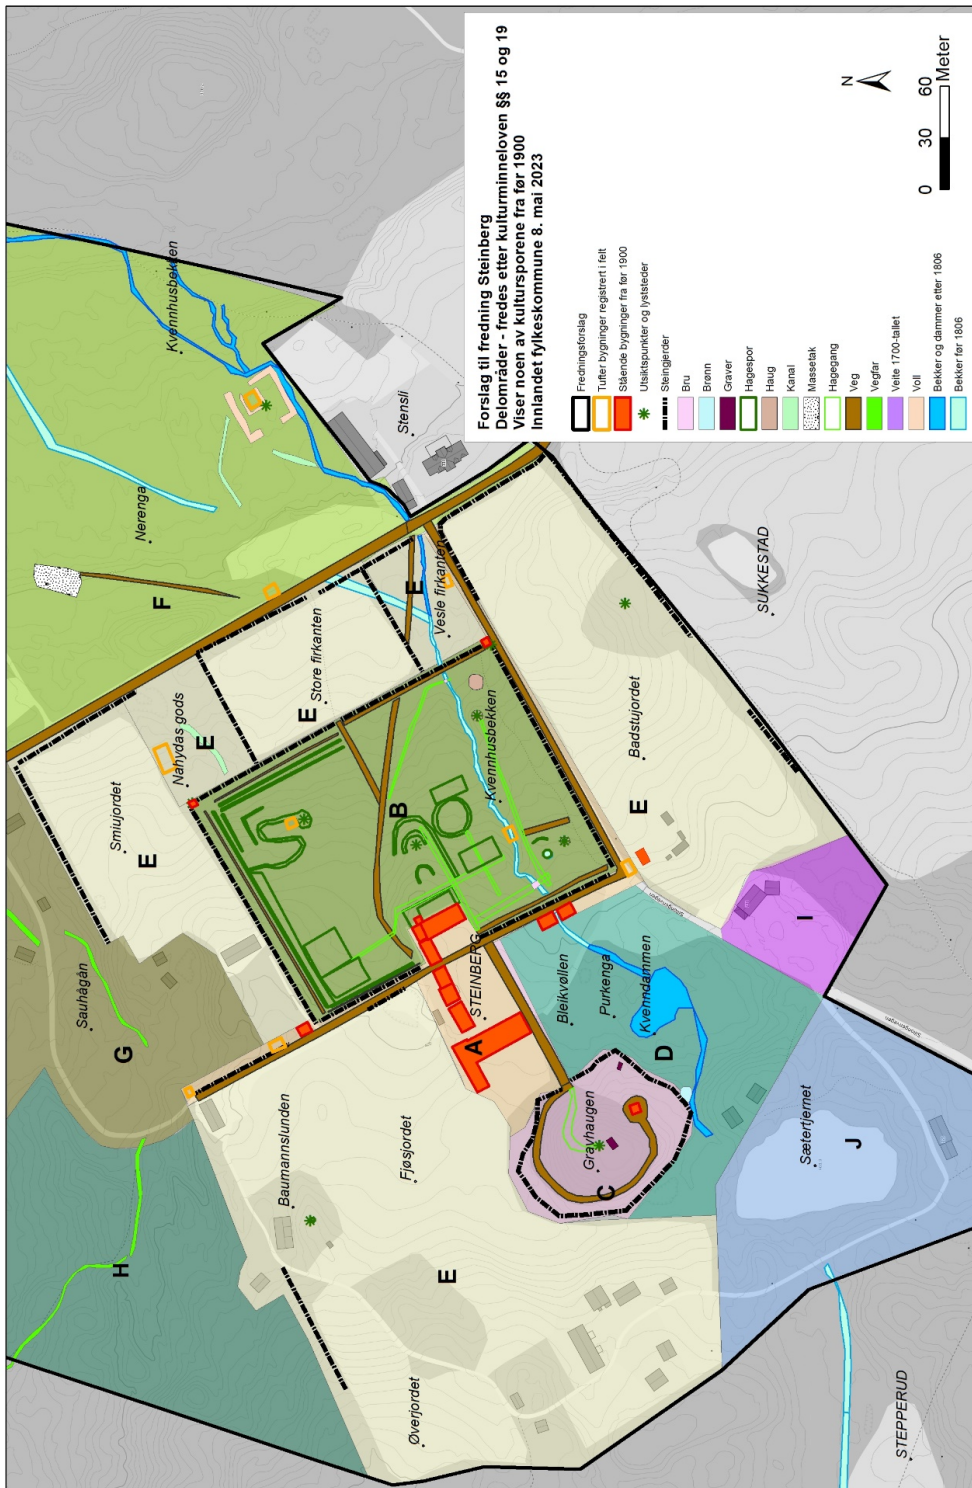
Kart Område E

Dyrkamark og beiter (det ligger også eldre dyrking i F Nerenga)

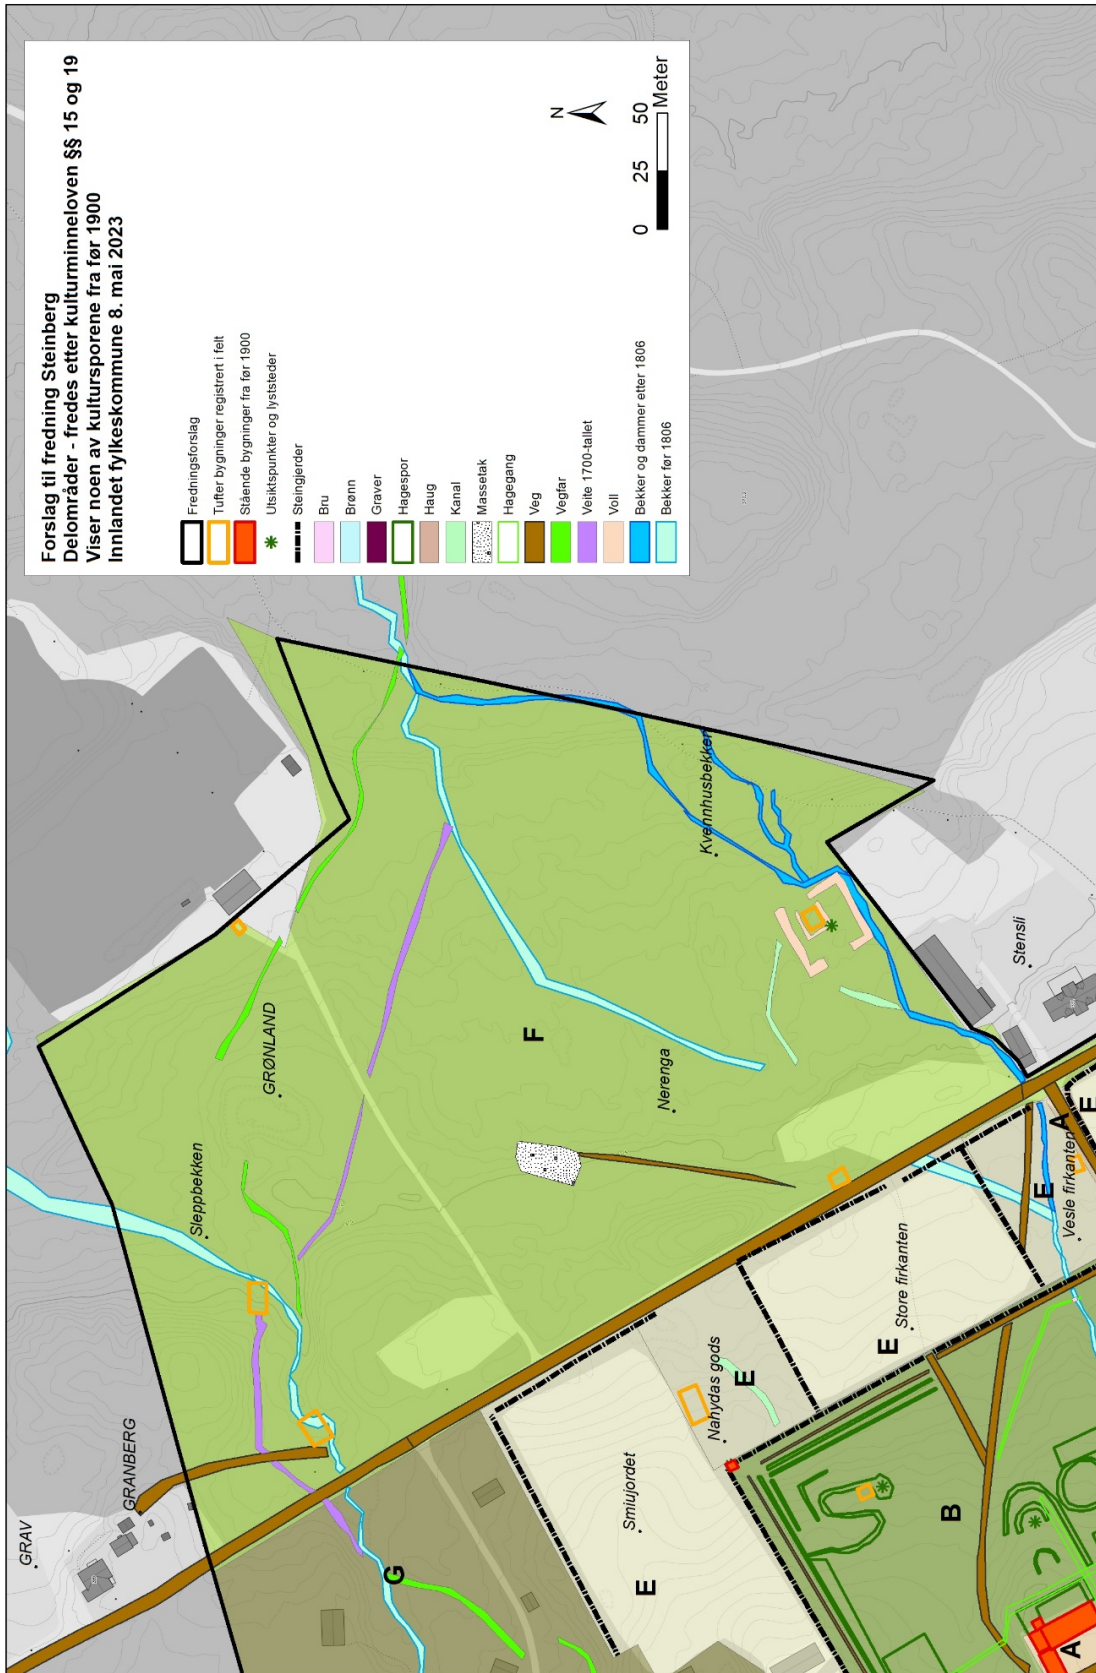
Kart Område F

Nerenga, Grønland og Eriksrudvegen

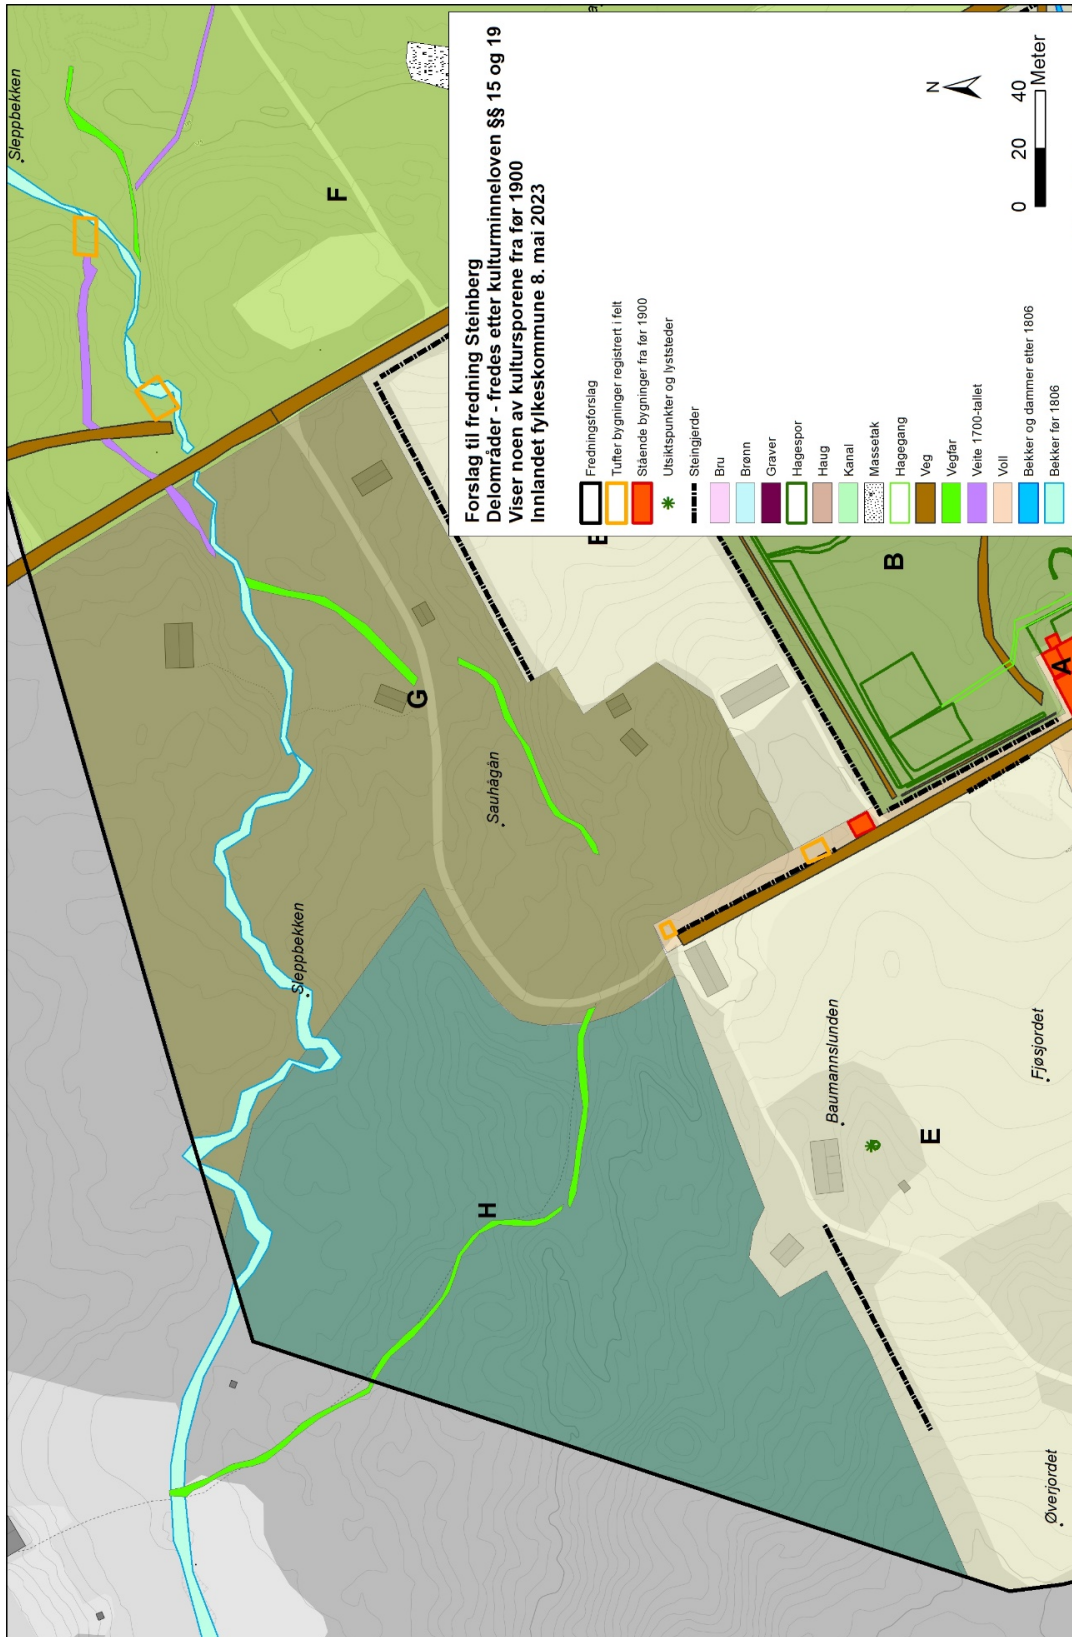
Kart Område G og H

Sauhågån og området vest for Sauhågån (fredet etter naturmangfoldloven og kulturminneloven § 19)

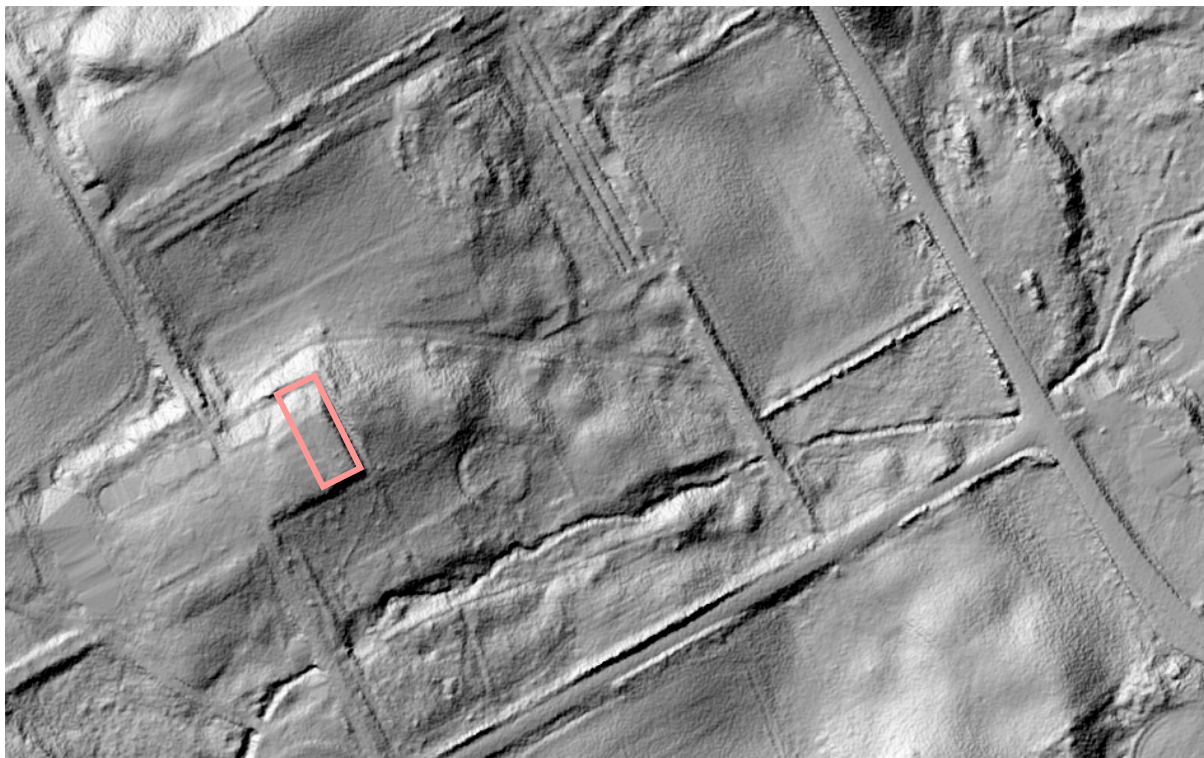
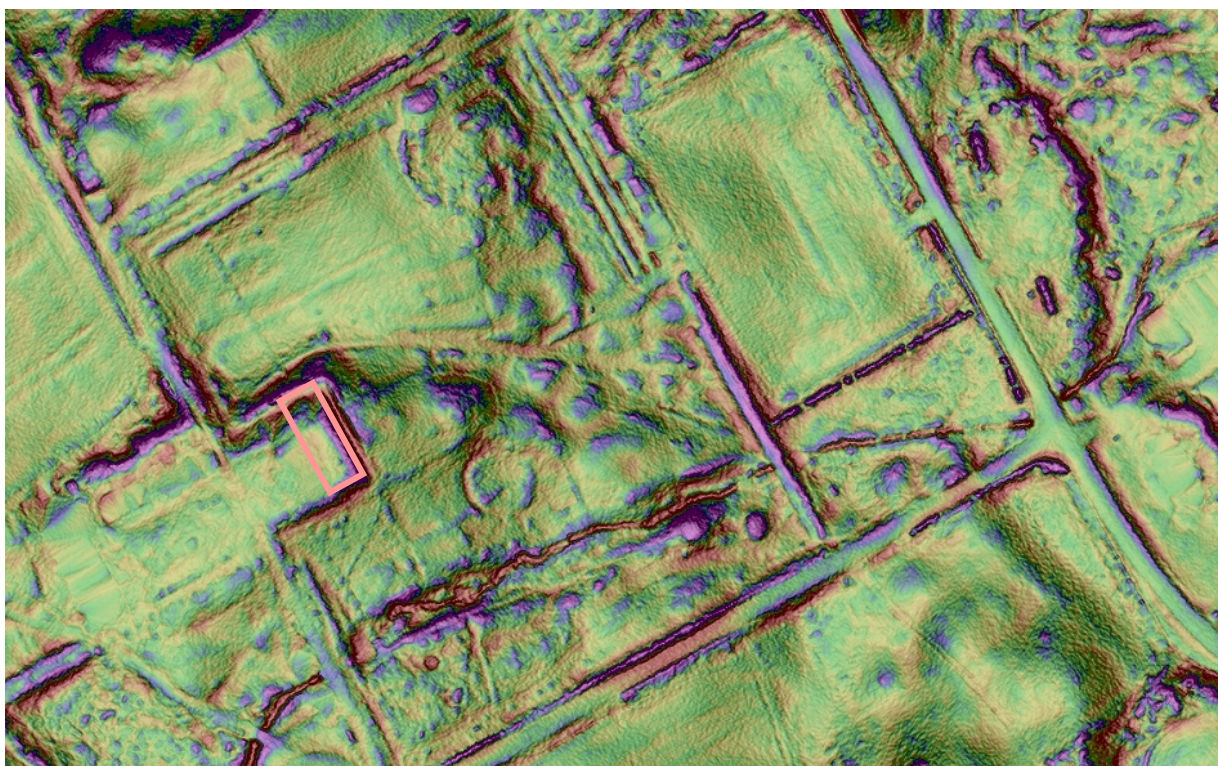
VEDLEGG 3 LIDAR DATA AVSLØRER MANGE KULTURSPOR

LIDAR-data har vært benyttet for å registrere kulturminner og spor etter det historiske hageanlegget i forbindelse med utarbeidelsen av dette dokumentet. Kartene viser også tydelig naturformasjoner. Her LIDAR-kart som blant annet viser tunet og parken, illustrert med ulike visualiseringsteknikker. Hovedhuset er markert med rødt polygon. Kilde: Statens kartverk, kart: Innlandet fylkeskommune.
