VÅR REF.  
25/01122-6

VÅR DATO  
05.05.2026

## **Forslag om freding av sjøhuset Slinningsbua – gnr. 117, bnr. 20, 82 og 84 - Ålesund kommune**

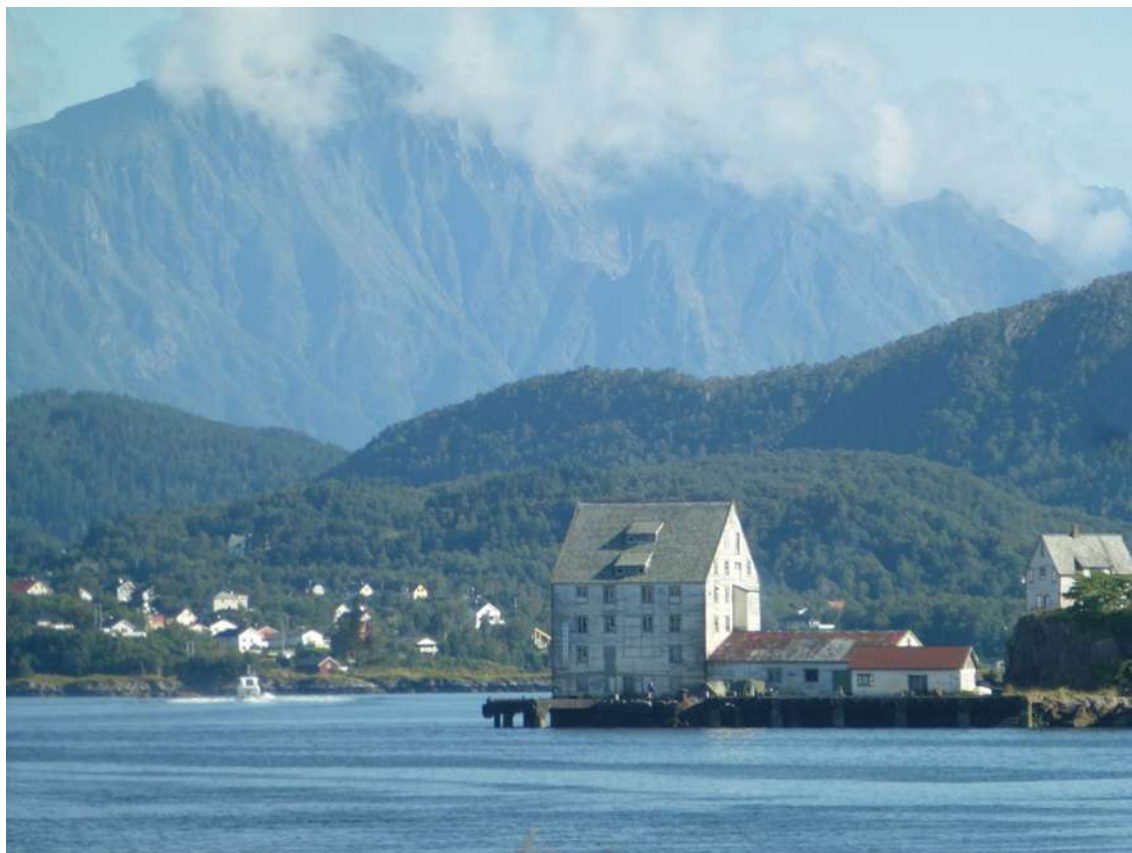
*Sjøhuset er eit velkjent landemerke ved innseiinga til Ålesund. Foto: Kjell Andresen, Riksantikvaren, 2012*

Slinningsbua ligg ytst på spissen av Slinningsodden. Det er eit stort, kvitmåla sjøhus i sju etasjar med bratt saltak tekt med takstein av skifer. Det er ein enkel trebygning, som ligg med gavlen mot sjøen. Bygningen har fleire vindedører og vindehus i gavlen. Bygningen er 16 meter langt og 16 meter breidd, han er oppført i reisverk og kledd med liggande perlestaffpanel utvendig. Tre av etasjane er innanfor saltaket, medan fire etasjar er fulle etasjar.

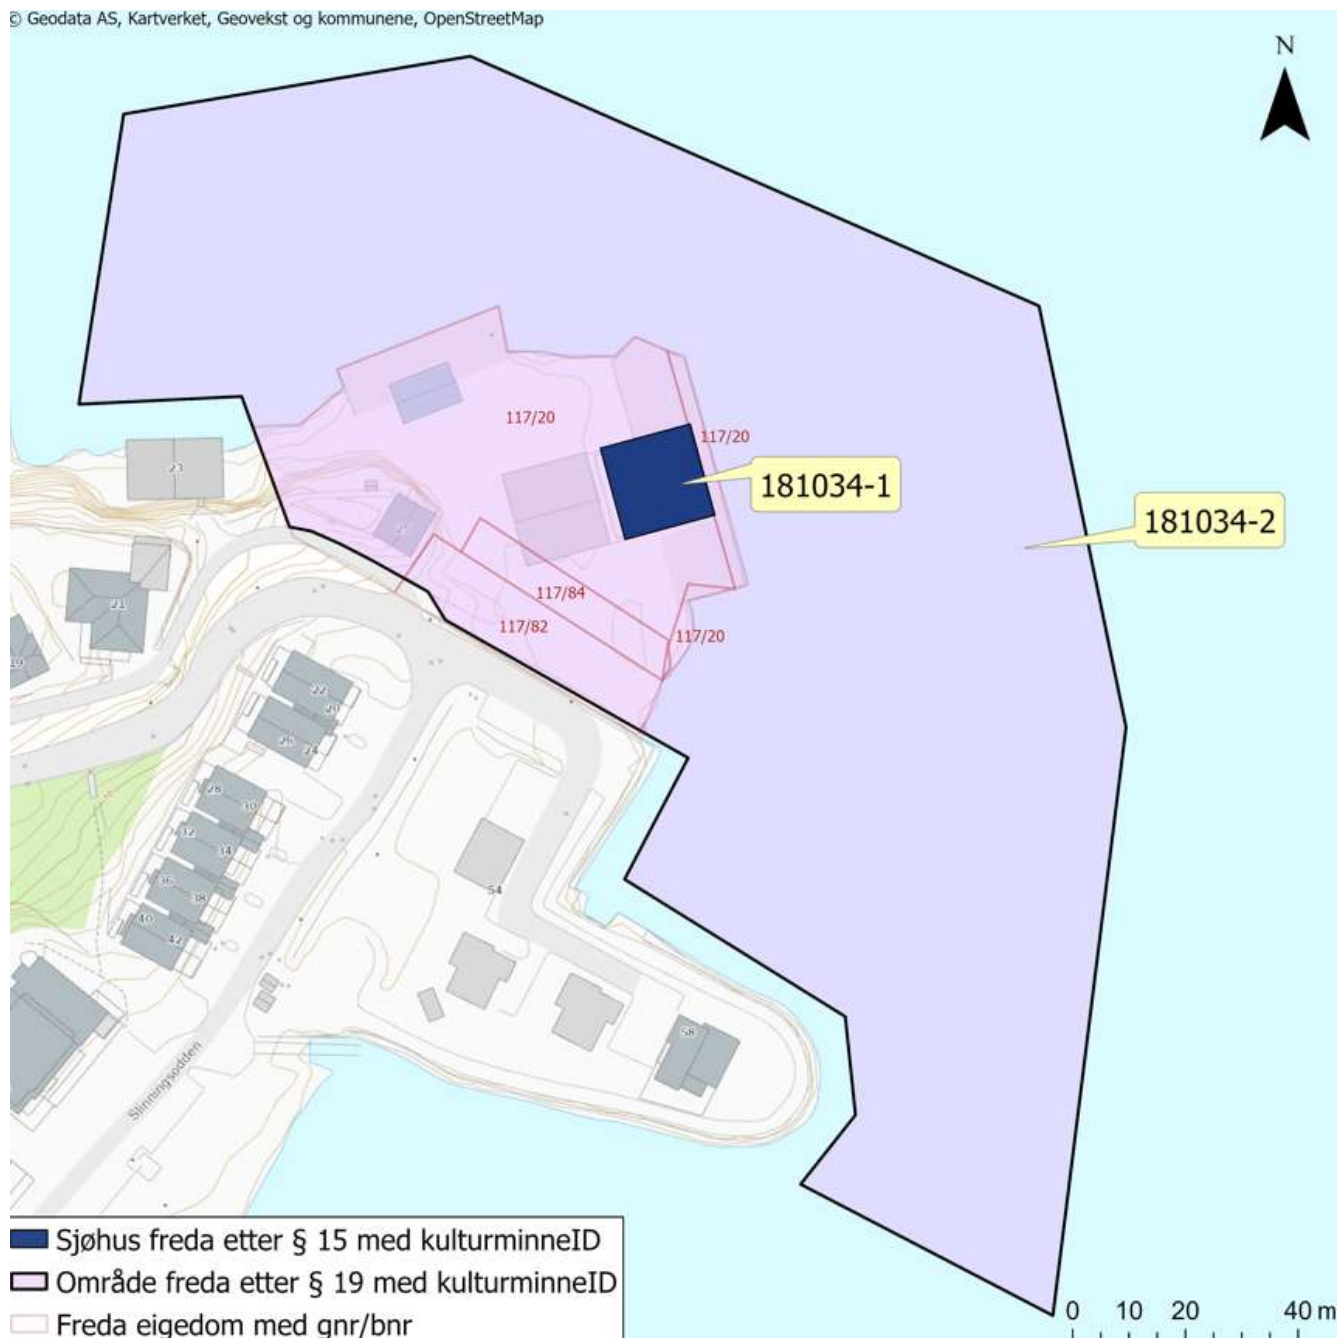
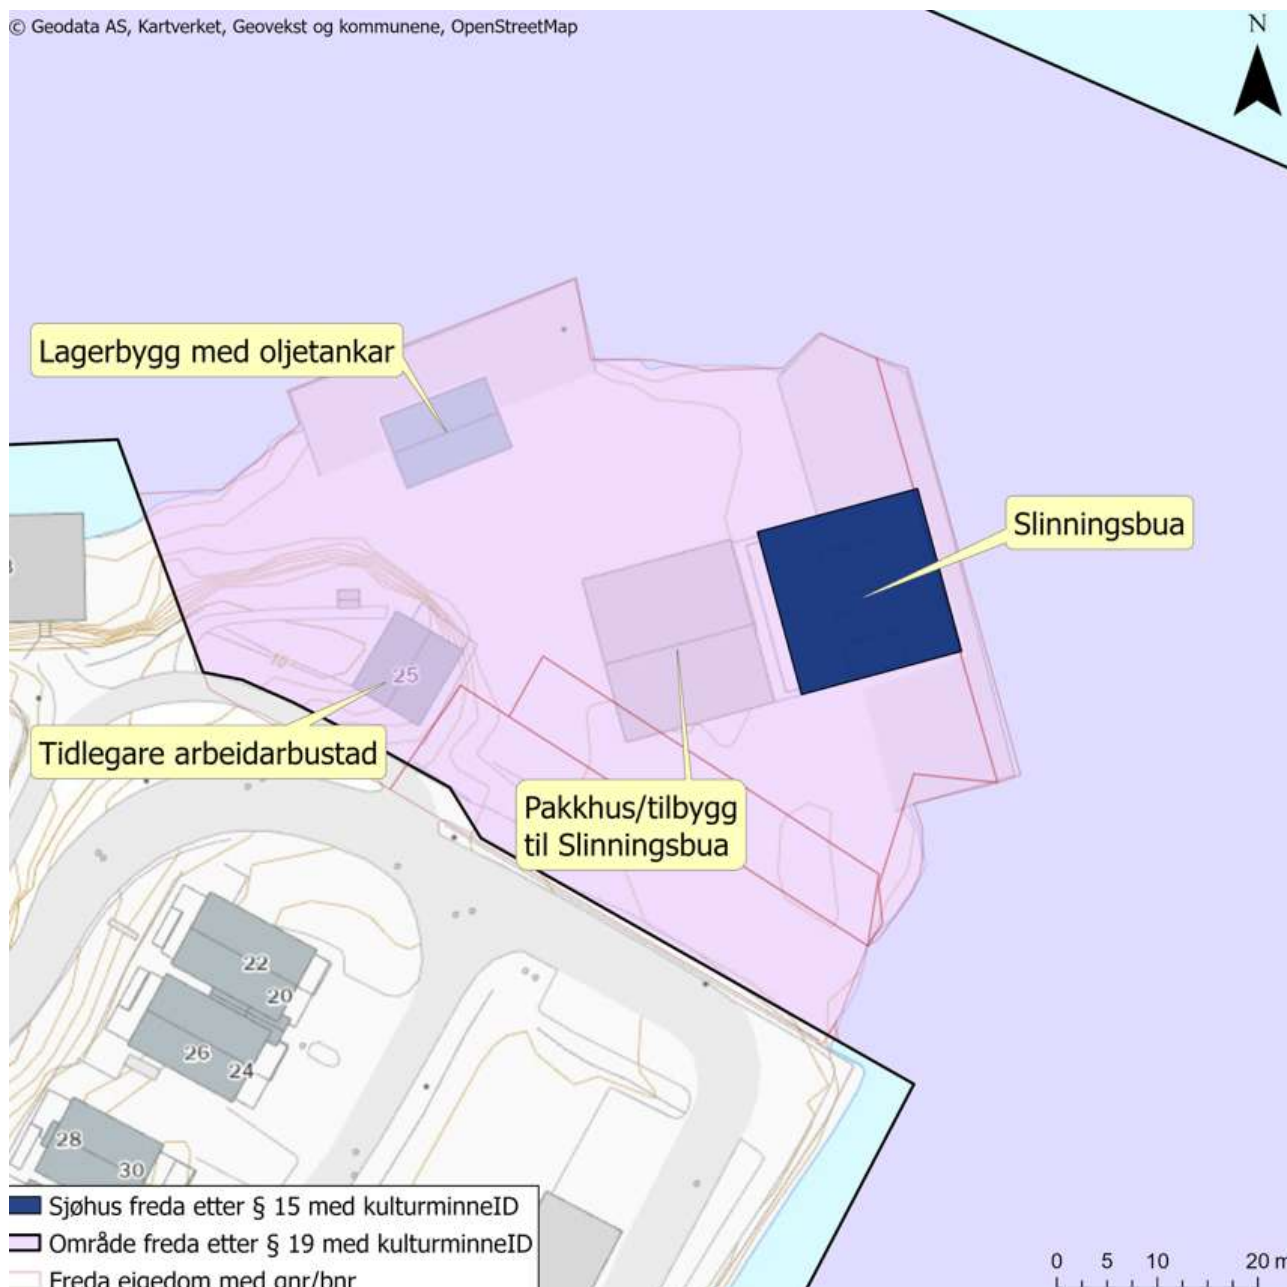
Fredinga omfattar kulturminnet og området som er avmerkt på kartet nedanfor:

Fredinga omfattar heile eigedomen med gnr./bnr. 117/20, 117/82 og 117/84 inkluderer kaiområde med tidlegare arbeidarbustad, tidlegare lagerbygning for oljetankar samt tilbygg til sjøhuset. I tillegg omfattar fredinga etter § 19 eit område som strekk seg ut i sjøen. Dette området er umatrikulert, men avmerkt på kart.
